# **LIÇÕES E DESAFIOS NA REABILITAÇÃO DE EDIFÍCIOS ANTIGOS NO CENTRO DE LISBOA**

Dissertação de Mestrado apresentada a provas públicas para a obtenção do grau de Mestre em Engenharia Civil, orientada por Prof.<sup>a</sup> Doutora Maria De Castro Fonseca Morão Manso e coorientada por Prof. Doutor Elói João Faria Figueiredo

O caso de estudo apresentado consiste na reabilitação do edifício pombalino do Arco do Bandeira, que incluiu a demolição parcial do interior do edifício. Este trabalho visa analisar os desafios mais comuns neste tipo de obras, identificando as possíveis soluções a adotar e as lições obtidas do processo de reabilitação deste tipo de edifícios. É um trabalho que poderá ser uma fonte de informação útil na realização de futuras obras desta natureza.

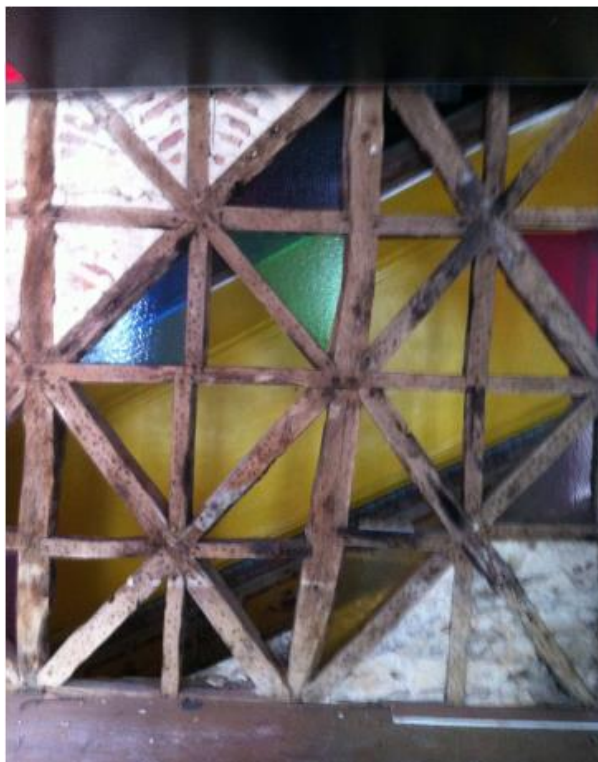
Estes elementos do “prédio 1” encontravam-se, em algumas zonas, em avançado estado de degradação, o que levou à substituição e reabilitação de parte da estrutura existente, principalmente a cobertura, Figura 3.8, algumas paredes interiores, como se pode observar na Figura 3.7, e parte do vigamento de pavimento. Apresentavam algumas patologias muito características deste tipo de construção, com os frechais e zona de entrega das vigas às paredes de fachada bastante afetadas pela entrada de água pelos vãos, ao longo dos anos, elementos de madeira atacados por xilófagos e alguns frontais com madeira apodrecida, em que se optou por apenas substituir a madeira afetada. De salientar que toda a envolvente do saguão mais pequeno foi demolida e reconstruída, visto que toda a estrutura se encontrava bastante degradada.

Figura 3.7 - Edifício do Arco do Bandeira, parede de frontal sem alvenaria no Piso 4, (imagem do autor, 2019).

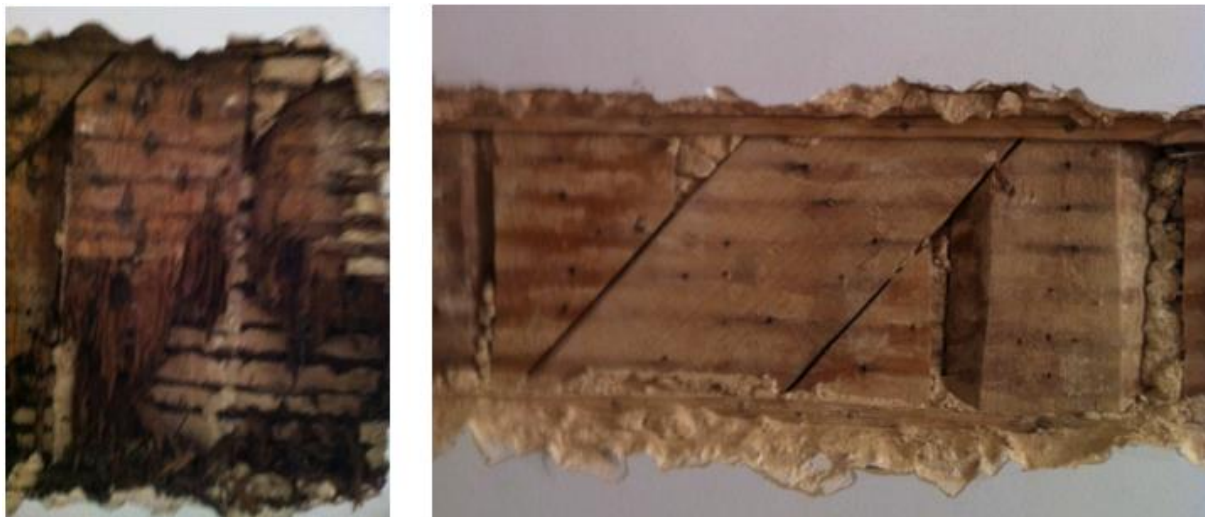
Figura 3.18 – Parede de tabique degradada e parede em bom estado, (imagem do autor, 2019).

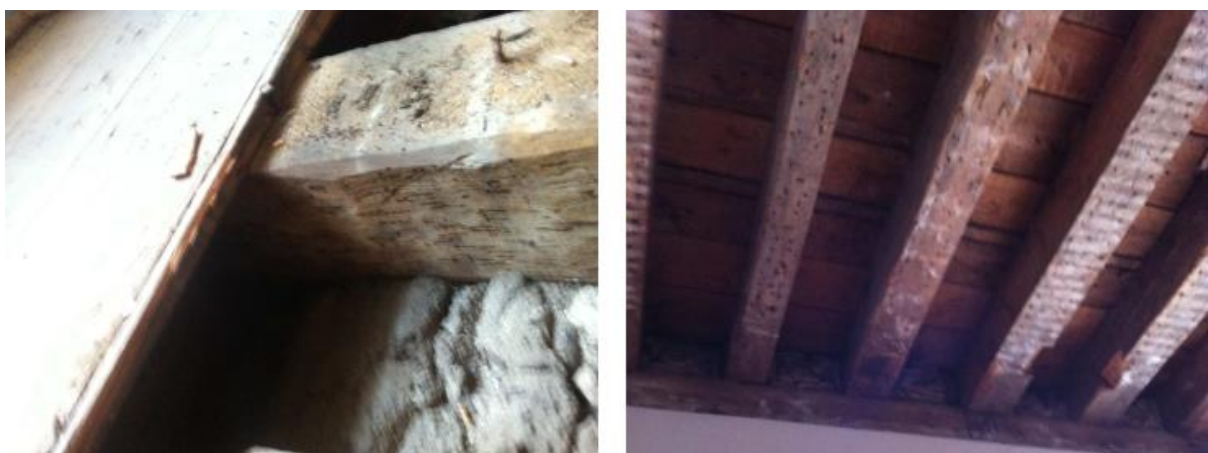
Figura 3.19 - Vigas de pavimento com sinais de ataque de xilófagos, (imagem do autor, 2019).

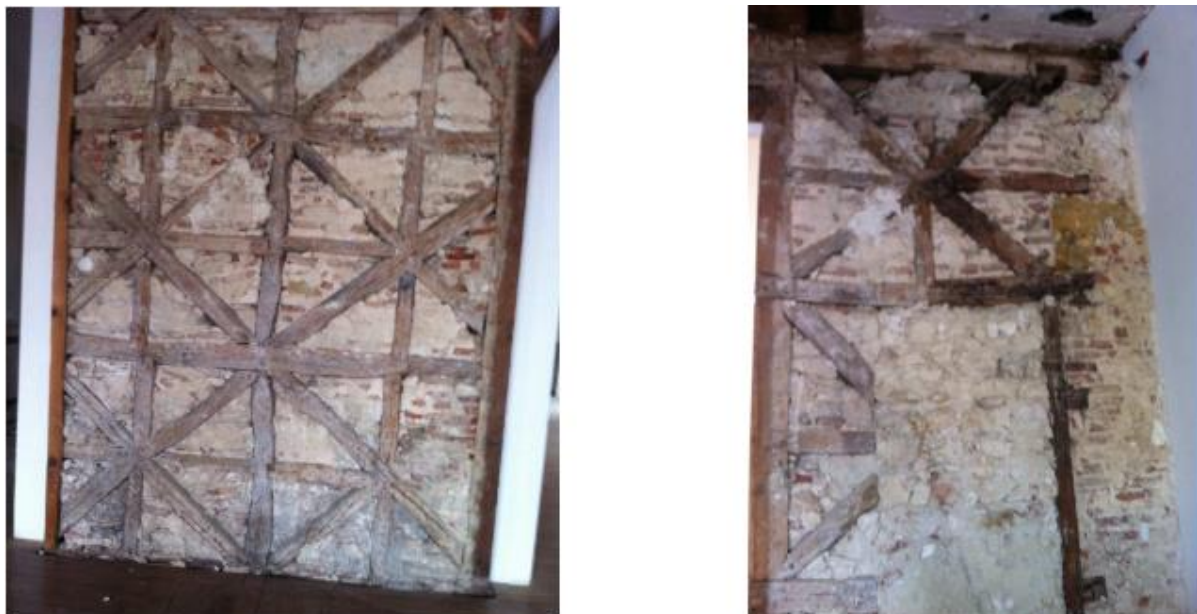
Figura 3.20 - Parede de frontal em bom estado de conservação e parede frontal alterada, (imagem do autor, 2019).

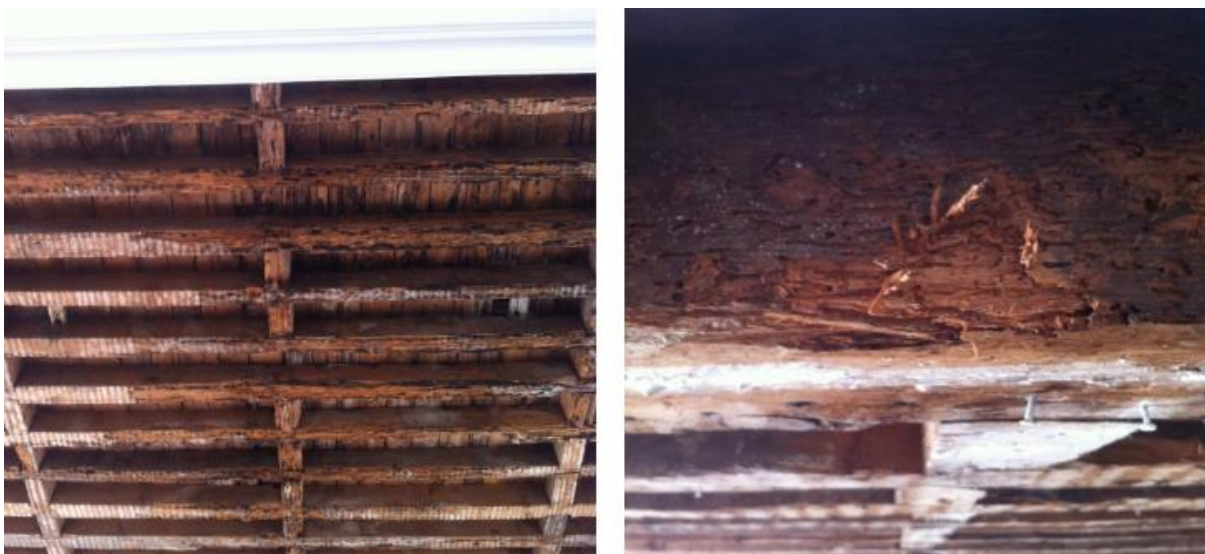
Figura 3.21 - Vigas de pavimento degradadas e com sinais de ataques de xilófagos, (imagem do autor, 2019).

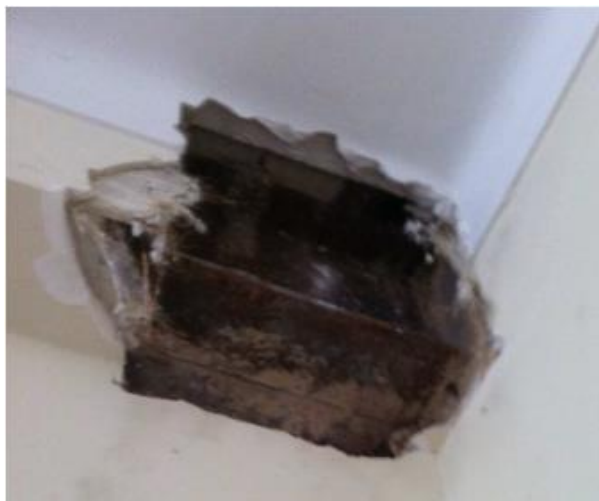
Figura 3.22 - Elemento de estrutura metálica no "prédio 2", (imagem do autor, 2019).

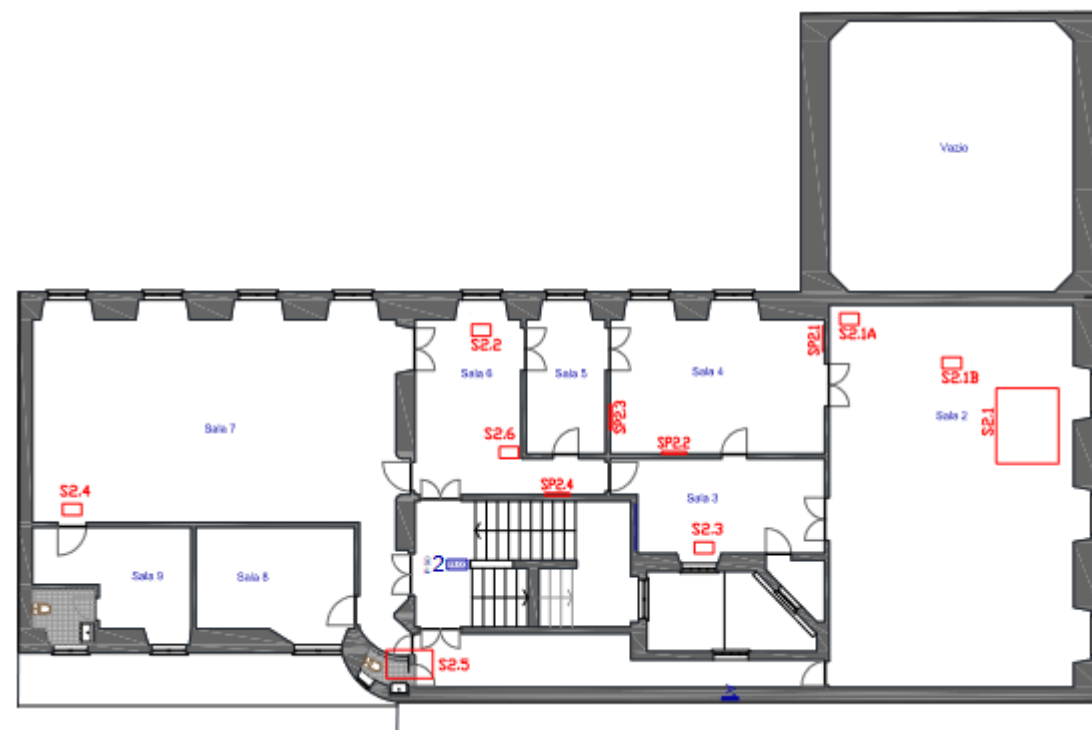
Figura 3.23 - Planta de localização de sondagens no Piso 2, (Grese - Estudos, 2016).

| <b>Designação</b> | <b>Localização</b> | <b>Observações</b> |
|---|---|---|
| SP 2.1 | Sondagem parede sala 4 onde existe fissura | Parede de frontal, com o elemento de madeira desligado da alvenaria de pedra devido a movimento da parede. |
| SP 2.2 | Sondagem parede sala 4 | Parede de frontal. O elemento vertical está em bom estado e parecem faltar elementos horizontais, havendo uma diagonal bastante degradada. |
| SP 2.3 | Sondagem parede sala 4 | Parede de frontal com o elemento de madeira vertical em bom estado e os restantes com alguns sinais de degradação. |
| SP 2.4 | Sondagem parede corredor | Parede de frontal com o elemento de madeira vertical em bom estado e os restantes com alguns sinais de degradação. |
| S 2.1 S 2.1A, S 2.1B | Observação teto sala 2 do Piso 1 | Pavimento com vigas de madeira. Algumas encontram-se em bom estado, outras será necessário substituir (S 2.1B). No canto da sala existe uma zona com sinais de humidade (S 2.1A). |

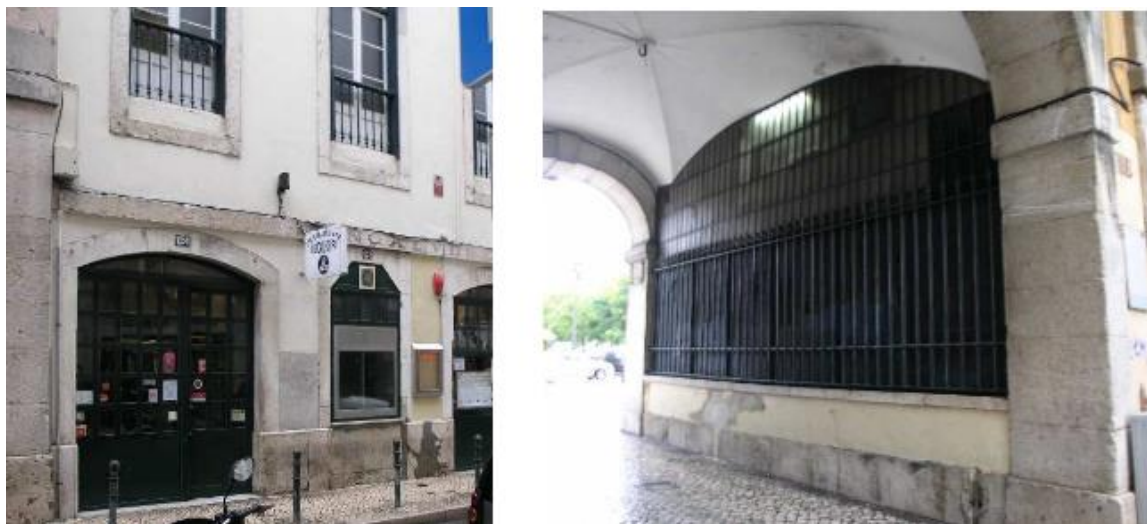
Figura 3.25 - Elementos pétreos exteriores, (imagem do autor, 2019).

Destaca-se a recuperação de elementos de cantaria e capeamentos pétreos nas fachadas, exemplificados na Figura 3.25, que consistiu principalmente na limpeza, preenchimento de juntas e de fissuras com materiais adequados e, em certas zonas, aplicação de produtos antifúngicos e anti graffitis. Foi também identificada a necessidade de recuperação deste tipo de elementos no interior do edifício, como mostra a Figura 3.26, em que a intervenção foi semelhante ao executado na cantaria exterior.

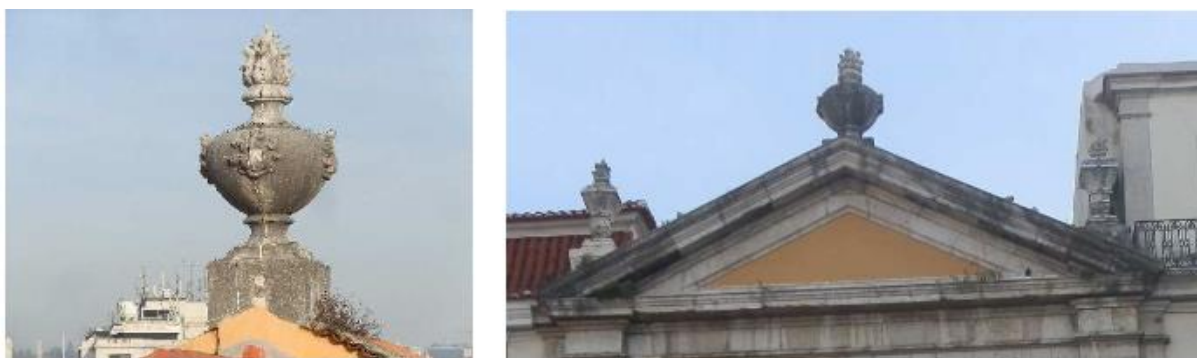
Os elementos que inspiraram mais cuidado na sua recuperação foram os coruchéus, situados na cobertura, no topo do Arco do Bandeira, como se pode observar na Figura 3.27. Tratava-se de elementos de pedra, suportados por uma estrutura metálica interior, cuja deterioração era evidente, apresentando sinais de oxidação e aumento de volume da estrutura de ferro, o que por sua vez provocou fissuras nos elementos de pedra, algumas com dimensão considerável, visíveis na Figura 3.28.

Figura 3.27 - Coruchéus do Arco do Bandeira, (imagem do autor, 2019).

Pela sua localização e estado de degradação, apresentavam riscos elevados na execução do trabalho de recuperação, nomeadamente de queda de material em desagregação

para a via pública ou mesmo o risco de queda do elemento inteiro, devido à corrosão acentuada que as fixações apresentavam. Foram consideradas várias opções para a recuperação destes coruchéus, tendo-se optado pela solução mais segura que consistiu na substituição integral da estrutura de suporte e na reparação das fissuras e reconstituição dos elementos de pedra.

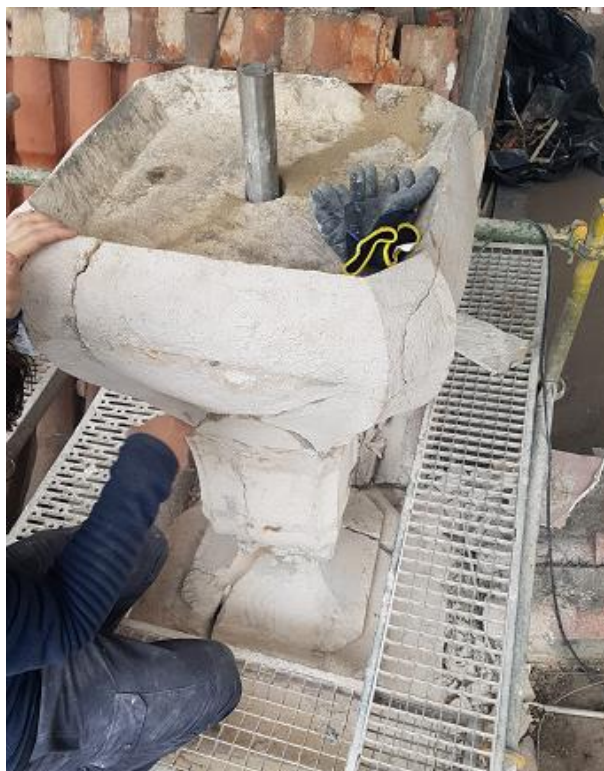
Figura 3.28 - Recuperação de coruchéu, (imagem do autor, 2019).

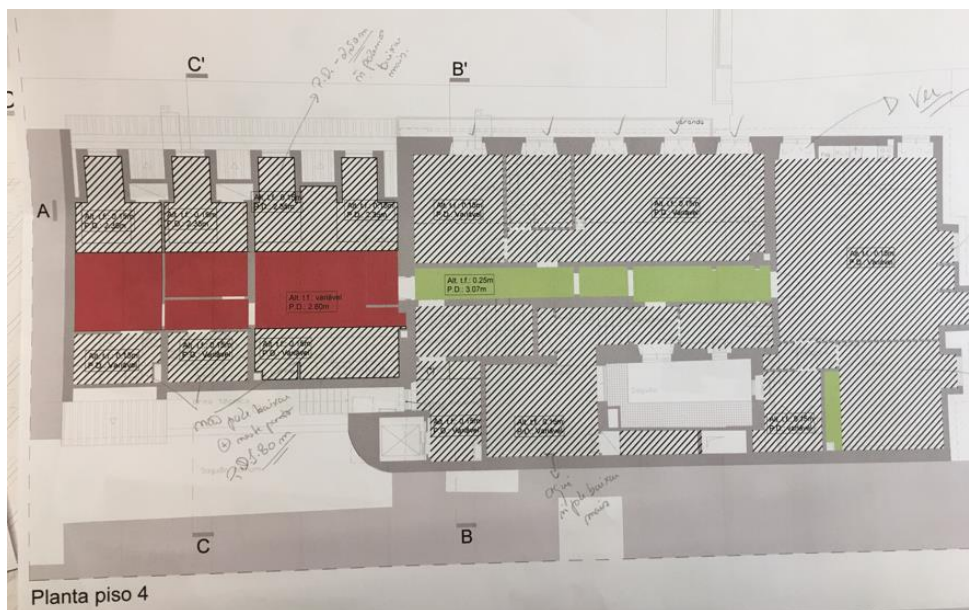
Figura 3.33. A existência de vãos com bandeira até ao teto, que deveriam ser mantidos, e a necessidade de cumprir pés direitos mínimos, dificultou a resolução do problema. No Piso 0, devido ao conflito entre o teto falso e a cantaria existente, foi mesmo impossível que este baixasse para permitir a passagem das condutas, optando-se por uma solução diferente para a climatização do espaço.

Figura 3.33 - Estudo de zonas com teto falso incompatível com condutas de climatização previstas, (Projeto de Arquitetura da Obra de Reabilitação do Edifício Arco do Bandeira, 2017).

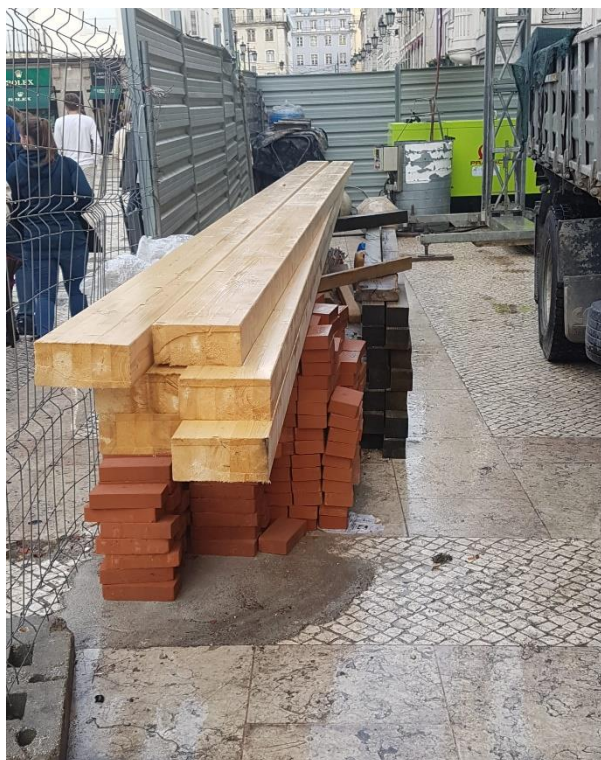
Figura 3.35 - Estaleiro da obra de reabilitação do Edifício do Arco do Bandeira, (imagem do autor, 2019).

A montagem de estaleiro implicou alguns danos no pavimento de calçada existente, devido à cravação dos prumos do tapume, e à remoção temporária de alguns elementos decorativos. Salienta-se, porém, a obrigação do Empreiteiro repor as condições iniciais do espaço ocupado pelo estaleiro, após a sua desmontagem.

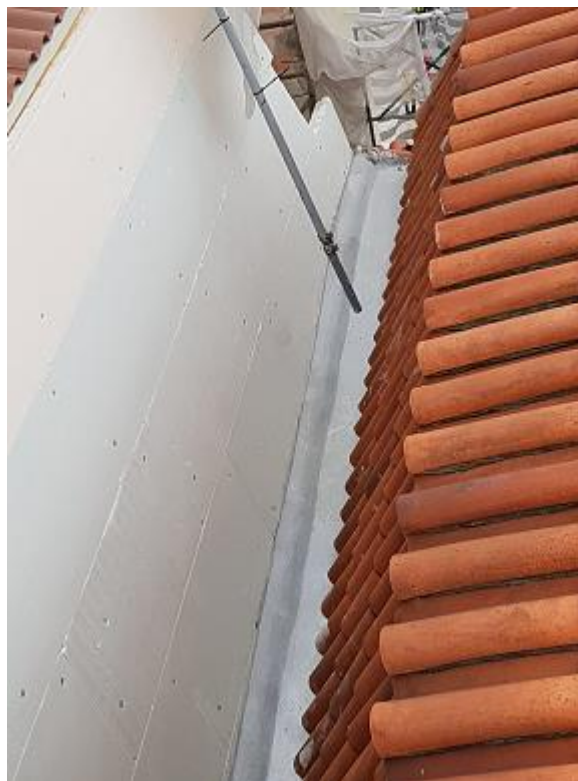
Figura 3.51 - Caleira entre o edifício do Arco e edifício vizinho, (imagem do autor, 2019).

No período entre a remoção da caleira antiga e a execução da nova, e já mesmo após a execução da nova caleira, ocorreram duas infiltrações no prédio adjacente, em que a água correu pela parede meeira do edifício, chegando mesmo a alagar uma parte do piso 0. Apesar da instalação de uma cobertura provisória, deveriam ter sido tomadas medidas adicionais para prevenir a entrada de água nesta zona, como por exemplo a aplicação de uma membrana líquida de impermeabilização, uma solução de fácil aplicação, pouco dispendiosa e apropriada como solução temporária.

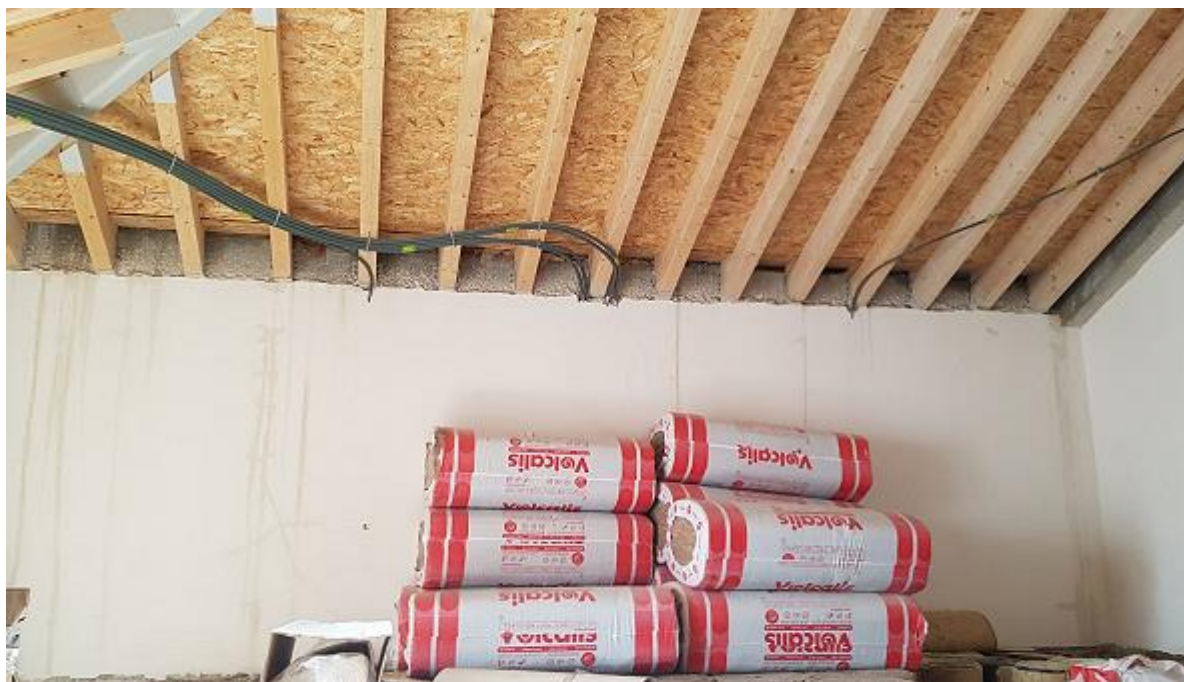
Quando ao interior do edifício da obra, verificou-se que após a conclusão das caleiras, continuavam a existir diversos pontos de infiltração de água. Isto deveu-se à má execução das juntas, que permitiam a passagem de água. As caleiras tiveram de ser todas substituídas, tendo sido solicitado pela Fiscalização que não voltassem a ter juntas agrafadas. A Figura 3.52 evidencia vários pontos de entrada de água, que escorre pela parede.

Figura 3.52 - Entrada de água no edifício devido à má execução de caleiras, (imagem do autor, 2019).

| Intervenientes | Desafios | Soluções adotadas em obra | Lições |
|---|---|---|---|
| Empreiteiro / Fiscalização | Infiltrações durante a execução de caleiras. | Infiltrações no edifício vizinho. Caleira teve de ser impermeabilizada para evitar novas infiltrações de águas pluviais. | Garantir que existe uma solução de recurso temporária para impermeabilizar zonas em que as caleiras tenham sido removidas para poderem ser substituídas. |
