**REABILITAÇÃO ARQUITETÓNICA DO ANTIGO EDIFÍCIO DAS  
MERCEEIRAS DE EL REI, EM LISBOA**

Universidade Lusófona de Humanidades e Tecnologias  
Escola de Comunicação, Artes e Tecnologias de Informação  
Departamento de Arquitetura e Urbanismo

2021

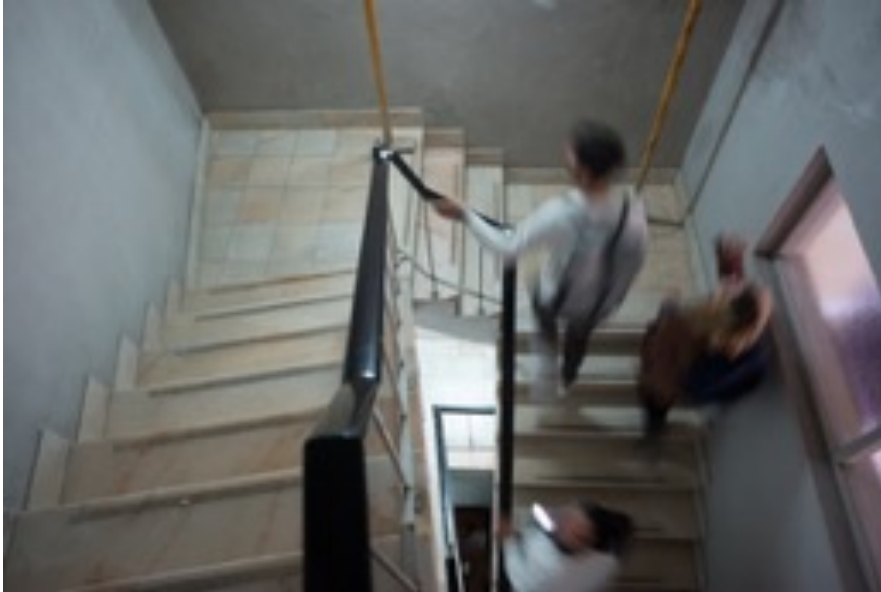
Figura 12. Escadas em betão armado, construídas para melhorar a ligação entre o piso térreo e os pisos elevados.

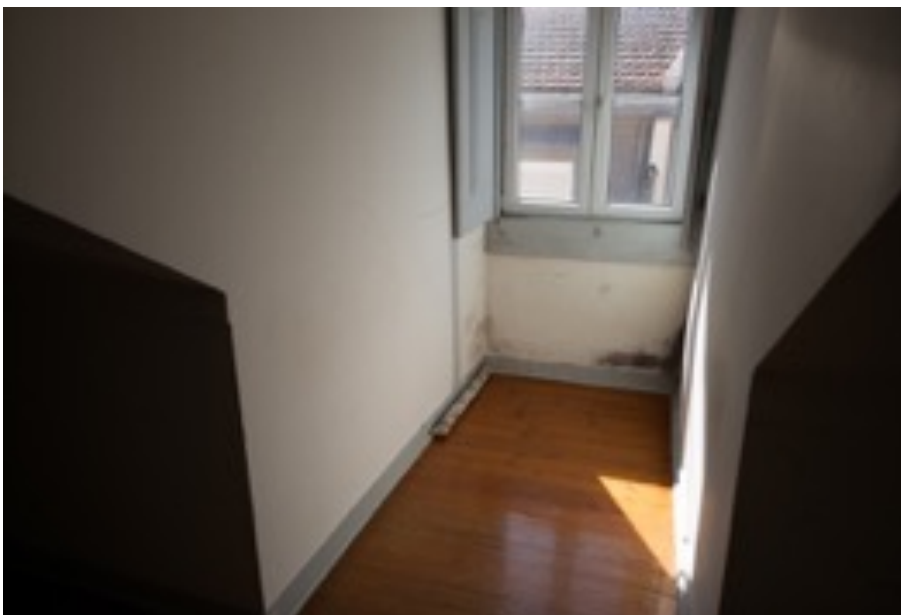
Figura 13. Janelas em pvc e portadas interiores em madeira.

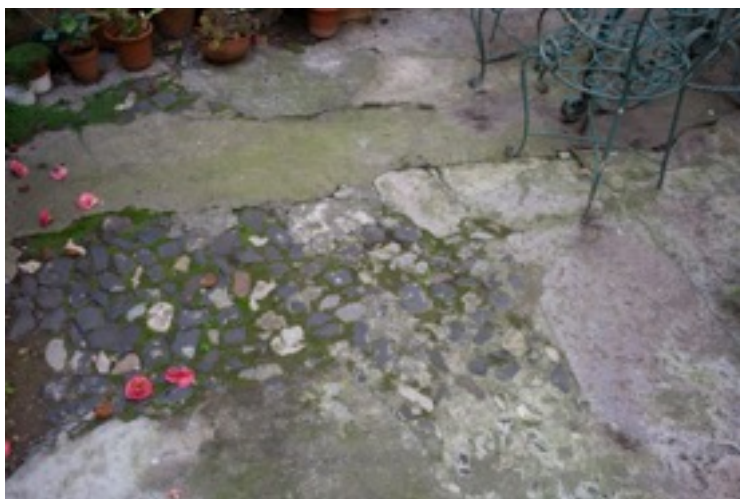
Figura 19. Pavimento do pátio interior vendo-se a sobreposição de vários materiais.

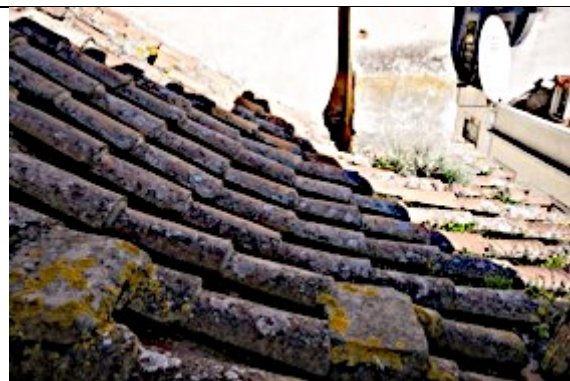
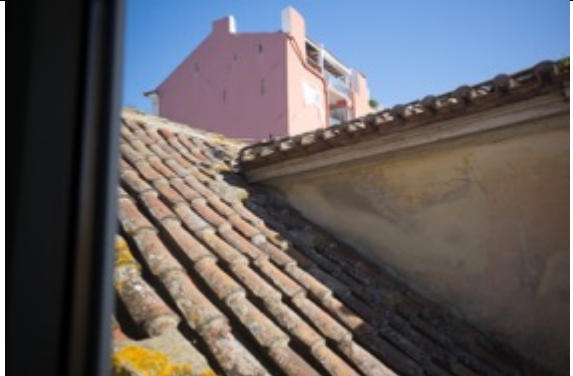
PRINCIPAIS PATOLOGIAS NAS  
COBERTURAS

Abaulamento da cobertura;  
Presença de elemento biológicos  
(líquenes) e plantas;  
Eflorescências;  
Destacamento da pintura;  
Filmes negros;

| Destacamento de material de revestimento. | |
| <b>CAUSAS DA DEGRADAÇÃO</b><br>Águas da chuva;<br>Envelhecimento e falta de manutenção da cobertura;<br>Infiltração de água por meio ascensional/capilaridade. | |

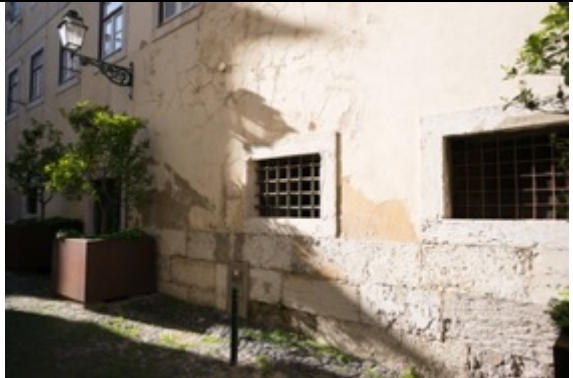
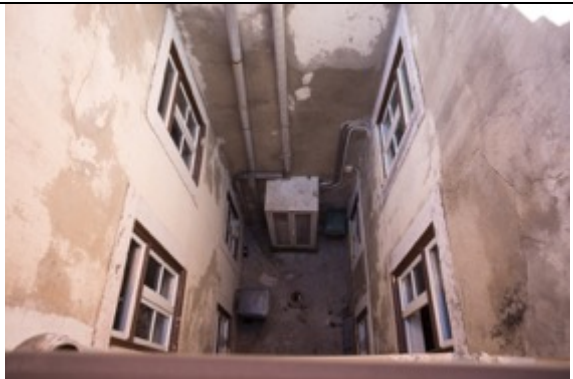
| <b>PRINCIPAIS PATOLOGIAS EM FACHADAS</b><br>Empolamento da Pintura;<br>Destacamento do material de revestimento;<br>Filmes negros;<br>Fendilhação;<br>Deterioração das cantarias;<br>Infestação biológica. | |
| <b>CAUSAS DA DEGRADAÇÃO</b><br>Águas da chuva;<br>Envelhecimento e falta de manutenção do material de revestimento;<br>Infiltração de águas por meio ascensional/capilaridade. | |

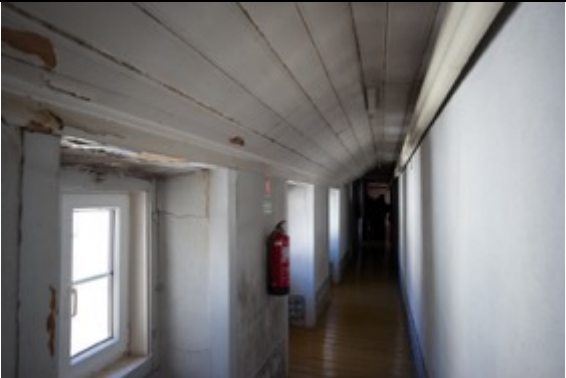
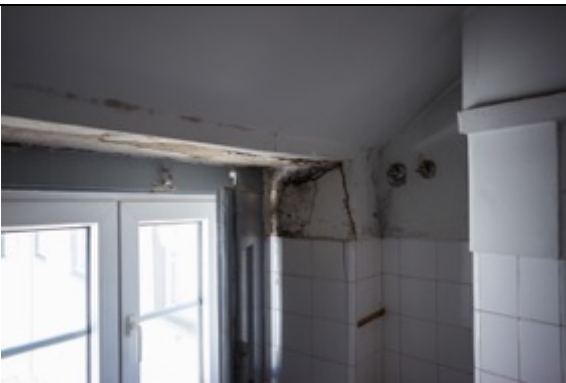
| <p>PRINCIPAIS PATOLOGIAS EM INTERIORES</p> <p>Fendilhação;</p> <p>Desconforto térmico;</p> <p>Desagregação do reboco no ponto de contato com o teto;</p> <p>Apodrecimento e fluência da madeira;</p> <p>Deterioração das cantarias;</p> <p>Envelhecimento e falta de manutenção dos materiais.</p> | |
| <p>CAUSAS DA DEGRADAÇÃO</p> <p>Infiltração de água da chuva através da cobertura;</p> <p>Repases de água limpa ou de esgoto, proveniente das redes de abastecimento e de drenagem;</p> <p>Infiltração de águas por meio ascensional/capilaridade.</p> | |

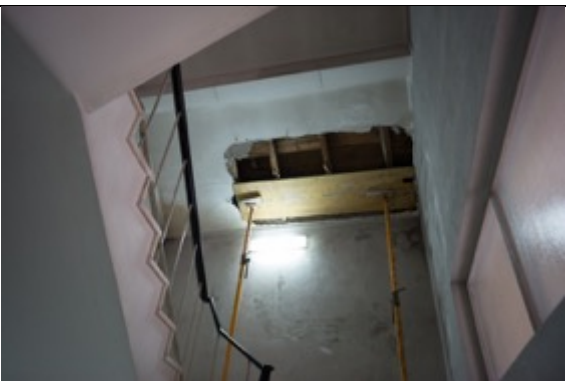
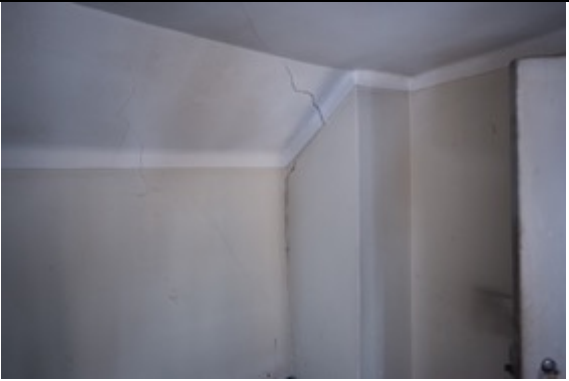
| <p>PRINCIPAIS PATOLOGIAS EM INTERIORES</p> <p>Destacamento do material de revestimento do teto;</p> <p>Fungos de podridão nas vigas de madeira;</p> <p>Desconforto térmico;</p> <p>Humidade no teto;</p> <p>Desagregação e empolamento do reboco;</p> <p>Eflorescências;</p> <p>Fendilhação.</p> | |

| <p><b>CAUSAS DA DEGRADAÇÃO</b></p> <p>Infiltração de água da chuva através da cobertura;</p> <p>Repastes de água limpa ou de esgoto, proveniente das redes de abastecimento e de drenagem;</p> <p>Infiltração de águas por meio ascensional/capilaridade.</p> <p>Vapor de água produzido no interior do edifício;</p> <p>O humedecimento das paredes exteriores causou o apodrecimento do vigamento e revestimento do teto.</p> | |

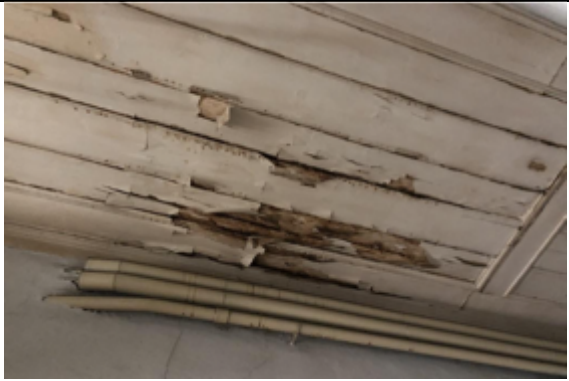
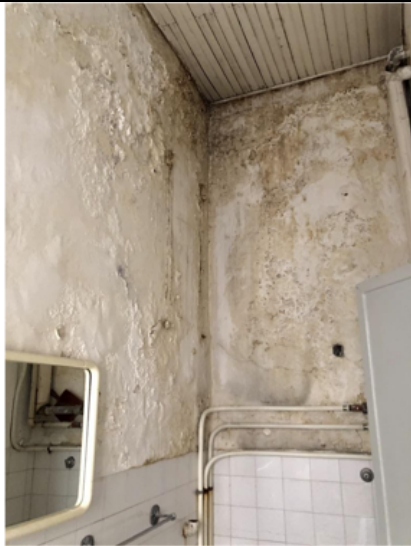
| <p><b>PRINCIPAIS PATOLOGIAS EM INTERIORES</b></p> <p>Destacamento do material de revestimento do teto;</p> <p>Fungos de podridão nas vigas de madeira;</p> <p>Desconforto térmico;</p> <p>Humidade no teto;</p> <p>Desagregação e empolamento do reboco;</p> <p>Eflorescências;</p> <p>Fendilhação.</p> | |

| <p><b>CAUSAS DA DEGRADAÇÃO</b></p> <p>Infiltração de água da chuva através da cobertura;</p> <p>Repastes de água limpa ou de esgoto, proveniente das redes de abastecimento e de drenagem;</p> <p>Infiltração de águas por meio ascensional/capilaridade.</p> <p>Vapor de água produzido no interior do edifício;</p> <p>O humedecimento das paredes exteriores causou o apodrecimento do vigamento e revestimento do teto.</p> | |

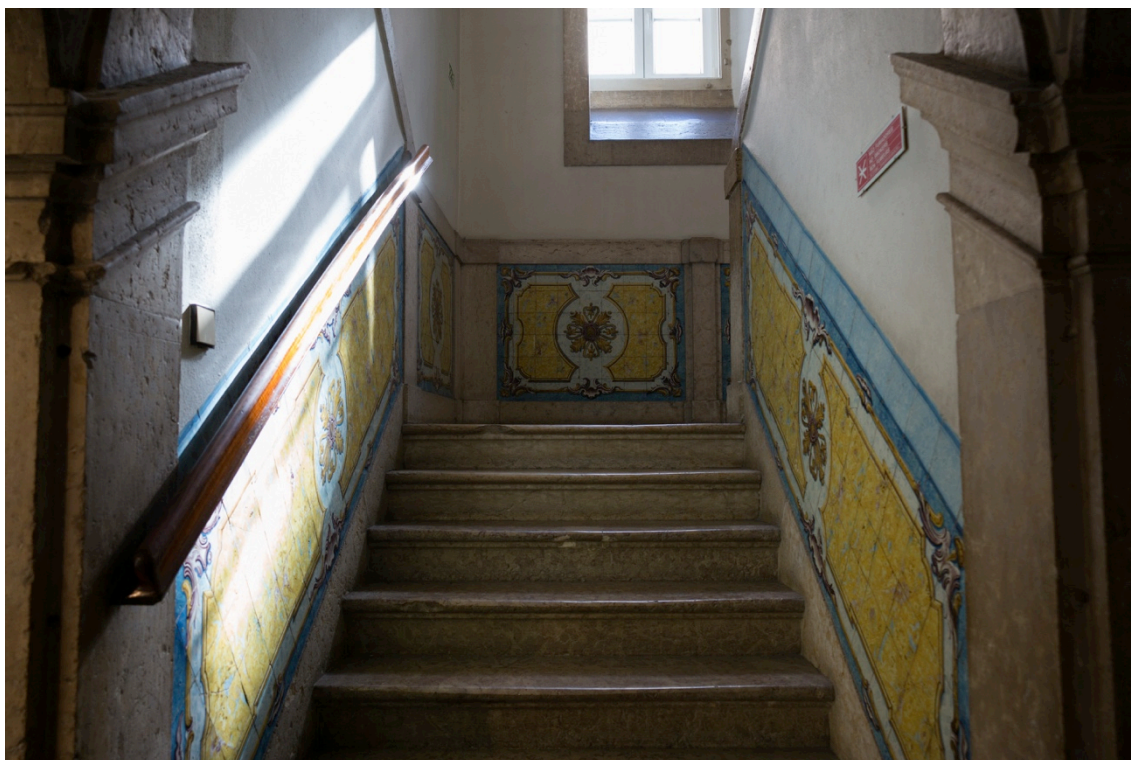
Figura 30. Azulejos pombalinos na escadaria principal, que deverão ser restaurados.

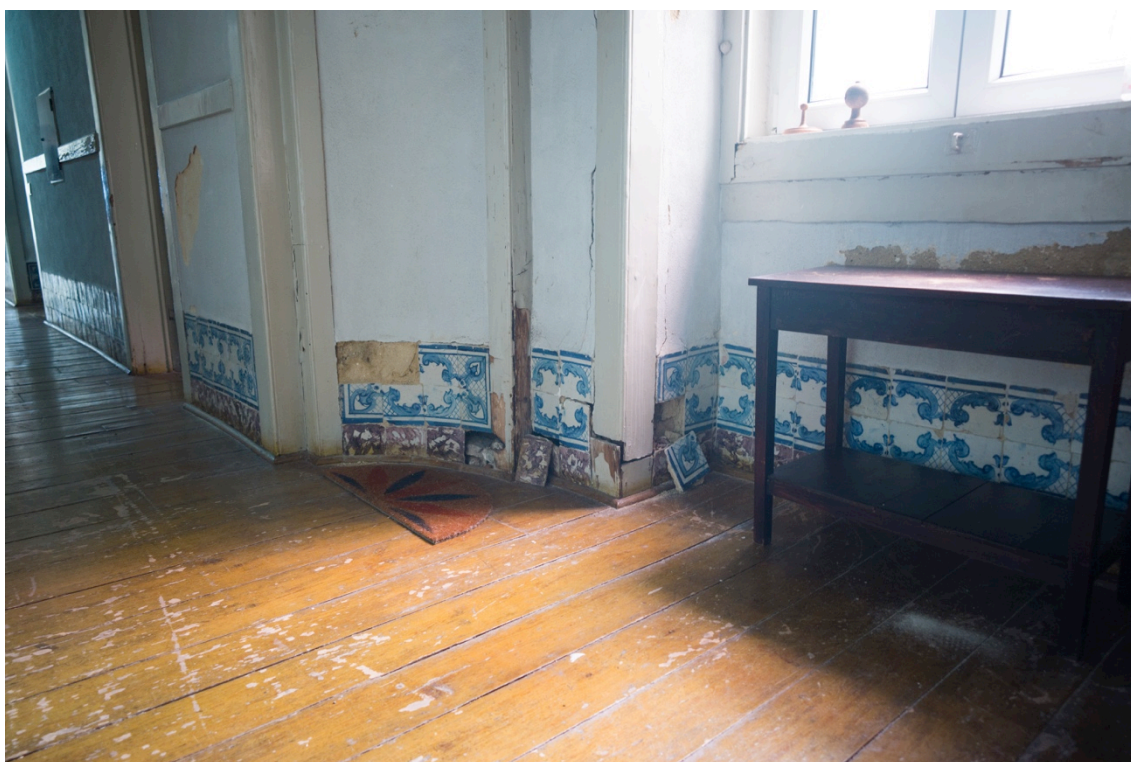
Figura 31. Azulejos pombalinos em corredor, que deverão ser restaurados.
