**PROJECTO DE REABILITAÇÃO DO ANTIGO  
PALACETE DA FAMÍLIA FEU GUIÃO**

**Volume I**

Tese apresentada para a obtenção do Grau de Mestre em arquitectura, no Curso de Mestrado em Arquitectura, conferido pela Universidade Lusófona de Humanidades e Tecnologias.

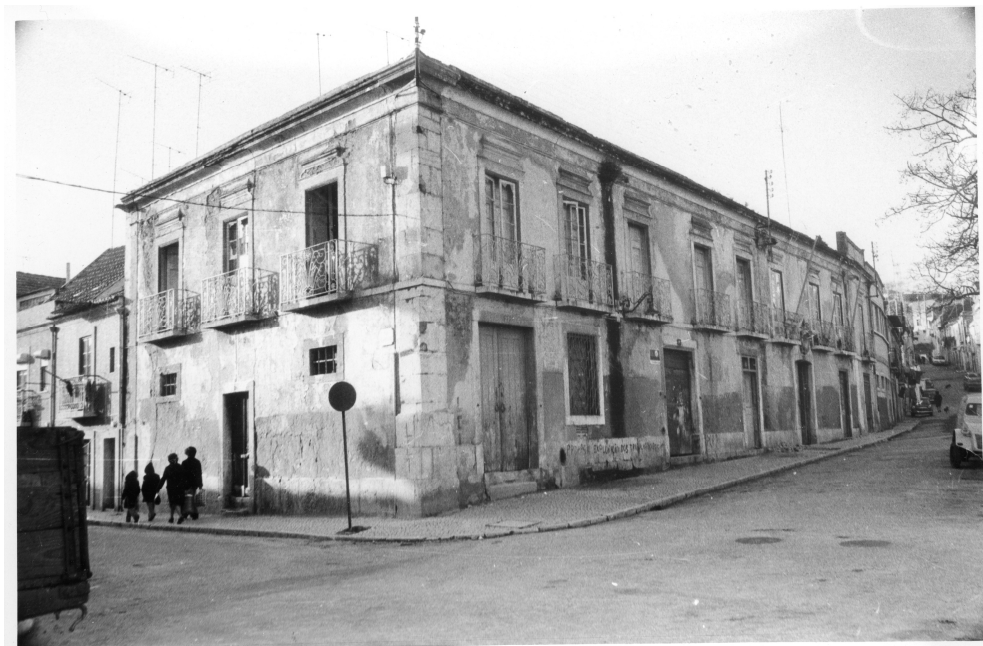
Em 1969, ocorreu um sismo o qual também afectou toda a cidade de Setúbal. Em consequência do qual o edifício sofreu alguns danos, entre os quais a queda da platibanda, e parte da cobertura. No entanto com o passar dos anos, através das acções climatéricas, o edifício foi alvo das fortes infiltrações das chuvas, as quais levaram a um rápido processo de degradação, levando ao ponto em que se encontra actualmente.

**Figura 021** – Fotografia do edifício em 1979.

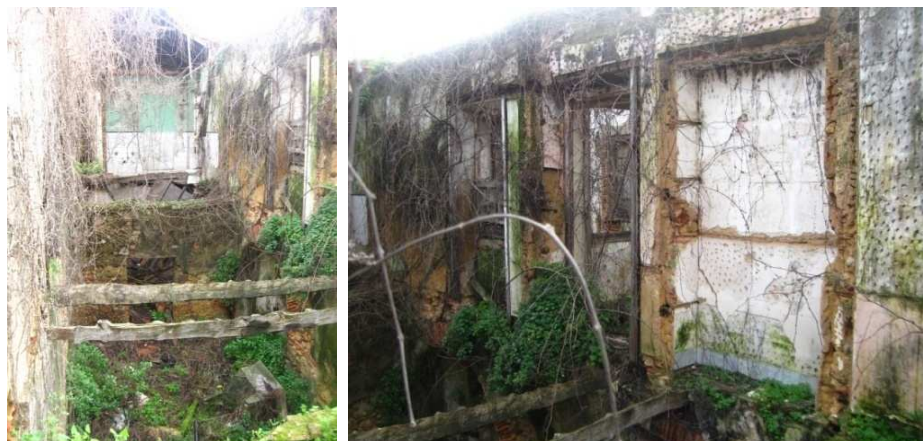
**Figura 061 e 062** – Fotografias da ruína do corredor do piso 1 na ala norte.  
(Fonte: Foto do autor tirada no dia 26 de Janeiro de 2011)

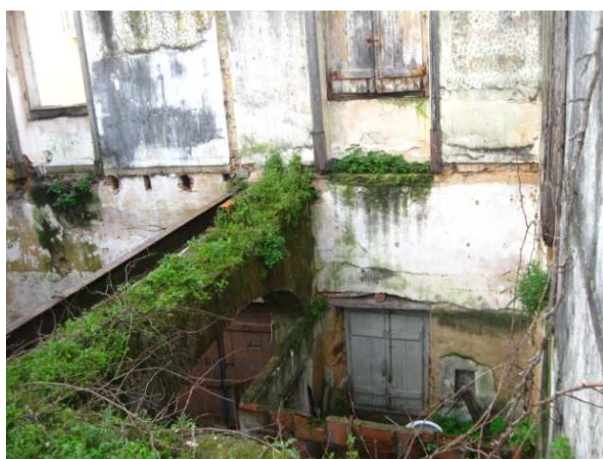
**Figura 063** – Fotografia da ruína do espaço de Sala de Refeições.  
(Fonte: Foto do autor tirada no dia 26 de Janeiro de 2011)

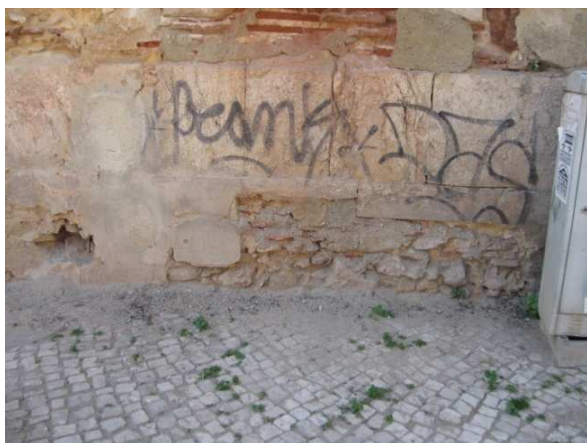
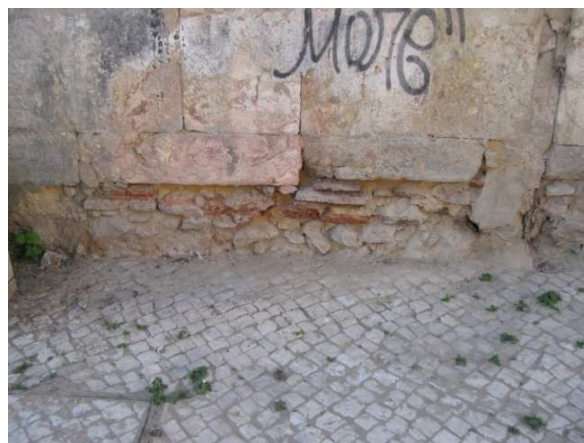
Uma anomalia encontrada foi o facto de parte das fundações se encontrar visível, pois a cota do pavimento exterior foi alterada ou pelas águas, ou por algum plano urbano elaborado pela Câmara Municipal de Setúbal. Esta anomalia leva à fraca resistência estrutural das paredes mestras, pois estas ficam mais vulneráveis às acções sísmicas e de infiltrações de águas, podendo levar ao desabamento das paredes.

**Figura 110 e 111** – Fundações parcialmente visíveis.  
(Fonte: Foto do autor tirada no dia 2 de Fevereiro de 2011)

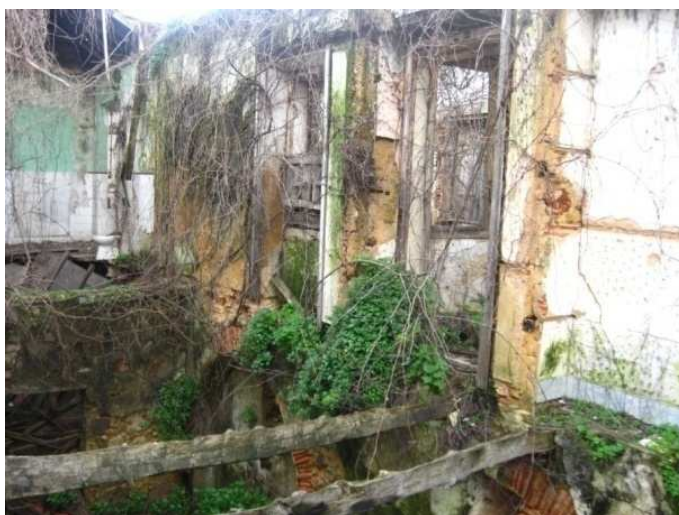
No entanto, uma das principais anomalias existentes nos pavimentos em madeira é a presença de água. Ou seja, inicialmente as águas da chuva infiltram-se pelas caixilharias exteriores bem como pelas próprias paredes de cobertura, afectando principalmente as entregas das vigas de madeira nas paredes estruturais, provocando o aparecimento de fungos e de podridão. E com as alterações de temperatura provoca também o ataque de xilófagos.

**Figura 112** – Estrutura de pavimentos existente no primeiro piso na ala a poente.  
(Fonte: Foto do autor tirada no dia 1 de Fevereiro de 2011)

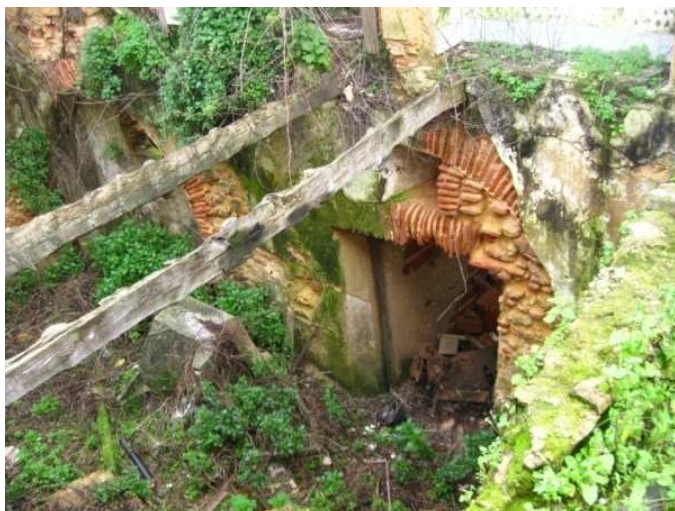
**Figura 113** – Estrutura de pavimentos existente no primeiro piso na ala a ponte.  
(Fonte: Foto do autor tirada no dia 1 de Fevereiro de 2011)

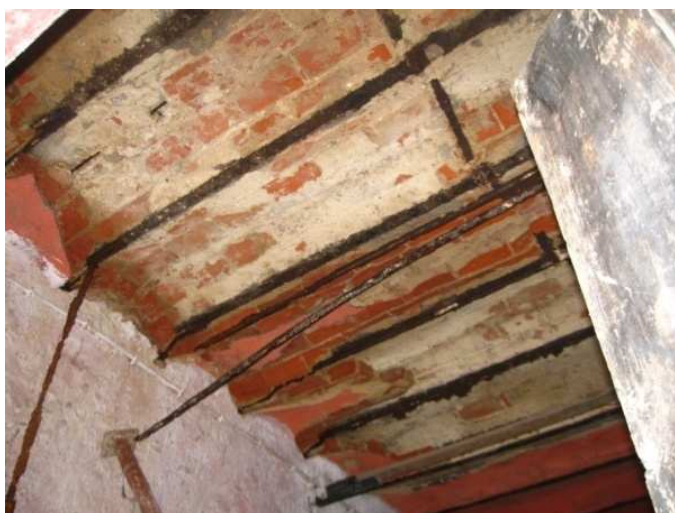
Quanto aos pavimentos com elementos de ferro existem algumas anomalias a enumerar como é o caso da corrosão dos elementos de ferro, geralmente provocada pela humidade existente levando à oxidação do material e posteriormente à sua corrosão. Como se pode averiguar na figura 114.

**Figura 114** – Estrutura do pavimento com elementos de ferro existente na ala ponte do edifício.  
(Fonte: Foto do autor tirada no dia 1 de Fevereiro de 2011)

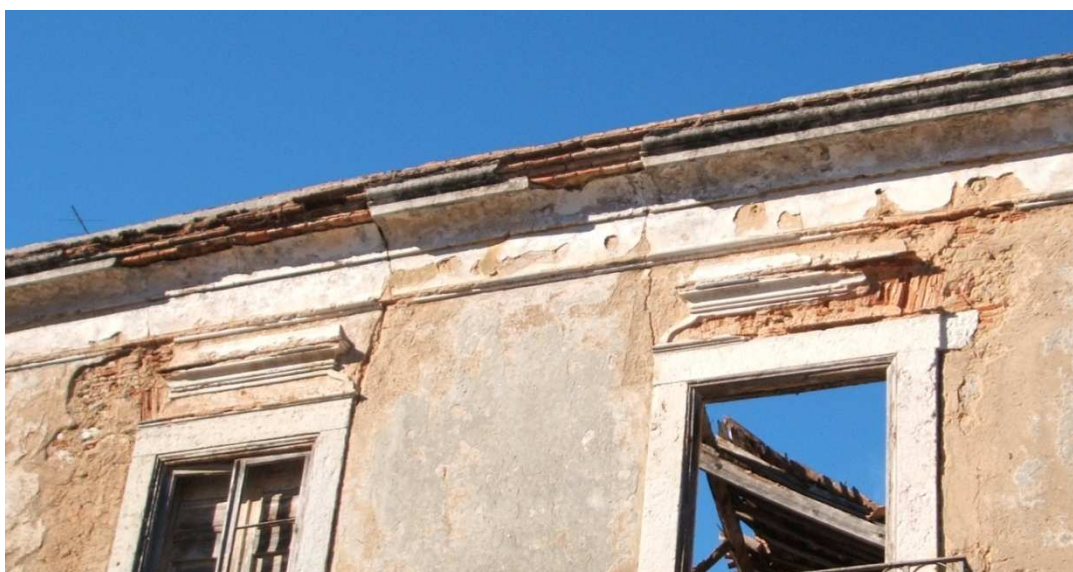
**Figura 115** – Exemplo de fendilhação e desagregação existente na fachada a sul do edifício.  
(Fonte: Foto do autor tirada no dia 28 de Abril de 2011)

A desagregação é causada pela alteração da temperatura do ar levando a expansões e contracções sucessivas, bem como pode ser causada pela acção das águas da chuva, dando origem a humidades.

Ambas as patologias anteriormente referidas podem também ter sido causadas devido à existência de madeira nestas paredes. O apodrecimento da madeira é causado pela infiltração das águas da chuva, levando à presença de humidade em que consequentemente surge o aparecimento de podridão e de fungos, ataque de insectos, caruncho e térmitas. Este apodrecimento pode levar à desagregação de algum material das paredes, deixando-as expostas às acções térmicas.

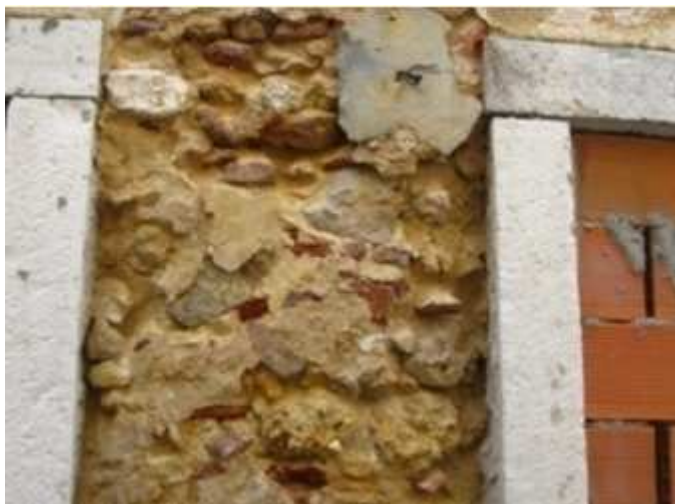
**Figura 116** – Exemplo de desagregação existente na fachada poente do edifício.  
(Fonte: Foto do autor tirada no dia 28 de Abril de 2011)

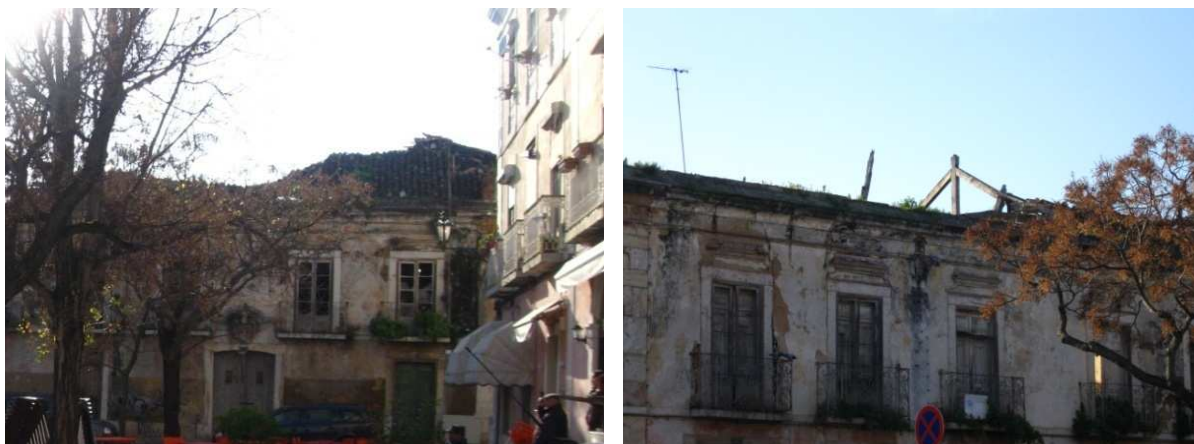
De todas as acções referidas, a acção das chuvas é a mais penosa para a cobertura, as infiltrações na cobertura na sua generalidade, quer as infiltrações que estão associadas ao disfuncionamento da rede de drenagem das águas pluviais, tornam já por si um grande agravamento das anomalias.

**Figura 117 e 118** – Fotografias da cobertura existente no edifício.  
(Fonte: Foto do autor tirada no dia 28 de Abril de 2011)

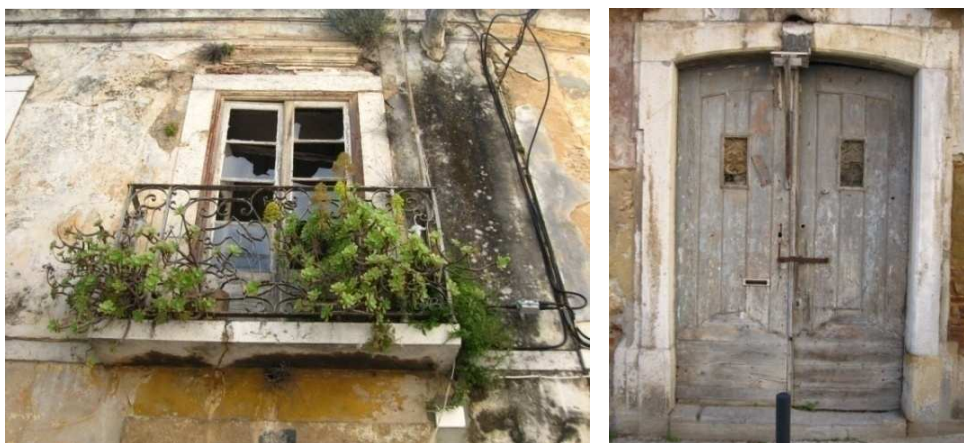
Outros elementos presentes nas caixilhariarias e que podem levar à decomposição e empeno das mesmas são, a perda de elasticidade da massa de vidro, a decomposição das ferragens e fechos e a fractura de vidros. Tudo isto influencia a passagem de águas para o interior da madeira. Como demonstram as figuras 124 e 125.

**Figura 124 e 125** - Fotografia de uma janela existente na fachada principal e Porta principal.  
(Fonte: Foto do autor tirada no dia 28 de Abril de 2011)

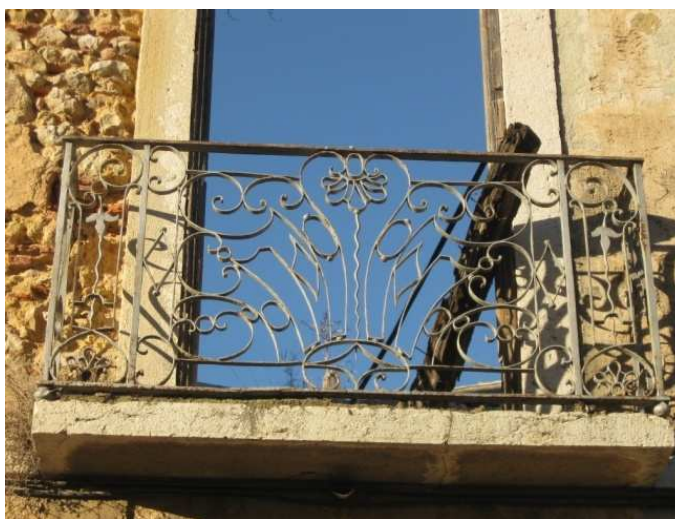
Os elementos de ferro nas construções antigas podem possuir um vasto conjunto de anomalias, sendo a mais comum a corrosão, ou seja a oxidação do material. Para acontecer o fenómeno de oxidação é necessária a presença de elementos como a água e o oxigénio. Quando ocorre a oxidação o elemento metálico em questão aumenta de volume, provocando destruição em materiais como a pedra (fenómenos referidos em parágrafos anteriores). O aumento do volume do material faz com que a sua capacidade de resistência seja reduzida, podendo-se mesmo corromper com o avanço da corrosão. Como é o caso da varanda representada na figura 126.

**Figura 126** – Guarda de ferro de uma varanda existente na fachada sul.  
(Fonte: Foto do autor tirada no dia 2 de Fevereiro de 2012)

Quando os elementos estão visíveis é fácil de detectar a corrosão do material como é o caso das varandas, podendo-se atempadamente proceder à aplicação de medidas adequadas para a sua correcção. Porém, quando os elementos estão ocultos, como é o caso dos chumbadouros, torna-se difícil detectar a corrosão, e quando esta se detecta já se encontra num estado bastante difícil de se recuperar.

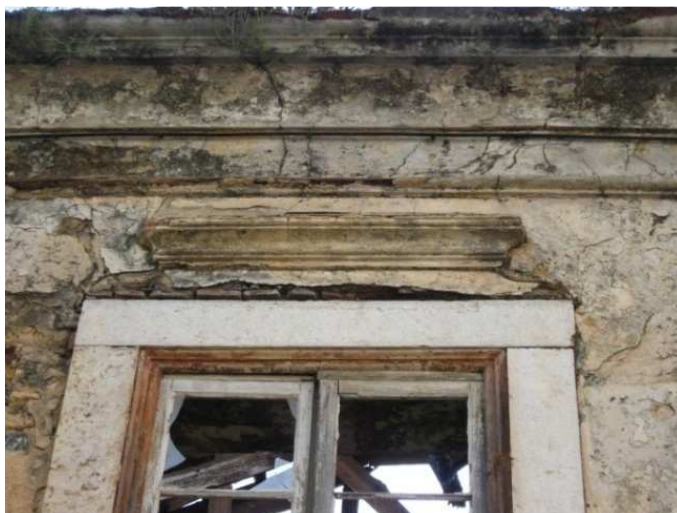
**Figura 129** – Fendilhação existente num vão da fachada principal.  
(Fonte: Foto do autor tirada no dia 28 de Abril de 2011)

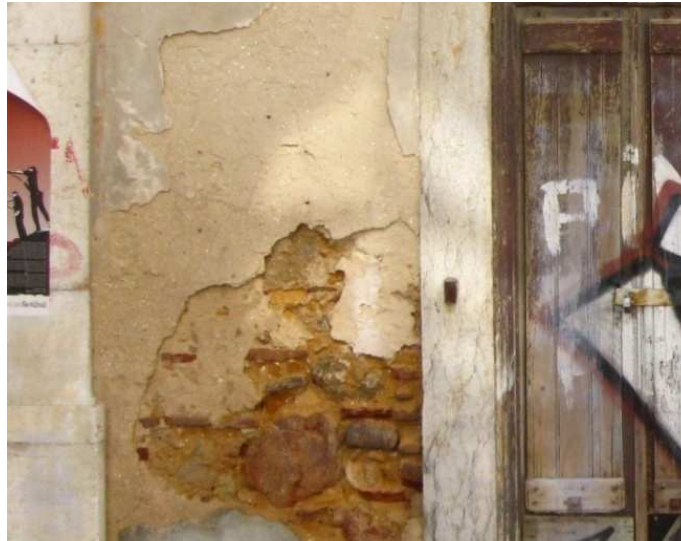
**Figura 130** – Exemplo de desagregação das argamassas, na fachada principal.  
(Fonte: Foto do autor tirada no dia 28 de Abril de 2011)

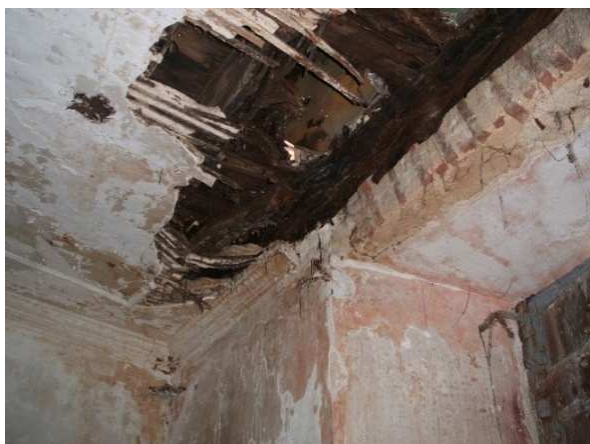
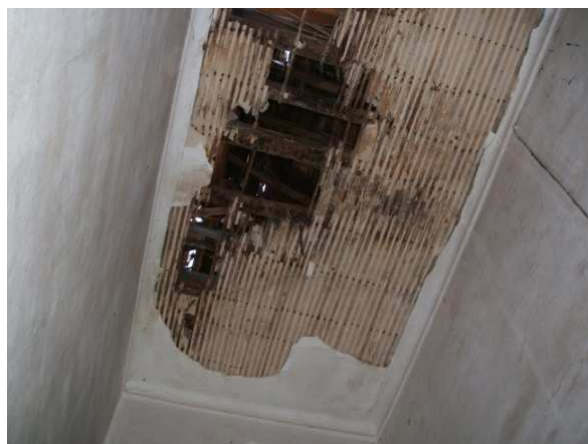
**Figura 132 e 133** – Exemplo de desagregação das argamassas em tectos.
