**REABILITAÇÃO ARQUITETÓNICA:  
O CASO DO EDIFÍCIO DA RUA SERPA PINTO, 5, EM LISBOA**

O objeto principal do estudo é um prédio pombalino na Rua Serpa Pinto, n.º 5, em Lisboa, para permitir testar uma metodologia de projeto arquitetónico adaptado ao restauro e à reabilitação desta tipologia de edifícios.

São estudadas as características arquitetónicas, históricas e estéticas e o estado de conservação deste imóvel como base de conhecimento para poder propor uma estratégia de projeto arquitetónico de reabilitação.

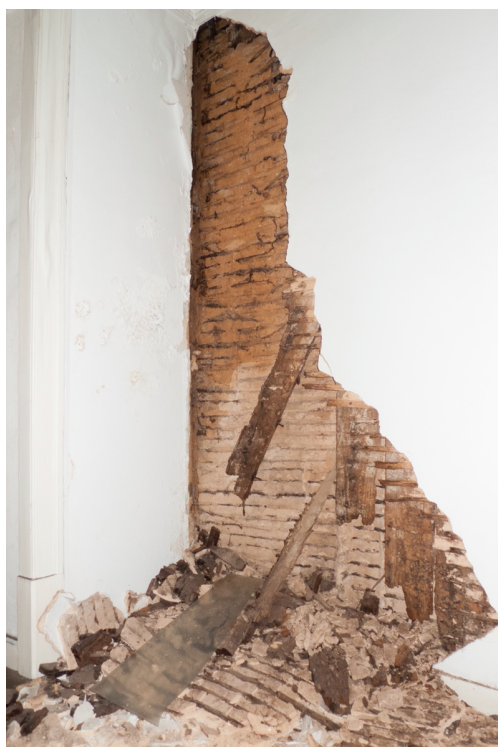
Figura 32. Rua Serpa Pinto, 5; Tabique de frontal com prumos e travessas apodrecidos devido a infiltrações.

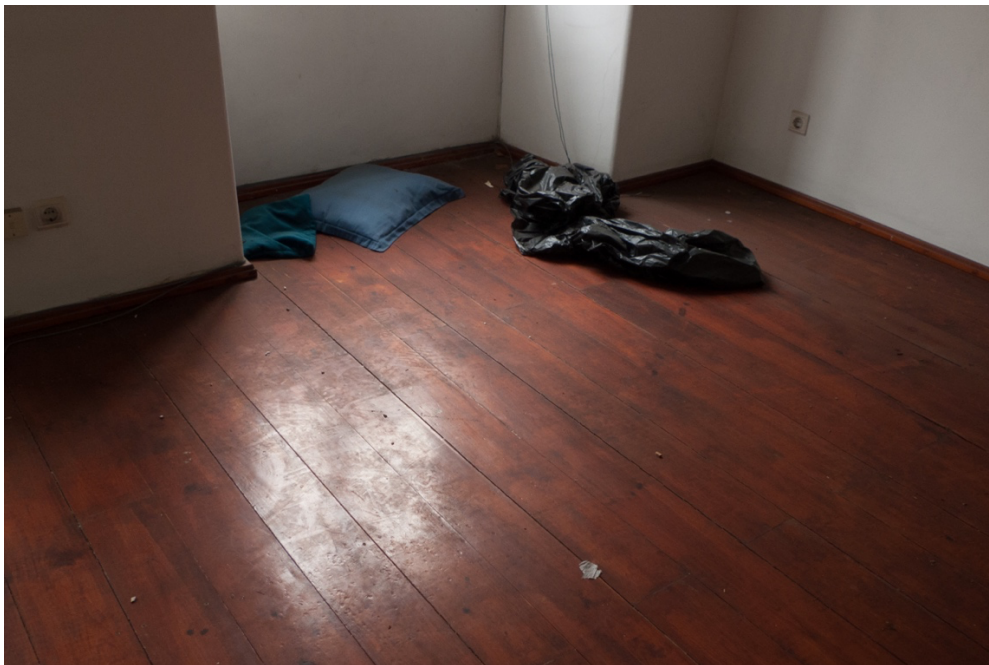
Os pavimentos do edifício da Rua Serpa Pinto, 5, ainda apresentam a estrutura original em madeira. Porém, os soalhos não estão visíveis pois foram cobertos com pavimento vinílicos ou soalhos mais recentes.

Figura 45. Rua Serpa Pinto, 5; Soalho de madeira recente sobreposto ao soalho antigo.

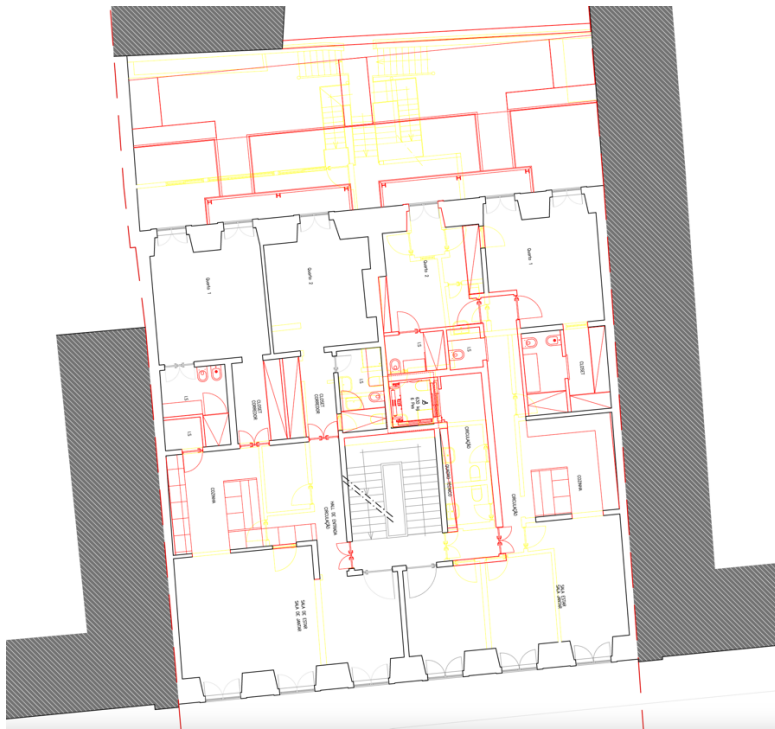
Figura 81. Rua Serpa Pinto, 5; Planta do 2.º andar com as alterações propostas, verificando-se o esforço para manter os alinhamentos estruturais constituídos por paredes de frontal paralelas às fachadas.

Nos pisos habitáveis, foi proposta a regularização de todos os pavimentos existentes mantendo o material original (madeira) e nas zonas em que não é possível manter o original, derivado ao elevado estado de degradação, será colocado um novo pavimento em madeira. Em cada piso são propostos dois apartamentos T2 com uma disposição que tentou respeitar os alinhamentos estruturais existentes, evitando demolições das paredes de frontal, que apenas sofrem alterações em zonais pontuais.
