**Preservação do património urbano: Reabilitação de  
um edifício de génese pombalina na Rua de São  
Mamede, 25, em Lisboa**

**Universidade Lusófona – Centro Universitário de Lisboa**  
**Escola de Comunicação, Arquitetura, Artes e Tecnologias da Informação**  
**Departamento de Arquitetura e Urbanismo**

Dissertação defendida em provas públicas para a obtenção do grau de Mestre em Arquitetura, no Curso de Mestrado Integrado em Arquitetura, conferido pela Universidade Lusófona – Centro Universitário de Lisboa, no dia 27 de Abril de 2023, perante o júri, com o Despacho de Nomeação N° 176/2023, de 27 de Fevereiro de 2023, com a seguinte composição:

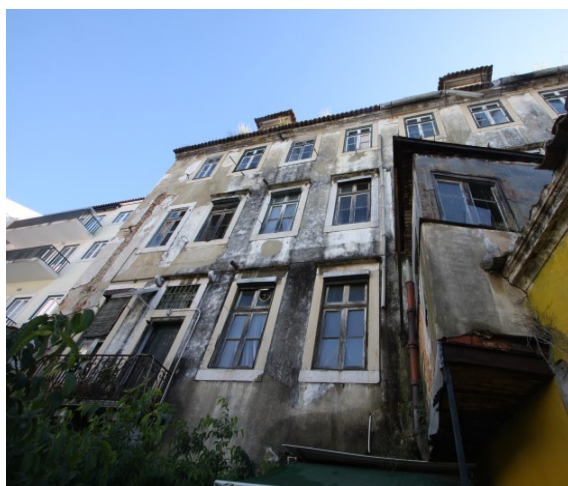
Figura 51. Fachada tardoza em muito mau estado de conservação, reboco muito degradado deixando a alvenaria de pedra à vista, presença de vegetação parasitária, presença de manchas de humidade, ausência de pintura, vãos e caixilharia degradados.

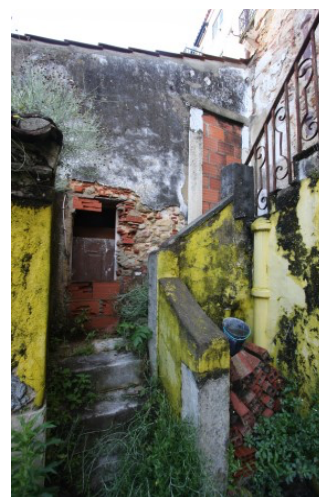
Figura 54. Logradouro: Presença de elementos com elevado nível de degradação.

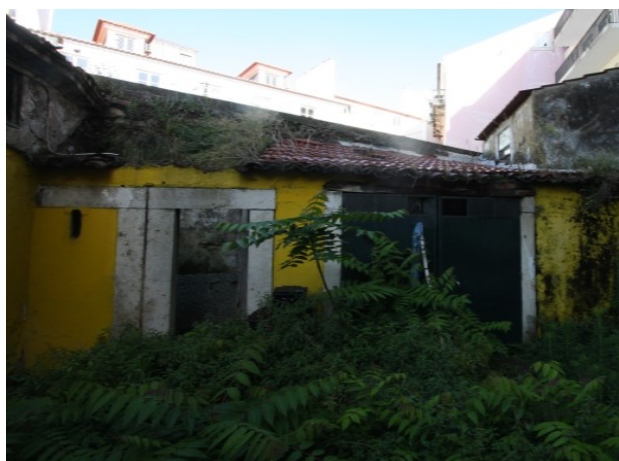
Figura 55. Logradouro: Telheiro com sinais de corrosão elementos danificados.

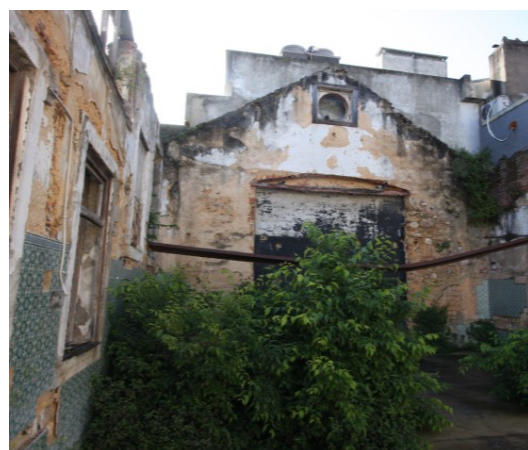
Figura 56. Logradouro: Edifícios em pré ruína.

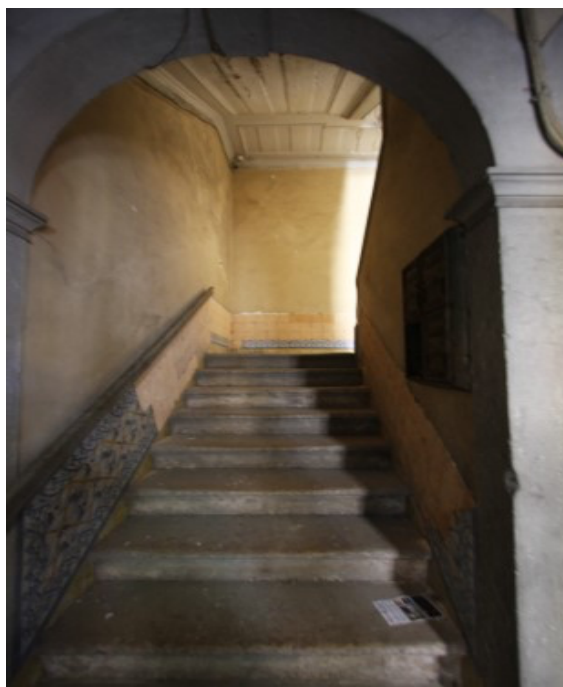
Figura 58. Escadas em pedra apresentando alguma degradação.

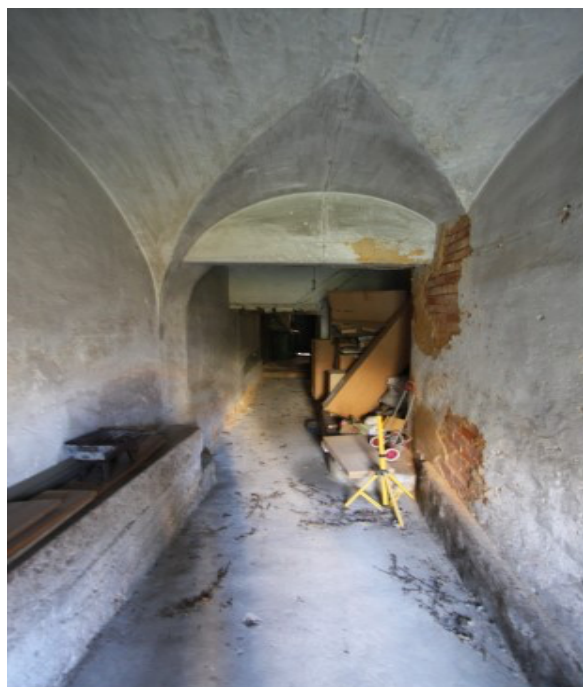
Figura 59. Piso térreo; presença de humidade por capilaridade originando o empolamento e desprendimento do acabamento das paredes, pavimento com elevado nível de erosão.

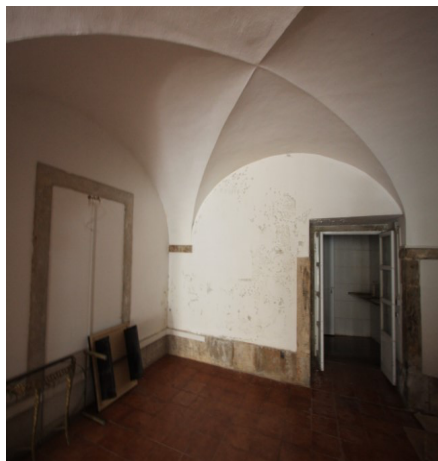
Figura 66. Espaço no piso térreo; presença de humidade em paredes.

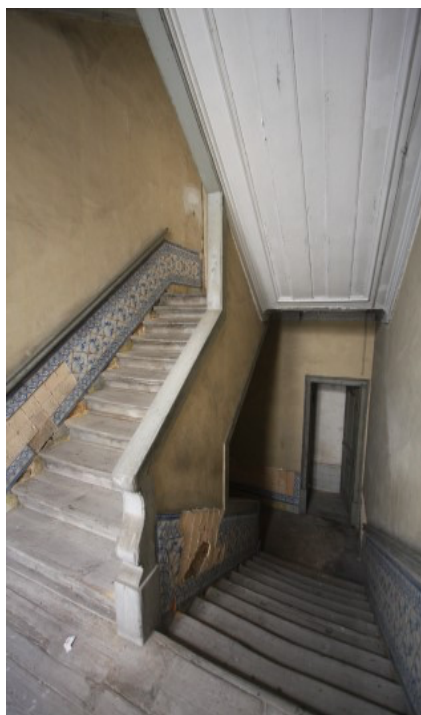
Figura 67. Escadaria principal; revestimento azulejar apresentando falhas.

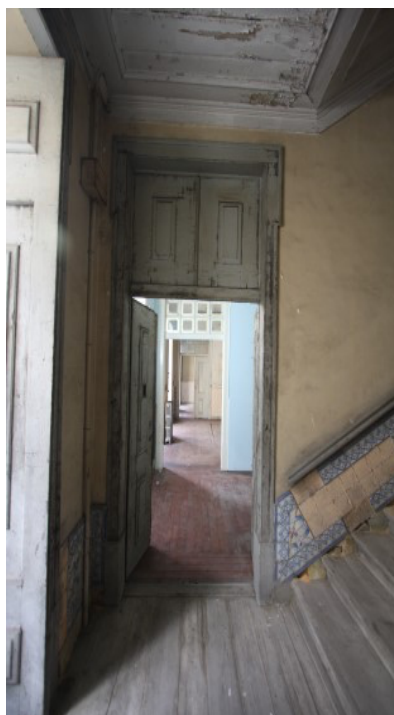
Figura 68. Primeiro andar; pavimento com elevado nível de desgaste, azulejos em falta, portas interiores em madeira com desagregação e desgaste do acabamento, teto desgastado, presença de manchas de humidade nas paredes.

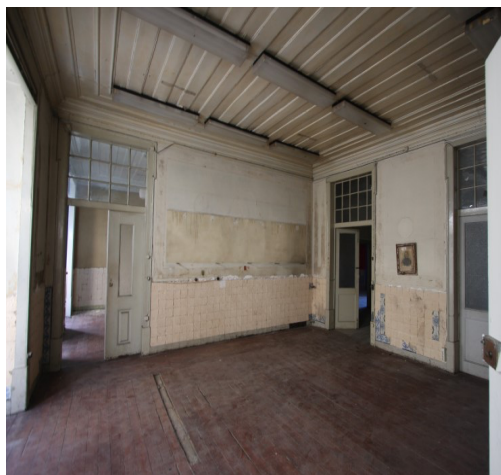
Figura 69. Primeiro andar; degradação de paredes apresentando empolamentos e desagregações; degradação do pavimento em madeira, ausência de azulejos nas paredes, perda pontual de rodapés, presença de humidade nas paredes e teto.

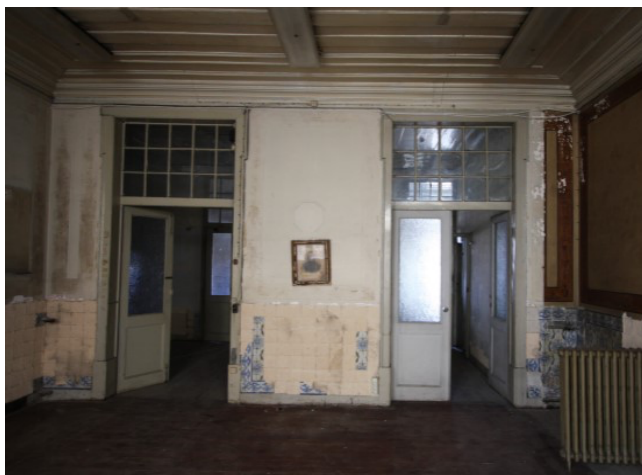
Figura 70. Primeiro andar; Fendilhação vertical na ligação entre paredes e teto, degradação do pavimento em madeira, ausência de azulejos nas paredes.

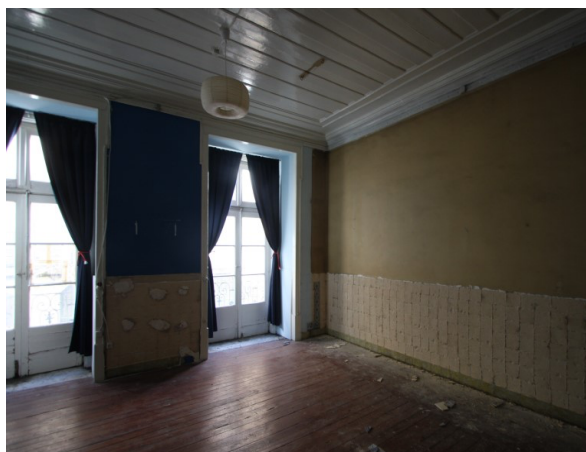
Figura 71. Primeiro andar; degradação do pavimento em madeira, ausência de azulejos nas paredes, perda pontual de rodapés, presença de humidade nas paredes e teto.

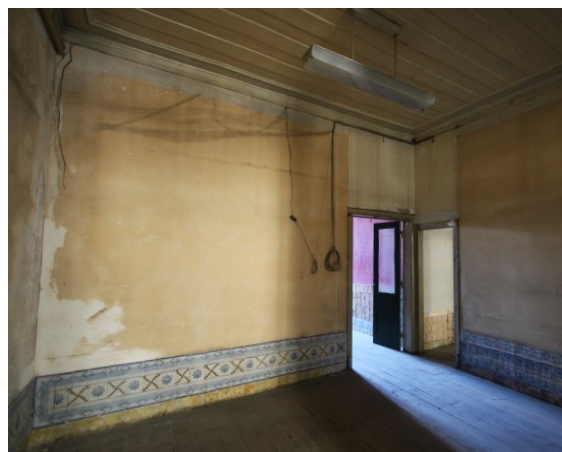
Figura 72. Primeiro andar; degradação do pavimento em madeira, presença de humidade nas paredes e teto, degradação de paredes por empolamentos e desagregações.

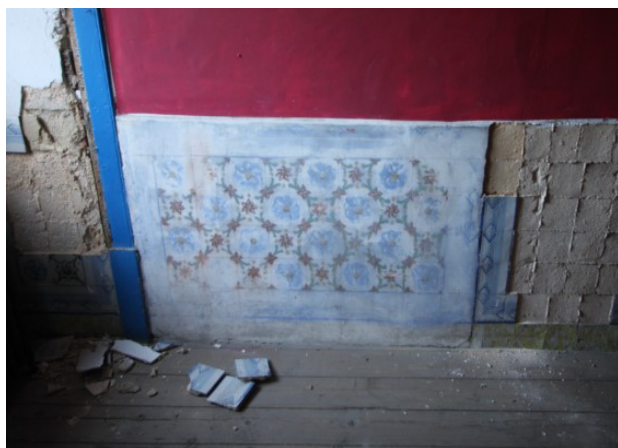
Figura 73. Primeiro andar; degradação do pavimento em madeira, ausência de azulejos, degradação de paredes por empolamentos e desagregação.

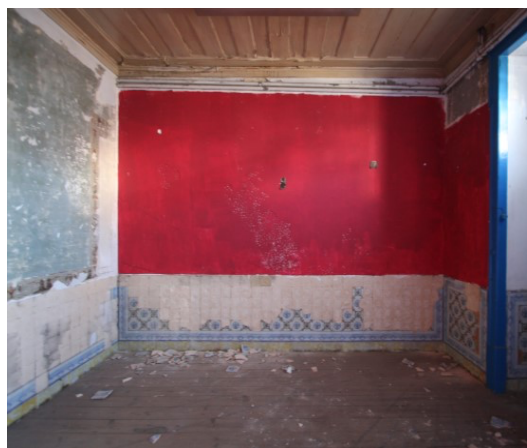
Figura 74. Primeiro andar; degradação do pavimento em madeira, ausência de azulejos, degradação de paredes por empolamentos e desagregação.

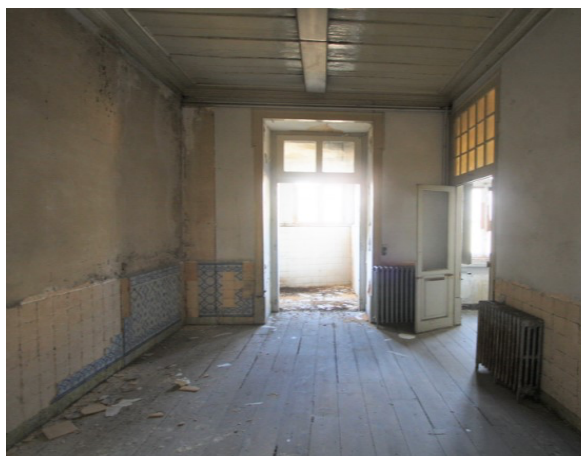
Figura 75. Primeiro andar; degradação do pavimento em madeira, ausência de azulejos, degradação de paredes por empolamentos e desagregações, presença de humidade nas paredes.

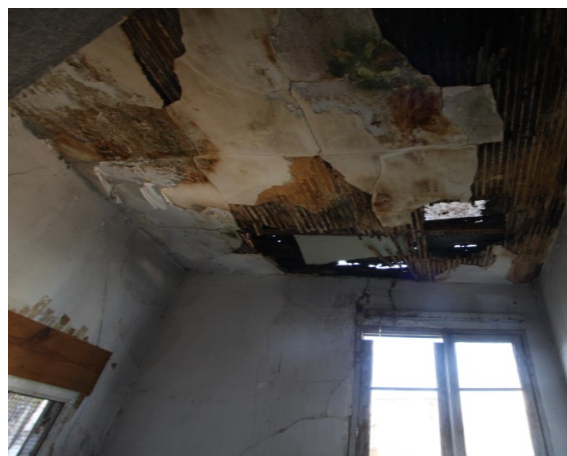
Figura 76. Primeiro andar; teto em elevado nível de degradação devido à infiltrações.

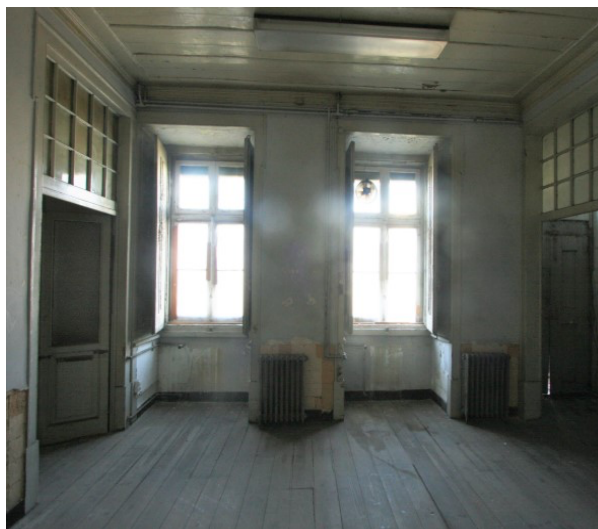
Figura 79. Primeiro andar; degradação do pavimento em madeira, ausência de azulejos, degradação de paredes por empolamentos e desagregações, elementos em madeira degradados com empolamentos de tinta.

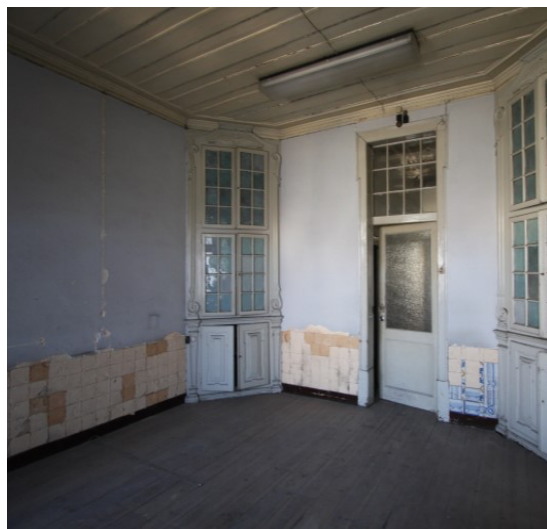
Figura 80. Primeiro andar; degradação do pavimento em madeira, ausência de azulejos, degradação de paredes por empolamentos e desagregações, elementos em madeira degradados com empolamentos de tinta.

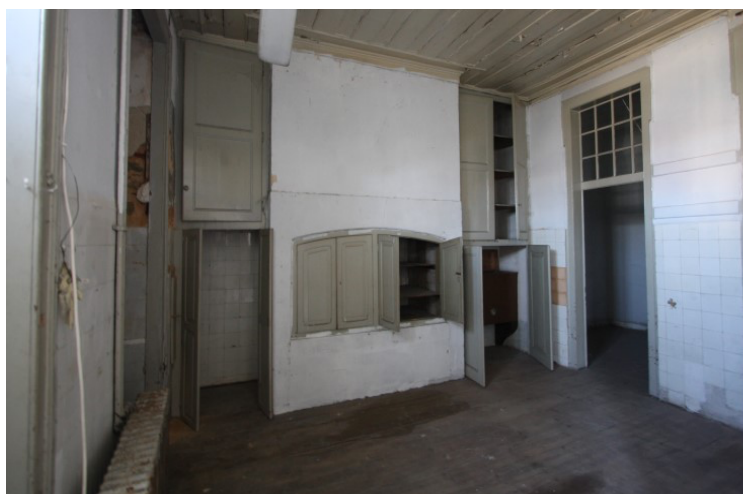
Figura 81. Primeiro andar; degradação do pavimento em madeira, degradação de paredes por empolamentos e desagregações, elementos em madeira degradados com empolamentos de tinta.

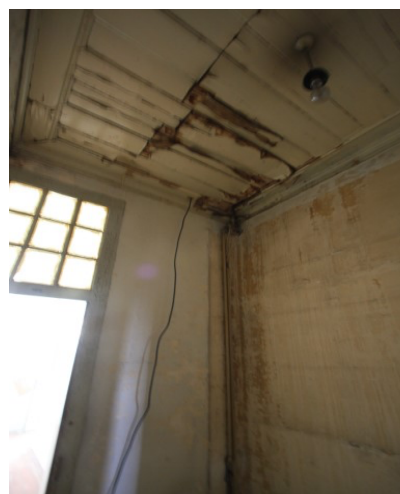
Figura 82. Primeiro andar; teto em madeira degradado e apodrecido devido à infiltrações, presença de manchas de humidade nas paredes.

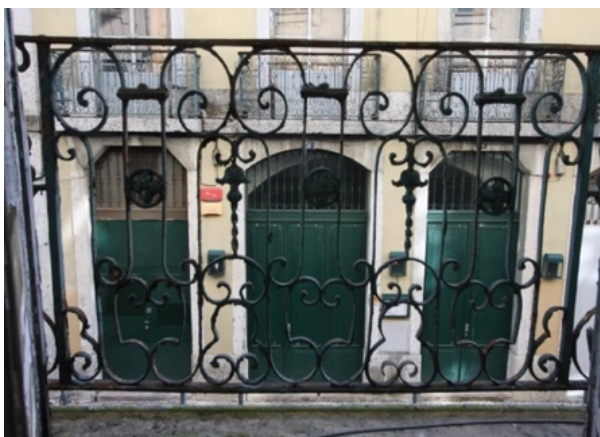
Figura 83. Primeiro andar; guarda em ferro fundido com sinais de corrosão e oxidação, reboco degradado com empolamentos e desagregações.

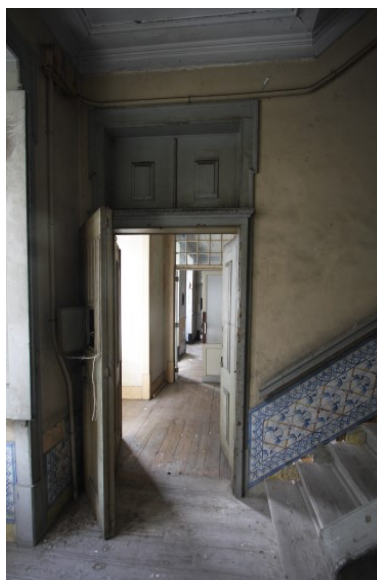
Figura 85. Segundo andar; degradação do pavimento em madeira, ausência de azulejos, degradação de paredes por empolamentos e desagregações, elementos em madeira degradados com empolamentos de tinta.

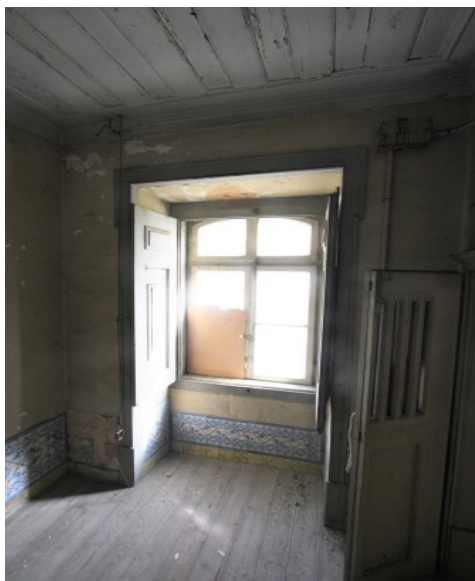
Figura 86. Segundo andar; degradação do pavimento em madeira, ausência de azulejos em zonas pontuais, degradação de paredes por empolamentos e desagregações, elementos em madeira degradados com empolamentos de tinta, degradação dos tetos com empolamentos de tinta.

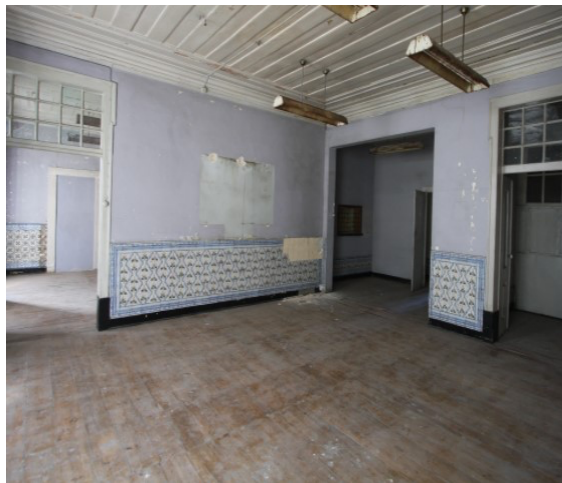
Figura 87. Segundo andar; degradação do pavimento em madeira, ausência de azulejos em zonas pontuais, degradação de paredes por empolamentos e desagregações.

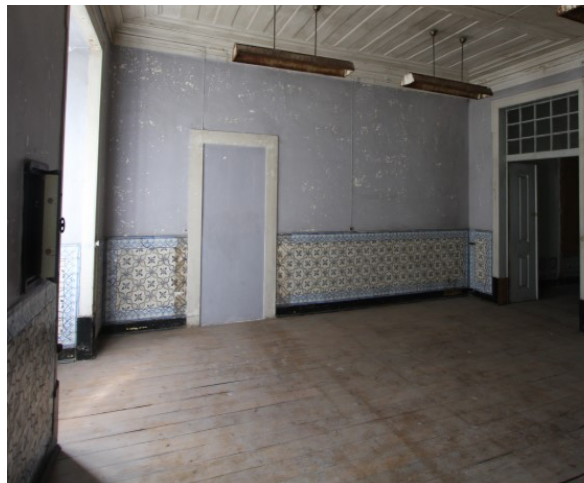
Figura 88. Segundo andar; degradação do pavimento em madeira, ausência de azulejos em zonas pontuais, degradação de paredes por empolamentos e desagregações, degradação dos tetos com empolamentos de tinta, fechamento de vão sem acabamento.

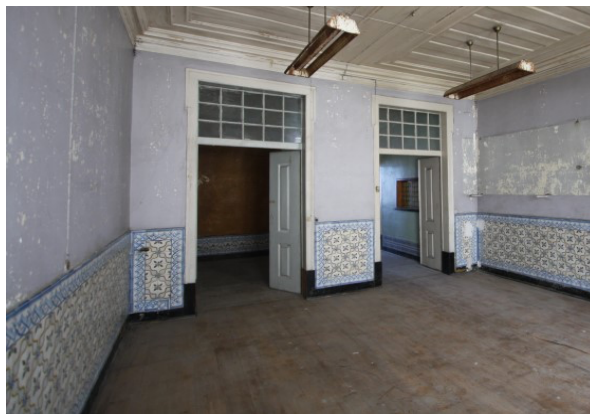
Figura 89. Segundo andar; degradação do pavimento em madeira, degradação de paredes por empolamentos e desagregações, degradação dos tetos com empolamentos de tinta.

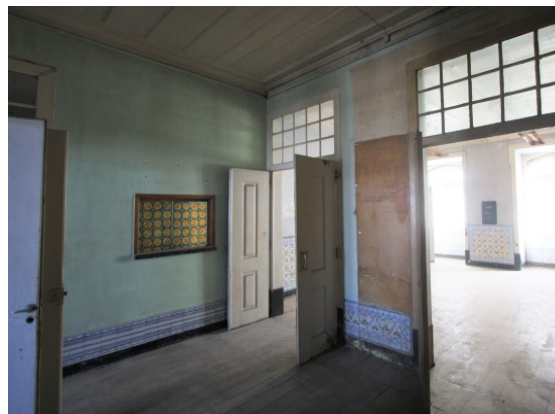
Figura 90. Segundo andar; degradação do pavimento em madeira, presença de azulejos diferentes dos originais em zonas pontuais, degradação de paredes com ausência de pintura em zonas pontuais, elementos em madeira degradados com empolamentos de tinta.

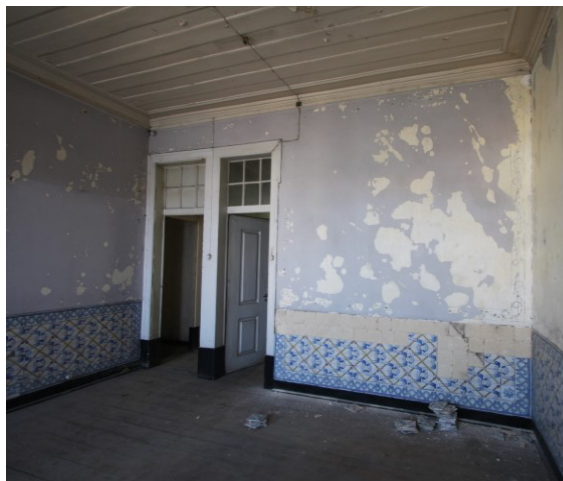
Figura 91. Segundo andar; degradação do pavimento em madeira, ausência de azulejos, degradação dos tetos com empolamentos de tinta.

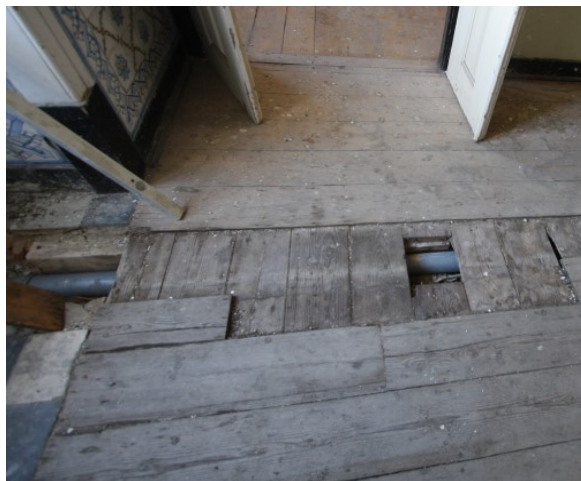
Figura 92. Degradação do pavimento em madeira.

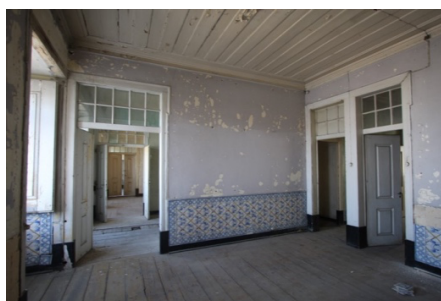
Figura 93. Segundo andar; pavimento em madeira muito degradado com ausência de régua deixando a estrutura à vista.

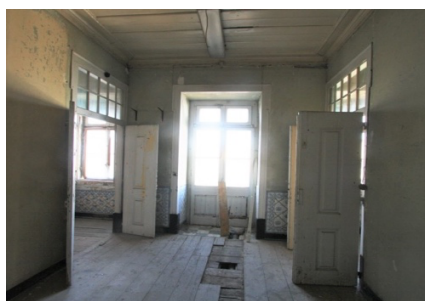
Figura 94. Segundo andar; pavimento em madeira muito degradado com ausência de régua deixando a estrutura à vista, degradação de paredes por empolamentos e desagregações.

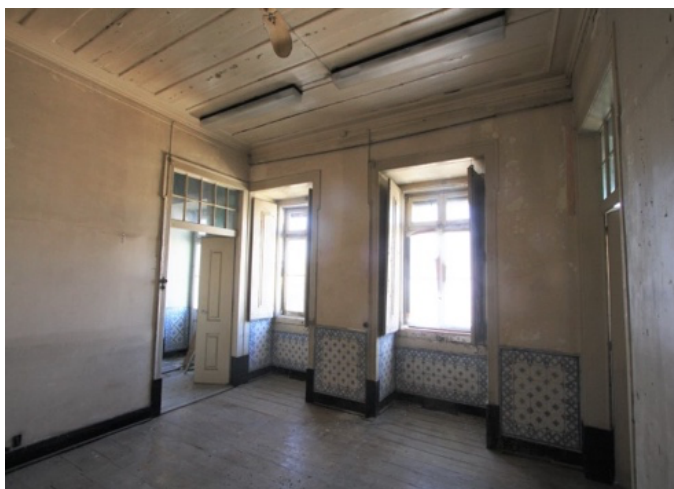
Figura 95. Segundo andar; degradação do pavimento em madeira, degradação de paredes por empolamentos e desagregações, degradação dos tetos com empolamentos de tinta, elementos em madeira degradados com empolamentos de tinta.

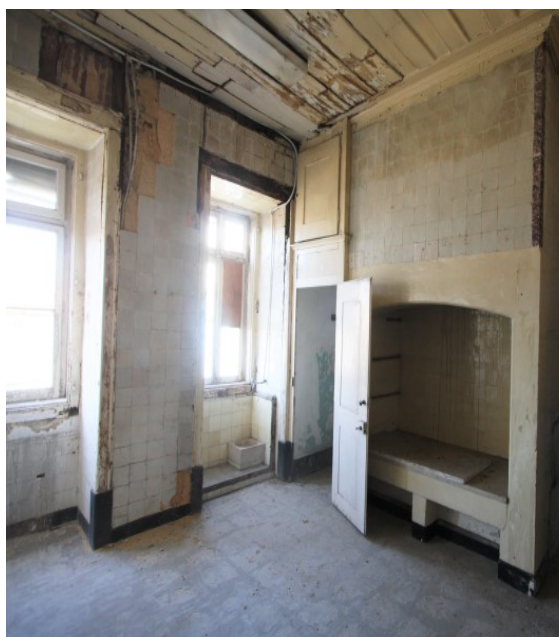
Figura 96. Segundo andar; degradação do pavimento, degradação de paredes por empolamentos e desagregações, paredes da fachada tardoz em elevado estado de degradação devido a infiltrações, degradação dos tetos com empolamentos de tinta e apodrecimento da madeira junto à fachada, elementos em madeira degradados com empolamentos de tinta, ausência de azulejos em zona pontual.

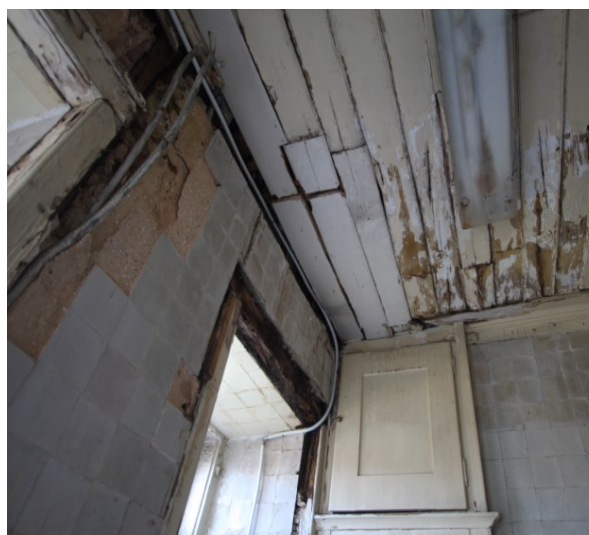
Figura 97. Segundo andar; teto degradado devido a infiltrações; degradação dos tetos com empolamentos de tinta e apodrecimento da madeira junto à fachada; elementos em madeira degradados com empolamentos de tinta.

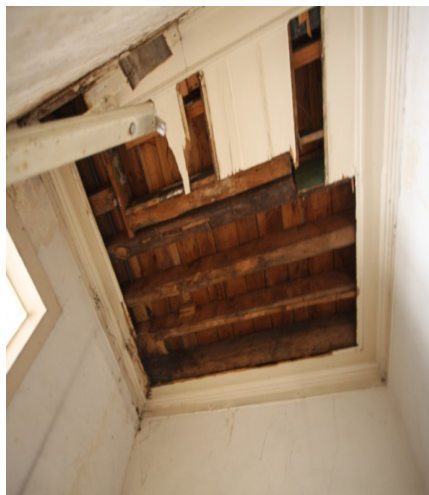
Figura 98. Segundo andar; degradação do teto com apodrecimento da madeira e ausência de tábuas; elementos em madeira degradados com empolamentos de tinta.

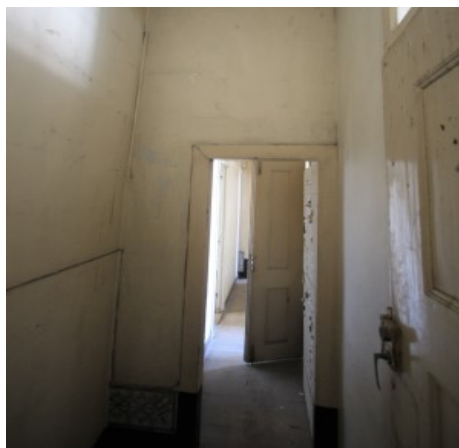
Figura 99. Segundo andar; paredes com existência de fendas, elementos em madeira degradados com empolamentos de tinta.

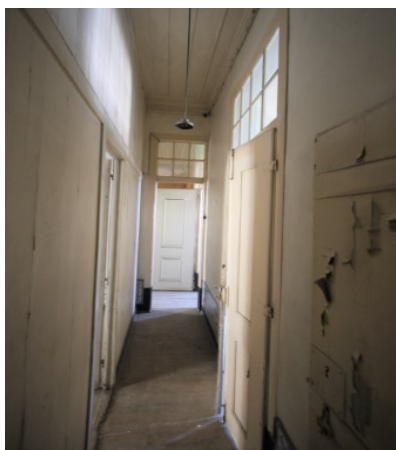
Figura 100. Segundo andar; elementos em madeira degradados com empolamentos de tinta.

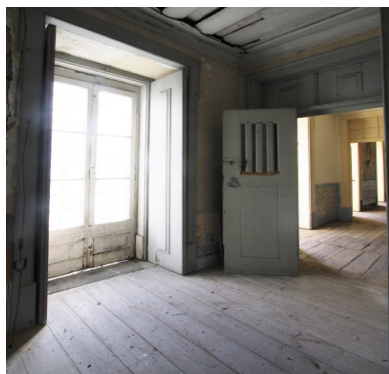
Figura 101. Terceiro andar; Degradação do pavimento em madeira, ausência de azulejos, degradação de paredes por empolamentos e desagregações, elementos em madeira degradados com empolamentos de tinta, teto em elevado estado de degradação devido à infiltrações junto à fachada.

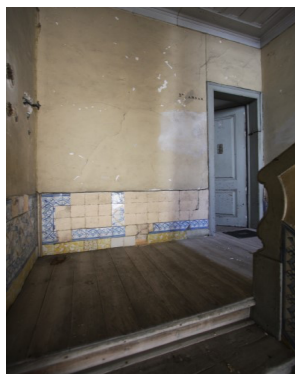
Figura 102. Terceiro andar; degradação do pavimento em madeira, ausência de azulejos, degradação de paredes por empolamentos e desagregações, elementos em madeira degradados com empolamentos de tinta, teto em elevado estado de degradação devido à infiltrações junto à fachada.

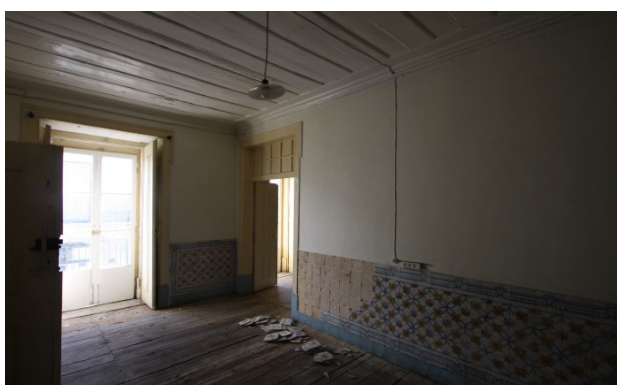
Figura 103. Degradação do pavimento em madeira, ausência de azulejos, elementos em madeira degradados com empolamentos de tinta.

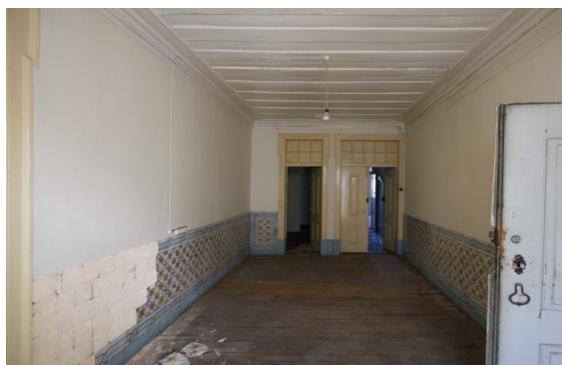
Figura 104. Terceiro andar; degradação do pavimento em madeira, ausência de azulejos, elementos em madeira degradados com empolamentos de tinta.

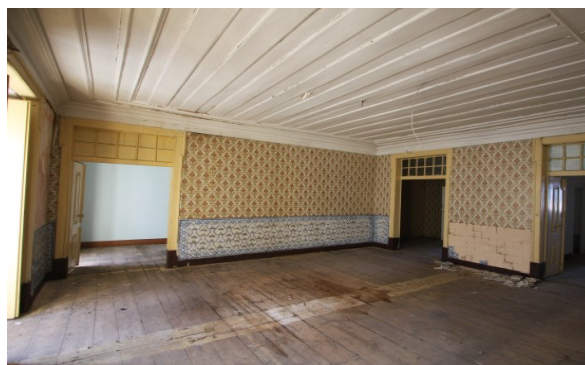
Figura 105. Terceiro andar; degradação do pavimento em madeira, ausência de azulejos, elementos em madeira degradado, com empolamento de tinta, teto degradado com empolamento de tinta e desprendimento de tábuas de madeira.

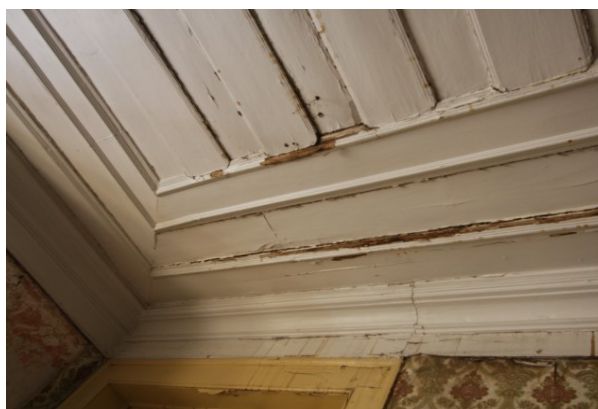
Figura 106. Terceiro andar; pormenor do teto degradado com empolamento da pintura.

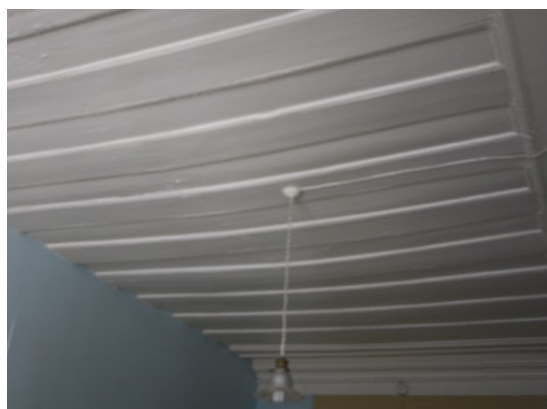
Figura 107. Terceiro andar; abaulamento em teto de madeira.

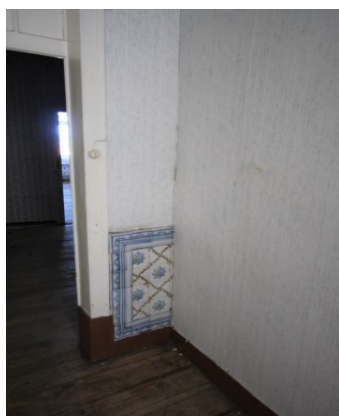
Figura 108. Terceiro andar; inserção de parece divisória sobre lambrim de azulejos pombalinos.

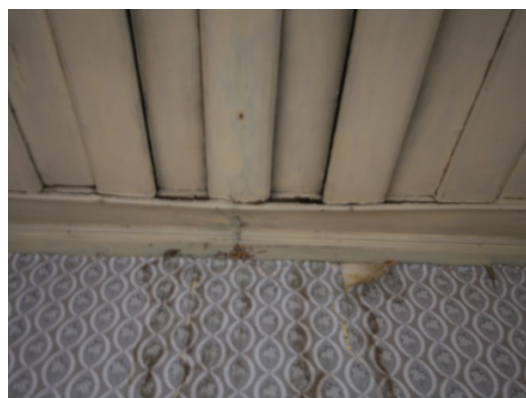
Figura 109. Terceiro andar; pormenor de teto degradado com empolamento de tinta e desprendimento de tábuas de madeira.

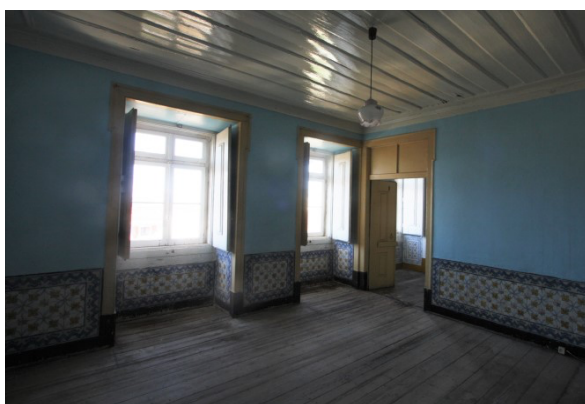
Figura 110. Terceiro andar; degradação do pavimento em madeira junto à fachada, ausência de azulejos em zona pontuais.

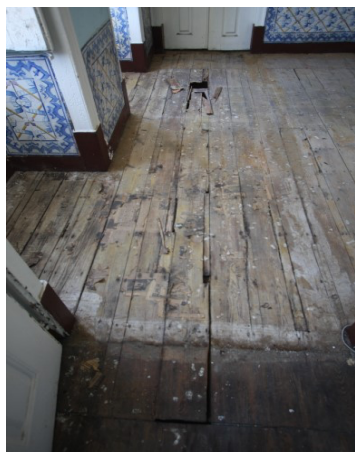
Figura 111. Terceiro andar; pormenor do pavimento, vendo-se a degradação do soalho.

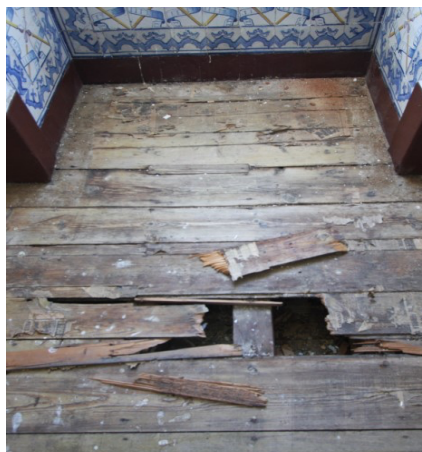
Figura 112. Terceiro andar; pormenor do pavimento vendo-se a degradação do soalho.

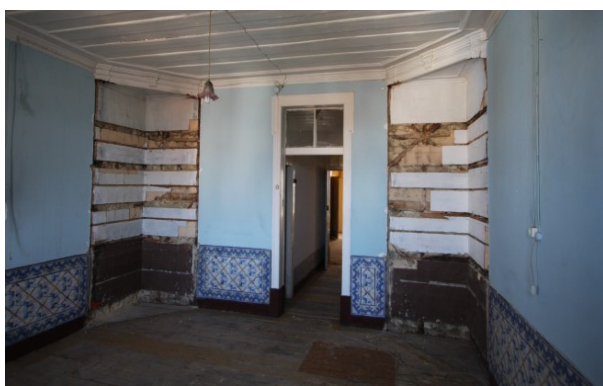
Figura 113. Terceiro andar; degradação do pavimento em madeira, teto degradado com empolamento de tinta.

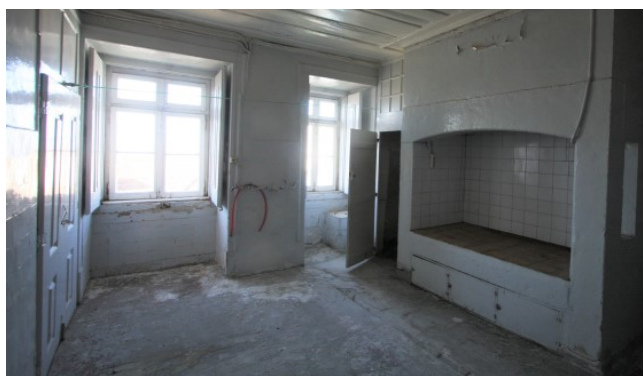
Figura 114. Terceiro andar; degradação do pavimento, degradação de paredes por empolamentos e desagregações e existência de fendilhação na zona da fachada, elementos em madeira degradados, com empolamentos de tinta, teto degradado com empolamento de tinta e desprendimento de tábuas de madeira.

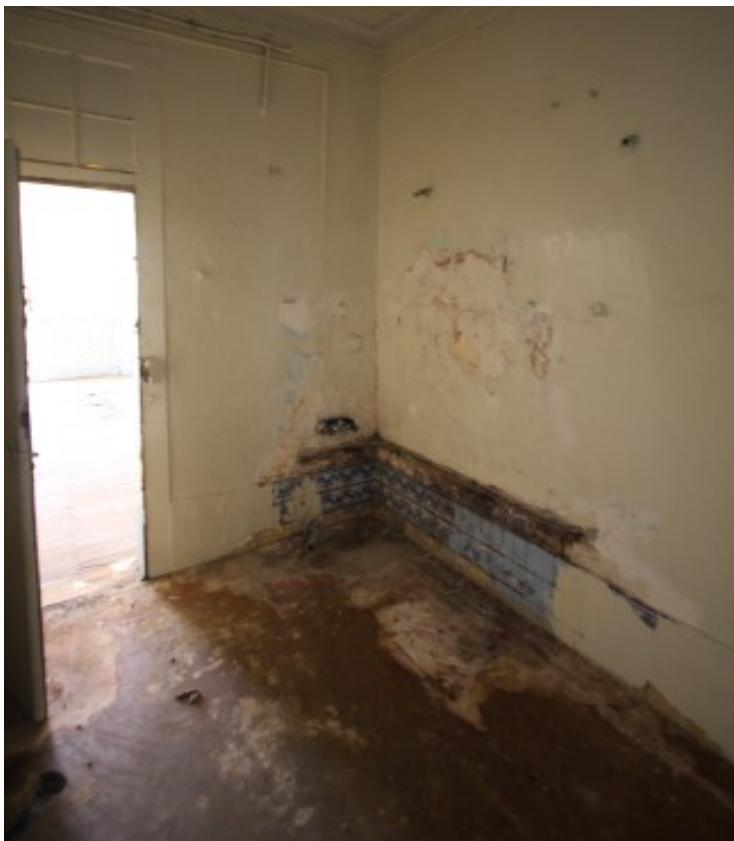
Figura 116. Terceiro andar; degradação do pavimento devido a infiltrações, deterioração de paredes por empolamentos e fragmentações e existência de manchas de humidade; ausência de azulejos na maior parte da divisão.

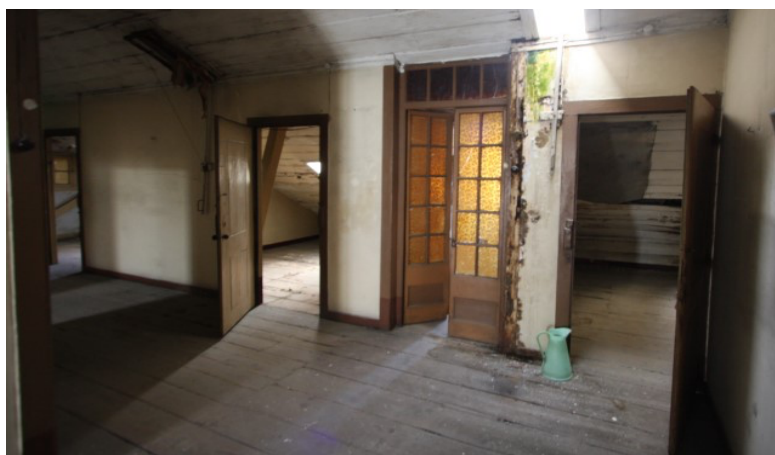
Figura 117. Quarto andar; Pavimento com elevado nível de desgaste, paredes com zonas apodrecidas por infiltrações, teto degradado e com presença de manchas de humidade.

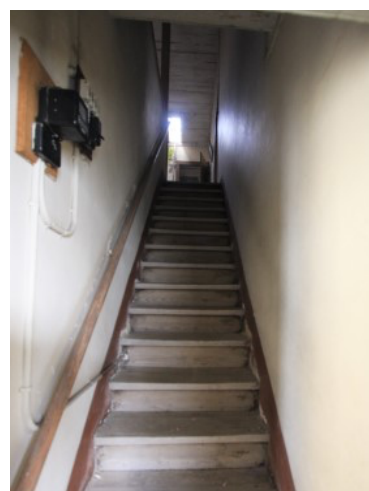
Figura 118. Quarto andar; escada de acesso ao sótão; paredes com presença de manchas de humidade.

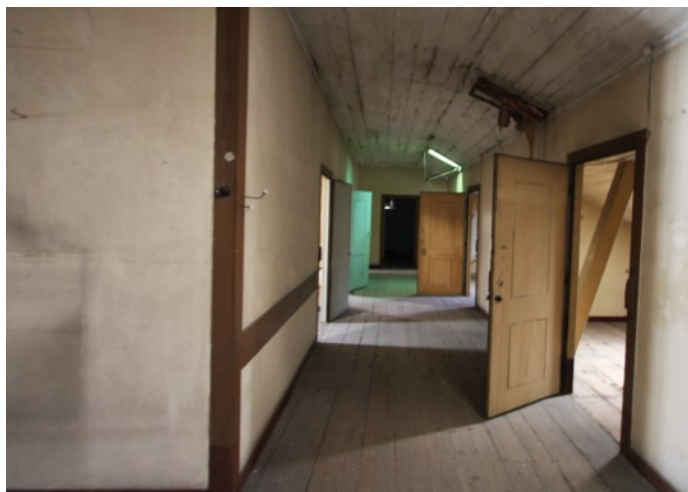
Figura 119. Quarto andar; pavimento com elevado nível de desgaste; paredes com presença de manchas de humidade, teto degradado e com presença de manchas de humidade.

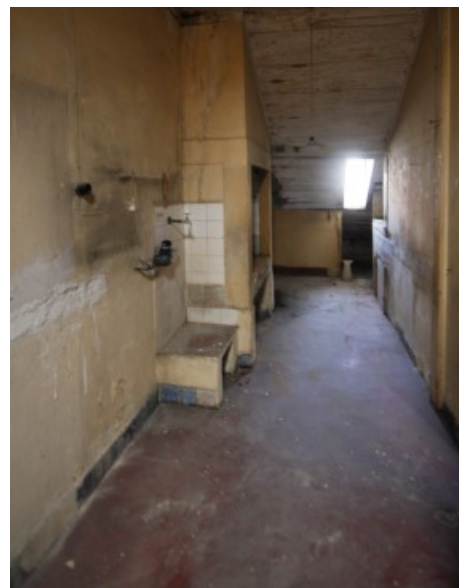
Figura 120. Quarto andar; pavimento com elevado nível de desgaste; paredes com presença de manchas de humidade, teto degradado e com presença de manchas de humidade.

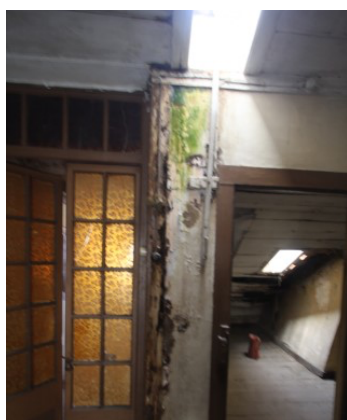
Figura 121. Quarto andar; paredes e tetos com zonas apodrecidas por infiltrações

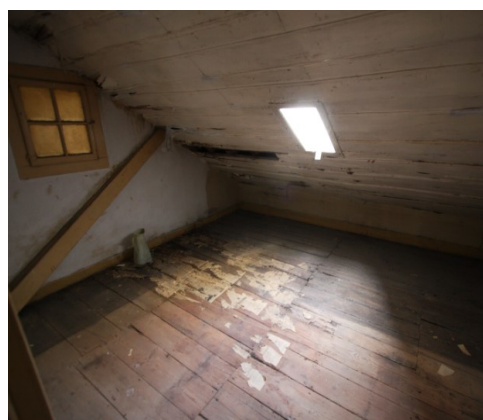
Figura 122. Quarto andar; pavimento com elevado nível de desgaste, teto muito degradado e apodrecido por infiltrações, degradação de paredes por empolamentos, desagregações e infiltrações

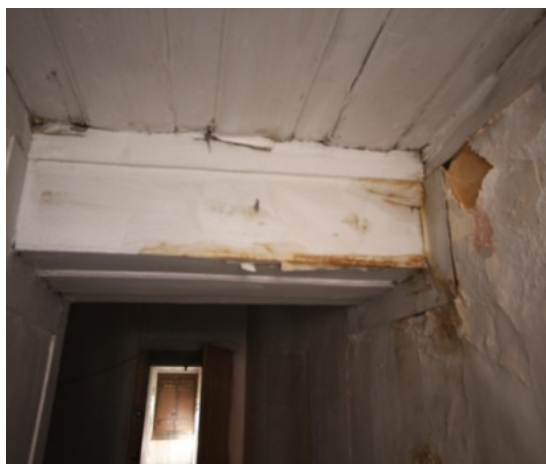
Figura 123. Quarto andar; teto muito degradado e apodrecido por infiltrações, degradação de paredes por empolamentos, desagregações e infiltrações.

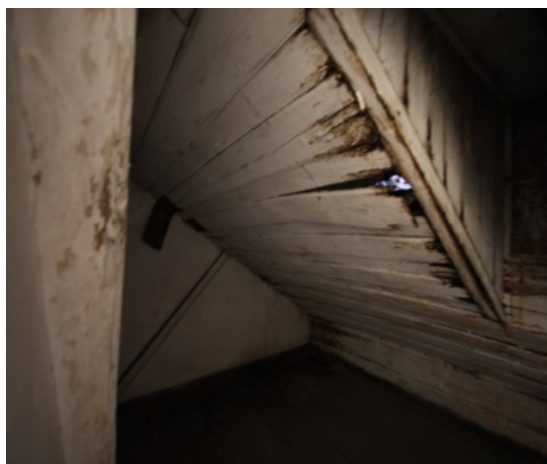
Figura 124. Quarto andar; paredes com zonas apodrecidas por infiltrações, teto muito degradado e apodrecido por infiltrações, com ausência pontual de acabamento, deixando a telha à vista, pontualmente.

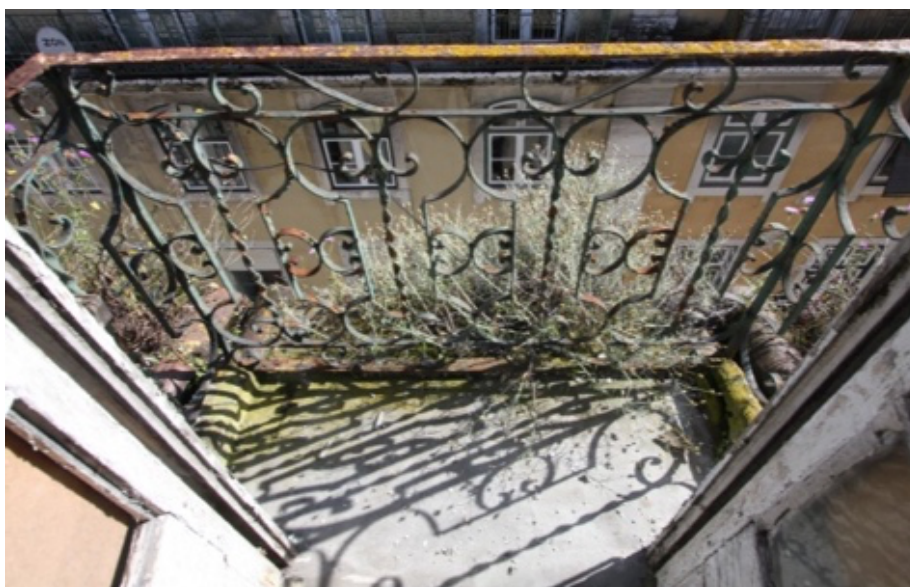
Figura 125. Quarto andar; guarda em ferro fundido com sinais de corrosão e oxidação, reboco degradado com empolamentos e desagregações, caixilharia apodrecida devido a infiltrações, presença de vegetação parasitária na fachada.

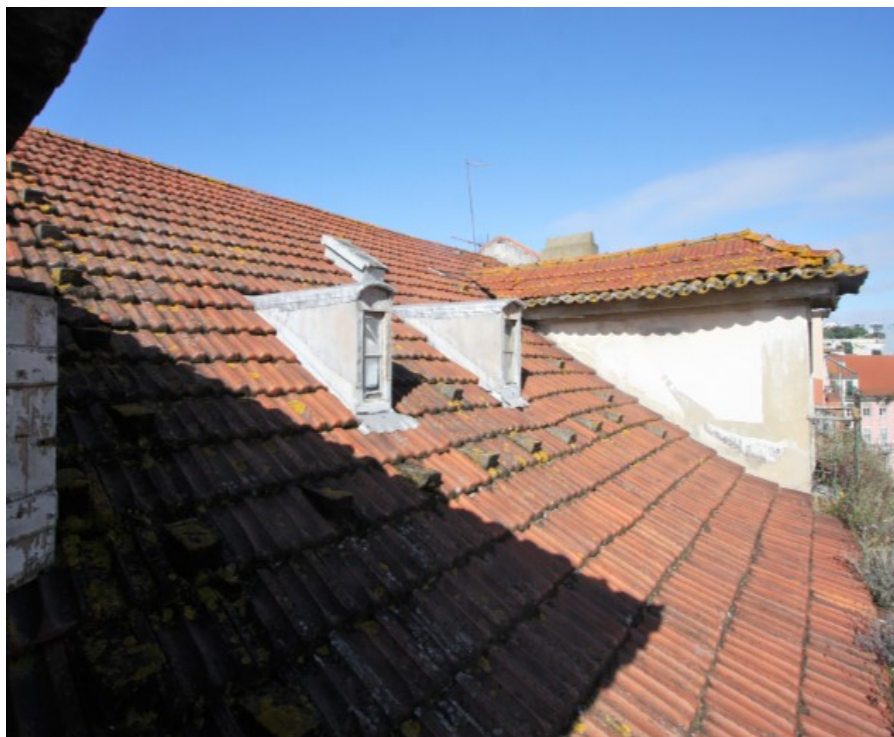
Figura 126. Cobertura degradada com colonização biológica.
