**ESTUDO DAS PATOLOGIAS DE BETÃO ARMADO  
EM EDIFÍCIOS: IDENTIFICAÇÃO E  
TRATAMENTO**

**Universidade Lusófona de Humanidades e Tecnologias**

Dissertação defendida em provas públicas para obtenção do Grau de Mestre em Engenharia Civil, na especificação de Construção e Estruturas, no curso em Engenharia Civil, conferido pela Universidade Lusófona de Humanidades e Tecnologias no dia 28 de Agosto de 2021, perante o júri, nomeado pelo Despacho de Nomeação n.º: 202/2021, de 14 de Junho de 2021, com a seguinte composição:

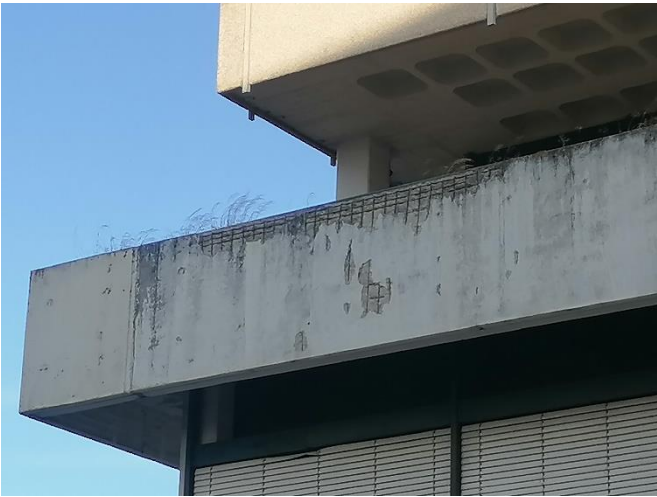
| Item | Problema Patológico | Localização | Diagnóstico | Possível Causa | Terapêutica Adequada |
|---|---|---|---|---|---|
| 1 | | Instituto Técnico de Lisboa – Lisboa | Destacamento do betão, exposição e corrosão de armadura. | 1)Utilização de betão de baixa qualidade (elevada porosidade).<br>2)Insuficiência de cobrimento da armadura.<br>3)Falha de execução na peça.<br>4)Corrosão das armaduras e aumento do seu volume. | 1)Remover cuidadosamente o betão afetado e os produtos da corrosão.<br>2)Verificar o estado das armaduras e se possível efetuar a proteção das armaduras contra a corrosão através de revestimentos específicos.<br>3) Reconstrução da seção original da peça, com especial atenção à espessura de recobrimento.<br>4)Aplicar revestimento de proteção e acabamento. |

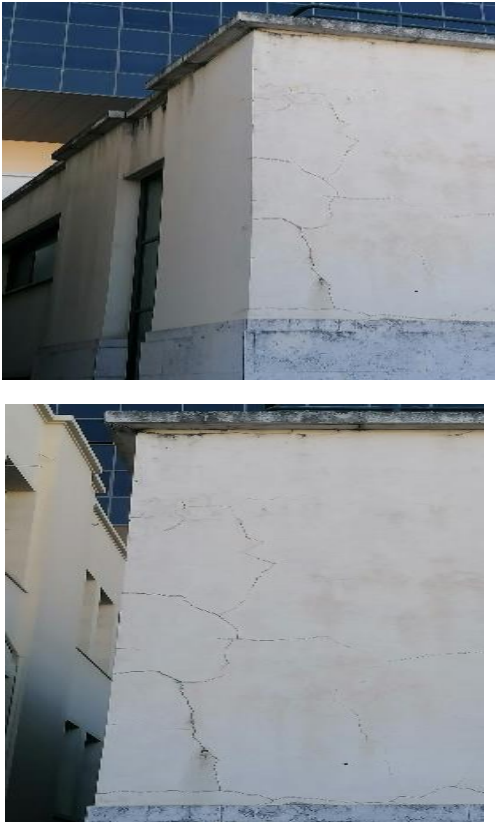
| Item | Problema Patológico | Localização | Diagnóstico | Possível Causa | Terapêutica Adequada |
|---|---|---|---|---|---|
| 2 | | Instituto Técnico de Lisboa – Lisboa | 1)Fissuras formando uma rede com malha muito larga em canto externo | 1)Assentamento do terreno<br>2)Esforços concentrados | 1) Realizar ensaio para verificar se a fissura esta ativa ou não<br>2)Fazer um corte em V para retirada do material<br>3)Aplicação de uma malha/tela para controle das fissuras<br>3)Aplicação de produtos com resinas epoxídicas ou argamassa com a natureza que ja foram aplicadas.<br>4)Revestimento final |

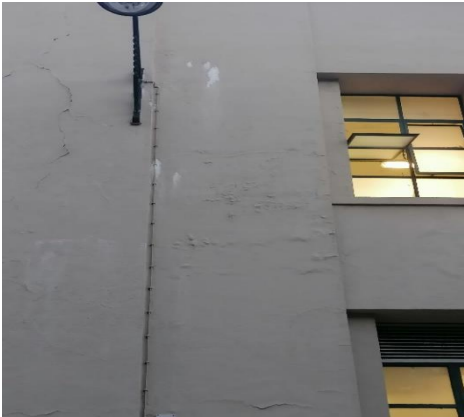
| Item | Problema Patológico | Localização | Diagnóstico | Possível Causa | Terapêutica Adequada |
|---|---|---|---|---|---|
| 3 | | Instituto Técnico de Lisboa – Lisboa | Humidade em região que contém peça em betão. | 1)Infiltração ou vazamento. | 1)Inspeção e teste para identificar causa do vazamento/infiltração.<br>2)Tratamento adequado do vazamento/infiltração.<br>3)Limpeza e secagem da região afetada.<br>4)Substituição do revestimento (tinta). |

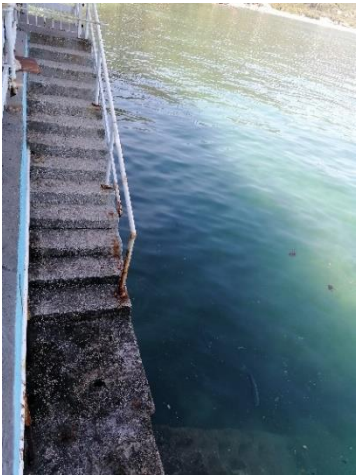
| Item | Problema Patológico | Localização | Diagnóstico | Possível Causa | Terapêutica Adequada |
|---|---|---|---|---|---|
| 4 | | Rua do Portinho da Arrábida, 2925-378, Setúbal | Degradação superficial do betão em ambiente marítimo. | 1)Utilização de betão de com composição inadequada ao ambiente de exposição<br>2)Impactos e abrasão das ondas.<br>3)Deterioração por ataque químico da água do mar (sulfatos). | 1)Limpeza da área afetada.<br>2)Recomposição do betão ou aplicação de um betão com formulação adequada à classe de exposição ambiental. |

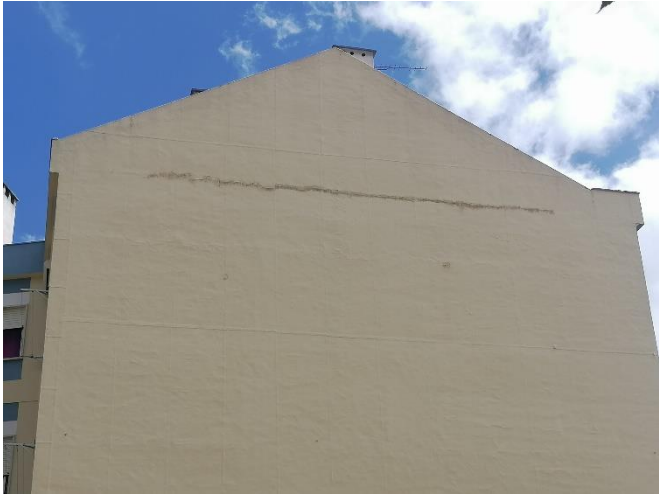
| Item | Problema Patológico | Localização | Diagnóstico | Possível Causa | Terapêutica Adequada |
|---|---|---|---|---|---|
| 5 | | Rua Dona Maria II, 58 – Agualva Cacém | Trinca de destacamento entre elemento estrutural e de vedação. | 1)Movimentação térmica entre duas peças (alvenaria e peça estrutural). | <p>1)Limpeza da área retificando a fissura ao máximo.</p> <p>2)Aplicar um selante elastomérico a base de poliuretano, por se tratar de uma trinca, mesmo na hipótese da mesma ser classificada como ativa.</p> <p>3)Caso necessário criar junta de movimentação na abertura da fissura, permitindo a movimentação da laje quando aquecida, pois qualquer tentativa de impedir sua movimentação, provavelmente não terá sucesso.</p> |

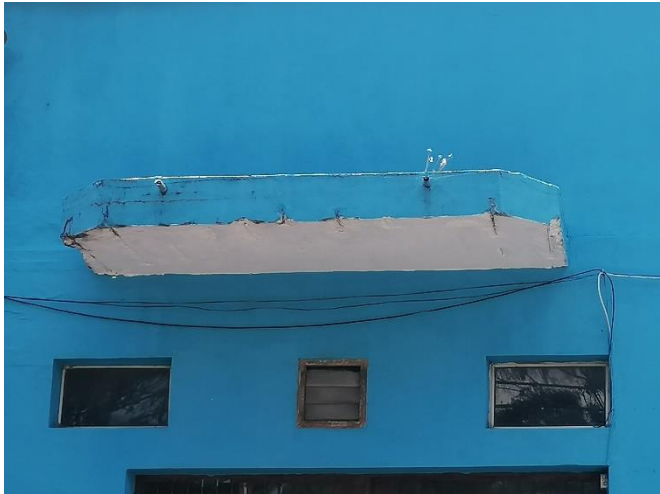
| Item | Problema Patológico | Localização | Diagnóstico | Possível Causa | Terapêutica Adequada |
|---|---|---|---|---|---|
| 6 | | Estrada Militar, Lote FATC-Lumiar, Lisboa | Exposição e corrosão de armadura. | 1)Utilização de betão de baixa qualidade (elevada porosidade).<br>2)Insuficiência de cobrimento da armadura.<br>3)Falha de execução na peça. | 1)Remover cuidadosamente o betão afetado e os produtos da corrosão.<br>2)Na presença de agentes agressivos, efetuar a correção com primer que acarretará a proteção da armadura.<br>3)Reconstituir a seção original da armadura.<br>4)Aplicar revestimento de proteção. |

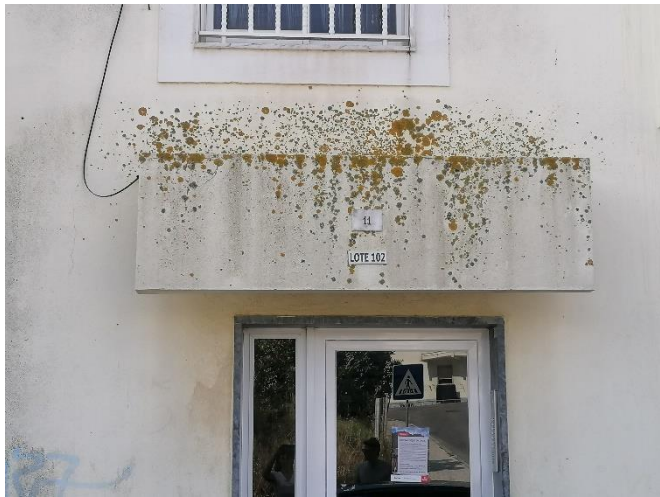
| Item | Problema Patológico | Localização | Diagnóstico | Possível Causa | Terapêutica Adequada |
|---|---|---|---|---|---|
| 7 | | Av. Padre Alberto Melo, 11 Lote 102 – Rio de Mouro | Manifestação de agentes biológicos. | 1)Betão localizado em região propícia dos ataques bioquímicos, sendo regiões com chuva, humidade e temperatura amena. | 1)Realizar limpeza das superfícies infectadas.<br>2)Aplicação de soluções fungicidas.<br>3)Substituição da solução de acabamento da peça. |

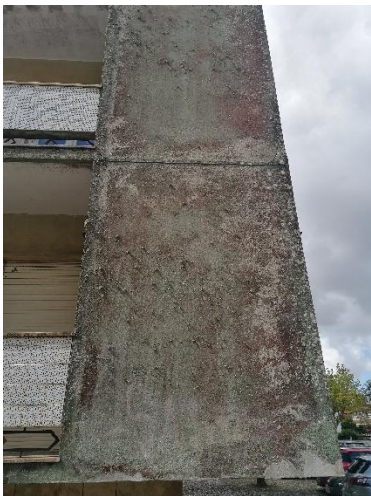
| Item | Problema Patológico | Localização | Diagnóstico | Possível Causa | Terapêutica Adequada |
|---|---|---|---|---|---|
| 8 | | Rua Praceta India, 14 – Rio de Mouro | Manifestação de agentes biológicos. | 1) Betão localizado em região propícia dos ataques bioquímicos, sendo regiões com chuva, humidade e temperatura amena. | 1) Realizar limpeza das superfícies infectadas.<br>2) Aplicação de soluções fungicidas.<br>3) Substituição da solução de acabamento da peça. |

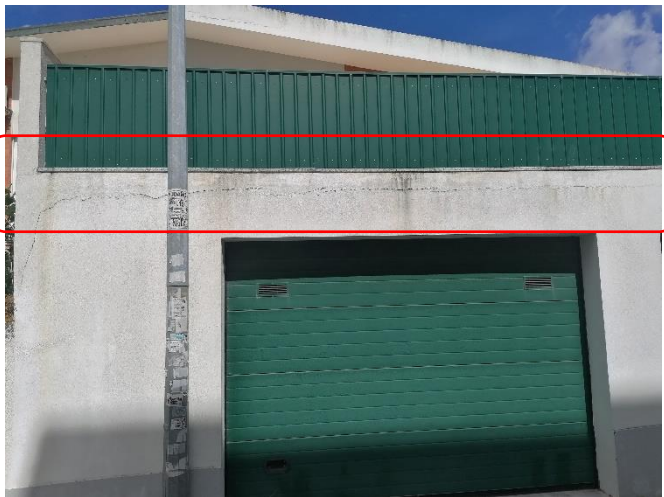
| Item | Problema Patológico | Localização | Diagnóstico | Possível Causa | Terapêutica Adequada |
|---|---|---|---|---|---|
| 9 | | Rua Vasco da Gama, 11 - Rio de Mouro | Fissura de destacamento entre elemento estrutural e de vedação. | 1) Movimentação térmica entre dois materiais com coeficiente de dilatação térmica distintos. | 1) Retificar a fissura ao máximo.<br>2) Aplicar um selante elastomérico a base de poliuretano, por se tratar de uma trinca, mesmo na hipótese da mesma ser classificada como ativa. |

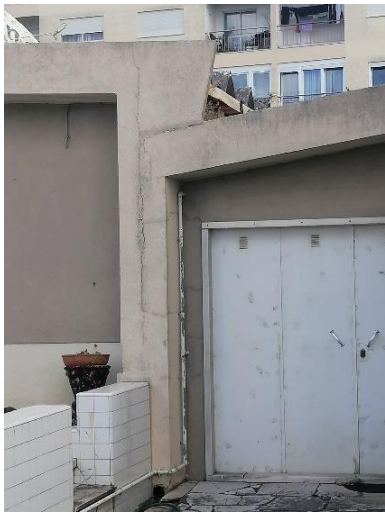
| Item | Problema Patológico | Localização | Diagnóstico | Possível Causa | Terapêutica Adequada |
|---|---|---|---|---|---|
| 10 | | Av. Infante Dom Henrique, 46 - Rio de Mouro | Fissura vertical entre Pilares. | 1) Movimentação por esforços independentes. | 1) Realizar limpeza em toda a sua extensão.<br>2) Aplicação de fita para junta de dilatação.<br>3) Aplicar argamassa em cada face. |

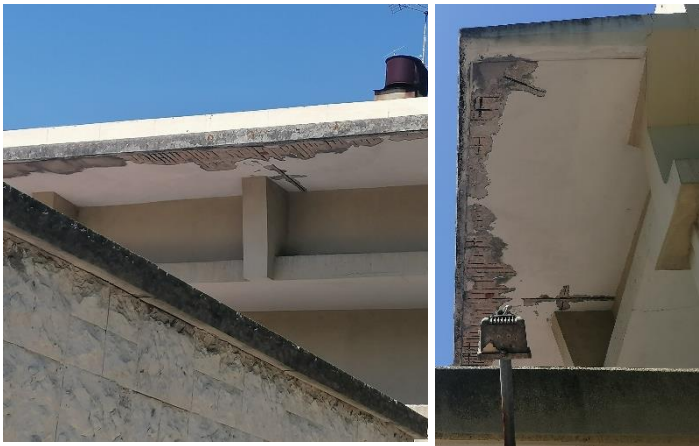
| Item | Problema Patológico | Localização | Diagnóstico | Possível Causa | Terapêutica Adequada |
|---|---|---|---|---|---|
| 11 | | Rua da Fundição de Oeiras, 20 – Oeiras | Exposição e corrosão de armadura em sacadas. | 1) Utilização de betão de baixa qualidade (elevada porosidade ou requisitos de formulação mínimos inferiores aos exigidos pela classe de exposição ambiental).<br>2) Insuficiência de cobrimento da armadura.<br>3) Falha de execução na peça.<br>4) Proximidade em região marítima. | 1) Remover cuidadosamente o betão afetado e os produtos da corrosão.<br>2) Na presença de agentes agressivos, efetuar a correção com primer que acarretará a proteção da armadura.<br>3) Aplicar revestimento de proteção. |

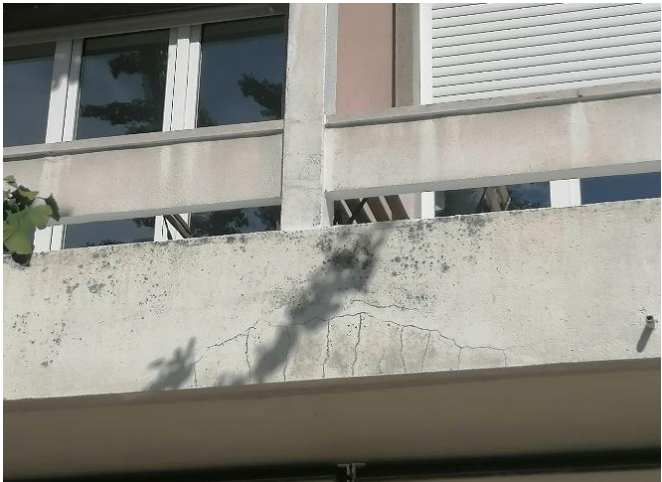
| Item | Problema Patológico | Localização | Diagnóstico | Possível Causa | Terapêutica Adequada |
|---|---|---|---|---|---|
| 12 | | Av de Roma, 42 – Roma / Lisboa | Fissuras de flexão no encontro do pilar da viga em fachada frontal. | 1) Fissuras geradas por compressão.<br>2) Insuficiência de armadura. | 1) Remover cuidadosamente da área afetada.<br>2) Na presença de agentes agressivos, efetuar a correção com primer que acarretará a proteção da armadura.<br>3) Aplicar revestimento de proteção. |

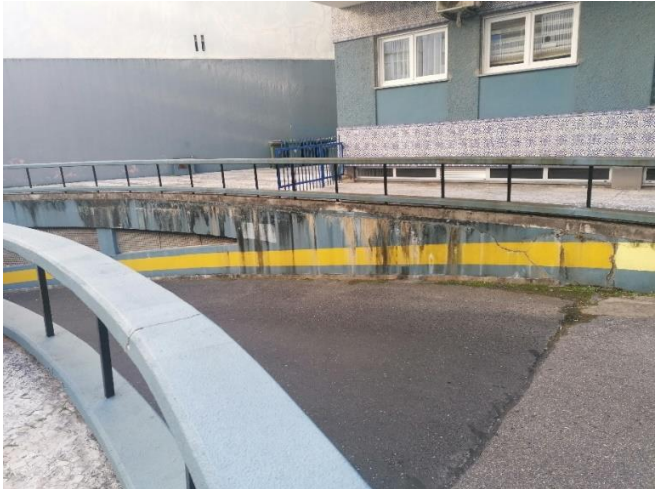
| Item | Problema Patológico | Localização | Diagnóstico | Possível Causa | Terapêutica Adequada |
|---|---|---|---|---|---|
| 13 | | Rua dos Açores 84, Saldanha – Lisboa | Muro com infiltrações de água provenientes do solo. | 1) Má execução ou falta de sistema de drenagem entre das águas que permeiam pelo solo.<br>2) Ausência de soluções de impermeabilização | 1) Abertura de pequenos espaços na laje para poder implementar sistema de drenagem.<br>2) Realizar sistema de drenagem no solo que se encontra abaixo da laje.<br>3) Aplicação de produtos impermeabilizantes na superfície de contacto com o solo.<br>4) Fechamento da área tratada com betão. |

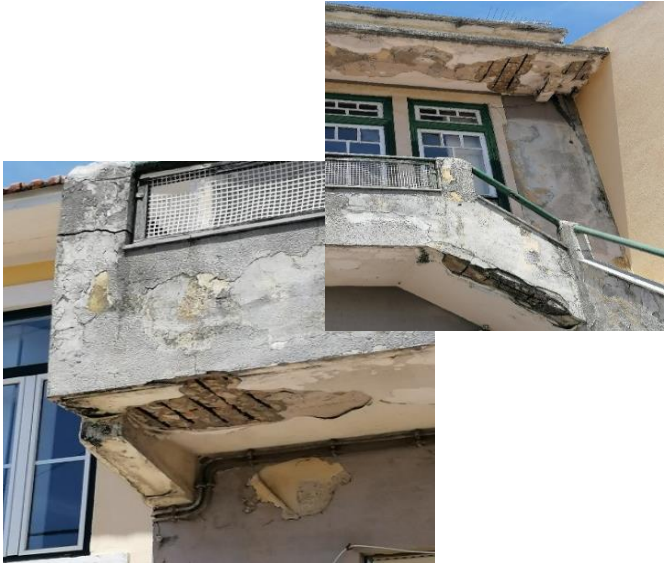
| Item | Problema Patológico | Localização | Diagnóstico | Possível Causa | Terapêutica Adequada |
|---|---|---|---|---|---|
| 14 | | Rua Dr. Manuel de Arriaga, 32 – Carcavelos | Exposição e corrosão de armadura em sacada e escada principal. | <p>1)Utilização de betão de baixa qualidade (elevada porosidade) ou requisitos de formulação mínimos inferiores aos exigidos pela classe de exposição ambiental)..</p> <p>2)Insuficiência de cobrimento da armadura.</p> <p>3)Falha de execução na peça.</p> <p>4)Agentes agressivos devido ao ambiente marítimo.</p> | <p>1)Remover cuidadosamente o betão afetado e os produtos da corrosão.</p> <p>2)Reconstituir a seção original da armadura.</p> <p>3)Na presença de agentes agressivos, efetuar a correção com primer que acarretará a proteção da armadura.</p> <p>4)Aplicar revestimento de proteção.</p> |

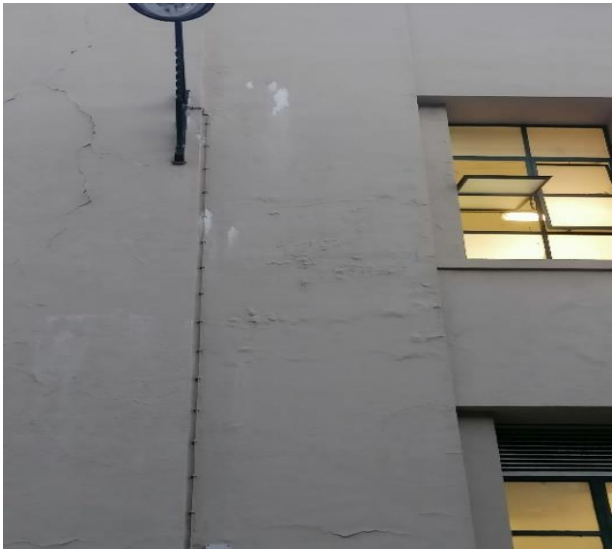
| Item | Problema Patológico | Localização | Diagnóstico | Possível Causa | Terapêutica Adequada |
|---|---|---|---|---|---|
| 15 | | Av. da República, 13 – Carcavelos | Exposição e corrosão de armadura em cobertura | <p>1)Utilização de betão de baixa qualidade (elevada porosidade) ou requisitos de formulação mínimos inferiores aos exigidos pela classe de exposição ambiental).</p> <p>2)Insuficiência de cobrimento da armadura .</p> <p>3)Falha de execução na peça.</p> <p>4)Localização emambiente agressivo (marítimo).</p> | <p>1)Remover cuidadosamente o betão afetado e os produtos da corrosão.</p> <p>2)Reconstituir a seção original da armadura.</p> <p>3)Na presença de agentes agressivos, efetuar a correção com primer que acarretará a proteção da armadura.</p> <p>4)Aplicar revestimento de proteção.</p> |

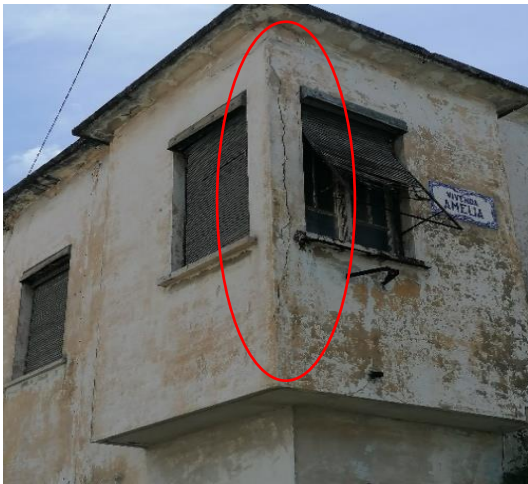
| Item | Problema Patológico | Localização | Diagnóstico | Possível Causa | Terapêutica Adequada |
|---|---|---|---|---|---|
| 16 | | Av. da República, 13 – Carcavelos | Trincas na direção da armadura principal. | 1)Cintas abertas na mesma aresta, com comprimento de amarração.<br>2)Utilização de concreto de baixa qualidade (elevada porosidade).<br>3)Expansão da armadura. | 1)Remover cuidadosamente o betão afetado e os produtos da corrosão.<br>2)Reconstituir a seção original da armadura.<br>3)Recuperar o componente estrutural, mantendo suas dimensões, através de argamassas poliméricas base cimento ou base epóxi ou base poliéster.<br>4)Aplicar revestimento de proteção. |

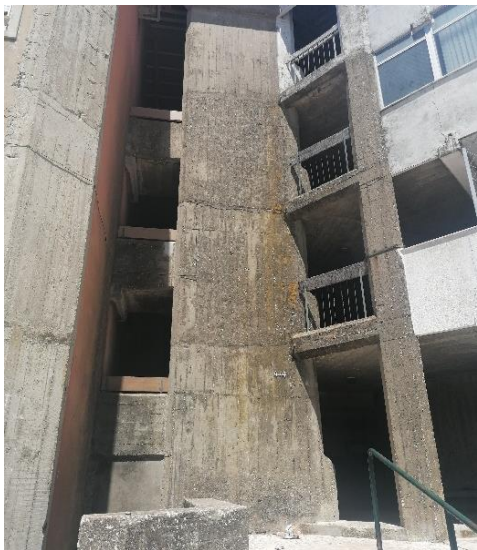
| Item | Problema Patológico | Localização | Diagnóstico | Possível Causa | Terapêutica Adequada |
|---|---|---|---|---|---|
| 17 | | Rua Manhiça,443 – Olivais / Lisboa | Desagregação do betão. | 1)Dosagem incorreta da relação água/ligante(falha na dosagem do betão). | 1)Extração da parte do betão que está danificado.<br>2)Aplicação de um betão mais satisfatório ao meio ambiente agressivo.<br>3)Em alternativa, ou como complemento, podem empregar soluções de proteção como por exemplo as argamassas resistentes aos ataques químicos ou revestimentos impermeabilizantes (resinas epóxicas). |

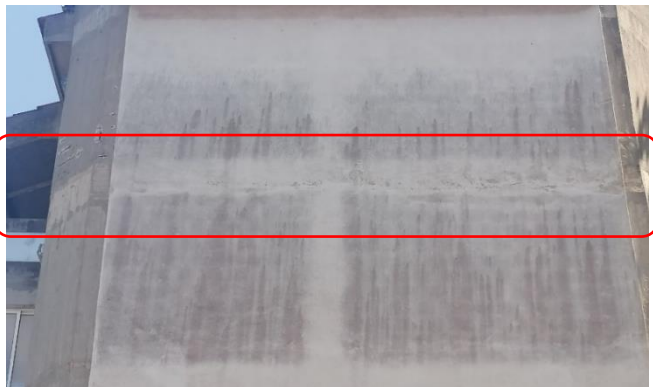
| Item | Problema Patológico | Localização | Diagnóstico | Possível Causa | Terapêutica Adequada |
|---|---|---|---|---|---|
| 18 | | Rua Manhiça, 443 – Olivais / Lisboa | Trinca de destacamento entre elemento estrutural e de vedação. | 1) Movimentação mecânica entre dois materiais. | 1) Retificar a fissura ao máximo através da utilização de um disco de desgaste.<br>2) Aplicar um selante elastomérico a base de poliuretano, por se tratar de uma trinca, mesmo na hipótese da mesma ser classificada como ativa. |

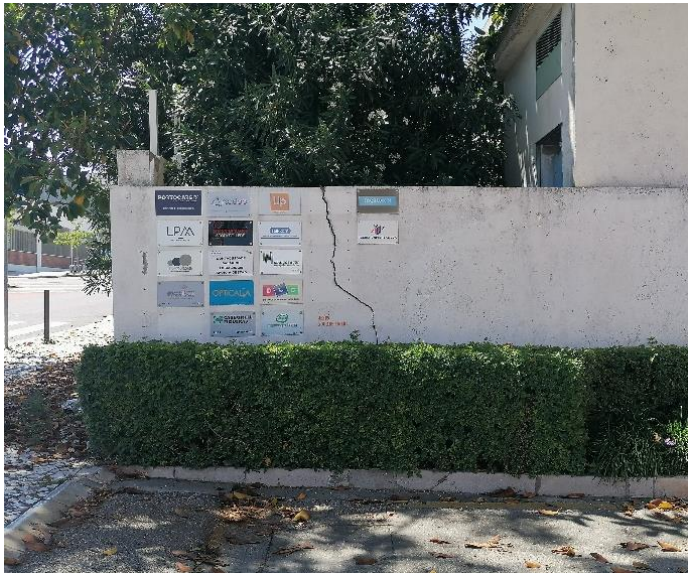
| Item | Problema Patológico | Localização | Diagnóstico | Possível Causa | Terapêutica Adequada |
|---|---|---|---|---|---|
| 19 | | Av. Pádua, 10 – Cabo Ruivo / Lisboa | Rachadura vertical em muro. | 1) Assentamento do solo. | 1) Limpeza da área<br>2) Na presença de agentes agressivos, efetuar a correção com primer que acarretará a proteção da armadura.<br>3) Tratamento da trinca com injeção de resinas epoxi ou pelo método de costura / grampeamento. Este método deve-se primeiramente realizar furos e consequentemente a introdução de grampos, preenchendo os espaços que faltam com epóxi ou argamassa. Os grampos devem ser aplicados com inclinação distintas, de modo a não ficarem em linha, com intenção que o esforço não seja transferido em apenas um plano<br>4) Recompôr o revestimento. |

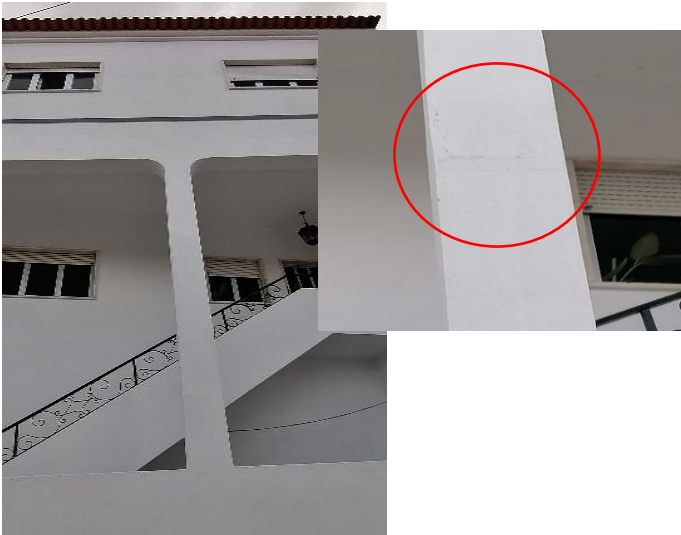
| Item | Problema Patológico | Localização | Diagnóstico | Possível Causa | Terapêutica Adequada |
|---|---|---|---|---|---|
| 20 | | Calçada da fonte nova, 12 - Alcácer do Sal | Fissura horizontal em pilar da fachada frontal. | 1) Pilar muito estreito; para absorver a sua altura.<br>2) Carga superior a prevista.<br>3) Insuficiência de estribos. | 1) Na presença de agentes agressivos, efetuar a correção com primer que acarretará na proteção da armadura.<br>2) Reforçar o componente estrutural aumentando as dimensões originais através de reforço por encamisamento com material de alta resistência.<br>3) Aplicar revestimento de proteção. |

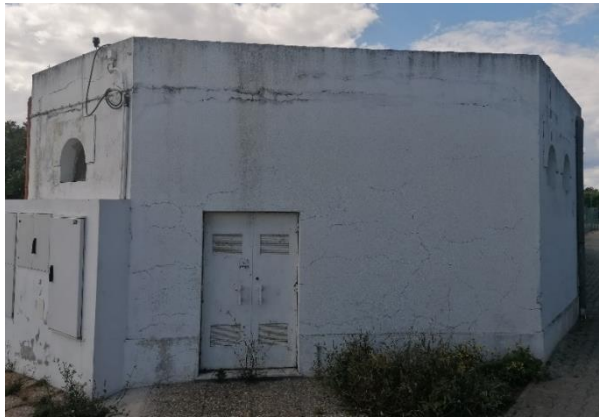
| Item | Problema Patológico | Localização | Diagnóstico | Possível Causa | Terapêutica Adequada |
|---|---|---|---|---|---|
| 21 | | Piscina Municipal de Alcácer do Sal - Rua do Independente Futebol Clube Alcacereense | Trinca de destacamento entre elemento estrutural e de vedação. | 1) Movimentação térmica entre dois materiais com coeficiente de dilatação térmica distintos. | 1) Retificar a fissura ao máximo através da utilização de um disco de desgaste.<br>2) Aplicar um selante elastomérico a base de poliuretano, por se tratar de uma trinca, mesmo na hipótese da mesma ser classificada como ativa. |

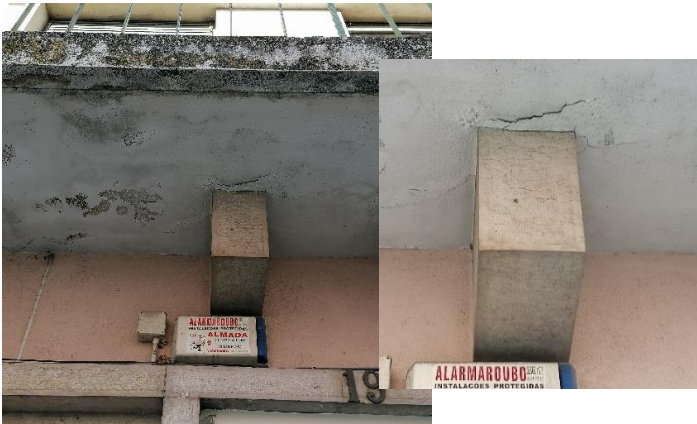
| Item | Problema Patológico | Localização | Diagnóstico | Possível Causa | Terapêutica Adequada |
|---|---|---|---|---|---|
| 22 | | Rua Oliveira Martins 19a – Campo pequeno/ Lisboa | Fissura em laje próximo a viga (fachada frontal). | 1) Sobrecarga pontual que pode ser causado por excesso de carga.<br>2) Betão de resistência inadequada.<br>3) Erros na execução.<br>4) Armadura insuficiente junto aos apoios. | 1) Remover as partes soltas e limpar a superfície.<br>2) Reforçar a viga aumentando sua rigidez através da colagem de chapas metálicas aderidas com epóxi ou da colocação de nova armadura ou novos estribos. |

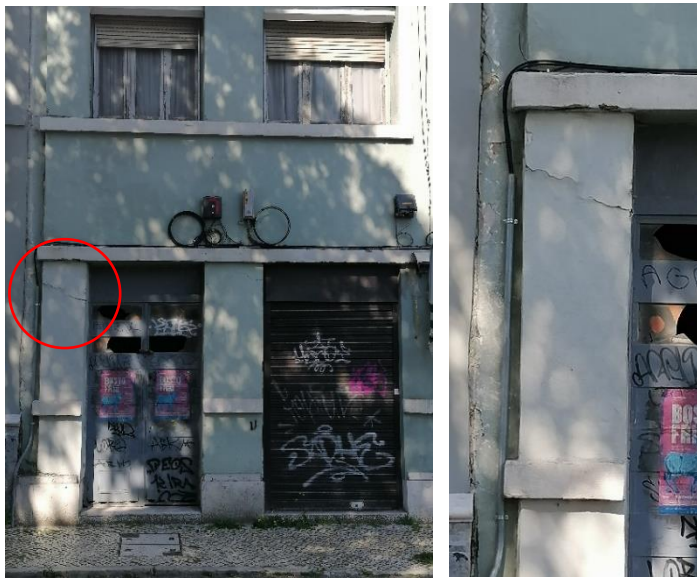
| Item | Problema Patológico | Localização | Diagnóstico | Possível Causa | Terapêutica Adequada |
|---|---|---|---|---|---|
| 23 | | Av. Oliveira Martins, 19A – Roma / Lisboa | Fissura inclinada em pilar na fachada frontal. | 1) Secção insuficiente.<br>2) Armadura transversal insuficiente.<br>3) Cargas atuantes.<br>4) Betão deficiente.<br>5) Momentos fortes em pilares muito rígidos.<br>6) Deslizamento da fundação. | 1) Escorar com urgência.<br>2) Aumentar a secção ou acrescentar perfis de aço.<br>3) Acrescentar cintas. |

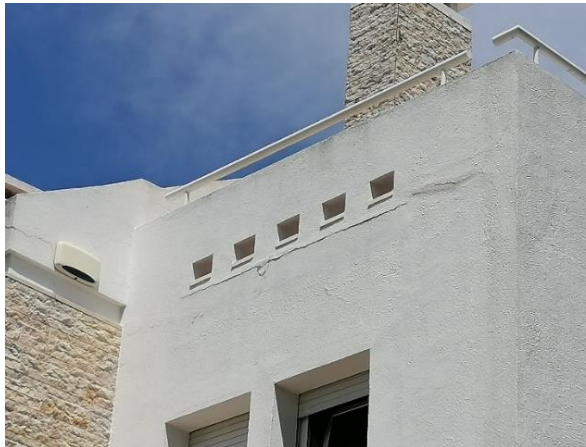
| Item | Problema Patológico | Localização | Diagnóstico | Possível Causa | Terapêutica Adequada |
|---|---|---|---|---|---|
| 24 | | Passeio ilha dos amores, 2 – Sacavém / Lisboa | Fissura horizontal na fachada traseira. | 1) Construção mal executada. | 1) Retificar a fissura ao máximo através da utilização de um disco de desgaste.<br>2) Aplicação de tela na emenda.<br>3) Aplicação de reboco. |

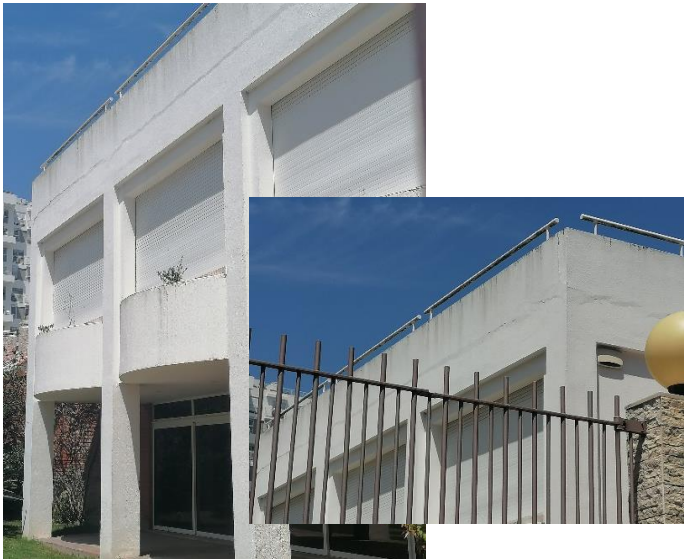
| Item | Problema Patológico | Localização | Diagnóstico | Possível Causa | Terapêutica Adequada |
|---|---|---|---|---|---|
| 25 | | Passeio das Gáveas, 1 – Sacavém / Lisboa | Trinca de destacamento entre elemento estrutural e de vedação. | 1) Movimentação mecânica entre dois materiais. | 1) Retificar a fissura ao máximo através da utilização de um disco de desgaste.<br>2) Aplicar um selante elastomérico a base de poliuretano, por se tratar de uma trinca, mesmo na hipótese da mesma ser classificada como ativa.<br>3) Aplicação de reboco. |
