**REABILITAÇÃO ARQUITETÓNICA DE UM EDIFÍCIO NA RUA  
PRIOR DO CRATO, 80 A 92, EM LISBOA**

Dissertação defendida em provas públicas para a obtenção do Grau de Mestre em Arquitetura, no curso Mestrado Integrado em Arquitetura conferido pela Universidade Lusófona de Humanidades e Tecnologias, perante o júri, com o Despacho de Nomeação Nº 180/2022, de 3 de maio de 2022, com a seguinte composição:

A dissertação tem por temática o estudo das metodologias de reabilitação dos edifícios antigos em Lisboa. A área de estudo centra-se num edifício localizado na Rua Prior do Crato, 80-92, em Lisboa.

Um dos objetivos foi mostrar uma metodologia de análise prévia do edifício (incluindo os elementos e esquemas estruturais, a avaliação do estado de conservação e de segurança) e sugerir as principais medidas de consolidação e reforço para o edifício localizado na Rua Prior do Crato, nº80, Lisboa. O projeto de arquitetura foi desenvolvido tendo por base a avaliação da situação atual do imóvel.

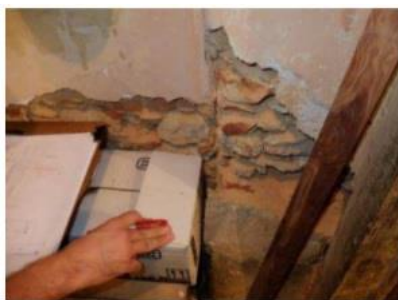
Figura 26: Humidade ascensional nas paredes de alvenaria do Piso 0.

Nestes caso os danos de menor importância poderão ser resolvidos com trabalhos de correção e reparação dos sistemas de impermeabilização junto desses pontos de entrada de água, nomeadamente ao nível da cobertura, caixilharias das janelas e varandas e paramentos de paredes de alvenaria em contacto com o solo.

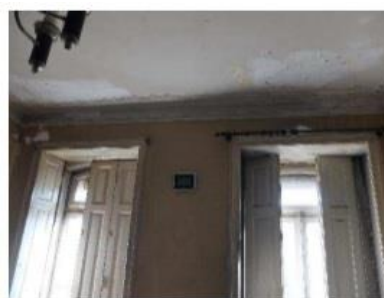
Figura 27: Humidade em parede exterior (fachada principal) de alvenaria ao nível do Piso 02.

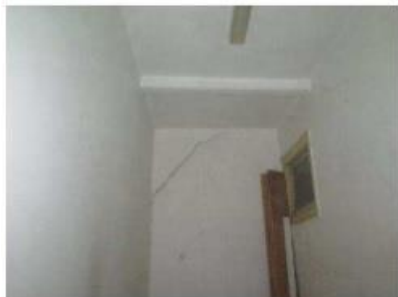
Fissuração diagonal de paredes compostas, associadas a deformações no plano das paredes.

Figura 29: Fissuração diagonal em parede composta do tardo da caixa de escadas, ao nível do Piso 02.

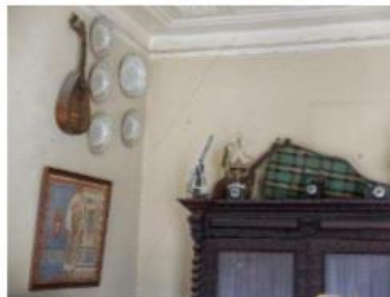
Figura 28: Fissuração diagonal em parede composta ao nível do Piso 03.

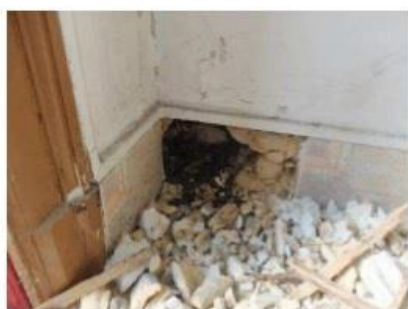
Degradação das paredes de tabique simples é devido à presença prolongada de humidade e/ou entrada de água com origem nas zonas húmidas (cozinhas e casas de banhos) dos diversos pisos e na falta de impermeabilização da envolvente (fachada e cobertura).

Figura 31: Degradação material intensa de parede de tabique simples do Piso 01.

Relativamente a estas paredes interiores de tabique, que não apresentam uma função estrutural de apoio dos pavimentos existentes, vão ser substituídas por novas paredes aligeiradas por causa do seu estado de degradação e para conseguir uma melhor distribuição do espaço como já foi referido anteriormente.

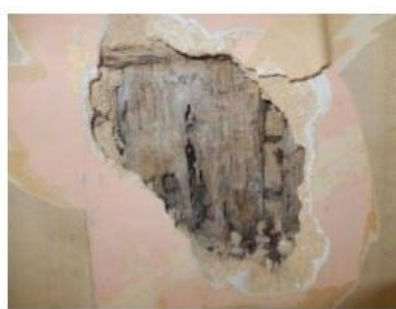
Figura 30: Degradação material intensa de parede de tabique simples do Piso 02.

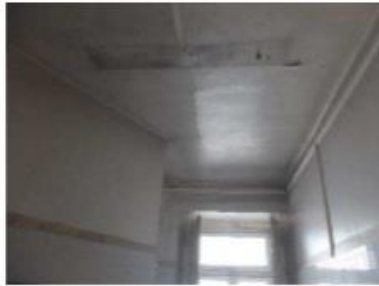
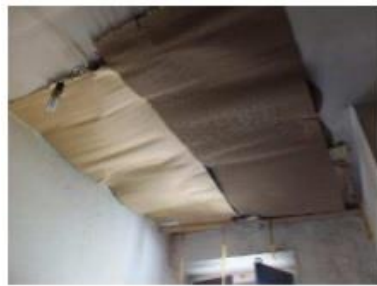
Figura 32: Junto à fachada tardoz.

Deformação, degradação material e colapso localizado nos elementos estruturais horizontais do teto do Piso 3 (pavimento do Piso 4), junto às zonas das trapeiras da fachada principal e tardoz.

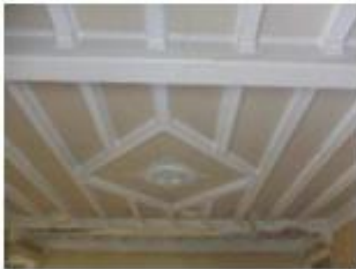
Fissuração e danos nos tetos devido à deformação da viga metálica. Esta deformação ocorre devido ao excesso de carga no perfil.

Figura 35: Deformação da viga metálica.

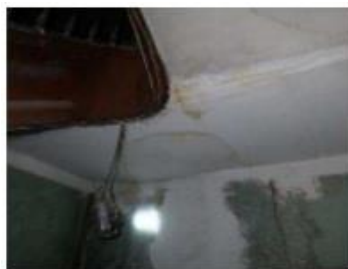
Figura 34: Danos nos elementos estruturais da caixa de escadas.

Relativamente às escadas centrais do edifício, estas existem desde o piso 0 até à cota do piso 4. Os lanços de escadas são compostos por uma estrutura em madeira. Os elementos dos patamares intermédios da caixa de escadas apresentam um mau estado de conservação. Estes danos estão relacionados com a presença de humidade ou a entrada de água e é expectável que o nível de degradação das vigas nessas zonas seja elevado.

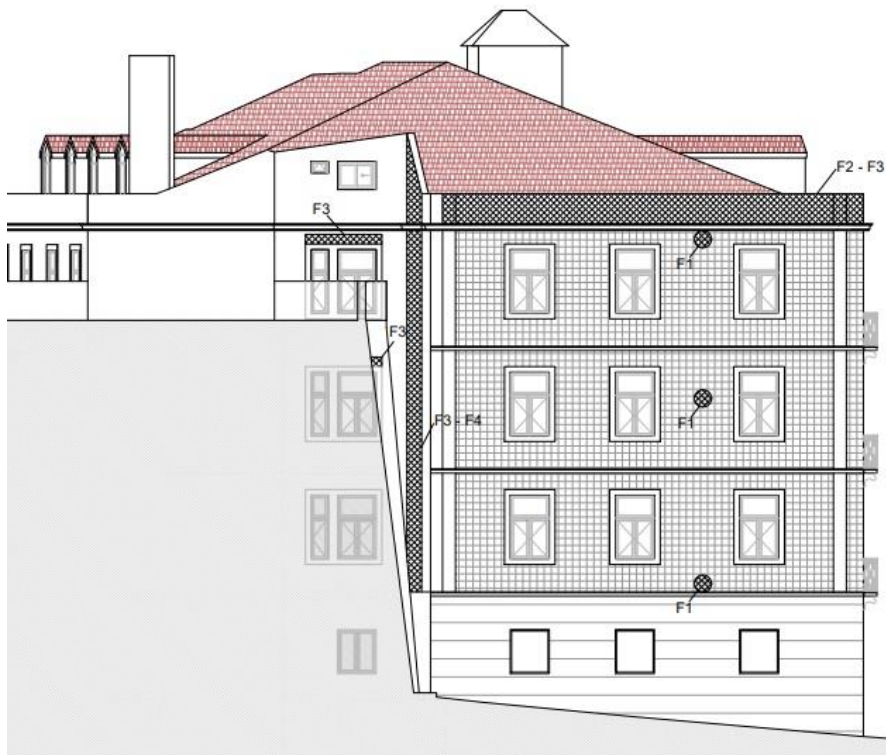
Figura 36: Alçado Esquerdo.

- Colonização Biológica F1
- Manchas de humidade F2
- Degradação de revestimentos F3
- Degradação material e limpeza de argamassas de juntas F4

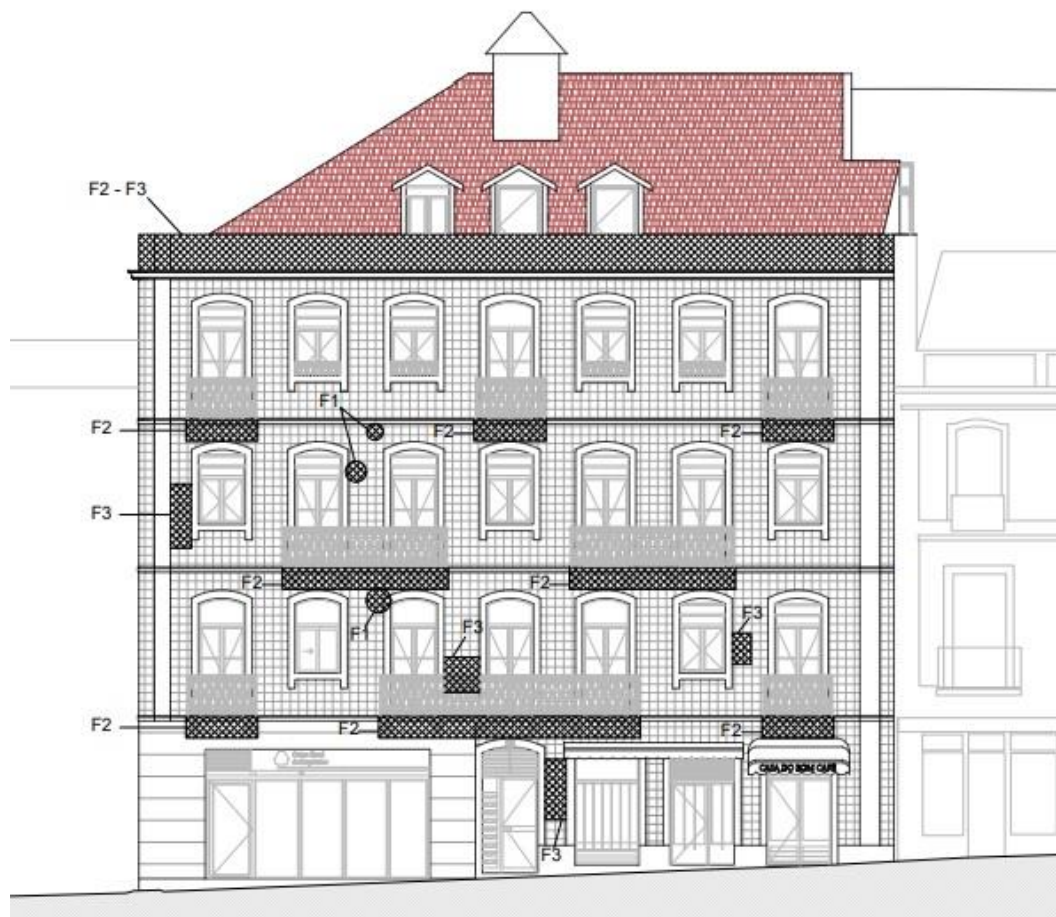
Figur 37: Alçado Frontal.

- Colonização Biológica F1
- Manchas de humidade F2
- Degradação de revestimentos F3
- Degradação material e limpeza de argamassas de juntas F4
