**METODOLOGIA DE REABILITAÇÃO  
ARQUITETÓNICA**

**O Caso do Edifício Pombalino da Praça Duque da  
Terceira, 20 a 27, em Lisboa**

Dissertação defendida em provas públicas para a obtenção do Grau de Mestre em Arquitetura conferido pela Universidade Lusófona de Humanidades e Tecnologias no dia 20 de Janeiro de 2021, perante o júri, nomeado pelo Despacho de Nomeação de Júri nº 295/2020, 23 de Dezembro, com a seguinte composição:

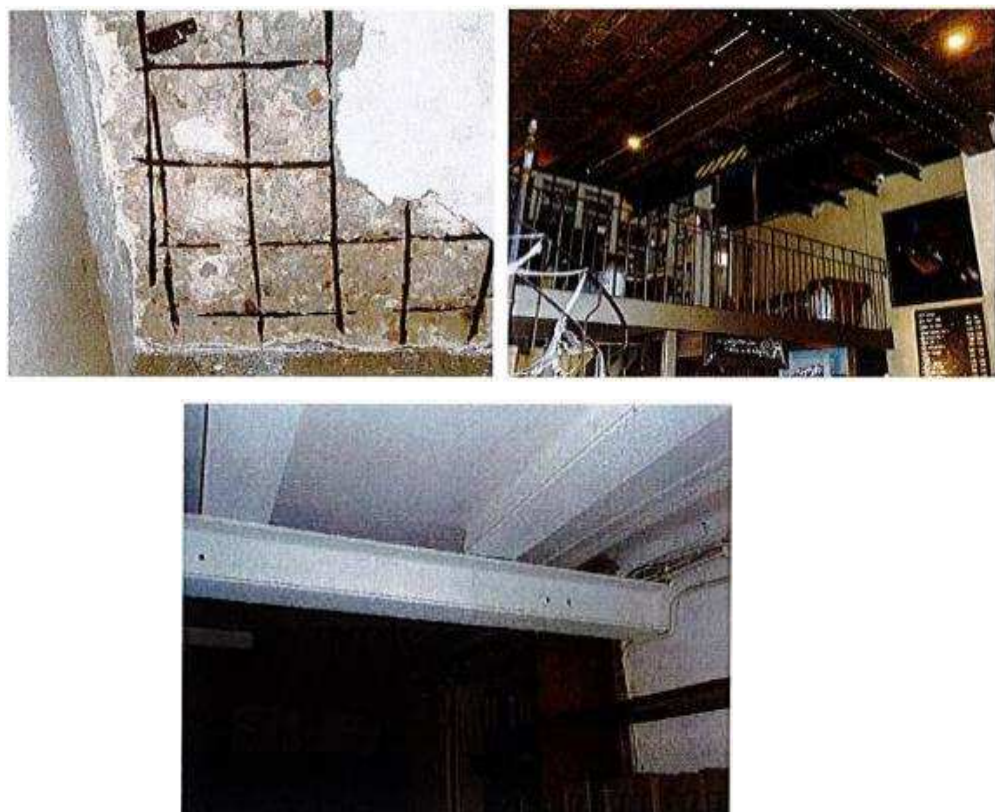
O imóvel no seu conjunto apresenta várias patologias, ilustradas pelas fotografias abaixo. No piso da cave destaca-se uma laje de betão corroída, no teto do piso 0, vigas simples e rebitadas, bem como alteração estrutural, com viga metálica simples.

Figura 77 – Laje de betão corroída, vigas simples e rebitadas, alteração estrutural com viga metálica simples,

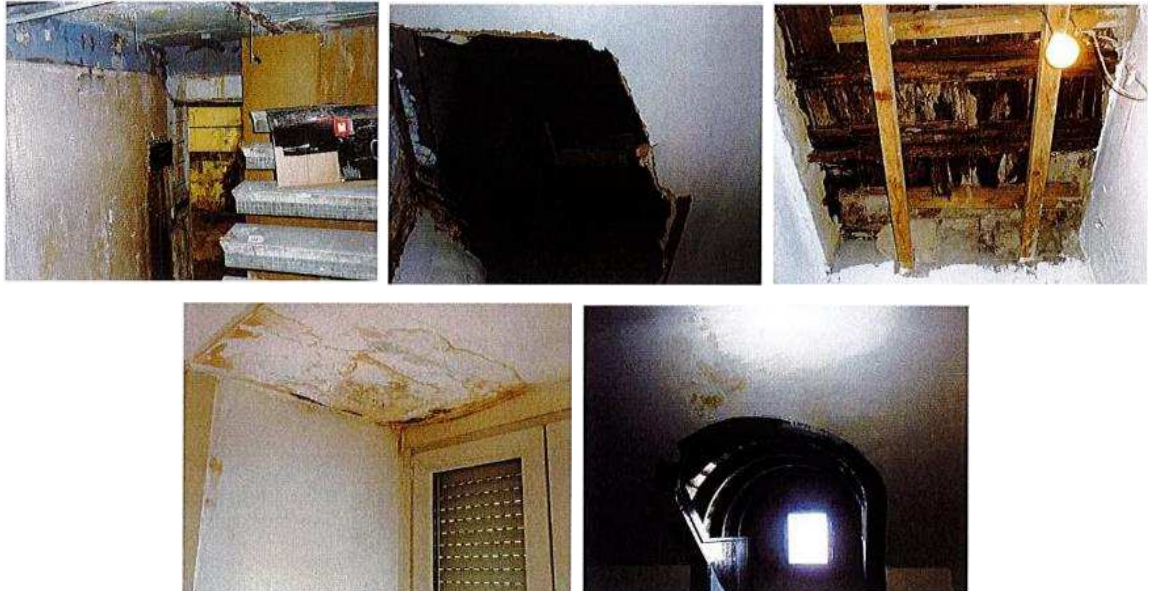
Nos pisos elevados encontram-se também danos associados às infiltrações, com os quais ocorrem fenómenos de podridão, corrosão, que são o resultado do envelhecimento dos materiais potenciado pela ação da água.

Figura 78 – Danos no edifício,

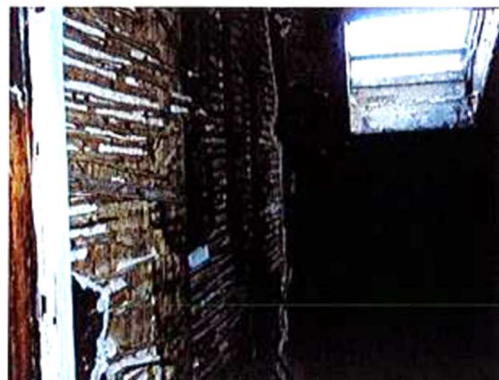
Mas outras causas podem contribuir para o envelhecimento dos materiais, ou para a sua degradação, como por exemplo, a ação do fogo.

Figura 79 – Danos por ação do fogo

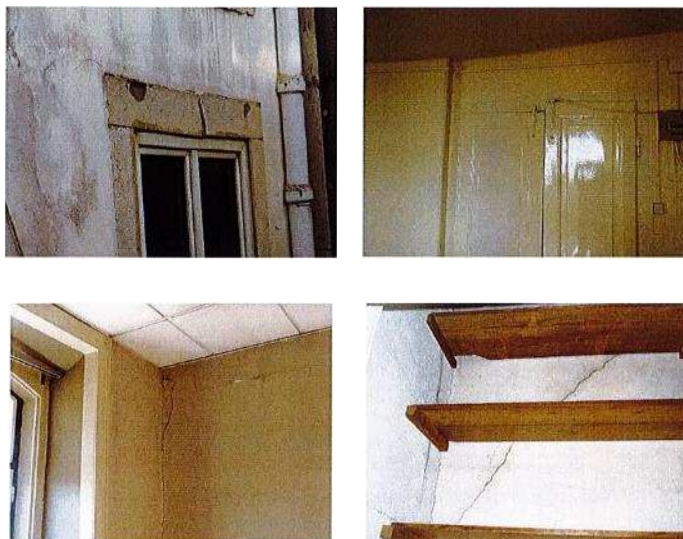
Os movimentos da estrutura, resultado de assentamentos de fundação ou de reajustes face a alterações do estado de carga interior, por alterações estruturais, originam deformações ou mesmo a rotura de elementos normalmente horizontais, como vergas, e fendilhação de descarga, verticais e oblíquas.

Figura 80 – Consequência de movimentos da estrutura – imagens do autor

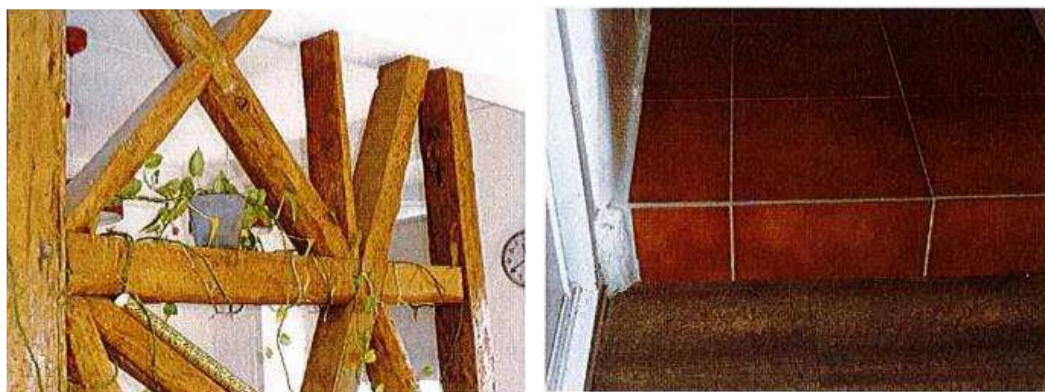
Alterações com efeito sobre a estrutura, a colocação de enchimentos sobre pisos de madeira, para resolver pendente de esgotos, bem como o vazamento de paredes originalmente de alvenaria e madeira, deixando apenas a madeira, sabendo-se que a alvenaria tem uma função estrutural específica de condução das cargas verticais e que sendo suprimida, sobrecarrega a madeira, que não tem capacidade de transmissão equivalente.

Figura 81 – Alterações com efeitos sobre a estrutura – imagens do autor

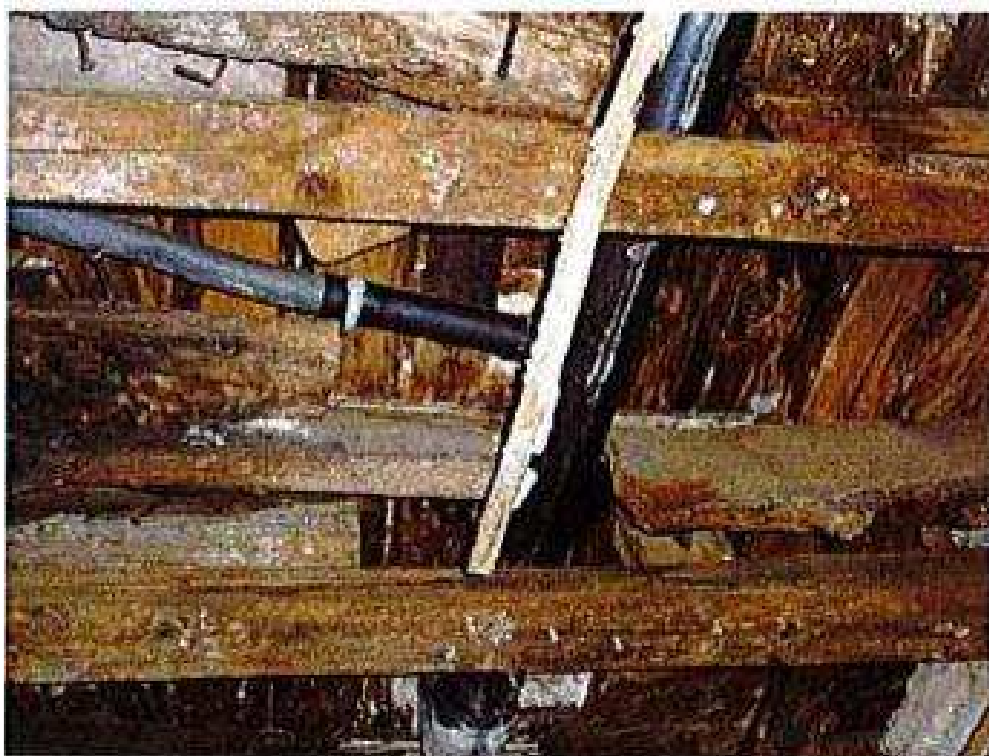
Figura 82 – Corte de peças de madeira – imagens do autor

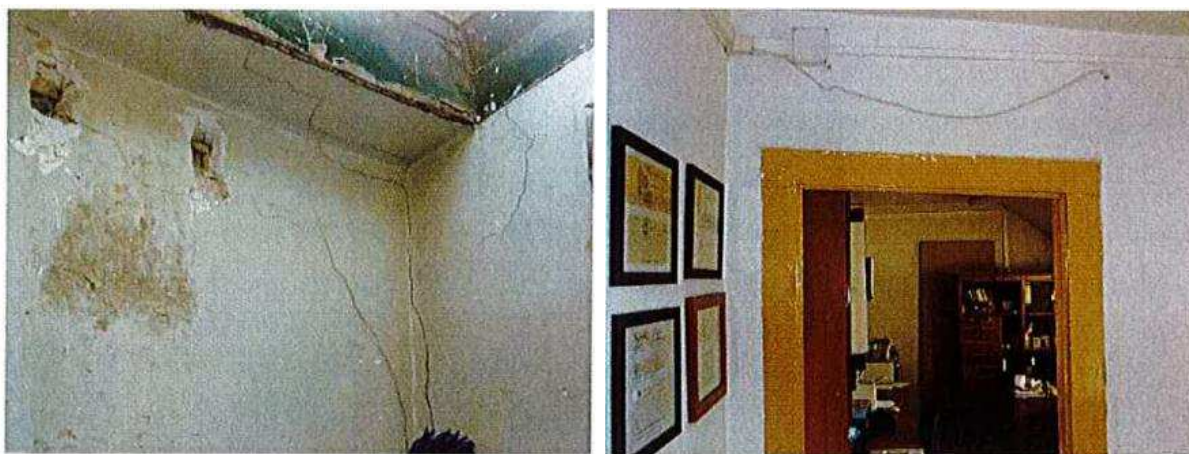
Figura 83 – Fendilhação – imagens do autor

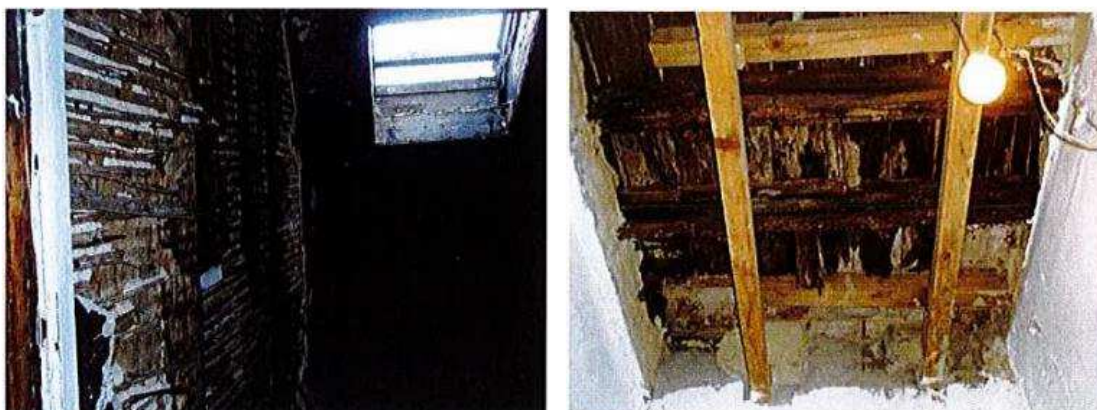
A degradação de elementos de madeira dos pavimentos será uma consequência da fraca estanquicidade dos revestimentos das coberturas, ou das janelas que permitem a penetração da água da chuva, o que dá origem a humedificação e consequentemente, à deterioração das características da madeira. Com os ciclos de humedificação e secagem dos elementos de madeira, criam-se condições propícias para o desenvolvimento de fungos de podridão e para o ataque de fungos xilófagos, em particular térmitas e carunchos. A carbonização da madeira resulta da ação do fogo.

Figura 84 – Carbonização e podridão da madeira - imagens do autor

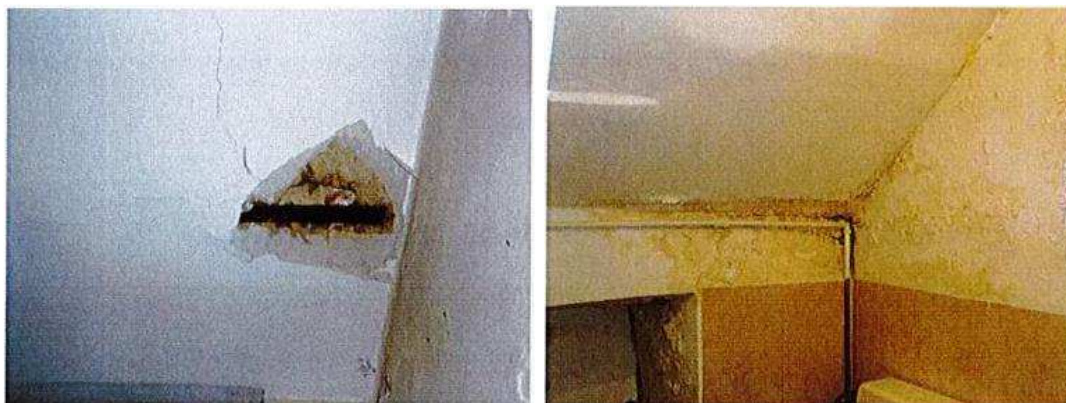
Este tipo de anomalia ocorre devido à presença de um elevado grau de humidade ambiente, associada à falta de ventilação dos espaços, ou devido a infiltrações provenientes das coberturas, dos vãos exteriores, do solo (em caso de compartimentos enterrados) ou ainda por deterioração de canalizações, originando manchas, muitas vezes acompanhadas por cristalização de sais solúveis e dos consequentes empolamentos dos revestimentos. A degradação dos revestimentos está ainda associada ao seu envelhecimento natural, à falta de manutenção, à reduzida permeabilidade das pinturas que não permite a respiração das paredes, originando empolamentos entre os rebocos e a pintura.

As desagregações podem resultar da progressão de fendilhação ou da ação dos agentes climáticos, nomeadamente contrações e expansões sucessivas devido a variações térmicas e infiltração de água no interior da construção. Esta pode ter origem na água da chuva ou por ascensão capilar e tende a criar percursos preferenciais entre juntas, dissolvendo sais, tanto das argamassas, como da alvenaria.

Figura 85 – Desagregações – imagens do autor
