**A importância da informação e do diagnóstico no  
protejo de reabilitação de edifícios de génese  
pombalina em Lisboa**

Universidade Lusófona de Humanidades e Tecnologias  
Escola de Comunicação, Artes e Tecnologias da Informação  
Departamento de Arquitetura e Urbanismo

2019

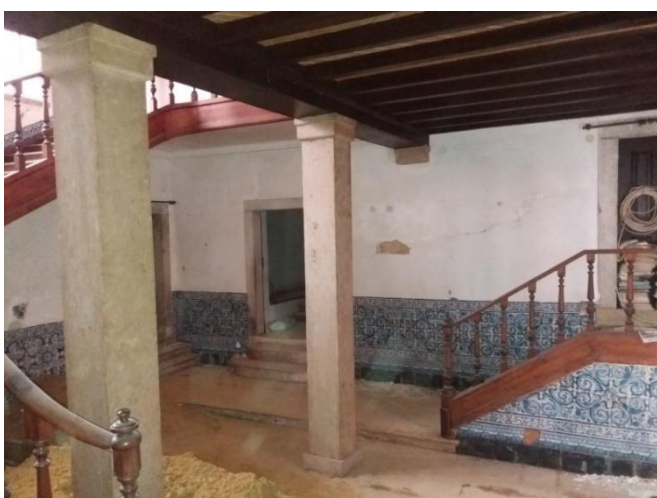
De acordo com os análises realizadas, o edifício encontra-se num estado razoável. No estudo do estado de conservação do edifício do Palácio Ficalho é importa frisar que a primeira abordagem foi feita pela visita in situ, sendo os elementos complementados com os relatórios elaborados pelos projetistas para a sua reabilitação. Foram detetadas as seguintes patologias: humidades generalizadas; humidades em paredes; humidades em tetos; fendilhação horizontal; fendilhação vertical; fendilhação oblíqua; fendilhação em teto; fendilhação em paredes; deterioração em assentamentos; verga fendilhada; tetos colapsado; sacada fendilhada; cantaria fraturada; fendas reparadas;

Figura 25. Edifício Palácio Ficalho, sala de entrada do piso térreo.  
fonte: Autor (2017)

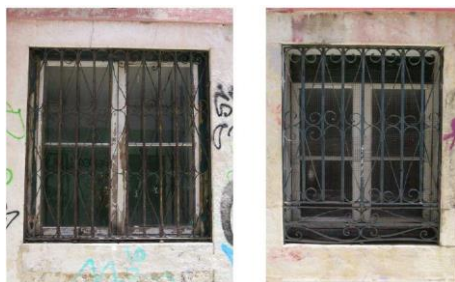
No edifício estão presentes gradeamentos metálicos em ferro forjado e ferro fundido, variando em formal e estilisticamente, consoante a sua localização, função e época de concepção. Na generalidade, todos os gradeamentos e elementos metálicos apresentam sinais de oxidação e corrosão.

Figura 31 e 32. Gradeamentos metálicos das janelas do piso 0 na Rua dos Caetanós  
fonte: (Appleton & Domingos, 2017)

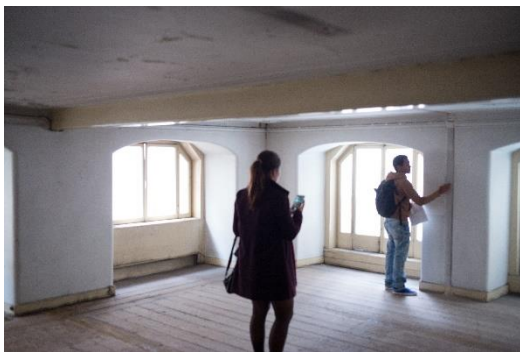
De acordo com as análises realizadas, o edifício encontra num estado razoável. No estudo do estado de conservação do edifício da Rua dos Douradores, a primeira abordagem foi feita pela visita in situ, e posteriormente, foram levados em consideração os relatórios produzidos pelos projetistas. A análise identifica as seguintes patologias: degradação devido ao tempo; humidades generalizada; humidades em paredes; humidades em tetos; fendilhação horizontal; fendilhação vertical; fendilhação oblíqua; fendilhação em teto; fendilhação em paredes; tetos colapsado; sacada fendilhada; fendas reparadas;

Figura 73. Edifício na Rua dos Douradores, interior  
fonte: Autor (2017)

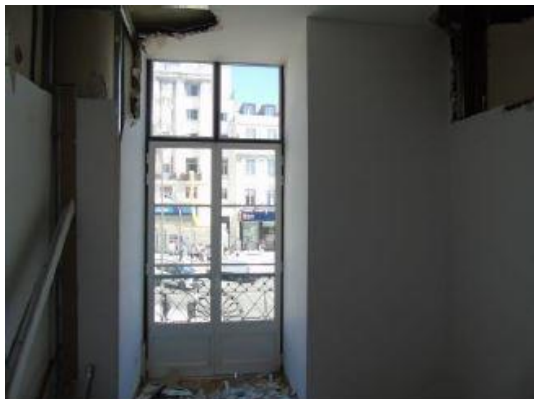
O edifício encontra-se num estado bom de conservação. A primeira abordagem foi feita pela visita in situ, e depois tive em consideração os relatórios elaborados pela equipa projetista. O edifício apresenta as seguintes patologias: degradação devido ao tempo humidades em paredes; humidades em tetos; fendilhação horizontal; fendilhação vertical; fendilhação oblíqua; fendilhação em teto; fendilhação em paredes; tetos colapsado; fendas reparadas;

Figura 104. Edifício no Rossio interior  
fonte: Ana Almeida (2017)
