**Metodologia de Reabilitação Arquitetónica:**  
**Edifício 4 de Outubro em Loures**

Universidade Lusófona de Humanidades e Tecnologias  
Escola de Comunicação, Artes e Tecnologias da Informação  
Departamento de Arquitetura e Urbanismo

2016

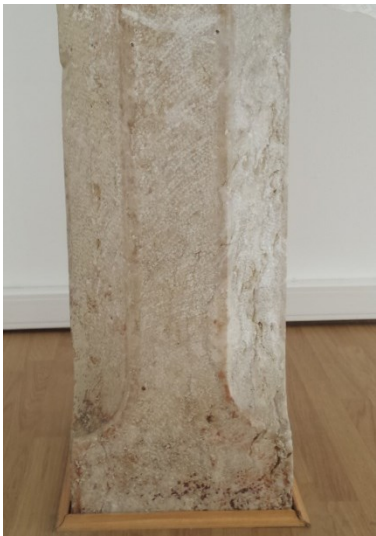
**Figura 76.** Coluna de pedra maciça  
- Vestígios de degradação  
fonte: Autor (2016)

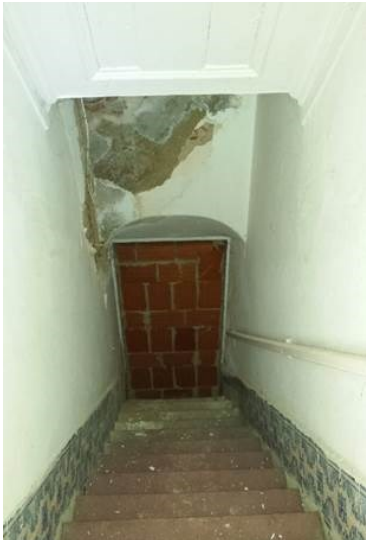
**Figura 77.** Acesso ao primeiro piso Elevado  
- Fendilhação em alguns azulejos  
- Vestígios de humidade generalizada na parede  
- Desagregação do revestimento na parede  
fonte: Autor (2016)

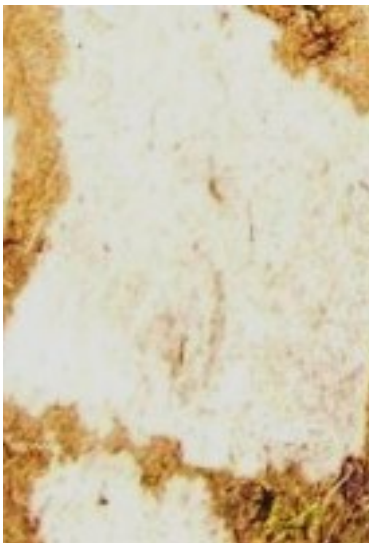
**Figura 78.** Pavimento do tanque  
- Fendilhação do revestimento em pedra  
- Existência de vegetação  
fonte: Fotografia facultada pela CML PA n.º 394/DOM-D (2007)

- Tanque, limpeza e tratamento dos elementos pétreos e refechamento de juntas e fissuras;
- Escadaria em pedra, deverá ser limpa e afagada;

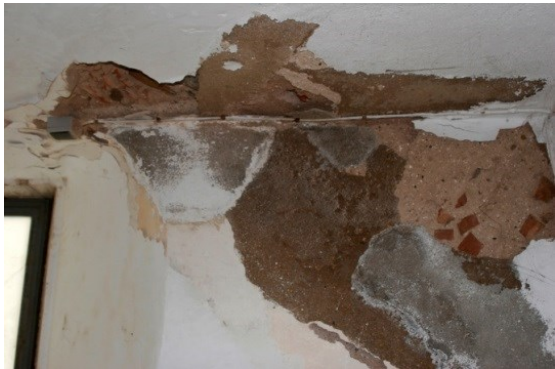
**Figura 79.** Parede interior no segundo corpo  
- Vestígios de humidade generalizada na parede  
- Desagregação do revestimento na parede  
fonte: Fotografia da CML. PA n.º 394/DOM (2007)

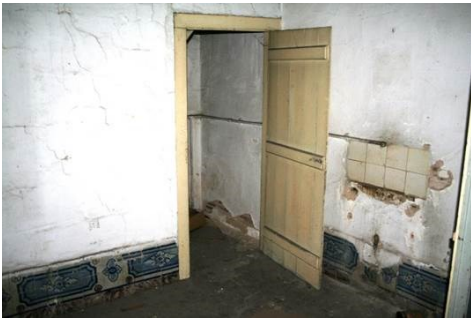
Figura 82. Ante-câmara  
- Fendilhação oblíqua na parede  
- Desagregação do azulejo  
- Desagregação do revestimento na parede  
- Vestígios de humidade na parede  
fonte: Fotografia da CML. PA n.º 394/DOM-D (2007)

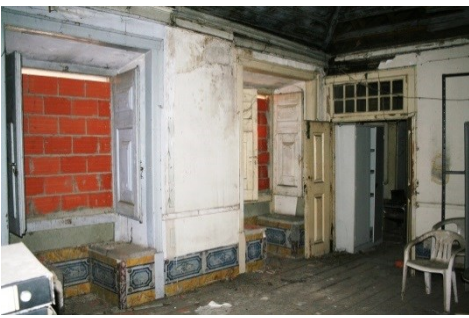
Figura 83. Sala das Conversadeiras  
- Vestígios de humidade na parede  
- Fendilhação horizontal na parede  
- Empolamento da pintura na porta  
- Ausência de caixilharia exterior  
- Fendilhação nos azulejos  
- Desagregação do revestimento na parede  
fonte: Fotografia da CML. PA n.º 394/DOM-D (2007)

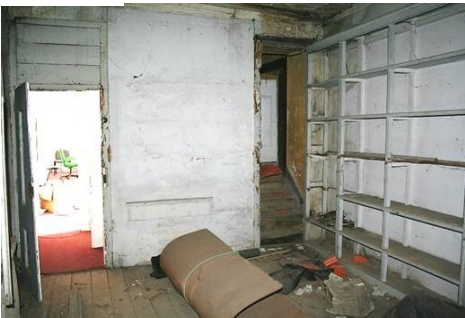
Figura 84. Cozinha antiga-01  
- Fendilhação horizontal na parede  
- Empolamento da pintura nas guarnições e porta  
- Vestígios de humidade  
- Desagregação do revestimento na parede  
fonte: Fotografia da CML. PA n.º 394/DOM-D (2007)

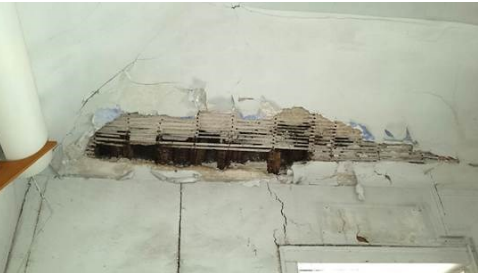
Figura 85. Teto na sala da República  
- Empolamento da pintura na parede  
- Desagregação dos materiais de acabamento no teto  
- Vestígios de humidade no teto  
- Madeiras desagregadas e podres no teto  
fonte: Fotografia da CML. PA n.º 394/DOM-D (2007)

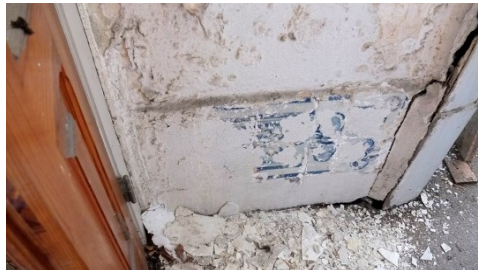
Figura 86. Parede da sala  
- Empolamento na parede  
- Eflorescência na parede  
- Fendilhação vertical na parede  
- Desagregação do azulejo  
fonte: Autor ( 2016)

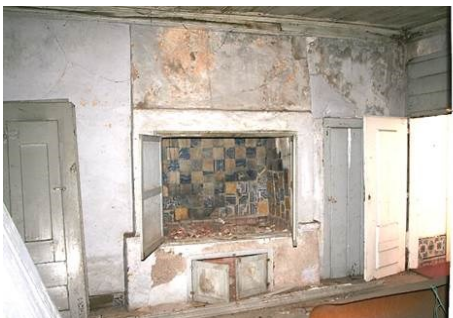
Figura 87. Cozinha antiga-02  
- Fendilhação horizontal na parede  
- Empolamento da pintura nas guarnições e porta  
- Vestígios de humidade  
- Desagregação do revestimento na parede  
fonte: Fotografia da CML. PA n.º 394/DOM-D (2007)

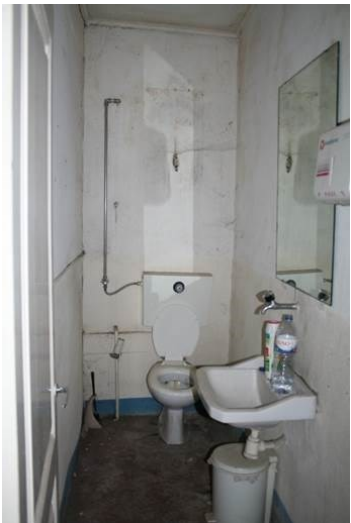
**Figura 89.** Instalação sanitária  
- Vestígios de humidade na parede  
- Empolamento da pintura na parede  
fonte: Fotografia facultada pela CML. PA n.º 394/DOM-D (2007)

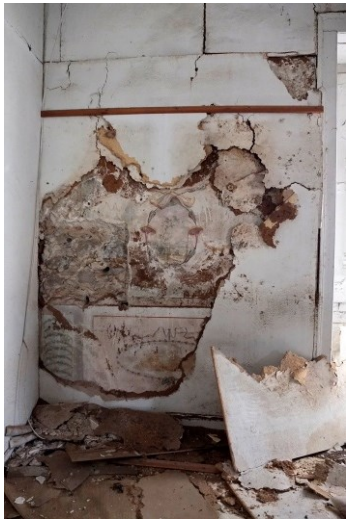
**Figura 90.** Sala da República. Parede interior  
- Eflorescências na parede  
- Empolamento da pintura  
fonte: Autor (2016)

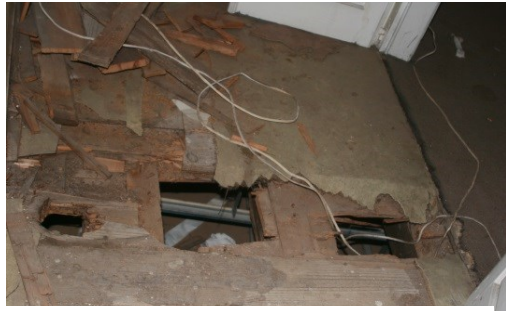
**Figura 93.** Pavimento no corredor  
- Indícios de ataque de xilófagos e podridão  
- Soalho na face superior deteriorado  
fonte: Fotografia da CML. PA n.º 394/DOM (2007)

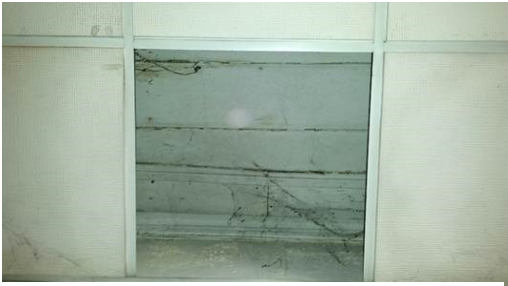
**Figura 94.**Teto na sala a noroeste  
- Vestígios de humidade  
- Empolamento da pintura no revestimento do teto  
fonte: Autor (2016)

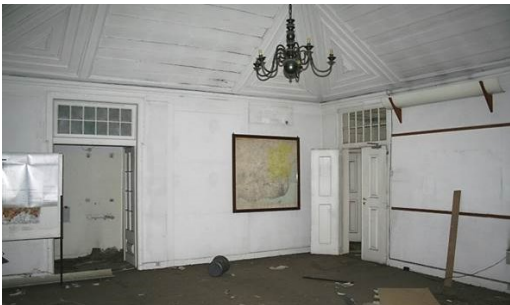
**Figura 95.** Sala  
- Fendilhação horizontal na parede  
- Empolamento da pintura nas guarnições e porta  
- Vestígios de humidade  
- Desagregação do revestimento na parede  
fonte: Fotografia facultada pela CML. PA n.º 394/DOM-D (2007)

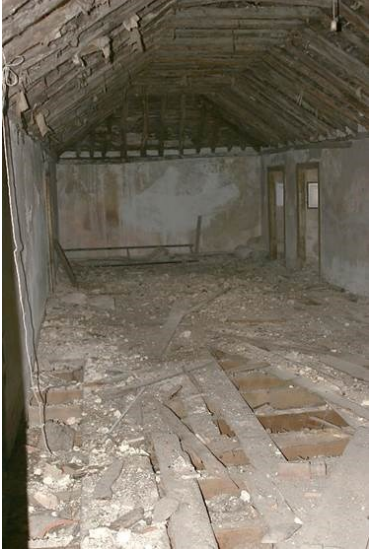
**Figura 98.** Sala no segundo corpo-01  
- Fendilhação e degradação dos azulejos  
- Vestígios de humidade generalizado na parede.  
- Eflorescências e empolamentos do reboco  
fonte: Fotografia facultada pela CML. PA n.º 394/DOM-D (2007)

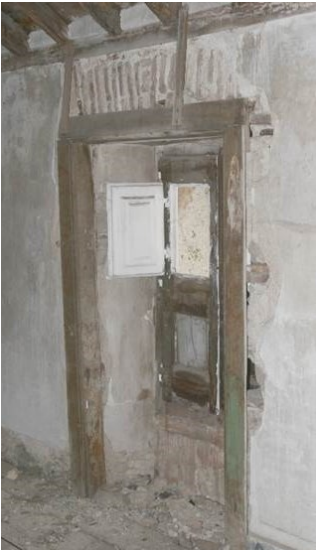
**Figura 99.** Elementos verticais  
- Desagregação do revestimento na parede  
- Vidros partidos  
- Desagregação dos azulejos  
- Desaprumo do vão  
- Madeira em mau estado  
fonte: Fotografia facultada pela CML. PA n.º 394/DOM (2007)

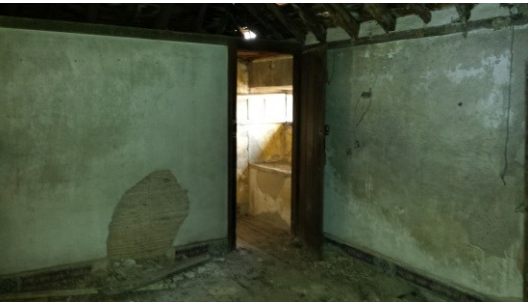
**Figura 101.** Sala no segundo corpo-02  
- Fendilhação e degradação dos azulejos  
- Vestígios de humidade generalizado na parede  
- Desagregação do revestimento na parede  
- Eflorescências e empolamentos do reboco  
fonte: Autor (2016)

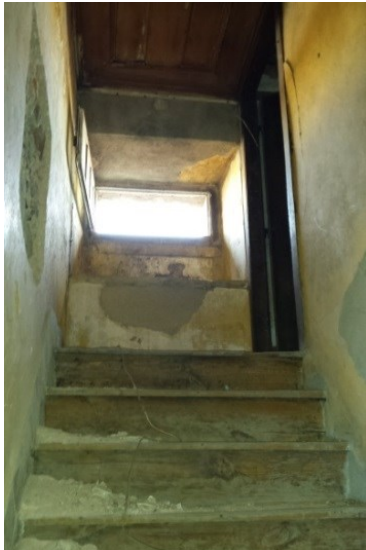
**Figura 102.** Escada  
-Desagregação do revestimento na parede  
- Vestígios de humidade na parede  
- Empolamento da pintura na janela  
- Escada com ligeira deformação e desgaste de utilização  
fonte: Autor (2016)

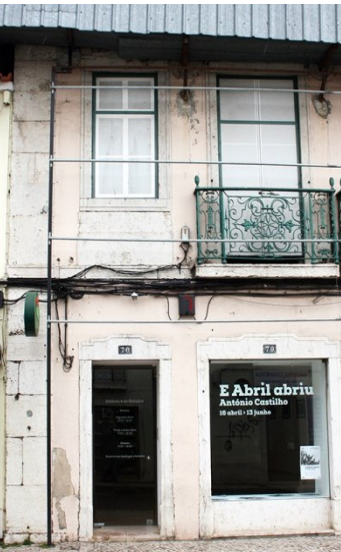
Figura 104. Fachada principal parcial  
- Manchas de humidade nas cantarias  
- Desagregação do reboco  
- Eflorescências na parede  
fonte: Autor (2016)

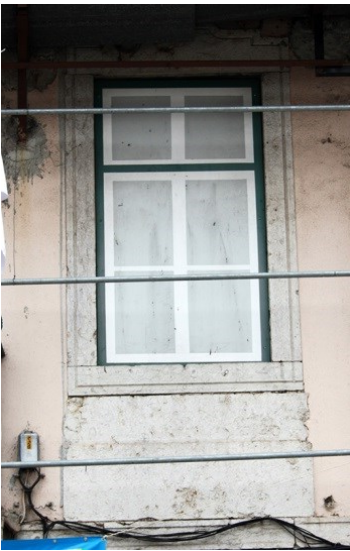
Figura 105. Elementos pétreos  
- Fendilhação vertical no silar  
- Vestígios de humidade nas cantarias  
fonte: Autor (2016)

- Os elementos pétreos, através do seu reposicionamento, fixação, limpeza a jato de água ou areia tapadas todas as fissuras com pó de pedra e resina e último tratamento com impermeabilizante incolor;

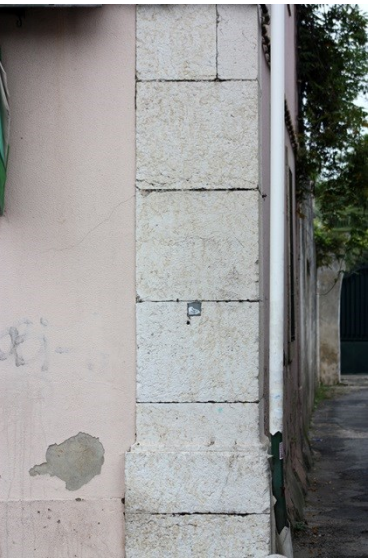
Figura 106. Cunhal do edifício  
- Empolamento da pintura na parede  
- Manchas de humidade na cantaria  
fonte: Autor (2016)

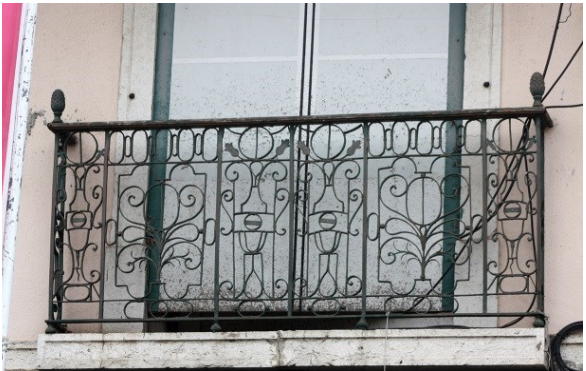
Figura 107. Serralharias e cantarias-01  
- Fendilhação na cantaria  
- Corrosão dos elementos metálicos  
- Madeira que encima as guardas com sinais de podridão  
fonte: Autor (2016)

- A cornija, reparada com argamassa de cal em respeito pela sua forma primitiva;
- As guardas das varandas em ferro fundido. Deverá proceder-se à decapagem da pintura existente, receber um primário e finalmente aplicar uma tinta de esmalte aquoso. O passamãos deverá ser afagado, de seguida aplicado uma massa de barramento, para tapar eventuais deformações e/ou fissuras, após a sua secagem deve-se lixar e aplicar um impermeabilizante seguido de pintura;

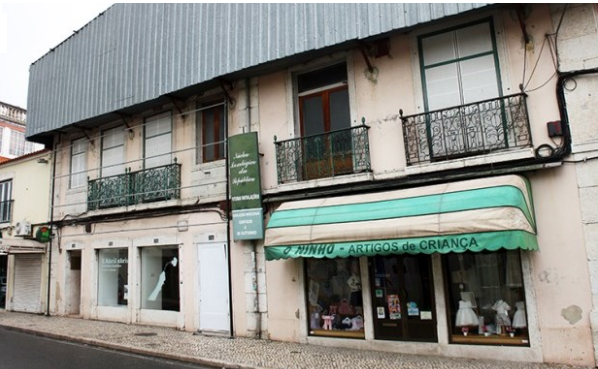
Figura108. Fachada principal  
- Cornija com sinais evidentes de degradação  
- Fendilhação vertical na parede  
- Vestígios de humidade nas cantarias  
- Empolamentos na parede  
fonte: Autor (2016) Fotografia do autor, Janeiro de 2016

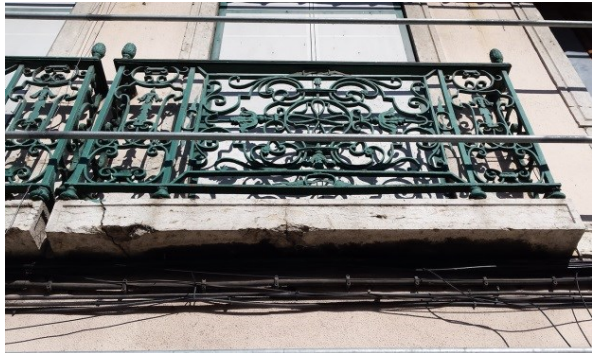
Figura 109. Serralharias e cantarias-02  
- Fendilhação vertical da cantaria na varanda  
- Corrosão dos elementos metálicos da varanda  
- Vestígios de humidade na parte inferior da varanda  
fonte: Autor (2016)

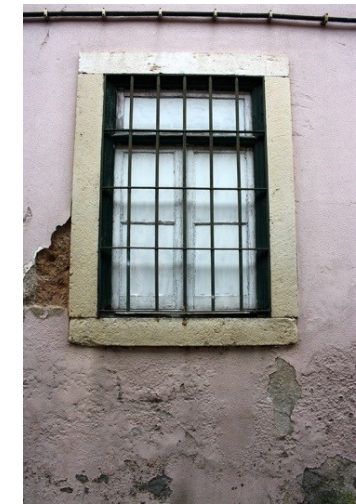
**Figura 111.** Janela  
- Empolamento da pintura na parede  
- Desagregação do reboco  
- Oxidação do gradeamento  
- Degradação da madeira  
fonte: Autor (2016)

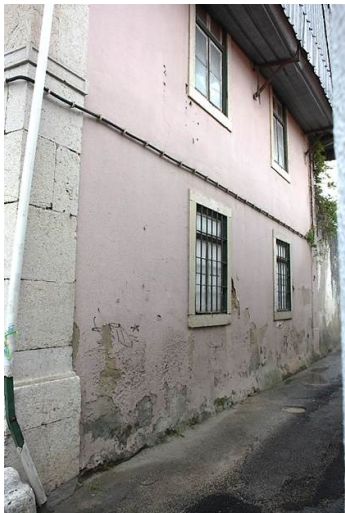
**Figura 112.** Fachada lateral direita  
- Empolamento da pintura na parede  
- Manchas de humidade nas cantarias e parede  
fonte: Autor (2016)

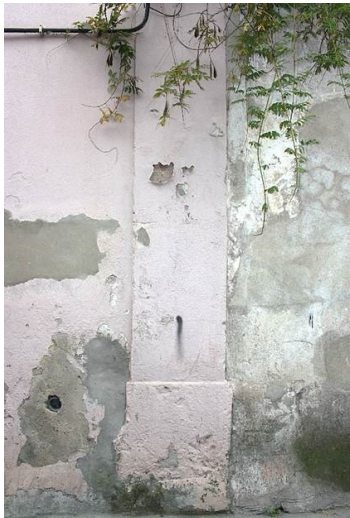
**Figura 113.** Remate do edifício com o muro  
- Empolamento da pintura na parede  
- Desagregação do reboco  
- Fendilhação oblíqua na parede  
- Existência de vegetação  
fonte: Autor (2016)

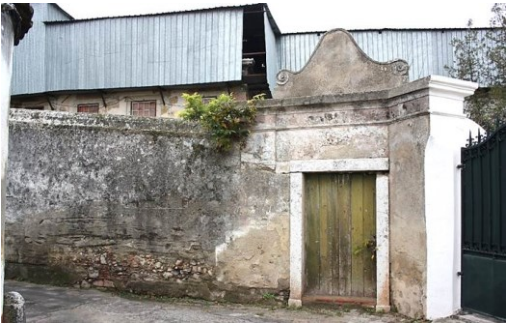
**Figura 114.** Acesso pela Travessa do Pinhal  
- Desagregação do reboco  
- Existência de vegetação  
- Manchas de humidade na parede  
- Empolamento da pintura na porta  
fonte: Autor (2016)

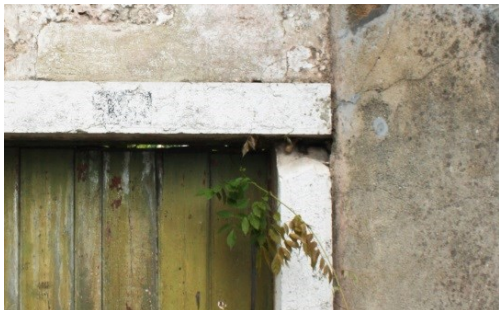
**Figura 115.** Verga da porta  
- Fendilhação horizontal na parede  
- Eflorescências na parede  
- Existência de vegetação  
fonte: Autor (2016)

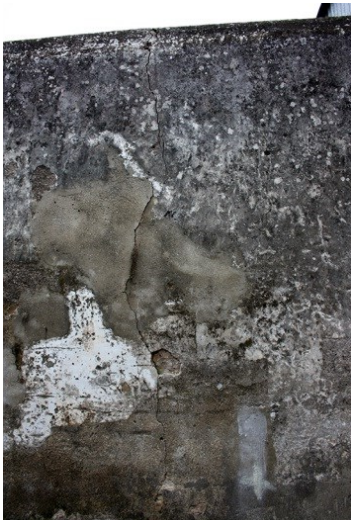
**Figura 116** Muro confinante com a Travessa do Pinhal  
- Fendilhação vertical na parede  
- Manchas de humidade  
- Desagregação do reboco  
- Eflorescências na parede  
fonte: Autor (2016)

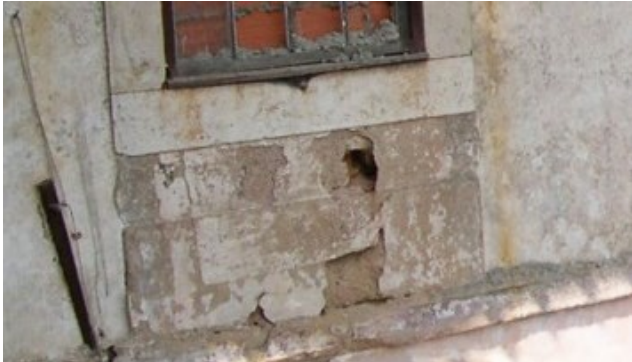
**Figura 119.** Detalhe da janela  
- Deslocamento do silar  
- Vestígios de humidade na parede e cantaria  
- Desagregação do friso  
- Vidros partidos  
fonte: Autor (2016)

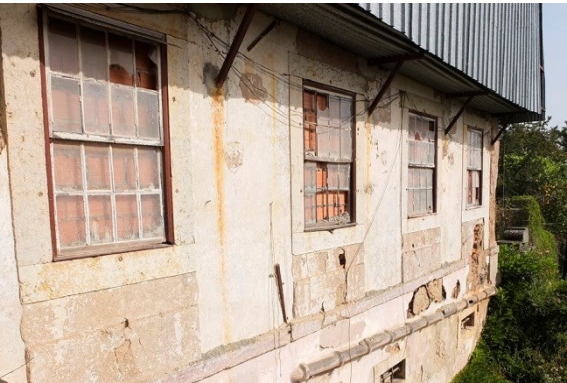
**Figura 120.** Fachada lateral direita. Vista superior  
- Descolamento dos silares  
- Vestígios generalizados de humidade  
- Desagregação do revestimento nas paredes  
- Elementos metálicos na fachada com sinais de corrosão  
fonte: Autor (2016)

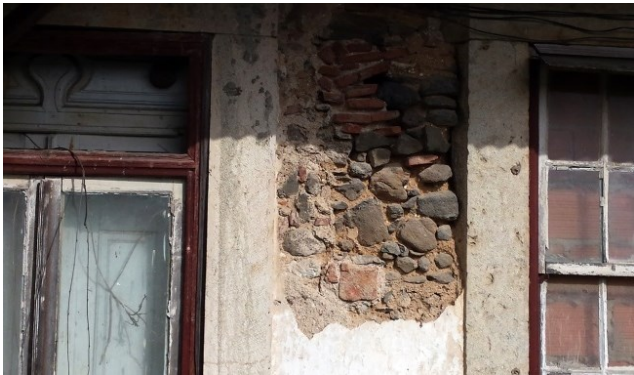
**Figura 121.** Elementos da fachada  
- Desagregação do revestimento da parede  
- Vidros partidos  
- Degradação das madeiras  
fonte: Autor (2016)

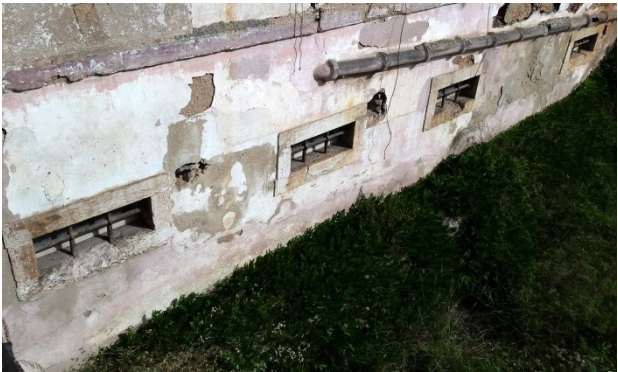
**Figura 122.** Fachada lateral direita. Vista inferior  
- Eflorescências na parede  
- Empolamento da pintura na parede  
- Vestígios de humidade  
- Existência de vegetação no pavimento do tanque  
fonte: Autor (2016)

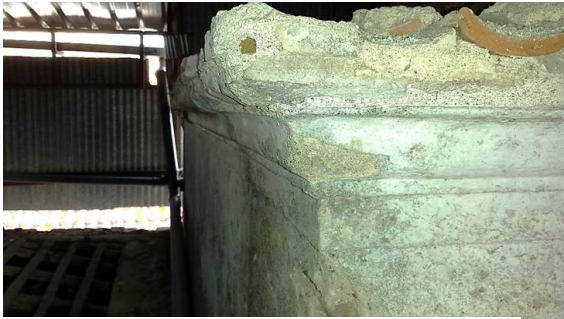
**Figura 124.** Cornija no segundo corpo  
- Cornija degradada  
fonte: Autor (2016)

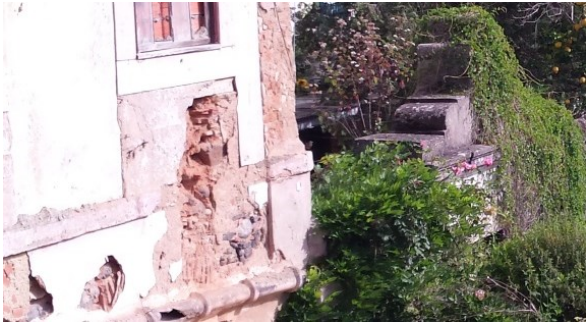
**Figura 125.** Detalhe da fachada  
- Desagregação do reboco  
fonte: Autor (2016)

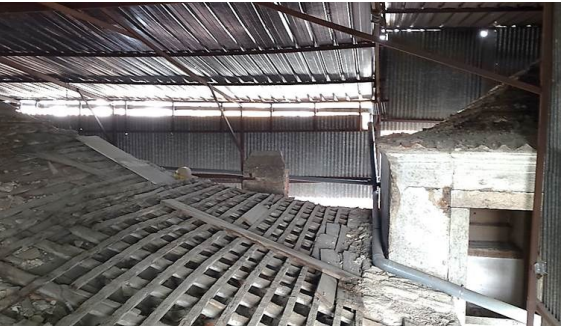
**Figura 127.** Cobertura  
- Fendilhação horizontal na cantaria  
- Cornija degradada  
- Desagregação do revestimento da parede  
fonte: Autor (2016)

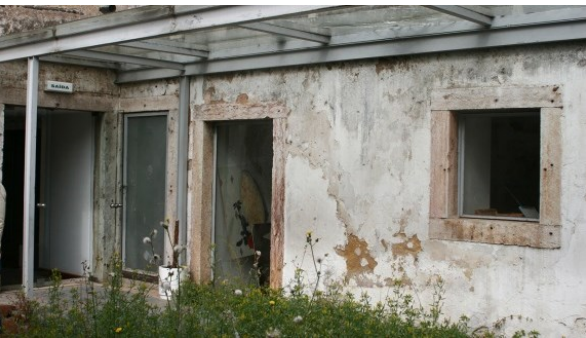
**Figura 128.** Segundo corpo. Vista inferior  
- Eforescências na parede  
- Vestígios de humidade na parede e cantarias  
- Desagregação do reboco  
- Empolamento da pintura  
fonte: Fotografia facultada pela CML. PA n.º 394/DOM (2007)

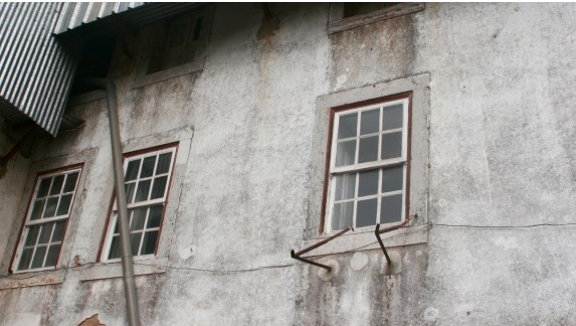
**Figura 129.** Segundo corpo. Vista superior  
- Manchas de humidade generalizadas  
- Desagregação do revestimento da parede  
fonte: Fotografia facultada pela CML. PA n.º 394/DOM (2007)

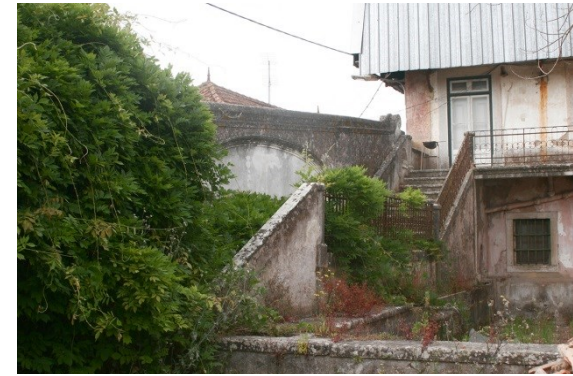
**Figura 131.** Muro vista interior  
- Existência de vegetação  
- Oxidação da guarda em ferro forjado  
- Vestígios de humidade no murete da escada  
fonte: Fotografia facultada pela CML. PA n.º 394/DOM (2007)

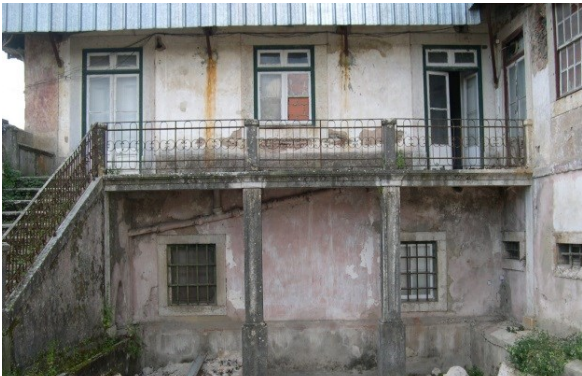
**Figura 132.** Fachada posterior  
- Oxidação da guarda em ferro forjado  
- Vestígios de humidade na parede e cantarias  
- Empolamento da pintura  
fonte: Fotografia facultada pela CML. PA n.º 394/DOM (2007)

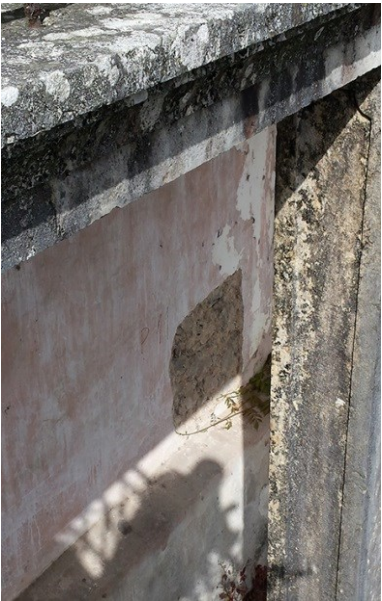
**Figura 133.** Elemento estrutural da varanda  
- Fendilhação vertical no pilar  
- Vestígios de humidade na cantaria  
- Eflorescências no pilar  
fonte: Autor (2016)

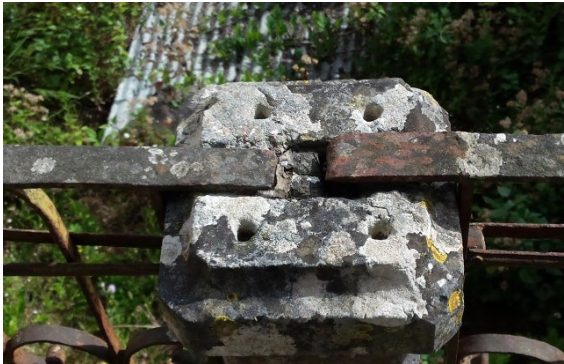
**Figura 134.** Elemento decorativo da varanda  
- Infestação biológica  
- Oxidação dos elementos metálicos  
fonte: Autor (2016)

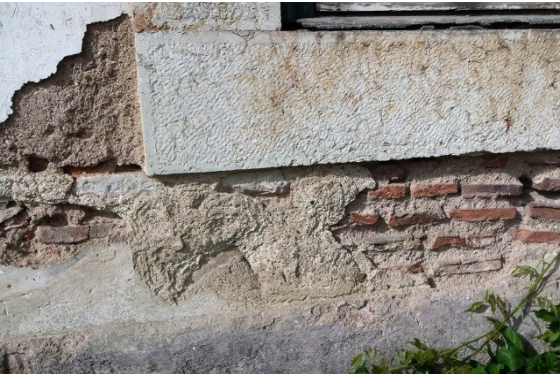
**Figura 135.** Parede e cantaria  
- Vestígios de humidade na parede  
- Desagregação do revestimento da parede  
fonte: Autor (2016)

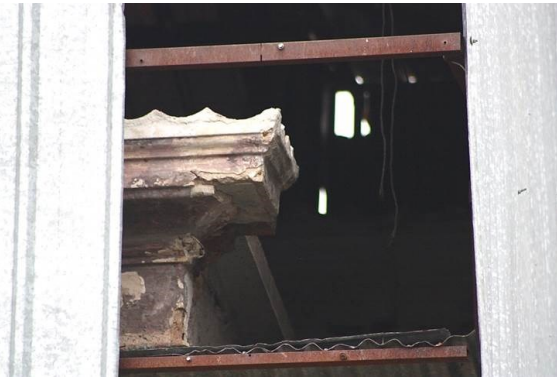
**Figura 137.** Cornija no corpo primitivo  
- Cornija com sinais evidentes de degradação  
fonte: Autor (2016)

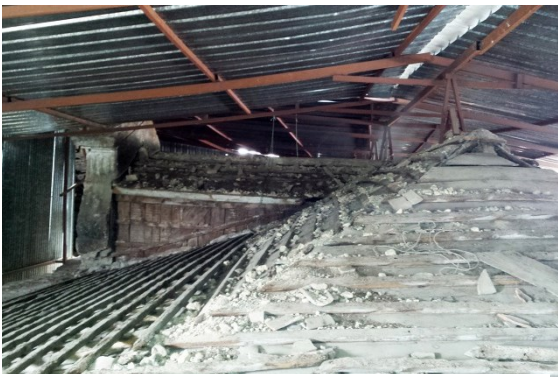
**Figura 138.** Cobertura  
- Vestígios de humidade na mansarda  
- Desagregação do revestimento na parede  
- Degradação de parte dos elementos em madeira da cobertura  
fonte: Autor (2016)

- Os elementos estruturais da cobertura no corpo mais recente, dado o seu adiantado estado de degradação, devem ser removidos na sua totalidade e refeita segundo processos construtivos adequados, devidamente protegidos com produto preservante das madeiras e mantendo a sua forma primitiva;

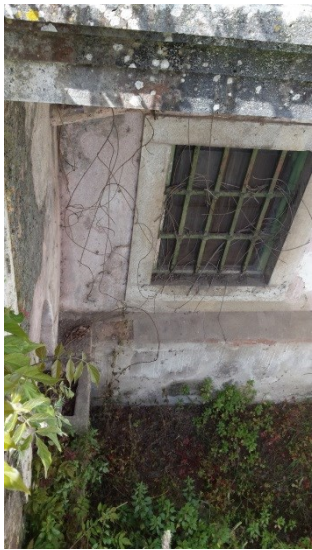
**Figura 139.** Interior do tanque  
- Existência de vegetação  
- Infestação biológica  
- Oxidação dos elementos metálicos  
fonte: Autor (2016)

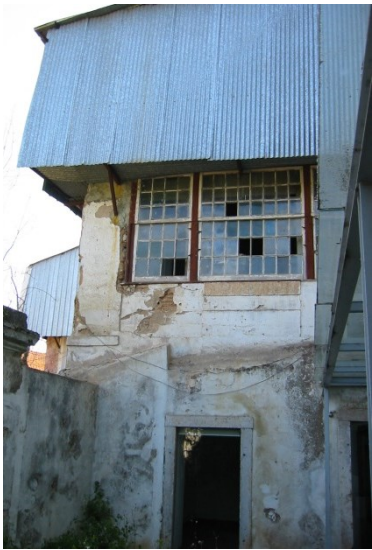
**Figura 141.** Fachada posterior. Pátio  
- Degradação do reboco  
- Caixilharia de madeira em mau estado  
- Vestígios de humidade na parede  
- Vidros partidos  
- Empolamento da pintura na parede  
fonte: Fotografia facultada pela CML. PA n.º 394/DOM-D (2007)
