**PROJETO DE RESTAURO ARQUITETÓNICO:  
O EDIFÍCIO DO ARQUITETO ERNESTO KORRODI,  
NO LARGO DR. JOSÉ BARBOSA, NAS CALDAS DA  
RAINHA**

Dissertação defendida em provas públicas para obtenção do Grau de Mestre em Arquitetura no Curso de Mestrado Integrado em Arquitetura, conferido pela Universidade Lusófona - Centro Universitário de Lisboa, no dia 26 de junho de 2023, perante o júri, nomeado pelo Despacho de Nomeação nº272/2023, de 24 de maio de 2023, com a seguinte composição:

A presente dissertação de Mestrado aborda a temática do restauro de edifícios antigos, tendo como objeto de análise e intervenção o edifício localizado no largo Dr. José Barbosa, na cidade das Caldas da Rainha, da autoria do arquiteto Ernesto Korrodi.

São estudadas as soluções construtivas do edifício, as suas patologias, particularidades dos seus elementos decorativos e dos seus materiais.

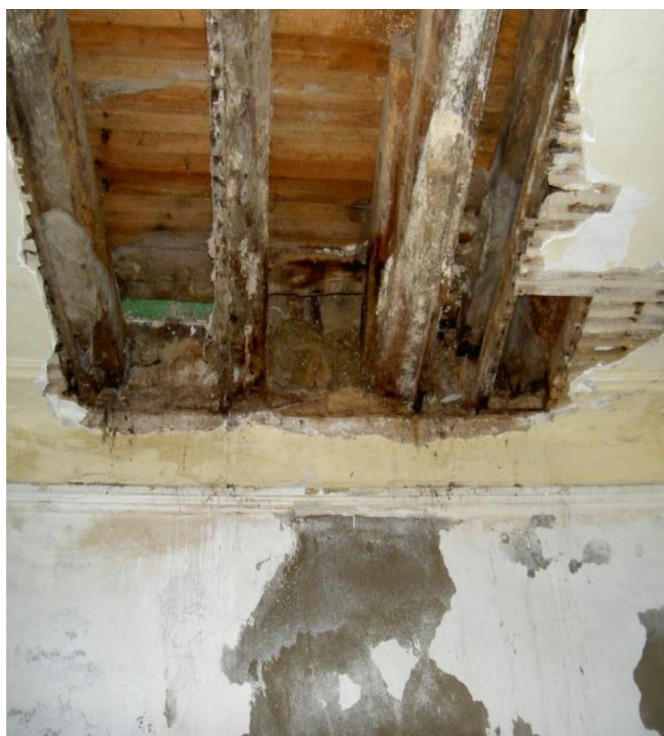
As infiltrações, a deterioração da estrutura de madeira, o esmagamento localizado nas paredes resistentes e as deformações das fachadas, são as que mais colocavam em causa a durabilidade do edifício e, até, a sua estabilidade global.

Figura 22. Casa Major Pessoa, deterioração das vigas de madeira

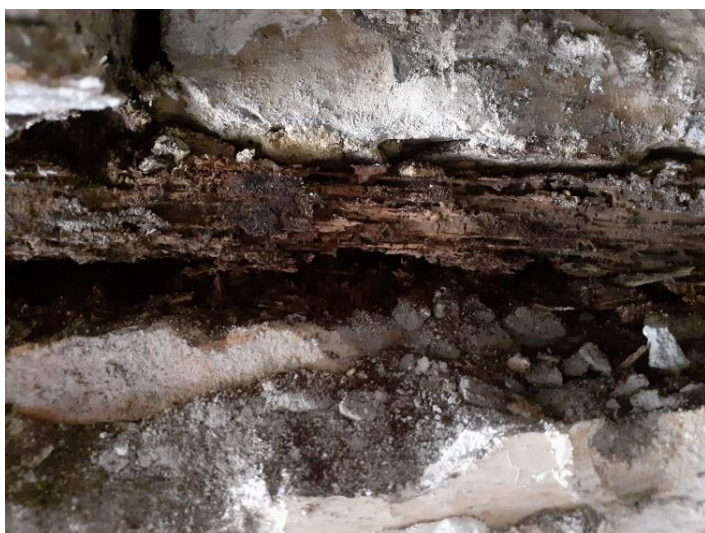
As primeiras surpresas apareceram quando se procedia à reformulação da cobertura. As partes não visíveis das vigas de madeira que ficavam dentro das paredes tinham apodrecido. As madeiras saíam aos bocados. As vigas que antes tinham 16cm por 8cm tinham perdido secção, transformando-se numa matéria negra que tinha mais a ver com turfa do que com madeira, cuja natureza apenas era possível confirmar pela visão de alguns nós menos corroídos e de pregos muito oxidados.

Figura 67. Edif. Largo Dr. José Barbosa, estado da viga de madeira de cintagem

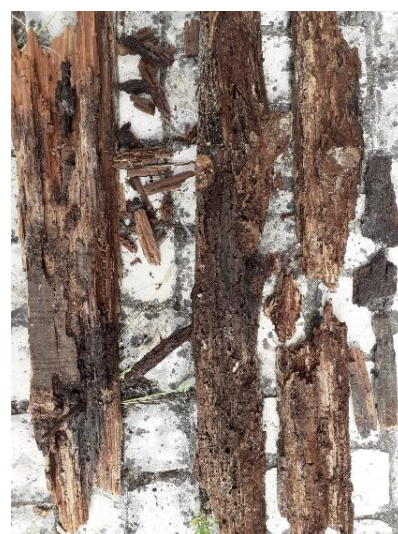
Figura 68. Edif. Largo Dr. José Barbosa, estado da viga

Verificou-se depois nos restantes pavimentos, piso por piso, que as partes das vigas que entravam dentro das paredes estavam todas igualmente apodrecidas, tanto os topos de apoio como as vigas deitadas onde elas tinham sido pregadas. Compreendeu-se então que, pelo facto de as paredes exteriores terem como aglutinante e como reboco essa argamassa, extraordinariamente porosa, e não terem recebido há muito tempo a pele protetora de qualquer pintura posterior, ficavam naturalmente molhadas quando chovia, e por esse facto todas as madeiras sujeitas a essa humidade apodreceram.

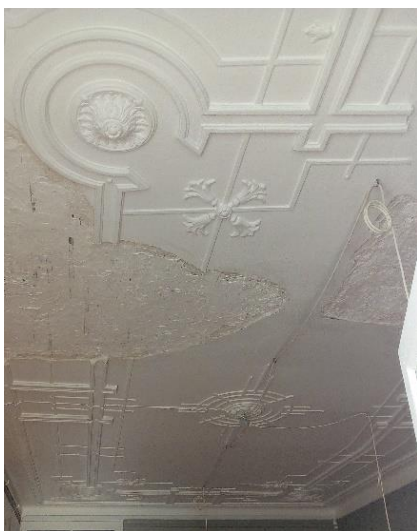
compartimentos as vigas e as argamassas armadas com as ripas ficaram visíveis. Quase todas as vigas estavam muito corroídas e algumas já não chegavam à parede exterior onde se deveriam apoiar. Não foi surpresa porque as falhas nos desenhos do teto do piso térreo anunciavam já os problemas que vieram a ser encontrados.

Figura 69. Edf. Largo Dr. José Barbosa, estado do estuque

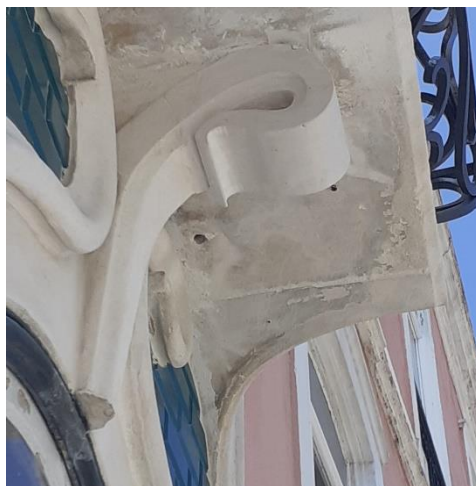
Figura 73. Edf. Largo Dr. José Barbosa, pormenor das cantarias antes da intervenção

Por ter havido algum assentamento da alvenaria da fachada ou porque as pedras não foram tão inertes quanto por definição se possa crer, houve que betumar os vazios entre os elementos das cantarias para melhor solidificação das partes, alguns com grandes dimensões, ou simplesmente para evitar a infiltração de águas da chuva.

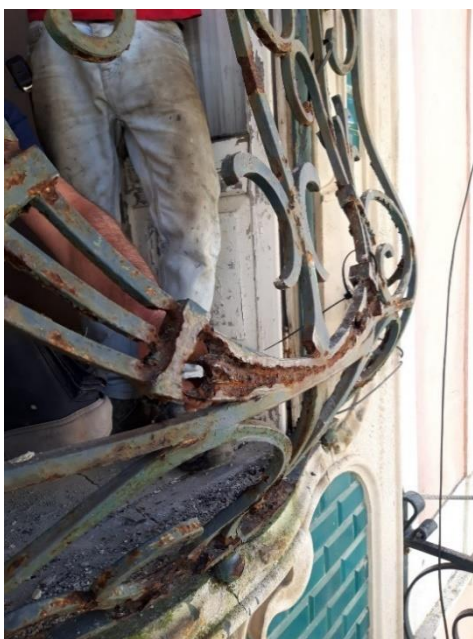
Todos os ferros forjados das guardas das varandas estavam muito deteriorados. Havia partes que tinham desaparecido e em algumas zonas a ferrugem era tanta que os ferros estavam perfeitamente rendilhados.

Figura 74. Edf. Largo Dr. José Barbosa, pormenor do estado dos ferros forjados antes da intervenção

Foi possível fazer a reconstituição dos desenhos. A dúvida que se colocou era se seria mais vantajosa a execução de guardas inteiramente novas ou a reconstituição das existentes. Optou-se pela reconstituição, certos que tal solução garantia melhor a veracidade das guardas e garantia a posição correta das fixações às cantarias. Começou-se por proceder à decapagem e limpeza de todos os ferros seguindo-se a reconstituição dos perfis com soldaduras e a inclusão de novos elementos. Aos poucos foram reconstituídas as secções originais dos perfis e as formas e os desenhos dos gradeamentos ficaram garantidamente fiéis.

Na impossibilidade de sabermos qual a cor original que os gradeamentos teriam, foi escolhida uma tinta na cor de cinzento-escuro. Essa tinta, faz a proteção do ferro contra a corrosão e a cor aplicada garante uma melhor identificação com os ferros forjados na sua forma mais simples. Havia vestígios de tinta verde na grade a recuperar, mas porque os azulejos são verdes, não deveria ser essa a cor original.

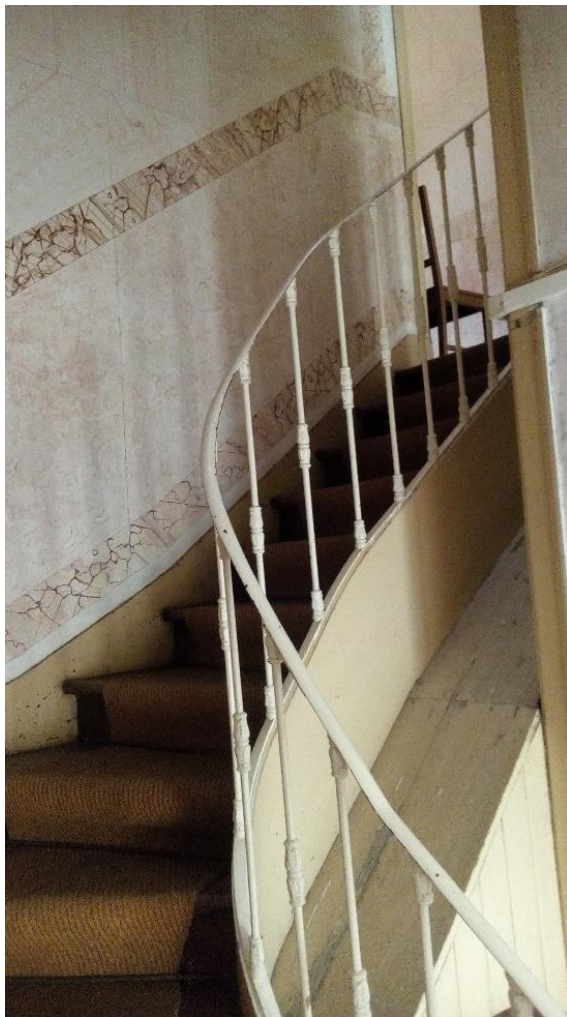
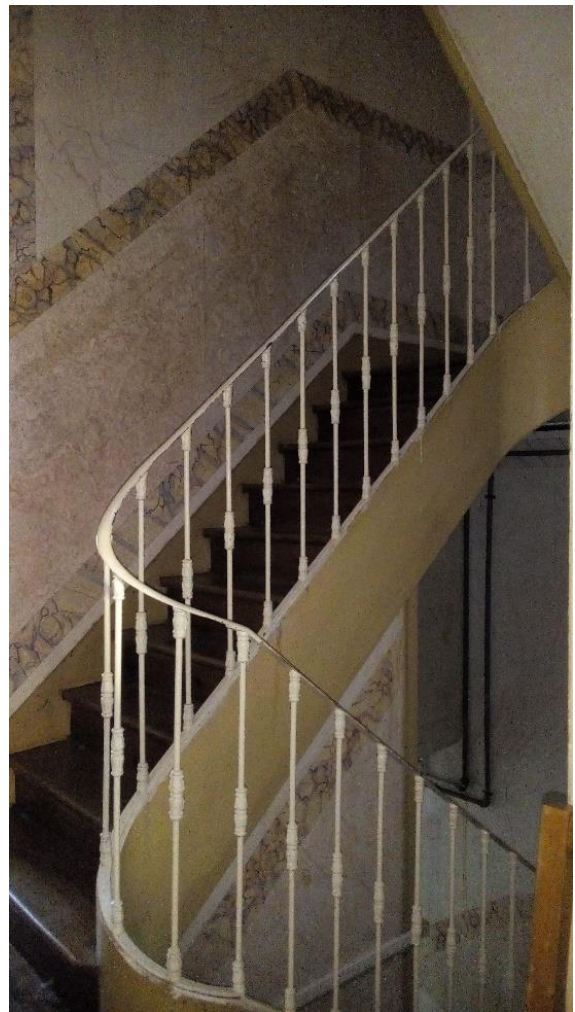
A escada merece ser recuperada. A madeira dos degraus está, contudo, atacada por insetos xilófagos, pelo que terá de ser alvo de um tratamento adequado. As guardas da escada e o corrimão foram feitos em ferro forjado, apresentam formas muito simples, e irão também ser devidamente recuperados.

Figura 76. Edf. Largo Dr. José Barbosa, estada interior antes da intervenção

Figura 77. Edf. Largo Dr. José Barbosa, estada interior antes da intervenção

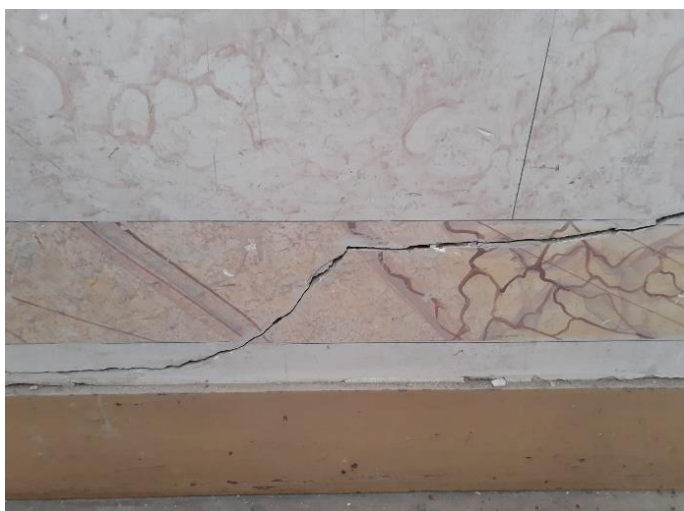
Algumas das interiores paredes apresentam fissuras ou mesmo fendas profundas. Dentro do princípio de que nesta intervenção deve ser preservado o máximo que houver para preservar, será bem provável que as fissuras não sejam fechadas e que acabem por ficar como chegaram até aos nossos dias.

Figura 80. Edf. Largo Dr. José Barbosa, pormenor do estado de parede interior e estuque

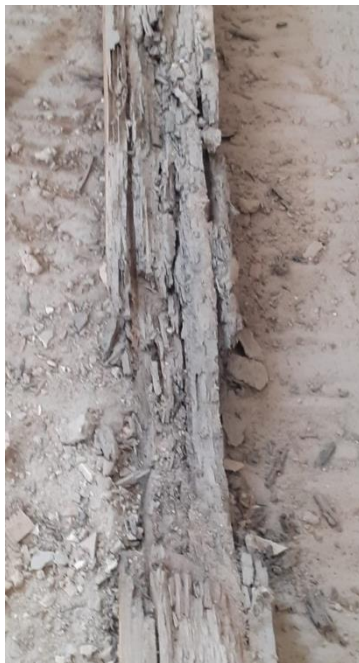
Figura 87. Edf. Largo Dr. José  
Barbosa, pormenor do estado  
de degradação da madeira

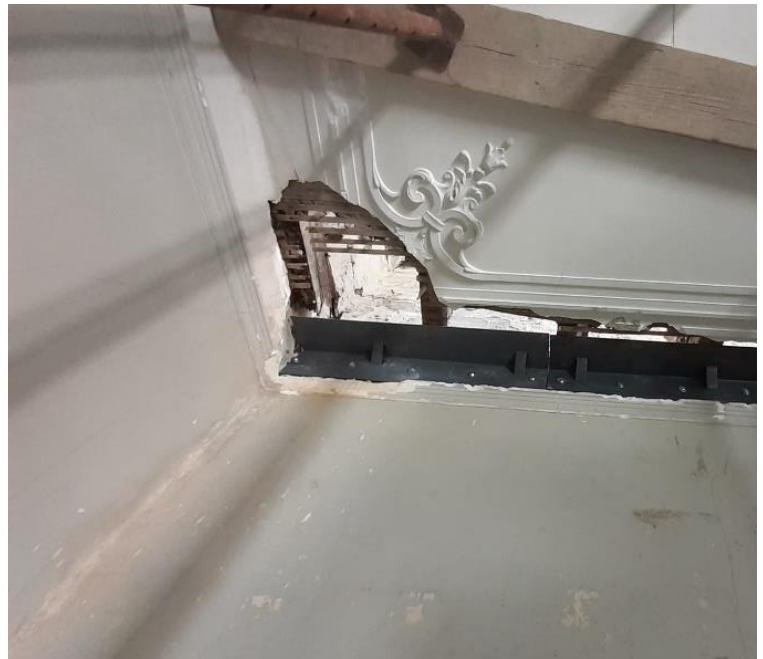
Figura 88. Edf. Largo Dr. José Barbosa, reforço de cantoneira  
de ferro de suporte das vigas

Para apoio das zonas sãs das vigas de madeira, foram aparafusadas às paredes exteriores de alvenaria umas peças em L invertido, feitas em chapa quinada, pintadas com uma tinta anti corrosão.

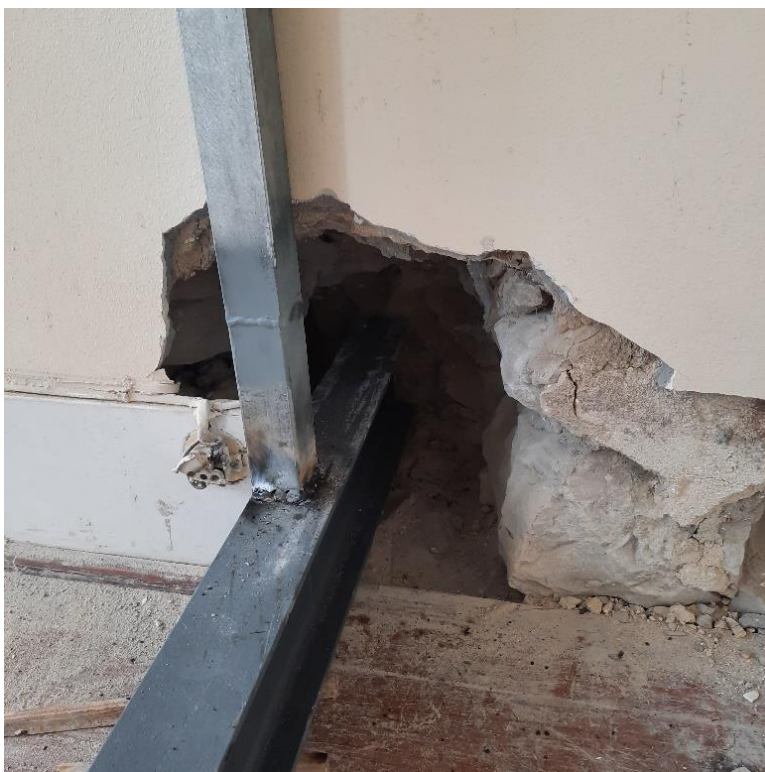
Figura 92. Edf. Largo Dr. José Barbosa, pormenor da fixação da caixa autoportante da casa de banho

As casas de banho do corpo da frente serão executadas como uma caixa perfeitamente estanque, para que nem um pinga de água possa passar para as madeiras antigas. Essas caixas ficarão suspensas nas paredes exteriores.

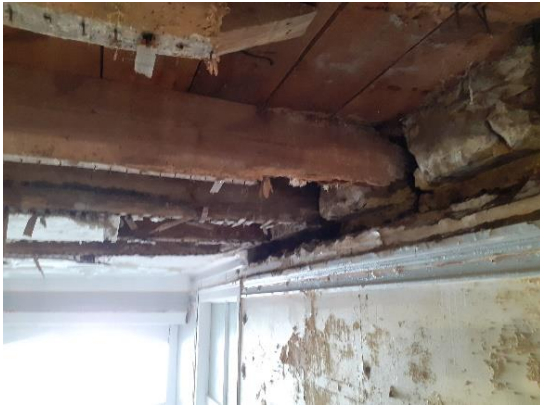
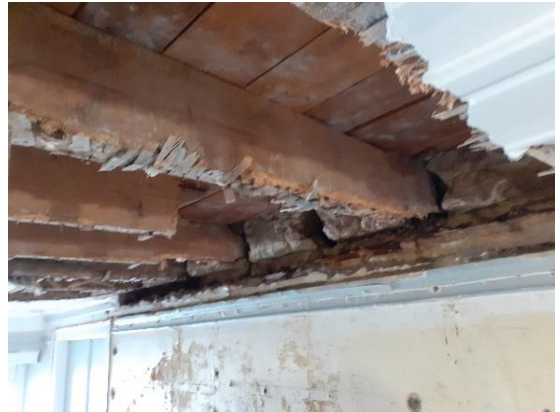
Perante a situação encontrada na zona onde existiam as zonas de águas, situação já relatada anteriormente, verificou-se que não seria mais possível tentar salvar os tetos desses compartimentos. No caso do teto da cozinha, no 1º andar, não havia estuques decorativos, mas no teto original da sala maior que não foi possível salvar e terá de ser inteiramente reconstruído. Verificou-se posteriormente que a parte restante da estrutura do teto dessa sala, apesar de já ficar fora da zona de influência da casa de banho, estava também muito deteriorada, e havia vigas que não apoiavam na parede.

Figura 96. Edf. Largo Dr. José Barbosa, pormenor do estado de degradação da madeira

Figura 97. Edf. Largo Dr. José Barbosa, pormenor do estado de degradação da madeira

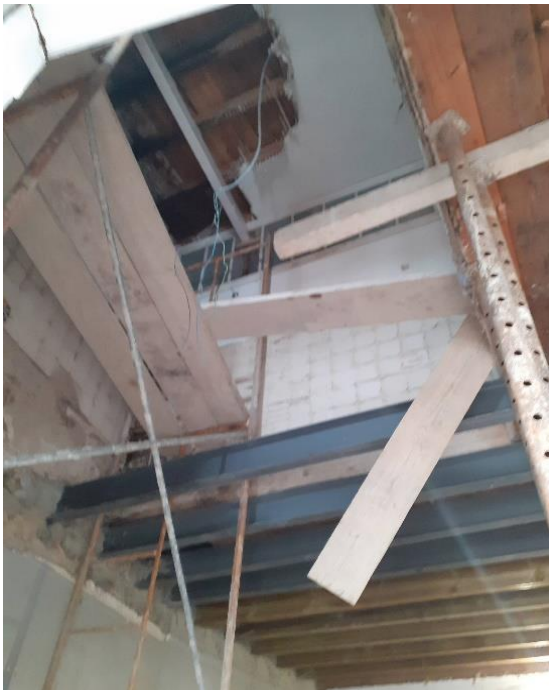
Figura 98. Largo Dr. José Barbosa, prumos e vigas de suporte de teto em colapso

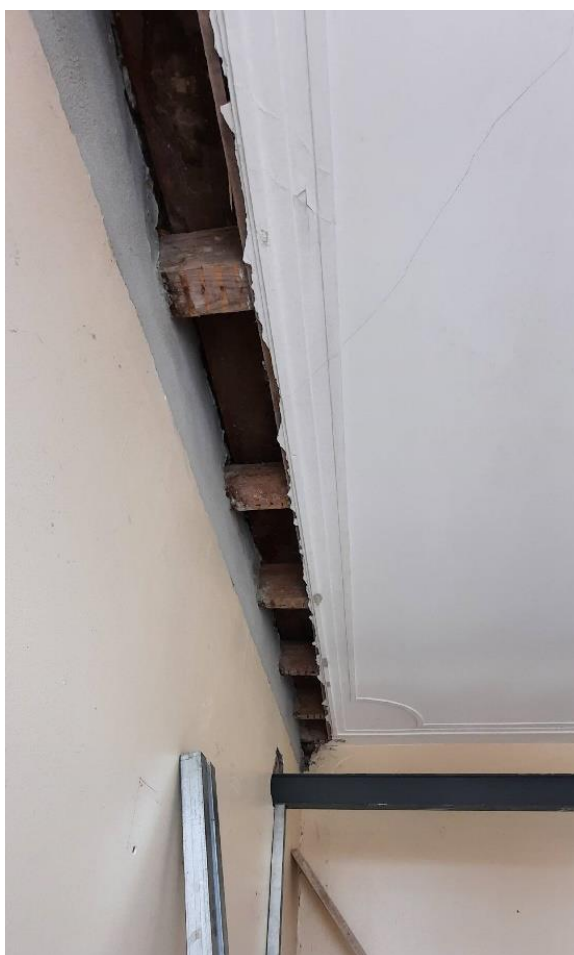
Figura 100. Largo Dr. José Barbosa, preparação para a colocação da cantoneira de ferro

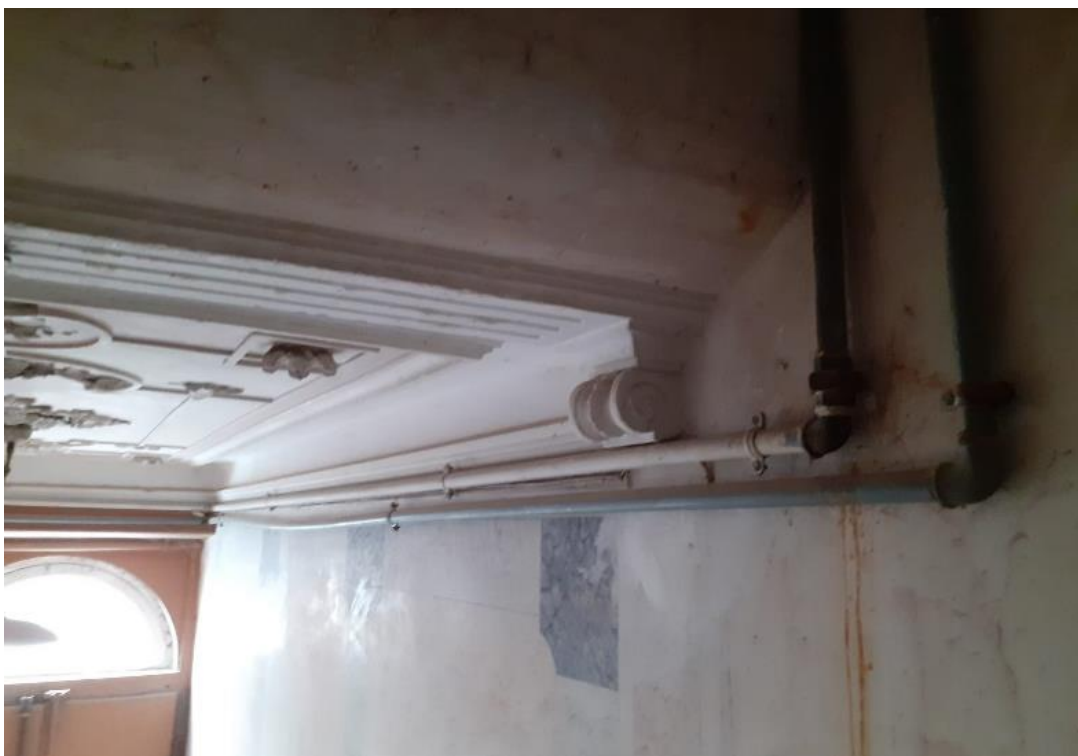
107.Edf. Largo Dr. José Barbosa, tubagem de águas a remover

Como foi atrás referido, dada a especificidade deste projeto houve que resolver com atenção a solução do traçado das redes de águas, esgotos e ventilações. Esse traçado obrigou mesmo a um cuidado extremo na solução dos caminhos mais convenientes para a passagem dessas redes, porque originalmente o edifício não tinha nenhuma dessas infraestruturas. As tubagens existentes foram soluções de remendo, com alguns aparelhos e cabos a passar à vista e a danificar as superfícies dos tetos e das paredes de estuque pintado.
