# **Patologias em Edifícios Antigos**

Reabilitação da Universidade Lusófona do Porto

Catarina Filipa Oliveira Couto

Novembro 2023

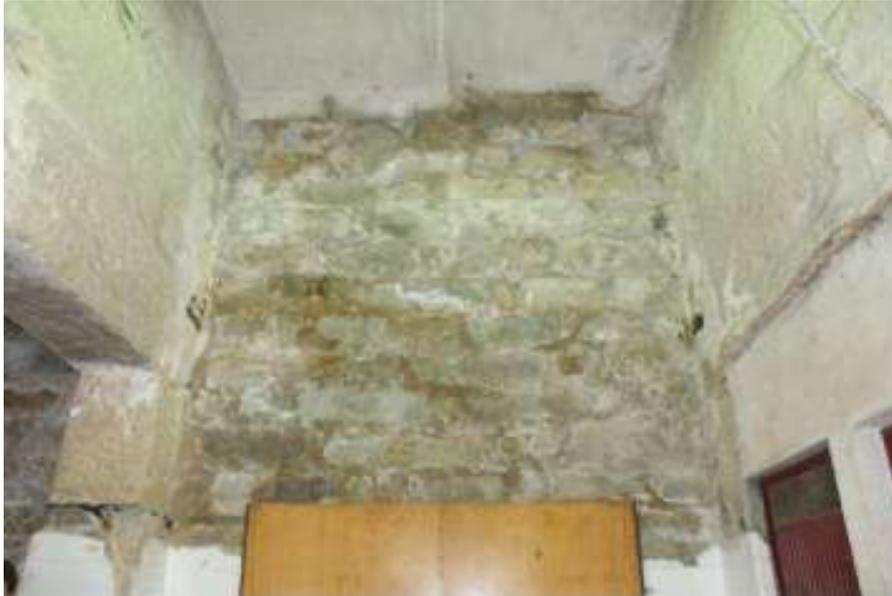
Figura 1 – Humidade por ascensão em parede de alvenaria de pedra;

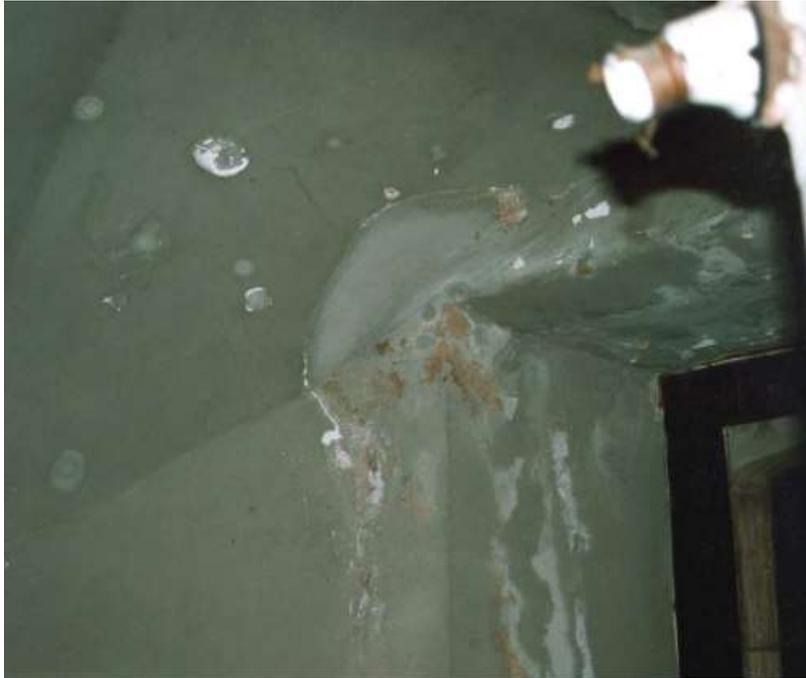
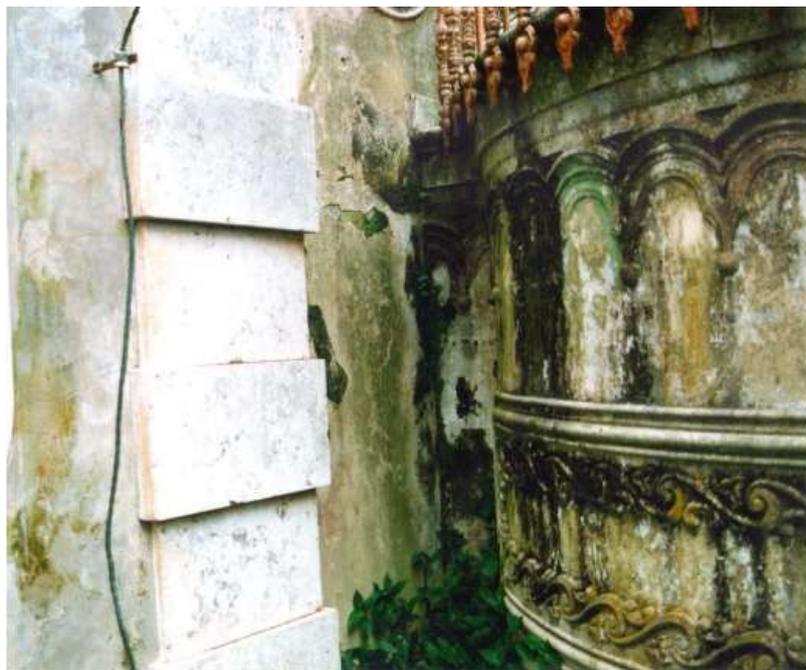
Figuras 4 e 5 – Humidade por capilaridade ou absorção;  
Fonte: Ficha de Anomalias, Casa Estúdio Carlos Relvas;

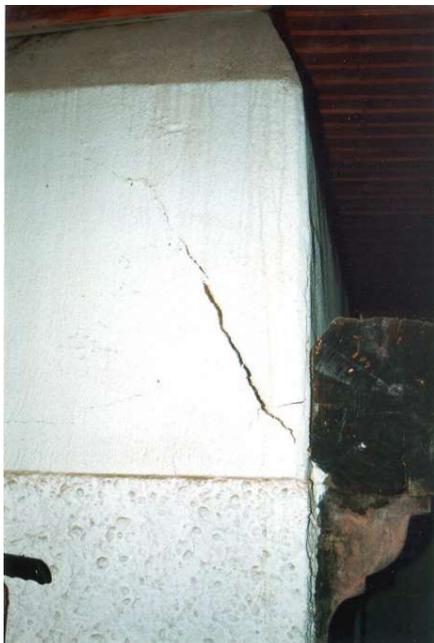
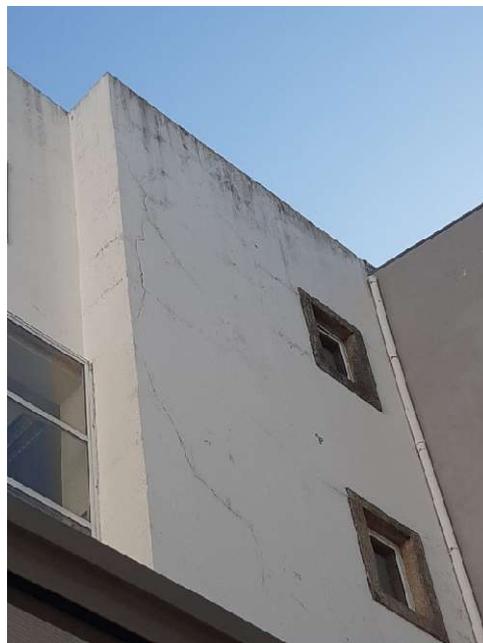
Figuras 6 e 7 – Fenda e fissura;

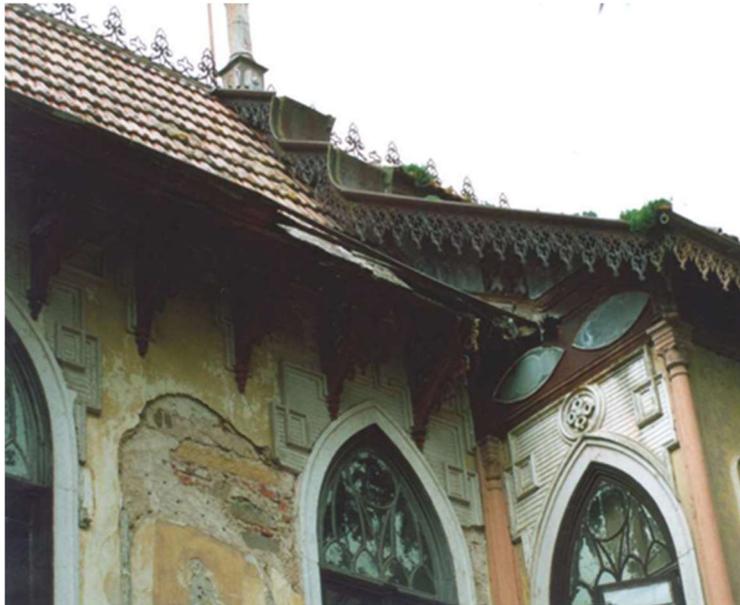
Figura 9 – Perda de Coesão;

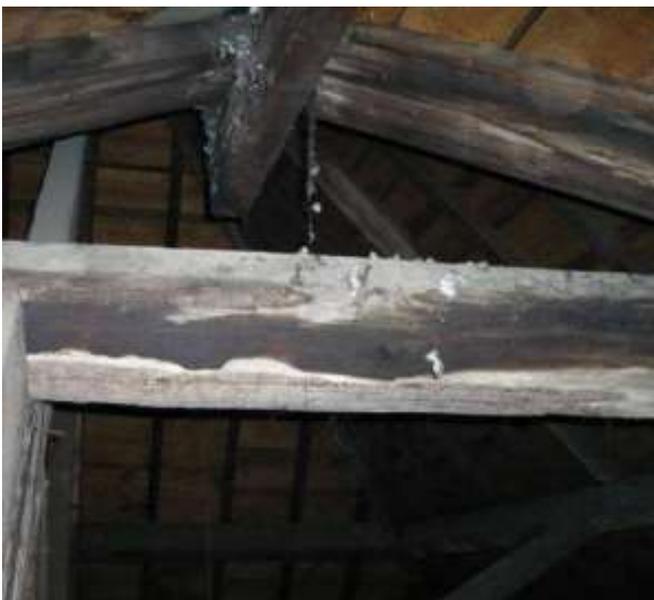
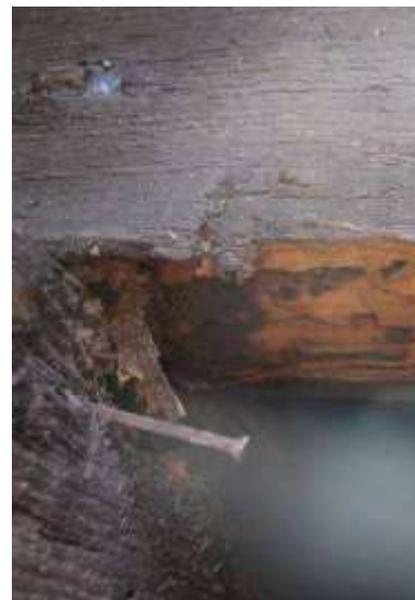
Figuras 10 e 11 – Degradação da cobertura de madeira;

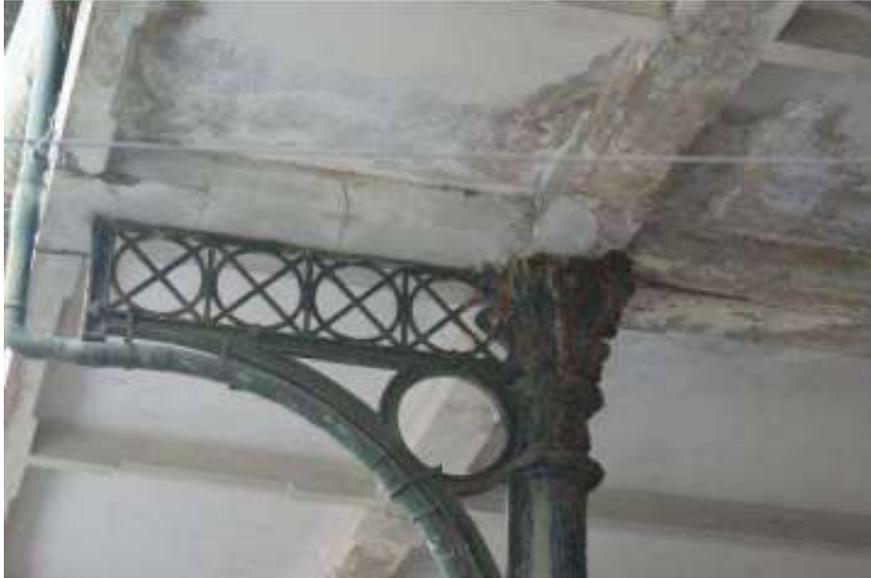
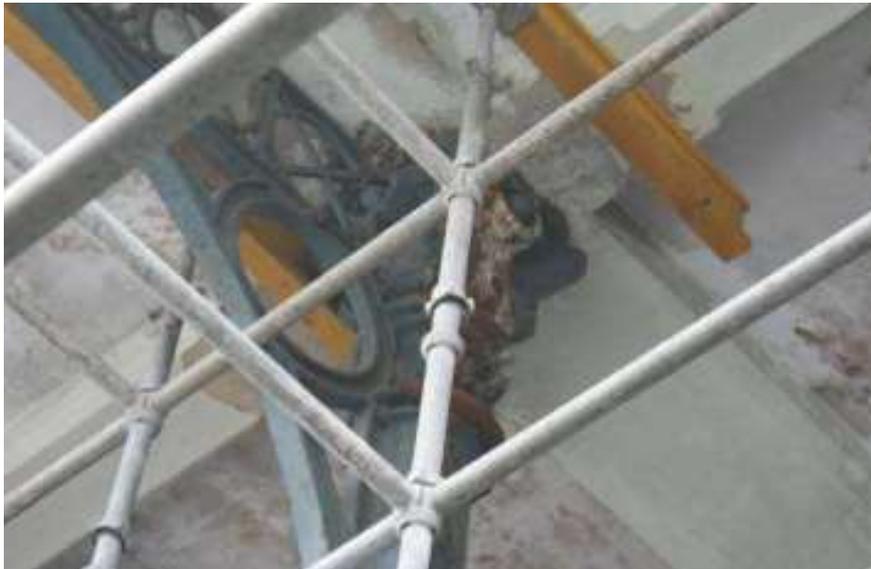
Figuras 12 e 13 – Corrosão elementos metálicos;

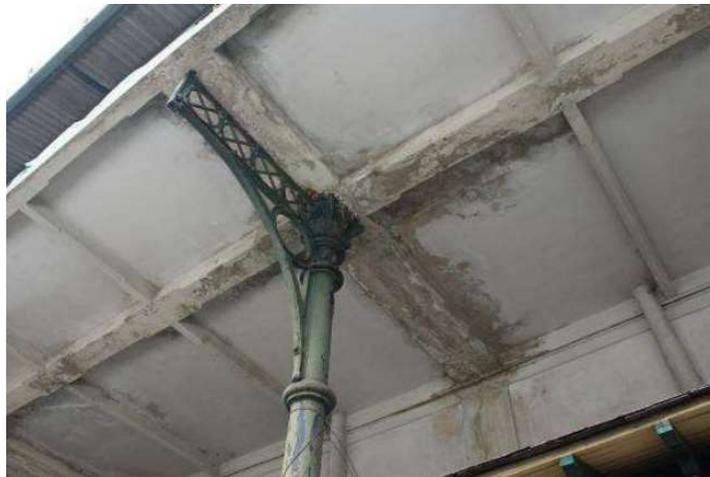
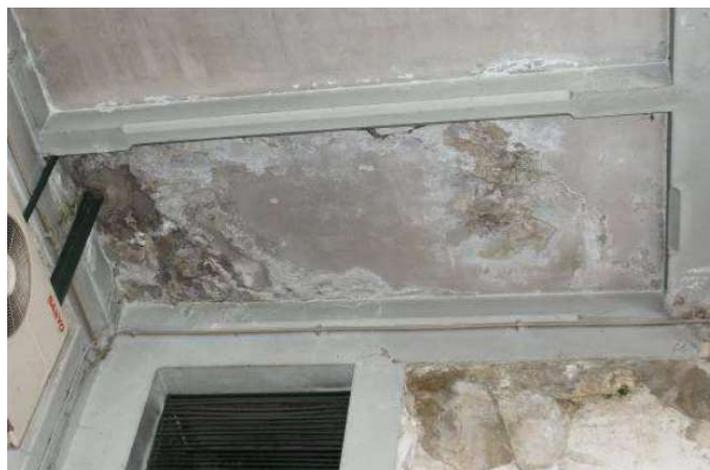
Figuras 29 e 30 - Presença de humidade;

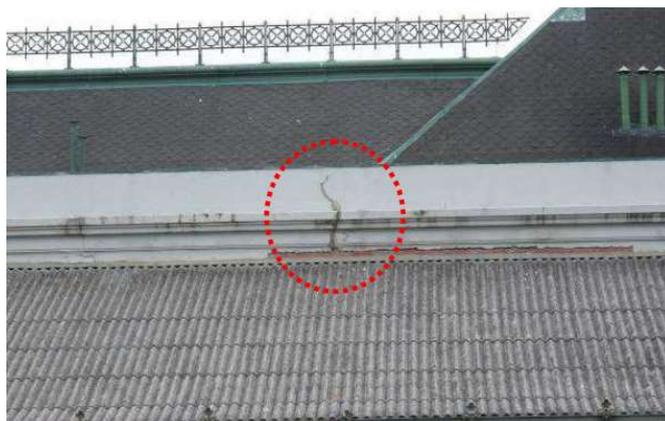
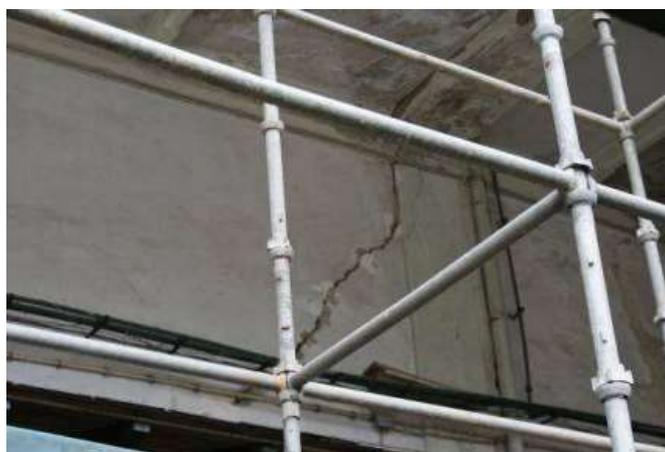
Figuras 31 e 32 - Fissuração/ Abertura de Juntas;

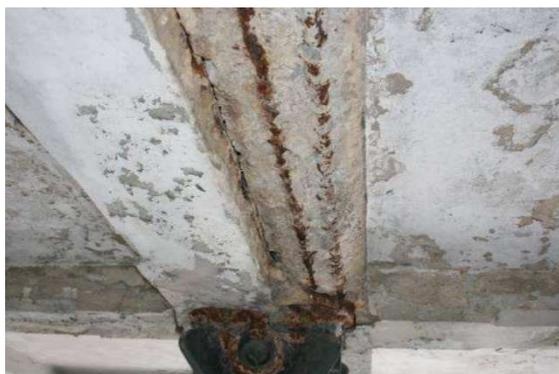
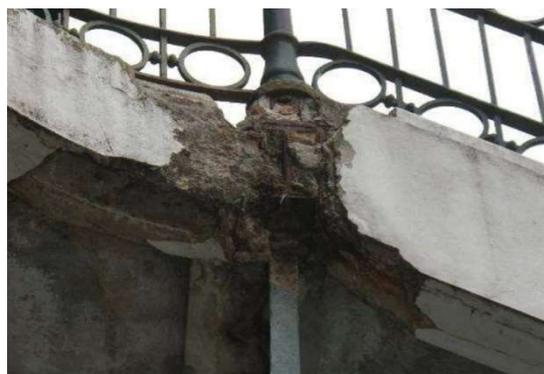
Figuras 34 e 35 - Destacamento do betão de recobrimento e corrosão de elementos metálicos numa viga;

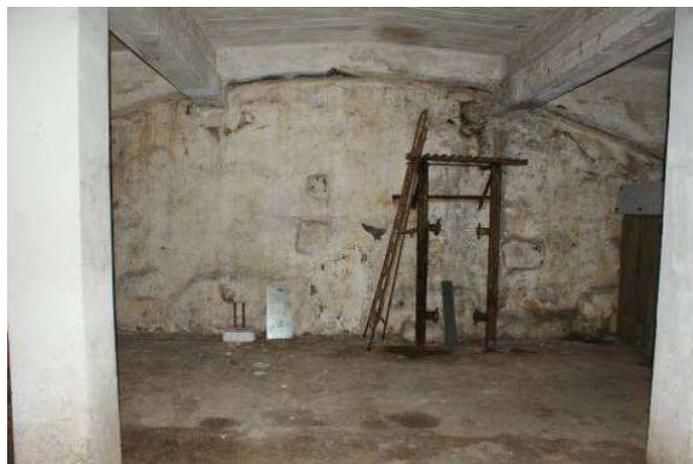
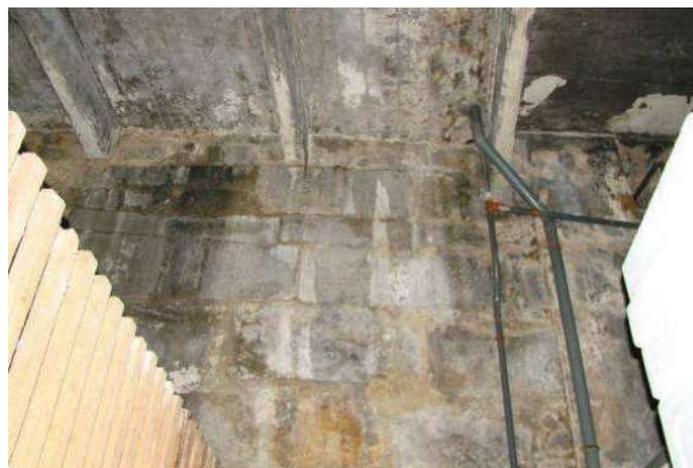
Figuras 36 e 37 - Humidade na parede de alvenaria;

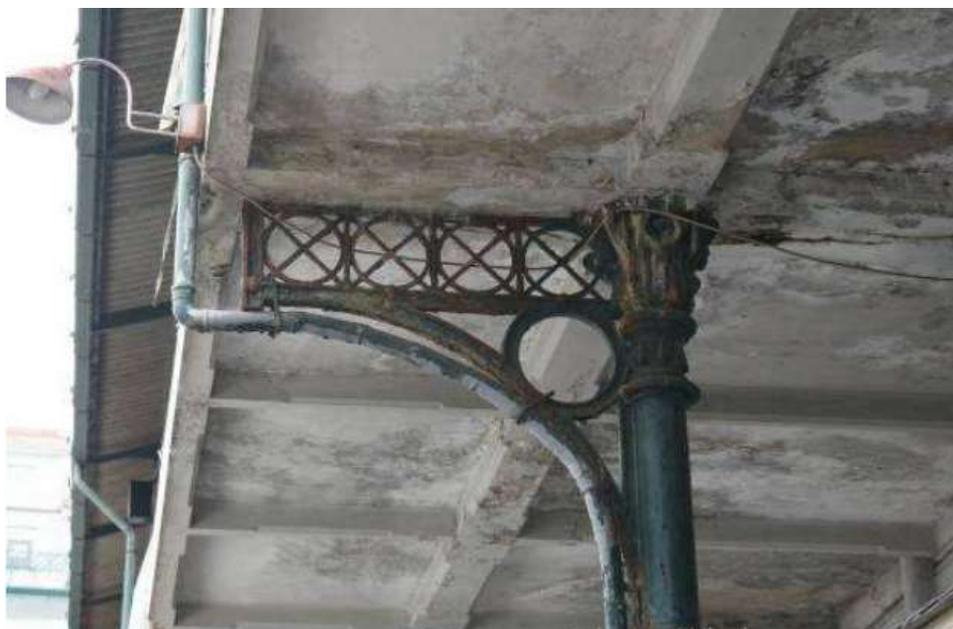
Figura 38 - Corrosão dos pilares metálico;

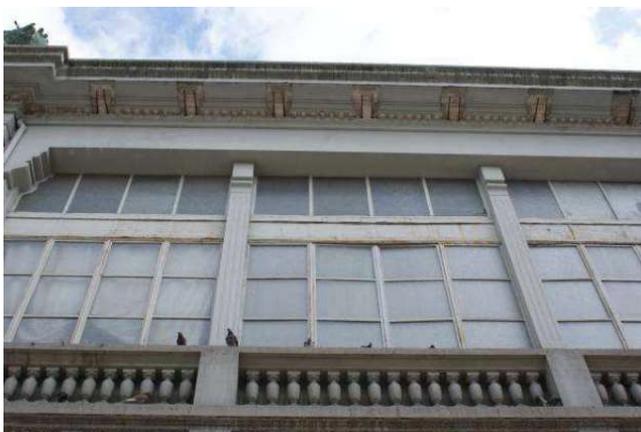
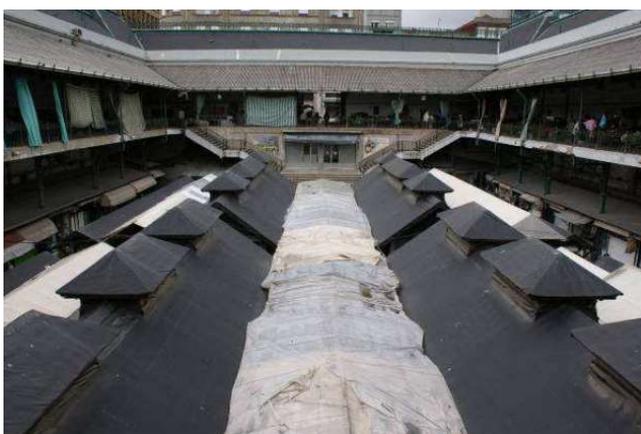
Figuras 39 e 40 - Elementos decorativos na fachada em falta; Acumulação de água zona central do comércio;

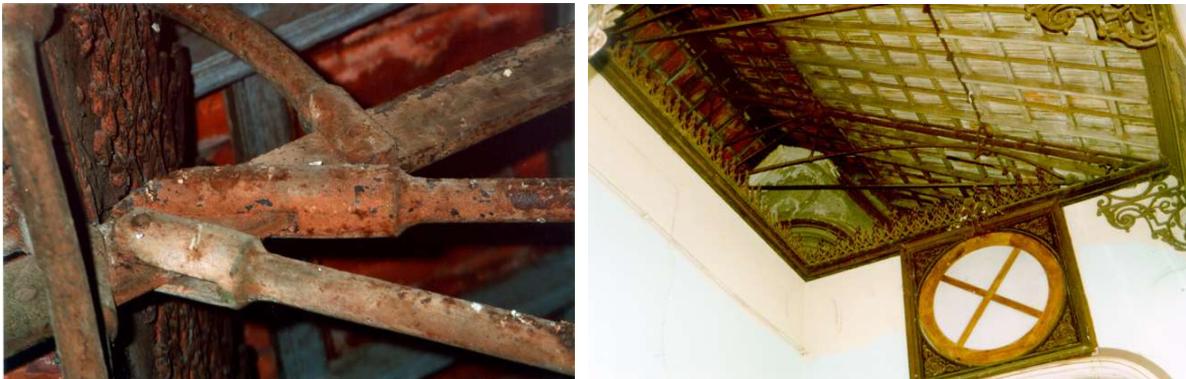
Figuras 49 e 50 - Corrosão em elementos metálicos;

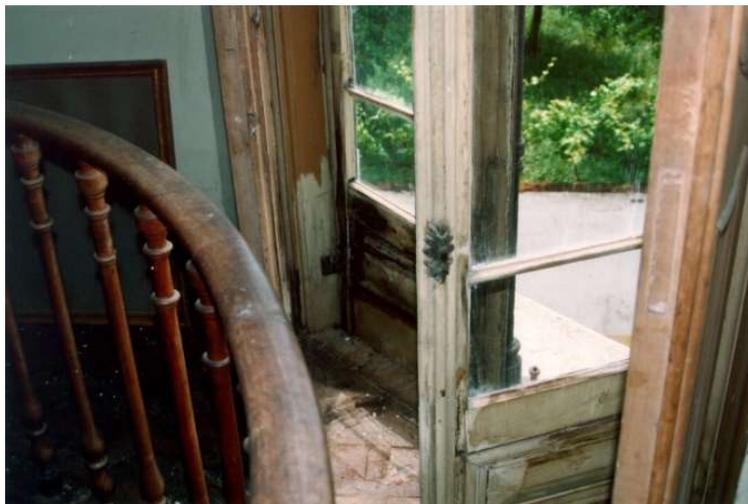
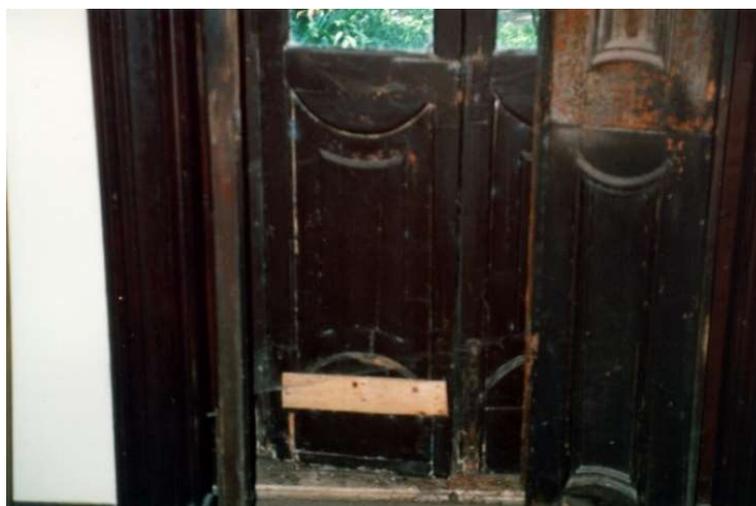
Figuras 51 e 52 - Caixilharia degradada;

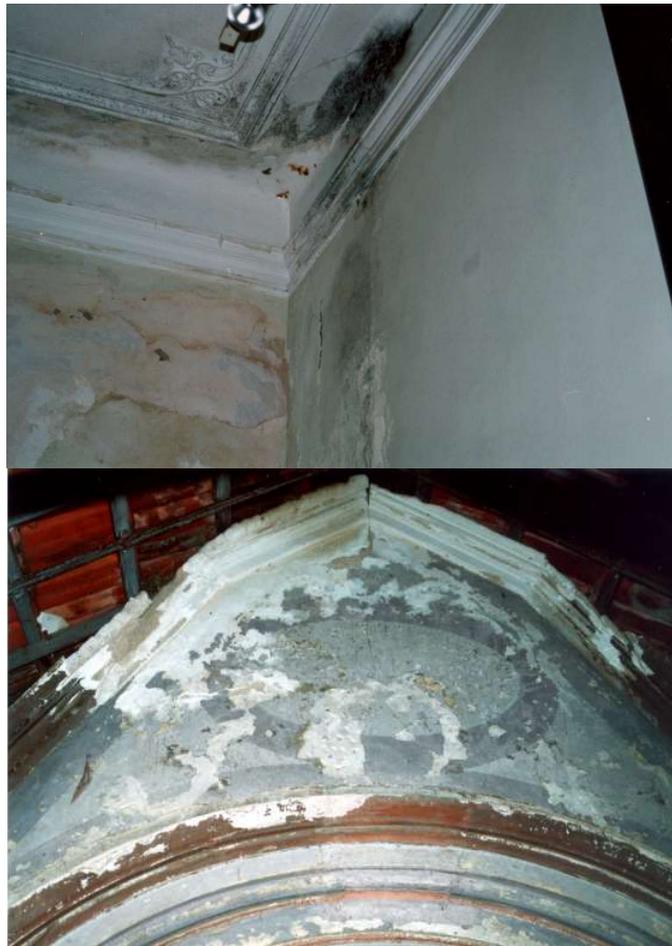
Figuras 54 e 55 - Desprendimentos e desagregações;

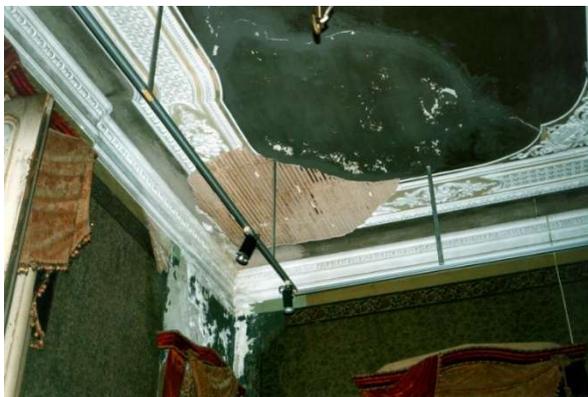
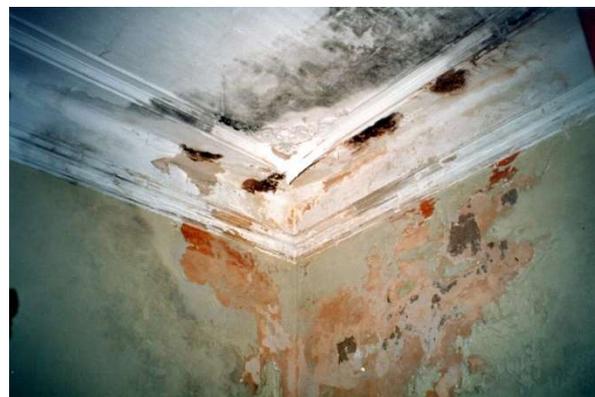
Figuras 56 e 57 - Desprendimentos e desagregações em tetos;

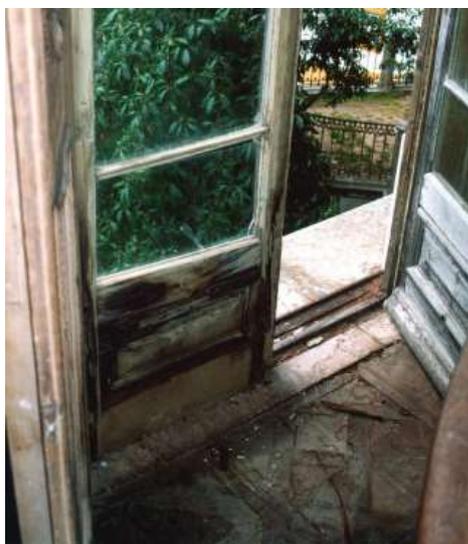
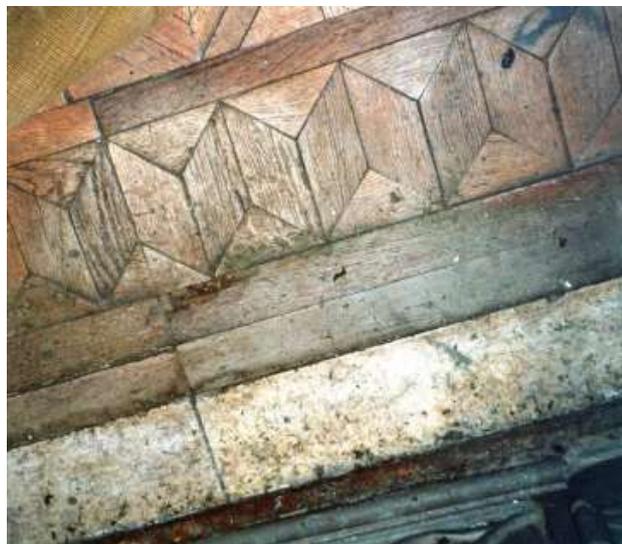
Figuras 58 e 59 - Degradação de pavimentos de madeira;

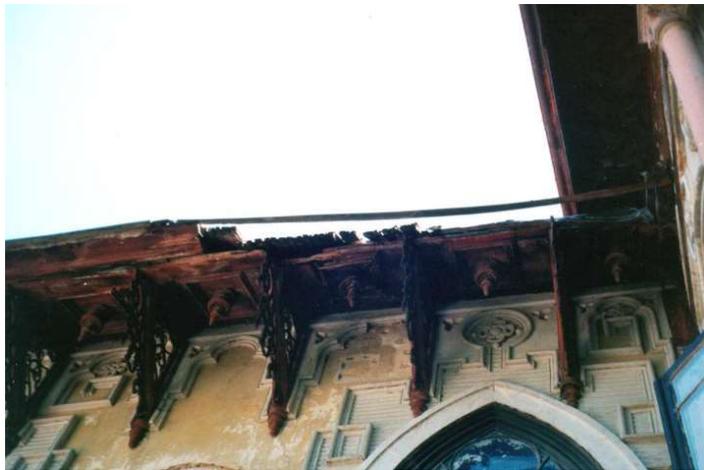
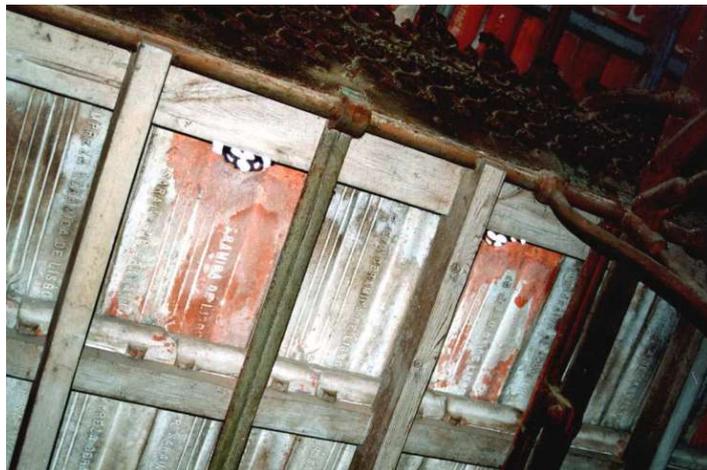
Figuras 60 e 61 - Degradação do telhado;

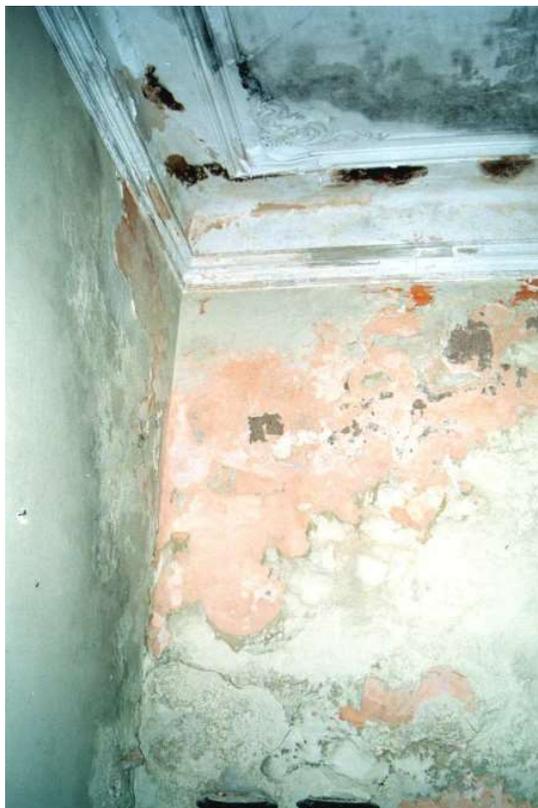
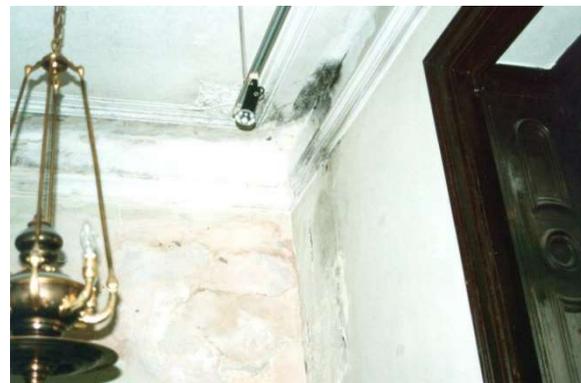
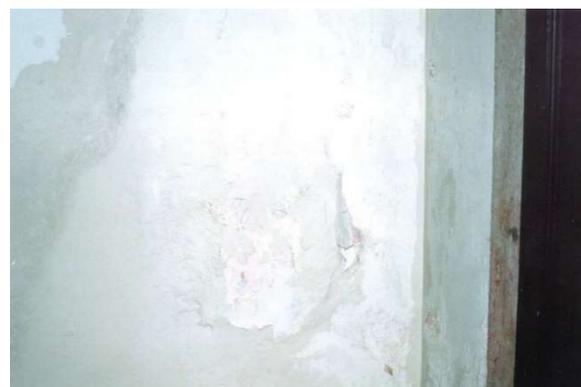
Figuras 62, 63 e 64 - Empolamentos e eflorescências em paredes e tetos;

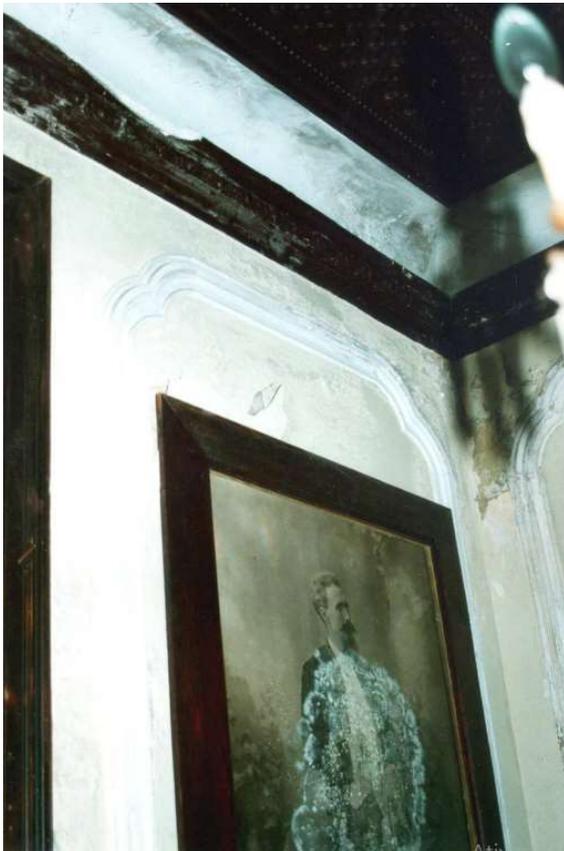
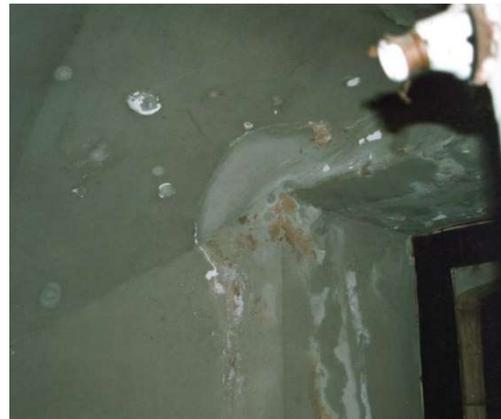
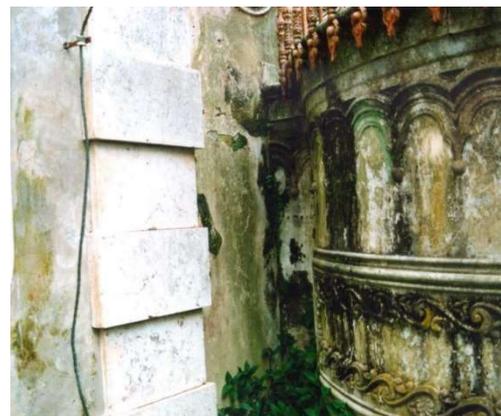
Figuras 69, 70 e 71 - Humidade generalizada;

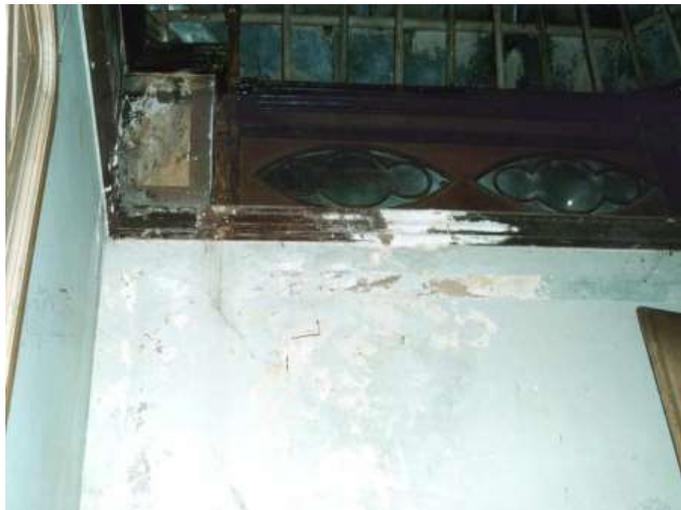
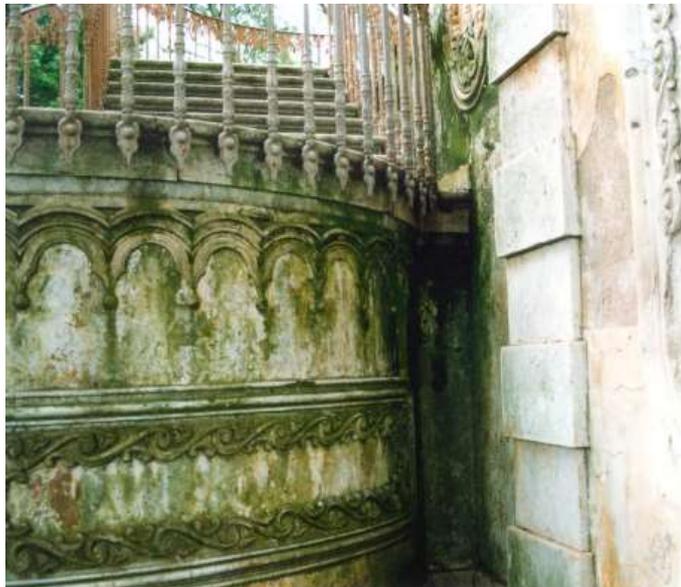
Figuras 73 e 74 - Humidade em paredes;

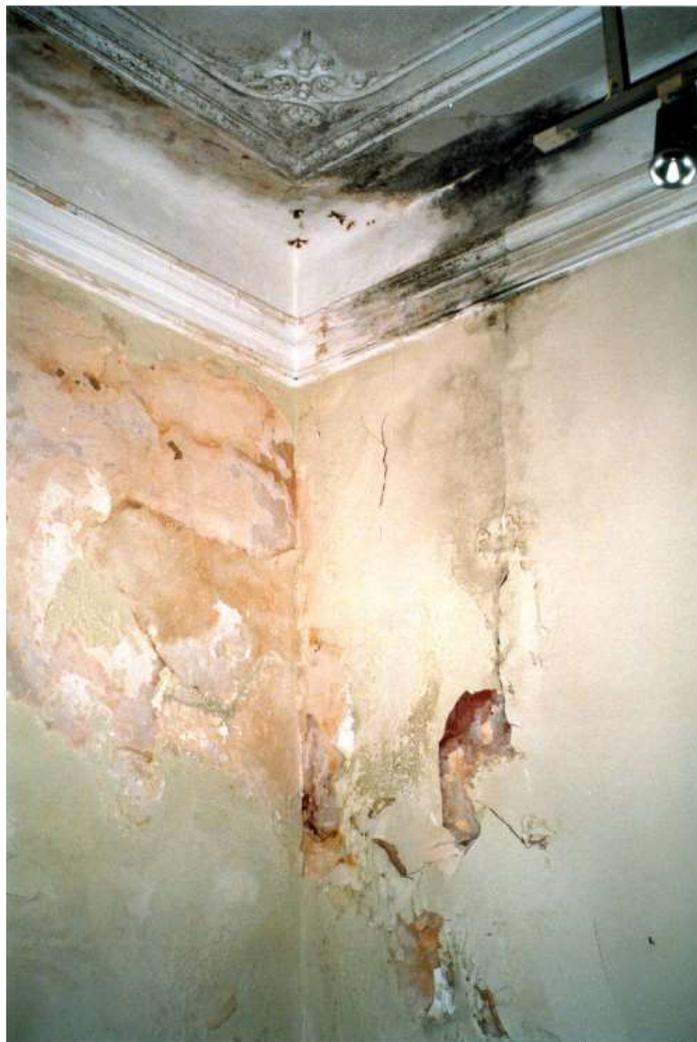
Figura 75 - Humidade em tetos;

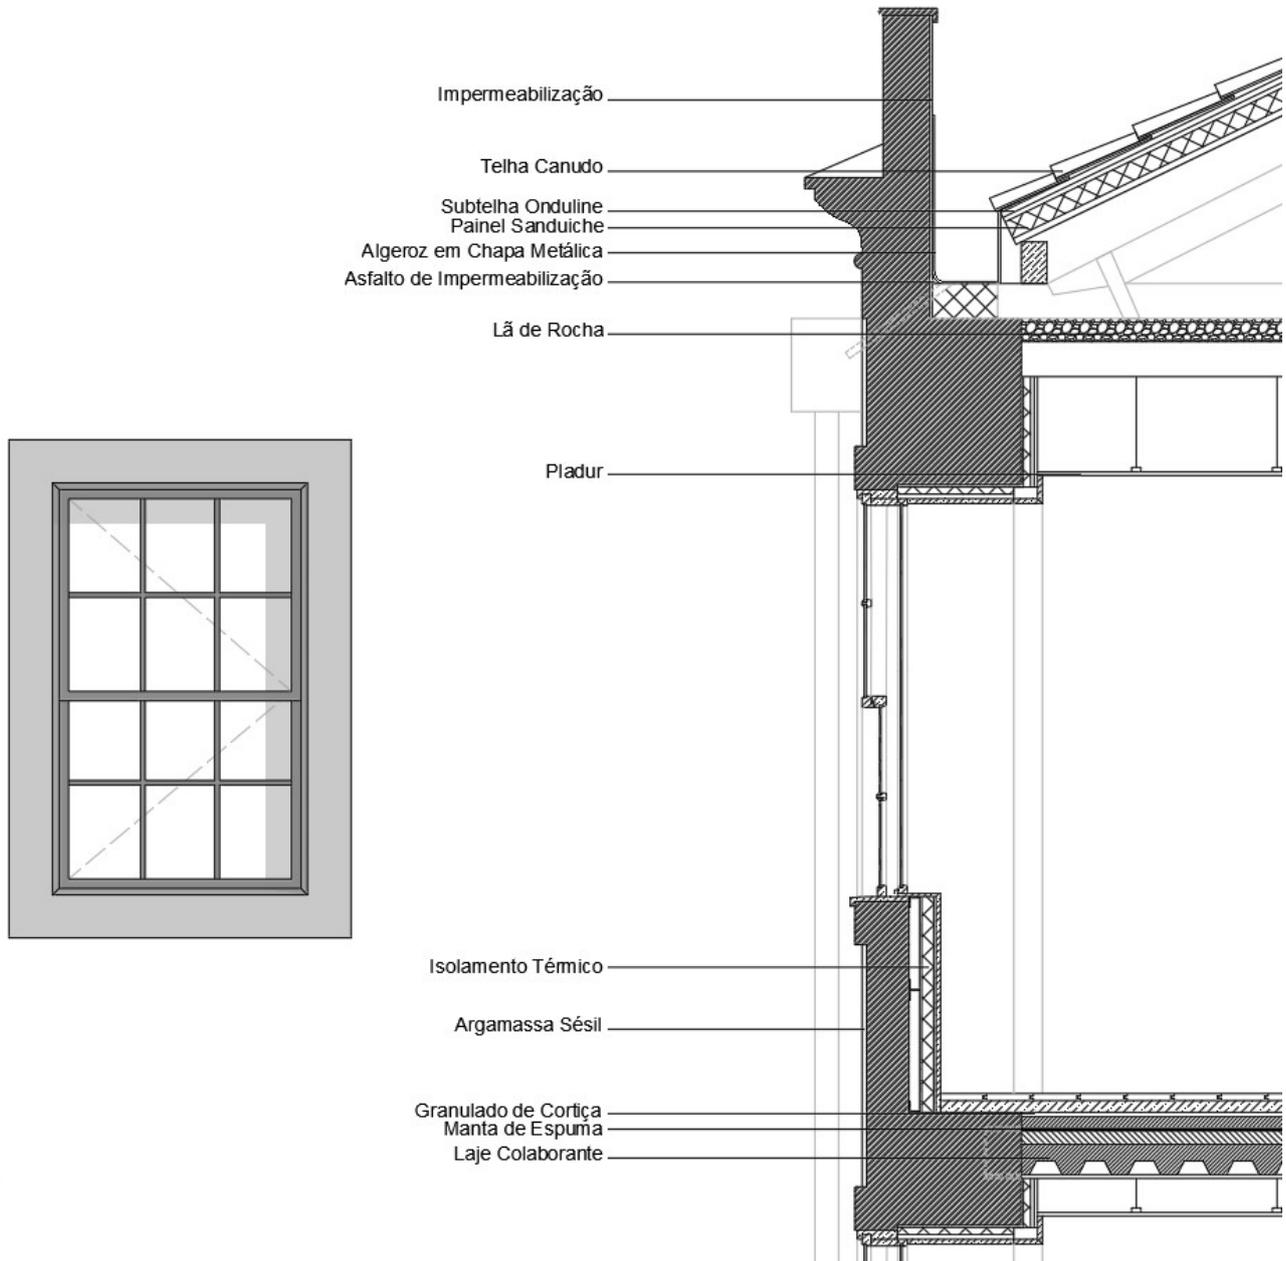
A patologia que se encontra com maior frequência na Universidade Lusófona é a humidade devido a pontes térmicas e à deficiência de renovação de ar. Visto isto o projeto procura resolver as pontes térmicas e assegurar a renovação de ar nos locais mais fechados, nomeadamente salas de aula e gabinetes, sendo estes os locais mais afetados pela patologia.

Figura 76 – Corte Construtivo pela fachada – resolução pontes térmicas e colocação segundo caixilho (Anexo 18 e 19);

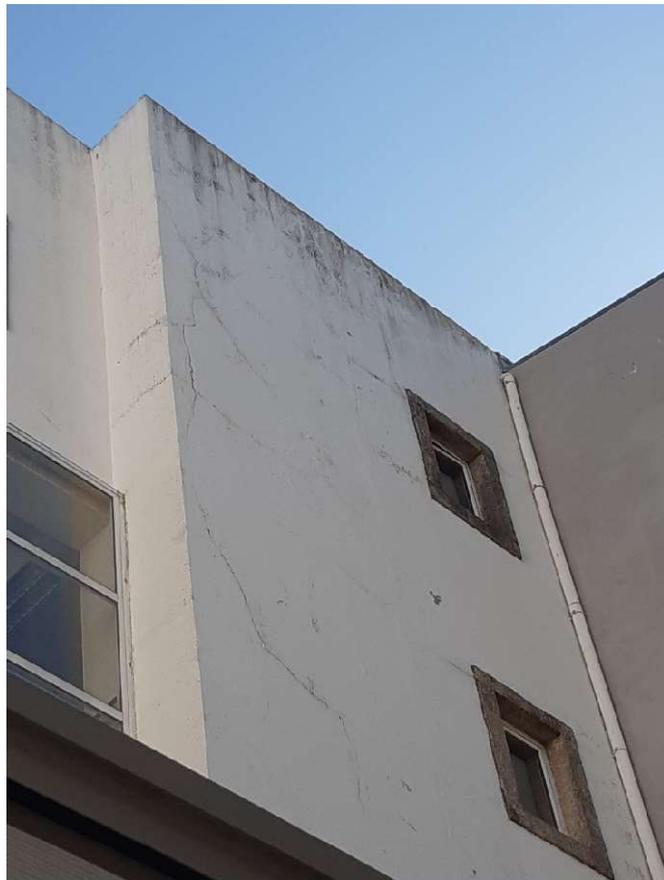
Figura 89 - Fissuração exterior piso 3 e 2;

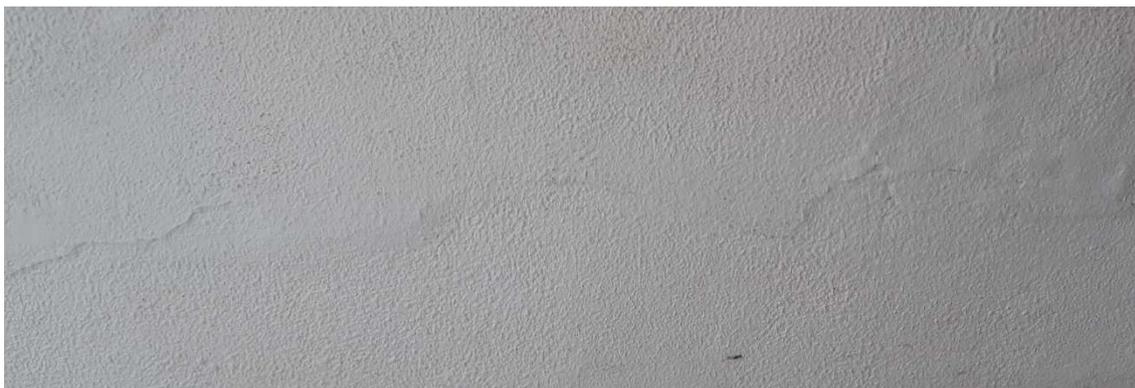
Figura 90 - Fissuração horizontal interior piso 3 e 2;

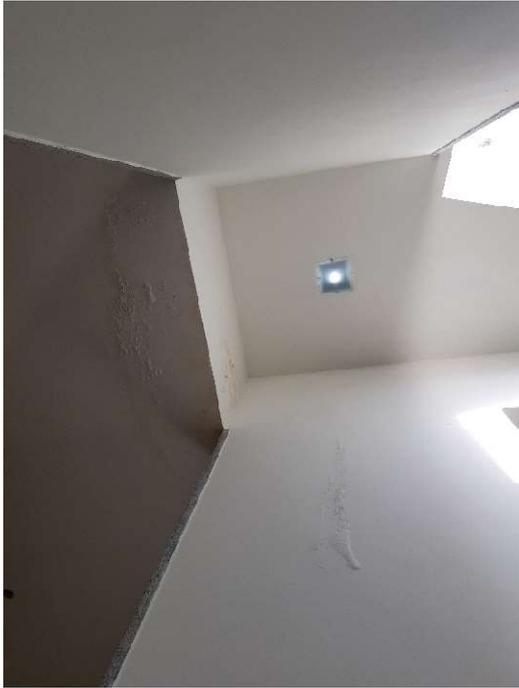
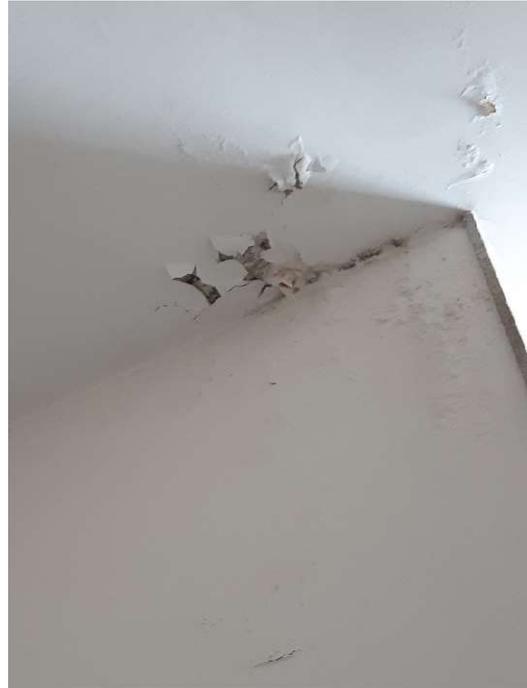
Figura 91 e 92 - Humidade por infiltração - caixilharia piso 3 e 2;

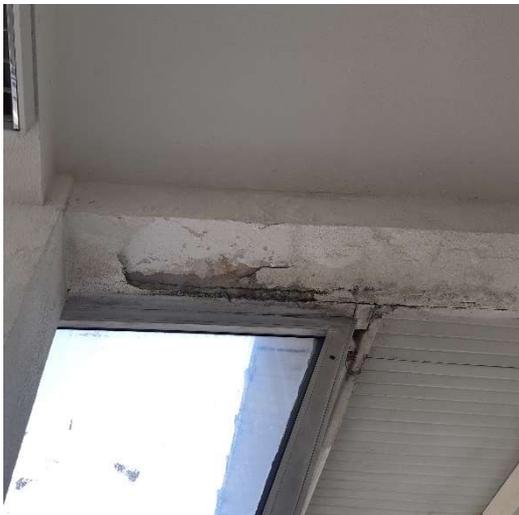
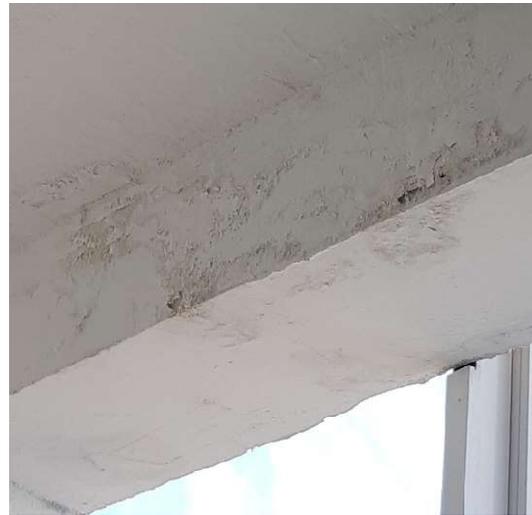
Figura 93 e 94 - Humidade por infiltração - varanda piso;

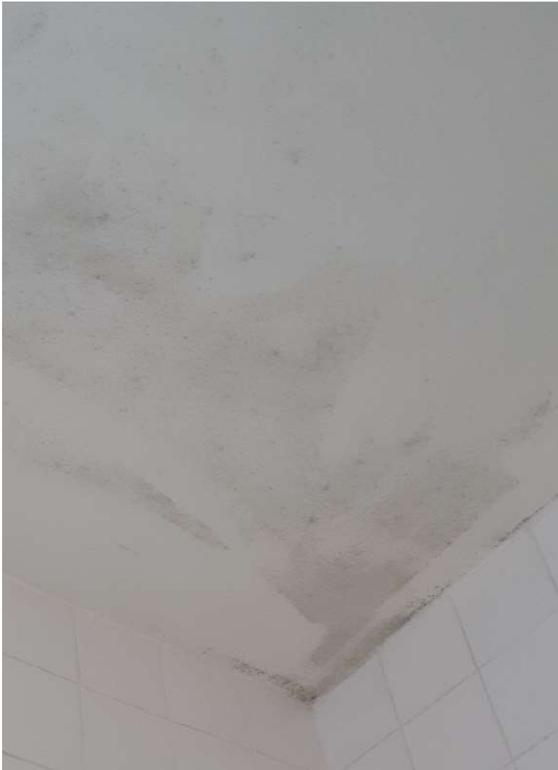
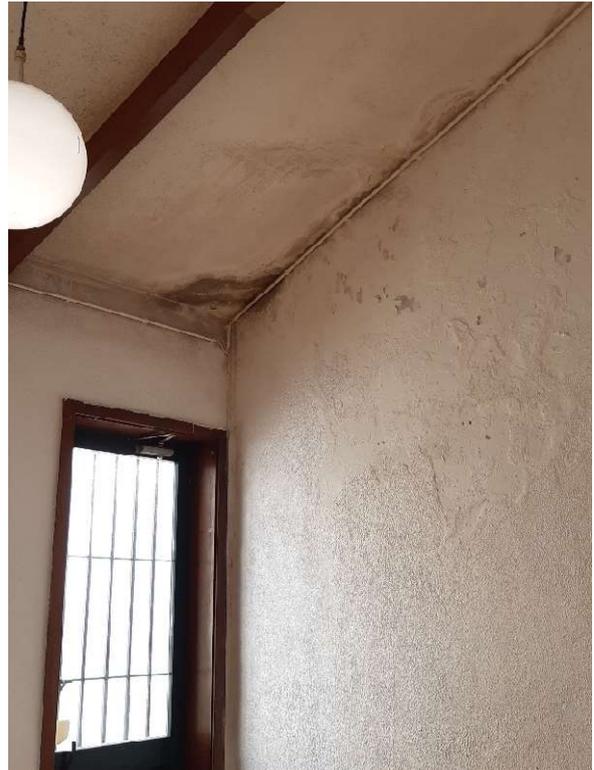
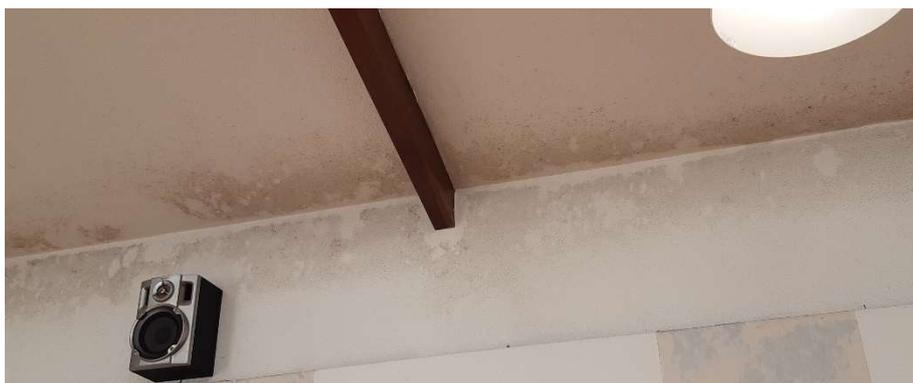
Figuras 95, 96 e 97 - Humidade por condensação instalações sanitárias e cantina;

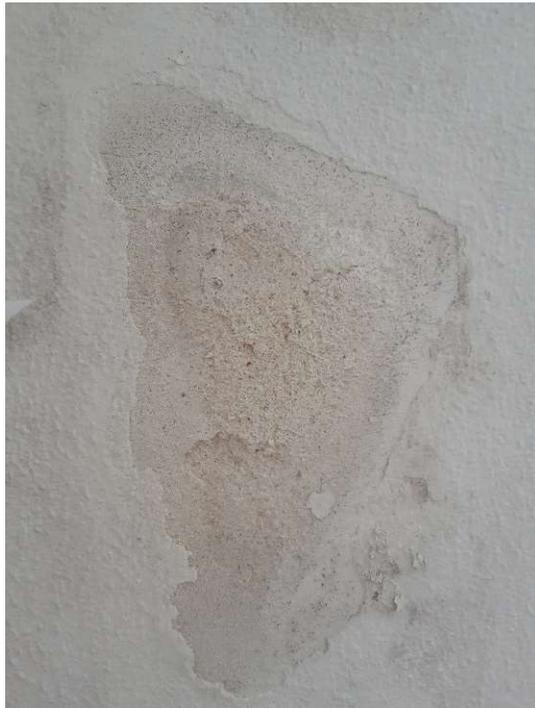
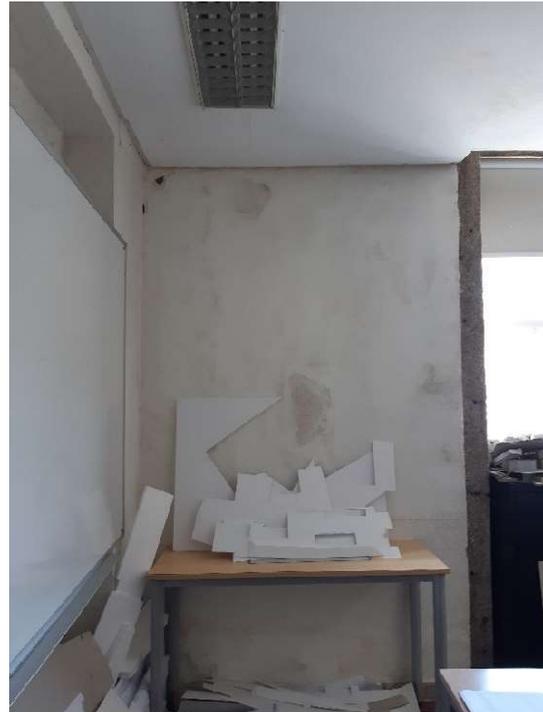
Figura 98 e 99 - Eflorescências piso 2;
