**REABILITAÇÃO DE UMA HABITAÇÃO DE  
VERANEIO**

**Palacete - Casa Teixeira Beltrão, Estoril**

**Universidade Lusófona de Humanidades e Tecnologias  
Escola de Comunicação, Artes e Tecnologias da Informação - ECATI  
Departamento de Arquitetura**

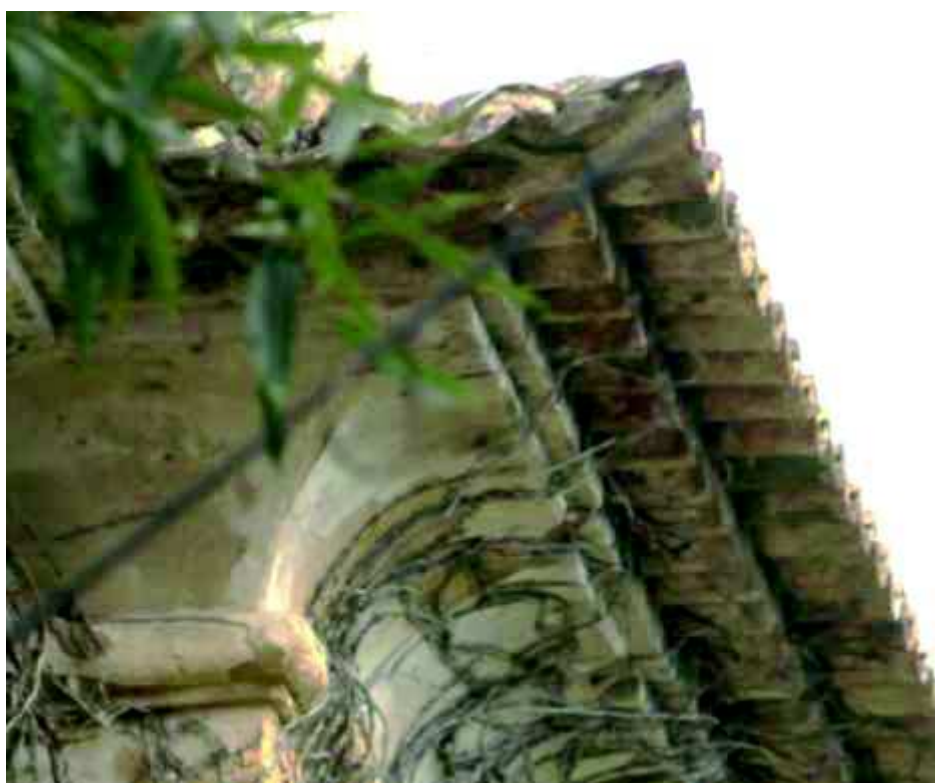
O revestimento final é de telha tipo Marselha de barro tradicional, a terminar em beirado duplo, com beirados de canudo revirado [Fig. 26], apoiado em cimalkas de argamassa.

Fig. 26 – Casa Teixeira Beltrão - Foto Beirado revirado

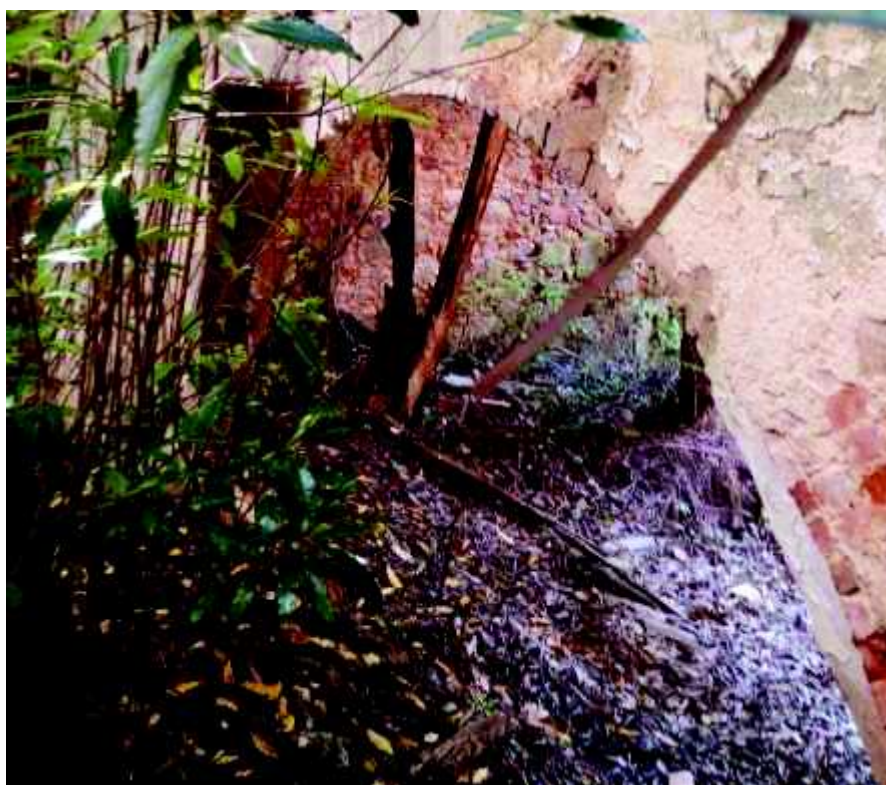
Na ampliação que resultou no piso -1 foram afundadas e reforçadas as fundações - em comparação com o projeto inicial - e demarcam-se entre os trabalhos de consolidação, arcos em tripla fila de tijolo burro a sustentar as paredes laterais reentrantes [Fig 27].

Fig. 27 – Casa Teixeira Beltrão - Foto Fundações reforçadas em arco

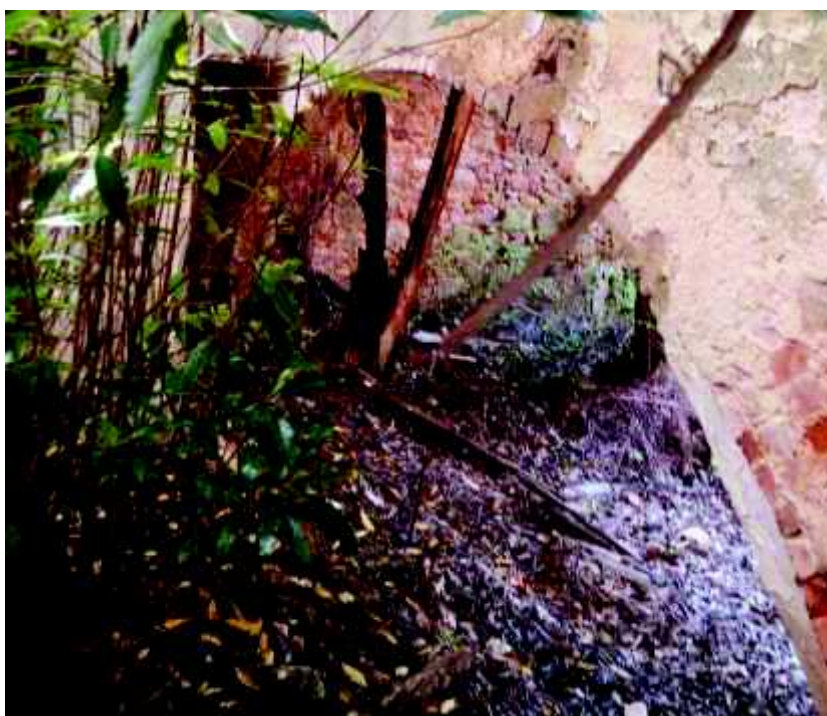
No entanto e como se acrescentou ao projetado inicialmente, uma cave as fundações aparentam ser também de alvenaria irregular com arcos de sustentação em tijolo burro com 3 fiadas atuando como contrafortes à estrutura também quadrangular do elemento central [Fig 35]. Esta solução deveras inteligente é provavelmente a chave da sobrevivência das paredes estruturais deste edifício – não esqueçamos os frequentes tremores de terra na região de Lisboa, seja os sentidos seja os não sentidos.

Fig. 35 - Foto das Fundações em alvenaria de pedra, reforçadas em arco

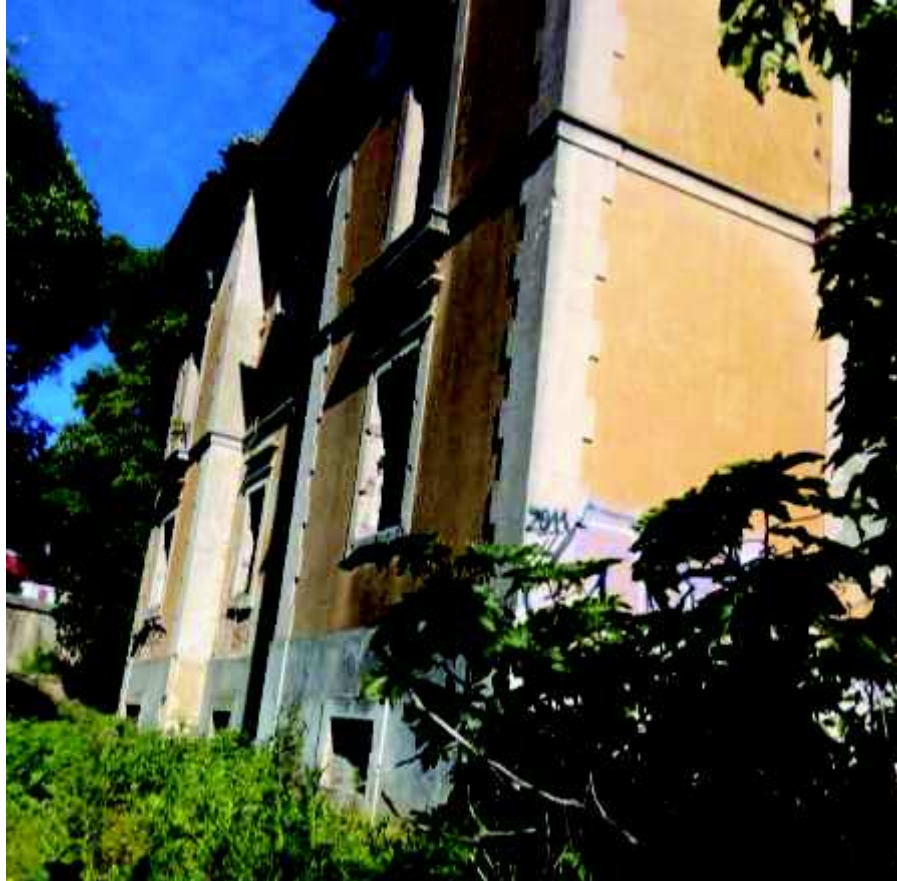
Com a introdução da cave, o soco desaparece e surgem as janelas deste piso que embora menos decoradas ainda mantêm a cantaria de massa tão original quanto fiel à sua congénere em pedra [Fig 36].

Fig. 36- Janelas da Cave
