**As Infraestruturas na Reabilitação de Edifícios Antigos  
Reabilitação de um Edifício para Instalação de uma  
Unidade Hoteleira no Porto**

fevereiro 2022

Dissertação de Mestrado Integrado em Arquitetura

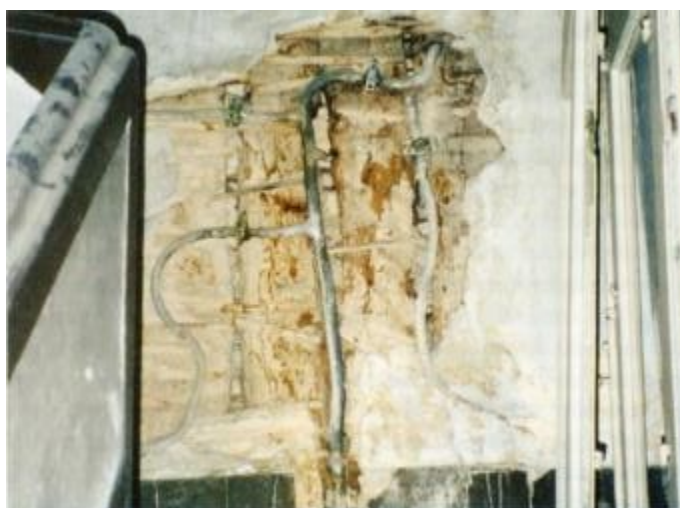
Com a identificação do saturnismo ou plumbismo<sup>32</sup> associado a essas canalizações de abastecimento de água, progressivamente começaram a ser substituídas por tubagens de cobre, bronze, ferro e por aço galvanizado ou inoxidável, que garantiam uma melhor qualidade e controlo da água potável. Fruto da 2.<sup>a</sup> revolução industrial, a invenção do plástico e seus derivados passou a ser hegemónica no fabrico das canalizações para uso doméstico e industrial, quer pelo seu baixo preço e durabilidade, quer pelas suas propriedades mecânicas e químicas. Paralelamente, o saneamento também vai sendo atualizado, em virtude da novidade dos materiais e propriedades físicas dos mesmos, como rigidez, maleabilidade, peso próprio, dimensões, com destaque para o betão armado em ramais de coleção pública e dos plásticos, em ramais privados.

**Fig. 17. Pormenor de Redes de Água em Chumbo**

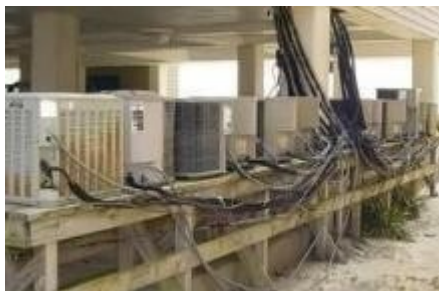
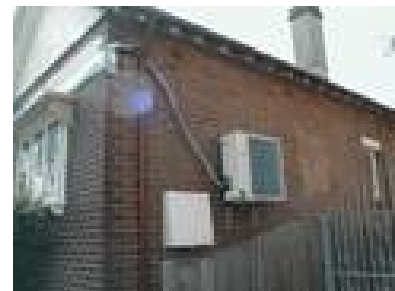
Contudo, não se poderia deixar de destacar que, a implementação dos sistemas de AVAC, sem a devida orientação técnica e a mão-de-obra especializada, tem originado casos de descaracterização dos edifícios, contribuindo para a degradação do ambiente visual urbano (Fig. 30). Logo, em projetos arquitetónicos de restauro ou de construção nova, deve ser contemplado de raiz a sua inclusão, tanto do ponto de vista da instalação técnica, como de impacto visual final.

**Fig. 30. Exemplos de Má Implantação dos Sistemas de AVAC**

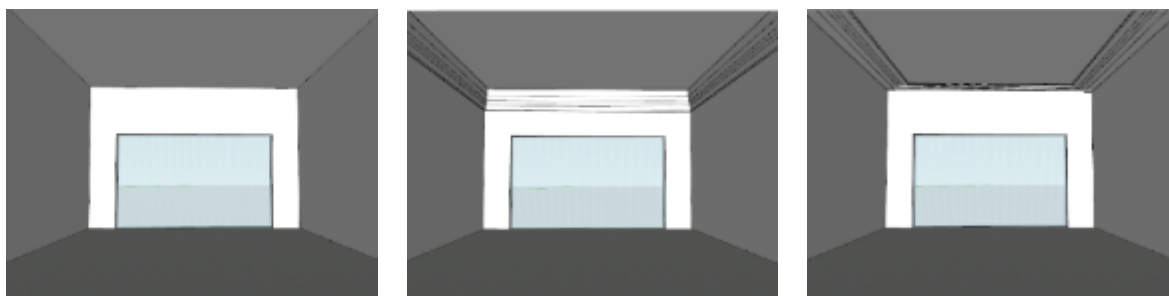
À semelhança dos rodapés, as sancas também têm expressão e são produtoras de imagem espacial. Através do seu dimensionamento, torna-se possível manipular a imagem perceptiva do espaço, iludindo quanto à verdadeira altura do pé-direito (Fig. 38).

**Fig. 38. Relações Perceptivas Espaciais quanto às Sancas**

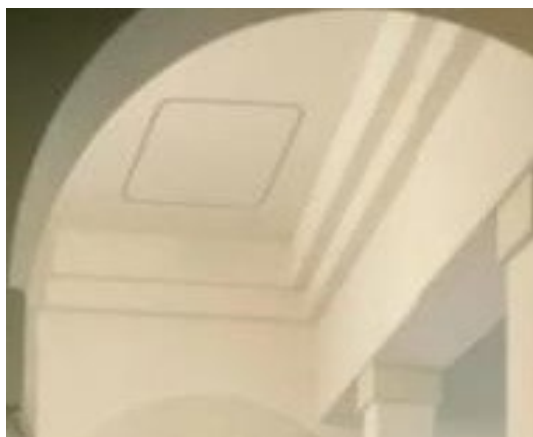
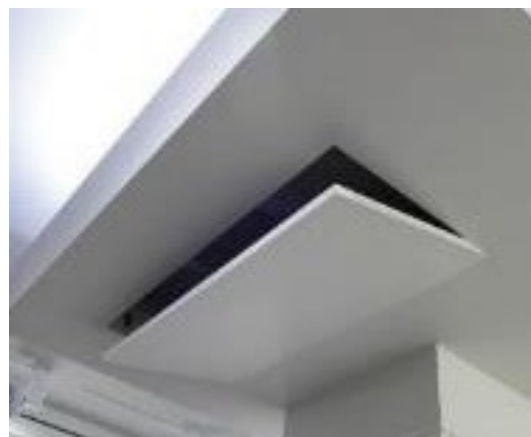
Por outro lado, os sistemas simples (Fig. 44 e Fig. 45), com maior ou menor índice de contemporaneidade, requerem um maior cuidado no planeamento da localização e dimensionamento dos alçapões de acesso, gerando um elemento entrópico, através da criação de uma delimitação de uma superfície embutida noutra, perturbando a imagética total do espaço. Quanto a estes dois exemplos, destaca-se ainda a forma de controlo destas superfícies: por um lado, o enquadramento e a equidistância das arestas à sanca (Fig. 44) e, por outro, a centralidade da mesma quanto ao corpo que a envolve (Fig. 45), onde, em qualquer das duas situações, permanece a imagem de controlo e ordem.

**Fig. 44. Alçapão de Inspeção Teto Falso**

**Fig. 45. Alçapão de Inspeção em Teto Falso**

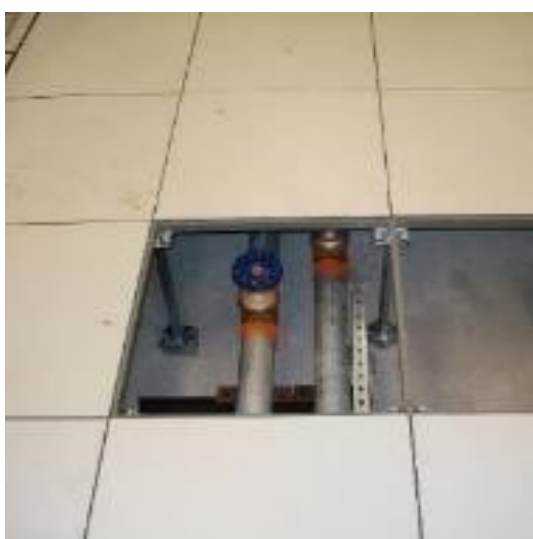
Este sistema, disponível no mercado em diferentes materiais, dimensões e efeitos estereotómicos, em operações de reabilitação pode tornar-se bastante útil, tanto para a substituição de elementos podres e sem restauro possível ou a ainda como forma de criar pontos de acesso às instalações técnicas instalada nos interior dos pavimentos (Fig. 46 Exemplo de um Pavimento Técnico e Acessório de Redes Técnicas ) através do simples encaixe de elementos constituintes do pavimento (Fig. 47).

**Fig. 46 Exemplo de um Pavimento Técnico e Acessório de Redes Técnicas**

**Fig. 47. Exemplo de um Pavimento Técnico e Acessório de Redes Técnicas**

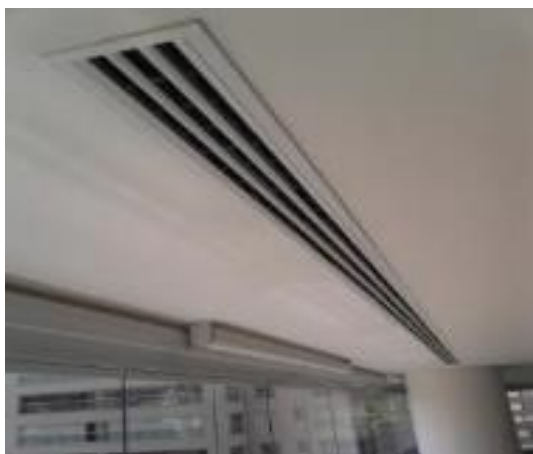
**Fig. 57. Difusor Linear em Teto Falso**

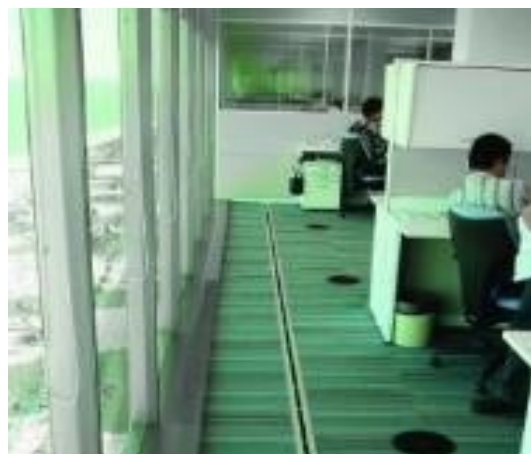
**Fig. 58. Difusor Linear no Piso**

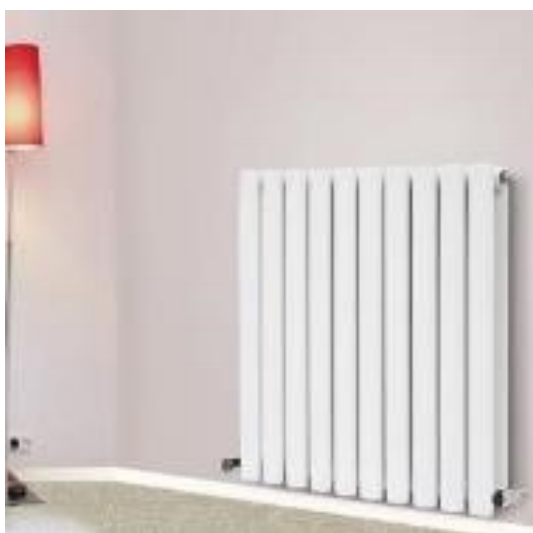
**Fig. 59. Conveter Mural**

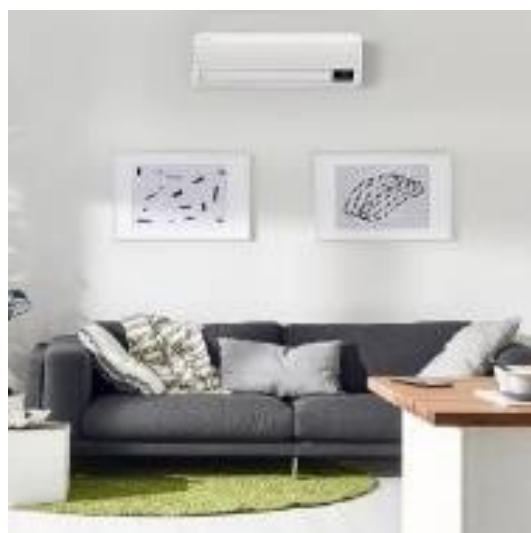
Porém, em caso de estrita necessidade de implementação de redes de ventilação e climatização mecânicas, existem no mercado um vasto leque de opções, permitindo inúmeras soluções arquitetônicas. De acordo com as necessidades do projeto, podem surgir grelhas de ventilação nos tetos falsos (Fig. 57) ou nos pisos técnicos (Fig. 58), a introdução de radiadores elétricos ou hidráulicos (Fig. 59) ou de equipamentos de Ar Condicionados Simples (Fig. 60).

**Fig. 60. Ventilador-conveter Mural**

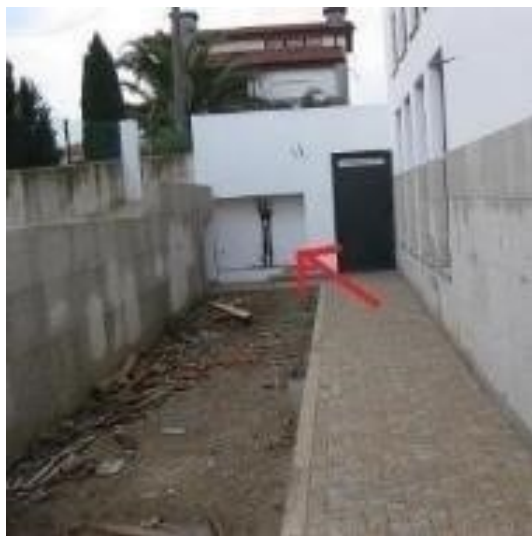
**Fig. 61. Criação de Nicho para AC**

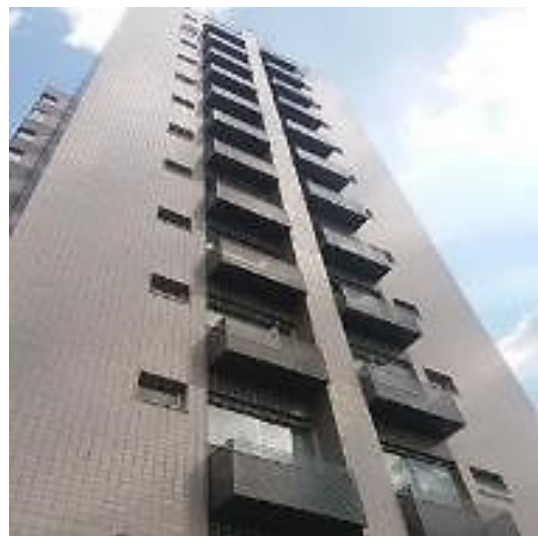
**Fig. 62. Grelhas de Ocultação**

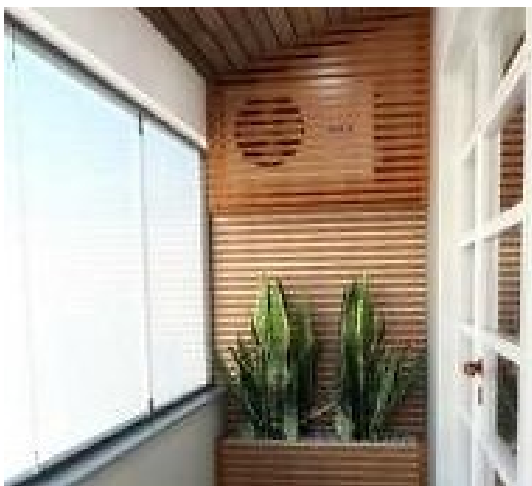
**Fig. 63. Integração do AC**

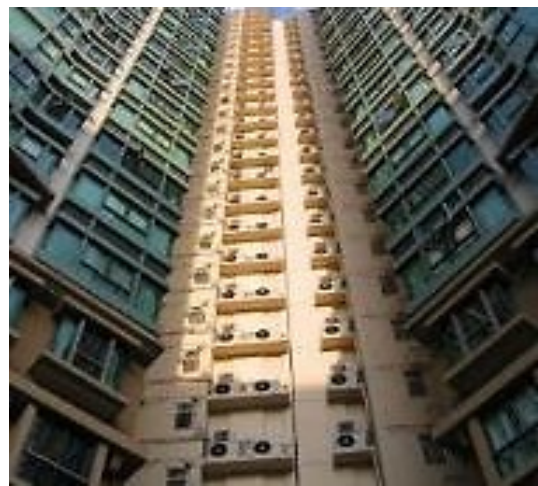
Desta forma, fundamentados na sensibilidade, qualidade e engenho do técnico responsável ou do promotor de obra, bem como na disponibilidade orçamental, surge um vasto conjunto de soluções, entre as quais se pode apontar como exemplo a criação de anexos para inserção das unidades exteriores (Fig. 61), grelhas de ocultação (Fig. 62), a integração na varanda (Fig. 63) ou a própria coerência e ritmos dos equipamentos instalados (Fig. 64. Ritmo e Coerência dos Sistemas Instalados ).

**Fig. 64. Ritmo e Coerência dos Sistemas Instalados**

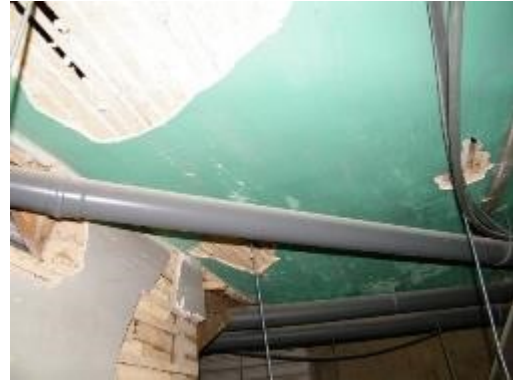
**Fig. 90. Rede de Saneamento (2012/15)**

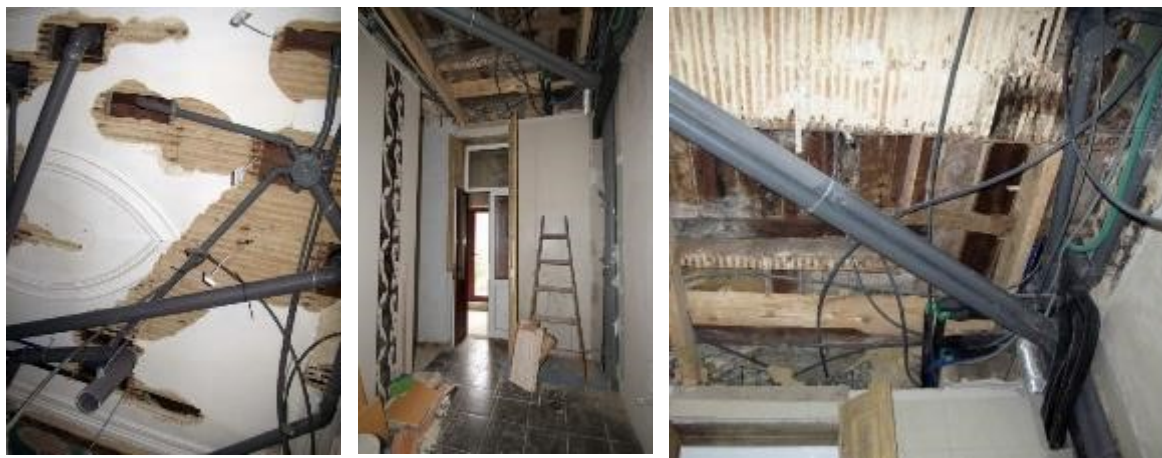
**Fig. 91. Rede de Saneamento (2012/15)**

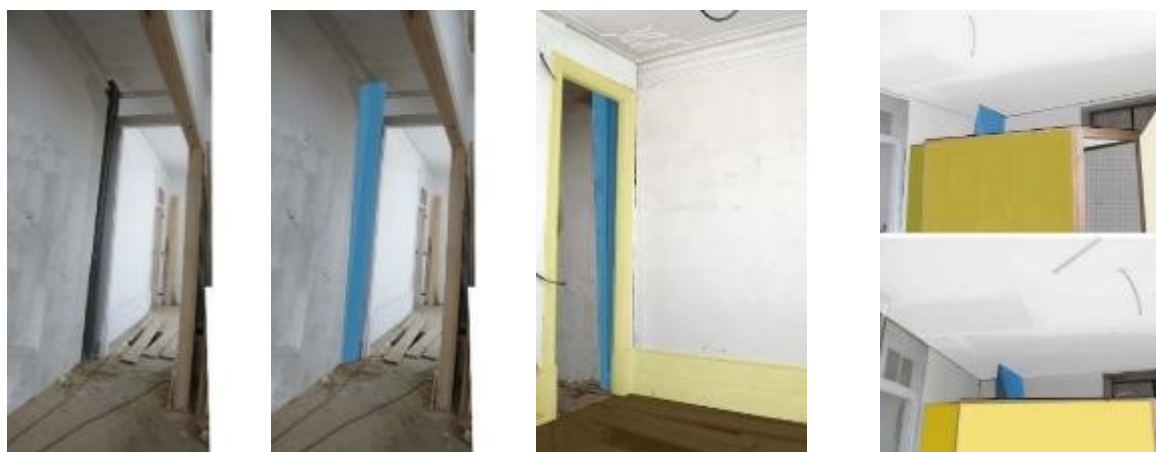
**Fig. 93. Estudo da Courette e Desenvolvimento nos Pisos**

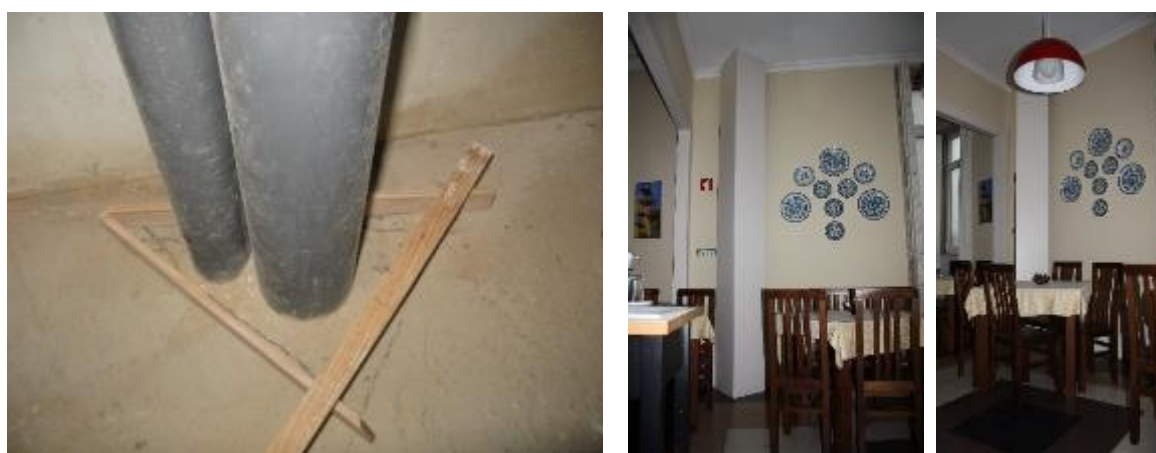
**Fig. 94. Base da Courette (Fase de Construção, à Esq.) e Resultado Final na Sala de Refeições (Dir.)**

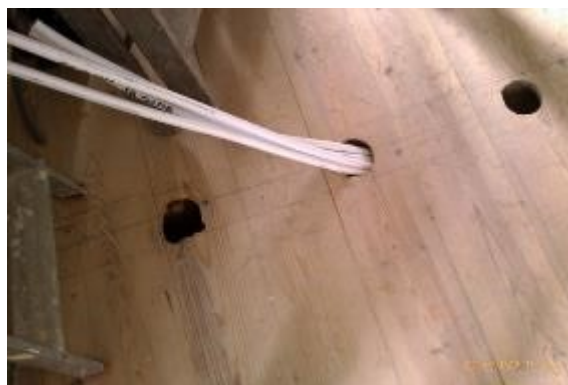
**Fig. 95. Emparelhamento das Instalações Sanitárias (Esq.) e Ancoragens estruturais (Dir.)**

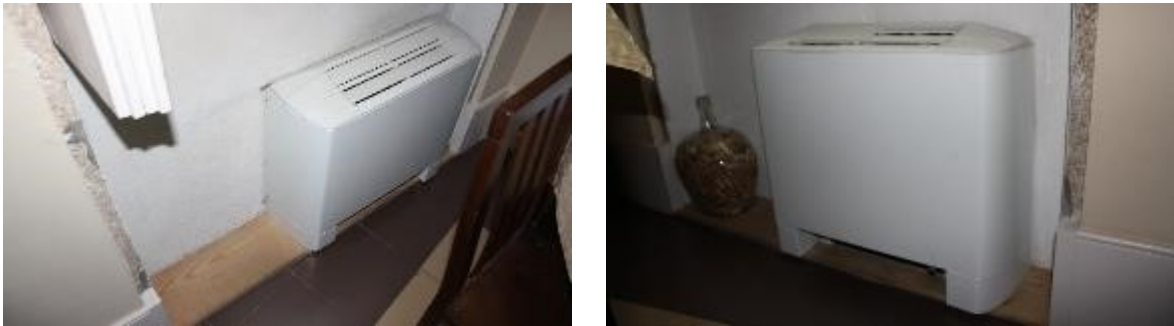
Sendo a condução do ar entre aparelhos realizada por tubos de cobre de baixo diâmetro, estes são facilmente instalados pelo escamoteamento dos rebocos nas paredes, ocultos pelos rodapés ou vazamento destes últimos ou ainda pela inserção no soalho, o que pode obrigar a atravessamentos das vigas de madeira, desde que não haja comprometimento estrutural, como no estudo de caso em análise.

**Fig. 100. Ventilo-Convetores Inseridos nos Nichos dos Parapeitos das Janelas (aproveitamento da instalação realizada em 2012/15)**

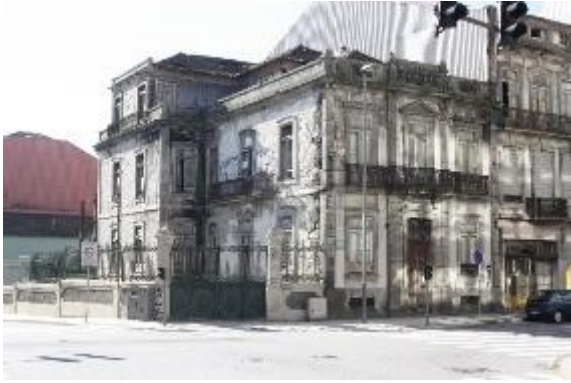
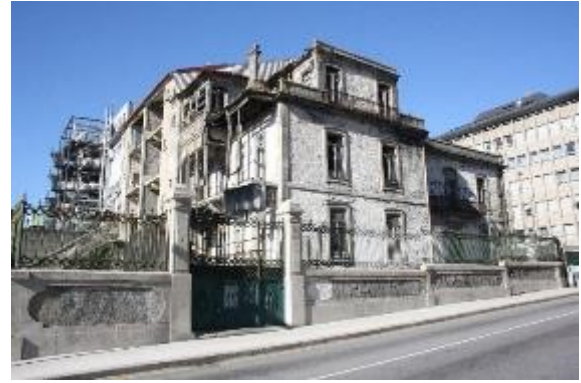
O edifício (Fig. 101), situado no cruzamento da Rua do Duque de Loulé com a Rua de Alexandre Herculano, com o número de polícia n.º 289, é de construção dos finais do séc. XIX (1888) e apresenta um avançado estado de degradação, votado ao abandono, à mercê de vandalismos e agentes atmosféricos erosivos, não apresentando, no entanto, e à parte da estrutura de madeira no alçado tardo, risco de colapso.

Exteriormente, as paredes aparentemente encontram-se em bom estado de conservação, apesar da falta parcial de rebocos, motivada pela ausência de manutenção dos revestimentos (pinturas) e da presença de líquenes e musgos, permitindo uma antevisão da presença de humidades, por capilaridade dos materiais constituintes (alvenaria de pedra e argamassas de ligação).

Por fotografia aérea, podem-se registar pontos destelhados, por colapso, permitindo arbitrar a degradação do sistema estrutural, nomeadamente de varas e asnas. Também a claraboia existente demonstra degradação e corrosão das ferragens, bem como vidros partidos, totalizando um conjunto de cobertura que permite anteciper um mau estado de conservação no interior do edifício, pela presença de água, de forma direta ou indireta.

Quanto aos vãos, tanto portas como janelas encontram-se bastante degradados: cantarias carecendo de limpeza, caixilhos de madeira podre e/ou partida, com falta de elementos estruturais, a presença de vidros partidos e ferragens enferrujadas e danificadas, bem como as guardas, quando ainda existentes, expostas à corrosão.

**Fig. 101. Estado de Conservação do Edifício à Data do Ano Letivo de 2018/19**

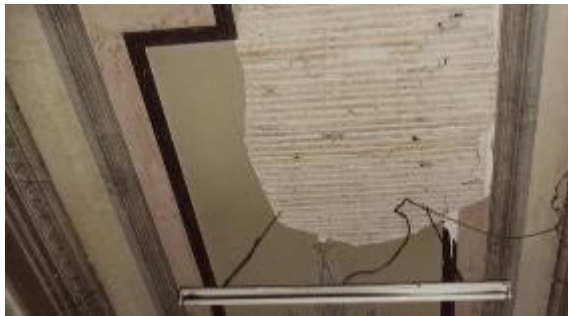
No interior, de acordo com registos fotográficos existentes<sup>53</sup>, é possível ainda registar várias patologias e anomalias no edifício, com maior incidência em desagregações parciais de elementos (Fig. 102 e Fig. 103), algumas escorrências e infiltrações (Fig. 104), bem como o apodrecimento de partes constituintes (Fig. 105), motivadas principalmente pela presença da água, em virtude do colapso parcial do telhado e da falta de proteção dos vãos exteriores. Dado o estado do imóvel, é de esperar ainda a existência de infestações biológicas, tanto de bolores e fungos, como de insetos xilófagos.

**Fig. 102. Desagregação de Estuque no Corredor**

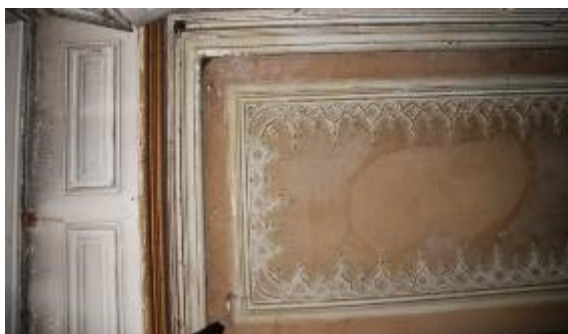
**Fig. 104. Infiltrações no Corredor**

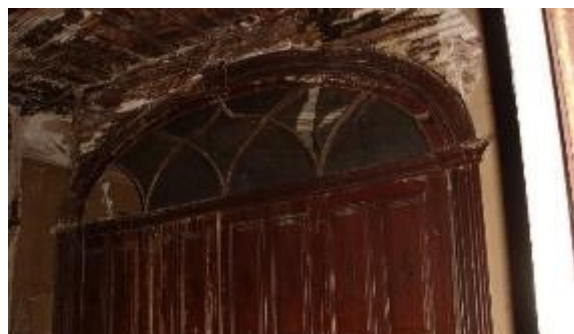
**Fig. 105. Apodrecimento de Madeiras**

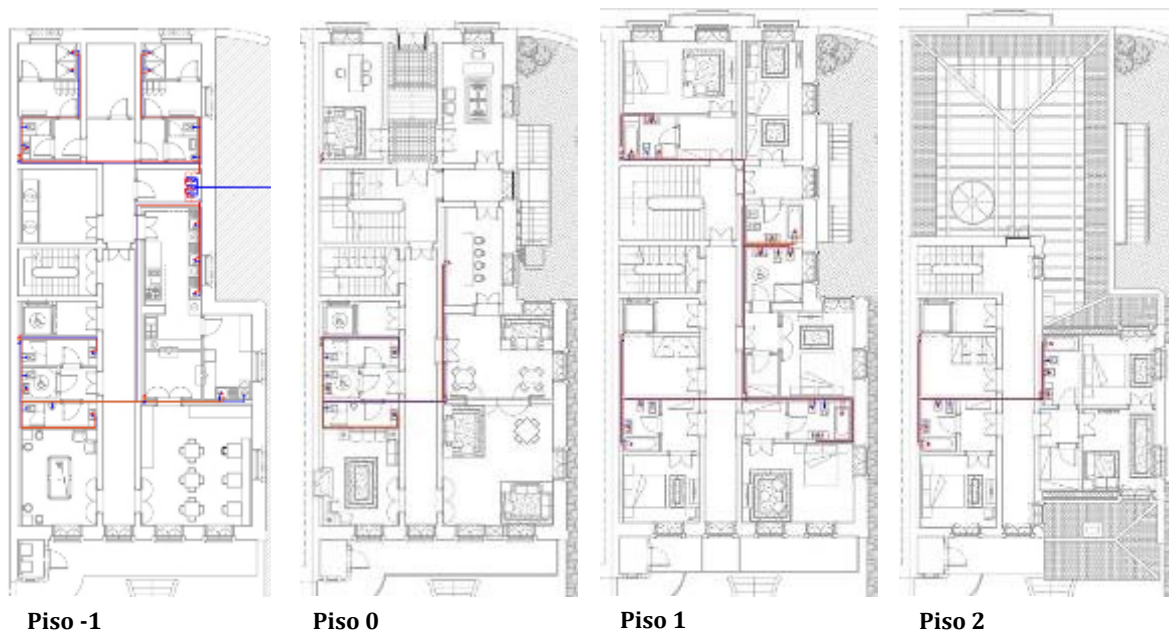
**Fig. 111. Proposta de Abastecimento de Água**

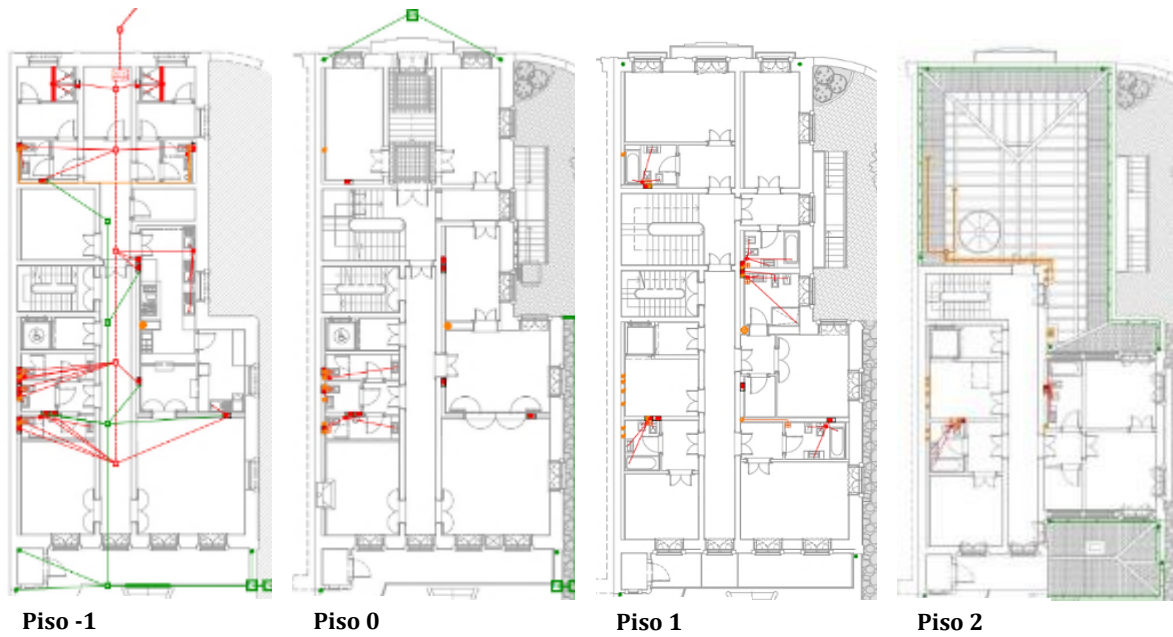
**Fig. 112. Proposta de Saneamento e Ventilações**

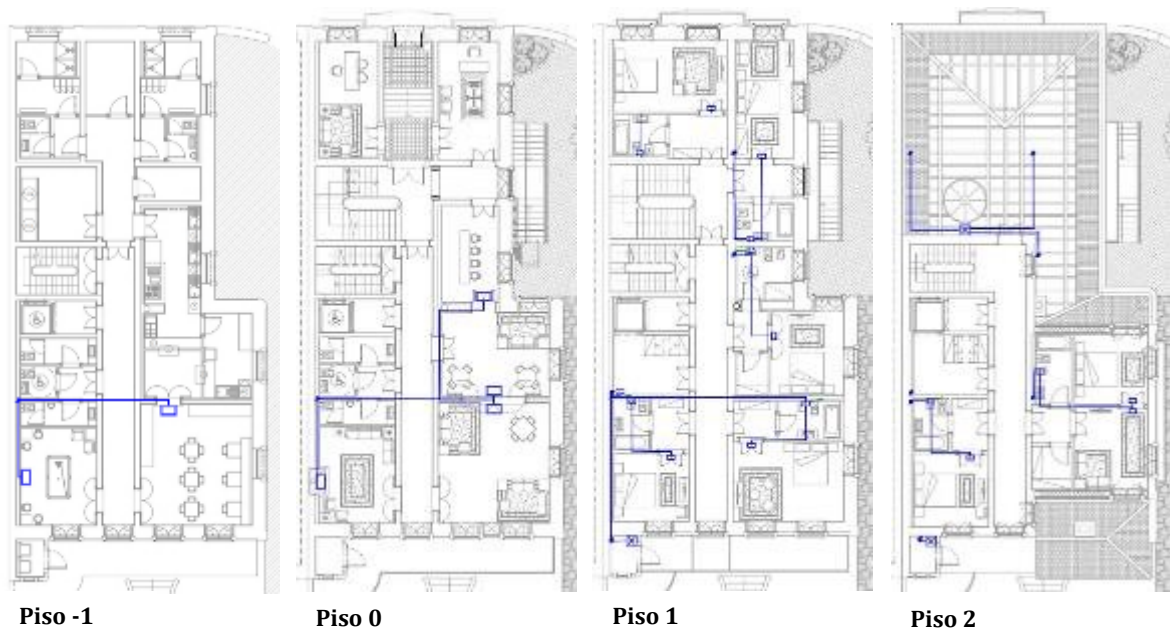
**Fig. 113. Proposta de Ar Ventilado e Ar Condicionado (AVAC)**
