**REABILITAÇÃO DO PATRIMÓNIO INDUSTRIAL:
ANTIGOS ARMAZÉNS DA MANUTENÇÃO MILITAR,
EM LISBOA**

Universidade Lusófona de Humanidades e Tecnologias

**REABILITAÇÃO DO PATRIMÓNIO INDUSTRIAL
ANTIGOS ARMAZÉNS DA MANUTENÇÃO MILITAR, EM
LISBOA**

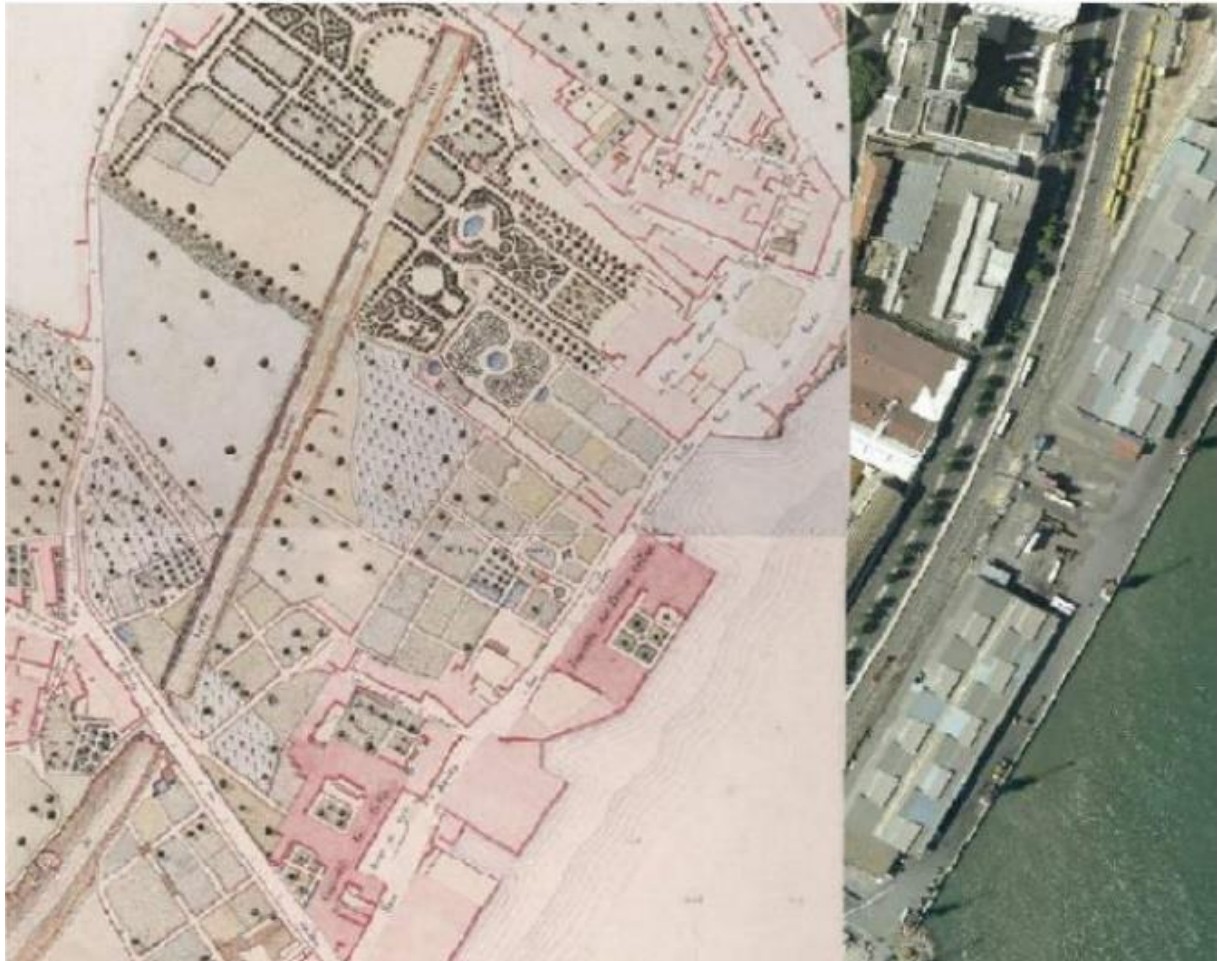
Figura 3 – Carta topográfica de Lisboa, Filipe Folque 1856

De acordo com a carta topográfica de Lisboa, realizada sob orientação de Filipe Folque em 1856, a área da Manutenção Militar era constituída por elementos construídos entre o Rio Tejo e a zona a sul da linha do caminho de ferro, antigo convento das freiras “Grilas”. A zona norte era essencialmente composta por terrenos agrícolas.

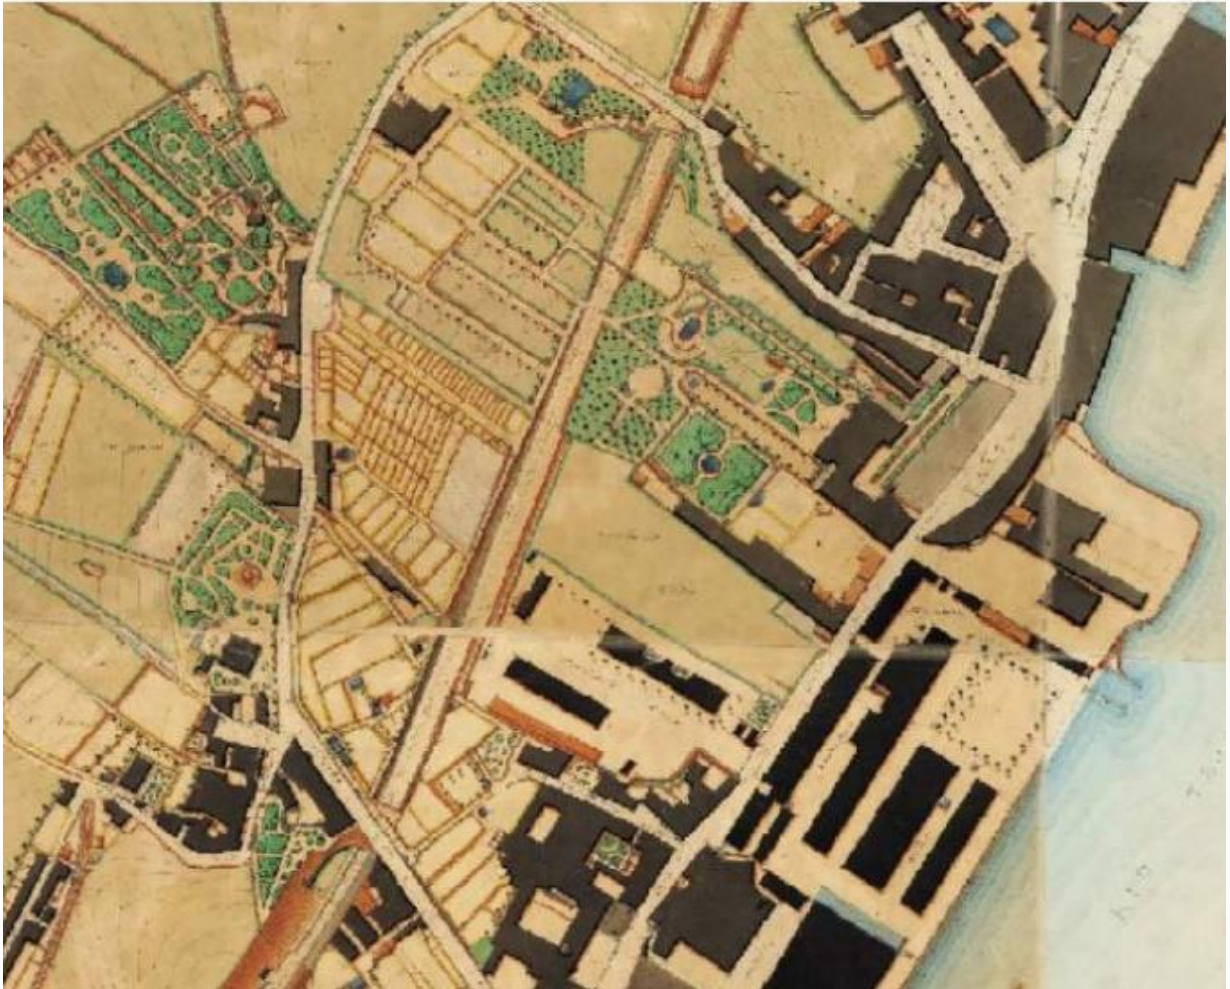
Figura 4 - Carta Topográfica de Lisboa, Silva Pinto 1911

Mais tarde, em 1911, na carta topográfica dirigida por Silva Pinto, verifica-se a expansão territorial da Manutenção Militar, conquistada ao rio com a construção de vários edifícios nesse local, por necessidade de espaço e serviços prestados á Manutenção Militar.

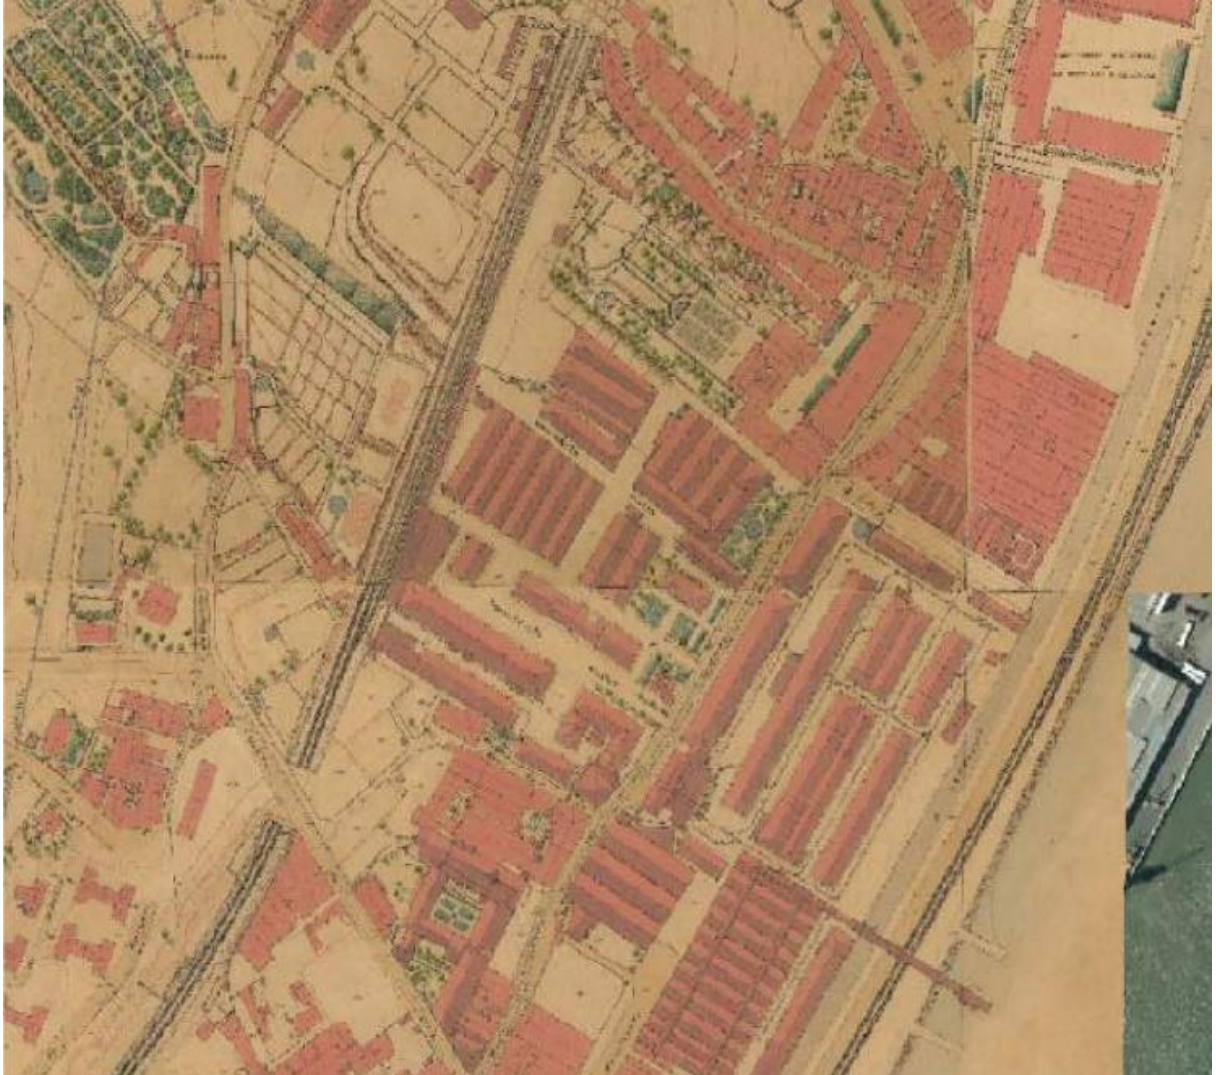
Figura 5 - Carta Topográfica de Lisboa, 1950

E em 1950 a Manutenção Militar adquire a sua forma urbanística atual. Verifica-se a existência de uma ponte que ligava os armazéns ao cais da Manutenção, e que posteriormente foi retirada.

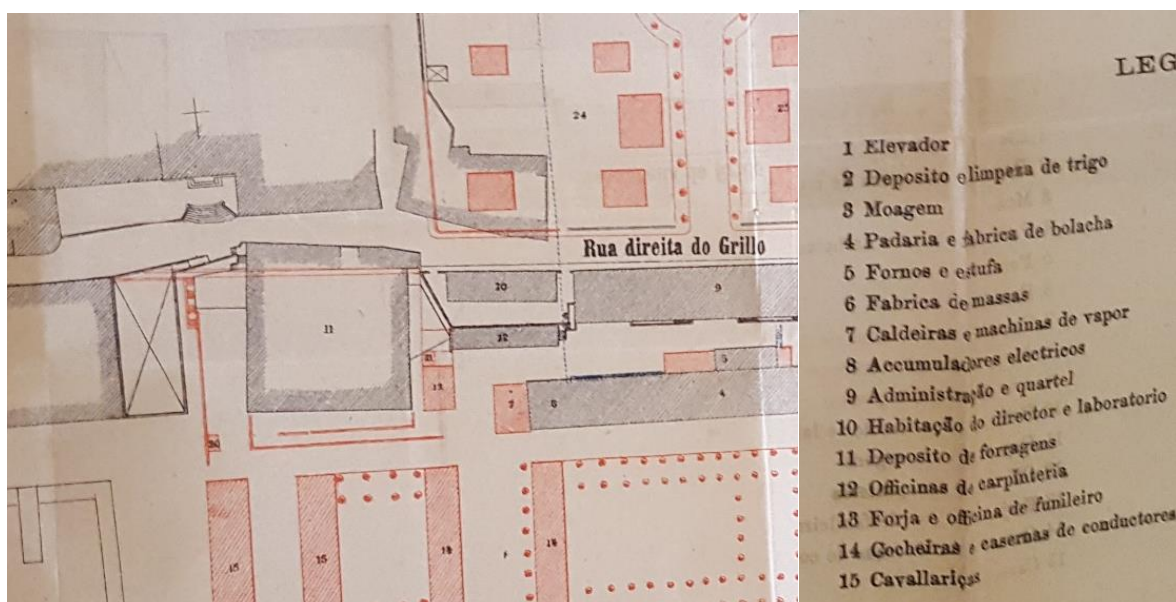
Figura 15 - Vistas do Projeto de Joaquim Renato Batista para a Manutenção Militar e sua respetiva legenda.

No projeto de Joaquim Renato Batista, verifica-se que a função atribuída a estes edifícios seria um depósito de forragens.

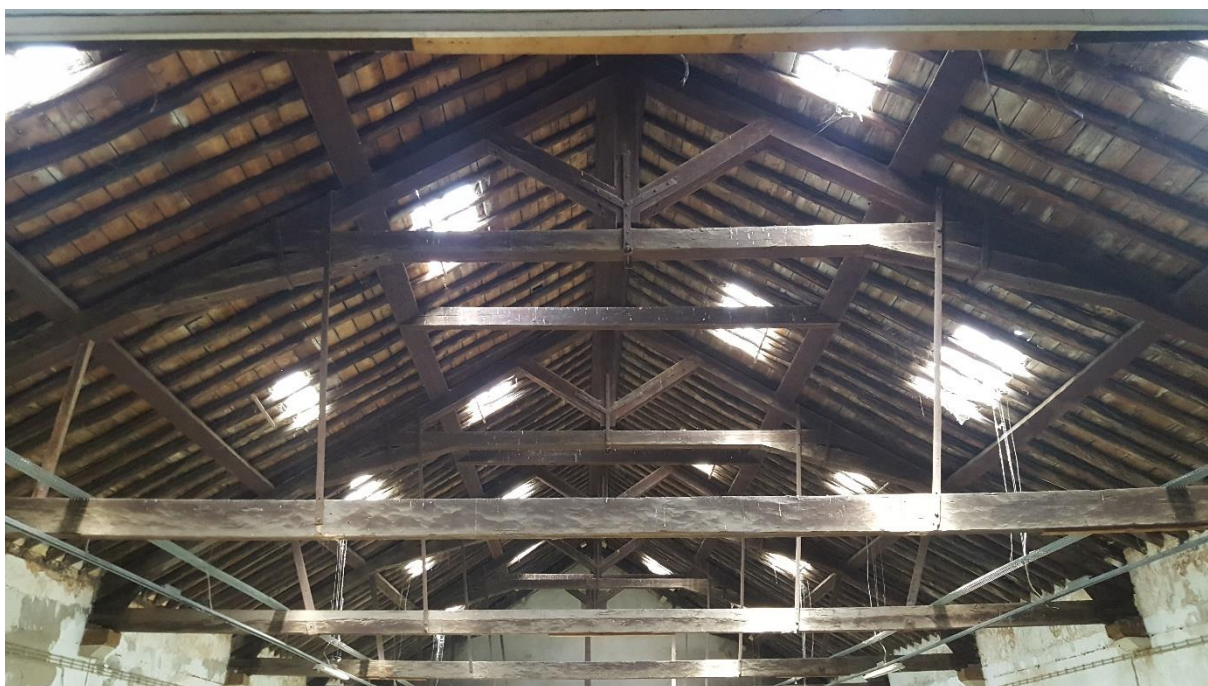
Figura 17 - Estrutura de Madeira (fotografia do autor)

A cobertura destes edifícios é composta por uma estrutura de madeira no seu interior, que se resume a um conjunto de vigas dispostas paralelamente, vencendo com peças simples os vãos disponíveis. O teto é também inclinado, com uma estrutura horizontal idêntica à da cobertura, que suporta o forro do teto, as barras inclinadas estão interligadas com as barras horizontais complanares, dispondo de alguns elementos de madeira auxiliares. Constitui-se assim a forma mais simples das asnas de madeira. É importante referir que nas naves extremas, existe ainda um teto rebaixado, construído por necessidades funcionais do antigo supermercado (última utilização destes espaços).

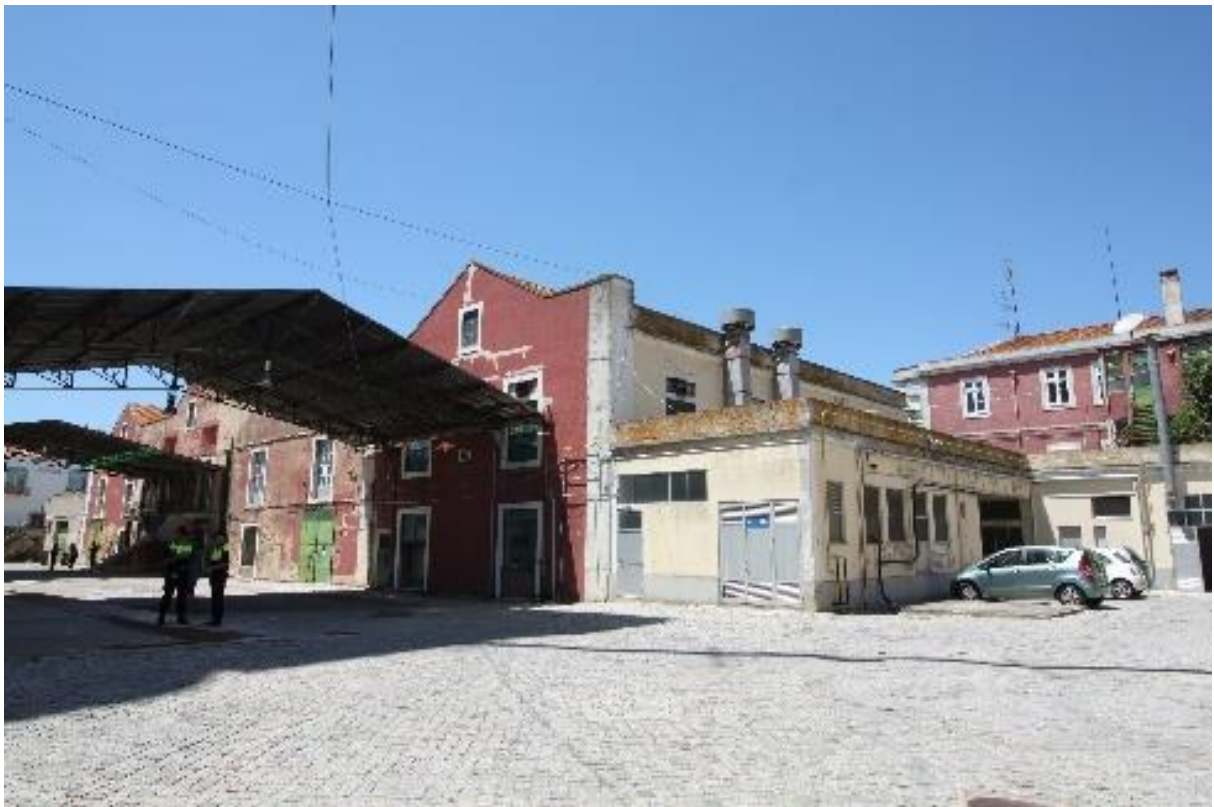
Figura 20 - Construções a amarelo para demolir (fotografia do autor)

- Do corpo térreo situado mais a nascente, provavelmente no início do século XX, para permitir a leitura global do conjunto dos quatro armazéns e dando também maior desafogo a uma construção antiga adjacente que remonta ao antigo convento das Grilas.

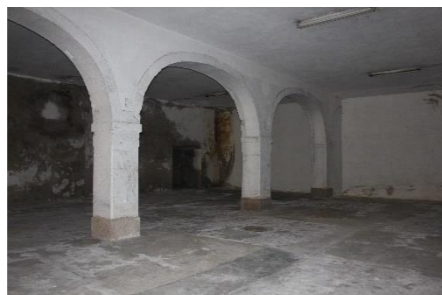
Figura 24 - Humidade e eflorescência generalizada, fonte: Autor

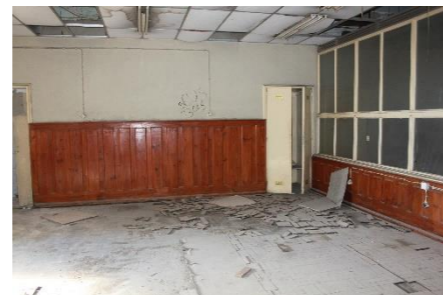
Figura 25 - Pavimento destruído, fonte: Autor

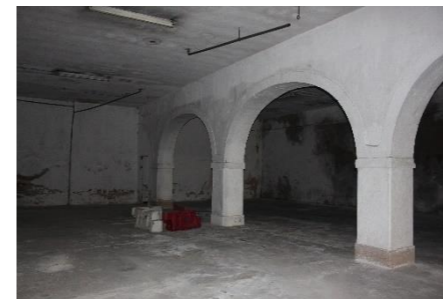
Figura 26 - Humidade e eflorescências, fonte: Autor

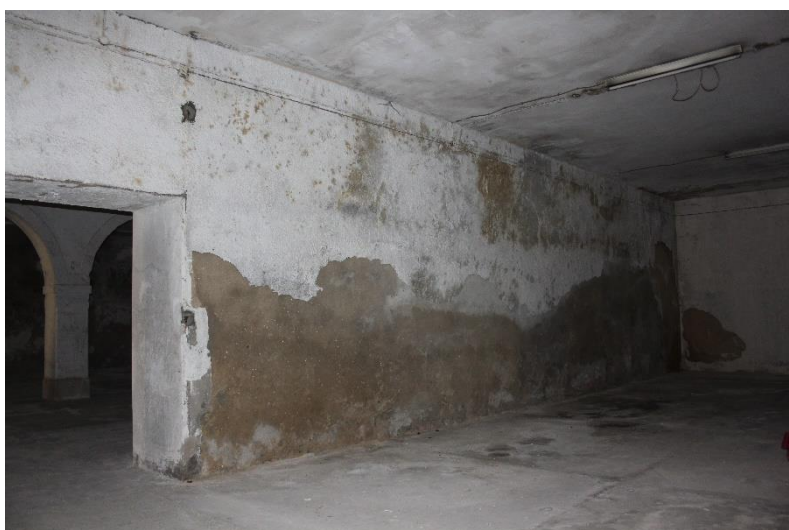
Figura 56 - Paredes interiores do piso térreo, fonte: Autor

As Paredes resistentes das fachadas são identificadas como paredes mestras. Na constituição das paredes mestras, existem traços comuns e fatores de diferenciação. A grande espessura das paredes corresponde a um percurso demorado que a água e o ar terão que percorrer entre o exterior e o interior do edifício; esse longo período de tempo que, durante a época das chuvas, a água demora a percorrer os meandros da parede, é suficiente para que quando o tempo seco voltar, a água infiltrada seguirá o percurso inverso, dando-se então de novo a secagem da parede e preparando-a para um novo Inverno, altura em que se reinicia o ciclo, e assim o edifício mantém uma boa qualidade térmica no seu interior. (Appleton, 2011, pp. 18-20)

“Quando se trata de paredes com frechal, peça de madeira que coroa a parede, a ligação entre parede e pavimento faz-se através deste elemento que, por sua vez, é cuidadosamente “ancorado” à parede, através de pregagem, ou recorrendo a “tirantes” de madeira (mãos) embebidos nas paredes”. (Appleton, 2011, p. 37)

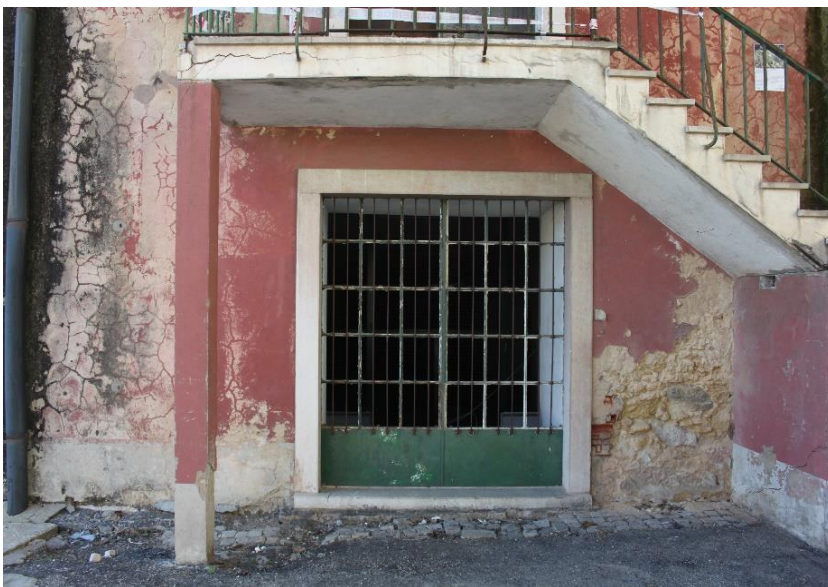
Figura 66 - Cantarias na fachada sul da rua interior da Manutenção Militar, fonte: Autor

Nos antigos armazéns da Manutenção Militar, existe ainda o uso da cantaria, vulgarizado nas construções antigas. Esta desempenha uma função estrutural e é feita de pedra Lioz. Localizada nas zonas mais importantes do edifício, como no contorno das aberturas de luz, e perto da cobertura na cimalha e na cornija.
