**Projecto de reabilitação da Universidade Lusófona  
do Porto**

**Recuperação de espaços exteriores**

**Dissertação apresentada a provas públicas para a obtenção de grau Mestre em  
Arquitetura, orientada por Prof. Doutor António Sérgio Koch De Araújo E Silva.**

**Porto, 2023**

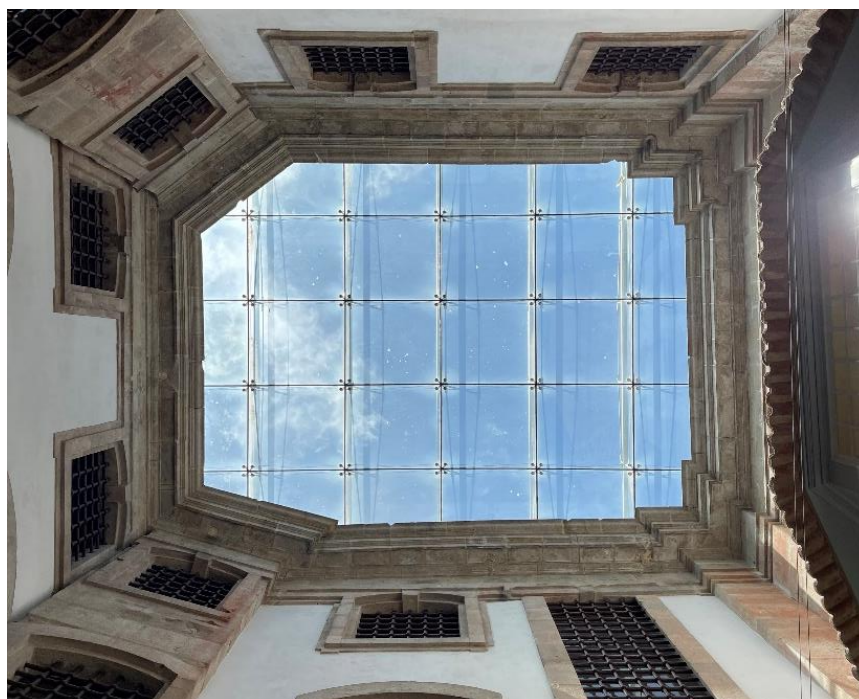
*Figura 27 Pátio com cobertura em vidro e aço.*

Em primeiro lugar, a reabilitação executada no Centro Português de Fotografia, ajudou a perceber o pátio como elemento organizador do espaço, protegendo os usuários das intempéries através da cobertura apresentada no subcapítulo 3.1.4. Nesse sentido, esta cobertura serviu de referência para o projecto de reabilitação, uma vez que se pretendia manter o espaço coberto. Desta forma, constata-se que é possível realizar alterações num espaço sem deteriorar o existente.

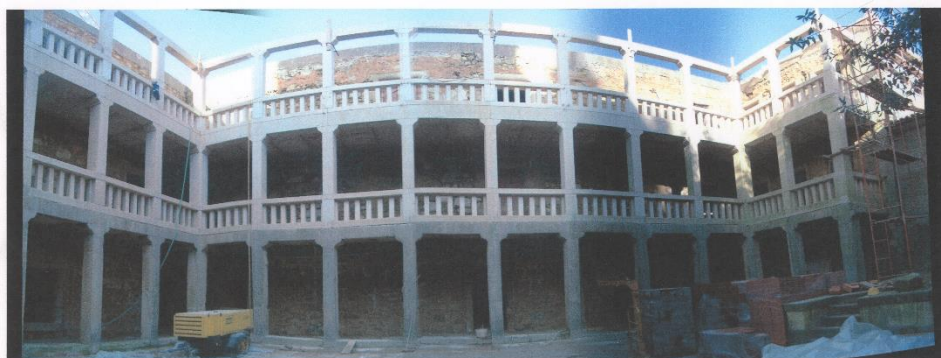
Uma das soluções para controlar a temperatura e a humidade foi a aplicação de *roofmate* na cobertura, sob uma estrutura metálica e depois coberto por cobre castanho, garantindo um melhor isolamento térmico. Por conseguinte, a cobertura em laje de betão e revestida em telha pintada, apresentada na figura 37, viria a ser demolida na reabilitação executada pelo arquiteto Eduardo Souto de Moura.

*Figura 36 Demolição da cobertura do Museu Nacional Grão Vasco.*

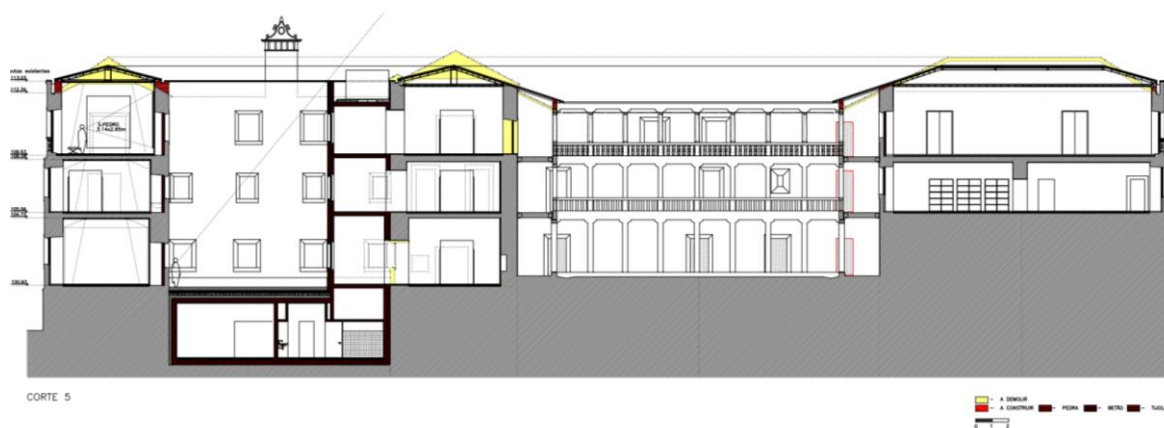
Figura 42 Corte / Alçado do Museu Nacional Grão Vasco.

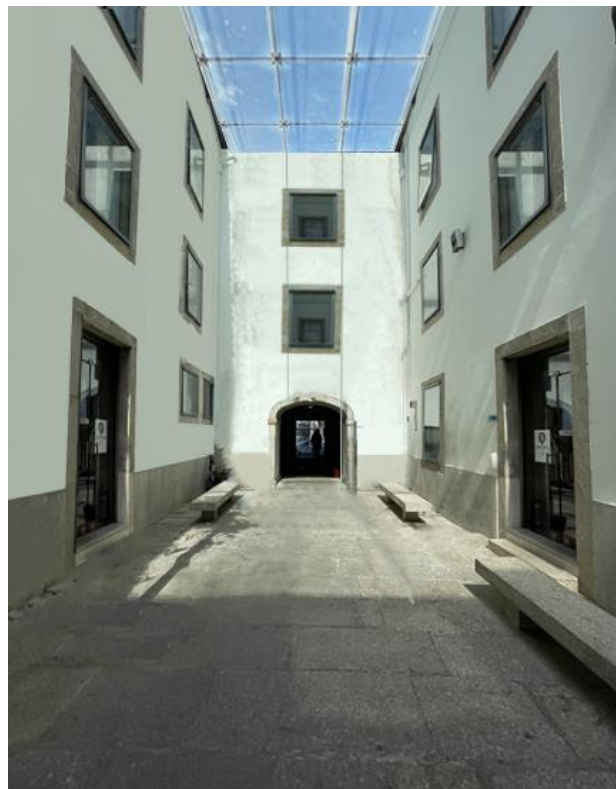
Em virtude da necessidade de respeitar a história do edifício, os elementos ainda existentes no pátio, seriam preservados. Com isso em mente, o pavimento em pedra será mantido. Da mesma forma, os vãos das portas e janelas foram cuidadosamente mantidos na proposta, com as molduras em pedra, que atualmente permanecem no edifício. No que diz respeito aos vãos das janelas que foram fechados anteriormente devido à criação das salas de aula, serão reabertos após a demolição das mesmas. Dessa forma, a proteção da história do edifício será assegurada.

*Figura 53 Proposta para o pátio principal da ULP.*

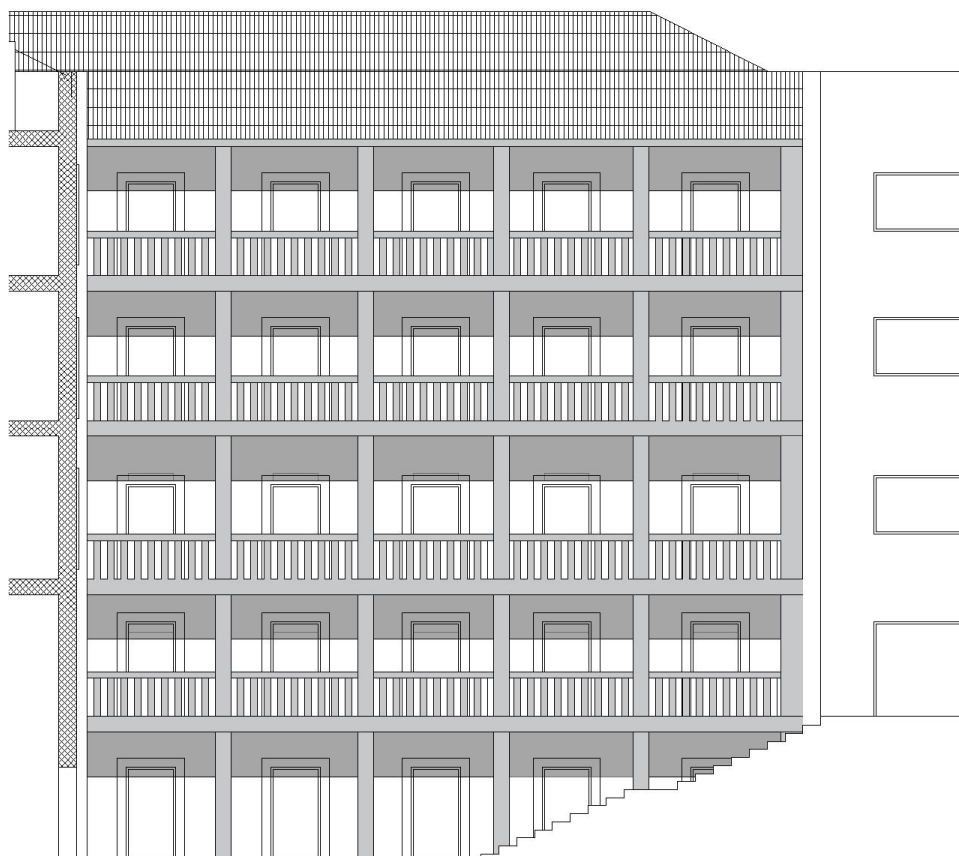
*Figura 55 Alçado proposto para o segundo pátio no projecto de reabilitação.*

No piso -2, a nível térreo, a proposta de reabilitação pretende criar um espaço de qualidade, e para que os utilizadores possam usufruir de uma zona de recreio, vão ser demolidas as duas construções existentes, o atual refeitório e a zona de estar em vidro, visível através da Figura 56.

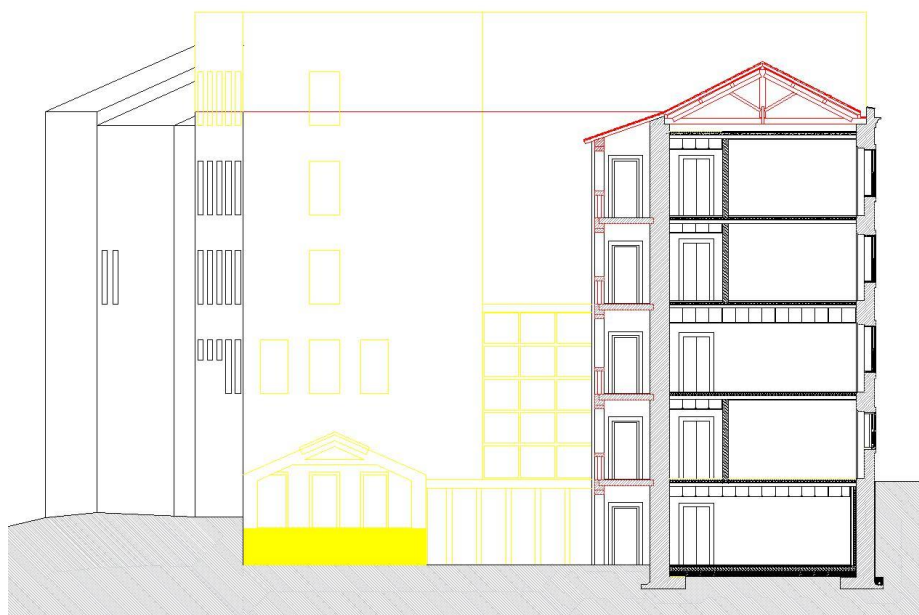
*Figura 60 Proposta de reabilitação do segundo pátio.*
