**O Novo Velho**

**A Reabilitação da “Casa” Burguesa Portuense. Os Processos  
Construtivos Tradicionais e a Regulamentação Atual**

**Dissertação apresentada na Universidade Lusófona do Porto para  
obtenção do Grau de Mestre em Arquitectura**

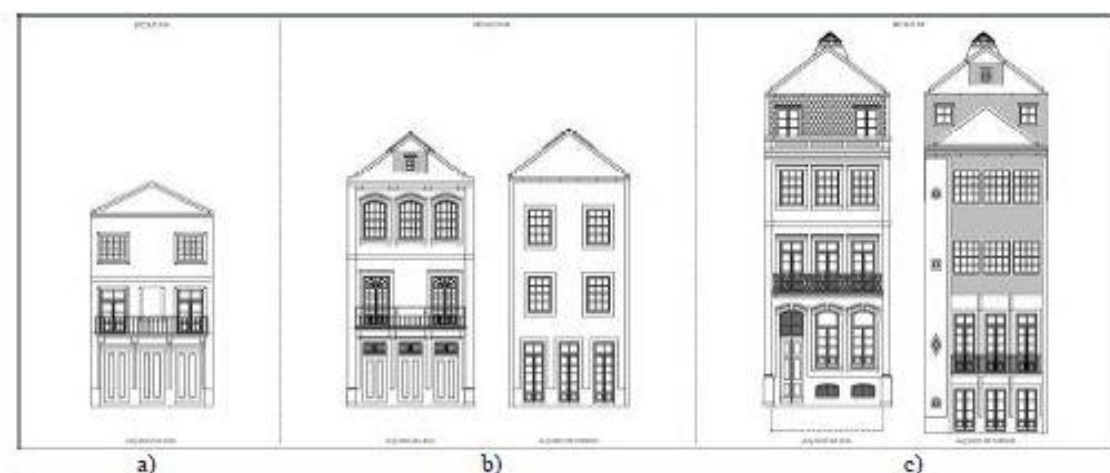
Figura 1: “Épocas consideradas na definição do modelo construtivo: a) Casa mercantilista (século XVII); b) Casa iluminista (século XVIII) e c) Casa liberal (século XIX).”

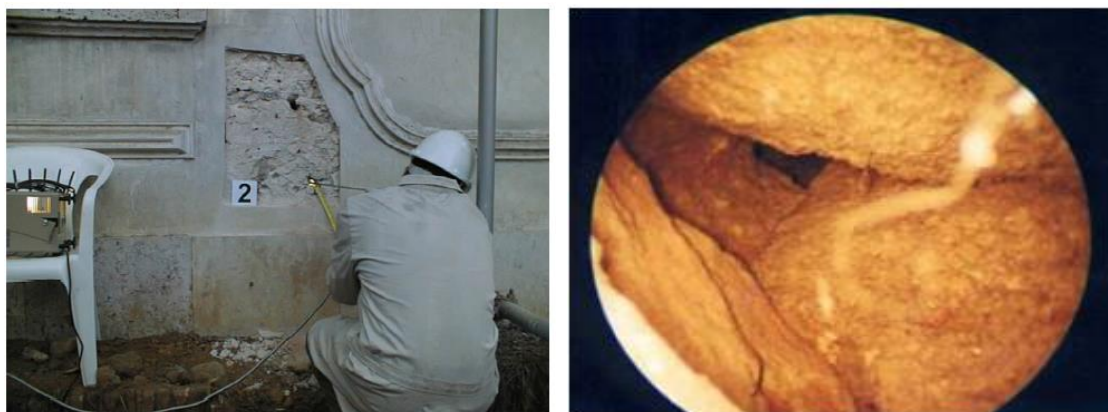
Figura 13 – Observação boroscópica;

Equipamento: Boroscópio, baseia-se na introdução de uma vara estreita, provida numa dos extremos de uma ocular e, no outro, de uma objetiva e um prisma, de modo a facilitar a clarificação da abertura a inspecionar.

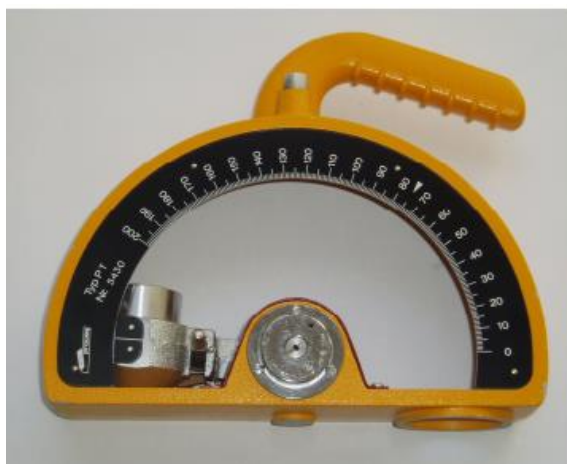
Equipamento: Esclerómetro do tipo PT, comprimindo o botão de tiro, é solta uma massa que esbarra contra a extensão a testar, fomentando um ressalto. Quanto mais firme e densa for a argamassa, maior será o ressalto.

Figura 15 – Esclerómetro de pêndulo, do tipo PT;

**Esclerómetro de pêndulo (modelos P e PT):** este equipamento possibilita, de forma não destrutiva, adquirir *in situ* a resistência à compressão de argamassas de alvenarias. Na medida em que, permite avaliar a uniformidade física e averiguar se este tem um grau mínimo de resistência, no entanto, esta prova não substitui a determinação da tensão de rutura à pressão a partir de provetes em laboratório.

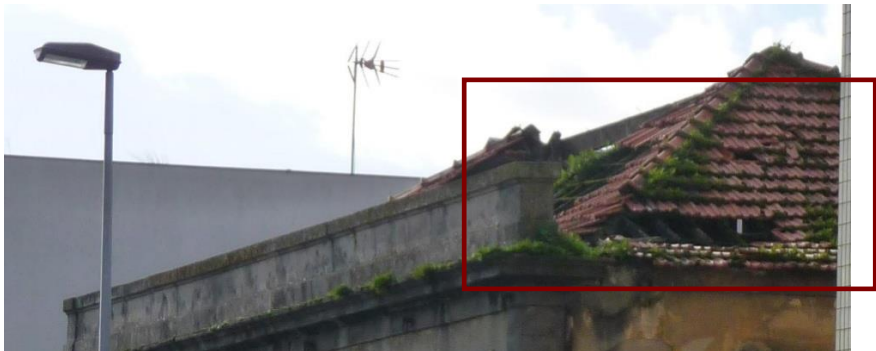
| P1 |
|---|
| <i>Degradação das propriedades mecânicas:</i><br>As características da resistência da estrutura de madeira da cobertura estão a ser degradadas, esta anomalia está relacionada pela presença de humidade. O passo a tomar é eliminar a penetração da água e prevenir o seu futuro aparecimento com uma melhor pormenorização do projeto e melhor manutenção. |
| Técnicas de Diagnóstico: Medição de humidade com Humidímetro. |

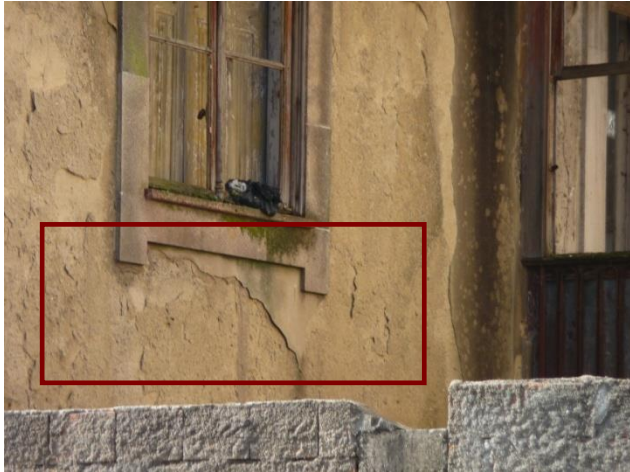
| P4 | |
|---|---|
| Fotografia 4 | |

| P4 | |
|---|---|
| <i>Arenização e erosão da argamassa de assentamento:</i><br>Esta perde coesão e desagrega-se, é causado por deficiência do ligante ou da execução. | |
| Técnicas de diagnóstico: não apresentada. | |

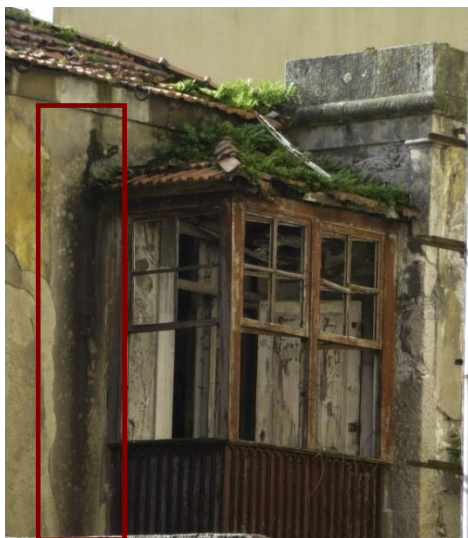
Fotografia 6

As manchas de humidade são muito frequentes nas habitações e, podem surgir por várias razões, como: dilatação térmica da cobertura, falta do guarnecimento, vazamento de esgoto, parede onde desliza água, queda do revestimento exterior, clima (ar húmido), impermeabilização insuficiente, entre muitos outros motivos. É a partir destas manchas que pode advir os fungos ou bolors, prejudiciais à saúde.

Técnicas de Diagnóstico: utilização de um Humidímetro.
