# **REABILITAÇÃO DE UM EDIFÍCIO DE VALOR PATRIMONIAL VS. CONFORTO TÉRMICO**

Reconversão e Remodelação do Edifício do Governo Civil para um  
Hotel

UNIVERSIDADE LUSÓFONA DO PORTO  
Faculdade de Comunicação, Arquitetura, Artes e Tecnologias da Informação

**Porto  
(2017)**

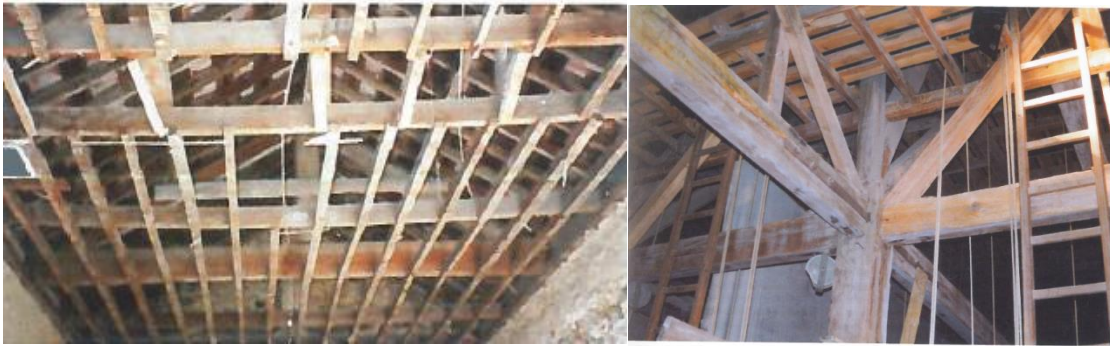
*Figura 5 Cobertura com asna simples de duas vertentes*

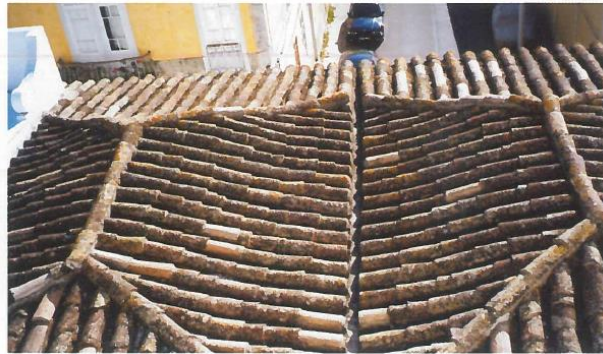
*Figura 6 Cobertura de águas múltiplas*

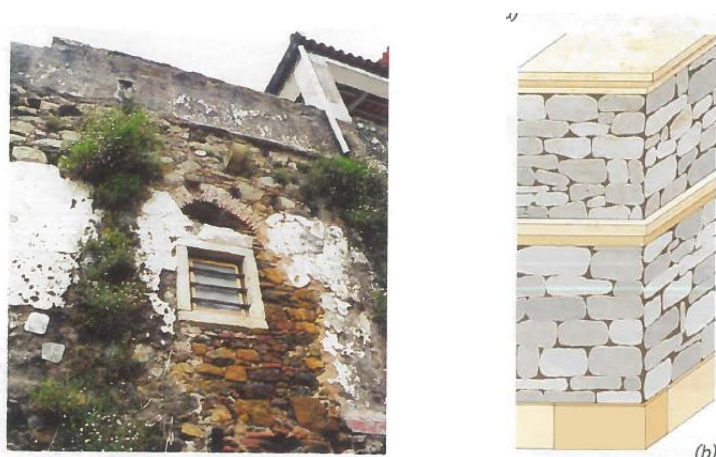
Figura 11 Paredes resistentes de alvenaria simples, que por vezes englobam vários materiais.

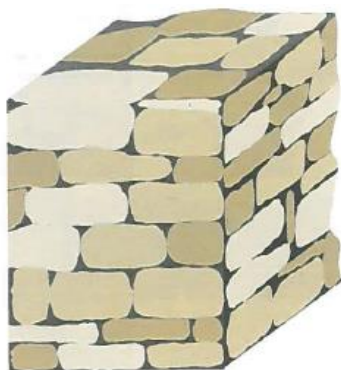
Figura 14 Montagem de blocos, com junta Desfasada.

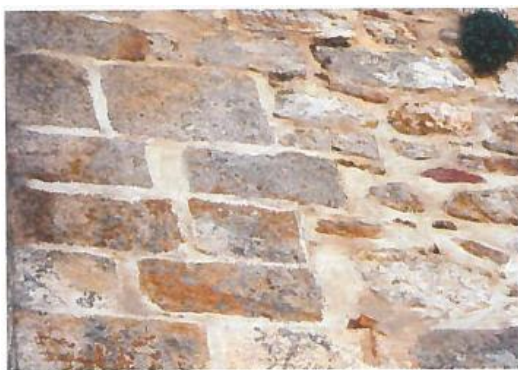
Para a construção de uma parede de alvenaria existe um conjunto de regras que têm que ser cumpridas como *“o desfasamento das juntas entre elementos (matar juntas), de modo a criar um imbricado que dificulte a progressão de uma fenda é uma técnica bem conhecida, que se aplica indistintamente no caso de alvenarias de pedras talhada, de pedra irregular ou de tijolo. O papel desempenhado pelo perpianho, pedra que atravessa o pano de parede de uma face a outra, mantém-se mesmo na alvenaria de pedra irregular de boa qualidade e a sua inexistência é fulcral na explicação de anomalias estruturais muito importantes em alvenarias defeituosas; (figura 14) da mesma forma, este papel é desempenhado pelos tijolos atravessados nas alvenarias destes materiais.”*<sup>28</sup>(figura 15)

Figura 15 Blocos de pedra de boa qualidade e com perpianhos, em cunhal.

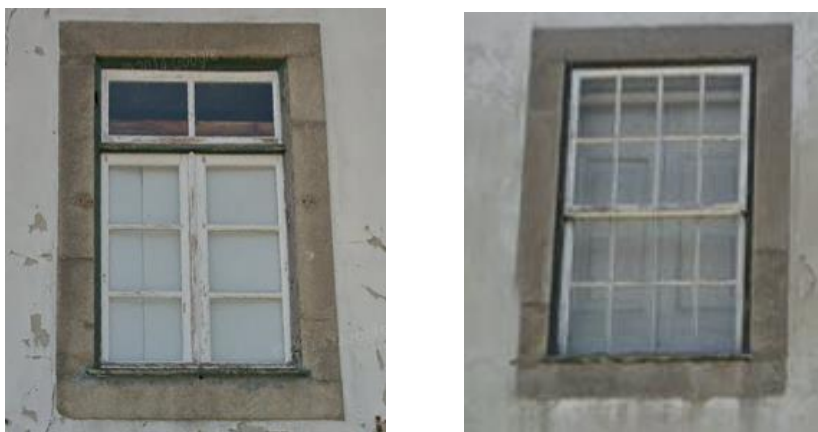
*Figura 17 Janela de duas folhas e de abrir e janela de guilhotina*

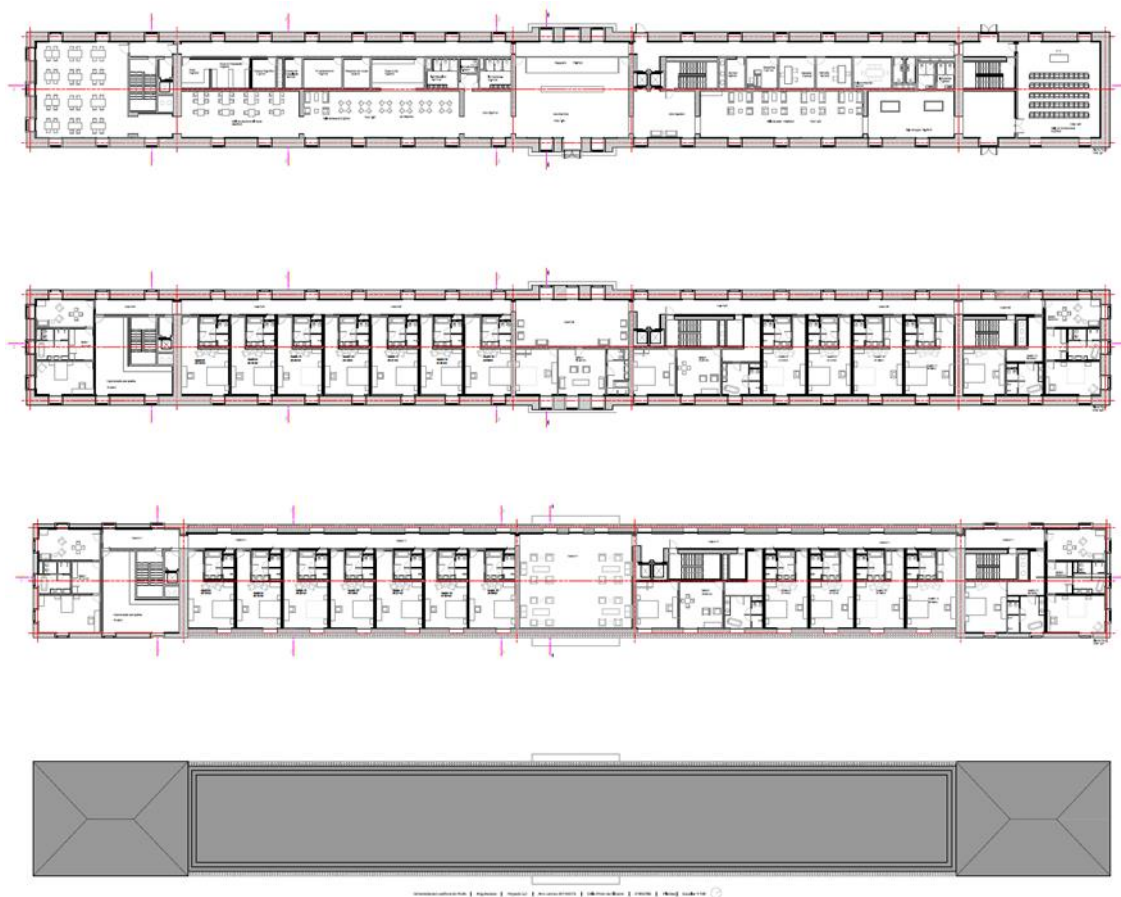
Figura 23 Plantas do piso 0, 1, 2 e cobertura (sem escala)
