**PRAÇA PÚBLICA**

Proposta para o Largo de São João no centro histórico de Alcochete

Vol.2

Tese apresentada na Universidade Lusófona de Humanidades e Tecnologias para a obtenção do grau de Mestre, no curso de Mestrado Integrado em Arquitectura

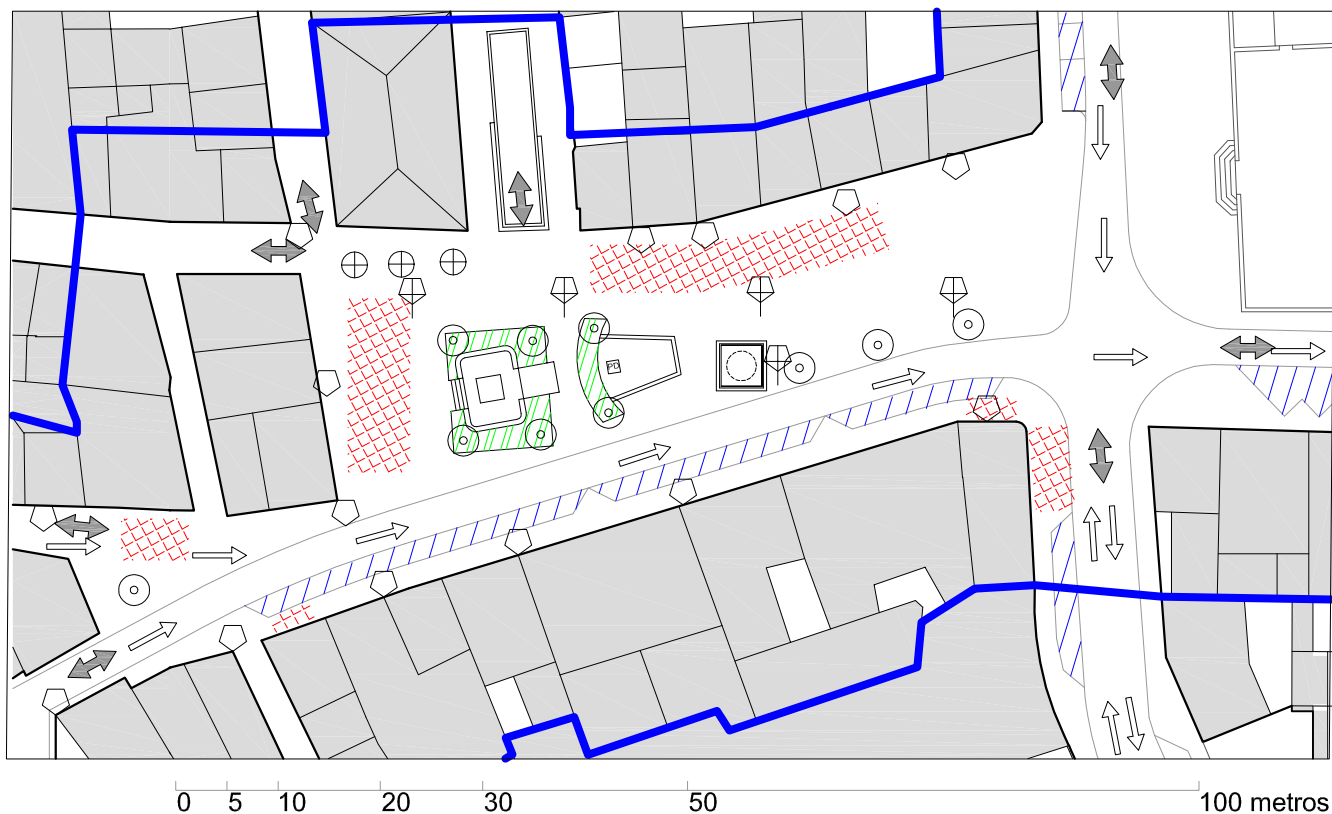
**Área de Estudo / Àrea de Intervenção**

### Legenda

| | Entradas e Sairas | | Estacionamento automóvel | | Arborização |
| | Transito automóvel de sentido único | | Zona de Esplanada | | Poste de iluminação |
| | Transito automóvel de suplo sentido | | Poço de S. João | | Iluminação de parede |
| | Estátua Padre Cruz | | Espaço Verde | | Iluminação de solo |

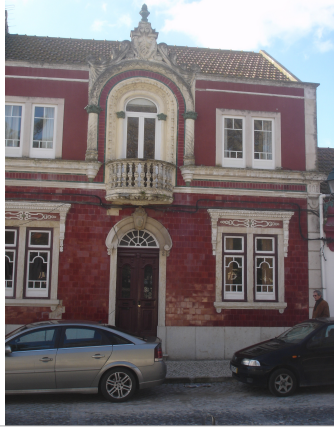
Fotografia

| Época de Construção | séc. 19 | Orientação | E | Numero de Pisos | 2 | Protecção | Não |

| Valor Arquitectónico | Características Arquitectónicas | Características morfo-tipológicas | Perigos Potenciais |
| <input type="checkbox"/> Monumento Nacional<br><input type="checkbox"/> Imóvel de Interesse Público<br><input type="checkbox"/> Imóvel de Valor Concelhio<br><input checked="" type="checkbox"/> Imóvel de Qualidade<br><input type="checkbox"/> Imóvel de Qualidade Popular<br><input type="checkbox"/> Inv. c/elementos dissonantes<br><input type="checkbox"/> Imóvel Dissonante Total<br><input type="checkbox"/> Imóvel Sem Interesse | <input checked="" type="checkbox"/> Arquitectura Regional / Popular<br><input type="checkbox"/> Arquitectura Nobre<br><input type="checkbox"/> Arquitectura Militar<br><input type="checkbox"/> Arquitectura Religiosa<br><b>Espaço Envolvente</b><br><input type="checkbox"/> Arruamento<br><input checked="" type="checkbox"/> Largo<br><input type="checkbox"/> Praça<br><input type="checkbox"/> Jardim Público<br><input type="checkbox"/> Terreno Privado | <input type="checkbox"/> Palácio<br><input type="checkbox"/> Edifício Apalaçado<br><input checked="" type="checkbox"/> Edifício Senhorial<br><input type="checkbox"/> Edifício Citadino<br><input type="checkbox"/> Edifício Rural<br><input type="checkbox"/> Equipamento<br><input type="checkbox"/> Armazém<br><input type="checkbox"/> Indústria<br><input type="checkbox"/> Banda<br><input type="checkbox"/> Gaveto | <input type="checkbox"/> Isolada<br><input type="checkbox"/> Germinada<br><input type="checkbox"/> Logradouro<br><input checked="" type="checkbox"/> Jardim<br><input type="checkbox"/> Horta<br><input type="checkbox"/> Alojamento de Animais<br><input type="checkbox"/> Estacionamento<br><input type="checkbox"/> Sem uso<br><input type="checkbox"/> Inexistente<br><input type="checkbox"/> Outros |

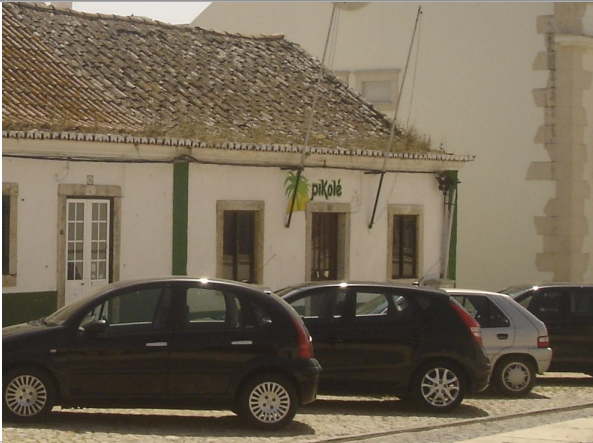
| Época de Construção | séc. 19 | Orientação | N | Numero de Pisos | 1 |
| Valor Arquitectónico | Características Arquitectónicas | | Características morfo-tipológicas | | Perigos Potenciais |
| <input type="checkbox"/> Monumento Nacional | <input checked="" type="checkbox"/> Arquitectura Regional / Popular | | <input type="checkbox"/> Palácio | | <input type="checkbox"/> Ruínas |

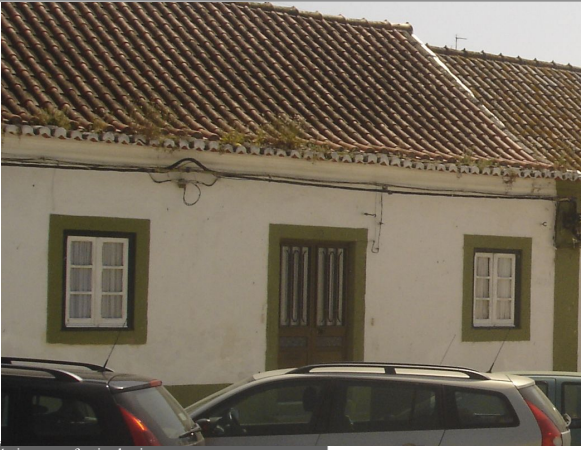
| Época de Construção | séc. 19 | Orientação | N | Numero de Pisos | 1 |
| Valor Arquitectónico | Características Arquitectónicas | | Características morfo-tipológicas | | Perigos Potenciais |
| <input type="checkbox"/> Monumento Nacional | <input checked="" type="checkbox"/> Arquitectura Regional / Popular | <input type="checkbox"/> Palácio | <input type="checkbox"/> Isolada | <input type="checkbox"/> Ruínas | |

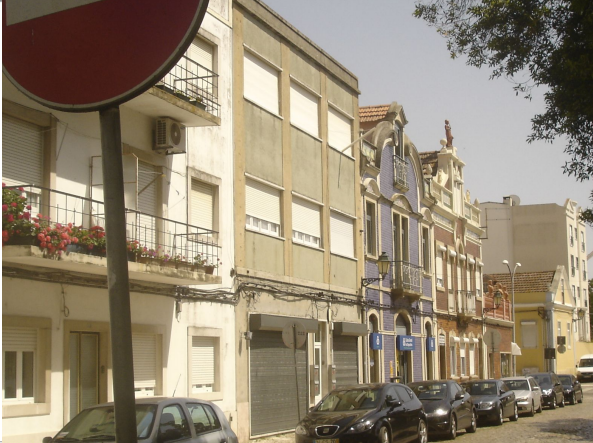
| Época de Construção | séc. 19 | Orientação | E | Numero de Pisos | 3 |
| <b>Valor Arquitectónico</b> | <b>Características Arquitectónicas</b> | <b>Características morfo-tipológicas</b> | | <b>Perigos Potenciais</b> | |
| <input type="checkbox"/> Monumento Nacional | <input checked="" type="checkbox"/> Arquitectura Regional / Popular | <input type="checkbox"/> Palácio | <input type="checkbox"/> Isolada | <input type="checkbox"/> Ruínas | |

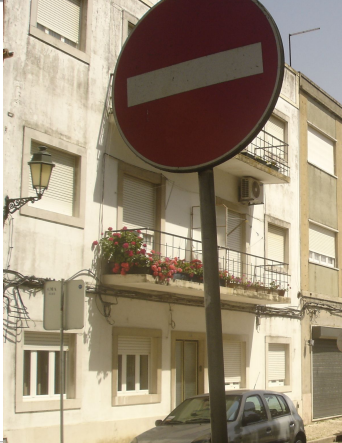
| Época de Construção | séc. 19 | Orientação | E | Numero de Pisos | 3 |
| Valor Arquitectónico | Características Arquitectónicas | Características morfo-tipológicas | Perigos Potenciais | | |
| <input type="checkbox"/> Monumento Nacional | <input checked="" type="checkbox"/> Arquitectura Regional / Popular | <input type="checkbox"/> Palácio | <input type="checkbox"/> Isolada | <input type="checkbox"/> Ruínas | |

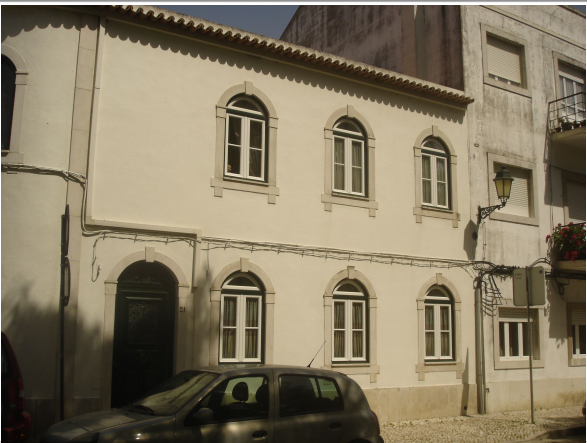
Fotografia

| Época de Construção | séc. 19 | Orientação | E | Numero de Pisos | 2 | Protecção | Não |

| <b>Valor Arquitectónico</b><br><input type="checkbox"/> Monumento Nacional<br><input type="checkbox"/> Imóvel de Interesse Público<br><input type="checkbox"/> Imóvel de Valor Concelhio<br><input type="checkbox"/> Imóvel de Qualidade<br><input checked="" type="checkbox"/> Imóvel de Qualidade Popular<br><input type="checkbox"/> Inv. c/elementos dissonantes<br><input type="checkbox"/> Imóvel Dissonante Total<br><input type="checkbox"/> Imóvel Sem Interesse | <b>Características Arquitectónicas</b><br><input checked="" type="checkbox"/> Arquitectura Regional / Popular<br><input type="checkbox"/> Arquitectura Nobre<br><input type="checkbox"/> Arquitectura Militar<br><input type="checkbox"/> Arquitectura Religiosa<br><b>Espaço Envolvente</b><br><input checked="" type="checkbox"/> Arruamento<br><input type="checkbox"/> Largo<br><input type="checkbox"/> Praça<br><input type="checkbox"/> Jardim Público<br><input type="checkbox"/> Terreno Privado | <b>Características morfo-tipológicas</b><br><input type="checkbox"/> Palácio<br><input type="checkbox"/> Edifício Apalaçado<br><input type="checkbox"/> Edifício Senhorial<br><input checked="" type="checkbox"/> Edifício Citadino<br><input type="checkbox"/> Edifício Rural<br><input type="checkbox"/> Equipamento<br><input type="checkbox"/> Armazém<br><input type="checkbox"/> Indústria<br><input type="checkbox"/> Banda<br><input type="checkbox"/> Gaveto | <input type="checkbox"/> Isolada<br><input type="checkbox"/> Germinada<br><input type="checkbox"/> Logradouro<br><input type="checkbox"/> Jardim<br><input type="checkbox"/> Horta<br><input type="checkbox"/> Alojamento de Animais<br><input type="checkbox"/> Estacionamento<br><input type="checkbox"/> Sem uso<br><input checked="" type="checkbox"/> Inexistente<br><input type="checkbox"/> Outros | <b>Perigos Potenciais</b><br><input type="checkbox"/> Ruínas<br><input type="checkbox"/> Abandono<br><input type="checkbox"/> Adulteração<br><input type="checkbox"/> Uso / Ocupação<br><input type="checkbox"/> Alteração da envolvente<br><input type="checkbox"/> Alteração da Tipologia<br><input checked="" type="checkbox"/> Inexistentes<br><input type="checkbox"/> Outros |

| <b>Adulteração</b><br><b>Volumétrica</b><br><input type="checkbox"/> Subida de Cércea<br><input type="checkbox"/> Acrescento de Piso<br><input type="checkbox"/> Acrescento Lateral<br><b>Socos</b><br><input type="checkbox"/> Alteração de Dimensão<br><input type="checkbox"/> Alteração de Cor<br><input type="checkbox"/> Caixilharia<br><input type="checkbox"/> Alteração de material<br><input type="checkbox"/> Alteração do tipo<br><input type="checkbox"/> Alteração da Cor<br><b>Fachada</b><br><input type="checkbox"/> Alteração do Revestimento | <input type="checkbox"/> Alteração dos Vãos<br><input type="checkbox"/> Alteração da Cor<br><input type="checkbox"/> Vãos<br><input type="checkbox"/> Alteração das dimensões<br><input type="checkbox"/> Alteração do número<br><input type="checkbox"/> Cobertura<br><input type="checkbox"/> Alteração dos Materiais<br><input type="checkbox"/> Alteração da cor<br><input type="checkbox"/> Alteração do Beirado<br><b>Acessos</b><br><input type="checkbox"/> Colectivo<br><input type="checkbox"/> Independente<br><input type="checkbox"/> Posterior | <b>Prioridade de Intervenção</b><br><input type="checkbox"/> Urgente<br><b>Tipo de Intervenção</b><br><input checked="" type="checkbox"/> Manutenção<br><input type="checkbox"/> Restauro<br><input type="checkbox"/> Reabilitação<br><input type="checkbox"/> Expropriação e demolição<br><input type="checkbox"/> Reconstrução<br><input type="checkbox"/> Demolição | <b>Estado de Conservação</b><br>Bom / Razoável / Mau / Ruína<br>

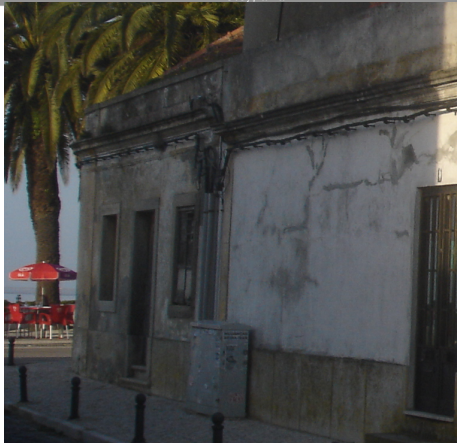
Fotografia

| Época de Construção | 21 | Orientação | O | Numero de Pisos | 1 | Protecção | Não |

| Valor Arquitectónico | Características Arquitectónicas | Características morfo-tipológicas | Perigos Potenciais |
| <input type="checkbox"/> Monumento Nacional | <input checked="" type="checkbox"/> Arquitectura Regional / Popular | <input type="checkbox"/> Palácio | <input type="checkbox"/> Ruínas |

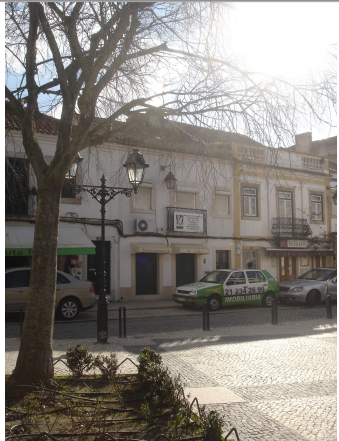
| Época de Construção | Orientação | N | Numero de Pisos | 2 | Protecção |
| Valor Arquitectónico | Características Arquitectónicas | Características morfo-tipológicas | | Perigos Potenciais | |
| <input type="checkbox"/> Monumento Nacional | <input checked="" type="checkbox"/> Arquitectura Regional / Popular | <input type="checkbox"/> Palácio | <input type="checkbox"/> Isolada | <input type="checkbox"/> Ruínas | |

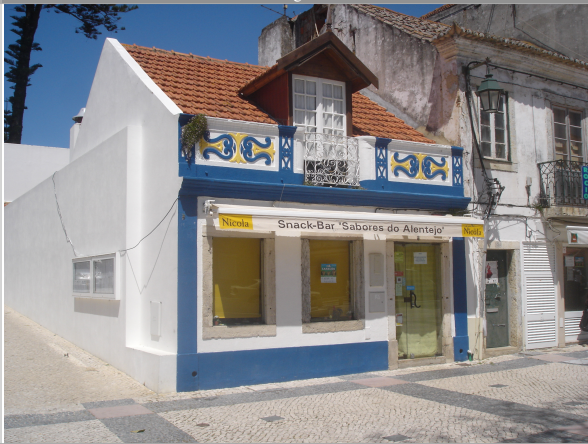
Fotografia

| Época de Construção | séc. 19 | Orientação | S | Numero de Pisos | 1 | Protecção | Não |

| <b>Valor Arquitectónico</b><br><input type="checkbox"/> Monumento Nacional<br><input type="checkbox"/> Imóvel de Interesse Público<br><input type="checkbox"/> Imóvel de Valor Concelhio<br><input type="checkbox"/> Imóvel de Qualidade<br><input checked="" type="checkbox"/> Imóvel de Qualidade Popular<br><input type="checkbox"/> Inv. c/elementos dissonantes<br><input type="checkbox"/> Imóvel Dissonante Total<br><input type="checkbox"/> Imóvel Sem Interesse | <b>Características Arquitectónicas</b><br><input checked="" type="checkbox"/> Arquitectura Regional / Popular<br><input type="checkbox"/> Arquitectura Nobre<br><input type="checkbox"/> Arquitectura Militar<br><input type="checkbox"/> Arquitectura Religiosa<br><b>Espaço Envolvente</b><br><input type="checkbox"/> Arruamento<br><input checked="" type="checkbox"/> Largo<br><input type="checkbox"/> Praça<br><input type="checkbox"/> Jardim Público<br><input type="checkbox"/> Terreno Privado | <b>Características morfo-tipológicas</b><br><input type="checkbox"/> Palácio<br><input type="checkbox"/> Edifício Apalaçado<br><input type="checkbox"/> Edifício Senhorial<br><input checked="" type="checkbox"/> Edifício Citadino<br><input type="checkbox"/> Edifício Rural<br><input type="checkbox"/> Equipamento<br><input type="checkbox"/> Armazém<br><input type="checkbox"/> Indústria<br><input type="checkbox"/> Banda<br><input type="checkbox"/> Gaveto | <input type="checkbox"/> Isolada<br><input type="checkbox"/> Germinada<br><input type="checkbox"/> Logradouro<br><input type="checkbox"/> Jardim<br><input checked="" type="checkbox"/> Horta<br><input type="checkbox"/> Alojamento de Animais<br><input type="checkbox"/> Estacionamento<br><input type="checkbox"/> Sem uso<br><input type="checkbox"/> Inexistente<br><input type="checkbox"/> Outros | <b>Perigos Potenciais</b><br><input checked="" type="checkbox"/> Ruínas<br><input type="checkbox"/> Abandono<br><input type="checkbox"/> Adulteração<br><input type="checkbox"/> Uso / Ocupação<br><input type="checkbox"/> Alteração da envolvente<br><input type="checkbox"/> Alteração da Tipologia<br><input type="checkbox"/> Inexistentes<br><input type="checkbox"/> Outros |

| <b>Adulteração</b><br><b>Volumétrica</b><br><input type="checkbox"/> Subida de Cércea<br><input type="checkbox"/> Acrescento de Piso<br><input type="checkbox"/> Acrescento Lateral<br><b>Socos</b><br><input type="checkbox"/> Alteração de Dimensão<br><input type="checkbox"/> Alteração de Cor<br><b>Caixilharia</b><br><input type="checkbox"/> Alteração de material<br><input type="checkbox"/> Alteração do tipo<br><input checked="" type="checkbox"/> Alteração da Cor<br><input type="checkbox"/> Fachada<br><input type="checkbox"/> Alteração do Revestimento | <input type="checkbox"/> Alteração dos Vãos<br><input type="checkbox"/> Alteração da Cor<br><input type="checkbox"/> Vãos<br><input type="checkbox"/> Alteração das dimensões<br><input type="checkbox"/> Alteração do número<br><input type="checkbox"/> Cobertura<br><input type="checkbox"/> Alteração dos Materiais<br><input type="checkbox"/> Alteração da cor<br><input type="checkbox"/> Alteração do Beirado<br><b>Acessos</b><br><input type="checkbox"/> Colectivo<br><input type="checkbox"/> Independente<br><input type="checkbox"/> Posterior<br><input type="checkbox"/> Elevado<br><input checked="" type="checkbox"/> Central<br><input type="checkbox"/> Lateral | <b>Prioridade de Intervenção</b><br><input type="checkbox"/> Urgente<br><b>Tipo de Intervenção</b><br><input type="checkbox"/> Manutenção<br><input type="checkbox"/> Restauro<br><input checked="" type="checkbox"/> Reabilitação<br><input type="checkbox"/> Expropriação e demolição<br><input type="checkbox"/> Reconstrução<br><input type="checkbox"/> Demolição | <b>Estado de Conservação</b><br>Bom / Razoável / Mau / Ruína<br>

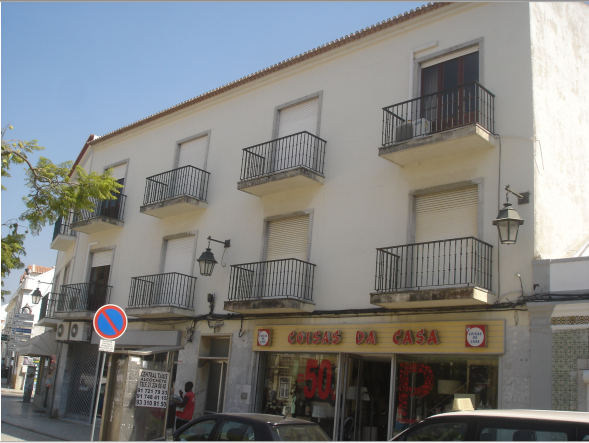
| Época de Construção | séc. 20 | Orientação | N | Numero de Pisos | 3 |
| Valor Arquitectónico | | Características Arquitectónicas | | Características morfo-tipológicas | |
| <input type="checkbox"/> Monumento Nacional<br><input type="checkbox"/> Imóvel de Interesse Público<br><input type="checkbox"/> Imóvel de Valor Concelhio<br><input type="checkbox"/> Imóvel de Qualidade<br><input checked="" type="checkbox"/> Imóvel de Qualidade Popular<br><input type="checkbox"/> Inv. c/elementos dissonantes<br><input type="checkbox"/> Imóvel Dissonante Total<br><input type="checkbox"/> Imóvel Sem Interesse | | <input checked="" type="checkbox"/> Arquitectura Regional / Popular<br><input type="checkbox"/> Arquitectura Nobre<br><input type="checkbox"/> Arquitectura Militar<br><input type="checkbox"/> Arquitectura Religiosa<br><b>Espaço Envolvente</b><br><input type="checkbox"/> Arruamento<br><input checked="" type="checkbox"/> Largo<br><input type="checkbox"/> Praça<br><input type="checkbox"/> Jardim Público<br><input type="checkbox"/> Terreno Privado | | <input type="checkbox"/> Palácio<br><input type="checkbox"/> Edifício Apalaçado<br><input type="checkbox"/> Edifício Senhorial<br><input checked="" type="checkbox"/> Edifício Cidadino<br><input type="checkbox"/> Edifício Rural<br><input type="checkbox"/> Equipamento<br><input type="checkbox"/> Armazém<br><input type="checkbox"/> Indústria<br><input type="checkbox"/> Banda<br><input type="checkbox"/> Gaveto<br><input type="checkbox"/> Isolada<br><input type="checkbox"/> Germinada<br><input type="checkbox"/> Logradouro<br><input type="checkbox"/> Jardim<br><input type="checkbox"/> Horta<br><input type="checkbox"/> Alojamento de Animais<br><input type="checkbox"/> Estacionamento<br><input checked="" type="checkbox"/> Sem uso<br><input type="checkbox"/> Inexistente<br><input type="checkbox"/> Outros | |

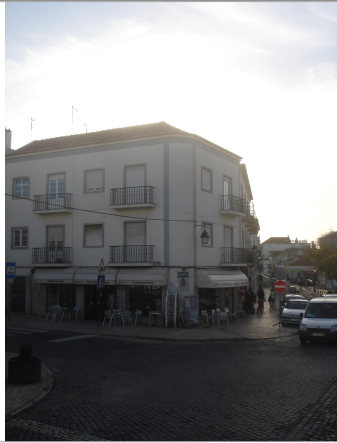
| Época de Construção | séc. 19 | Orientação | S | Numero de Pisos | 3 |
| <b>Valor Arquitectónico</b> | <b>Características Arquitectónicas</b> | | <b>Características morfo-tipológicas</b> | | <b>Perigos Potenciais</b> |
| <input type="checkbox"/> Monumento Nacional | <input type="checkbox"/> Arquitectura Regional / Popular | <input type="checkbox"/> Palácio | <input type="checkbox"/> Isolada | <input type="checkbox"/> Ruínas | |

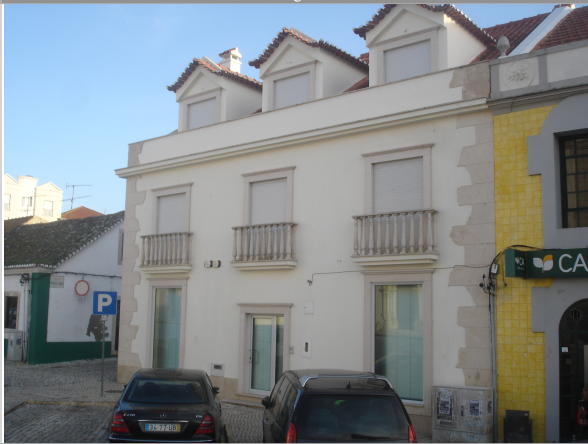
Fotografia

| Valor Arquitectónico | Características Arquitectónicas | Características morfo-tipológicas | Perigos Potenciais |
| <input type="checkbox"/> Monumento Nacional | <input type="checkbox"/> Arquitectura Regional / Popular | <input type="checkbox"/> Palácio | <input type="checkbox"/> Ruínas |

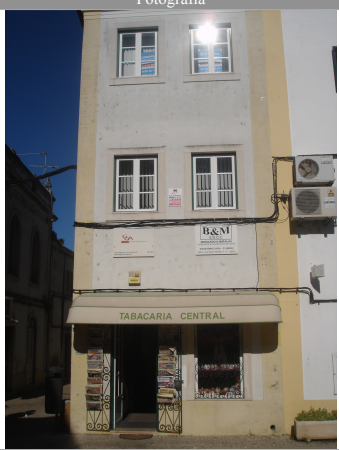
Fotografia

| Valor Arquitectónico | Características Arquitectónicas | Características morfo-tipológicas | Perigos Potenciais |
| <input type="checkbox"/> Monumento Nacional | <input checked="" type="checkbox"/> Arquitectura Regional / Popular | <input type="checkbox"/> Palácio | <input type="checkbox"/> Ruínas |
