UNIVERSIDADE
LUSÓFONA
DO PORTO

“REABILITAÇÃO DE EDIFÍCIOS HABITACIONAIS COM VALOR PATRIMONIAL – O CASO DO
CENTRO HISTÓRICO DE GUIMARÃES “

Dissertação apresentada na Universidade Lusófona do Porto para obtenção do
grau de Mestre em Arquitetura, na Especialidade de Arquitetura

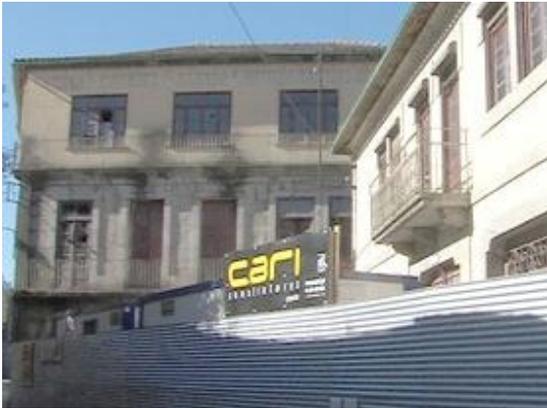
Em 2012 foi também inaugurado o instituto de design, o edifício resulta da reabilitação urbana da antiga fábrica de curtumes da ramada na zona dos couros, é reabilitado uma fábrica desativado para o Laboratório da Paisagem, projeto do atelier Cannatà e Fernandes.

Figura 35 - Instituto de design - antes da intervenção

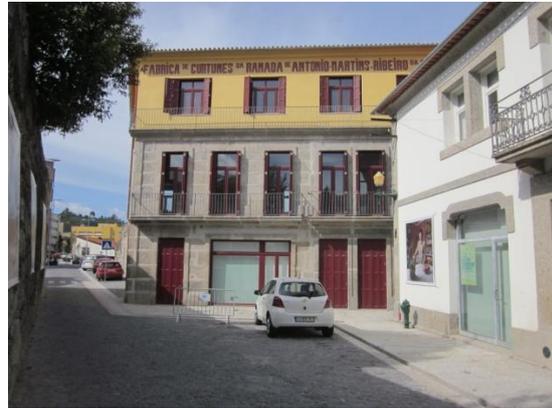
Figura 36 - Instituto de design - depois da intervenção

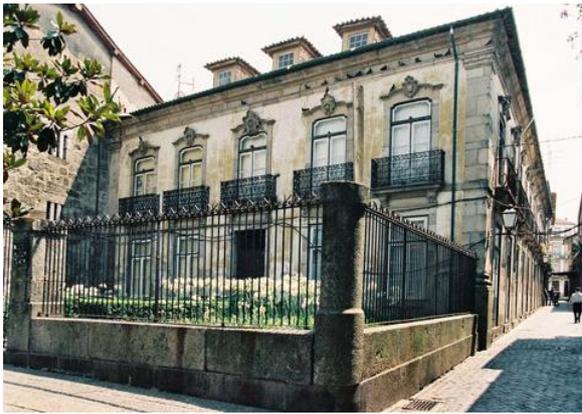
A extensão do Museu Alberto Sampaio ainda em fases de acabamento é uma recuperação do palacete na Praça de Santiago chamada de “Casa de Santiago” antigo centro de saúde. O edifício encontrava-se em avanço estado de degradação.

Figura 38 - Casa de Santiago – Antes da Intervenção

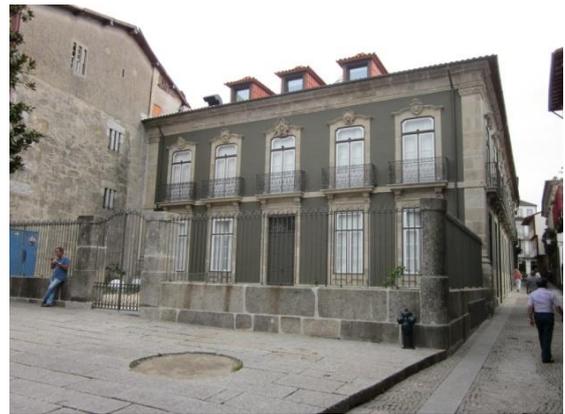
Figura 39 - Casa de Santiago - Depois da Intervenção

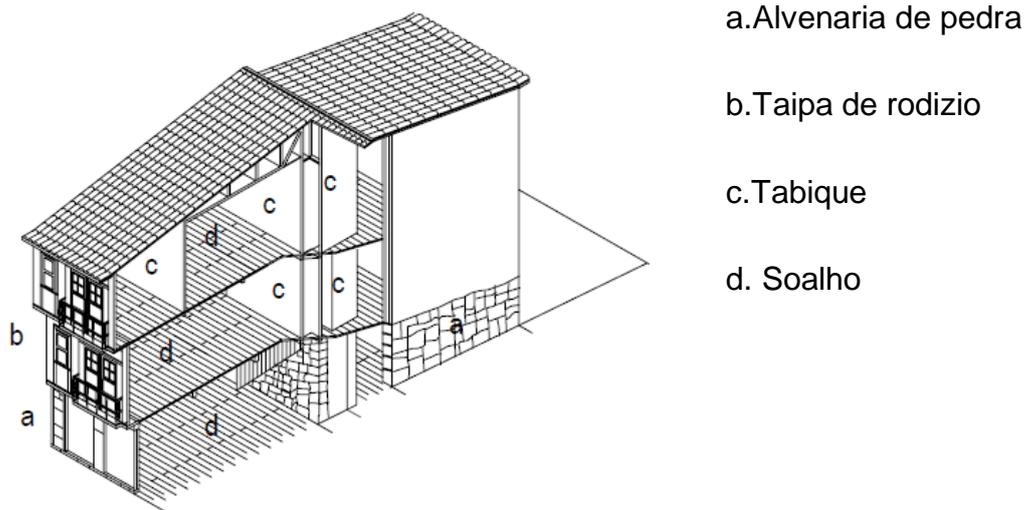
Figura 46 -- Construção Típica de Guimarães

Nos casos em que o sobrado é apoiado sobre a estrutura de soalho, em cachorros ou em socos de pedra que avançam em relação à fachada de pedra do piso térreo, denominam-se casas de ressalto

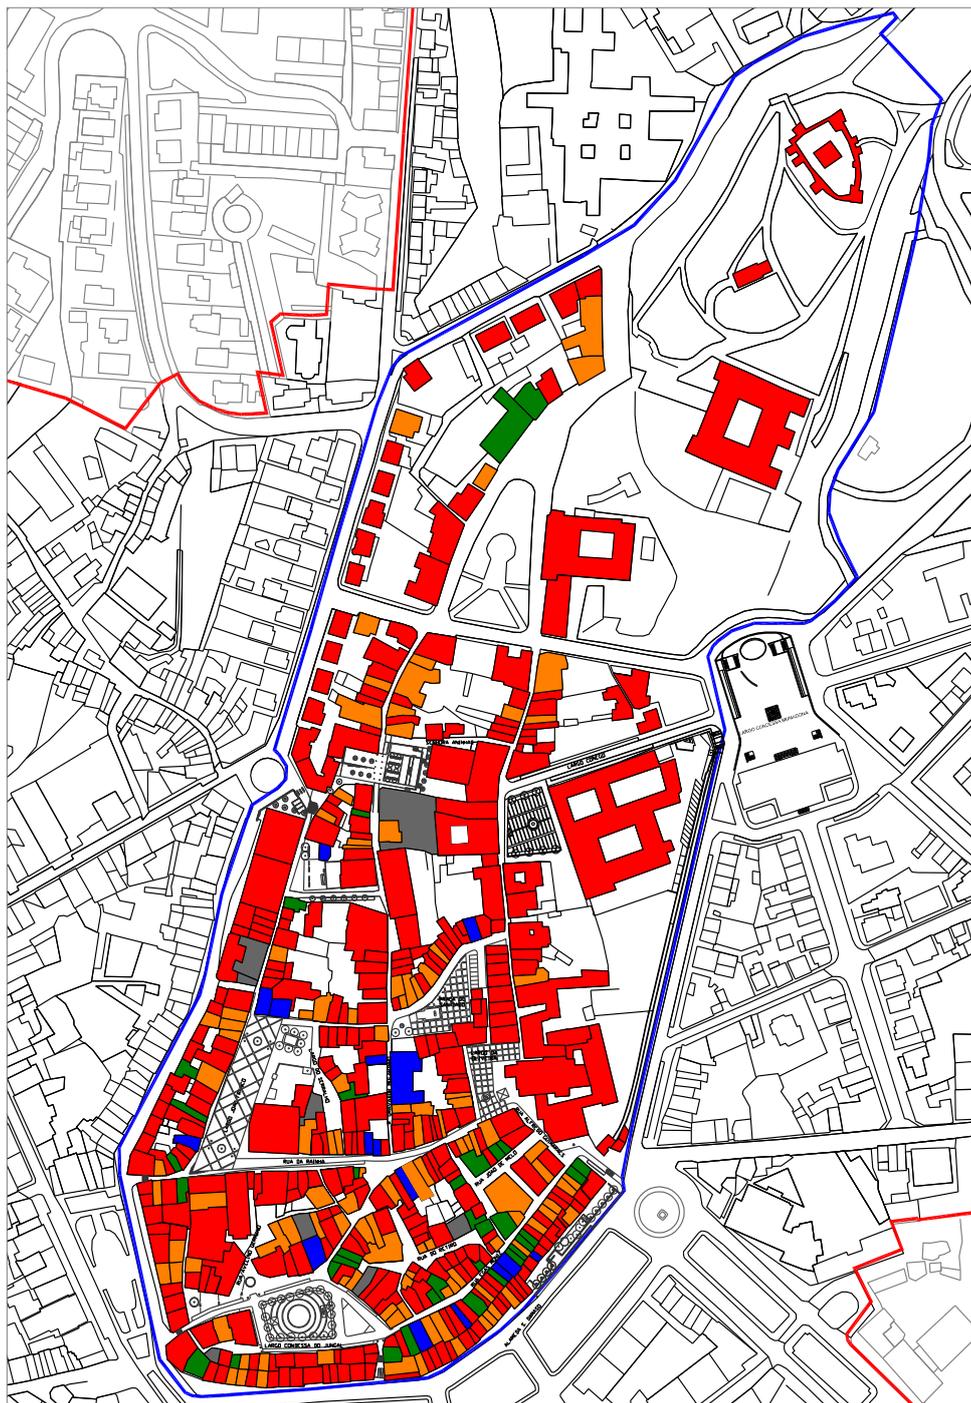
Com esse objetivo, foi feita um levantamento do estado de conservação dos 480 edifícios do Centro Histórico, como se pode verificar na planta que se encontra na figura 47. Para fazer este levantamento foram elaboradas fichas de caracterização de edifícios, onde foram classificados quanto ao tipo de conservação, o número de pisos e seu uso utilizado. Anexo II

Legenda: Bom Restauro Ruína
 Razoável Mau

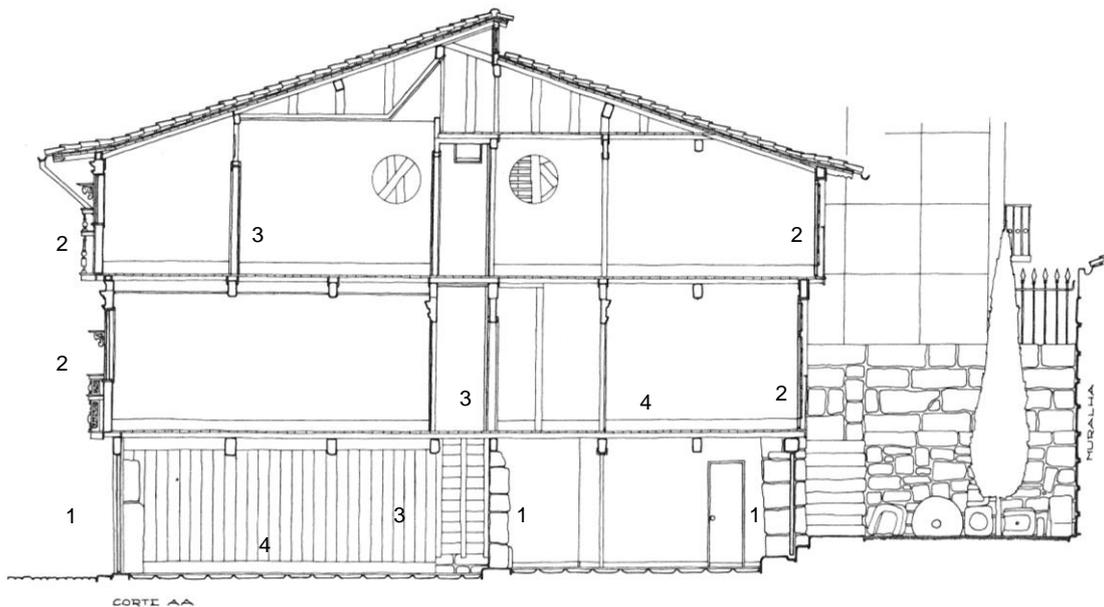
Legenda: 1 – Paredes em alvenaria de Granito, 2 – Paredes em Taipa de Rodizio, 3 – Divisórias em Tabique, 4 – Pavimento em Soalho

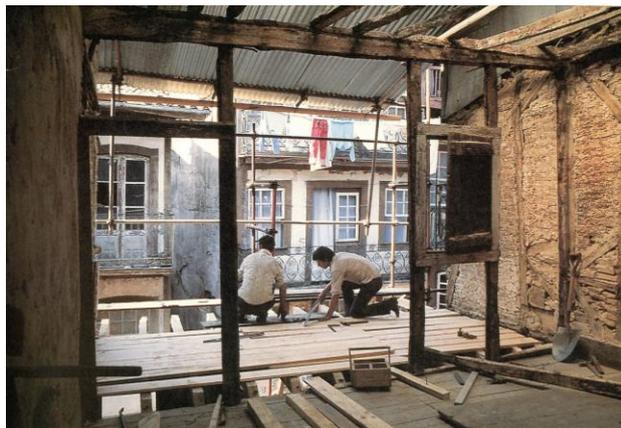
Figura 54 - Último piso, durante a obra em 1985

Os pavimentos em solho de madeira e a estrutura foram recuperados, substituindo algumas peças que estavam em mau estado e não tinham segurança por elementos novos equivalentes às existentes. O soalho foi lixado e envernizado.

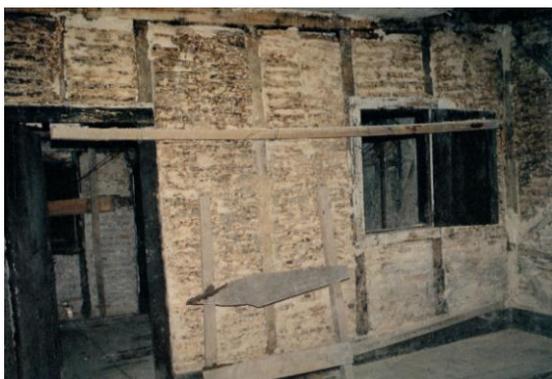
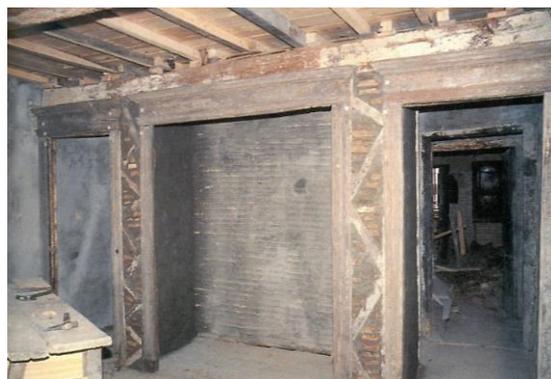
Figura 55 - Paredes interiores

No rés-do-chão as paredes em granito foram limpas e as juntas foram renovadas. Nos pisos superiores as paredes interiores eram em tabique e taipa de rodizio, foram utilizadas técnicas tradicionais de construção para recuperar as paredes. O reboco foi picado até a estrutura sendo substituído alguns elementos em mau estado por outros novos. As paredes foram reboradas e pintadas, deixando descoberta alguns detalhes construtivos, como por exemplo o interior da parede mostrando a sua estrutura, reforçando assim o sentido de exemplaridade da intervenção.

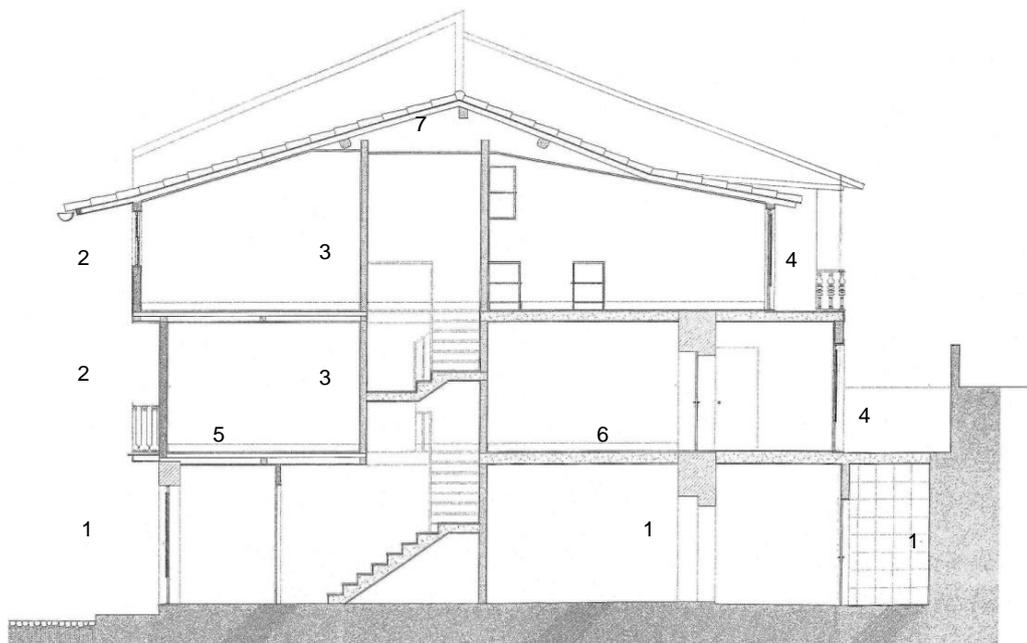
Legenda do corte: 1 – parede em alvenaria de granito, 2 – parede em taipa de rodizio, 3 – parede divisória em tabique, 4 – parede em tijolo, 5 – laje em madeira, 6 – laje em betão, 7 – cobertura com estrutura em madeira

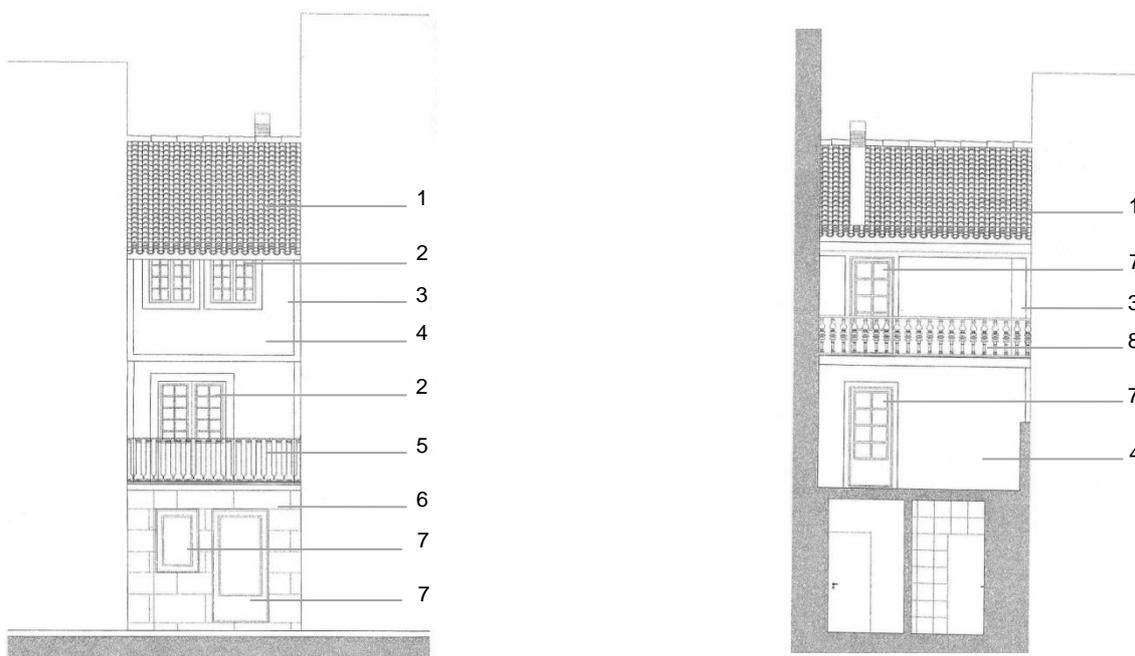
Legenda dos alçados: 1 – telha canudo, 2 – reparação da caixilharia existente, 3 – régua de madeira, 4 – reboco estanhado, 5 – gradeamento em ferro existente, 6 – alvenaria de granito, 7 – caixilharia em madeira e vidro, 8 - balaustrada em madeira para pintar

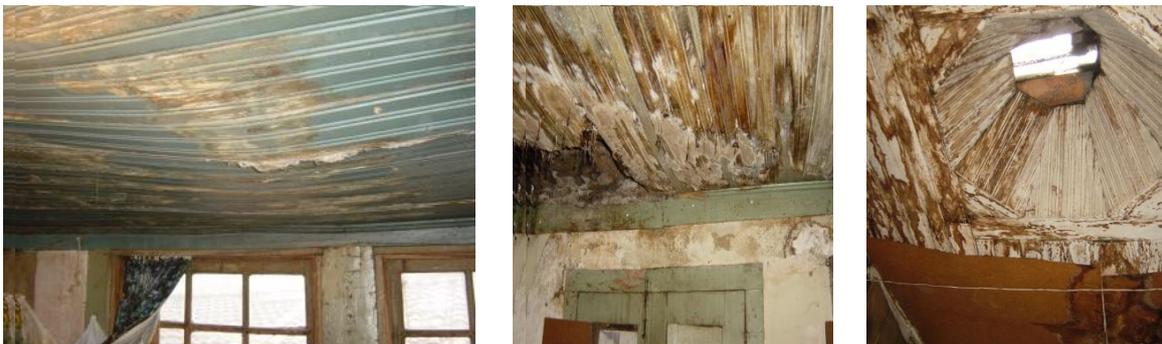
Figura 85 - Tetos antes da intervenção

Alguns tetos estavam em avançada degradação, a cobertura encontrava-se muito degradada, a água foi-se infiltrando e provocou estragos, rotura de alguns elementos, deformações, manchas e aparecimento de fungos.

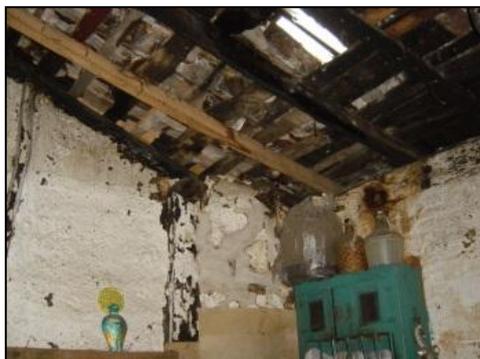
Figura 86 - Cobertura antes da intervenção, 2004

Os beirais eram em telha tipo capa canal. Revestimento em madeira, forro em mau estado, atacadas pelo bicho da madeira. E os rufos encontravam-se bastantes degradados.

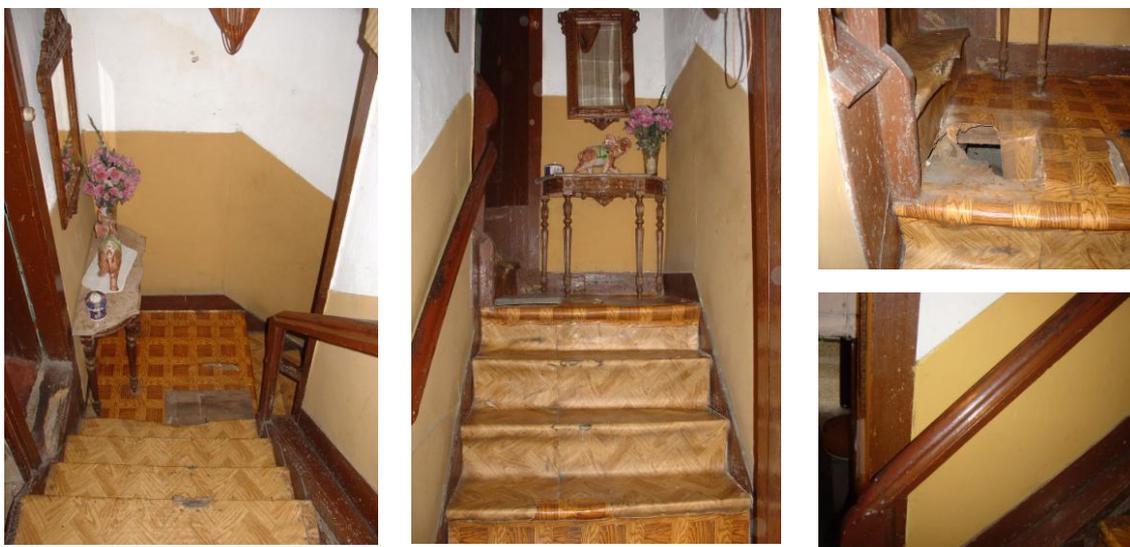
Figura 87 - Escadas antes da intervenção, 2004

A estrutura das escadas era instável e pontualmente cedências de alguns elementos. Encontrava-se em mau estado de conservação. O corrimão tinha madeira que revelava sinais de apodrecimento e a tinta estava descascada. No teto da caixa de escadas existia um lanternim em madeira pintada, apresentava-se bastante degradado.

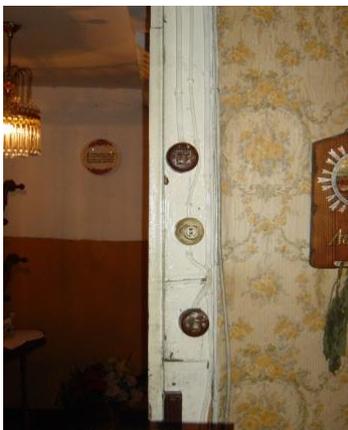
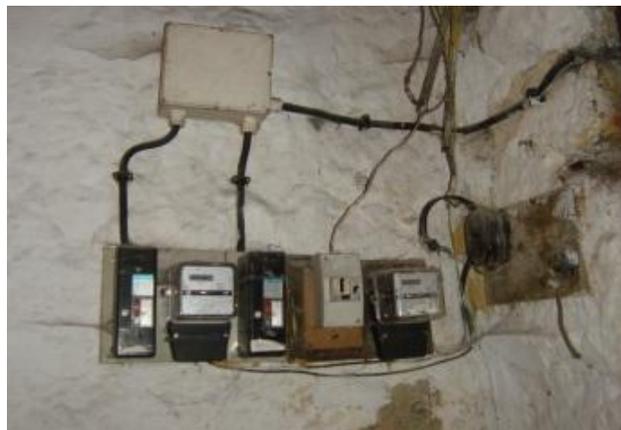
Figura 88 - Instalação elétrica antes da intervenção, 2004

Na sua maioria a rede elétrica andava sobre as paredes e no interior da casa os níveis de humidade era elevados, o que agravava esta situação e existia um risco muito elevado de ocorrência de curto – circuito. E não existiam armários a proteger os contadores.

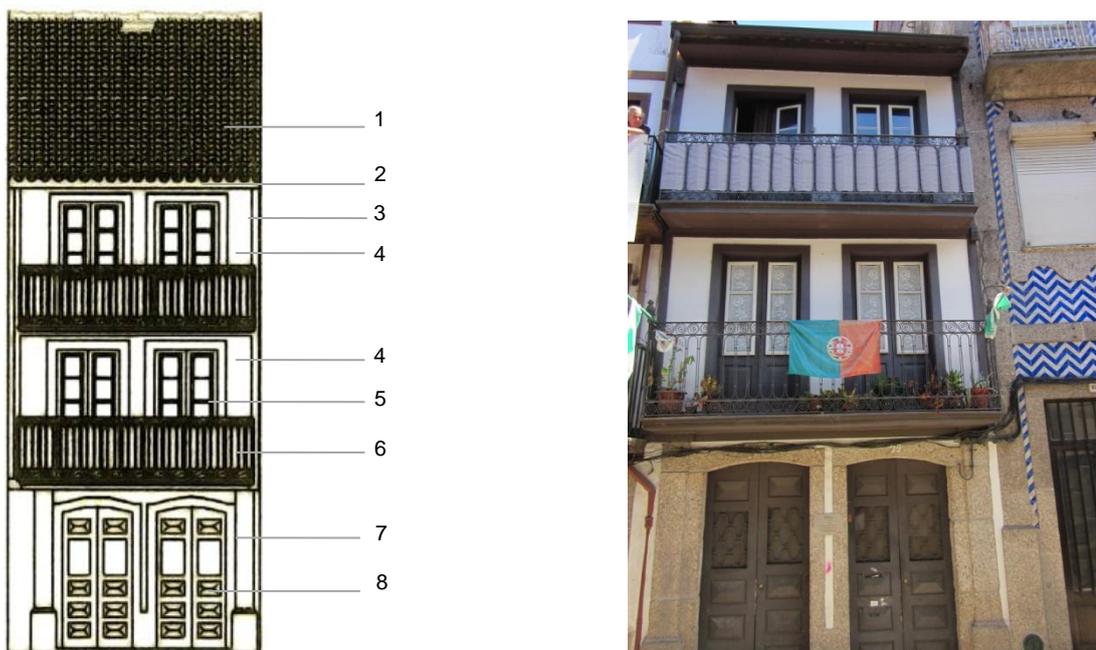
Legenda dos alçados: 1 – telha canudo, 2 – beiral em madeira, 3 – régua de madeira, 4 – parede em taipa de rodizio com reboco estanhado, 5 – reparação da caixilharia existente, 6 – gradeamento em ferro existente, 7 – alvenaria de granito, 8 – portas em madeira existentes e recuperadas.

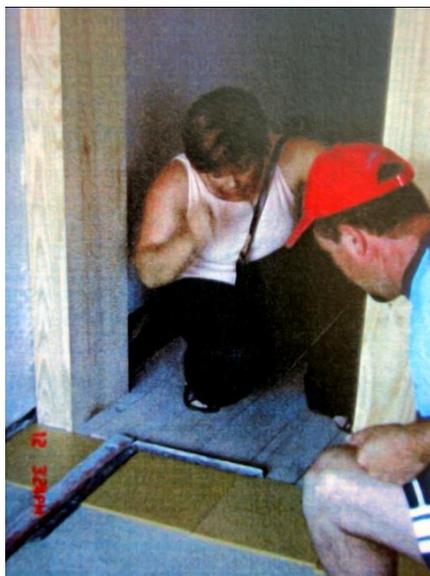
Figura 91 - Pormenor do encontro de revestimentos, 2005

Na cozinha e na casa de banho como acabamento foi aplicado um revestimento cerâmico, assente sobre um painel de MDF hidrófugo e tela de PVC.

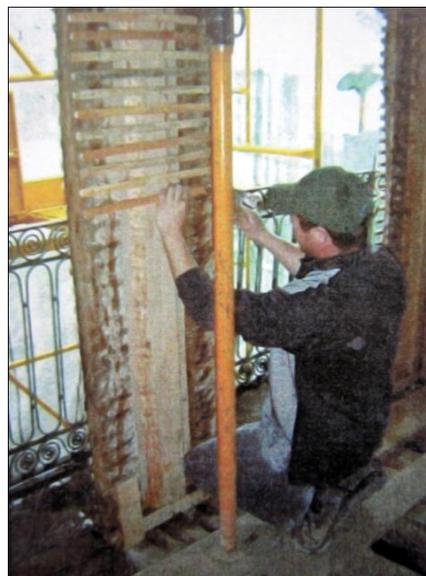
Figura 92 - Arranjo da fachada durante as obras, 2005

Paredes em granito no rés-do-chão encontravam-se em razoável estado de conservação e em taipa de rodizio nos restantes pisos em avançado estado de degradação. O reboco apresentava-se fissurado. Todas as superfícies de granito foram limpas e as juntas renovadas, estas foram refundadas e executadas com argamassas sobre a base de saibro. Relativamente às paredes em taipa de rodizio, o reboco foi picado até a estrutura da parede, onde se verificaram algumas anomalias estruturais, nestes parâmetros alguns elementos foram reparados e outros substituídos com os materiais equivalentes aos originais. Foi colocado uma rede tipo “galinheiro” e depois foram rebocadas, estanhadas e pintadas de cor branca.

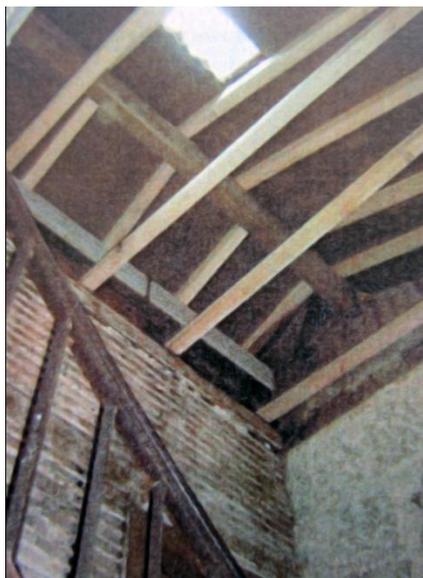
Figura 93 - Estrutura da cobertura durante as obras, 2005

Na cobertura foram substituídos algumas vigas, barrotes e ripado em mau estado por material equivalente ao existente. A estrutura em madeira foi revestida com telha de canudo e introdução de placas de sub telha de onduline. Foi aplicado na estrutura um preservador de madeira com a devida toxicidade relativamente aos agentes biológicos de madeira, de modo a exercer uma ação tóxica, inibitiva e repulsiva.

A estrutura e forro dos beirais foram reparados com desenho e pormenorização iguais aos existentes e com colocação de telhões. Foram colocados novos rufos em chapa de ferro zincada.

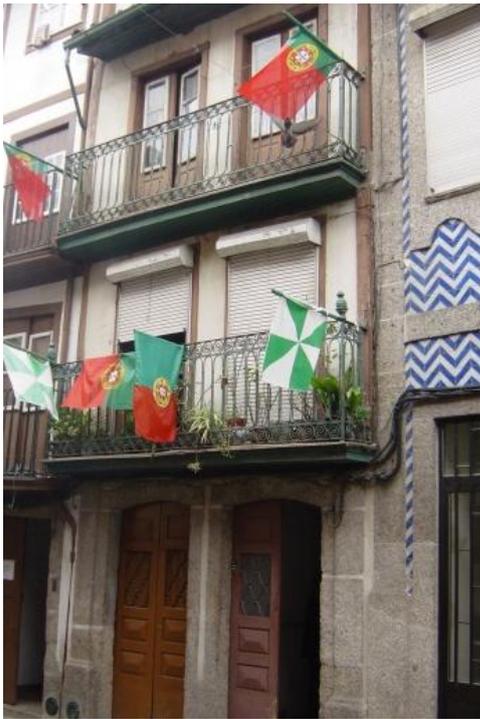
Figura 95 - Fachada principal antes da intervenção, 2004

Muitas das caixilharias, incluindo as portadas apresentavam-se em avanço estado de degradação devido as infiltrações de água e humidade, manchas, dobradiças enferrujadas, algumas madeiras apodrecidas. Existia estores plásticos pelo exterior, em dissonância com o regulamento vigente (RICUH) para o centro histórico. No rés-do-chão as portas apresentavam um desgaste excessivo da madeira na zona junto ao chão.

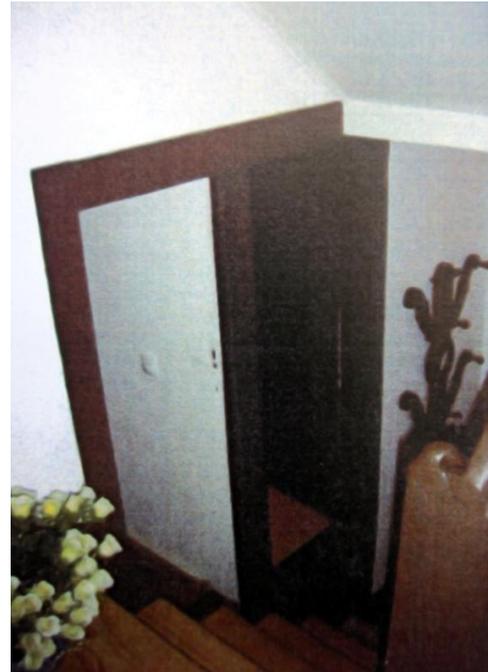
Figura 100 - Escadas e vãos interiores depois da intervenção, 2006

Como acabamento as escadas foram lixados e envernizados com aplicação de verniz de soalho (verniz cera) sem brilho sobre verniz extra-duro com brilho. Repararam o corrimão, reparando e colocando balaustres e elementos degradados, com desenho e pormenorização iguais aos existentes. O teto da caixa de escadas, o lanternim foi recuperado substituindo alguns elementos degradados, a madeira foi lixada e pintada.

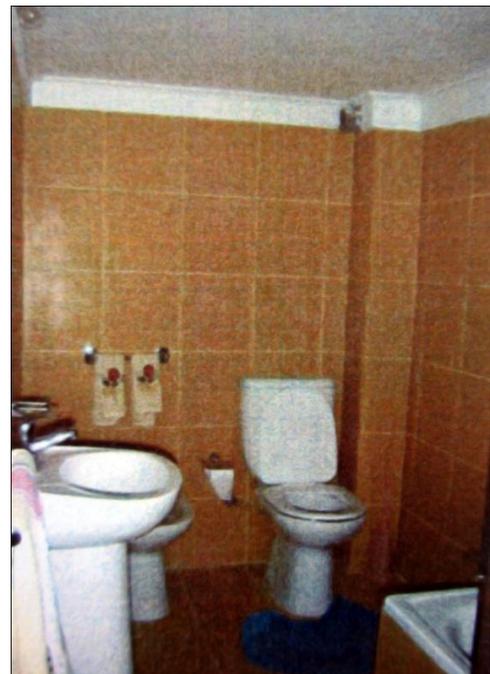
Figura 102 - Instalação sanitária depois da intervenção, 2006

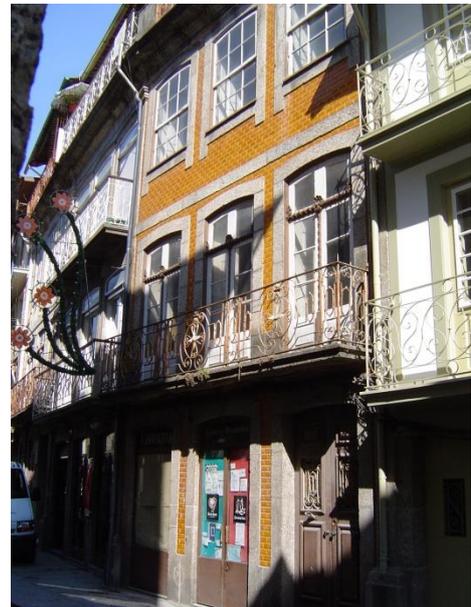
Figura 109 - Fachada principal antes da intervenção, 2005

As fachadas encontravam-se em razoável estado de conservação. Na fachada posterior o reboco estava bastante sujo encontra-se com manchas e fungos. Colonização biológica derivada da humidade.

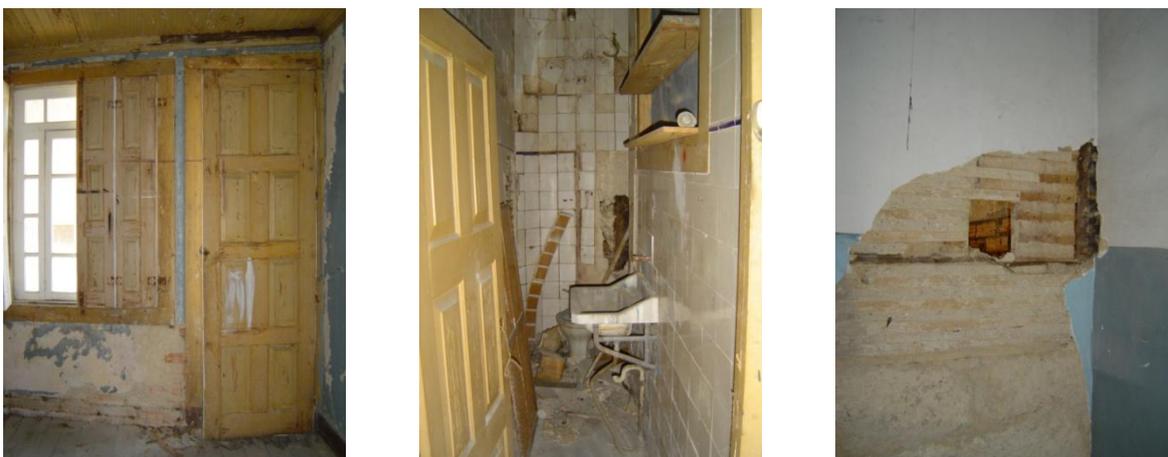
Figura 111 - Estado das paredes interiores antes da intervenção, 2005

Os tetos em madeira já se apresentavam em degradação, algumas deformações, machas de humidade, e a rotura de alguns elementos.

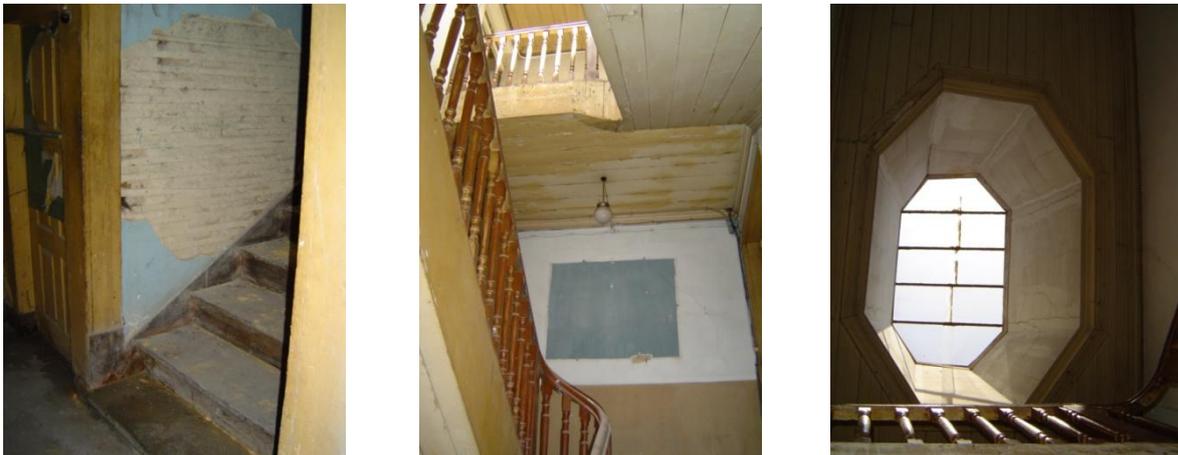
Alguna madeira das escadas apresentava sinais de apodrecimento. O corrimão estava em razoável estado de conservação. No teto das escadas existia uma claraboia, apresentava algumas fendas no reboco

Figura 112 - Escadas antes da intervenção, 2005

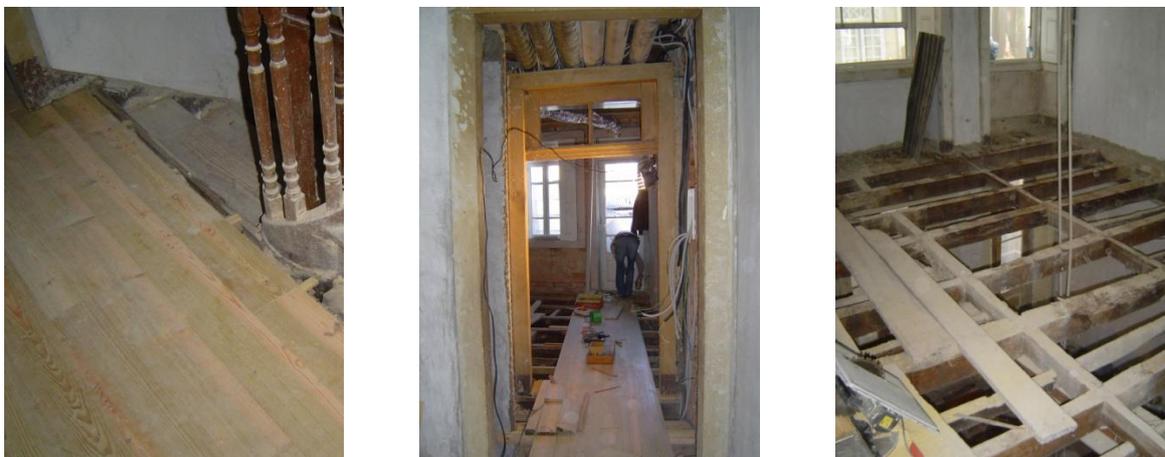
No rés-do-chão o pavimento foi revestido com granito, nos pisos superiores todo o soalho foi retirado e verificou-se que algumas vidas da estrutura estavam em mau estado. Todos os elementos da estrutura degradados foram retirados e substituídos por novos, de maneira a garantir a segurança e estabilizar os pisos.

Todo o soalho dos pisos por se encontrar bastante degradado foi todo substituído por um novo em madeira de pinho.

Como acabamento os pavimentos em soalho foram lixados e envernizados com aplicação de verniz de soalho. Aplicado um preservador de madeira com a devida toxicidade relativamente aos agentes biológicos destruidores de madeira, de modo a exercer uma Ação tóxica, inibitiva e repulsiva.

Figura 116 - Pavimentos durante as obras, 2006

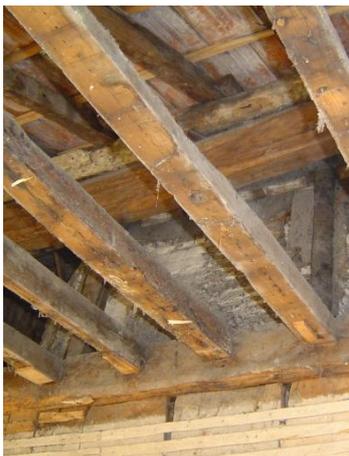
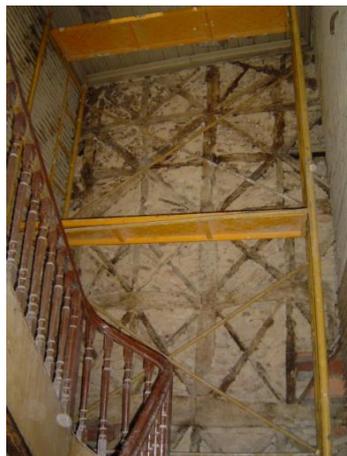
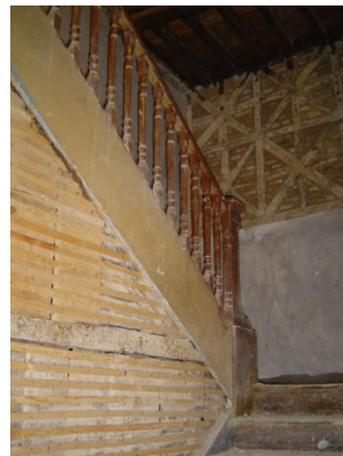
Foi verificado a estrutura da escada substituído elementos que apresentavam resistência diminuída, alguma madeira do forro das escadas foi substituída por madeira igual. Os degraus e o corrimão estavam em razoável estado sendo recuperados. Como acabamento as escadas foram lixados e envernizados, foi também aplicado um preservador de madeira com a devida toxicidade relativamente aos agentes biológicos de madeira, de modo a exercer uma ação tóxica, inibitiva e repulsiva.

Figura 118 – Estrutura da cobertura e escadas durante as obras, 2006

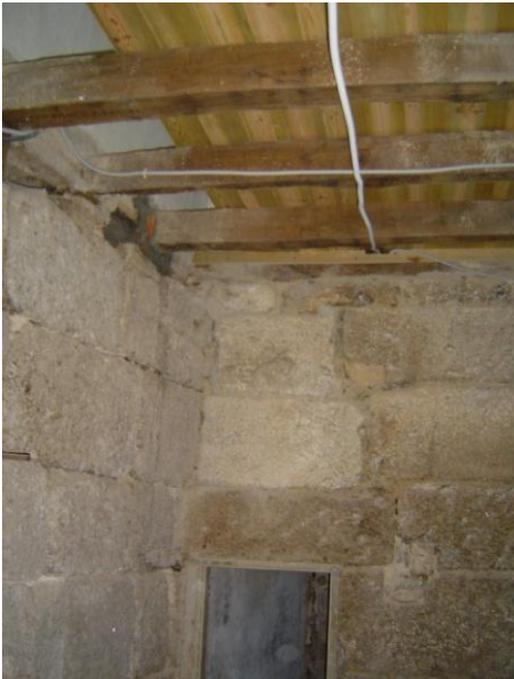
Figura 121 - Pormenor do teto durante as obras, 2006

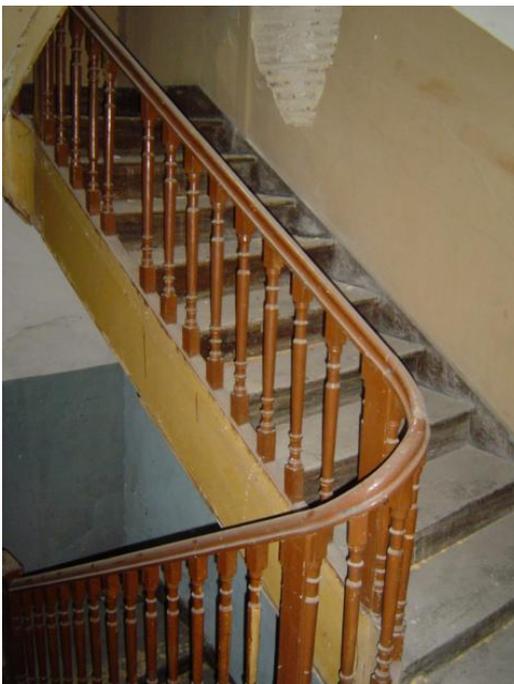
Figura 123 - Escadas antes da intervenção, 2005

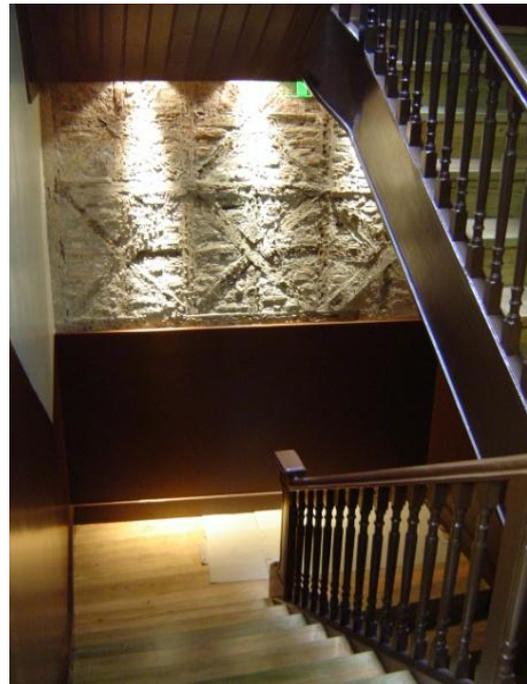
Figura 124 - Escadas depois da intervenção, 2012

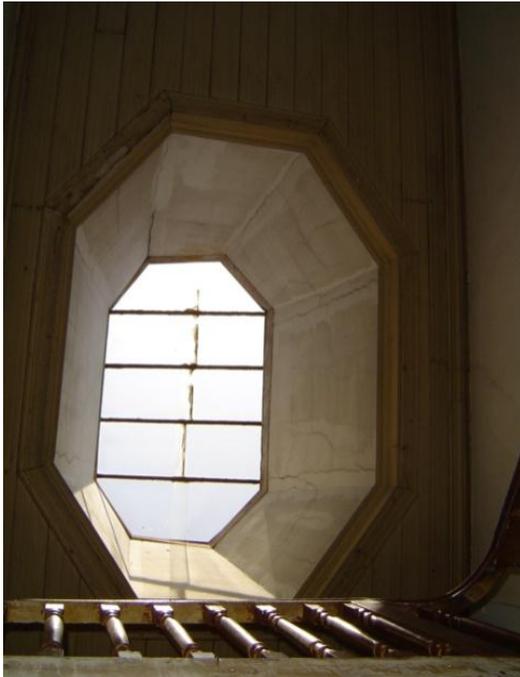
Figura 125 - Claraboia antes da intervenção, 2005

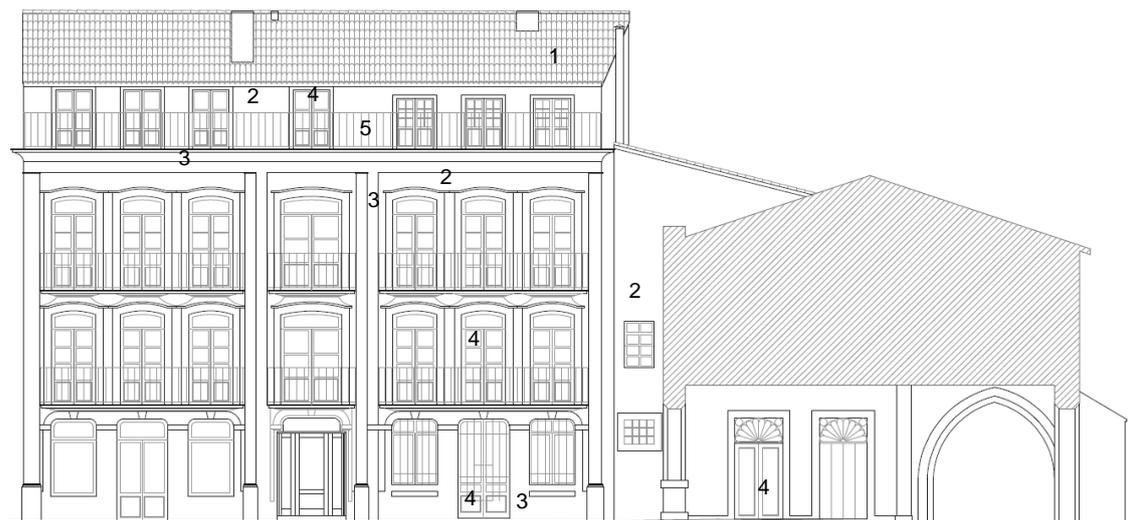
Figura 137 - Alçado nascente da proposta de intervenção

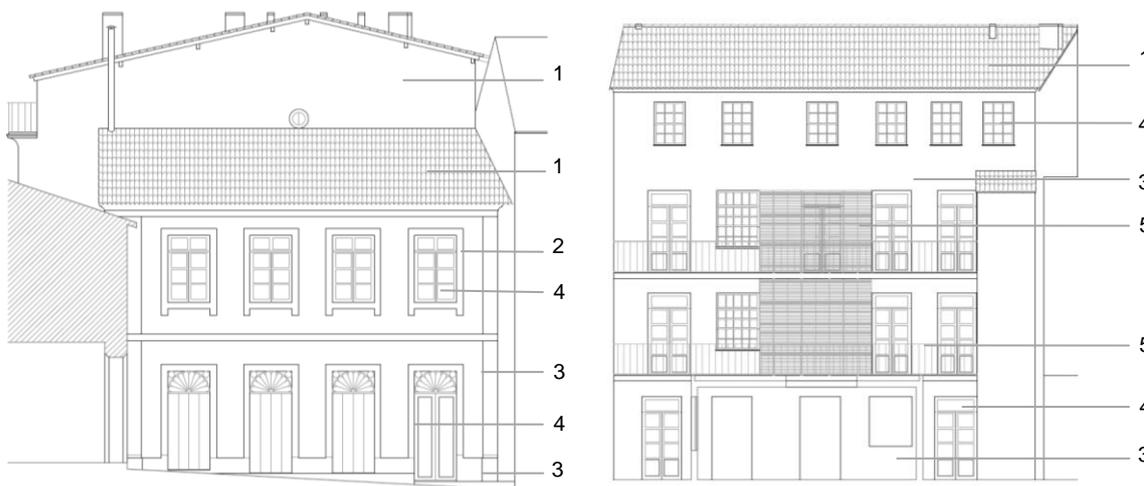
Legenda: 1 – Telha canudo, 2 – Reboco estanhado, 3 – Granito, 4 – Janelas e portas em madeira recuperadas e pintada, 5 – Ferro pintado

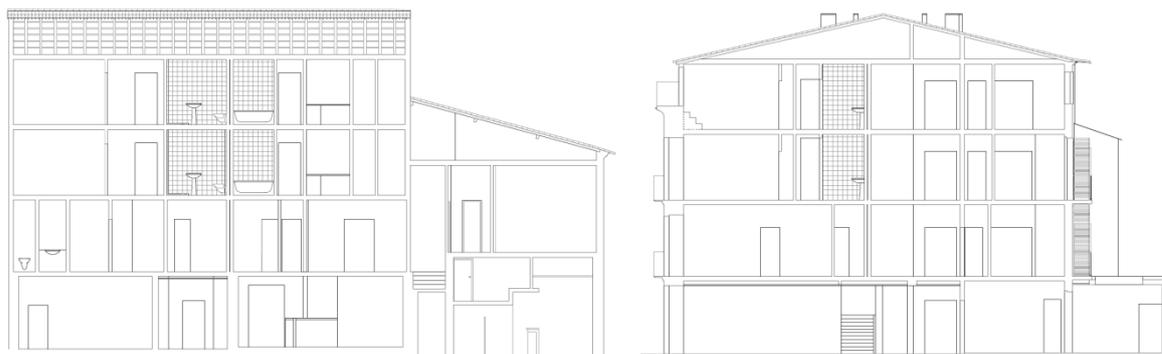
Figura 139 - Cortes da proposta de intervenção
