**AVALIAÇÃO DA QUALIDADE AMBIENTAL DO RIO  
SOUSA E RECUPERAÇÃO DA SUA GALERIA  
RIPÍCOLA NO PARQUE DAS SERRAS DO PORTO**

Dissertação para obtenção do Grau de Mestre em Engenharia do Ambiente no curso de Mestrado em Engenharia do Ambiente, conferido pela Universidade Lusófona de Humanidades e Tecnologias.

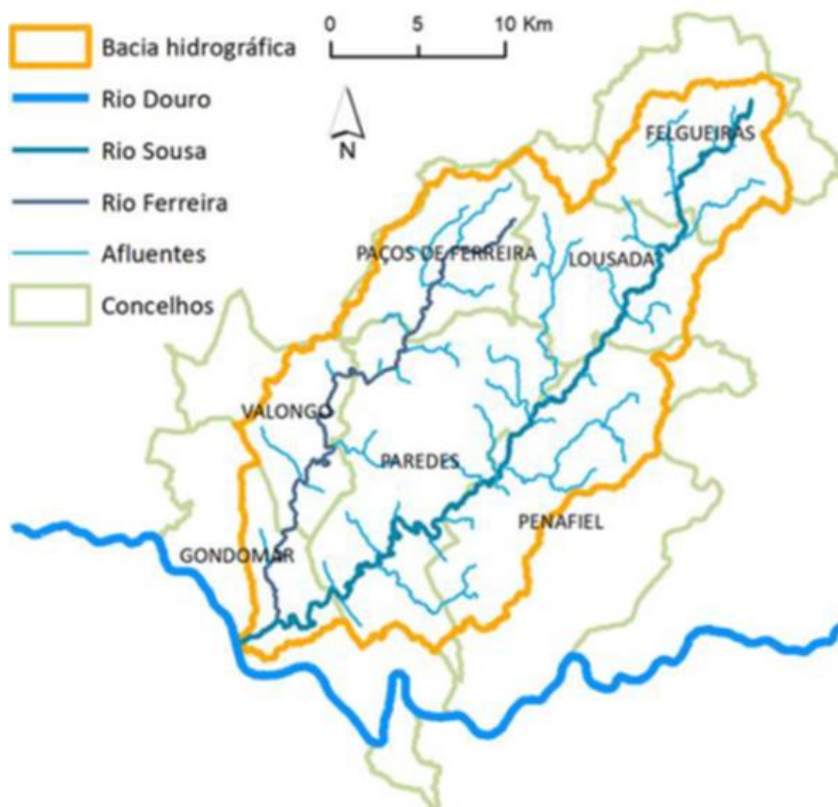
Figura 6: Bacia hidrográfica do Rio Sousa e dos seus afluentes (Fonte: Oliveira, 2017)

O Rio Sousa corresponde a um dos principais afluentes da margem direita de um dos mais importantes rios portugueses, o Rio Douro (Lima, Lima et Rodrigues (2019)). A bacia hidrográfica do Rio Sousa possui uma área de 300,234 km<sup>2</sup> e percorre os concelhos de Felgueiras, Lousada, Penafiel, Paredes e Gondomar perfazendo um total de 95,3 quilómetros de extensão (Oliveira, 2017) (Figura 6).

Situado a noroeste de Portugal e com origem na freguesia de Friande, no concelho de Felgueiras, o Rio Sousa, em termos hidrográficos está situado na bacia hidrográfica do Rio Douro, sendo um dos seus afluentes da margem direita (Figura 6), onde irá desaguar na freguesia da Foz do Sousa em Gondomar.

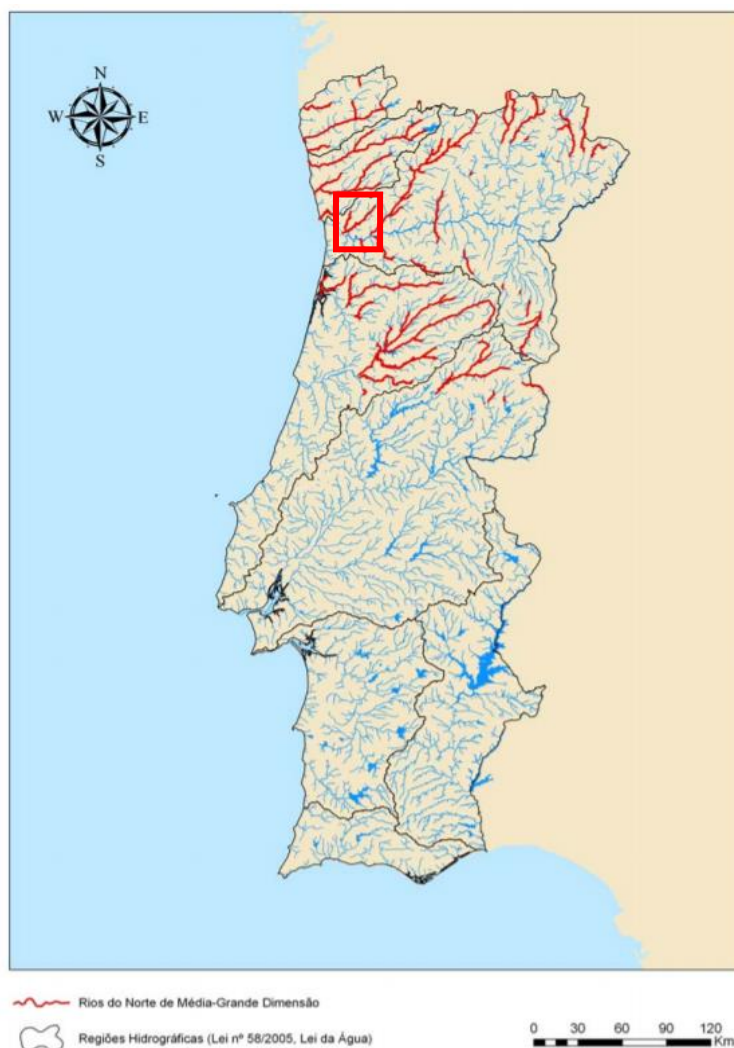
Figura 7: Rios do Norte de Portugal de Média - Grande Dimensão (Fonte: INAG, I.P. 2008)

Pela dimensão da sua bacia hidrográfica, e como a área de escoamento é superior a 100 km<sup>2</sup>, o Rio Sousa é classificado como um “Rio do Norte de Média-Grande Dimensão”, de acordo com o INAG, I.P. 2008 (Figura 7).

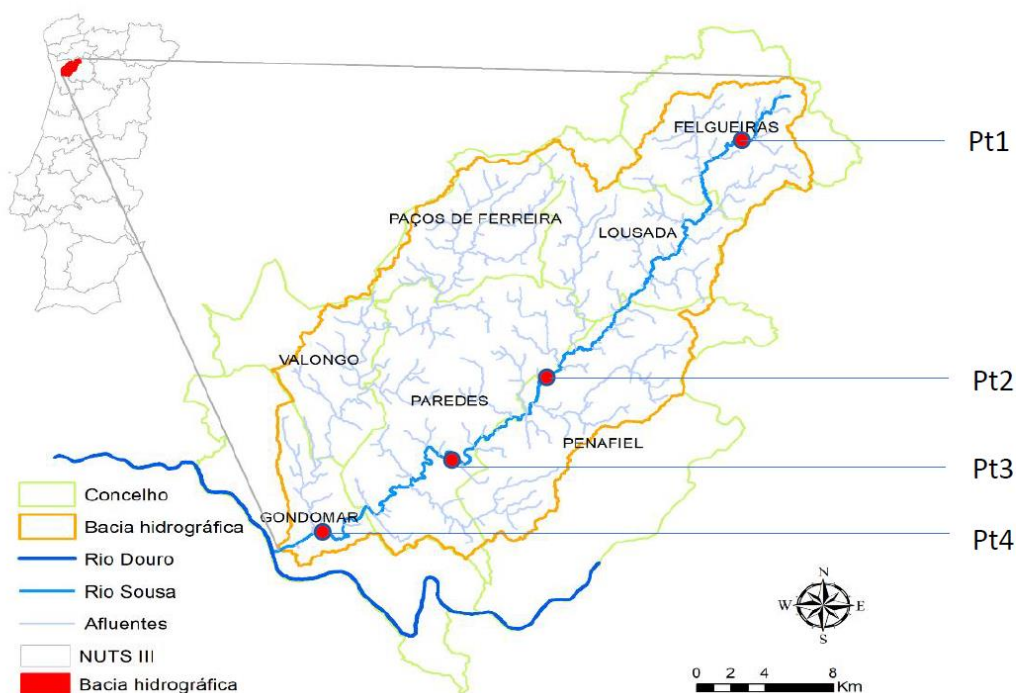
Figura 17: Pontos de amostragem usados para a avaliação da comunidade microfitobentónica do Rio Sousa (Fonte: Oliveira, 2017)

As amostragens foram realizadas em quatro pontos (Figura 17) para aumentar a representatividade, desde a zona da nascente até à foz do Rio Sousa. Como o estudo pretendia representatividade também nas diferentes estações do ano, foram realizadas amostragens na primavera, verão e outono.

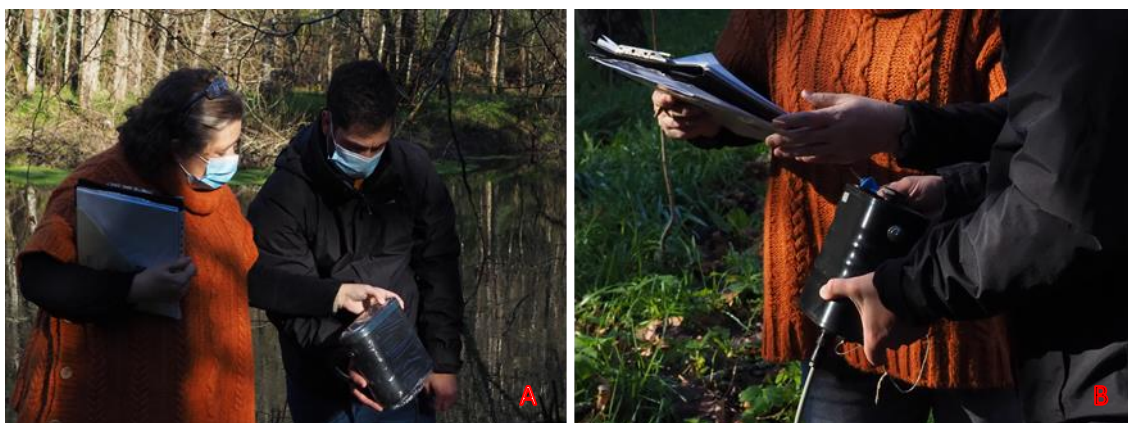
Figura 25 (A e B): Medição e leitura dos parâmetros com recurso a sonda multiparamétrica (Fotos de: Ana Carolina Cruces Ferreira).

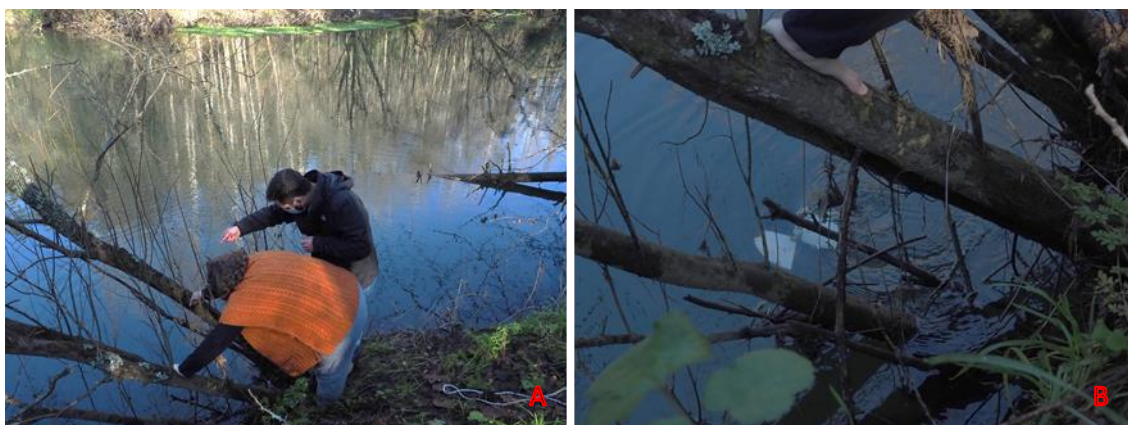
Figura 26 (A e B): Medição da turvação com recurso ao Disco de Secchi (Fotos de: Ana Carolina Cruces Ferreira).

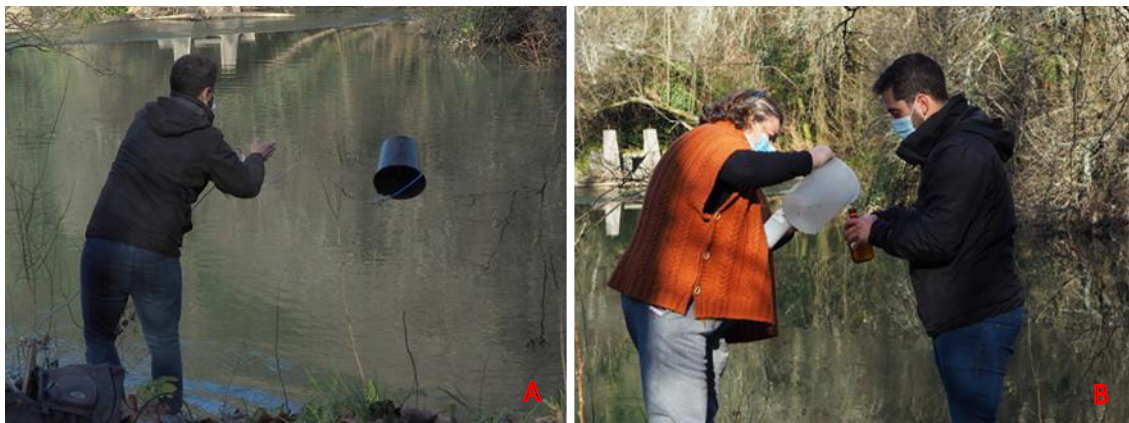
Figura 27 (A e B): Procedimento da recolha de amostras de água (Fotos de: Ana Carolina Cruces Ferreira).

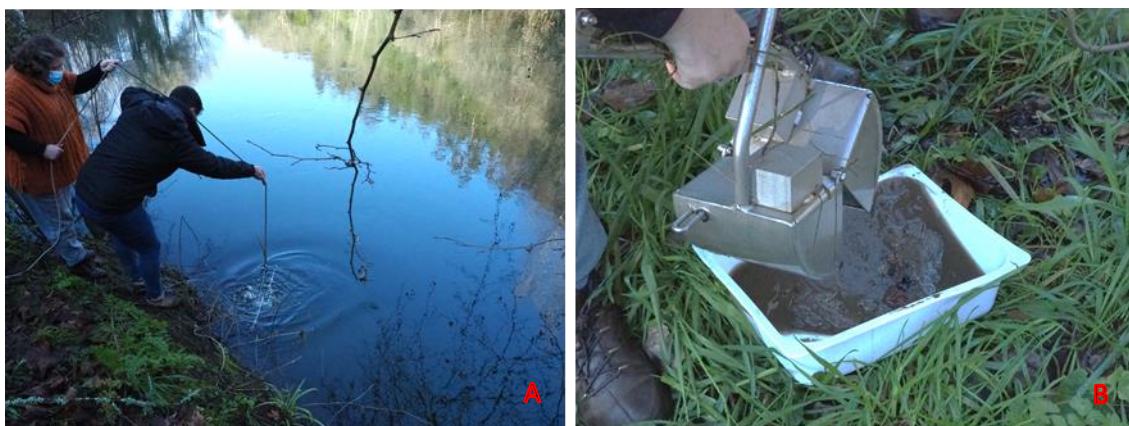
Figura 28 (A e B): Recolha de amostra de sedimentos com recurso a uma draga do tipo Van Veen (Fotos de: Ana Carolina Cruces Ferreira)

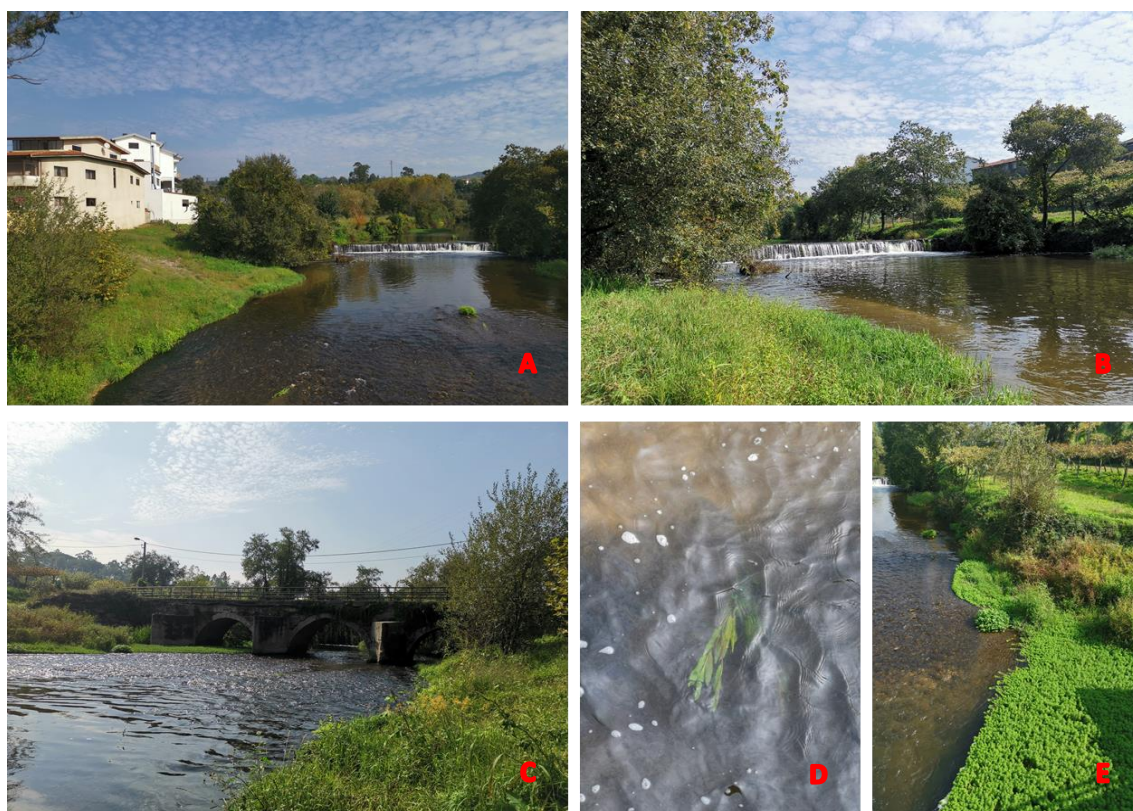
Figura 29: Caraterização do ponto de amostragem J\_RS1 – Ponte de Alvre.

No ponto de amostragem designado como J\_RS1 - “Ponte de Alvre” (Figura 29), temos o ponto mais a montante da rede de amostragem, e fica no limite onde o Rio Sousa entra no Parque das Serras do Porto. Trata-se de uma zona onde existe acumulação de

Imediatamente a jusante do ponto de amostragem existe uma ponte onde passam veículos com alguma frequência e pode ocorrer algum tipo de contaminação, embora residual.

A vegetação rasteira das margens é composta por herbáceas, e no leito do rio importa salientar a presença da espécie protegida colher-de-folha-comprida (*Potamogeton nodosus*) e por outro lado a presença da considerada invasora pinheirinha (*Myriophyllum aquaticum*) em algumas manchas à superfície.

A – Aspeto da secção do canal e das margens (vista para montante) com as casas de habitação e o café na margem direita; B – Açude, construção no leito do rio e acumulação de sedimentos; C – Ponte a jusante do casario (vista para jusante); D – Colher-de-folha-comprida; E – Mancha de pinheirinha na tona da água

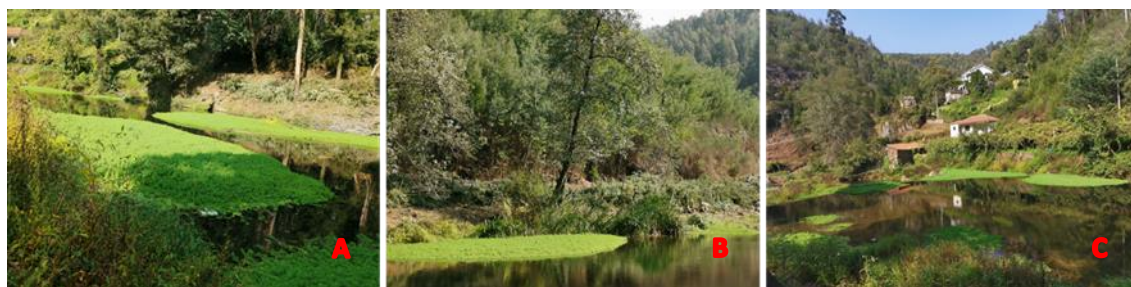
Figura 30: Caracterização do ponto de amostragem J\_RS2 – Senhora do Salto

A caracterização da zona envolvente ao local de amostragem permite verificar que esta está claramente influenciada pela presença das plantas consideradas invasoras. Acácias e mimosas como espécies arbóreas dominantes e a pinheirinha como espécie dominante na superfície da água fluvial (Figura 30). É possível identificar algumas árvores autóctones, mas as invasoras tornam-nas despercebidas. Neste local a pressão antrópica faz-se sentir pela presença assídua de muitos visitantes, uns pela história do local que remete à Nossa Senhora do Salto, existindo uma capela e um local de romaria, outros pela prática desportiva (corridas, caminhadas, voltas de bicicleta, escalada), outros pelo convívio visto ser uma zona de parque de merendas e outros apenas pela beleza do local. A formação geológica, o rio, as cascatas, a imensidão do rio a desaparecer nas escarpas são apenas alguns dos motivos que fazem este local ser uma atração turística.

A - Grandes manchas da espécie invasora pinheirinha à superfície do leito do rio; B - Presença de mimosas e acácias nas margens e galeria ripícola; C - . Presença de habitações e açude (fatores de humanização)

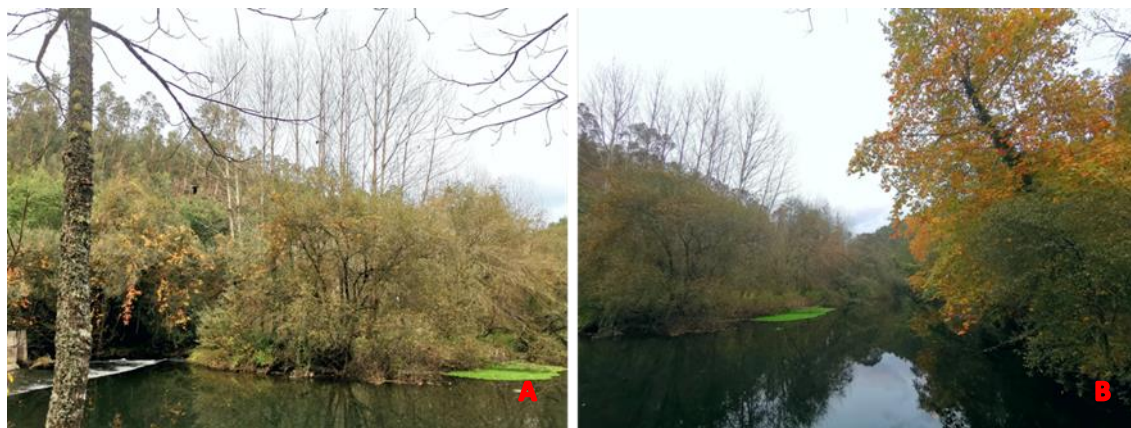
Figura 32: Caracterização do ponto de amostragem J\_RS4 – Foz da Ribeira da Cadela

Entre o ponto anterior e o ponto J\_RS4 existe pouca atividade humana, visto estar entre uma zona maioritariamente florestal, tal como a Ribeira da Cadela que surge de uma zona também florestal e de pouca atividade humana, pelo que não será de esperar uma degradação da qualidade da água ou dos sedimentos de fundo, sobretudo de poluentes e contaminantes de origem não natural.

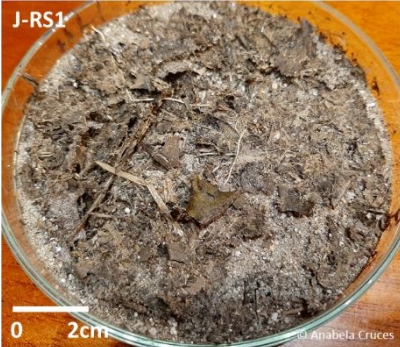
| Amostra | Características morfoscópicas | Características composicionais (por ordem decrescente de abundância) |
|---|---|---|
| <p>J-RS1</p> | Areia fina (3φ) a média (2φ), moderadamente calibrada, angulosa, grãos pouco brilhantes e com a superfície limpa. | <b>Mineraloclastos:</b><br>Quartzo hialino<br>Quartzo leitoso<br>Felspatos (brancos)<br>Moscovite<br>Biotite<br><b>Litoclastos:</b><br>Granito<br><br>Matéria orgânica grosseira (folhas, caules, sementes) |

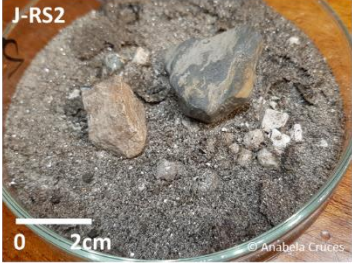
| Amostra | Características morfoscópicas | Características composicionais (por ordem decrescente de abundância) |
|---|---|---|
| <p>J-RS2</p> | Areia fina (3φ), muito mal calibrada (com balastos centimétricos que podem ter 3cm máximo). Grãos muito angulosos, pouco brilhantes e com a superfície limpa. | <b>Mineraloclastos:</b><br>Quartzo leitoso<br>Quartzo hialino<br>Biotite<br>Moscovite<br>Felspatos (brancos)<br><b>Litoclastos:</b><br>Granito, xisto, quartzito<br><br>Matéria orgânica fina. |

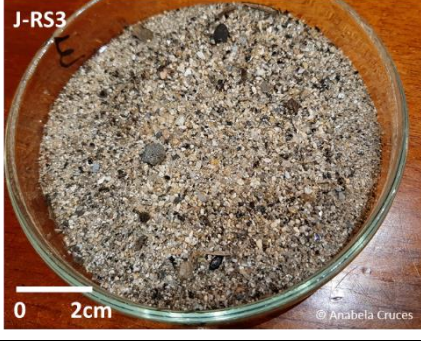
| <p>J-RS3</p> <p>0 2cm</p> <p>© Anabela Cruces</p> | <p>Areia grossa (1φ) a muito grossa (0φ), mal calibrada, grãos angulosos, pouco brilhantes e com a superfície limpa.</p> | <p><b>Mineraloclastos:</b><br/>Quartzo hialino<br/>Quartzo leitoso<br/>Feldspatos (brancos)<br/>Biotite<br/>Moscovite<br/><b>Litoclastos:</b><br/>Quartzito, xisto (avermelhado)</p> |

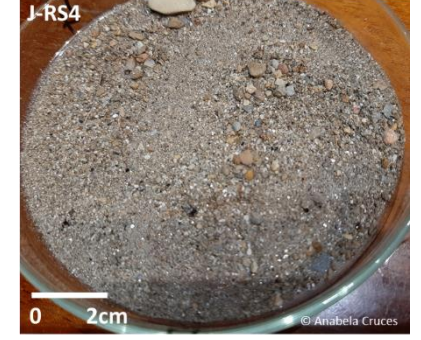
| <p>J-RS4</p> <p>0 2cm</p> <p>© Anabela Cruces</p> | <p>Areia média (2φ) a grossa (1φ), moderadamente calibrada, grãos angulosos, pouco brilhantes e com a superfície suja com argilas.</p> | <p><b>Mineraloclastos:</b><br/>Quartzo hialino<br/>Quartzo leitoso<br/>Biotite<br/><b>Litoclastos:</b><br/>Xisto<br/><b>Mineraloclastos:</b><br/>Moscovite, Feldspatos (brancos)<br/><br/>Matéria orgânica rara</p> |

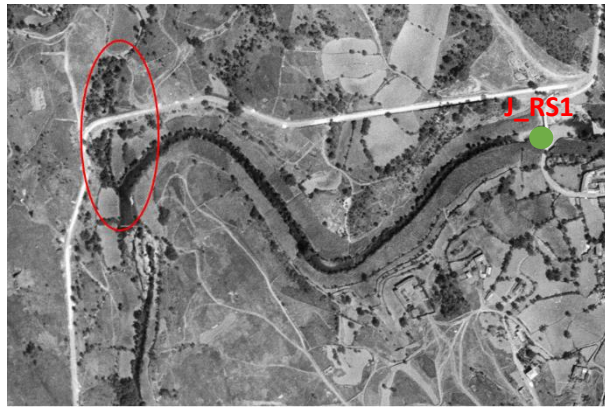
Podemos observar a zona inicial da área de estudo onde é notória a galeria ribeirinha bem demarcada com as árvores que a compõe e os campos adjacentes todos cultivados. Visível também a foz da Ribeira de Bustelo sem grandes alterações da paisagem.

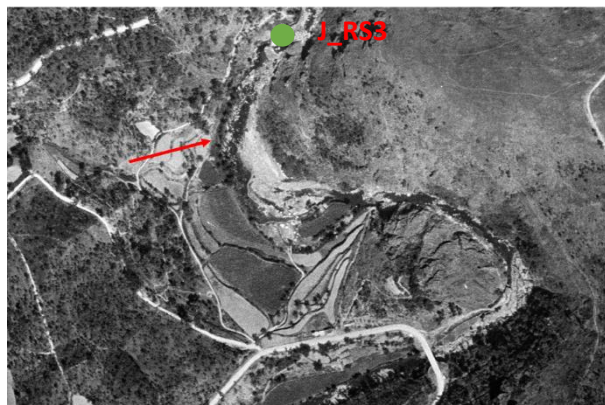
Figura 40: Fotografia aérea Voo SPLAL (1937-1957) (Fonte: Centro de Informação Geoespacial do Exército)

Zona onde se verifica maior área florestal mas onde a margem é ainda composta por um corredor de vegetação bem demarcado e alinhado. Os campos de cultivo são bem demarcados pelas manchas da paisagem e estendem-se até à margem do rio.

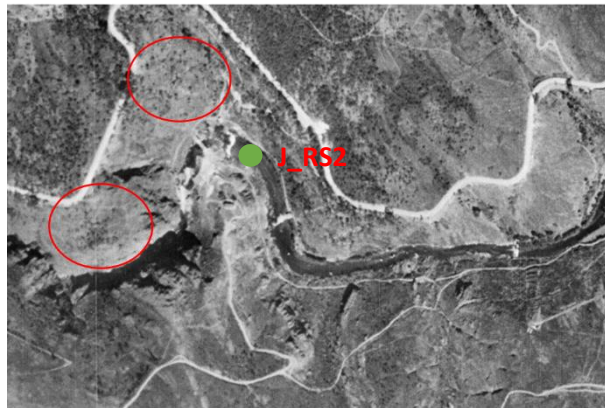
Confirmamos o avanço da vegetação nas encostas desta zona do Rio Sousa. É possível verificar a existência de novas manchas onde está a crescer a vegetação e que não existiam nas imagens anteriores.

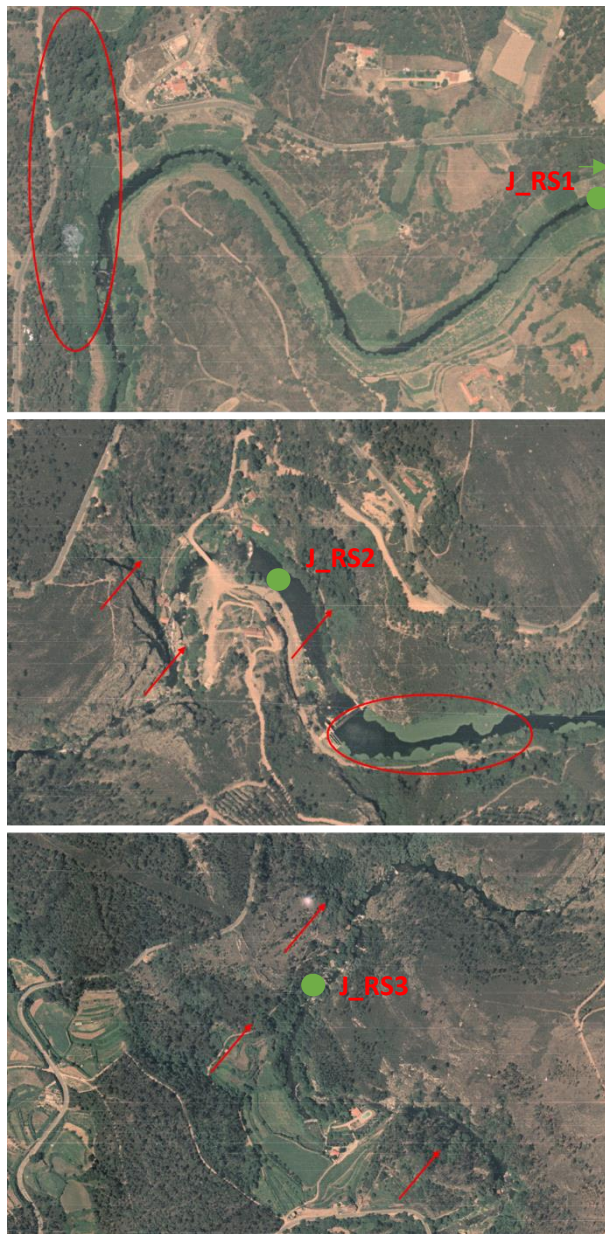
Figura 43: Imagem aérea de 1995 (Fonte: Centro de Informação Geoespacial do Exército).

As grandes diferenças começam a aparecer na imagem referente a 1995 onde o fator principal é ser a primeira imagem aérea a cores e é possível perceber as zonas de vegetação jovem e madura pela coloração mais escura ou mais clara. Percebemos também que o leito do rio conta com a presença de plantas aquáticas de uma forma já invasora e começamos a ver os primeiros abandonos de certos campos agrícolas. É certo que entre as duas fotografias distam 38 anos, o tempo suficiente para se mudar muita coisa tanto a nível social como numa paisagem ribeirinha onde o crescimento da vegetação se torna espontâneo pela humidade existente e pelas margens com elevado número de nutrientes trazidos pelas cheias anualmente.

O avanço da vegetação começa a tomar as margens do Rio Sousa principalmente na margem direita no decorrer da Ribeira de Bustelo. É possível observar o abandono da agricultura nessa zona e que permitiu em 37 anos que distancia as duas imagens perceber que algumas espécie se expandia rapidamente.

Mais uma vez vemos o avanço da vegetação, e muita dela de cor mais clara, o que pode estar associada a vegetação mais jovem e que se prevê avançar em rito acelerado. De salientar as grandes manchas de plantas no leito do rio, adivinhando-se que seria alguma espécie invasora, tal é o espaço que ocupam no leito.

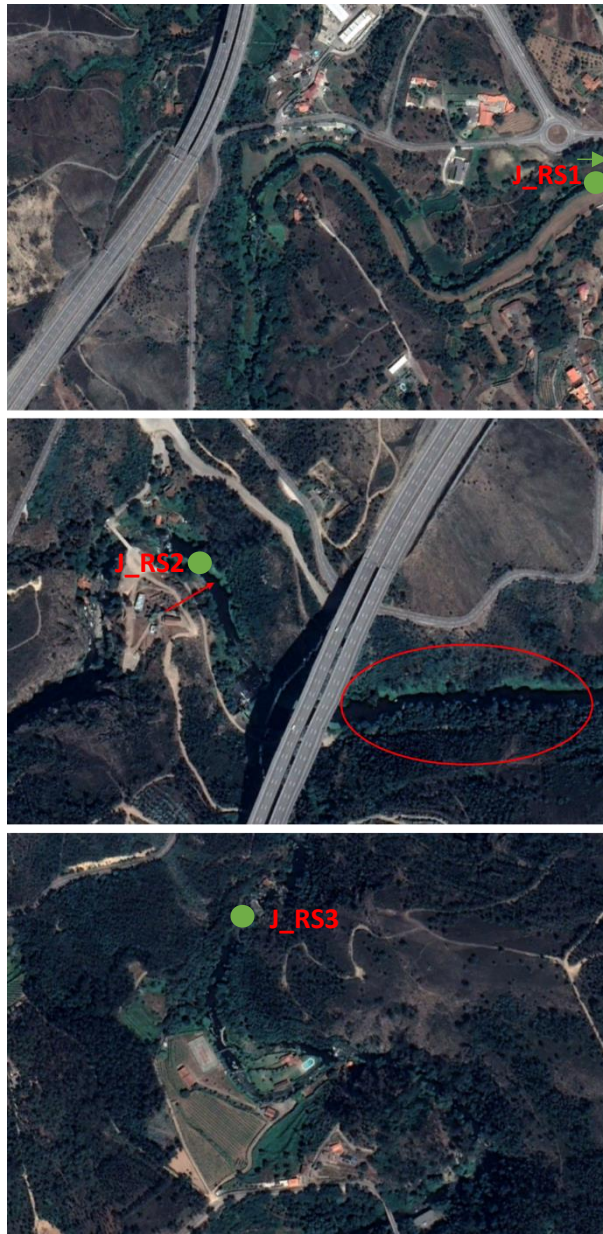
Finalizada a análise das imagens aéreas que permitiram uma viagem ao passado para poder interpretar as margens do Rio Sousa na área de estudo, falta a comparação com a atualidade, quais os avanços e recuos da vegetação invasora e qual a zona mais afetada por ela. Foi então comparada com a imagem de satélite de 2019 do Google Earth e pode ser conhecida na próxima figura. A distância temporal é de 24 anos, tempo suficiente, se nada tiver sido feito para controlar a vegetação invasora e para que se torne imparável em solos ribeirinhos.

A paisagem mudou completamente com a construção da autoestrada no local, o que veio descontrolar ainda mais o crescimento da vegetação invasora. A movimentação de terras, a disseminação de sementes e o abandono dos terrenos adjacentes foram os aliados perfeitos para o descontrolo do crescimento da vegetação.

Cenário semelhante ao caso anterior com a construção da autoestrada. Vegetação invasora espalhada por todo o lado, seja nas margens como no leito do rio. É possível reparar que as plantas aquáticas passam a estar presentes numa grande extensão do rio.

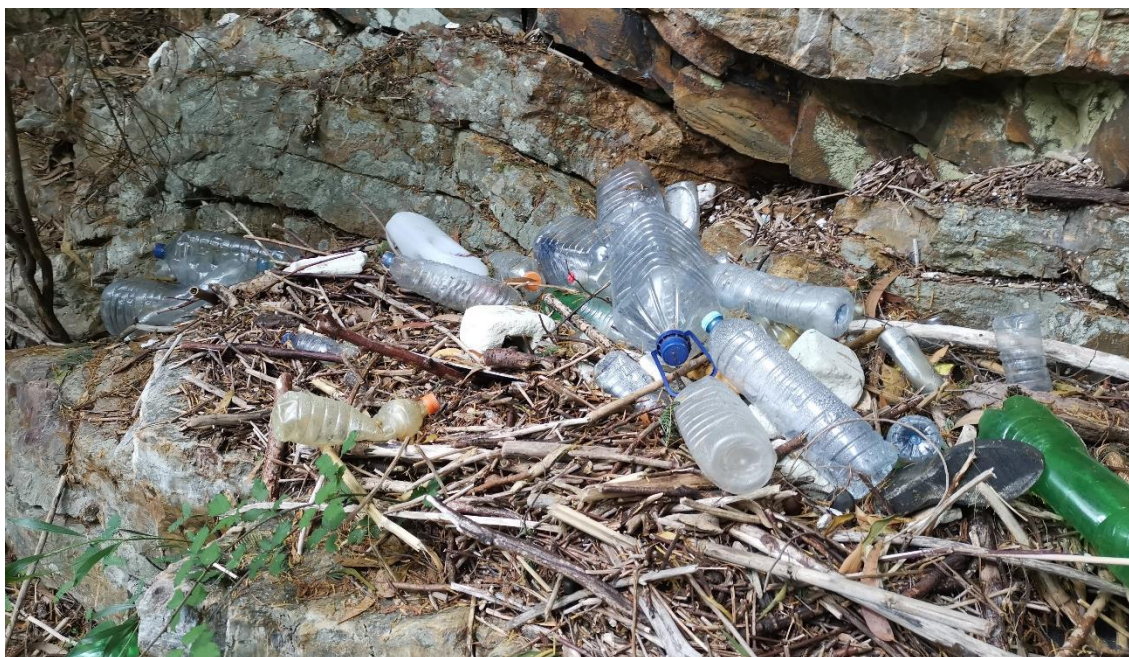
*Figura 45: Resíduos de plásticos na margem do Rio Sousa*

Dessa limpeza resultaram essencialmente plásticos de variadas composições, que ficaram presos nas plantas das margens, como é possível verificar na Figura 45.

O fato de existir no local uma elevada densidade de árvores consideradas invasoras, o espaço disponível de margem encontra-se completamente preenchido por elas até ao leito do rio, que ao galgar as margens em tempo de chuvas fortes, deixa agarrados os resíduos que vêm na água (Figura 46).

margens, remoção de plantas invasoras, descasque de acácias, entre outros. Contudo, ainda foi possível realizar uma das atividades, no dia 6 de junho, com um reduzido número de pessoas, apenas 5, e em que andavam duas a duas pessoas do mesmo agregado familiar. Ainda assim, foi possível a realização de uma limpeza de cerca de 200 metros da margem direita do Rio Sousa em torno do ponto de amostragem J\_RS3 – Moinhos.

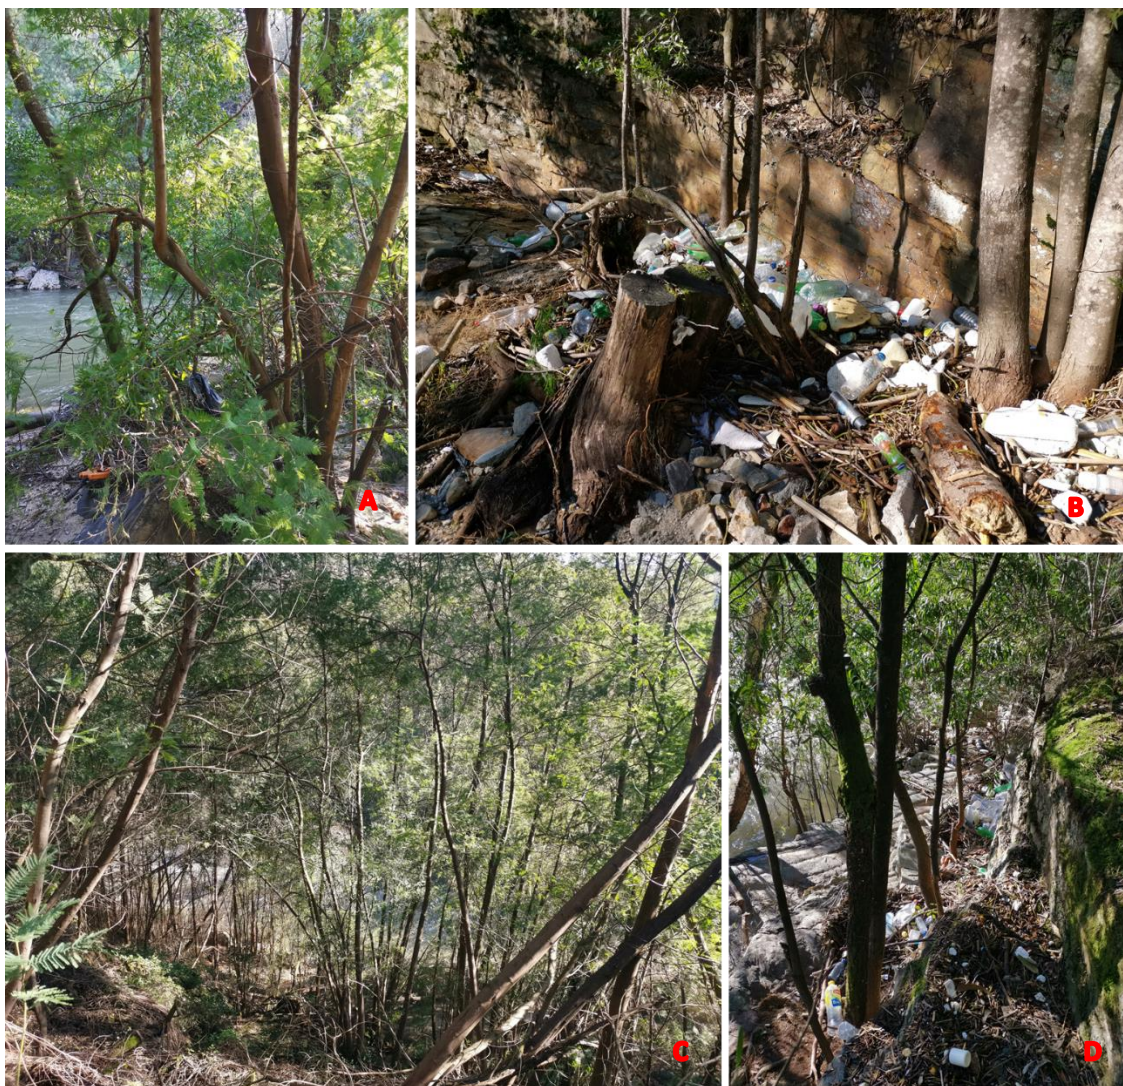
*Figura 46: A e C - Densidade de vegetação na margem; B e D - Acumulação de resíduos presos na vegetação da margem*

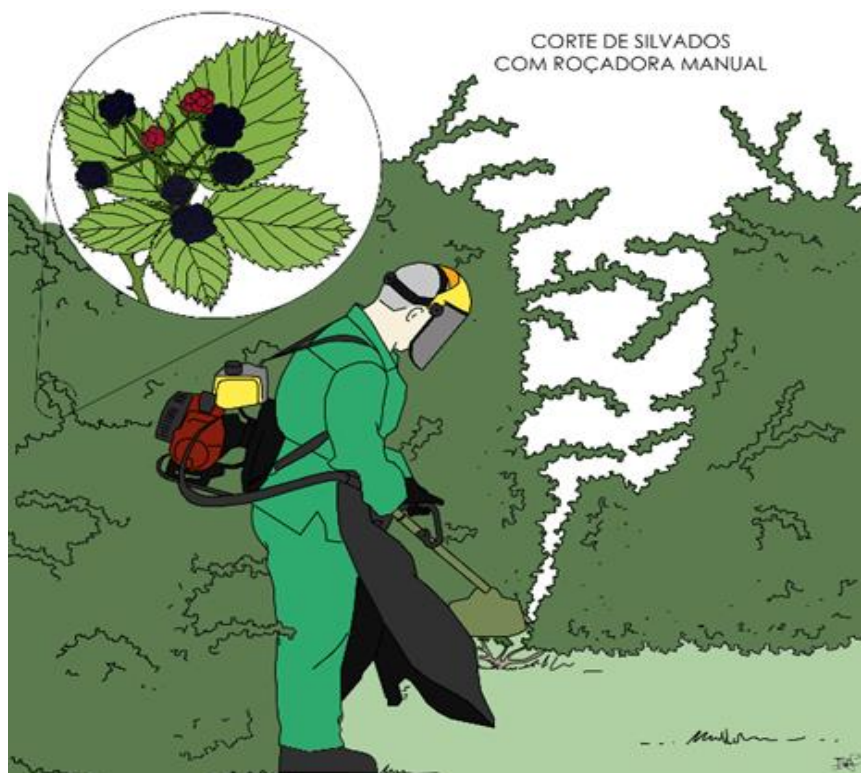
*Figura 48: Exemplo de corte de silvados com utilização de equipamento mecanizado apropriado (Fonte: Rios +)*

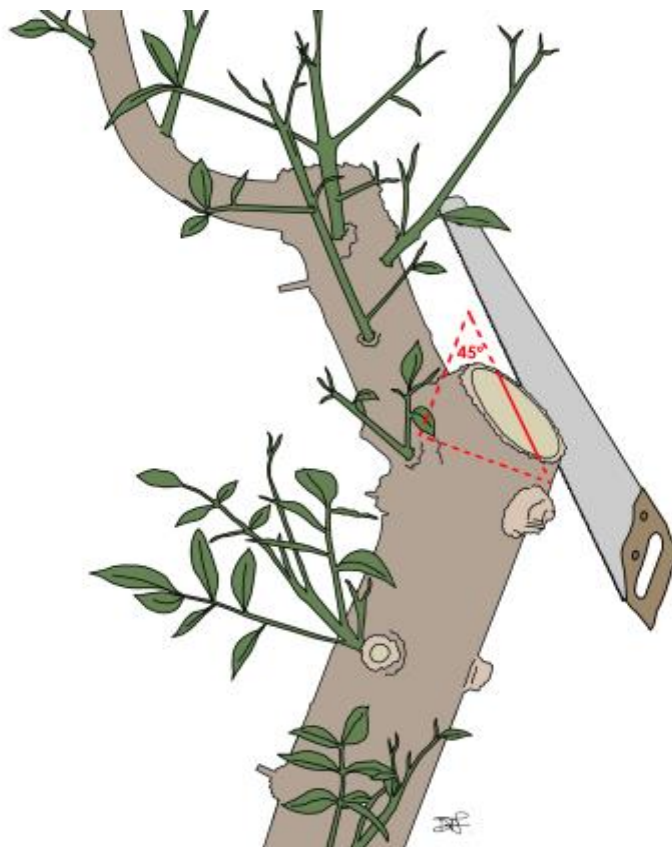
Figura 49: Exemplo de corte na poda de formação (Fonte: Rios +)

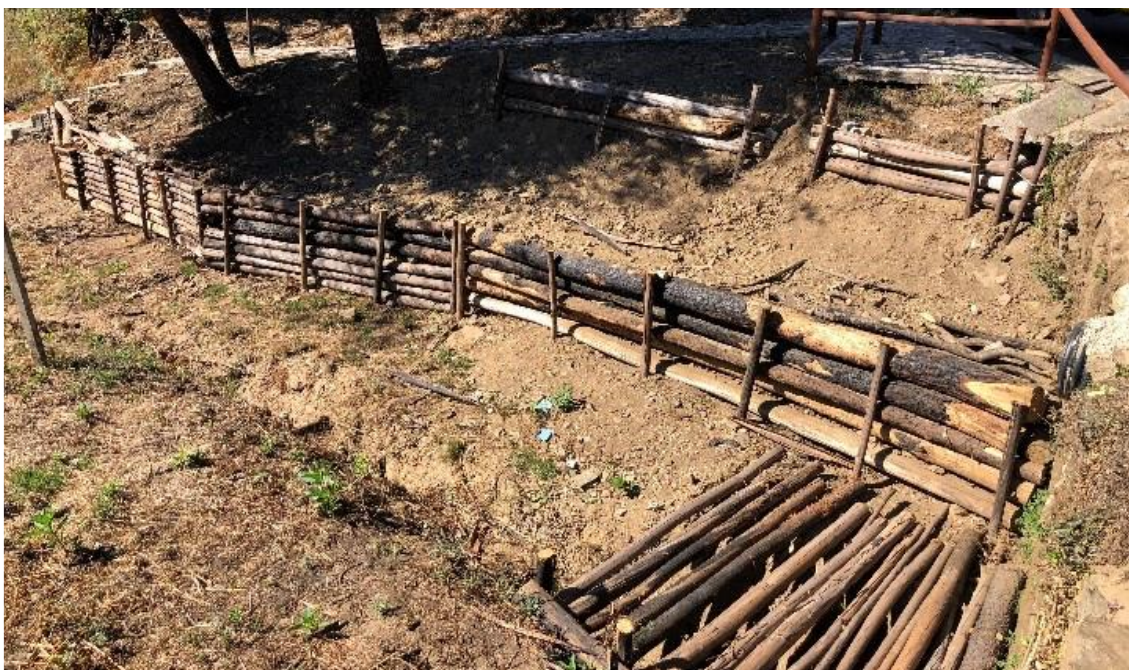
*Figura 57: Técnica de paliçada (Fonte: Memória descritiva e justificativa do projeto de execução da valorização e adaptação dos rios Ferreira e Sousa às alterações climáticas)*
