## **Intervenção no património edificado - conceitos**

Reabilitação de um imóvel para um Lar  
Residencial

Dissertação de Mestrado em Arquitetura

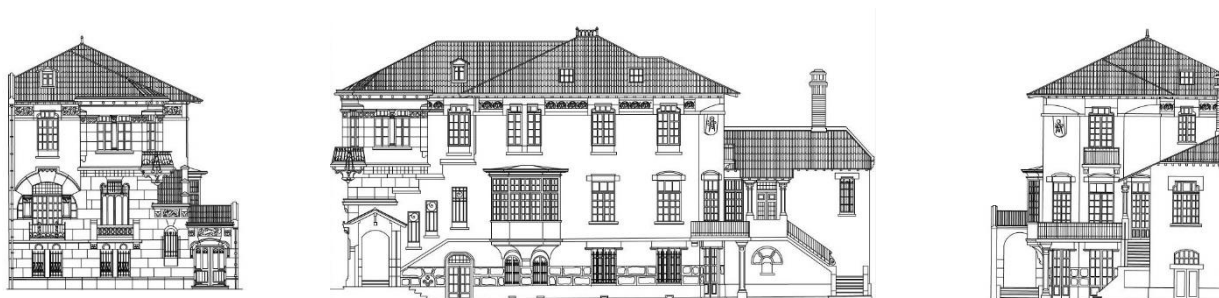
[ 6 ] – Alçados da intervenção do Arquiteto Alexandre Alves Costa (ver em Anexo II)

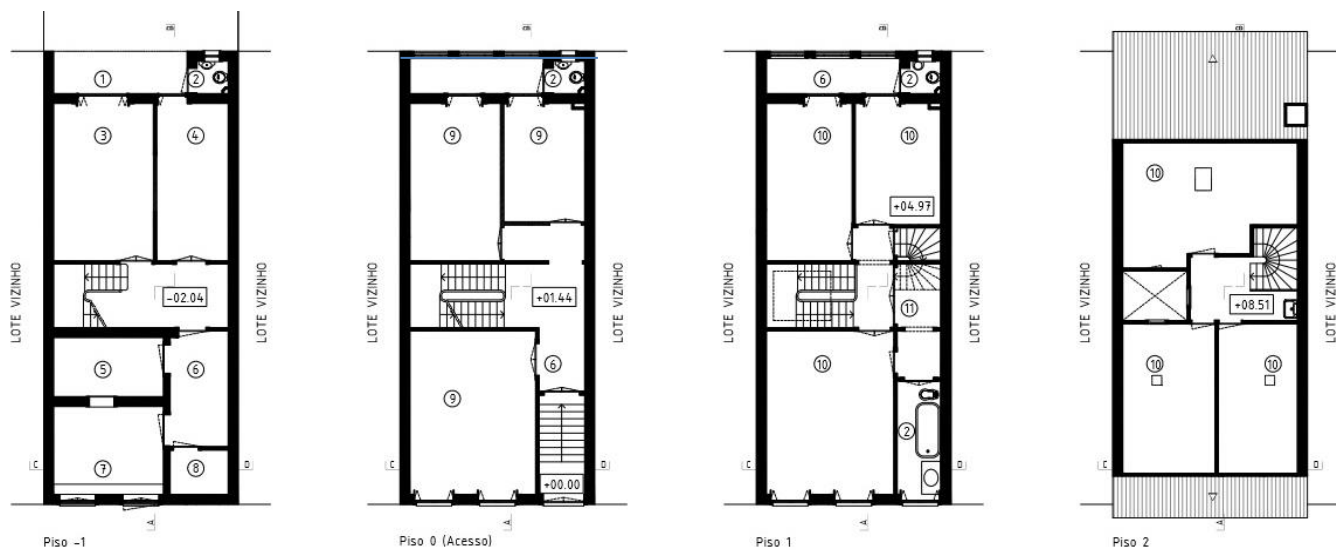
[ 18 ] Plantas do existente\_Cave | Rés-do-chão | 1º piso | 2º piso (ver em Anexo III)

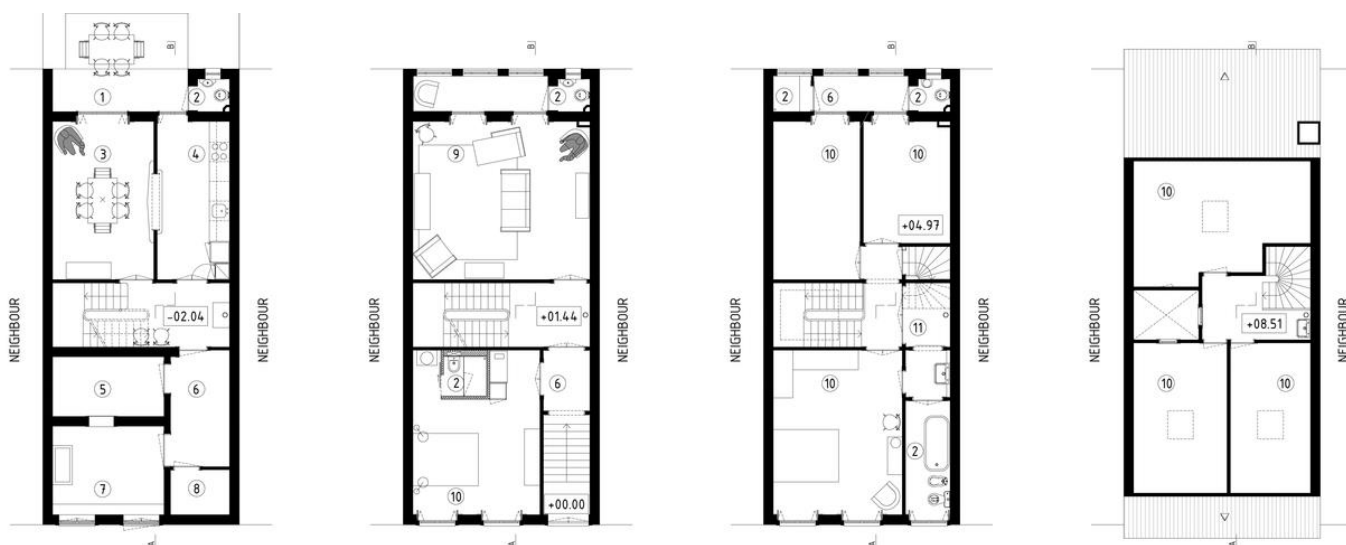
[ 19 ] Plantas após a intervenção\_Cave | Rés-do-chão | 1º piso | 2º piso (ver em Anexo III)

- 1 - Alpendre
- 2 - Quarto de Banho
- 3 - Sala de Jantar
- 4 - Cozinha
- 5 - Despensa
- 6 - Vestíbulo
- 7 - Lavandaria
- 8 - Arrumos
- 9 - Sala de Estar
- 10 - Quarto
- 11 - Closet

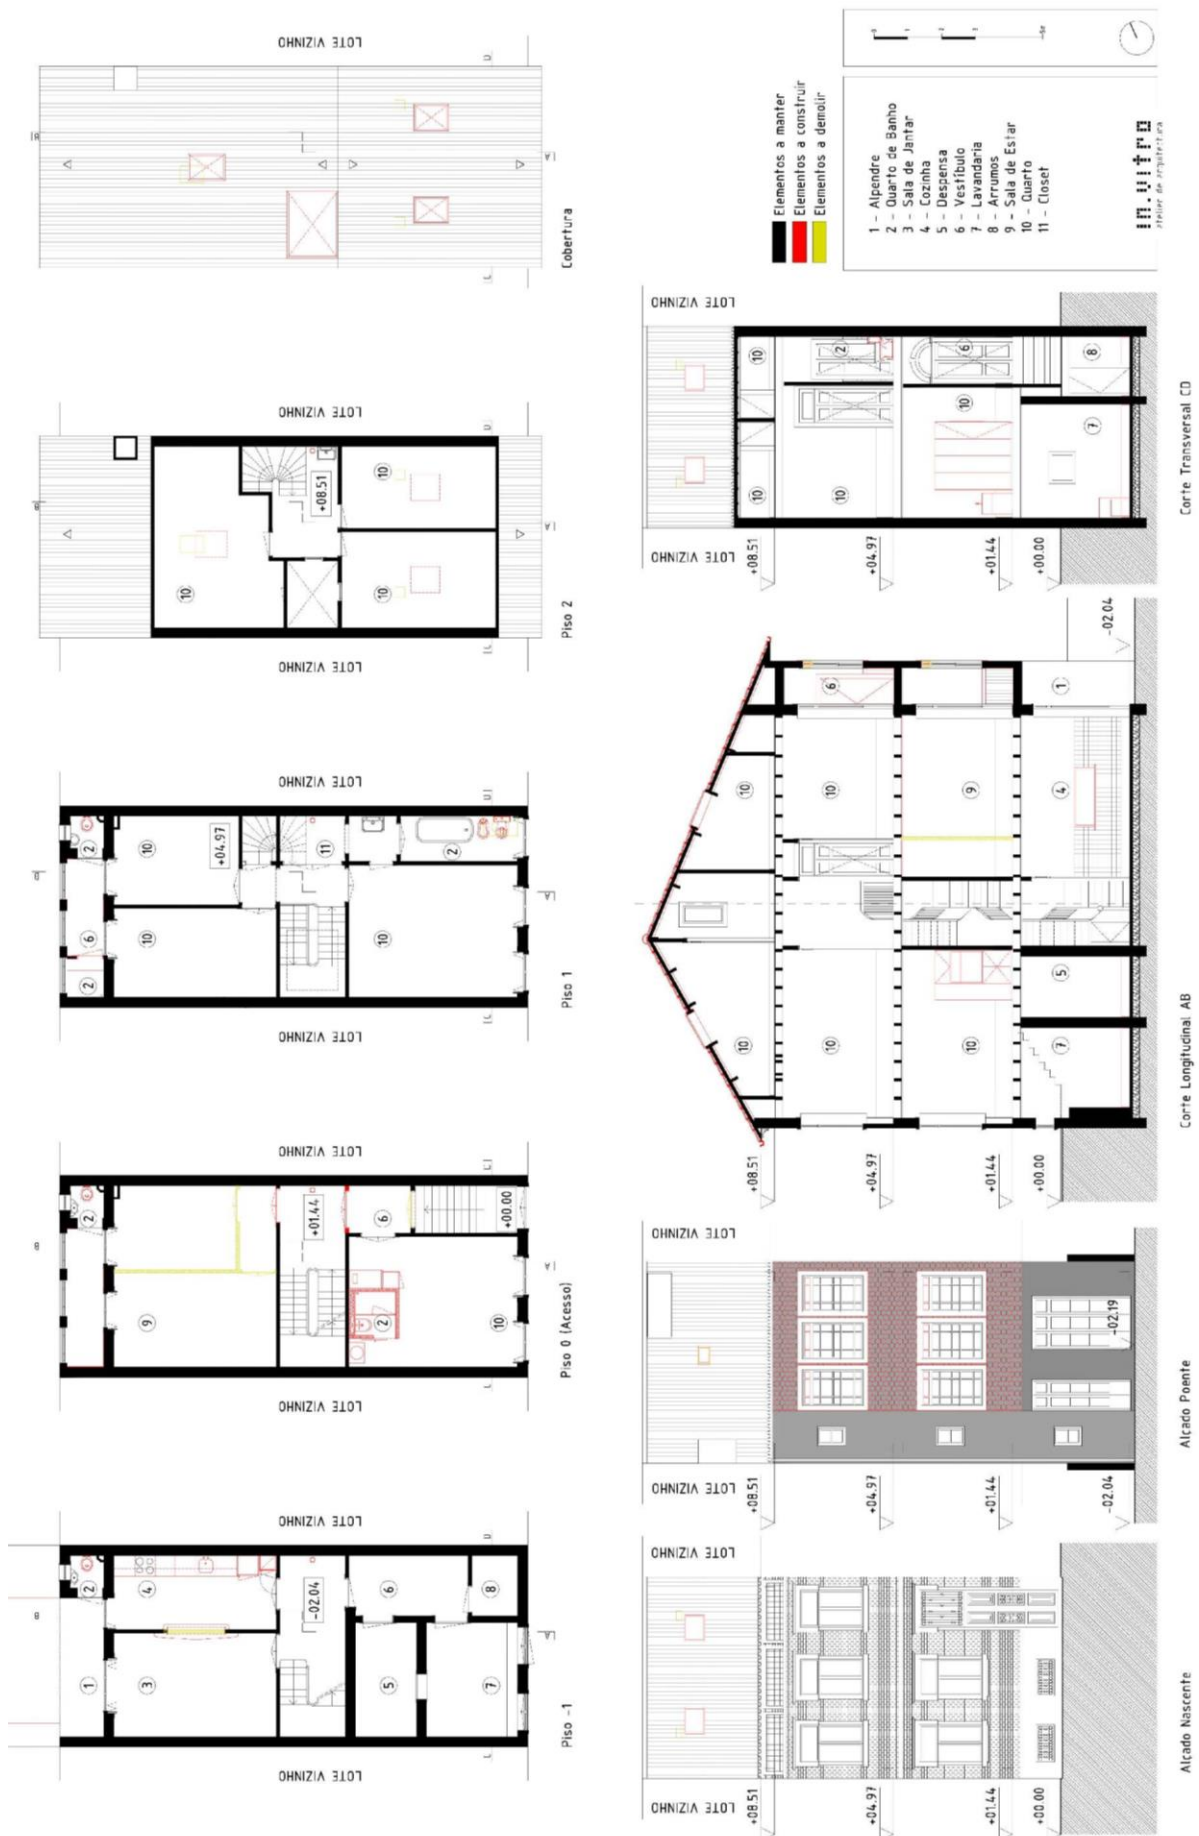
[ 22 ] – Plantas, alçados e cortes com indicação do que foi nova construção e do que se manteve.

Relativamente à intervenção na habitação, pode ser dito que foi realizada uma preservação de fachada, deixando como era originalmente. Todas as áreas interiores foram mantidas, com a mesma função, sendo apenas removidos e adicionados alguns pequenos elementos (ver imagem 24). Portanto, ligado a esta recuperação, estão também ligados outros conceitos, como o restauro, nos exemplos acima referidos e a reabilitação, que é utilizada pontualmente em alguns elementos da obra, conseguindo assim criar uma relação com o passado.

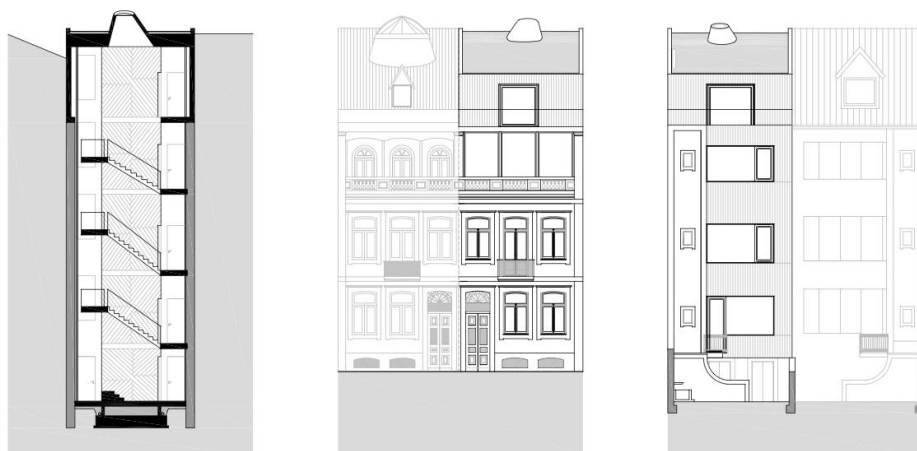
[ 47 ] – Alçados e corte da intervenção após o incêndio para a Casa do Conto (ver em Anexo VI)

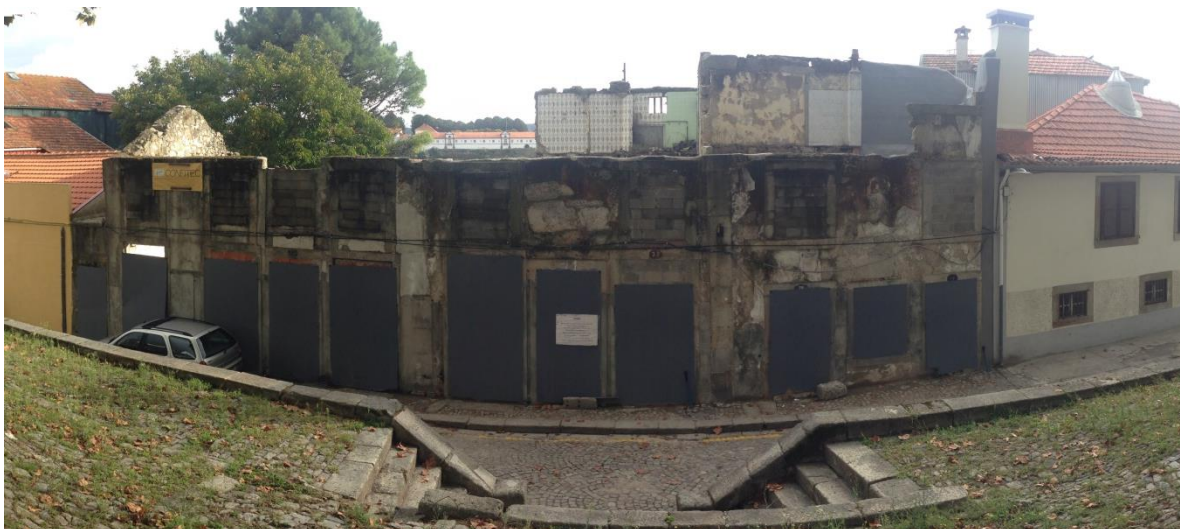
[ 58 ] – Fotografia atual da fachada principal mostrando o estado em que se encontram as habitações

É essencial em fase de estudo analisar todo o tipo de documento existente sobre a pré-existência para conseguir entender exatamente como funcionava a fachada virada para o largo (ver imagem 56 e 57), mas mesmo assim mantém-se árdua a tarefa de deduzir a organização interior visto que o que resta neste momento são destroços de uma antiga habitação (ver imagem 58).

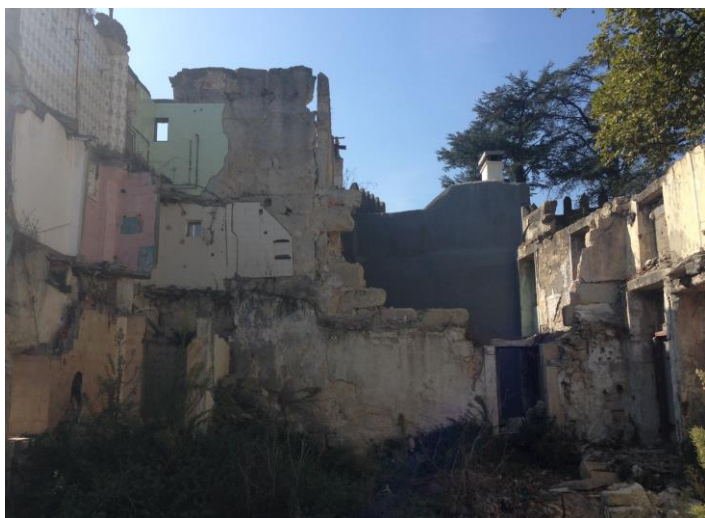
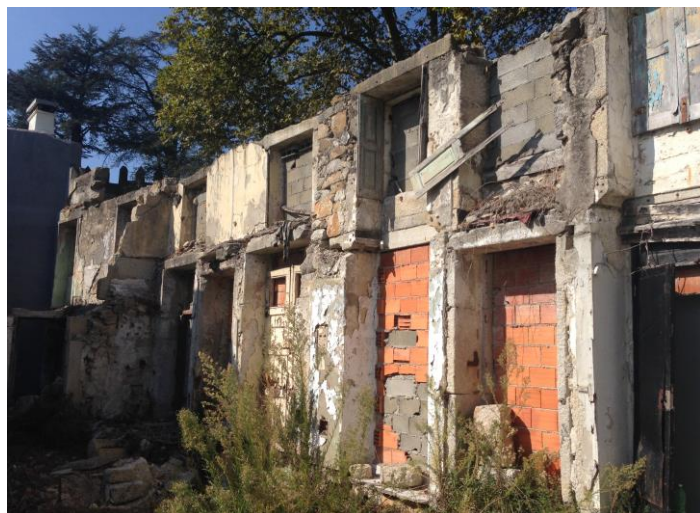
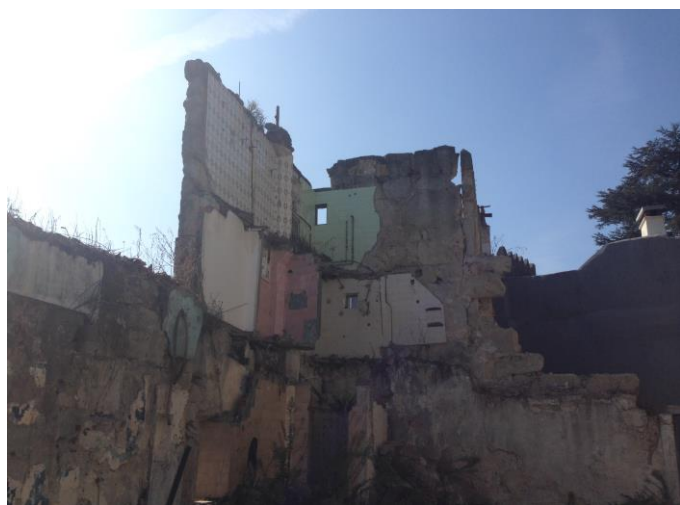
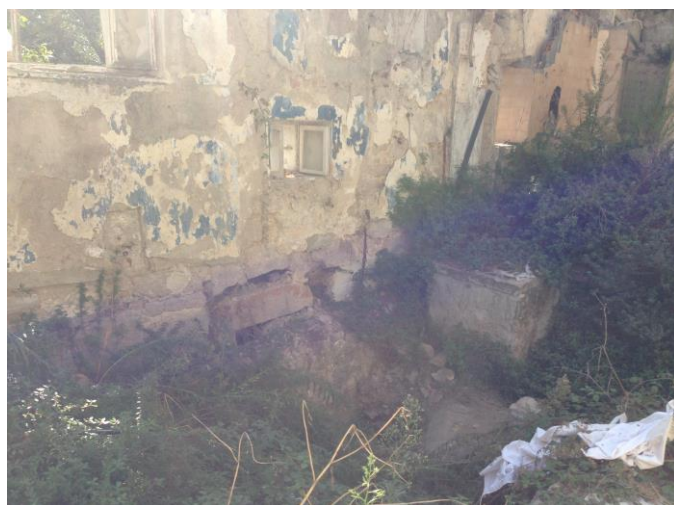
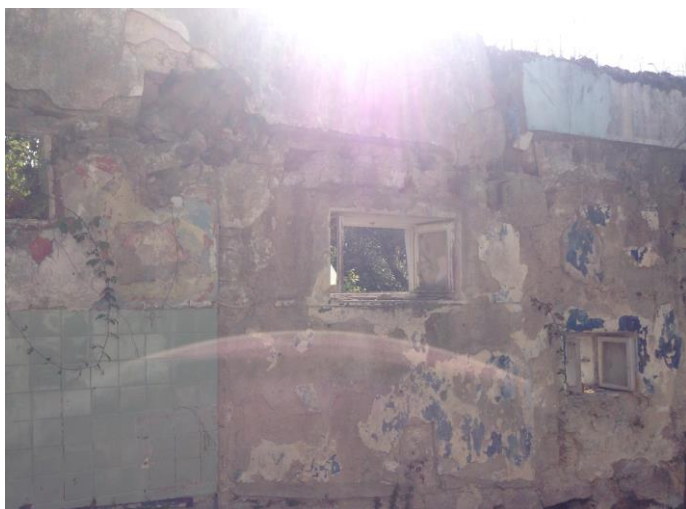
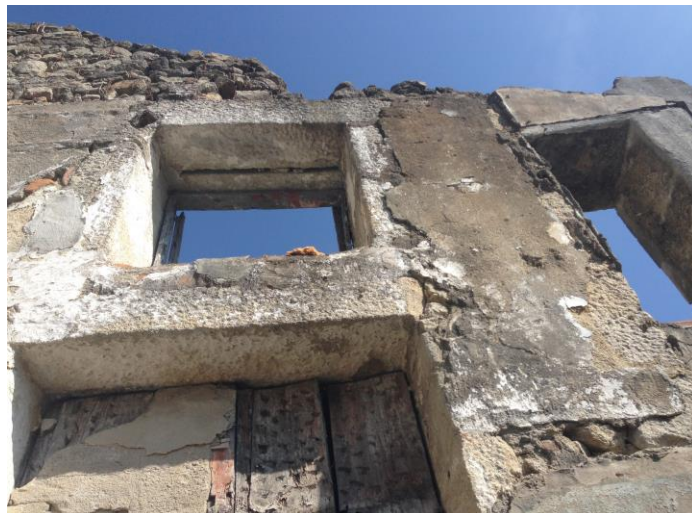
[ 59 ] – Fotografia atual do estado em que se encontram as habitações

[ 60 ] – Fotografia atual do estado em que se encontram as habitações

[ 61 ] – Fotografia atual do estado em que se encontram as habitações

Com base nestas imagens foi decidido que uma reconstrução seria a escolha mais adequada, já que não existiam quaisquer elementos no interior, em condições de sustentar uma reabilitação, muito menos um restauro. Também não foi possível entender a materialidade do edifício, apenas observar na imagem 61 a utilização de azulejo numa pequena parte da última habitação do lado esquerdo, para quem está de costas para as habitações. O único elemento que é factível de analisar é a fachada e posto isto, foi proposto a reabilitação da mesma, não a mantendo na totalidade, mas preservando o essencial para se entender o alinhamento existente com a sua envolvente e o seu enquadramento histórico.

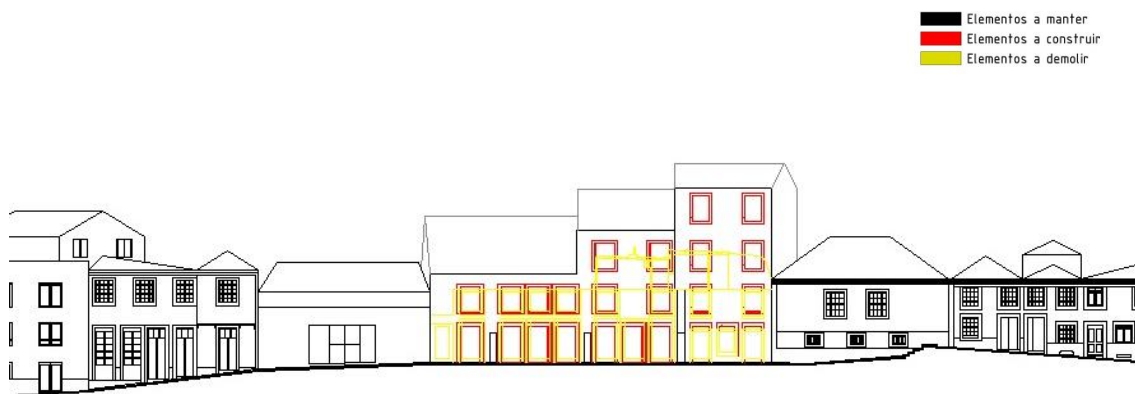
[ 66 ] – Alçado com indicação do que foi nova construção e do que se manteve.

Como se consegue verificar é proposto uma diferença de cotas nas três habitações (ver imagem 65 e 66), começando pela primeira do lado esquerdo, mantendo dois pisos, como originalmente, a habitação do meio com três pisos e a do lado direito com quatro pisos. Esta distinção volumétrica remete-se para o interior do edifício também, onde cada habitação tem a sua função. Foi também possível criar um jogo de volumes distintos, para que ao observar o edifício de fora, este continue a parecer três habitações individuais. Quanto aos vãos, conseguimos ver que existe uma ligeira alteração no espaçamento entre os vãos do rés-do-chão para o 1º piso, conseguindo assim ir buscar os alinhamentos do edifício vizinho.

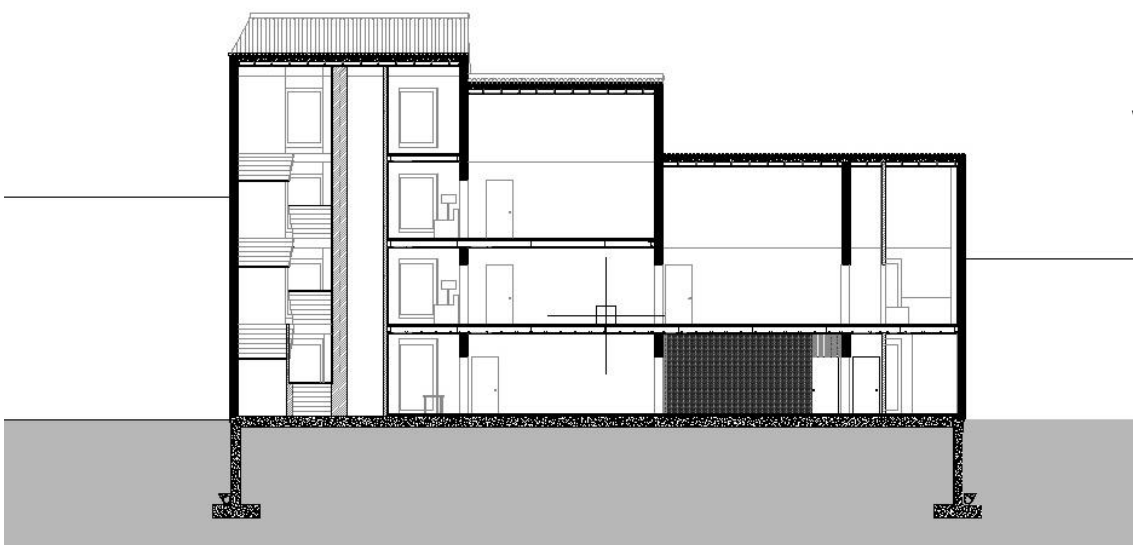
[ 70 ] – Corte do projeto proposto para o Lar Residencial (ver em Anexo XVI)
