REABILITAÇÃO URBANA E DO PATRIMÓNIO
ARQUITECTÓNICO

DISSERTAÇÃO DE MESTRADO

MOSTEIRO DE SÃO SALVADOR DE PALME
CONTRIBUTO PARA A HISTÓRIA E REABILITAÇÃO

Lisboa, Maio 2012

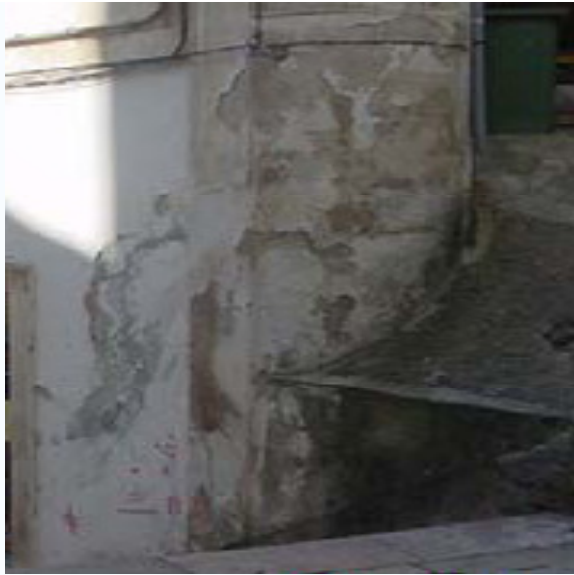
Fig.17 Escolha de materiais incompatíveis em revestimentos exteriores.

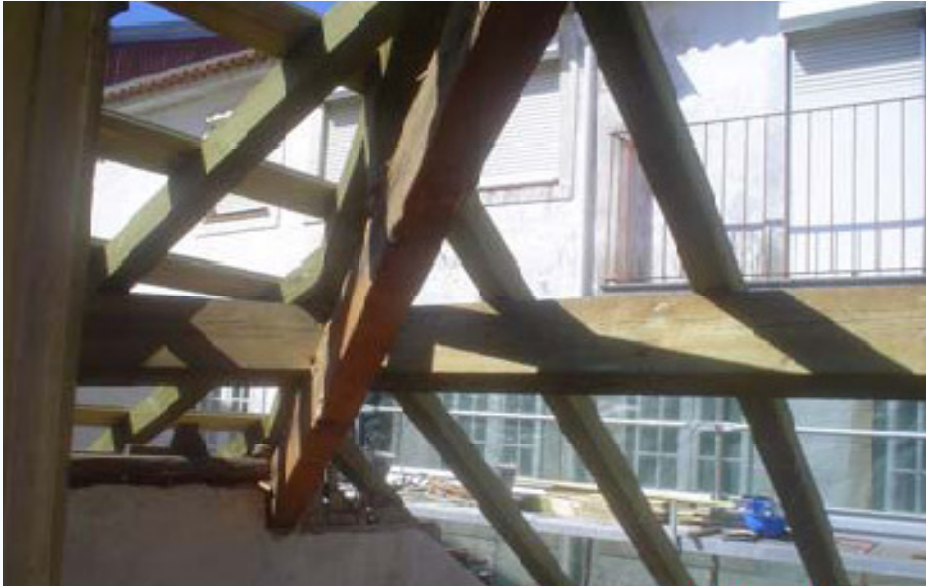
Fig.18 Estrutura da cobertura em madeira. Preocupação na utilização dos materiais originais.

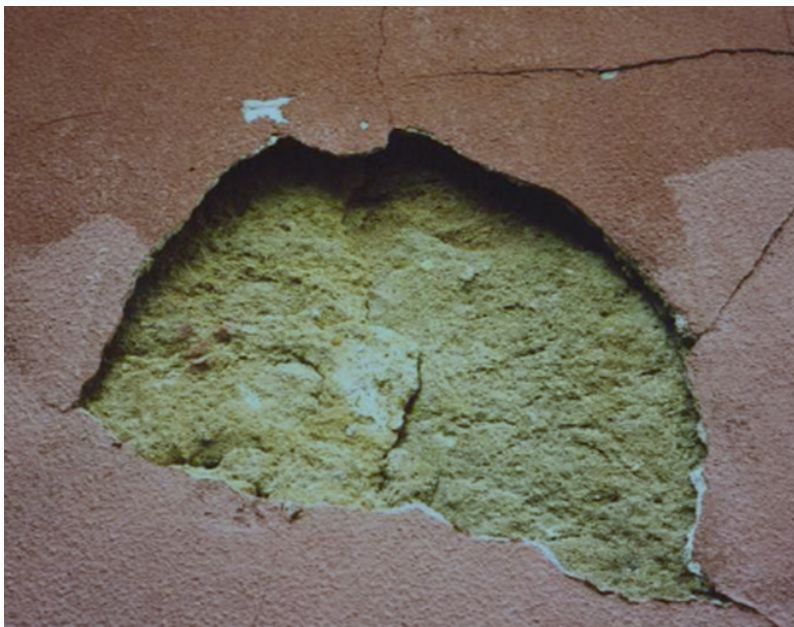
Fig.19 Parede revestida com argamassa de cal, incompatível com reboco de cimento.

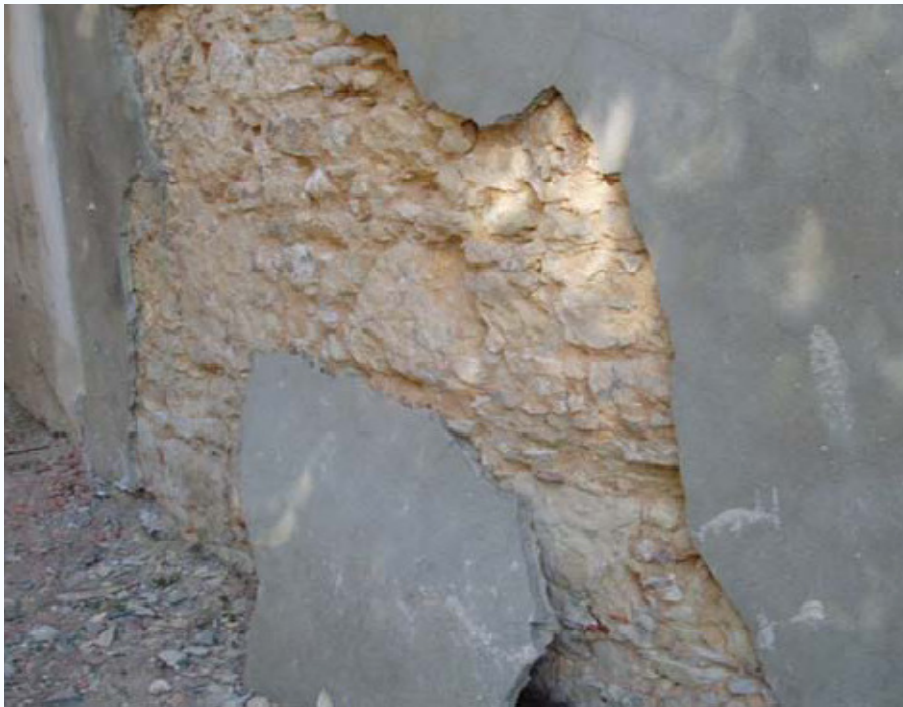
Fig.35 Incompatibilidade do reboco de cimento, com alvenaria antiga com ligante em cal.

Maravelaki-Kalaitzaki⁴⁵, defende que a incompatibilidade das argamassas feitas com cimento aplicadas sobre as alvenarias antigas é devido ao seu alto teor de sais solúveis. Na realidade o cimento e a cal hidráulica são responsáveis por tal problema uma vez que são utilizadas altas temperaturas para as suas cozeduras. Daí vários autores desenvolverem a ideia de se estudar as velhas técnicas de produção dos materiais e da preparação das argamassas. Um aspecto muito importante é o cuidado a ter com as argamassas pré-existentes. A argamassa de substituição terá de ser dimensionada de forma a não transmitir tensões excessivas às existentes, não alterar a migração da água no interior do reboco incluindo o pré-existente, não conter sais solúveis para não contaminar os já existentes. Duma maneira geral podemos afirmar que materiais com diferentes permeabilidades, diferentes módulos de elasticidade, diferentes níveis de aderência, diferentes níveis de absorção de água; não serão uma boa solução de reabilitação e no futuro potenciar o aparecimento de patologias.

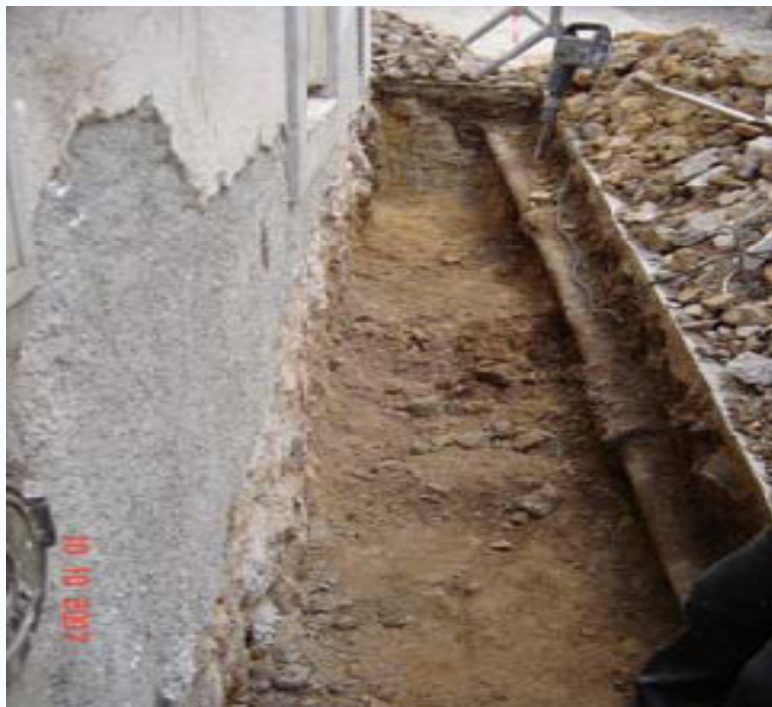
Fig.36 Execução de vala para construção de drenagem periférica do edifício para evitar a subida de humidade nas paredes por capilaridade.

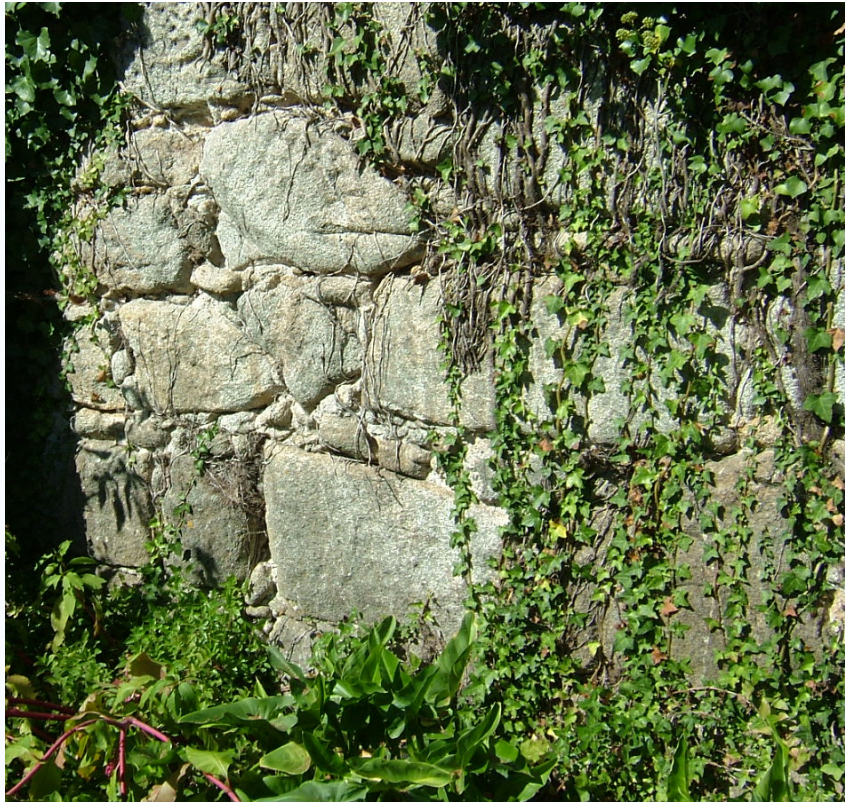
Fig.38 As raízes das plantas são agentes biológicos que contribuem para a degradação das alvenarias. Foto do autor.

Há ainda a considerar as raízes de plantas superiores e animais (pombos) que através da acumulação de fezes depositam nos revestimentos quantidades de sais e matéria orgânica, cujas conseqüências causadoras de anomalias estruturais nos rebocos, vidé fig. 38.

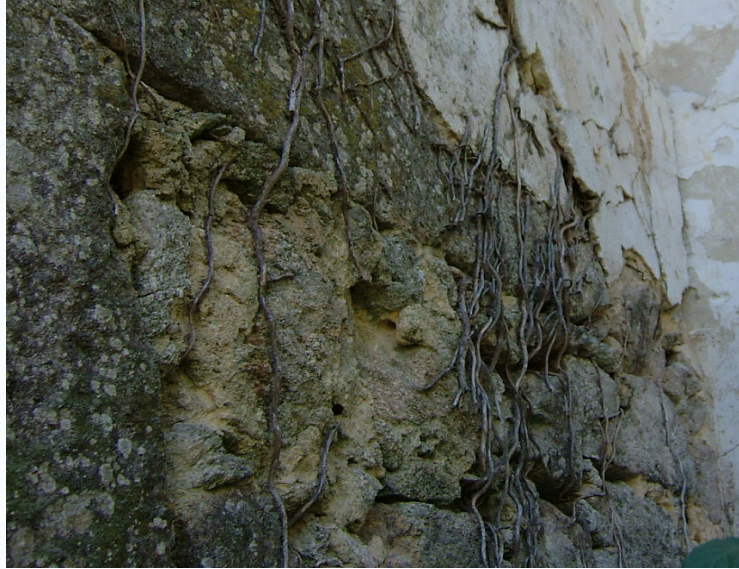
Fig.40 Desagregação granular. Foto do autor.

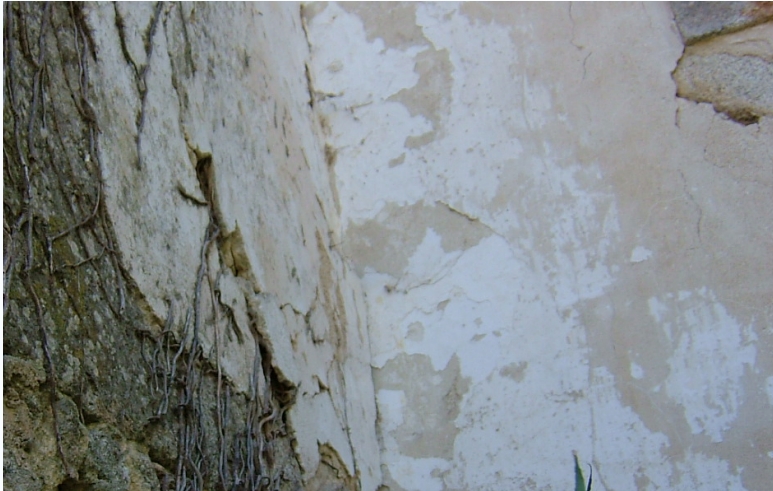
Camada superficial não aderente ao substrato. Por vezes utiliza-se também o termo “destaque”.

Fig.42 Empolamento. Foto do autor.

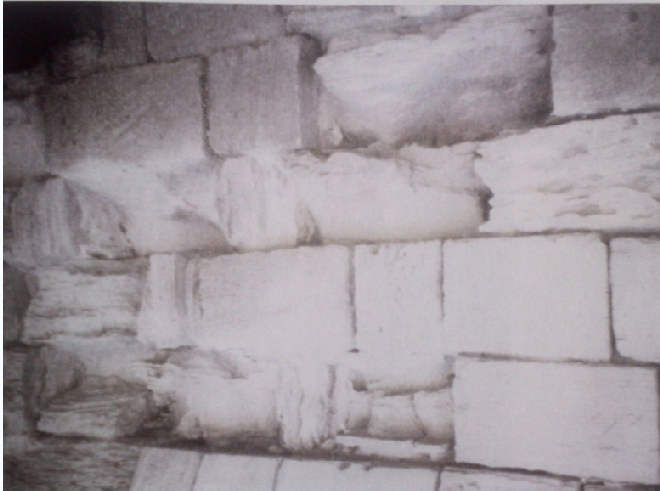
Caracteriza-se pela perda de massa da superfície

Fig.43 Erosão

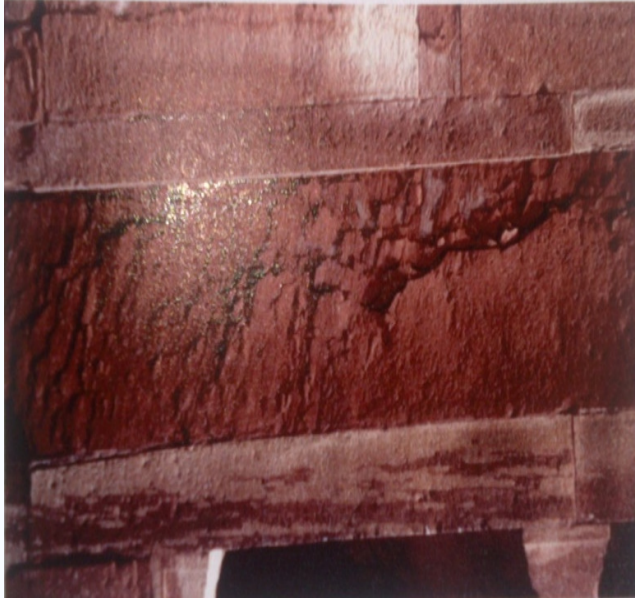
Separação em lâminas finas paralelas.

Fig.45 Esfoliação

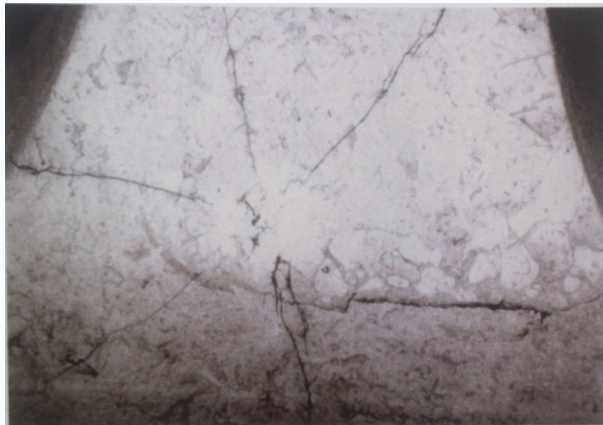
É uma fractura em que pelo menos uma das extremidades não atinge o contorno do objecto.

Fig.46 Fissura

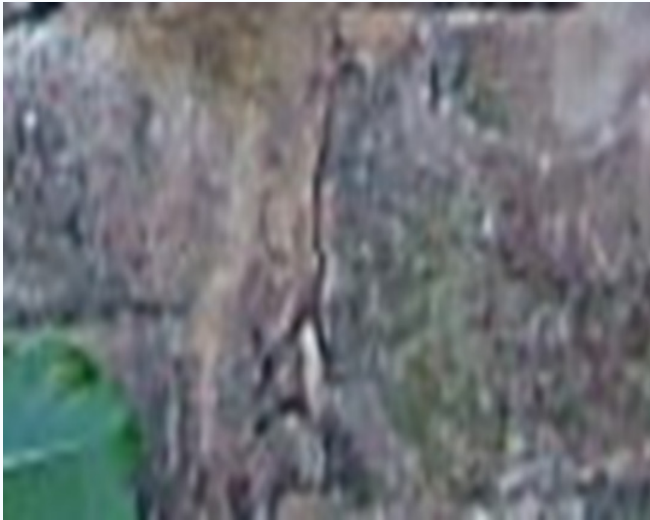
Rotura que divide o objecto, podendo causar a separação das partes

Fig.47 Fractura. Foto do Autor.

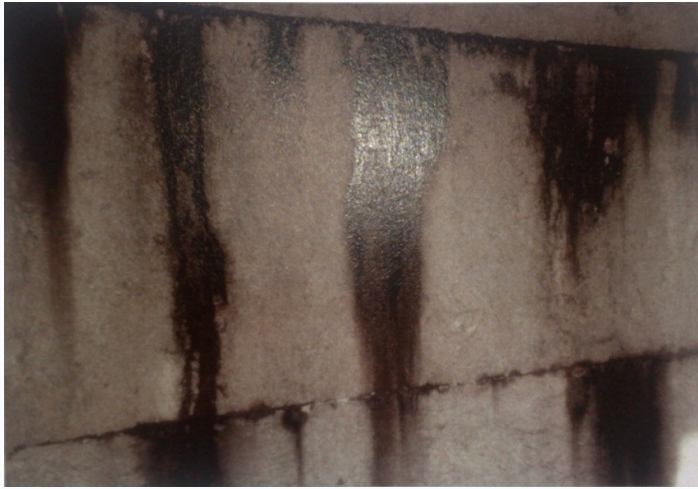
Fig.48 Incrustação

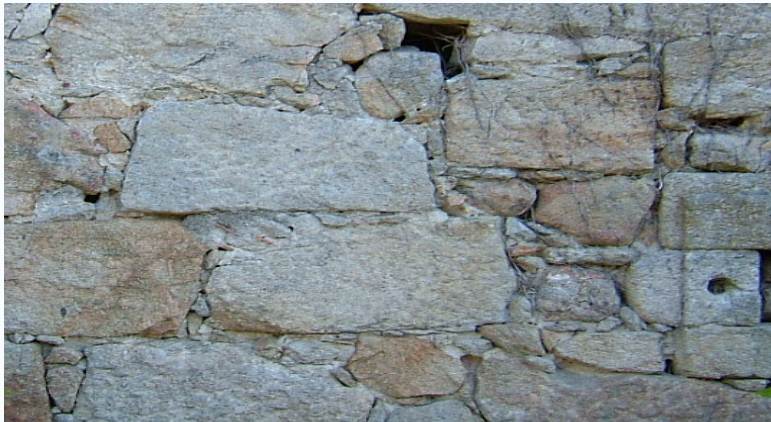
Fig.49 Junta Aberta. Foto do autor

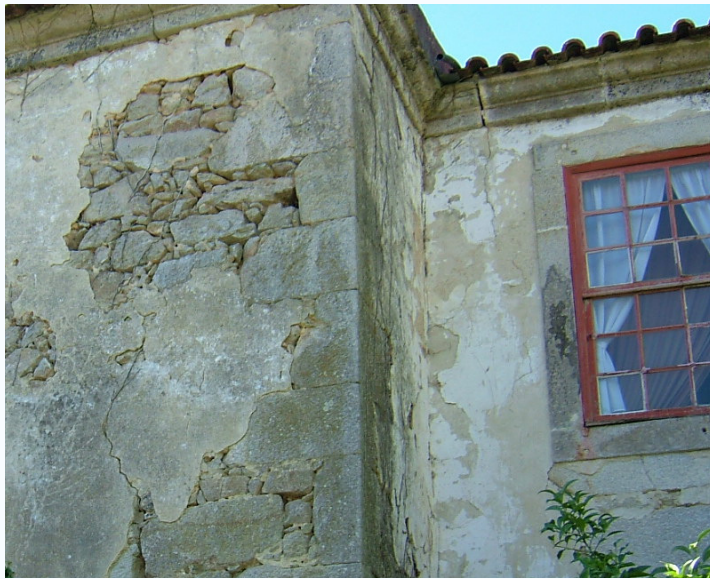
Fig.50 Lacuna. Foto do autor.

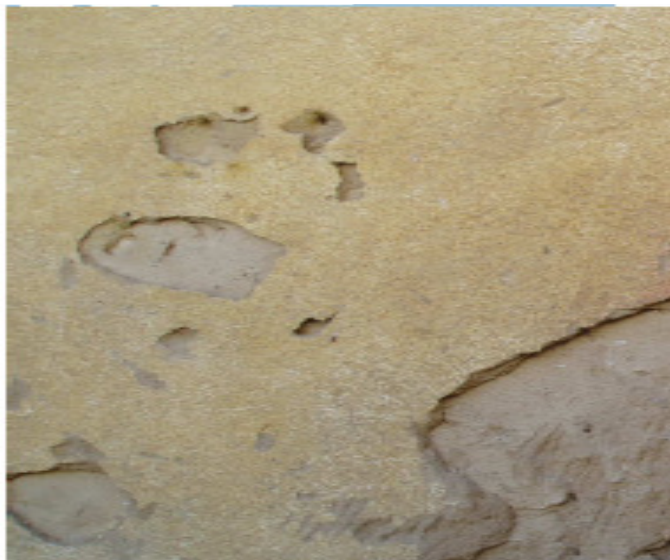
Fig.52 Revestimento em parede com três camadas. Foto do autor.

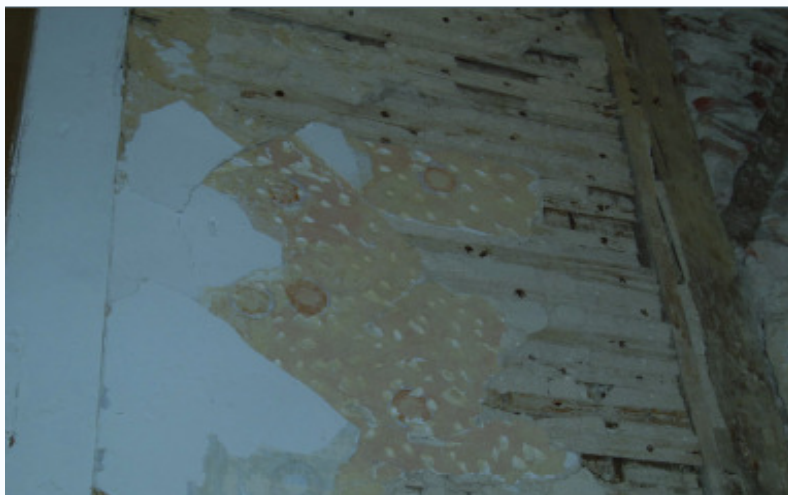
Fig.53 Picagem da superfície para melhor aderência.

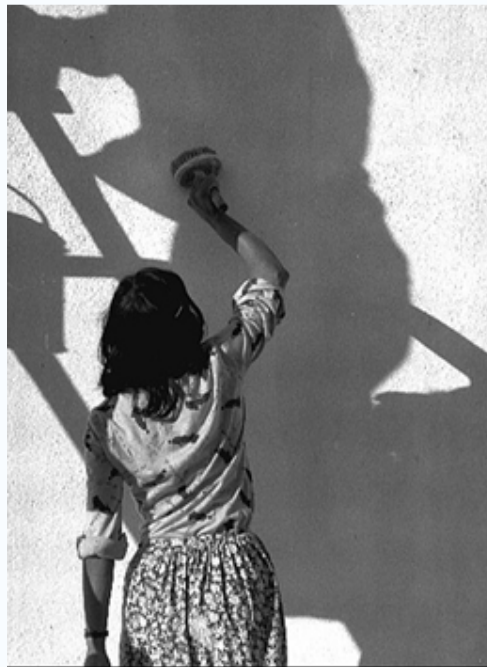
Fig.56 Este consolidante pode ser aplicado como uma caição.
