UNIVERSIDADE  
LUSÓFONA  
DO PORTO

**“A Reabilitação face à Sustentabilidade –  
Casa Burguesa do Porto”**

Dissertação apresentada na Universidade Lusófona do Porto para obtenção do grau de Mestre em Arquitectura.

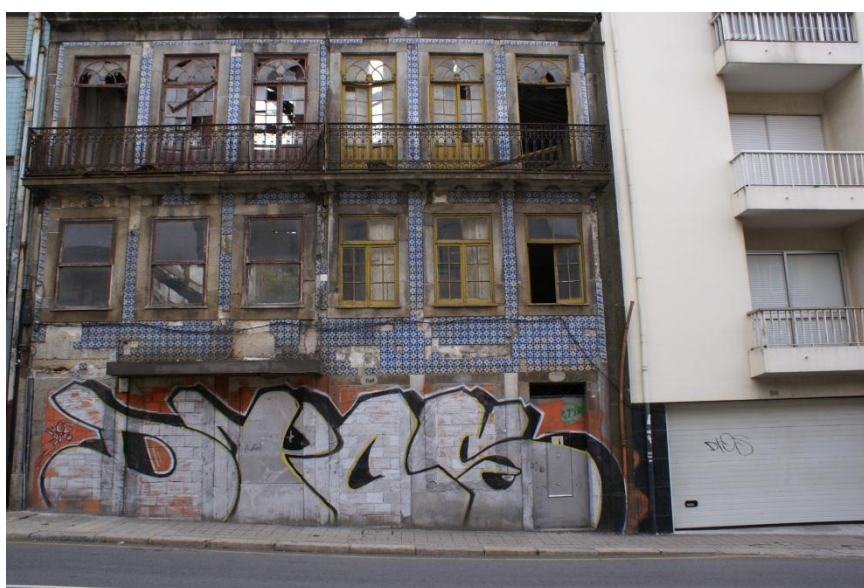
Figura 1 – Exemplo de degradação do edifício  
Fonte: Própria – Rua de Santa Catarina, Porto

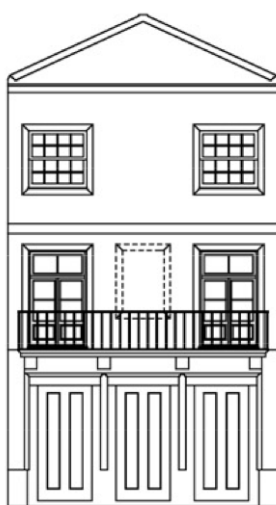
Figura 13 – Casa mercantilista (século XVII).

É resultante deste contexto que se consolida a tipologia da habitação burguesa ou mesteiral. Tendo como objetivo caracterizar os modelos dominantes na habitação corrente da burguesia, identificam-se dois tipos de edifícios no Porto mercantilista, dentro de muralhas e na zona de Miragaia, a casa de uma só frente, sem logradouro e a casa de duas frentes, com ou sem logradouro posterior.

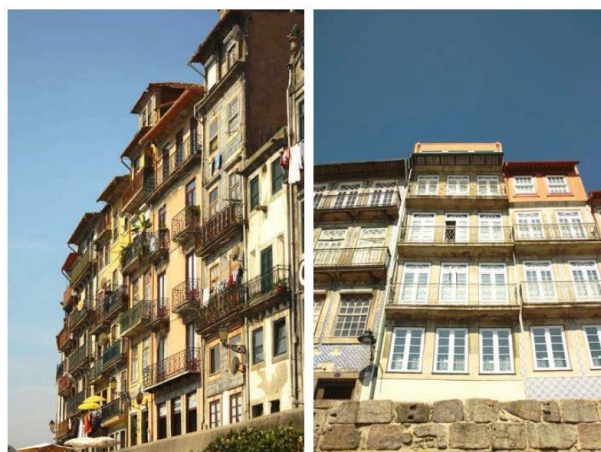
Figura 14 – Fases da Zona de Miragaia, época mercantilista.  
Fonte: (Próprio autor)

Trata-se de um edifício com caixa de escadas central que desenvolve necessidades distintas da construção inicial. Revela uma maior sensibilidade à topografia do terreno, adaptando-se a pendentes pouco acentuadas, possibilita um duplo acesso ao interior, pela formação de duas frentes e mostra-se preparada para a integração de um logradouro.

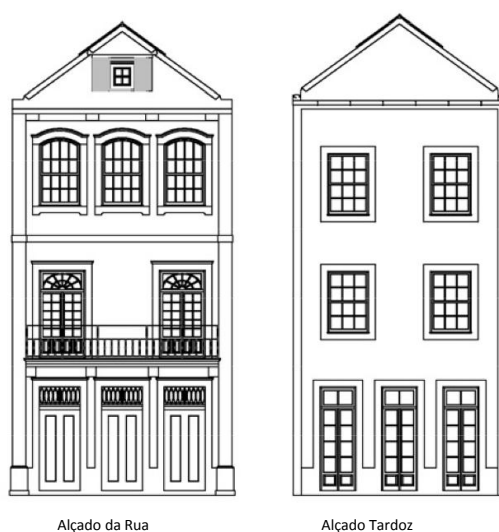
Figura 15 – Casa iluminista (século XVIII).

Os edifícios de habitação que se constroem no início do século XVIII, mantem a mesma relação com o lote e com a rua, referenciados na segunda tipologia do Porto mercantilista. No entanto, as construções apresentam largura e profundidade significativamente maiores e o terreno dispõe sempre de uma área posterior destinada à formação de um logradouro.

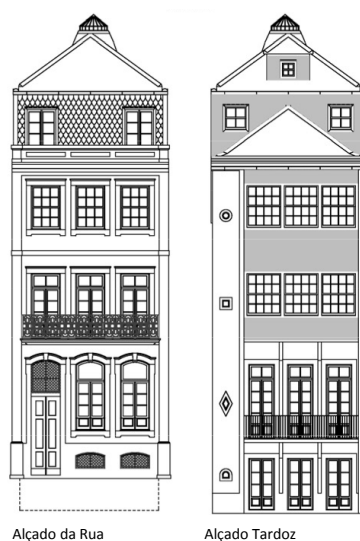
Figura 17 – Casa liberal (século XIX).

Esta tipologia apresenta uma complexidade espacial em muito superior aos modelos anteriores, verificando-se uma hierarquização funcional que estrutura os diferentes pisos. A cave destina-se a espaços de arrumos e compartimentos de serviço e apoio à habitação. Já no rés-do-chão sobrelevado organiza-se, junto à rua, uma sala de visitas, contígua à entrada, o que permite uma maior privacidade aos restantes espaços interiores. Este é o piso social, onde se situam a sala de estar, jantar e a cozinha junto ao logradouro posterior. Os quartos distribuem-se nos pisos superiores, uma área mais privada e reservada.

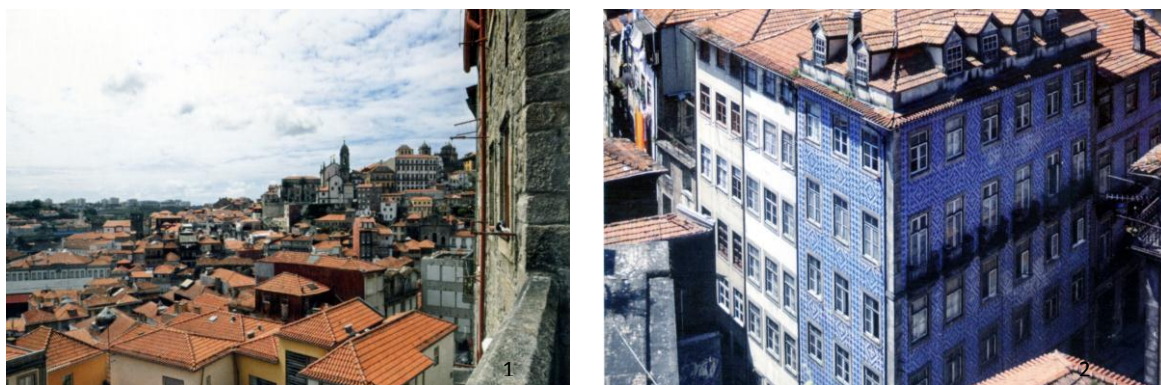
1. Vista sobranceira do Centro Histórico do Porto, de onde se pode observar os telhados do casario, maioritariamente de quatro águas, revestidos a telha Marselha. Fonte: Próprio autor.
2. Conjunto de edifícios de cêrceas elevadas (cinco e seis pisos), pertencentes a um quarteirão do centro Histórico do Porto, com alçados de desenho austero e ritmos rígidos, atribuível ao século XIX. A existência de várias trapeiras poderá significar uma apropriação do vão da cobertura para espaço habitável. Fonte: Próprio autor.

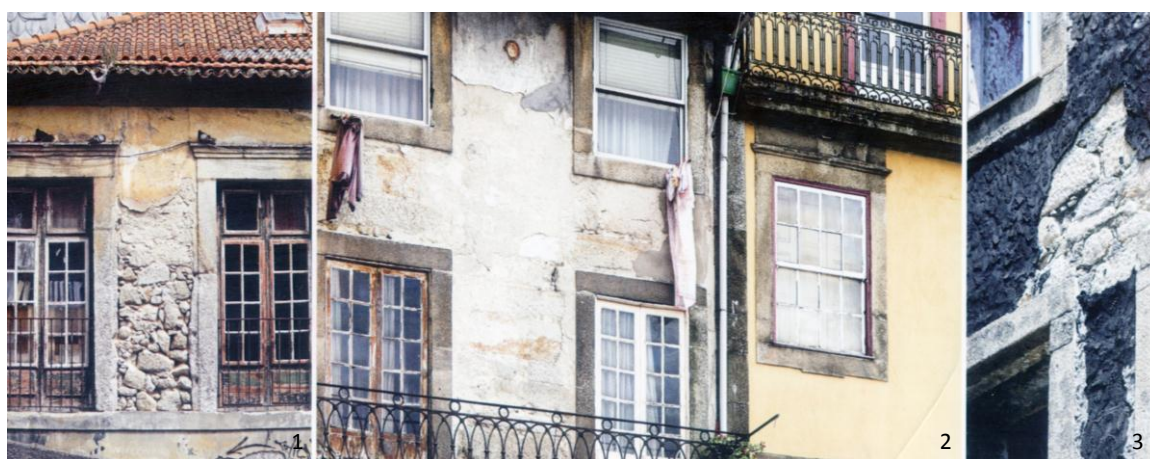
1. Parede de fachada em alvenaria constituída por pedra irregular de dimensão variável.
2. Parede de fachada em alvenaria com degradação significativa no reboco.
3. Ruína de edifício em alvenaria de pedra. Neste exemplo é visível o revestimento asfáltico de impermeabilização.

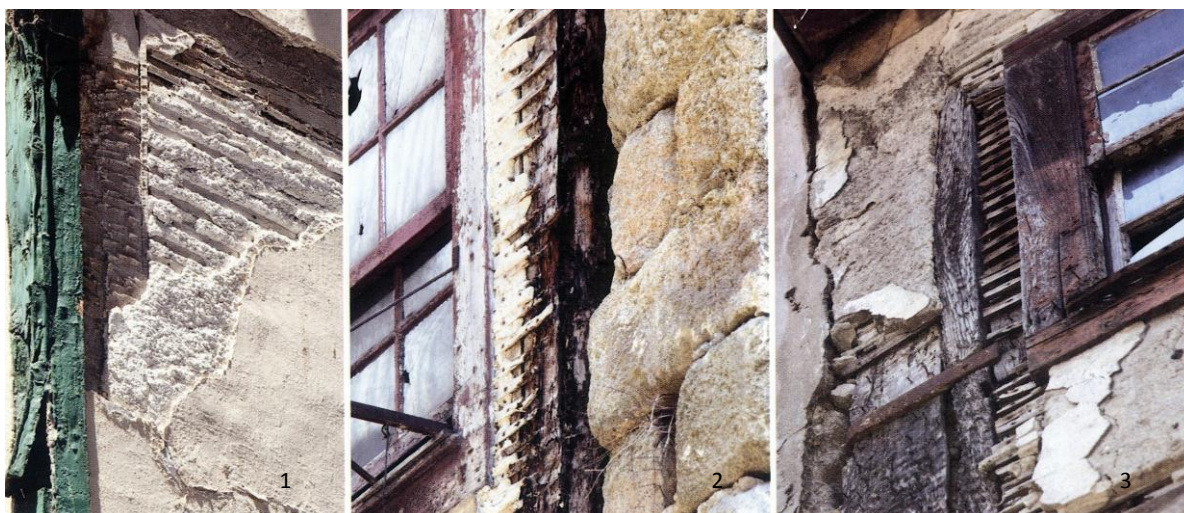
1. Parede de tabique. Neste exemplo o estado de degradação permite ver diferentes camadas do elemento.
2. Parede de fachada em tabique e empena em alvenaria de pedra.
3. Parede de tabique. Neste exemplo o estado de degradação permite ver diferentes camadas do elemento.

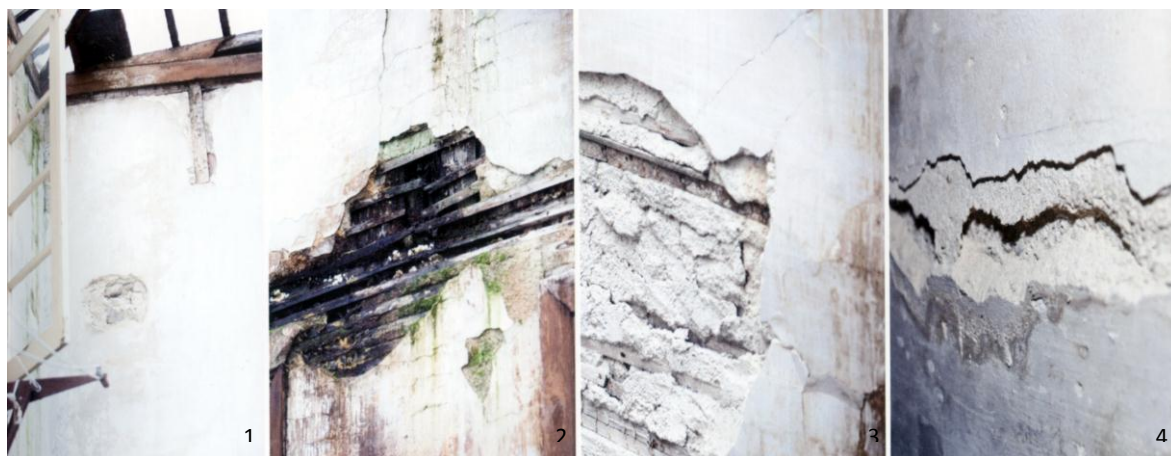
1. Vão interior localizado na caixa de escadas.
2. Estado avançado de degradação de uma parede de tabique.
3. Destacamento de reboco em parede de tabique.
4. Destacamento de reboco em parede de tabique.

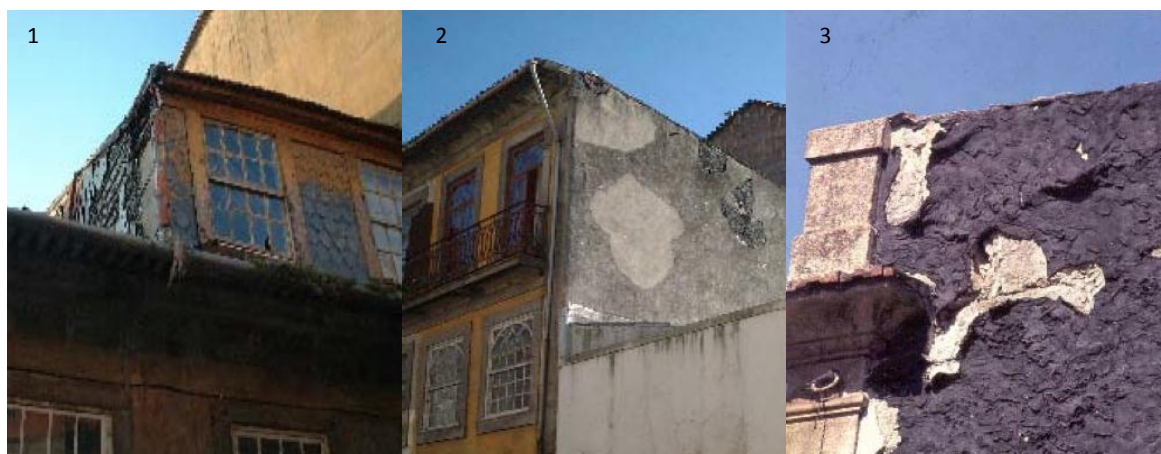
Figura 28 – Exemplo de paredes de tabique exteriores.  
Fonte: (Teixeira, 2004)

1. Parede de empena de recuado em tabique, revestida a soletos de ardósia, de uma casa localizada na Rua de Francisco da Rocha Soares.
2. Parede de meação impermeabilizada com asfalto e revestida com reboco, de uma casa localizada na Rua de S. Vitor.
3. Parede de empena sem o revestimento original de reboco e com a impermeabilização de asfalto a desagregar-se do suporte de alvenaria.

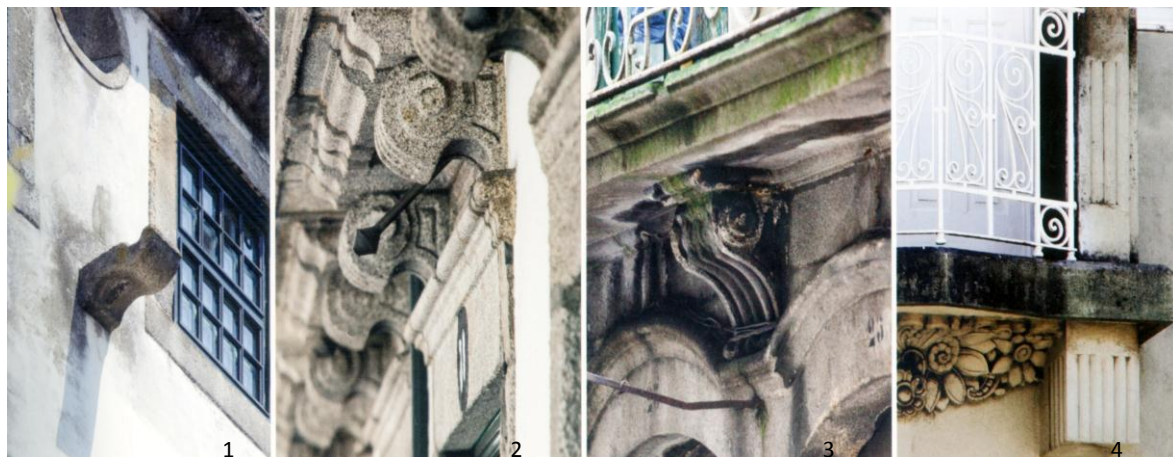
Figura 31 – Exemplos de Cachorros e Mísulas.  
Fonte: Autor

1. Mísula destinada ao apoio de colchas em dias festivos.
2. Mísulas de apoio de sacada.
3. Pormenor de mísula de sacada.
4. Mísula em betão com ornatos ao gosto da época.

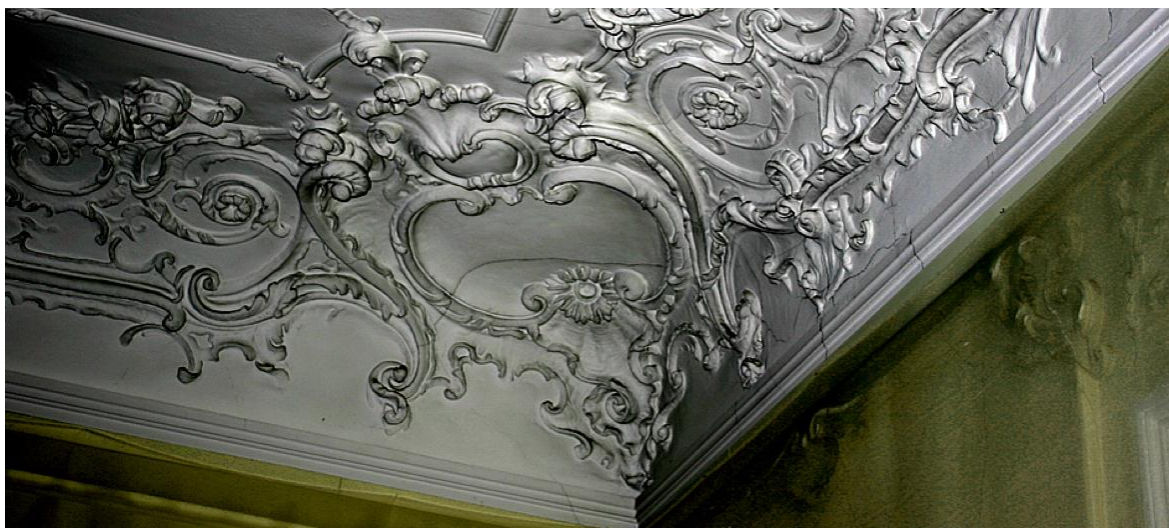
Figura 32 – Pormenor de sanca e teto profusamente decorado com rebuscados ornatos em estuque.  
Fonte: (Teixeira, 2004).

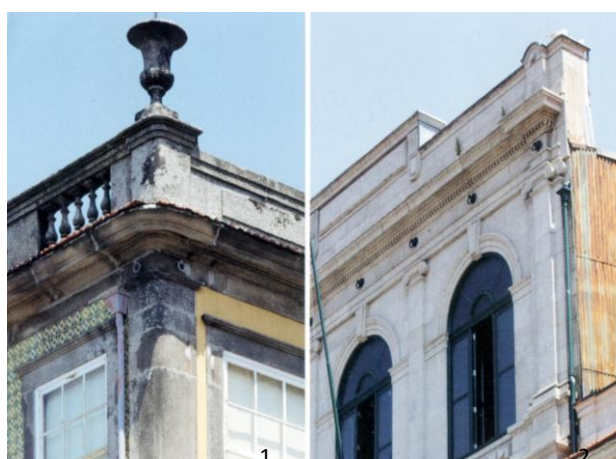
Figura 35 – Exemplos de Platibandas.  
Fonte: Autor

1. Platibanda com balaústres e elementos decorativos com cantaria.  
2. Platibanda com elementos decorativos em cantaria.

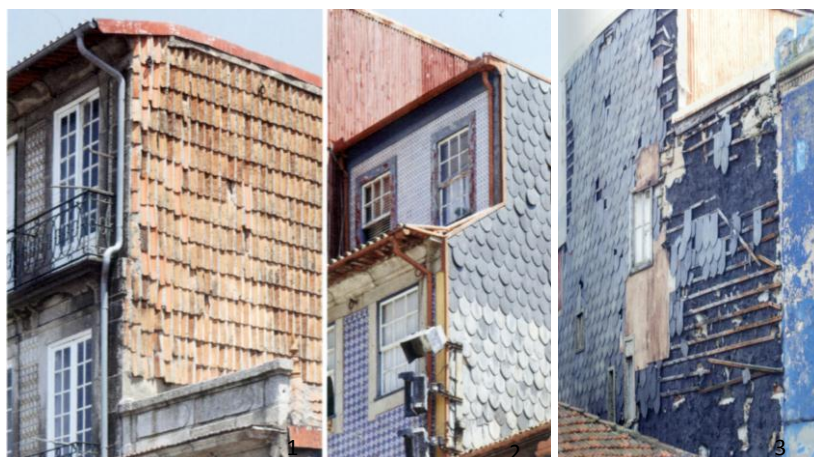
Figura 36 – Exemplos de Paredes de meiação e revestimentos.  
Fonte: Autor

1. Parede de meiação revestida com telha de canal.
2. Parede de meiação com postigo revestida com soletos de ardósia.
3. Parede revestida com soletos de ardósia.

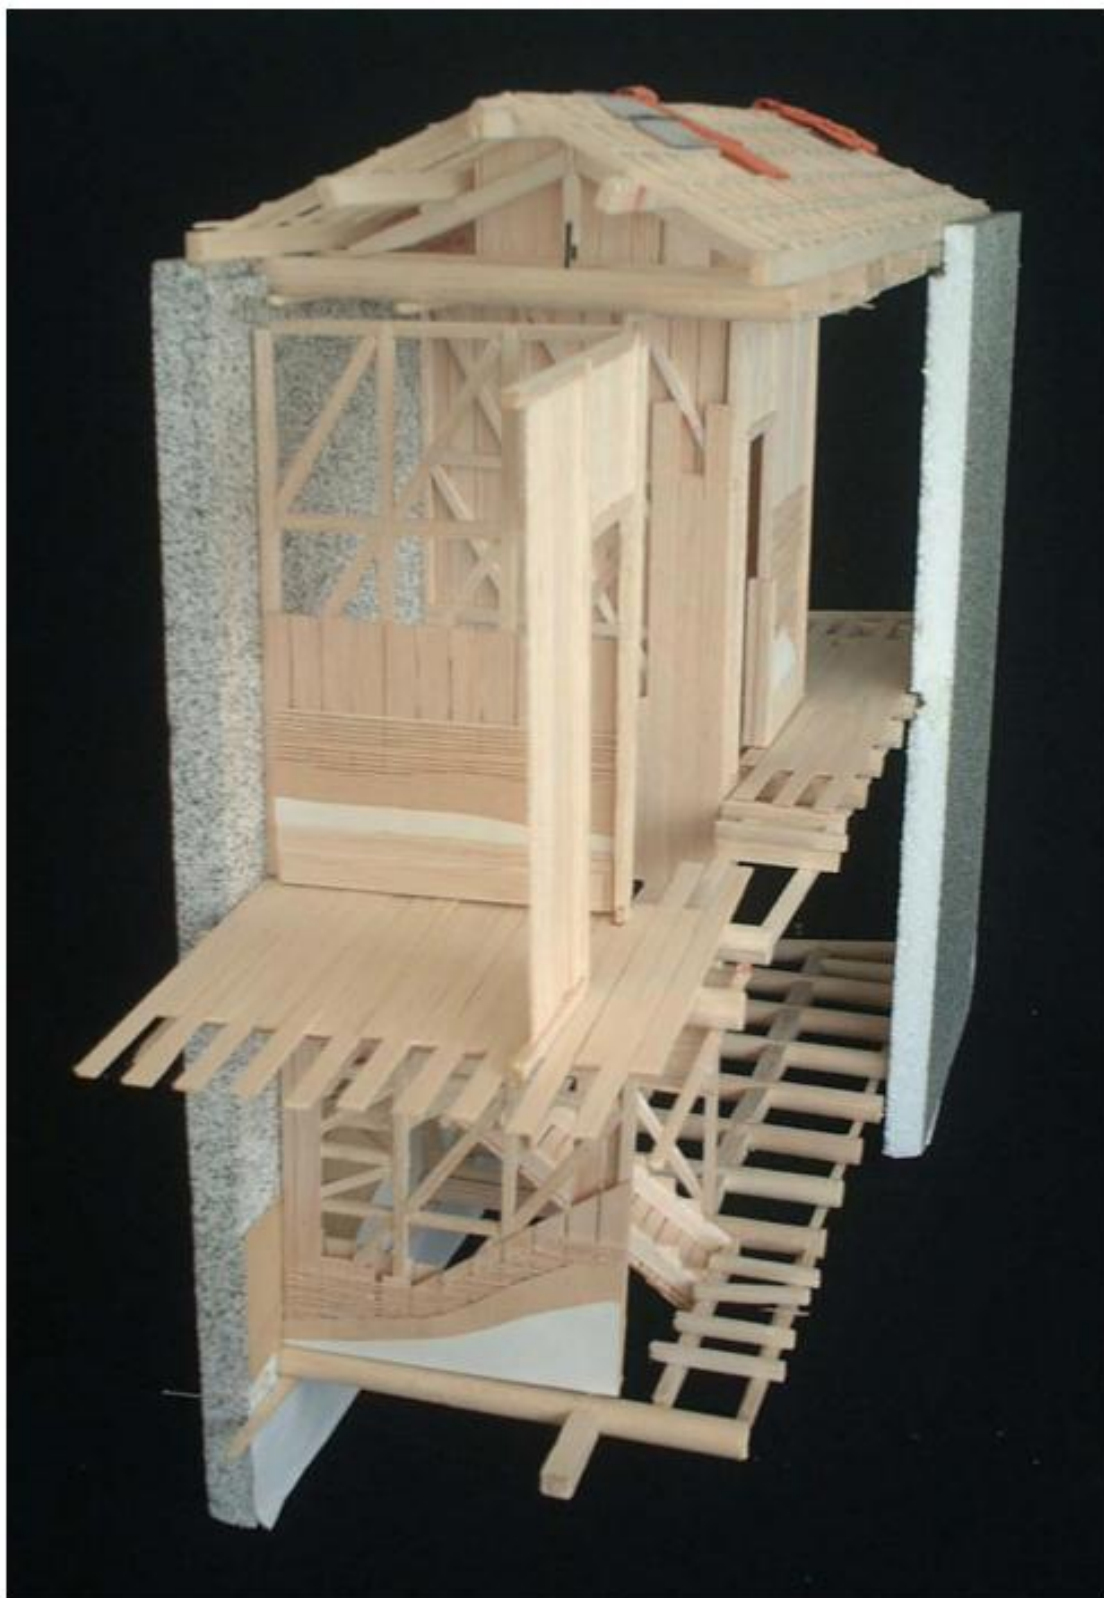
Figura 39 – Maqueta da estrutura dos sobrados, cobertura, caixa de escadas e paredes interiores de uma casa localizada na rua de Trás. Pode-se observar, as paredes da caixa de escadas, em tabique simples reforçado, são constituídas por uma estrutura de barrotes dispostos em forma de frechais, travessanhos e escoras, revestida em ambas as faces por um tabuado colocado na vertical. Fonte: Maqueta elaborada e fotos cedidas por um grupo de alunos do ano letivo 2001/2002 da FAUP (Teixeira, 2004).

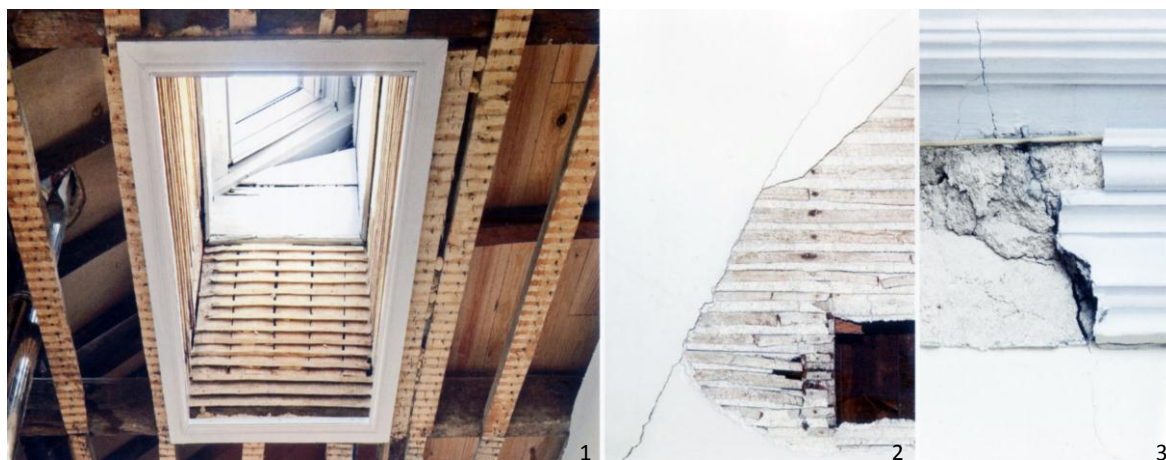
1. Tabuado da estrutura e fasquiado de revestimento de uma claraboia rasante.
2. Degradação de um teto, com destacamento do revestimento em estuque ficando visível o fasquiado e enchimento.
3. Destacamento da sanca

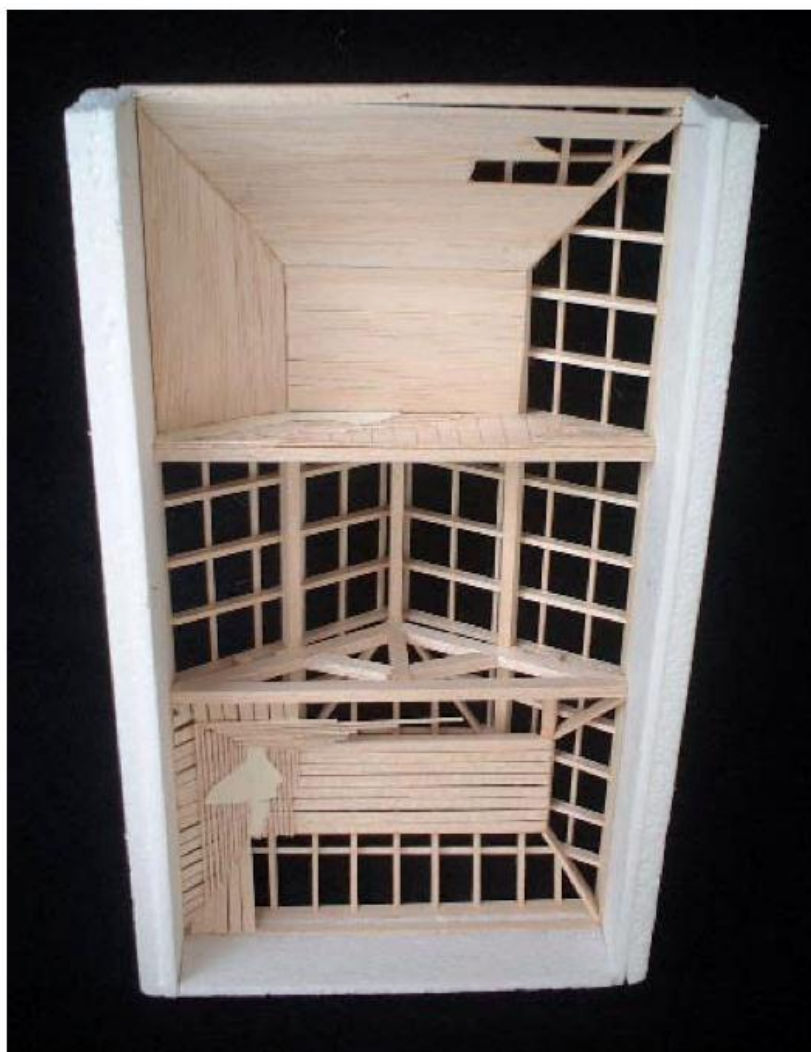
Figura 46 – Estrutura de tetos em masseira. Maqueta realizada por um grupo de alunos do ano letivo 199/2000 da FAUP.  
Fonte: (Teixeira, 2004)

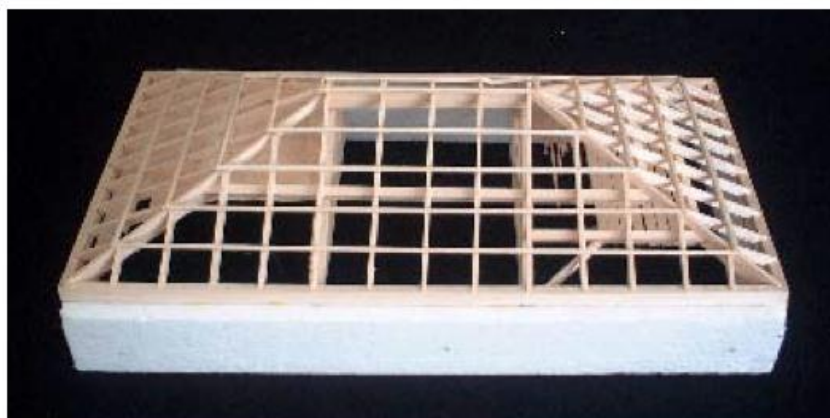
Figura 47 – Estrutura de cobertura com quatro águas constituída por elementos em forma de paus rolados e asnas simples com nível e com tetos em masseira. Maqueta realizada por um grupo de alunos do ano 1999/2000 FAUP.  
Fonte: (Teixeira, 2004).

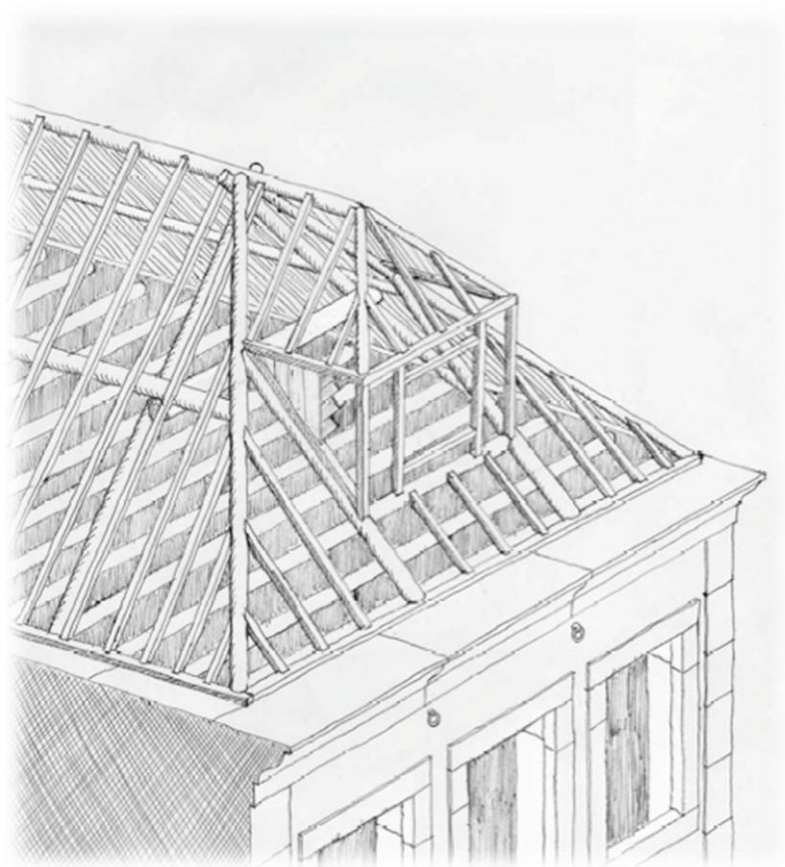
Figura 48 – Estrutura de cobertura de quatro águas com trapeira. Neste exemplo, a estrutura da cobertura é constituída por elementos em forma de paus rolados, a asna é de forma simples com nível e a estrutura da trapeira assenta em duas pernas e numa cadeia. Fonte: Desenho de (Teixeira, 2004).

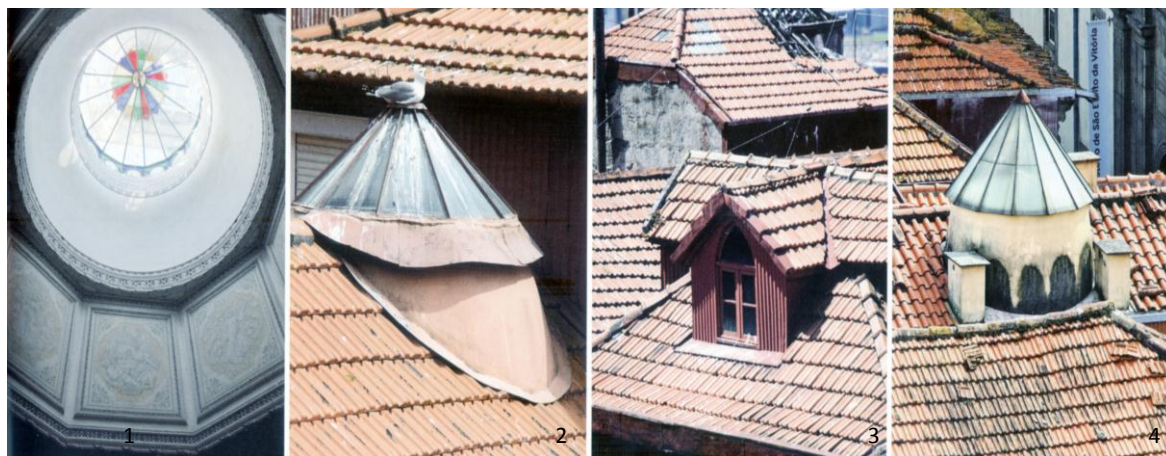
Figura 49 – Exemplos de coberturas com clarabóias.  
Fonte: Peixoto de Freitas (2012)

1. Vista interior de uma claraboia saliente circular com vidros coloridos.
2. Revestimento e remates de uma claraboia circular saliente.
3. Trapeiras (águas furtadas) típicas.
4. Conjunto de chaminés e claraboia saliente circular reconstruídas.

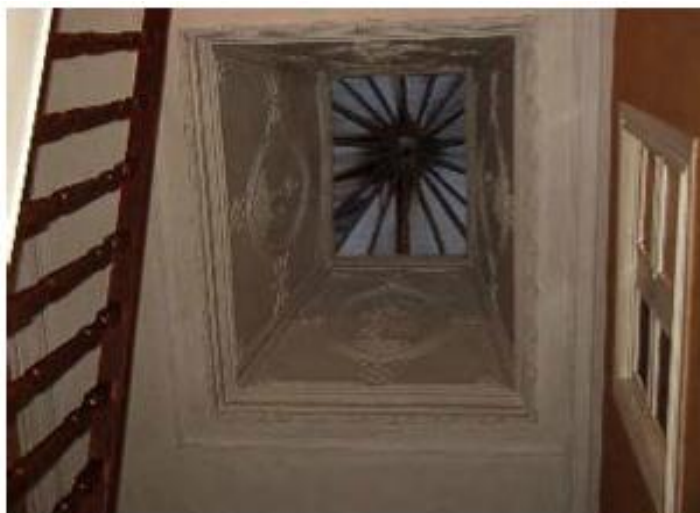
Figura 50 – Clarabóia e lanternim de forma retangular com motivos decorativos. Fonte: Foto de grupo de alunos do ano letivo 2002/2003 da FAUP (Teixeira, 2004).

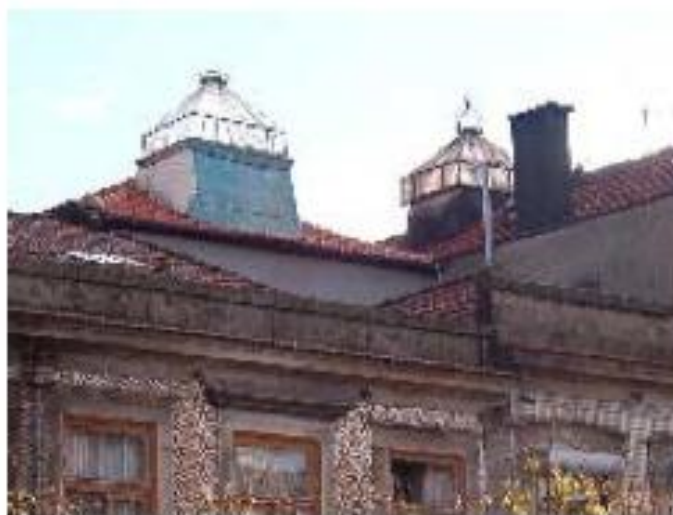
Figura 51 – Clarabóia e lanternim de forma quadrangular de casas localizadas na rua do Barão de S. Cosme. Fonte: Foto de grupo de alunos do ano letivo 2002/2003 da FAUP (Teixeira, 2004).

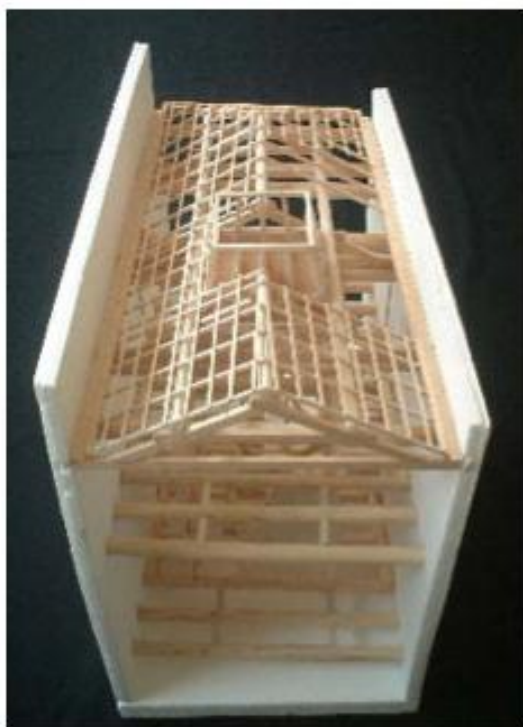
Figura 52 – Pormenor da estrutura de uma claraboia quadrangular com as paredes inclinadas. Maqueta realizada por um grupo de alunos do ano 1999/2000 FAUP. Fonte: (Teixeira, 2004)

acaba por ser resolvido com o recurso a chapas de zinco ou de chumbo, unidas por solda, apoiadas sobre a tábua de barbate da tacaniça e fixadas à platibanda com pregos de aço, ao longo de uma reentrância de remate, vedada com betume ou asfalto (Teixeira, 2004) (fig. 52).

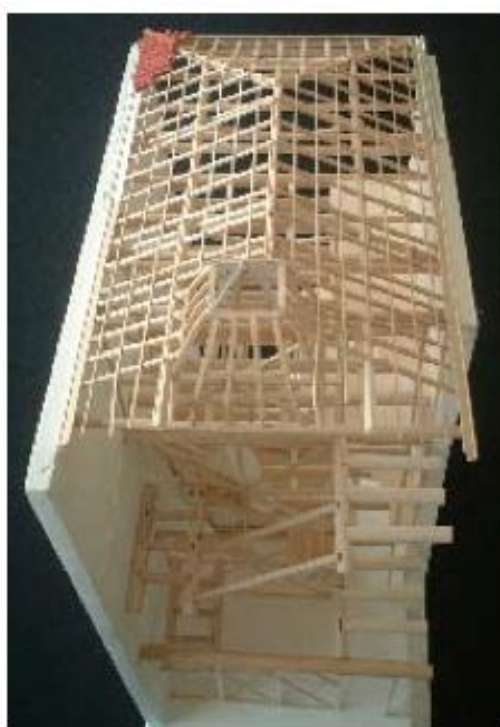
Figura 53 – Pormenor da estrutura de uma claraboia quadrangular com as paredes arqueadas e lanternim piramidal em estrutura metálica. Maqueta realizada por um grupo de alunos do ano 1999/2000 FAUP. Fonte: (Teixeira, 2004)

Os primeiros algerozes sobre as paredes de meação eram executados, como de resto ainda nos mostra alguma arquitetura tradicional, com telha caleira ou romana. A sua evolução, que passa pelo recurso à chapa de zinco ou, nos casos mais endinheirados, de chumbo, é acompanhada por um apuramento técnico das artes funilaria (*Idem*) (fig. 53).

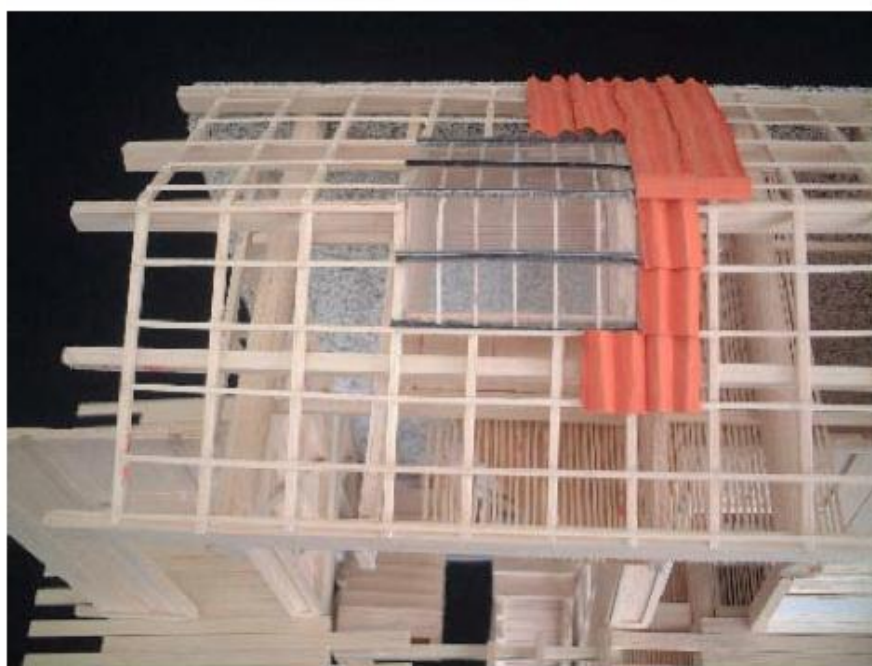
Figura 54 – Clarabóia quadrangular e lanternim em estrutura metálica com pendente das águas da cobertura. Maqueta realizada por um grupo de alunos do ano letivo 199/2000 da FAUP. Fonte: (Teixeira, 2004)

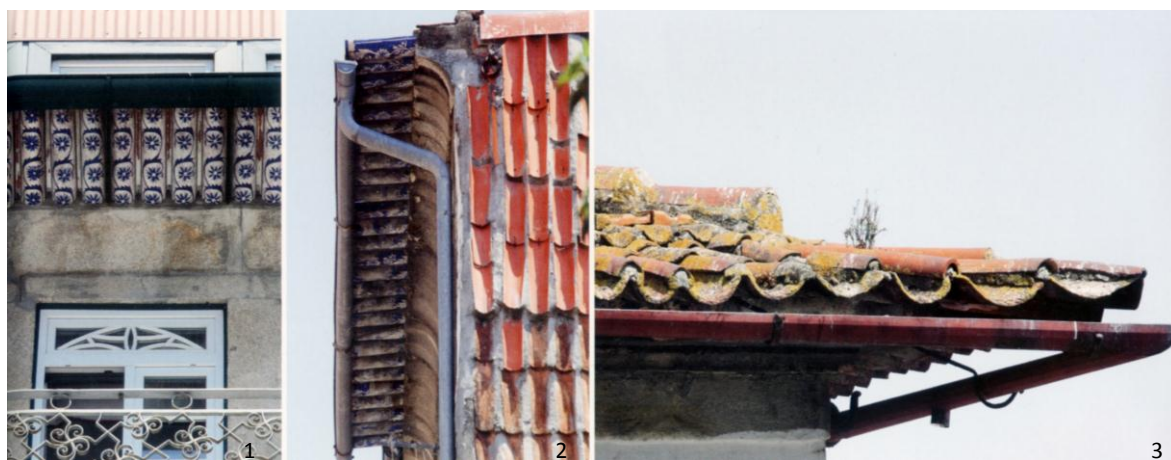
Figura 57 – Exemplos de Beirados.  
Fonte: Autor

1. Beirado com telhões em faiança, com motivos decorativos monocromáticos em tons azul sobre fundo branco.
2. Beirado com telhões em faiança e parede de meação revestida com telha de canal.
3. Pormenor de beirado com caleira apoiada em escápula.

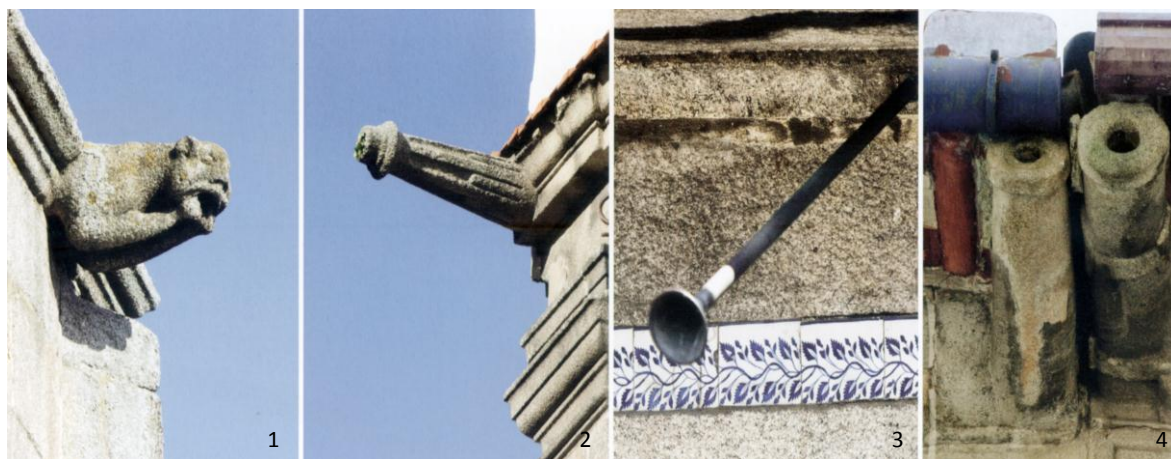
Figura 61 – Exemplos de Gárgulas.  
Fonte: Autor

1. Gárgula com motivo zoomórfico realizado em cantaria.
2. Gárgula com motivos decorativos geométricos.
3. Pormenor do tubo de escoamento de uma sacada.
4. Pormenor de duas gárgulas de edifícios adjacentes.

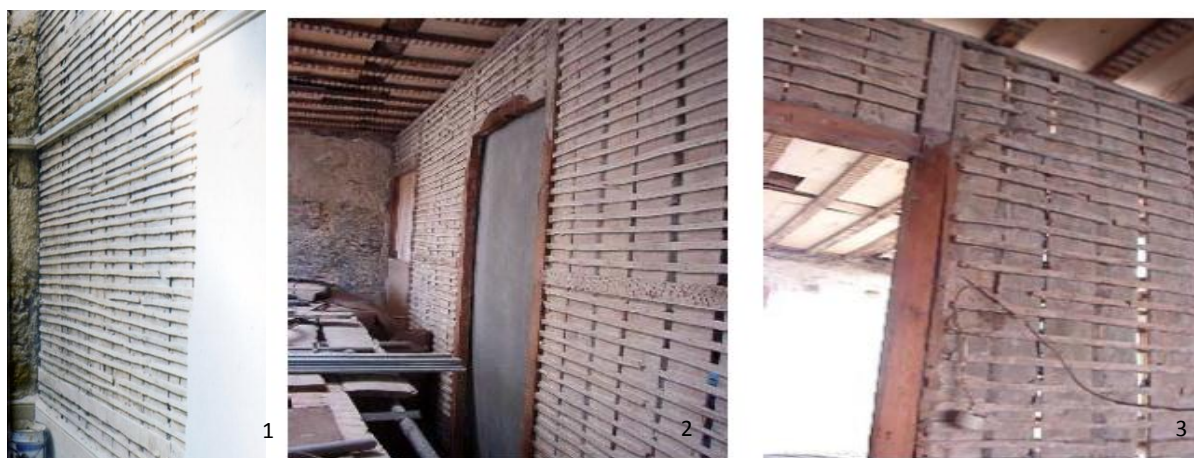
Figura 62 – Exemplos de paredes de tabique.

1. Parede de tabique com o revestimento parcialmente demolido, onde se pode observar o tabuado estrutural e o fasquiado de ancoragem do reboco.
2. Parede de tabique simples constituída por uma estrutura de frechais, prumos, vergas e travessanhos, preenchida por um tabuado de tábuas castanheiras, revestido de fasquios, para suporte das argamassas de revestimento e acabamento.
3. Pormenor da samblagem entre o prumo e a verga de um vão de porta.

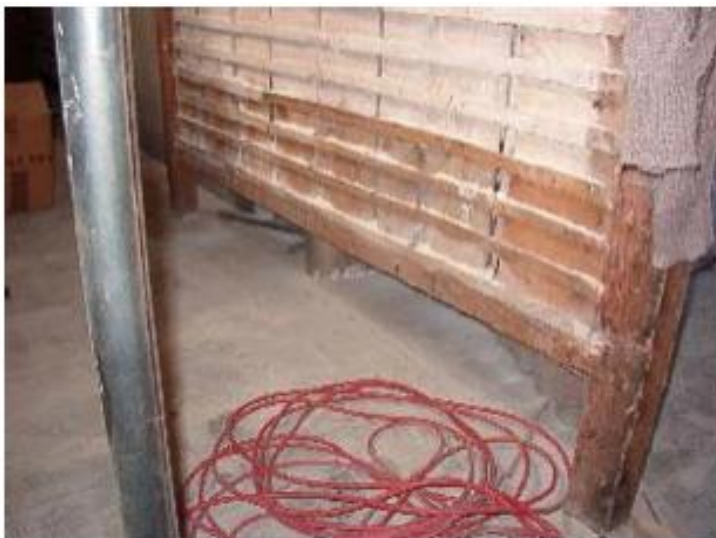
Figura 67 – Pormenor do apoio dos prumos no piso. Neste exemplo o tabuado está apoiado num frechal elevado à altura do rodapé. Foto de grupo de trabalho do ano 2002/2003 FAUP. Fonte: (Teixeira, 2004)

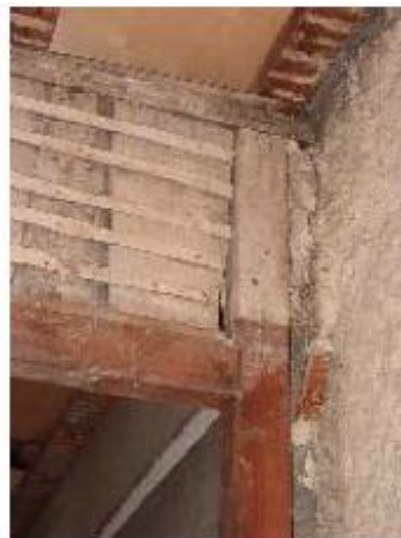
Figura 68 – Pormenor da padieira de um vão interior de porta. Foto de grupo de trabalho do ano 2002/2003 FAUP. Fonte: (Teixeira, 2004)

Segundo Teixeira (2004), as faces dos lanços voltados para a bomba são rematados por uma tábua designada de *guarda-chapim*, que é reforçada, do lado oposto, pelo rodapé. Estas tábuas são rematadas superiormente por uma guarnição, serve de apoio e encaixe, em forma de respiga e mecha, aos balaústres que sustentam o corrimão. Pela parte inferior dos lanços, uma pequena guarnição serve de remate ou mata-juntas à transição entre tábua *guarda-chapim* e o acabamento de estuque. Do lado oposto, um rodapé, composto normalmente apenas por uma tábua com recorte dos degraus, serve de remate e transição entre estes e as paredes (fig. 68).

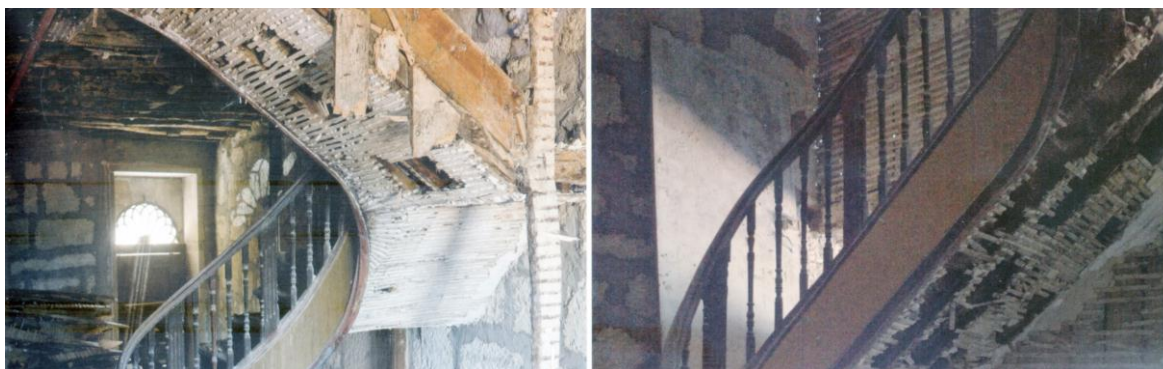
Figura 72 – Escada em fase de intervenção de reabilitação.  
Fonte: Peixoto de Freitas (2012)

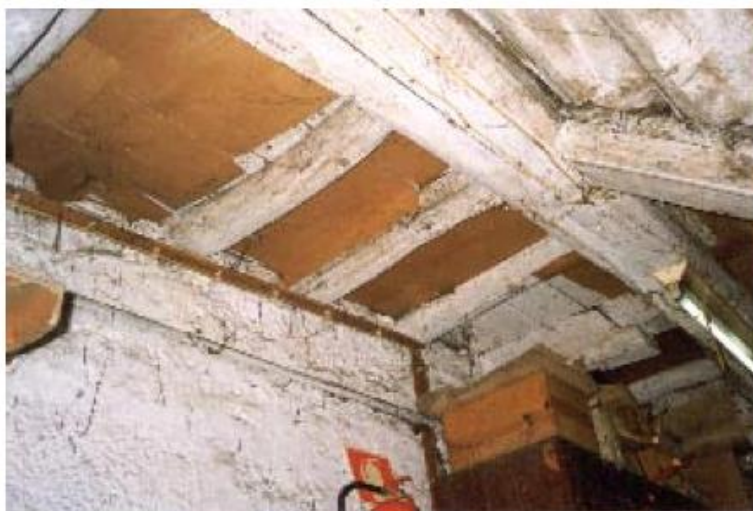
Figura 75 – Vista interior de patamar e escadas, onde se pode observar a cadeia a servir de apoio a uma das pernas das escadas e aos chinchareis que apoiam diretamente na parede de meação. Foto de grupo de trabalho do ano 2001/2002 FAUP. Fonte: (Teixeira, 2004)

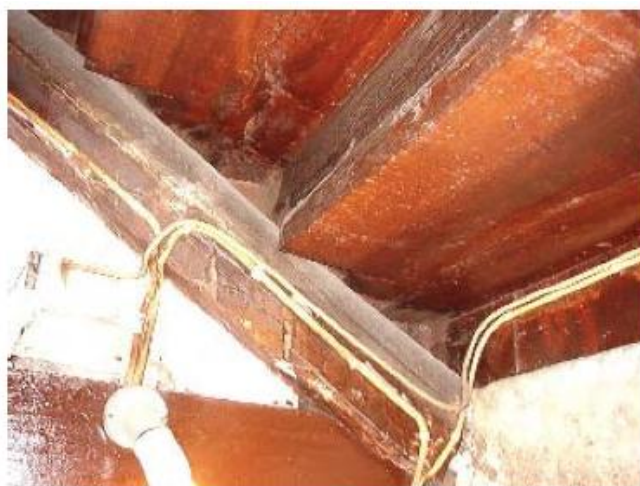
Figura 77 – Pormenor do encaixe dos degraus com a perna e desta com o primeiro degrau de pedra, ao nível do piso térreo. Foto de grupo de trabalho do ano 2002/2003 FAUP. Fonte: (Teixeira, 2004)

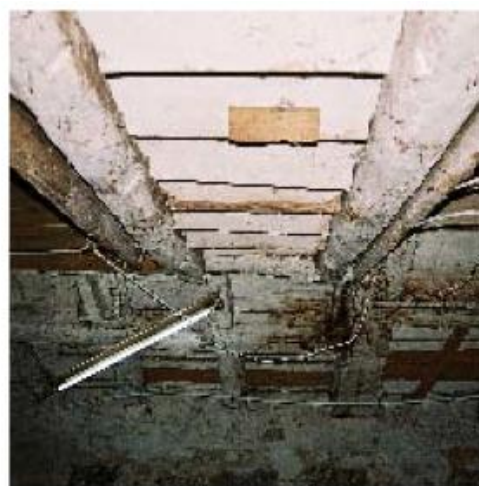
Figura 78 – Pormenor do apoio das pernas da escada na cadeia do patamar de piso. Fonte: Foto de (Teixeira, 2004)

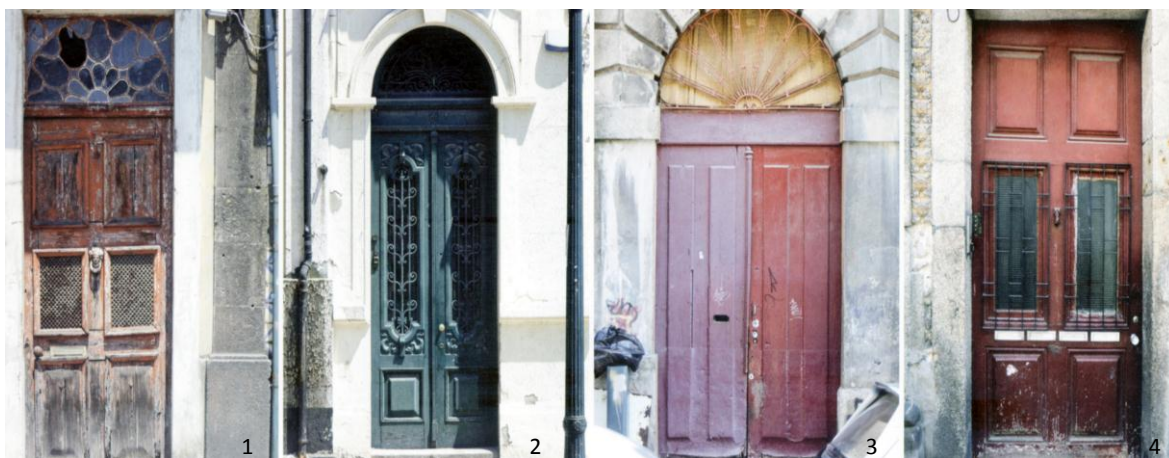
Figura 79 – Exemplos de portas .  
Fonte: Autor

1. Porta de uma folha, com bandeira, postigos e almofadas. De referir a existência de vidros coloridos na bandeira.
2. Porta de duas folhas, com grandes postigos e bandeira em arco.
3. Porta de duas folhas, com almofadas verticais e padieira em arco à qual corresponde uma bandeira com a mesma forma.
4. Porta de uma folha com almofadas e postigos, sem bandeira.

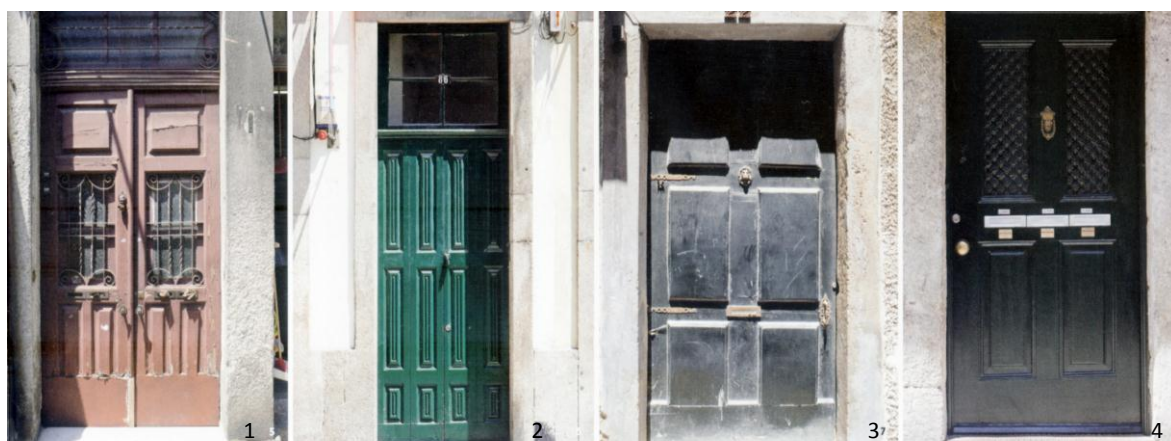
Figura 80 – Exemplos de portas .  
Fonte: Autor

1. Porta de duas folhas com almofadas, postigos e bandeira.
2. Porta de uma folha com pequenas almofadas e bandeira sem grade metálica.
3. Porta de uma folha com almofadas pronunciadas, de grandes dimensões, provavelmente do século XVIII.
4. Porta de uma folha onde é visível a adaptação a novas exigências de uso através da introdução de caixas de correio.

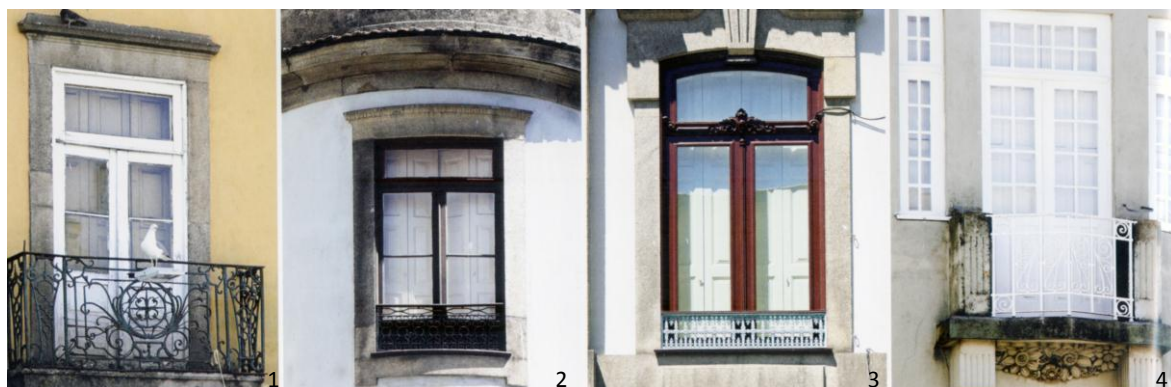
Figura 84 – Exemplos de janelas.

1. Janela de sacada de batente com duas folhas de abrir e bandeira fixa.
2. Janela de peito de batente com varandim.
3. Janela de peito de batente com varandim. Neste exemplo o caixilho não tem almofadas nem pinázios, a travessa de bandeira é ricamente guarnecida com motivos decorativos em marcenaria.
4. Janela de sacada ladeada por duas pequenas janelas do início do século XX.

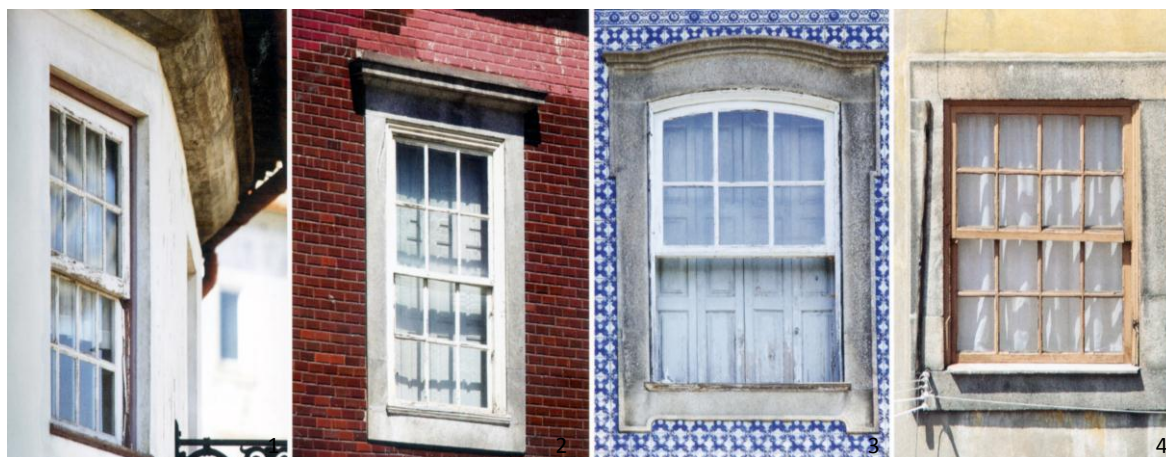
Figura 86 – Exemplos de janelas guilhotina.

1. Janela de peito de guilhotina de duas folhas.
2. Janela de guilhotina ou corredeira.
3. Janela de guilhotina com padieira arqueada atribuída ao século XVIII.
4. Janela de guilhotina e lancis de cantaria sem decoração.

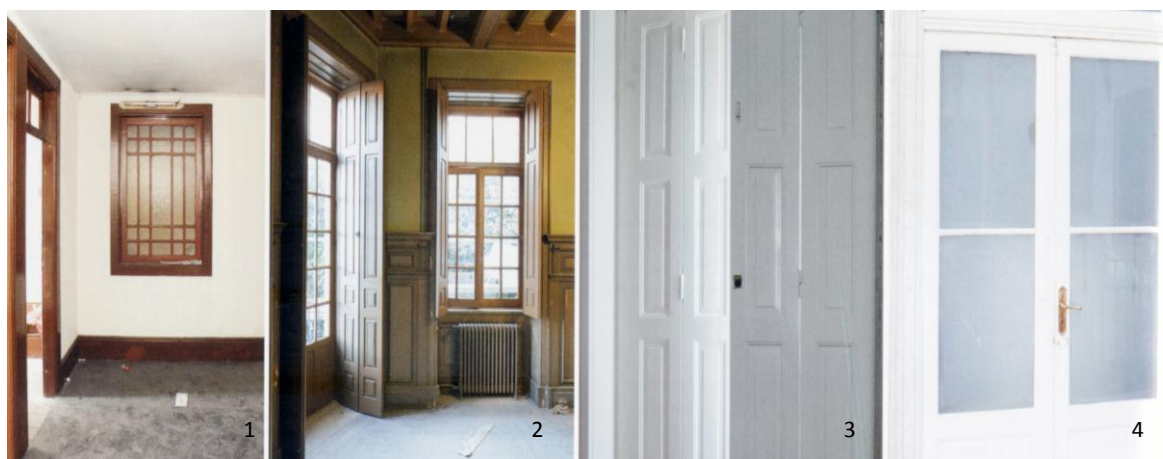
Figura 88 – Exemplos de janelas guilhotina.  
Fonte: Peixoto de Freitas (2012)

1. Janela interior.
2. Portadas interiores de janelas de sacada e de peito.
3. Portada interior de quatro folhas.
4. Porta interior envidraçada.

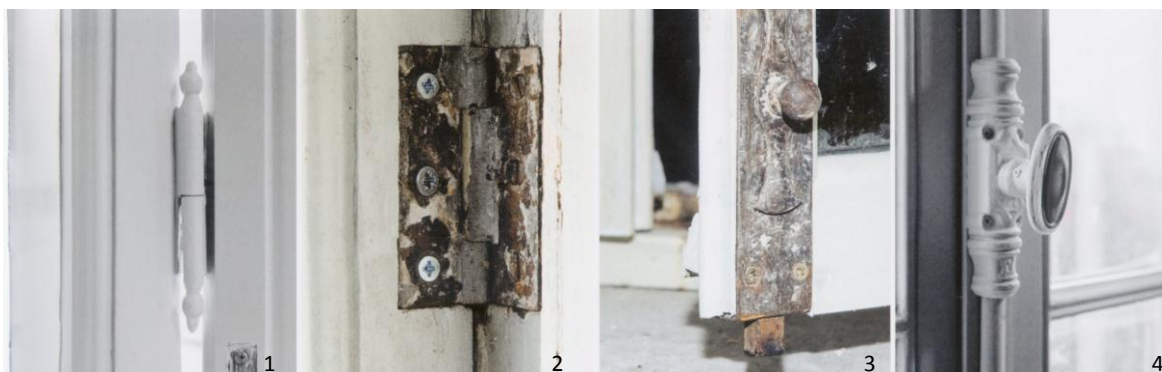
Figura 90 – Exemplos de dobradiças e fechos.  
Fonte: Peixoto de Freitas (2012)

1. Dobradiça.
2. Pormenor de fixação da dobradiça ao elemento de madeira.
3. Fecho de embutir colocado na couceira de batente.
4. Fecho tipo cremona exterior.
