UNIVERSIDADE  
LUSÓFONA  
DO PORTO

**“A Reabilitação face à Sustentabilidade –  
Casa Burguesa do Porto”**

Dissertação apresentada na Universidade Lusófona do Porto para obtenção do grau de Mestre em Arquitectura.

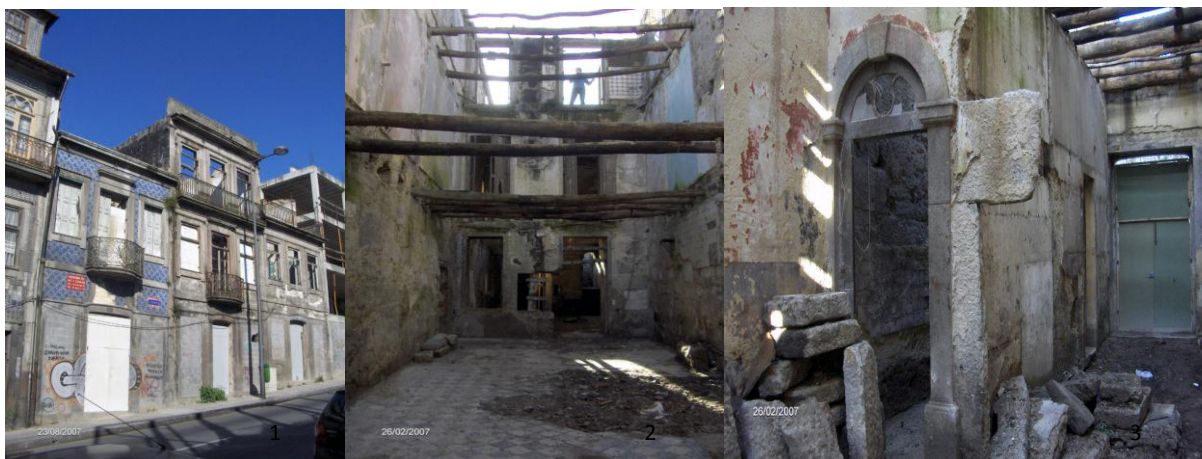
1. Foto do alçado principal da pré-existência (notório o elevado grau de degradação);
2. Foto interior, visível a estrutura das vigas de madeira e o encaixe nas paredes laterais;
3. Foto interior, visível a paredes em alvenaria de pedra.

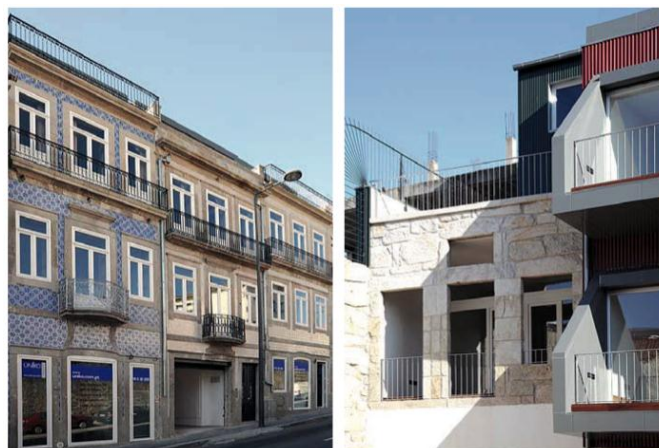
Figura 106 – Fachada principal e pormenor da de tardoz  
Fonte: Autor

O conjunto dos três edifícios integra uma frente de rua de 17,11 m e com uma profundidade de lote de 44,90 m, orientado a nordeste – sudoeste. Os edifícios têm uma implantação correspondente à totalidade da frente do terreno e com uma profundidade que varia entre 20,27 m no edifício à esquerda (figura 92) e 23,71 m nos dois restantes edifícios.

Os edifícios encontravam-se em elevado estado de degradação (ruínas), apresentavam apenas as paredes de alvenaria e alguns elementos de madeira da estrutura dos pisos.

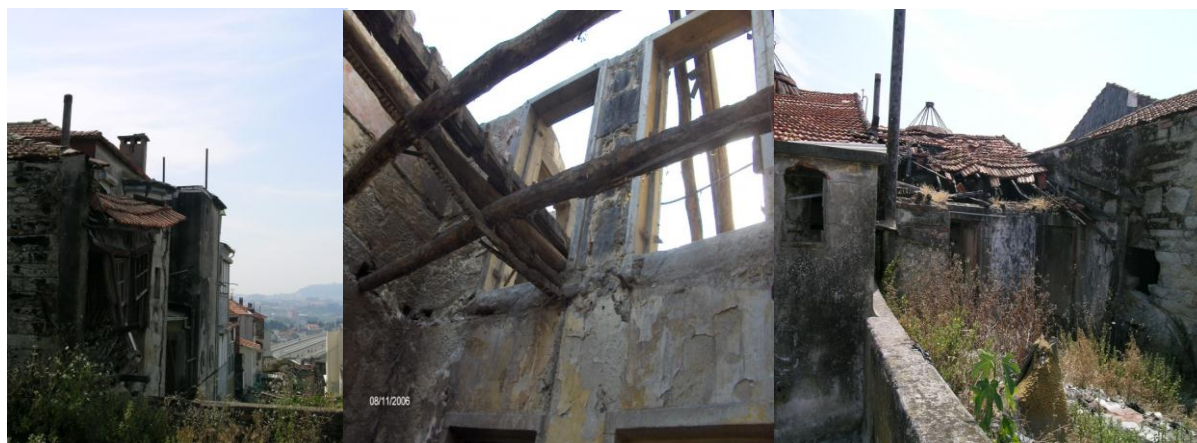
Figura 107 – Diversas vistas onde se pode observar o estado de degradação dos edifícios.  
Fonte: Fotos cedidas pelo gabinete Minimalinea.

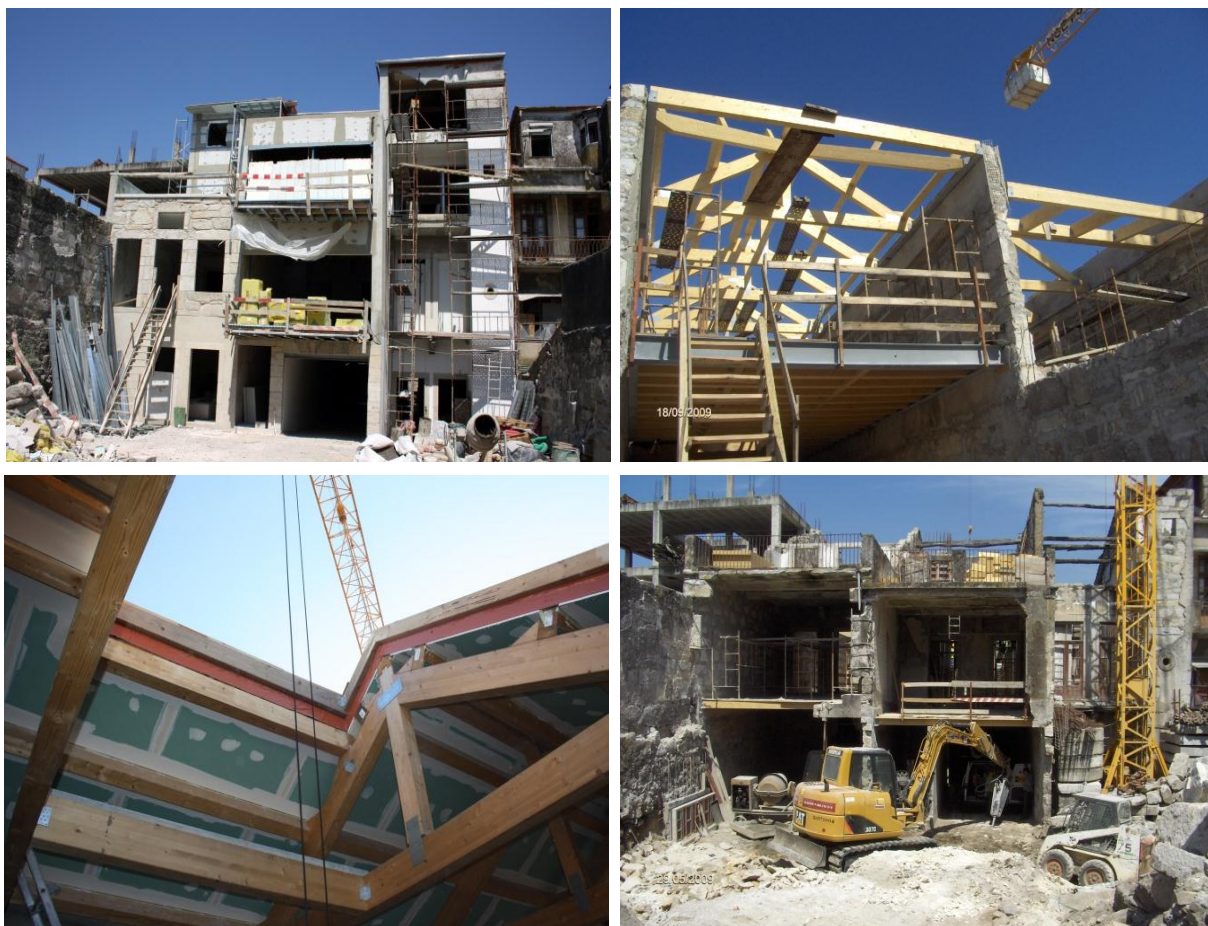
As paredes de fachada em alvenaria de granito foram preservadas e recuperadas e substituídos os azulejos característicos da sua imagem, repetindo-se nos edifícios ao longo do alçado frente rua (alçado principal). Para além de serem constituídos por três pisos, foi acrescentado um quarto piso, recuado. A cobertura foi cumprida independente edifício a edifício, respeitando o desenho original.

Figura 109 – Fotos referentes ao decorrer das obras.  
Fonte: Fotos cedidas pelo gabinete Minimalinea.

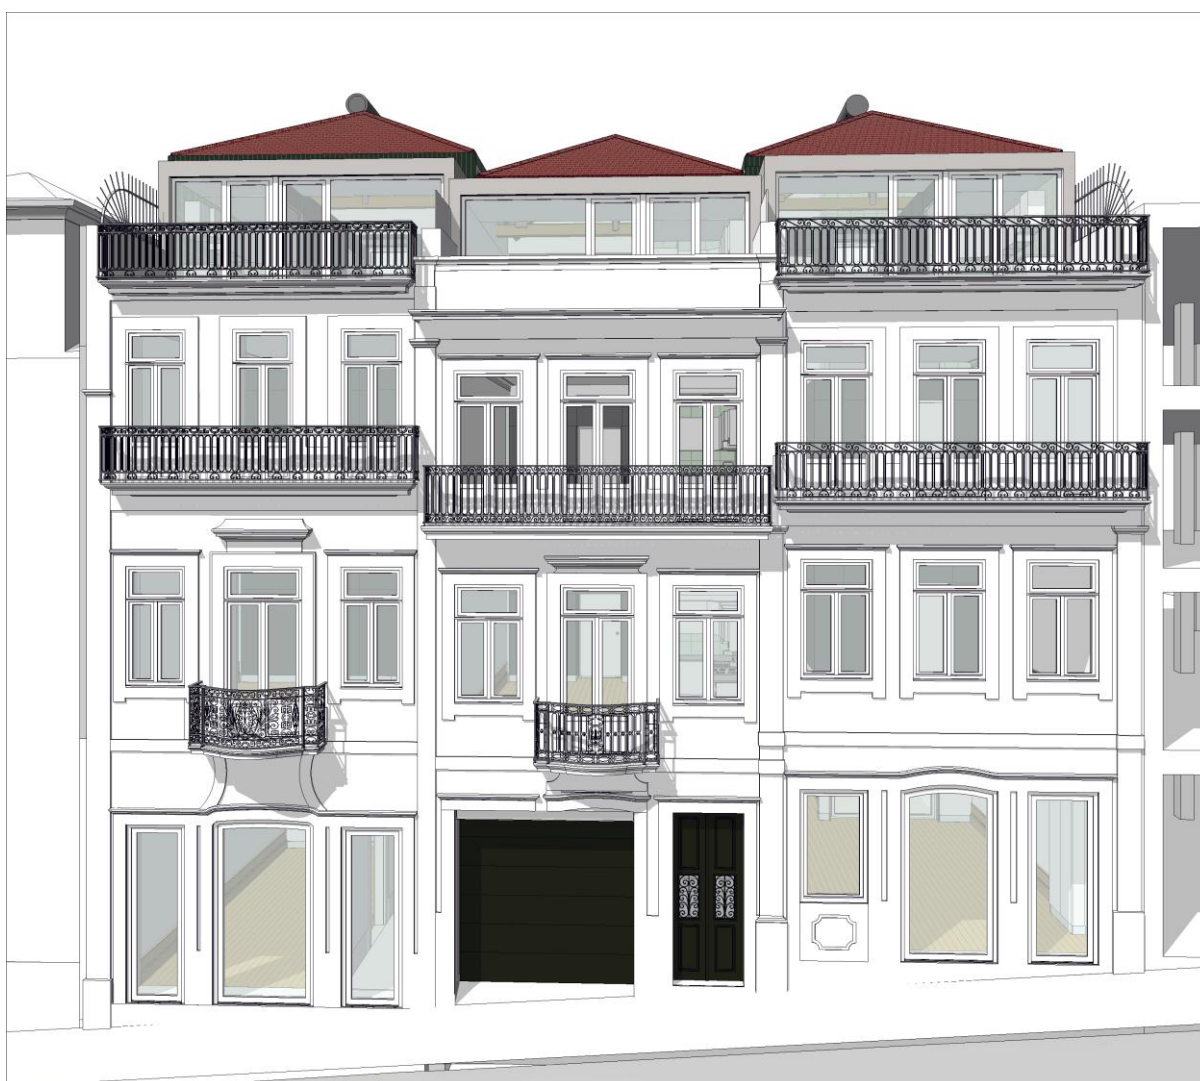
As paredes da fachada principal e tardoiz são compostas em alvenaria de pedra, sendo revestidas pelo exterior por azulejo e pelo interior com reboco pintado mantendo-se as cantarias. Não foi colocado isolamento térmico nestas fachadas, pelo que se verifica assim o incumprimento do respetivo coeficiente de transmissão térmico.

Figura 111 – Desenho de fachada principal (desenho s/escala).  
Fonte: Fotos cedidas pelo gabinete Minimalinea.

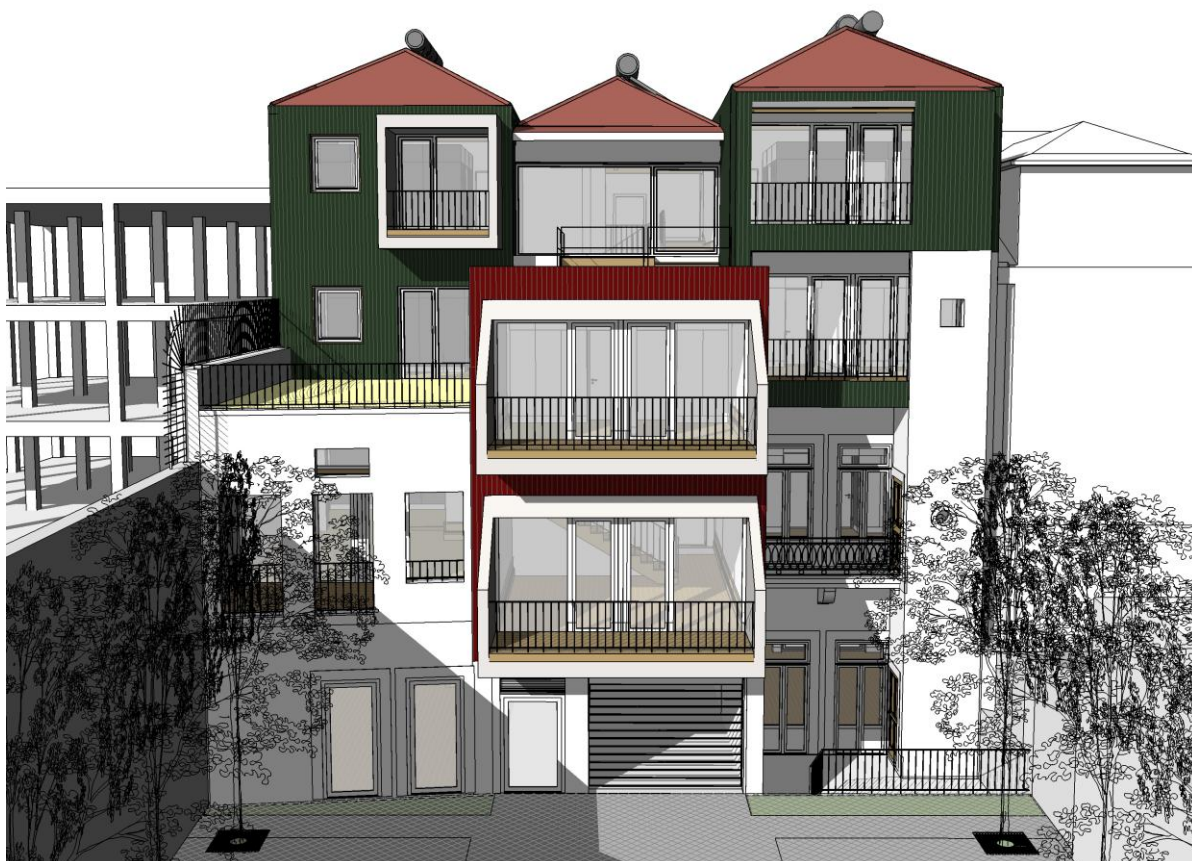
As fachadas de tardoz têm duas execuções diferentes. Uma idêntica à aplicada na parede das fachadas principais e o segundo em tabique ventilado, sendo utilizado nas paredes dos pisos recuados e nas que confinam o saguão. Possui um sistema construtivo composto por prumos em madeira.

Figura 112 – Desenho de fachada tardoz (desenho s/escala).  
Fonte: Fotos cedidas pelo gabinete Minimalinea.

Nas paredes interiores da fachada foi aplicado gesso cartonado sobre isolamento térmico, já na parte exterior foi aplicado isolamento térmico seguido de gesso cartonado hidrófobo revestido por chapa metálica formando uma caixa de ar. Salienta-se que o tabique executado cumpre os requisitos térmicos, acústicos e de segurança contra incêndio.

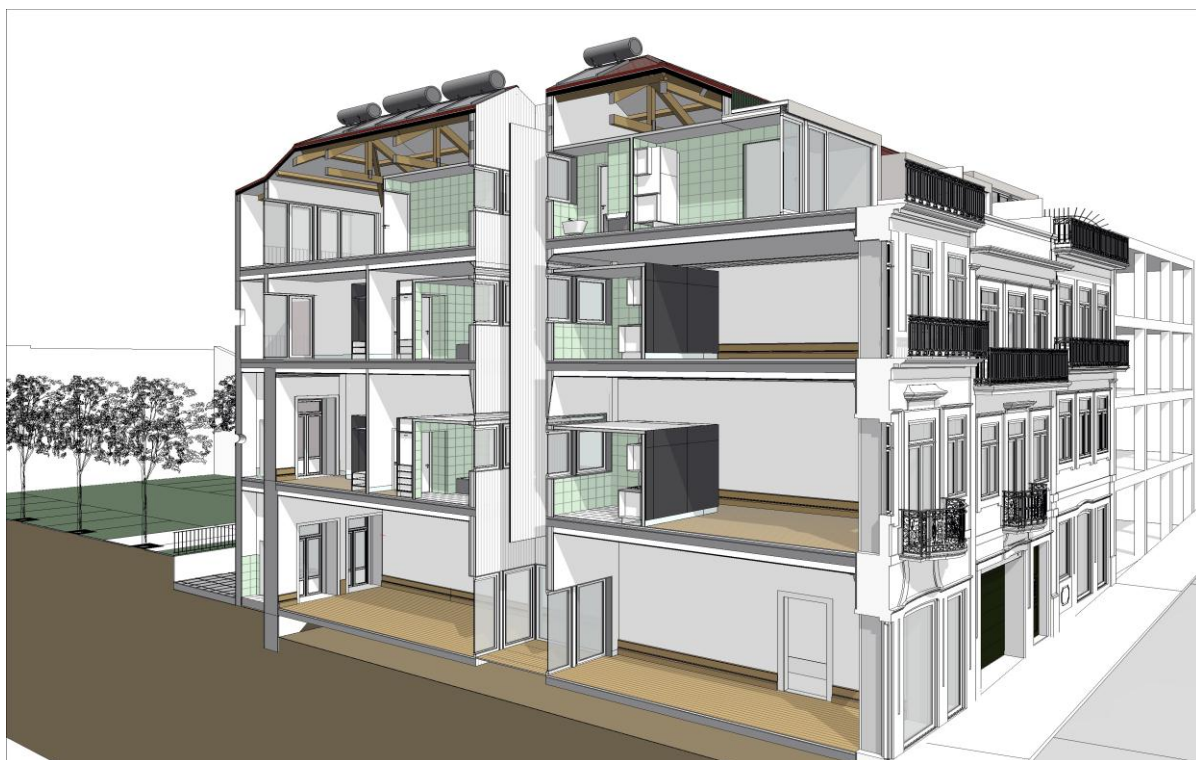
Figura 114 – Corte / Perspetiva 1 (desenho s/escala).  
Fonte: Desenho cedido pelo gabinete Minimalinea.

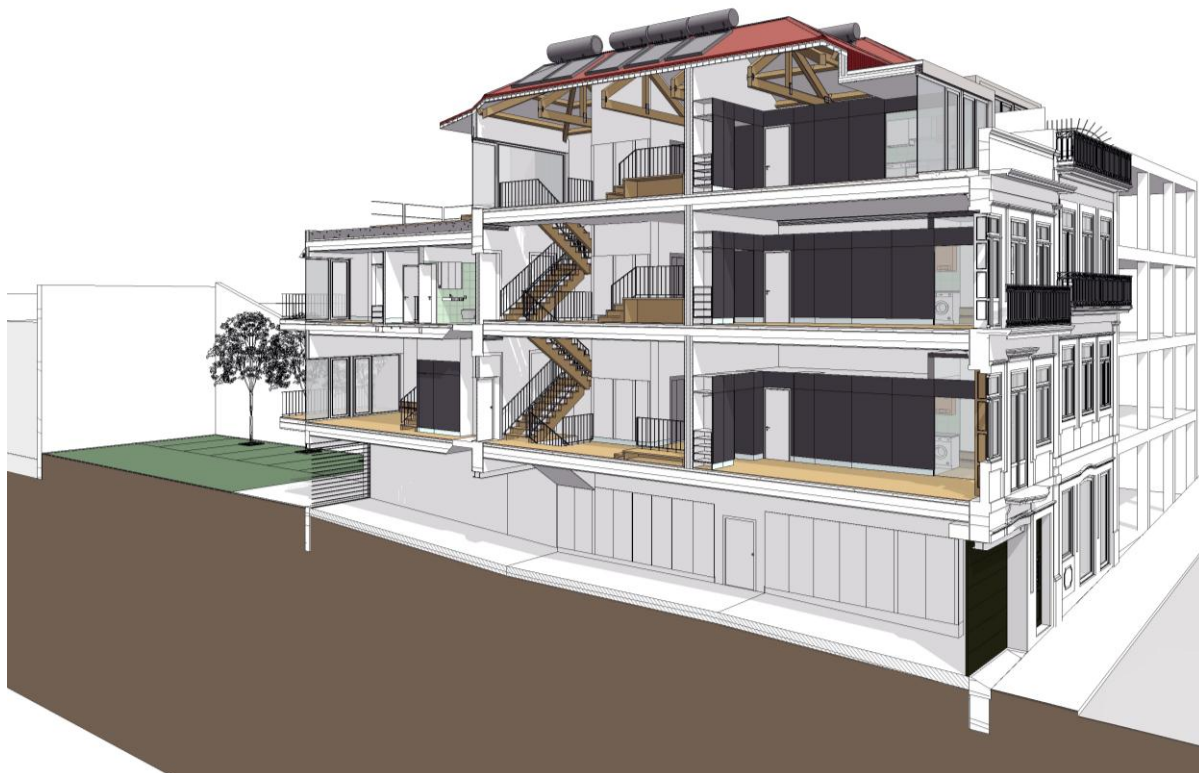
Figura 115 – Corte / Perspetiva 2 (desenho s/escala).  
Fonte: Desenho cedido pelo gabinete Minimalinea.

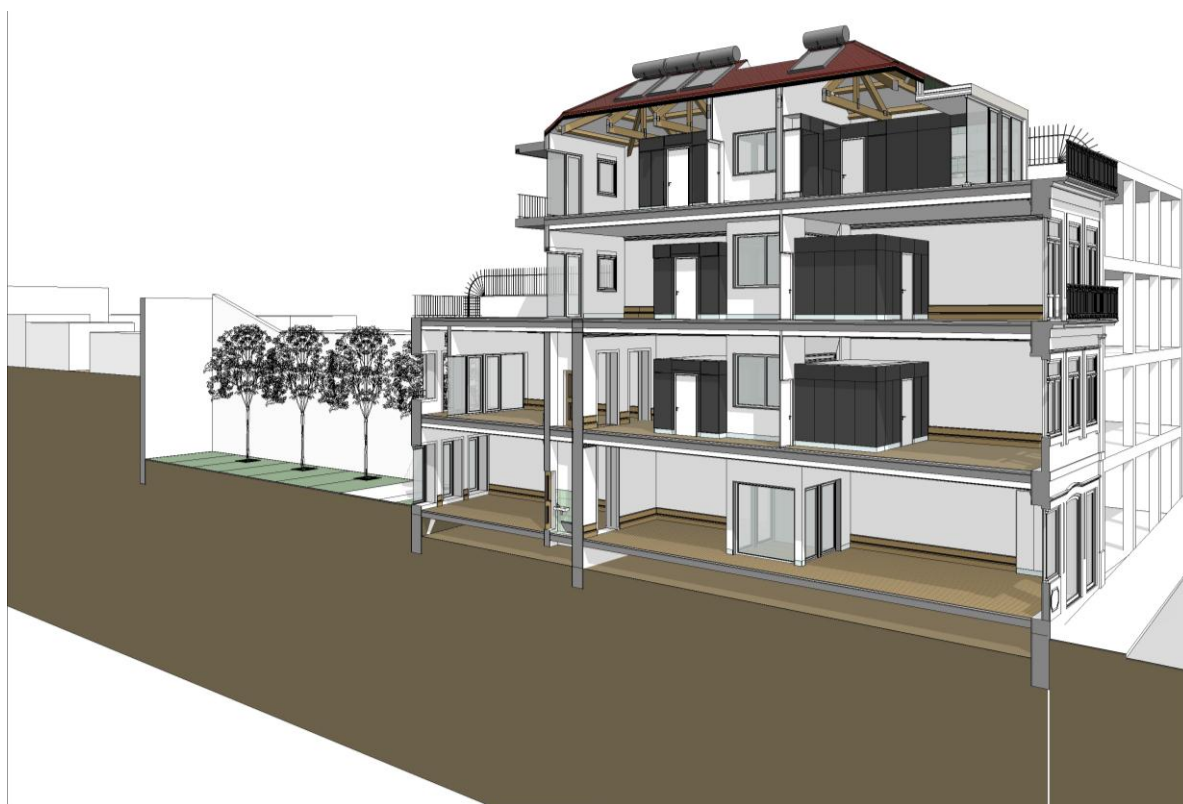
Figura 119 – Corte / Perspetiva 3 (caixa de ar ventilada, de altura superior a 50 cm piso térreo) (desenho s/escala).  
Fonte: Desenho cedido pelo gabinete Minimalinea

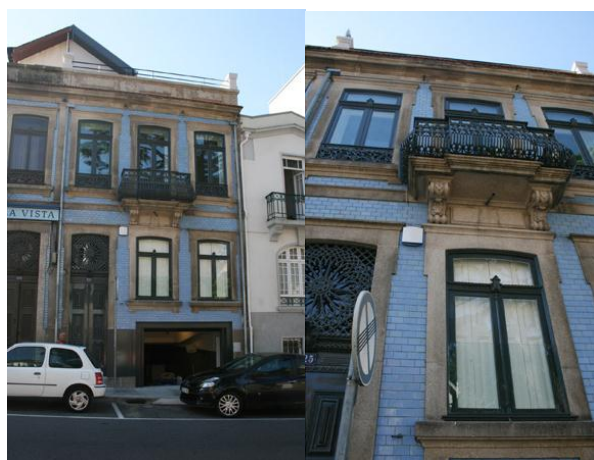
A fachada principal é composta por alvenaria de pedra, o revestimento interior é em gesso cartonado fixos a uma estrutura metálica adequada ao efeito onde foi embutido isolamento em lã mineral e as portadas existentes foram mantidas.

A introdução de isolamento, garante no conjunto da fachada, o coeficiente de transmissão térmica de referencia. As portadas interiores trabalham como elementos de oclusão, permitindo alguns ganhos térmicos. A utilização deste sistema, assim como a massa da alvenaria de pedra garante a verificação do isolamento acústico e de reação ao fogo exigido.

Figura 129 – Fotos da fachada principal  
Fonte: Autor

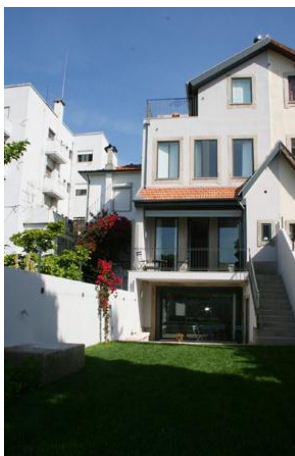
A fachada tardoz, é composta de igual forma que a fachada principal, verificando-se o cumprimento dos índices e parâmetros relativamente à acústica, térmica e segurança contra incêndio.

Figura 130 – Foto da fachada tardoz  
Fonte: fotos do autor

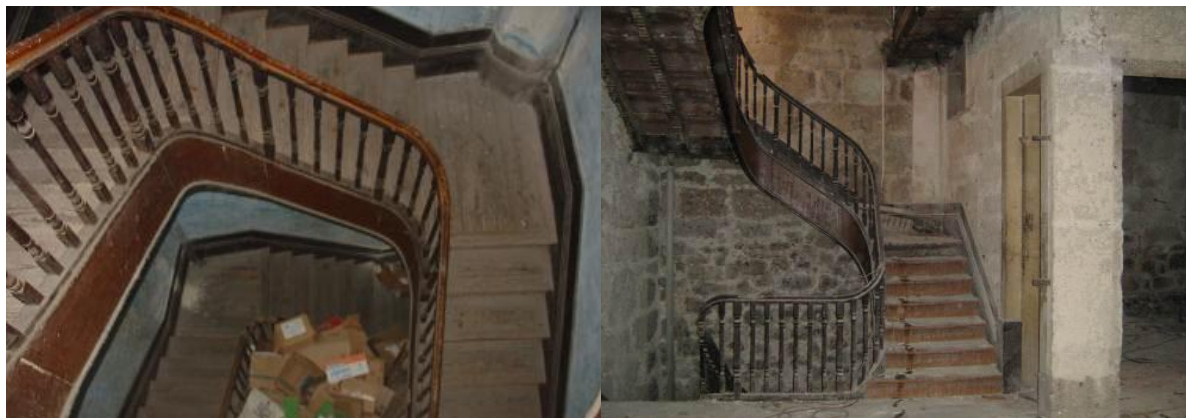
Figura 138 – Fotos do estado de conservação da caixa de escadas  
Fonte: Foto cedidos pelo gabinete Floret Architectura

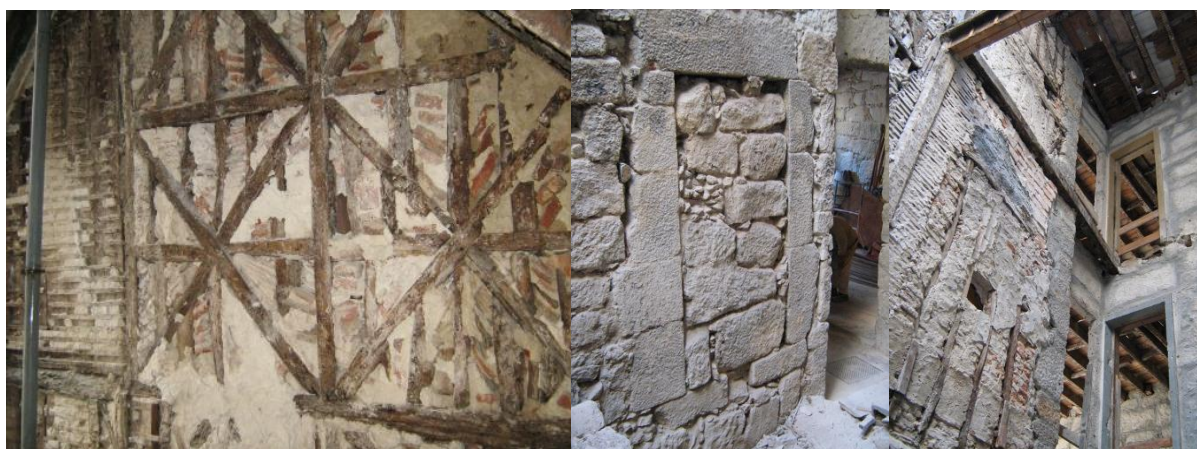
Figura 139 – Fotos das paredes interiores em tabique e alvenaria de pedra  
Fonte: Fotos cedidas pelo gabinete Floret Architectura

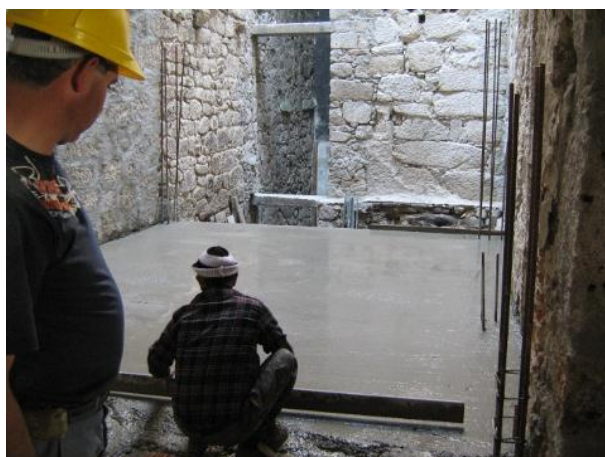
A estrutura dos pisos abrangida entre a caixa de escadas e a fachada principal foi mantida, e a parte abrangida entre a caixa de escadas e a fachada de tardoiz foi substituída por uma estrutura aligeirada de betão.

Figura 140 – Fotos de estrutura aligeirada de betão.  
Fonte: Foto cedida pelo gabinete Floret Architectura

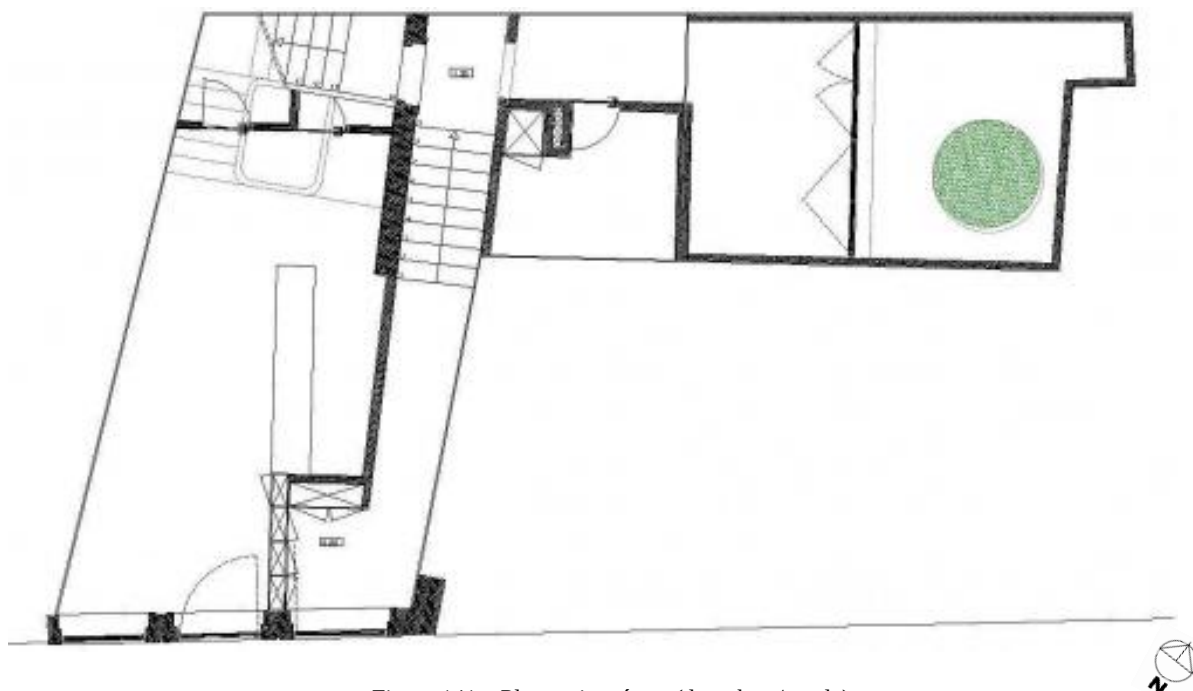
Figura 141 – Planta piso térreo (desenho s/escala).  
Fonte: Desenho cedido pelo gabinete Floret Architectura

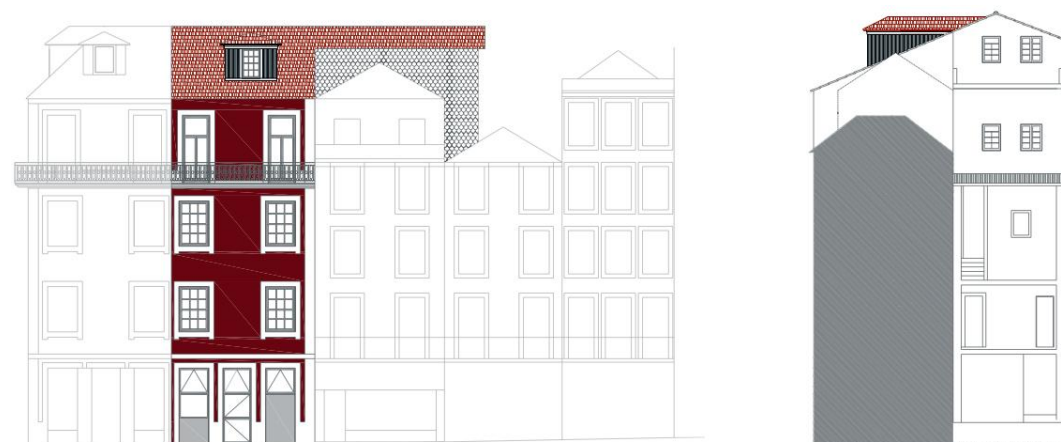
Figura 145 – Alçado frontal e Posterior (desenho s/escala).  
Fonte: Desenho cedido pelo gabinete Floret Arquitectura

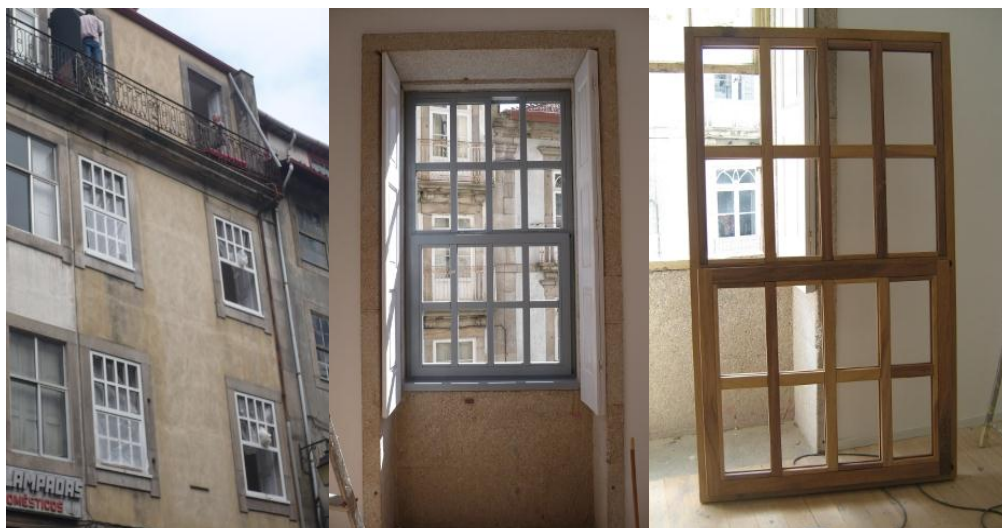
Figura 147 – Fotos das caixilharias de guilhotina de duas folhas  
Fonte: Fotos cedidas pelo gabinete Floret Arquitectura

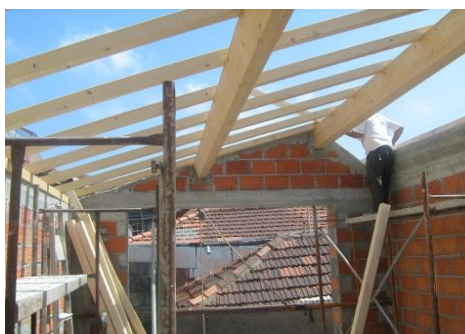
A estrutura da cobertura encontrava-se em muito mau estado de conservação, sendo executada uma nova estrutura igualmente em madeira. Esta apresentava défice de desempenho acústico, térmico e segurança contra incêndio.

Figura 149 – Foto da estrutura da cobertura em madeira.  
Fonte: Foto Cedida pelo gabinete Floret Architectura

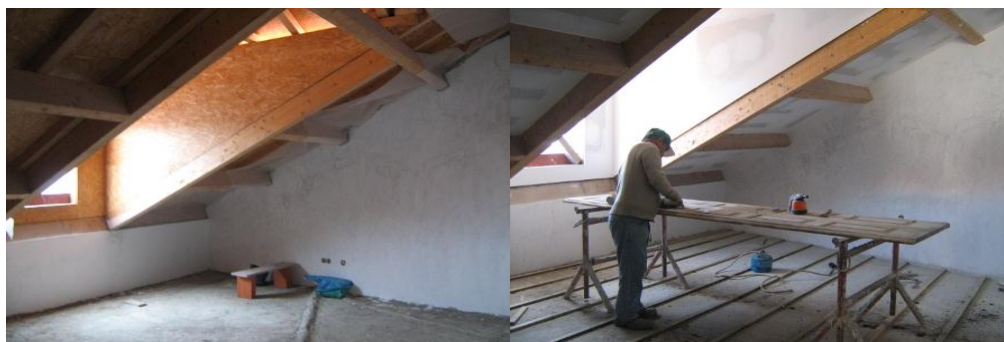
A nível de isolamento térmico, é composta por subtelha do tipo “onduline”, aplicação de isolamento térmico em poliestireno extrudido e uma caixa de ar ventilada, juntamente com a aplicação de placas de gesso cartonado especialmente concebidas para efeito de resistência e reação ao fogo.

Figura 150 – Fotos da estrutura da cobertura em madeira e acabamento em gesso cartonado.  
Fonte: Fotos Cedidas pelo gabinete Floret Architectura

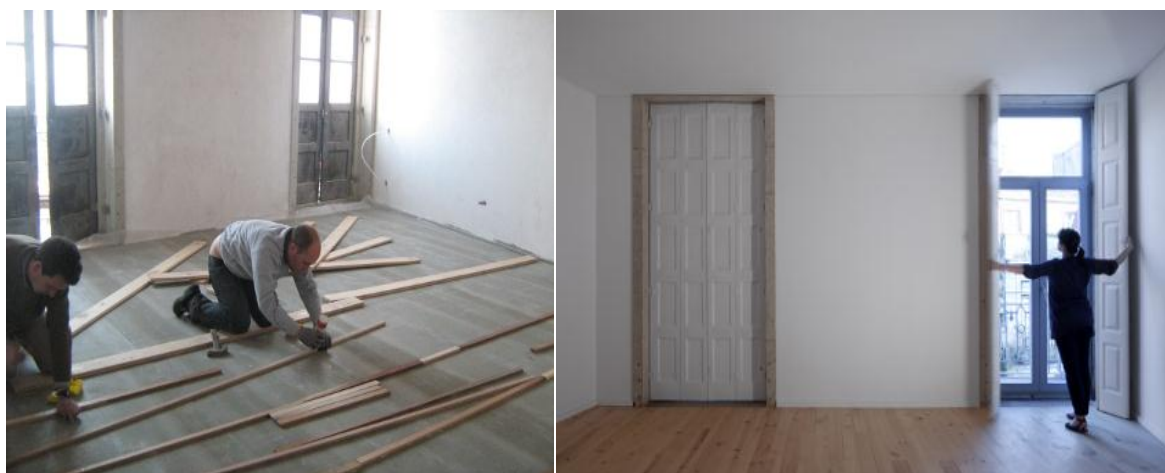
O piso é constituído por dois tipos, em vigas de madeira, conforme o existente, e outra em laje aligeirada de betão, correspondente ao executado de novo. Os de estrutura de madeira, são compostos por um revestimento em placas tipo “viroc”, sob as quais se aplicou cortiça e ripado de fixação do soalho. O teto correspondente a este tipo de piso é composto por gesso cartonado com isolamento de lã mineral, formando uma caixa de ar, permitindo verificar no que diz respeito à acústica, isolamento a sons aéreos e de percussão que cumpre a regulamentação.

Figura 152 – Fotos de piso de habitação.

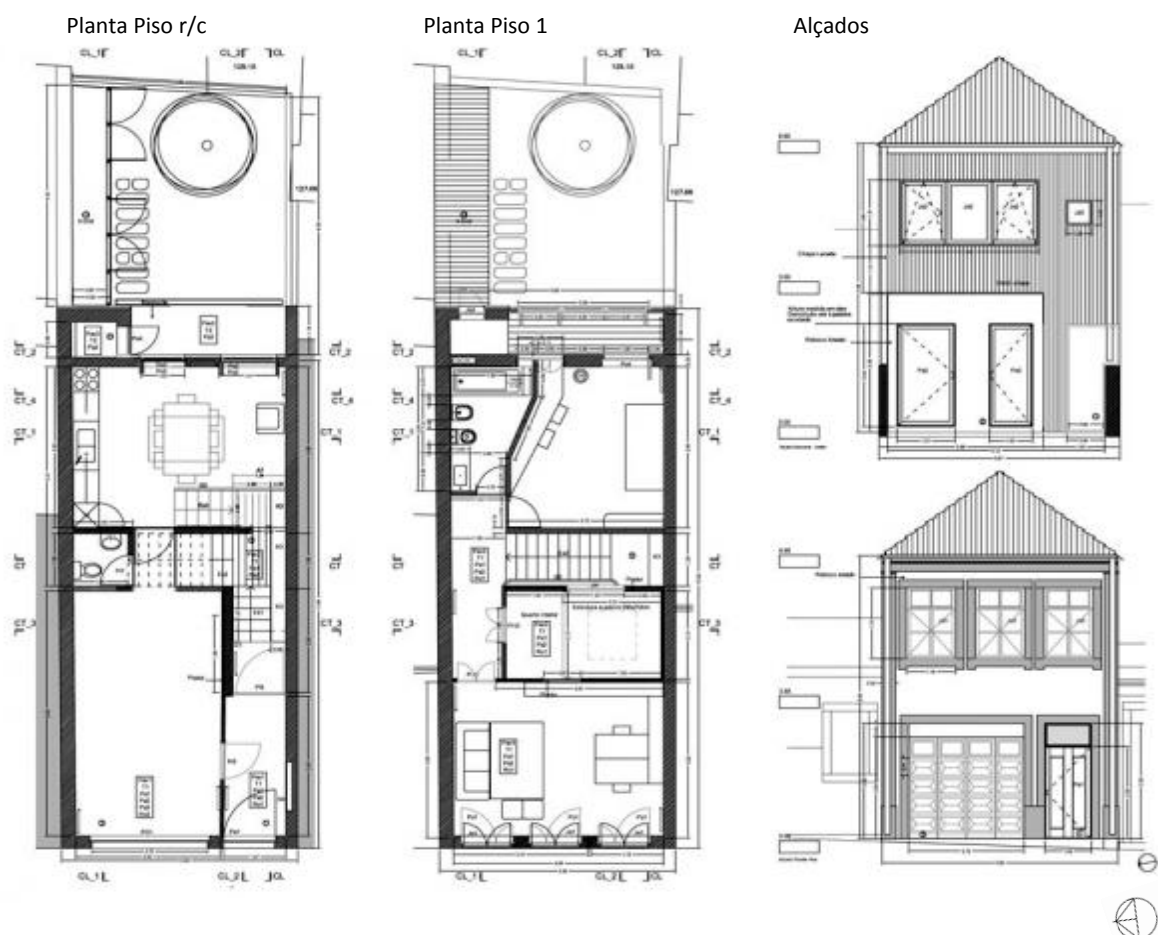
Figura 159 – Plantas do r/c, piso 1, e alçados frontal e de tardoz (desenho s/escala).  
Fonte: Desenhos cedidos pela Arq.<sup>a</sup> Matilde Seabra.

A intervenção teve como principal objetivo a preservação estrutural do edifício, apresentando-se em boas condições, o piso superior destina-se à “zona de quartos” e o inferior à zona social, sala e kitchenet. O piso térreo é composto por garagem/espço de arrumos e entrada principal à habitação. Foram mantidas as escadas da pré-existência e a sua estrutura, para reforçar a iluminação natural foi reintroduzida uma claraboia na cobertura.

As escadas desenvolvem-se em dois lanços, um ao piso superior e outro que dá acesso novamente ao piso inferior. Assumindo assim um carácter singular das escadas, presente desde o início da edificação.

A sala de estar / zona comum está orientada para o logradouro ajardinado nas traseiras do edifício. Os espaços que anteriormente se destinavam aos sanitários, na fachada de tardoz, foram utilizados como casa das máquinas, no piso inferior, no piso superior utilizados para arrumos.

A manutenção da forma original das escadas, foi uma contrariedade para a verificação regulamentar, devido ao desenvolvimento dos degraus ser com 25 e 22 cm respetivamente de cobertor e de espelho não respeitando o disposto RGEU e no regime de Acessibilidades. O corredor de acesso, o patamar de escadas com largura de 90cm e a manutenção dos vãos interiores, de 70cm de largura impossibilitam a verificação do regime de acessibilidades.

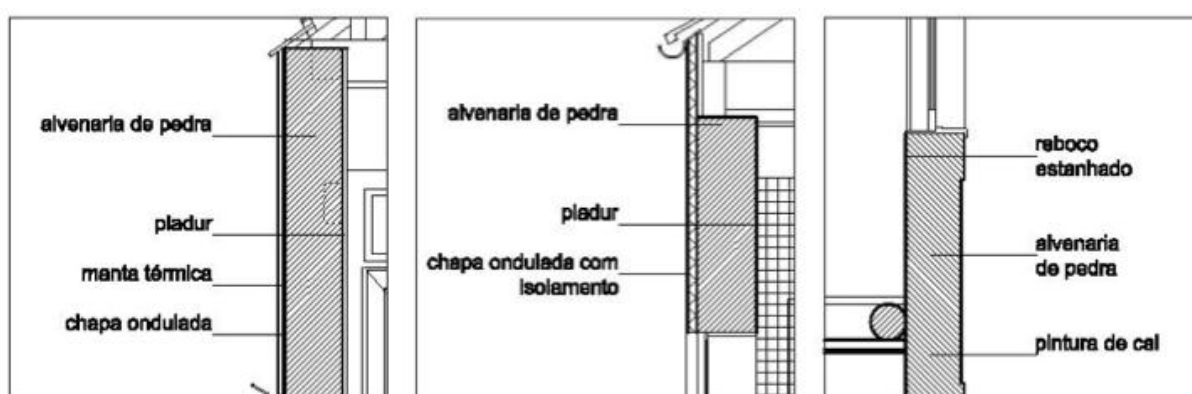
Figura 160 – Pormenores de cortes envolventes exterior: parede de meação, fachada de tardoz e fachada frontal

A fachada frontal é composta em alvenaria de pedra rebocada já existente, foi apenas aplicada uma nova pintura pelo interior. A nível do ponto de vista térmico esta não verifica os valores de referencia pois não foi colocado nenhum isolamento. Sendo a alvenaria de pedra, de elevada massa, confere à parede a nível de acústica e segurança contra incêndios um comportamento adequado face ao exigido nas suas faces expostas.

Esta fachada é composta por a mesma chapa ondulada termolacada aplicada no revestimento da fachada das paredes mestras, neste caso associada a um sistema tipo “sanduíche” com isolamento pela face interior, apresentando um bom desempenho térmico.

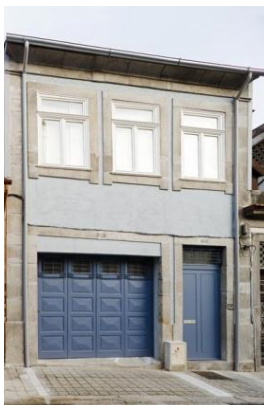
Figura 161 – Foto fachada principal  
Fonte: fotos do autor

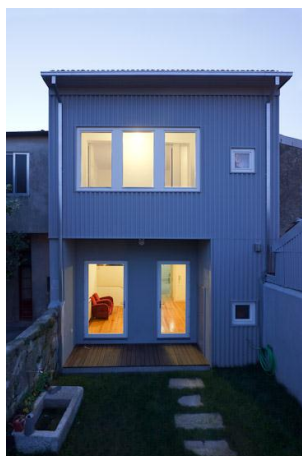
Figura 162 – Foto fachada de tardoz  
Fonte: foto do autor

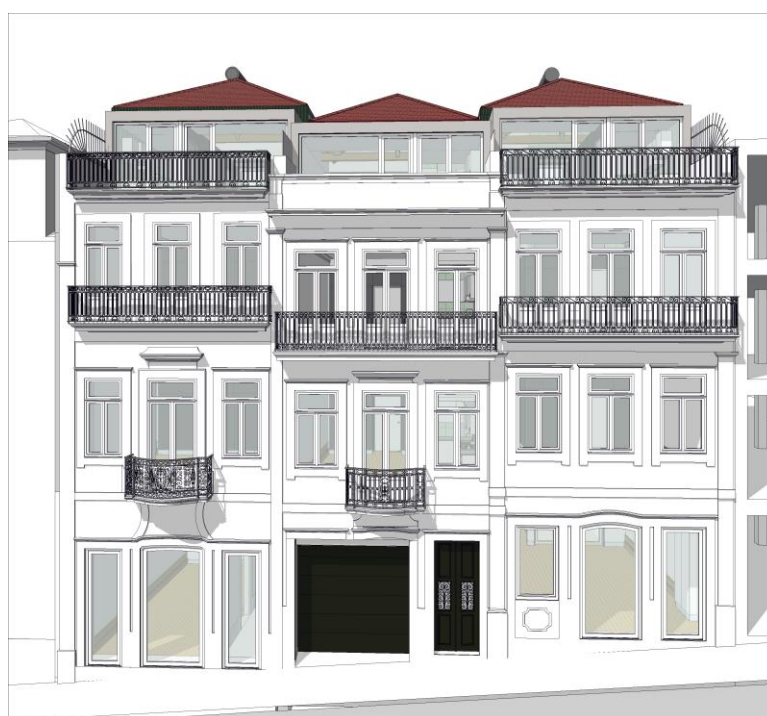
Figura 167 – Alçado principal da proposta – à esquerda edifício nº.135, ao meio edifício nº.141 e à direita edifício nº. 143  
Fonte: Fotos cedidas pelo gabinete Minimalinea.
