**ESTUDO DO COMPORTAMENTO DOS  
MATERIAIS LATERÍTICOS EM PAVIMENTOS  
RODOVIÁRIOS**

**Universidade Lusófona de Humanidades e Tecnologias**

Dissertação submetida como requisito parcial para obtenção do grau de MESTRE EM  
ENGENHARIA CIVIL – ESPECIALIZAÇÃO EM CONSTRUÇÃO E ESTRUTURAS

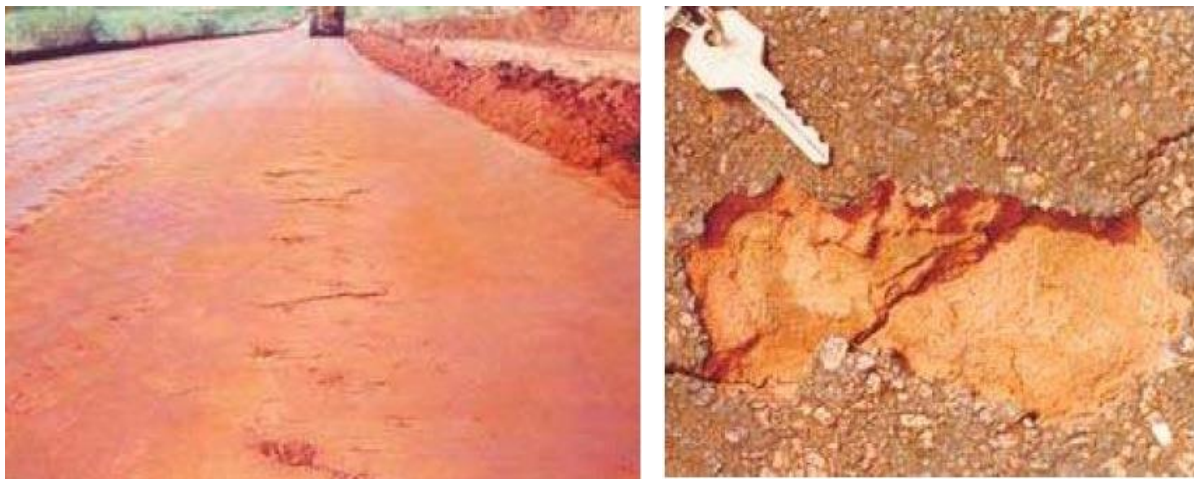
**Figura 5– Defeitos relacionados com a excessiva compactação de materiais lateríticos argilosos (Nogami & Villibor, 2009).**

Um alto grau de compactação é necessário para que o material retenha adequada capacidade de suporte mesmo quando saturado (Gracie & Toll, 1987). No entanto, Nogami e Villibor (2009), sugerem que, para materiais lateríticos argilosos, os efeitos colaterais relacionados com uma excessiva compactação são mais graves para a vida útil do pavimento do que uma compactação abaixo do especificado, uma vez que a compactação excessiva desse tipo de materiais pode causar a formação de lamelas enfraquecendo a estrutura da camada e potenciando defeitos na superfície do pavimento, conforme ilustrado na Figura 5.

Observa-se na Figura 5, à esquerda, o fissuramento da superfície da camada e, à direita, a desagregação de material pela formação de lâminas devido à compactação excessiva.

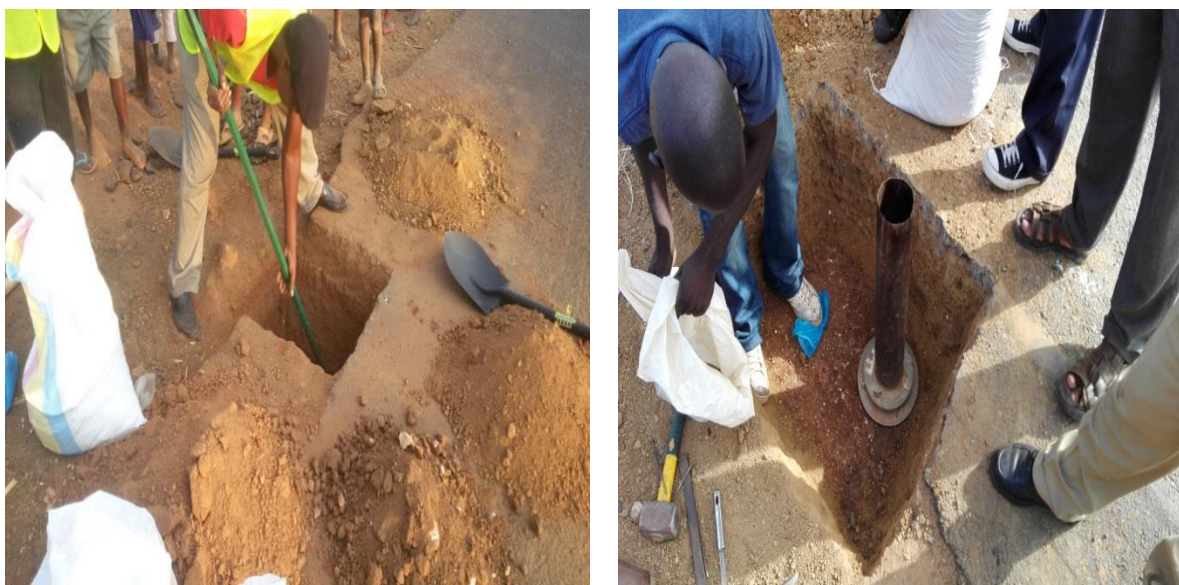
**Figura 9 – Escavação de poços de ensaio e recolha de amostras [Fotos: cortesia de Roughton International Ltd.]**

Os poços de ensaio foram escavados manualmente de modo a garantir que as amostras recolhidas de cada camada do pavimento não se misturassem, conforme Figura 9.

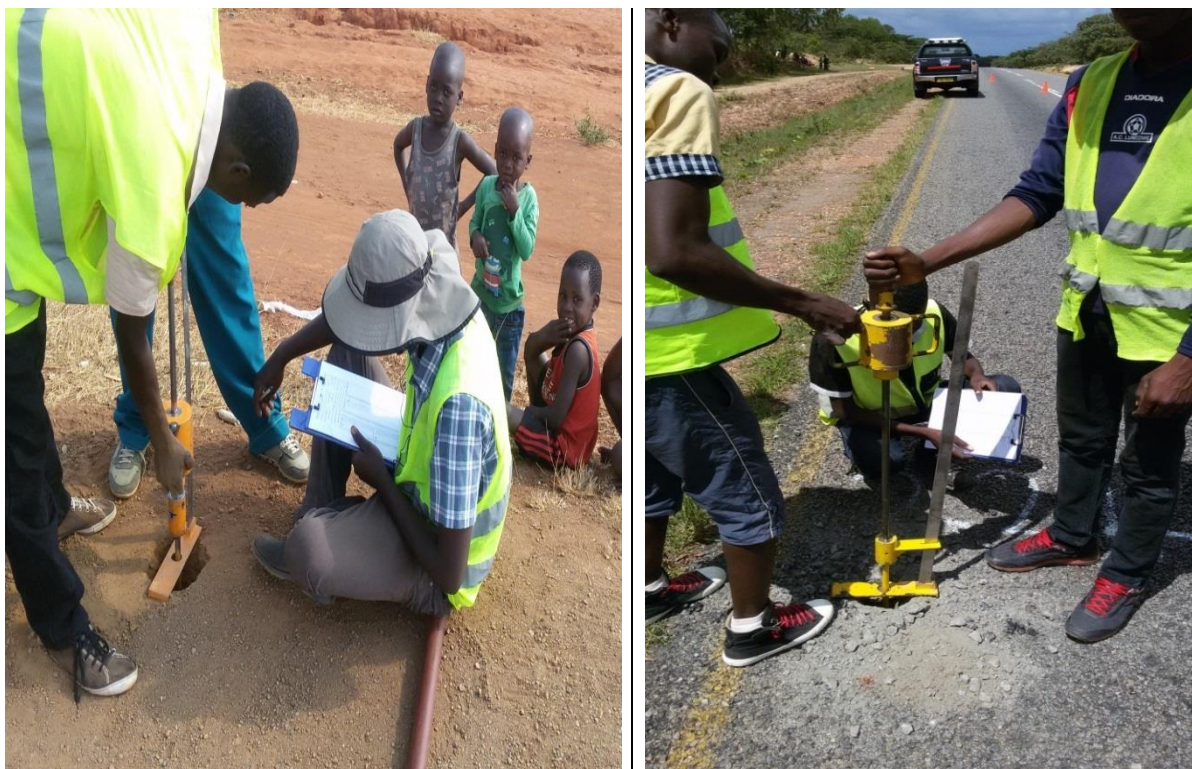
A penetração do cone pode ser medida após cada golpe, mas é normal esperar por vários golpes antes de fazer a medição. Para este estudo, a penetração foi medida após grupos de 5 golpes. Através da razão penetração/golpe é possível estimar o valor CBR *in situ* do material. Apresenta-se na Figura 11 a método de realização de ensaios DCP ao longo da rodovia.

**Figura 11 – Ensaio DCP realizado na rodovia M1, Malawi [Fotos: cortesia de Roughton Internacional Ltd.]**

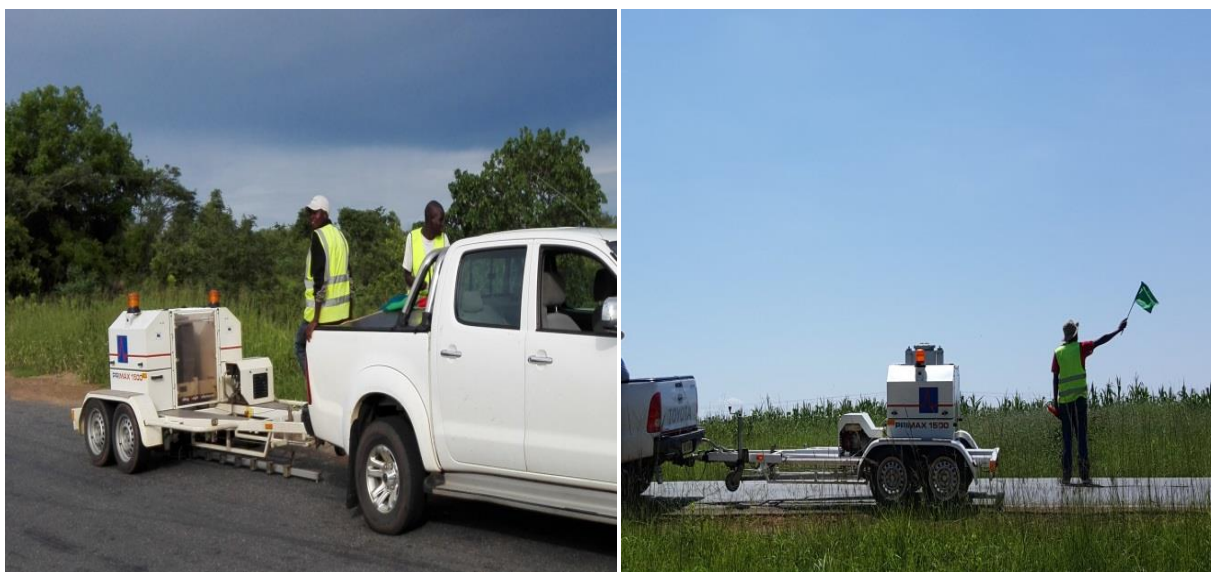
Apresentam-se na Figura 13 imagens do equipamento FWD utilizado durante a realização dos ensaios.

**Figura 13 – Teste de deflexão - FWD Primax 1500 [Fotos: Roughton International Ltd.]**

Em cada ponto de teste foram conduzidos três golpes com carga equivalente a 50 kN sendo o primeiro apenas para assentamento (sem dados registados). Os resultados do segundo e terceiro golpe foram registados, e repetidos automaticamente quando diferiram entre si em mais de 10%. As deflexões foram medidas em geofones posicionados da seguinte maneira: 0mm, 210mm, 305mm, 610mm, 915mm, 1200mm, 1500mm e 1800mm e 2100mm do centro da carga. As temperaturas do ar e da superfície do revestimento foram registadas em cada ponto de ensaio e a temperatura do pavimento registada em intervalos de uma hora.

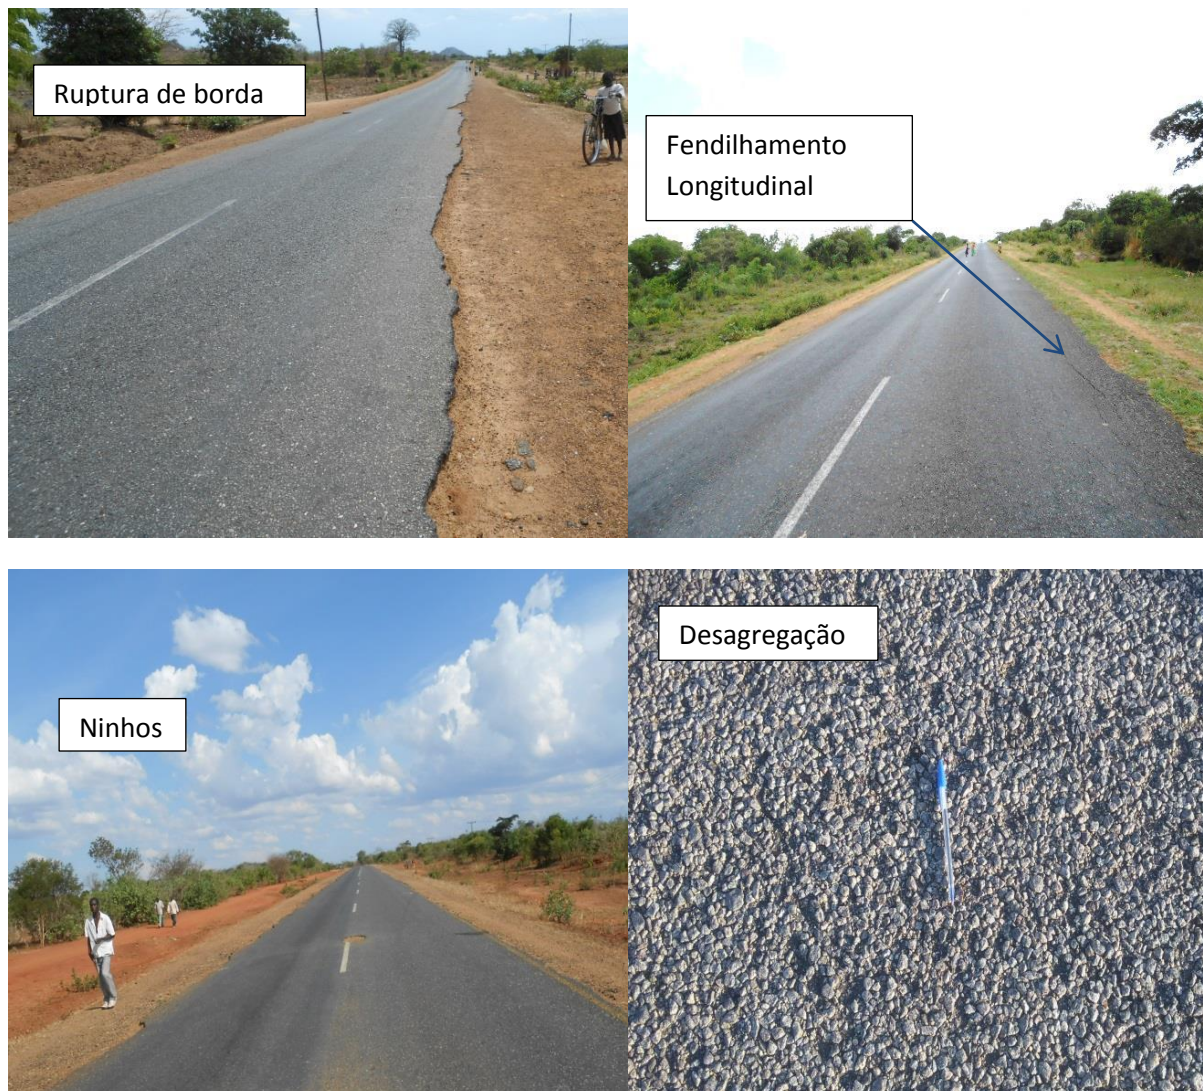
**Figura 15 – Algumas degradações comuns encontradas na rodovia M1. [Fotos: Roughton International Ltd.]**

Na Figura 15 podem ser observadas imagens de degradações comuns encontradas ao longo da rodovia. A ruptura da borda do revestimento, causada pela inexistente proteção desta, é uma degradação consideravelmente comum observada principalmente nos primeiros 50 km da rodovia.

Conforme já citado anteriormente a ruptura dos bordos do revestimento é a degradação mais comum encontrada no pavimento, com maior grau de severidade na secção 1. O fendilhamento longitudinal e os ninhos, geralmente com área máxima de 20 cm x 20 cm, também são bastante comuns nas secções 1 e 2. A desagregação dos agregados do revestimento é usualmente vista na secção 3.

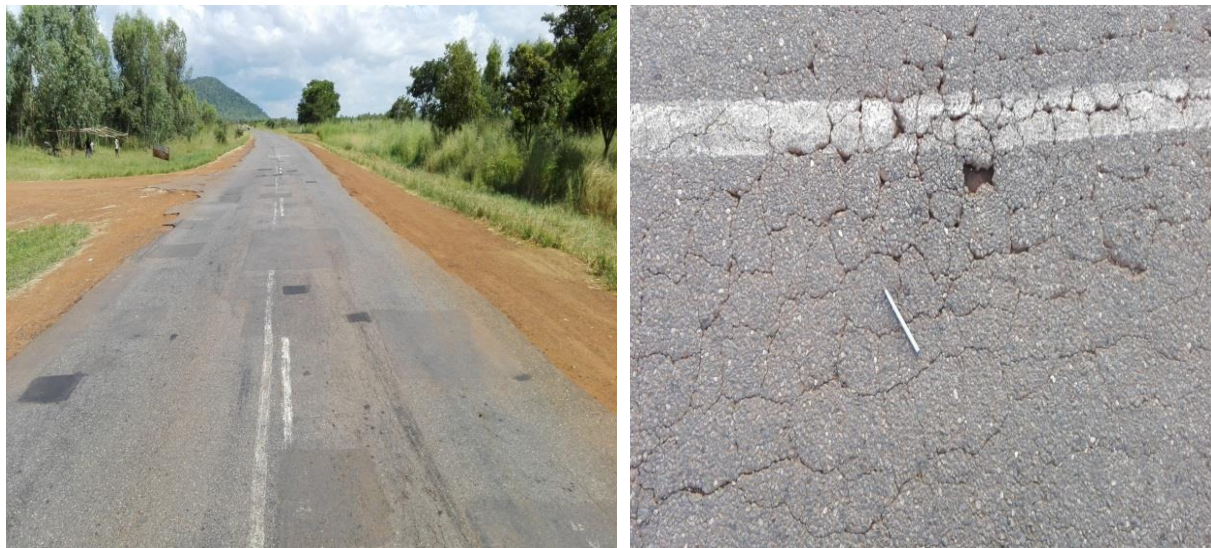
**Figura 18 – Subsecção em Ruptura – R1 (74+000 a 77+000) [Fotos: Roughton International Ltd.]**

Existem algumas subsecções da rodovia que visualmente aparentam terem entrado em estado de ruptura, sendo visíveis degradações como deformação excessiva, remendos, buracos e fendilhamento. As características mecânicas dessas subsecções serão analisadas neste subcapítulo de modo a estabelecer correlações entre as características dos materiais lateríticos e o desempenho insatisfatório do pavimento nessas subsecções, bem como entre as características dos materiais das subsecções que exibiram um bom comportamento.

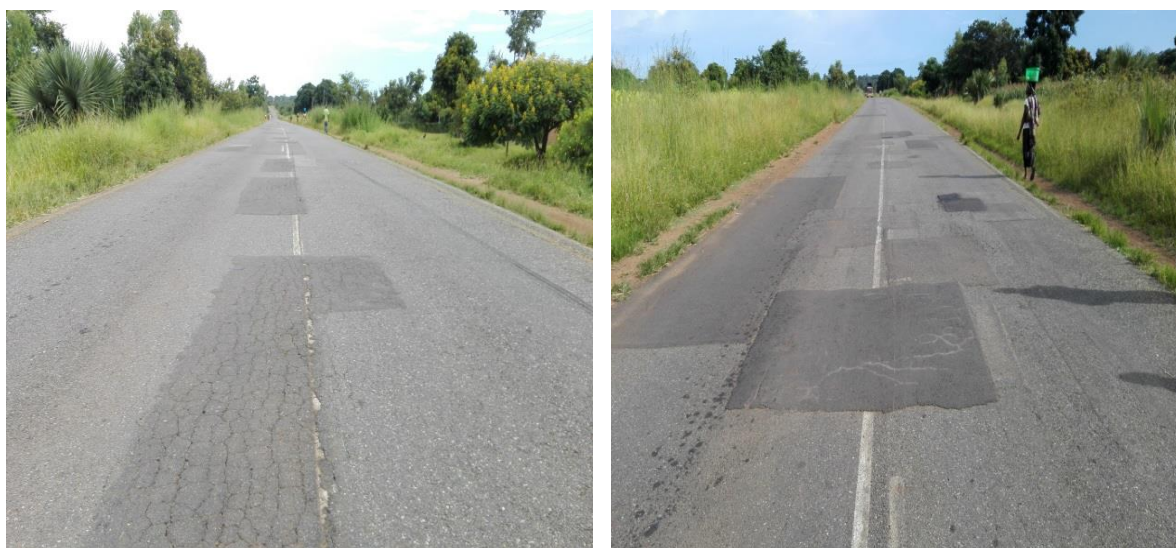
Esta subsecção apresenta um excessivo número de remendos, notável deformação da superfície do pavimento e fendilhamento em formato pele de crocodilo no revestimento.

**Figura 19 – Subsecção em ruptura – R2 (95+000 a 97+000) [Fotos: Roughton International Ltd.]**

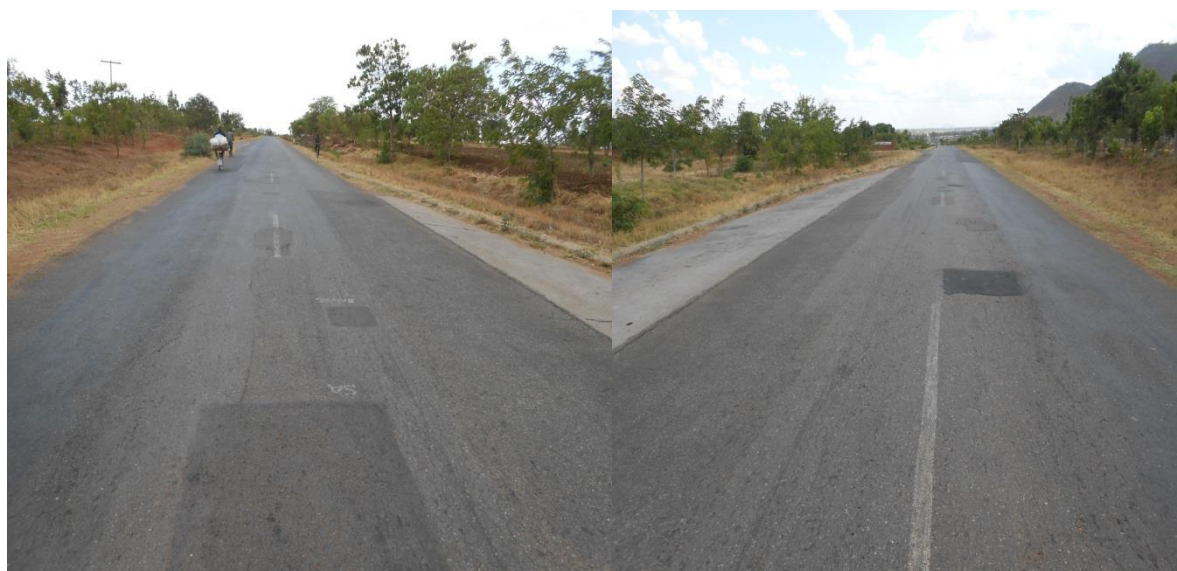
Esta subsecção apresenta excessiva deformação e remendos na superfície do pavimento, conforme se verifica na Figura 20.

**Figura 20 - Subsecção em ruptura – R3 (103+000 a 105+000) [Fotos: Roughton International Ltd.]**
