# **LIÇÕES E DESAFIOS NA REABILITAÇÃO DE EDIFÍCIOS ANTIGOS NO CENTRO DE LISBOA**

Dissertação de Mestrado apresentada a provas públicas para a obtenção do grau de Mestre em Engenharia Civil, orientada por Prof.<sup>a</sup> Doutora Maria De Castro Fonseca Morão Manso e coorientada por Prof. Doutor Elói João Faria Figueiredo

O caso de estudo apresentado consiste na reabilitação do edifício pombalino do Arco do Bandeira, que incluiu a demolição parcial do interior do edifício. Este trabalho visa analisar os desafios mais comuns neste tipo de obras, identificando as possíveis soluções a adotar e as lições obtidas do processo de reabilitação deste tipo de edifícios. É um trabalho que poderá ser uma fonte de informação útil na realização de futuras obras desta natureza.

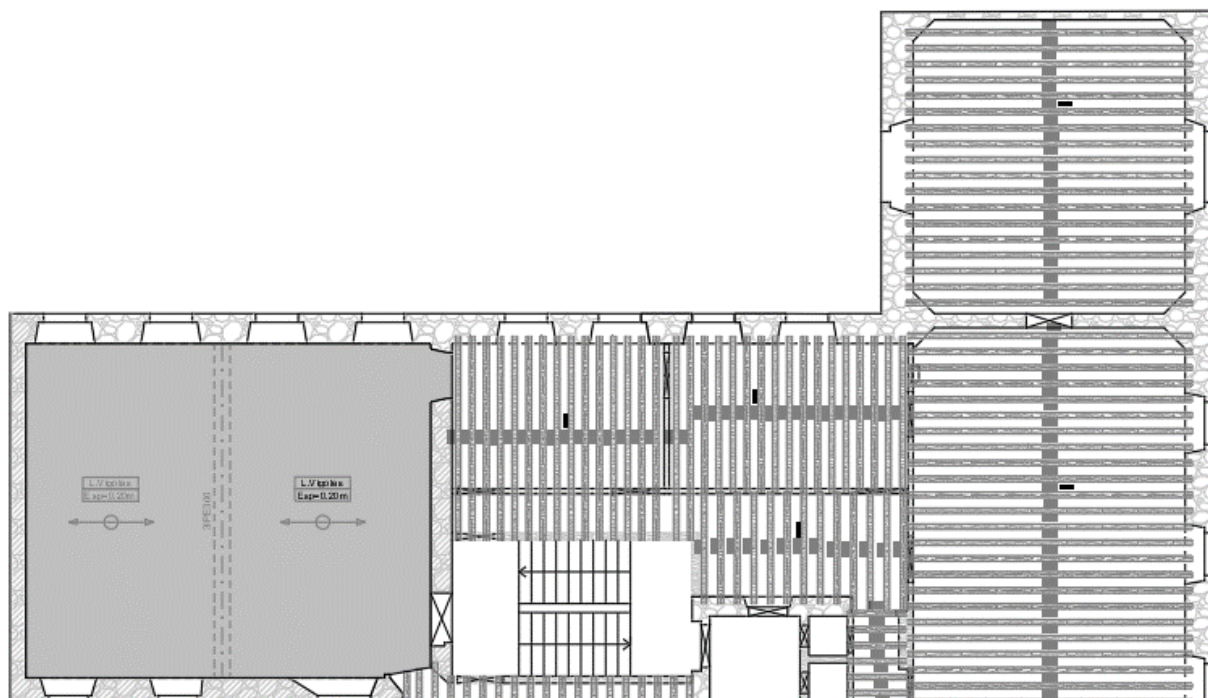
Figura 3.5 - Edifício do Arco do Bandeira, planta de estruturas existente Piso 3, (Projeto de Estruturas da Obra de Reabilitação do Edifício Arco do Bandeira, 2017).

Nas Figuras 3.5 e 3.6, contendo a planta de estruturas do piso 3 existente e imagens do “prédio 2” em fase de demolição, é bem visível as diferenças entre as duas partes constituintes do nosso edifício.

A zona da planta a cinza corresponde ao “prédio 2”, em que se encontravam as vigotas, sendo que no restante edifício (“prédio 1”) a estrutura era a típica pombalina, com vigas de madeira apoiadas em frontais e paredes exteriores.

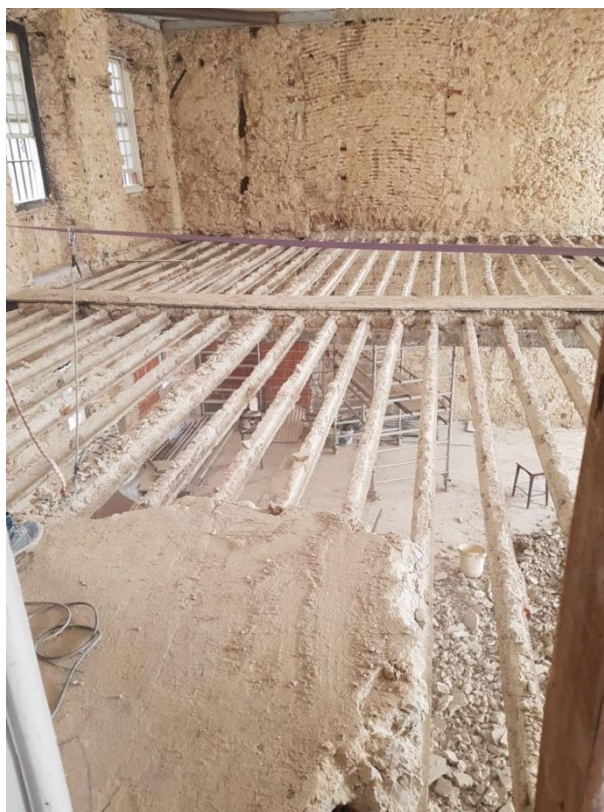
Figura 3.6 - Edifício do Arco do Bandeira, estrutura de pavimento “prédio 2”, (imagem do autor, 2019).

O “prédio 2” apresentava, no entanto, alguns sinais de intervenções mais profundas. A estrutura dos pisos não era em madeira, mas consistia numa laje de vigotas de betão e abobadilhas, apoiadas em paredes de alvenaria de pedra laterais, e a meio do edifício apoiadas numa viga metálica com cerca de 1,20 m de altura e 9 m de comprimento, que por sua vez apoiava na fachada principal, voltada à Rua dos Sapateiros e na fachada tardoz, que dava para um saguão.

Já o “prédio 2” foi integralmente demolido no interior, tendo-se mantido apenas as paredes exteriores.

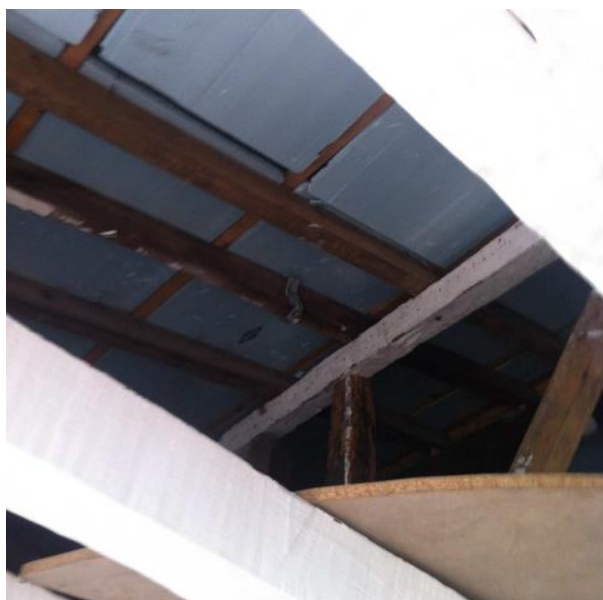
Figura 3.8 – Cobertura do edifício do Arco do Bandeira, (imagem do autor, 2019).

Estes elementos do “prédio 1” encontravam-se, em algumas zonas, em avançado estado de degradação, o que levou à substituição e reabilitação de parte da estrutura existente, principalmente a cobertura, Figura 3.8, algumas paredes interiores, como se pode observar na Figura 3.7, e parte do vigamento de pavimento. Apresentavam algumas patologias muito características deste tipo de construção, com os frechais e zona de entrega das vigas às paredes de fachada bastante afetadas pela entrada de água pelos vãos, ao longo dos anos, elementos de madeira atacados por xilófagos e alguns frontais com madeira apodrecida, em que se optou por apenas substituir a madeira afetada. De salientar que toda a envolvente do saguão mais pequeno foi demolida e reconstruída, visto que toda a estrutura se encontrava bastante degradada.

Optou-se ainda pela substituição da cobertura, de forma a resolver os inúmeros problemas de infiltrações existentes e a melhorar as condições de habitabilidade do último piso, tanto no “prédio 1”, como no “prédio 2”.

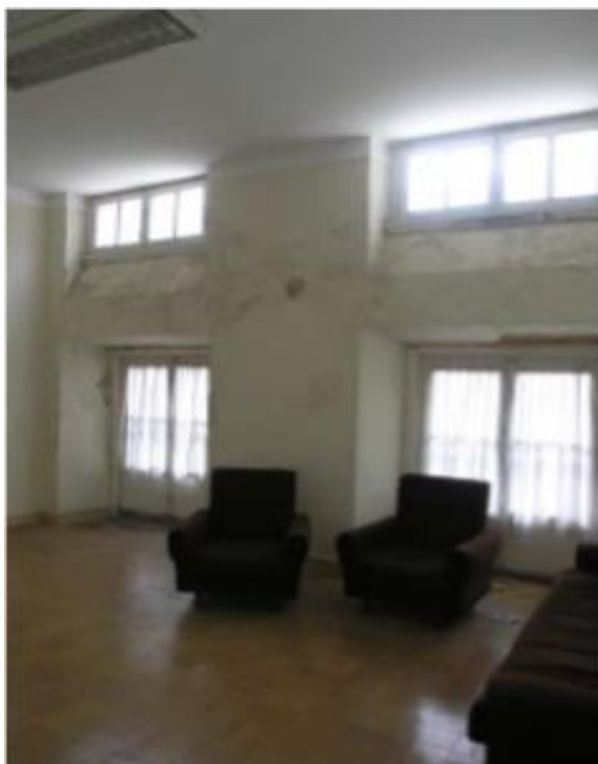
Figura 3.17 – Sala virada à Rua dos Sapateiros, “prédio 2”, (imagem do autor, 2019).

Para além das alterações documentadas, houve certamente outras, até porque se observa que na zona do “prédio 2” com a fachada para a Rua dos Sapateiros, as cotas dos vãos (peitoris e vergas) se encontram desfasados das cotas dos pavimentos interiores em todos os pisos e totalmente desajustados em relação ao espaço interior, como mostra a Figura 3.17. Imagina-se que, quando se alterou a estrutura de pavimento dos pisos deste corpo, se procedeu à compatibilização das cotas dos pavimentos interiores entre os dois corpos do

edifício, o que era incompatível com o alinhamento dos vãos de fachada deste edifício na Rua dos Sapateiros. O projeto procurou repor uma relação mais lógica e funcional entre o espaço interior e os vãos de fachada, alterando as cotas de pavimento dos diversos pisos do “prédio 2”.

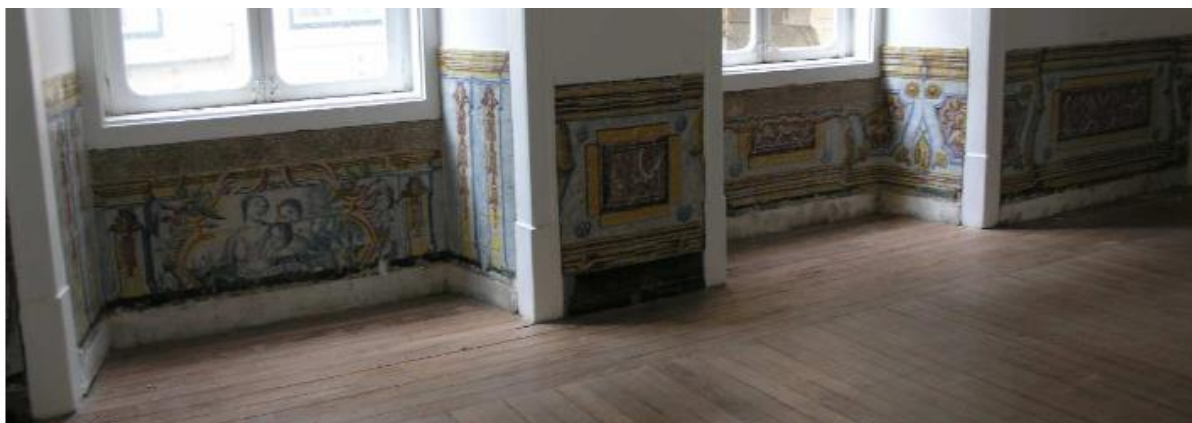
Figura 3.29 - Paineis de azulejos existente a recuperar, (imagem do autor, 2019).

De execução menos arriscada, mas não menos cuidadosa, foi a recuperação e transladação de painéis de azulejo que se tentaram, sempre que possível, preservar. De um modo geral, as peças apresentavam-se em razoável estado de conservação em termos de integridade física. No entanto, apresentavam alguns problemas, nomeadamente sujidade diversa, painéis padronizados incompletos, aplicação de azulejos estranhos em relação ao revestimento original e áreas que apresentavam um destacamento do suporte, em risco elevado de queda. A Figura 3.29 mostra um painel a recuperar e manter no mesmo local e na Figura 3.30 é possível observar um painel assinalado para ser removido, recuperado e recolocado noutro local.

A recuperação dos painéis foi feita com recurso a variados processos, cada um adequado à necessidade de cada caso específico. Passando pelo fabrico industrial de réplicas, à reprodução manufaturada de unidades em falta ou até à pintura manual, em obra, de azulejos danificados, tentou-se conferir aos painéis a sua originalidade da forma mais adequada possível. Foi ainda feito um trabalho de transladação de dezenas de painéis completos para outras zonas do edifício, para que não ficassem ocultos após a reabilitação do edifício. Foram numerados, retirados e posteriormente recolocados no novo local.

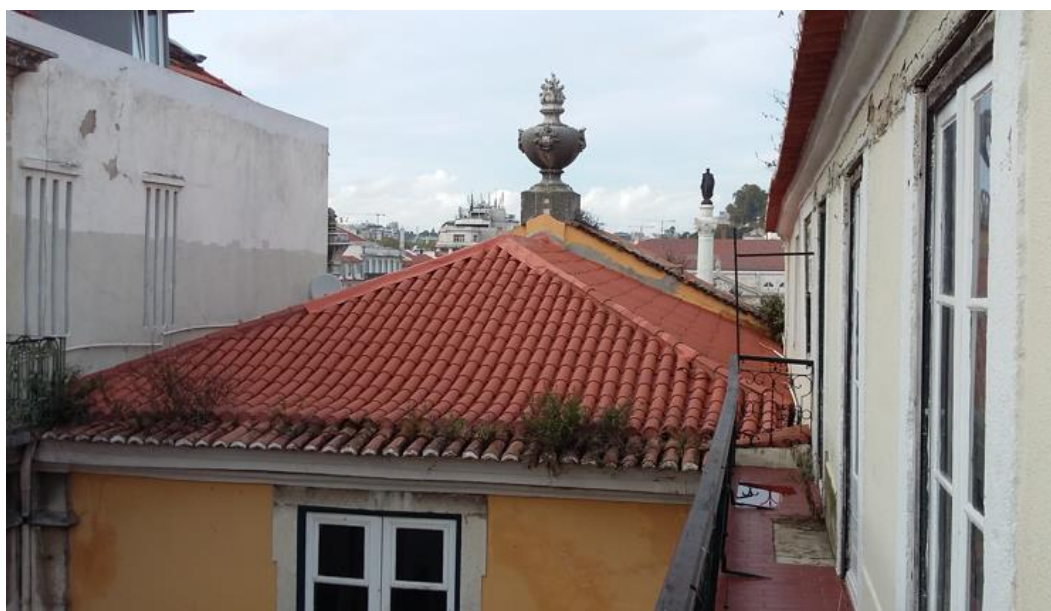
A Figura 3.36 é elucidativa do estado de conservação da cobertura e das fachadas. É facilmente perceptível a existência de inúmeros pontos de entrada de água, tanto na zona da cobertura, como na zona dos vãos da varanda, que provocar como a tinta da parede a descascar, o reboco exterior a desfazer-se e o apodrecimento da madeira dos caixilhos.

Figura 3.36 - Cobertura na zona do "Arco" do Edifício do Arco do Bandeira, (imagem do autor, 2019).

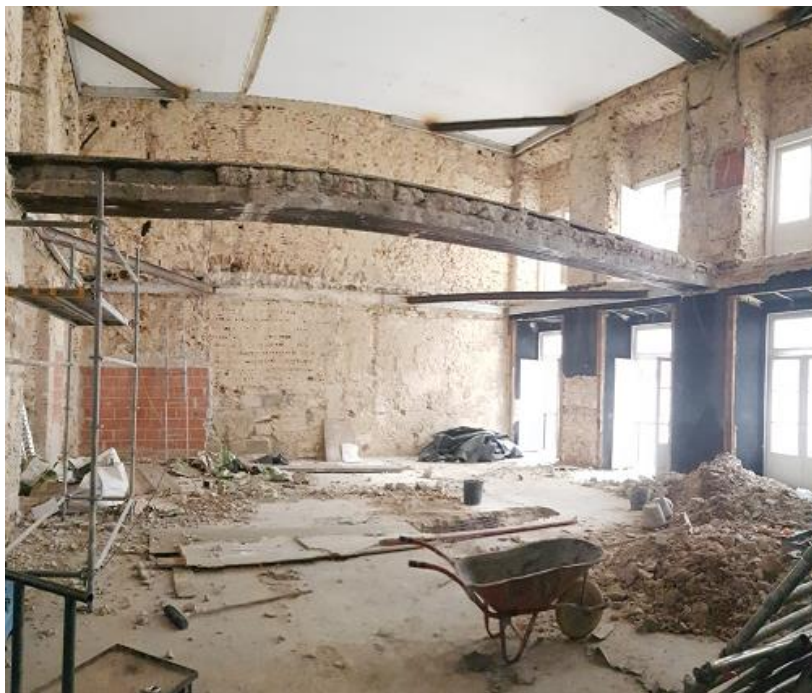
A picagem da betonilha do pavimento do piso 1 tinha como finalidade ganhar altura para possibilitar a colocação da rede de esgoto sob o pavimento novo a aplicar. No entanto, as vibrações provocadas pela picagem provocaram o desprendimento de uma parte do estuque que revestia o teto do restaurante abaixo, que caiu em cima das mesas que se encontravam, na altura, desocupadas. Isto levou a que se suspendesse o trabalho, tendo-se optado por elevar o pavimento neste piso, de forma a evitar mais danos nos estabelecimentos comerciais. Na Figura 3.42 pode-se observar o “prédio 2” durante a fase de demolição, e a Figura 3.43 mostra o mesmo espaço já com a estrutura metálica concluída.

Figura 3.42 - Demolição "prédio 2" com escoramentos de canto executados, (imagem do autor, 2019).

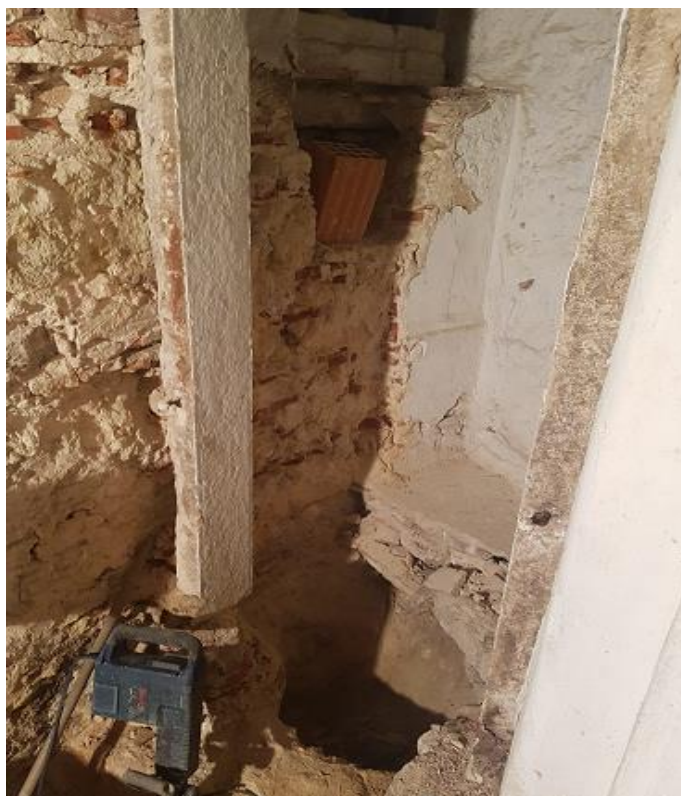
Estava ainda previsto a picagem e demolição de alguns troços de parede existente na zona de implantação da caixa do elevador. No decurso deste trabalho, que se pode ver na Figura 3.44, chegou-se à conclusão de que o espaço disponível era bastante mais reduzido do

que o necessário para instalar o elevador definido em projeto. Para mitigar o problema picou-se o mais possível das paredes existentes, de forma a não comprometer a sua integridade estrutural, e reduziu-se ao máximo a espessura das paredes de betão armado da caixa, o que mesmo assim não foi suficiente para evitar a alteração do elevador previsto, mas foi o suficiente para garantir o espaço necessário para um elevador de medidas “standard”, evitando-se assim custos mais elevados com esta alteração.

Figura 3.44 - Demolição na zona do elevador, (imagem do autor, 2019).

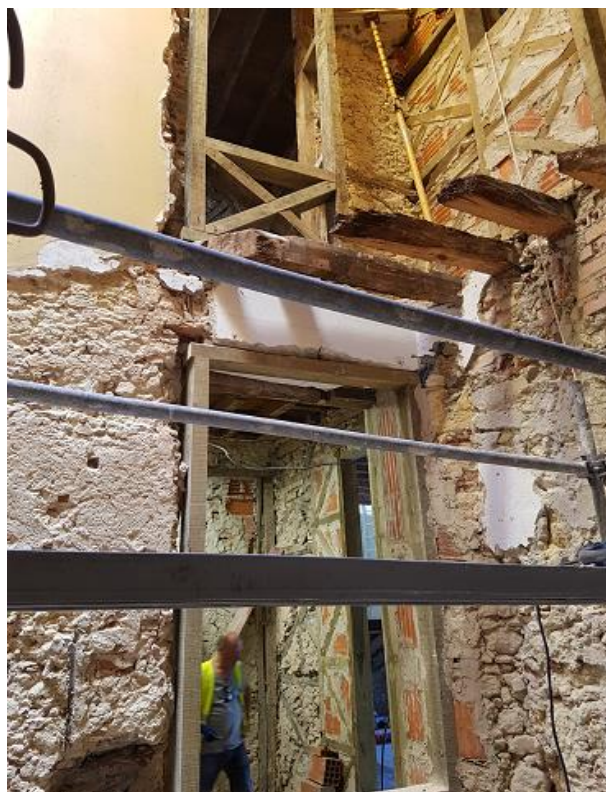
Como já referido no capítulo 3.1, também as paredes do saguão interior foram totalmente demolidas e reconstruídas, como se pode observar na Figura 3.45. Não era um trabalho previsto em fase de projeto, mas que foi feito por se ter verificado que a grande parte dos elementos de alvenaria e madeira que as constituíam se encontravam danificados devido à entrada de água pelos vãos e paredes, ao longo de anos.

Figura 3.45 - Reconstrução de paredes no saguão interior, (imagem do autor, 2019).

A reconstrução das paredes foi feita replicando a estrutura de madeira existente, preenchida com alvenaria de tijolo e usando argamassas à base de cal, indicadas para este tipo de obras de reabilitação, em vez das argamassas de cimento muitas vezes usadas indiscriminadamente e sem critério, o que leva, mais tarde ou mais cedo, ao aparecimento de patologias devido à incompatibilidade do cimento com as argamassas usadas na construção desta época.

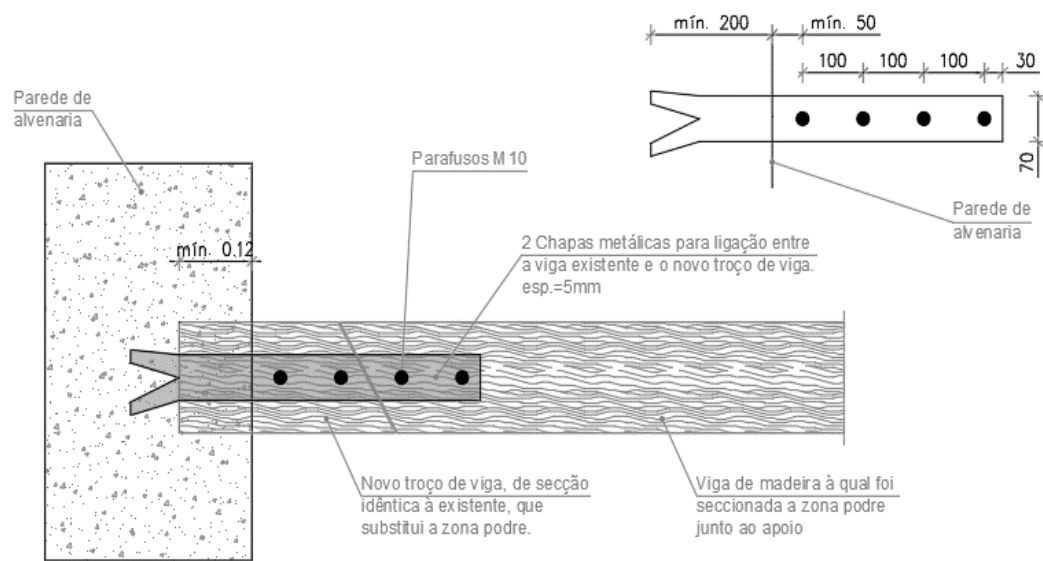
Figura 3.49 - Pormenor de empalmes em vigas de madeira existentes, (Grese - Estudos, 2016).

Quanto ao vigamento existente, grande parte foi possível aproveitar, tendo sido feitos alguns empalmes, principalmente na zona da entrega das vigas às fachadas e procedendo-se ao tratamento das vigas que se mantiveram com um produto anti fungos e anti xilófagos, tipo “cuprinol”. A Figura 3.49 mostra o pormenor dos empalmes executados.

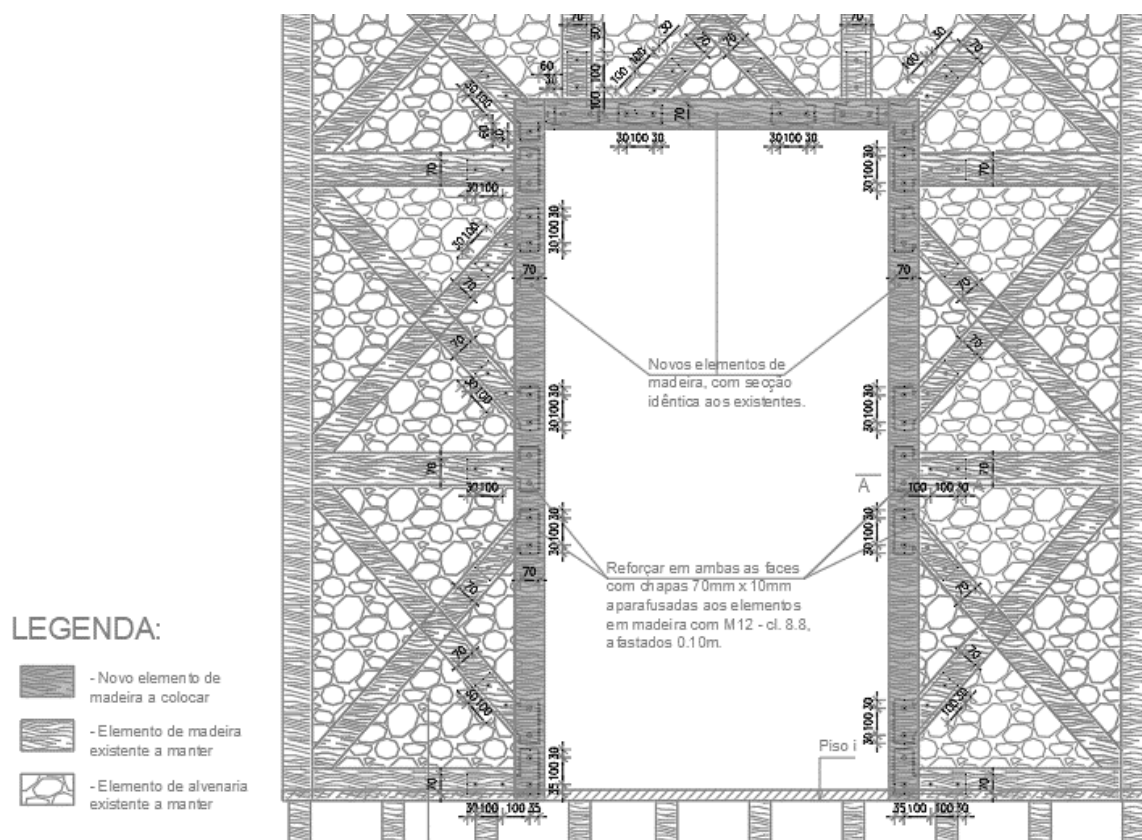
Figura 3.50 - Pormenor de reforço nos vãos a abrir em paredes de frontal, (Grese - Estudos, 2016).

Nas paredes de frontal, toda a madeira que se encontrava danificada foi substituída por elementos novos, ligados aos existentes através de chapas metálicas aparafusadas. O mesmo aconteceu em zonas onde foram abertos novos vãos, em que se ligou a madeira nova à existente através de chapas metálicas, tal como se pode observar na Figura 3.50.

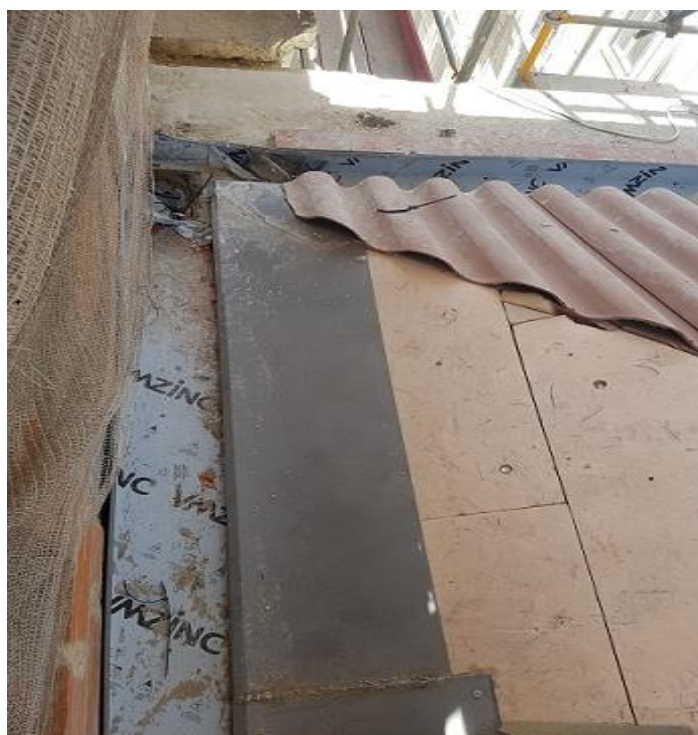
Figura 3.53 - Caleira na cobertura da zona do Arco, (imagem do autor, 2019).

Importa também referir um outro pormenor de boa execução das caleiras quando estas foram refeitas, relativo ao desenvolvimento transversal da caleira, que acompanha a base de assentamento da cobertura, que neste caso foram placas de OSB, até uma altura de cerca de 20cm, como se pode observar na Figura 3.53.

Esta solução tem como objetivo ajudar a prevenir que a água transborde a caleira e entre no edifício, principalmente em casos de pluviosidade anormalmente elevada.

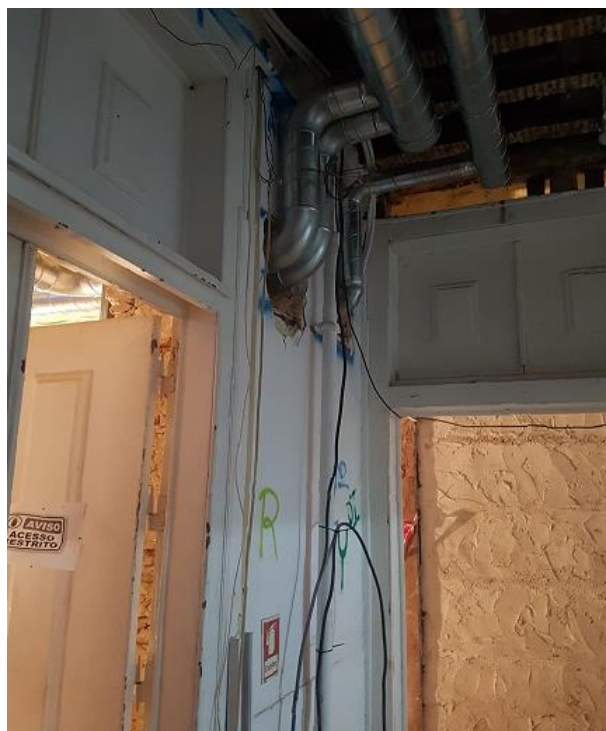
Destaca-se, por um lado, o conflito entre a altura do teto falso e o espaço livre acima do mesmo, necessário para a passagem de condutas de AVAC e, por outro, a diferença de cotas de pavimentos e tetos entre as duas partes do edifício, “prédio 1” e “prédio 2”, que obrigou ao atravessamento de condutas praticamente à altura das vergas das portas interiores no hall das escadas principais, exemplificado na Figura 3.54.

Figura 3.54 - Atravessamento de condutas de AVAC entre "prédio 1" e "prédio 2", (imagem do autor, 2019).

Para resolver este problema houve a necessidade de rebaixar o teto falso em algumas zonas, o que provocou novos conflitos, desta vez com o projeto de arquitetura. A nova posição dos tetos falsos, que garantia a passagem das infraestruturas, colidia agora com a posição de vãos exteriores, bandeiras de vãos interiores e com cantarias no hall de entrada do edifício. Para estes casos, taparam-se as bandeiras com gesso cartonado do lado do teto falso e vidros espelhados do outro lado, com lâ de rocha no meio, executaram-se sancas nas zonas dos vãos exteriores afetados e no hall de entrada do edifício desistiu-se da instalação de ar condicionado, tendo-se optado por fazer a climatização do espaço através de radiadores.

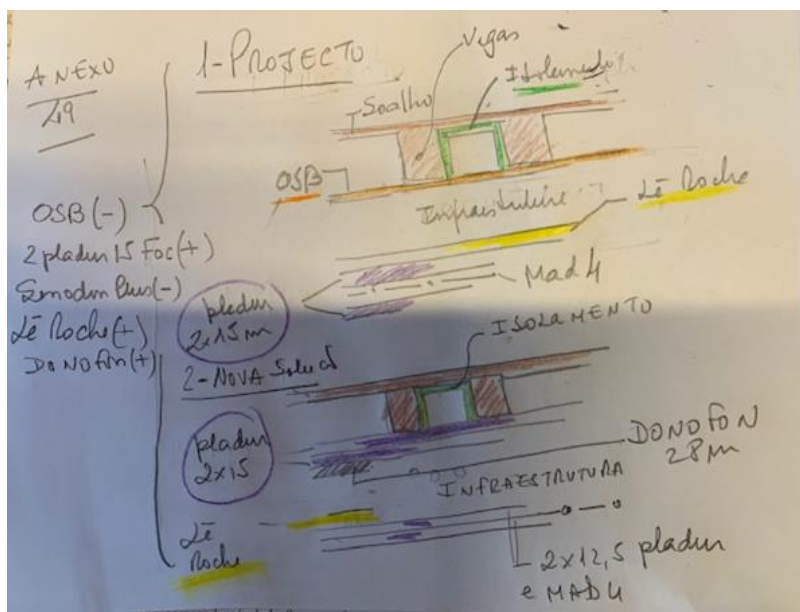
Figura 3.55 - Pormenor da alternativa de isolamento acústico, (imagem do autor, 2019).

O pormenor na Figura 3.55 mostra as alterações feitas, onde foram retirados os painéis de OSB e a tela acústica, Sonodan Plus, que estavam previstos, sendo substituídos por

duas placas de gesso cartonado e por uma membrana acústica, Danofon, com 28mm de espessura.

De forma a cumprir o projeto de segurança contra incêndio, as placas de gesso cartonado tiveram que ter características ignífugas, o que ainda encareceu mais este trabalho adicional.

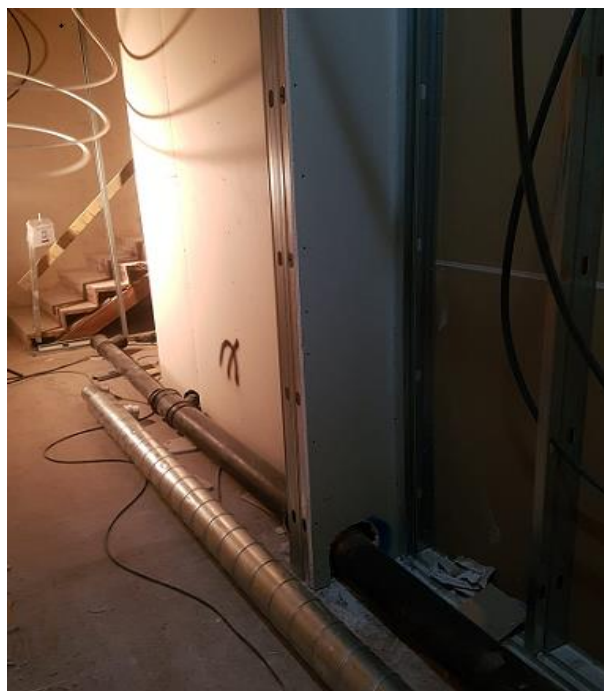
Outro problema identificado no decorrer da obra foi relativo à execução das redes de esgotos nas instalações sanitárias. O projeto não previa altura para esta infraestrutura, e mesmo retirando o soalho existente não havia profundidade suficiente em praticamente nenhuma das instalações sanitárias do “prédio 1”. Para não se fragilizar as vigas estruturais dos pisos, acabou por se ter que se criar um degrau de 17cm de forma a sobrelevar o pavimento e se ter espaço para a tubagem e sifões. Este problema foi mais gravoso no piso 1, pois, ao contrário do que acontecia nos outros pisos, em que a tubagem de maior diâmetro podia passar junto ao teto do piso inferior, neste piso tal não era possível ser feito em alguns dos apartamentos que se encontravam diretamente por cima de estabelecimentos comerciais, nos quais não se podia intervir. Assim, houve a necessidade de sobrelevar todo o pavimento das frações para permitir a instalação da rede de esgotos deste piso. Na Figura 3.56 é visível a tubagem de águas residuais e de AVAC colocada no pavimento.

Figura 3.56 - Infraestruturas de águas residuais e AVAC no piso 1, (imagem do autor, 2019).

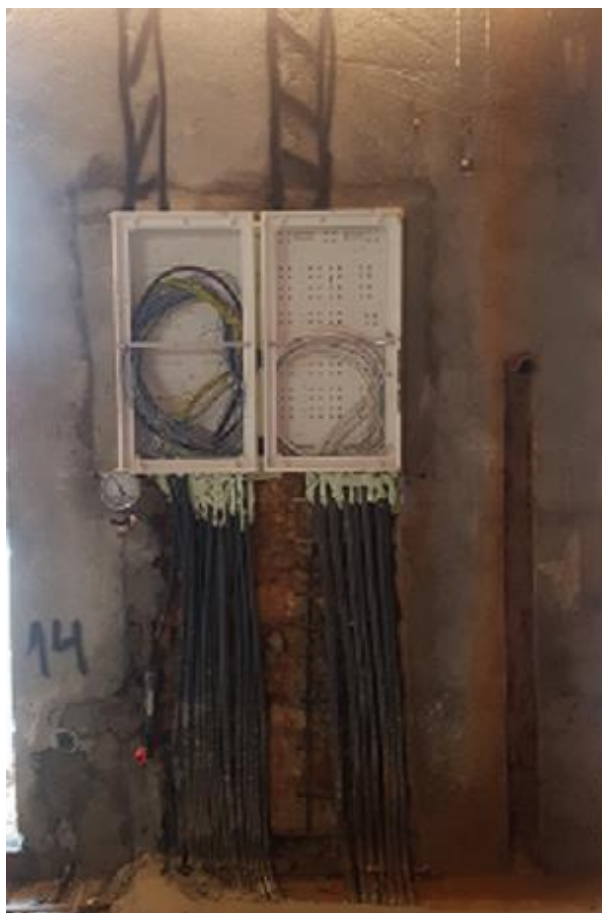
A instalação e passagem de infraestruturas em paredes é também, neste tipo de reabilitações, uma potencial fonte de problemas. Muitas vezes as paredes existentes não têm espessura suficiente para acomodar a quantidade de cabos que é necessário passar, e o trabalho de abertura de roços é feito sem qualquer cuidado nem consciência dos problemas que podem causar. A Figura 3.57, de uma outra obra de reabilitação de características similares a esta, serve para demonstrar a quantidade de cabos e profundidade dos roços a abrir em algumas zonas.

Figura 3.57 – Cablagem em quadros elétrico e ITED numa obra de reabilitação no Campo das Cebolas, (imagem do autor, 2019).

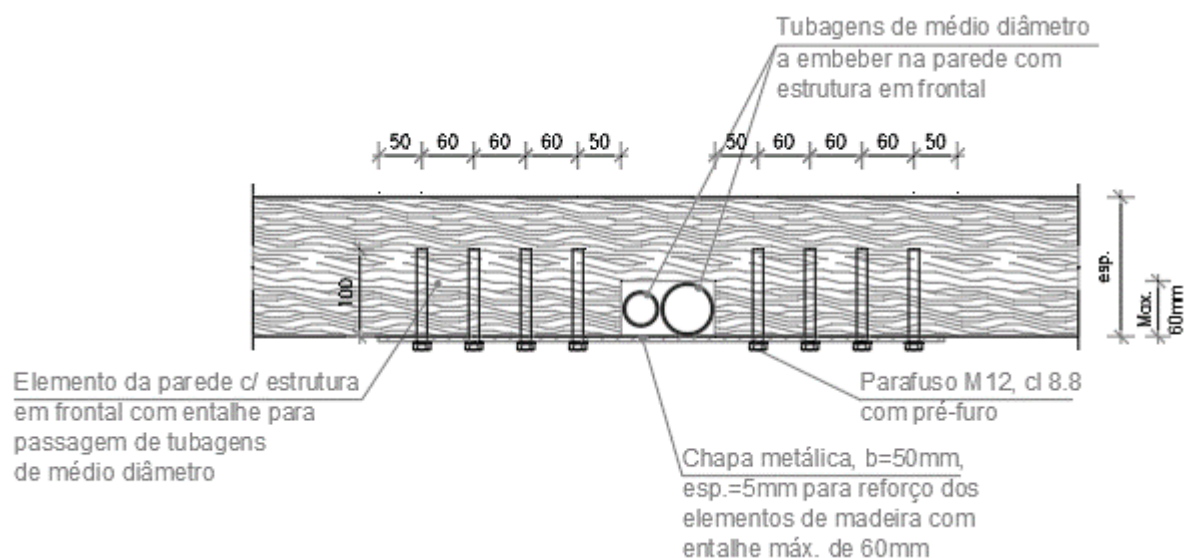
Figura 3.58 - Pormenor de reforços em frontais para passagem de tubagem, (Grese - Estudos, 2016).

Relativamente à obra do caso de estudo, o projeto de estruturas teve em conta os diferentes cenários possíveis no que diz respeito à abertura de roços em paredes de frontal, preconizando a solução a adotar em cada um deles. Assim, paredes com tubagens de pequeno diâmetro, que pudessem ser instaladas sem roçar elementos de madeira, ou roçando-os numa profundidade não superior a 2cm, não necessitariam de qualquer reforço, devendo existir, no entanto, algum cuidado na definição do traçado da tubagem, para que esta não atravessasse elementos verticais. Já nas paredes em que a tubagem a embeber fosse de maior dimensão e tivessem de ser abertos roços mais profundos, foram definidos reforços com chapas metálicas de 5mm de espessura, a aparafusar nos elementos de madeira, pormenor apresentado na Figura 3.58.

Assim, é garantida a integridade estrutural das paredes, tanto a ações verticais, em que os reforços asseguram a continuidade da propagação e distribuição uniforme das cargas verticais, como a ações horizontais, onde é mantida a função de “contraventamento” das cruzeiros de Santo André dos frontais.
