**PROJECTO DE REABILITAÇÃO DO ANTIGO  
PALACETE DA FAMÍLIA FEU GUIÃO**

**Volume I**

Tese apresentada para a obtenção do Grau de Mestre em arquitectura, no Curso de Mestrado em Arquitectura, conferido pela Universidade Lusófona de Humanidades e Tecnologias.

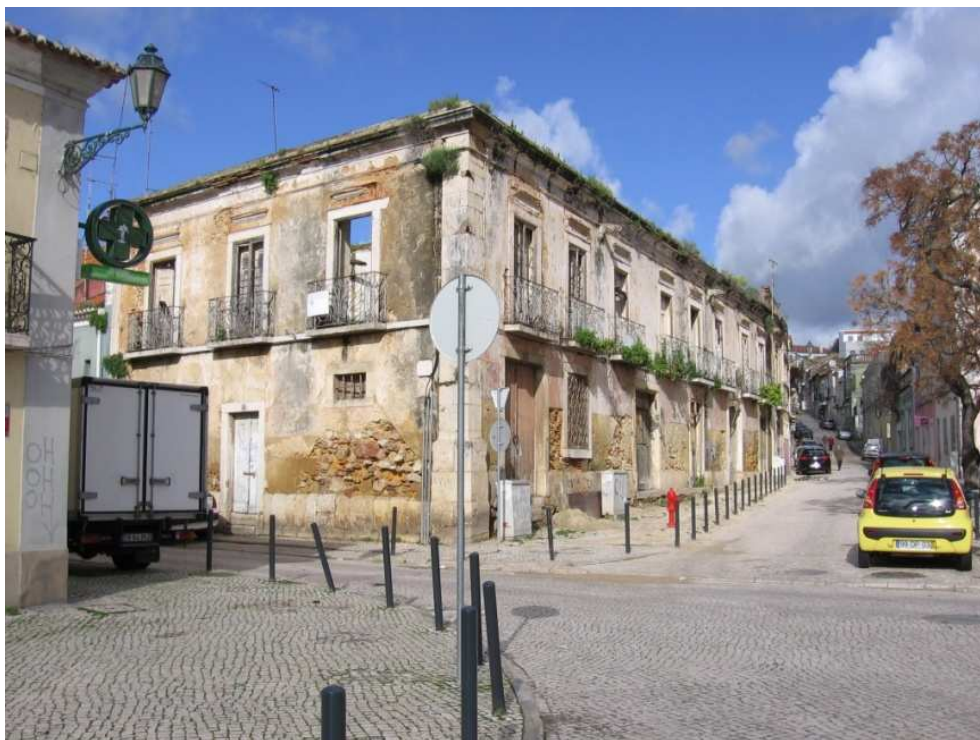
Actualmente, devido à sua magnitude, bem como devido à sua longa história, quer de vivências, quer de arquitectura, este edifício demarca-se de tudo o que o circunda evidenciando o inacreditável estado de degradação que o atingiu.

**Figura 023** – Fotografia do edifício em 2011.  
(Fonte: Imagem fornecida por um descendente da família Cunha, Sr. António Cunha Bento)

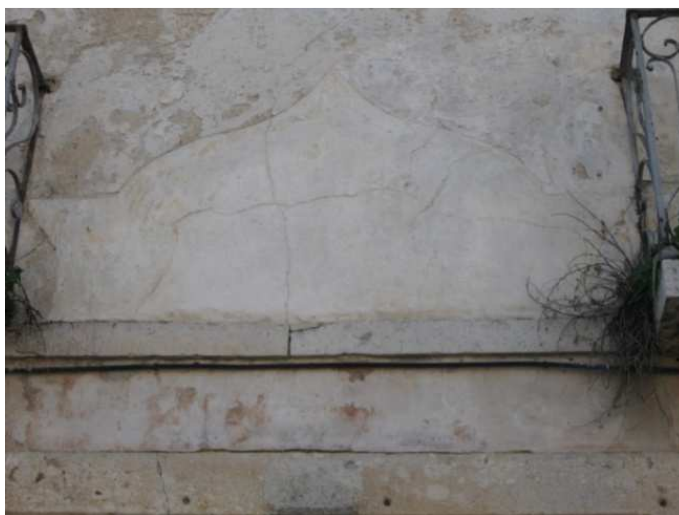
Na segunda porta, a contar do lado esquerdo da fachada, existe uma marca onde poderá ter existido um fresco ou um frontão, de modo a destacar a segunda porta principal da fachada, bem como pode ter estado o brasão existente na porta do lado direito, devido às sucessivas alterações que o edifício sofreu, sendo visível na figura 029.

**Figura 029** – Marca de um possível fresco ou de deslocação do Brasão.  
(Fonte: Foto do autor tirada no dia 1 de Janeiro de 2012)

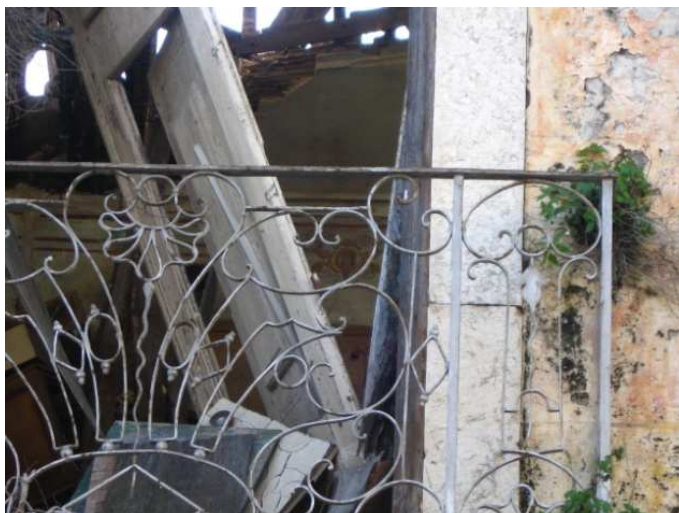
15 – Sala de Visitas – Apesar de não ser possível uma fotografia do seu interior devido ao elevado estado de degradação do edifício, percebe-se que pela sua localização possuía uma grande importância, pois esta sala estava localizada por cima do brasão de família, e encontrava-se logo ao início do hall de distribuição do primeiro piso.

A partir de uma fotografia do seu interior tirada a partir do exterior do edifício é possível perceber-se que esta pequena sala era fortemente decorada com frescos.

**Figura 064** – Fotografia da sala de Visitas.  
(Fonte: Foto do autor tirada no dia 26 de Janeiro de 2011)

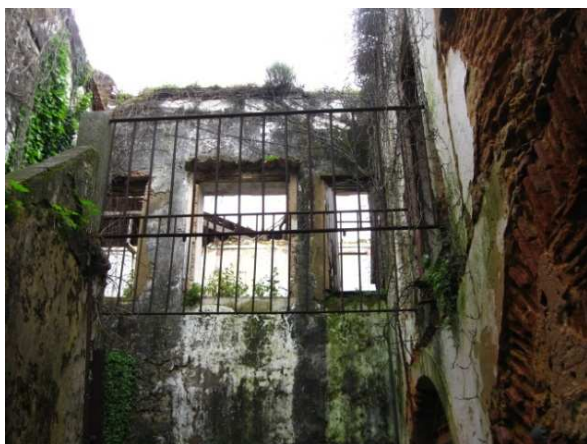
18 e 20 -passarelas - Apesar da passarela (18) se encontrar em ruínas, percebe-se que fazia a ligação entre a escadaria do piso 0 e o piso 1. De igual modo percebe-se que as guardas desta passarela são de grande simplicidade, como pode ser visível na figura 066.

**Figura 066** – Fotografia da passarela 1.  
(Fonte: Foto do autor tirada no dia 2 de Fevereiro de 2011)

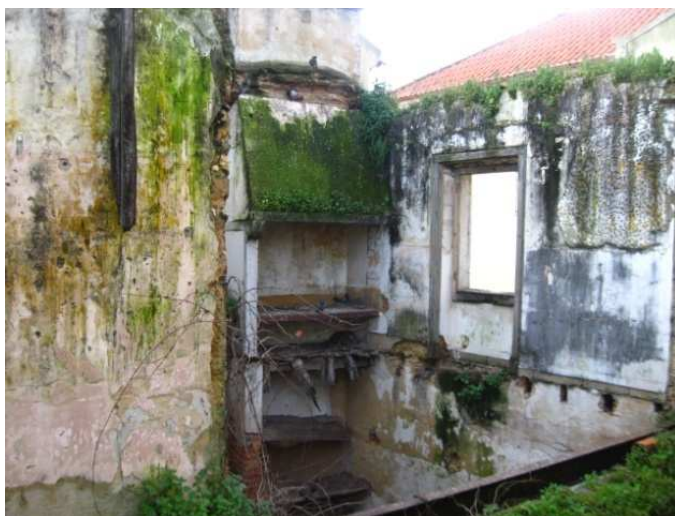
limpeza, facilitando a higiene. Apesar de estar em muito mau estado de conservação é possível imaginar como seria este espaço através da figura 069.

**Figura 069** – Fotografia da área de cozinha.  
(Fonte: Foto do autor tirada no dia 26 de Janeiro de 2011)

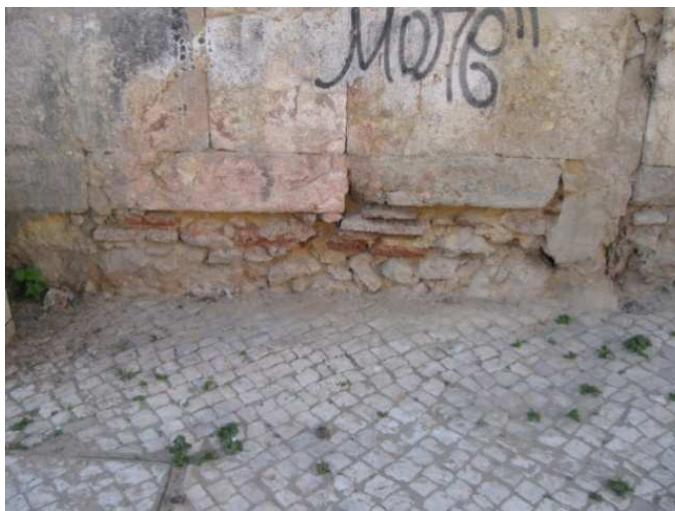
As fundações das paredes existentes são constituídas por sapatas, cuja constituição não se difere muito das paredes de alvenaria ordinária. No entanto, esta sapata possui uma largura maior que a parede, de modo a suportar melhor as forças de compressão.

**Figura 070** – Fotografia das fundações visíveis.  
(Fonte: Foto do autor tirada no dia 26 de Janeiro de 2011)

Uma anomalia encontrada foi o facto de parte das fundações se encontrar visível, pois a cota do pavimento exterior foi alterada ou pelas águas, ou por algum plano urbano elaborado pela Câmara Municipal de Setúbal. Esta anomalia leva à fraca resistência estrutural das paredes mestras, pois estas ficam mais vulneráveis às acções sísmicas e de infiltrações de águas, podendo levar ao desabamento das paredes.

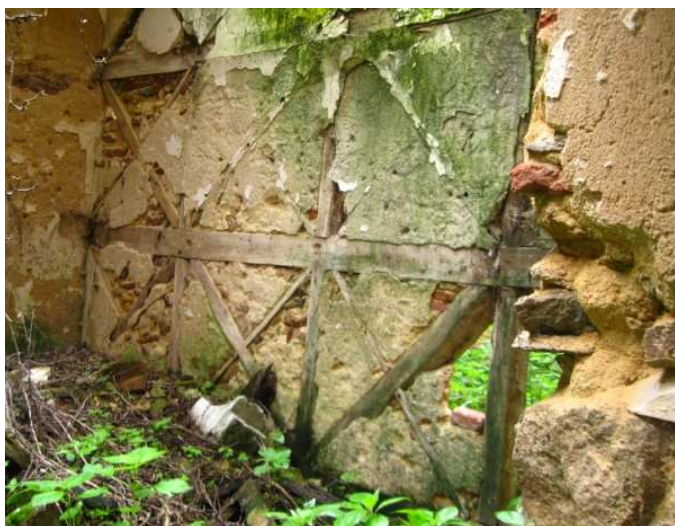
Na ala poente é visível uma parede de Frontal, a qual é constituída por uma estrutura de madeira (prumos verticais e travessanhos horizontais, travados no seu plano por cruces de Santo André), construída com elementos de madeira com secções quadradas, que variam entre os 14 e 18 cm de lado, entre os quais existia alvenaria ordinária de pedra miúda e tijolo a preencher os vazios dessas secções. Como pode ser visível na figura 071.

**Figura 071** – Fotografia da parede existente no armazém  
(Fonte: Foto do autor tirada no dia 26 de Janeiro de 2011)

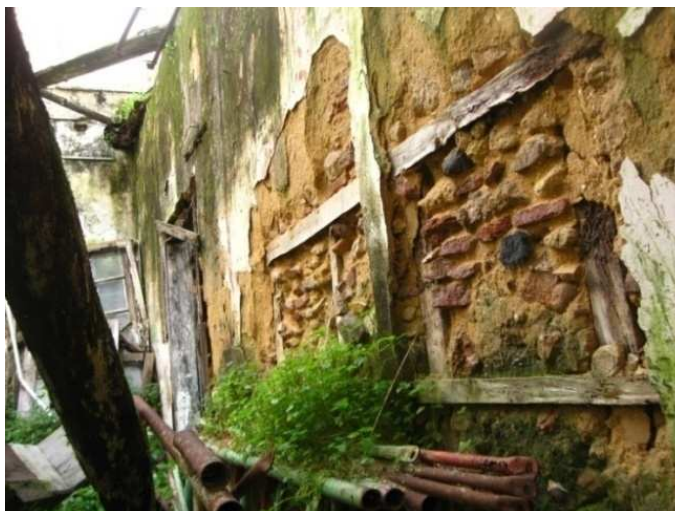
Na ala Sul na antiga área da loja de latoaria, é visível uma parede muito idêntica à anterior, no entanto é possível ser anterior pois ainda não possuía o travamento por cruces de Santo André, sendo apenas travada por prumos e travessanhos. Como pode ser visível na figura 072.

**Figura 072** – Fotografia da parede na área de loja de latoaria.  
(Fonte: Foto do autor tirada no dia 2 de Fevereiro de 2011)

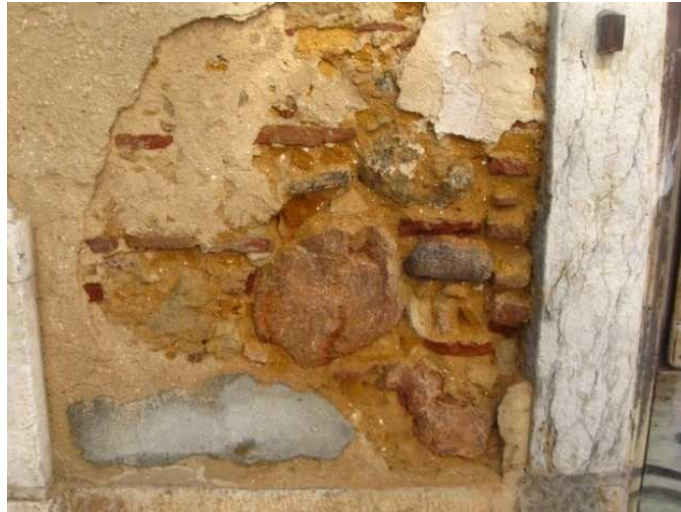
No caso dos revestimentos em paredes, o do exterior é de reboco, tratando-se de um reboco fraco com utilização de ligantes à base de cal.

**Figura 100** – Exemplo de revestimento em mau estado.  
(Fonte: Foto do autor tirada no dia 2 de Fevereiro de 2011)

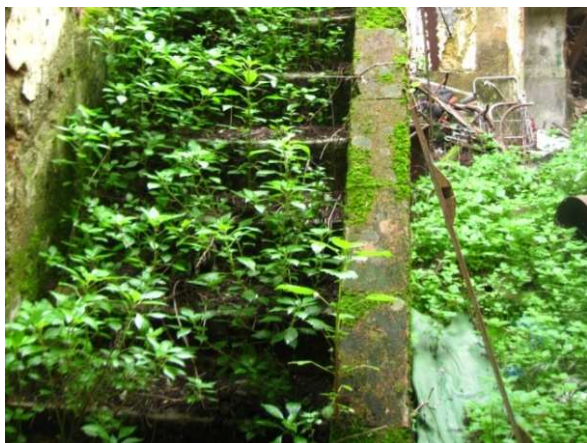
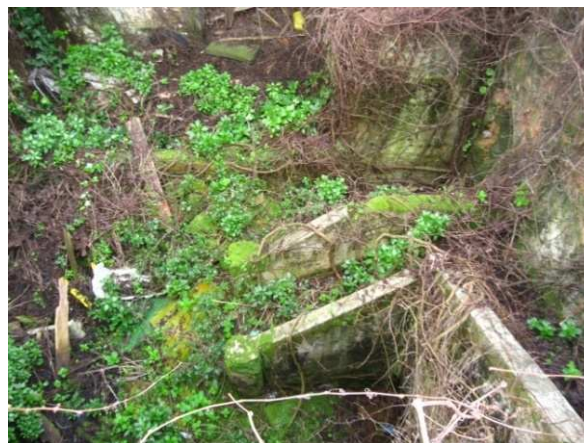
**Figuras 119 e 120** – Escadas dos pátios na ala poente do edifício.  
(Fonte: Foto do autor tirada no dia 2 de Fevereiro de 2011)

Das escadas existentes apenas a do hall de entrada se encontra em bom estado de conservação na sua generalidade, pois esta ainda se encontra coberta pelo tecto ainda existente. No entanto, as escadas posteriores existentes na ala a poente do edifício já não se encontram em muito bom estado. As escadas existentes em ambos os pátios estão totalmente cobertas por vegetação, a qual foi causada devido o revestimento em argamassa de cimento ter estalado ficando com fendas expostas às intempéries, possibilitando a entrada de pólenes os quais facilitaram o aparecimento da vegetação juntamente com as águas da chuva, sendo visível nas figuras 119 e 120.

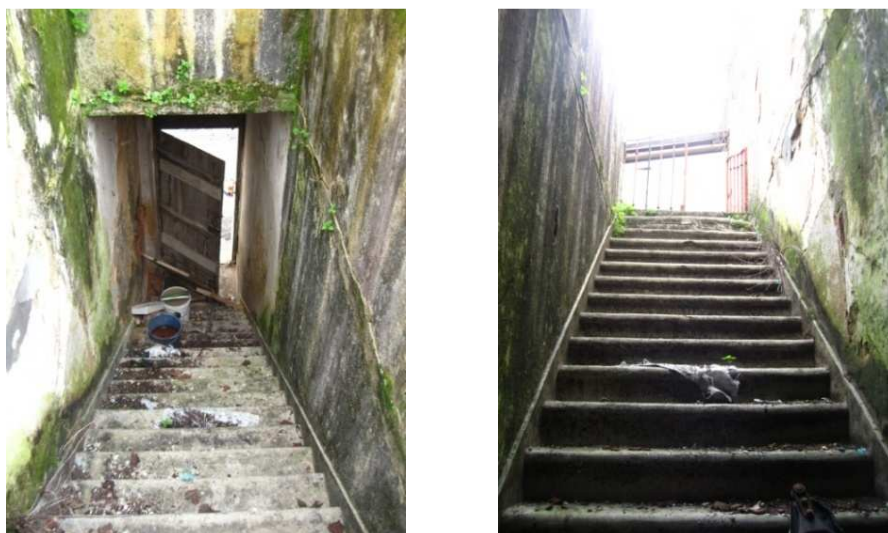
**Figura 121 e 122** – Escada de acesso ao primeiro piso pela entrada a poente.  
(Fonte: Foto do autor tirada no dia 2 de Fevereiro de 2011)

Na escada de acesso ao terraço pela fachada poente encontram-se alguns degraus partidos, no entanto com o passar do tempo é provável que o que actualmente não passa de um fenda, posteriormente se torne numa anomalia bastante mais penosa para a estrutura das escadas.

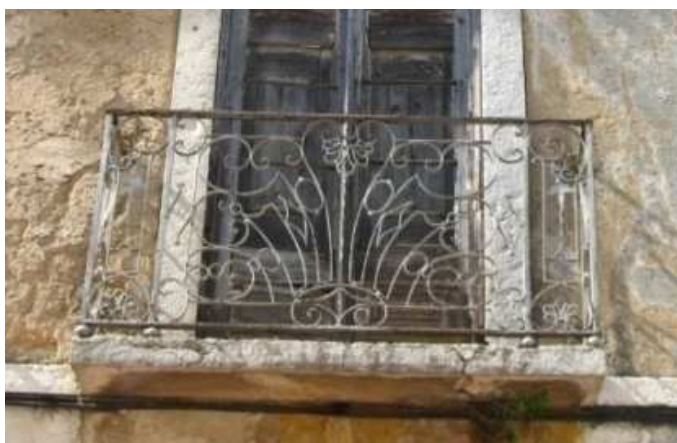
**Figura 123** – Fotografia de uma varanda existente na fachada a sul.  
(Fonte: Foto do autor tirada no dia 2 de Fevereiro de 2011)

Apesar das pedras de cantaria serem um dos elementos de maior durabilidade em relação a outros materiais do edifício, encontram-se de igual modo com anomalias, sendo de destacar o desgaste da pedra provocado pelas águas da chuva e agravado com o efeito químico, o qual está relacionado com a poluição atmosférica.

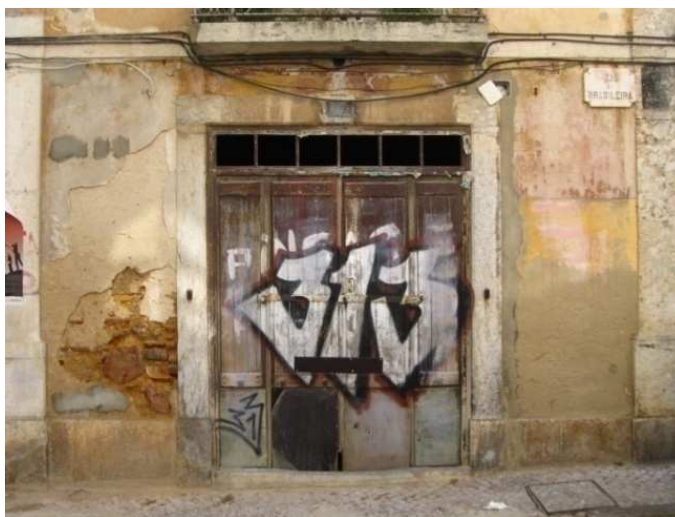
**Figura 127** – Porta existente na fachada principal.  
(Fonte: Foto do autor tirada no dia 28 de Abril de 2011)

No entanto, como todos os outros materiais a cantaria de pedra é alvo de anomalias variando conforme a sua intensidade, tipologia, resistência química e mecânica. Deste modo as anomalias visíveis no edifício em questão são as seguintes: desgaste da pedra, em que é provocado principalmente pelas águas da chuva, provocando a decomposição desta, anomalia frequente nas pedras calcárias do sul do país. Outra acção que pode agravar ainda mais o desgaste da pedra é o efeito químico relacionado com a poluição atmosférica, tal anomalia visível na figura 127.

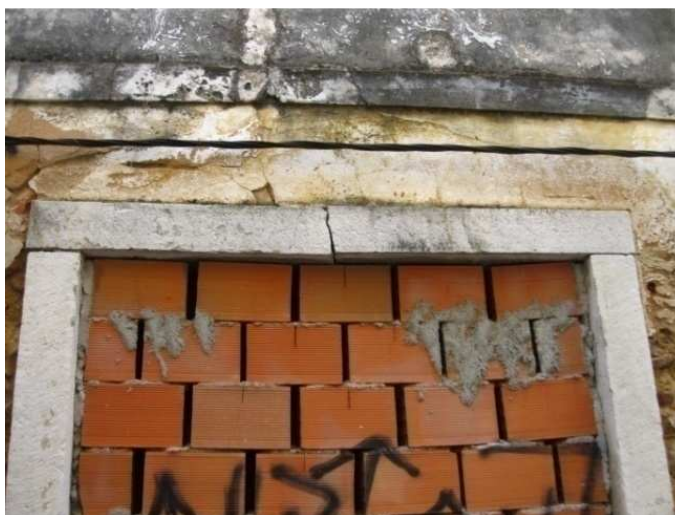
**Figura 128** – Cantaria existente numa entrada da fachada a poente.  
(Fonte: Foto do autor tirada no dia 28 de Abril de 2011)

A fendilhação tem como principais causas o movimento de fundações bem como as paredes nas quais estão inseridas os elementos de cantaria de pedra, o movimento é principalmente causado pela acção de sismos. Outro elemento que pode ajudar a fendilhação

através da acção dos sismos é a presença de elementos em ferro nas cantarias, como é o caso dos tirantes de ferro e chumbadouros.

Quando as cantarias desempenham funções estruturais para além das suas funções de guarnecimento de vãos, a fendilhação pode ocorrer quando a capacidade de resistência da cantaria é ultrapassada como está demonstrado na figura 128.

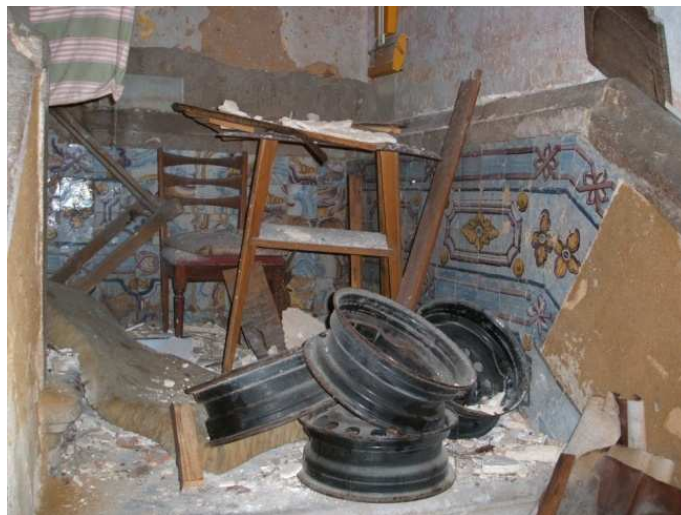
**Figura 131** – Lambrim de azulejo existente no hall de entrada principal.  
(Fonte: Fotografia fornecida pelo actual proprietário, Eng.º Pedro Novais.)

No caso do revestimento de azulejos existente nas guardas da escada principal de um modo geral, e segundo as fotografias fornecidas pelo actual proprietário do edifício, encontravam-se em bom estado, no entanto, é possível observar lacunas consequentes do roubo de algumas peças deixando os painéis de azulejos incompletos. Como se pode visualizar na figura 131.

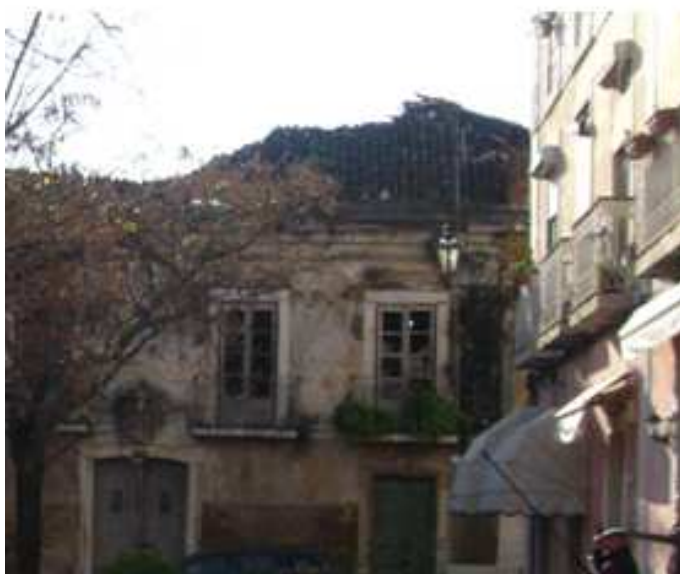
**Figura 134** – Revestimento de cobertura existente.

No caso da cobertura, como pode ser visível na figura 134 é notável que quase toda ela desapareceu devido ao terramoto ocorrido em 1969 e pelo desleixo de manutenção nos anos seguintes até à actualidade. O terramoto levou a que grande parte da estrutura de cobertura caísse e, deste modo, o pouco que ainda ficou, deformou-se bem como todo o revestimento.
