**REABILITAÇÃO ARQUITETÓNICA:  
O CASO DO EDIFÍCIO DA RUA SERPA PINTO, 5, EM LISBOA**

O objeto principal do estudo é um prédio pombalino na Rua Serpa Pinto, n.º 5, em Lisboa, para permitir testar uma metodologia de projeto arquitetónico adaptado ao restauro e à reabilitação desta tipologia de edifícios.

São estudadas as características arquitetónicas, históricas e estéticas e o estado de conservação deste imóvel como base de conhecimento para poder propor uma estratégia de projeto arquitetónico de reabilitação.

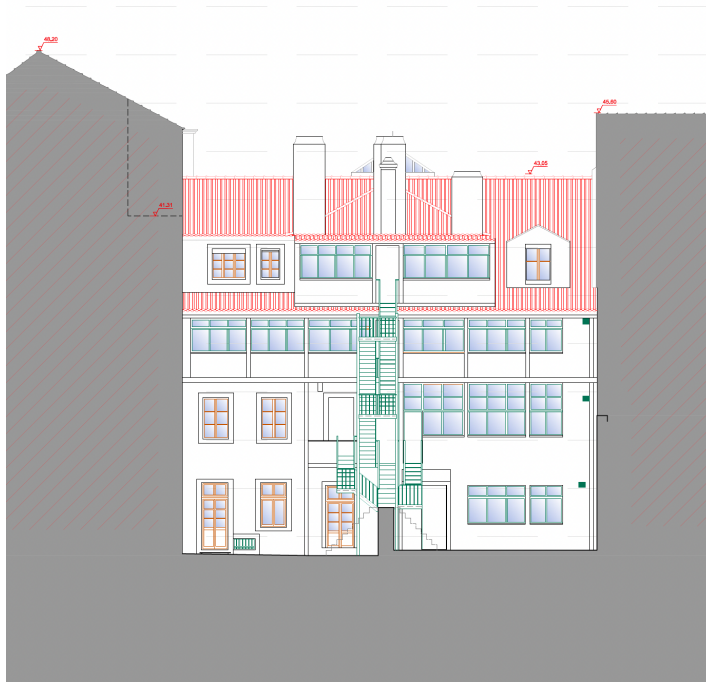
Figura 11. Rua Serpa Pinto, 5; Levantamento da fachada posterior.

A fachada posterior foi muito adulterada ao longo do tempo, através da construção de varandas, marquises e de um núcleo de escadas exterior. Contudo, ainda se mantêm as paredes originais, tapadas por estes acrescentos.

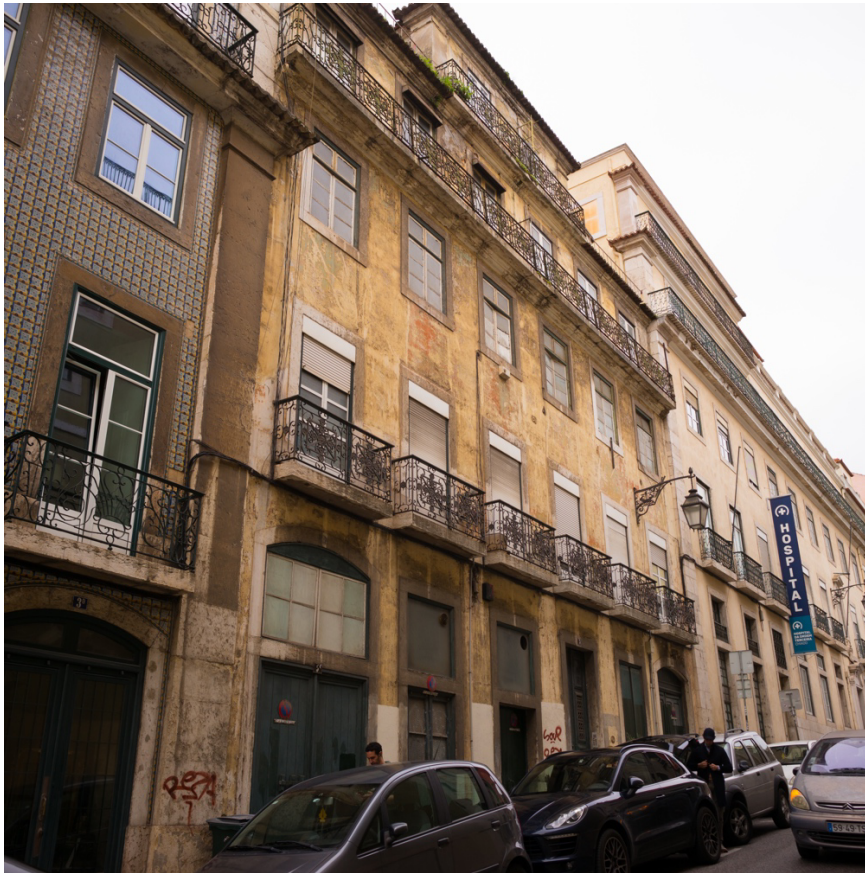
Figura 17. Rua Serpa Pinto, 5; Fachada principal.

A fachada principal do edifício estudado (Figura 10 e Figura 17) permite colocar algumas hipóteses. A primeira será a que estamos em presença de um edifício que nasceu com piso térreo e dois pisos elevados, segundo o modelo B, ou seja apresentando janelas de sacada no 1.º andar e janelas de peito no 2.º andar. Nesta hipótese consideramos que o imóvel foi ampliado com a construção de mais dois pisos, sendo que o 3.º andar usa a cimalha original para criar uma varanda. Outra hipótese a considerar é a de que se trata de um prédio pombalino tardio (vemos esse aspeto nas

As cantarias dos vãos apresentam-se retas, sem os pormenores que caracterizam as fachadas do tipo A propostas no século XVIII.

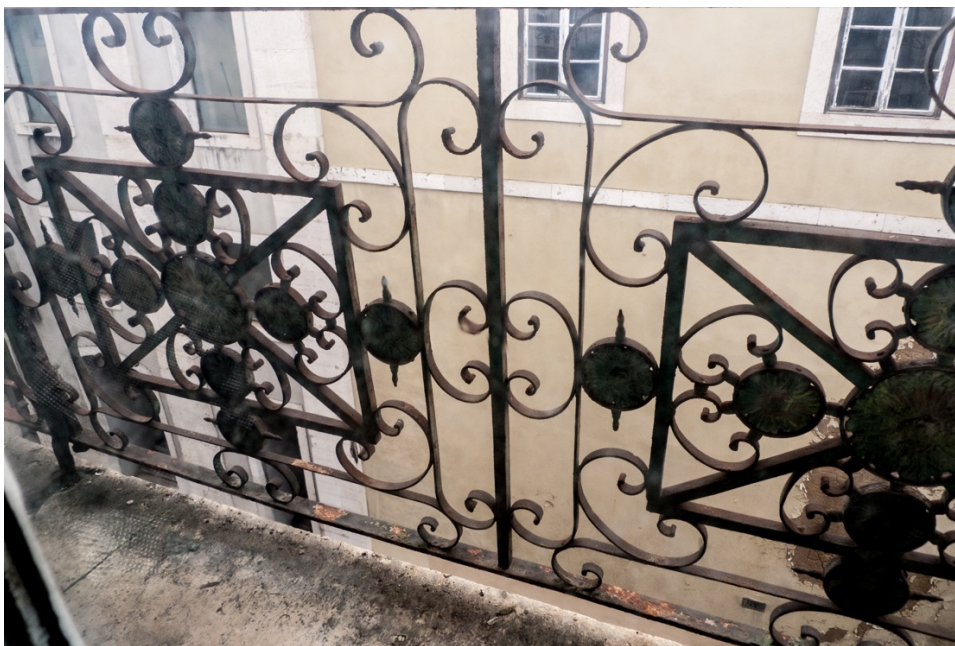
Os gradeamentos das varandas são em ferro forjado com desenho típico do século XIX.

Figura 18. Rua Serpa Pinto, 5; Aspeto do gradeamento da varanda do terceiro andar.

| <p>06 Guardas</p> | <p>Material metálico (ferro forjado)</p> | <ul style="list-style-type: none"> <li>• Desgaste do metal</li> <li>• Sujidade e manchas</li> <li>• Corrosão e oxidação ativa do metal</li> <li>• Destacamento da pintura</li> <li>• Deterioração e destruição de elementos;</li> </ul> | <ul style="list-style-type: none"> <li>• Poluição atmosférica;</li> <li>• Ações mecânicas;</li> <li>• Desgaste e deterioração natural do metal;</li> <li>• Ausência de manutenção adequada.</li> </ul> |

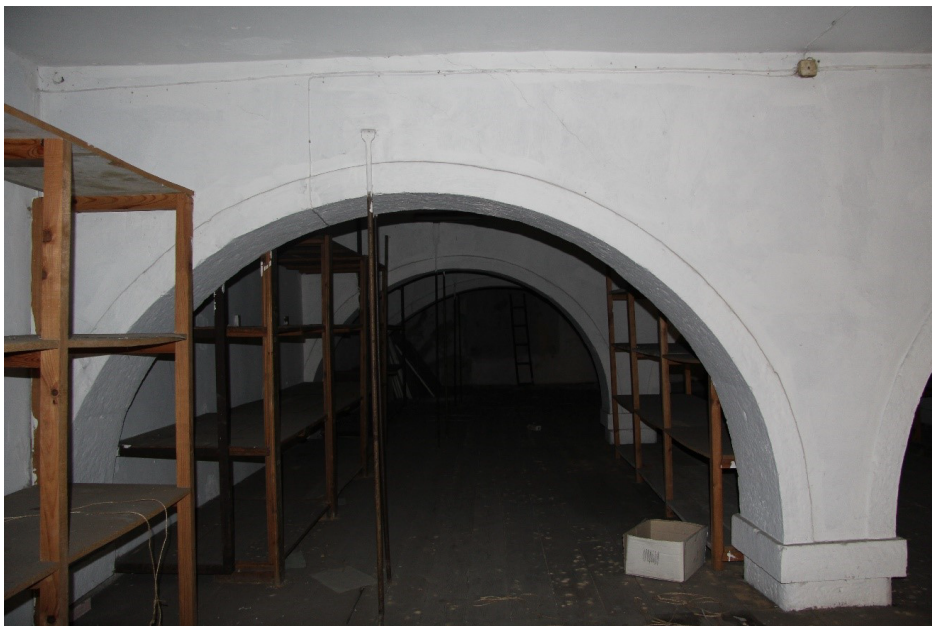
O piso térreo do edifício estudado apresenta as tradicionais abóbodas e arcos.

Figura 21. Rua Serpa Pinto, 5; aspeto do piso térreo.

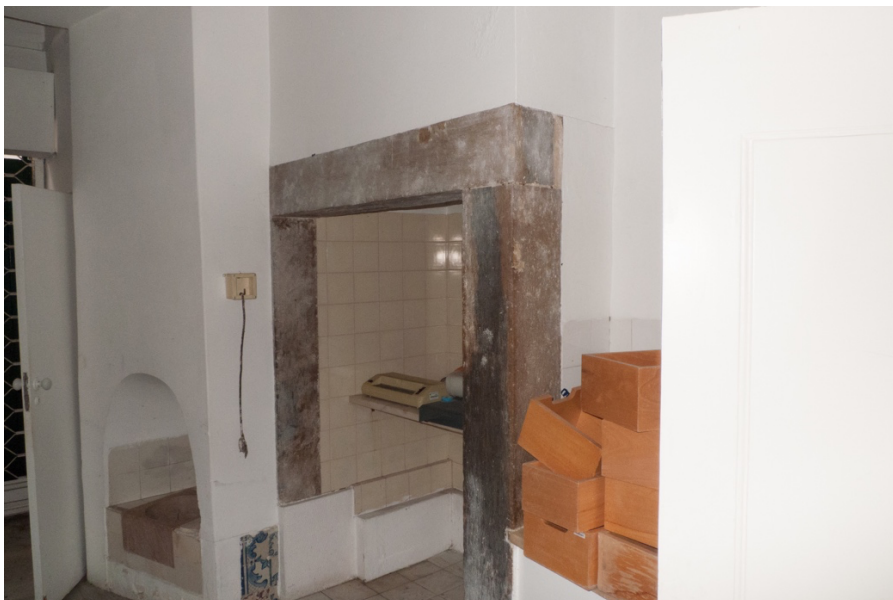
O prédio estudado praticamente não apresenta azulejos no seu interior. Apenas se detetaram alguns revestimento incoerentes em cozinhas.

Figura 61. Rua Serpa Pinto, 5; Aspeto de uma lareira, vendo-se em baixo alguns azulejos sem continuidade.

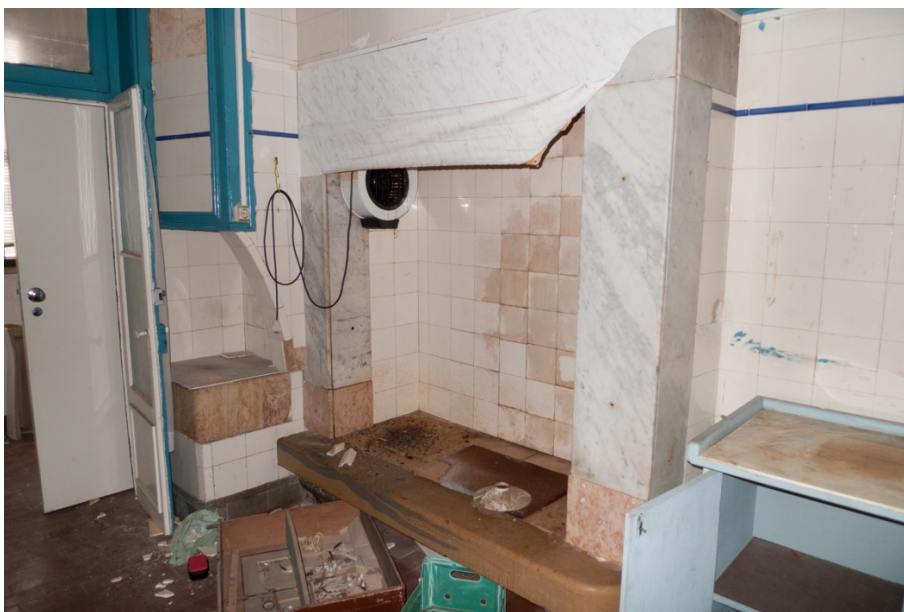
Figura 62. Rua Serpa Pinto, 5; Aspeto de lareira modificada, com recobrimento das cantarias originais.

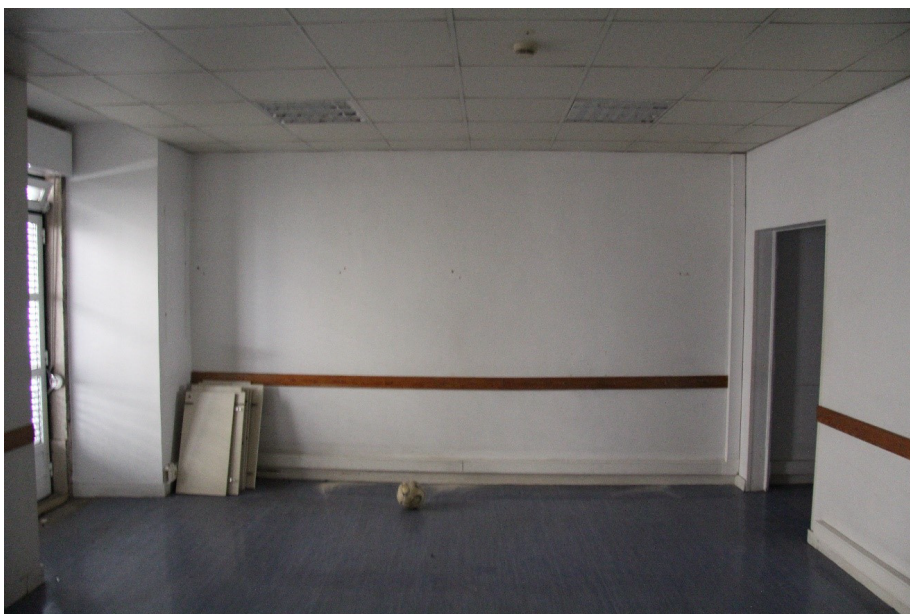
Figura 64. Rua Serpa Pinto, 5; Interior de compartimento voltado para a rua apresentado teto falso recente que não deixa verificar o teto original.

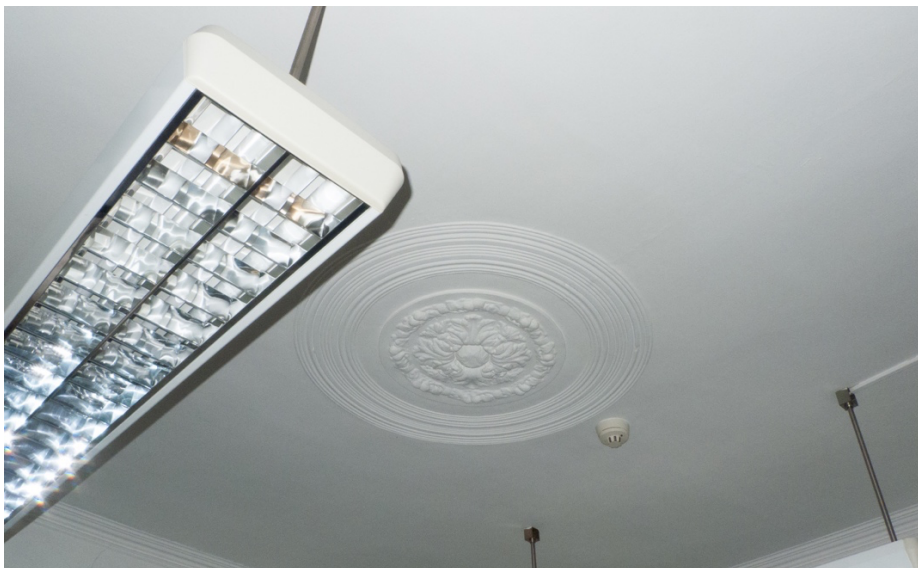
Figura 65. Rua Serpa Pinto, 5; Teto com trabalho de estuque relativamente banal.
