**Preservação do património urbano: Reabilitação de  
um edifício de génese pombalina na Rua de São  
Mamede, 25, em Lisboa**

**Universidade Lusófona – Centro Universitário de Lisboa**  
**Escola de Comunicação, Arquitetura, Artes e Tecnologias da Informação**  
**Departamento de Arquitetura e Urbanismo**

Dissertação defendida em provas públicas para a obtenção do grau de Mestre em Arquitetura, no Curso de Mestrado Integrado em Arquitetura, conferido pela Universidade Lusófona – Centro Universitário de Lisboa, no dia 27 de Abril de 2023, perante o júri, com o Despacho de Nomeação N° 176/2023, de 27 de Fevereiro de 2023, com a seguinte composição:

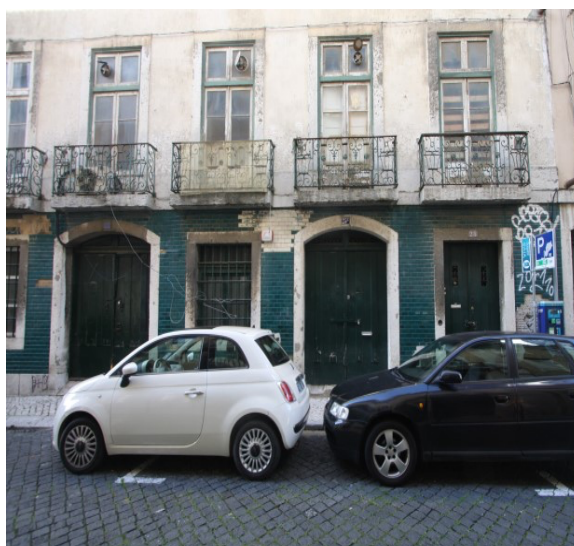
Todos os vãos apresentam a caixilharia em mau estado, apodrecida e empenada em algumas zonas, vidros partidos e cantarias deterioradas. As cornijas e frisos encontram-se escurecidos, com elementos partidos e presença de vegetação parasitária.

Na fachada principal, alguns vidros de janelas estão partidos, denotando o abandono em que se encontram os pisos superiores do edifício.

Figura 48. Presença de cabo de eletricidade que adulteram a imagem geral da fachada, cantarias danificadas e com presença de sujidade, caixilharia e vidros danificados.

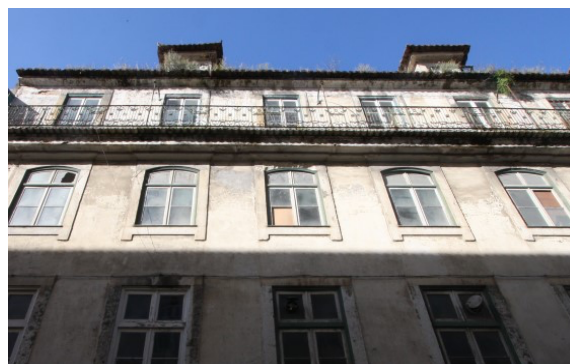
Figura 49. Beirado danificado com telhas partidas, presença de vegetação parasitária, cantarias com presença de sujidade e danificados.

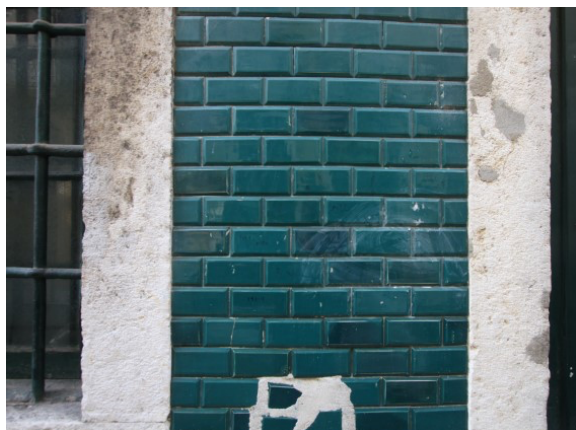
Figura 50. Azulejos em falta no piso térreo.

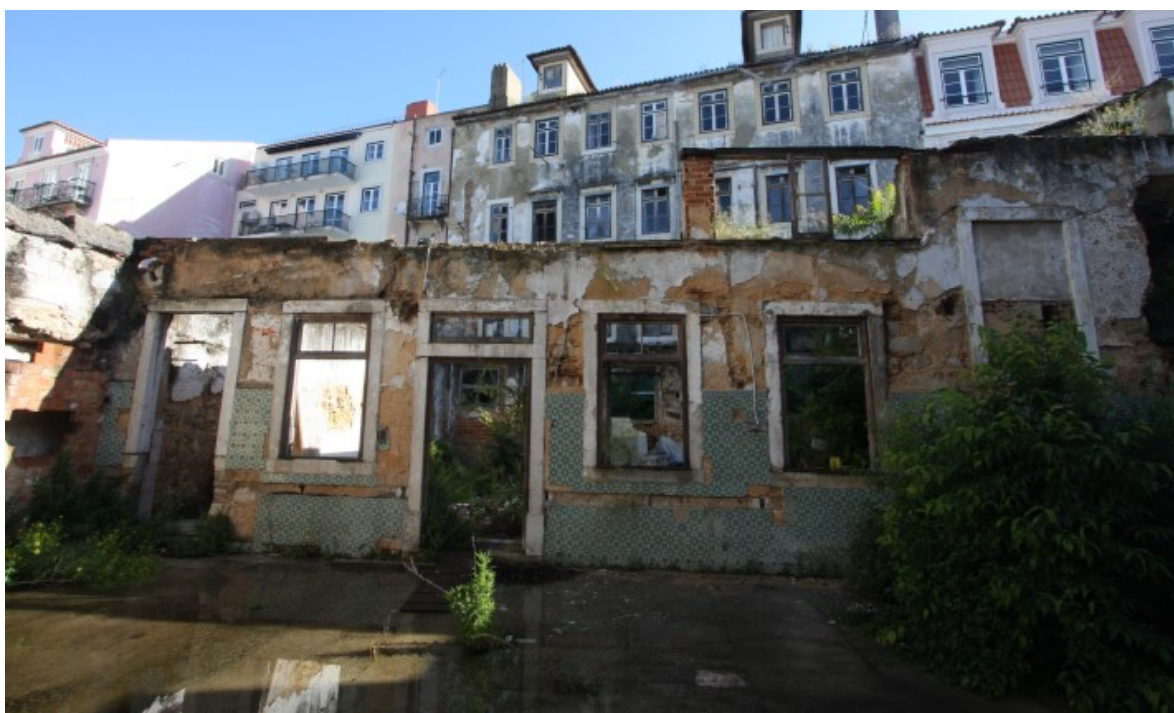
Os anexos estão em mau estado de conservação, com falta de portas e caixilharias, telheiros e alguns deles em ruínas intensificando assim o seu avançado estado de degradação.

Figura 52. Aspecto dos anexos existentes no logradouro, em estado de pré ruína.

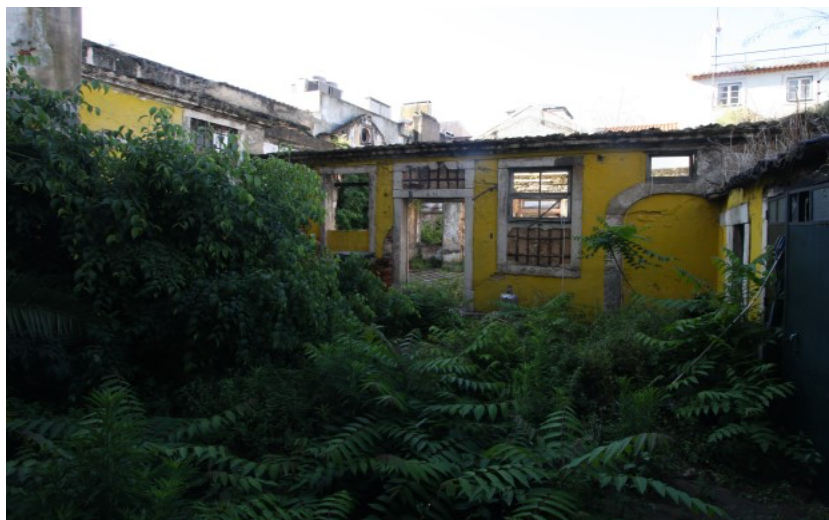
Figura 53. Aspecto do logradouro com anexos em situação de pré ruína e vegetação parasitária.

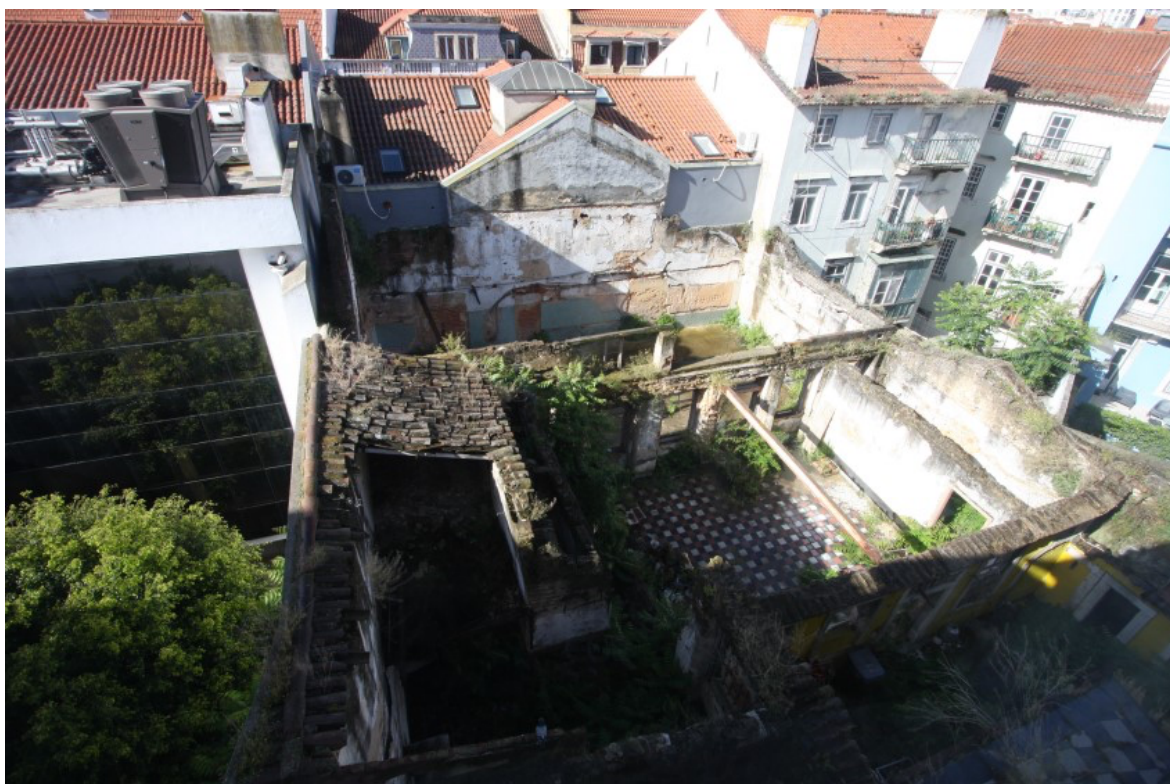
Figura 57. Logradouro; edifícios em pré ruína.

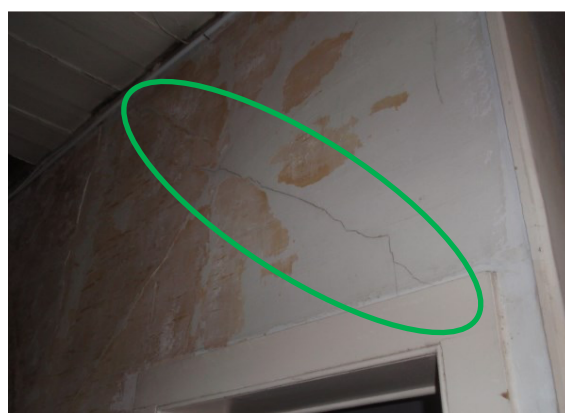
Foram ainda detetadas fendas cruzadas associáveis a atividade sísmica, possivelmente 1858 ou 1969.

Figura 78. Fenda cruzada em parede de travamento
