**REABILITAÇÃO DE UMA HABITAÇÃO DE  
VERANEIO**

**Palacete - Casa Teixeira Beltrão, Estoril**

**Universidade Lusófona de Humanidades e Tecnologias  
Escola de Comunicação, Artes e Tecnologias da Informação - ECATI  
Departamento de Arquitetura**

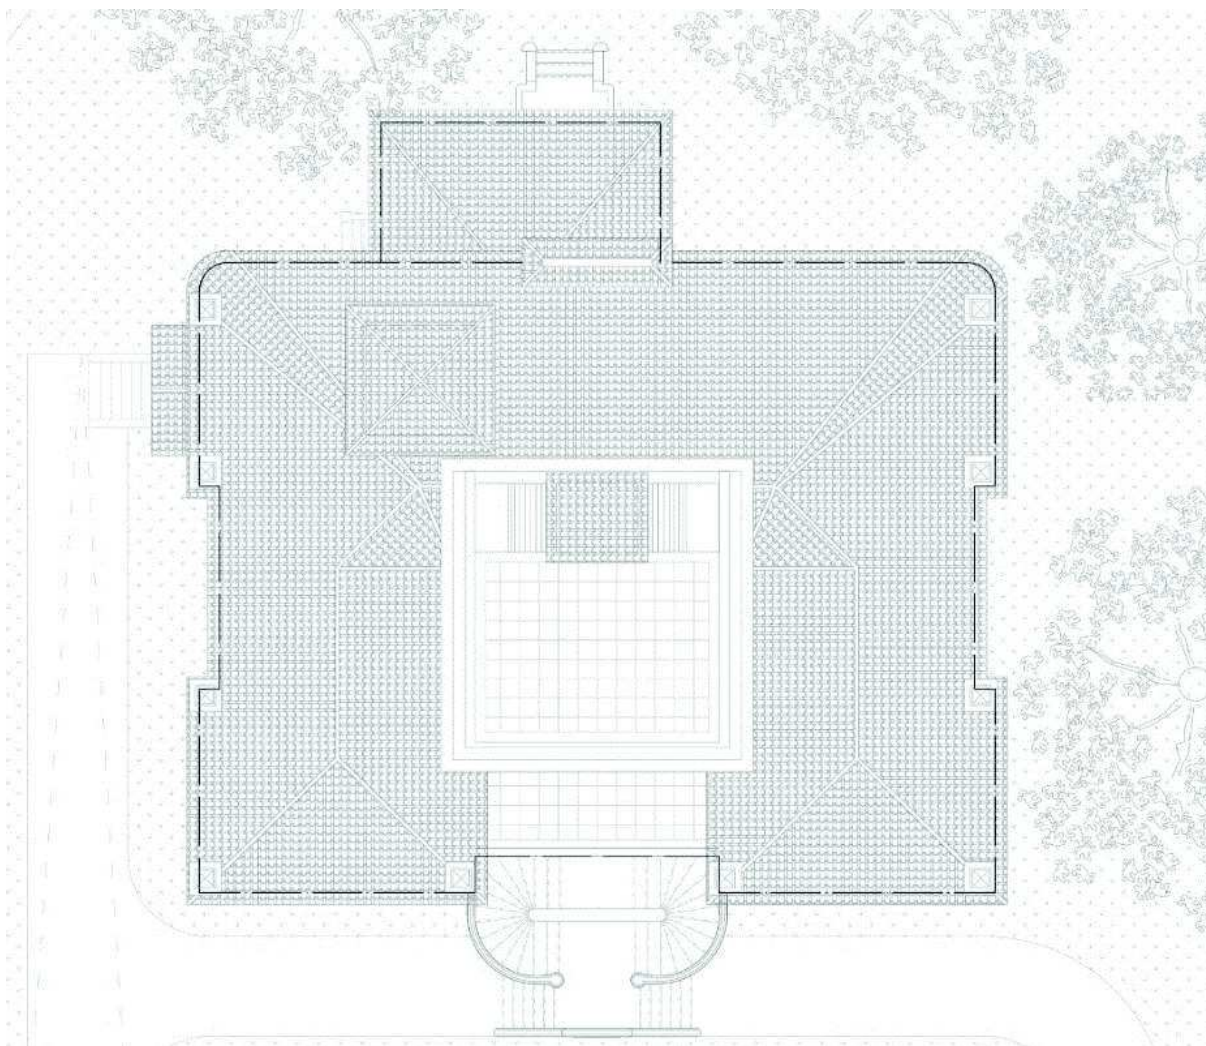
Fig. 28 - Levantamento existente - Reconstituição - Planta de Cobertura sem escala

Um acréscimo de um anexo na fachada tardoz [Fig 28], deve também ter sido executado na mesma altura (os elementos construtivos assim o indicam) para aumentar ou mudar áreas de serviço, presumindo-se que a área anterior passaria a copa e o novo elemento provavelmente terá passado a cozinha – também aqui é possível que, face ao destino do edifício ser a “saison” de verão com as respetivas obrigações de receber os seus “pares” a constatação da reduzida área de serviço e arrecadações ter “obrigado” os Donos da Obra a estender estas áreas com uma solução não muito feliz mas necessária.

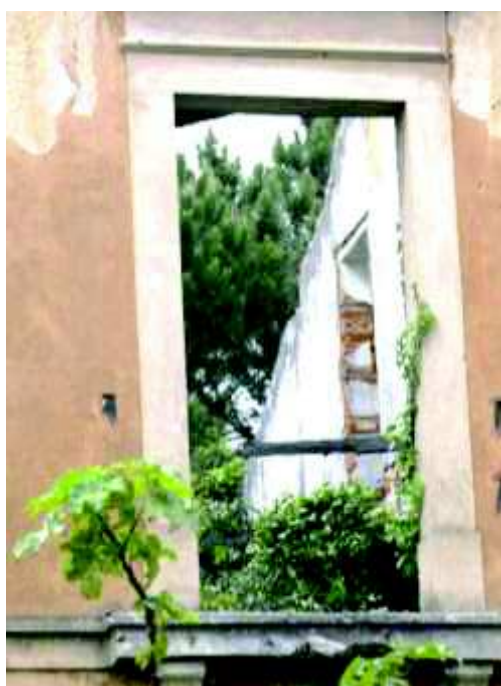
Fig. 31 - Paredes Reforçadas nas zonas de abertura

A base quase quadrangular do edifício (10,24x11,73m), geometria que lhe confere uma boa prestação sob o ponto de vista de comportamento sísmico, é formada por paredes exteriores em alvenaria irregular de pedra e entulho rematadas por reboco de cal hidráulica pelo exterior e estuque estanhado ou azulejo no interior conforme o destino do respetivo compartimento. Um reforço de material de qualidade superior é encontrado junto às aberturas, sejam elas janelas ou portas, [Fig. 31, 32 e 33].

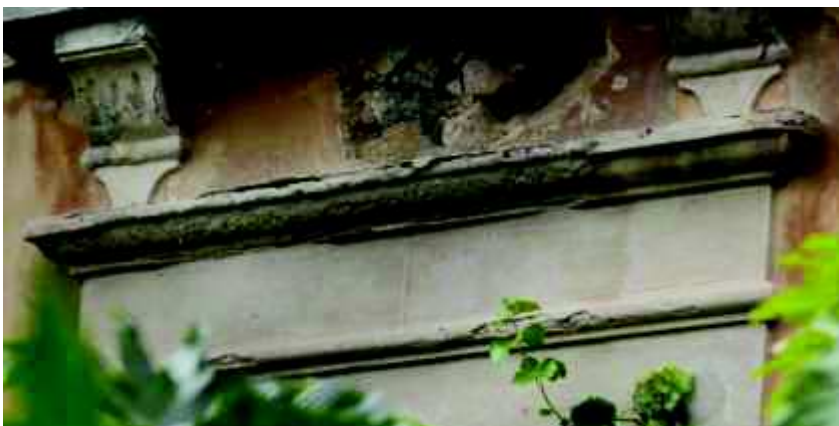
Fig. 37 - Pormenor de cantarias existentes

De realçar a elevada capacidade de reprodução destes artífices (carpinteiros de toscos e pedreiros) que conseguiram um trabalho que ainda hoje nos engana pois com o desaparecimento da camada de tinta, só os locais onde se começa a esboroar nos garante ser realmente uma reprodução executada em moldes [Fig. 37].
