**METODOLOGIA DE REABILITAÇÃO  
ARQUITETÓNICA**

**O Caso do Edifício Pombalino da Praça Duque da  
Terceira, 20 a 27, em Lisboa**

Dissertação defendida em provas públicas para a obtenção do Grau de Mestre em Arquitetura conferido pela Universidade Lusófona de Humanidades e Tecnologias no dia 20 de Janeiro de 2021, perante o júri, nomeado pelo Despacho de Nomeação de Júri nº 295/2020, 23 de Dezembro, com a seguinte composição:

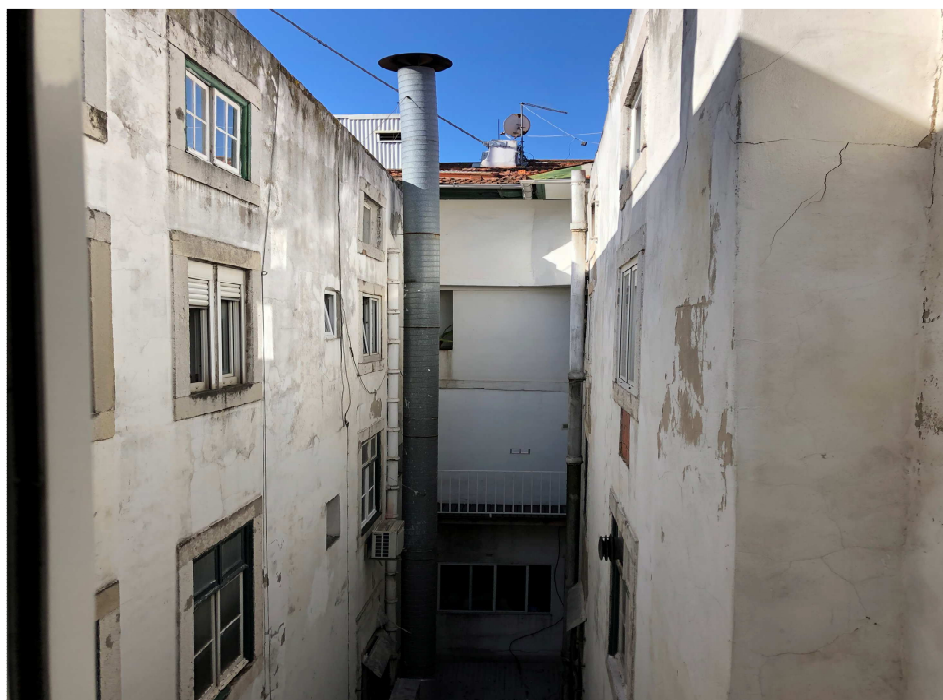
*Figura 73 – Saguão – imagem do autor*

O saguão de reduzida largura, como característica própria dos edifícios desta época de configuração pombalina, apresenta-se ocupado, na sua maioria no piso térreo e piso 1, sem critério organizativo e com intervenções pontuais que o descaracterizam, contendo uma série de instalações técnicas que foram surgindo com adições pontuais para resolver situações das necessidades dos usos dos vários espaços internos, estando muito descaracterizado do desenho e princípio inicial.

As paredes originais do saguão interior devem ser mantidas para restaurar a configuração de génese pombalina, com reposicionamento de alguns vãos para uniformizar a linguagem e tornar as fachadas interiores coerentes no seu conjunto.

As construções e ocupações que "invadem" o saguão, em vários locais, acima do Piso 1, com ocupações diversas, deverão ser removidas para aumentar a salubridade e iluminação existente no edifício.

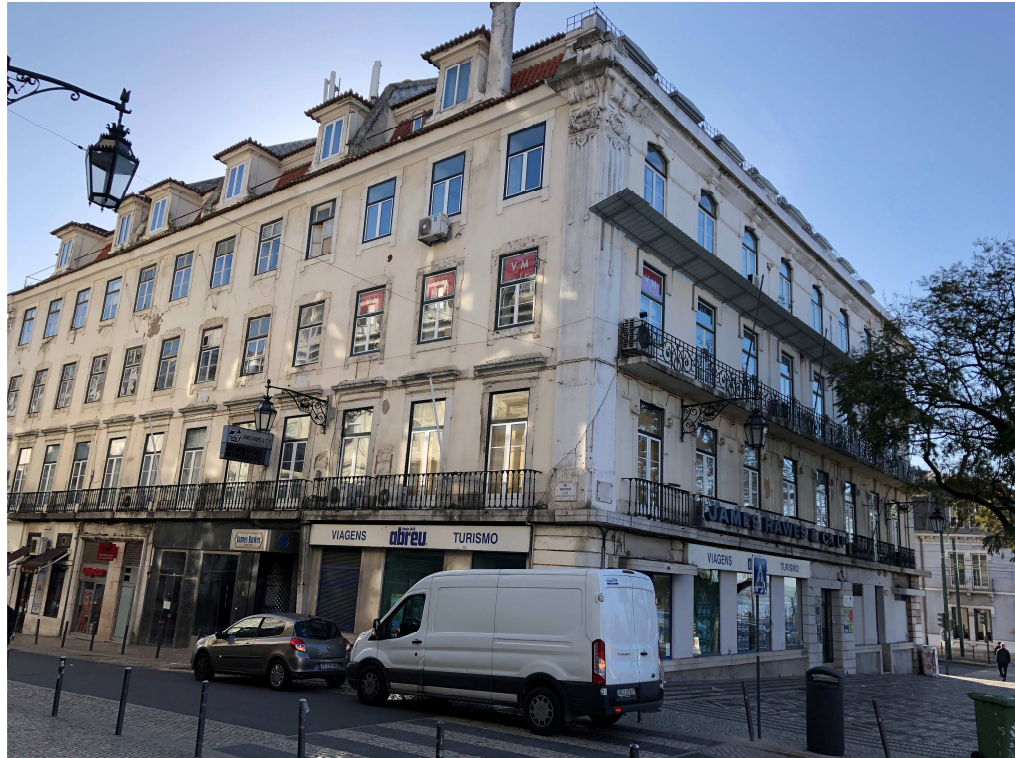
No que respeita às fachadas nascente e norte (Travessa do Corpo Santo e Rua Bernardino Costa) o desenho é mais simples com os vãos dos pisos superiores de peito pois não apresentam varanda ao nível do piso 2, a configuração do telhado é com duas inclinações com a cobertura a desenvolver-se da cumeeira até ao limite da fachada ao nível do pavimento do piso 4, com as aberturas em trapeiras de formato retangular de cobertura em telha cerâmica.

O revestimento da cobertura é em telha marselha (de datas e modelos distintos) se bem que provavelmente não serão o modelo original de telha considerado.

*Figura 74 – Edifício - imagens do autor*

A cobertura, deverá ser substituída por cobertura de forma e características semelhantes ao existente originalmente, em estrutura de madeira, integrando painéis de isolamento térmico e revestida a telha cerâmica de barro vermelho de aba e canudo.

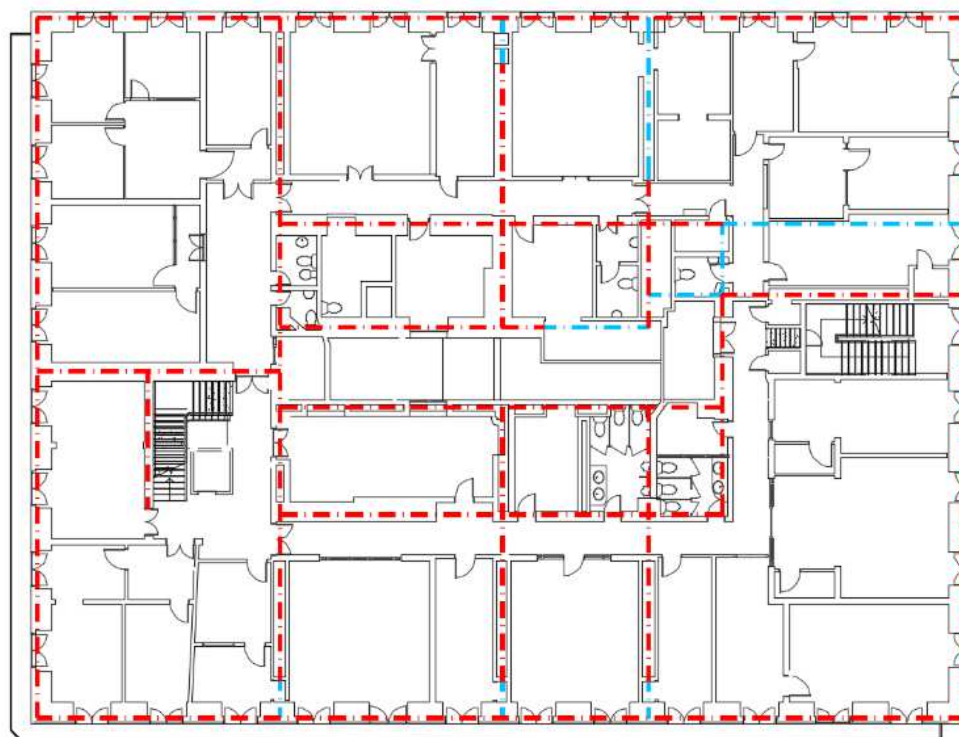
--- EIXOS ESTRUTURAIS DO EDIFÍCIO

--- SISTEMA ESTRUTURAL INTERROMPIDO PELA ABERTURA DE VÃOS E DEMOLIÇÃO DE PAREDES EXISTENTES

No interior o edifício conta com paredes de frontal com aproximadamente 0.70m de espessura, que fazem o travamento com as paredes exteriores. Estas paredes foram em vários locais retiradas, descaracterizadas, com abertura de vãos, deixando de haver uma boa articulação estrutural, com fissuração evidente em todo o edifício. As paredes de tabique de forma geral foram retiradas.

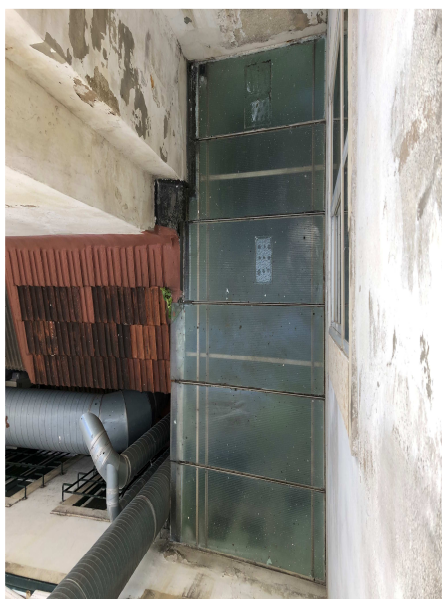
*Figura 86 – saguão – ocupações indevidas – imagens do autor*
