**A importância da informação e do diagnóstico no  
protejo de reabilitação de edifícios de génese  
pombalina em Lisboa**

Universidade Lusófona de Humanidades e Tecnologias  
Escola de Comunicação, Artes e Tecnologias da Informação  
Departamento de Arquitetura e Urbanismo

2019

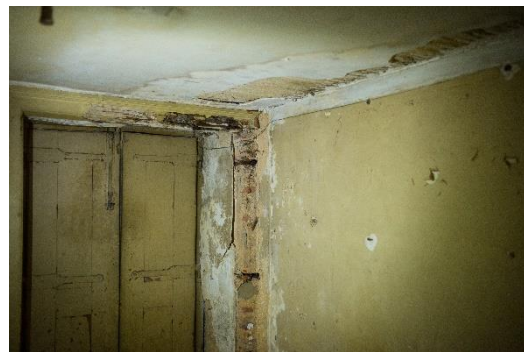
Figura 74. Edifício na Rua dos Douradores, interior  
fonte: Autor (2017)

De acordo com as análises realizadas, o edifício encontra num estado razoável. No estudo do estado de conservação do edifício da Rua dos Douradores, a primeira abordagem foi feita pela visita in situ, e posteriormente, foram levados em consideração os relatórios produzidos pelos projetistas. A análise identifica as seguintes patologias: degradação devido ao tempo; humidades generalizada; humidades em paredes; humidades em tetos; fendilhação horizontal; fendilhação vertical; fendilhação oblíqua; fendilhação em teto; fendilhação em paredes; tetos colapsado; sacada fendilhada; fendas reparadas;

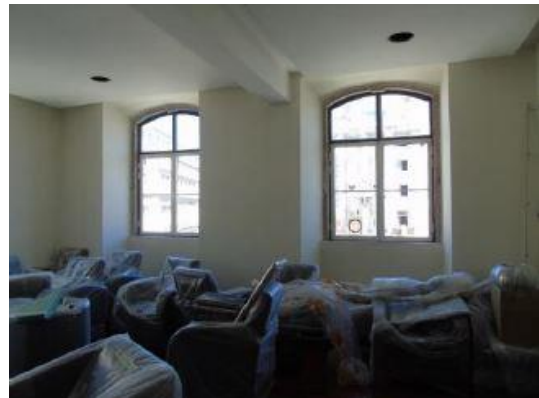
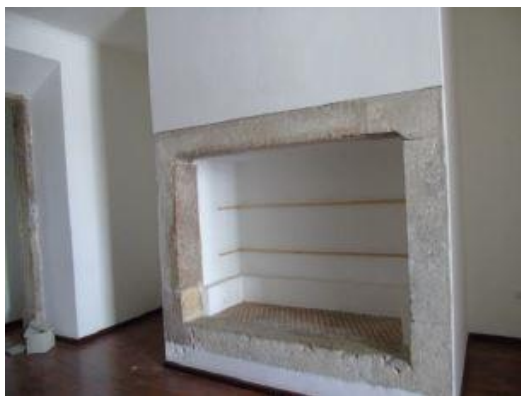
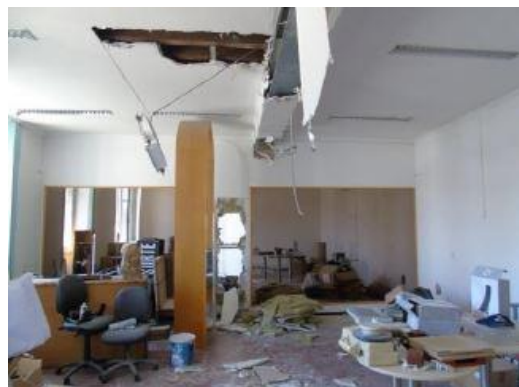
O edifício encontra-se num estado bom de conservação. A primeira abordagem foi feita pela visita in situ, e depois tive em consideração os relatórios elaborados pela equipa projetista. O edifício apresenta as seguintes patologias: degradação devido ao tempo humidades em paredes; humidades em tetos; fendilhação horizontal; fendilhação vertical; fendilhação oblíqua; fendilhação em teto; fendilhação em paredes; tetos colapsado; fendas reparadas;

Figura 105. Edifício no Rossio interior  
fonte: Ana Almeida (2017)

Figura 106. Edifício no Rossio interior  
fonte: Ana Almeida (2017)

Figura 107. Edifício no Rossio interior  
fonte: Ana Almeida (2017)

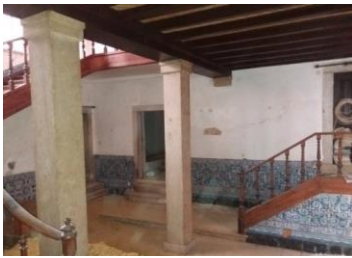
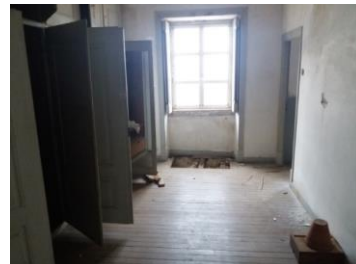
O edifício Palácio Ficalho apresenta um estado de conservação razoável.

Figura 128. Palácio Ficalho, interior  
fonte: Autor (2017)

Figura 129. Palácio Ficalho, interior  
fonte: Autor (2017)

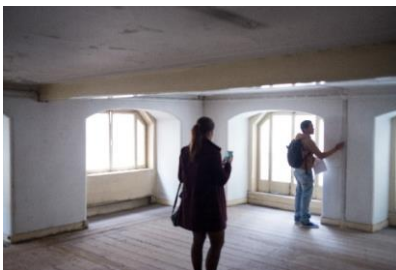
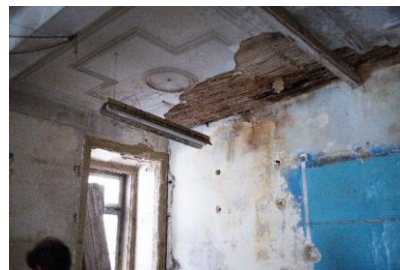
O edifício na Rua dos Douradores apresenta um estado de conservação razoável.

Figura 130. Edifício na Rua dos Douradores, interior  
fonte: Autor (2017)

Figura 131. Edifício na Rua dos Douradores, interior  
fonte: Autor (2017)

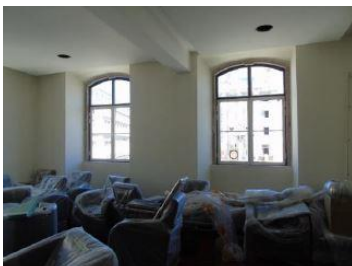
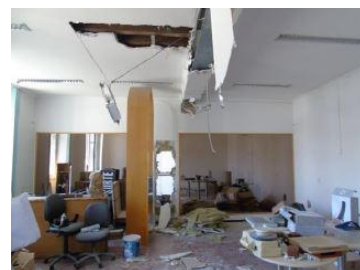
O edifício no Rossio apresenta um bom estado de conservação.

Figura 132. Edifício no Rossio, interior  
fonte: Ana Almeida (2017)

Figura 133. Edifício no Rossio, interior  
fonte: Ana Almeida (2017)
