**Metodologia de Reabilitação Arquitetónica:**  
**Edifício 4 de Outubro em Loures**

Universidade Lusófona de Humanidades e Tecnologias  
Escola de Comunicação, Artes e Tecnologias da Informação  
Departamento de Arquitetura e Urbanismo

2016

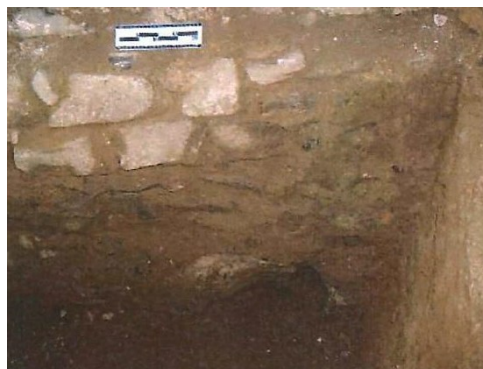
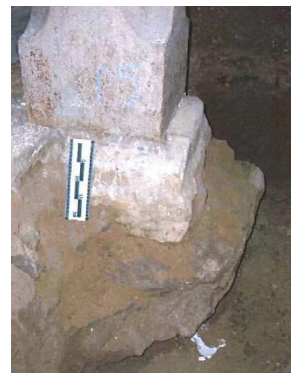
Fundações e paredes exteriores: O terreno onde se encontra implantado o edifício é essencialmente de argila arenosa de cor castanha. Construtivamente o edifício caracteriza-se por ter uma estrutura periférica (paredes mestras), em alvenaria de pedra (blocos de basalto) com argamassa de ligação, que varia entre os 0.70 e os 0.90m de largura, assente sob uma fundação de alvenaria de pedra (blocos de basalto e cascalho), com uma profundidade de cerca de 0.37 m no caso das colunas e 1.60m no caso de paredes.

**Figura 42.** Sondagem de fundações-Parede  
fonte: Fotografia facultada pela CML. PA n.º 394/DOM (2007)

**Figura 43.** Sondagem de fundações-Pilar  
fonte: Fotografia facultada pela CML. PA n.º 394/DOM (2007)

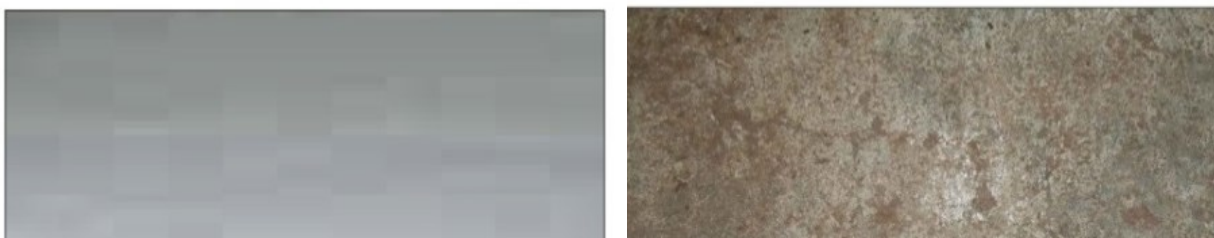
**Pavimentos** – No piso térreo na loja municipal, originalmente o pavimento era constituído por pavimento em lajetas de pedra calcária. Presentemente encontra-se aplicado pavimento em madeira, conforme é visível na figura 51. Segundo fonte camarária o pavimento primitivo poderá encontrar-se irremediavelmente perdido, uma vez que, a quando da cedência temporária do espaço ao Montepio Geral estes cobriram o lajedo com betão, desconhecendo-se se foram tomadas medidas tendentes à sua preservação. Na loja independente, encontra-se aplicado um pavimento cerâmico, com possível supressão do pavimento em pedra calcária da construção original.

**Figura 49.** Pavimento em mosaico cerâmico na loja independente

**Figura 50.** Pavimento original em lajetas de pedra calcária na loja municipal

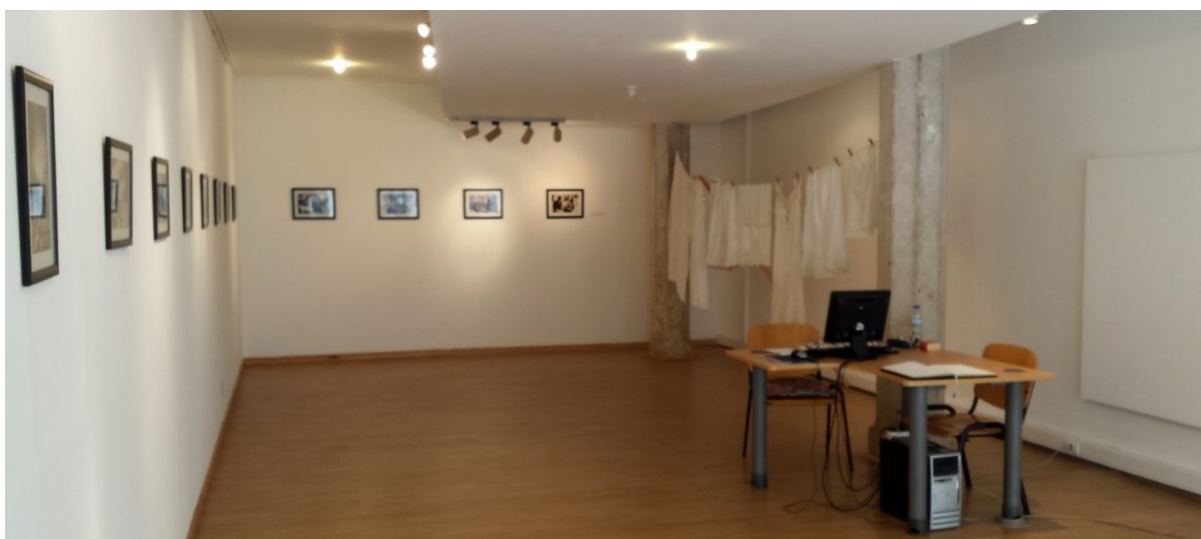
**Figura 51.** Pavimento em madeira, existente na loja municipal

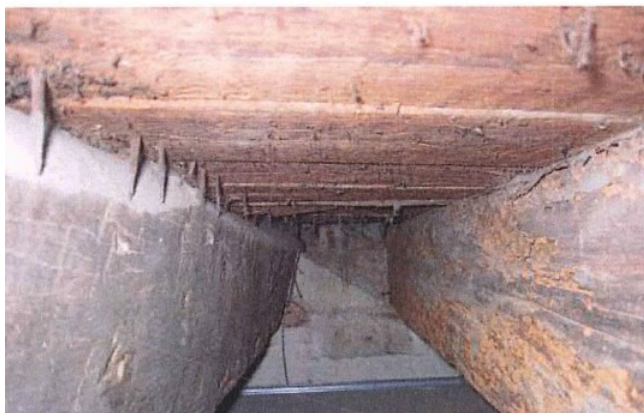
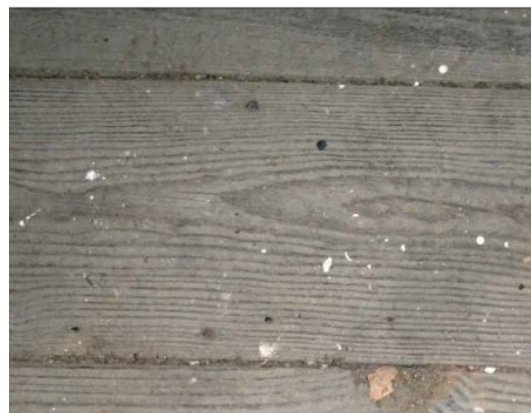
**Piso 2 (primeiro piso de elevação)** - É constituído por um pavimento de madeira, da espécie -Pinho Larício- (Pitch-Pine) maioritariamente de peça única, que apoiam diretamente sobre as paredes resistentes com alguns centímetros de entrega e dispostos na direção do menor vão, perpendicular às fachadas, conforme é visível na figura 52. Sobre o piso encontra-se

colocado um revestimento em tábuas de solho à portuguesa da mesma espécie do vigamento que o suporta, aplicadas perpendicularmente ao vigamento (fig. 53).

**Figura 52.** Vigamento em madeira

Os elementos do vigamento estrutural e do solho encontram-se de um modo geral, em razoável estado de conservação, no entanto, de salientar algumas zonas onde se verifica sinais de ataque de caruncho e térmitas, além de podridão nas zonas de infiltração da cobertura e ainda fissuras longitudinais nas faces.

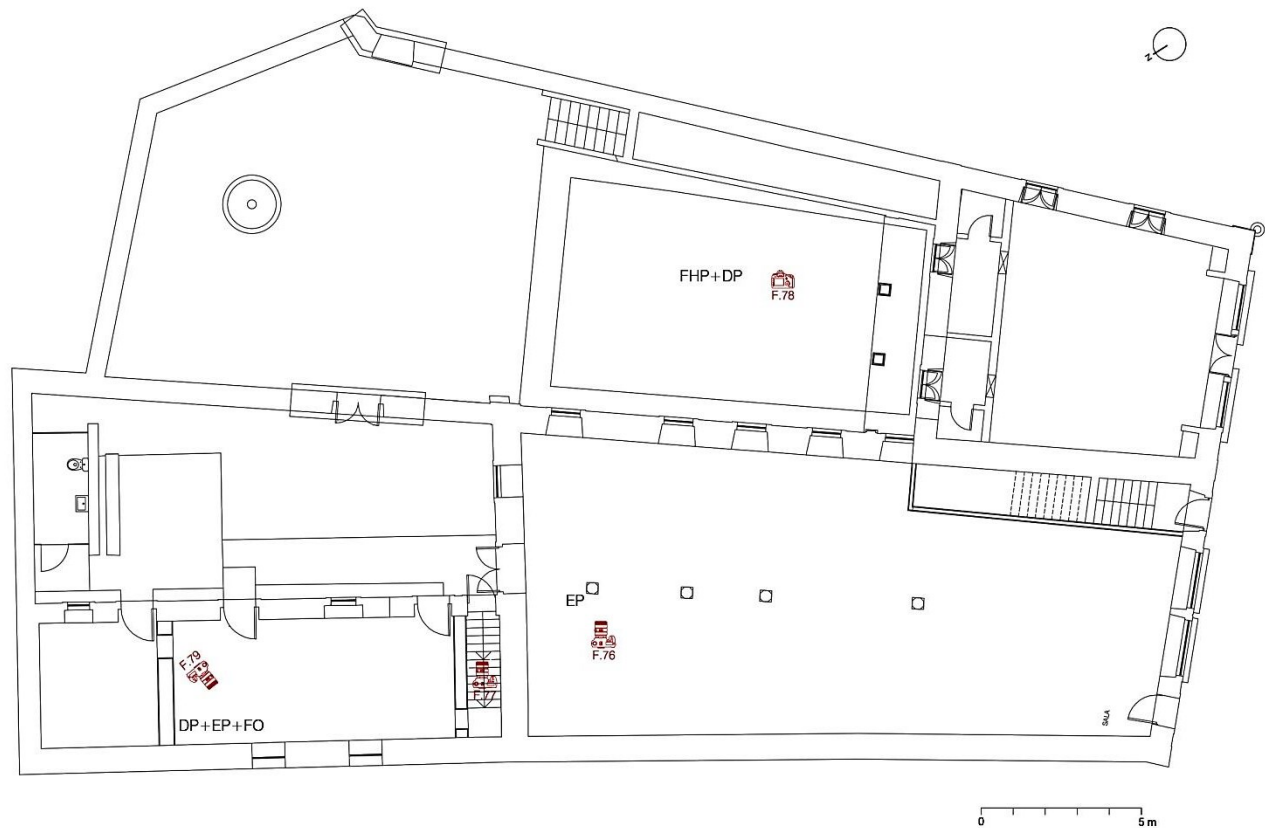
**Figura 75.** Planta do piso térreo  
fonte: Imagem elaborada pelo autor

Importa referir que o registo das anomalias relativas ao interior do edifício reportam-se sobretudo ao nível do primeiro piso elevado, porquanto no piso térreo onde está instalada a loja municipal e uma loja arrendada não foi possível aferir o grau de conservação uma vez que as paredes, se encontram revestidas com gesso cartonado.

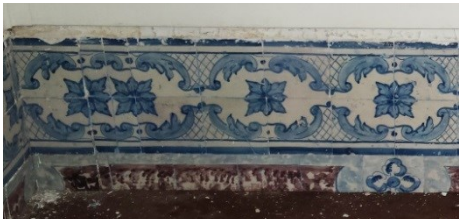
Figura 81. Lambriel de azulejo na sala nordeste  
- Fendilhação vertical no azulejo  
- Eflorescência na parede  
fonte: Fotografia da CML. PA n.º 394/DOM-D (2007)

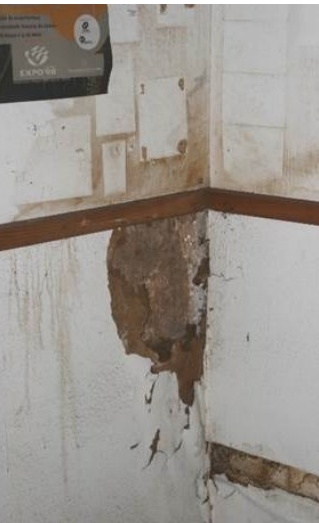
**Figura 91.** Sala da República. Parede exterior  
- Eflorescências na parede  
- Fungos de podridão na madeira  
fonte: Autor (2016)

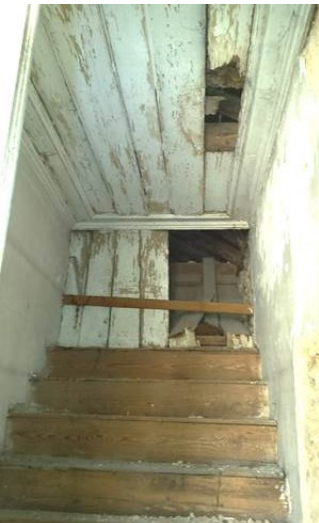
**Figura 92.** Louceiro  
- Degraus em razoável estado de conservação  
- Empolamento da pintura no revestimento da madeira  
- Desagregação do revestimento na cobertura  
fonte: Autor (2016)

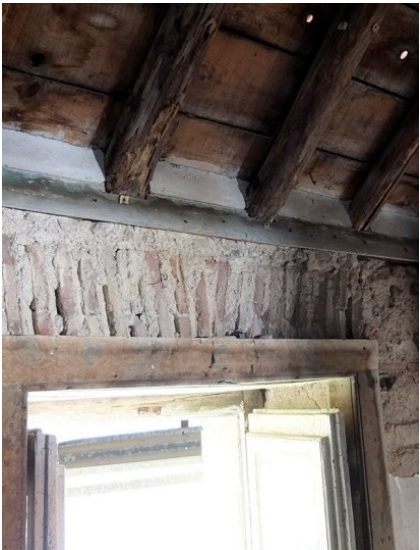
**Figura 97.** Ligação da cobertura com a parede  
- Desagregação do revestimento na parede  
- Vigamento e revestimento em madeira com sinais evidentes de podridão  
fonte: Autor (2016)

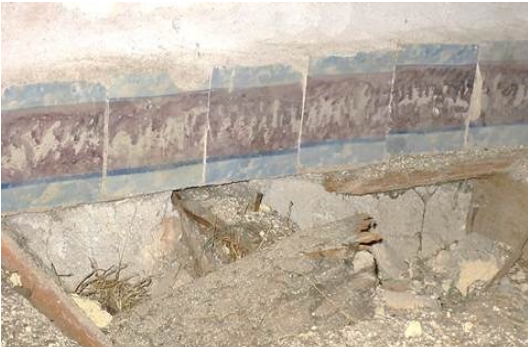
**Figura 100.** Ligação do pavimento com a parede  
- Desagregação do pavimento em madeira  
- Azulejo danificado  
fonte: Fotografia facultada pela CML. PA n.º

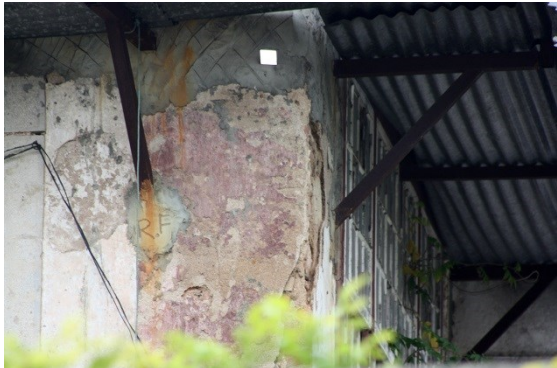
**Figura 118.** Cunhal da fachada no interior do conjunto  
- Desagregação do reboco  
- Deslocamento do revestimento do cunhal do edifício  
fonte: Autor (2016)

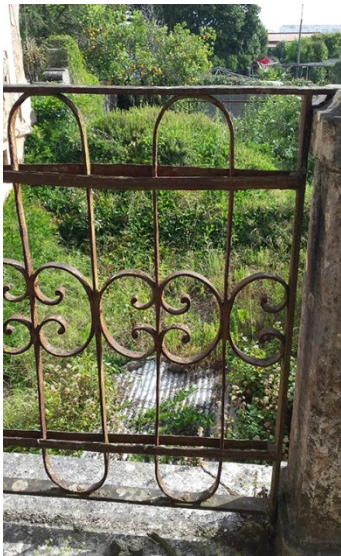
**Figura 140.** Elementos decorativos da varanda  
- Oxidação dos elementos metálicos  
fonte: Autor (2016)
