**PROJETO DE RESTAURO ARQUITETÓNICO:  
O EDIFÍCIO DO ARQUITETO ERNESTO KORRODI,  
NO LARGO DR. JOSÉ BARBOSA, NAS CALDAS DA  
RAINHA**

Dissertação defendida em provas públicas para obtenção do Grau de Mestre em Arquitetura no Curso de Mestrado Integrado em Arquitetura, conferido pela Universidade Lusófona - Centro Universitário de Lisboa, no dia 26 de junho de 2023, perante o júri, nomeado pelo Despacho de Nomeação nº272/2023, de 24 de maio de 2023, com a seguinte composição:

A presente dissertação de Mestrado aborda a temática do restauro de edifícios antigos, tendo como objeto de análise e intervenção o edifício localizado no largo Dr. José Barbosa, na cidade das Caldas da Rainha, da autoria do arquiteto Ernesto Korrodi.

São estudadas as soluções construtivas do edifício, as suas patologias, particularidades dos seus elementos decorativos e dos seus materiais.

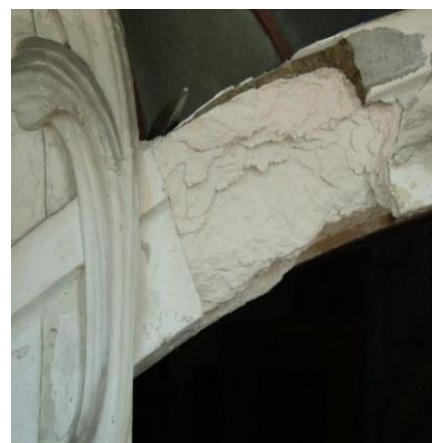
Figura 23. Casa Major Pessoa, elemento pétreo

**Conservação e restauro:** elementos pétreos, azulejos, calçada e serralharia decorativa

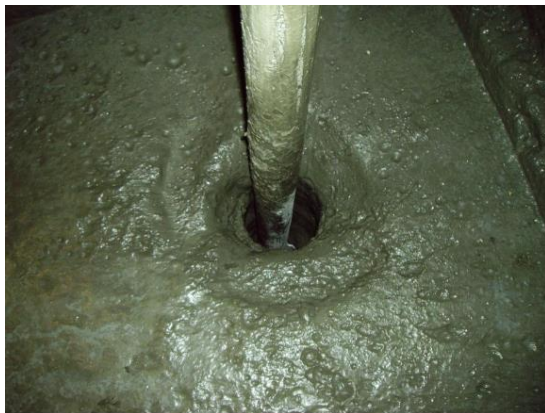
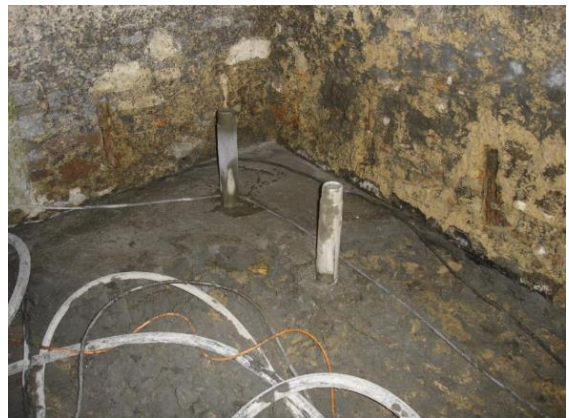
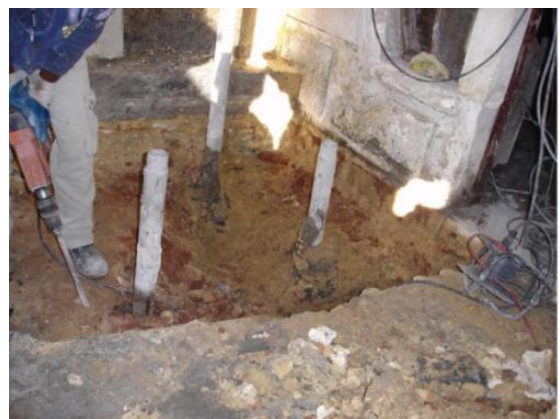
Figura 24. Casa Major Pessoa, reforço de fundações, micro estacas

Figura 25. Casa Major Pessoa, reforço de fundações, micro estacas

Figura 27. Casa Major Pessoa, reforço de fundações, micro estacas

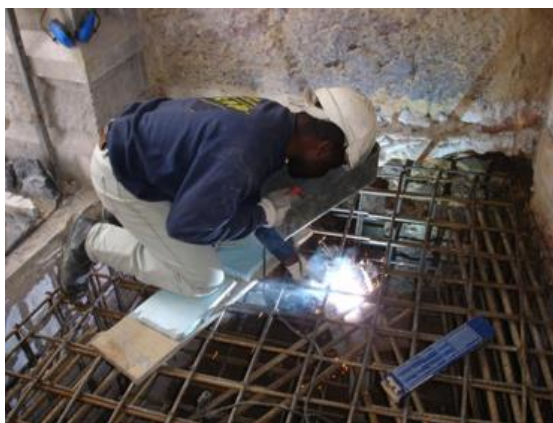
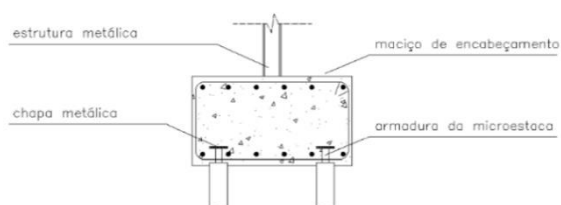
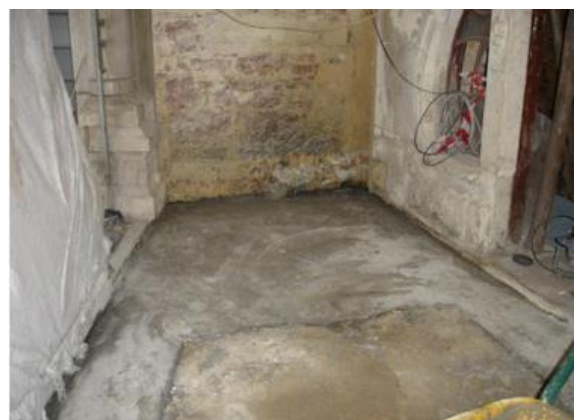
Figura 26. Casa Major Pessoa, reforço de fundações, maciço de encabeçamento

Figura 28. Casa Major Pessoa, reforço de fundações, maciço de encabeçamento

Figura 29. Casa Major Pessoa, reforço de fundações

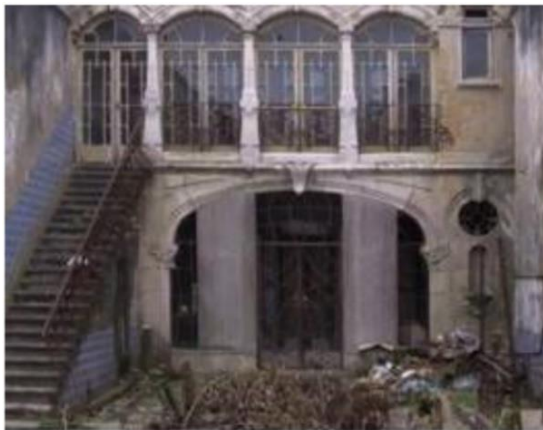
O edifício encontrava-se em avançado estado de degradação. As inúmeras patologias presentes eram resultado da falta de manutenção e a alteração do número de pisos trouxe consequências profundas para a estrutura do edifício.

As infiltrações, a deterioração da estrutura de madeira, o esmagamento localizado nas paredes resistentes e as deformações das fachadas, são as que mais colocavam em causa a durabilidade do edifício e, até, a sua estabilidade global.

Figura 30. Casa Major Pessoa, fachada exterior antes da reabilitação

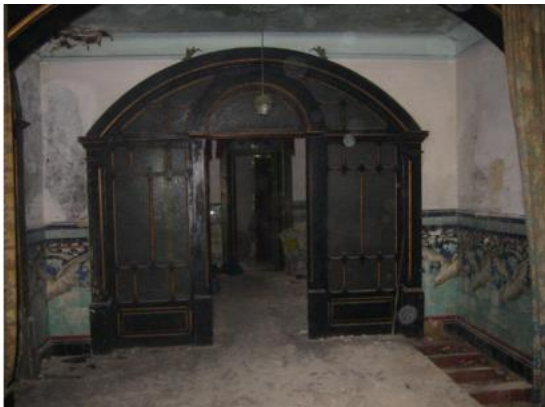
Figura 32. Casa Major Pessoa, interior antes da reabilitação

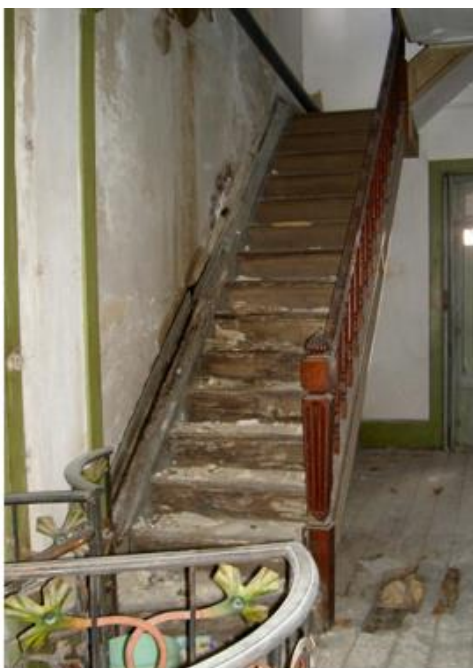
Figura 34. Casa Major Pessoa, interior antes da reabilitação

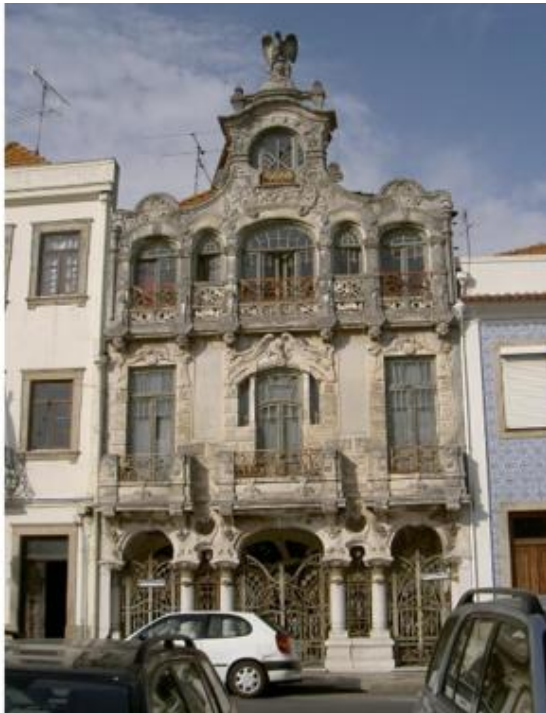
Figura 36. Casa Major Pessoa, fachada principal antes da reabilitação

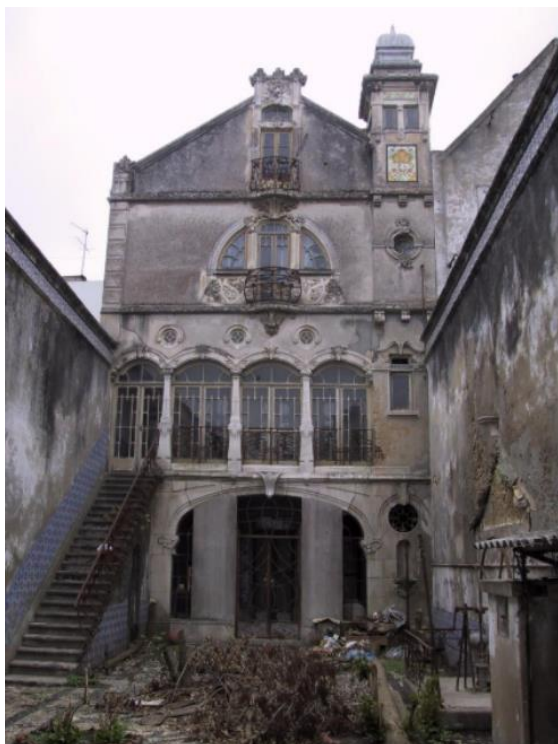
Figura 38. Casa Major Pessoa, fachada posterior antes da reabilitação

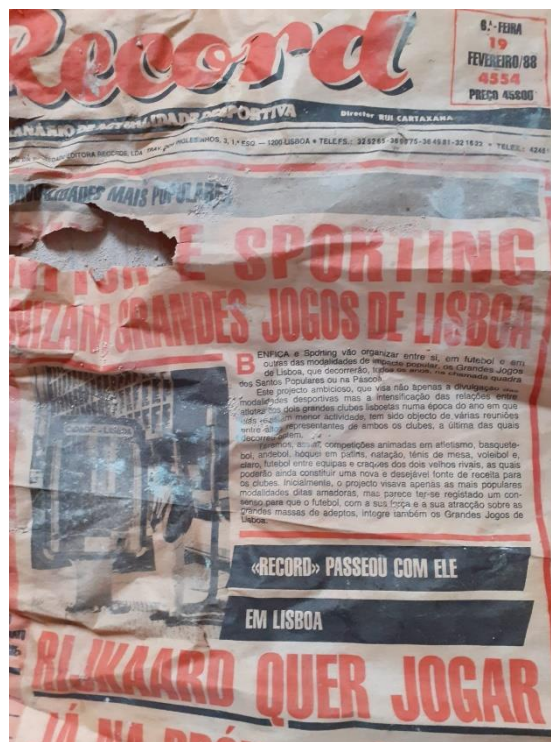
última intervenção no edifício aconteceu em fevereiro de 1988, como prova a data do jornal Record que foi usado para desligar as argamassas que fixavam o sifão da sanita de uma casa de banho ao estuque do teto do piso inferior.

Figura 49. Jornal Record, fevereiro de 1988

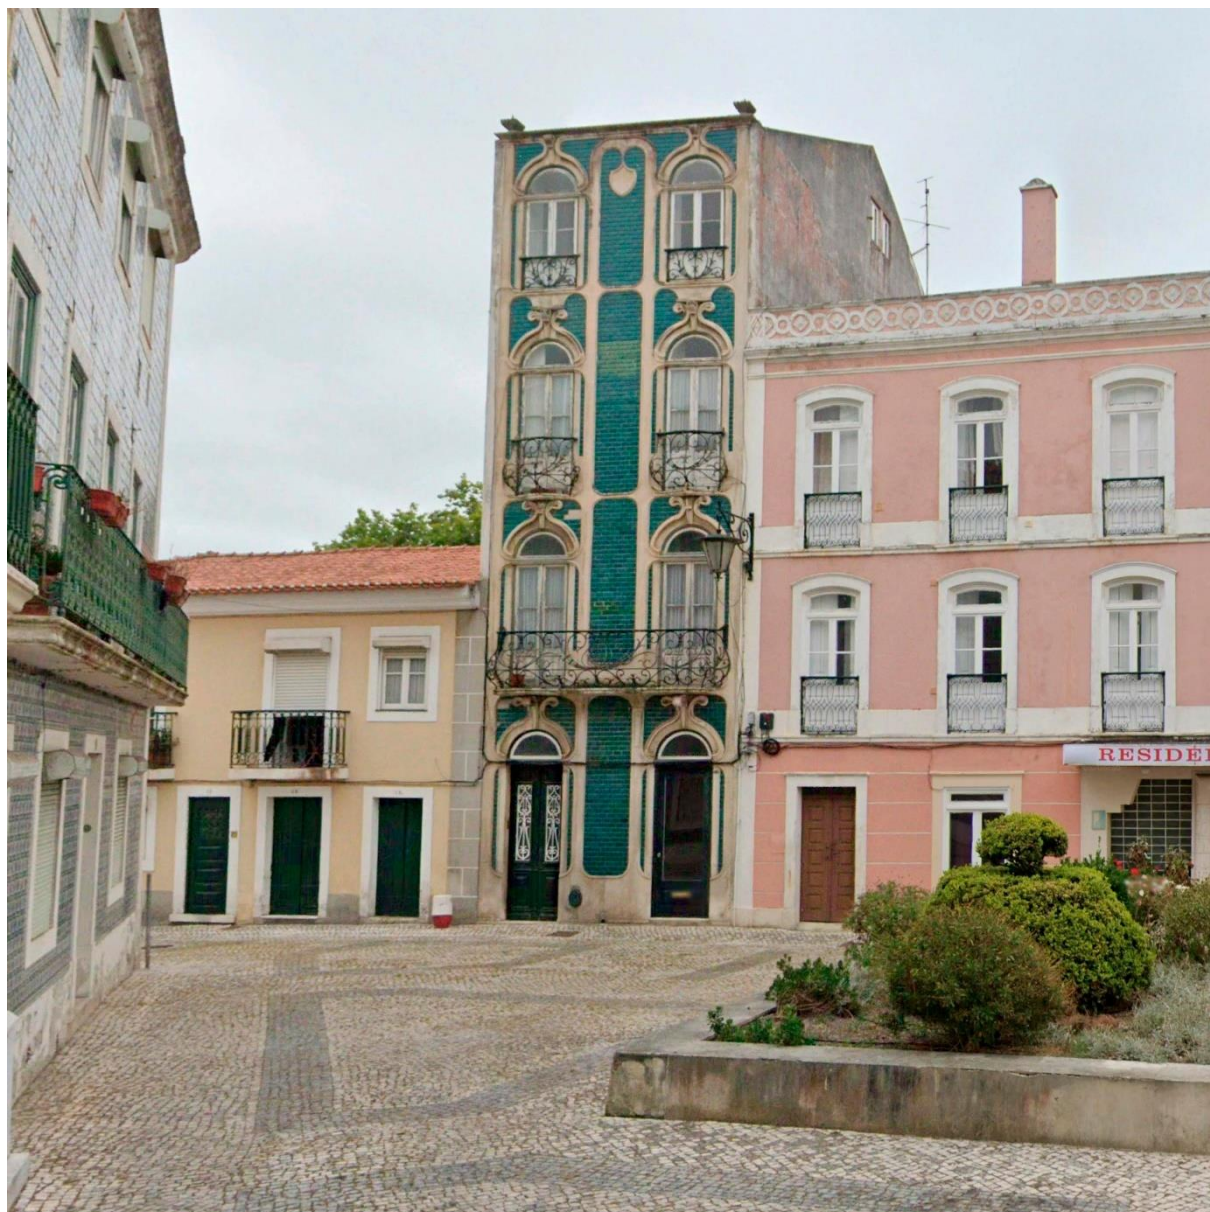
Figura 50. Edifício do Largo Dr. José Barbosa antes do restauro, 2021

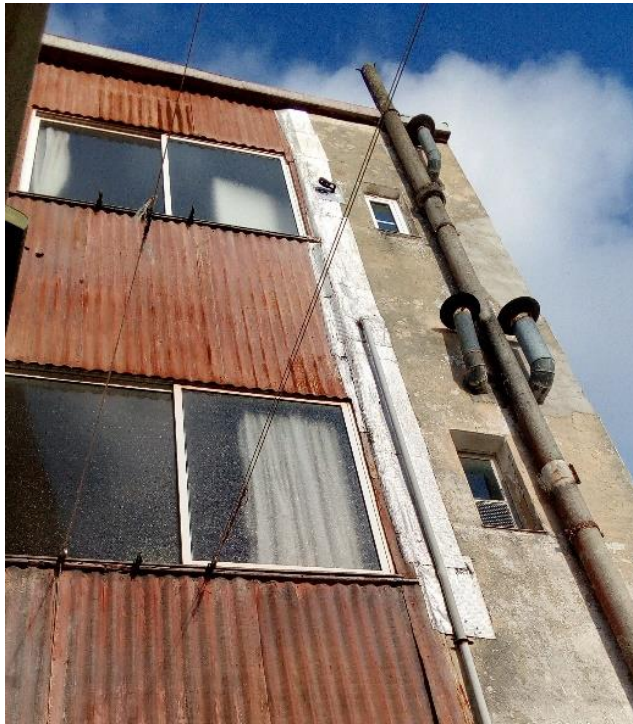
Para proteção das madeiras aplicadas, essa nova fachada passou, contudo, a apresentar chapas de zinco, pintadas, a forrar os panos de parede por baixo das zonas envidraçadas. Os corpos fechados das varandas tinham as instalações sanitárias nos diversos pisos, mas os esgotos e as ventilações foram colocados a passar por fora das paredes, contribuindo ainda mais para a imagem negativa que esse alçado tinha antes da intervenção.

Figura 53. Edf. Largo D José Barbosa, fachada tardoz antes da reabilitação “varandas”

Na intervenção de reabilitação do edifício não poderia colocar-se a possibilidade de a parte acrescentada ser retirada para que o edifício pudesse recuperar a imagem original, até porque não se sabe como seria esse alçado.

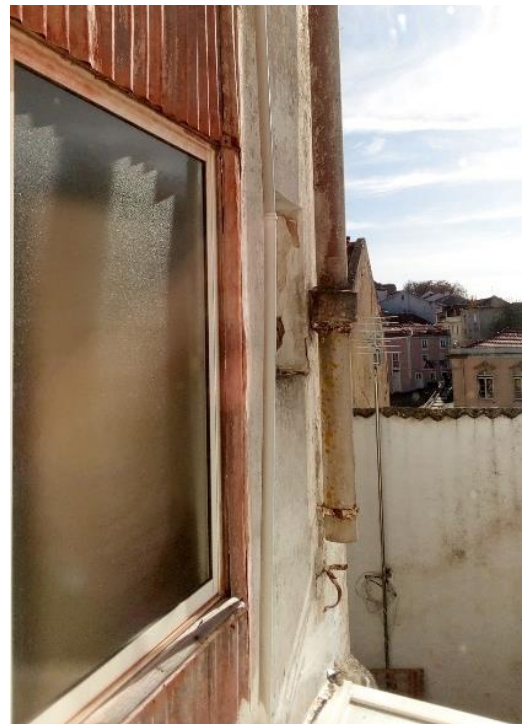
Figura 54. Edf. Largo D José Barbosa, fachada tardoz antes da reabilitação

Mesmo considerando que o arquiteto Ernesto Korrodi não tenha dado grande importância a esse alçado, porque ele não tinha grande visibilidade do exterior, percebeu-se que nada era original. Em obra verificou-se que as molduras das janelas do corpo posterior eram executadas com um reboco saliente.

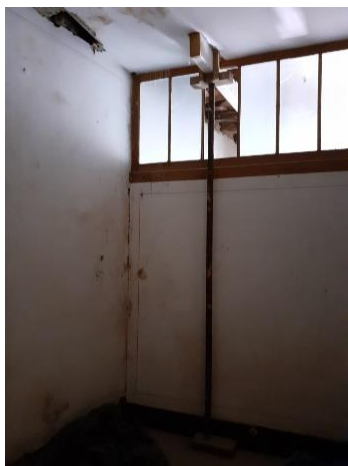
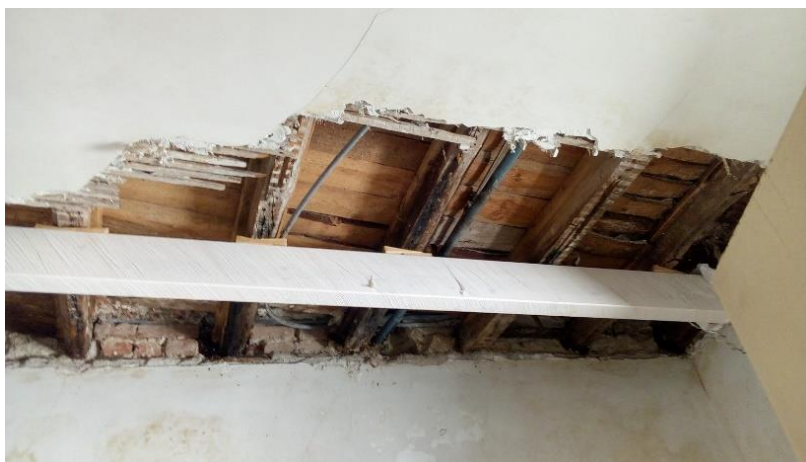
Figura 63 e 64. Edf. Largo Dr. José Barbosa, prumo de suporte de piso em colapso

A principal patologia detetada relacionava-se com uma fragilidade estrutural. Sabia-se que as vigas de madeira que suportavam o pavimento do piso do segundo andar estavam apodrecidas, e só por acaso não houve colapso. Será interessante começar por analisar o que há pouco tempo ali tinha sido feito de errado, pretensamente para travar a queda desse pavimento, e como se colocou em risco todo o edifício. Para instalar no 2º andar uma cozinha, foi retirado o soalho desse compartimento, foram pregados sarrafos nas vigas, e, aproveitando as tábuas cortadas do pavimento, foi colocada uma cofragem perdida entre as vigas. Encheu-se esse espaço com uma argamassa e sobre ela foram colocados mosaicos à mesma cota do soalho original. A colocação da betonilha levou humidade às madeiras, não as deixou respirar, e esse problema ficou extremamente acrescido com as infiltrações de água da cozinha. As vigas desse pavimento apodreceram, em especial na zona junto à parede que fica por baixo da bancada. Na mesma altura em que foi feita a cozinha, num processo de obra equivalente, foi instalada uma casa de banho no compartimento do piso inferior. Perante as marcas evidentes da cedência do

pavimento da cozinha foi então colocada, transversalmente às vigas do pavimento, uma viga onde as originais passaram a descarregar. Essa nova viga foi apoiada num prumo metálico que foi colocado de forma irracional a descarregar num único ponto do pavimento do 1.º andar.

Verificou-se depois que as vigas desse pavimento estavam ainda piores do que as vigas que suportavam o teto e piso da cozinha. O chão que supostamente estaria a ser suportado pela viga nova e pelo prumo metálico estava completamente desligado da parede de tabique. Mesmo muito desligado, e a própria betonilha do pavimento da cozinha fraturou. Só não houve colapso porque as cargas dos pisos superiores estavam a ser suportadas pelo conjunto estrutural desses pisos, em especial pelas paredes de tabique.

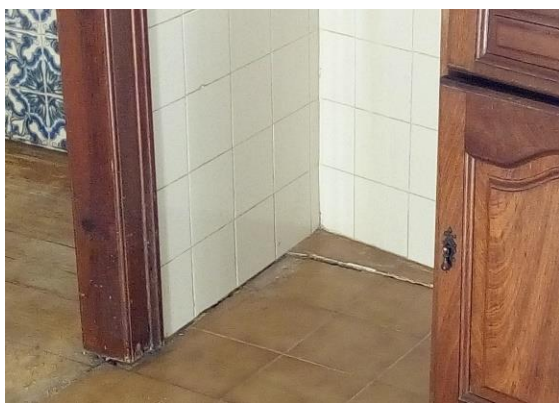
Figura 65. Edf. Largo Dr. José Barbosa, fratura do piso da cozinha

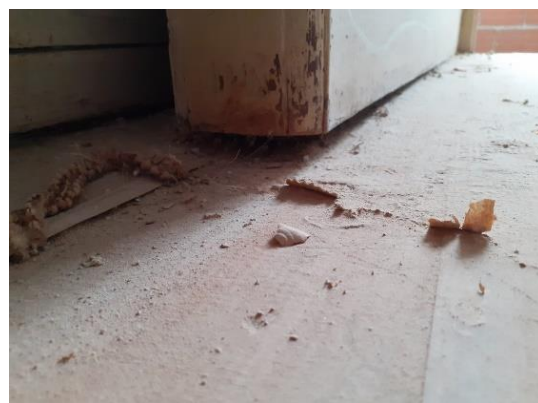
Figura 66. Edf. Largo Dr. José Barbosa, fratura do piso da cozinha

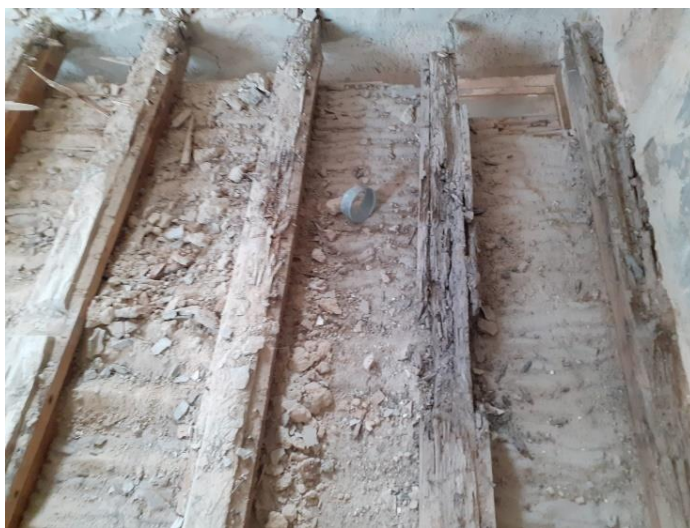
compartimentos as vigas e as argamassas armadas com as ripas ficaram visíveis. Quase todas as vigas estavam muito corroídas e algumas já não chegavam à parede exterior onde se deveriam apoiar. Não foi surpresa porque as falhas nos desenhos do teto do piso térreo anunciavam já os problemas que vieram a ser encontrados.

Figura 70. Edf. Largo Dr. José Barbosa, estado das vigas de madeira de pavimento do espaço 3

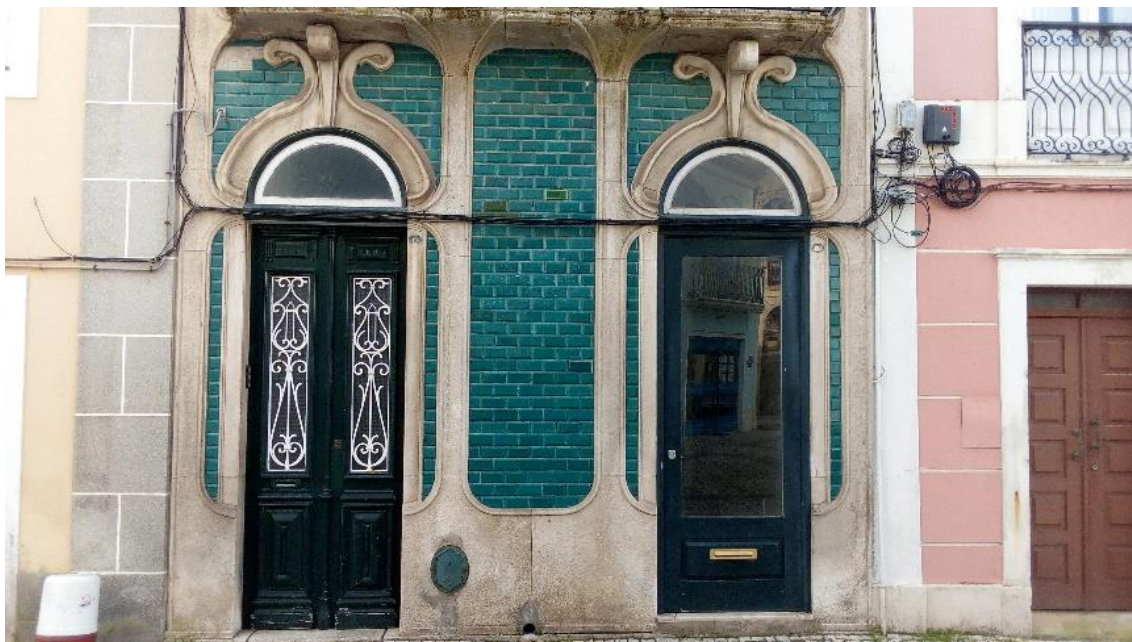
Houve um envelhecimento natural dos elementos da fachada. À primeira vista o edifício parecia manter a imagem inicial que tinha há 117 anos, apenas ressaltando a alteração da porta do piso térreo do lado direito.

Figura 71. Edif. Largo Dr. José Barbosa, fachada principal antes do restauro

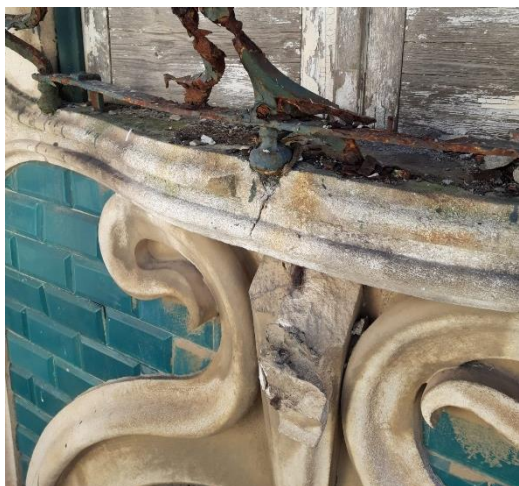
Figura 72. Edf. Largo Dr. José Barbosa, pormenor do estado dos ferros forjados antes da intervenção

Todos os ferros forjados das guardas das varandas estavam muito deteriorados. Havia partes que tinham desaparecido e em algumas zonas a ferrugem era tanta que os ferros estavam perfeitamente rendilhados.

Na impossibilidade de sabermos qual a cor original que os gradeamentos teriam, foi escolhida uma tinta na cor de cinzento-escuro. Essa tinta, faz a proteção do ferro contra a corrosão e a cor aplicada garante uma melhor identificação com os ferros forjados na sua forma mais simples. Havia vestígios de tinta verde na grade a recuperar, mas porque os azulejos são verdes, não deveria ser essa a cor original.

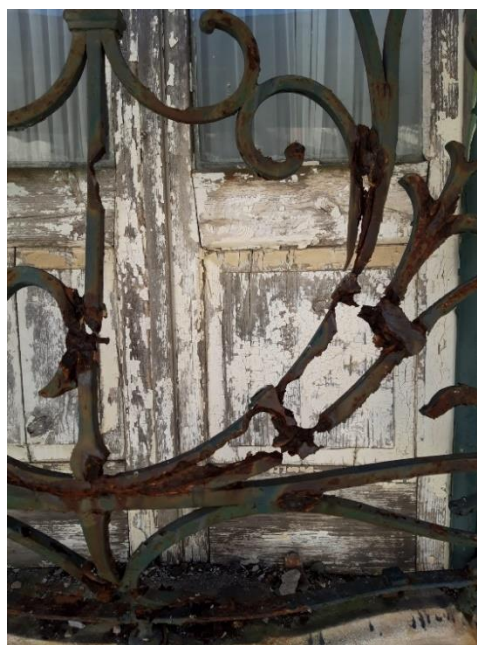
Figura 74. Edf. Largo Dr. José Barbosa, pormenor do estado dos ferros forjados antes da intervenção

As grades reconstituídas ganharam mais peso. A colocação da grade do 1º andar exigiu a participação de quatro homens, e percebeu-se como foi adequado terem sido reconstituídas também as fixações originais, que encaixaram naturalmente nos buracos das cantarias.

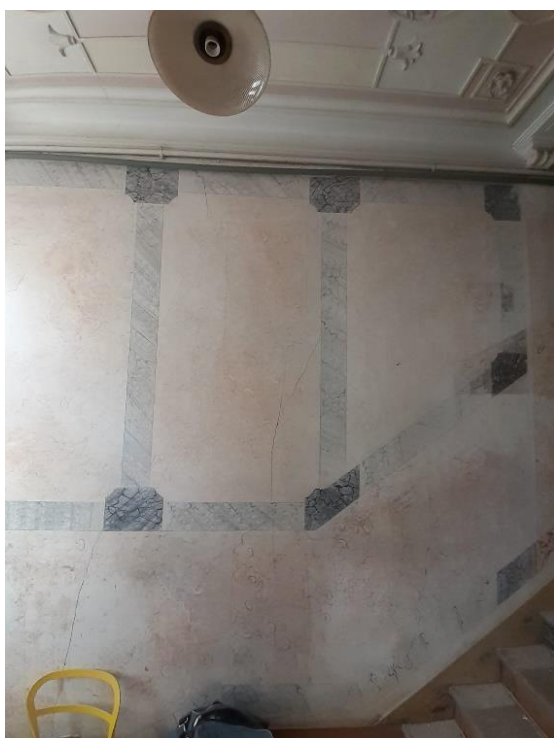
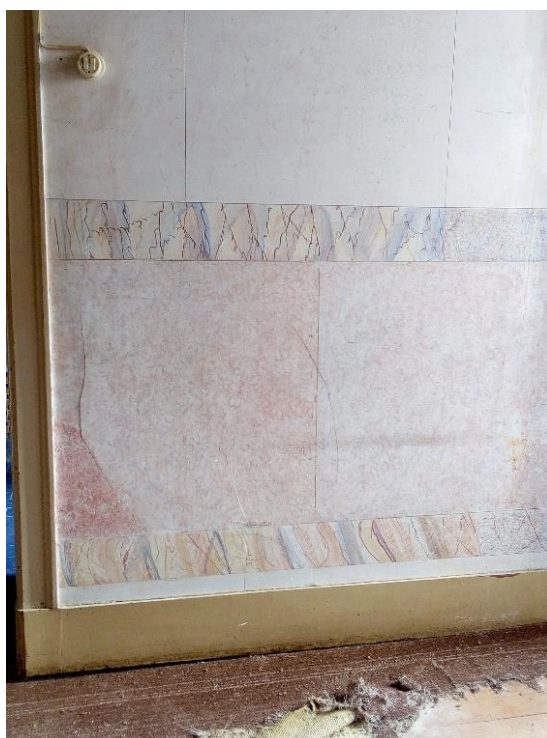
As paredes exteriores e as divisórias de tabique foram acabadas no interior dos compartimentos com estuque que em muitos locais foi pintado simulando revestimentos em pedra, segundo esquemas previamente definidos.

Figura 78. Edf. Largo Dr. José Barbosa, pormenor do estuque pintado

Figura 79. Edf. Largo Dr. José Barbosa, pormenor do estuque pintado

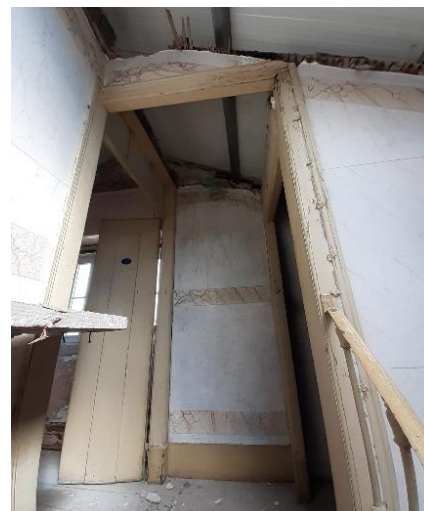
Algumas das interiores paredes apresentam fissuras ou mesmo fendas profundas. Dentro do princípio de que nesta intervenção deve ser preservado o máximo que houver para preservar, será bem provável que as fissuras não sejam fechadas e que acabem por ficar como chegaram até aos nossos dias.

Figura 80. Edf. Largo Dr. José Barbosa, pormenor do estado de parede interior e estuque

Figura 81. Edf. Largo Dr. José Barbosa, pormenor do estado de parede interior

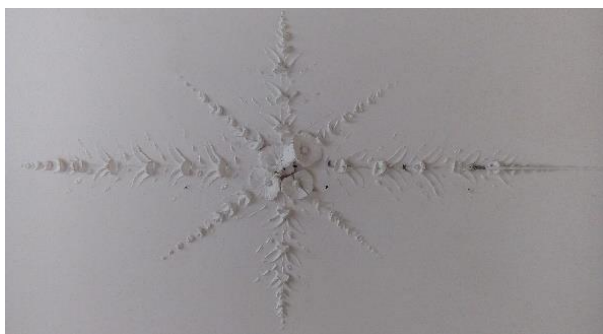
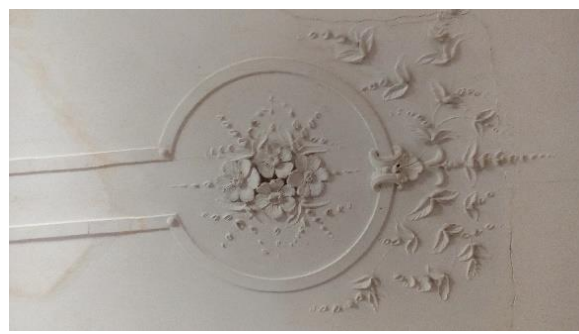
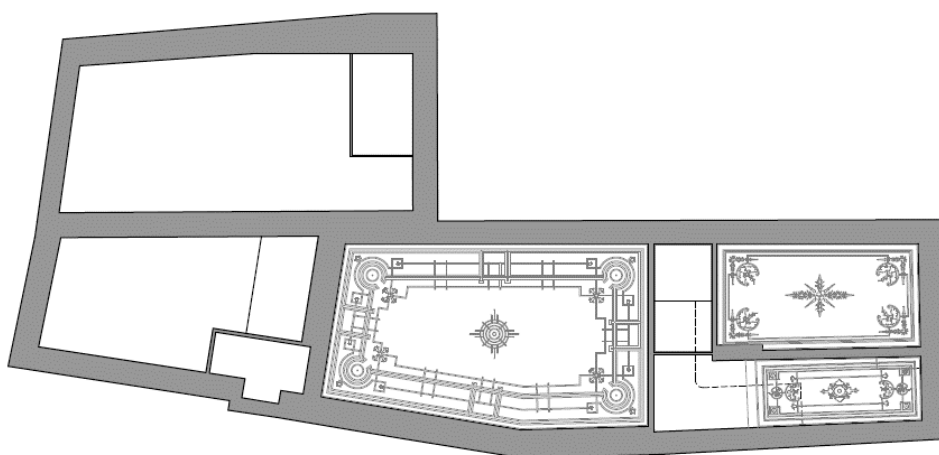
Figura 82. Edf. Largo Dr. José Barbosa, pormenor dos estuques de teto

Figura 83. Edf. Largo Dr. José Barbosa, pormenor dos estuques de teto

Figura 84. Edf. Largo Dr. José Barbosa, planta de teto com desenhos de estuques

A intenção inicial era reparar e preservar todos os desenhos dos tetos na sua forma original, mas os tetos do primeiro andar terão de ser reconstruídos.

Os tetos foram desenhados fielmente e foram recolhidos partes com elementos em estuque, para ajudar na reconstituição dos desenhos. A forma de suspensão do gesso, com base aplicada entre estreitas ripas trapezoidais pregadas nas vigas, não deixa a possibilidade de os desenhos, mesmo que tenham pequenas dimensões, poderem ser retirados inteiros para serem recolocados posteriormente sobre superfícies lisas.

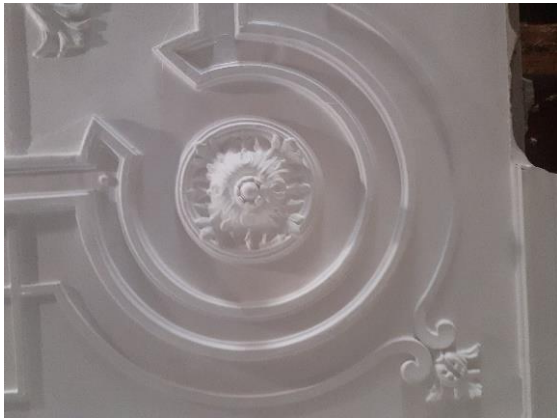
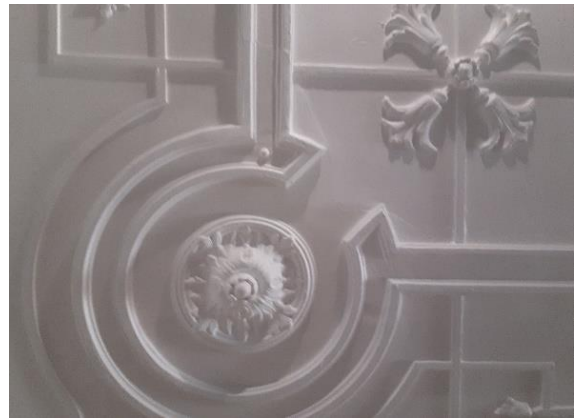
Figura 85. Edf. Largo Dr. José Barbosa,  
pormenor dos estuques de teto

Figura 86. Edf. Largo Dr. José Barbosa,  
pormenor dos estuques de teto

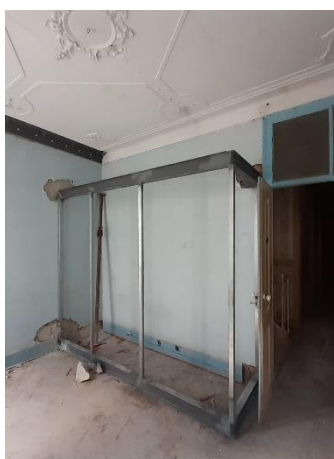
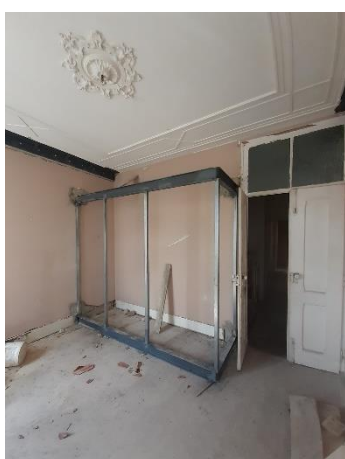
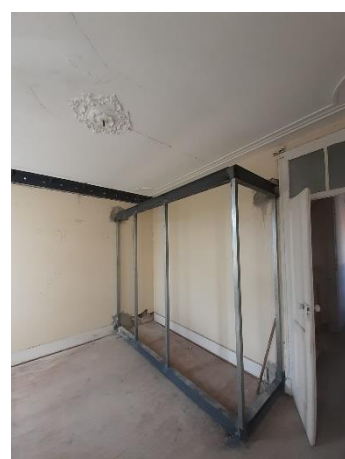
Figura 89. Edf. Largo Dr. José Barbosa, caixa autoportante da casa de banho

Figura 90. Edf. Largo Dr. José Barbosa, caixa autoportante da casa de banho

Figura 91. Edf. Largo Dr. José Barbosa, caixa autoportante da casa de banho

Para cumprir o programa com a qualidade funcional necessária para justificar o investimento, foi necessário dotar as unidades de habitação com instalações sanitárias privativas. Desde cedo se verificou que dada a pequena dimensão dos três quartos localizados na frente do edifício, ter-se-ia de recorrer inevitavelmente a soluções construtivas especiais para ser possível instalar casas de banho. Perante as dificuldades teve de se optar por uma solução nada convencional. As casas de banho dessas unidades habitacionais irão funcionar dentro de caixas perfeitamente estanques com 2,2m de pé-direito, para que os desenhos dos tetos continuem a ficar visíveis na sua totalidade.

Será o caso das unidades de habitação localizadas nos três pisos da frente do edifício e da casa de banho da unidade de habitação localizada no 1º e 2º andar do corpo posterior. Não haverá, portanto, paredes divisórias a chegar aos tetos que tenham desenhos originais a preservar, para que todo o desenho do teto fique visível na sua totalidade.

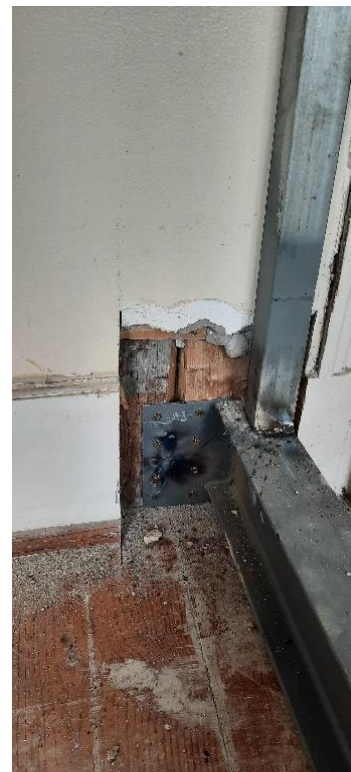
Figura 93. Pormenor da fixação da caixa autoportante da casa de banho

Com uma estrutura em ferro, as caixas serão de uma rigidez absoluta. Não foi fácil instalar uma casa e banho em quartos que têm apenas 3,8m de largura e 3,4m de profundidade. Nesses três quartos da frente a casa de banho foi desdobrada em dois espaços, um para a sanita e outro para um lavatório e duche.

Garantida a rigidez das caixas suspensas nas paredes exteriores, que assim não ficarão sujeitas á dilatação das madeiras ou às vibrações dos pavimentos, importará criar uma solução para o revestimento interior das paredes das casas de banho, de forma a garantir-se que não haja qualquer pingó ou humidade a passar para fora da caixa.

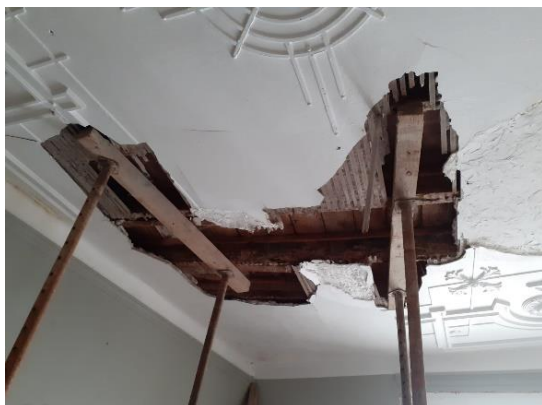
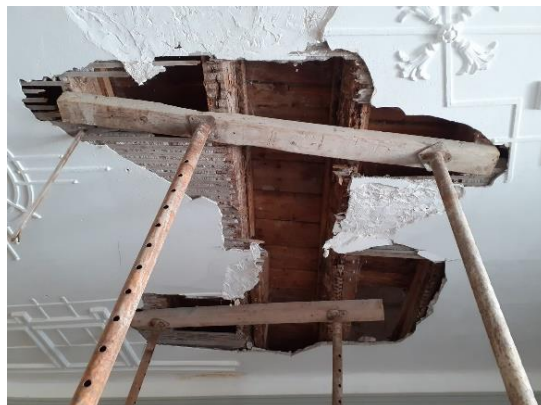
Figura 94. Edf. Largo Dr. José Barbosa, prumos e vigas de suporte de teto em colapso

Figura 95. Edf. Largo Dr. José Barbosa, prumos e vigas de suporte de teto em colapso

Nessa intervenção ficaram à vista algumas das fragilidades estruturais do edifício.

Perante um erro tão grave, havia uma grande urgência de o eliminar. Era indispensável colocar prumos no piso do piso térreo para suportar essas cargas do piso do segundo andar e também as cargas do piso do primeiro andar, que passou a ficar sujeito às cargas concentradas num único ponto.

Os prumos foram colocados nas zonas sem elementos decorativos, numa tentativa de minimizar a extensão das feridas, ainda na esperança de continuar a ser possível fazer-se a reparação total do teto preservando as decorações originais.

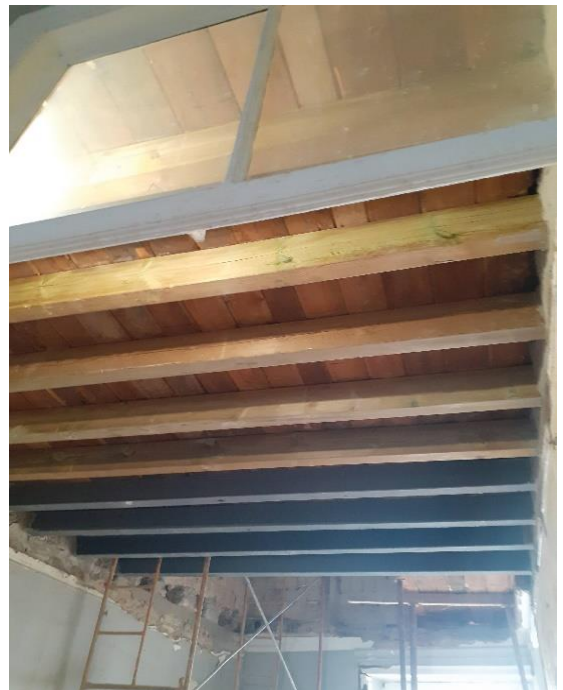
Figura 99. Largo Dr. José Barbosa, prumos e vigas de suporte de teto em colapso

Essa zona teria inevitavelmente de receber uma nova estrutura. Na zona mais problemática foram usadas vigas de ferro para garantir a perfeita resposta estrutural tendo em atenção que correspondia à zona onde tinha havido cedência do pavimento.

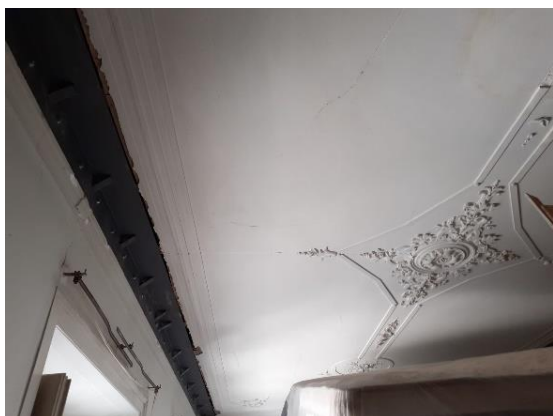
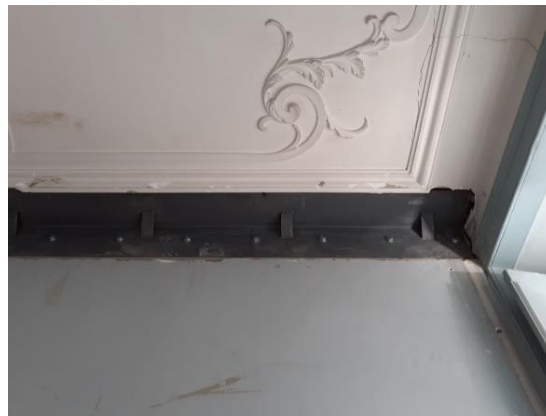
Figura 101. Edf. Largo Dr. José Barbosa, cantoneira de ferro de suporte das vigas

Figura 102. Edf. Largo Dr. José Barbosa, cantoneira de ferro de suporte das vigas

Para apoio das zonas sãs das vigas de madeira, foram aparafusadas às paredes exteriores de alvenaria umas peças em L invertido, feitas em chapa quinada, pintadas com uma tinta anti corrosão.

Embora esse L de chapa quinada de 4mm já fosse resistente, foram acrescentados perfis oblíquos de reforço. Os reforços oblíquos ajudarão à fixação dos cabos de eletricidade e informática, dado que em alguns locais as passagens horizontais só poderão fazer-se pelas sancas ou pelos rodapés.

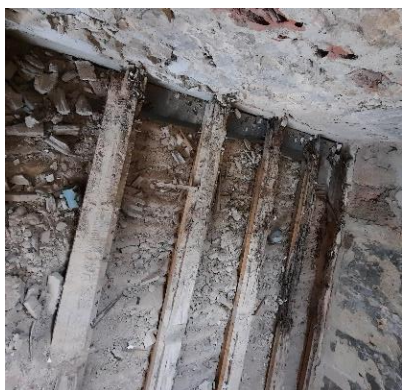
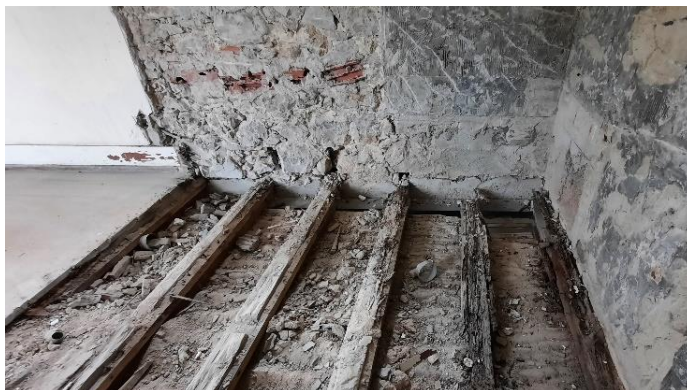
Sabia-se que as outras zonas onde existiam as casas de banho eram zonas problemáticas porque as manchas nos tetos de estuque já anunciavam esses problemas. Retirado o pavimento e o massame pode verificar-se que também ali havia vigas que já não chegavam à parede, e que outras vigas estavam apodrecidas deixando por isso de poderem ter qualquer participação estrutural.

Figura 103. Edf. Largo Dr. José Barbosa, estado das vigas de pavimento

Figura 104. Edf. Largo Dr. José Barbosa, estado das vigas de pavimento

Perante essa situação, nas casas de banho localizadas na zona posterior do edifício voltou a ter de recorrer-se à utilização de um sistema estrutural misto. Foi possível embeber uma viga metálica no teto dessa área que não tinha estuques decorativos e colocar vigas metálicas transversais que entram na parede criando uma zona de reforço que irá suportar a laje e o pavimento da casa de banho, que neste caso poderá ficar à cota do soalho do quarto.

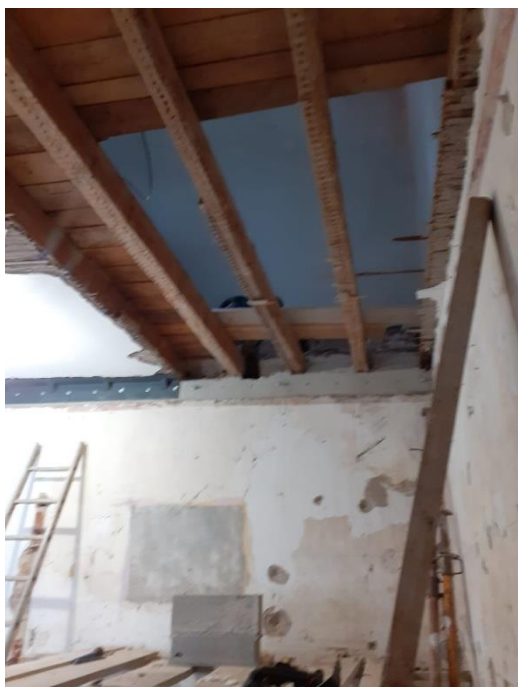
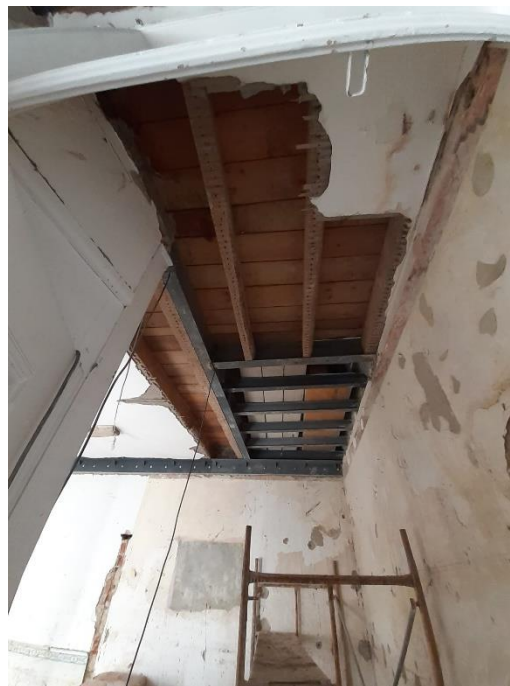
Figura 105. Edf. Largo Dr. José Barbosa, colocação das novas vigas de madeira

Figura 106. Edf. Largo Dr. José Barbosa, colocação das novas vigas de madeira

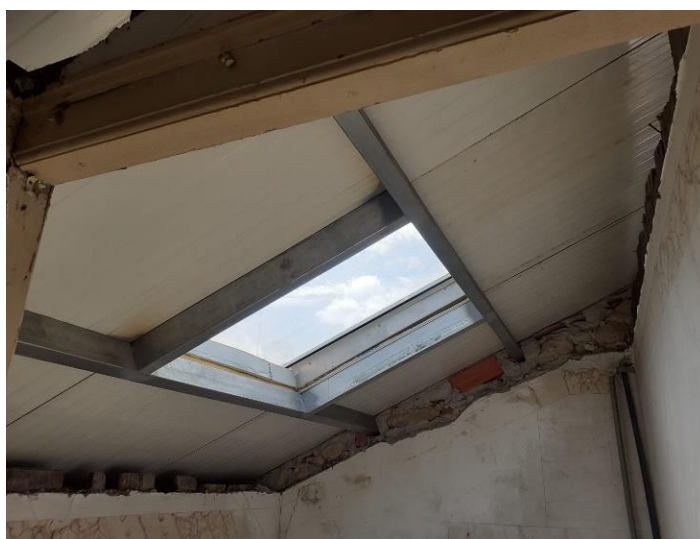
Figura 108. Edf. Largo Dr. José Barbosa, pormenor da claraboia

Com a mesma espessura dos barrotes envelhecidos que sustentavam o telhado, passou-se a ter uma solução estanque ao vento e termicamente aceitável, em que os painéis metálicos ficarão exteriormente completamente ocultos pelas telhas e interiormente por placas de gesso cartonado, numa imagem correspondente à do estafe que foi retirado. A claraboia a aplicar deverá ter uma qualidade que garanta o comportamento térmico adequado, e possa permitir a desenfumagem em caso de incêndio.

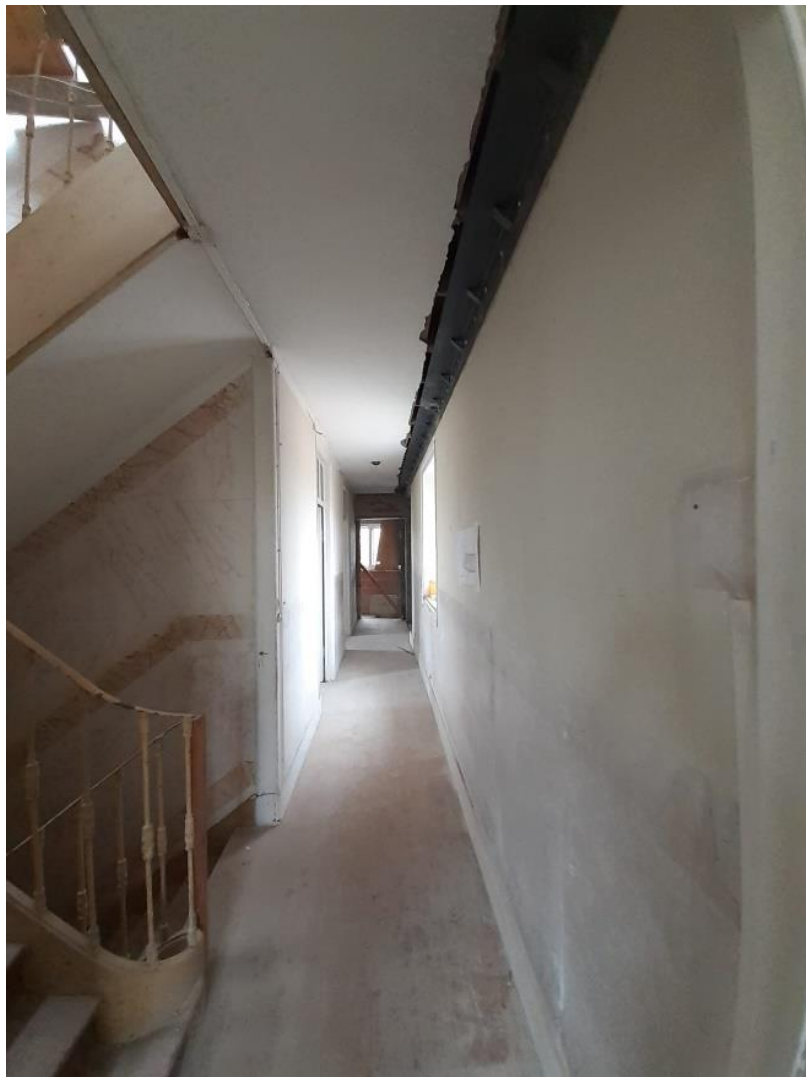
Figura 109. Edf. Largo Dr. José Barbosa, pormenor da sanca de ferro de suporte passagem da nova rede de eletricidade e ited

cabos. As principais ligações horizontais dentro do edifício serão facilitadas pela utilização das cantoneiras metálicas que foram colocadas nas sancas das paredes resistentes para suportar as vigas. Aponta-se por princípio para que a iluminação seja colocada nas zonas da sanca em vez de ser colocada nos tetos de estuque, contudo essa será apenas uma das questões a resolver. Os locais da passagem das restantes ligações, os locais onde vão ser colocados os interruptores, tomadas, informática e telecomunicações serão problemas que terão de ser resolvidos em obra.
