# **Patologias em Edifícios Antigos**

Reabilitação da Universidade Lusófona do Porto

Catarina Filipa Oliveira Couto

Novembro 2023

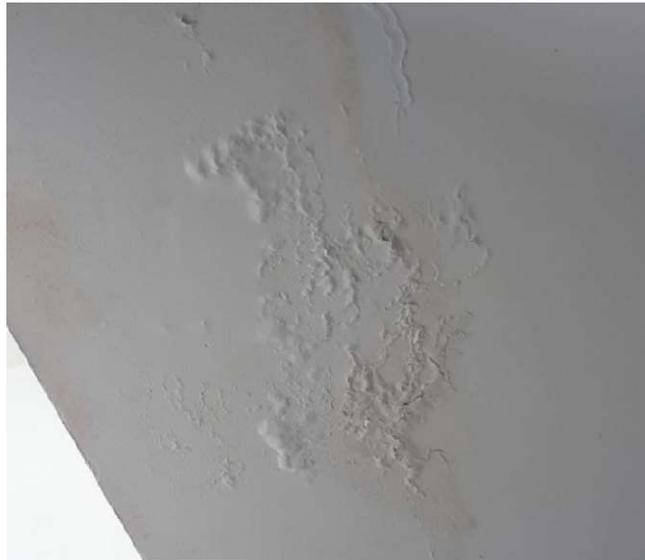
Figura 2 – Humidade por precipitação ou infiltração;

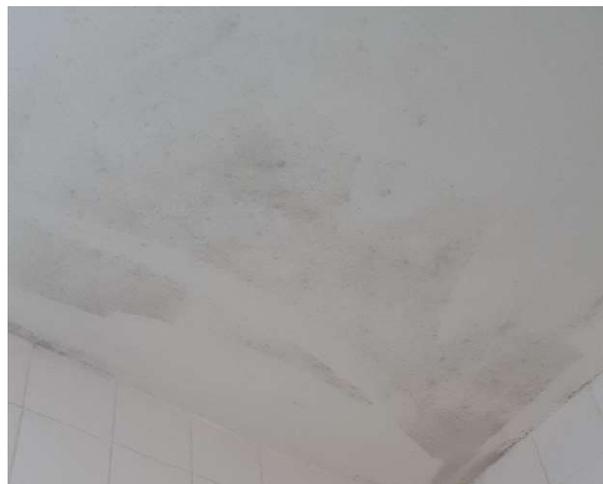
Figura 3 – Humidade por ascensão;

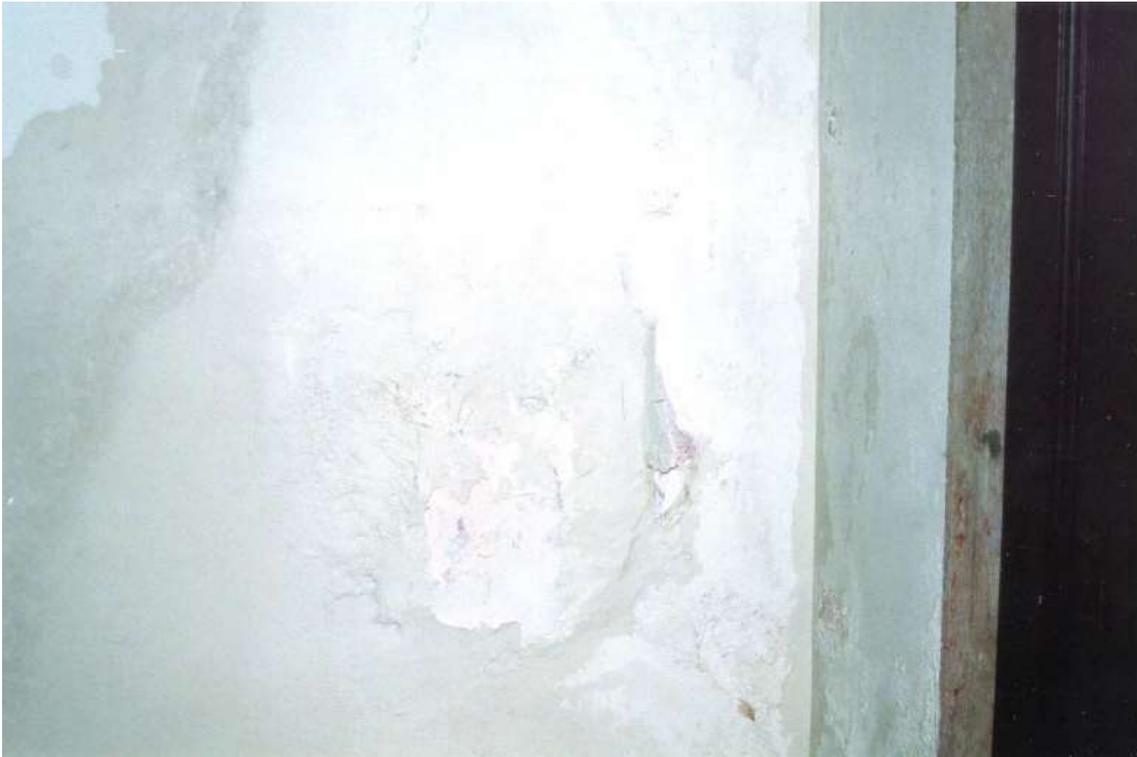
Figura 8 - Eflorescência;

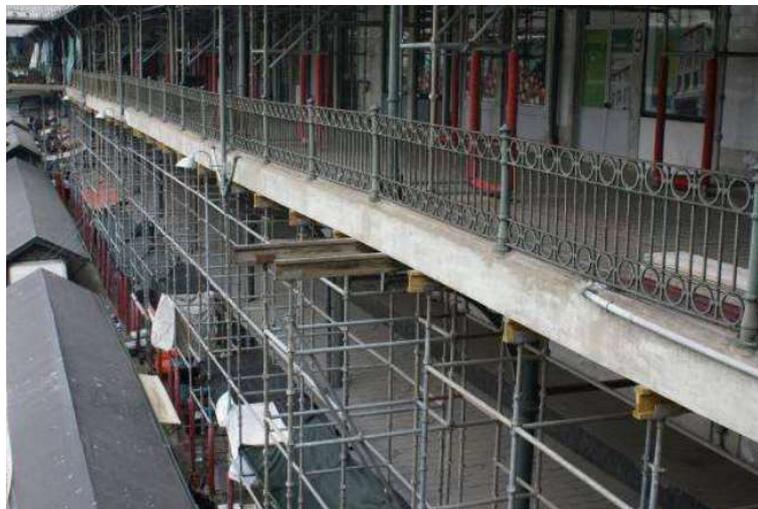
<i>Anomalia</i>	<i>Descrição e Diagnóstico</i>	<i>Medias de Intervenção</i>
<i>Deformação Estrutural (Betão)  (Figura 28)</i>	<i>A ocorrência destas deformações estará relacionada com assentamentos ao nível das fundações;</i>	<i>Do ponto de vista estrutural, a correção destas deformações não será necessária uma vez que, tal como foi possível aferir após a realização dos ensaios de carga, a capacidade de carga da estrutura não se encontra diminuída pela presença das referidas deformações. Assim, a deformação apresentada pela galeria tem apenas um impacto visual e não estrutural. Caso a opção seja a de proceder à correção da deformação da galeria, este processo poderá ser efetuado através da colocação de macacos hidráulicos nos pontos de maior deslocamento, corrigindo-se gradual e iterativamente os seus desvios;</i>

Figura 28 - Deformação estrutural da galeria inferior;

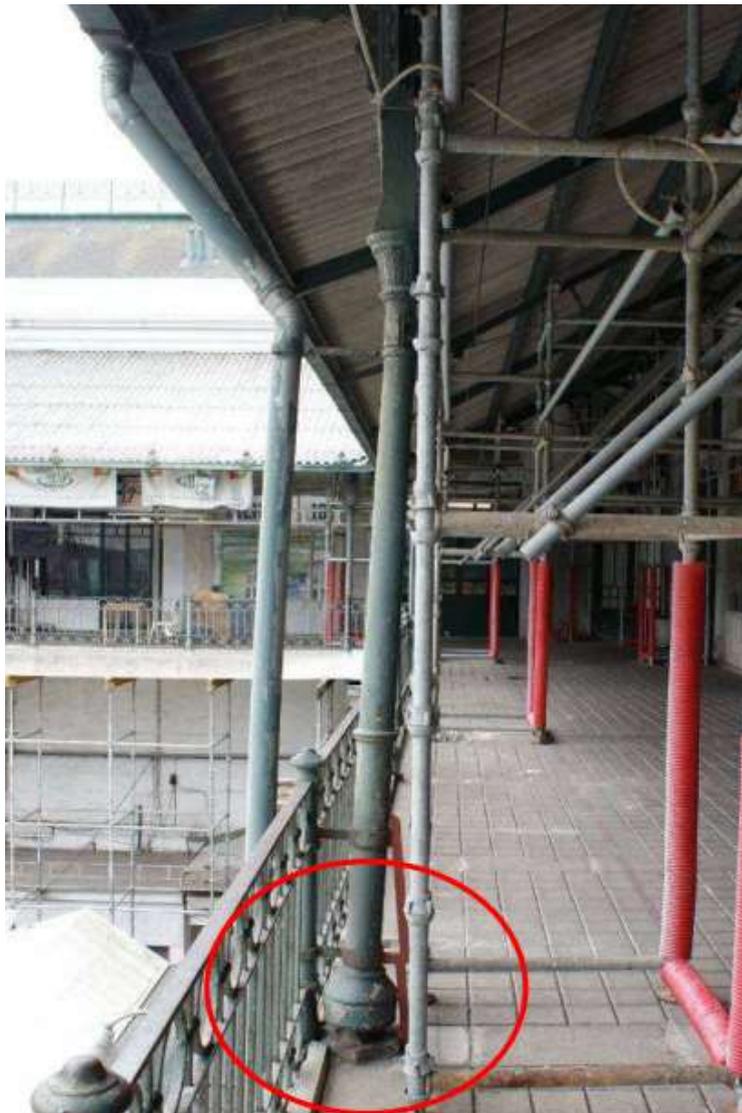
<i>Anomalia</i>	<i>Descrição e Diagnóstico</i>	<i>Medias de Intervenção</i>
<p><i>Deformação estrutural (estrutura metálica)</i></p> <p><i>(Figura 33)</i></p>	<p><i>Verificou-se que alguns pilares metálicos da zona Sul do edifício se encontram visivelmente deformados. Estas deformações representam excentricidades importantes na aplicação das cargas provenientes da galeria;</i></p>	<p><i>Os pilares que se encontram inclinados devem ser reposicionados de modo a garantir a sua verticalidade, sendo desmontados e novamente montados na sua posição correta, sempre com a estrutura do passadiço devidamente escorada;</i></p>

Figura 33 - Pilar da galeria;

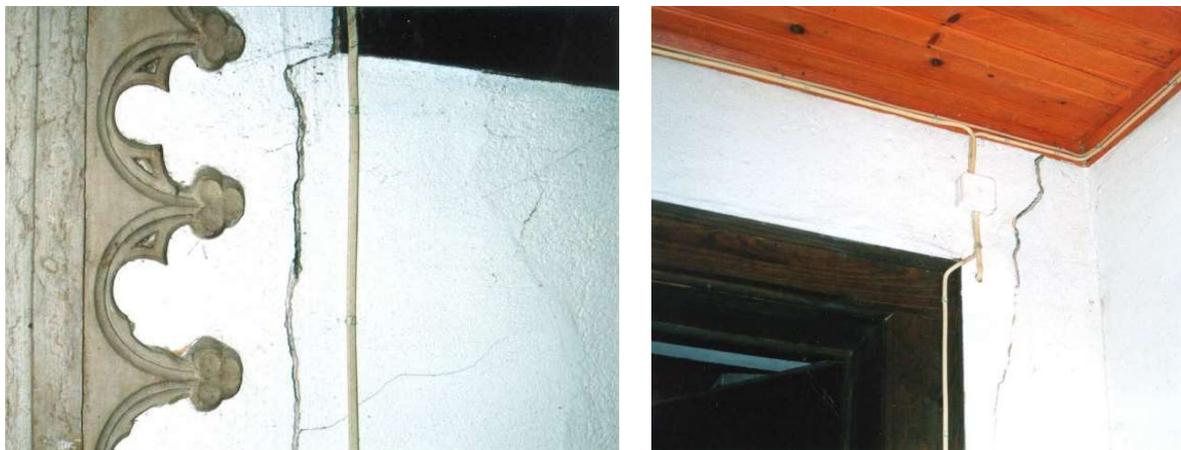
<i>Anomalia</i>	<i>Descrição e Diagnóstico</i>	<i>Medias de Intervenção</i>
<i>Fendilhação vertical em paredes  (Figuras 44 e 45)</i>	<i>Anomalia com origem estrutural, em geral, que pode consistir num desligamento entre panos de alvenaria ortogonais, em assentamentos de fundação ou ainda em movimentos de deformação das próprias paredes ou dos pavimentos subjacentes, ou ainda em excessos de carga;</i>	<i>Nos casos em que a causa da anomalia seja o assentamento de fundações, a forma de a resolver será através de recalçamentos das mesmas. Quando se dá o desligamento, o modo de impedir a propagação da anomalia ou de a resolver será através de execução de ligação entre os panos de alvenaria com o recurso a tirantes de aço, embebidos nas paredes;</i>

Figuras 44 e 45 - Fendilhação Vertical em Paredes;

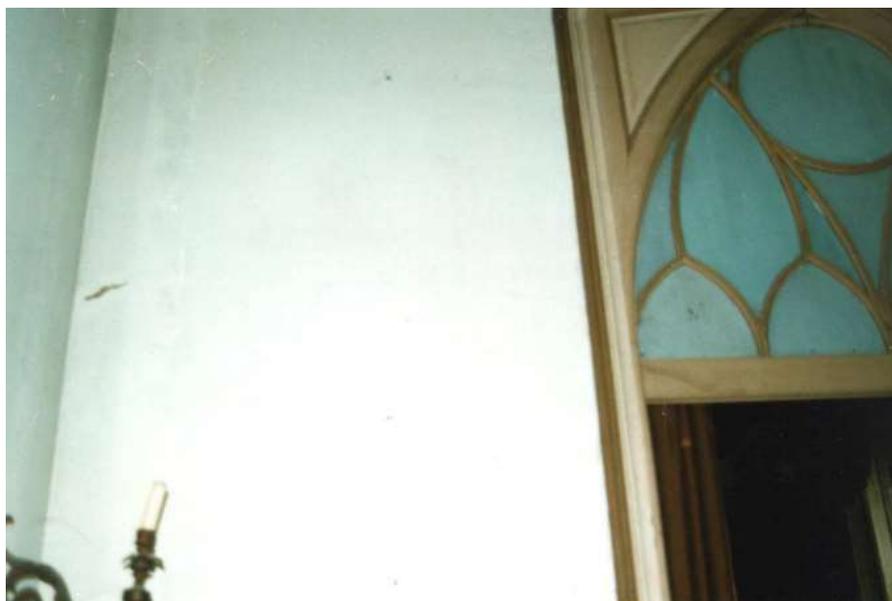
<i>Anomalia</i>	<i>Descrição e Diagnóstico</i>	<i>Medias de Intervenção</i>
<p><i>Fendilhação horizontal em paredes interiores</i></p> <p><i>(Figura 46)</i></p>	<p><i>A ocorrência desta Fendilhação, provocada por pequenos movimentos de assentamento das paredes subjacentes à afetada, ou das fundações destas;</i></p>	<p><i>Reparação das fendas, mediante avivamento destas numa superfície de 5 cm para cada lado da fenda, até ao tosco, e reconstrução do revestimento, com as camadas de emboço, esboço e estuque, no caso de não se detetar fendilhação na própria alvenaria. Caso isso suceda, dever-se-á procurar determinar a origem do fenómeno;</i></p>

Figura 46 - Fendilhação horizontal em Paredes interiores;

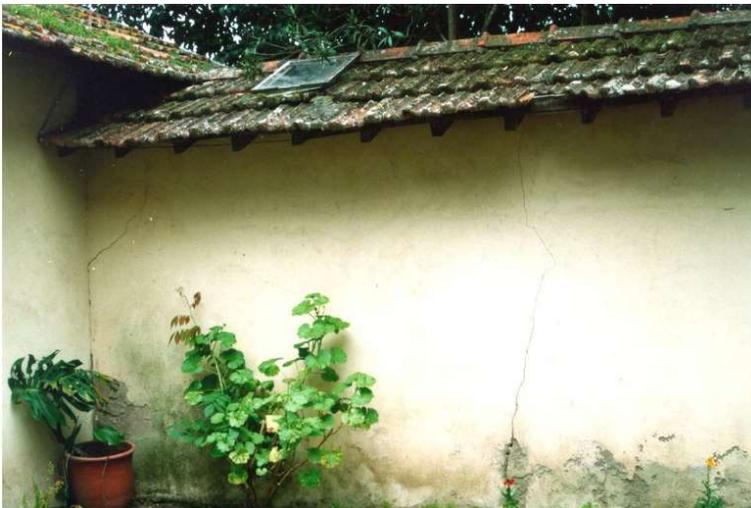
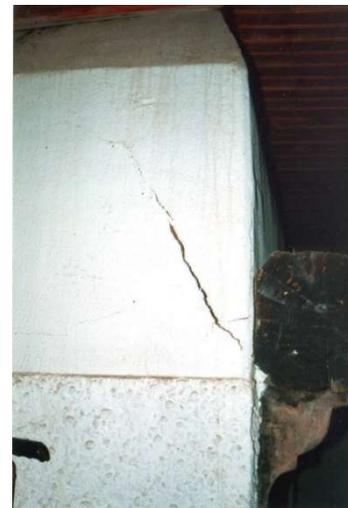
<i>Anomalia</i>	<i>Descrição e Diagnóstico</i>	<i>Medias de Intervenção</i>
<p><i>Fendilhação oblíqua em paredes interiores e exteriores</i></p> <p><i>(Figuras 47 e 48)</i></p>	<p><i>Esta anomalia encontra-se associada a movimentos das paredes ou da fundação, indiciando também, quando associada a fendilhação vertical em cantos;</i></p>	<p><i>É necessário limitar ou até acabar com a origem destes fenómenos, através de recalçamentos de fundações; após a estabilização do fenómeno, repará-lo, de modo a evitar o seu agravamento através de desprendimentos de reboco;</i></p>

Figuras 47 e 48 - Fendilhação oblíqua em Paredes interiores e exteriores;

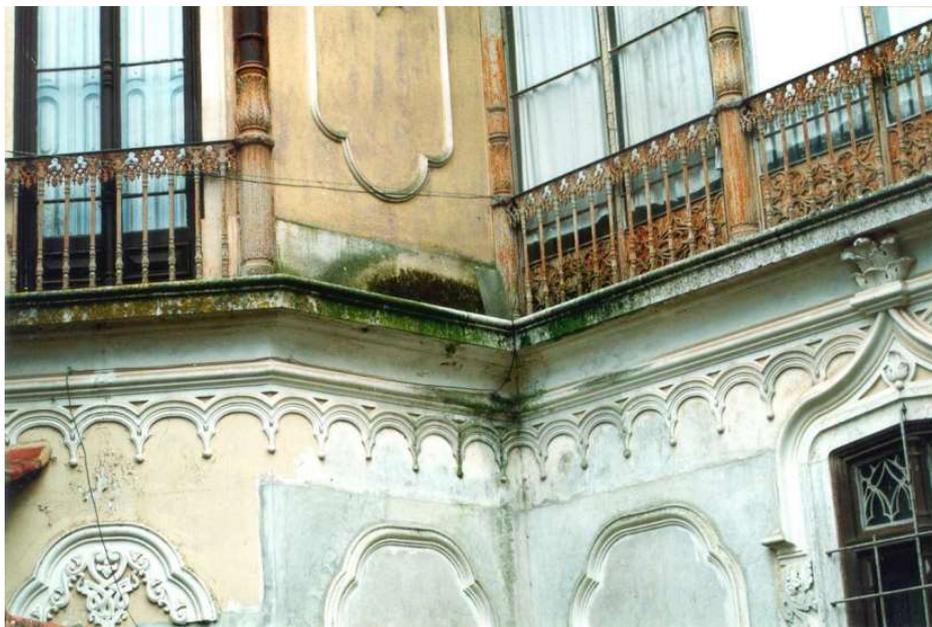
<i>Anomalia</i>	<i>Descrição e Diagnóstico</i>	<i>Medias de Intervenção</i>
<p><i>Pintura descamada, no interior e no exterior do edifício</i></p> <p><i>(Figura 53)</i></p>	<p><i>Este fenómeno deve-se à aplicação de sistemas de pintura inadequados, ou mal-executados;</i></p>	<p><i>Remoção da pintura, com decapantes ou por queima, ou ainda com espátula, a frio, e aplicação de sistemas de pintura adaptados às condições interiores e exteriores;</i></p>

Figura 53 - Pintura descamada;

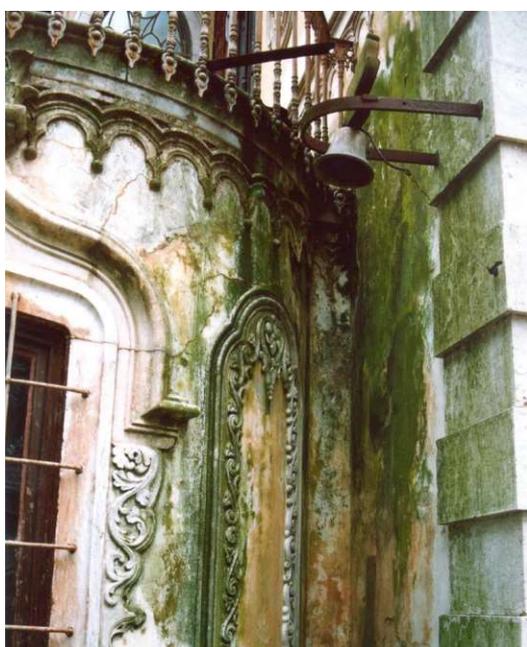
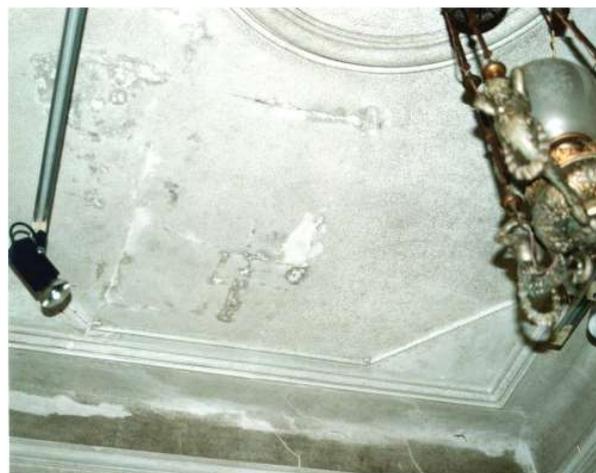
<i>Anomalia</i>	<i>Descrição e Diagnóstico</i>	<i>Medias de Intervenção</i>
<p><i>Fendilhação generalizada</i> <i>(Figuras 65 e 66)</i></p>	<p><i>A aplicação de rebocos de cimento em exteriores resulta, por vezes, neste fenómeno; noutros casos, o natural envelhecimento dos revestimentos é causa suficiente</i></p>	<p><i>Nos casos em que a fendilhação generalizada ocorre, esta fica a dever-se à ausência de cuidados na dosagem de ligantes na argamassa utilizada posteriormente à construção original, com excesso de cimento, vulgarmente; nestes casos, recomenda-se a demolição e substituição por rebocos de cal (...);</i></p>

Figuras 65 e 66 - Fendilhação generalizada;

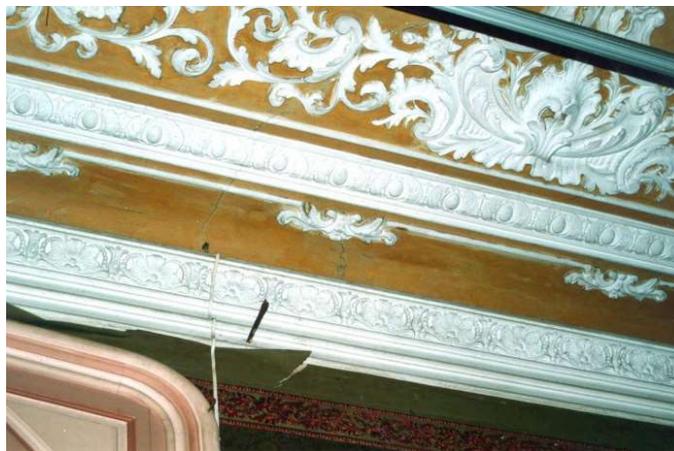
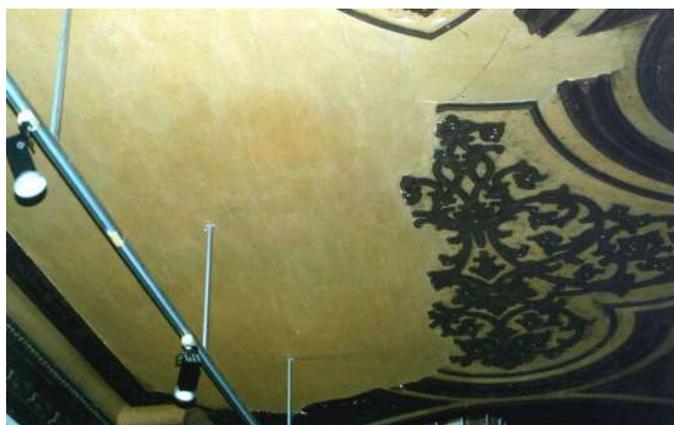
Anomalia	Descrição e Diagnóstico	Medias de Intervenção
<p><i>Fendilhação nas sancas e revestimentos de teto</i></p> <p><i>(Figuras 67 e 68)</i></p>	<p><i>Geralmente, esta anomalia encontra-se associada a fendilhações em paredes e tetos, estabelecendo a ligação entre estes dois tipos de fenda; quando tal não sucede o fenómeno é, normalmente, apenas superficial;</i></p>	<p><i>Quando a anomalia se deve a fenómenos superficiais, nomeadamente fendilhação de juntas de remate das sancas, bastará reparar as fendilhações com massa de estucar; quando o fenómeno tem uma incidência mais profunda, nesse caso já não basta reparar a fenda superficial;</i></p>

Figuras 67 e 68 - Fendilhação nas sancas e tetos;

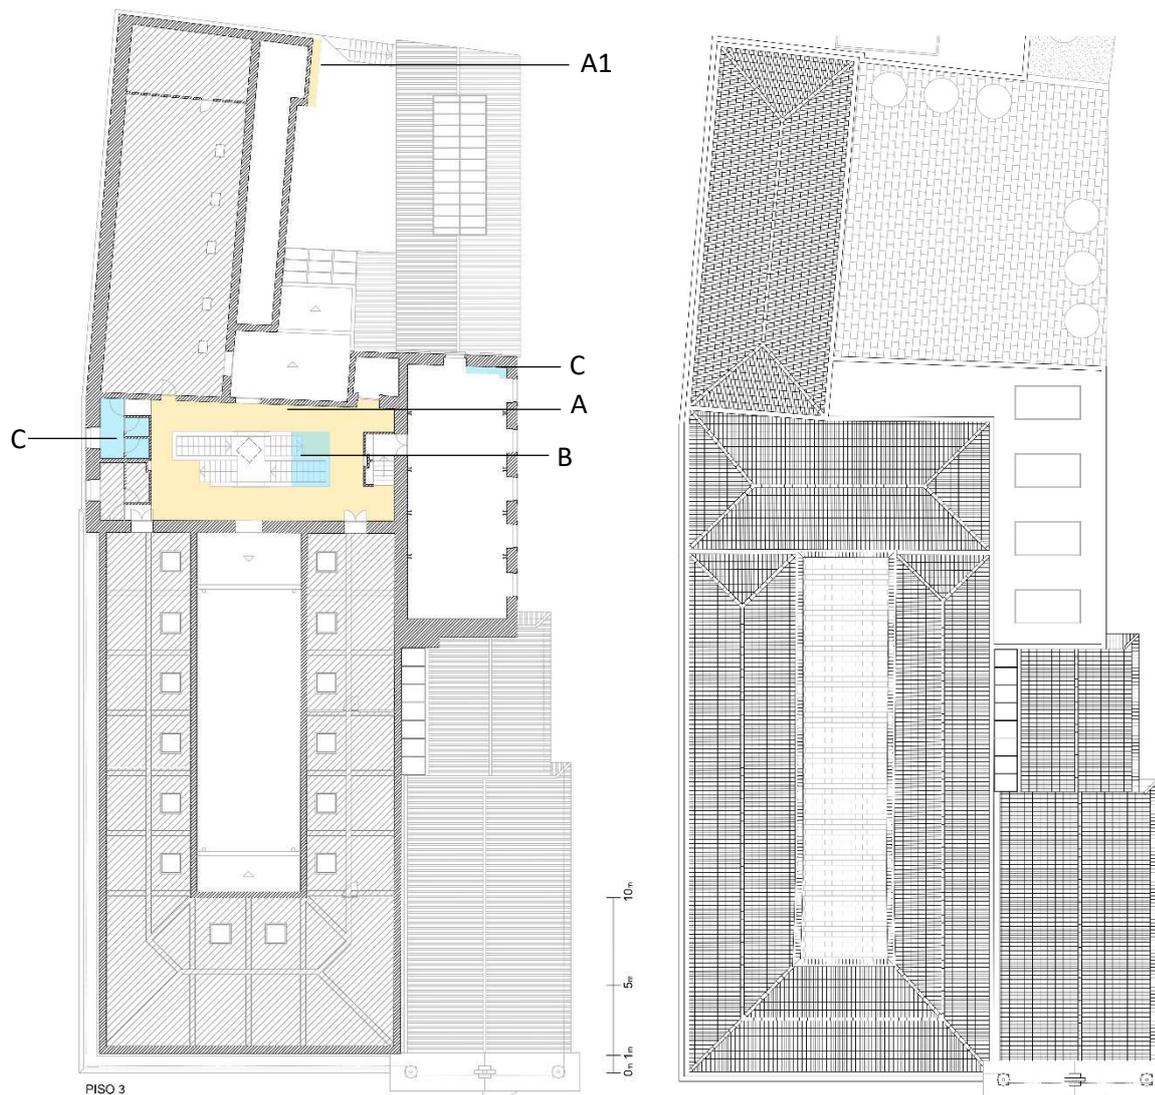
Figura 77 e 78 - Levantamento de patologias piso 3; Planta de Cobertura;

No piso 3, foi criada uma cobertura em betão para albergar os vários laboratórios. Este excesso de carga pode ser uma das causas das origens do aparecimento de fissuras ao longo do edifício. O aparecimento de humidade neste andar ocorre sobretudo devido a infiltrações de água pela claraboia (B) e pela falta de renovação de ar (C). Neste piso assim como no piso 2, existe uma fissura na parede exterior (A1). Desde o início existiu uma vontade de remover o piso 3 dado não existir no projeto inicial. Visto isto, faz-se uma cobertura com estrutura de madeira, para diminuir a carga exercida sobre as paredes do edifício.

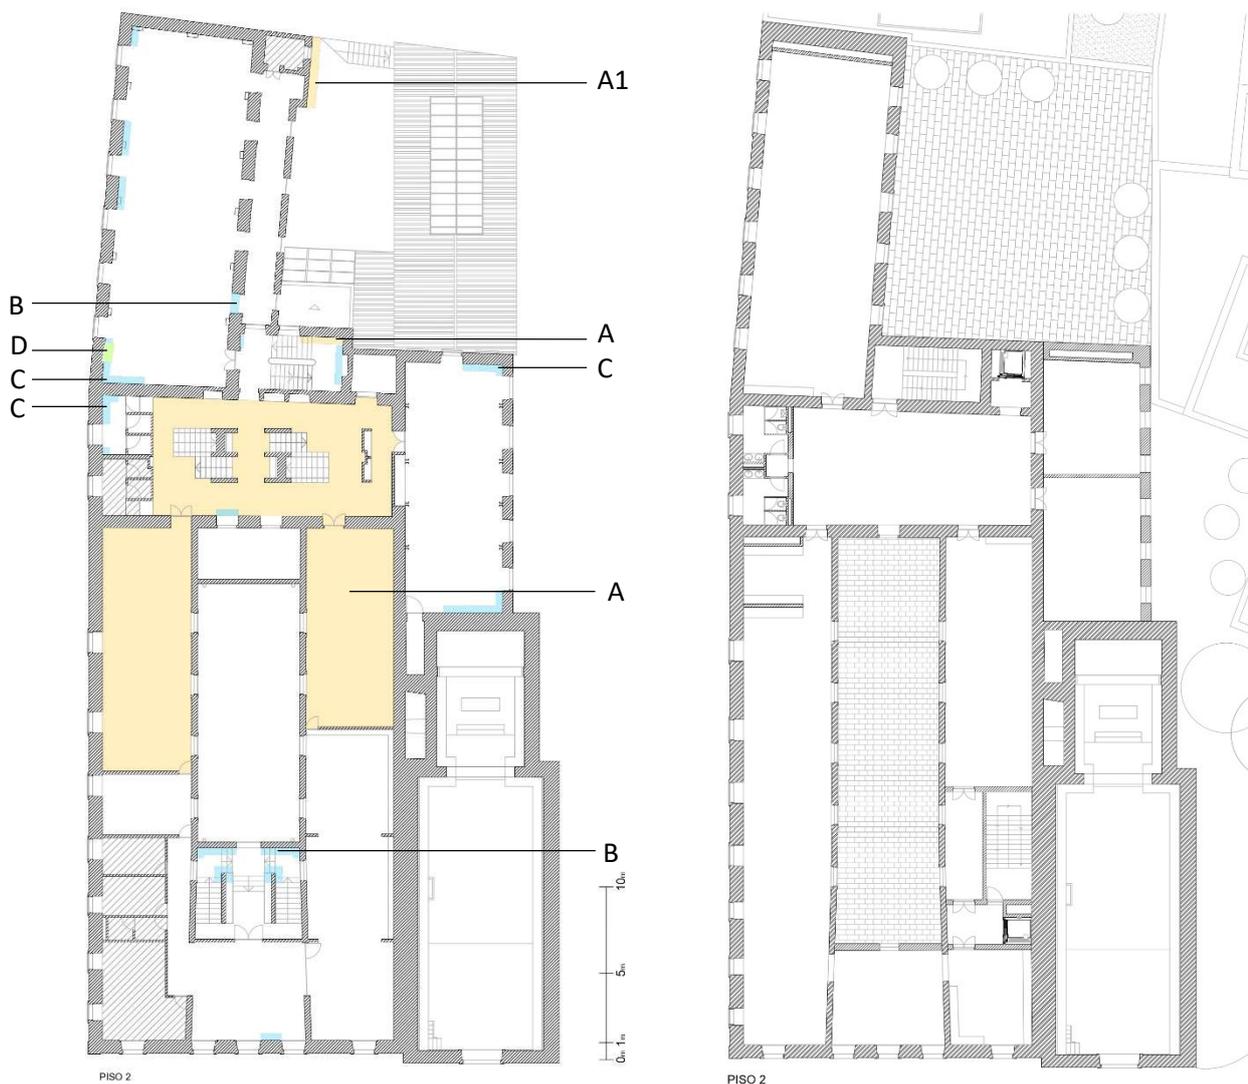
Figura 79 e 80 - Levantamento de patologias piso 2; Planta do piso 2 - Proposta;

A resolução das pontes térmicas, a colocação de um caixilho novo e renovação de ar nas salas será essencial para resolver a patologia da humidade.

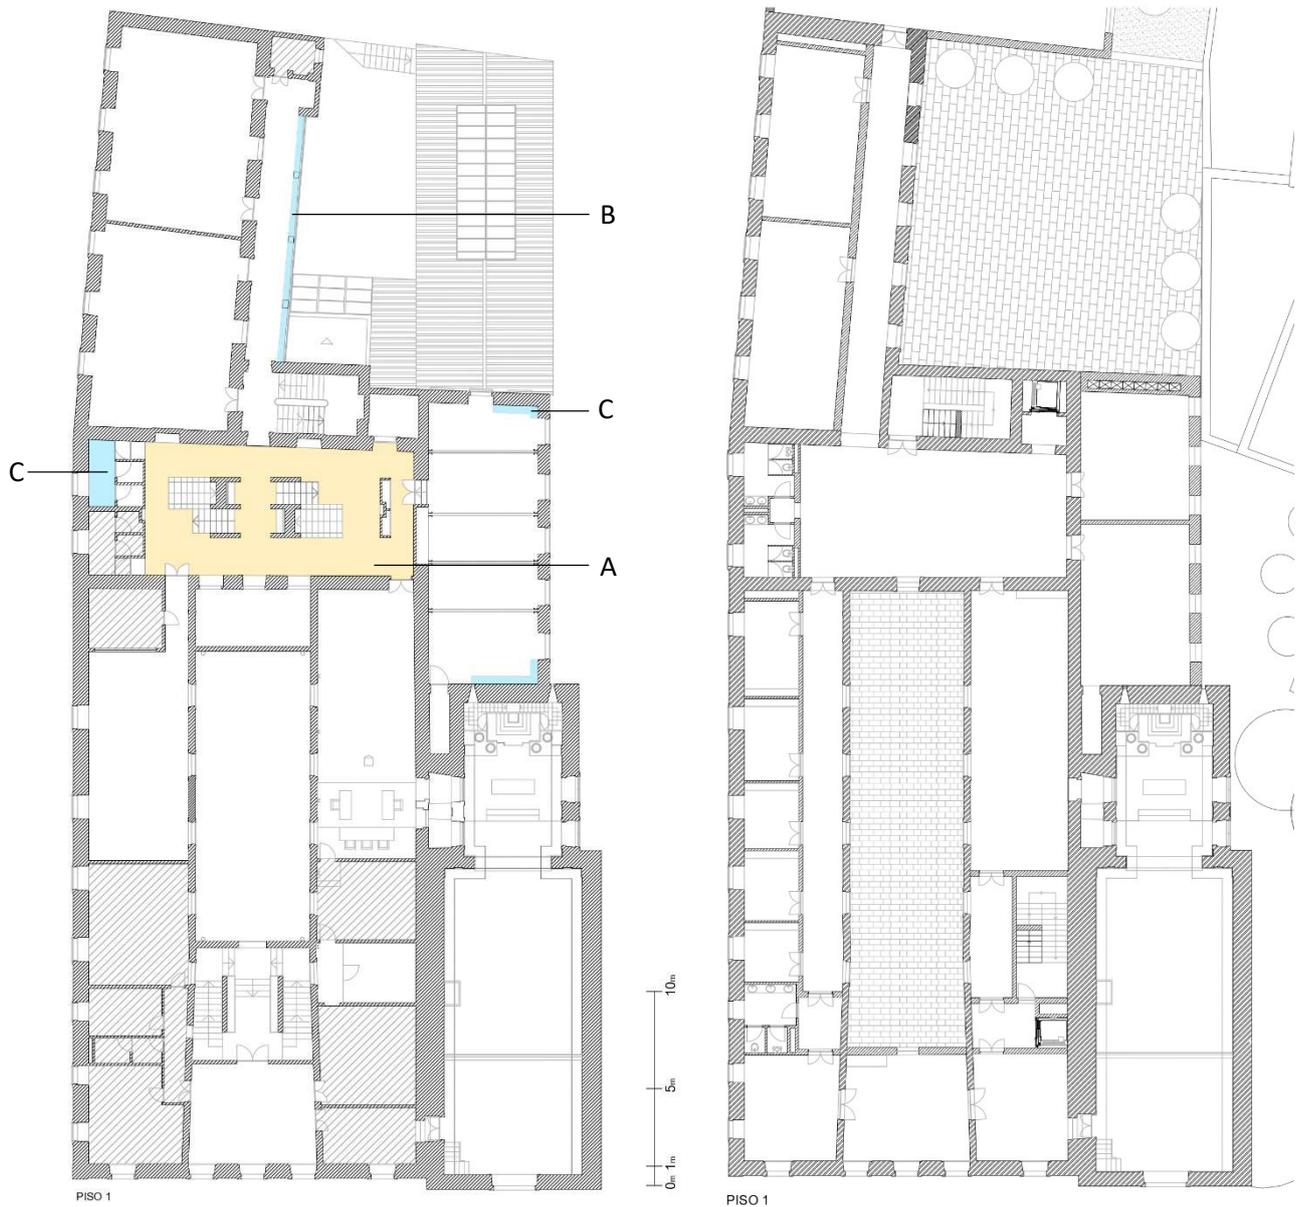
Figura 81 e 82 - Levantamento de patologias piso 1; Planta do piso 1 - Proposta;

Ao contrário do piso 2, este apresenta um menor nível de humidade. Encontra-se humidade por condensação (C) nas casas de banho e nas salas de aula. Já na varanda verifica-se humidade por infiltração (B) de água e propõe-se a remoção total da mesma. Neste piso localiza-se a administração da faculdade, pelo que algumas dessas zonas não foram visitadas.

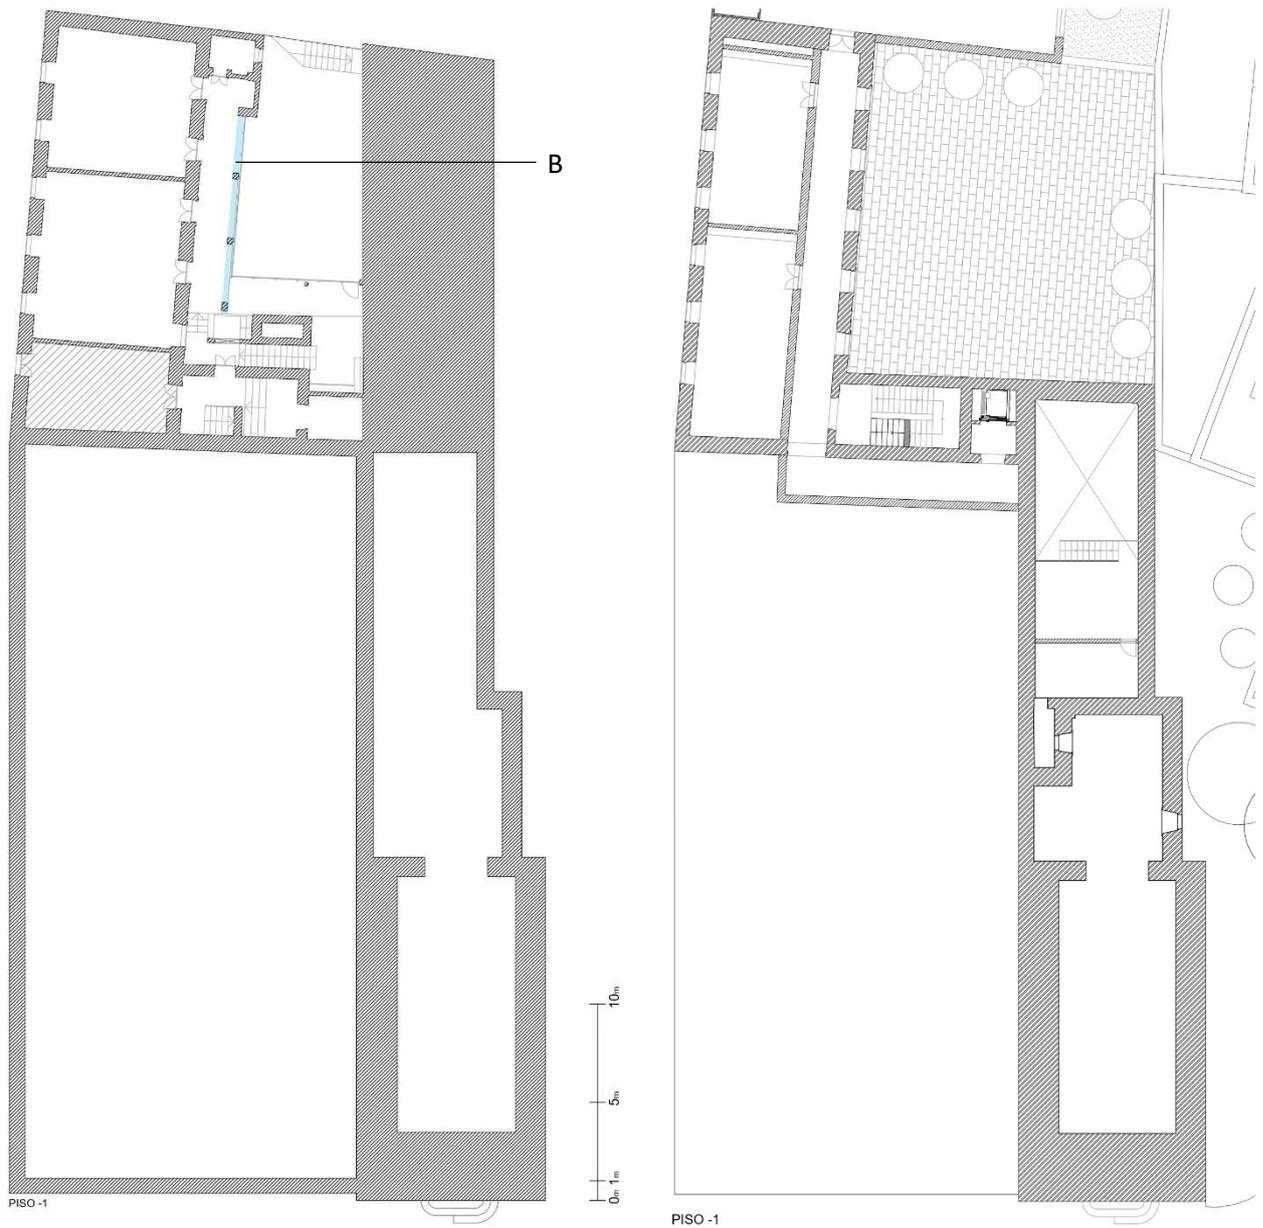
Figura 85 e 86 - Levantamento de patologias piso -1; Planta do piso -1 - Proposta;

A- Fissura; B- Humidade por infiltração; C- Humidade por condensação;

No piso -1 identifica-se humidade por infiltração na varanda (B).

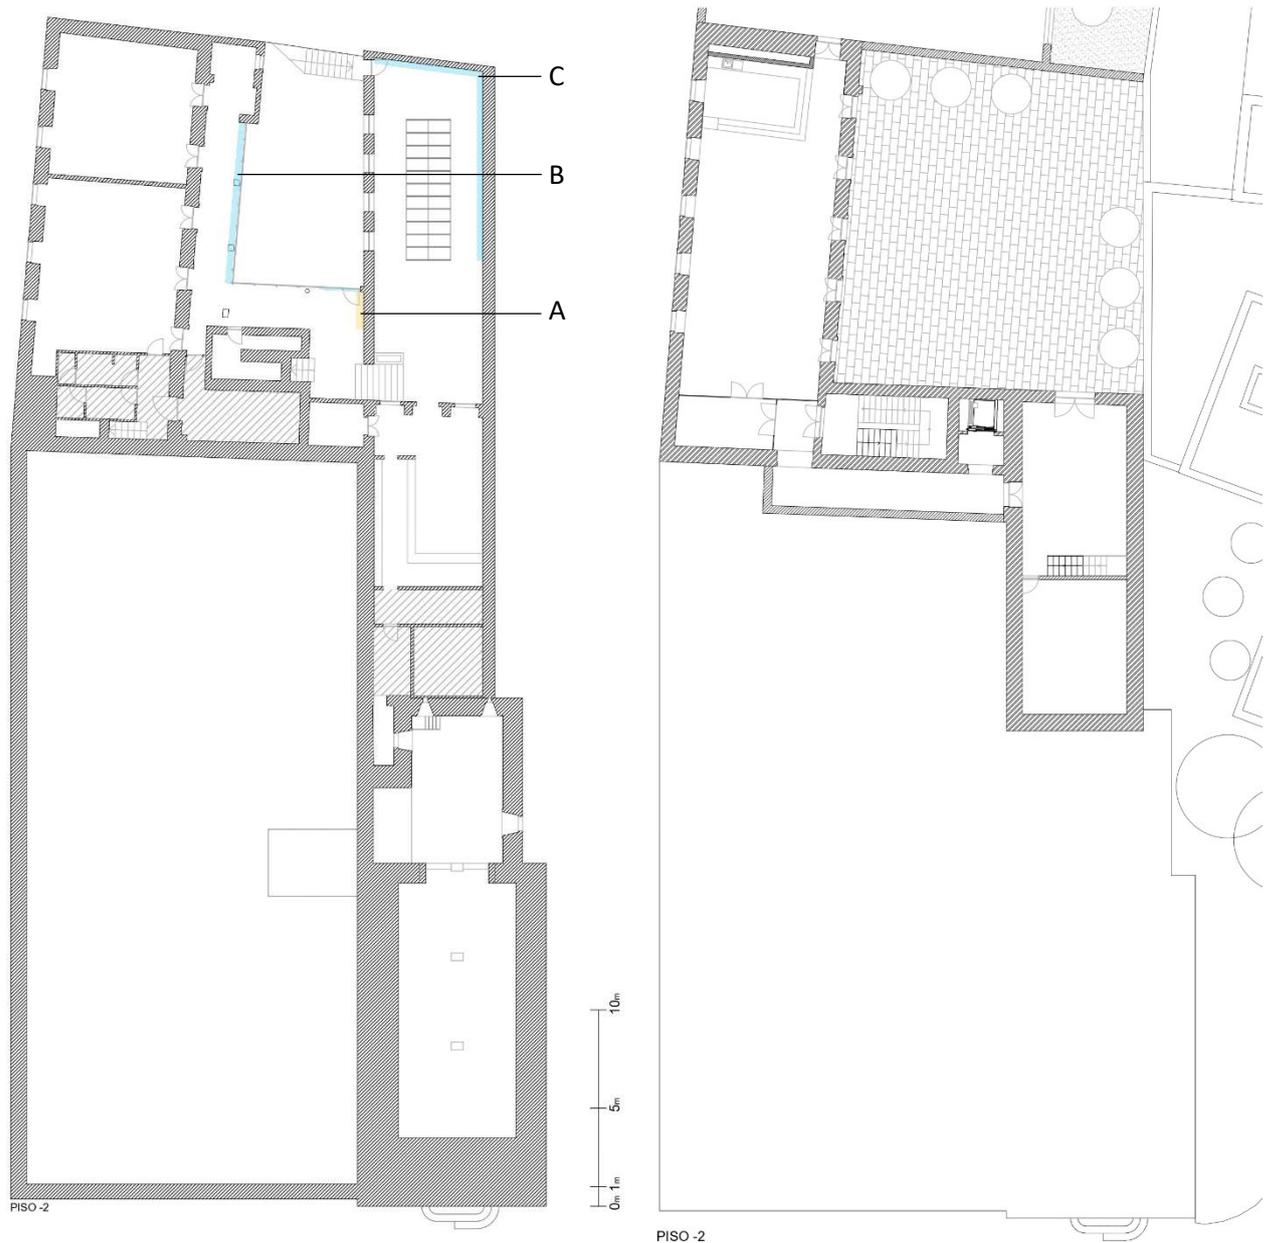
Figura 87 e 88 - Levantamento de patologias piso -2; Planta do piso -2 - Proposta;

A- Fissura; B- Humidade por infiltração; C- Humidade por condensação;

Neste piso identificaram-se dois tipos de humidade, por infiltração (B) na varanda e condensação (C) na cantina. Aqui identificou-se também uma fissura horizontal (A).

Anomalia	Descrição e Diagnóstico	Medidas de Intervenção
Fissuração horizontal interior, piso -2 (A) (Figura 90)	Provocado por assentamentos diferenciais nas fundações.	Resolve-se a fissura a partir da consolidação da zona por injeção;

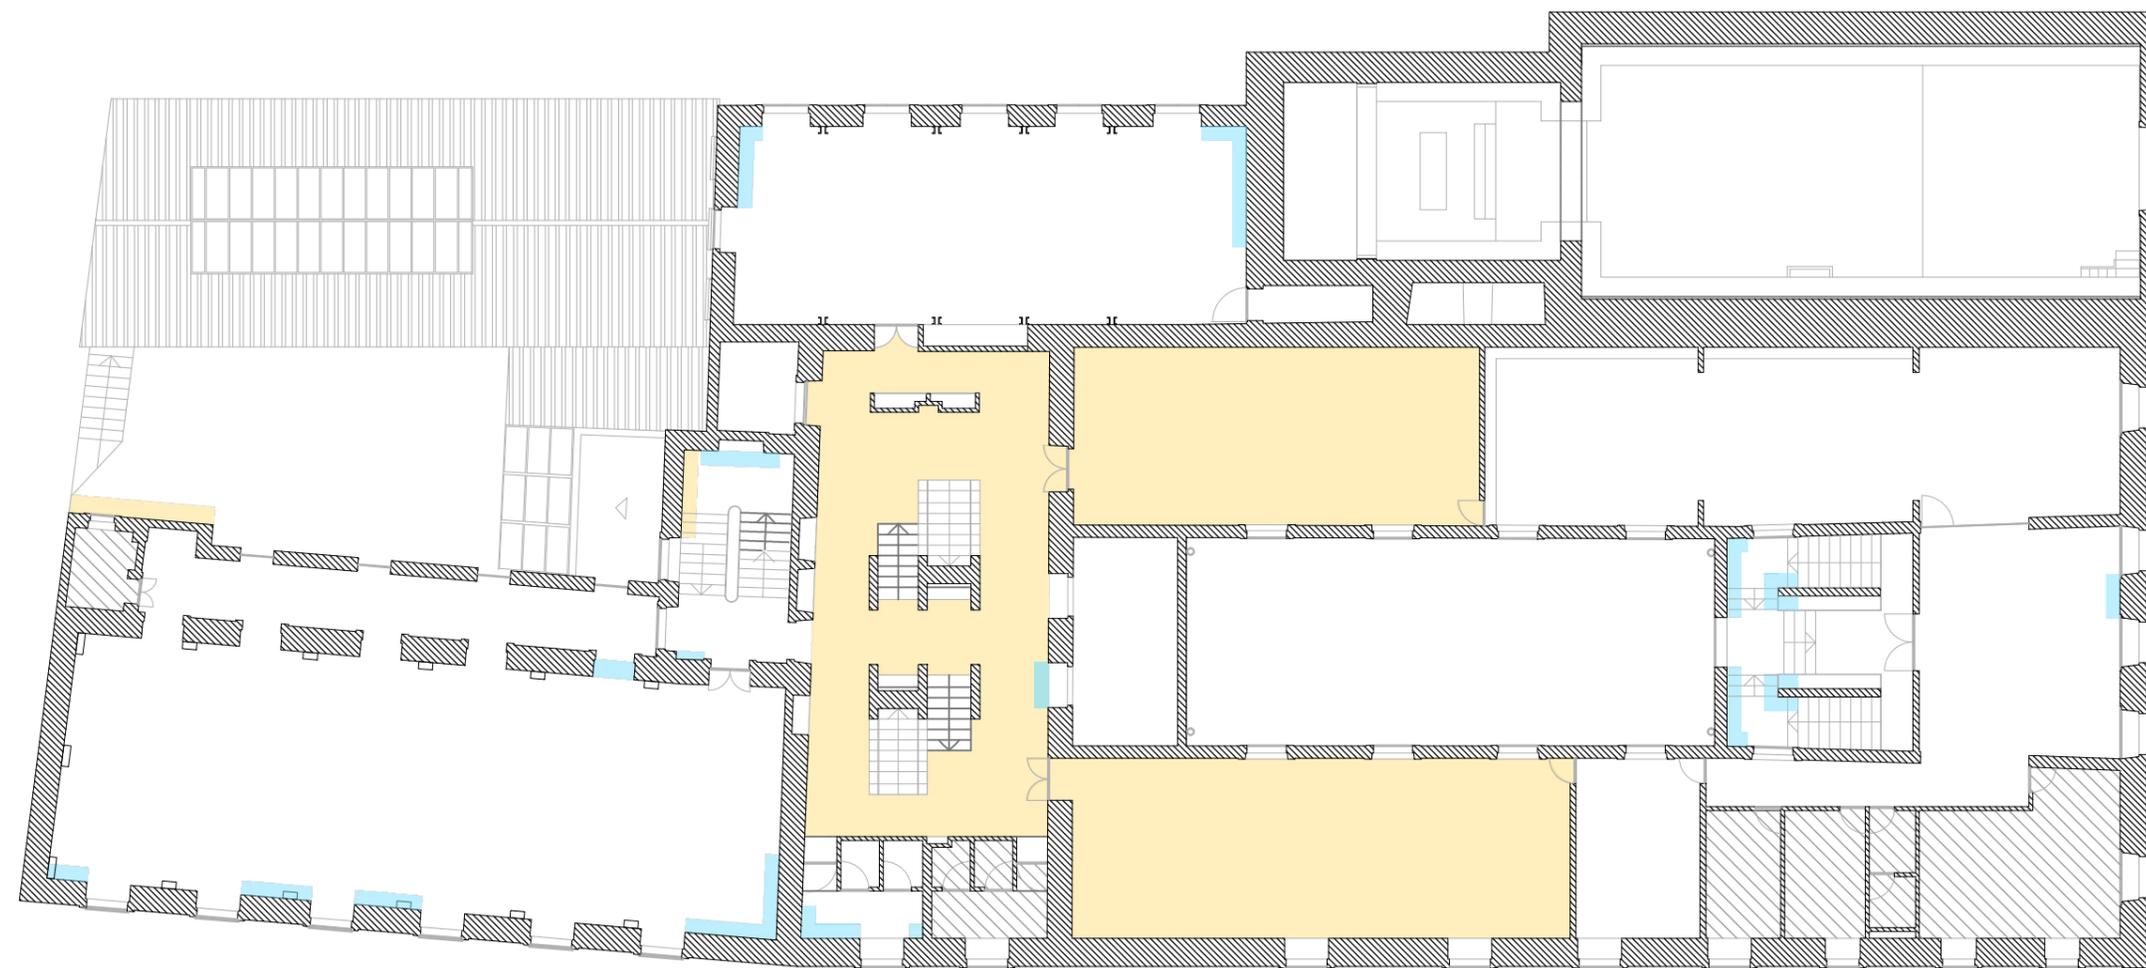
Planta piso 2

Neste piso encontram-se sobre tudo humidade por condensação nas salas de aula que albergam vários alunos durante longos períodos, e nas instalações sanitárias. Existe também humidade por infiltração de água (B). As fissuras aparecem sobretudo no chão de marmorite e paredes interiores. A fissura (A1) descrita no piso 3 prolonga-se até ao piso 2.

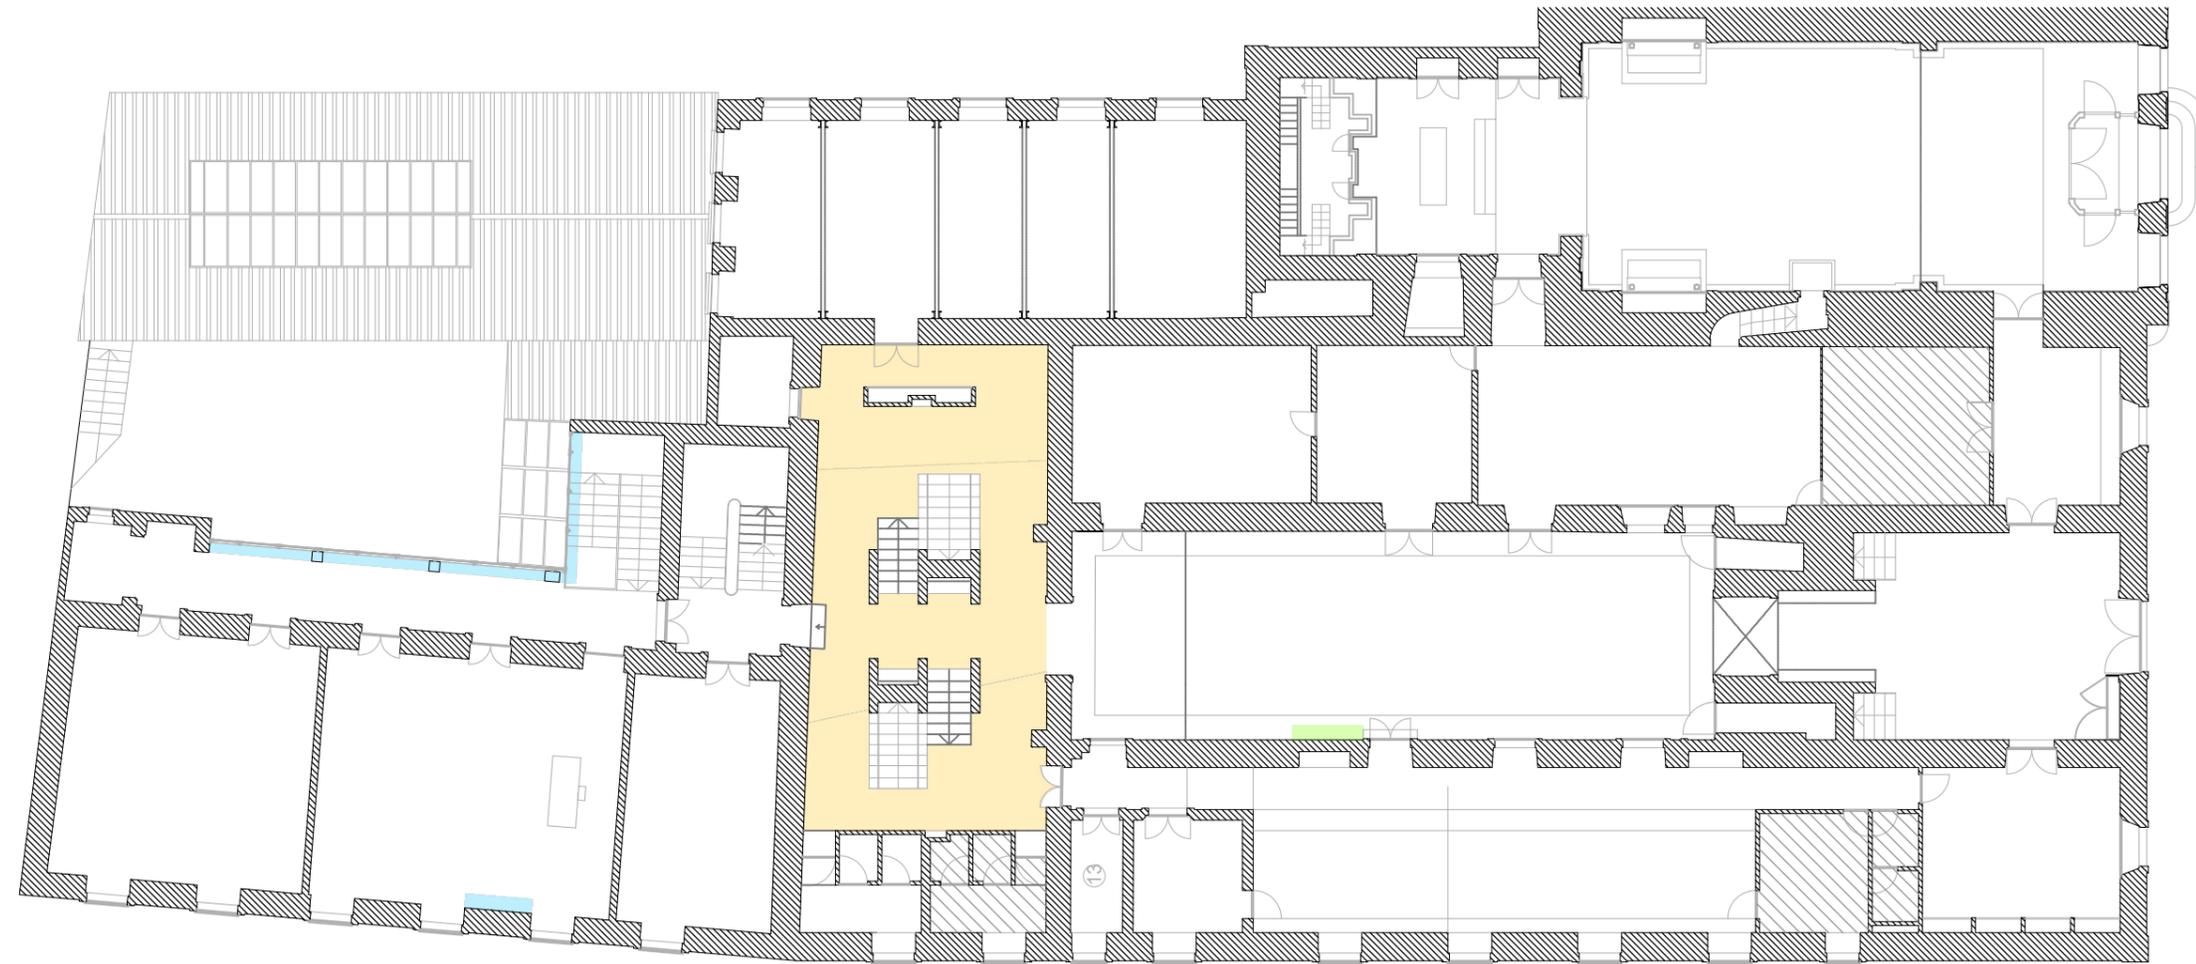
Planta piso 0

Mais uma vez encontra-se bastante humidade por infiltração na varanda (B). No pátio interior foi identificada uma eflorescência (D).
