**RESTAURO E REABILITAÇÃO: CENTRO EXPOSITIVO
NO EDIFÍCIO DA RUA DOS ANJOS Nº 2, LISBOA**

Dissertação apresentada a provas públicas para obtenção do grau de Mestre em
Arquitetura

UNIVERSIDADE LUSÓFONA DE HUMANIDADES E TECNOLOGIAS
ESCOLA DE COMUNICAÇÃO, ARQUITETURA ARTES E TECNOLOGIAS DA
INFORMAÇÃO

2024

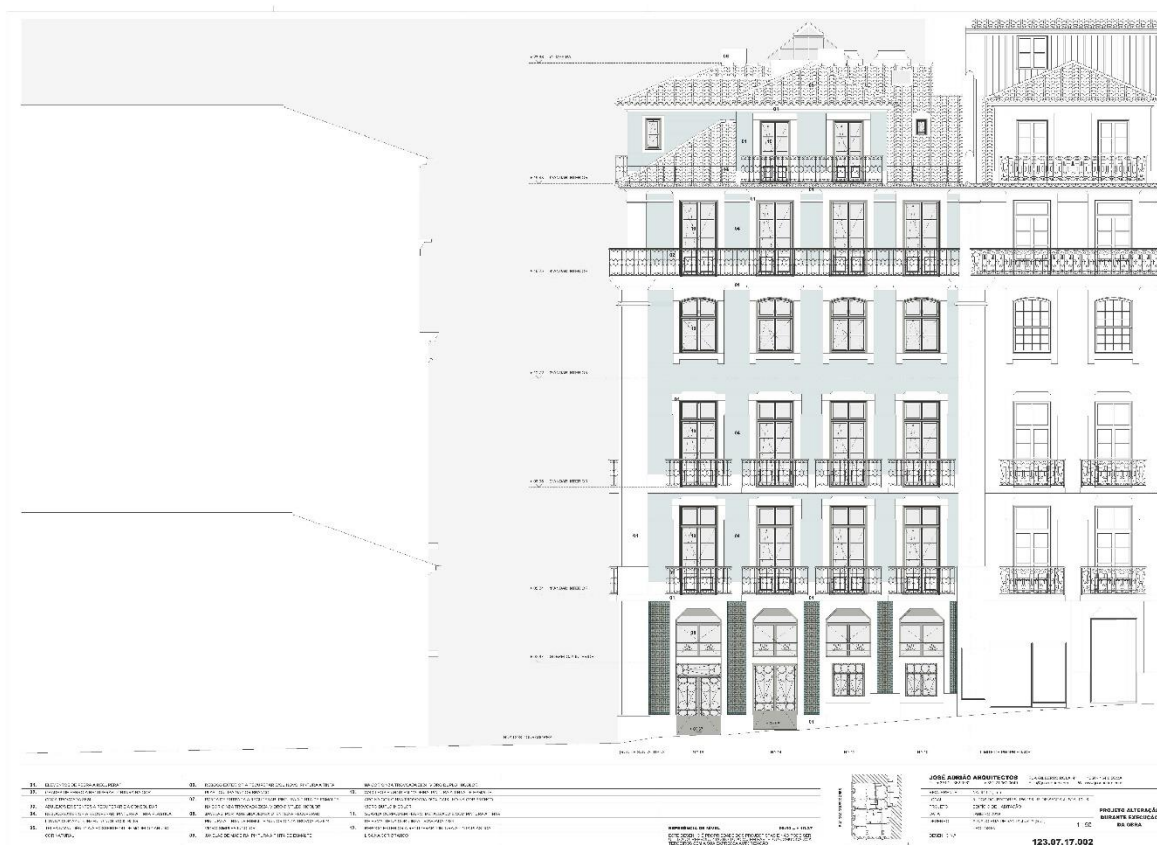
Figura 12 – Alçado da rua de Santa Justa – sul (José Adrião Arquitectos, 2015).

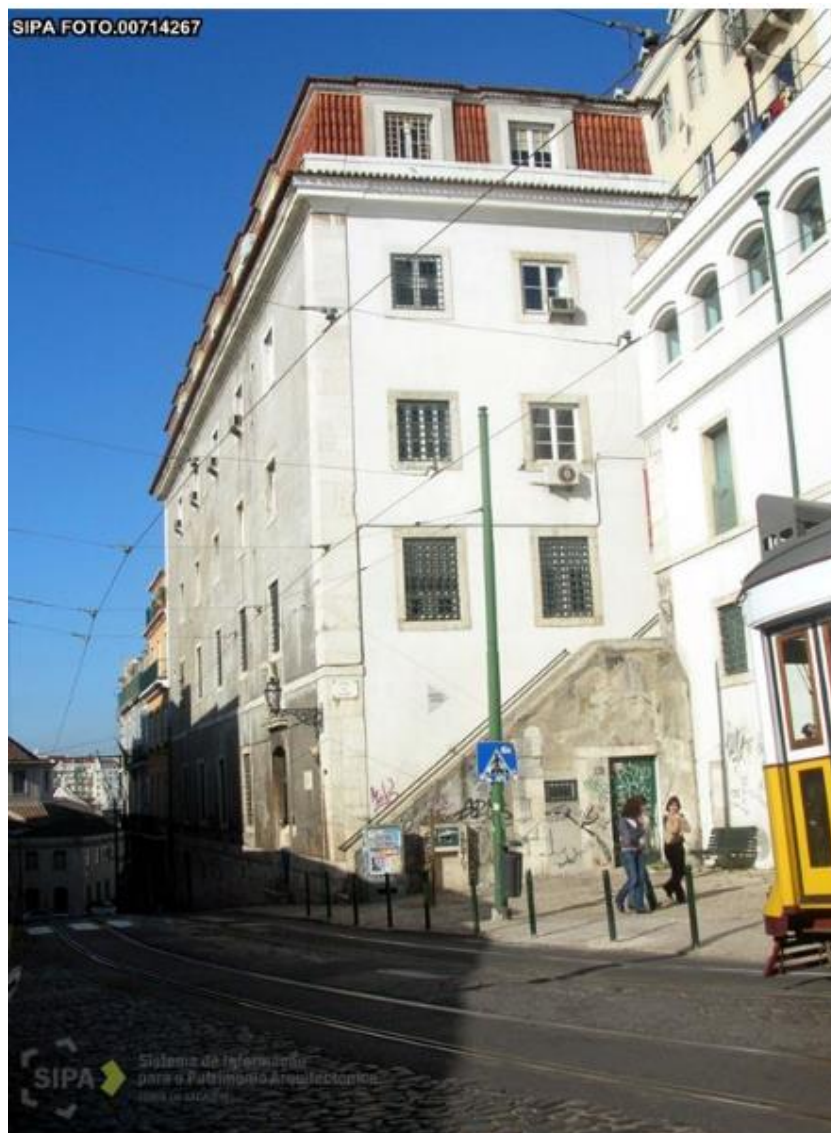
Figura 18 - Edifício do Museu do Aljube (www.monumentos.gov.pt, 2008).

tipo mansarda. Essa alteração colidia com o austero conjunto de estilo pombalino fixado no pós-terramoto. Verificou-se que nesse piso as paredes das fachadas sul e nascente, eram constituídas por panos de parede ligeiramente sotados, revestidos a telha "lusa" que alternavam com janelas de peitoril avançadas sobre esse plano inclinado. O piso 4 era rematado por um beiral, que por sua vez assentava numa cornija mais simples, igualmente moldada, de desenho "recortado". (Contemporânea, Lda, 2012)

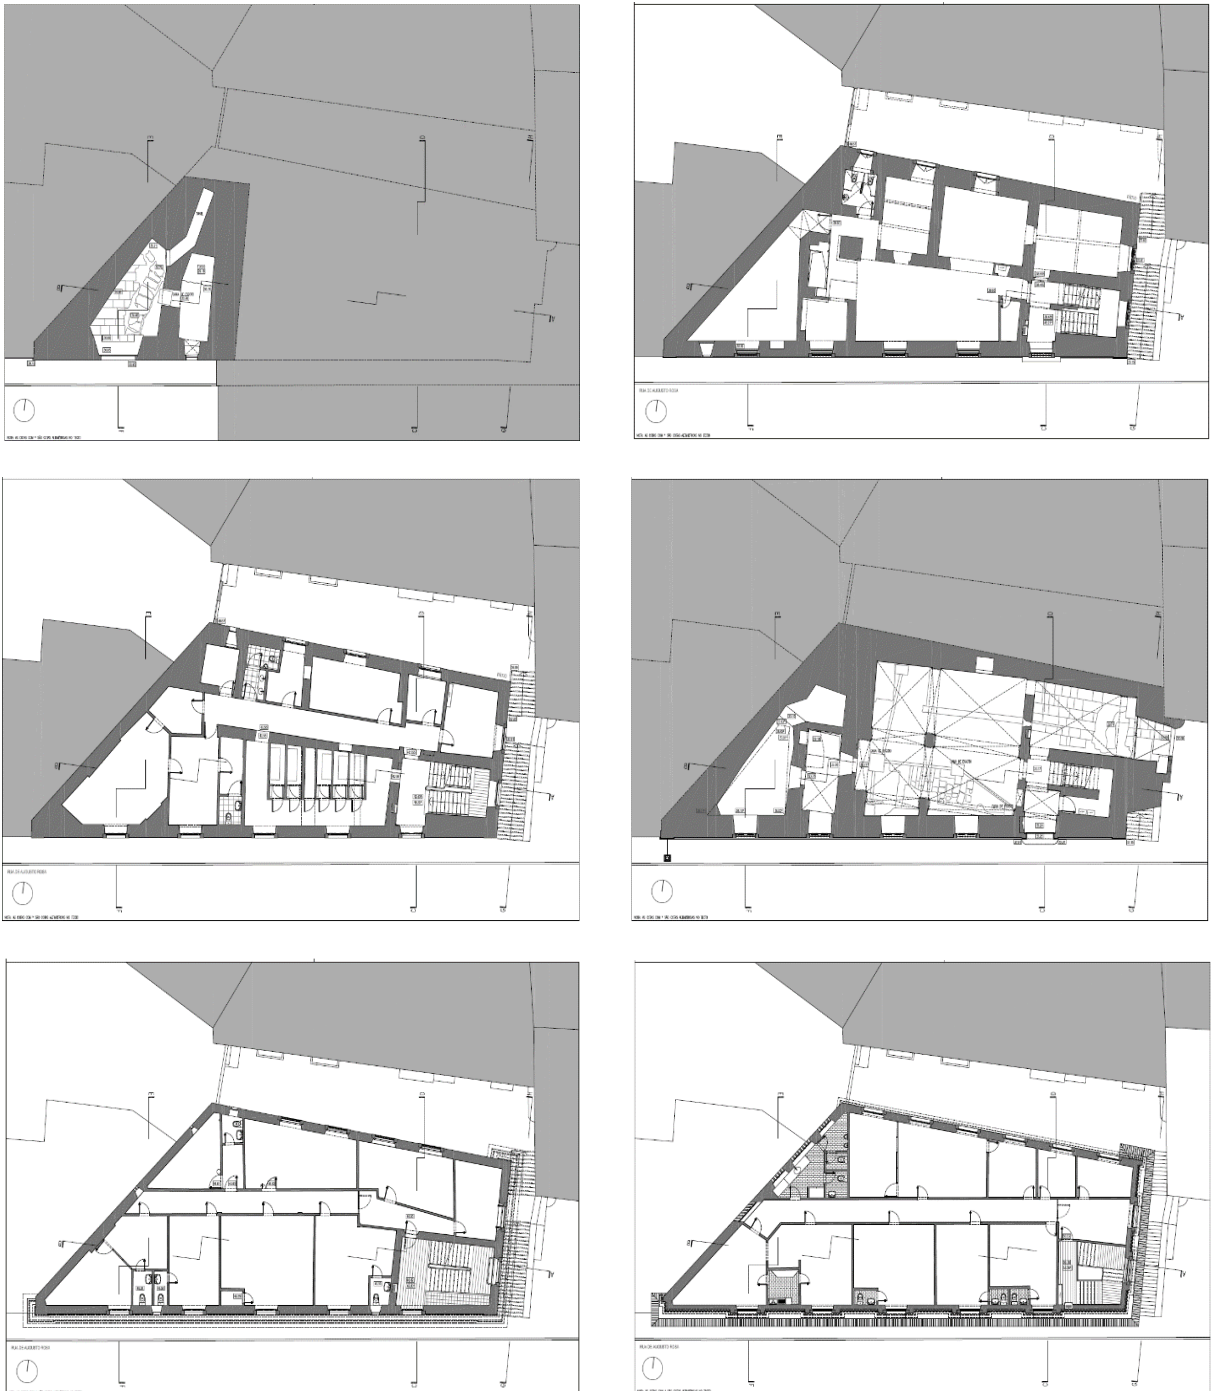
Figura 20 - Plantas dos pisos -1, 0, 1, 2, 3 e 4 do Museu do Aljube (Contemporânea, Lda., 2012).

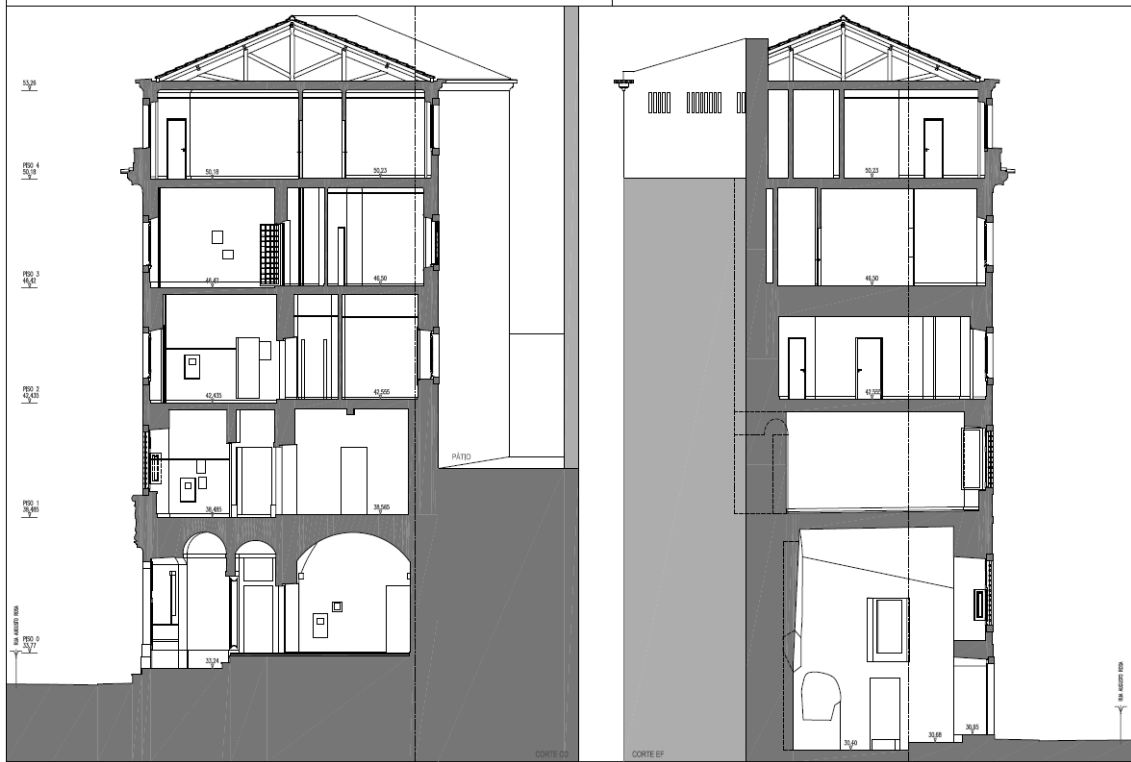
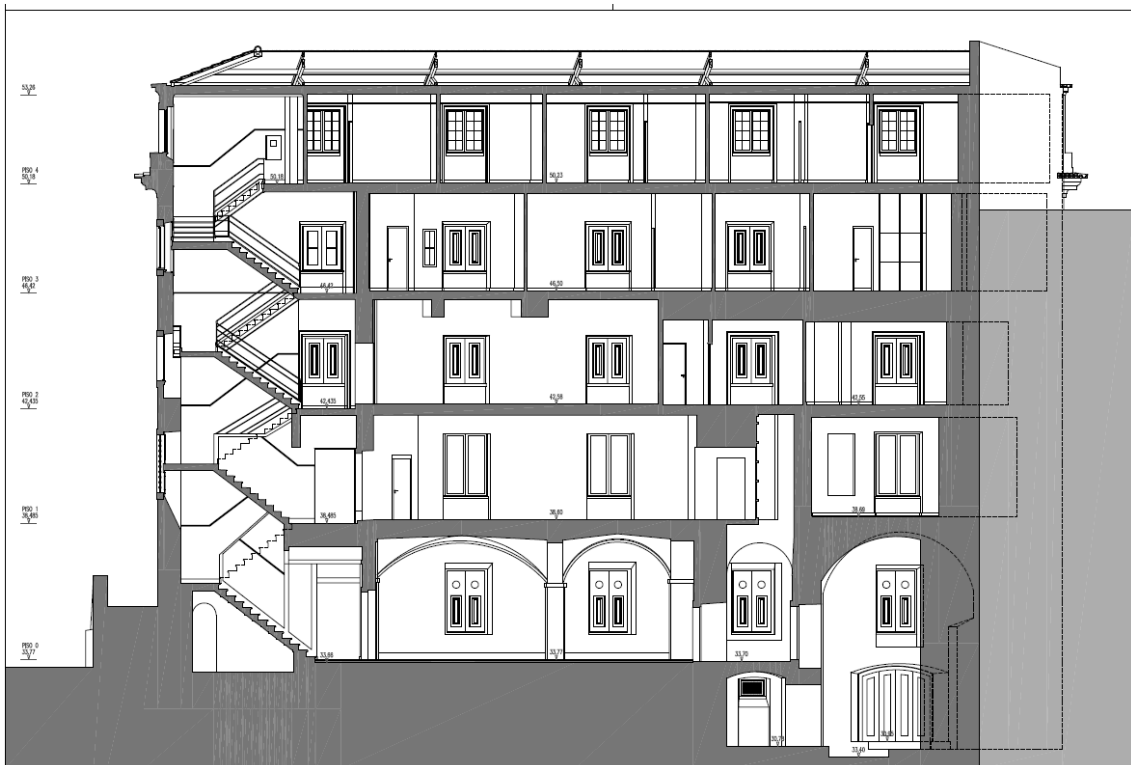
Figura 21 – Corte transversal e longitudinal do Museu do Aljube (Contemporânea, Lda., 2012).

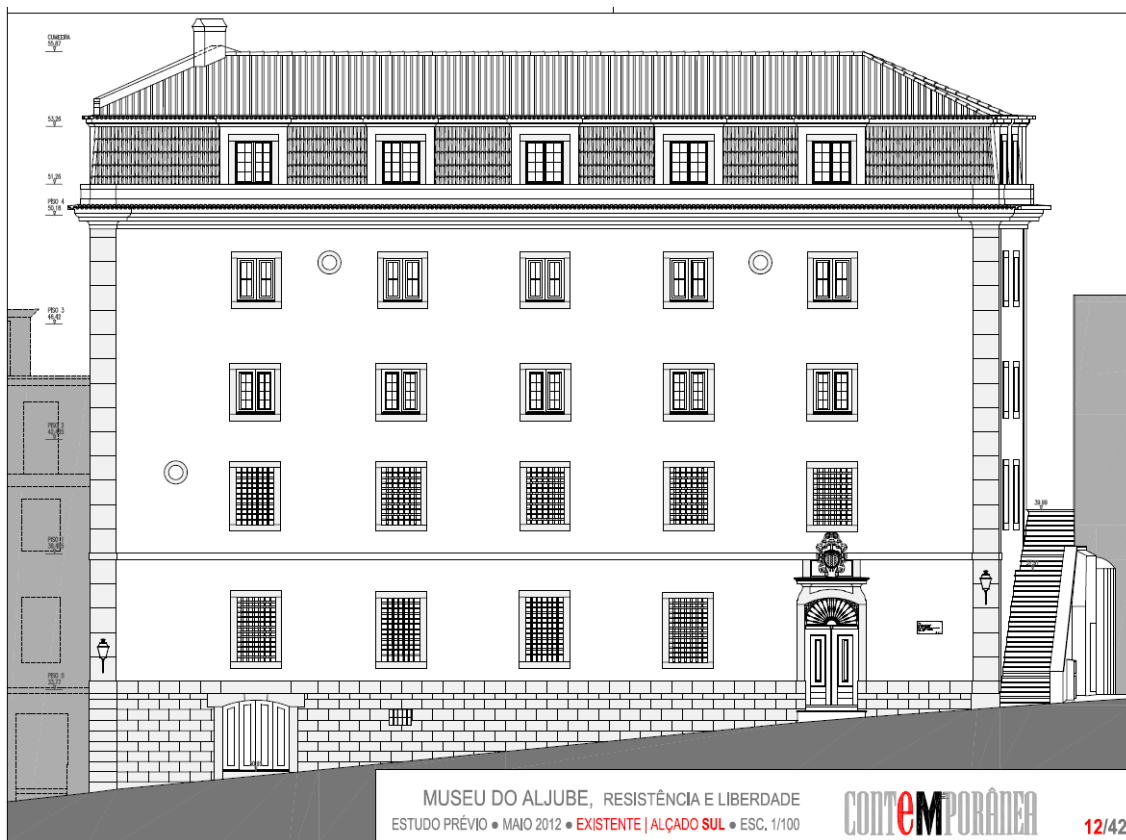
Figura 22 – Alçado principal do Museu do Aljube (Contemporânea, Lda., 2012).

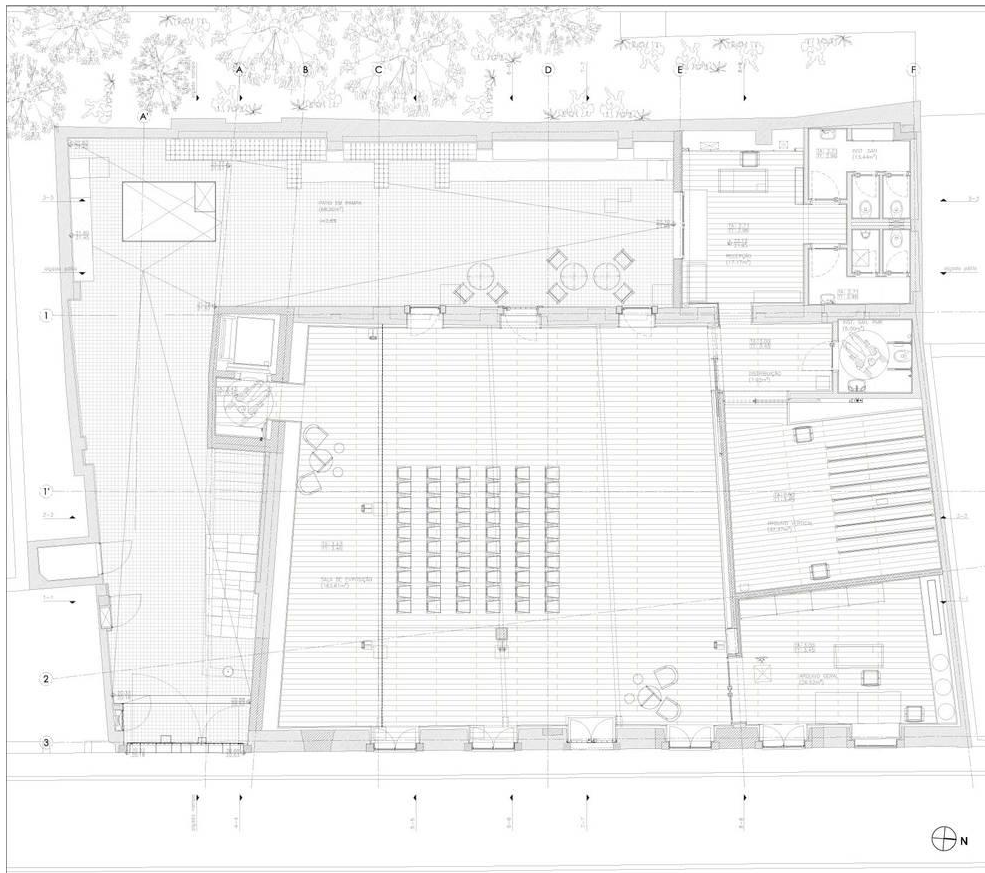
Figura 31 – Planta do piso térreo (<https://hicarquitectura.com/2014/02/alvaro-siza-atelier-museu-julio-pomar/>, 2014).

Piso térreo – A entrada no edifício que dá acesso à Receção, faz-se pelo bloco construído como extensão ao antigo armazém, contendo também as instalações sanitárias e serviços. Através deste bloco, completamente integrado com o edifício principal, tem-se acesso a um amplo espaço expositivo, de pé-direito duplo, onde se poderão contemplar as diversas obras de arte que se encontram expostas temporariamente. Neste piso, também se encontram as salas onde o acervo se encontra guardado. Através deste piso, há acesso às comunicações verticais, um elevador e uma escada cuja expressão formal se encontra no exterior. Ao cimo das escadas apresenta-se uma janela que deixa entrar a luz para o interior do museu.

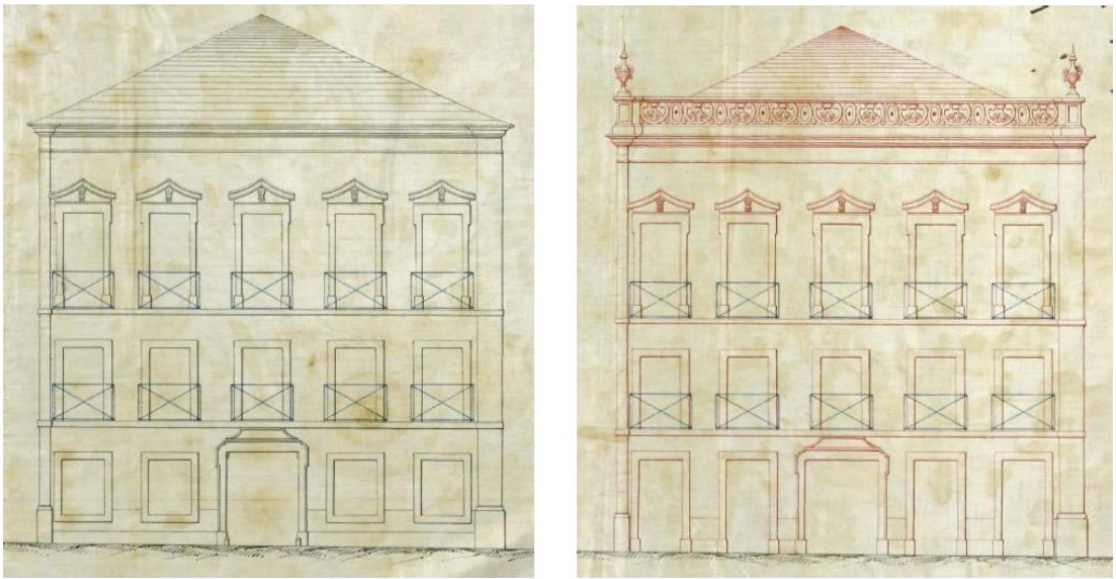
Figura 49 - Fachada principal – A existente versus a proposta de alteração e construção de platibanda (Arquivo CML, 1883).

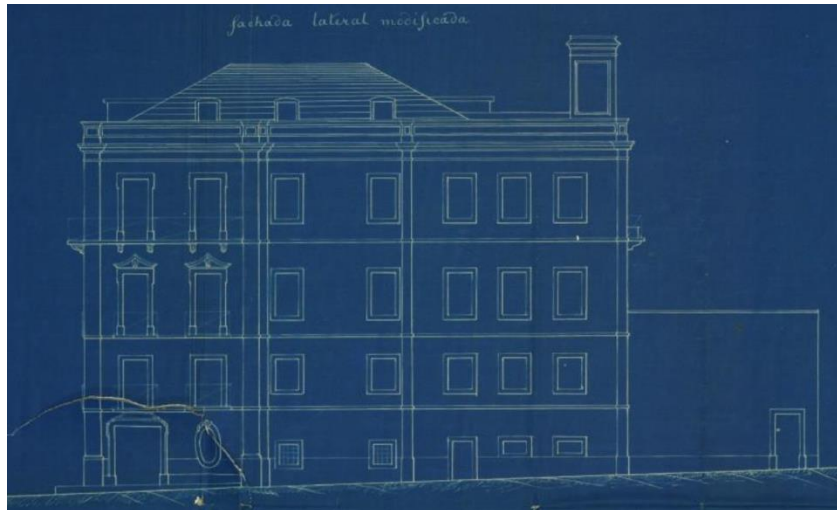
Figura 56 - Fachada lateral após projeto de ampliação (Arquivo CML, 1887).

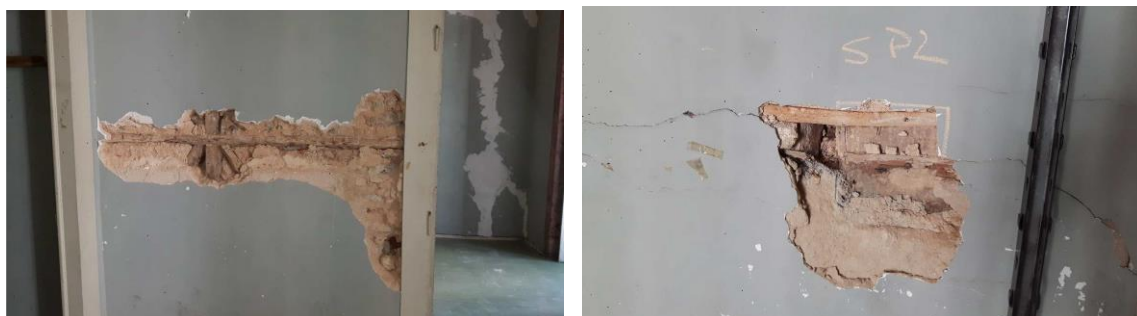
Figura 66 – Piso 2. Sondagem estrutural numa parede de frontal e numa parede de tabique (A2P, 2019).

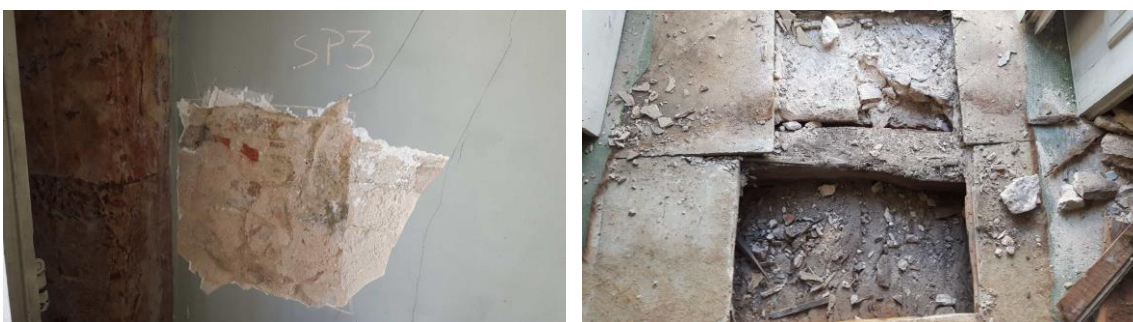
Figura 67 – Piso 2. Sondagem estrutural numa parede de alvenaria de pedra e no pavimento (A2P, 2019).

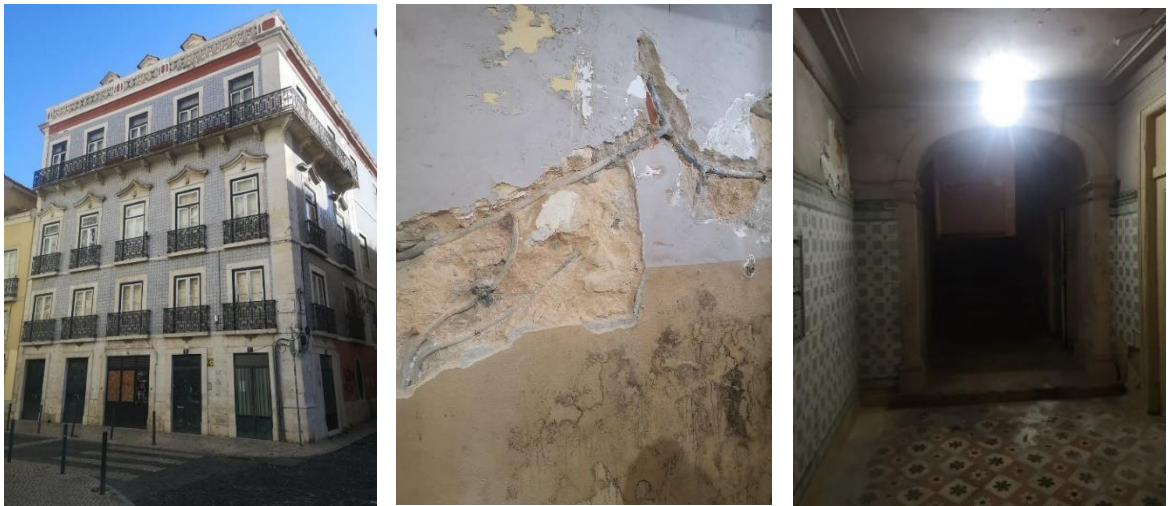
- Piso térreo – Constatou-se que as lojas 2A e 2B se encontravam aparentemente em bom estado, dado terem sido sujeitas a uma maior conservação por terem funcionado até mais tarde como espaços comerciais. A entrada principal do edifício apresentava anomalias ao nível das paredes e dos tetos. Atualmente, as lojas já não se encontram em funcionamento e não são objeto de qualquer tipo de manutenção.

Figura 68 – Imagens da fachada principal virada a poente e do piso térreo, fendilhação na parede da escada do piso térreo e entrada principal (autoria própria, 2023).

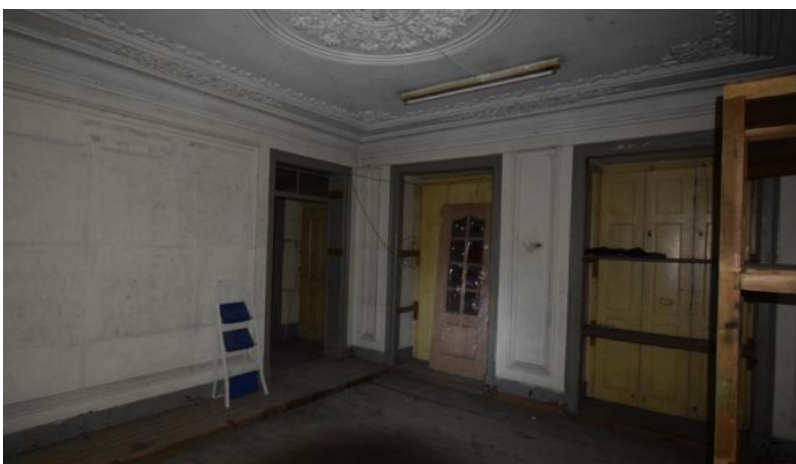
- Primeiro andar – Segundo o estudo realizado por Patrícia Mestre (2020), identificaram-se neste piso diversas patologias. Há que referir que este piso sofreu obras para instalação de um Externato, o que levou a diversas alterações. Assim, ao nível deste piso no espaço exterior coberto, verificou-se a instalação de diversas divisórias e de uma cobertura de zinco. Os espaços apresentavam-se deteriorados, nomeadamente os tetos, os pavimentos e os elementos parietais. Existiam vestígios de humidade e as portas, janelas e caixilhos encontravam-se deteriorados. Detetou-se a existência de diversos elementos técnicos, tais como fios de eletricidade e canalizações em más condições e a precisar de substituição.

Figura 69 - Imagem do piso 1 (Patrícia Mestre, 2020).

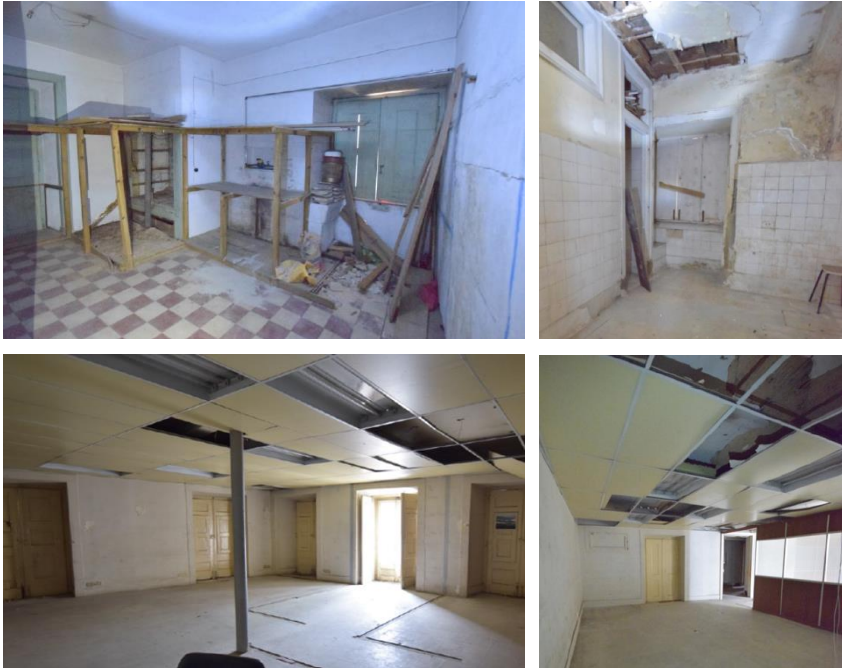
Figura 70 - Imagens do piso 1 (Patrícia Mestre, 2020).

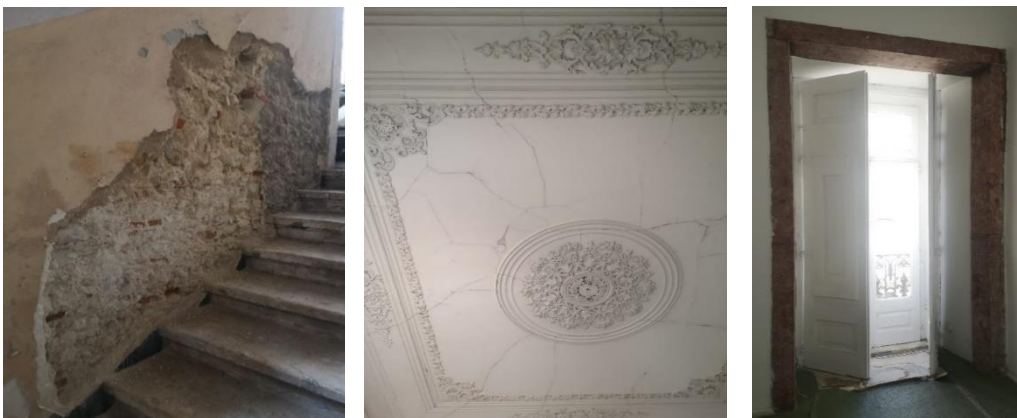
- Segundo andar - O nível de degradação era superior ao do piso térreo, especialmente em termos de fendilhação em extensos padrões, em diversos elementos, tais como tetos e paredes. Puderam observar-se fendas verticais, horizontais, oblíquas e por vezes cruzadas. Identificaram-se pavimentos inclinados e vãos exteriores com as cantarias fraturadas. Detetou-se também a existência de humidade nas paredes e nos tetos. Tal patologia levou a que os revestimentos se destacassem, situação observada em diversos espaços nomeadamente nas casas de banho. Analisaram-se também as paredes de frontal e os pavimentos, concluindo-se que as madeiras estavam em bom estado.

Figura 71 – Imagens do piso 2: parede da escada, teto fendilhado e Janela de sacada com portadas do piso 2 (autoria própria, 2023).

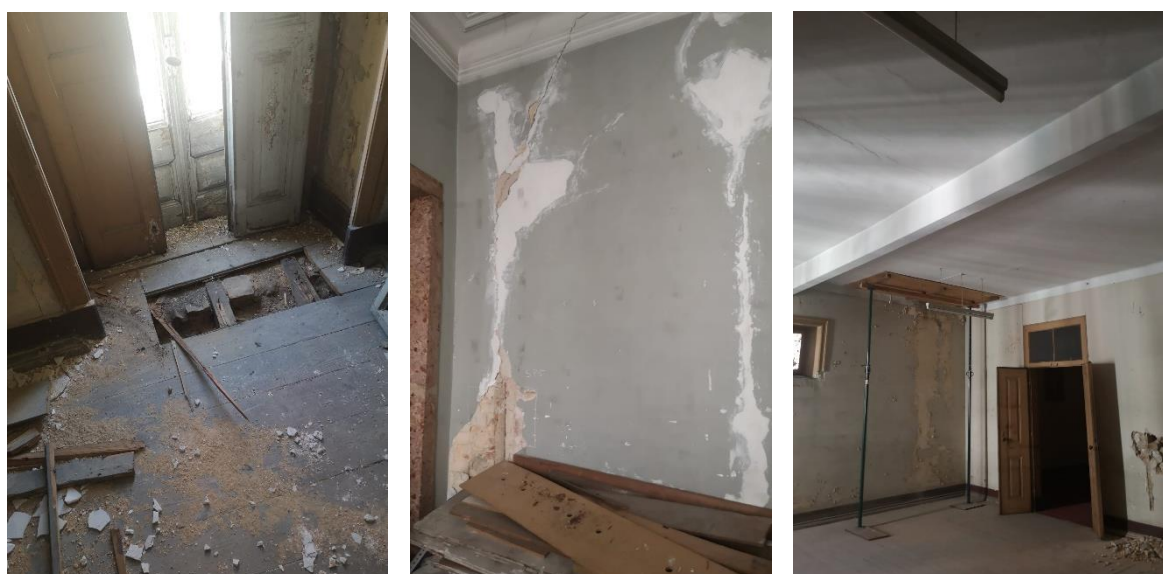
- Terceiro andar – O estado de conservação era semelhante ao do segundo andar. No entanto, verificou-se um maior estado de degradação ao nível das paredes e dos tetos. Esta deterioração mais evidente era motivada pela falta de manutenção por ausência de utilização. Observaram-se padrões repetidos de fendilhações (verticais, horizontais e oblíquas) nos tetos e nas paredes, salientando-se fendilhações cruzadas em algumas paredes. Identificaram-se neste piso mais vestígios de humidade, nomeadamente nos tetos junto às paredes exteriores, onde se detetaram destacamentos dos tetos e alguns vigamentos com estado de conservação deficiente devido ao ciclo de molhagem e de secagem das madeiras. Tal como no segundo andar, as madeiras das paredes e dos pavimentos estavam em razoável estado de conservação.

Figura 72 – Imagens do piso 3: pavimento degradado com estrutura de apoio à vista (barrotes), fendilhação na parede do piso 3 e reforço do teto com problemas estruturais (autoria própria, 2023).

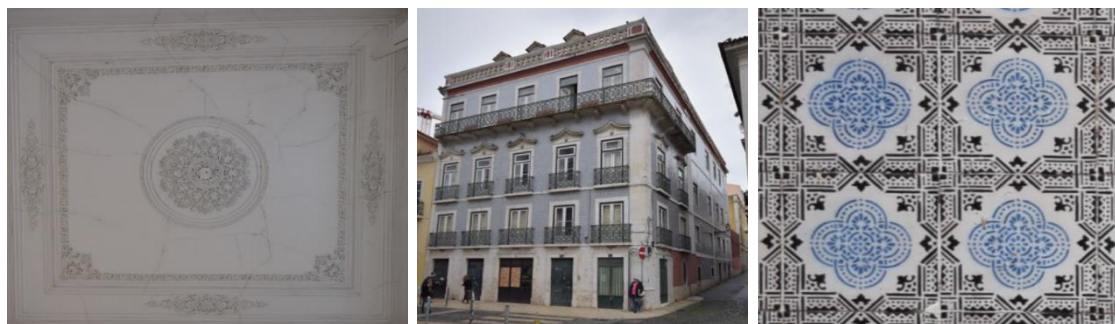
Figura 73 - Teto trabalhado em estuque. Edifício da rua dos Anjos nº2 com visualização da platibanda, cunhal, guardas de varandas, carantonhas em faiança nas goteiras, cornijas, pilastras e platibanda com florões em cerâmica vidrada. Azulejo da fachada do séc. XIX (Patrícia Mestre, 2020).

- Elementos em reboco – Constituídos por base de cal aérea, apresentam-se nos revestimentos parietais interiores e exteriores.
- Elementos em estuque – Encontram-se nos tetos, molduras e frisos.

- Elementos em material metálico – Verificam-se nas guardas das varandas, ferragens das portas e corrimãos da escada.
- Elementos em argamassa – Identificaram-se no exterior do edifício nas cornijas e pilastras.

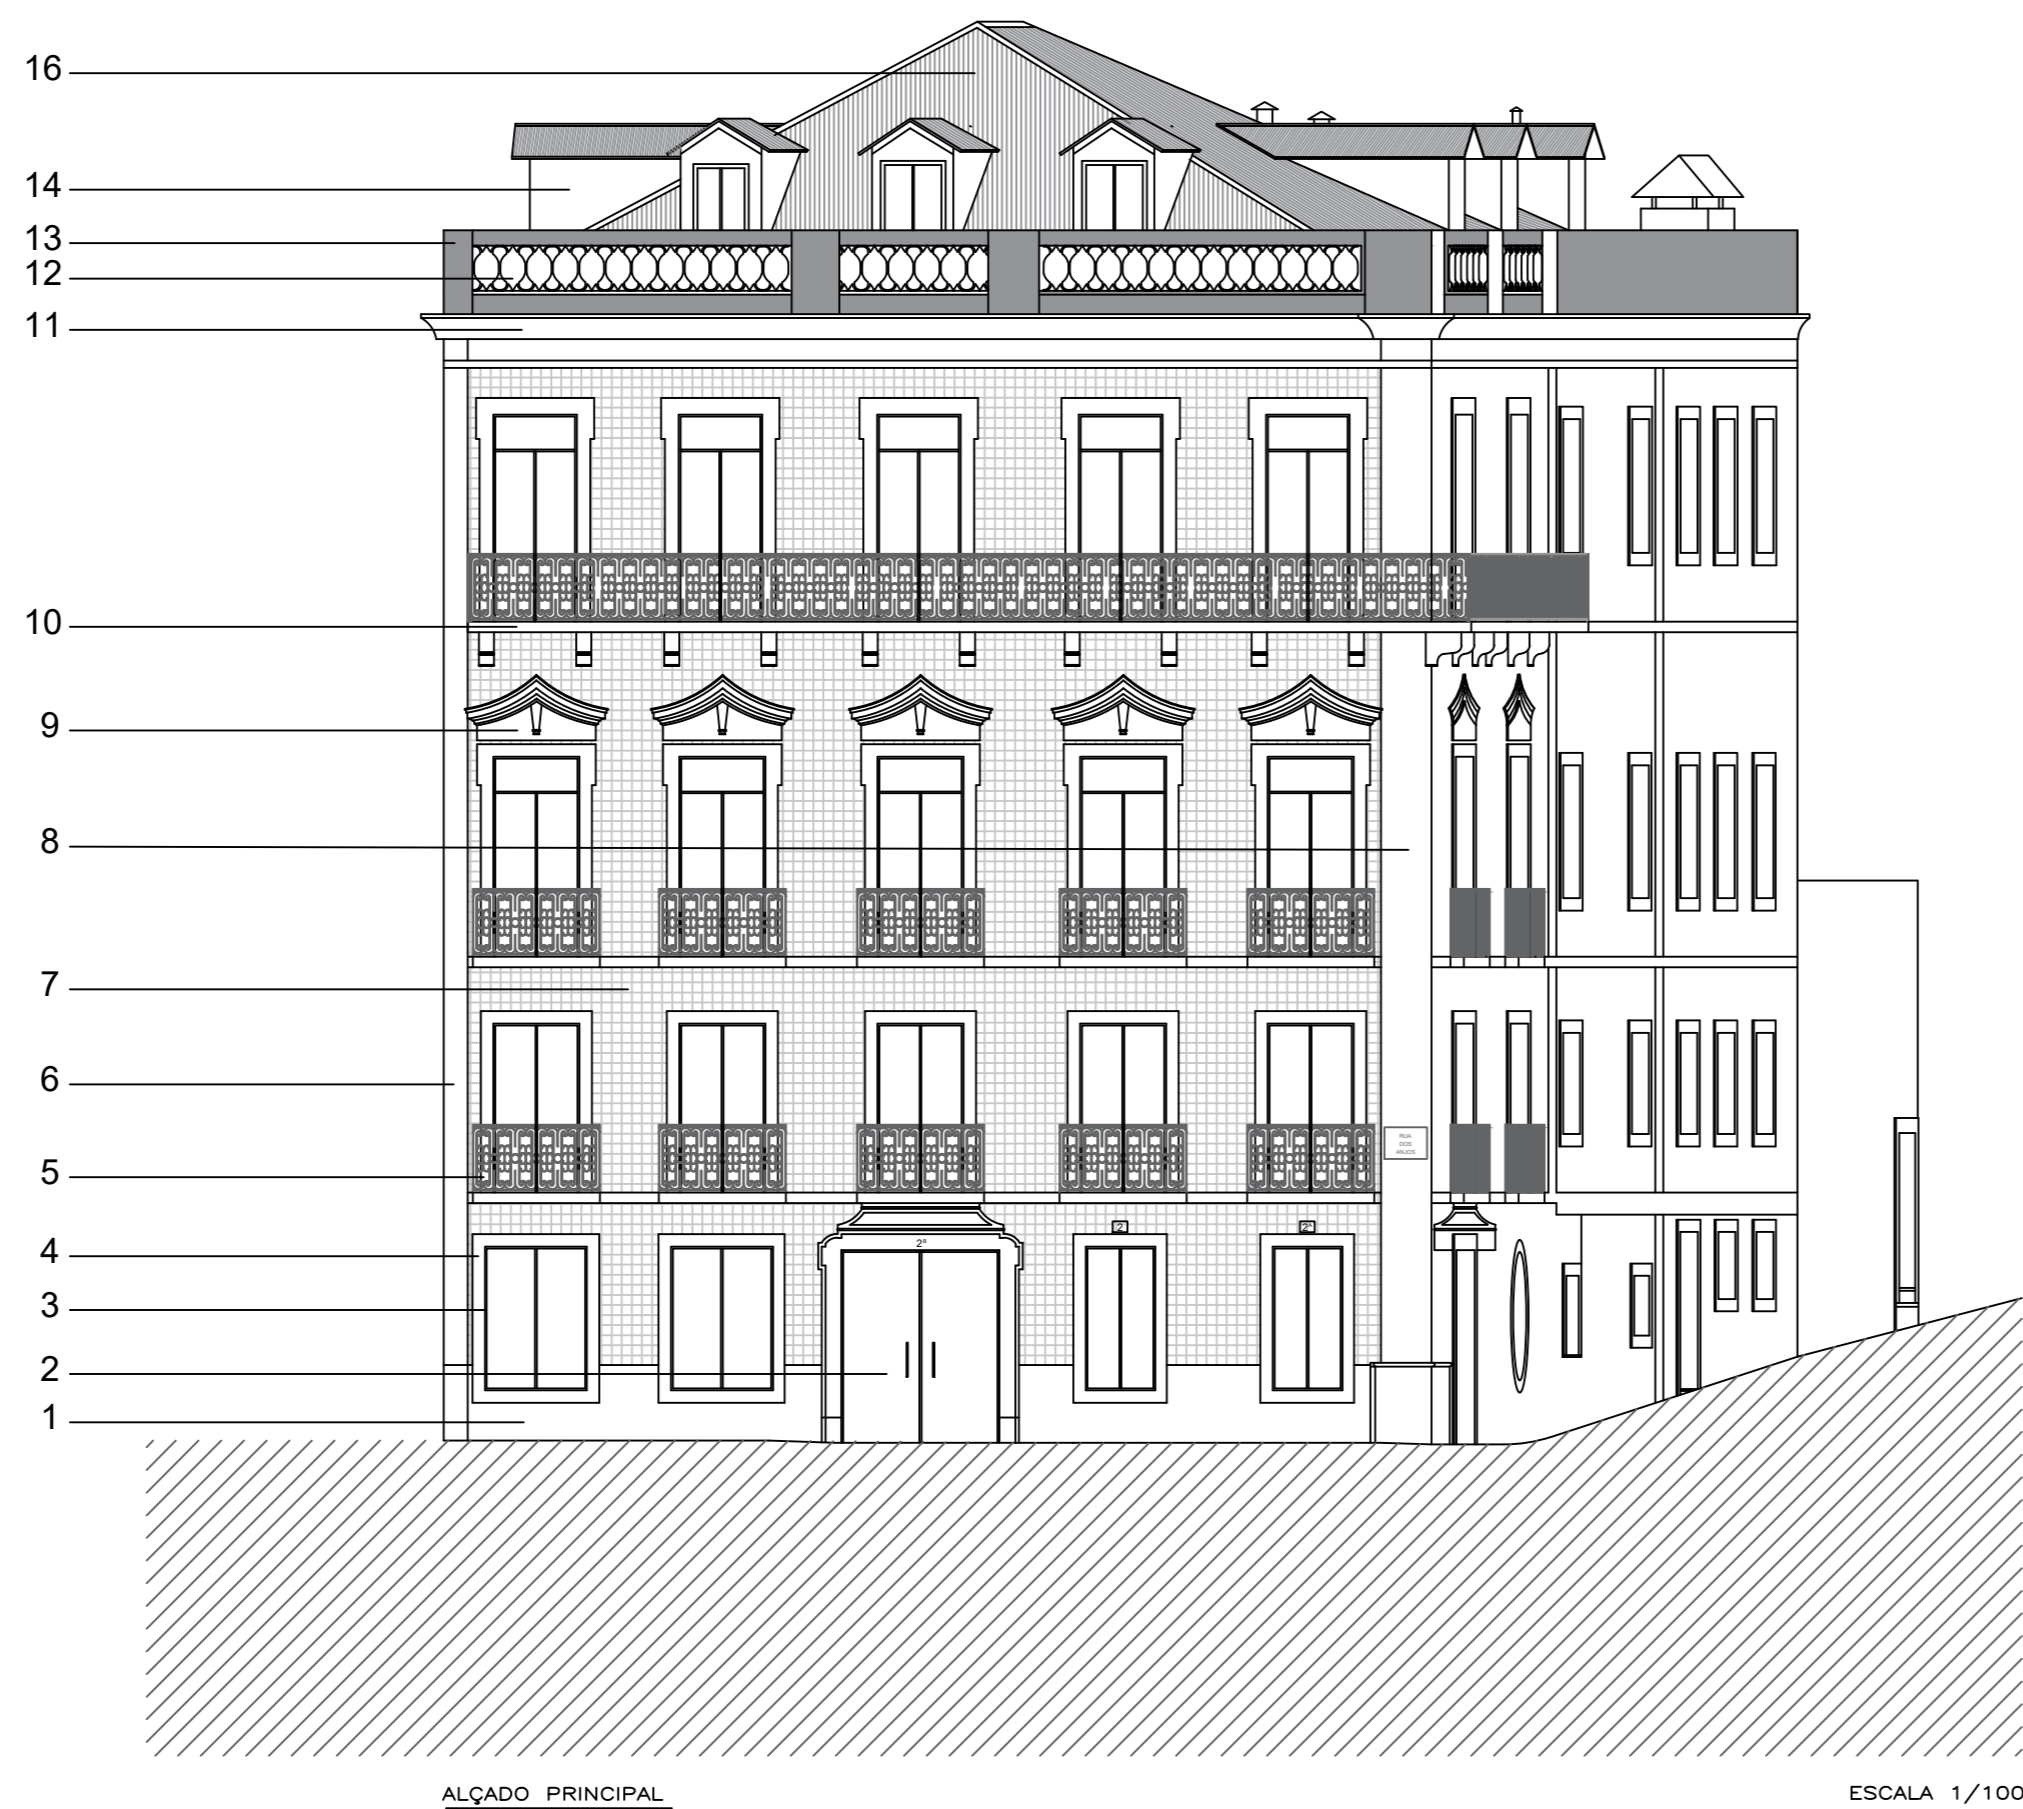
1. Soco existente em pedra a restaurar;
2. Porta em madeira maciça a pintar de cor castanha (RAL 3004)
3. Caixilharia em madeira maciça a pintar de cor branca com aros fixos de cor castanha-avermelhada (RAL 3004)

4. Cantaria de pedra existente a limpar e restaurar;
5. Gradeamento metálico existente a limpar, recuperar e pintar de cor castanha (RAL 3004)
6. Pilastra em pedra a limpar e restaurar;

10. Varanda existente em pedra a limpar e recuperar;
11. Friso e cornija existentes a limpar e recuperar, pintado de cor pétreo;
12. Balastrada com elementos cerâmicos existente a limpar e recuperar;

13. Platibanda existente pintada de cor pétreo;
14. Revestimento de trapeira em zinco de cor cinzenta;
15. Reboco pintado com tinta de cor bege;
16. Telha cerâmica de canudo.
