**APLICAÇÃO DE ALGORITMOS DE  
APRENDIZAGEM PARA APOIAR O PROCESSO  
DE GESTÃO DAS PONTES EM ANGOLA**

**Universidade Lusófona de Humanidades e Tecnologias**

**Faculdade de Engenharia**

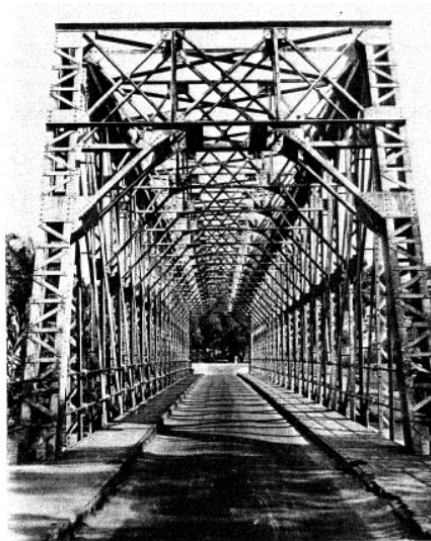
Logo no início da construção da linha férrea, em junho de 1904, chegaram os primeiros materiais dos quais parte deles foram utilizados para montar a ponte metálica sobre o rio Catumbela. Esta ponte, com 40,00 m de vão e com o nome do príncipe “Luís Filipe”, foi inaugurada a 21 de março de 1905, tornando-se na primeira ponte com alguma importância em Angola que permitia o trânsito ferroviário e rodoviário (Silva E. , 2008). Esta ponte (tal como está ilustrado na Figura 5) é constituída por duas vigas de rótula de grande altura, contraventadas superior e inferiormente, formando um caixão. Foi posteriormente metalizada a zinco e pintada com tinta de alumínio.

Figura 5 - Ponte “Luís Filipe” sobre o rio Catumbela depois de ser reconvertida para o tráfego rodoviário (Landerset & Perloiro, 1968)

Devido ao aumento de tráfego do CFB (a ponte não estava preparada para suportar as cargas dos comboios modernos), foi construída mais tarde uma nova ponte de caminho de ferro, a jusante da primeira e por isso a ponte “Luís Filipe” ficou apenas destinada ao trânsito rodoviário.

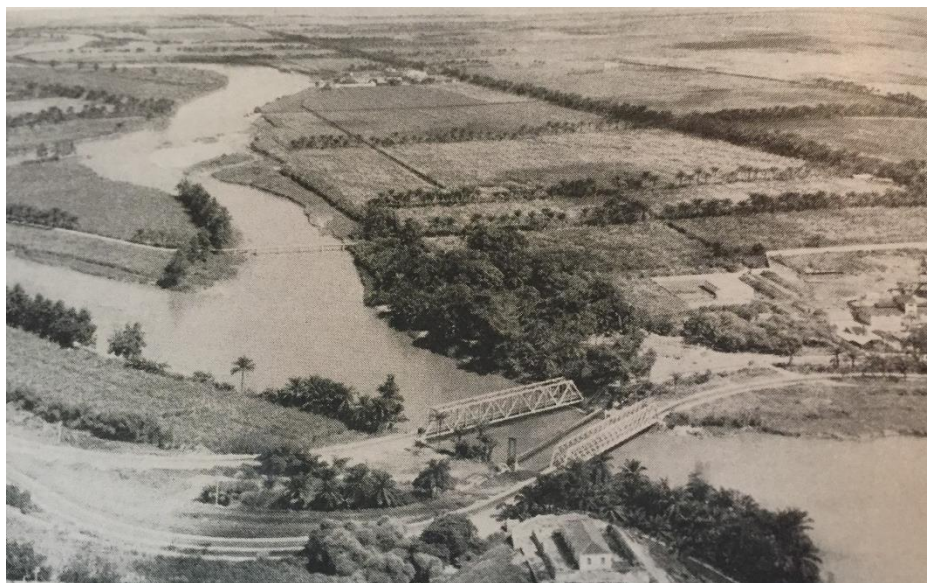
A Figura 7 mostra a localização das duas referidas pontes sobre o rio Catumbela.

Figura 7 - Pontes sobre o rio Catumbela (Landerset & Perloiro, 1964)

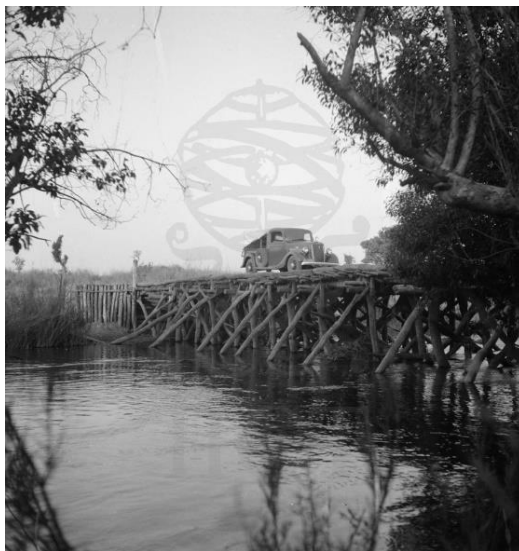
As pontes rodoviárias surgiram mais tarde. Em 1920 começou-se a desenvolver uma rede viária rudimentar. Até meados do século XX, os grandes rios eram atravessados com jangadas e quando não se fazia o atravessamento a vau, eram improvisadas pontes de madeira

(exemplificado na Figura 8) que exigiam manutenção e reparações permanente (Segadães, 2010).

Figura 8 - Exemplo de ponte de madeira sobre o rio Cubango (Arquivo Histórico Ultramarino)

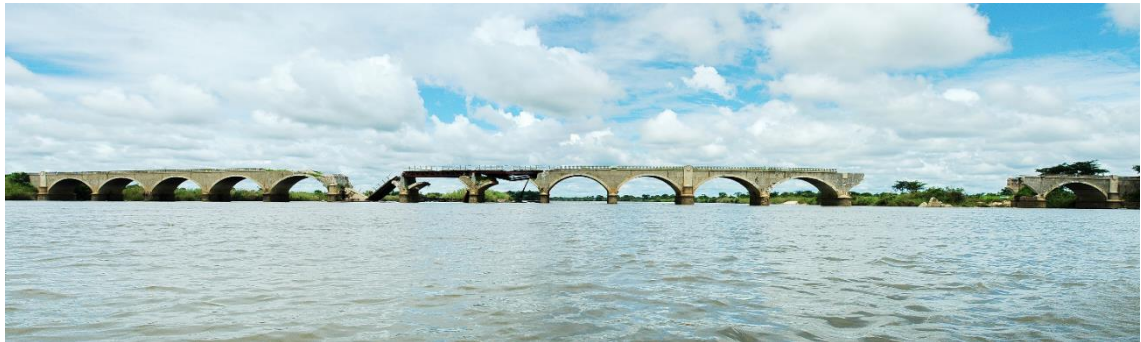
No entanto, foram destruídos dois arcos em 1976 da ponte “Dr. Oliveira de Salazar” mencionada, sendo posteriormente restabelecida a ligação com uma treliça metálica provisória. Mais tarde, em 1992, duas partes da ponte foram novamente destruídas, uma junto ao encontro Norte e a outra na zona onde foi colocada a estrutura metálica, pelo que foram destruídos cinco arcos no total tal como se ilustra na Figura 11 (Rito, Cabral, & Lamy, Ponte sobre o rio Kwanza na Cangandala, 2008).

Figura 11 - Ponte sobre o rio Kwanza, em Cangandala destruída (Armando Rito Engenharia, S.A)

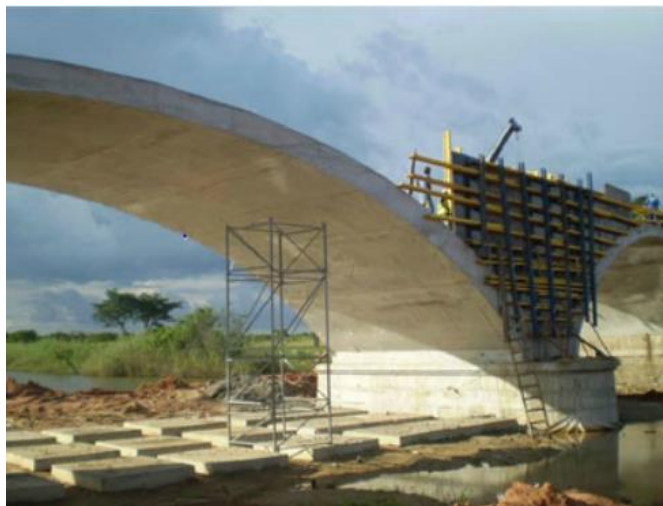
A reabilitação desta ponte consistiu em trabalhos que visaram essencialmente a reconstrução das zonas destruídas, a reparação e reforço e, ainda todos os trabalhos necessários à reposição das linhas originais da estrutura. Além destes trabalhos, a plataforma da ponte foi alargada através da execução de uma laje em betão armado que está assente sobre o enchimento entre tímpanos, perfazendo uma largura total de 10,2 m (Rito, Cabral, & Lamy, Ponte sobre o rio Kwanza na Cangadala, 2008). A Figura 14 mostra um dos trabalhos que foram realizados e na Figura 15 ilustra a ponte completamente reabilitada.

Figura 14 - Parte do processo de reabilitação da ponte sobre o rio Kwanza na Cangandala (Conduril, s.d.)

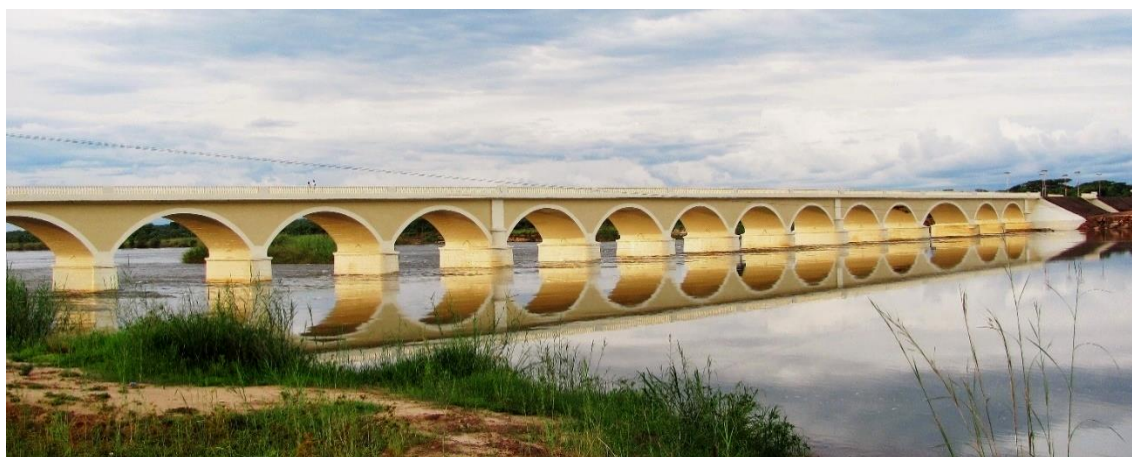
Figura 15 - Ponte sobre o rio Kwanza, em Cangandala reabilitada entre 2008 e 2010 (Armando Rito Engenharia, S.A)

A ponte foi posteriormente reabilitada entre 2008 e 2010, como é apresentado e ilustrado no subcapítulo 1.2.3.

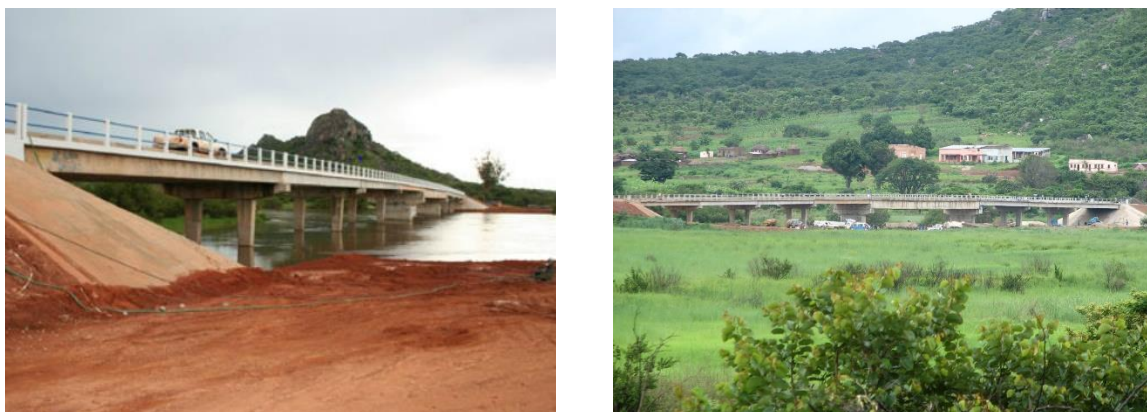
A ponte sobre o rio Queve na província do Kwanza-Sul, no troço Rodoviário Waco-Kungo/Alto Hama, que foi construída em 1967 e destruída pela guerra no ano de 1992. Entre 2005 e 2006 foi reabilitada, cujos trabalhos visaram no reforço dos pilares existentes, pinturas de pavimentação, sinalização e drenagens. A parte da ponte que foi destruída era constituída por dois tramos e agora é constituída por três tramos. Esta ponte tem um comprimento total de aproximadamente 194 m, uma largura total de 9,36 m e está fundada diretamente por intermédio de sapatas (Armando Rito Engenharia, S.A) (ANGOP, 2005) (Conduril, s.d.).

Figura 16 - Ponte sobre o rio Queve (Armando Rito Engenharia, S.A) (Conduril, s.d.)

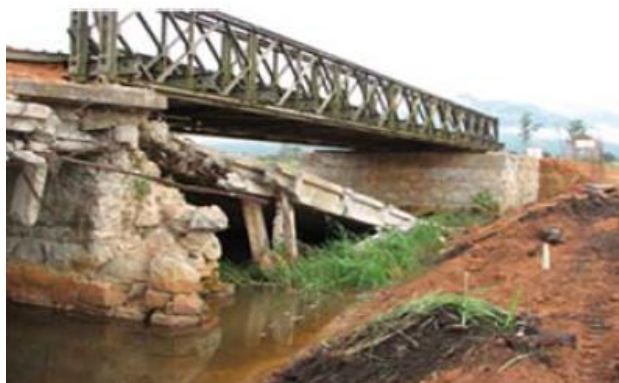
Esta ponte está localizada na estrada Waco-Kungo/Alto-Hama na província do Kwanza-Sul e é constituída por dois tramos de 16,75 m, sendo que um deles foi destruído durante a guerra. Foi colocada posteriormente uma estrutura metálica provisória para restabelecer a ligação conforme a Figura 17. A ponte tem uma largura de 8,1 m e está assente sobre sapatas.

Figura 17 - Tramo destruído da ponte sobre o rio Caninda, com estrutura metálica provisória. (Conduril, s.d.)

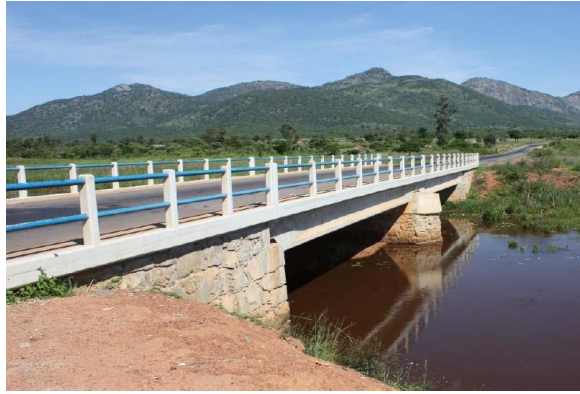
A ponte foi reabilitada em 2007 cujos trabalhos consistiram na reconstrução do tramo destruído, com superestrutura constituída por vigas pré-fabricadas em betão armado e pré-esforçado. O pilar existente também foi reabilitado e foram instalados aparelhos de apoio neoprene, por tramo de tabuleiro. A Figura 18 ilustra a ponte depois de reabilitada (Armando Rito Engenharia, S.A).

Figura 18 - Ponte sobre o rio Caninda reabilitada (Conduril, s.d.)

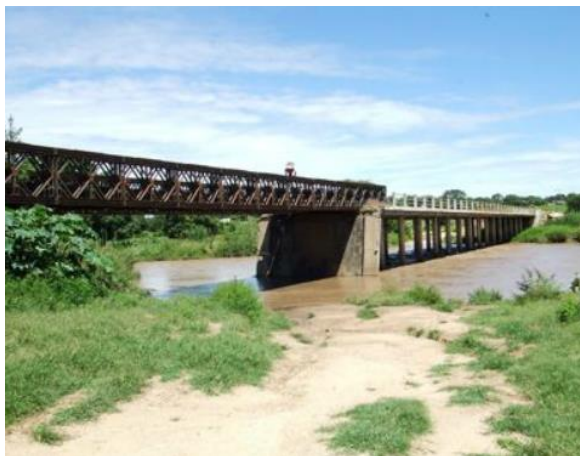
Esta ponte que foi construída em 1971, sobre o rio Caimbambo na província de Benguela tem 110 m de comprimento e tem uma largura total de 9,2 m. Nos tempos da guerra civil foram destruídos diversos tramos, tendo a ligação sido restabelecida através de uma ponte metálica provisória assente sobre o tabuleiro da ponte e o encontro da margem direita, conforme a Figura 19.

Figura 19 - Ponte sobre o rio Caimbambo com ponte metálica provisória (Conduril, s.d.)

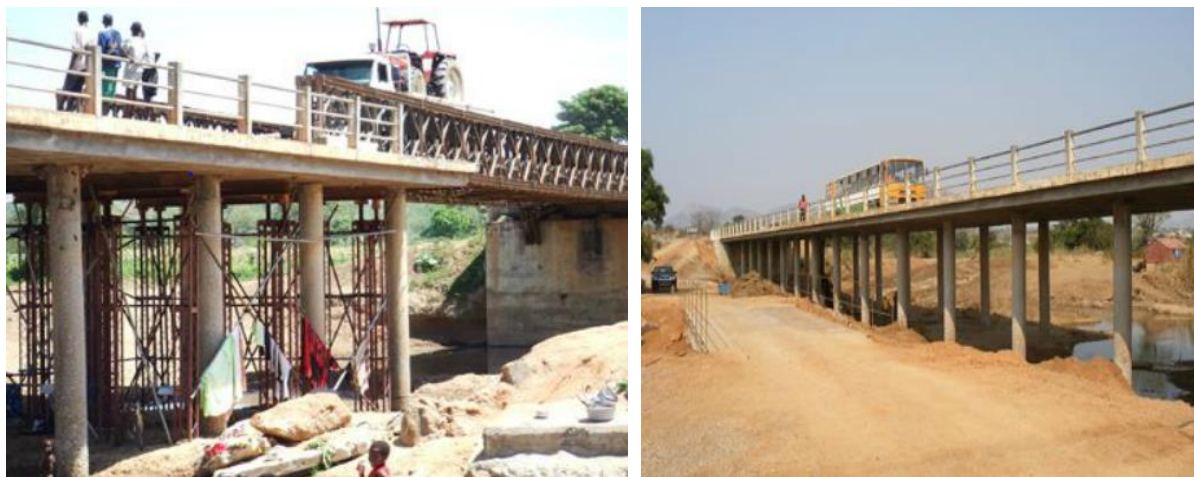
Esta obra foi recuperada numa extensão total de 110,00 m, através das reabilitação e reforço dos elementos estruturais em 75,00 m e a reconstrução total dos restantes 35,00 m. Este

processo incluiu a reconstrução do tabuleiro em betão armado, com geometria idêntica à da estrutura original e construção de novos pilares (Figura 20). Os pilares estão assentes em estacas de betão armado (Armando Rito Engenharia, S.A) (Conduril, s.d.).

Figura 20 - Ponte sobre o rio Caimbambo durante a fase de reabilitação (Conduril, s.d.)

Em 2009 esta ponte foi reabilitada e os tramos destruídos foram reconstruídos de forma semelhante aos originais.

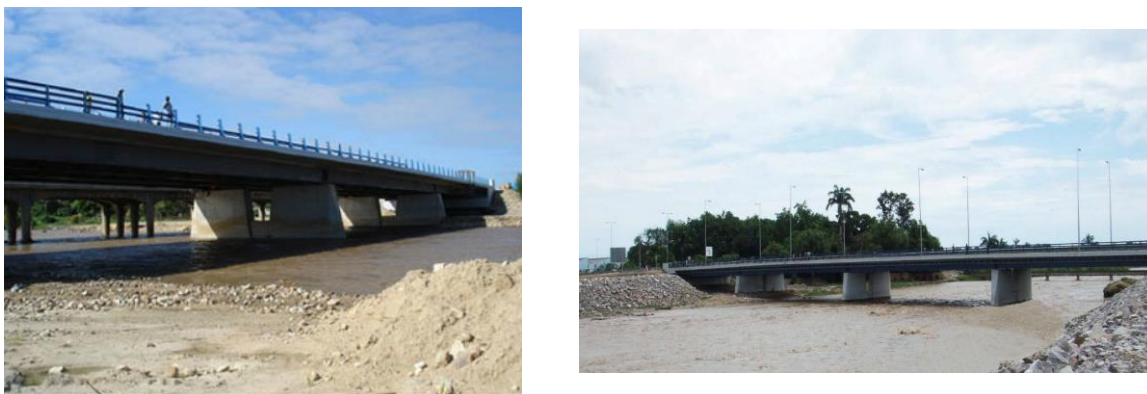
Esta obra (Figura 21) localizada na província de Benguela, é uma ponte mista aço-betão com comprimento total de 172 m, cuja largura total é de 18 m e está fundada indiretamente por intermédio de estacas.

Figura 21 - Nova ponte sobre o rio Cavaco, em Benguela (Conduril, s.d.)

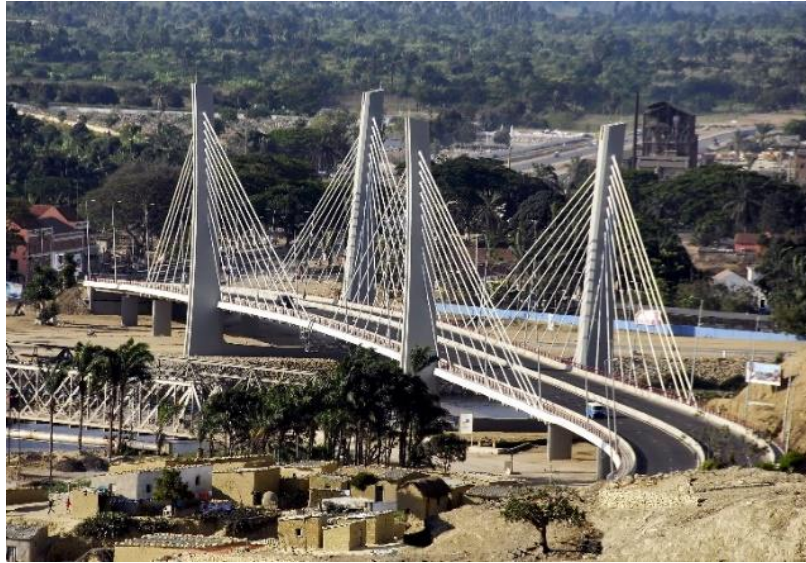
Esta ponte, cujo nome é alusivo a data na qual foi assinado o acordo de paz entre o MPLA e a UNITA, localiza-se numa zona urbana da província de Benguela, incorporada na via rápida entre Benguela e Lobito e inserida numa zona urbana. É uma ponte atirantada, de suspensão total, contínua com dois viadutos de acesso em ambas as margens do rio, tal como ilustrado na Figura 23. A descrição desta obra é feita a posterior no subcapítulo 4.2.

A Ponte 4 de Abril veio substituir a centenária ponte metálica “Luís Filipe”, que foi construída em 1905 como já referido no subcapítulo 1.2.1, cuja utilização era condicionada pela diminuta largura permitindo apenas uma via única de sentido alternado. Desta forma, a travessia do rio Catumbela era muito morosa, podendo demorar mais de duas horas. A implantação desta ponte sobre o rio Catumbela teve dificuldades significativas devido às condicionantes topográficas, a necessidade de utilizar uma rasante muito baixa, entre outros. Como tal, depois de realizados estudos de várias alternativas foi então adotada a solução de um tabuleiro atirantado de vão central de 160 m sobre o leito menor do rio, que garante a rasante mais baixa, ausência de pilares no rio e menor extensão de obra (Rito, et al, 2011; Secil, 2011).

Figura 23 - Ponte 4 de abril sobre o rio Catumbela (Rito, et al, 2011)

Esta nova ponte é um projeto da autoria do gabinete Armando Rito Engenharia, foi construída entre 2007 e 2009 e é considerada como uma obra de grande importância na rede fundamental de estradas do país pois permite a ligação sem entraves entre várias províncias do país, permitindo assim um desenvolvimento socioeconómico na região.

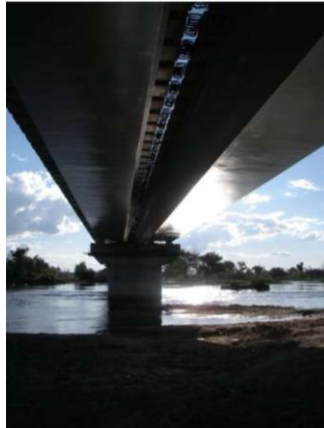
Figura 24 - Vista inferior do tabuleiro da ponte sobre rio Cunene em Xangongo (Miranda, 2011)

É uma ponte vigada cuja superestrutura é mista constituída por um tabuleiro com duas vigas de aço em caixão e painéis em betão pré-fabricado, tal como é ilustrado na Figura 24. Tem 16 vãos de 50 m e dois vãos de 40 m, fazendo um total de 880 m de comprimento e uma largura total de 12,00 m. Esta obra está fundada indiretamente por intermédio de estacas (Miranda, 2011).

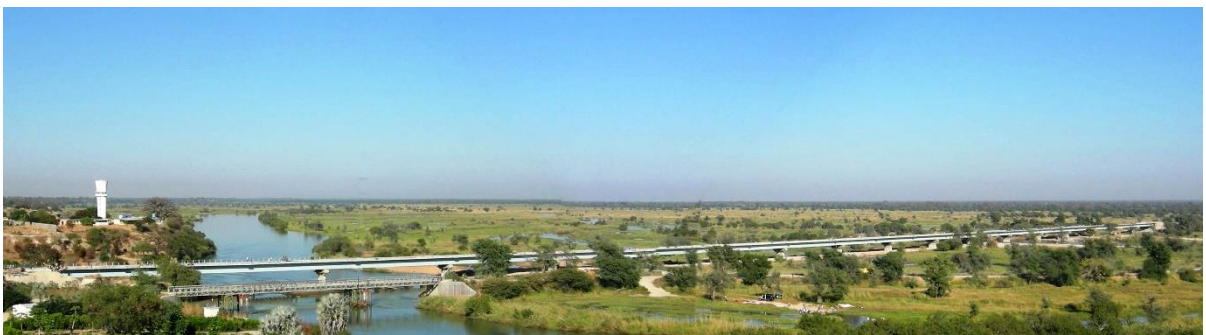
Figura 25 - Ponte sobre o rio Cunene em Xangongo (CRBC)

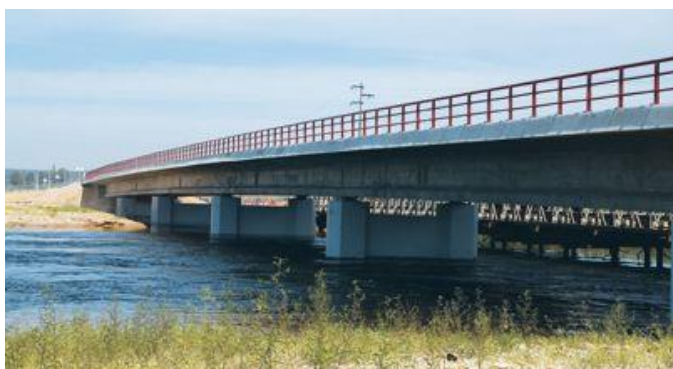
Figura 26 - Nova ponte sobre o rio Cuito (Ribeiro, 2016)

A ponte tem um comprimento total entre eixos de 190,00 m, dividido em dois vãos laterais de 20,00 m e cinco vãos intermédios de 30,00 m e apresenta uma largura total de 11,00 m, tal como ilustrado na Figura 26. Os pilares e os encontros são dotados de fundações indiretas por intermédio de estacas (Armando Rito Engenharia, S.A).

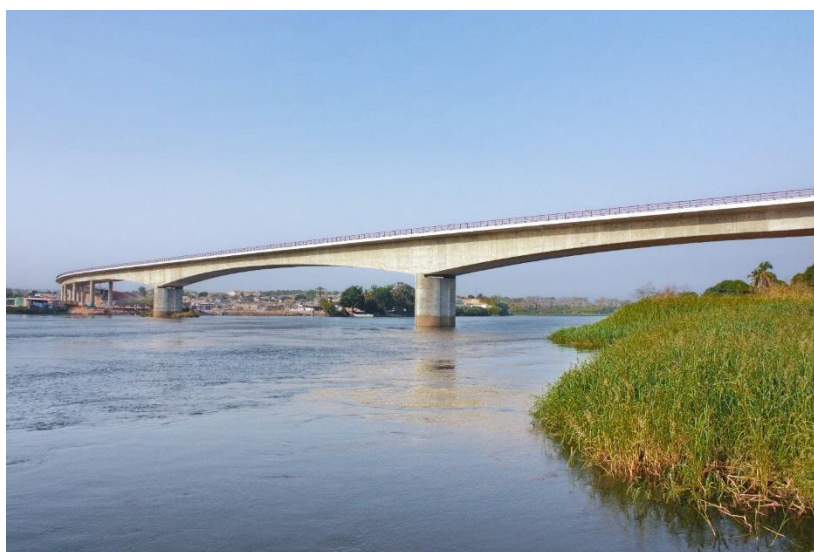
Figura 29 - Ponte 17 de Setembro sobre o rio Kwanza (Armando Rito Engenharia, S.A) ´

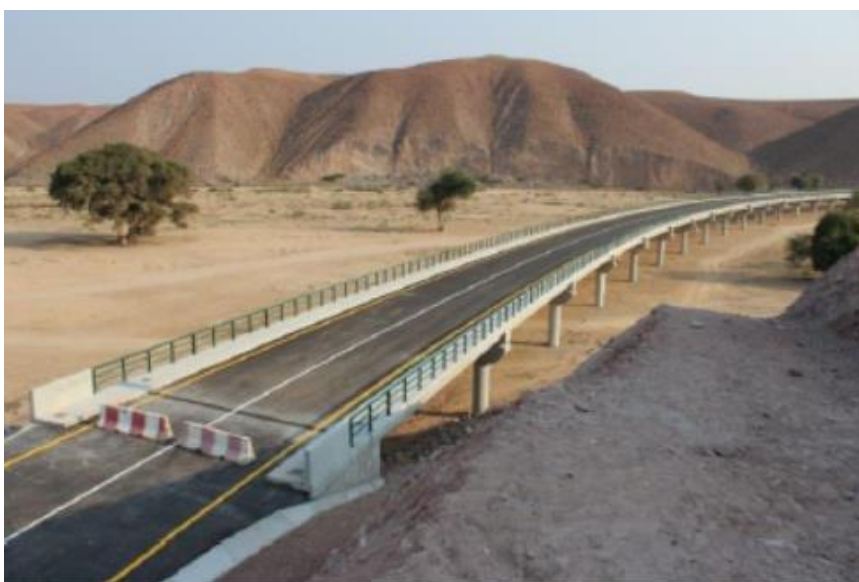
Figura 30 - Ponte sobre o rio Giraul (Telhabel, Construções)

Esta obra sobre o rio Giraul, tal como ilustrado na Figura 30, localiza-se na região do Giraul de Cima e dista 12 quilómetros da sede do município na província do Namibe,

A superestrutura é constituída por um tabuleiro contínuo, com largura total é de 11,00 m, composto por cinco vigas longitudinais pré-fabricadas de betão armado e pré-esforçado. O tabuleiro divide-se em três partes com cerca de 200 m cada, através de juntas de dilatação. A primeira parte desenvolve-se em tramos de  $19,95+8 \times 20,20+20,25$  m de vão; a segunda parte desenvolve-se em tramos de  $20,25+8 \times 20,20+20,25$  m de vão; e a terceira em tramos de  $20,25+8 \times 20,20+19,95$  m de vão. O comprimento total do tabuleiro entre eixos é de 605,70 m. Os pilares e os encontros são fundados indiretamente por intermédio de estacas (Telhabel, Construções).

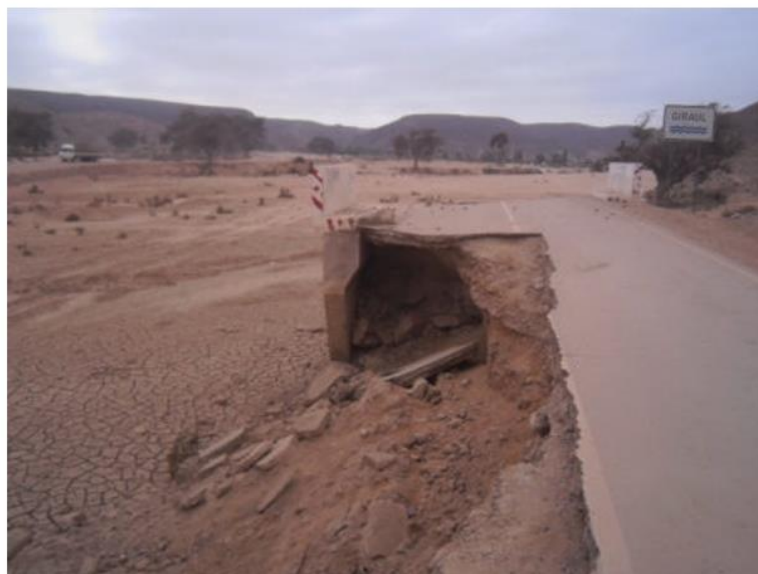
Figura 31 - Colapso da ponte sobre o rio Giraul (ISQ)

A construção desta obra deveu-se a necessidade de substituir uma ponte antiga, localizada sobre o rio Giraul de Baixo, que teve um colapso parcial em 4 de março de 2011 (Figura 31) devido a ação da erosão. Esta ponte tinha vãos muito pequenos entre os pilares e com as chuvas torrenciais que ocorreram na região provocaram uma concentração de resíduos; estes por sua vez impediam a passagem da água, resultando numa acumulação da mesma que depois de ter atingido o tabuleiro causou o desabamento da ponte. Este colapso obrigou aos

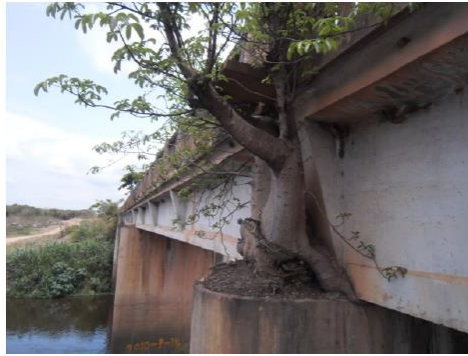
Figura 34 - Vegetação sobre o pilar da ponte sobre o rio Lucala (Pericão, et al, 2013)

As figuras (Figura 34 e Figura 35) demonstram algumas das anomalias identificadas.

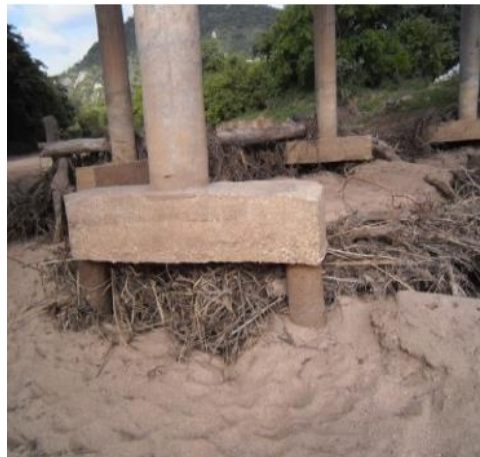
Figura 35 - Infraescavação nas fundações da ponte sobre o rio Caluála (Pericão, et al, 2013)

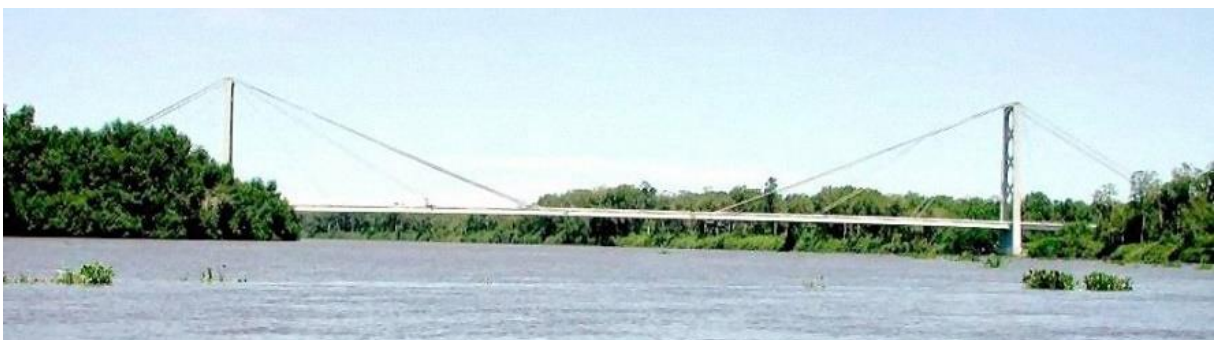
Figura 38- Ponte da Barra do Kwanza sobre o rio Kwanza (Armando Rito Engenharia)

A maior parte das pontes tem uma solução estrutural em laje vigada correspondente a 95% tal como é ilustrado na Figura 37. Os outros casos de soluções diferentes correspondem as pontes de tirantes (2%) e as pontes em arco (3%). Tem-se como exemplo de pontes de tirantes a ponte 4 de Abril já referida no em 1.2.3 e a ponte da Barra do Kwanza datada de 1975 que se localiza na província de Luanda. Esta obra (Figura 38) é uma ponte mista aço-betão, de

tabuleiro auto ancorado e tem um comprimento total de 400 m com dois tramos extremos de 70,00 m de vão e um tramo central com vão de 260,00 m; já foi intervencionada algumas vezes desde a sua data de construção e é um importante eixo de ligação da capital ao resto do país (Armando Rito Engenharia, S.A).

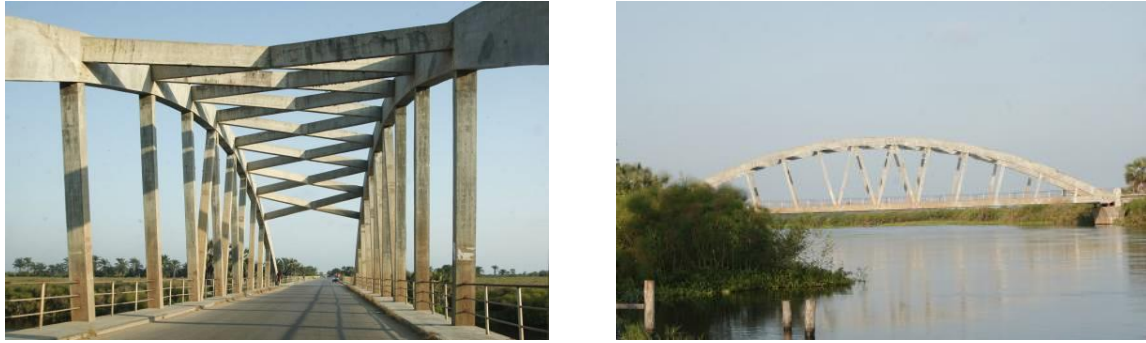
Figura 39 - Ponte sobre o rio Longa

As pontes em arco cujo levantamento foi possível foram a ponte sobre o rio Kwanza na Cangandala já referida em 1.2.1 , a ponte sobre o rio Longa (Figura 39) e ponte sobre a lagoa do Panguila (Figura 40).

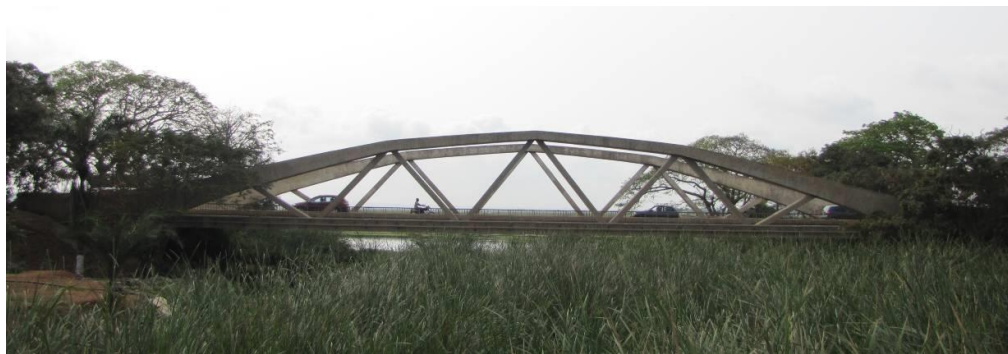
Figura 40 - Ponte da Lagoa do Panguila

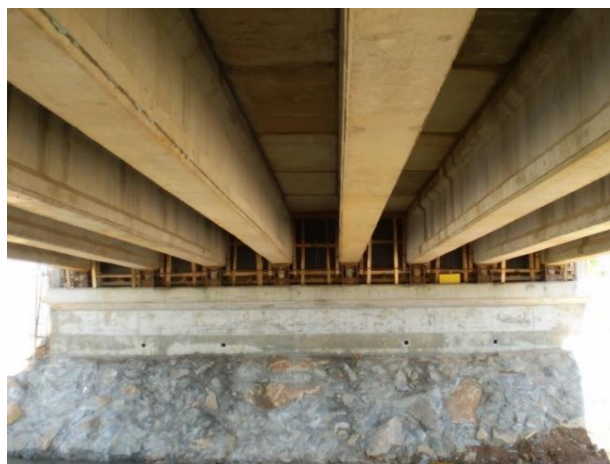
Figura 42 - Ponte sobre o rio Catofe, solução do tabuleiro com vigas pré-fabricadas (Armando Rito Engenharia, S.A)

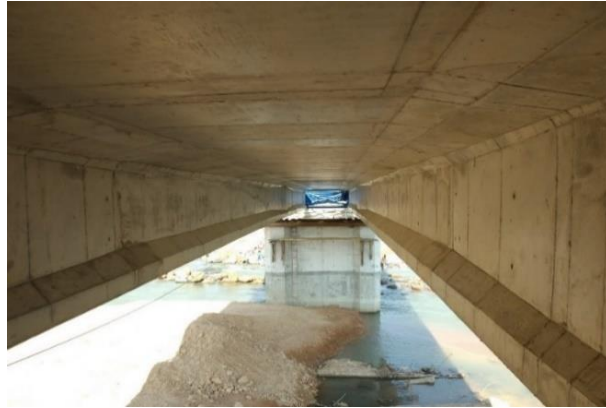
Figura 43 - Ponte sobre o rio Cubal de Hanha, solução de tabuleiro com duas vigas longitudinais (Armando Rito Engenharia, S.A)

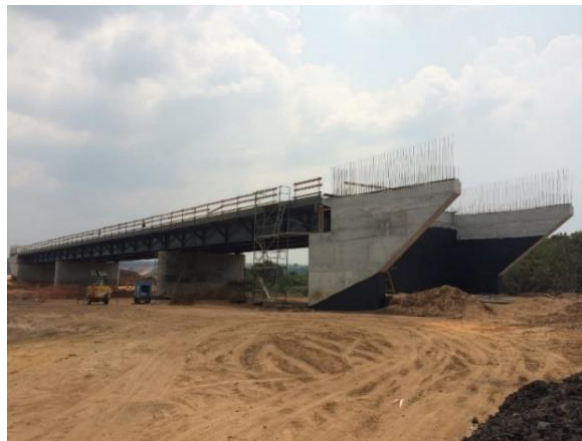
Figura 44 - Ponte sobre o rio Cuilo na fase de construção, solução de tabuleiro com vigas metálicas (COBA)

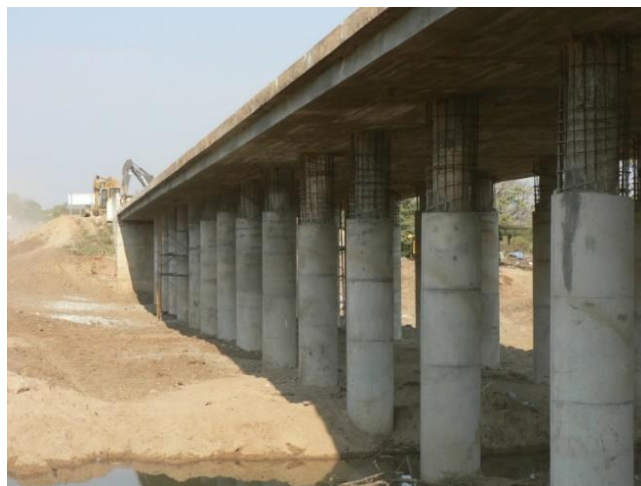
Figura 45 - Ponte sobre o rio Caimbambo durante a fase de reabilitação, solução de tabuleiro de laje de betão armado maciça (Armando Rito Engenharia, S.A)

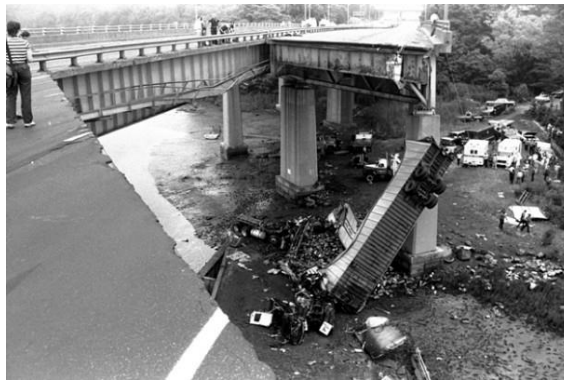
Figura 51 - Colapso da ponte sobre rio Mianus (LPESA)

Apesar dos esforços para inspecionar as pontes, em junho de 1983 a ponte sobre o rio Mianus, na I-95 em Connecticut, colapsou, causando três vítimas (Figura 51); este evento motivou uma preocupação acrescida relativamente à fadiga nas pontes (LPESA) (Figueiredo, et al, 2013).

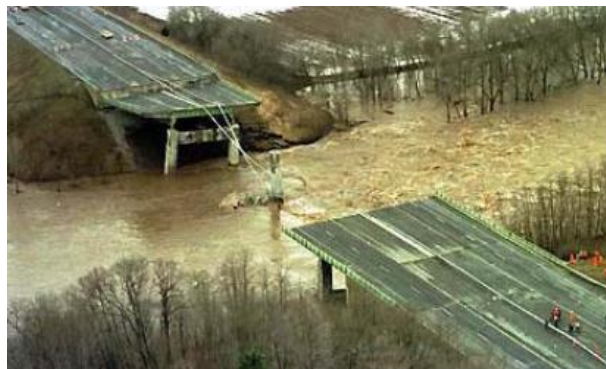
Figura 52 - Colapso da ponte sobre o ribeiro Schorarie (LPESA)

Em 1987 e 1989, a erosão dos pilares que induziu os colapsos da ponte sobre o ribeiro Schorarie em Nova Iorque (Figura 52) e da ponte sobre o rio Hatchie em Tennessee (Figura 53), respetivamente, promoveu a necessidade de projetar pontes com pilares resistentes a erosões como também o início de um programa de inspeções subaquáticas (Figueiredo, et al, 2013) (FHWA, 2012) (LPESA).

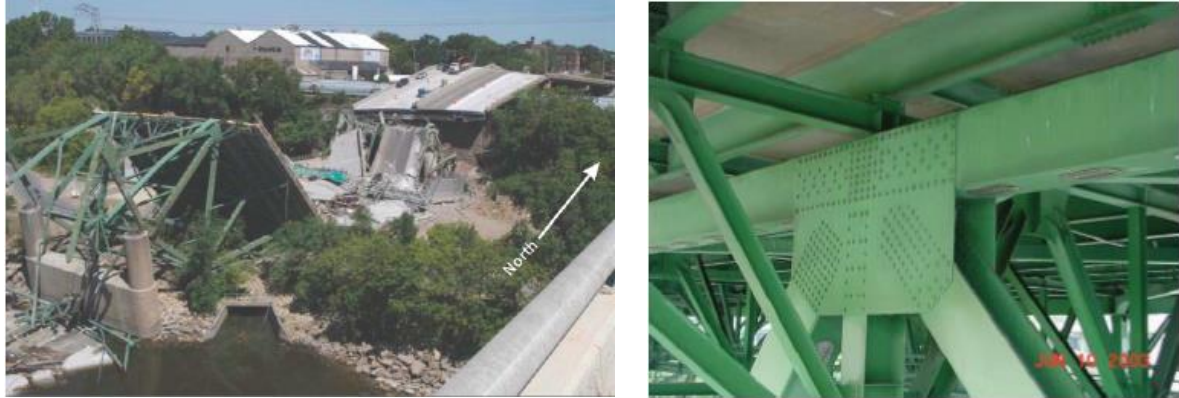
Figura 55 - (a) Ponte I-35 W Colapsada. (b) Exemplo de um nó da ponte I-35 W constituído por placas gusset. (National Transportation Safety Board, 2007)

Apesar do grande desenvolvimento que houve com o sistema de gestão de obras de arte, ocorreu o colapso da ponte I-35 W em 2007 durante a hora de ponta (Figura 55 (a)) (Figueiredo, Moldavan, & Marques, 2013). De acordo com dados disponibilizados em 2004, essa ponte tinha um tráfego médio diário de 141000 veículos, sendo que 5640 eram pesados (National Transportation Safety Board, 2007). Depois de uma exaustiva investigação, chegou-se à

conclusão que a causa do colapso da ponte I-35 W prendia-se com a inadequada capacidade de carga das placas *gusset* num dos nós (Figura 55 (b)), juntamente com o peso adicional na ponte causado por obras (Figueiredo, et al, 2013).

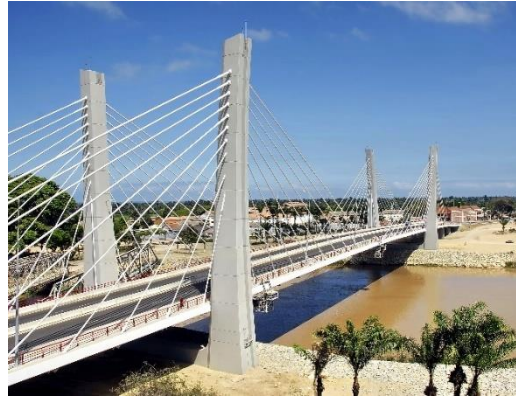
Figura 67 - Ponte 4 de Abril, vista da margem esquerda (Armando Rito Engenharia, S.A)

A Ponte 4 de Abril é uma ponte atirantada de suspensão total, cujo tabuleiro é uma estrutura contínua com os viadutos de acesso em ambas as margens do rio, tendo um comprimento total de 438 m.

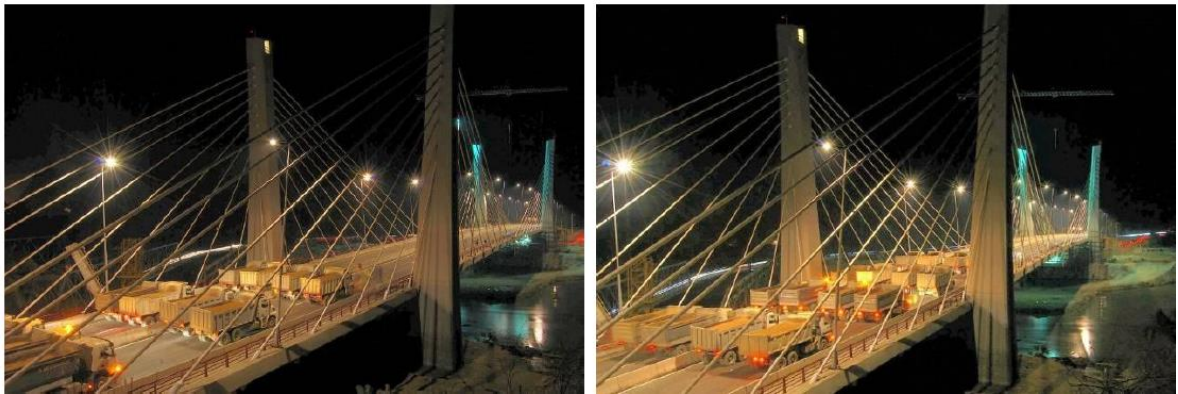
Os ensaios estáticos envolveram o ensaio dos tramos suspensos. A realização destes ensaios foi feita em três fases distintas: (i) numa fase inicial foi utilizada uma carga concentrada que se posicionou em diversas seções do tabuleiro; (ii) de seguida foi usada uma carga rolante, que circulou a velocidade muito vagarosa ao longo do tabuleiro e por fim (iii) recorreu-se a uma sobrecarga distribuída. As cargas concentrada e rolante foram materializadas por intermédio de quatro camiões carregados, perfazendo uma carga total de 1277 kN (Figura 72). A carga distribuída foi constituída por intermédio de 16 camiões perfazendo um total de 5107 kN, que foi colocada sucessivamente em onze posições diferentes. A aplicação desta última carga foi realizada no período da noite, de forma a minimizar o efeito das variações de temperatura (Figura 73).

Figura 73 - Comboio de carga (Santos, et al, 2010)

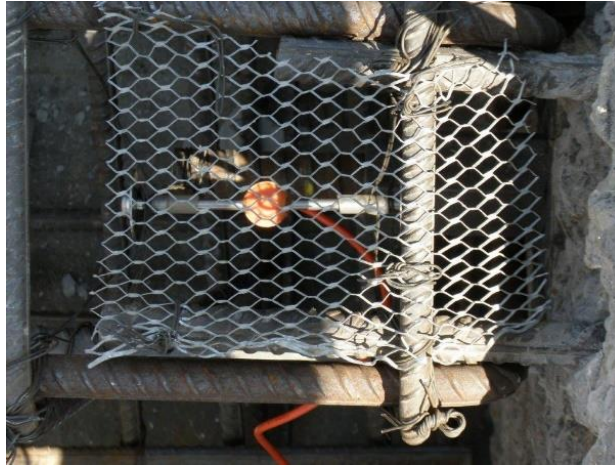
O extensómetro de corda vibrante (exemplo na Figura 75) é um sensor baseado na variação da frequência de uma corda de aço em função da tensão/deformação a que mesma está sujeita (IST, DECivil); a corda encontra-se fixa nas duas extremidades do equipamento e por

Figura 75 - Exemplo de um extensómetro de corda vibrante usado na monitorização da Ponte 4 de Abril (Santos L. , 2015)

Uma vez que a variação de temperatura provoca uma variação de comprimento na corda devido a diferença entre o coeficiente de dilatação térmica da corda e do elemento em que está inserido, os extensómetros possuem um termístor incorporado para corrigir esse efeito e cuja medição é utilizada na seguinte expressão:
