**VALORIZAR O PATRIMÓNIO POMBALINO
REABILITAÇÃO DE UM EDIFÍCIO NA PRAÇA D. PEDRO IV, EM LISBOA**

Dissertação defendida em provas públicas para a obtenção do Grau de Mestre em Arquitetura conferido pela Universidade Lusófona, no dia 12 de setembro de 2023, perante o júri, nomeado pelo Despacho de Nomeação de Júri nº 322/2023, 21 de julho, com a seguinte composição:

CAPÍTULO 2 - O EDIFÍCIO DA PRAÇA D. PEDRO IV, 84-89

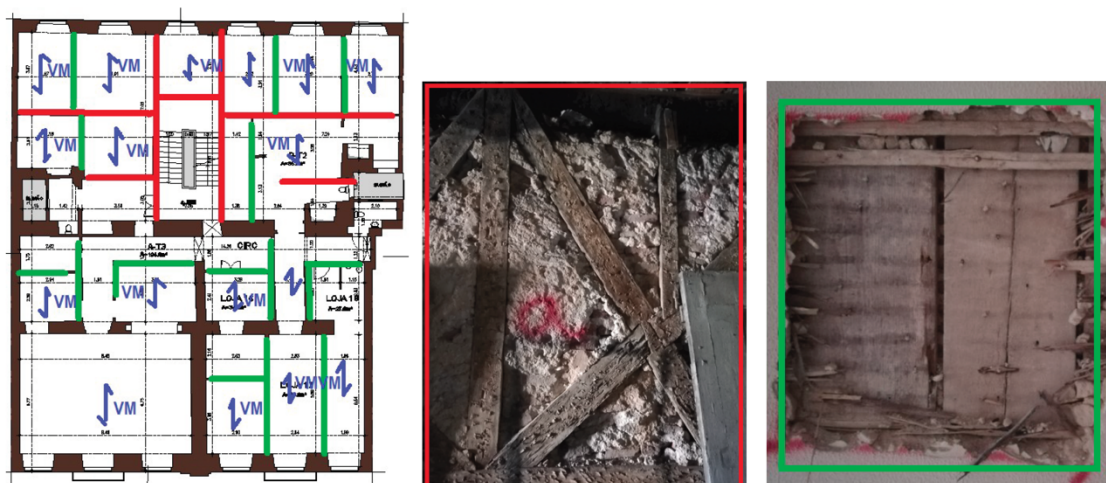
Figura 20. Alinhamentos de paredes interiores, frontal (vermelho) e tabique (verde). Orientação do vigeamento em madeira de apoio dos pavimentos, setas azuis. Fonte: Relatório sobre o sistema estrutural da autoria do Engenheiro Luís Gião Marques.

Na Zona C o sistema de paredes interiores do edifício enquadra-se mais na estrutura tipo dos edifícios da Baixa Pombalina. Assim, existiam originalmente dois alinhamentos de paredes de frontal em gaiola de madeira preenchida com alvenaria de pedra, paralelos à fachada da Rua Dom Antão de Almada, que servem de apoio ao vigeamento em madeira do pavimento, paredes de frontal na caixa de escada e paredes em tabique nas restantes paredes divisórias.

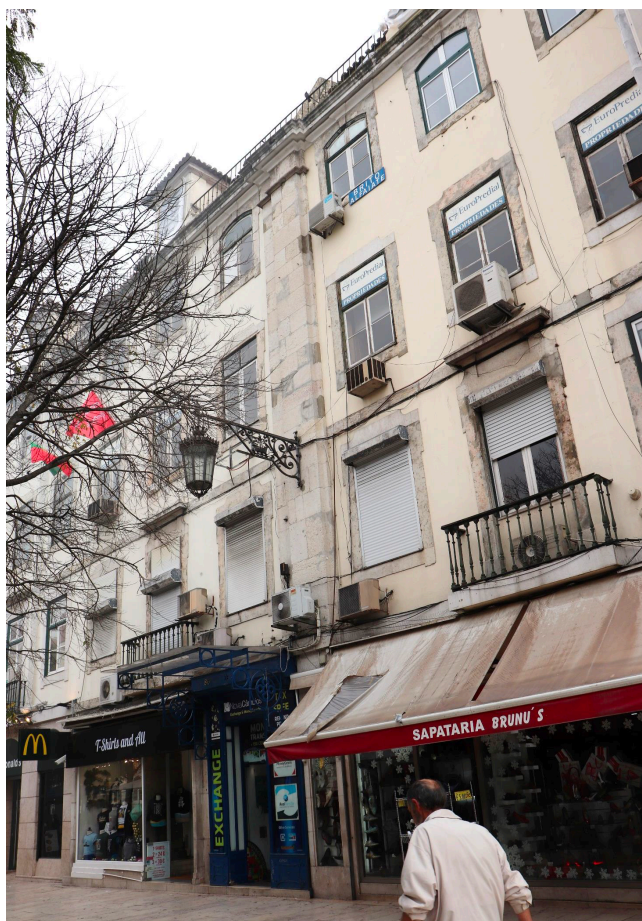
Figura 22. Condição atual da fachada contígua à Praça D. Pedro IV, datável da década de 1760.

Na fachada voltada para a Praça D. Pedro IV sobressai uma grande pilastra em pedra desde o piso térreo até ao terceiro piso, sendo um testemunho físico da verdadeira

divisão dos prédios no esquema referido anteriormente, 3/3/3/9/3/3/3 disfarçado de 3/6/9/6/3, sendo que o nº 84 a 86 deveria fazer parte do edifício do meio do quarteirão, com nove vãos, enquanto o nº 87 a 89 fazia parte de um bloco de seis vãos que disfarçavam dois prédios de três vãos cada um.

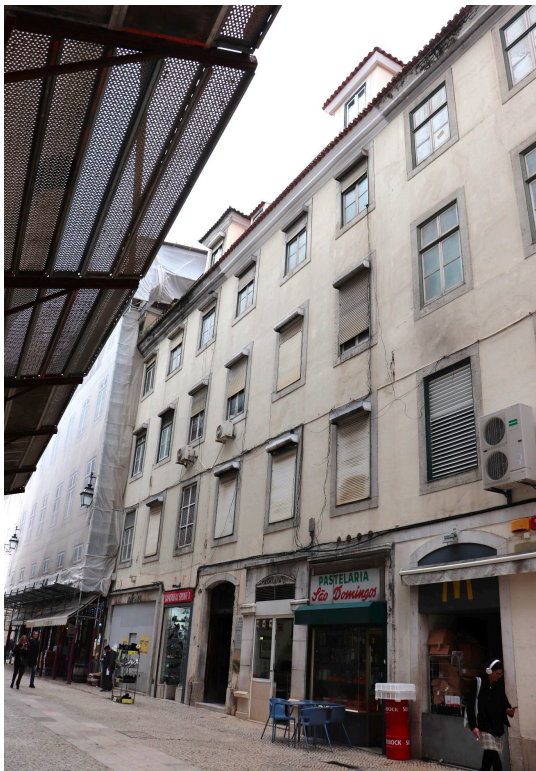
Figura 23. Condição atual da fachada contígua à Rua Dom Antão de Almada, datável da década de 1830.

Na fachada para a Rua Dom Antão de Almada o maior destaque vai para a grande porta de madeira (porta nº 3, que dá acesso às escadas de serviço e no seu topo tem assinalado, em metal, a data de construção da parte nascente do prédio, 1838 (Figura 24).

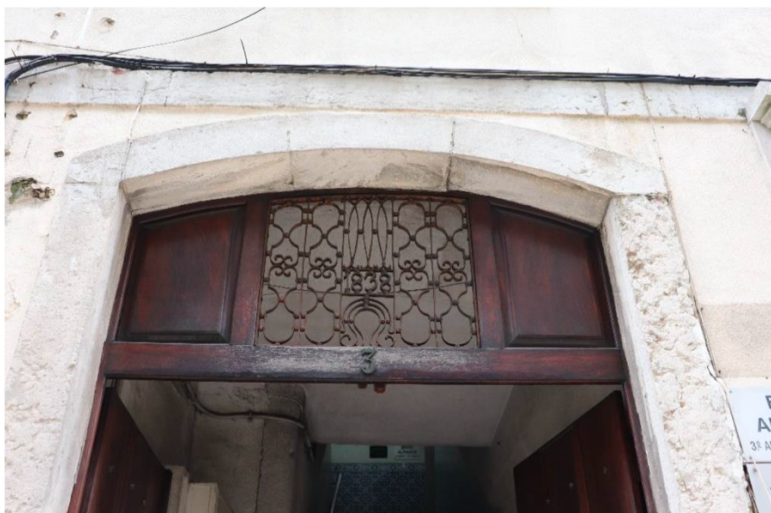
Figura 24 - Porta principal da fachada posterior, voltada para a Rua Dom Antão de Almada, com data de construção, 1838.

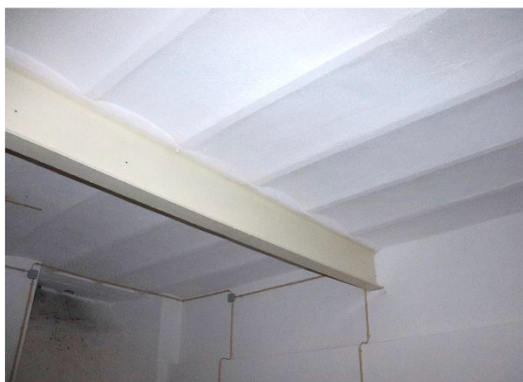
Figura 26. Teto da cave da loja correspondente ao nº 3 da Rua Dom Antão de Almada.

O piso da cave só existe abaixo da loja situada na Rua Dom Antão de Almada n° 3A, sendo o acesso feito por escadas no interior dessa loja. Esta cave foi construída em 1928 e não apresenta qualquer valor histórico ou cultural. Não tem iluminação nem ventilação natural, possuindo um teto de abobadilha cerâmica reforçada por uma estrutura de vigamento metálico.

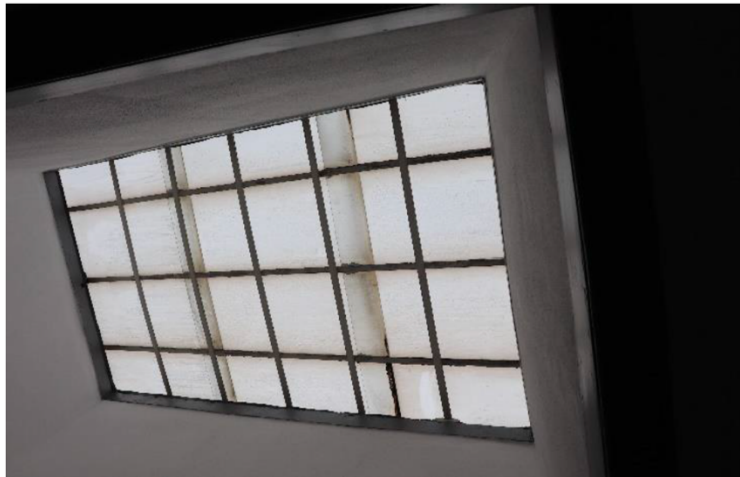
Figura 30 - Claraboia das escadas de serviço

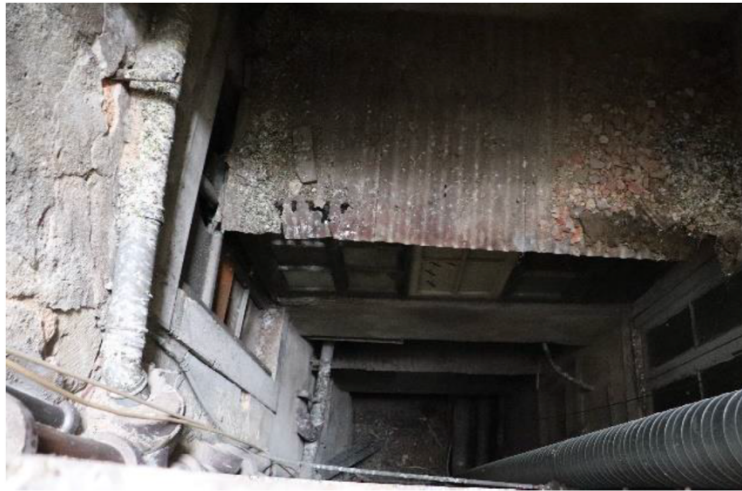
Figura 32 – Volumes adicionados ao longo dos anos no saguão sul

O prédio tem dois saguões, situados a norte e a sul, necessários para iluminar e ventilar as áreas que passariam a ser interiores com a construção da metade nascente do edifício. Estes saguões foram progressivamente ocupados, maioritariamente com instalações sanitárias.

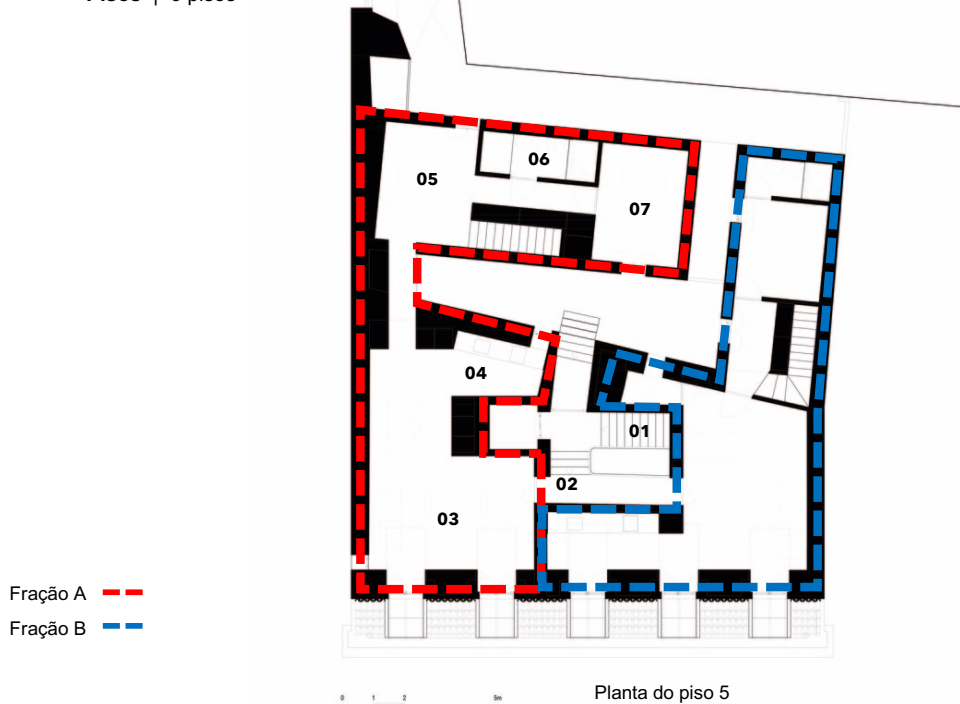
Figura 36. Edifício na Rua do Arsenal, 108; aspetos funcionais da obra realizada.

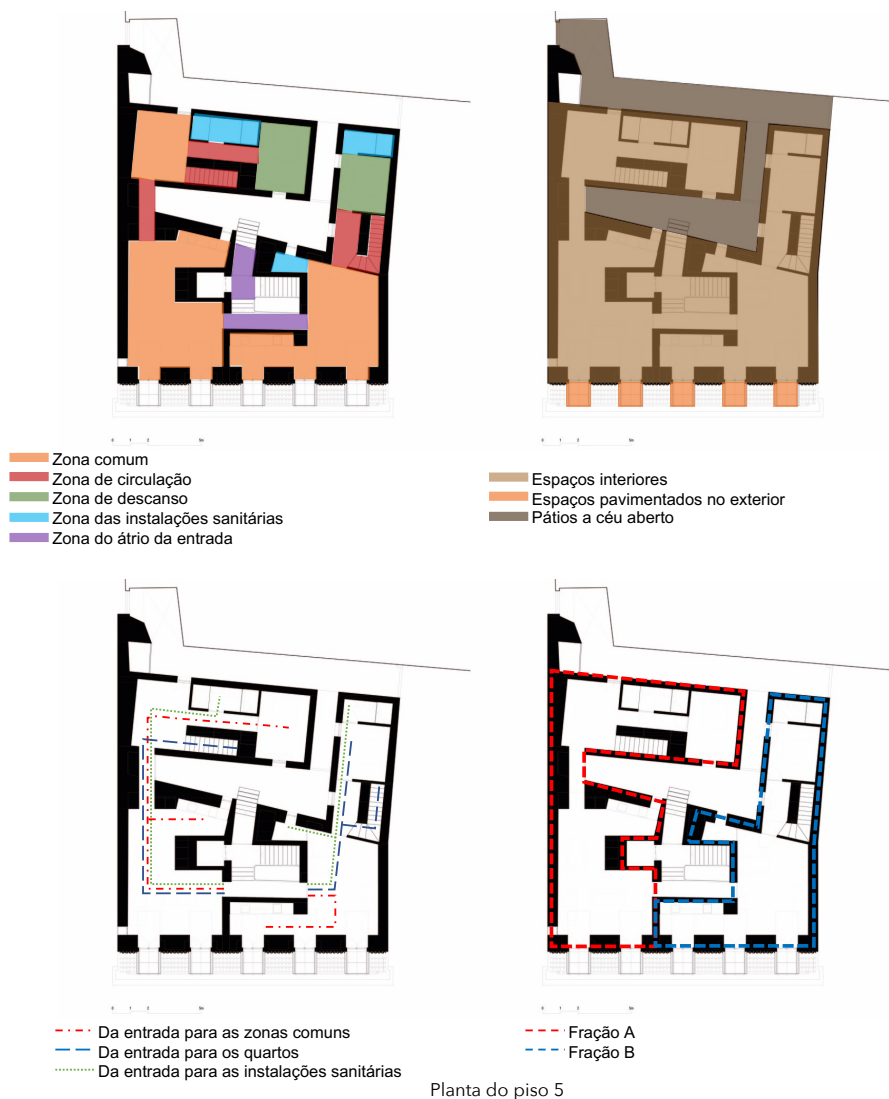
Figura 37. Edifício na Rua do Arsenal, 108; aspetos funcionais da obra realizada.

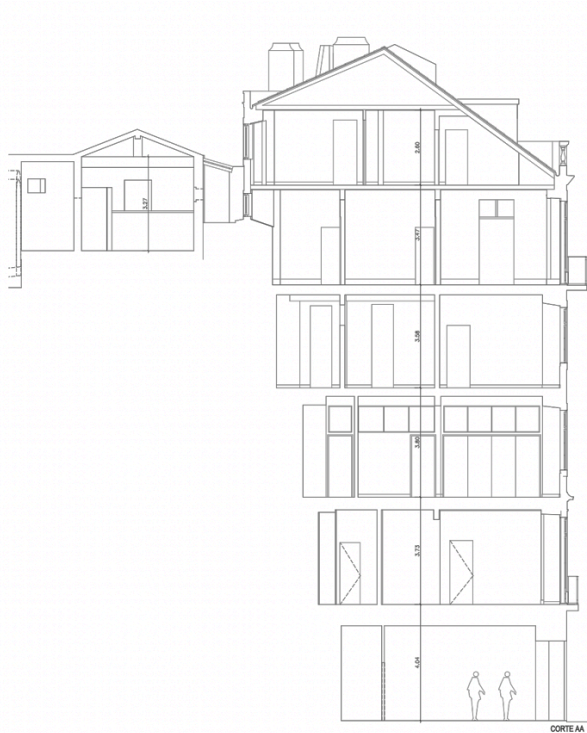
Figura 38. Edifício na Rua do Arsenal, 108; situação preexistente; corte (2014).

O LOCAL: A Rua do Arsenal faz a ligação entre a Praça do Comércio e a Praça do Cais do Sodré. Esta rua apresenta uma característica muito interessante. Do lado sul, a cota é bastante baixa, próxima do nível do mar, e na parte posterior, temos uma cota substancialmente elevada na encosta do Chiado (Figura 38). O quarteirão onde se localiza este prédio caracteriza-se por uma imagem urbana coerente definida por prédios pombalinos, na Rua do Arsenal, na sua maioria com 5 pisos e águas furtadas. O alçado tardoz deste Bloco tem entrada pela Travessa do Ferragial onde se localizam dois blocos anexos implantados a uma cota de soleira superior.

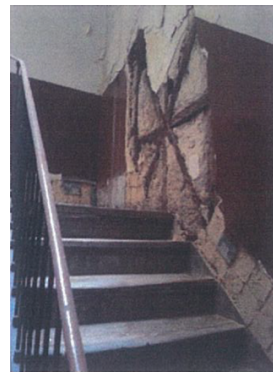
Figura 40. Edifício na Rua do Arsenal, 108; vista da parede de frontal da caixa de escadas antes das obras, evidenciando patologias devido a infiltrações (2014).

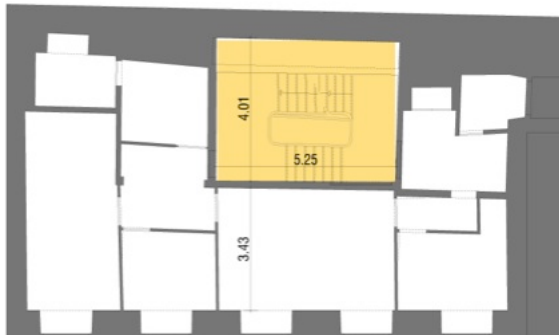
Figura 41. Edifício na Rua do Arsenal, 108; relação entre a caixa de escadas e a área interior disponível (2014).

largura da área de acessos (Figura 41, mancha amarela) é superior a 4 metros em detrimento da largura útil do fogo (que é de 3.4 metros). Este dado particular condicionava consideravelmente a habitabilidade do imóvel e a sustentabilidade da intervenção.

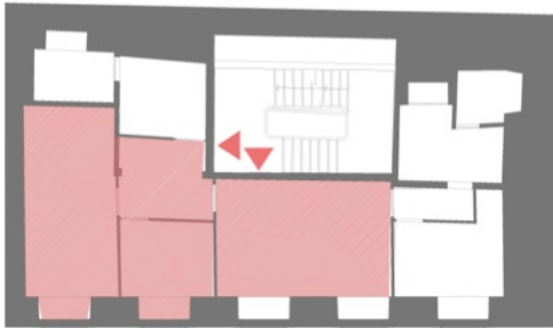
Figura 43. Edifício na Rua do Arsenal, 108; novas entradas propostas (2014).

Para ultrapassar a situação descrita optou-se por modificar o sentido da escada e alcançar a cota de cada piso no patim a poente (Figura 43), oposto ao atual, o que permitiu criar entradas, a partir do mesmo ponto, para os dois fogos pretendidos e para as zonas comuns dos fogos (a vermelho).

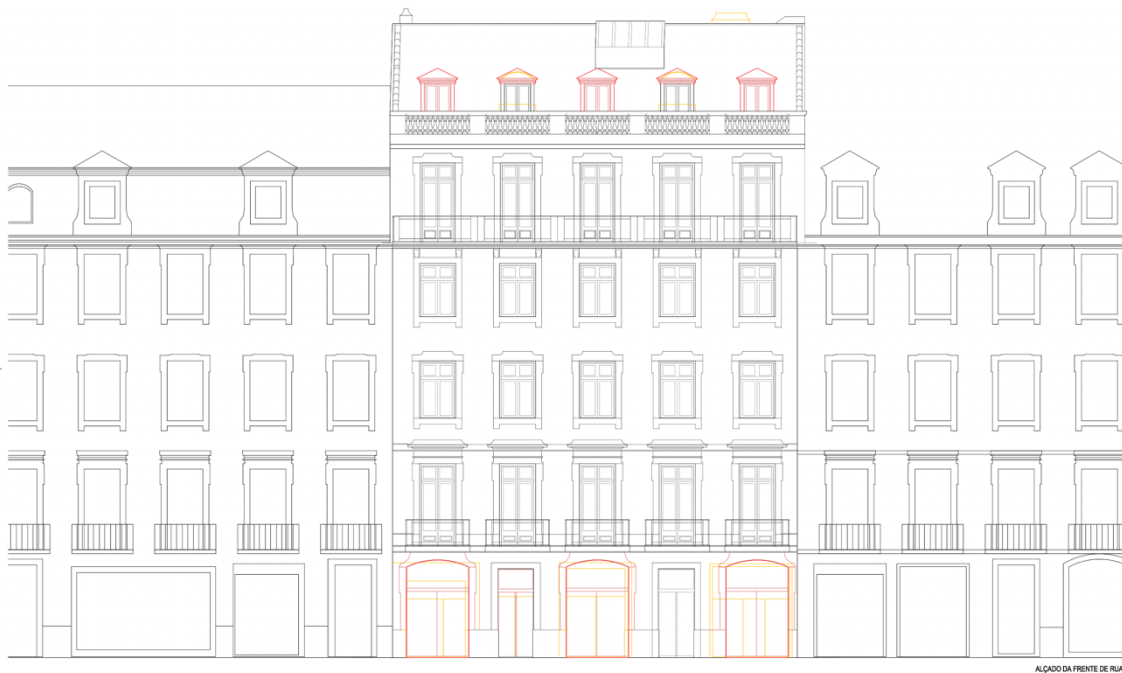
Figura 44. Edifício na Rua do Arsenal, 108; fachada; proposta de alterações (2014).

A obra realizada manteve o desenho da fachada (Figura 44) e as alvenarias portantes das paredes exteriores. A cobertura foi mantida na sua configuração primitiva mas foi refeita ao nível das suas camadas de isolamento e impermeabilização.

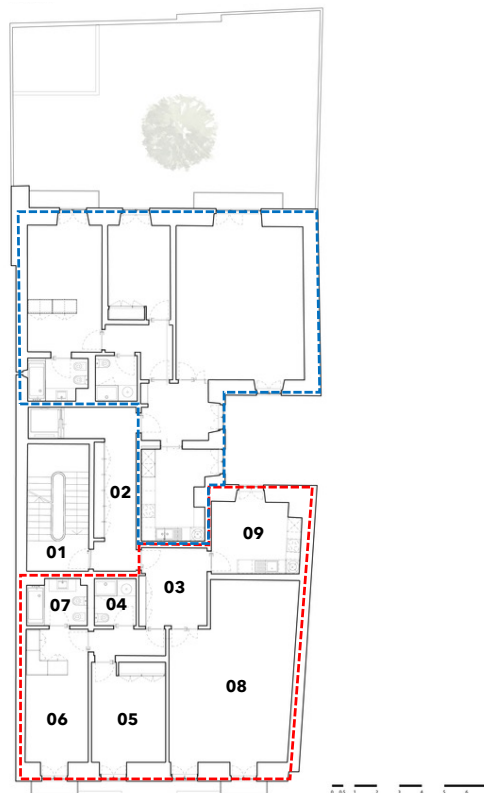
Planta tipo

01 | Escadaria

02 | Hall comum | 12 m²

03 | Hall de entrada | 10 m²

04 | Instalação sanitária | 2 m²

05 | Quarto | 14 m²

Figura 48. Edifício na Praça dos Restauradores, 53-56; aspetos gerais da obra realizada (fonte: www.saraivaeassociados.com).

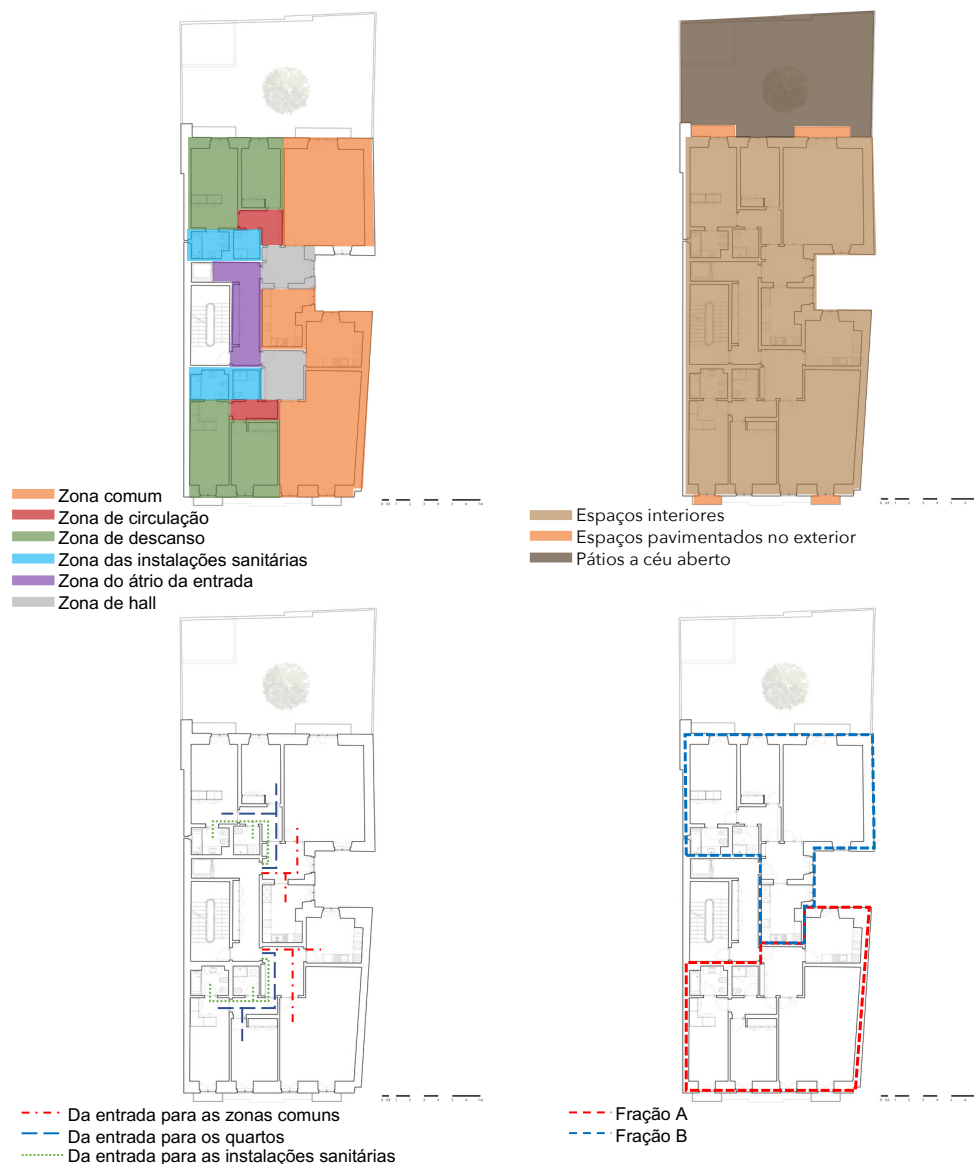
Figura 49. Edifício na Praça dos Restauradores, 53-56; aspetos funcionais da obra realizada (fonte: www.saraivaeassociados.com).

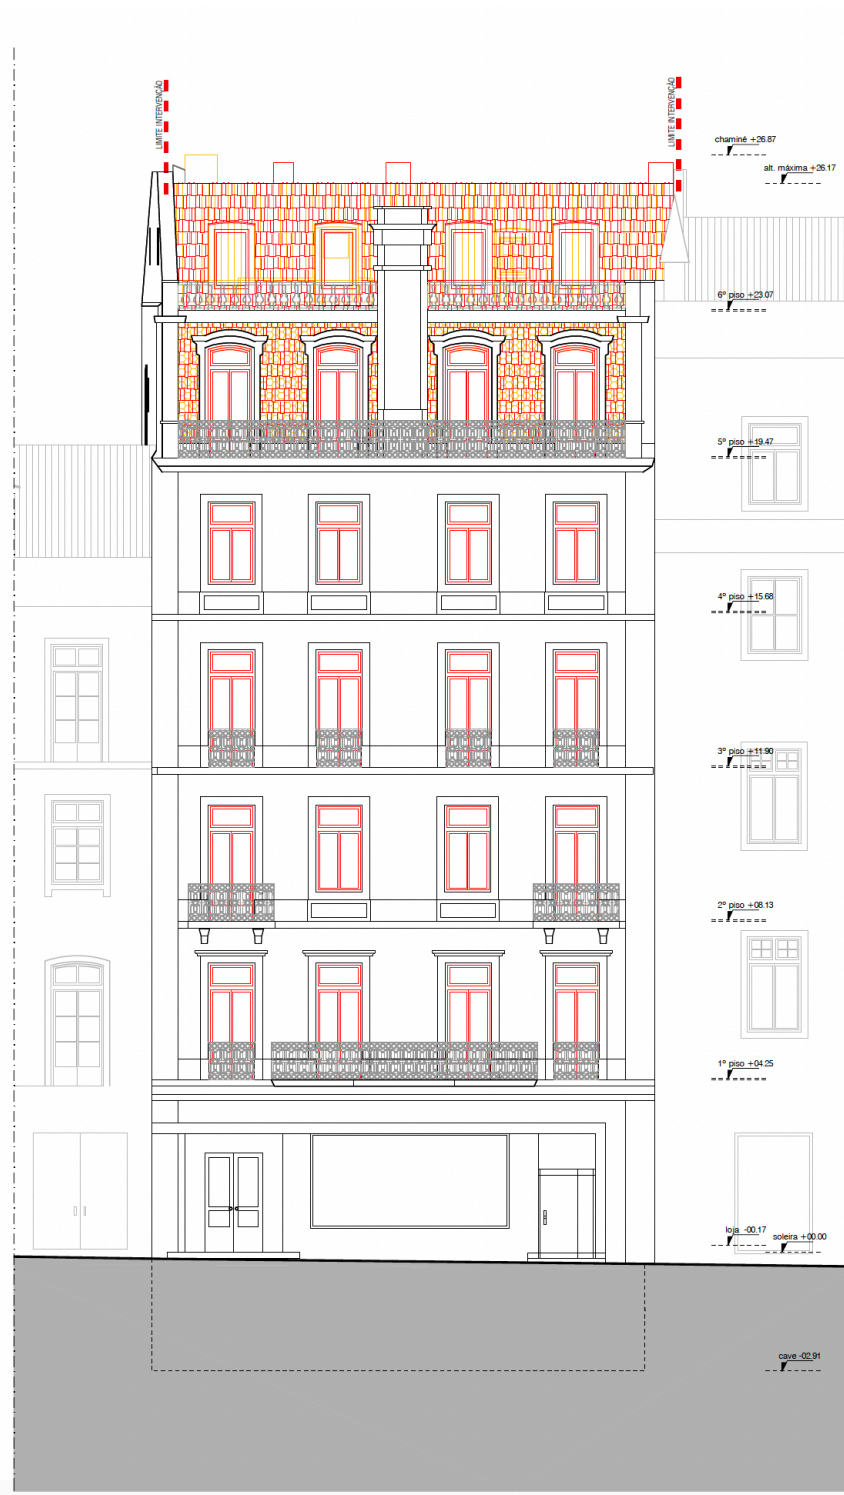
Figura 51. Edifício na Praça dos Restauradores, 53-56; alçado, mostrando a substituição das caixilharias e a abertura de trapeiras na parte superior da cobertura (2014).

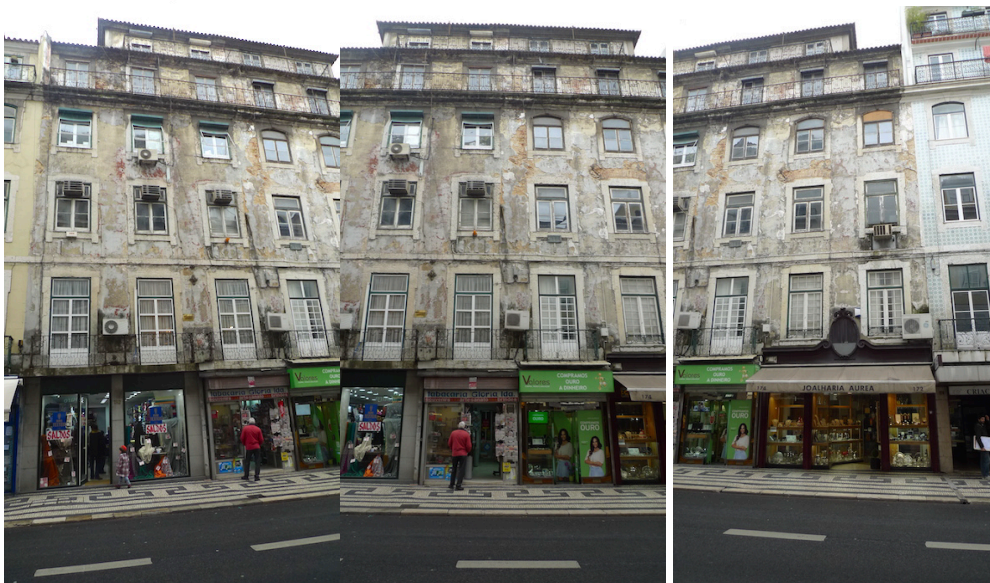
Figura 57. Edifício na Rua do Ouro, 172; fachada, antes da reabilitação (2016).

O prédio apresentava um estado de degradação muito avançado, nomeadamente ao nível dos revestimentos e acabamentos.

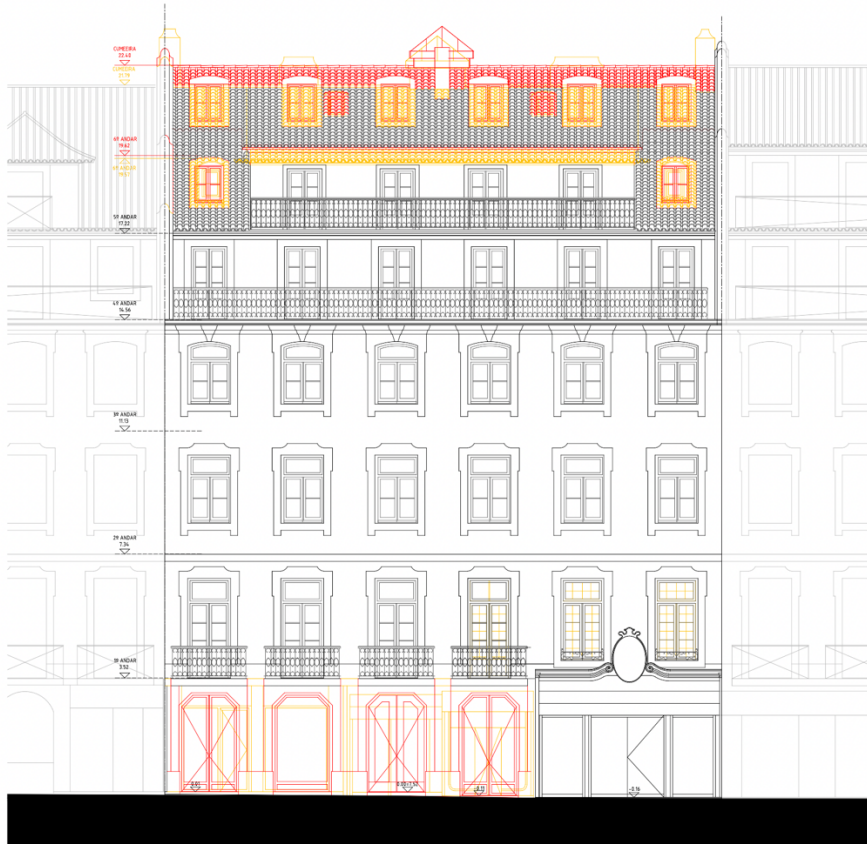
Com o propósito de melhorar as condições de habitabilidade das águas furtadas, o projeto previu um ligeiro aumento da cota da cumeeira, mantendo a geometria preexistente (Figura 62).

Figura 62. Edifício na Rua do Ouro, 172; projeto de alterações de 2016; fachada. Processo da CML n.º 6711.

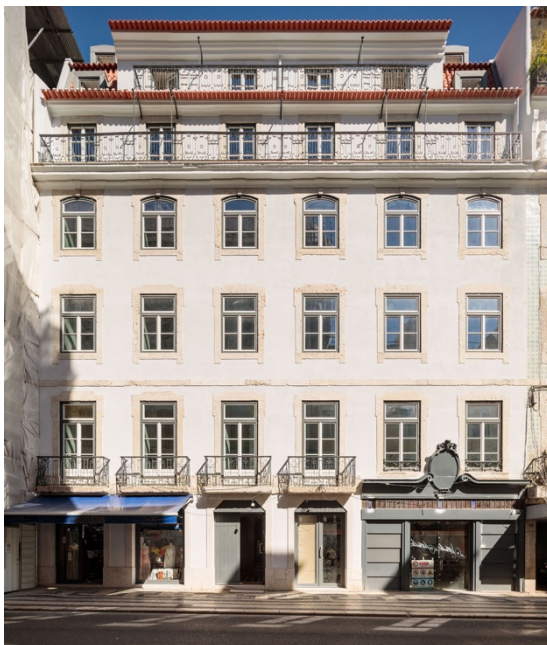
A recuperação e reabilitação foi feita seguindo os princípios ideias de manutenção e preservação dos valores do edifício pombalino, com principal destaque para as portas de duas folhas, de acesso às habitações.

Figura 64. Edifício na Rua do Ouro, 172; fachada, após reabilitação (2020).

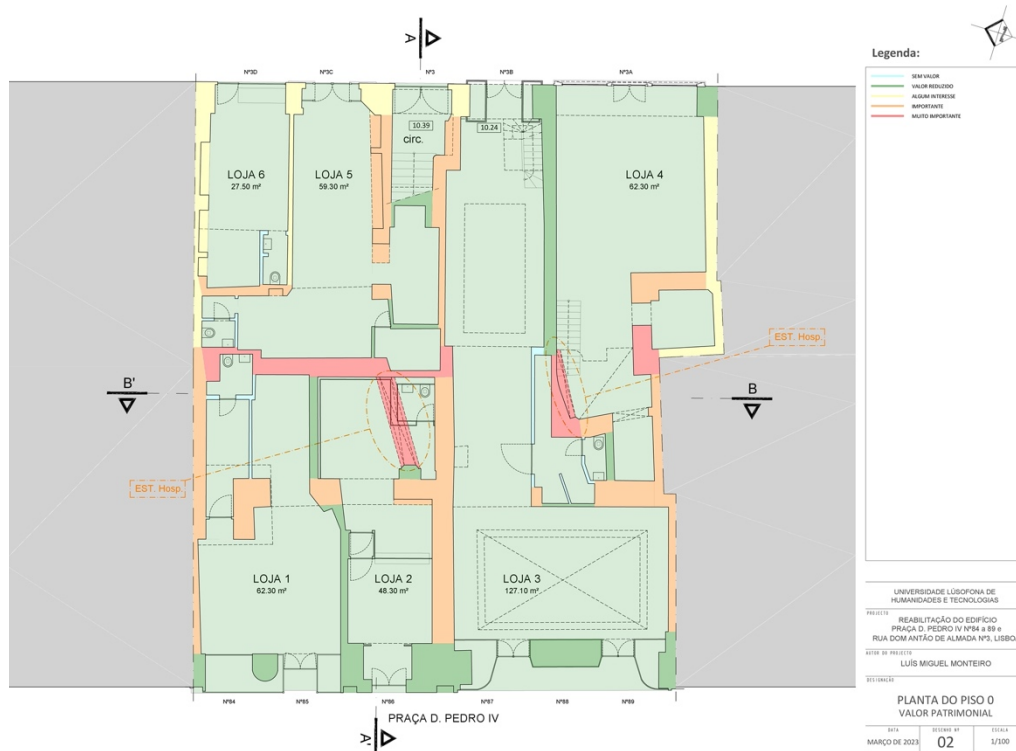
As paredes de ambas as fachadas são originais e de extrema importância, contudo foi atribuído um grau mais elevado à fachada da Praça D. Pedro IV em relação à fachada

da Rua Dom Antão de Almada, atendendo à maior importância para a memória coletiva da fachada para o Rossio. A outrora parede posterior do edifício N° 84 a 89, encontra-se atualmente inserido a meio do imóvel, mas preserva o estatuto e importância da parede de fachada. Destaque também para os dois arcos no piso térreo, originais da estrutura do antigo Hospital de Todos-os-Santos e Convento de São Domingos. Apenas as paredes das fachadas do piso térreo têm um valor reduzido devido às alterações sofridas ao longo dos anos, somente os nº 3, 3C e 3D apresentam algum interesse, principalmente o nº 3, que ostenta a data de 1838 e os nº 3C e 3D, datados de remodelações ocorridas em 1965. Contudo este valor histórico não se sobrepõe ao valor de coerência do conjunto arquitetónico da Baixa Pombalina, sendo imprescindível repor a métrica das fachadas segundo o Plano de Pormenor de Salvaguarda da Baixa Pombalina.

Figura 68 - Planta do Piso térreo; valor patrimonial relativo dos elementos arquitetónicos do edifício.

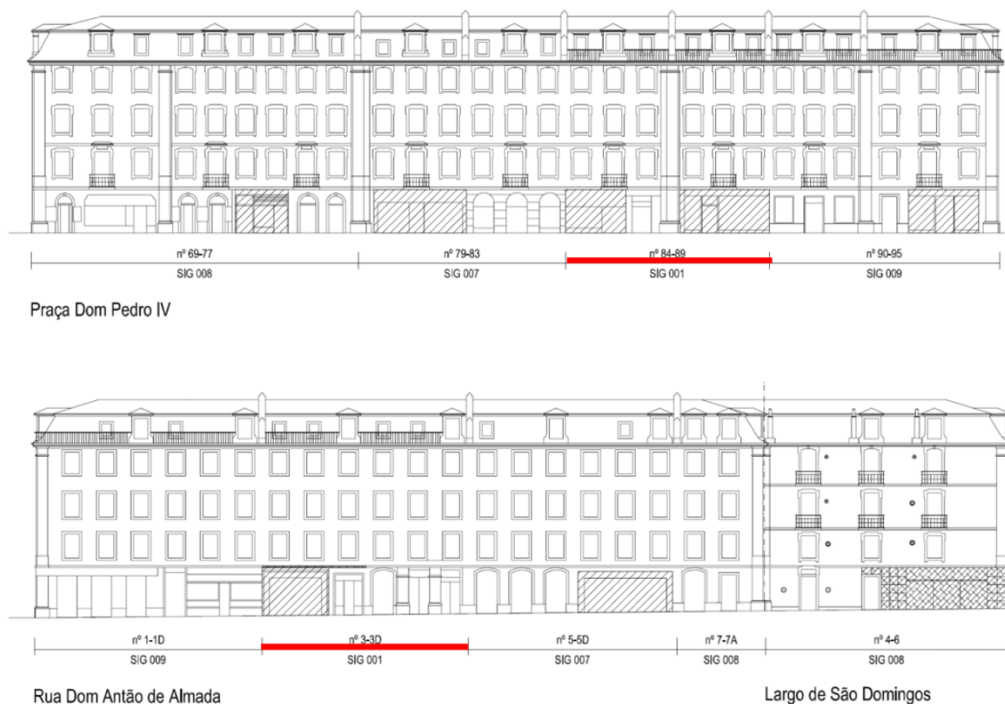
Alçados - Q4
Pç. D. Pedro IV / R. Amparo
R. D. Antão de Almada / Lg. S. Domingos

Figura 71 - Plano de Pormenor de Salvaguarda da Baixa Pombalina; indicações relativas ao quarteirão número 4, nomeadamente referentes à reposição da métrica dos vãos do piso térreo. (CML, 2010)

Na planta do piso térreo são visíveis as alterações propostas em ambas as fachadas, para retomar as dimensões dos vãos pombalinos originais. A reposição da métrica dos vãos está prevista no Plano de Pormenor de Salvaguarda da Baixa Pombalina.
