**REPARAÇÃO DE ESTRUTURAS DE BETÃO  
ARMADO AFETADO PELA CARBONATAÇÃO DO  
BETÃO E CORROSÃO DAS ARMADURAS**

Dissertação apresentada para a obtenção do Grau de Mestre em Engenharia Civil no Curso de Mestrado em Engenharia Civil na especialidade de Construção e Estruturas, conferido pela Universidade Lusófona de Humanidades e Tecnologias.

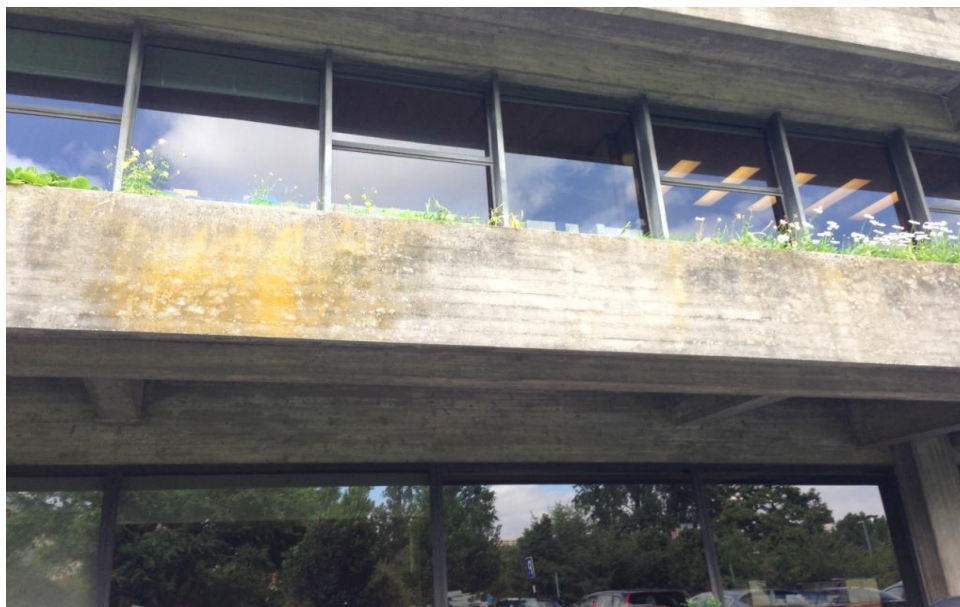
**Figura 2 – Ataque biológico na superfície de betão aparente do edifício Gulbenkian, 2013**

Em suma, pode-se afirmar que de um modo geral, os edifícios referidos estão bem conservados aceitando bem as suas recentes renovações; alguns dos problemas recentes de deterioração pontuais nos edifícios da Sede e Museu Gulbenkian, são os ataques biológicos no betão e destacamento no betão, que são visíveis na figura 2 e 3.

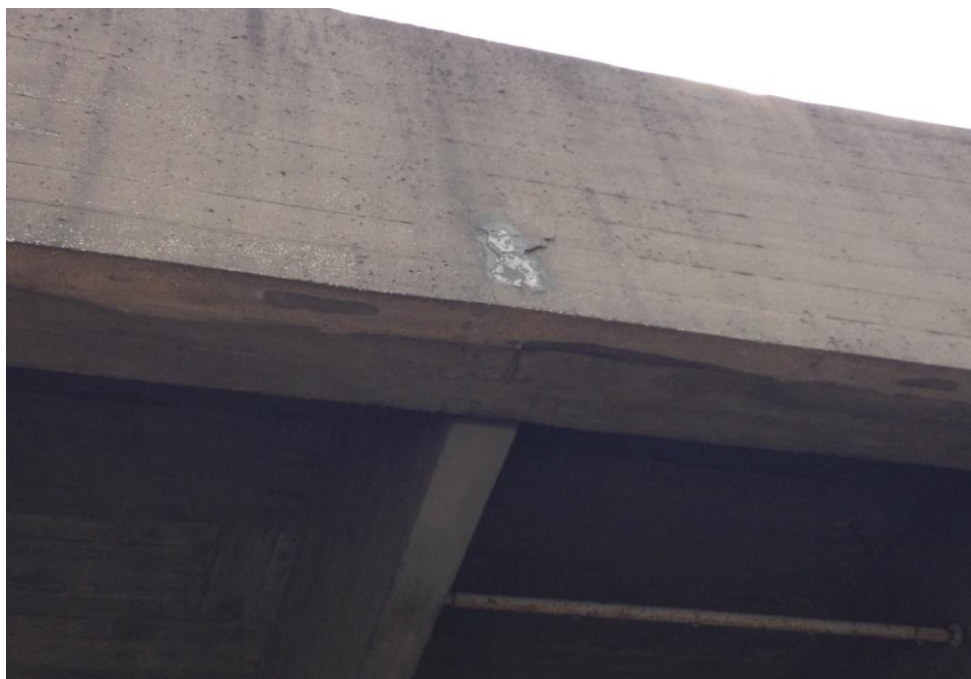
**Figura 3 – Destacamento e eflorescências do betão no edifício Gulbenkian, 2013**

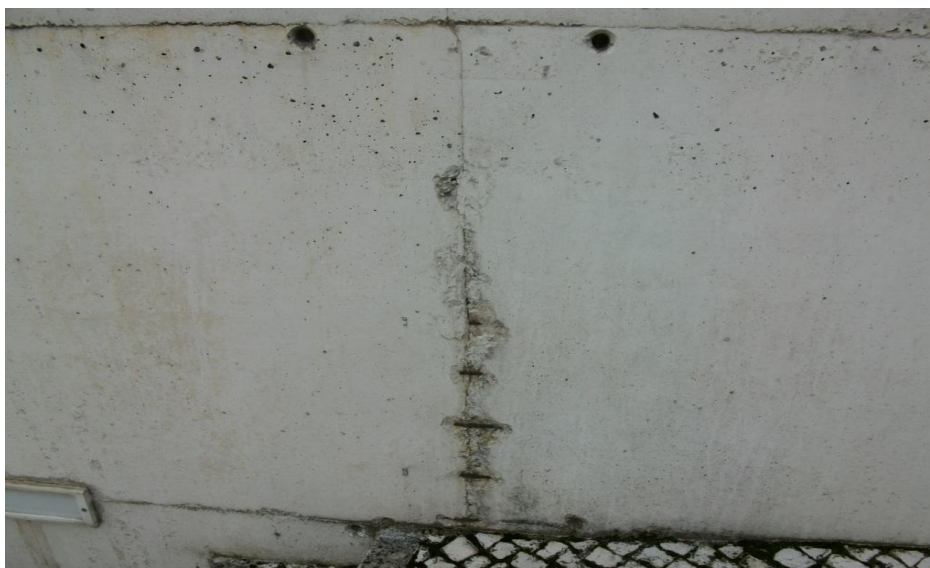
**Figura 5 – ISCTE, Corrosão das armaduras, 2013**

Defeitos como corrosão das armaduras, descasque e delaminação do betão, verificam-se nas figuras 5 e 6.

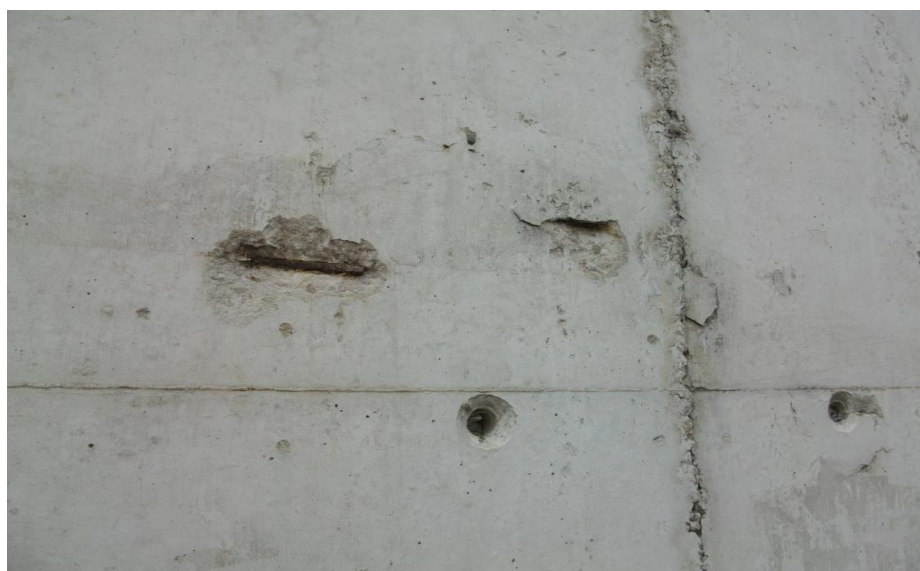
**Figura 6 – ISCTE, Descasque e delaminação do betão, 2013**

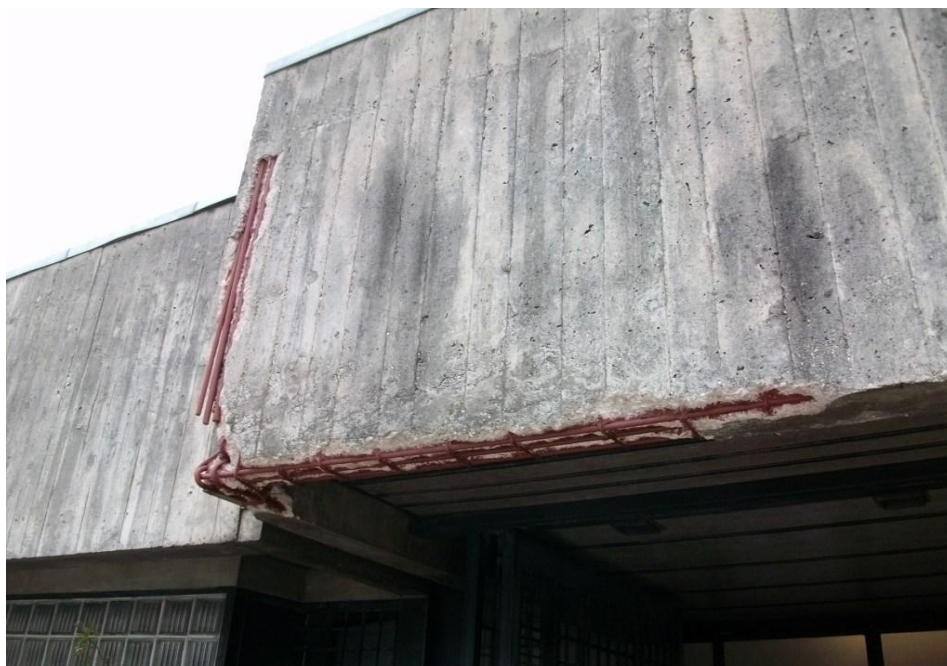
**Figura 8 – Igreja dos Olivais, corrosão das armaduras com destacamento do betão, 2013**

Muitas incongruências vieram ampliar alguns dos defeitos que acabariam por surgir, devidos às intempéries e à má execução. A existência de sucessivas empreitadas no decorrer da construção desta obra, correlacionadas com causas<sup>1</sup> humanas, químicas e eletroquímicas, originaram a carbonatação de betão e grandes corrosões das armaduras com posterior destacamento do betão. Pode-se ver todos os defeitos nas figuras 8 e 9. Trata-se de uma obra que nunca teve reparações do betão.

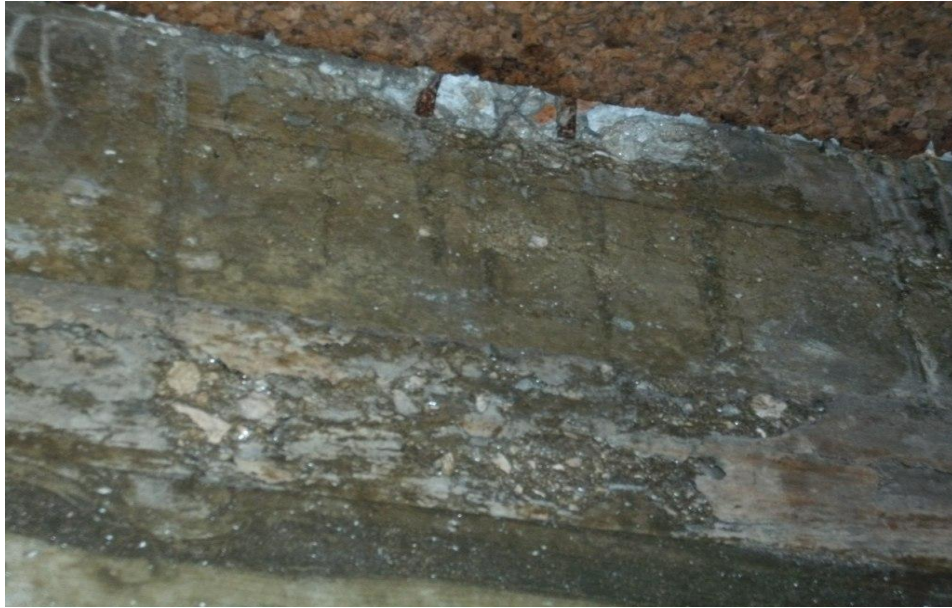
**Figura 9 – Igreja dos Olivais, eflorescências devidas à carbonatação na superfície do betão, 2013**

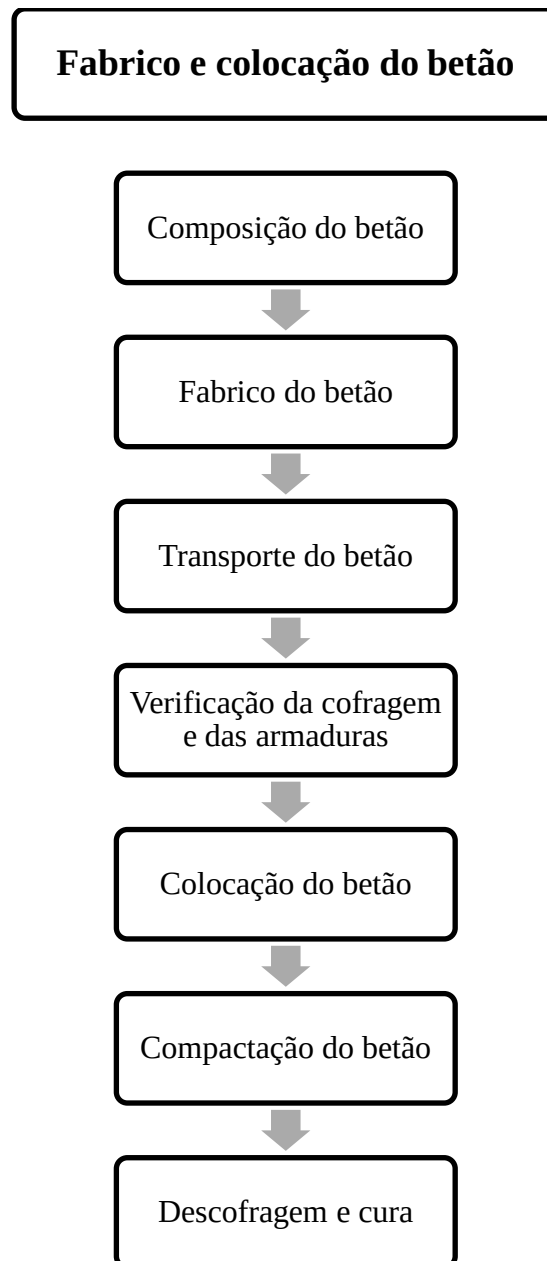
**Esquema 1 - Etapas na produção e colocação do betão**

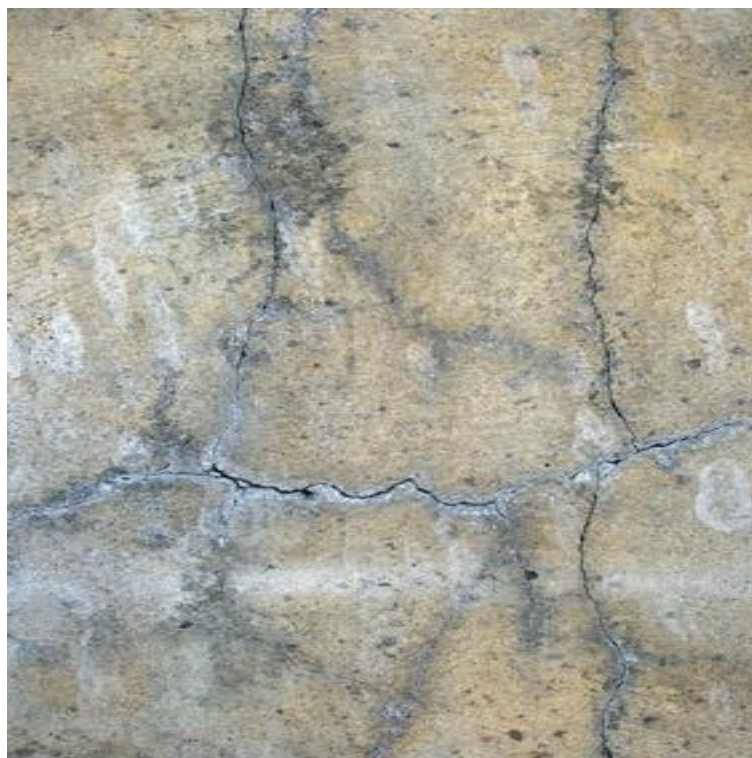
A utilização de carotes extraídas do betão afetado por este fenómeno ajuda a detetar uma fendilhação interna, paralela à superfície associada à expansão dos poros, muito característica da deterioração por ciclos de gelo-degelo (Saraiva, 2007).

**Figura 15 – Fendilhação devida a ciclos gelo-degelo; [www.ehow.com.br](http://www.ehow.com.br)**

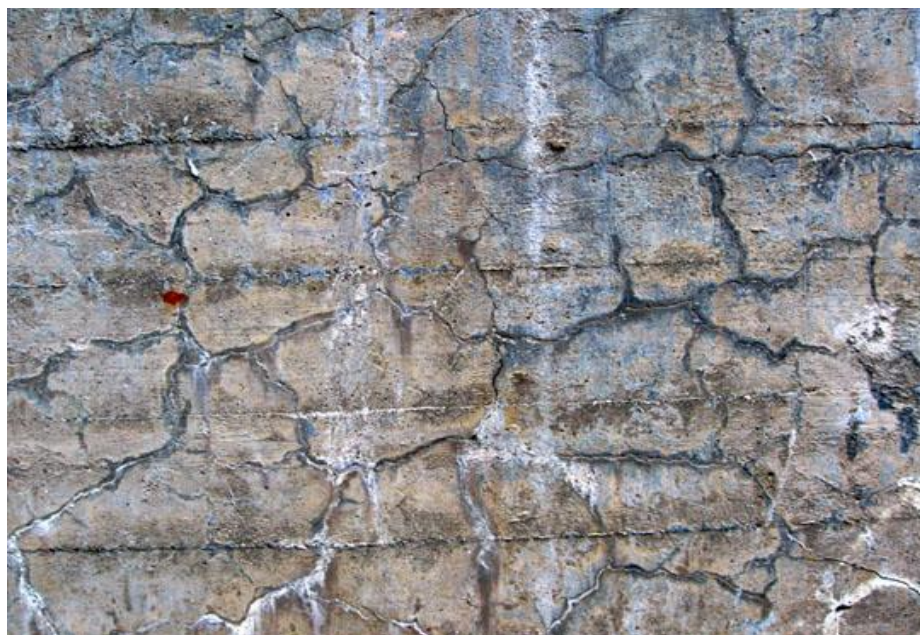
Os sintomas visíveis são a fendilhação do betão a qual pode surgir a poucas horas após a betonagem. Qualquer das retrações provoca a formação de fendas no betão, as quais podem mesmo atravessar o elemento por completo.

Figura 16 – Fendilhação devida à retração do betão; <http://www.engenhariacivil.com>

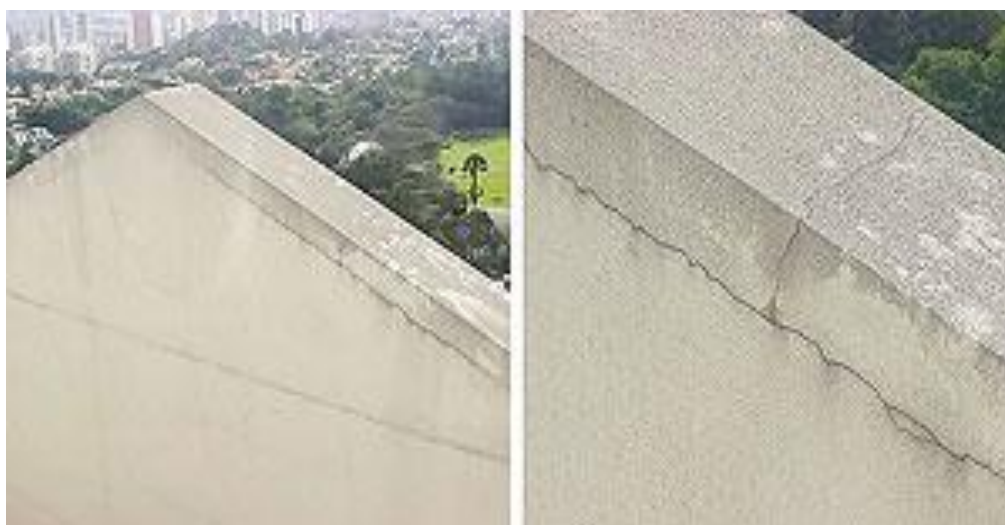
Os sintomas visíveis são a fendilhação regular, com maior ocorrência nas zonas de restrição de movimentos. Também se pode identificar destacamento do betão devido aos choques térmicos.

Figura 17 – Fendilhação devida à ação térmica; [emconstrucao10.blogspot.com](http://emconstrucao10.blogspot.com)

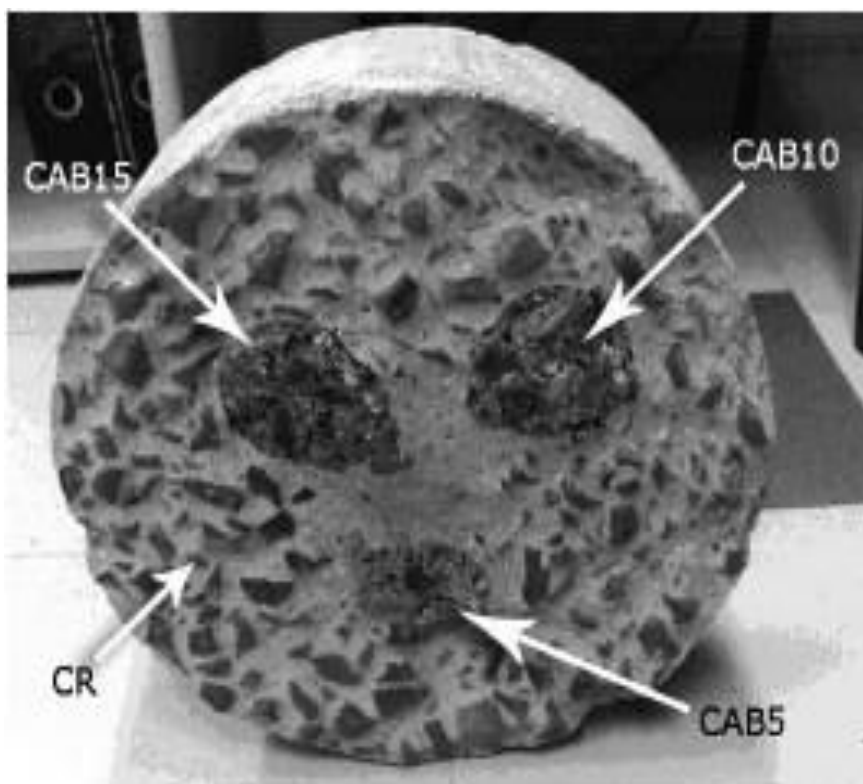
Os sintomas visíveis no caso da abrasão são zonas de sulcos e agregados soltos devido aos impactos, mantendo uma superfície suave. Na figura 14 identificam-se vários tipos de desgastes, através dos resultados do teste de resistência à abrasão, que apresentam desgastes na ordem de 8,6 mm na zona denominada ‘CR’; cerca de 8,3 mm na zona ‘CAB5’; cerca de 6,2 mm na zona ‘CAB10’ e 3,7 mm na zona ‘CAB15’.

**Figura 18 – Desgaste provocado pela abrasão; [http://www.scielo.br/scielo.php?pid=S0100-40422009000400016&script=sci\\_arttext](http://www.scielo.br/scielo.php?pid=S0100-40422009000400016&script=sci_arttext)**

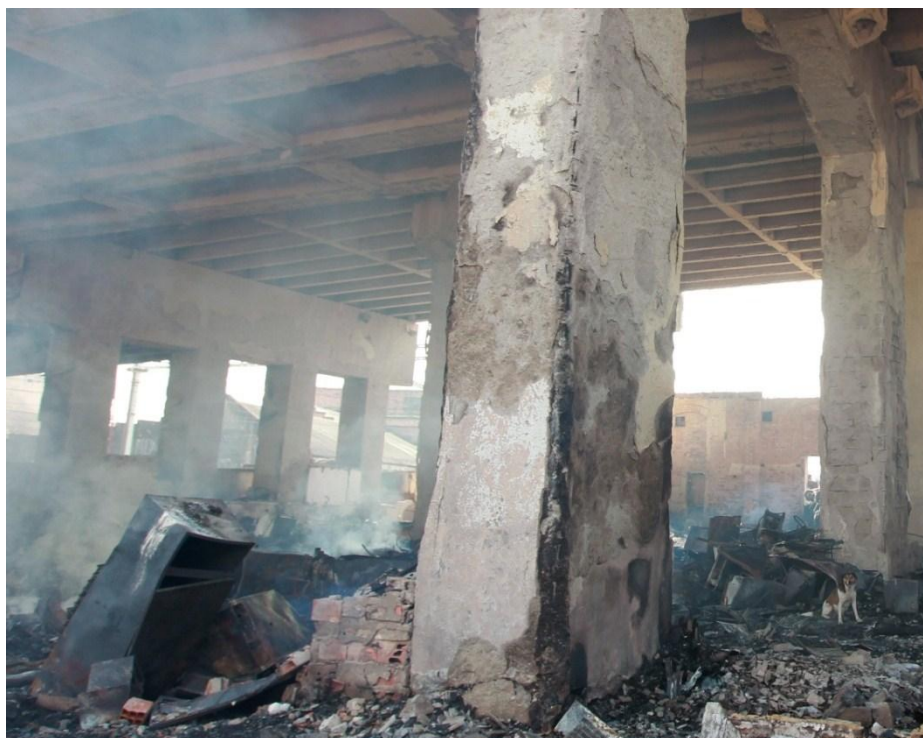
Os sintomas visíveis são a degradação do betão por fendilhação, destacamento e desintegração superficial do betão, mudança de cor e a perda de resistência inevitável.

Figura 19 – Deterioração pela ação do fogo; [noticias.uol.com.br](http://noticias.uol.com.br)

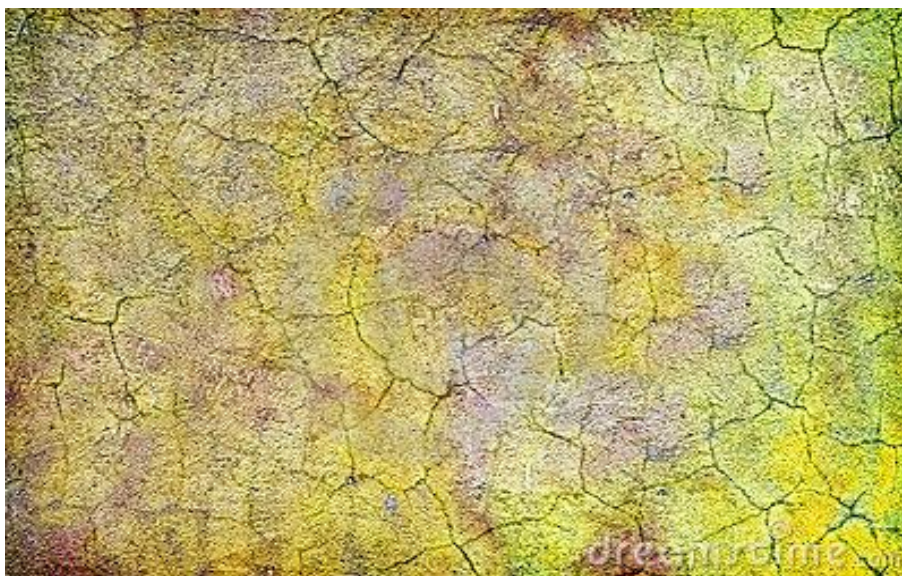
Os sintomas visíveis revelam fendilhação irregular tipo teia de aranha, com o aparecimento de gel à superfície com a aparência de escorrimentos e, em certos casos, o aumento de volume do betão, como apresentado na fotografia 16.

Figura 20 – Fendilhação tipo teia de aranha; [pt.dreamstime.com](http://pt.dreamstime.com)

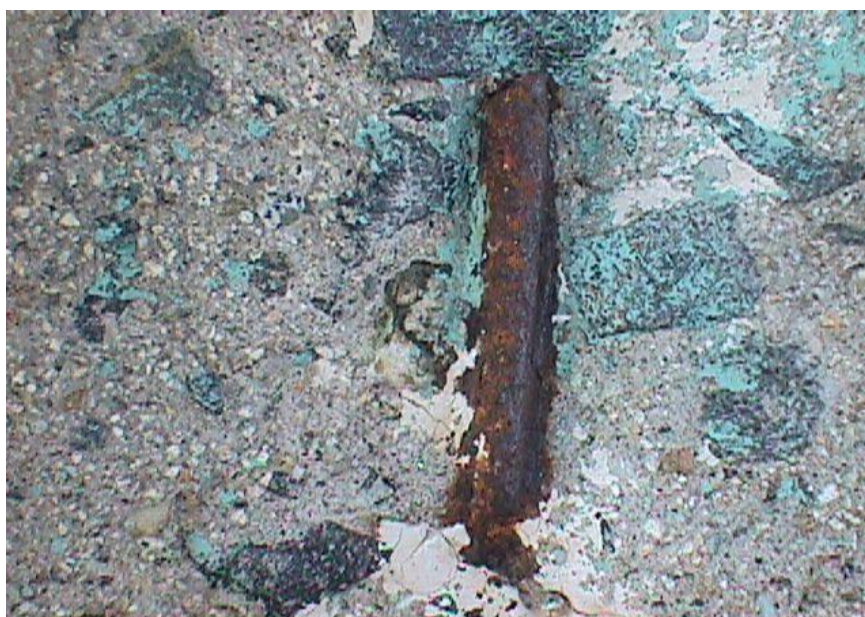
Os sintomas visíveis são um pouco diferentes em cada um dos casos. No caso das águas da chuva encontra-se uma superfície de betão rugosa com cavidades, ao contrário do contacto com ácidos, que origina manchas de ferrugem, desintegração, fendilhação e delaminação do betão. Por fim, o ataque por sulfatos irá originar uma fendilhação mapeada, desintegração do betão e corrosão das armaduras.

**Figura 21 – Corrosão por ataque de sulfatos; [www.arqhys.com](http://www.arqhys.com)**

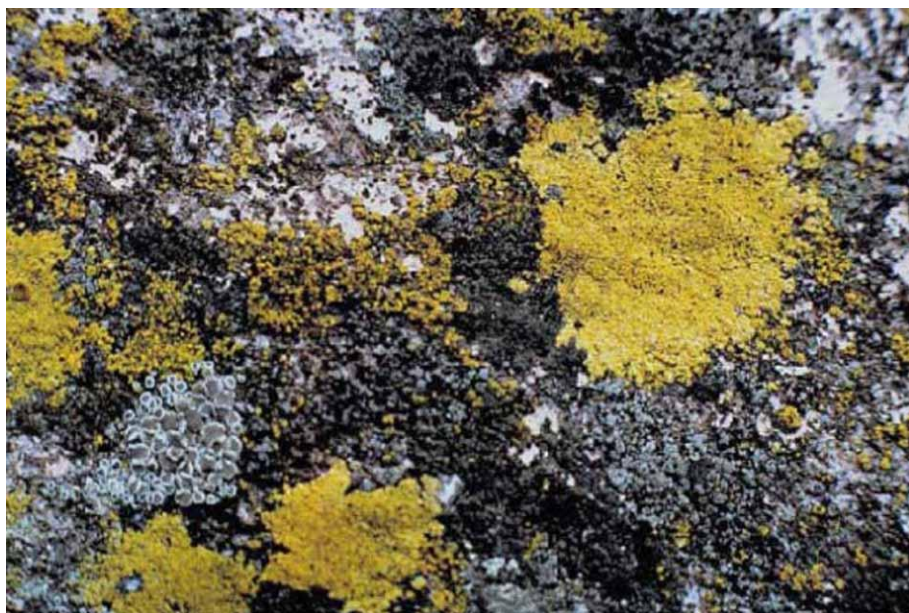
Os sintomas visíveis são os que caracterizam um ataque químico, como uma superfície manchada, com alteração da cor e desagregação do betão, pela penetração de fungos nas zonas mais frágeis e fendilhadas.

Figura 22 – Ataque biológico; [www.electramag.com.br](http://www.electramag.com.br)

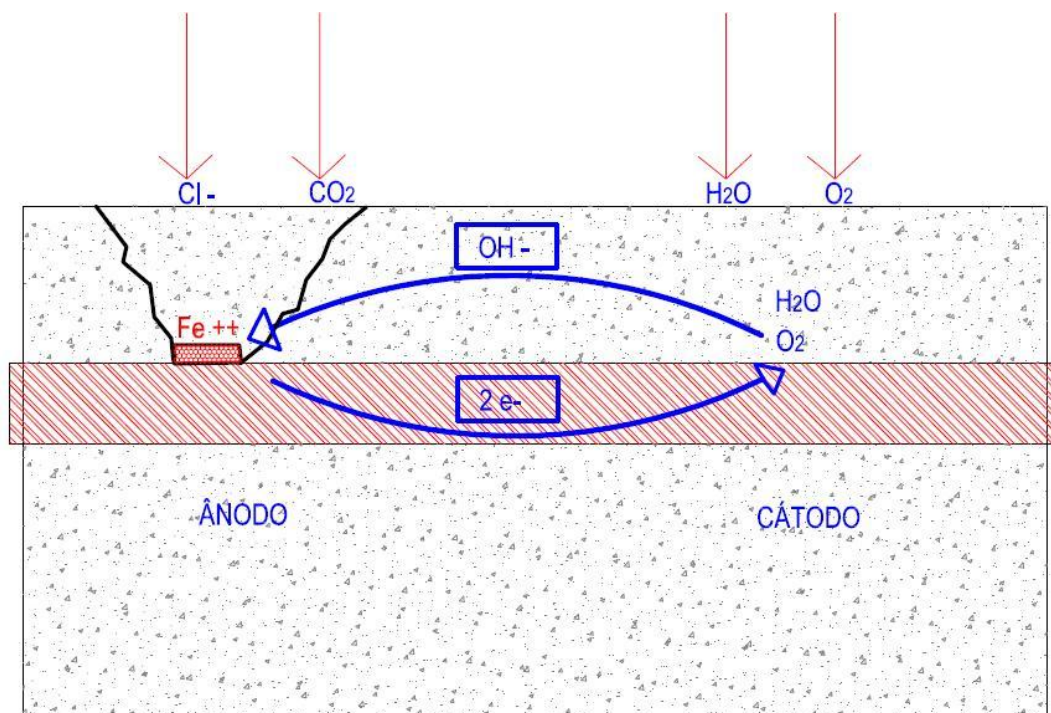
**Esquema 2 – Esquema demonstrativo da corrosão**

As consequências deste processo fazem-se sentir no aço, no betão e na aderência entre estes dois materiais. O aço começa a perder a sua secção, o betão fissa e delamina devido à expansão volumétrica do óxido de ferro, e a aderência entre estes dois materiais desaparece, reduzindo a capacidade de resistência que juntos conferem ao betão.

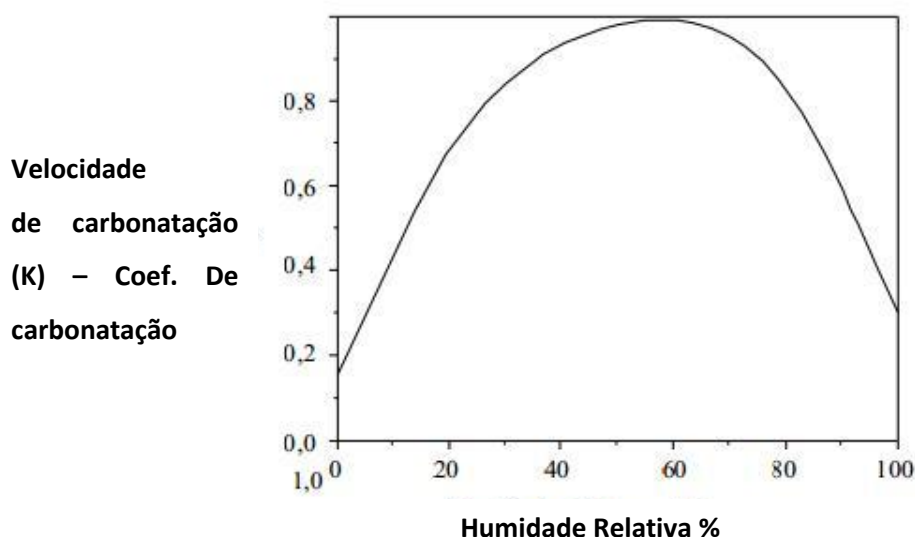
**Esquema 3 – Valores da carbonatação em função da HR do ambiente (Simas, 2007)**

Os fatores extrínsecos dependem do ambiente a que a superfície de betão armado está sujeita, pois a localização influencia a humidade relativa e teor de  $\text{CO}_2$ , que por sua vez influenciam a velocidade de propagação da carbonatação. Em valores com a humidade relativa entre os 50 e os 70% e uma quantidade significativa de  $\text{CO}_2$ , pode-se atingir o valor máximo do grau de carbonatação, tal como se demonstra o esquema 3.

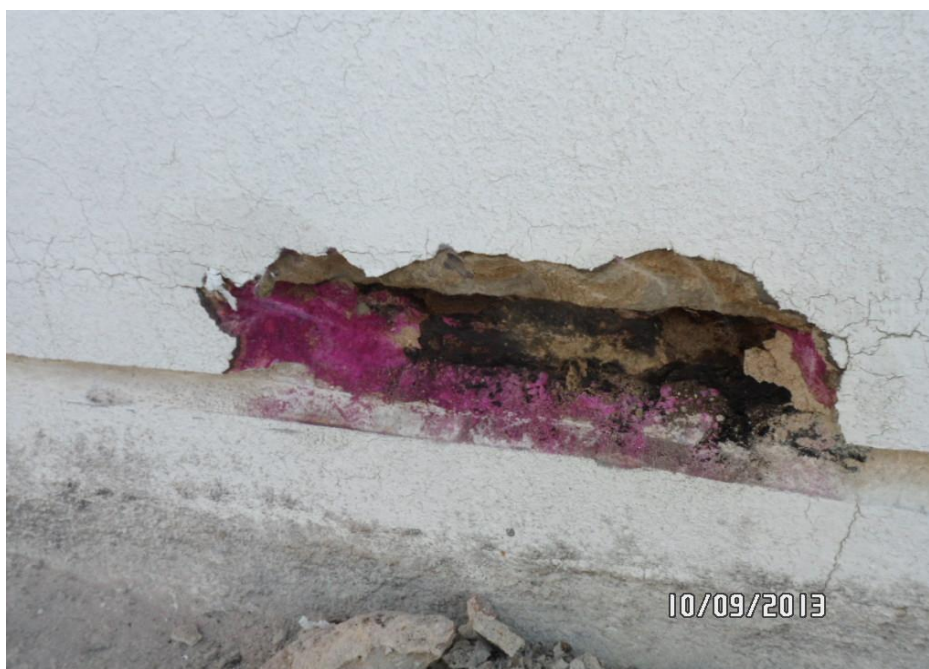
**Figura 25 – Profundidade da carbonatação com recurso à fenolftaleína;**

Para maior estudo e confirmação da zona carbonatada, recorre-se a uma solução de fenolftaleína que passa de incolor para rosa quando se encontra na zona sã e permanece incolor quando presente na zona carbonatada, como se pode ver na imagem seguinte (Saraiva, 2007).

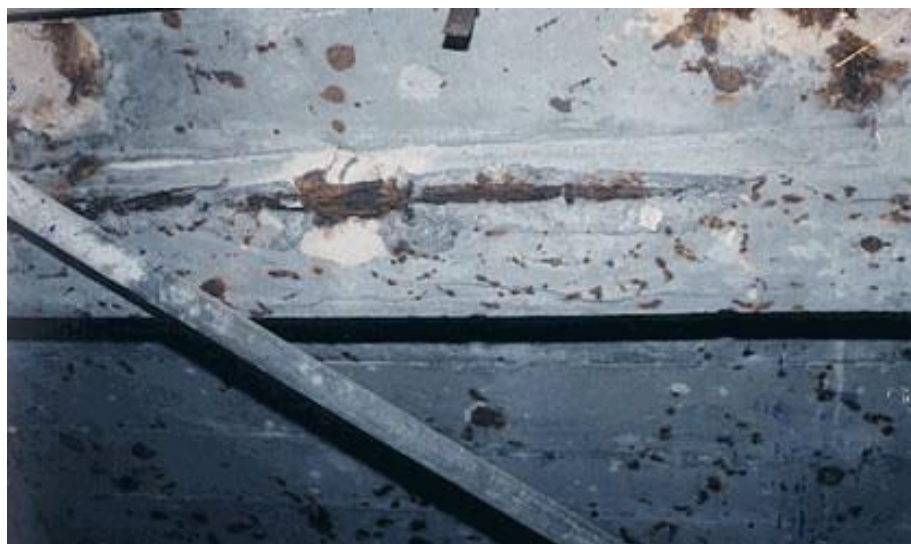
**Figura 26 – Manchas de ferrugem, fissuração alinhada com a armadura e delaminação do betão;**  
**<http://amigonerd.net>**

Os sintomas mais visíveis (nestas situações pode ser útil a realização de uma análise química para conferir a quantidade de cloretos presentes) traduzem-se em manchas de ferrugem, fendilhação em linhas paralelas e alinhadas com a armadura e delaminação do betão.

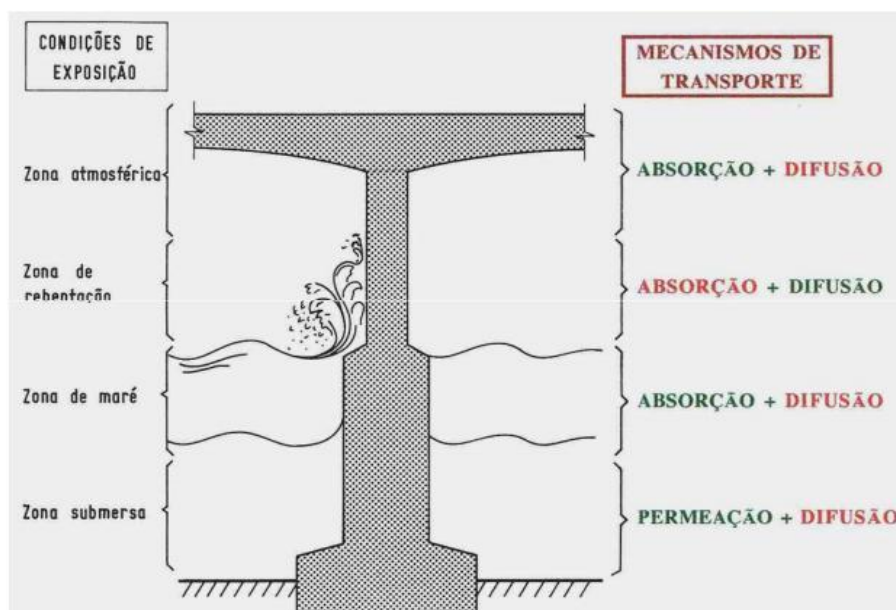
Figura 27 – Transporte de cloretos exteriores à estrutura de betão (Costa, 2011)

Mesmo assim, em zonas de rebentação marítima e com grandes ciclos de molhagem/secagem, a deterioração é quase impossível de travar. O fenómeno da corrosão por cloretos propaga-se pelo transporte em meio líquido de iões ( $\text{Cl}^-$ ), por permeação, absorção e difusão, como demonstra a figura 23.

A imagem demonstra as diferentes fases de penetração dos cloretos, combinando um mecanismo de transporte rápido (cor verde) com um lento (cor vermelha). Do lado esquerdo identificam-se as diferentes exposições a que uma estrutura de betão armado está sujeita e do lado direito a combinação entre os diferentes mecanismos de transporte.

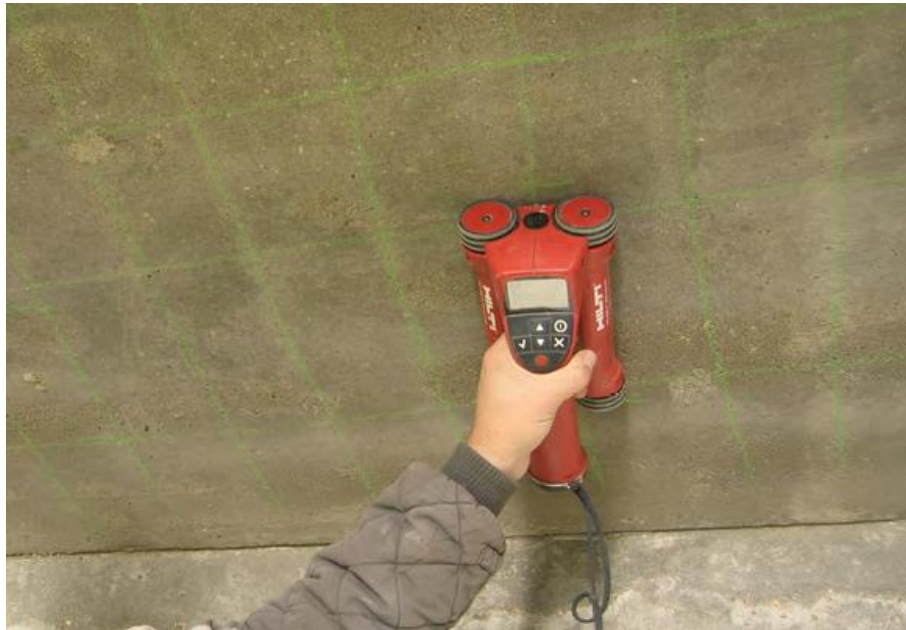
**Figura 28 – Medição do recobrimento recorrendo ao pacómetro (LNEG, 2012)**

- Medição do recobrimento das armaduras com o pacómetro;

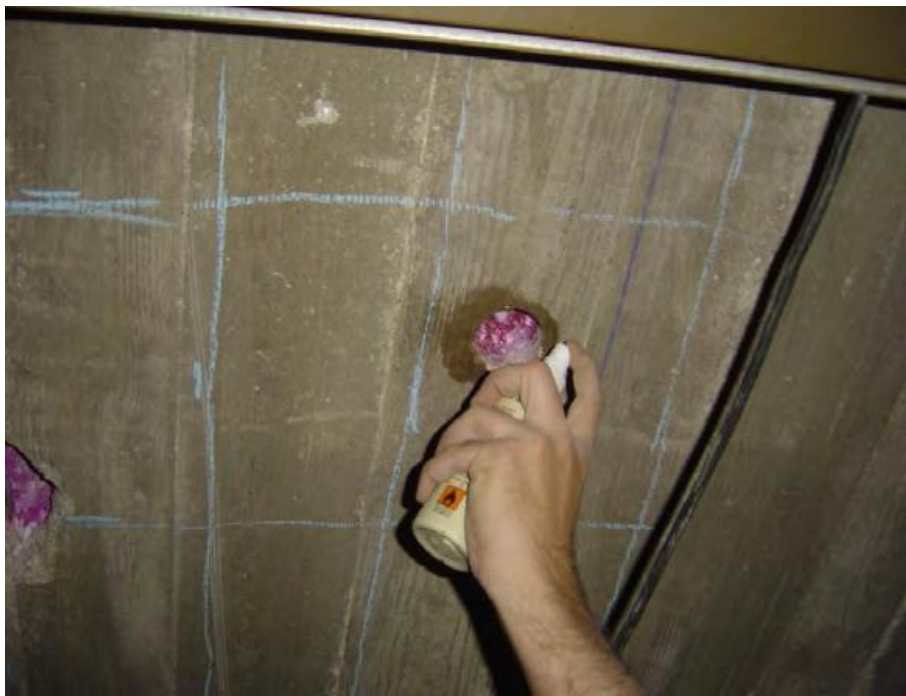
**Figura 29 – Frente de carbonatação recorrendo à fenolftaleína (LNEG, 2012)**

- Medição da profundidade da carbonatação recorrendo à fenolftaleína;

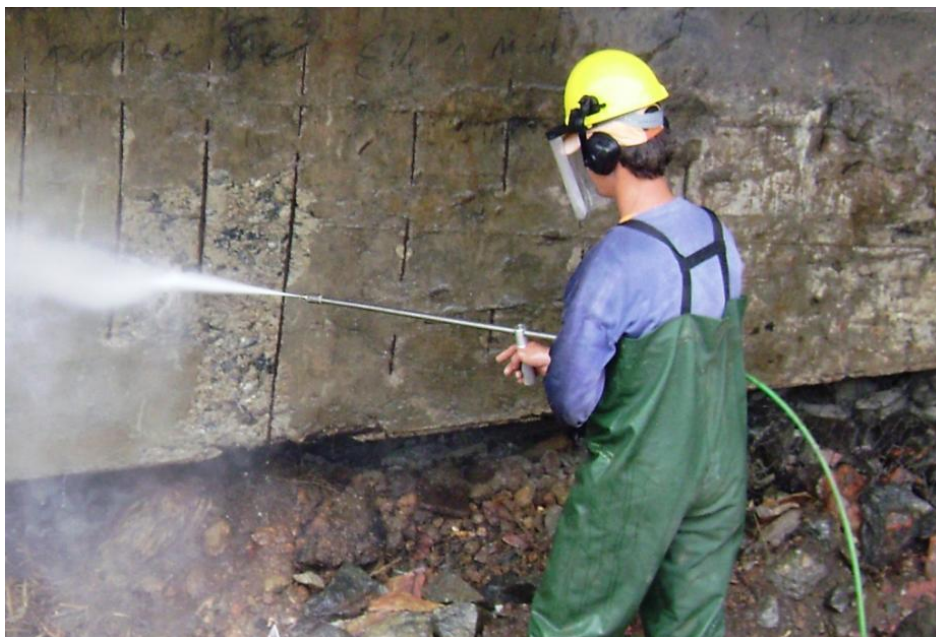
**Figura 30 – Aplicação de jato de água para limpeza do betão; [cidadesaopaulo.olx.com.br](http://cidadesaopaulo.olx.com.br)**

mais agressivas, serão utilizados jatos de água e de areia, jatos de ar comprimido ou jatos de vapor.

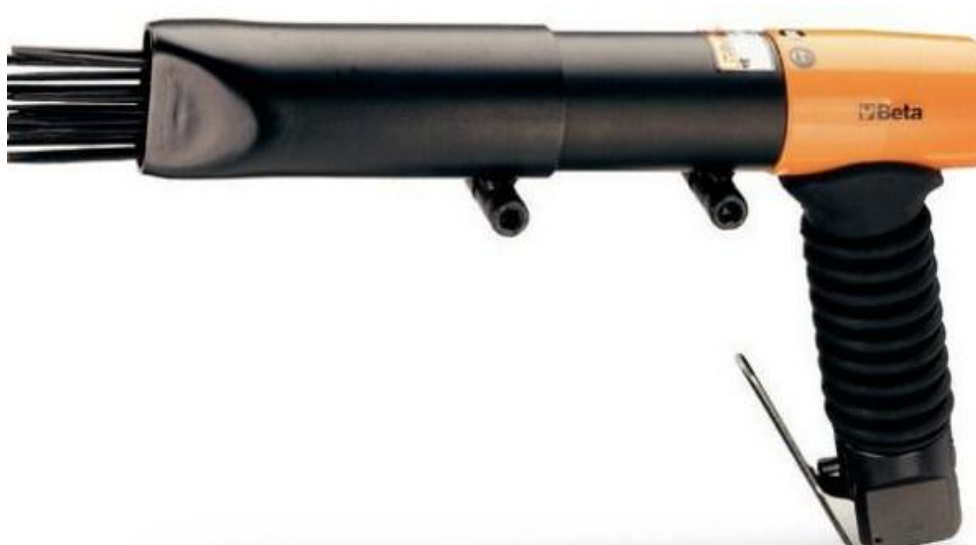
**Figura 31 – Martelo de agulhas para criar rugosidade no betão; [www.perfectool.pt](http://www.perfectool.pt)**

Esta condição baseia-se primeiro, na conformidade entre materiais e, de seguida, no tipo de rugosidade dada ao betão. A técnica mais conhecida é a da utilização do martelo de agulhas, mas também se pode recorrer a um jato de areia ou de limalha de aço.

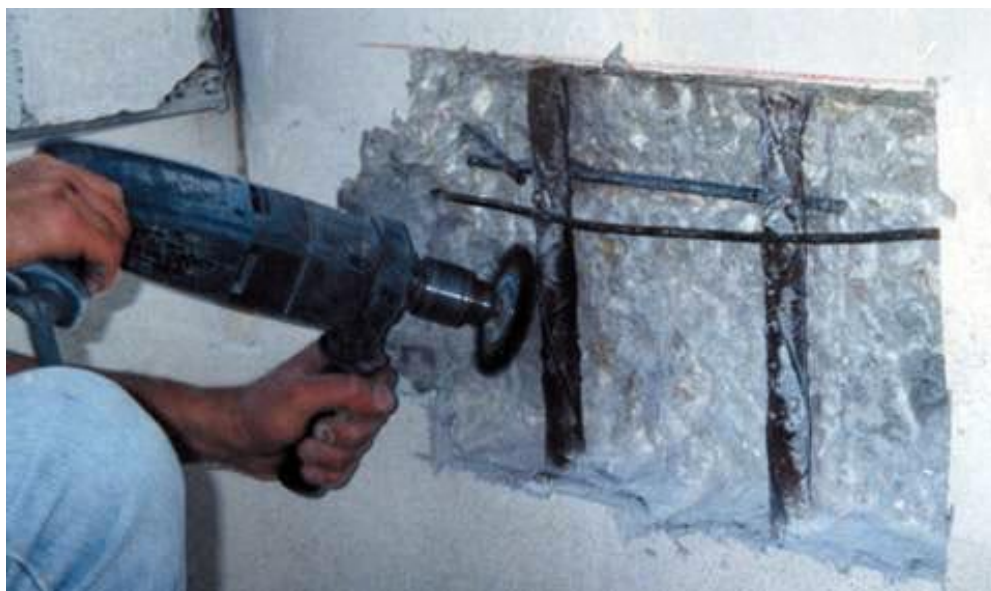
**Figura 34 – Escovagem mecânica; [construironline.dashofer.pt](http://construironline.dashofer.pt)**

Em pequenas extensões, adota-se uma limpeza manual com esfregão de aço ou por meio de uma escovagem mecânica, seguida de jato de ar comprimido para limpeza de pequenas sujidades.

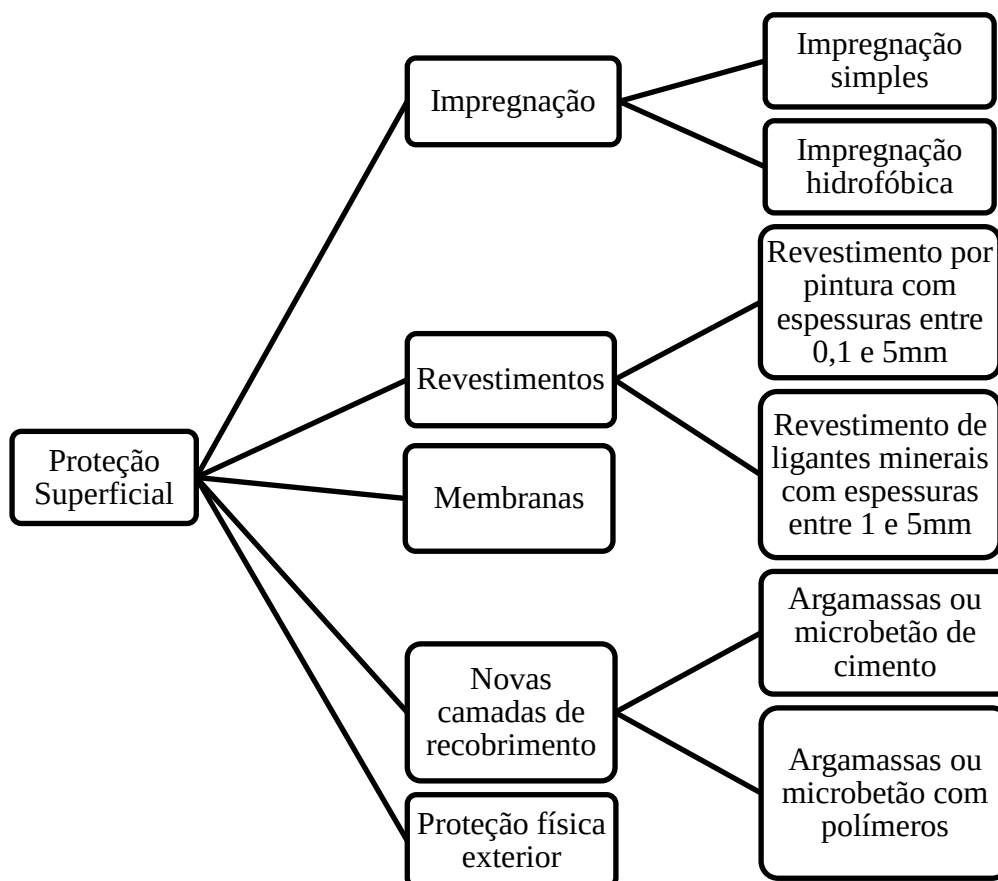
Esquema 5 – Métodos de proteção superficial do betão

Distinguem-se cinco tipos de técnicas de proteção superficial contra a carbonatação e, em algumas dessas técnicas, surgem diferentes tipos de utilização de materiais, conforme se pode ver no esquema 5.

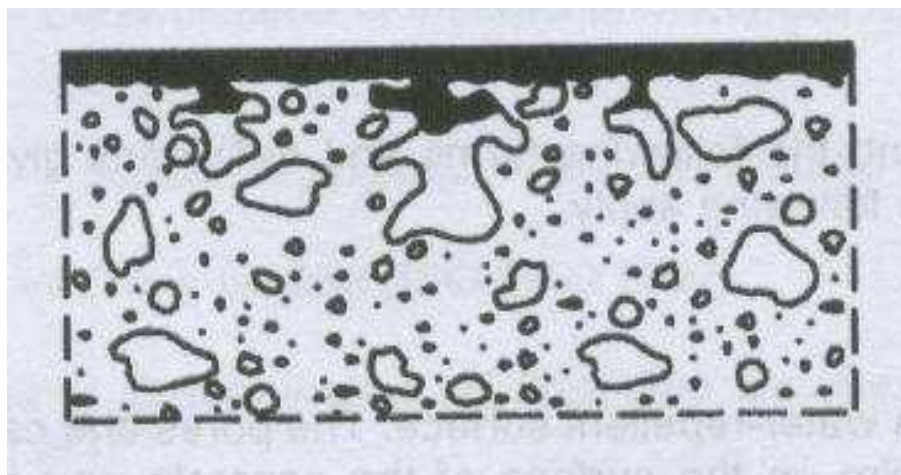
Figura 36 – Método de revestimento por pintura (NP EN 1504-2, 2005)

- O revestimento por pintura, como o próprio nome indica, consiste em aplicar várias demãos de tinta ou verniz, com espessura entre 0,1 e 5 mm. Para o combate à carbonatação são escolhidas as tintas acrílicas, pois estas limitam o acesso de  $\text{CO}_2$  e de oxigénio ao interior da estrutura, ao contrário das tintas epoxídicas, que são especialmente utilizadas na limitação do teor de cloretos;

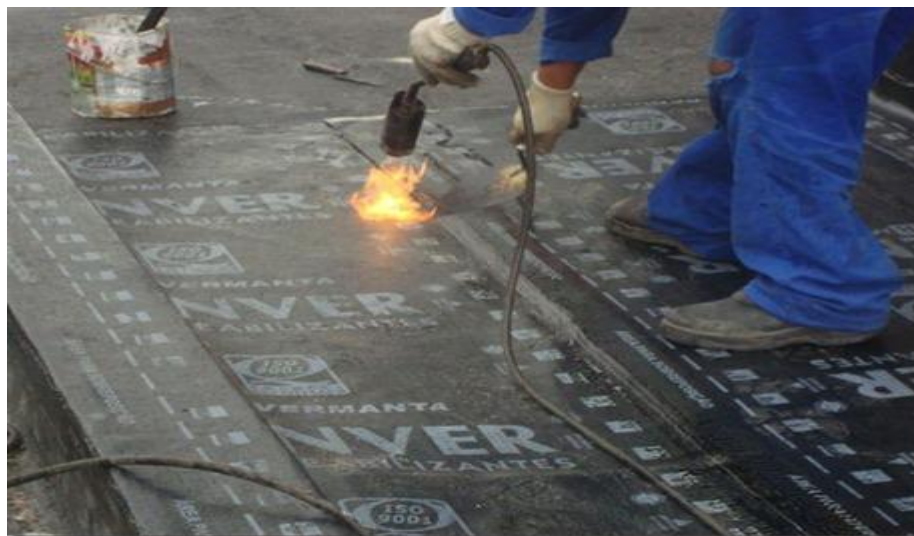
**Figura 37 – Método de aplicação de membrana asfáltica**

Normalmente de origem betuminosa, asfáltica ou cimentícia, estas membranas costumam ser de espessura superior a 3 mm e, devido à sua capacidade para acompanhar os

movimentos de dilatação e contração do betão, evitam a penetração de água e de contaminantes como água, CO<sub>2</sub> e outros gases.

A sua aplicação apenas tem cuidados ao nível da verificação prévia da existência de humidade no betão, antes da aplicação da membrana, para não se correr o risco de formação de bolhas (Saraiva, 2007).

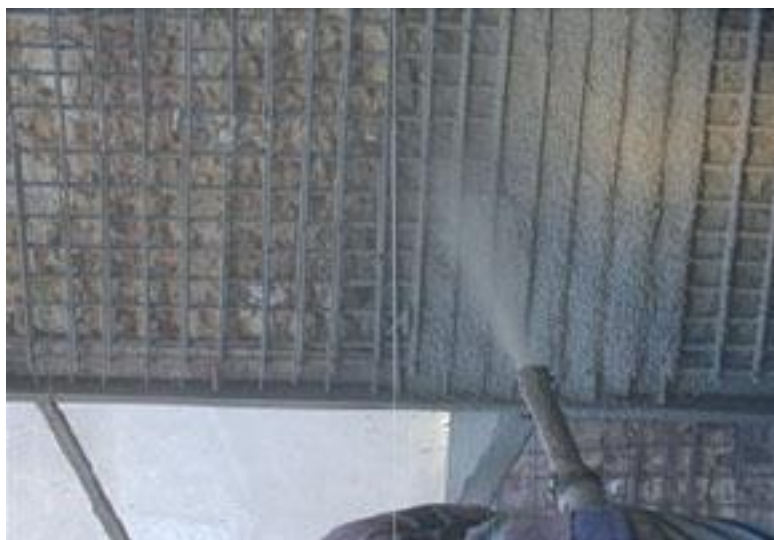
**Figura 38 – Método de aplicação de microbetão; [cm-viseu.pt](http://cm-viseu.pt)**

- A argamassa ou microbetão de cimento está destinada ao melhoramento da resistência mecânica da superfície, o que significa que não se recorre a esta técnica, quando se trata de deteriorações químicas ou de fendas na estrutura.

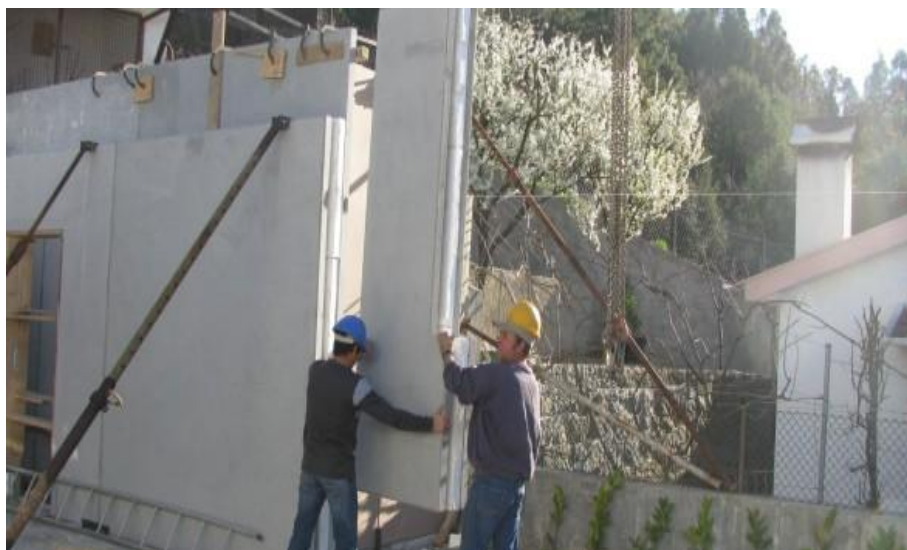
**Figura 39 – Aplicação de painéis de betão prefabricado; [www.farcimar.pt](http://www.farcimar.pt)**

Este tipo de técnica é conseguido através de elementos físicos exteriores à superfície de betão como painéis de betão armado prefabricado, painéis de fibra de vidro, painéis metálicos ou de madeira. Esta técnica confere uma proteção a agentes agressivos que penetrem no betão por absorção, tais como a água e os gases provenientes do ambiente envolvente.

É uma técnica com uma rapidez e facilidade de aplicação enorme, mas que em contrapartida provoca impacto na estética da estrutura e esconde sinais de envelhecimento ou deterioração da mesma (Sousa, 2008).

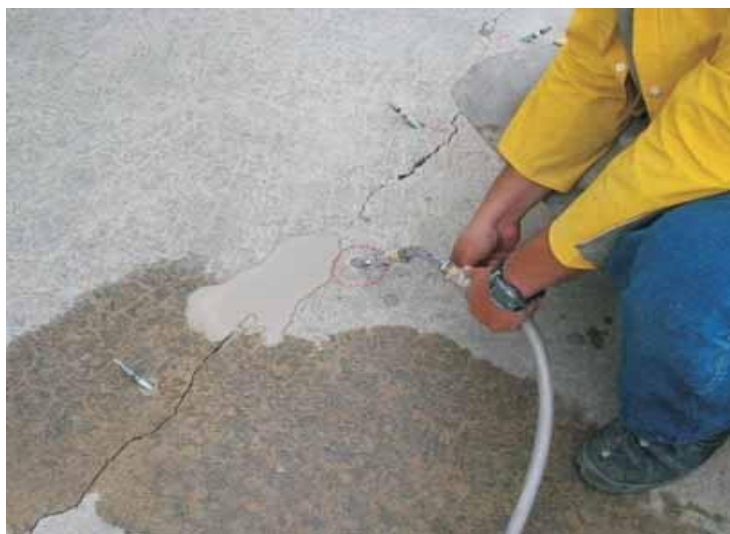
**Figura 40 – Injeção de fissuras em laje; <http://mundodaimpermeabilizacao.blogspot.pt/>**

Esta técnica pretende garantir a vedação de fissuras passivas<sup>9</sup> ou ativas<sup>10</sup>, a líquidos ou gases existentes no ambiente envolvente, com um material resistente mecanicamente e quimicamente que se molde no espaço formado pela fissura.

Os produtos geralmente usados para este tipo de intervenção têm características distintas e são as caldas de cimento, as resinas epoxídicas ou de poliuretano, e os polímeros hidro expansivos:

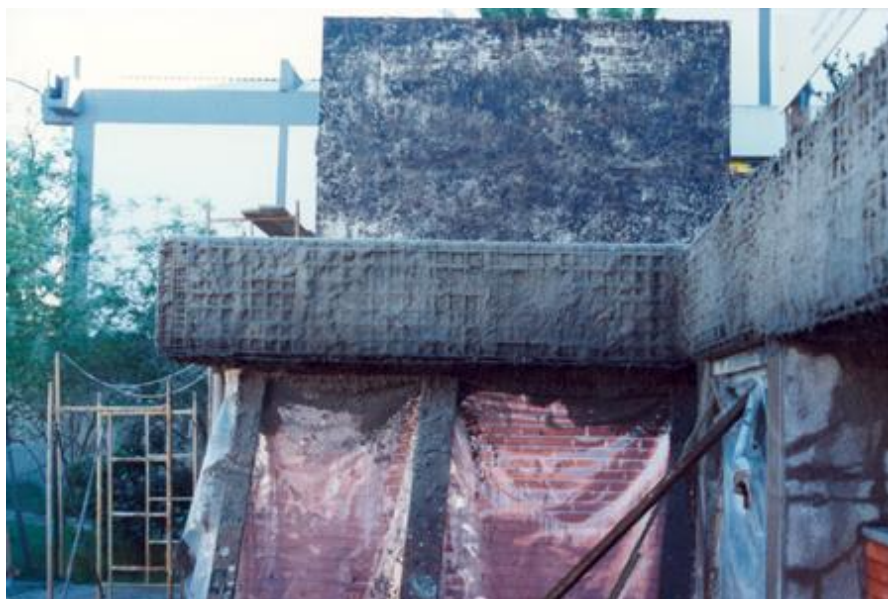
**Figura 41 – Aplicação de malha de aço (ânodo) e argamassa de cimento na realcalinização do betão; [www.stap.pt](http://www.stap.pt)**

Esta técnica apenas é garantida se existir continuidade entre varões, separação entre o aço e os ânodos externos e se aplicar uma argamassa de recobrimento após a colocação da malha que representa o ânodo.

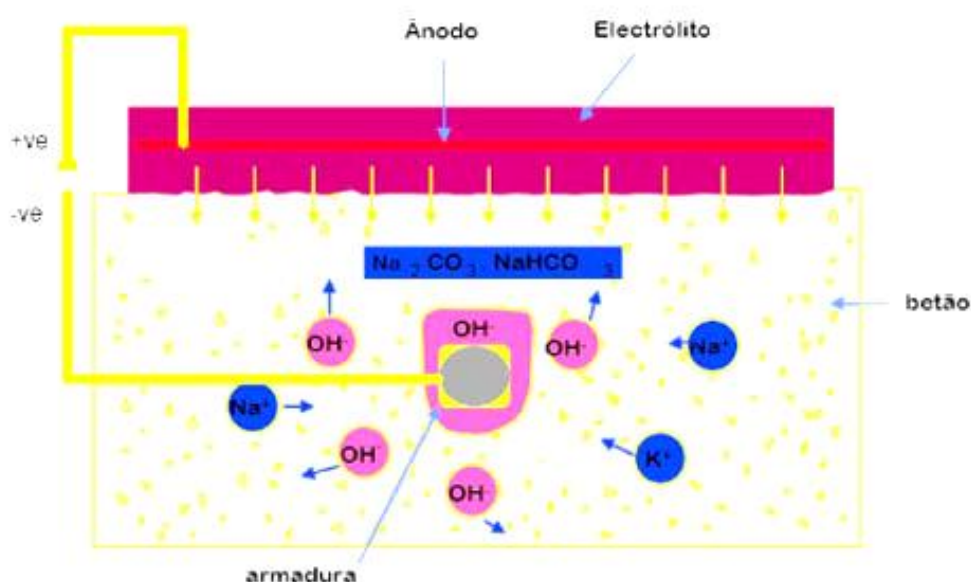
Podem-se aplicar vários tipos de eletrólitos, como o carbonato de sódio, o carbonato de potássio ou o hidróxido de lítio (Appleton & Costa, 2012). Estes penetram no betão através da sua solução alcalina, em direção às armaduras por electro osmose<sup>13</sup> que gera iões hidroxilo (OH-) devido à eletrólise da água com os eletrões, o que aumenta o pH no betão e regenera a camada passiva dos varões de aço (Catarino, 2010).

**Figura 42 – Processo de realcalinização do betão; [construironline.dashofer.pt](http://construironline.dashofer.pt)**

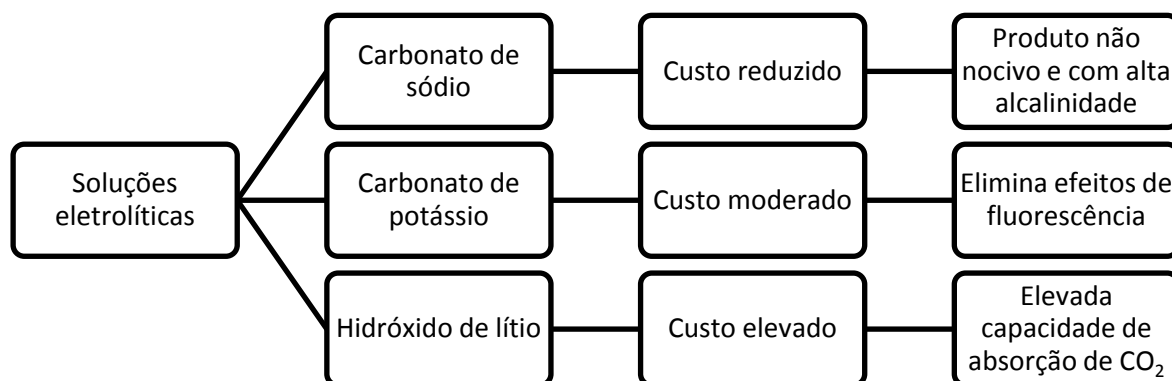
**Esquema 7 – Soluções eletrolíticas: custos e aplicações (Appleton & Costa, 2012)**

Para se fazer a melhor escolha, tendo em conta custos e características desejadas apresenta-se o esquema 7:
