**REPARAÇÃO DE ESTRUTURAS DE BETÃO  
ARMADO AFETADO PELA CARBONATAÇÃO DO  
BETÃO E CORROSÃO DAS ARMADURAS**

Dissertação apresentada para a obtenção do Grau de Mestre em Engenharia Civil no Curso de Mestrado em Engenharia Civil na especialidade de Construção e Estruturas, conferido pela Universidade Lusófona de Humanidades e Tecnologias.

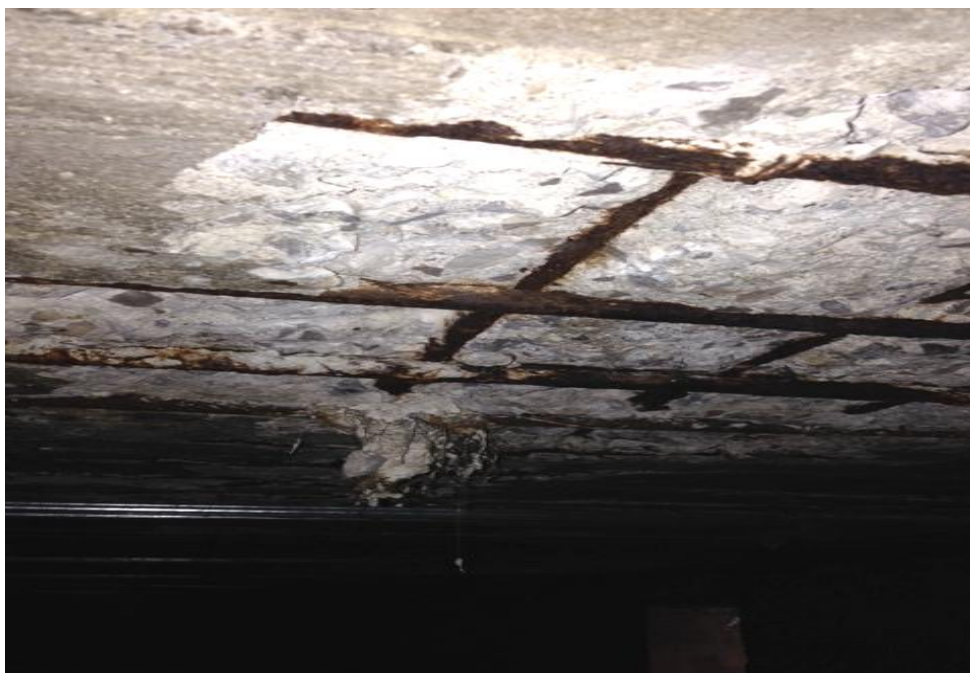
**Figura 43 – Laje com corrosão de armaduras e delaminação do betão, 2013**

- O recobrimento das armaduras pelo betão era de cerca de 10 mm, no máximo, em toda a laje;

- A zona mais deteriorada e o ponto mais frágil da laje era a de atravessamento por uma conduta de ar condicionado, zona propícia à acumulação de humidade;
- Pontos de furação na laje que o antigo inquilino executou, de forma a suportar o teto falso nos varões de aço presentes na laje. Existiam assim, vários pontos de exposição do aço aos agentes agressivos, como  $\text{CO}_2$  e humidade.

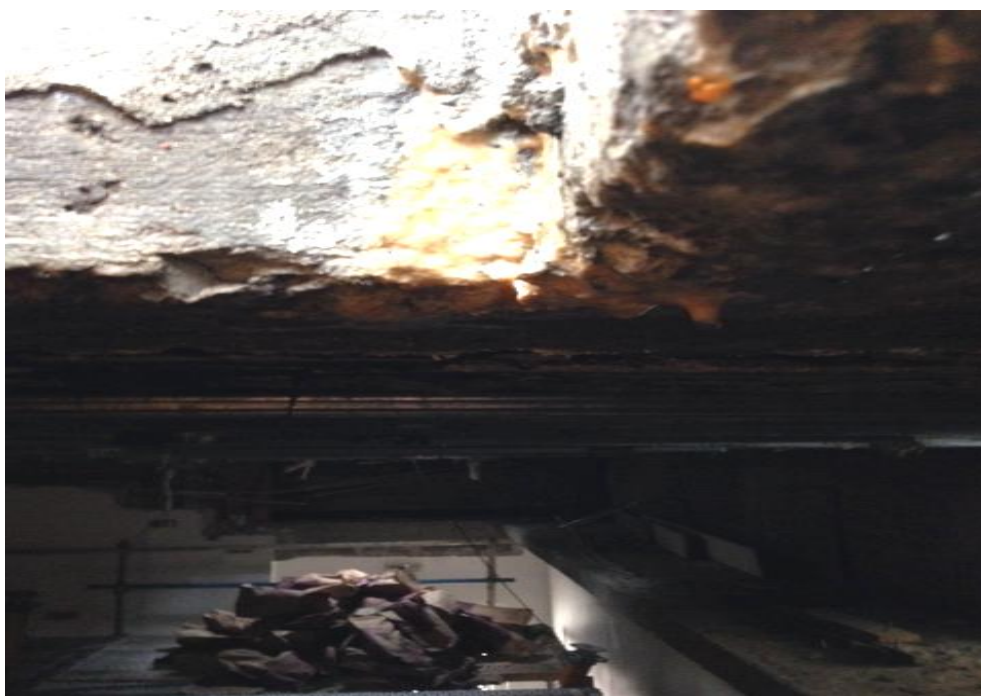
**Figura 44 – Laje deteriorada por acumulação de humidade na zona da conduta de ar condicionado, 2013**

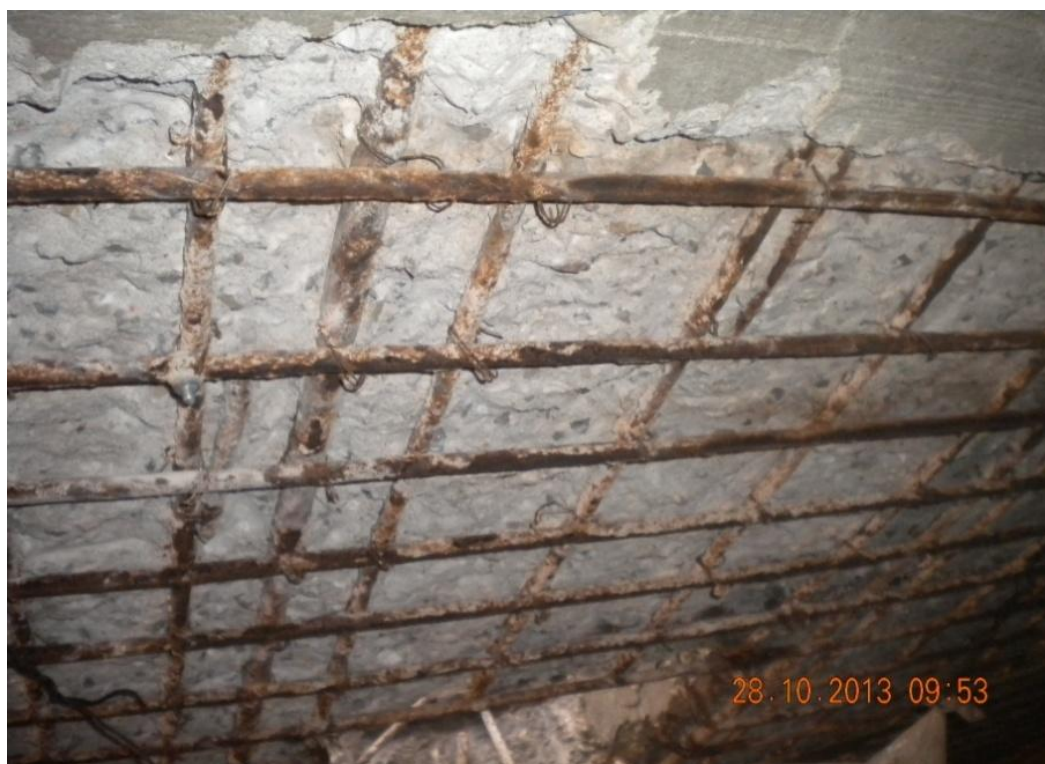
**Figura 45 – Limpeza a jato de alta pressão nas zonas delaminadas, 2013**

O empreiteiro deduziu a partir de inspeção visual, que a carbonatação estava presente e executou uma limpeza da superfície de betão na parte inferior da laje, recorrendo à limpeza por jato de alta pressão e, procedeu à impermeabilização da parte superior da laje por membranas asfálticas, com execução de nova betonilha.

Após a preparação da superfície foi aplicado um inibidor de corrosão, um promotor de aderência e foi projetada a argamassa de reparação. Estes trabalhos estão descritos no mapa de quantidades fornecido pelo empreiteiro, do qual se transcreve:

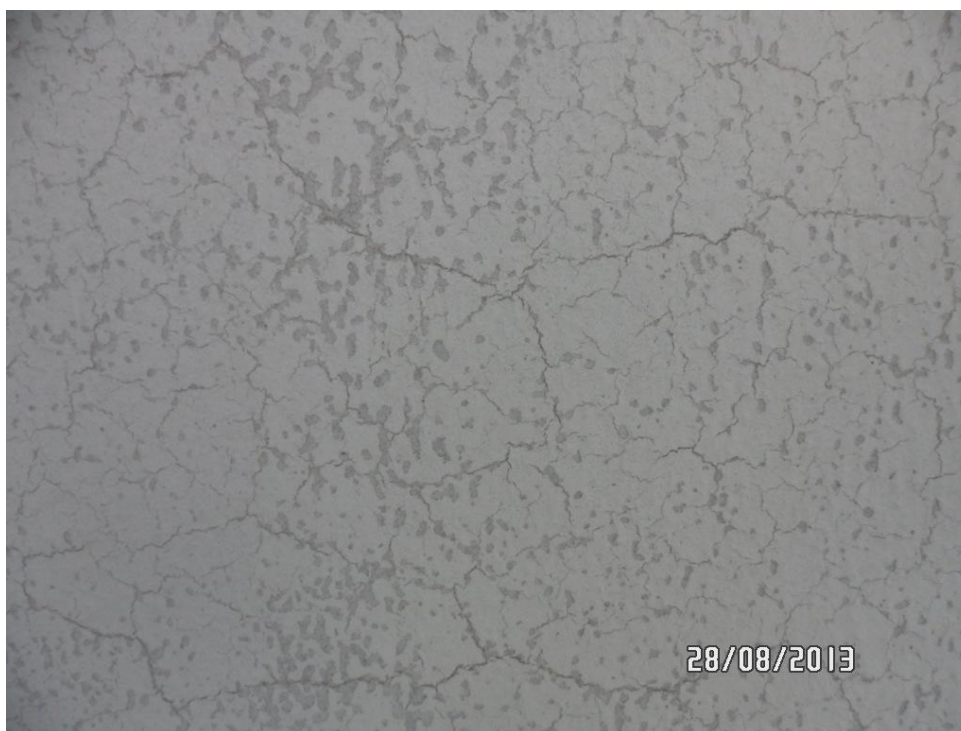
**Figura 46 – Fissuração presente nas fachadas, 2013**

Verificou-se que a estrutura de betão armado, com aproximadamente 75 anos, apenas se encontrava fissurada, com poucos pontos de corrosão de armaduras e algumas oxidações pontuais. O recobrimento e a fina película de argamassa de acabamento pintada era, em quase todas as fachadas, suficiente para proteger as armaduras; o seu grau de exposição a agentes corrosivos era baixo. No que se refere à fissuração, é uma anomalia ocorrente em maior densidade nas áreas mais expostas à incidência solar, decorrendo da sujeição da fachada a amplitudes térmicas elevadas, como representado na figura 46.

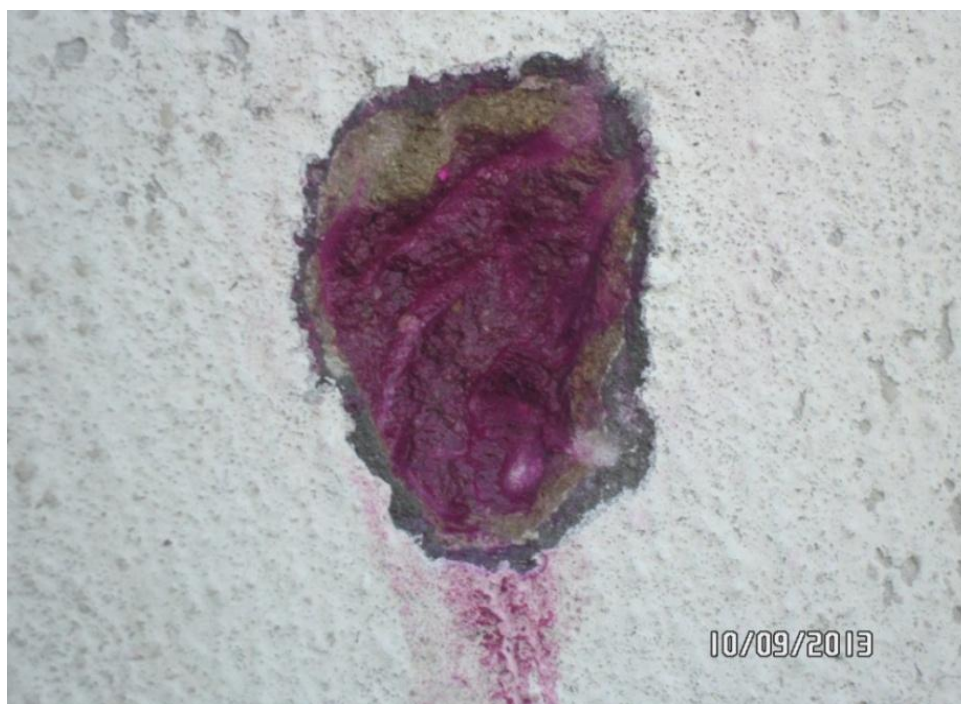
**Figura 47 – Ensaio de fenolftaleína em obra, 2013**

No início da obra, foi investigada a presença de carbonatação e de cloretos no betão. Foi removido o revestimento do betão, sobre o qual foi aplicada fenolftaleína e o ensaio mostrou que o betão não se encontra carbonatado, conforme a figura 47. Vários ensaios foram feitos por vários pontos das fachadas, conforme se verifica na figura 48. A presença de cloretos foi verificada em amostras de pó recolhido pela furação no betão, que foram enviadas a laboratório para análise e o betão não se encontrava tão pouco contaminado por cloretos.

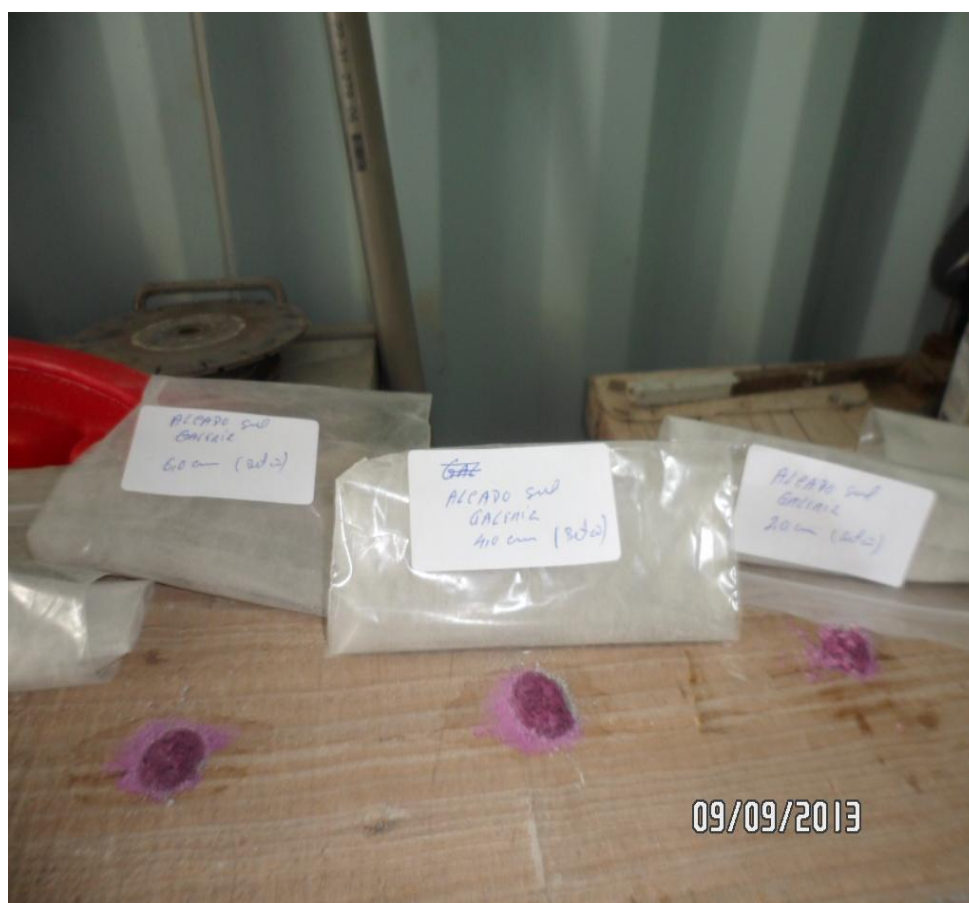
**Figura 48 – Ensaio de fenolftaleína em várias partes da fachada ‘Alçado Sul Galeria’, 2013**

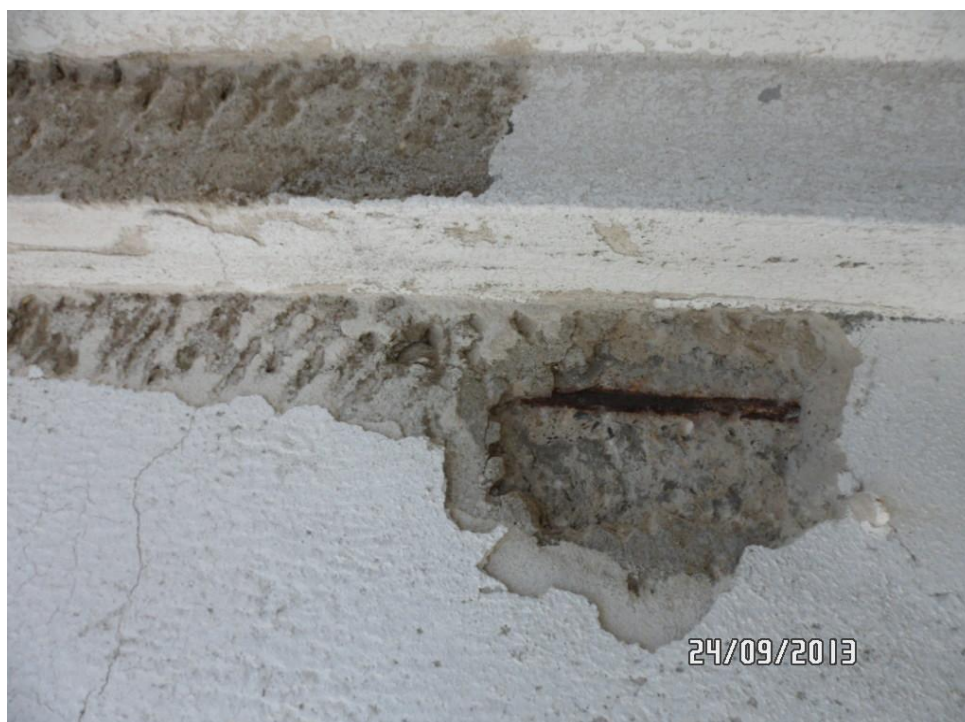
**Figura 49 – Pontos de corrosão de armaduras, 2013**

Alguns dos pontos de corrosão, geralmente em partes da fachada não estruturais como na zona perimetral das janelas e nas ligações entre os painéis das janelas (figura 49 e 50), teve de se retirar o varão de aço e refazer a secção com a argamassa de reparação escolhida, a ‘*Mapegrout Tissotropico*’.

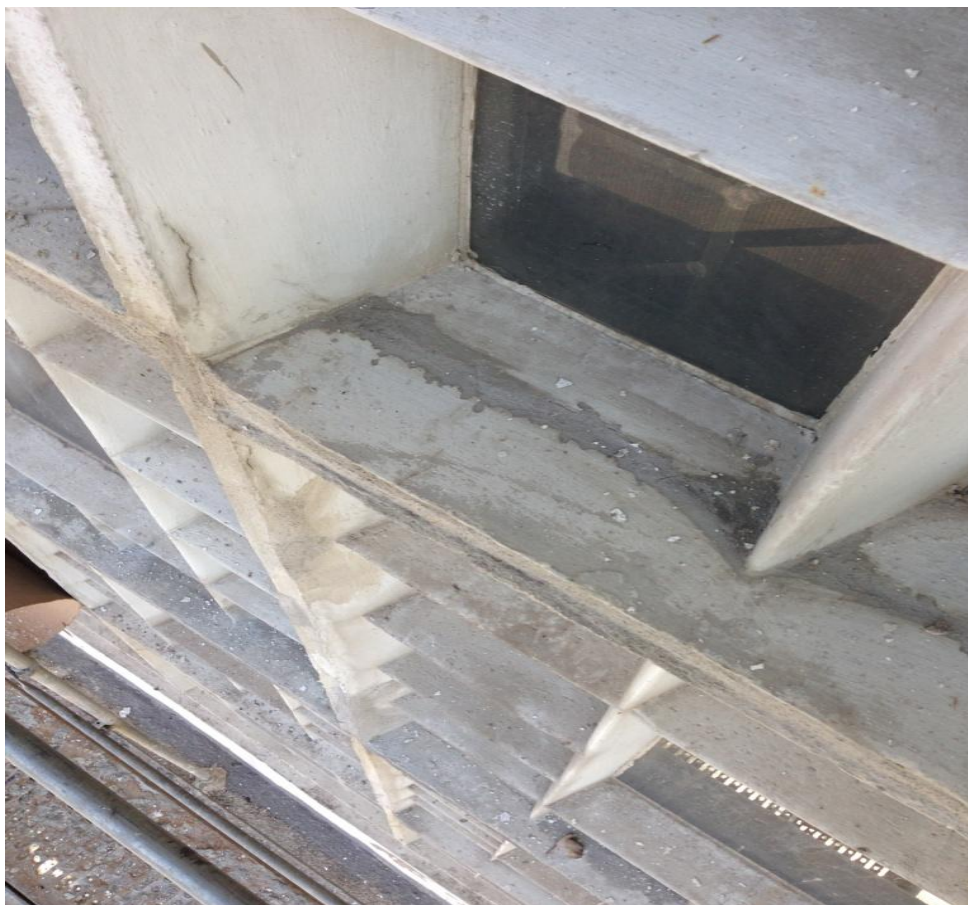
**Figura 50 – Reparação de fissuras em painéis de fachada, 2013**

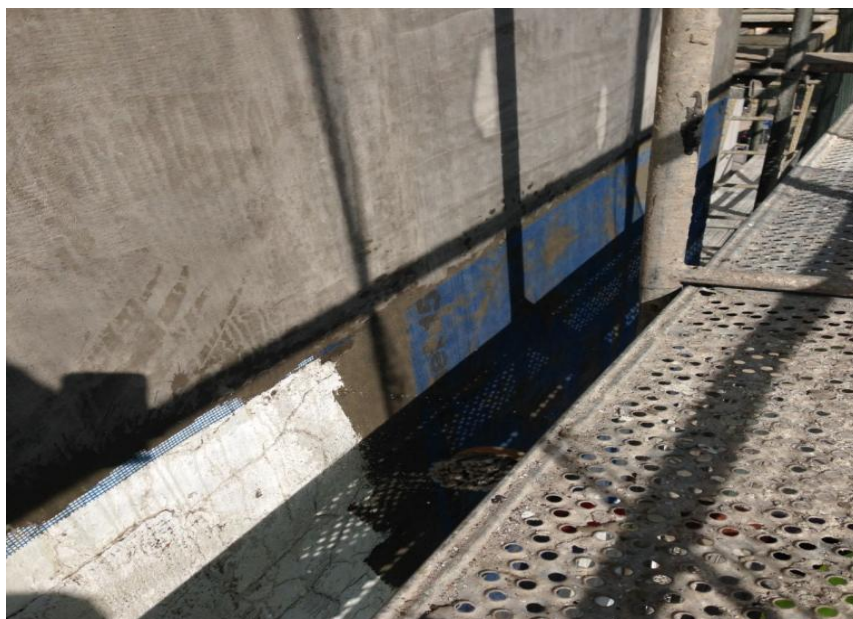
**Figura 51 – Aplicação de argamassa cimentícia e rede de fibra de vidro em fachada, 2013**

- Aplicação de uma demão de '*Planitop 100*';
- Pintura da fachada com sistema '*Elastocolor*', da *Mapei*;
- Aplicação de uma demão de primário '*Malech*' com 5% de tinta '*Elastocolor*';

- Aplicação de três demãos de tinta ‘Elastocolor’.

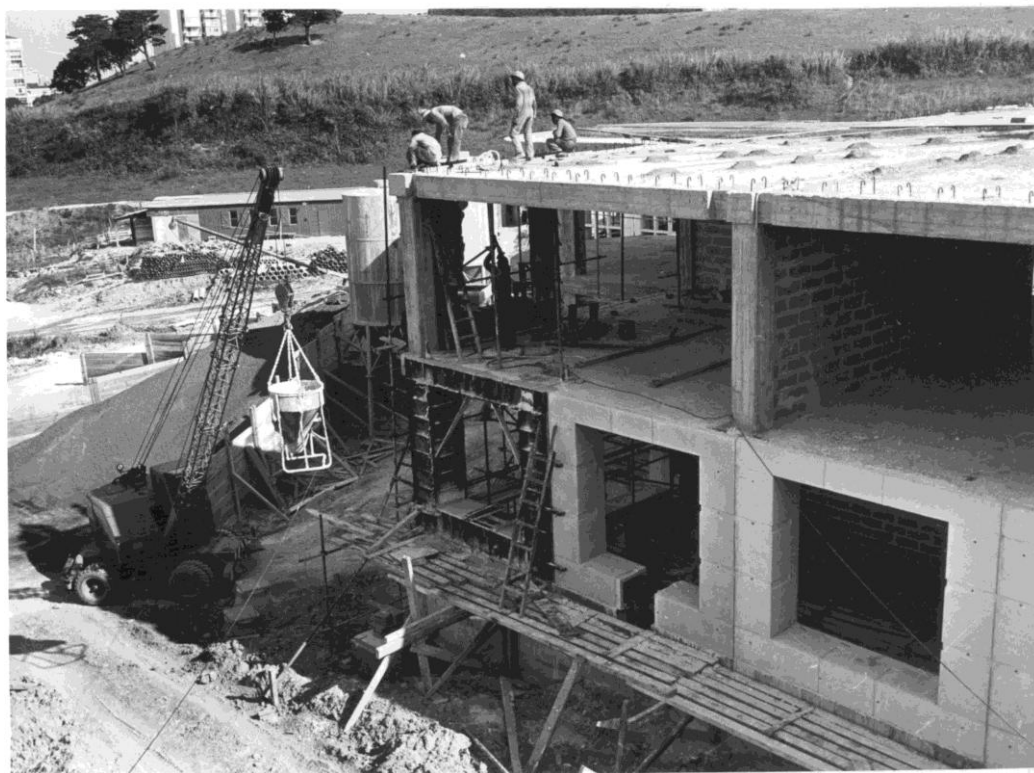
**Figura 53 – Aspeto geral das fachadas dos módulos; painéis exteriores, 1975-1980**

As fachadas dos edifícios são revestidas com painéis de betão armado branco aparente, betonados em obra (figura 53); não foi considerada qualquer função estrutural destes painéis de betão. O interior do edifício, ao contrário dos painéis exteriores, foi executado com betão armado aparente cinzento. Observa-se também, na cobertura de cada edifício, a utilização de elementos de betão branco aparente semicirculares, betonados em obra na sua posição definitiva (figura 54), com a função de guardas.

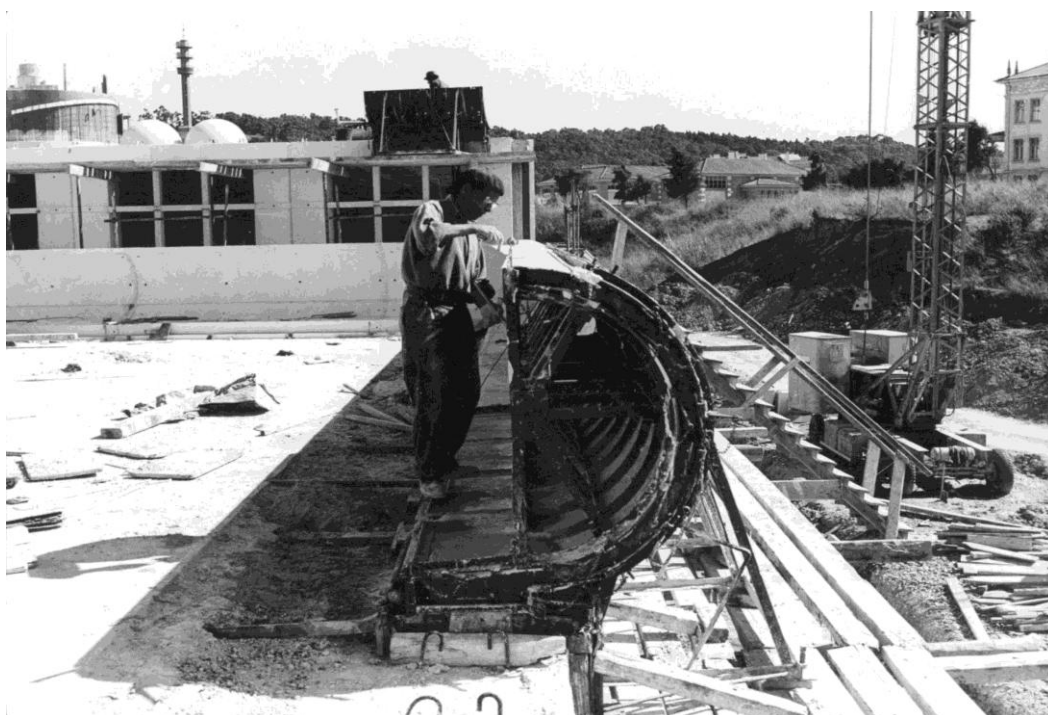
**Figura 54 – Peças semicirculares na cobertura betonadas em obra, 1975-1980**

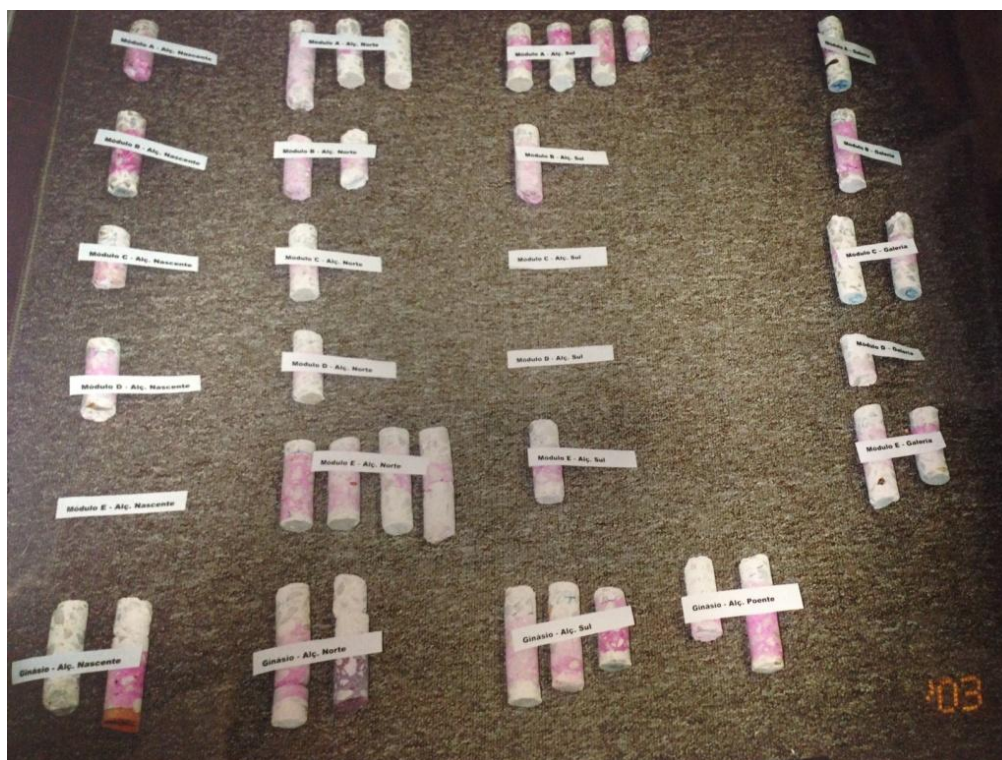
**Figura 55 – Carotes extraídas dos alçados dos vários módulos com recurso à fenolftaleína, 2004**

Apresentam-se valores compreendidos entre 15 mm e 45mm de carbonatação, com uma maior frequência nos valores entre os 25 mm e os 35mm; valores excessivos para um betão com cerca de 20 anos de idade, onde facilmente se percebia que, num futuro breve, toda a peça de betão aparente estaria carbonatada (situações já encontradas pontualmente).

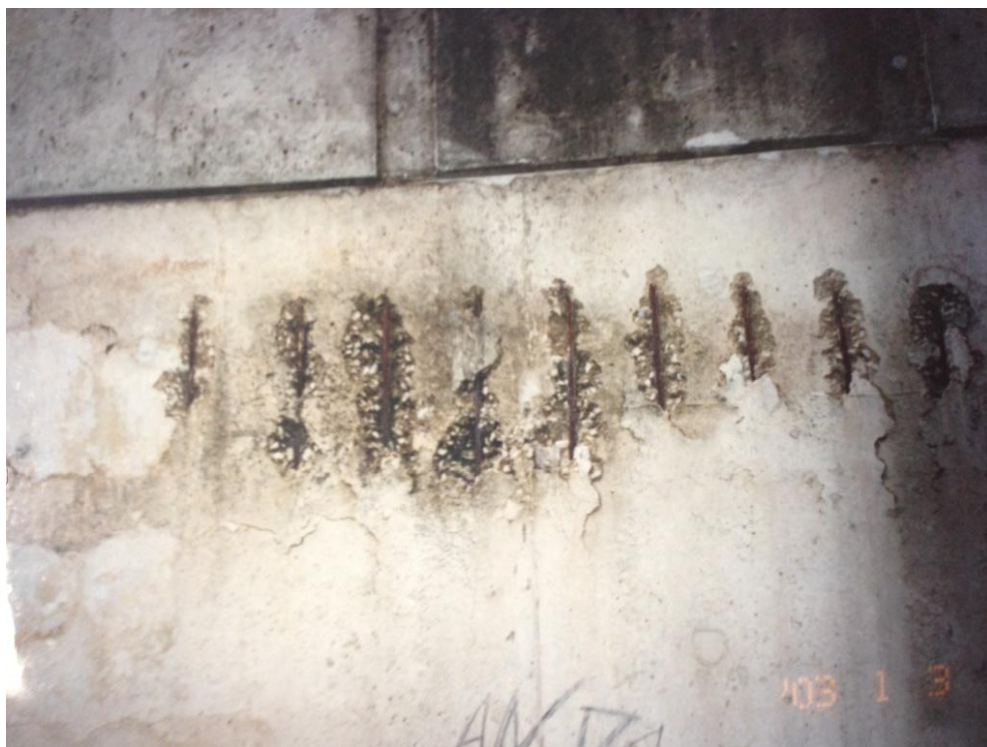
**Figura 56 – Destacamento do betão e corrosão de armaduras nas fachadas, 2003**

Na figura 56, percebe-se o estado das fachadas em muitos pontos dos 5 edifícios, realçando o destacamento do betão e a corrosão das armaduras; fatores causados pela perda de proteção das armaduras, devido às más características do betão e à sua carbonatação, agravada pelos baixos valores de recobrimento.

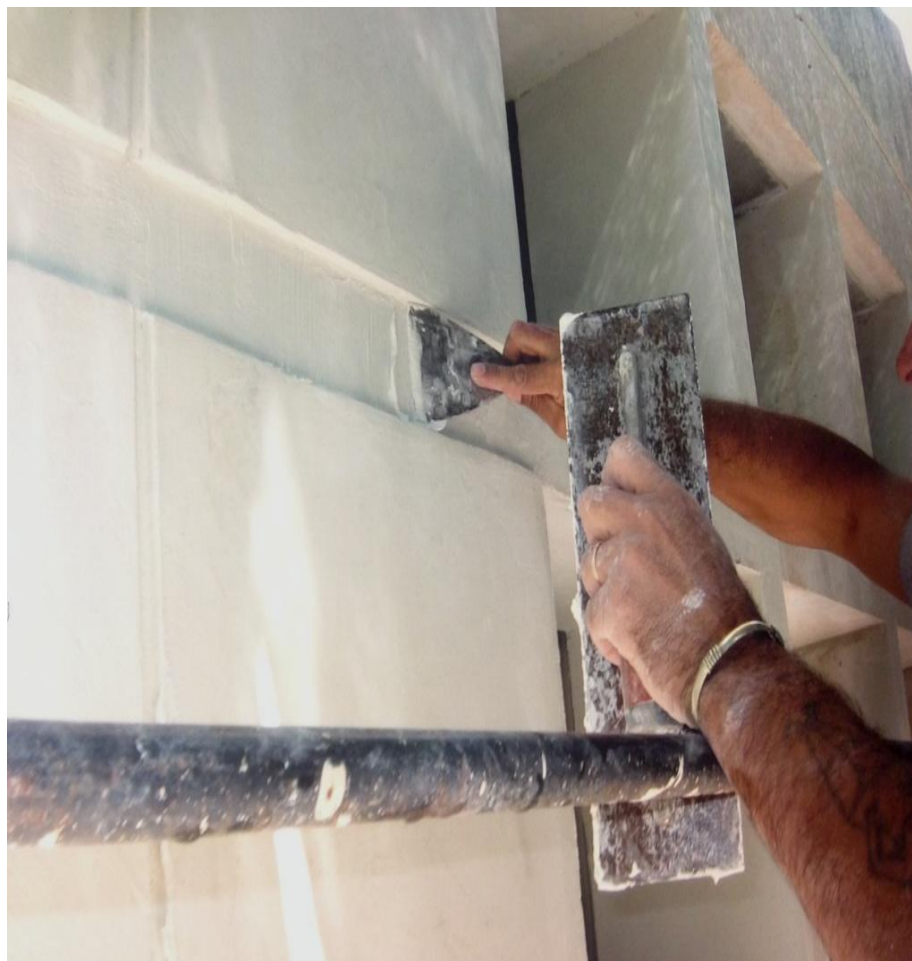
**Figura 57 – Aplicação do revestimento de proteção nas fachadas, 2004**

Nas restantes fachadas foi utilizada a resina da ‘*SecilTek AD05*’, destinada à uniformização da coloração do betão branco, cobrindo as manchas das intervenções mas mantendo o aspeto natural das peças de fachada. Este produto foi aplicado entre 3 a 4 demãos;

o método de reparação do revestimento de proteção, encaixa-se na NP EN 1504, no MR 1.3 e MR 2.3.

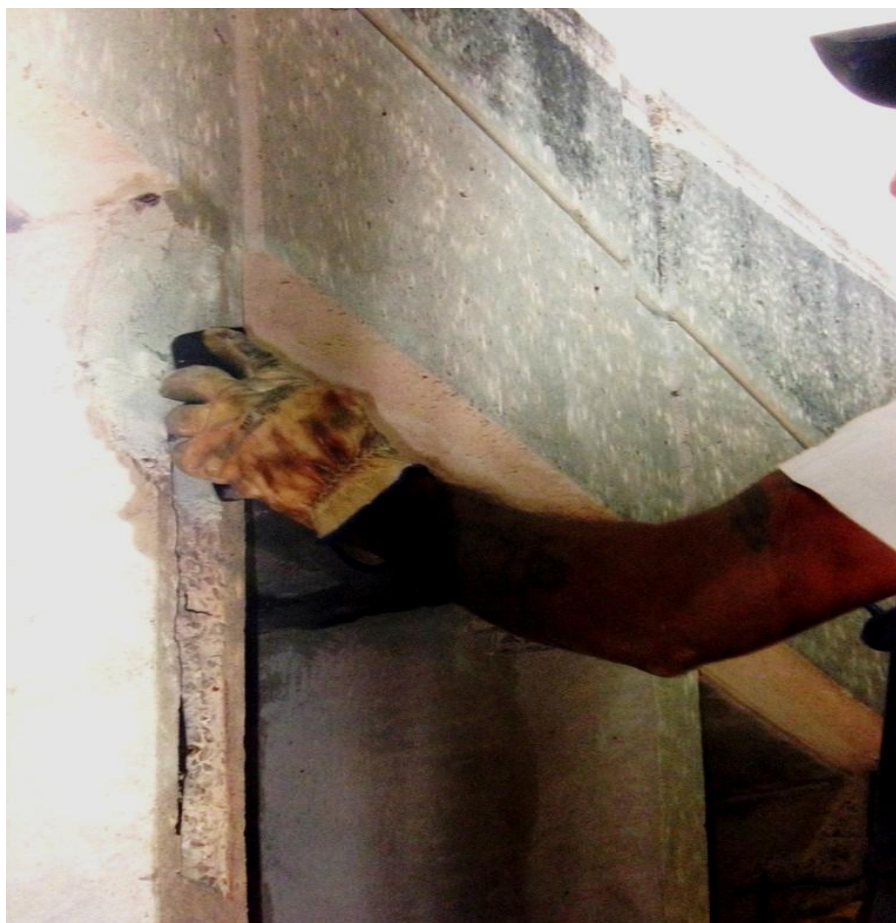
**Figura 58 – Aplicação de argamassa de reparação, 2004**

A escolha da argamassa '*Reabilita RBB 50*' vai de encontro à norma EN 1504-3 e corresponde a reparações em peças não estruturais, como é o caso. Primeiramente foram os protótipos a ser intervencionados por este produto e apresentariam um aspeto final muito semelhante às fachadas, na altura da conclusão da construção dos edifícios.

A aplicação daquela argamassa aceita camadas de espessura igual ou inferior a 20mm e no caso de aplicação de várias camadas, estas só podem ser aplicadas após o endurecimento da anterior. O método de reparação por argamassa encaixa-se na NP EN 1504, no MR 3.1, MR 7.2.

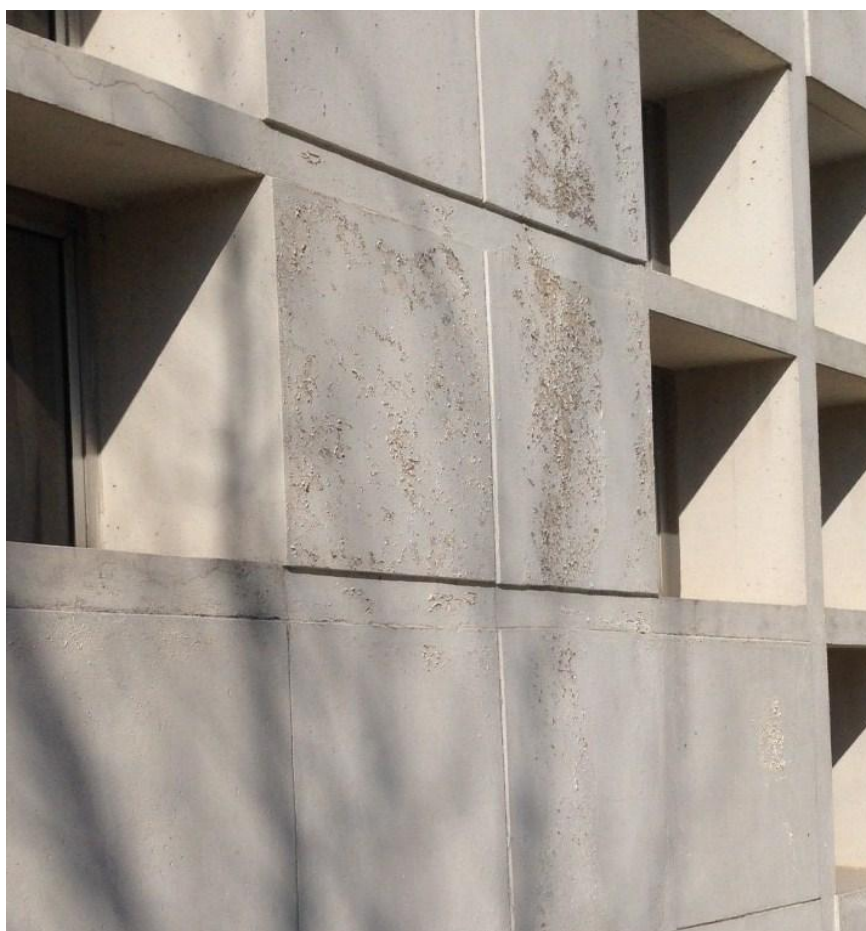
**Figura 59 – Descasque da pintura na fachada sul do módulo ‘A’ , 2013**

No registo de anomalias foram identificadas fissuras, delaminação do betão e armaduras expostas, nas zonas referentes às figuras 59 e 60 do alçado sul e nascente do módulo ‘A’ (Anexo III - projeto de alçados).

Após a inspeção visual dos vários alçados do módulo ‘A’, os defeitos mais visíveis foram: zona de pintura a descascar na fachada e vestígios de intervenção recente para eliminar graffiti no alçado sul, conforme figura 59; fissura que propicia a entrada de ar ou água e possível propagação de carbonatação no alçado nascente, conforme figura 60.

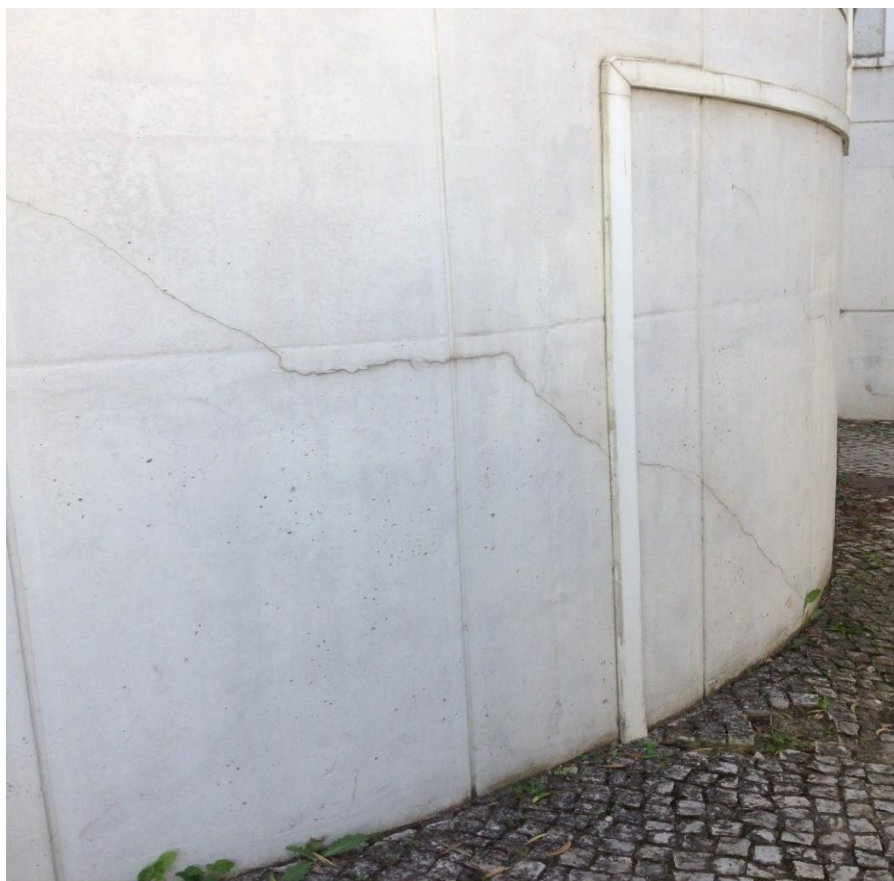
**Figura 60 – Fissura na fachada nascente do módulo ‘A’ , 2013**

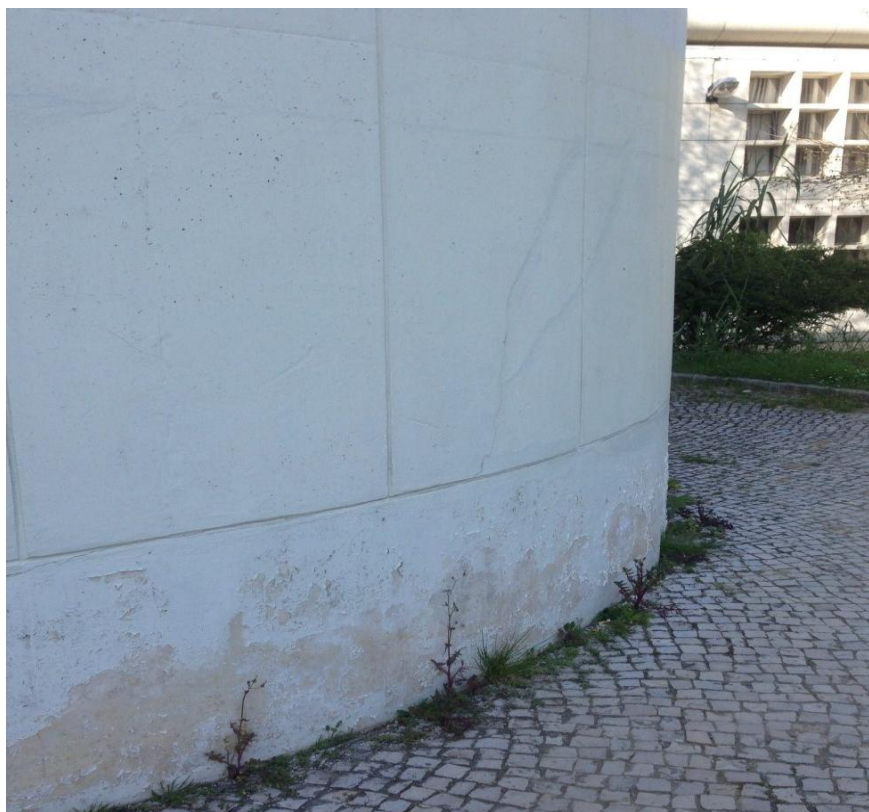
**Figura 61 – Descasque da pintura e fissura reincidente na fachada nascente do módulo ‘B’ , 2013**

No registo de anomalias foram identificadas fissuras, delaminação do betão e armaduras expostas; na zona da figura 61, no alçado nascente realça-se uma fissura com 0,4 mm (Anexo III - projeto de alçados).

Após a inspeção visual dos vários alçados do módulo ‘B’, os defeitos mais visíveis foram: zona de pintura a descascar na fachada e uma fissura reincidente no alçado nascente, conforme figura 61.

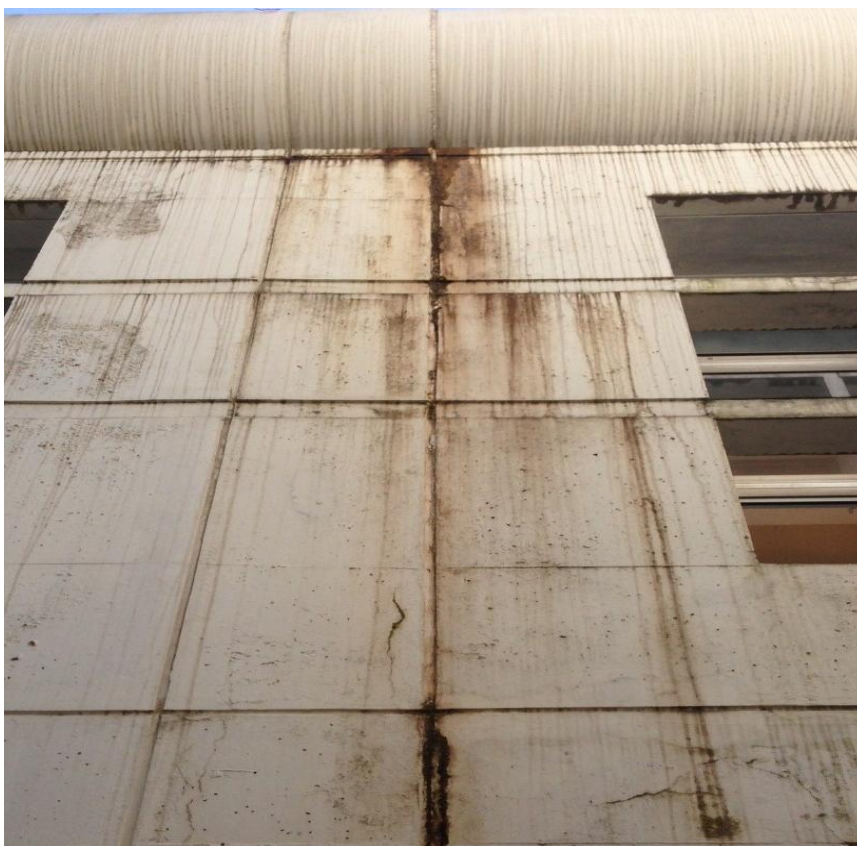
**Figura 62 – Presença de fissuras e envelhecimento da junta de dilatação do módulo ‘C’ , 2013**

No registo de anomalias foram identificados os mesmos defeitos dos outros módulos. Realça-se a junta de dilatação situada no alçado norte (figura 62); a delaminação do betão e as armaduras expostas, situadas no painel referente ao alçado sul (figura 63); a delaminação do betão e os varões longitudinais expostos, situados no alçado interior da escada (figura 64) (Anexo III – projeto de alçados).

Após a inspeção visual dos vários alçados do módulo ‘C’ constituído por 3 corpos, os defeitos mais visíveis foram: o envelhecimento da junta de dilatação intervencionada e a presença de fissuras com propensão a entrada de água no alçado norte, conforme a figura 62; o descasque de pintura e presença de eflorescências no alçado sul, conforme a figura 63; os pontos de corrosão e descasque de pintura no alçado interior da escada, conforme a figura 64.

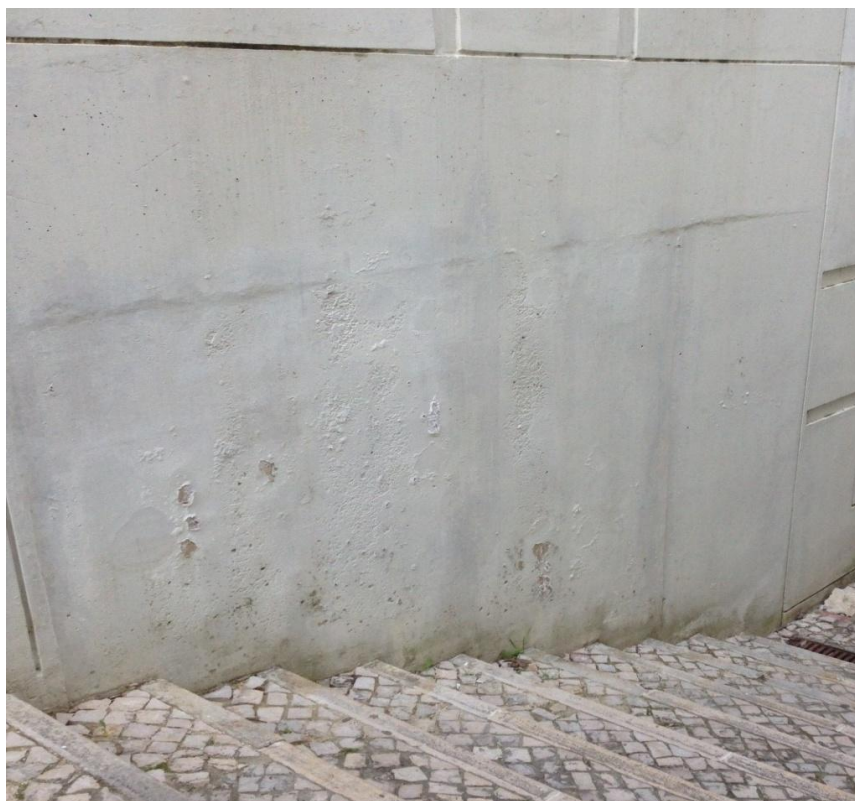
**Figura 63 – Presença de eflorescências e descasque de pintura no módulo ‘C’ , 2013**

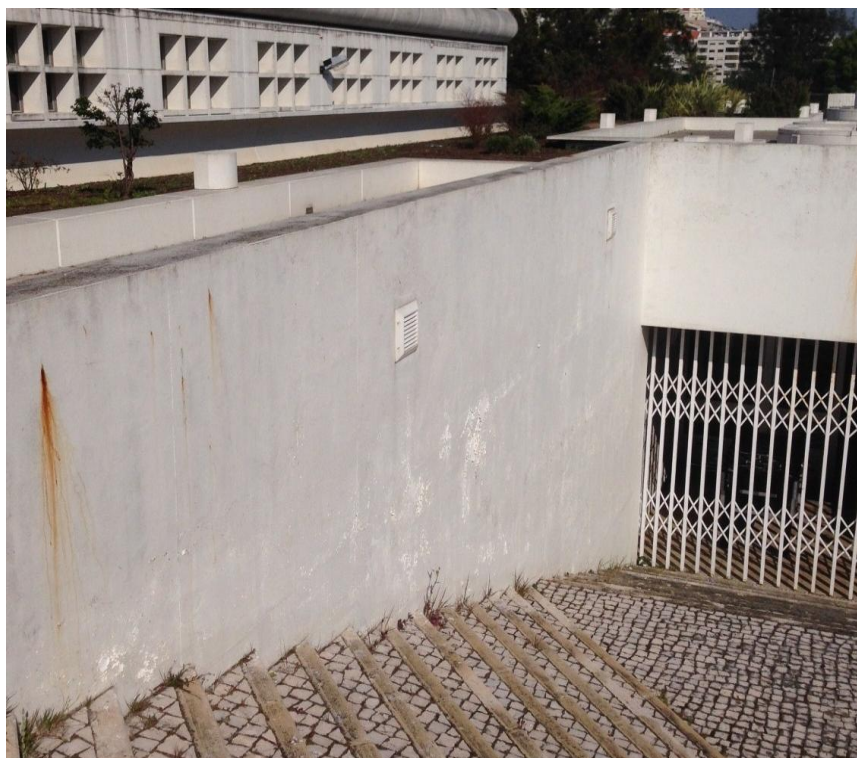
**Figura 64 – Pontos de corrosão e descasque de pintura nas escadas interiores do módulo ‘C’ , 2013**

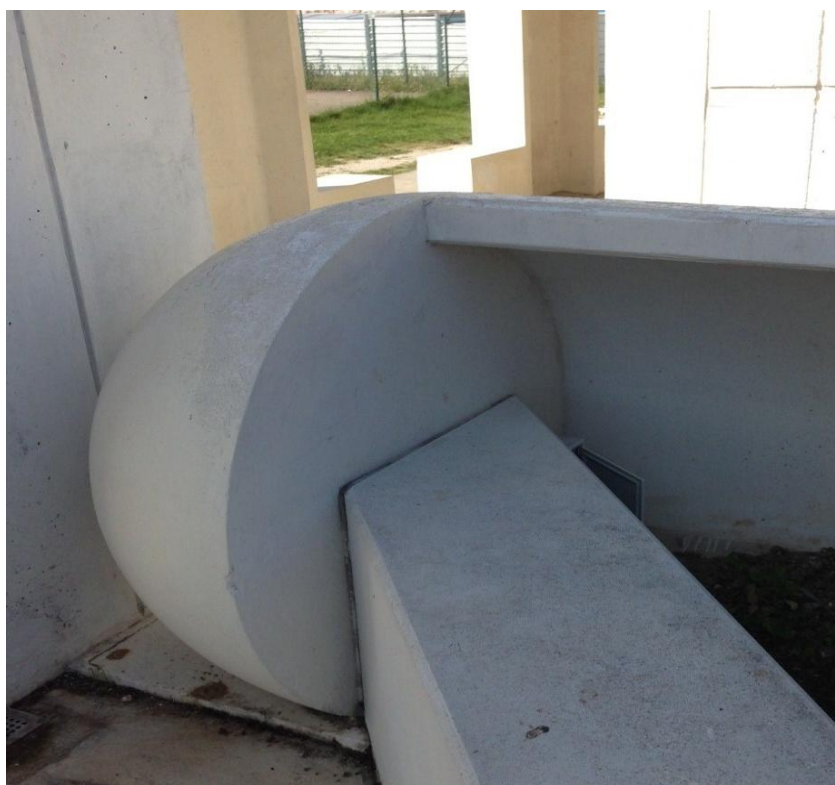
**Figura 65 – Peças semicirculares na cobertura do módulo ‘C’ , 2013**

Este edifício tem acesso à cobertura ao nível do jardim envolvente, permitindo a observação do aspeto atual das peças semicirculares (figura 65).

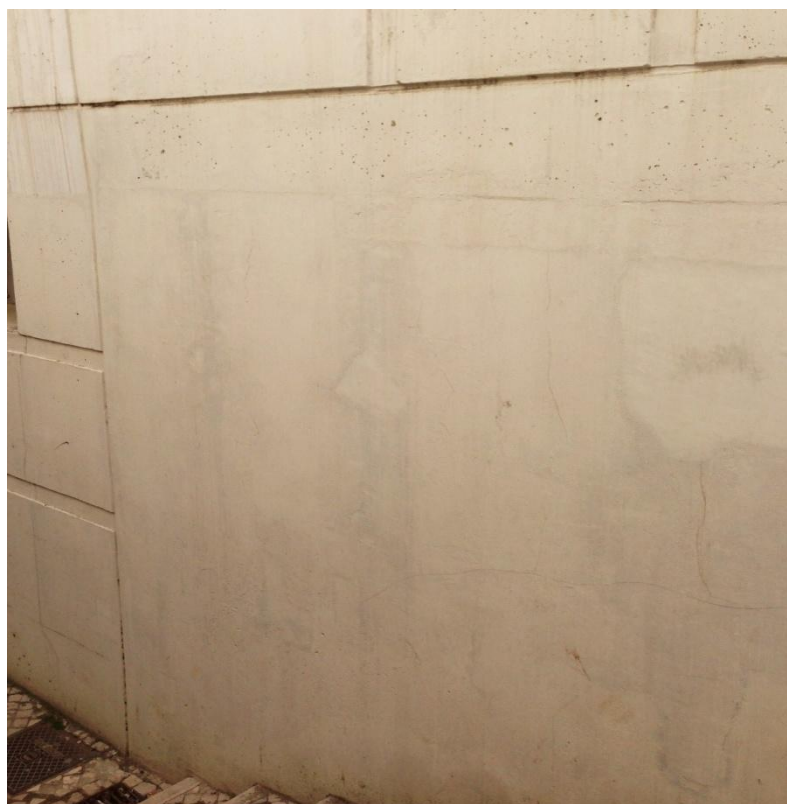
**Figura 66 – Fissuração superficial e perceção das áreas de intervenção em 2004 ‘D’ , 2013**

No registo de anomalias foram identificados os mesmos defeitos dos outros módulos. Realçam-se as zonas de delaminação do betão e armaduras expostas a serem intervencionadas, referentes ao alçado norte (figura 66); a fissura de 1 mm no alçado nascente, situada na figura 67 (Anexo III – projeto de alçados).

Após a inspeção visual dos vários alçados do módulo ‘D’, os defeitos mais visíveis foram: algumas fissuras e perceptível noção da localização das intervenções de 2004, por desgaste da camada de acabamento, no alçado norte e conforme a figura 66; uma fissura com risco de delaminação do betão, reincidente na mesma localização da fissura do ano de 2004, no alçado nascente e conforme a figura 67.

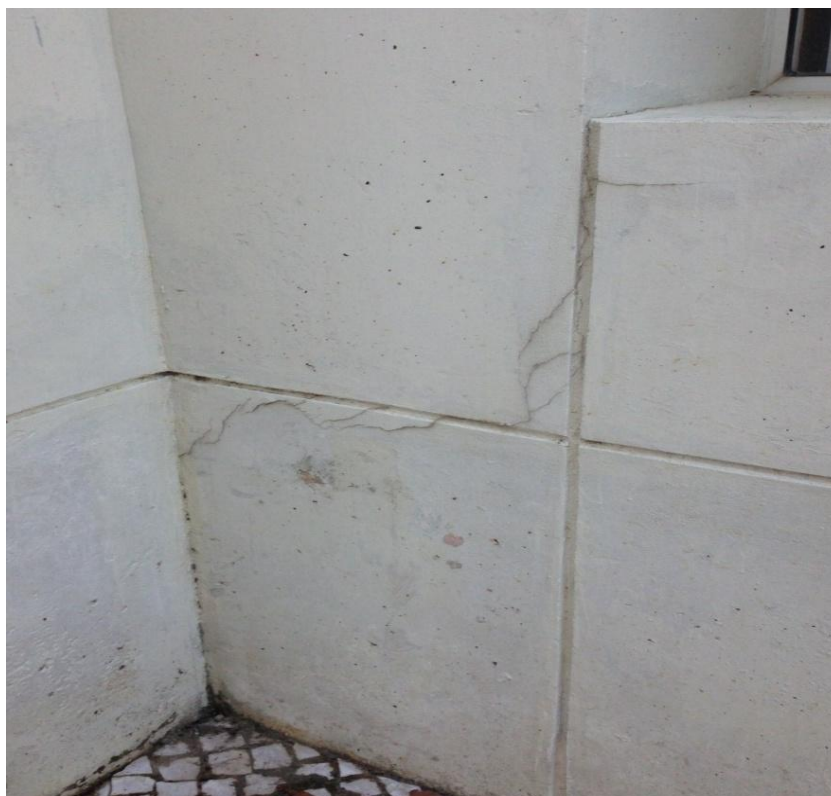
**Figura 67 – Fissura reincidente e risco de delaminação do betão no módulo ‘D’ , 2013**

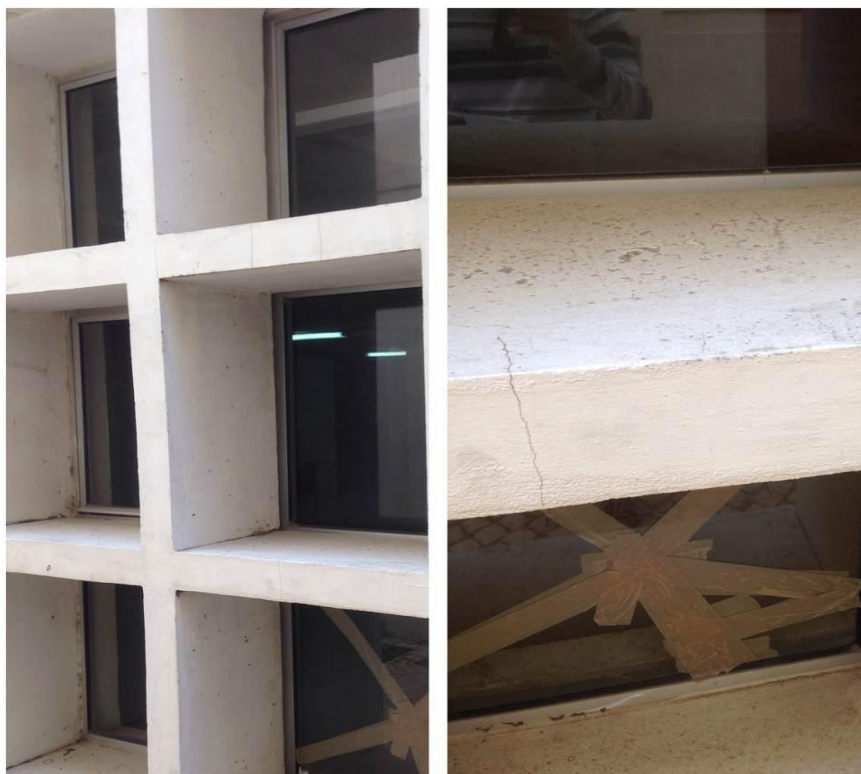
**Figura 68 e 69 – Fissuras nos elementos verticais das janelas no módulo ‘E’ , 2013**

No registo de anomalias foram identificados os mesmos defeitos dos outros módulos. Realçam-se as zonas de delaminação do betão e armaduras expostas a serem intervencionadas nos membros das janelas, referentes ao alçado sul (figura 68 e 69); fissuras horizontais nos elementos verticais da altura do edifício, no alçado nascente situado na figura 70 (Anexo III – projeto de alçados).

Após a inspeção visual dos vários alçados do módulo ‘E’, os defeitos mais visíveis foram: fissuras nos elementos das janelas que tiveram uma grande intervenção, no alçado norte e conforme as figuras 68 e 69; algumas fissuras horizontais e manchas presentes nos elementos verticais da fachada nascente e conforme a figura 70.

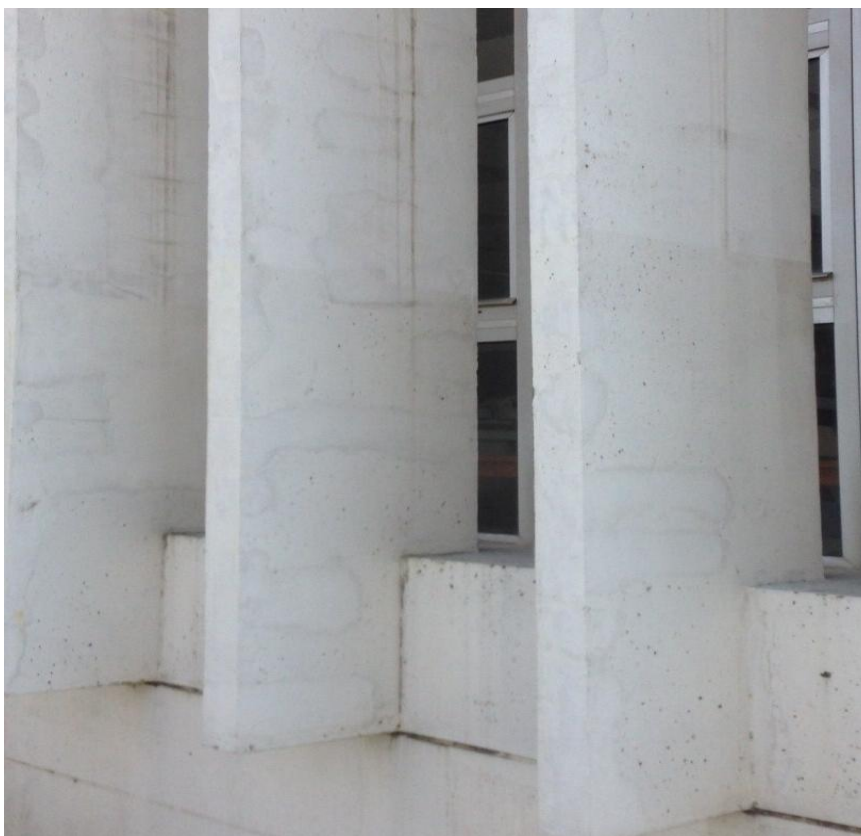
**Figura 70 – Fissuras horizontais e manchas nos elementos verticais de fachada no módulo ‘E’ , 2013**
