## **Reabilitação de Coberturas Tradicionais em Edifícios Antigos**

Cobertura Inclinação e Revestimento Cerâmico  
do “Antigo Palacete”

Dissertação de Mestrado em Arquitetura

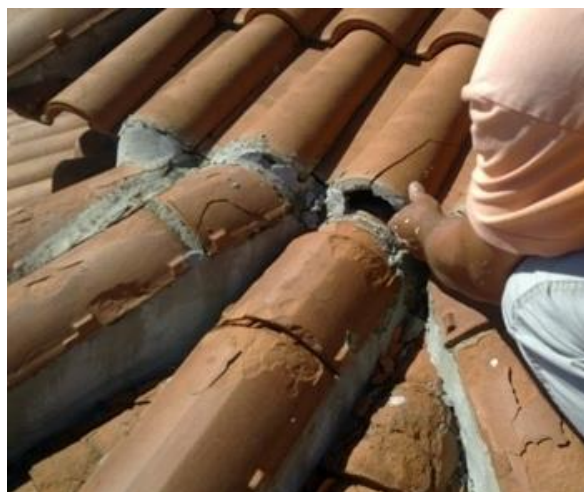
Fig. 25 – Telha Quebrada

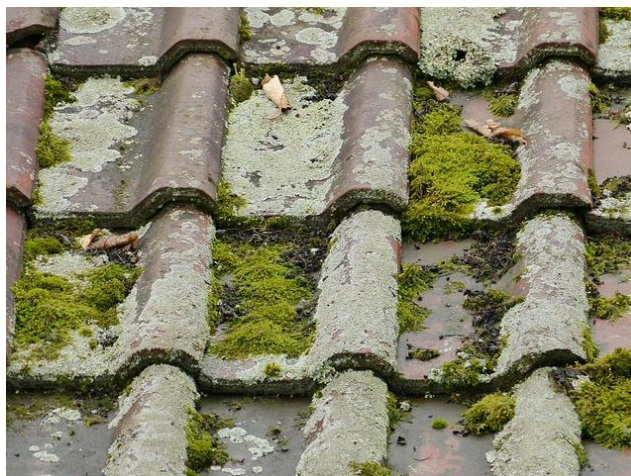
Fig. 26 – Musgo e detritos na telha

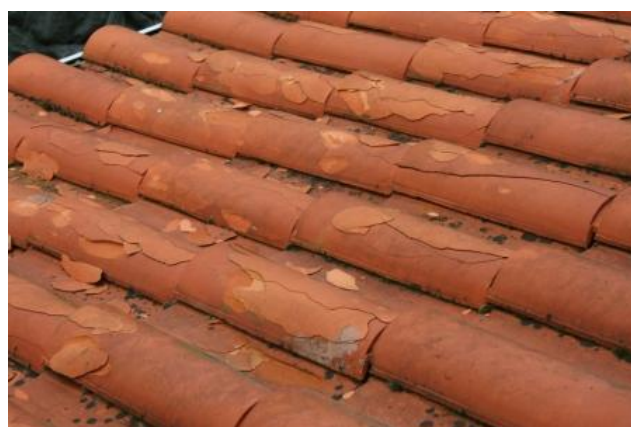
Fig. 27 – Descasque da Telha

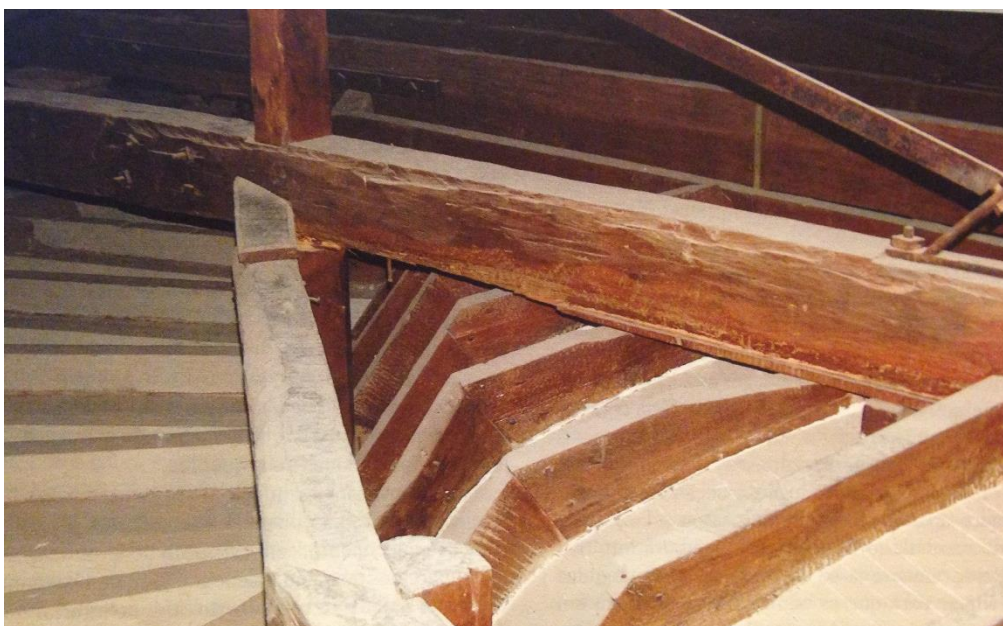
Fig. 29 – Tintas Intumescentes colocada na estrutura de madeira

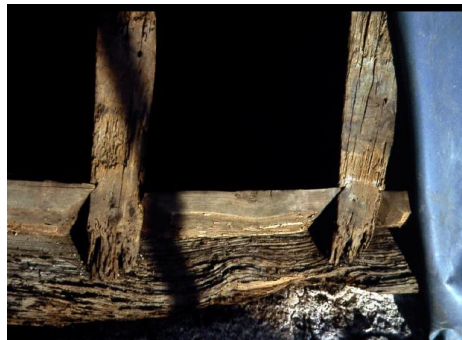
Fig. 34 – Degradação da Madeira – Infiltrações

Devido à ocorrência de infiltrações e humidades nos beirais e degradação dos revestimentos, que provocaram a deterioração dos apoios das estruturas, sendo necessário a troca de alguns elementos estruturais de asnas, como, a utilização de processos construtivos semelhantes.

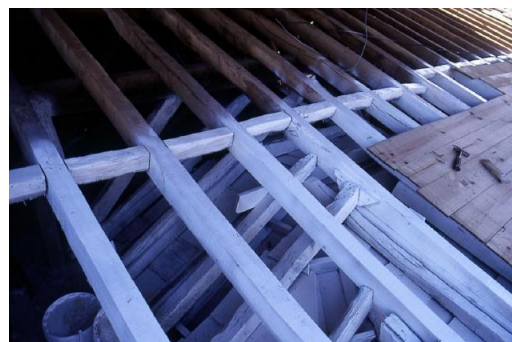
Fig. 36 – Introdução da Tinta Intumescente na madeira

como, o tratamento ignífugo, isto é, tratamento através da pintura branca ou incolor, chamada por pintura Intumescente, que serve para “proteger” do fogo.

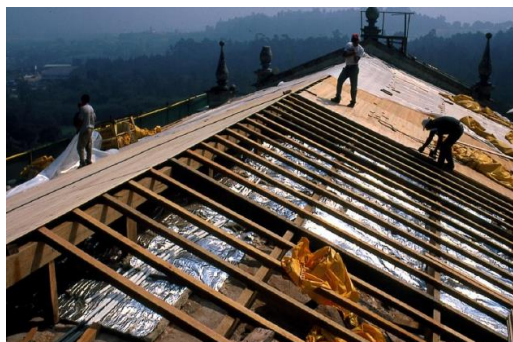
Fig. 37 – Colocação de Isolamento Térmico no Vão

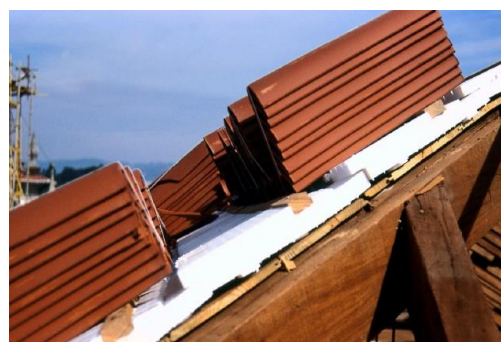
Fig. 38 - Colocação de Isolamento Térmico nas águas

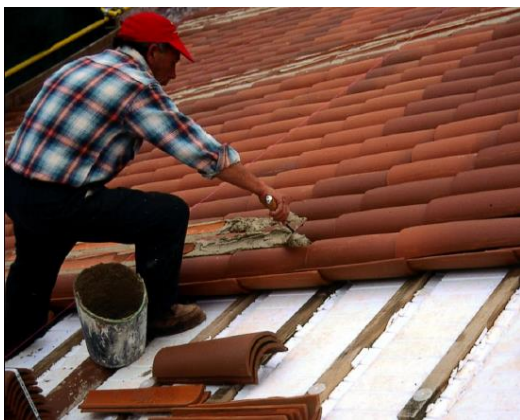
Fig. 39 – Fixação com Argamassa pobre nas Passadeiras

A opção por colocar argamassa pobre nas passadeiras levou à quebra e destruição por completo de algumas peças, devido às alterações climáticas, assim optando pela utilização de silicone para a fixação das passadeiras e até arranjo na colagem de algumas peças.

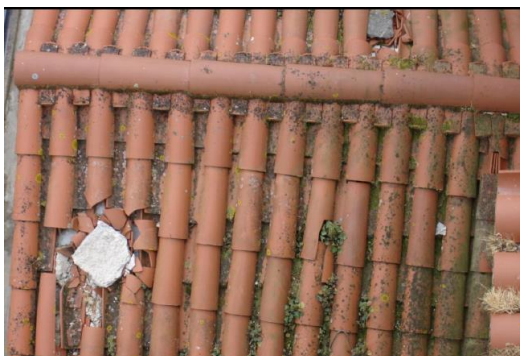
Fig. 41 – Anomalias por falta de manutenção

Numa segunda abordagem à reabilitação das coberturas, são feitas inspeções, denotando que, com o tempo, e a falta de manutenção nas coberturas, encontrou-se, queda de fragmentos de reboco nas telhas, degradação dos materiais por causa da deficiente execução na drenagem das águas pluviais e aparecimento de vegetação, indicando alguns pontos negativos na construção, levando a um melhoramento dos sistemas.

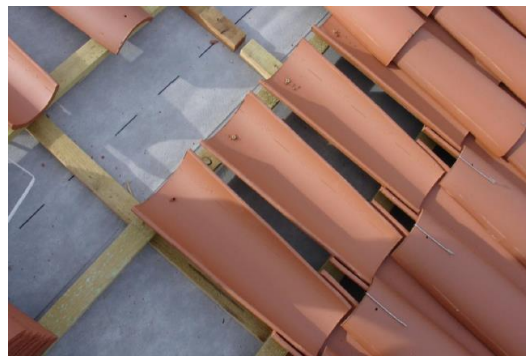
Fig. 42– Introdução de Membrana e Fixação Mecânica

Optou-se pela colocação de uma membrana impermeável na cobertura e no remate do beiral, isto é, uma tela (*tela Tyvek*) de elevada permeabilidade ao vapor de água e impermeável à água debaixo do ripado e contra-ripado, para evitar infiltrações.

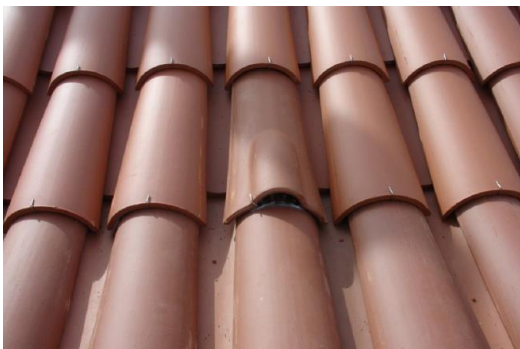
Fig. 43 – Telhas de ventilação

Quanto à ventilação de ar é feita no beiral, na cumeeira e são colocadas telhas de ventilação alternadamente, evitando assim humidades. Devido à utilização de grampos de cobre para a fixação das telhas, com o tempo o material degrada-se e foi preciso uma alteração na fixação – optando pela fixação mecânica com parafuso e grampos em aço nas telhas e na cumeeira, evitando assim o uso de argamassa.

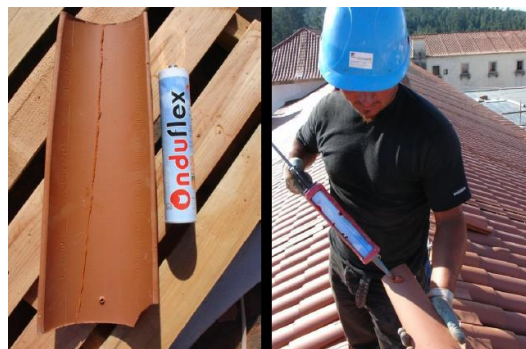
Fig. 44 – Colagem e Fixação das Passadeiras com Silicone

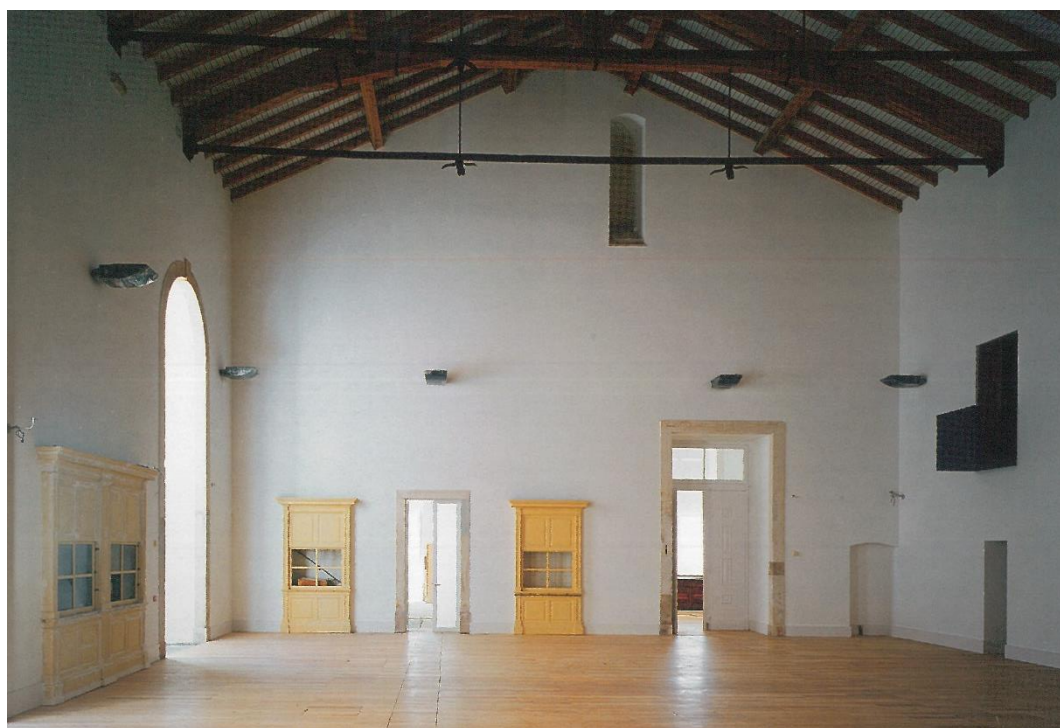
Fig. 51 – Fase Final do projeto

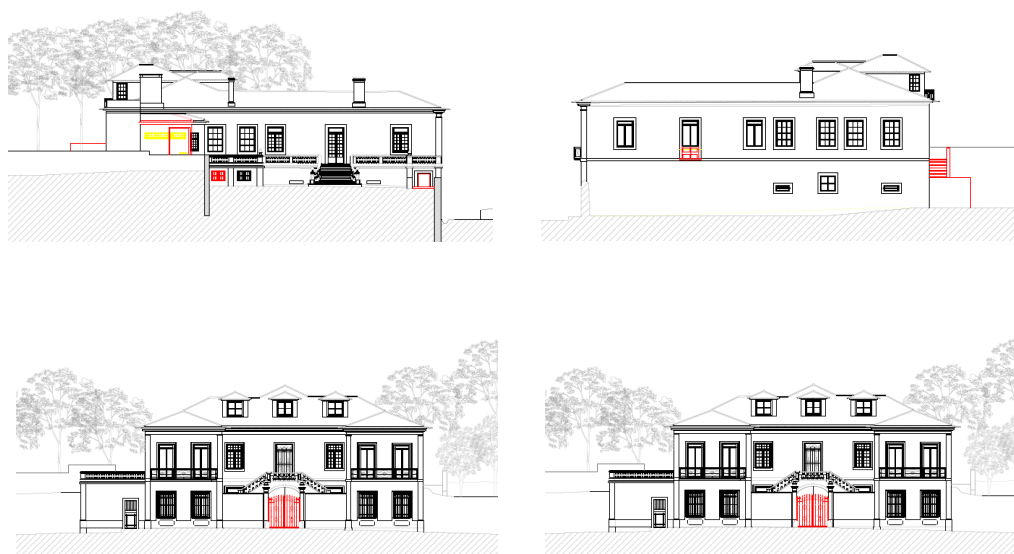
Fig. 57 – Alçados do Edifício

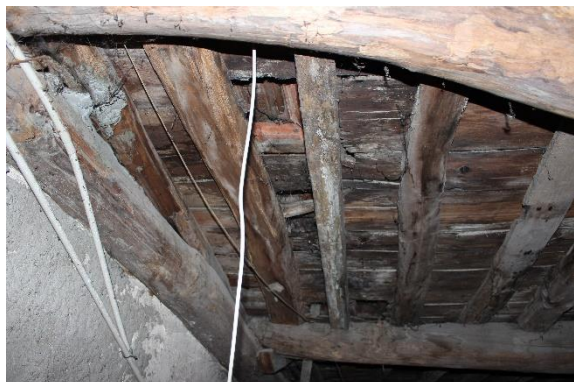
Fig. 58 - Degradação da estrutura – Infiltração

As anomalias mais recorrentes na cobertura são causadas pelo aparecimento de humidade e infiltrações nas zonas correntes da cobertura e infiltrações associadas à ineficácia do sistema de drenagem de água, como, também à existência de fungos (agentes que propagam a podridão na madeira) e agentes xilófagos – caruncho.

Cobertura com guarda-pó degradada devido às infiltrações, por isso, é necessário o melhoramento na estrutura secundária e no revestimento.

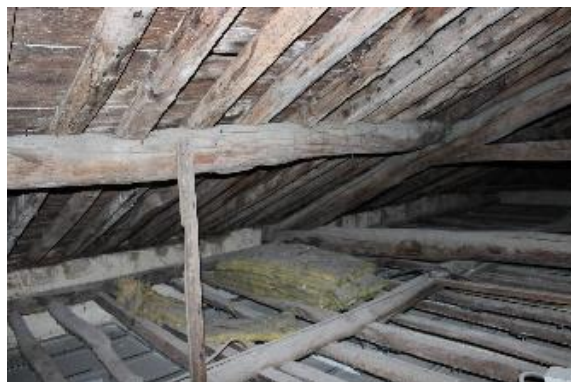
Fig. 59 – Insuficiência de Isolamento Térmico

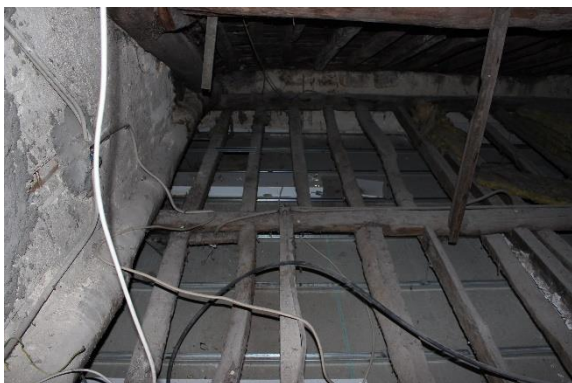
Fig. 60 – Estrutura de Madeira Deficiente

Para o tratamento dos agentes xilófagos, fungo, e humidades nos apoios, é necessário a substituição da estrutura de madeira, para assim melhorar a sua segurança e eficácia.

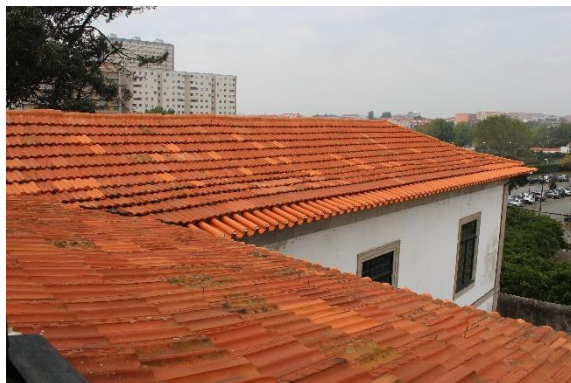
Fig. 61 – Revestimento Cerâmico com musgo

Quanto ao revestimento, apesar do edifício anteriormente ser com telha de canudo, atualmente está revestida com telha de marselha, então opto por manter a telha existente e colocar algumas telhas de ventilação para melhor ventilação no interior da cobertura e assim evitar humidades e alterações de temperaturas.
