**CONTRIBUIÇÕES PARA O DESENVOLVIMENTO DE  
UM SISTEMA DE GESTÃO DE OBRAS DE ARTE  
MUNICIPAL**

**Universidade Lusófona – Centro Universitário de Lisboa**

Dissertação defendida em provas públicas para obtenção do Grau de Mestre em Engenharia Civil no Curso de Mestrado em Engenharia Civil, conferido pela Universidade Lusófona – Centro Universitário de Lisboa, no dia 2 de março de 2023, perante o júri, nomeado pelo Despacho de Nomeação nº: 63/2023, de 9 de janeiro de 2023, com a seguinte composição:

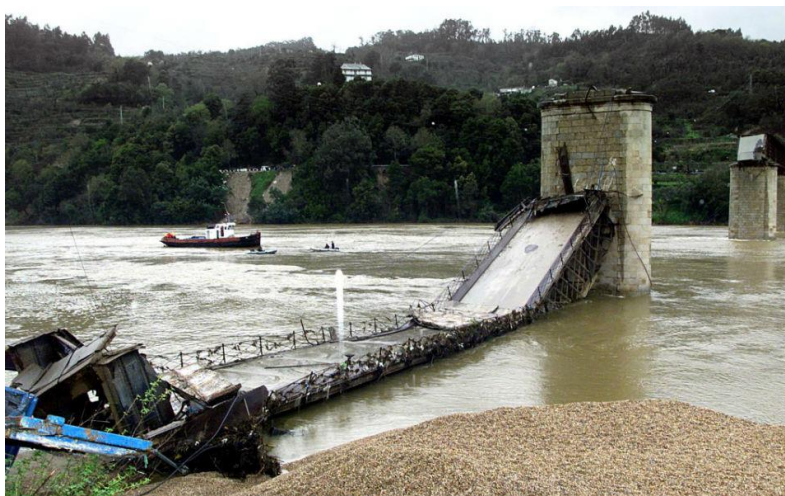
Figura 2.1 - Colapso da ponte de Entre-os-Rios (Fonte: Jornal Económico, 2018)

Em Portugal, o ponto de viragem foi definido pela queda da ponte Hintze Ribeiro em Entre-os-Rios (Figura 2.1), que, em 2001, vitimou 59 pessoas. De forma semelhante ao que sucedeu noutros países na sequência de acidentes similares, as entidades gestoras portuguesas na

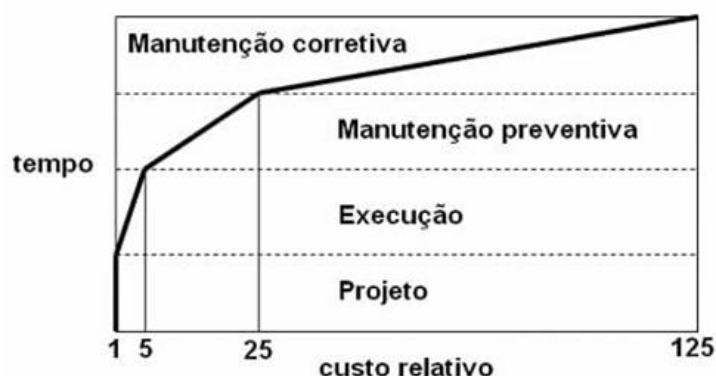
A estratégia de manutenção mais correta em obras de arte, assim como noutros tipos de equipamentos e infraestruturas sociais, é a manutenção preditiva. Esta baseia-se num conjunto de ações de inspeção implementadas de acordo com um calendário planeado e com intervalos regulares entre visitas (Brito, Santos, & Branco, 2002). A adoção de medidas de manutenção permite, em muitos casos, prevenir anomalias que implicam, muitas vezes, onerosos trabalhos de reparação e restrições à utilização da obra de arte (Santos, 2007). A demora em iniciar a manutenção de uma obra torna os reparos mais trabalhosos e onerosos. A lei de evolução dos custos, conhecida como Lei de Sitter (Figura 2.3), mostra que a cada uma das etapas da vida útil da estrutura corresponderá um custo de correção que segue uma progressão geométrica de razão cinco.

Assim, por exemplo, na fase de manutenção preventiva as operações necessárias para assegurar as boas condições da estrutura durante o período da sua vida útil podem custar até 25 vezes mais que medidas corretas tomadas na fase de projeto. Por outro lado, podem ser cinco vezes mais económicas do que aguardar a apresentação de patologias que requeiram ações de manutenção corretiva.

Figura 2.3 - Lei de Sitter (Fonte: [www.picbon.com](http://www.picbon.com))

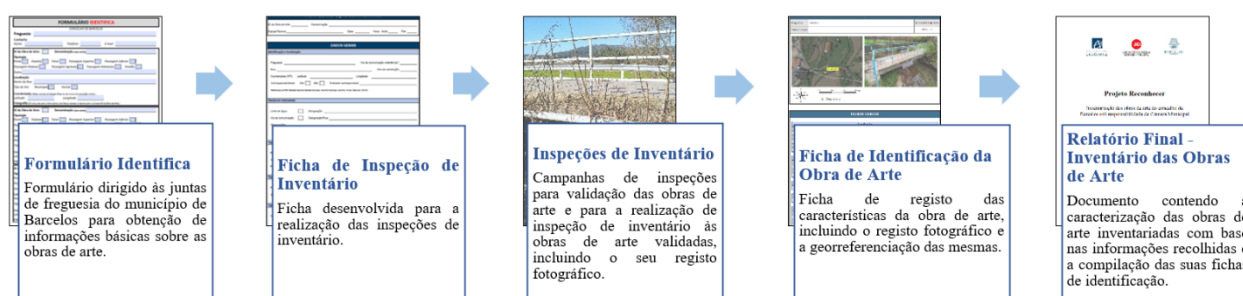
Figura 3.1 - Fases do Projeto Reconhecer

O Projeto Reconhecer desenvolveu-se em várias fases, interligadas entre si, compreendendo o desenvolvimento do Formulário Identifica, da Ficha de Inspeção de Inventário (FII), a realização das inspeções de inventário, o desenvolvimento da Ficha de Identificação da Obra de Arte (FID) e, por fim, a realização de um relatório final, sendo este último o documento que constitui o inventário das obras de arte de Barcelos, contendo a caracterização das obras de arte inventariadas com base nas informações recolhidas e a compilação das suas fichas de identificação. A Figura 3.1 apresenta as fases do Projeto Reconhecer e a sua sucinta descrição.

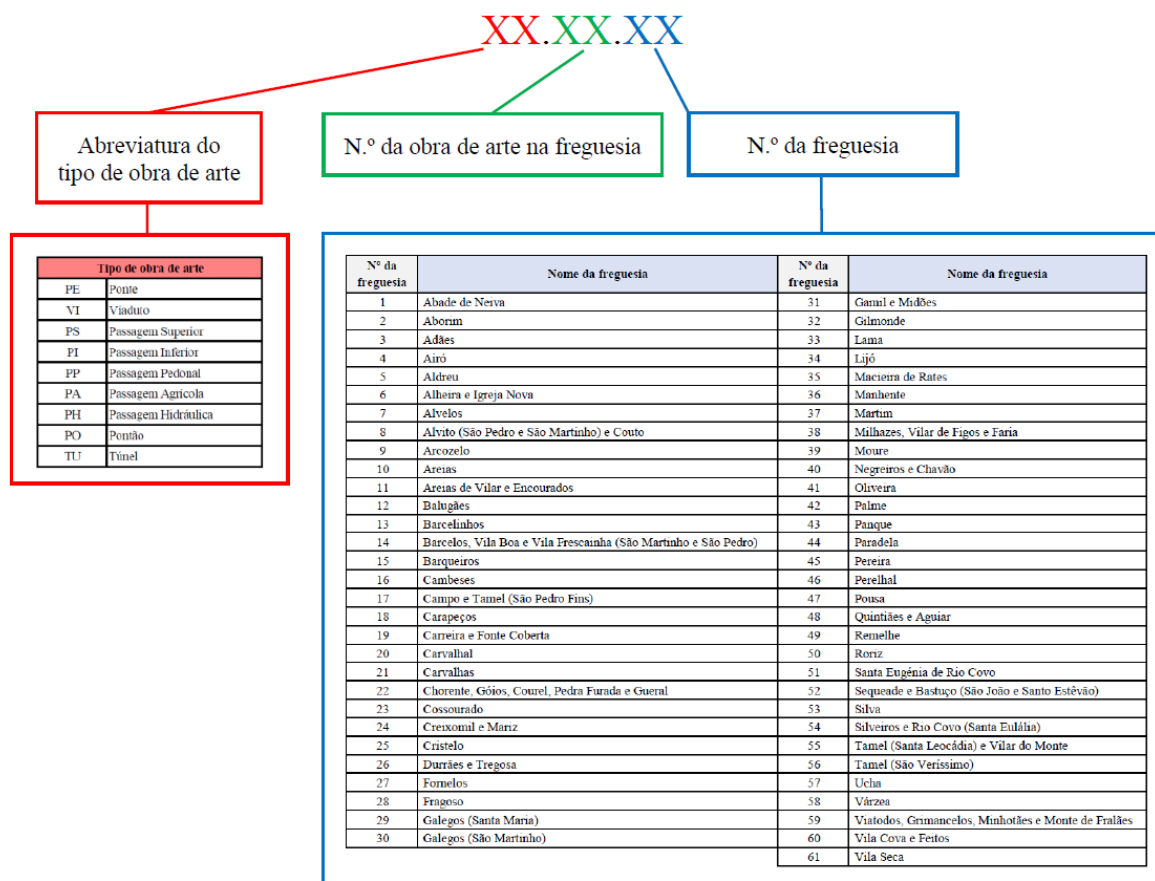
Figura 3.8 - Código de identificação das obras de arte

Cada obra de arte é identificada através de um código, considerando o tipo de obra de arte, a sua numeração dentro da freguesia em que foi registada e o número da respetiva freguesia por ordem alfabética. Nos casos em que duas ou mais freguesias partilham a responsabilidade por uma obra de arte, a mesma foi registada na freguesia que primeiro aparece na ordenação alfabética, sendo as restantes freguesias referidas no código de identificação. A corresponsabilidade baseou-se no registo da mesma obra por parte das freguesias no Formulário Identifica.

Assim, o código de identificação da obra de arte assume a forma apresentada na Figura 3.8, sendo constituído por duas letras que indicam o tipo de arte, dois dígitos que representam a sua numeração dentro da freguesia e dois dígitos referentes à numeração da freguesia no concelho, acrescentando-se dois dígitos por cada entidade corresponsável, caso existam. As letras e números estão separados por pontos. Na Figura 3.8 encontram-se também as abreviaturas dos tipos de obras de arte e a numeração das freguesias dentro do concelho. Seguem-se dois exemplos de códigos de identificação com a descrição do seu significado: o código de identificação “PS.04.09” corresponde a uma passagem superior (PS), sendo a obra de arte n.º 4 registada na freguesia de Arcozelo (freguesia n.º 9), e o código de identificação “PE.01.12.23.48” corresponde a uma ponte (PE), sendo a obra de arte n.º 1 registada na freguesia de Balugães (freguesia n.º 12), mas cuja responsabilidade pertence de igual forma às freguesias de Cossourado (n.º 23) e de Quintiães e Aguiar (n.º 48).

seu código identifica-a como uma ponte (PE), sendo a obra de arte n.º 3 registada na freguesia de Cossourado (freguesia n.º 23).

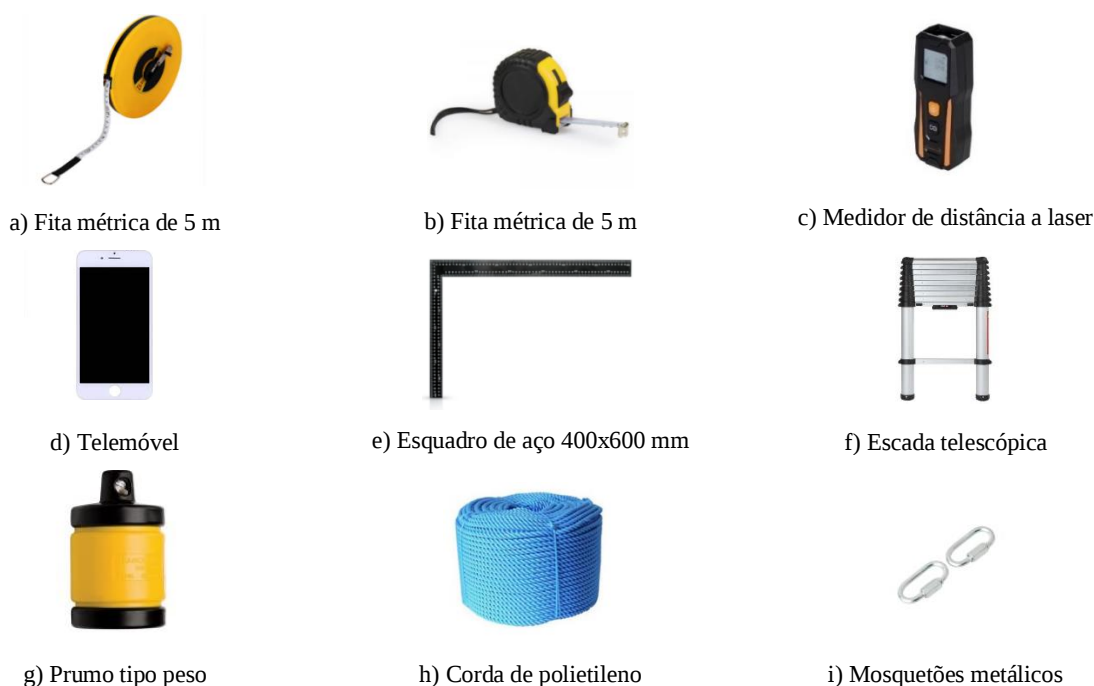
Figura 3.9 - Ferramentas e equipamentos utilizados nas inspeções de inventário

físicas, como a presença de vegetação ou de vedações. Este fato não inviabilizou a realização do inventário, existindo apenas algumas inspeções de inventário incompletas. Para a sua realização, além da FII e dos obrigatórios equipamentos de proteção individual (EPI's), foram utilizados equipamentos e ferramentas correntes apresentados na Figura 3.9. Em situações pontuais, foi utilizada uma jardineira com botas de biqueira de aço incorporadas.

O telemóvel foi utilizado para registar as coordenadas GPS das obras de arte, no ponto de interseção da via principal com a via ou o curso de água intersetados, e para efetuar o seu registo fotográfico. O esquadro de aço serviu apenas como meio auxiliar para a realização de algumas medições. Os prumos tipo peso foram utilizados em conjunto com a fita métrica de 50 m para medir a altura de pilares em águas pouco profundas. A corda de polietileno foi utilizada para a medição do comprimento de vãos não acessíveis, utilizando os mosquetões para assegurar a verticalidade da corda. Colocando a corda verticalmente a partir do guarda-corpos ou do pavimento sobre a laje da obra de arte e fazendo-a coincidir com os paramentos interiores dos apoios, mediu-se o comprimento do vão através da medição da distância horizontal entre as duas cordas. Estes meios de inspeção, consistindo em equipamentos e ferramentas correntes e expeditos, revelaram-se, na grande maioria dos casos, suficientes para a realização das inspeções de inventário das obras de arte.

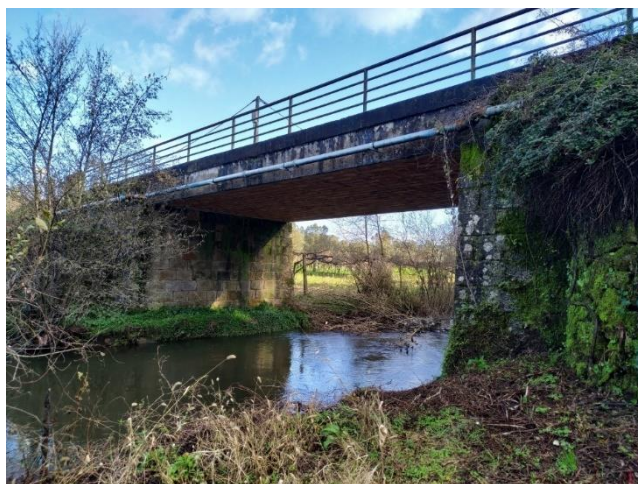
Figura 3.11 - Alçado geral da Ponte Nova

A Ponte Nova, cujo alçado geral se pode observar na Figura 3.11, tem sistema estrutural longitudinal em viga simplesmente apoiada e seção transversal em laje, vencendo um vão de 12,50 m. Apresenta a particularidade de o material estrutural do seu tabuleiro ser betão armado e pré-esforçado e material cerâmico, com altura de 1,01 m (Figura 3.12).

Suportam o tabuleiro encontros de alvenaria de pedra, simétricos em relação ao eixo transversal à via, com muros de testa e de avenida de ambos os lados. Os materiais utilizados nos encontros e no tabuleiro indicam que este último terá sido substituído.

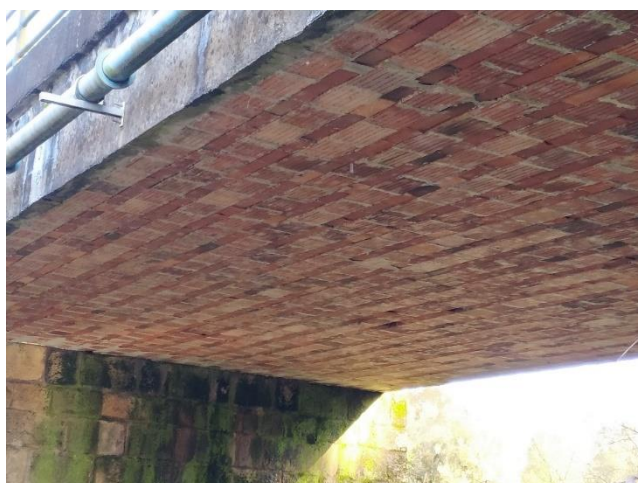
Figura 3.12 - Vista inferior do tabuleiro da Ponte Nova

Apesar de o betão não ser visível, considerou-se que o tabuleiro é constituído por vigotas de betão armado e pré-esforçado e abobadilhas de tijolo, uma solução encontrada em algumas obras de arte do concelho, mas normalmente em pontões com vãos pequenos.

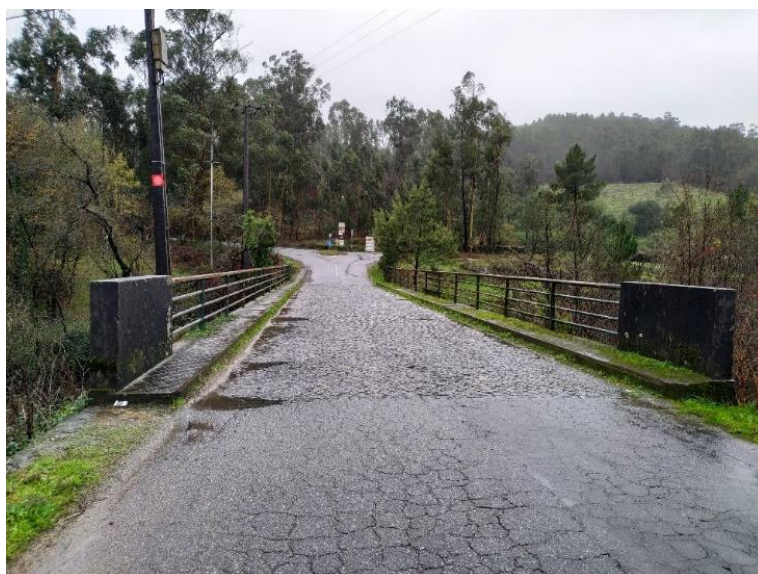
Figura 3.13 - Vista superior da Ponte Nova, Norte

O tabuleiro tem uma largura total de 6,81m, acomodando uma faixa de rodagem com duas vias, uma para cada sentido de circulação. A faixa de rodagem, em calçada de pedra, tem 5,11 m de largura. Apesar de se considerar apenas uma via quando a largura da faixa de rodagem era inferior a 5,50 m, tal como definido em 3.3.3., e de não existirem marcas horizontais de definição da faixa de rodagem no pavimento em calçada da ponte, estas marcas existem no pavimento em betuminoso da estrada em que esta ponte se insere, pelo que, neste caso, foi considerado que existem duas vias (Figura 3.13).

Existem passeios em betão de ambos os lados da faixa de rodagem, com 0,68 m de largura. Os guarda-corpos são metálicos, com 1,04 m de altura, rematados nas extremidades por acrotérios de betão armado. Os taludes são em rampa lateral à via, em terra vegetal.

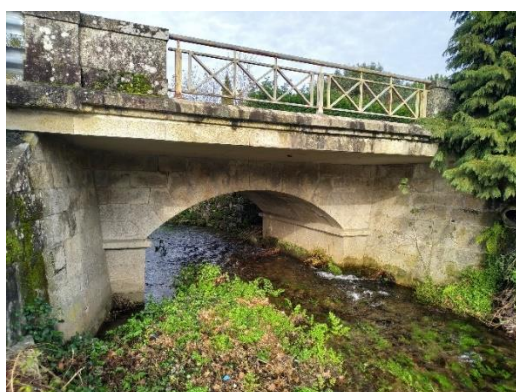
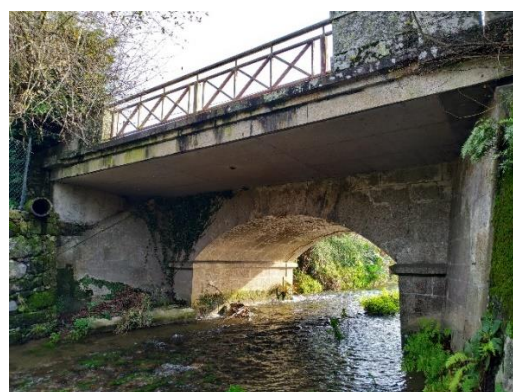
Figura 3.15 - Alçados da Ponte da Breia

A Ponte da Breia, com orientação SO - NE, tem uma estrutura mista de alvenaria de pedra - betão armado (Figura 3.15), uma classificação quanto ao material estrutural definida pelo Projeto Reconhecer em 3.3.3, sendo constituída por uma estrutura em arco abatido de alvenaria de pedra na parte inferior, sobre a qual assenta um tabuleiro de betão armado que faz o alargamento da via.

a) Alçado, Este

b) Alçado, Oeste

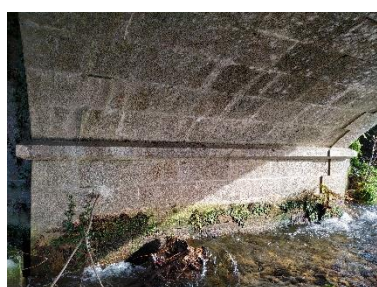
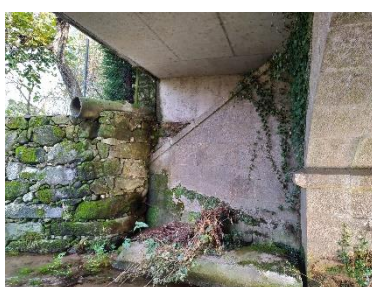
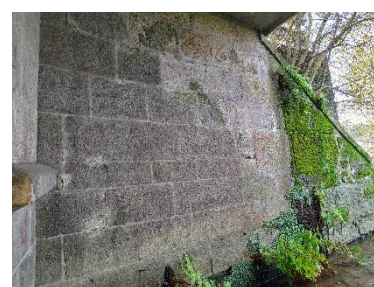
Figura 3.16 - Encontros da Ponte da Breia

Os encontros são de alvenaria de pedra, embora exista um muro de testa em betão armado (Figura 3.16b) que também suporta o tabuleiro do mesmo material estrutural. Assim, os encontros são constituídos por muro de testa, hasteal e muros de ala, como se pode observar na Figura 3.16.

a) Hasteal, Sudoeste

b) Muro de ala, Sudoeste

c) Muro de ala, Nordeste

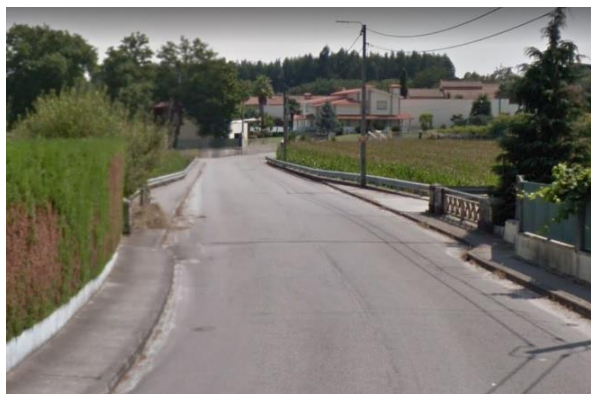
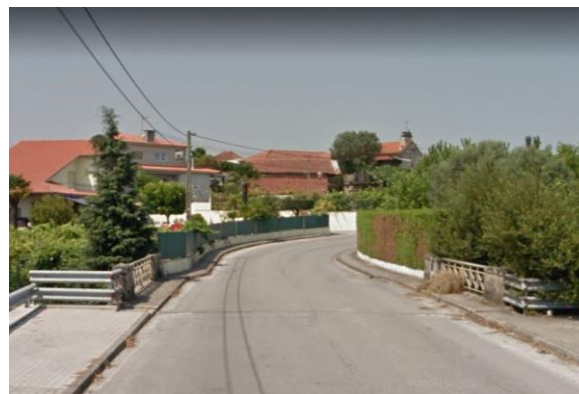
Figura 3.17 - Vista superior da Ponte da Breia

A estrutura tem uma largura total de 10,80 m. A faixa de rodagem, com largura de 7,99 m, tem duas vias com dois sentidos de circulação e o seu pavimento é betuminoso (Figura 3.17). Existem passeios de ambos os lados da faixa de rodagem, de betão e com largura média de 0,91 m.

a) Vista superior, Nordeste

b) Vista superior, Sudoeste

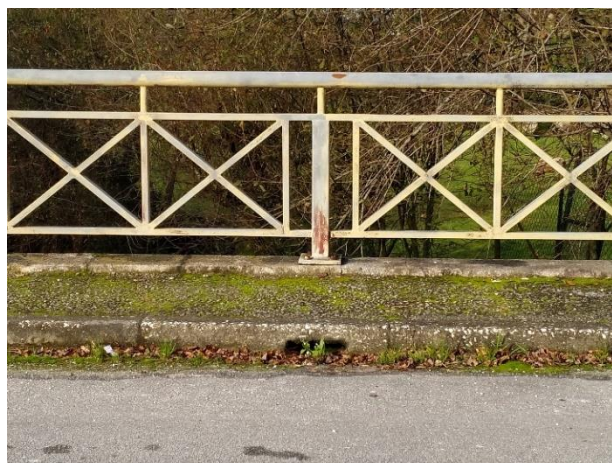
Figura 3.18 - Guarda-corpos, passeio e bueiro da Ponte da Breia

Os guarda-corpos, também de ambos os lados da faixa de rodagem, são metálicos, com 0,95 m de altura, e têm acrotérios de betão armado a rematar as suas extremidades. O tabuleiro de betão armado tem cornijas de pedra com 0,17 m de largura. O sistema de drenagem é constituído por bueiros de descarga direta (Figura 3.18).

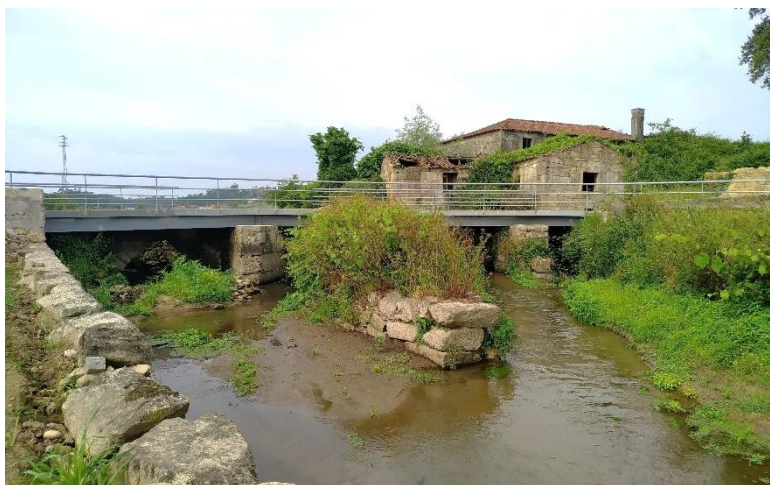
Figura 3.20 - Alçado da Ponte do Verdeal, Sudoeste

Servindo um caminho vicinal, a Ponte do Verdeal, cujo alçado na direção SO se apresenta na Figura 3.20, é uma estrutura de alvenaria de pedra com desenvolvimento planimétrico curvo e desenvolvimento altimétrico plano (Figura 3.21). Não existindo juntas de dilatação, o comprimento total corresponde ao seu comprimento aparente, de 19,58 m, sendo este um valor médio entre os comprimentos aparentes medidos do arco maior (20,80 m) e do arco menor (18,35 m) da curva que a ponte desenvolve em planta.

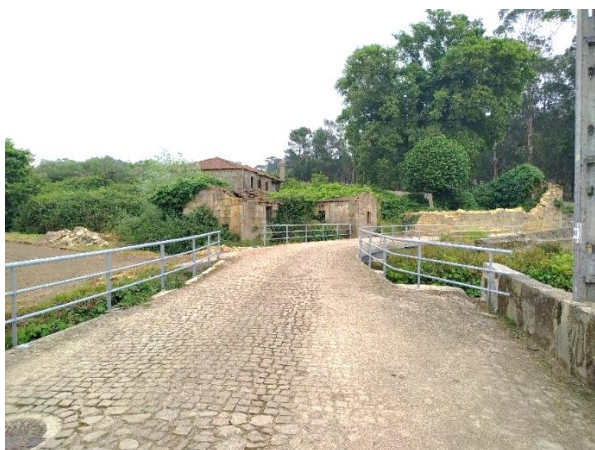
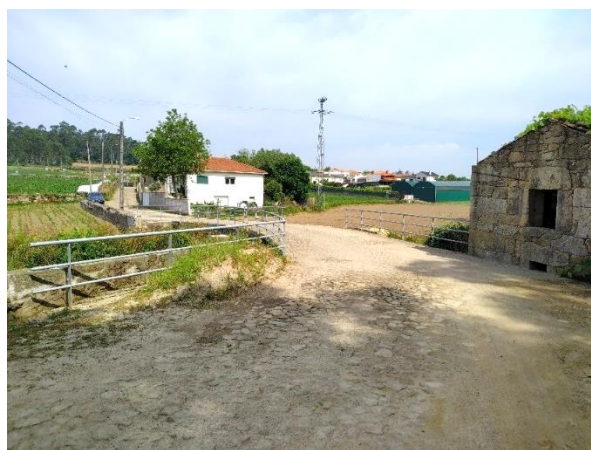
Figura 3.21 - Vista superior da Ponte do Verdeal

a) Vista superior, Noroeste

b) Vista superior, Sudeste

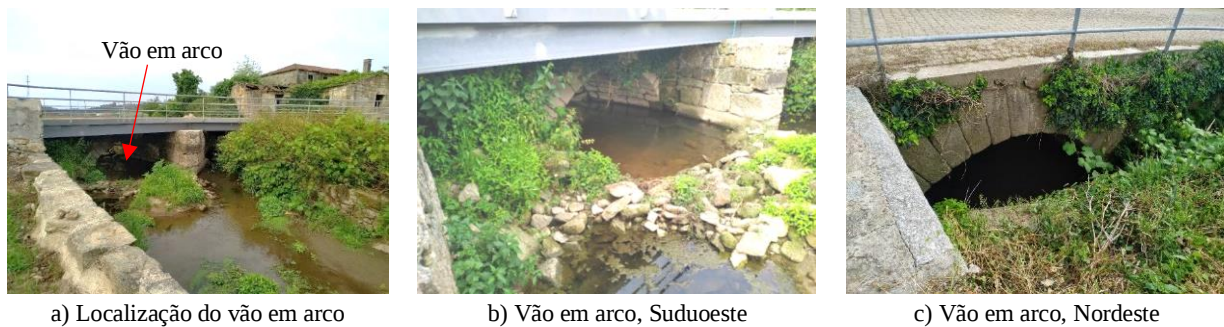
Figura 3.22 - Vão em arco da Ponte do Verdeal

Verificou-se dificuldade em classificar esta estrutura quanto ao seu sistema estrutural longitudinal, devido a ser constituída por cinco vãos, mas apresentando a particularidade de um deles ser em arco (Figura 3.22) e os restantes em viga contínua (Figura 3.23). Como o somatório

O vão em arco tem um comprimento de 3,40 m e os restantes 1,58 m, 1,60 m, 1,65 m e 2,22 m. O vão menor, localizado no extremo direito da ponte na direção SO, atravessa os edifícios de alvenaria de pedra que se podem observar na Figura 3.22a.

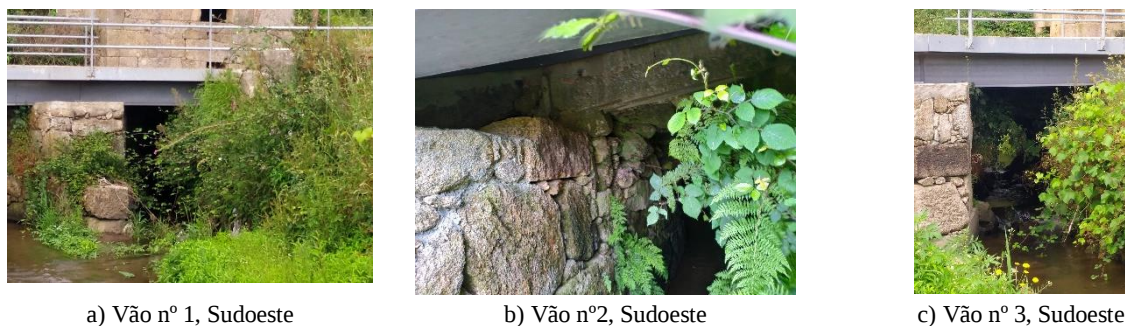
Figura 3.23 - Vãos em viga contínua da Ponte do Verdeal

dos comprimentos dos vãos em viga contínua é maior do que o comprimento do vão em arco, optou-se por classificar a estrutura de acordo com o seu sistema estrutural longitudinal preponderante, ou seja, em viga contínua.

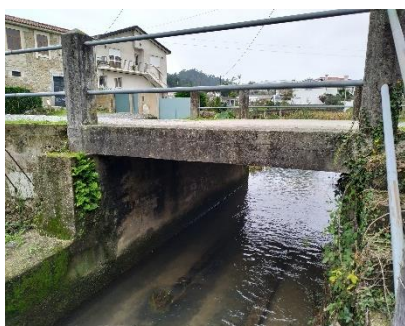
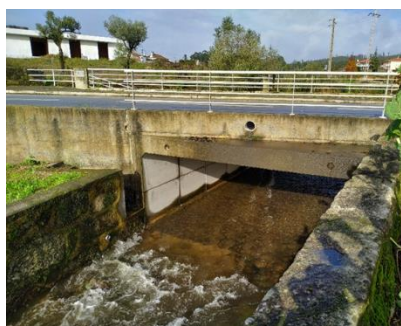
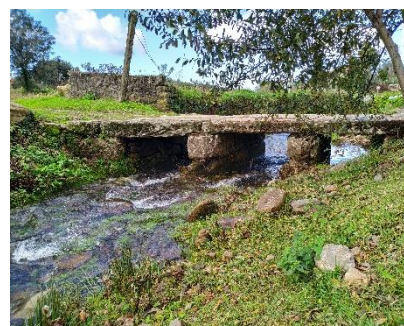
Figura 4.23 - Obras de arte mais comuns do tipo pontão

a) Pontão de betão armado com sistema em viga simplesmente apoiada (freguesia de Alvelos)

b) Pontão em pórtico de betão armado (Ponte de Enxate, na UF de Vila Cova e Feitos)

c) Pontão de alvenaria de pedra com viga simplesmente apoiada (freguesia de Fragoso)

Na Figura 4.21 é representado o número de pontões por material e por tipo de sistema estrutural longitudinal e na Figura 4.22 as respectivas percentagens. Conforme se pode verificar, as obras de arte do tipo pontão são principalmente de betão armado com sistema em viga simplesmente apoiada (68,3%), em pórtico de betão armado (11,1%) ou em alvenaria de pedra com viga simplesmente apoiada (9,5%). Na Figura 4.23 encontram-se exemplos das obras de arte mais comuns do tipo pontão.

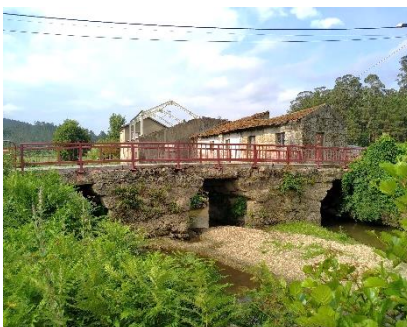
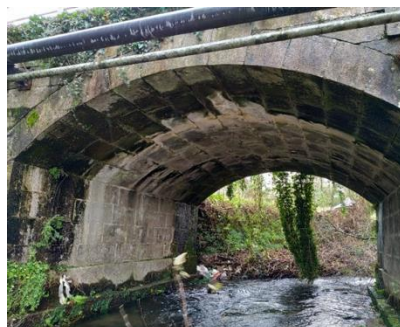
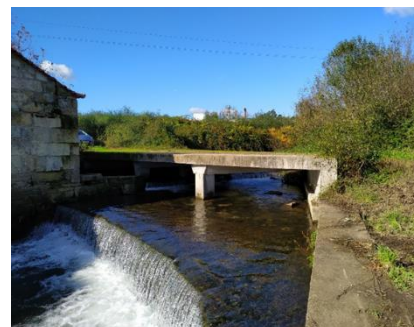
Figura 4.26 - Obras de arte mais comuns do tipo ponte

a) Ponte de alvenaria de pedra com viga simplesm. apoiada (Ponte do Rio Este, freg. de Cambeses)

b) Ponte em arco de alvenaria de pedra (Ponte do Fulão, na freguesia de Fragoso)

c) Ponte de betão armado com viga contínua (freguesia de Galegos - Santa Maria)

Analisando o número de pontes por material e por tipo de sistema estrutural longitudinal, na Figura 4.24, e as respectivas percentagens, na Figura 4.25, conclui-se que as obras de arte do tipo ponte mais comuns são em alvenaria de pedra com viga simplesmente apoiada (23,4%), em arco de alvenaria de pedra (19,1%) ou em betão armado com sistema do tipo viga contínua (17,0%), ou seja, estruturas de vão múltiplo. Na Figura 4.26 apresentam-se exemplos das obras de arte mais comuns do tipo ponte.

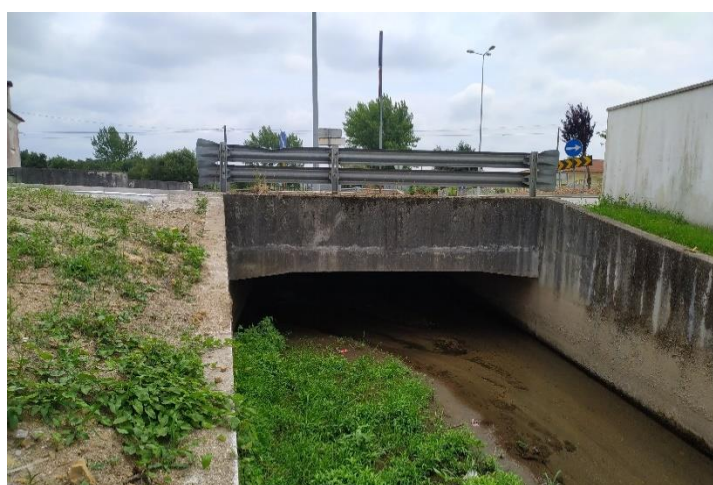
Figura 4.37 - Muro de testa de ambos os lados (pontão de betão armado na UF de Viatodos, Grimancelos, Minhotães e Monte de Fralães)

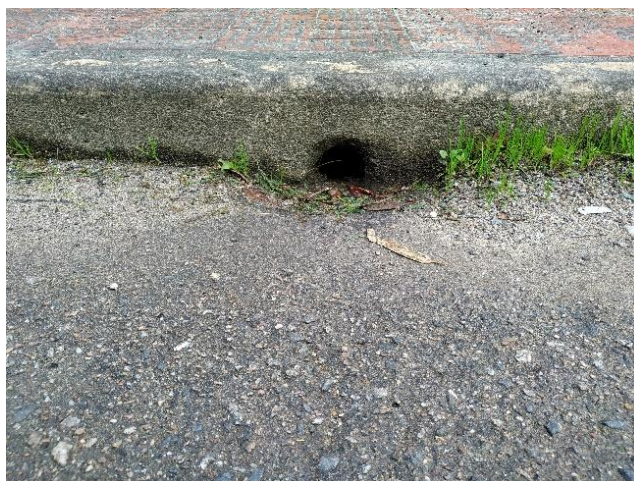
Figura 4.43 - Bueiro (ponte entre Areias e Pousa, UF de Areias de Vilar e Encourados)

No que diz respeito à drenagem, analisando a Figura 4.42, pode perceber-se que a utilização de bueiros (Figura 4.43), usados como único órgão de drenagem na obra de arte, é a solução mais comum.

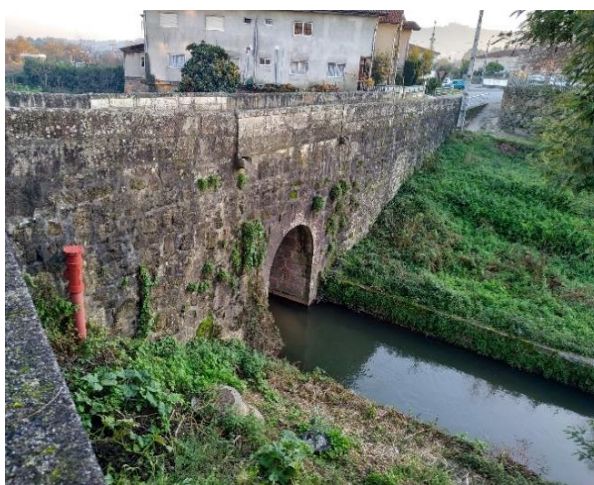
Figura 4.44 - Talude em rampa lateral à via em terra vegetal (Ponte da Igreja, freguesia de Pousa)

Existem algumas obras de arte (20) com cornijas, normalmente em betão armado. Cerca de metade das obras de arte possui taludes (44,8%), quase sempre em rampa lateral à via (94,2%) e em terra vegetal (94,2%). A Figura 4.44 ilustra o tipo de taludes mais comum.
