**Metodologia de Reabilitação Arquitetónica**  
**Palacete Villa Sousa**

**Universidade Lusófona de Humanidades e Tecnologias**  
**Departamento de Arquitetura**

Dissertação defendida em provas públicas para obtenção do grau de Mestre em Arquitetura na Universidade Lusófona de Humanidades e Tecnologias, no dia 14 de dezembro de 2017, perante o júri nomeado pelo Despacho de Nomeação n.º 332/2017, de 23 de outubro, com a seguinte composição:

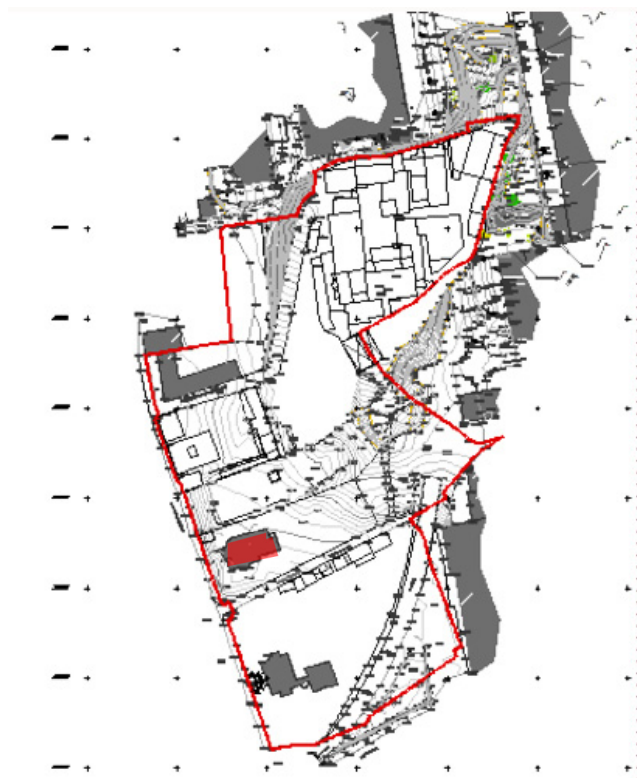
Figura 1 – Levantamento Topográfico com delimitação do projeto de Loteamento. (2010) Fonte: RRCRS Arquitetos

No que se refere ao projeto do edifício, recorremos ao Arquivo Municipal de Lisboa para consultar e obter cópias do n.º de Obra 32682, documento composto em 2 volumes com o código de Referência PT/AMLSB/CML/UROB-OP/01/28427, onde obtivemos os desenhos e alguma documentação, informação relevante ao Prémio Valmor de 1912, e a outros documentos, como informações de vistorias e pareceres. Fomos elucidados de que existia

um processo em apreciação que estava relacionado com um estudo de loteamento para o local, do qual conseguimos uma cópia com a delimitação do estudo.

O atual proprietário do imóvel é a Sociedade Familiar de Administração de Propriedades para Lavoura e Turismo SOLATU. Conjuntamente com outras entidades locadoras dos prédios envolventes, de que a CML também faz parte, foi feito um projeto de loteamento, em que o imóvel em análise se encontra incluído, não estando previsto nesse projeto a sua demolição.

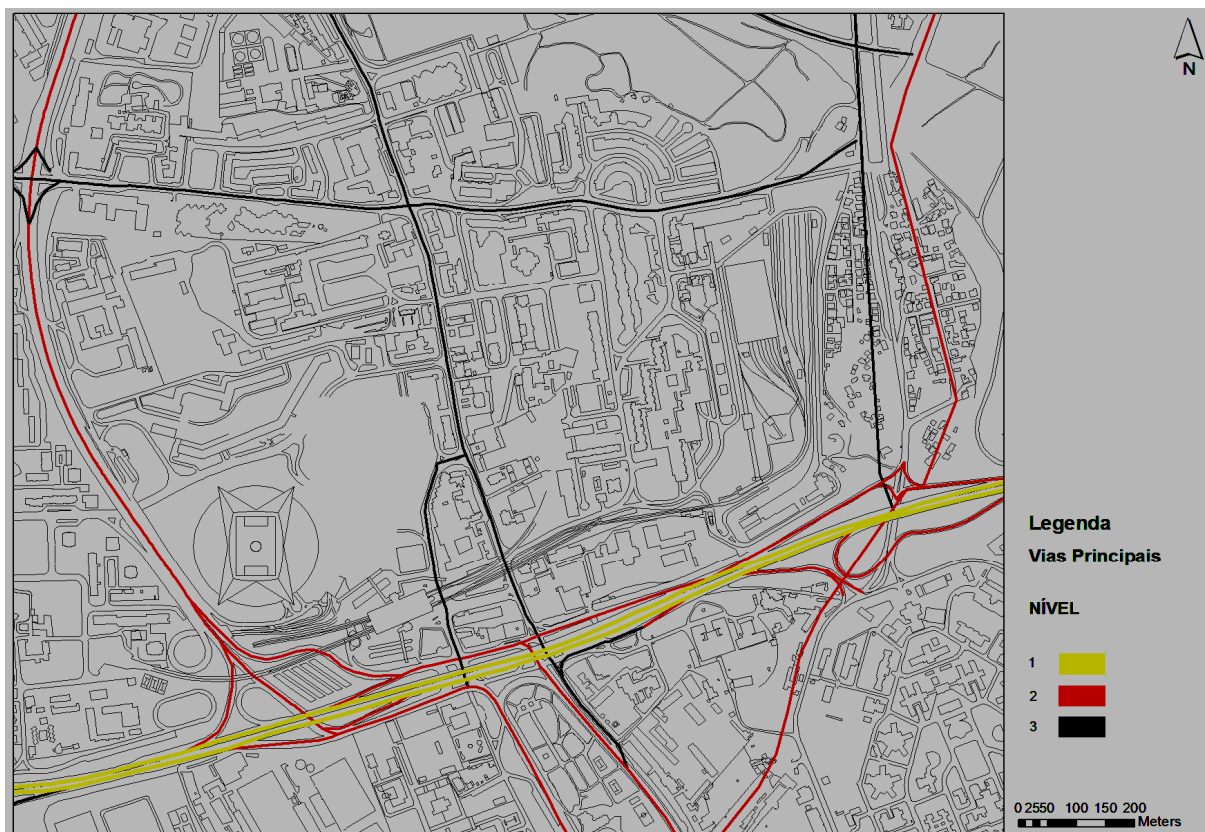
Figura 4 – Esquema da Rede Viária, indicação dos níveis. 2016.

Na atualidade esta via segundo o Plano Diretor Municipal vigente, está classificada como Rede de Distribuição Secundária [3º nível], devendo como missão, assegurar a distribuição próxima, bem como o encaminhamento dos fluxos de tráfego para as vias de nível superior.

As características físicas são as de possuir o número mínimo de 2 vias, não havendo restrições referentes à separação de sentidos de circulação. Os acessos são livres, limitados às restrições funcionais, e os atributos operacionais, em que a velocidade padrão é de 30 a 50km/h. As cargas e descargas estão reguladas, o estacionamento autorizado tem regulamentos específicos e estão sujeitos a restrições operacionais na via. Para o transporte coletivo é permitido criar corredores Bus, ficando as paragens preferencialmente em local próprio. A circulação pedonal e dos velocípedes é isolada.<sup>4</sup> Por fim relativamente às acessibilidades e segundo o Decreto-Lei n.º 123/97 de 22 de maio a largura mínima dos passeios e vias de acesso é de 2,25m.

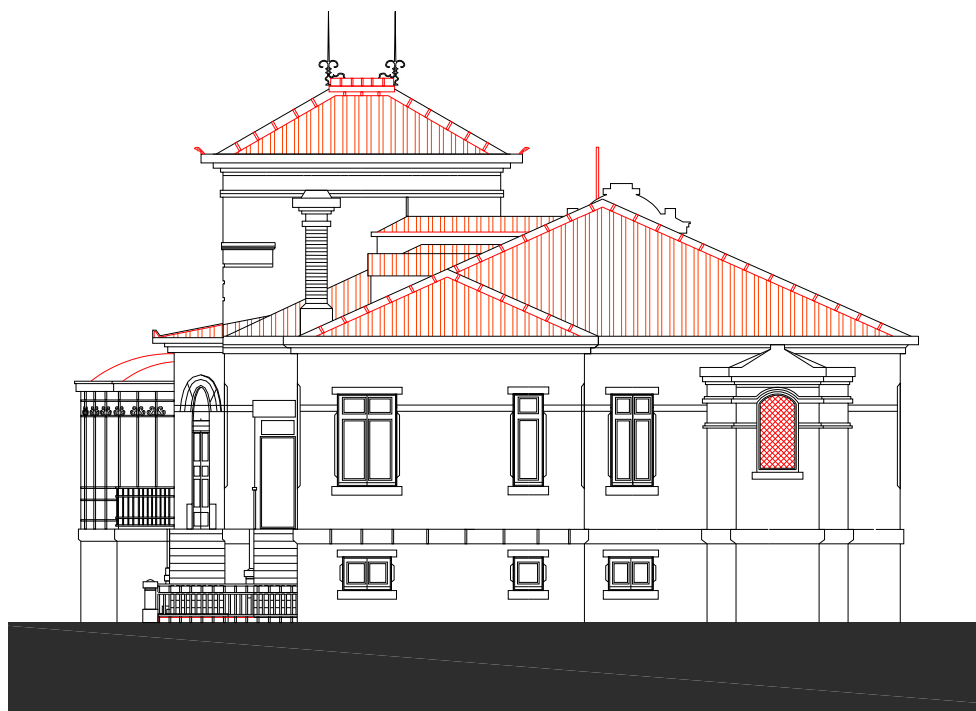
Figura 16 – Alçado Posterior (2016)

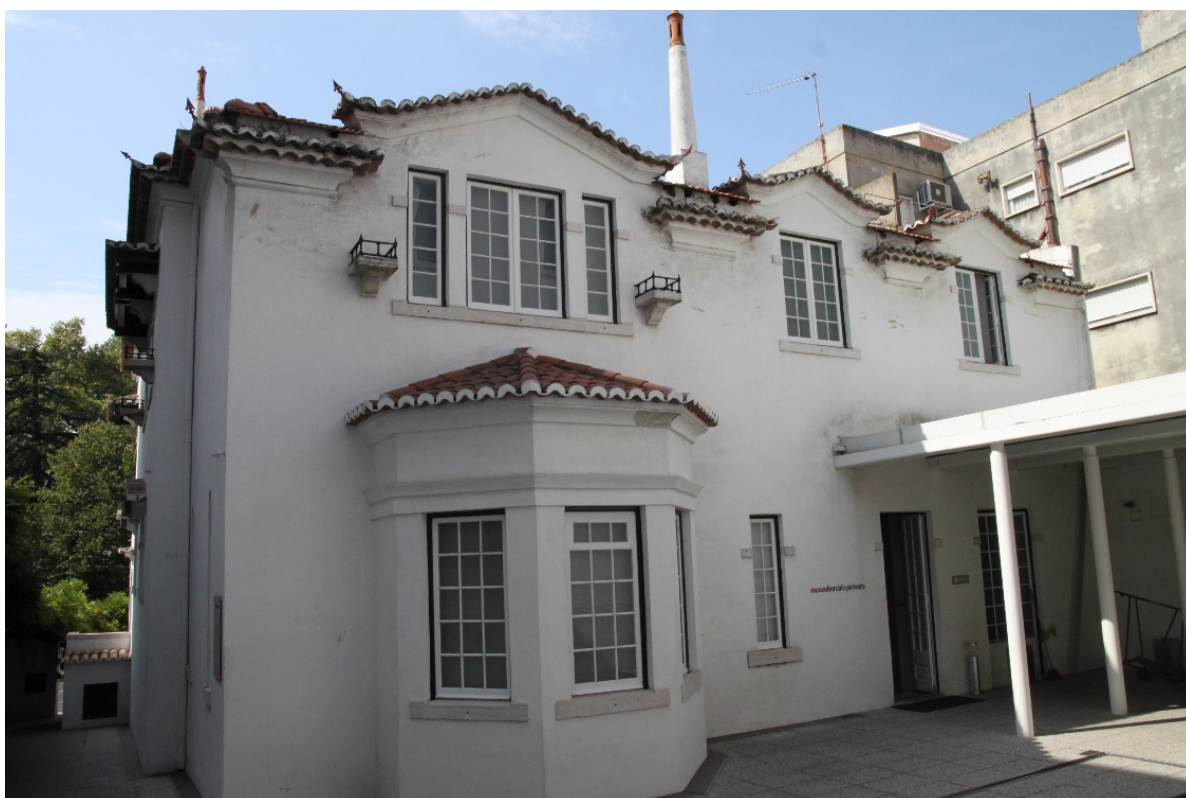
**Figura 29 - Museu Rafael Bordalo Pinheiro-Alçado Posterior. (2011) Fonte: João Carvalho**

No que se refere ao estado de conservação do edifício, são visíveis algumas patologias que surgem unicamente na parte superior do edifício, o mesmo não acontece ao nível do piso térreo, com o chão impermeabilizado com piso de grés porcelânico, antiderrapante, permitindo o escoamento das águas por drenos.

As patologias localizam-se próximo dos beirados e estão relacionadas com a falta de estanqueidade da fachada, a pintura encontra-se escamada e o reboco revela-se pontualmente.

Esta é uma evidência de que a saúde do edifício passa por um contínuo cuidado, relativamente aos seus sintomas, de maneira a que a sua integridade se prolongue.

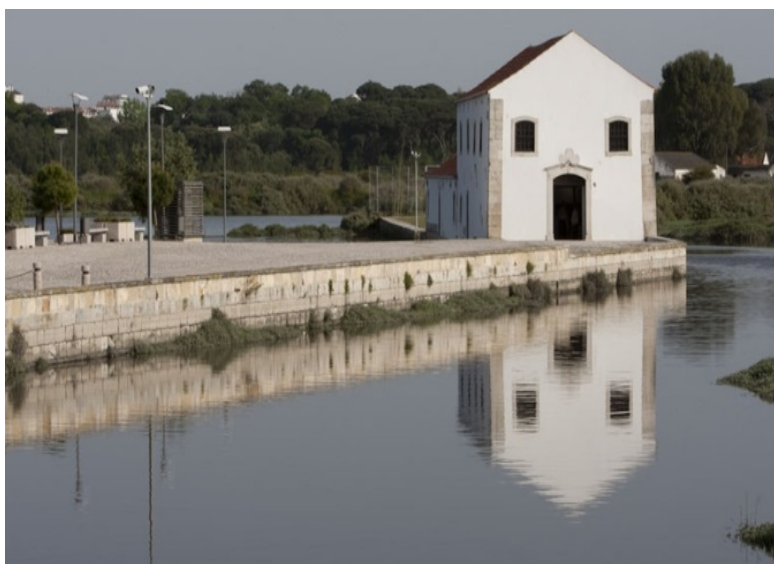
Figura 36 – Moinho de Maré de Corroios. (2016)

O Moinho de Corroios apresenta-se sob a feição de um edifício de construção robusta, sobre um de embasamento que se estende por um cais. Por sua vez esse cais constitui uma represa que se harmoniza com as correntes das águas e que fornecem a

energia para o sistema de moagem. A construção é em alvenaria de pedra, dispõe de oito arcadas ou setias, para captação das águas e no seu topo, localizam-se uns rodízios.

O edifício tem uma planta de forma retangular e é construído em alvenaria de pedra irregular, de diversos tamanhos e pontualmente com tijolo, ora maciço ora perfurado. O reboco é feito com massame de cal com areia. Os cunhais são feitos em alvenaria de pedra aparelhada.

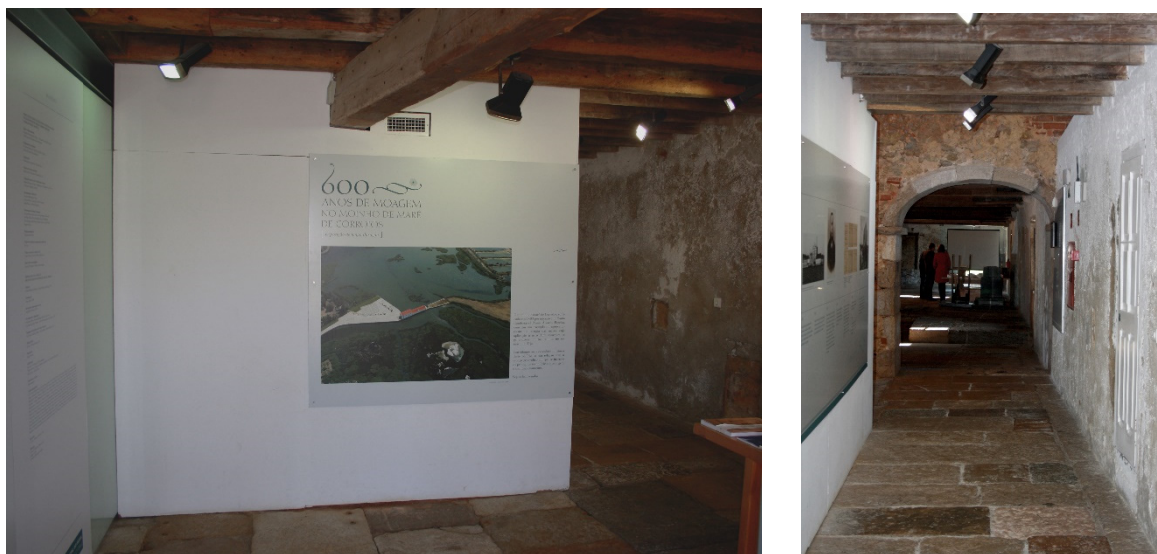
Figura 41 – Receção e corredor de acesso à zona de moagem. (2016)

A outra prática construtiva utilizada neste edifício, tem a ver com a utilização de novos materiais, como paredes em pladur, estrutura de pilares e lajes em betão e pontualmente elementos estruturais em aço, de uma forma integrada e harmoniosa que combina o antigo, com o contemporâneo no mesmo espaço.

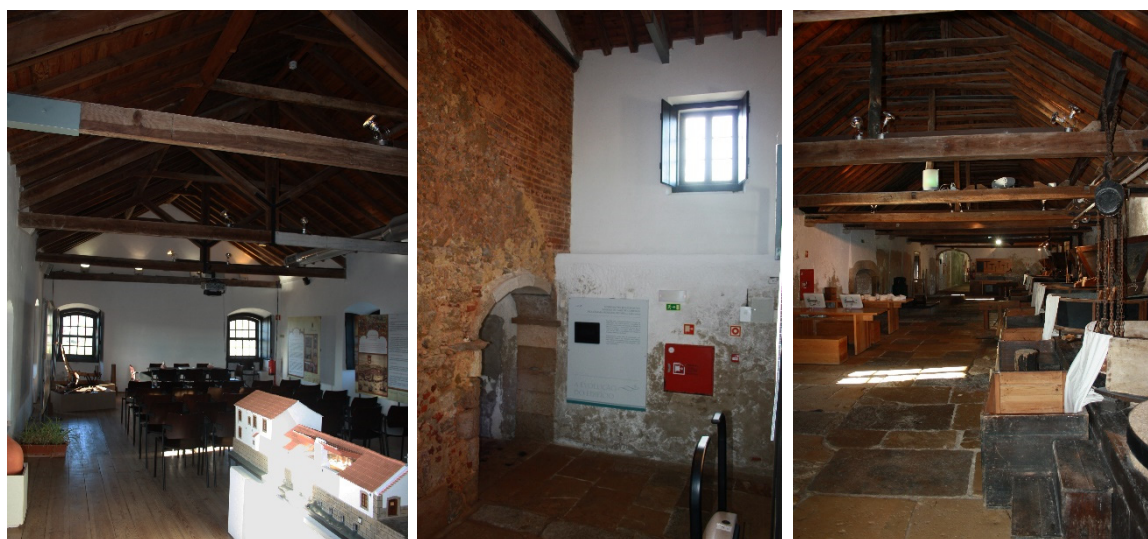
Figura 42 – Sala Multiusos 1 piso, zona da escada de acesso, e sala de moagem. (2016)

apontamentos a utilizar seriam algumas partes das paredes revelando a alvenaria de pedra, devidamente adaptada à melhor relação estética e função do espaço alvo de intervenção na Villa Sousa.

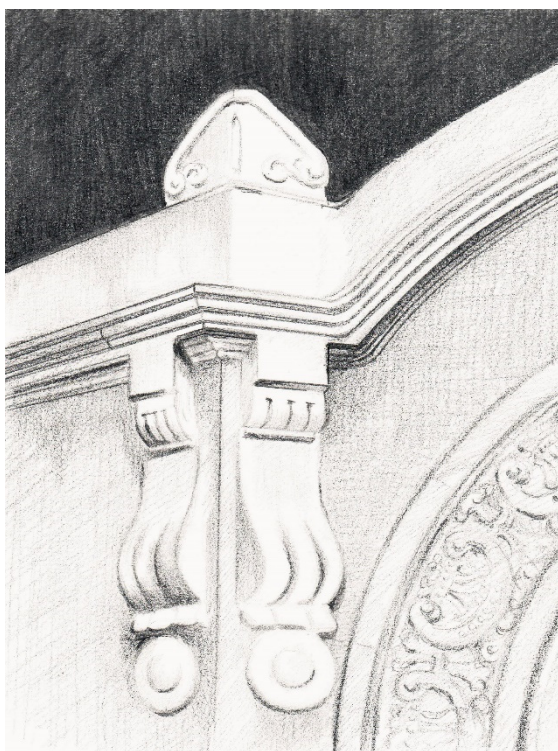
Figura 48 - Desenho de um cunhal (2017)

Com equipamento de segurança, e com algum engenho, foi possível verificar que o estado das fachadas se encontram sem grandes danos estruturais, fissuras, abatimentos ou empenos.

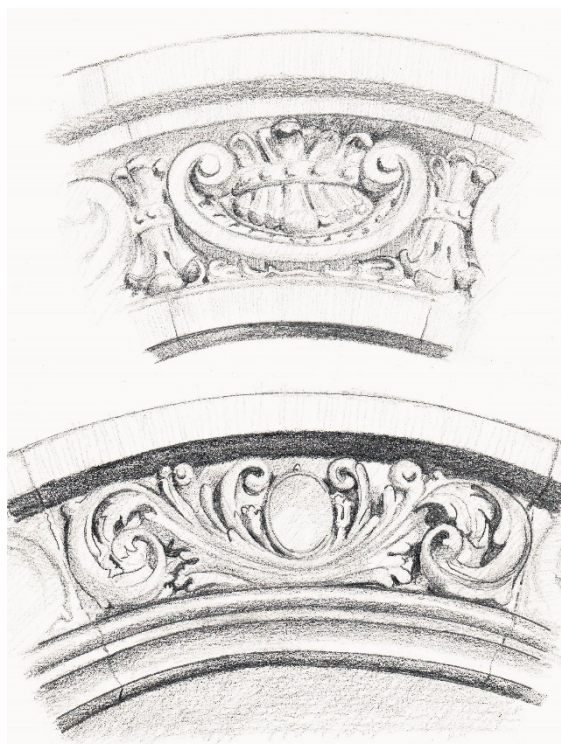
Figura 49 – Desenho dos Arcos (2017)

Os elementos em cantaria de ornamentação, arcos, mísulas, cachorros, lintéis, entre outros, estão em estado de conservação razoável, dado as condições a que se encontram submetidos.

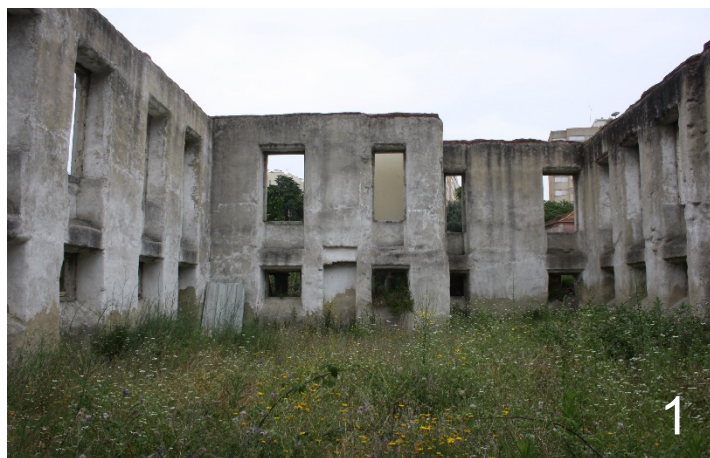
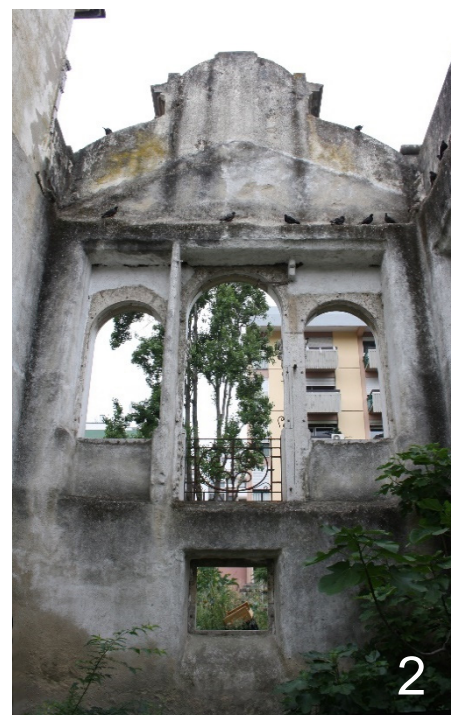
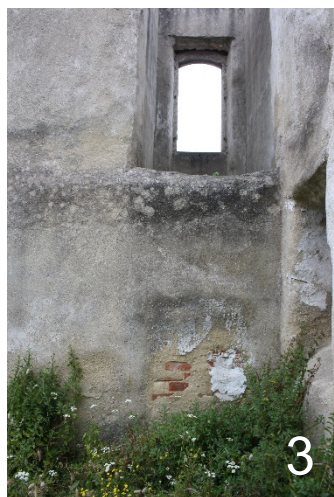
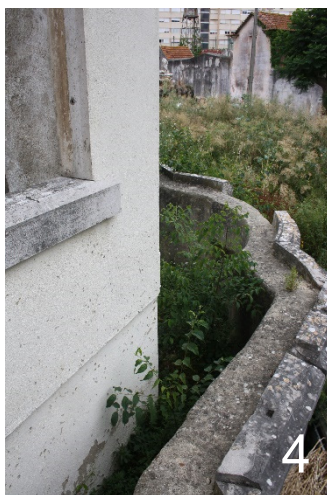
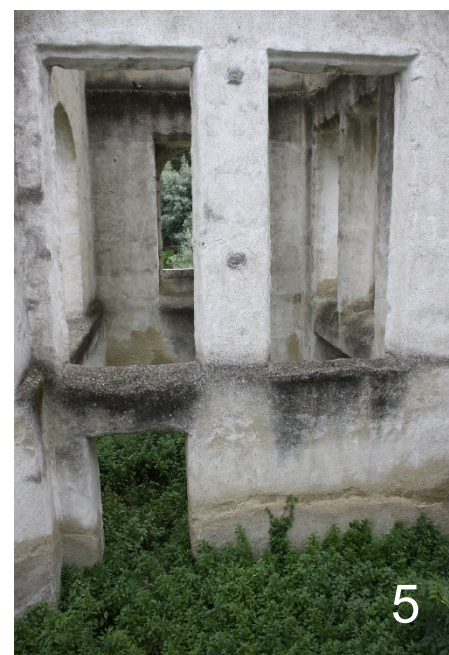
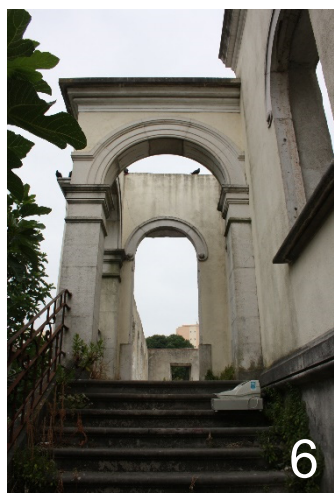
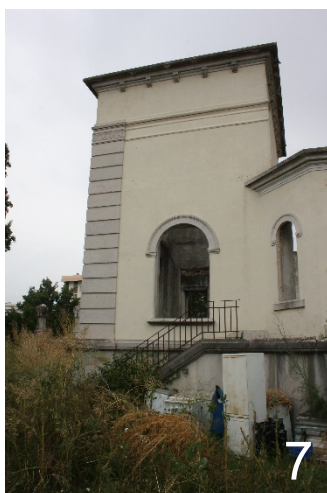
Mapa das patologias Identificação

Na primeira imagem verifica-se que a laje do piso 0 se encontra coberta com terra. Será necessária a sua remoção, verificação e marcação das cotas de piso e proceder às escavações segundo projeto da especialidade, para o reforço das fundações, das paredes portantes, da laje de pavimento, dos pilares e dos restantes elementos que compõem o projeto de estabilidade.

Na segunda imagem (vista interior de uma parte do alçado frontal), verifica-se pela falta de cobertura, o desgaste das paredes portantes, e das ombreiras dos vãos de janela, provocado pela ação do vento e das chuvas e das anteriores ações de demolição, em 28 de abril de 1971.

A terceira imagem revela que existia uma passagem ao nível do piso 0, por de baixo da zona onde se localizava a capela, que agora se encontra fechada. A proposta visa reabrir esse vão e reforçar as paredes. Não são visíveis fissuras nem vestígios de abatimentos nessa zona.

A quinta imagem foca a estrutura que sustenta o mirante, que não apresenta fissuras, abatimentos ou desnivelamentos. Por este facto, o reforço estrutural previsto na reabilitação do edifício para este espaço, reforçará a sua consolidação.

A sexta imagem apresenta o acesso principal ao edifício, e como é possível observar, o seu estado de conservação não revela um grau de grande deterioração. Os degraus não se apresentam partidos ou deslocados e o corrimão das escadas, embora enferrujado, mostra possibilidade de restauro na sua plenitude.

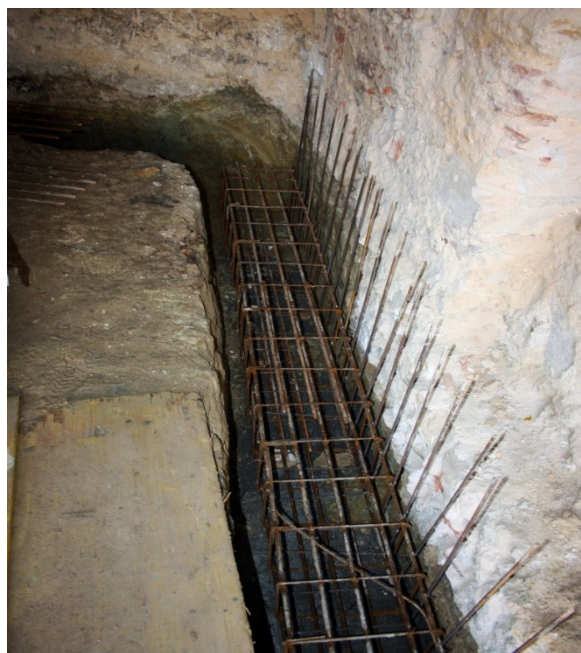
Figura 53 - Fundações de reforço às paredes estruturantes (2017)

Este processo que aqui se sugere, foi utilizado num caso de estudo, efetuado no Convento do Salvador, com características semelhantes a este, durante a frequência da cadeira de Sistemas Estruturais III em que o Professor Vasco Miguel Pontes Appleton foi docente.

Os resultados obtidos por este método são favoráveis face ao custo, e ao tempo despendido em obra. Permite igualmente que se possam desenvolver outros trabalhos em simultâneo no local da obra. A única desvantagem verifica-se pela necessidade de se efetuar o reboco armado, as paredes irão engrossar sete a dez centímetros, retirando área útil ao espaço interior. Todas estas opções deverão ser estudadas, calculadas e projetadas, no âmbito da sua especialidade. O mesmo procedimento seria adotado relativamente às necessidades de isolamento térmico para o local.

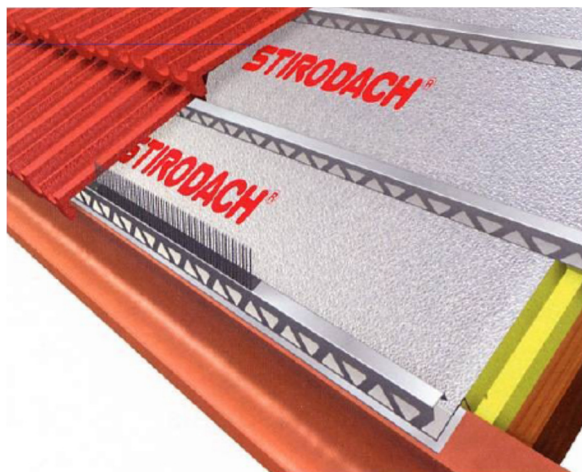
Figura 56 - Painéis STIRODASH. (2017) Fonte: polirigido

Os painéis têm incorporado placas metálicas que permitem diretamente a colocação das telhas, com soluções para as cumeeiras, rufos, remates de canto e outras situações. As propriedades deste material encontram-se explicitadas no Anexo 39

A montagem de STIRODACH é feita alternando as juntas, começando na linha inferior do telhado, para o ponto mais alto. A placa "STIRODACH GRONDA" foi projectada especialmente para obter uma inclinação ideal do telhado, para assegurar uma drenagem correcta das águas e colocação das telhas e de forma para escoar possíveis infiltrações.

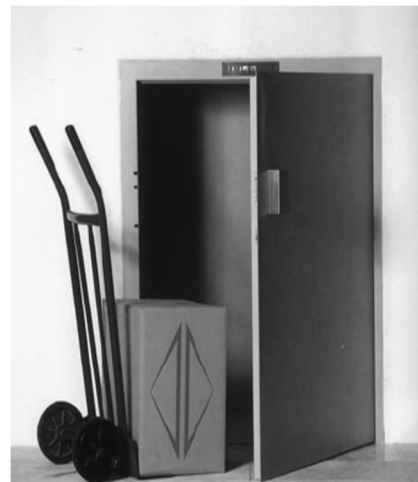
Figura 59 - MTH500 2017) Fonte: Fabricante

Este modelo cumpre as normas de segurança, e não permite o transporte de pessoas.

O modelo escolhido é o *ThyssenKrupp MTH 500*, é de acionamento hidráulico. As especificações técnicas estão acessíveis no Anexo 42.

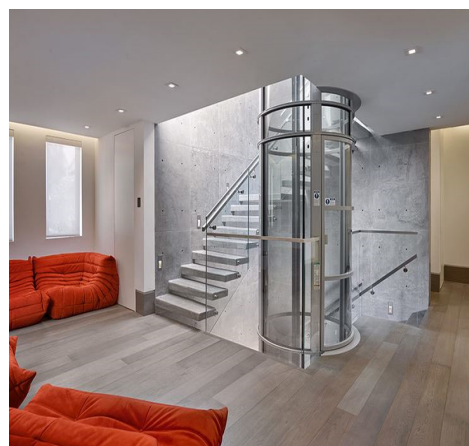
Figura 60 – PVE52 VACUUM ELEVATOR (2017) Fonte: *Pneumatic Vacuum Elevator LLC*

Embora seja plausível a escolha do novo modelo de elevador com coletor solar na cobertura, apresentado pela 'Otis', o ascensor escolhido para se utilizar no acesso aos vários pisos do edifício pelos seus moradores, é um modelo também relativamente recente no mercado. De instalação rápida, o elevador a vácuo que combina um cilindro vertical liso, com um carro coaxial que se move para cima e para baixo através da sucção de ar.

A depressão «vácuo» necessária para levantar o carro é alcançada por turbinas que funcionam como exaustores que se encontram localizadas na parte superior do elevador. Não exigindo grandes dimensões para sua instalação, manutenção ou acesso.

A engrenagem do pistão cercada por um vedante deslizante a ar, permite um movimento quase sem atrito e eleva o carro, devido à depressão pneumática gerada na parte superior.

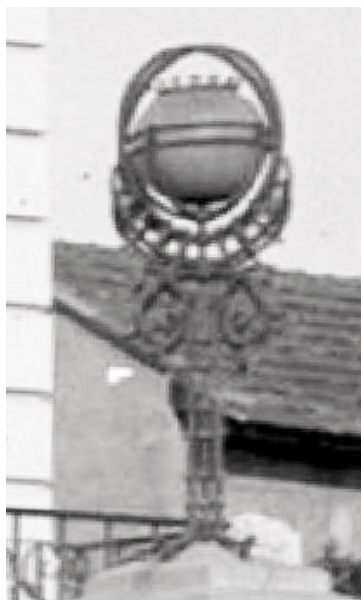
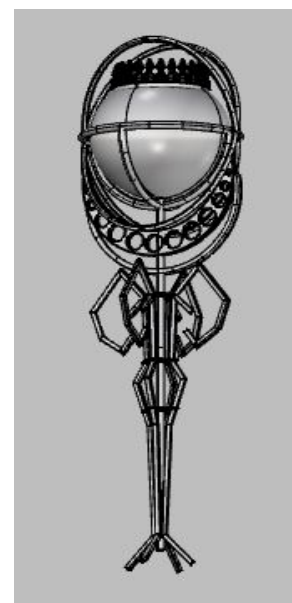
Figura 61 -Villa Sousa, (fragmento) Benoliel,.1873-1932, e luminária modelo 3D

O desaparecimento das duas luminárias anteriormente existentes no topo do muro, junto ao portão de entrada, verdadeiros apontamentos de Arte Nova, justificariam a sua substituição por semelhantes, unicamente por razões funcionais. Seriam concebidos com materiais menos nobres e de fácil manutenção, pois não existem elementos de desenho ou fotográficos suficientes, para fazer uma replicação fidedigna dos anteriormente lá colocados.

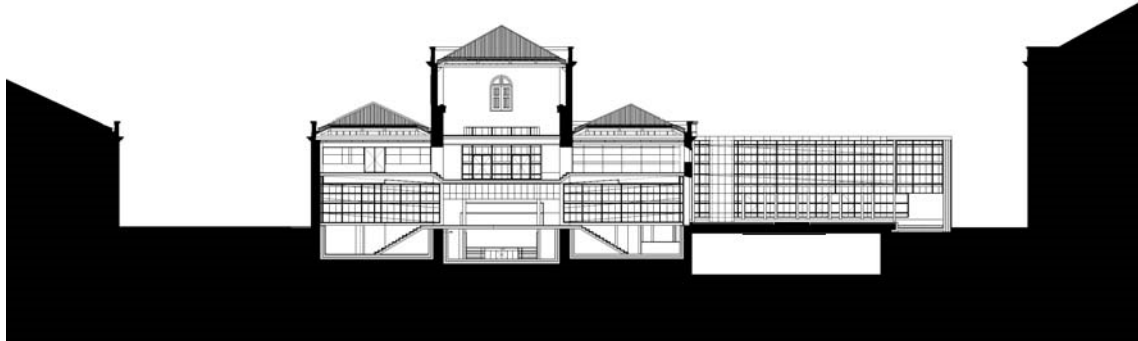
Museu do Fado – 2008 – Corte Longitudinal ilustrativo dos vários envidraçados que compõem o Museu do Fado, tanto exteriores como interiores.

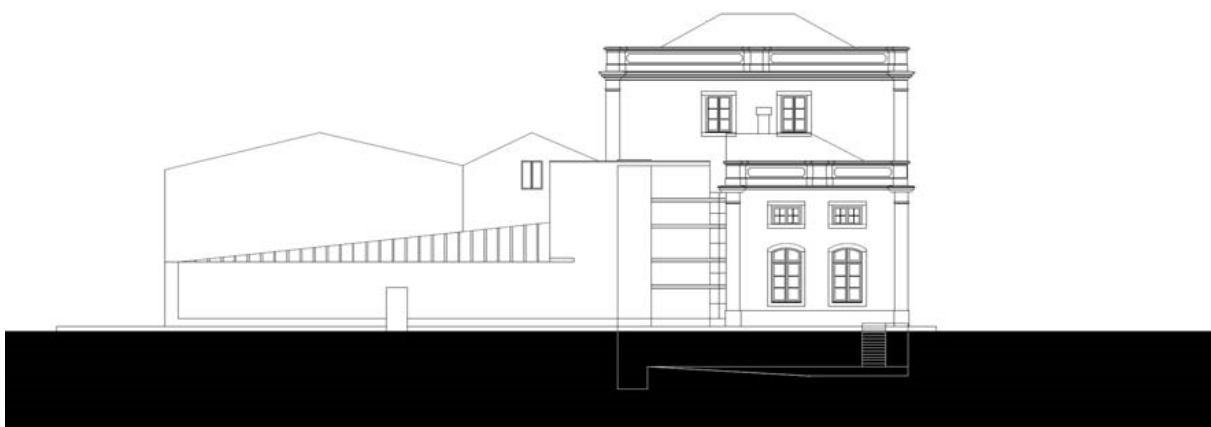
**Anexo 25**

Museu do Fado – 2008 - Alçado nascente.

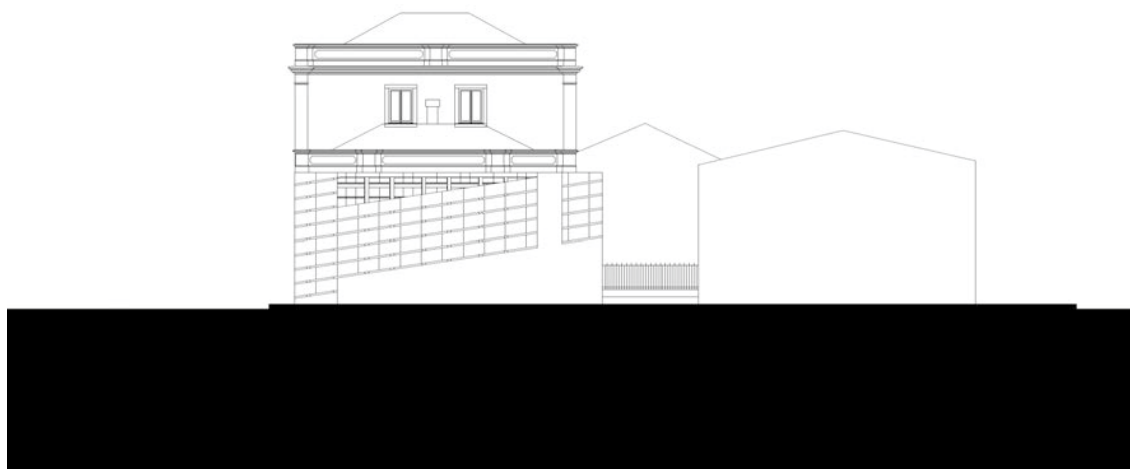
**Anexo 26****Museu do Fado – 2008 – Alçado poente**

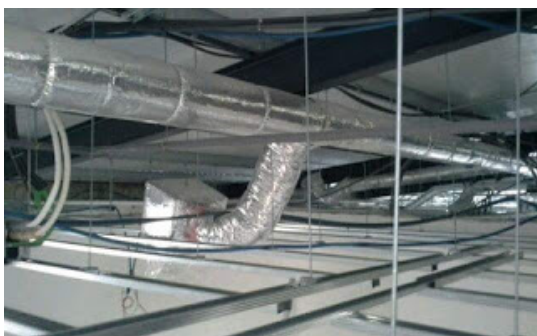
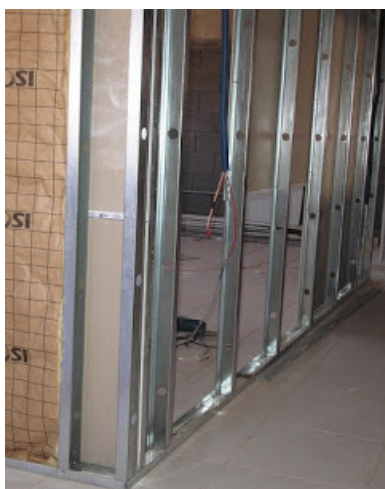
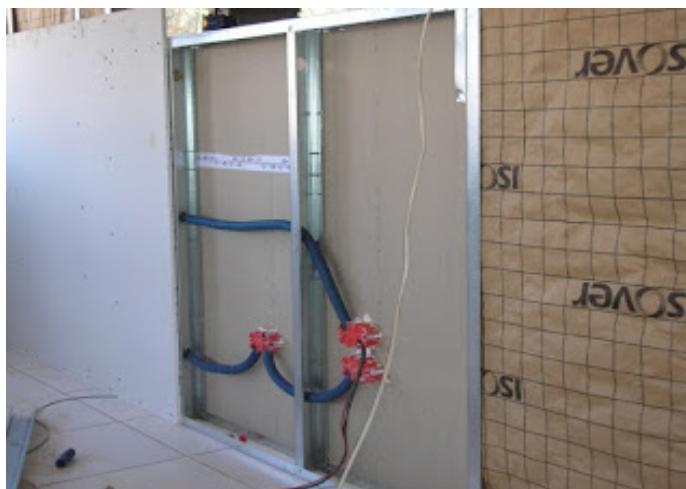
O método de aplicação das placas, apesar de requerer a intervenção de técnicos qualificados, é simples. Primeiro é montada uma estrutura metálica que é fixada através de varões de aço roscado e outros acessórios, que permitem ajustar a altura. Depois são aparafusadas as placas à estrutura.

Se o teto for em gesso cartonado, é aconselhável fazer o barramento das juntas entre placas, bem como das zonas de aparafusamento, antes de aplicar o revestimento. Após a secagem das massas, e/ou demão de tratamento primário, pode ser aplicada a pintura ou qualquer outro tipo de revestimento escolhido pelo cliente.

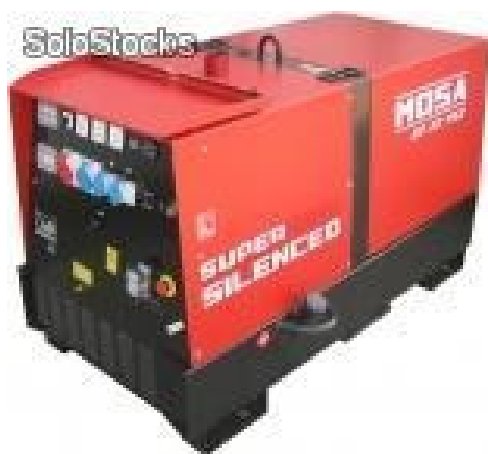
Gerador diesel 1500 rpm - MOSA GE-22 VSX / EAS

: Corrente monofásica: 7.3 kVA / 230 V / 31.8 A
