AS POSSIBILIDADES DE TRANSFORMAÇÃO ARQUITETÓNICA
ESTUDO E REABILITAÇÃO DE UM EDIFÍCIO POMBALINO EM LISBOA

# AS POSSIBILIDADES DE TRANSFORMAÇÃO ARQUITETÓNICA ESTUDO E REABILITAÇÃO DE UM EDIFÍCIO POMBALINO EM LISBOA

Dissertação defendida em provas públicas para a obtenção do Grau de Mestre em Arquitetura conferido pela Universidade Lusófona de Humanidades e Tecnologias no dia 20 de Janeiro de 2021, perante o júri, nomeado pelo Despacho de Nomeação de Júri nº 288/2020, de 23 de Dezembro, com a seguinte composição:

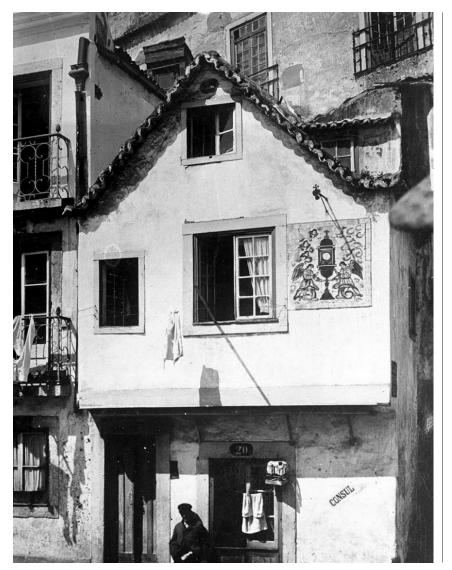
fig.7 - Construção pré pombalina: Casa mais antiga de Lisboa. Fotografia: Daniel Jorge.

As consequências do terramoto foram igualmente agravadas pelas inúmeras irregularidades na construção pré-pombalina. A maioria dos edifícios não tinha as fachadas alinhadas, e o facto de não haver uma regularidade em altura fazia com que muitas empenas estivessem desprotegidas aos ímpetos horizontais de um sismo.

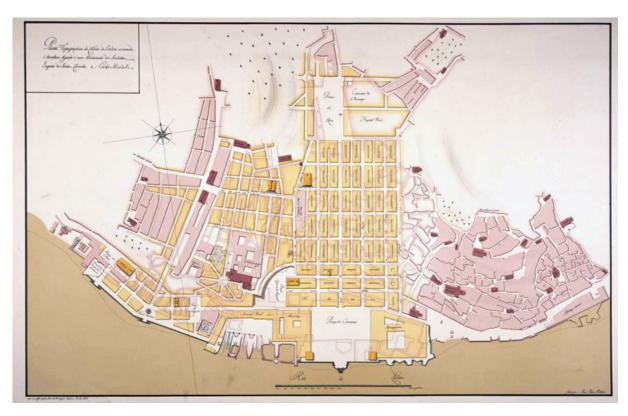
fig.10 - Planta topográfica da cidade de Lisboa segundo o alinhamento dos arquitetos Carlos Mardel e Eugénio dos Santos, 1758. Litografia colorida de João Pedro Ribeiro, 1947.

Assim, foi escolhido o quinto dos seis projetos exibidos, desenvolvido por Carlos Mardel e pelo Capitão Eugénio dos Santos. Este plano apresentava conceitos atuais e inovações em termos de sanidade, funcionamento e prevenção contra novas catástrofes. O processo de reconstrução da Baixa Pombalina começou um ano após ter sido aprovado o projeto, ou seja, em 1758, e durou quase cem anos. (MIRANDA, 2011, p.13; MIRA, 2007, p.18)

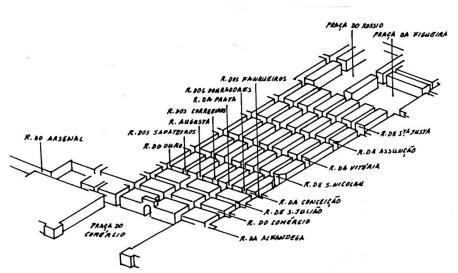
O plano, de modo geral, desconsiderava o aspeto complexo do traçado medieval das ruas e dava espaço a um traçado retilíneo e ortogonal, que regularizava a área compreendida entre as antigas praças principais da cidade, o Terreiro do Paço e o Rossio. E ainda, facilitava a fuga dos habitantes em caso de sismo ou fogo.

fig.11- Traçado rectilíneo e ortogonal das ruas: Planta da Baixa Pombalina, c.1786.- Jorge Mascaranhas - Sistemas de Construção V - O Edifício de Rendimento da Baixa Pombalina De Lisboa - Livros Horizonte - 3ª edição - 2009 - p.11. Consultado a [9 Maio 2020]

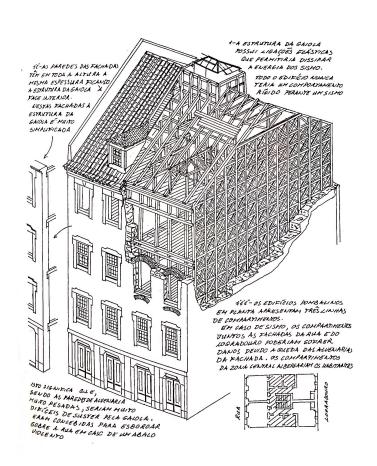
fig.12 - "Estrutura Gaiola" - Jorge Mascaranhas - Sistemas de Construção XIII - Reabilitação Urbana - Livros Horizonte - 2ª edição - 2018 - p.141.

No caso em questão, a inovação não diz respeito à construção propriamente dita, isto porque já existiam na Europa estruturas em forma triangular de madeira (em construções esporádicas e individuais) não sendo uma invenção pombalina.

No entanto, a peculiaridade consiste no facto de pela primeira vez na História, se ter aplicado a estrutura em gaiola à escala da cidade. (MIRA, 2007, p.7; MIRANDA, 2011, p.9)

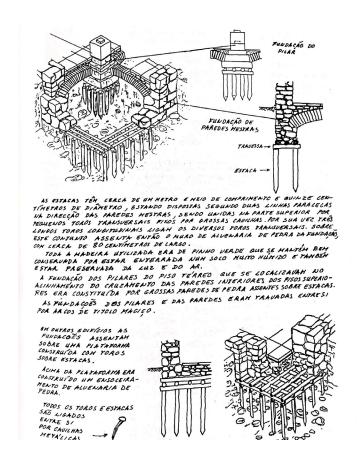
Nas fundações dos edifícios pombalinos eram utilizadas estacas em madeira, mais precisamente toros de pinho verde (de modo a permanecer imputrescível em ambiente húmido) com cerca de 15 a 20 cm de diâmetro, estando 40 a 50 cm entre si. Eram introduzidas no terreno com pressão, com o auxílio de "bate-estacas" — compostos por roldanas suportadas por treliças. Esta estacaria servia então de apoio a tabuleiros de toros com 20 a 30 cm de diâmetro, colocados na horizontal em fiadas perpendiculares entre si — que eram unidas com ferros de 30 a 35 cm de secção triangular.

Após a colocação desta estrutura em grelha de madeira, as fundações dos edifícios seguiam em blocos de pedra aparelhada. Estas fundações teriam uma altura sempre superior a 8 palmos (1,80 m) e uma espessura cerca de 2 vezes maior do que as paredes que suportavam. Eram travadas por lintéis com a mesma execução de aparelho da pedra – os espaços entre os lintéis eram depois preenchidos com entulho e terra em sucessivas camadas.

fig.13 - "Fundações" - Jorge Mascaranhas - Sistemas de Construção V - O Edifício de rendimento da Baixa Pombalina de Lisboa -Livros Horizonte - 3ª edição - 2009 - p.79.

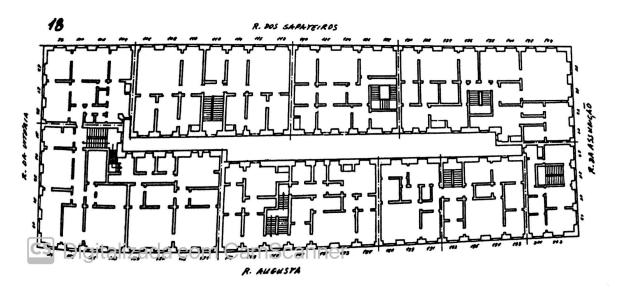
piso térreo, piso onde se encontravam lojas е armazéns com independentes geralmente era também utilizado acessos para а rua, sistema de arcos e abóbadas em pedra aparelhada, similar ao das caves. Os pilares interiores e de fachada dos pisos térreos eram em alvenaria de pedra.

Este piso tinha a importante função de redistribuir as cargas às fundações, e uma forma mais homogênea, trabalhando assim como piso intermédio. O pavimento deste piso variava em função do tipo de uso, sendo em lajedos de pedra de dimensões distintas para comércio, e em terra ou calçada para cavalariças. (MIRA, 2007, pp.23-26)

fig.14 - "Piso Terreo" - Jorge Mascaranhas - Sistemas de Construção V - O Edifício de rendimento da Baixa Pombalina de Lisboa - Livros Horizonte - 3ª edição - 2009 - p.285.

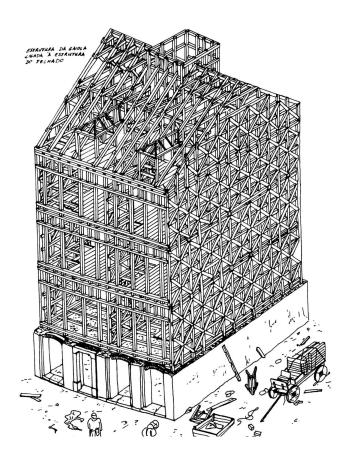
Nos **pisos superiores**, a estrutura deixa de ser exclusivamente em alvenaria de pedra, e passa a ser utilizada uma estrutura em madeira.

Esta estrutura é composta por elementos horizontais (a estrutura dos pisos e da cobertura) e verticais (as paredes resistentes de madeira, ou seja, os frontais que constituem a gaiola pombalina) unidos entre si e colocados perpendicularmente e paralelamente às fachadas dos edifícios.

fig.15 - "Pisos Superiores" - Jorge Mascaranhas - Sistemas de Construção V - O Edifício de rendimento da Baixa Pombalina de Lisboa - Livros Horizonte - 3ª edição - 2009 - p.311.

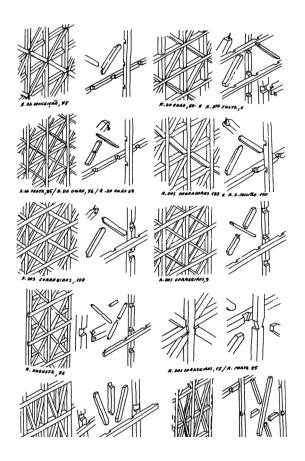
A **madeira** passa assim a ter um papel fundamental na construção, podendo afirmar-se que a "arte" das estruturas em madeira ganha, no século XVIII, uma expressão tão evoluída como a do início do século XX.

Esta arte dos carpinteiros torna-se cada vez mais valorizada e criteriosa, desde a escolha e tratamento das madeiras, aos detalhes construtivos cuidadosamente estudados, ensaiados e experimentados. As madeiras eram ligadas por ensambladuras características reforçadas por pregagens de ferro forjado.

Por norma, eram ainda incluídos elementos de reforço para garantir a transmissão de forças entre elementos estruturais através dos pavimentos (peças de ferro fixadas às paredes exteriores e ligadas aos vigamentos de madeira).

fig.16 - "Madeira para a estrutura" - Jorge Mascaranhas - Sistemas de Construção V - O Edifício de rendimento da Baixa Pombalina de Lisboa - Livros Horizonte - 3ª edição - 2009 - p.87.

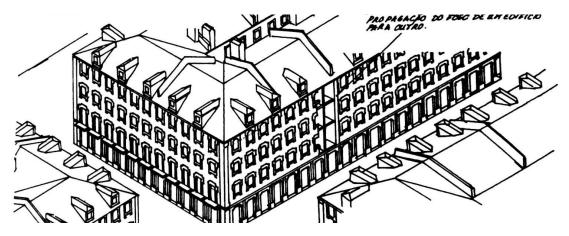
Como elementos verticais da construção existiam ainda as **paredes meeiras** (também designadas por paredes meãs ou ainda paredes de empena), paredes que dividiam os lotes e tinham também a função de corta-fogo. Estas paredes, de espessura constante em toda a sua altura, eram de alvenaria de pedra, não tinham vãos nem juntas de dilatação, uma vez que os materiais empregues eram idênticos em termos do coeficiente de dilatação.

fig.17 - "Paredes "Meeiras" - Jorge Mascaranhas - Sistemas de Construção V - O Edifício de rendimento da Baixa Pombalina de Lisboa - Livros Horizonte - 3ª edição - 2009 - p.44.

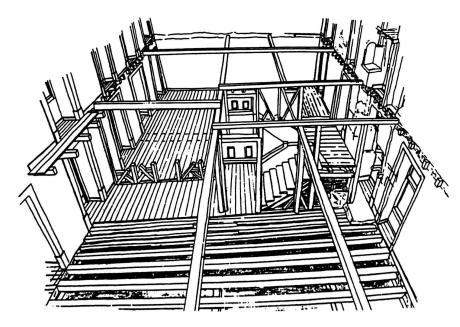
Os **pavimentos** dos edifícios eram executados, como já foi mencionado, com uma estrutura em madeira perfeitamente solidária com a gaiola.

fig.18 - "Pavimentos" - Jorge Mascaranhas - Sistemas de Construção V - O Edifício de rendimento da Baixa Pombalina de Lisboa - Livros Horizonte -  $3^a$  edição - 2009 - p.110.

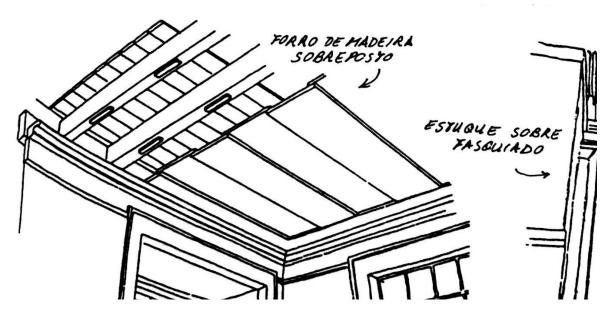
E os **tetos** eram executados com tábuas de forro pintadas em saia e blusa, aplicadas diretamente ao vigamento – mais tarde ou excecionalmente os tetos eram estucados.

fig.19 - "Tectos" - Jorge Mascaranhas - Sistemas de Construção V - O Edifício de rendimento da Baixa Pombalina de Lisboa - Livros Horizonte - 3ª edição - 2009 - p.113.

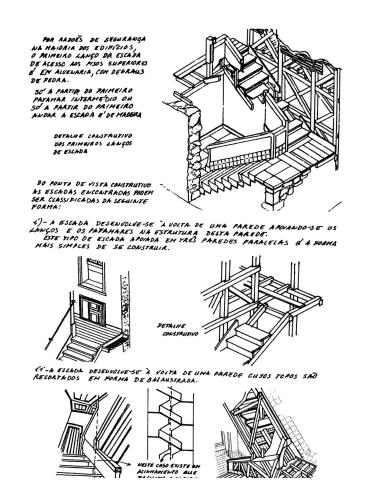
As **escadas** dos edifícios pombalinos originais eram sempre interiores e sem iluminação natural. No piso térreo estas eram em pedra, com um ou dois lanços, seguindo para os pisos superiores em madeira.

Já nos pisos superiores à sua conceção era bastante compacta, estando as escadas rodeadas por três paredes em gaiola, ligadas com os degraus.

fig.20 - "Escadas" - Jorge Mascaranhas - Sistemas de Construção V - O Edifício de rendimento da Baixa Pombalina de Lisboa - Livros Horizonte - 3ª edição - 2009 - p.94.

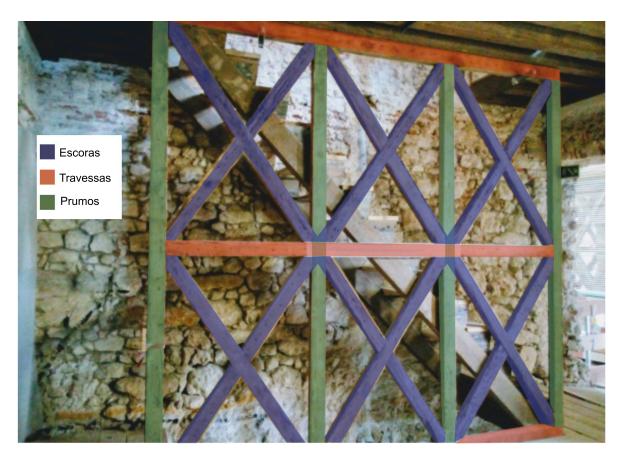
Agaiola propriamente dita é composta por elementos verticais e horizontais, denominados respetivamente de prumos e travessas, contraventados por elementos denominados diagonais – sendo que as cruzes formadas por esses elementos são conhecidas como cruzes de S. André. Ageometria conseguida com a disposição destes elementos é variável, (sendo até encontradas diferentes geometrias de gaiola no mesmo edifício). No entanto o mais comum era serem encontrados dois níveis intermédios de travessas por piso, com prumos espaçados a 70 cm.

Diagrama 1 - Elementos verticais e horizontais - estrutura em gaiola. (AUTOR 2020)

A madeira utilizada nos **frontais** era de carvalho, azinho ou sobro, com uma secção de 13x15 cm em prumos e cerca de 10x13 cm em travessas. Os frontais distribuíam as suas cargas pelos elementos da gaiola até aos frechais que as encaminham até às fundações.

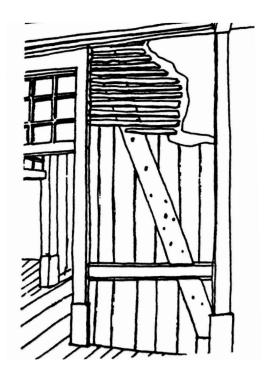
No interior dos edifícios, algumas paredes eram menos resistentes e apesar de serem constituídas por elementos em madeira, não se destinavam a suportar cargas, apresentando cerca de 10 a 15 cm de espessura, podendo chegar aos 18 cm, denominadas de paredes costaneiras ou **tabiques**. (MIRA, 2007, pp.27-29)

fig.21 - "Paredes de Tabique" - Jorge Mascaranhas - Sistemas de Construção V - O Edifício de rendimento da Baixa Pombalina de Lisboa - Livros Horizonte - 3ª edição - 2009 - p.93.

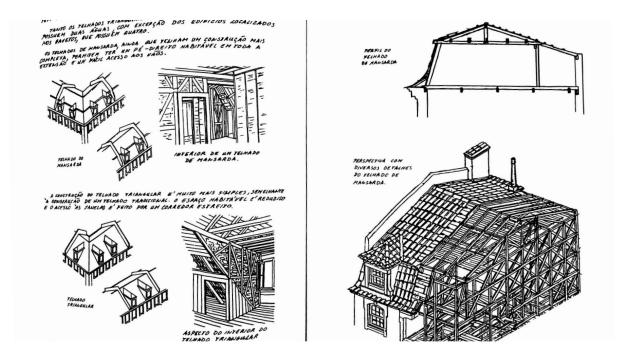
Regra geral, as **coberturas** dos edifícios pombalinos eram de duas águas, de simples conceção – asnas, madres, varas, fileira e contra-frechal. As coberturas eram aproveitadas com espaços utilizáveis: inicialmente as águas-furtadas e, mais tardiamente, as mansardas (estas diferenciam-se das primeiras por ter duas inclinações diferentes em cada água, divergindo também na sua estrutura de madeira, e permitindo um aproveitamento mais racional do desvão, espaço entre a estrutura do telhado e o pavimento, sem aumento do número de pisos).

fig.22 - "Coberturas" - Jorge Mascaranhas - Sistemas de Construção V - O Edifício de rendimento da Baixa Pombalina de Lisboa - Livros Horizonte - 3ª edição - 2009 - p.102/103.

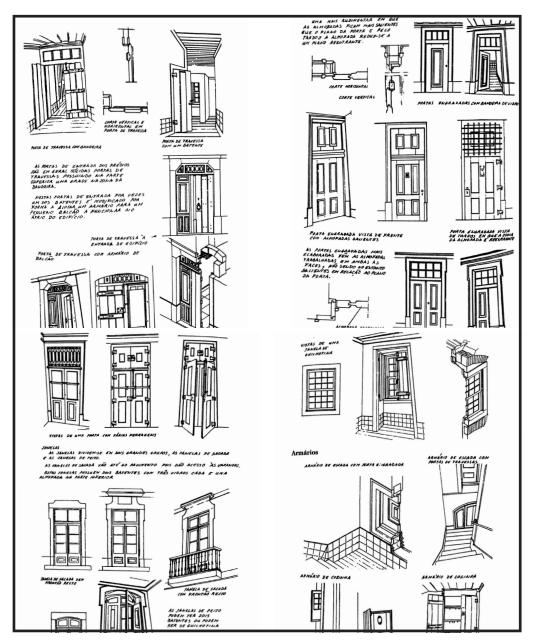
Os **vãos** existentes nestes edifícios eram previstos na própria estrutura de gaiola, permitindo a modulação constante encontrada nas fachadas. Para a execução dos mesmos eram introduzidos arcos nas paredes junto à alvenaria de pedra, tentando deste modo minimizar interrupções na propagação das cargas ao longo das mesmas.

fig.23 - "Vãos" - Jorge Mascaranhas - Sistemas de Construção V - O Edifício de rendimento da Baixa Pombalina de Lisboa - Livros Horizonte - 3ª edição - 2009 - p.115/116/118/119.

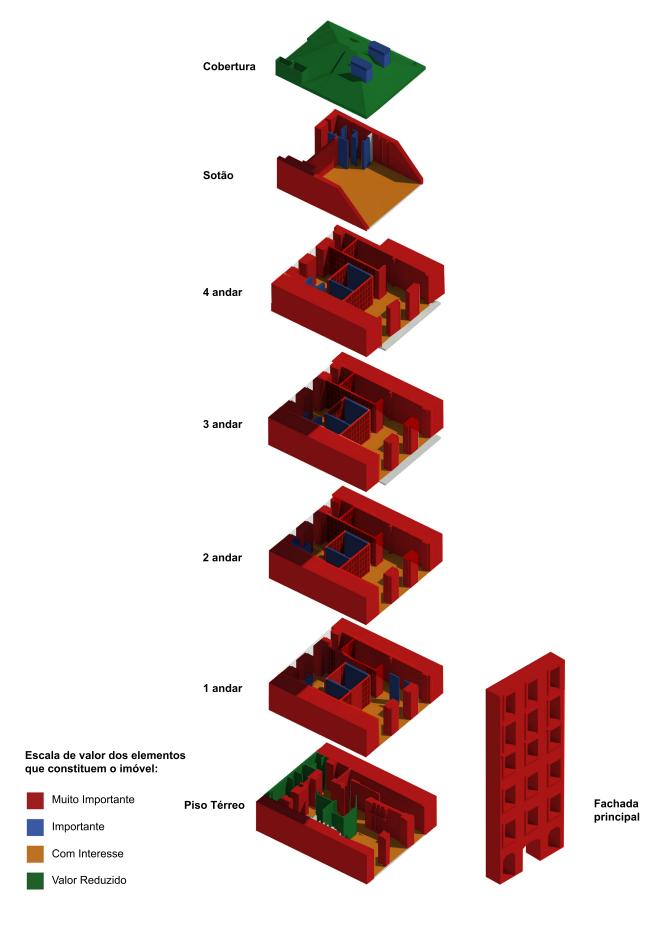
Digrama 2 - Diagrama da escala de valor dos elementos que constituem o imóvel. (AUTOR, 2020)

A estrutura funde-se com as características pombalinas através dos arcos em pedra que apresenta no piso térreo, utilizando os mesmos para fazer a descarga das forças do edifício para as fundações. E ainda, no piso superior encontramse as paredes de tabique e de frontal que exibem as cruzes de Santo André no seu interior, enquanto que as de tabique são mais finas apenas nas divisórias interiores.

Outro dos valores a conservar são os vãos exteriores de madeira que apresentam um estado ainda íntegro, podendo restaurarse se se necessário ou até mesmo manter-se a sua condição actual.

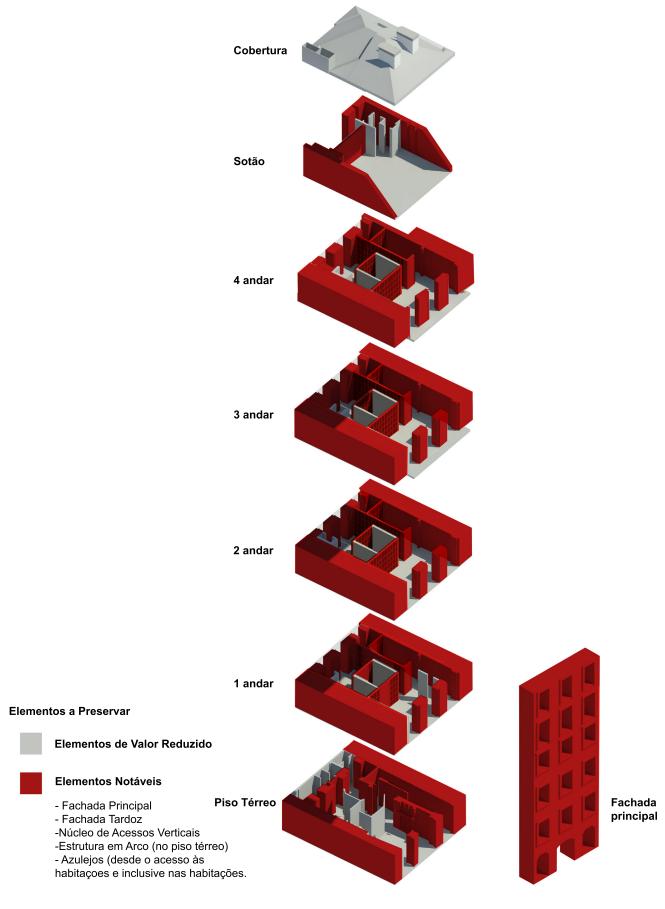
Diagrama 3 - Diagrama de elementos a preservar. (AUTOR, 2020)

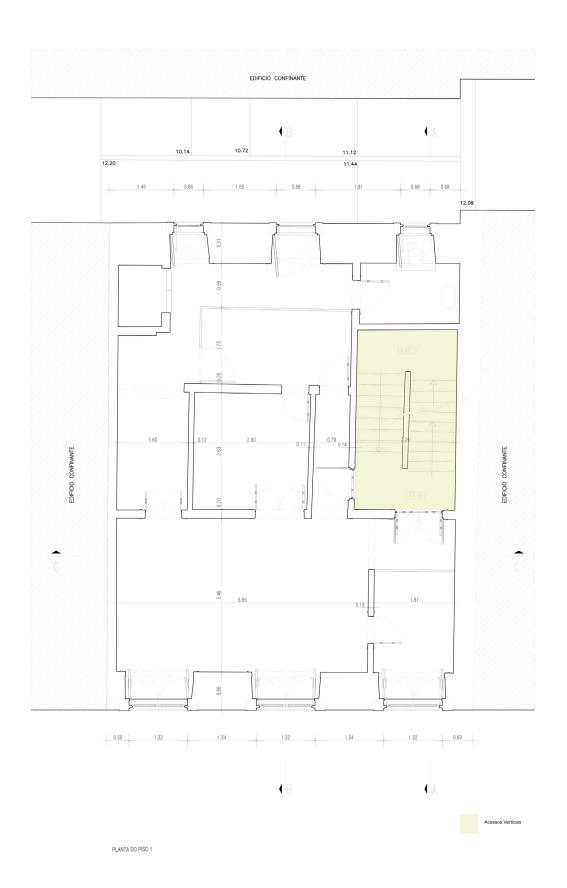
Diagrama 5- Planta do edifício da Rua dos Sapateiros 129 (Acessos verticias). (AUTOR, 2020)

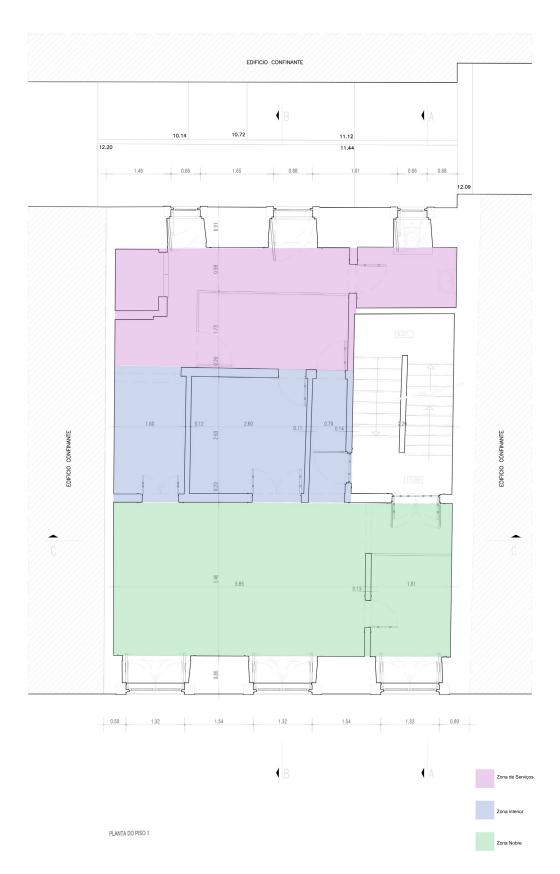
Diagrama 6 - Planta do edifício da Rua dos Sapateiros 129 (Zonas). (AUTOR, 2020)

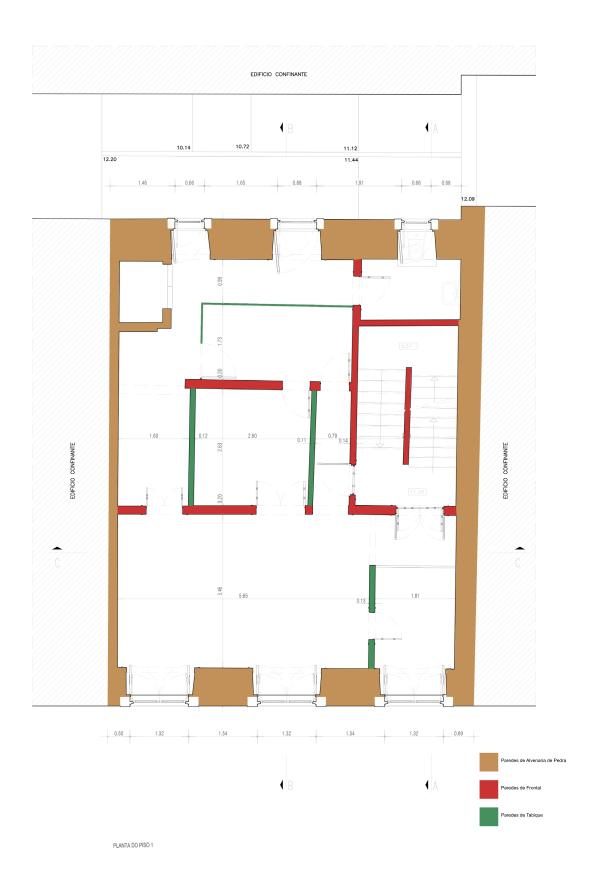
Diagrama 7 - Planta do edifício da Rua dos Sapateiros 129 (Tipos de parede). (AUTOR, 2020)

Infra-estruturas	Oportunidade para criar novas infra-estruturas adaptadas às exigências comtemporâneas.	
Estrutura	A estrutura de modo geral enocntra-se em boas condições, as paredes de frontal encontram-se íntegras e as paredes de alvenaria de pedra também, logo as paredes de suporte/estrutura estão devidamente correctas, em relação à sua posição.	Não se poder retirar certas paredes para ampliar o espaço.

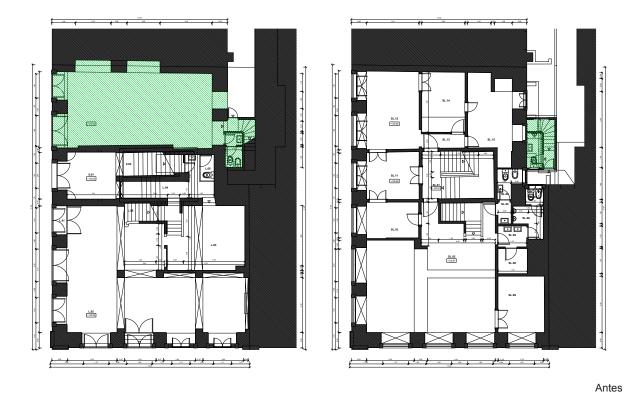
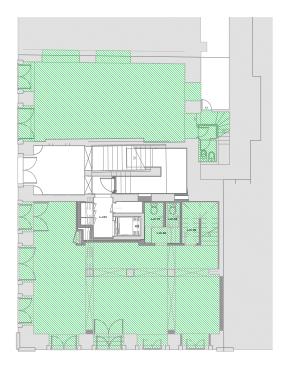
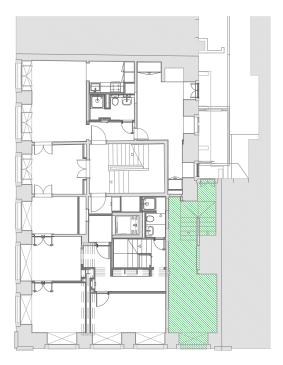
fig.24 - Rua dos Douradores, nº 186; plantas do piso 0 e subloja; situação antes e depois da obra.

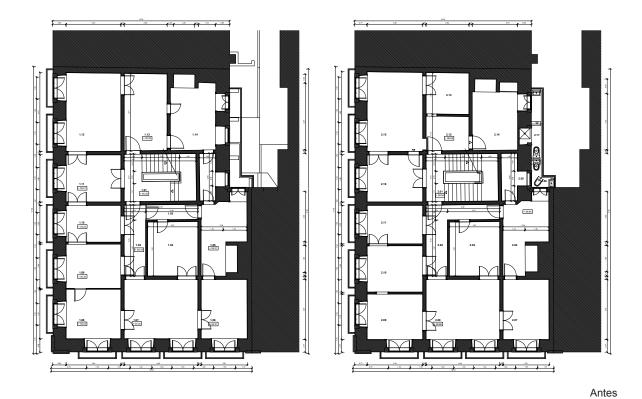
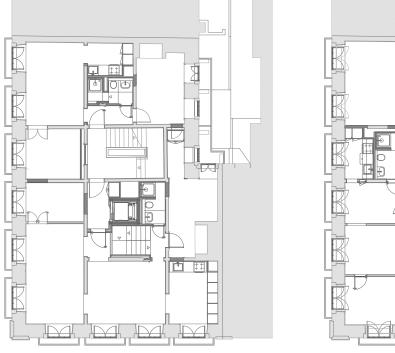
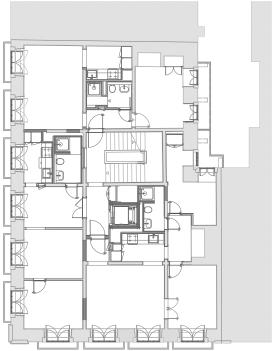
fig.25 - Rua dos Douradores,  $n^{\rm o}$  186; plantas do piso 1 e piso 2; situação antes e depois da obra.

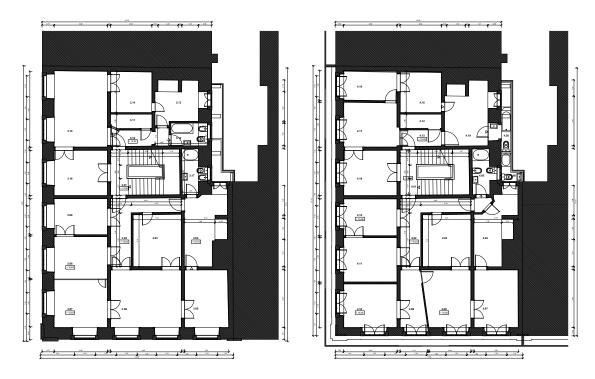
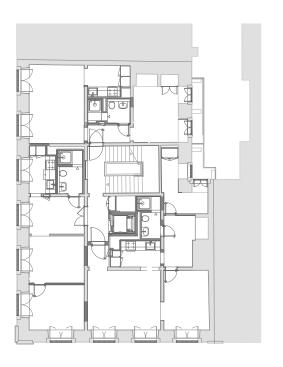
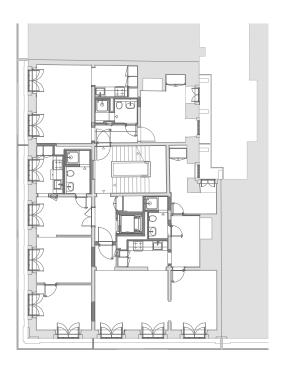
fig.26- Rua dos Douradores, nº 186; plantas do piso 3 e piso 4; situação antes e depois da obra.

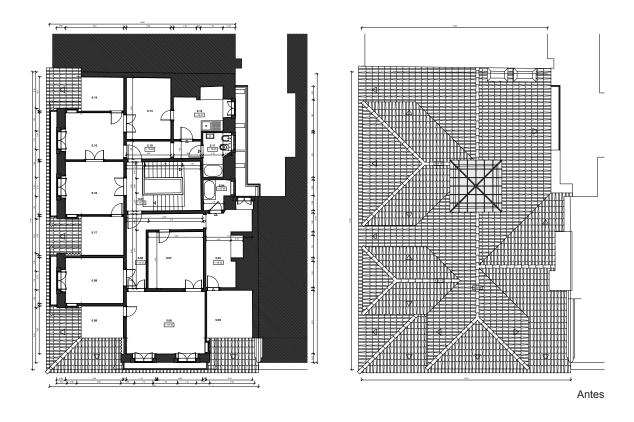
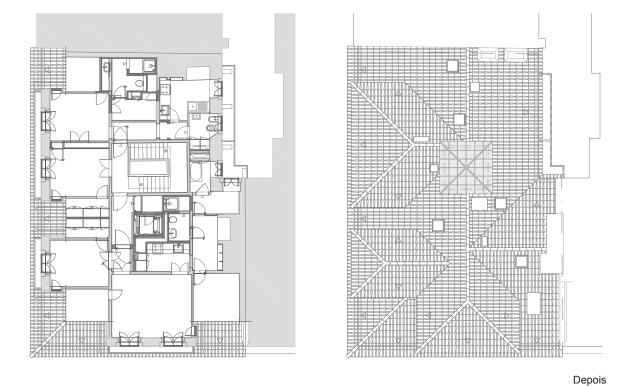
fig.27 - Rua dos Douradores, nº 186; plantas do piso 5 e cobertura; situação antes e depois da obra.

A cobertura teve de ser reabilitada devido às já existentes infiltrações, que também colocariam em causa a salubridade das paredes, vãos e estrutura. Com essa correção de amonalias foi possível melhorar vários pontos do edifício.

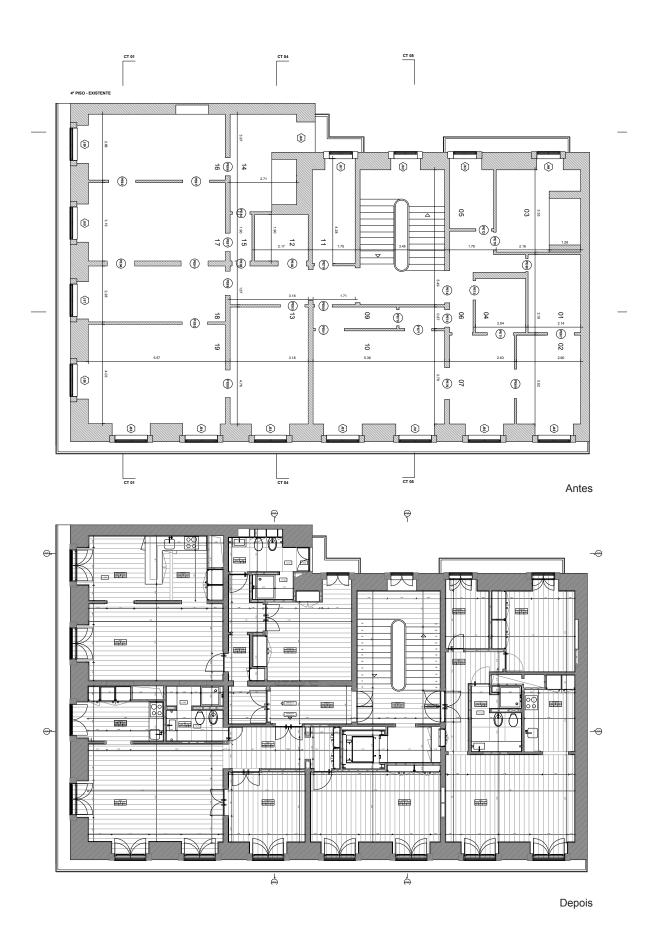
fig.30 - Rua dos Fanqueiros, nº 81; planta do piso tipo; situação antes e depois da obra.

Como referido acima, até à data de início da intervenção, o edifício apresentava-se em avançado estado de degradação, coma maioria dos pisos devolutos e abandonados, situação que comprometia as suas unidades funcional e estrutural. A requalificação foi executada apenas nos pisos superiores, isto porque as lojas do piso térreo estavam ocupadas. O essencial era recuperar as diferentes valências que o edifício apresentava, introduzindo uma arquitetura contemporânea que permitisse conservar os traços de anteriores transformações, sem voltar ao original.

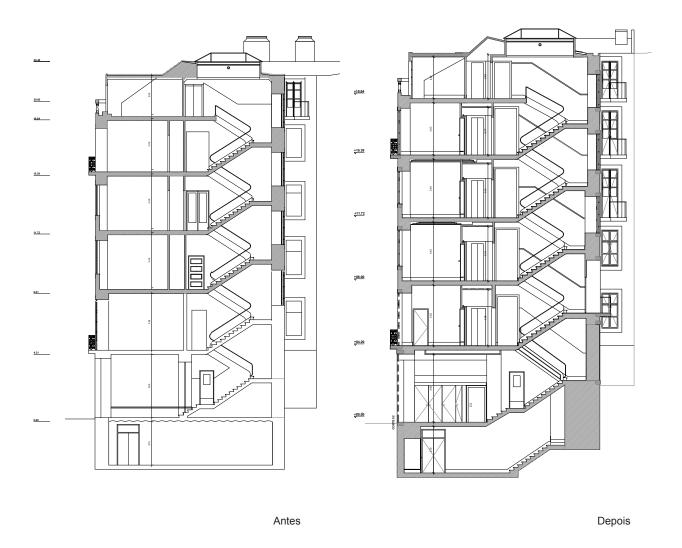
fig.31 - Rua dos Fanqueiros, nº 81; corte; situação antes e depois da obra.

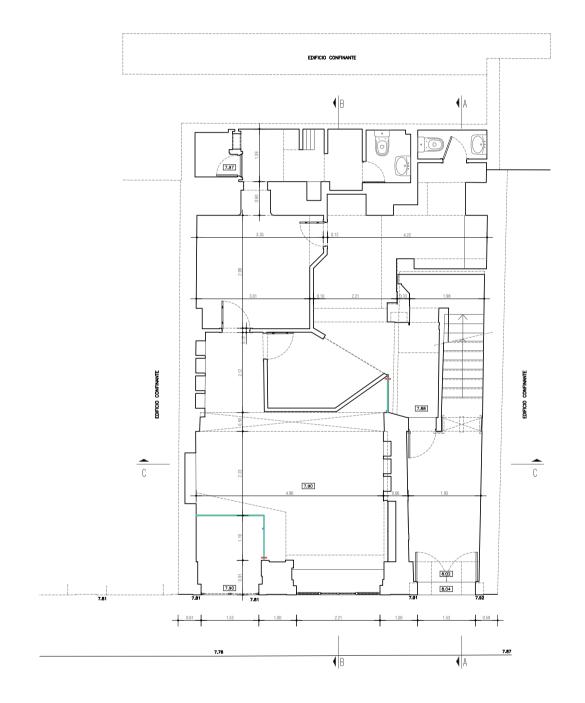
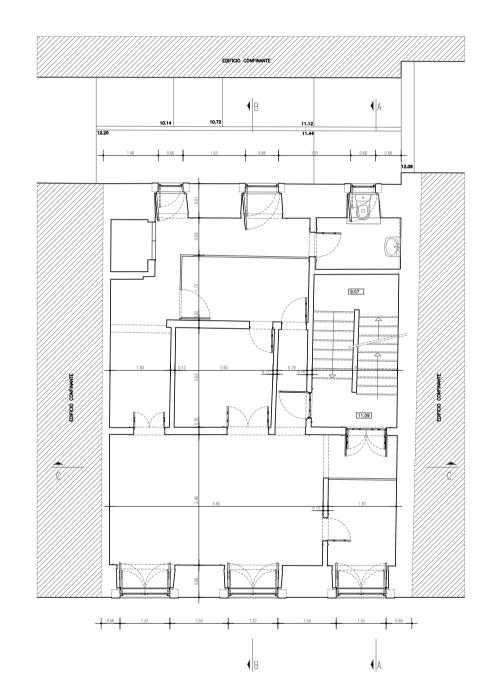
Planta do Piso 0 Planta do Piso 1

Apresentam-se em anexo os desenhos correspondentes à proposta de reabilitação física e funcional do edifício da Rua dos Sapateiros, 129 em Lisboa.

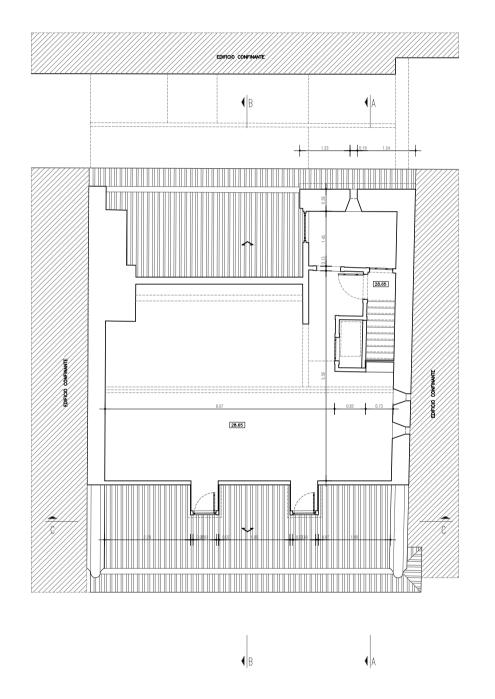
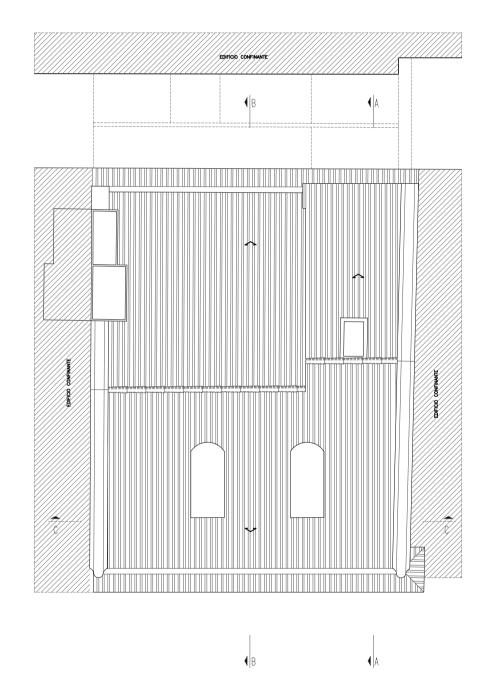
Planta do Piso 4 Planta do Piso 5

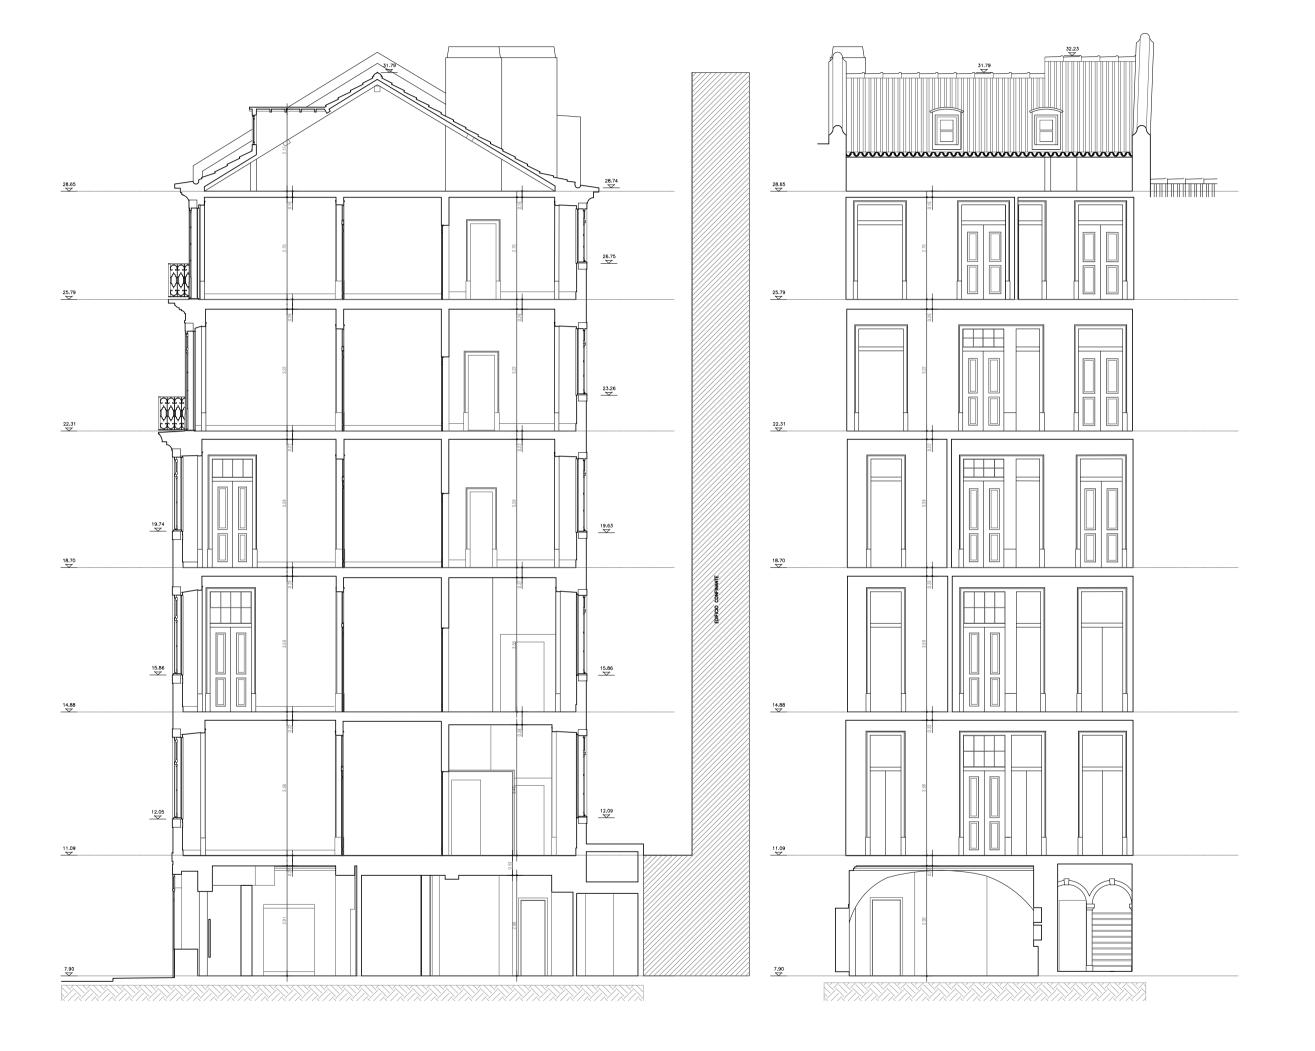
Alçado Tardoz	e Corte A-A	1
DATA:	ESCALA:	FOLLIA NO.V
JUNHO 2020	1/100	FOLHA N° V
Orientação:		Acompanhamento
Prof.º Flávio M. L	opes	Prof.º Hugo Nazareth
	•	Prof.º Filipe Quaresma

Alçado Tardoz Corte A-A

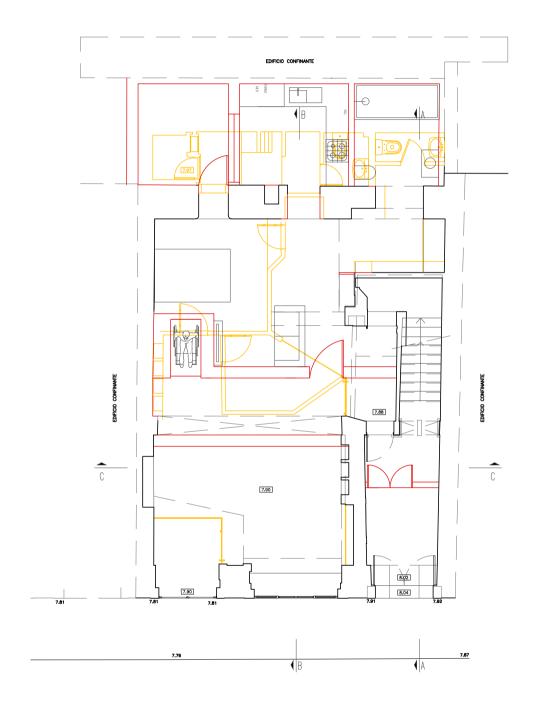
Vermelhos	e Amarelos Hipótese 2
DESENHO:	
Piso 0 e 1	-

Planta do piso terreo Planta do piso 1

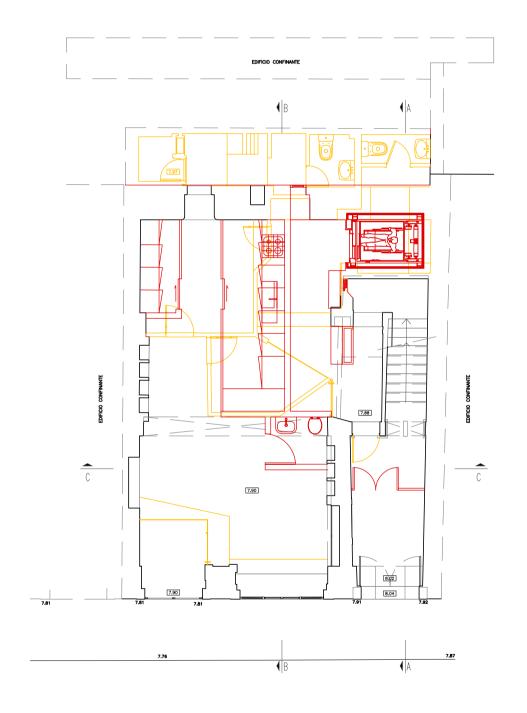
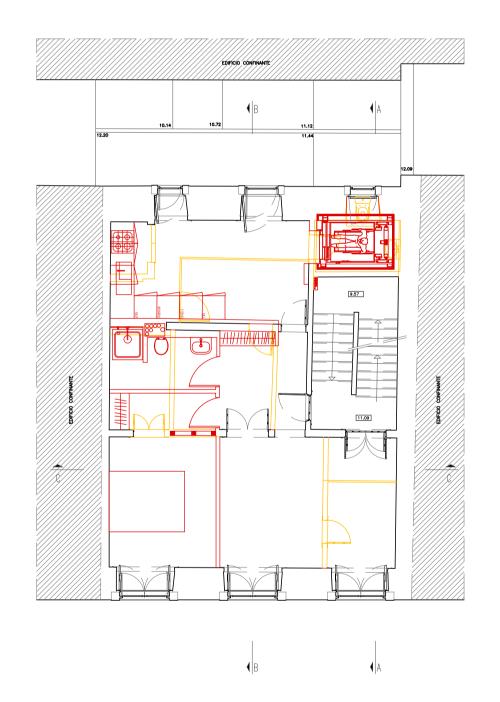
Planta do piso terreo

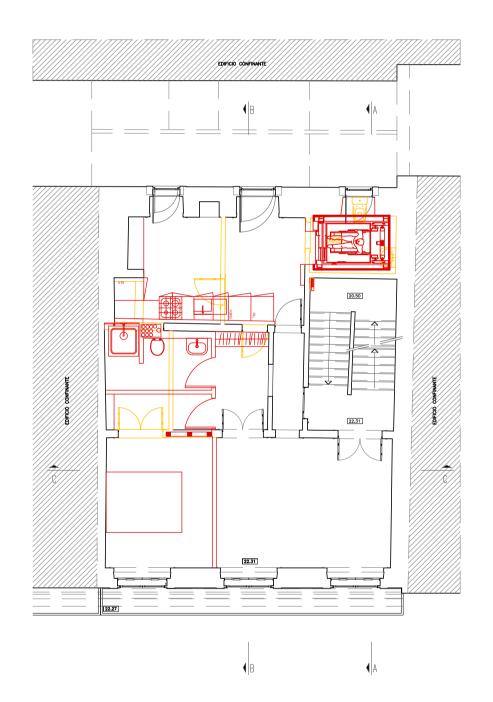
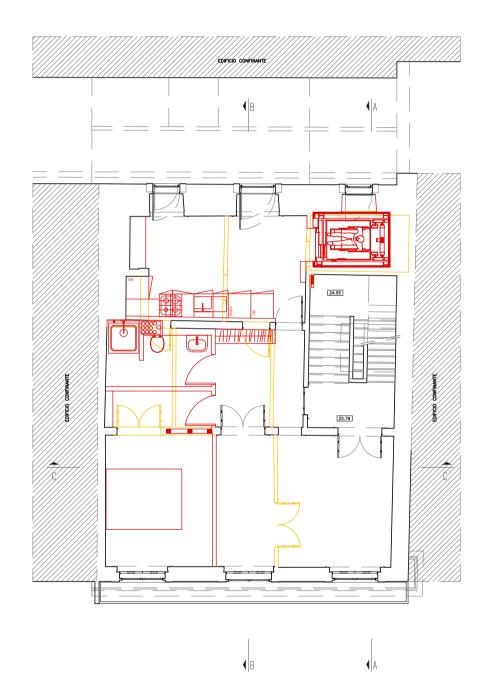
Planta do piso 2 Planta do piso 3

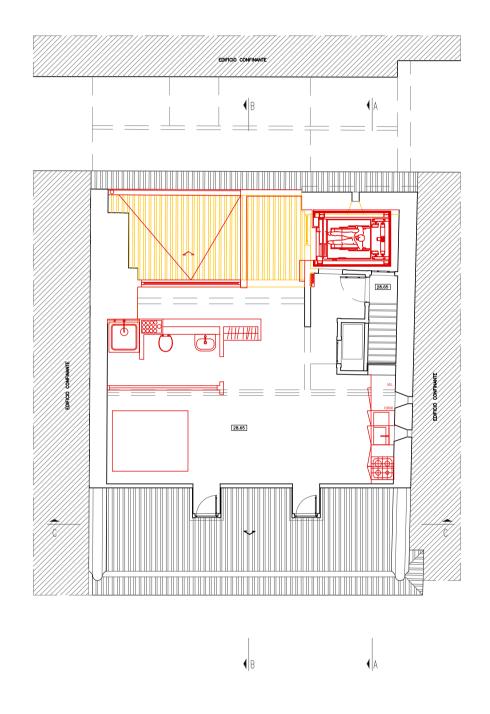
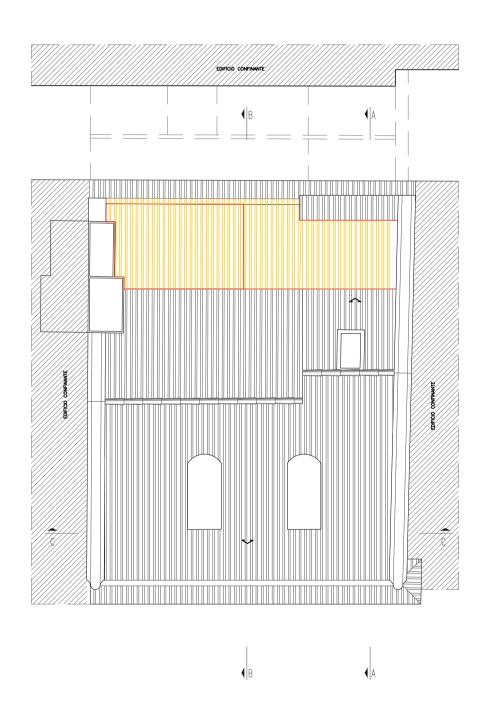
Planta do piso 4 Planta do piso 5

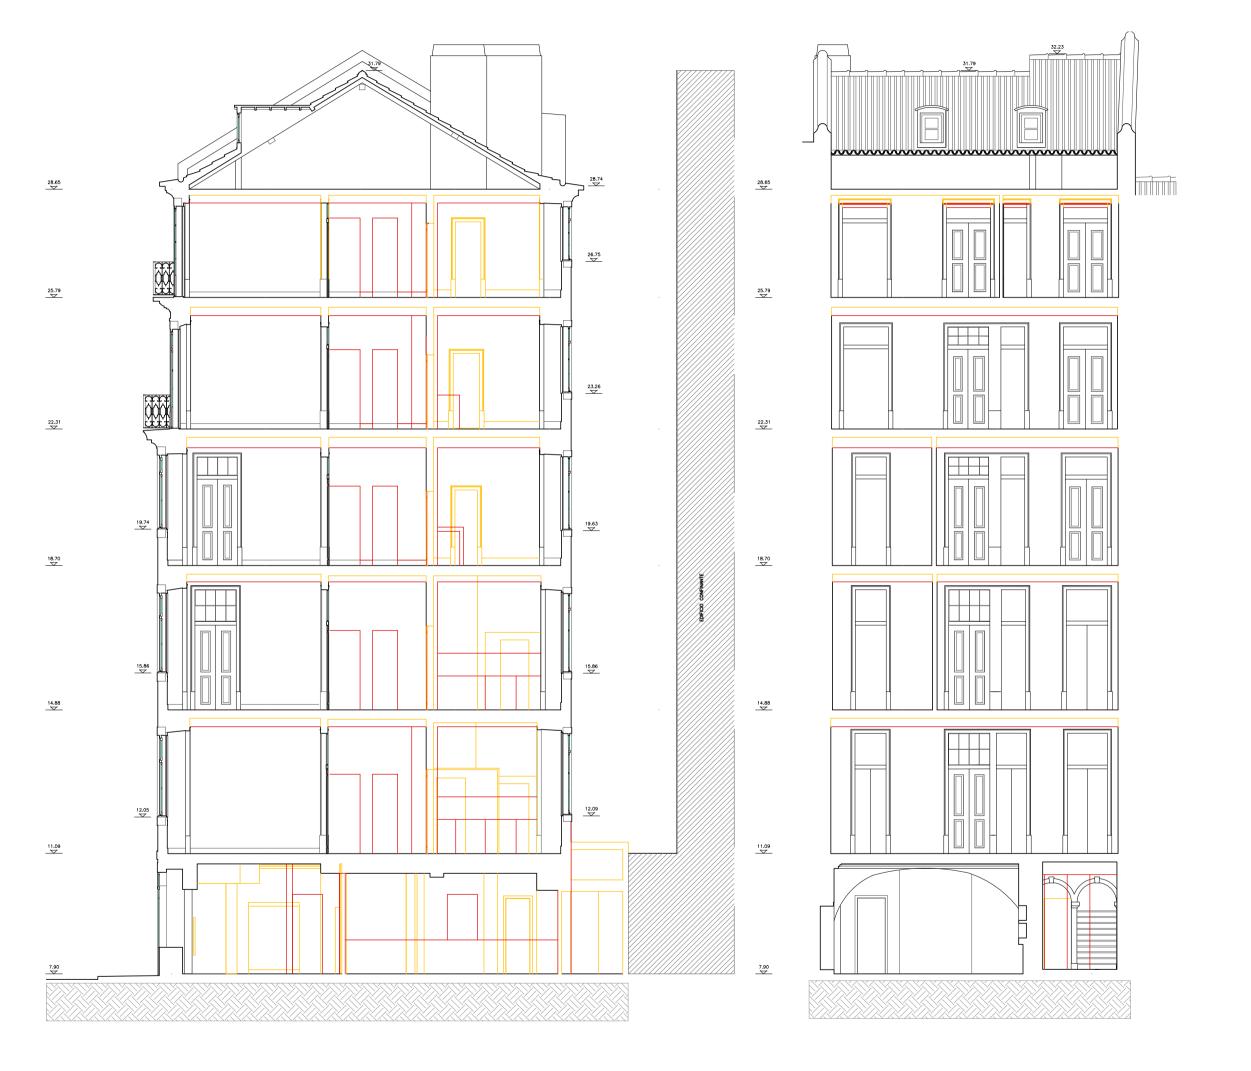
Alçado Tardoz Corte A-A

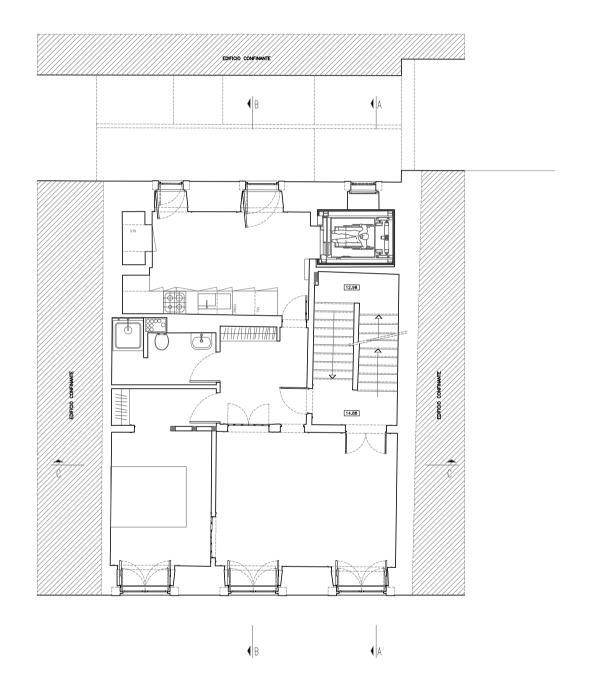
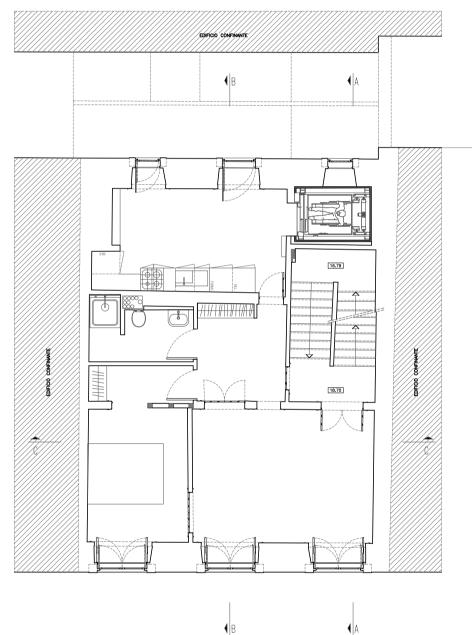
Planta do piso 0 Planta do piso 1

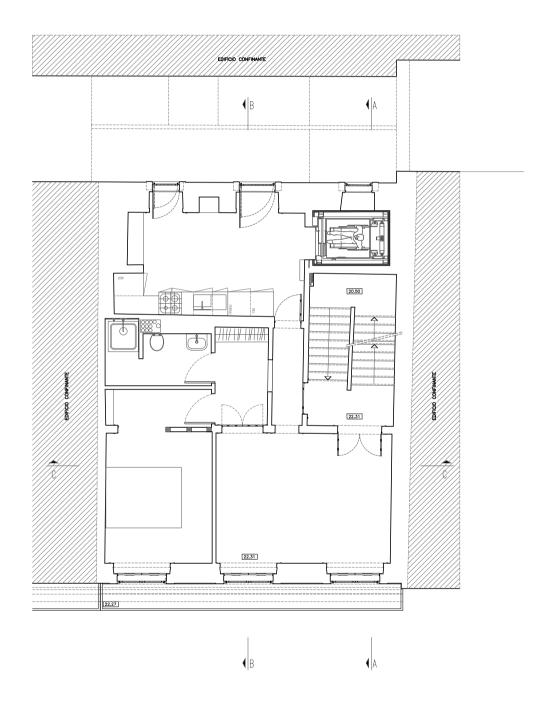
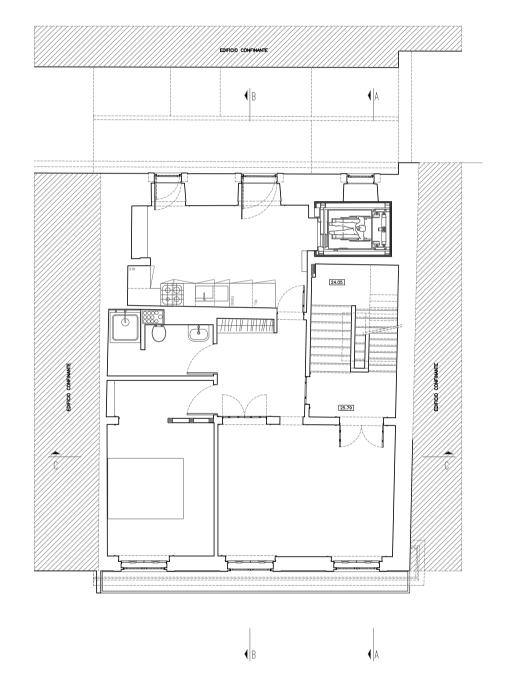
Planta do piso 2 Planta do piso 3

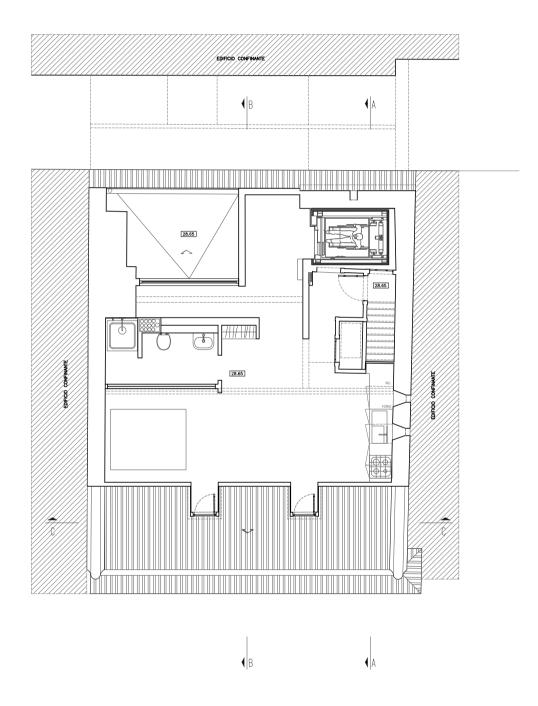
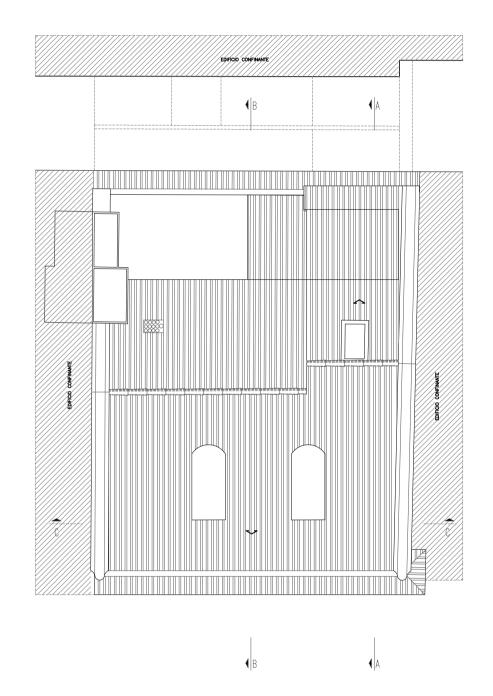
Planta do piso 4 Planta do piso 5

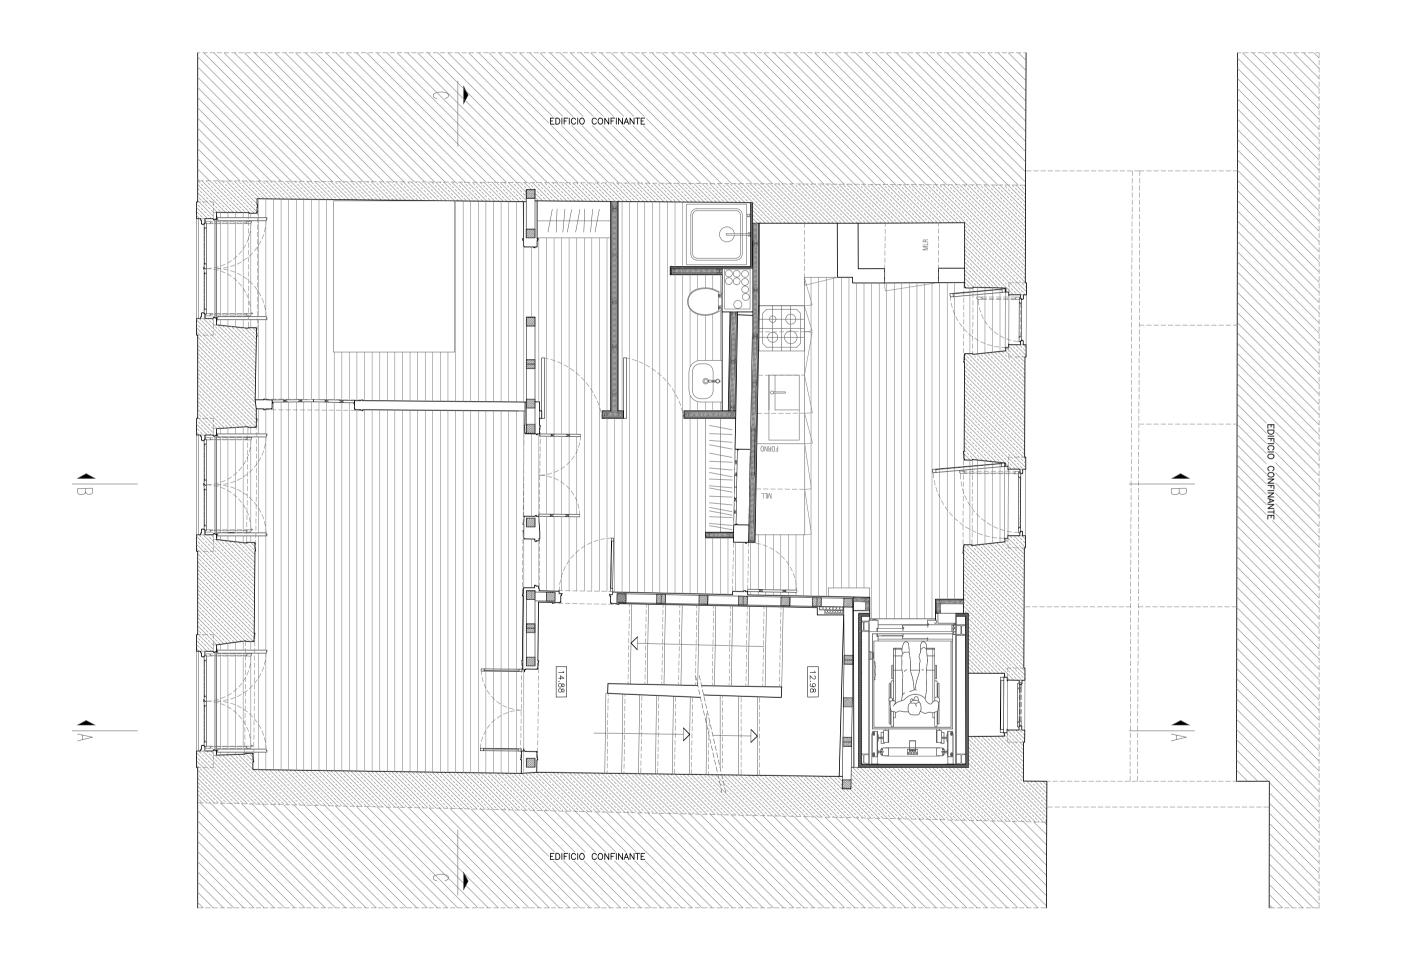
Planta do piso Tipo
