AS POSSIBILIDADES DE TRANSFORMAÇÃO ARQUITETÓNICA
ESTUDO E REABILITAÇÃO DE UM EDIFÍCIO POMBALINO EM LISBOA

# AS POSSIBILIDADES DE TRANSFORMAÇÃO ARQUITETÓNICA ESTUDO E REABILITAÇÃO DE UM EDIFÍCIO POMBALINO EM LISBOA

Dissertação defendida em provas públicas para a obtenção do Grau de Mestre em Arquitetura conferido pela Universidade Lusófona de Humanidades e Tecnologias no dia 20 de Janeiro de 2021, perante o júri, nomeado pelo Despacho de Nomeação de Júri nº 288/2020, de 23 de Dezembro, com a seguinte composição:

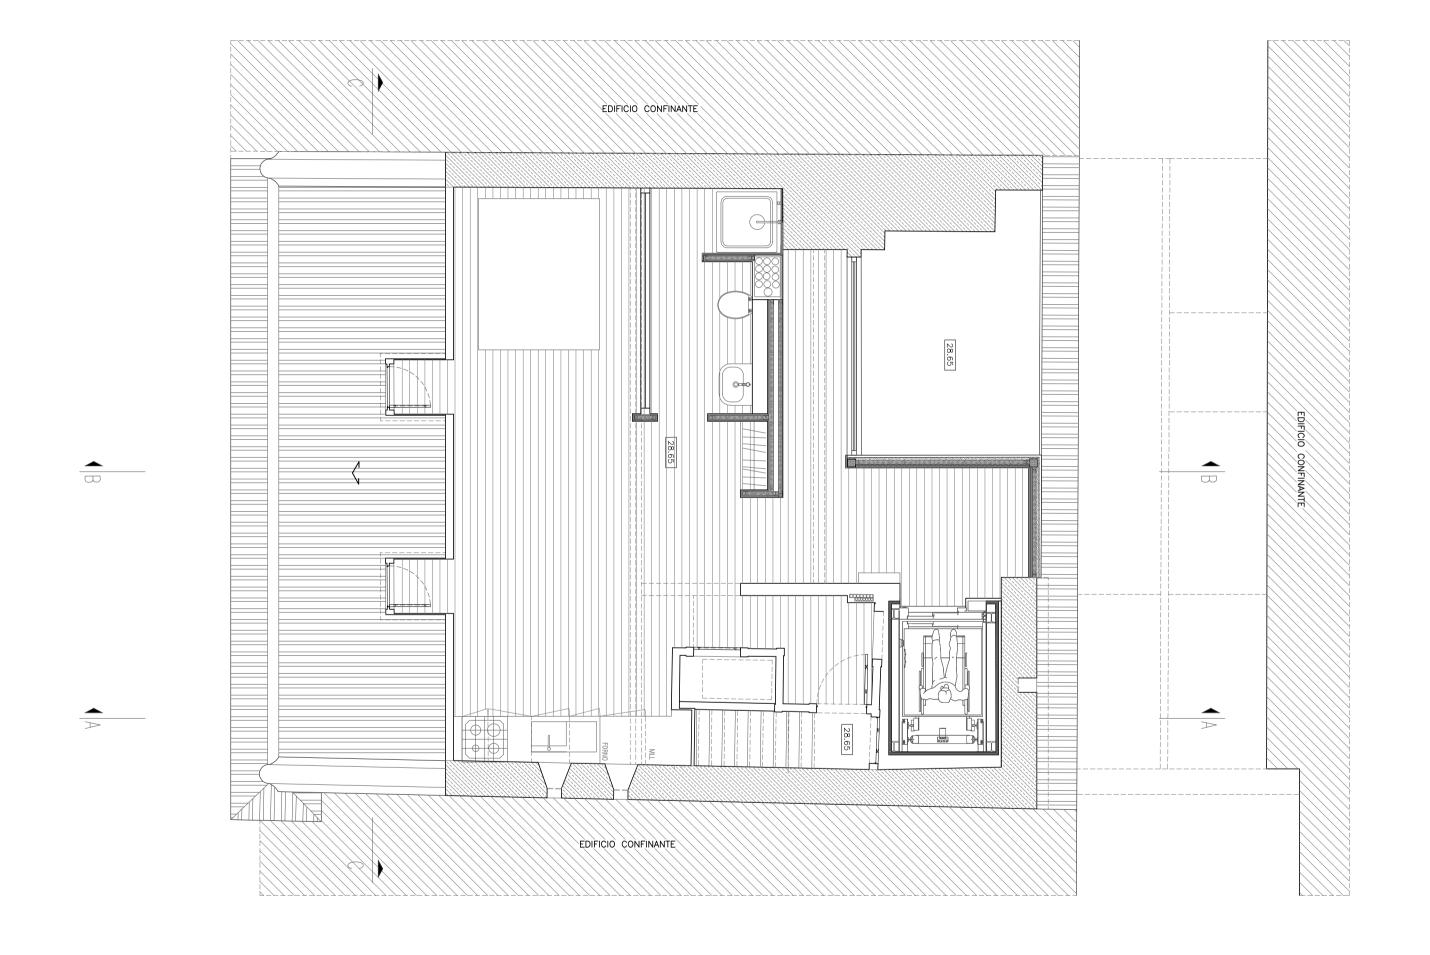
Planta do piso 6
