Análise de Vãos na Reabilitação

“Proposta de um Lar Residencial no Largo Ator
Dias”

Dissertação de Mestrado em Arquitetura defendida
em provas públicas na Universidade Lusófona do
Porto no dia 16 de Janeiro 2018

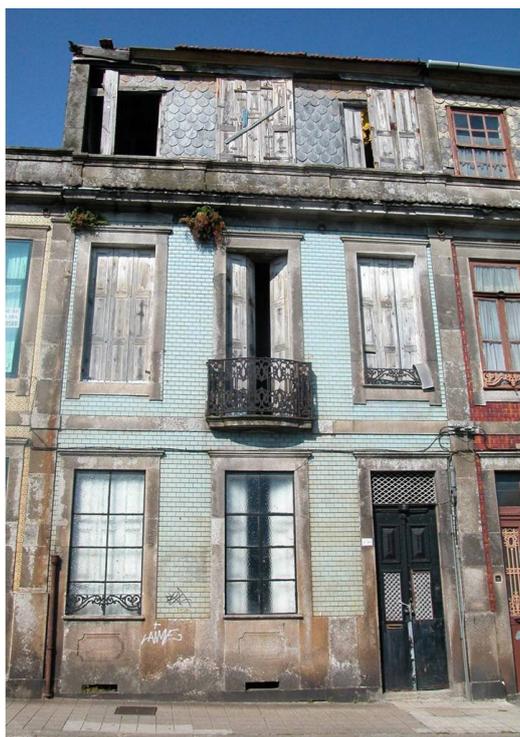
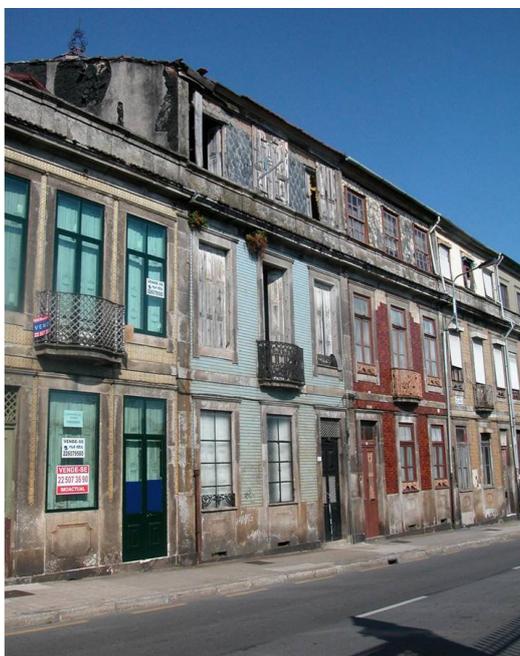
Fig.10: Fachada principal Casa Cristina, antes da intervenção.
Porto, Portugal

Fig.11: Fachada principal Casa Cristina, antes da intervenção.
Porto, Portugal

Como se verifica nas figuras 10 os elementos que compõem o vão estão extintos na maioria, excepto os vãos do piso térreo. Como acima referido, a ruína não permite manter os vãos existentes, permitindo ao arquiteto várias soluções possíveis.

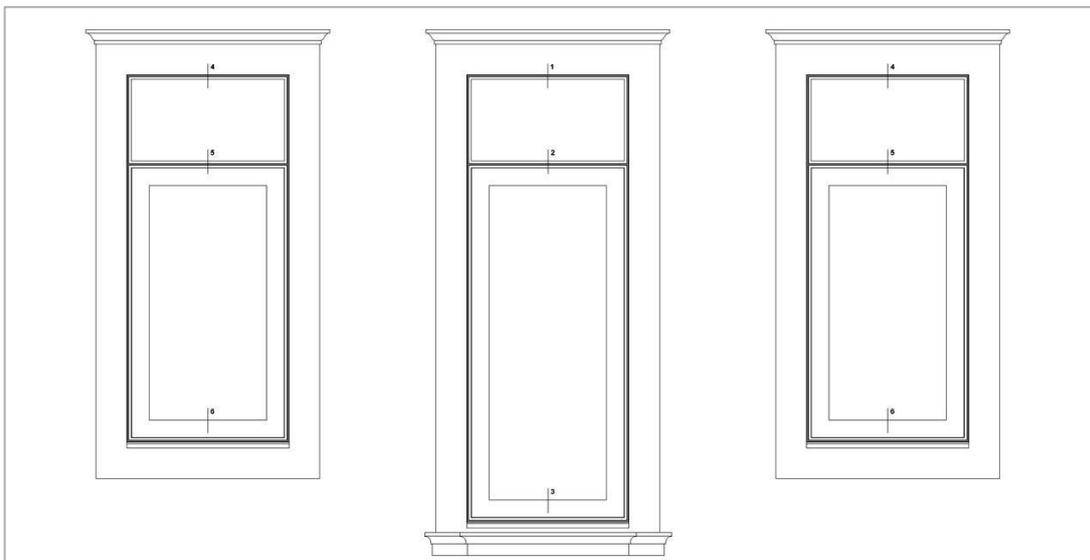
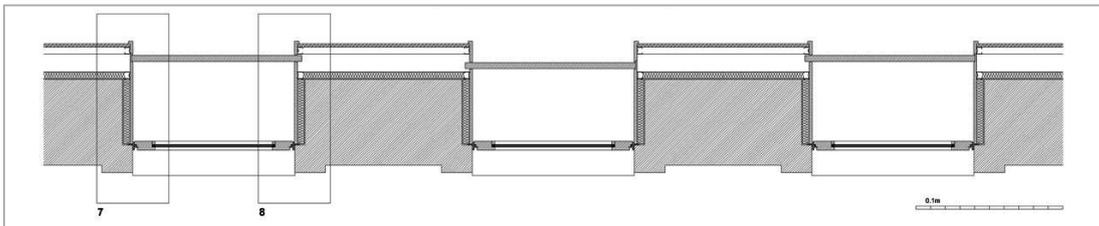
Alçado Principal

Planta Alçado Principal

Fig.14: Estudo do Vão Exterior Cristina, obra de Reabilitação Arq. José Gigante
Poto, Portugal

Tratando-se de uma reabilitação de um edifício pré-existente, existe a necessidade de inserir um novo sistema construtivo adaptando-se ao único elemento que o arquiteto opta por manter, a fachada principal. Como já se constatou anteriormente, o caixilho é recuado face a moldura, fazendo com que o isolamento seja resolvido pelo interior de forma a colmatar o novo sistema construtivo, podendo assim colocar uma única portada de correr num sistema de parede dupla paralelo a fachada, substituindo as anteriores de abrir de duas ou mais folhas. A introdução desta nova portada é uma consequência do novo sistema de isolamento, da fachada, tirando assim a dimensão precisa para a colocação das antigas portadas.

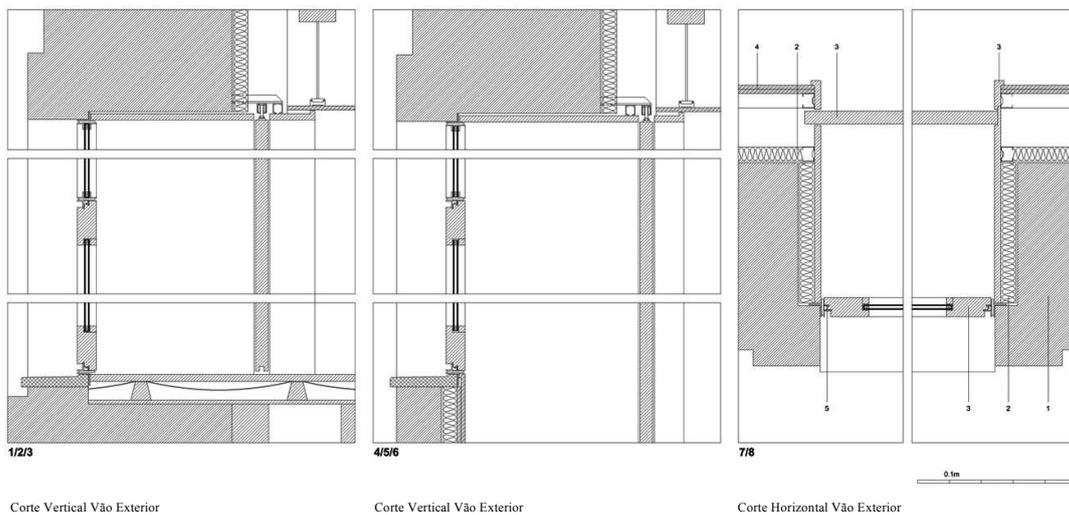
Fig.15 Aproximação ao Pormenor do Caixilho Corte Vertical e Corte Horizontal
 Casa Cristina Reabilitação pelo Arq. José Gigante
 Porto, Portugal

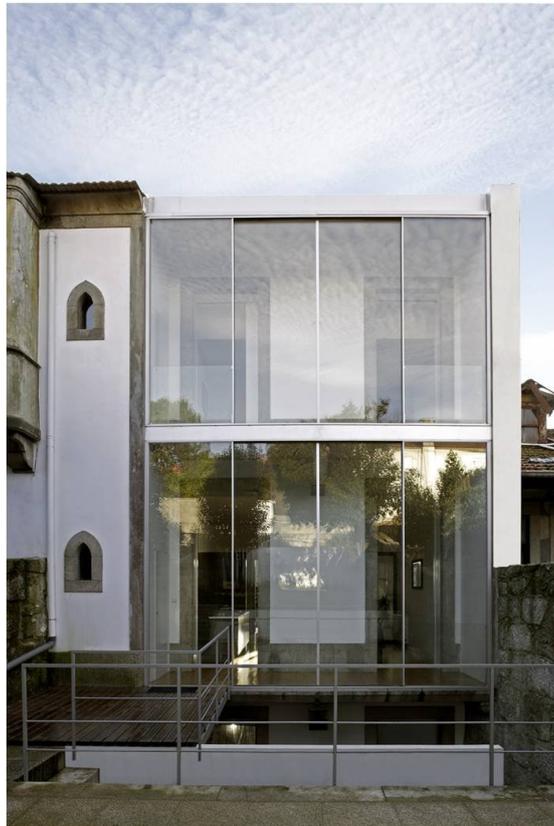
Fig.16: Fachada Tardoz Casa Cristina, Obra de Reabilitação pelo Arq. José Gigante
Porto, Portugal

A intenção dominante para a reconstrução desta fachada era uma reinterpretação do existente, não se baseando em edificações contínuas, mas sim realçando pequenos elementos. O arquiteto opta por manter os vãos da fachada existente, colocando a fachada projetada mais para a frente, criando assim um espaço transitório entre a fachada nova e a fachada antiga. Este espaço transitório foi proposto como uma marquise, sendo que o vidro é o material predominante utilizado na fachada, criando assim um pano envidraçado. O único elemento visível que remete tanto ao existente como às tipologias típicas das casas portuenses é o corpo que se destaca a esquerda, que alberga as instalações sanitárias.

A marquise é composta por um caixilho de correr em alumínio e vidro, que cobre o vão completo desta divisão, conseguindo assim uma maior transparência e melhor iluminação. A continuidade horizontal entre o jardim privado e o interior do edifício é conseguido através desta opção, parecendo não existir nenhuma barreira física entre ambos.

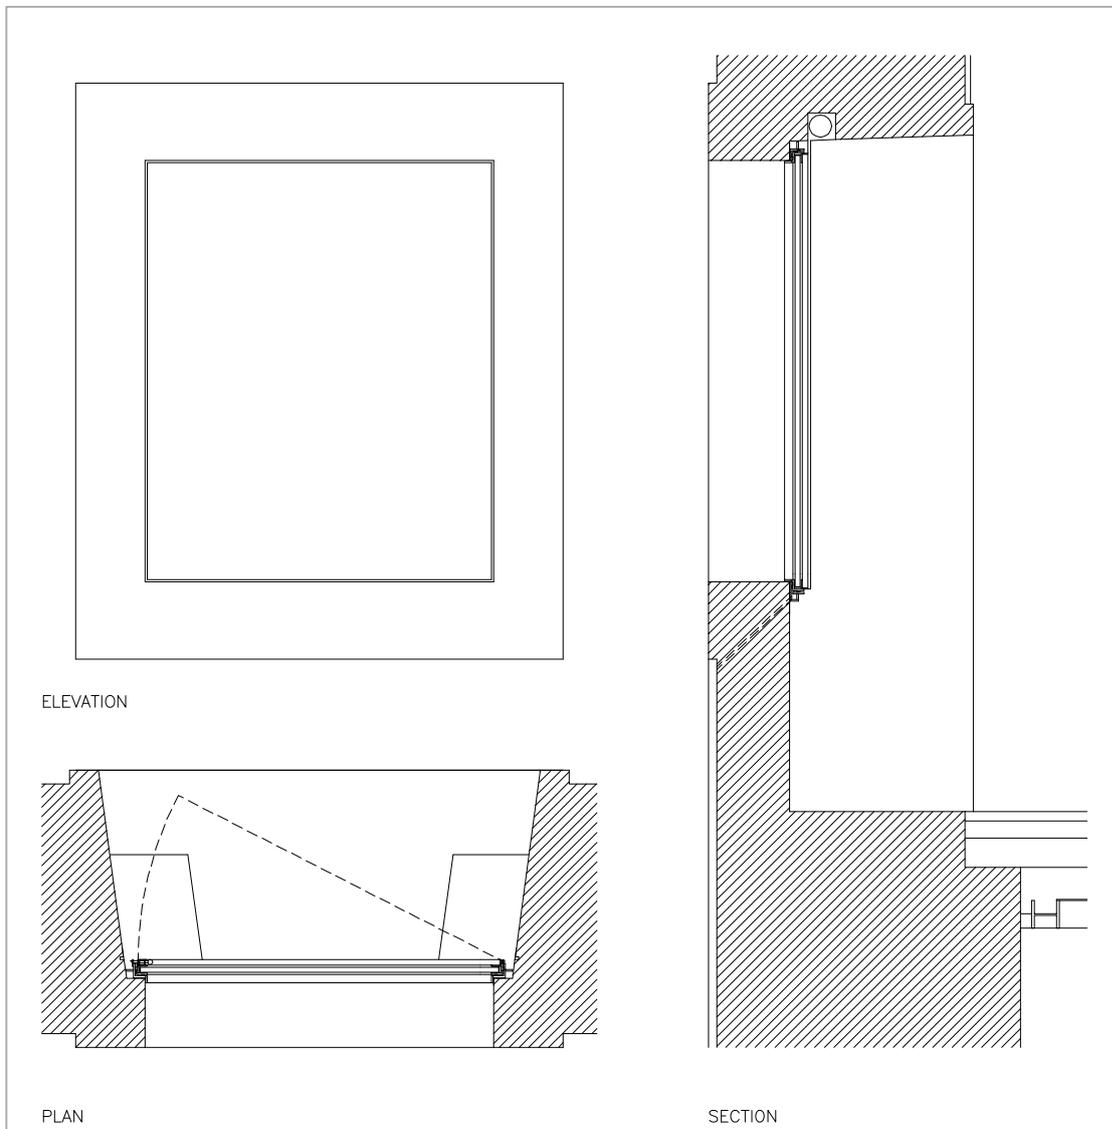
Fig.22: Estudo do Vão Exterior, Alçado, Planta e Corte do Convento Sta. Maria do Bouro antes da intervenção do Arq. Souto Moura Amares, Braga

A colocação do caixilho é executada na face interior da parede, normalmente centrada na maioria dos vãos, tirando um maior aproveitamento da profundidade do aparelhamento existente, permitindo assim a ocultação da caixilharia por quem observa o alçado exterior ajudando a acentuar o contraste entre o cheio e o vazio da ruína.

Cada um destes vãos apresenta uma geometria própria que por vezes é bastante complexa por forma a adaptar e recuperar as janelas originais.

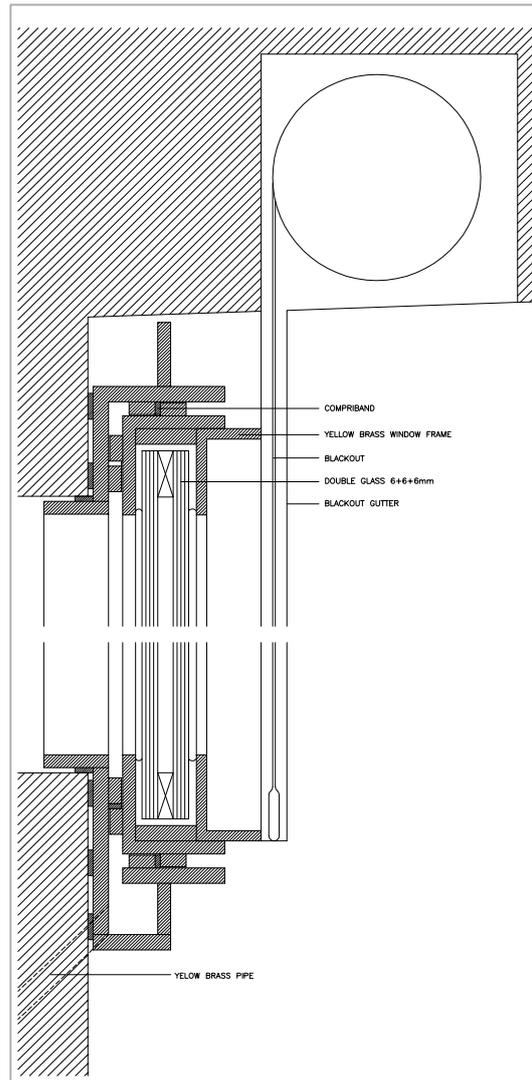
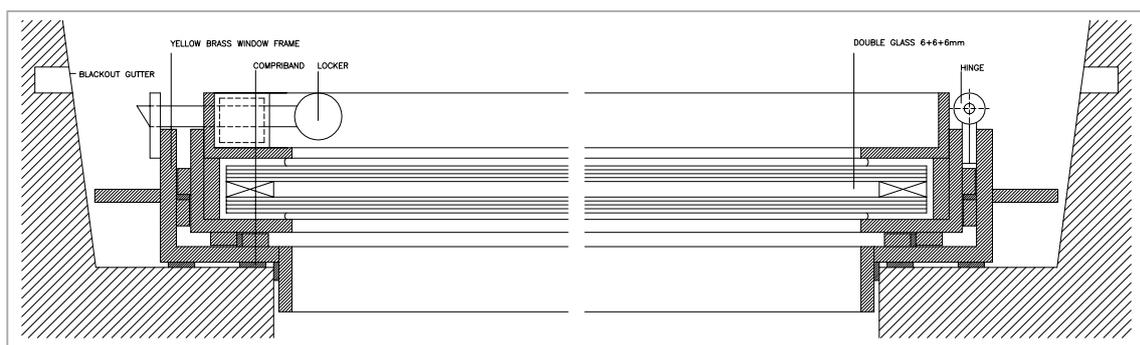
Corte Vertical Vão Exterior

Fig.23: Aproximação ao Caixilho, Corte vertical e horizontal do Convento
 Sta. Maria do Bouro antes da intervenção do Arq. Souto Moura
 Amares, Braga

Como sistema construtivo da janela o arquiteto Souto Moura optou por colocar perfis metálicos de latão com sistema de abrir de folha e vidro único, permitindo dissimular a sua espessura.

Para controlo da iluminação natural no interior é colocada uma persiana, do tipo blackout fixado num rasgo feito na padieira na proximidade com a janela, de forma a ser impercetível a vista, conseguindo uma apreciação completa do caixilho e da guarnição em pedra.

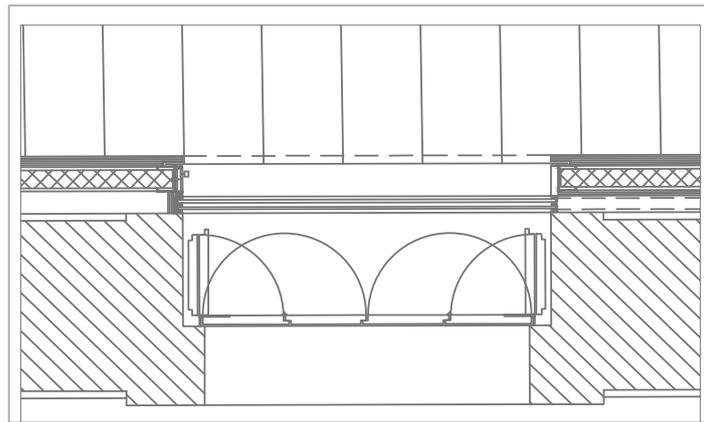
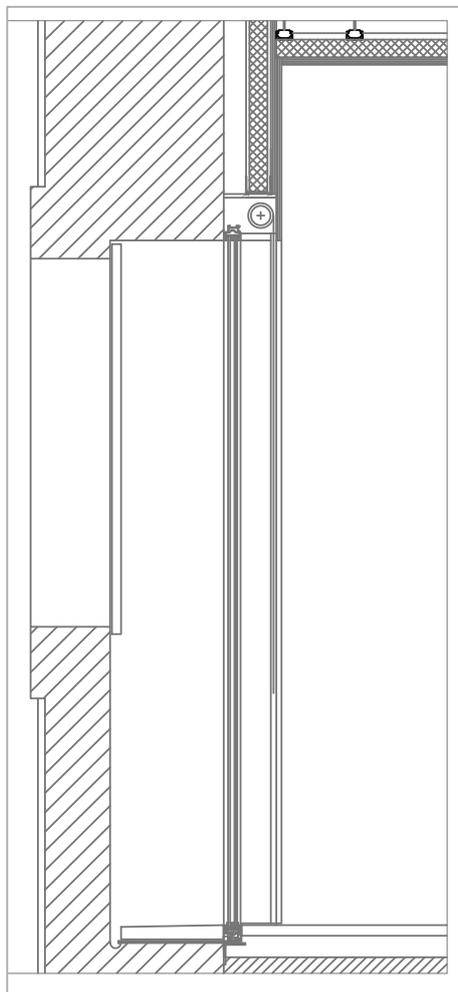
Planta

Corte

Fig.28: Estudo do vão exterior, planta e corte
Mosteiro S. Matinho Tibães antes da intervenção
Braga, Portugal

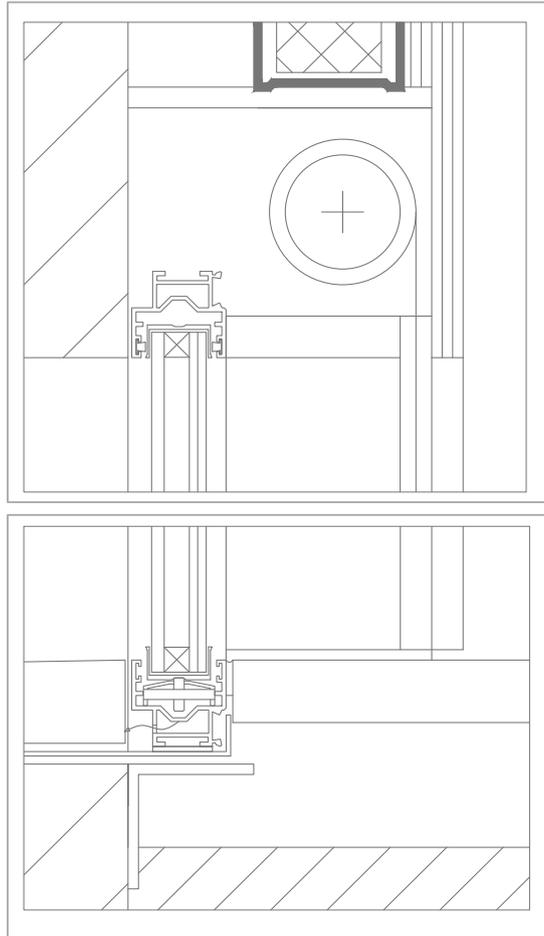
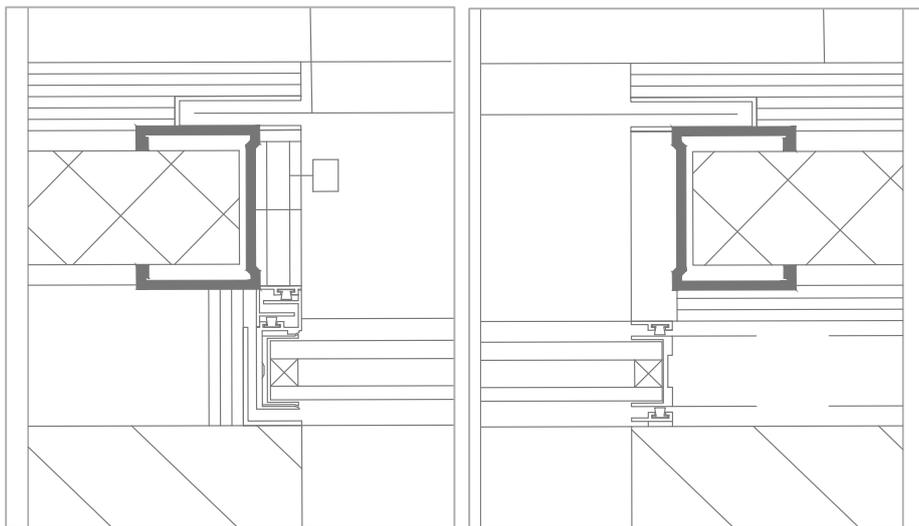
Fig.29: Pormenor do caixilho corte vertical e horizontal
 Mosteiro S. Matinho Tibães antes da intervenção
 Braga, Portugal

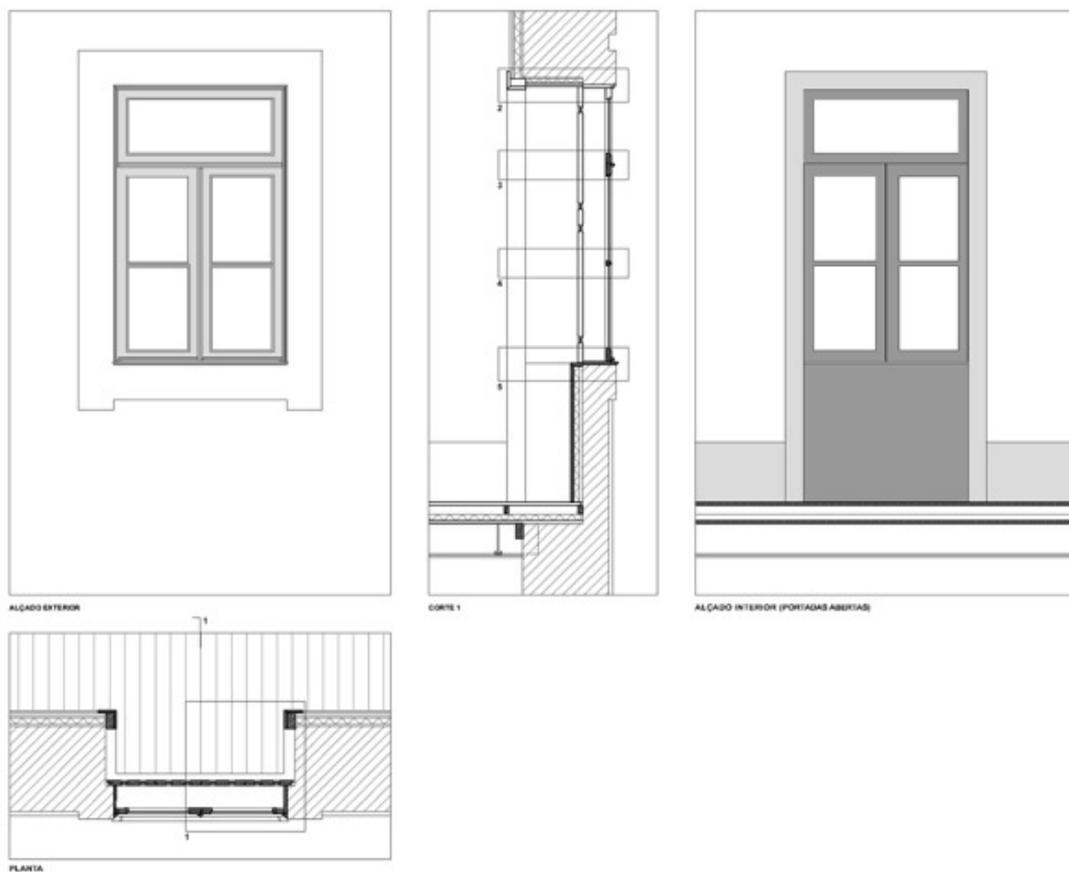
Fig.32: Estudo do vão exterior (fachada principal) Casa Chaves, Reabilitação pelos Arq. João Gomes e Rita Gonçalves. Chaves, Portugal

Foi opção dos arquitetos fazer uma cópia do modelo da janela existente da fachada principal, mantendo todas as suas características desde o seu sistema até a sua materialidade no caixilho e nas portadas interiores do vão, conseguindo assim manter a leitura exterior do edifício antigo, mas com um aspeto mais limpo e mais atual que se adaptam as novas exigências construtiva que o edifício passou a ter.

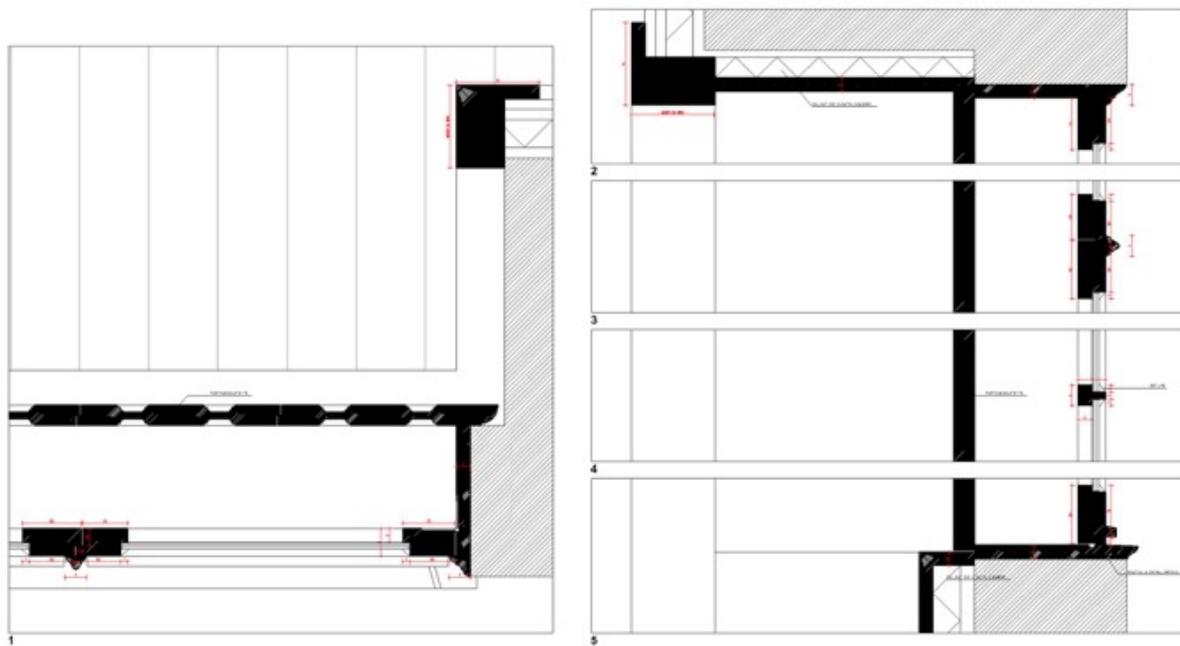
Fig.33: Detalhe do caixilho (Janela Exterior) Casa Chaves, Reabilitação pelos Arq. João Gomes e Rita Gonçalves. Chaves, Portugal

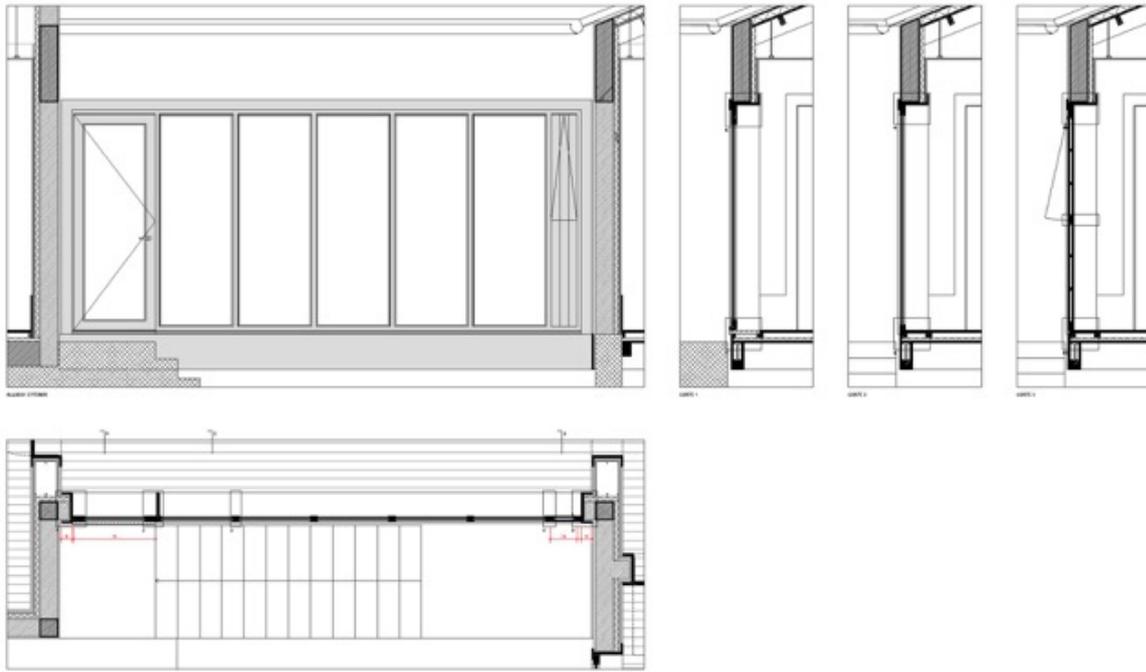
Fig.36: Estudo do vão exterior (fachada principal) Casa Chaves, Reabilitação pelos Arq. João Gomes e Rita Gonçalves. Chaves, Portugal

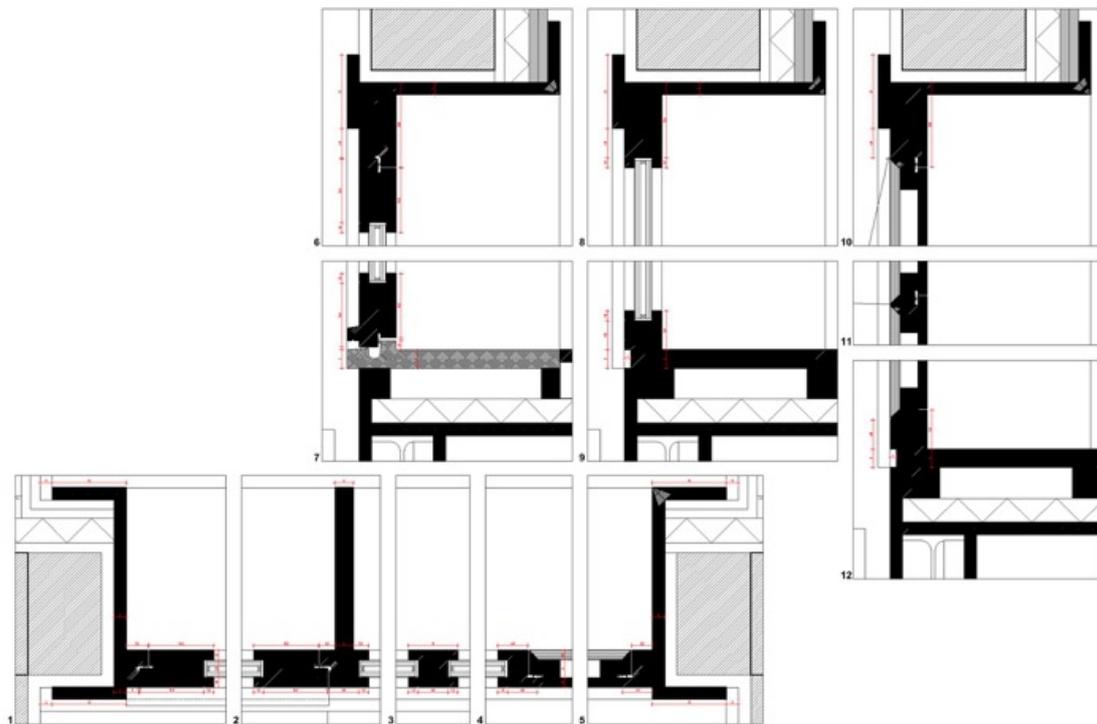
Fig.37: Detalho do caixilho (Janela Exterior) Casa Chaves, Reabilitação pelos Arq. João Gomes e Rita Gonçalves. Chaves, Portugal

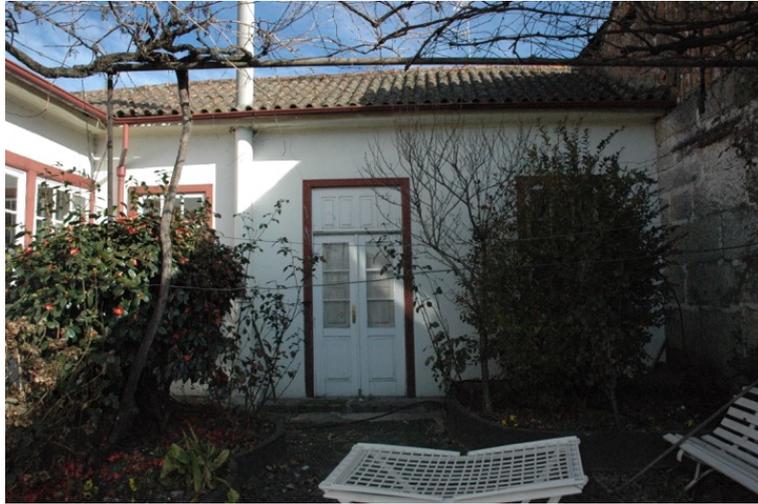
Fig.38: Fachada Tardoz Casa Chaves, antes da intervenção. Chaves, Portugal

Passando para o alçado tardo, verifica-se que a mesma forma de intervir não foi o mesmo, visto que foi completamente demolida mantendo na mesma o pátio interior. Os autores optam por uma leitura contemporânea, ou seja, fazem uma reinterpretação da fachada e posteriormente dos vãos, sendo que abrem alguns mais altos do que lá existia anteriormente, como vemos nas figuras 34 e 35, alterando o seu sistema de funcionamento e tornando janelas em portas, como verifica-se nas figuras 38 e 39, mas mantendo sempre a materialidade que se encontrava no vão existente.

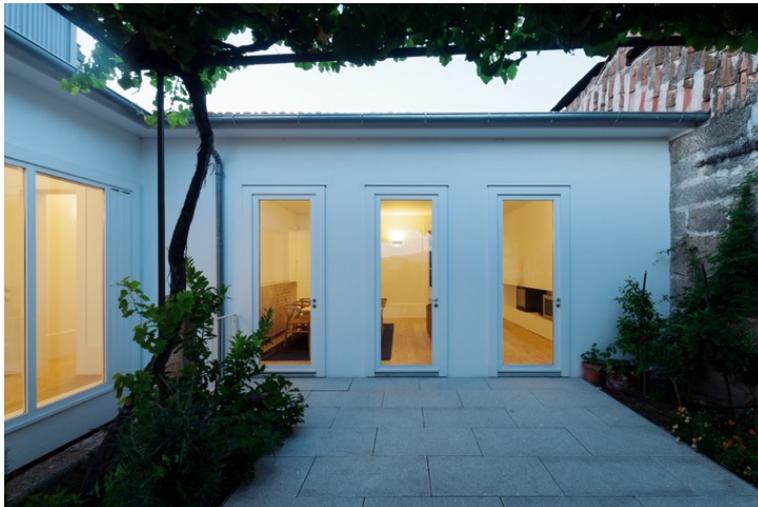
Fig.39: Fachada Tardoz Casa Chaves, Reabilitação pelos Arq. João Gomes e Rita Gonçalves. Chaves, Portugal

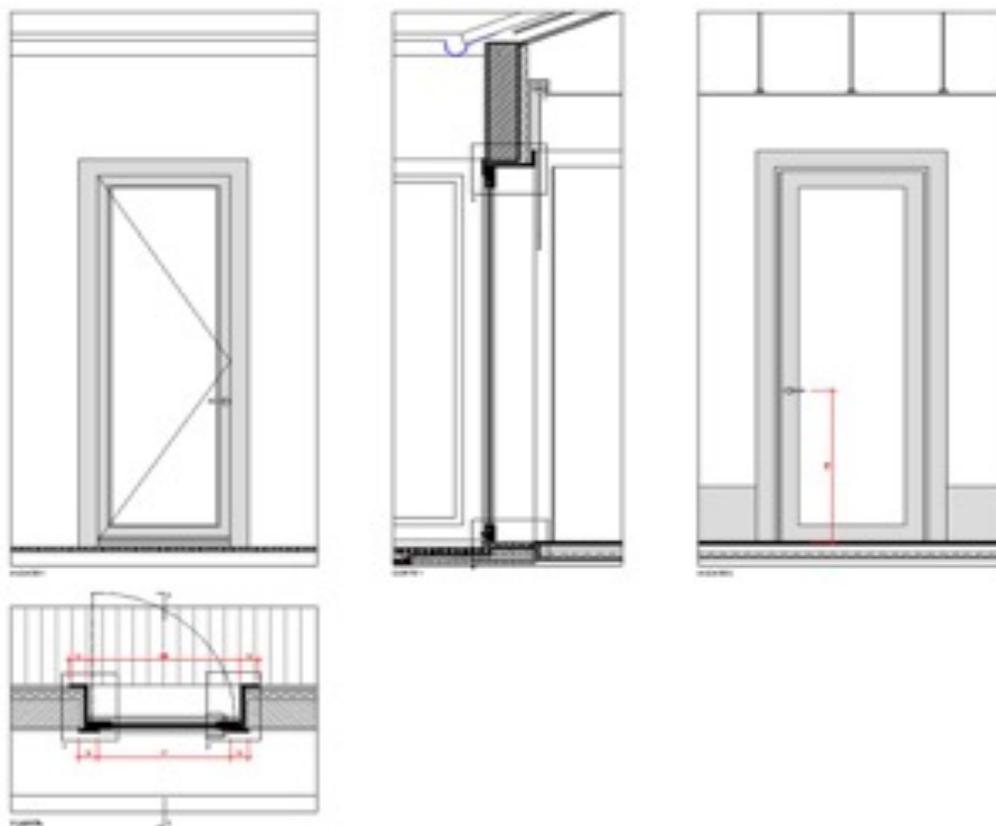
Fig.40: Estudo do vão exterior (fachada principal) Casa Chaves, Reabilitação pelos Arq. João Gomes e Rita Gonçalves. Chaves, Portugal

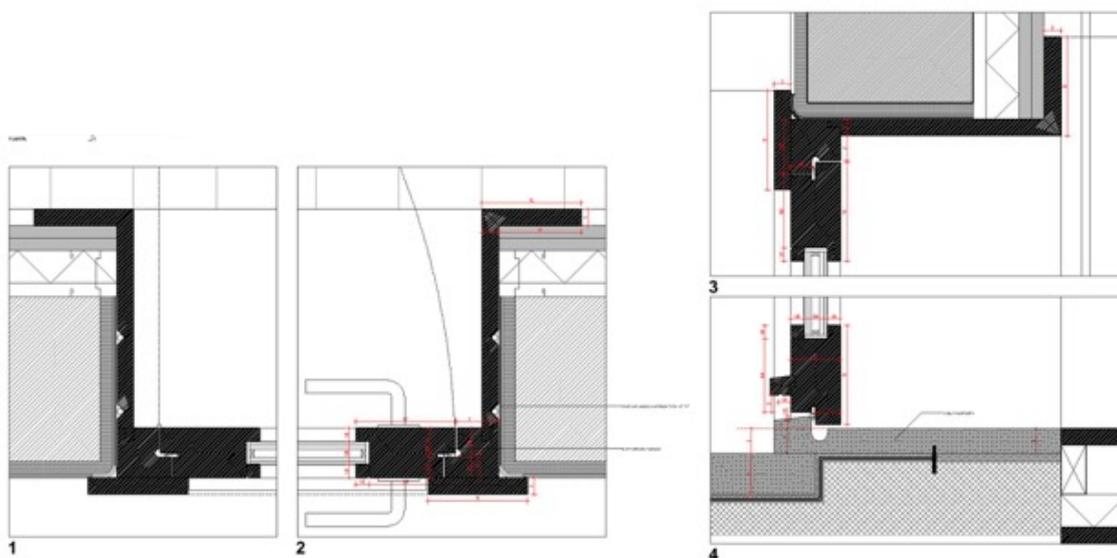
Fig.41: Estudo do vão exterior (fachada principal) Casa Chaves, Reabilitação pelos Arq. João Gomes e Rita Gonçalves. Chaves, Portugal

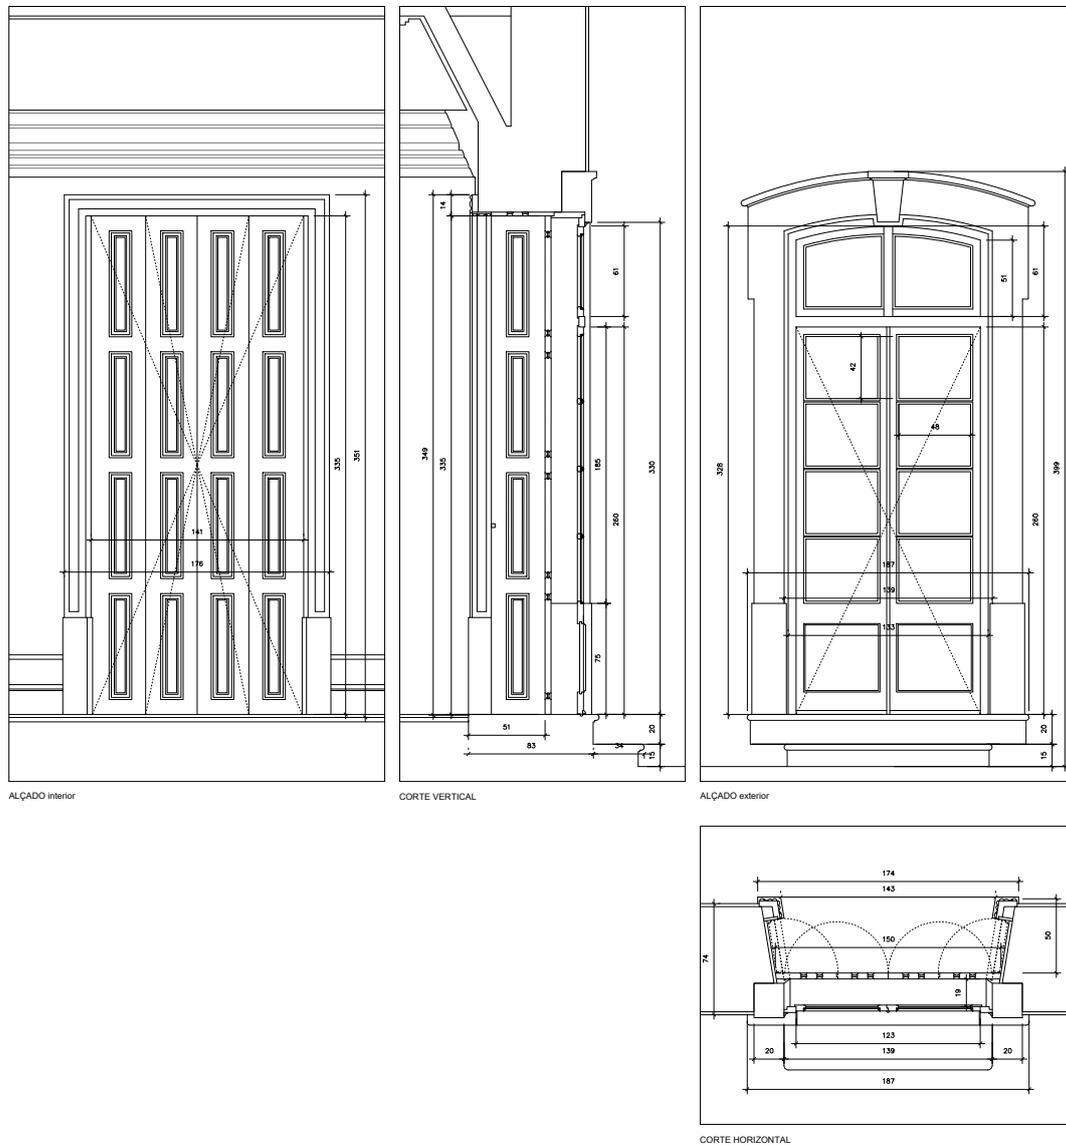
Fig.44: Estudo do vão exterior Casa da Escrita reabilitação pelo Arq. João Mendes Ribeiro. Coimbra, Portugal.

O arquiteto manteve a leitura antiga do vão do Séc. XIX, fazendo um restauro dos caixilhos de madeira pintada a branco “casca de ovo”, com uma variedade de sistemas de caixilharia, dependendo da área do projeto proposta e da orientação das fachadas, sendo um projeto flexível com um programa muito variado entre Biblioteca, auditório, e espaço residencial.

Encontram-se janelas de guilhotina, de batentes de duas folhas com bandeira fixa e de folha única. Enquanto o controlo de luz é feito por portadas de madeira articuladas com diversos modelos de almofadas pintadas a branco.

São mantidos e restaurados a maioria dos elementos constituintes, como os vidros simples, sistemas de fecho das portadas e janelas, guarnições interiores e pedras de cantaria.

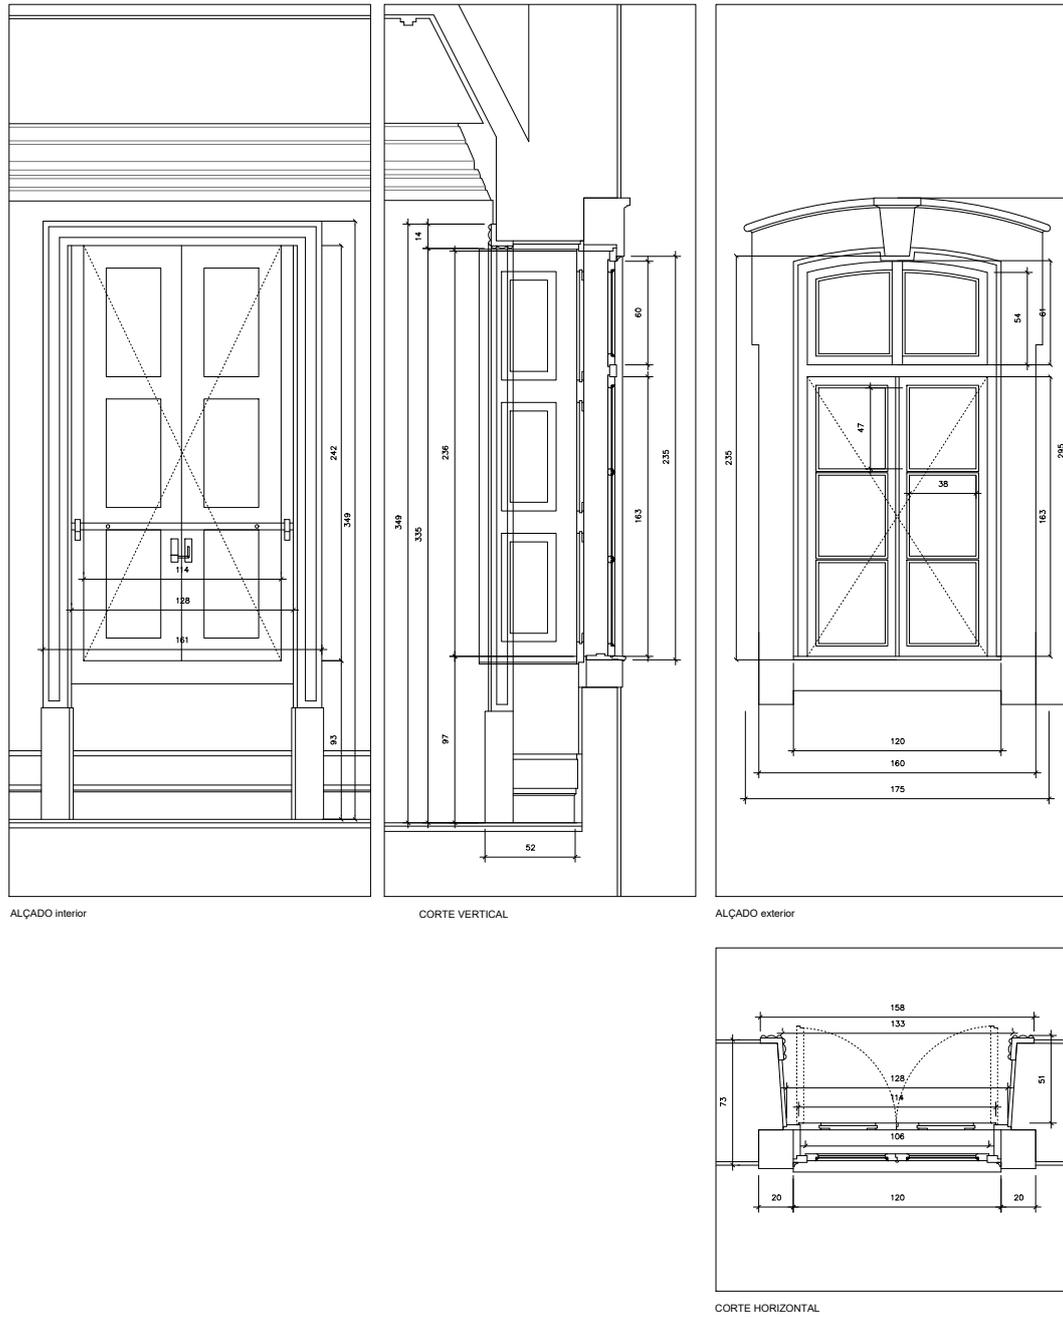
Fig.45: Estudo do vão exterior Casa da Escrita reabilitação pelo Arq. João Mendes Ribeiro. Coimbra, Portugal.

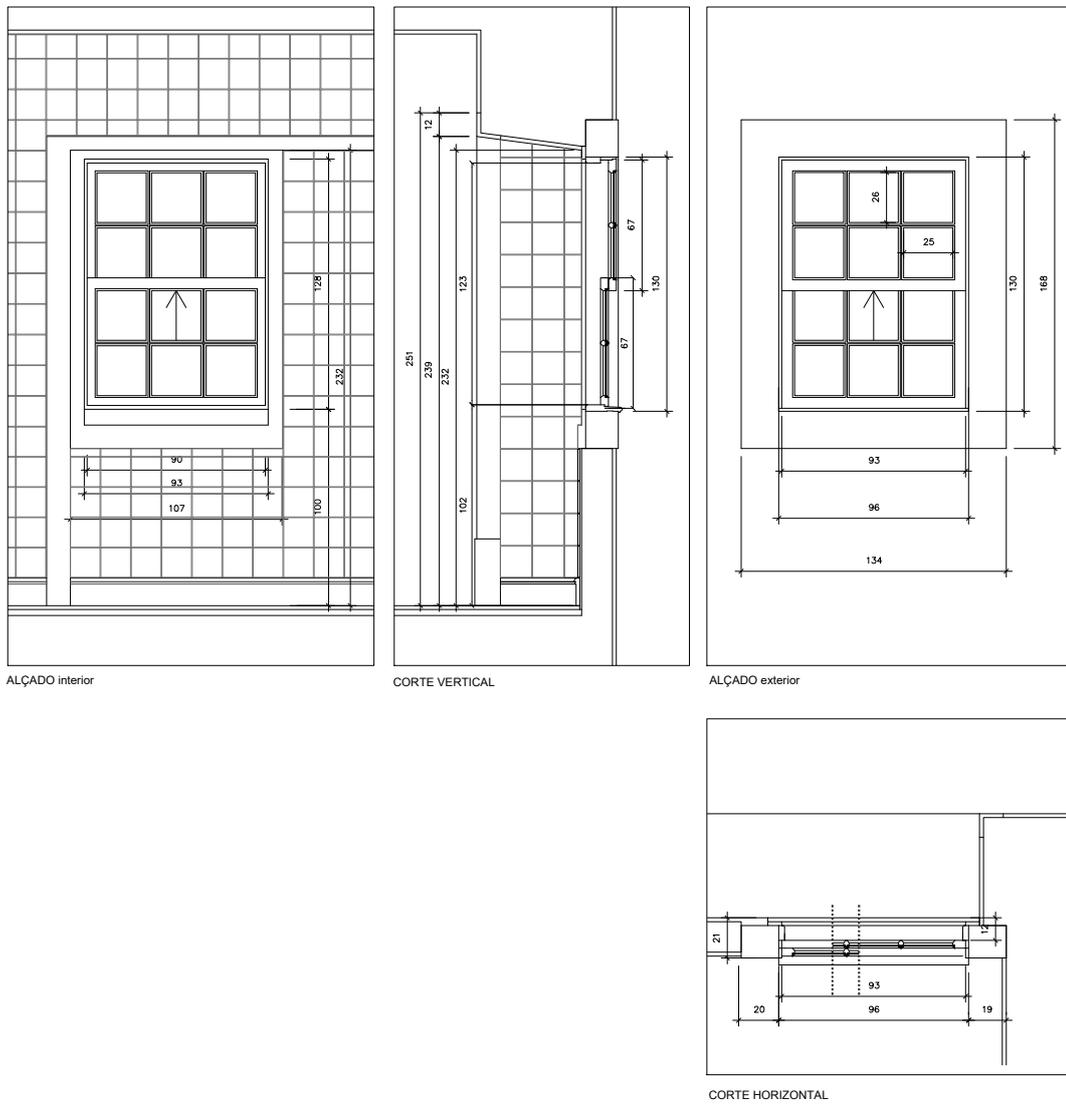
Fig.46: Estudo do vão exterior Casa da Escrita reabilitação pelo Arq. João Mendes Ribeiro. Coimbra, Portugal.

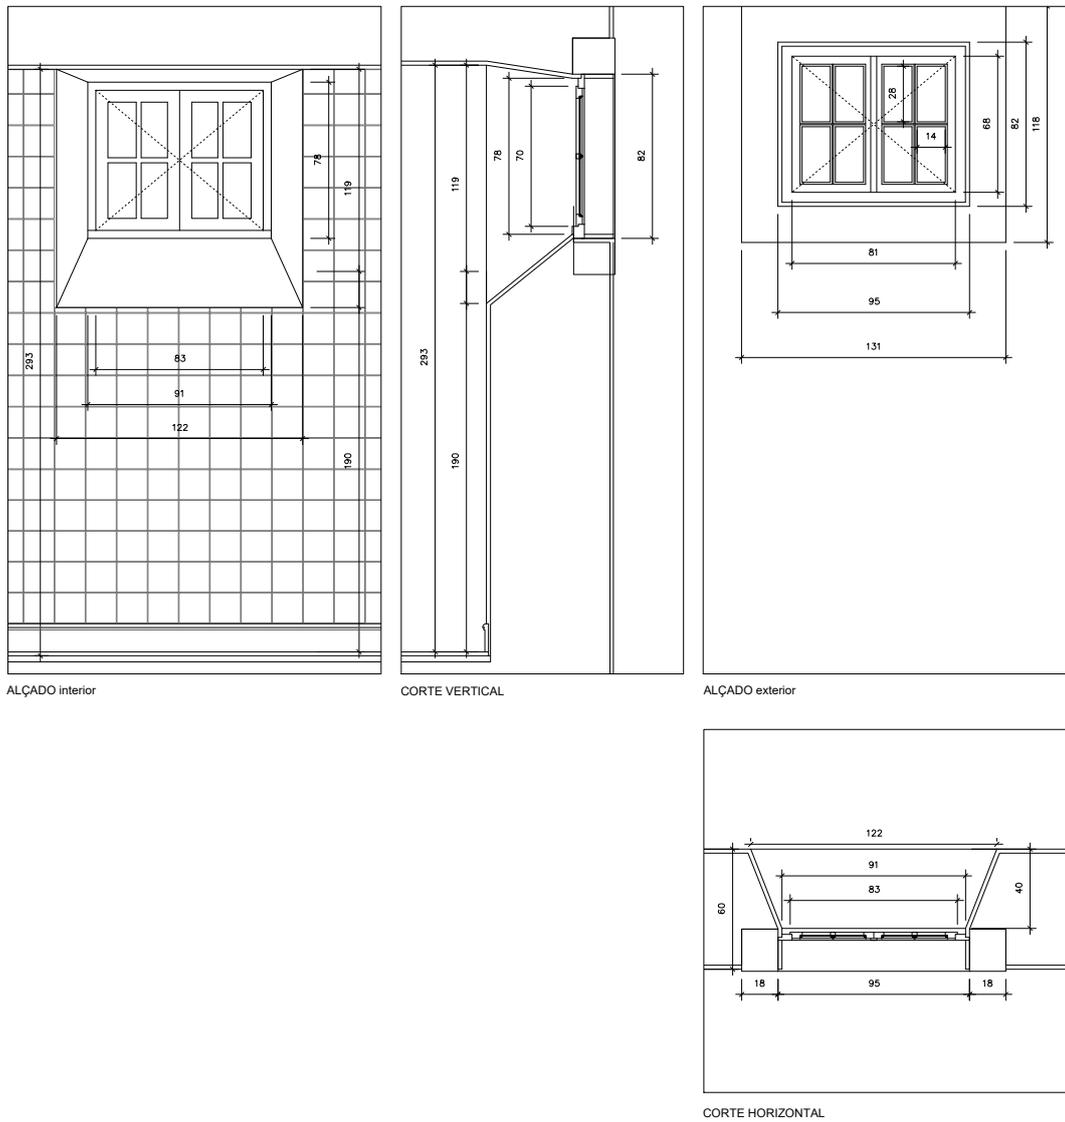
Fig.47: Estudo do vão exterior Casa da Escrita reabilitação pelo Arq. João Mendes Ribeiro. Coimbra, Portugal.

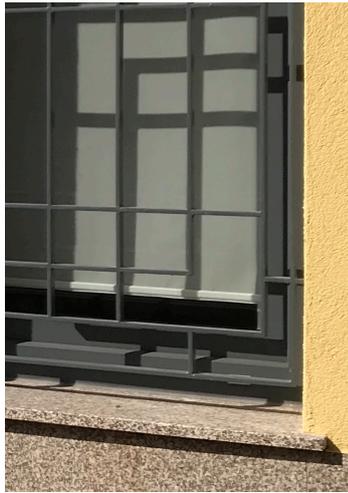
Fig.53: Caixilharia PVC

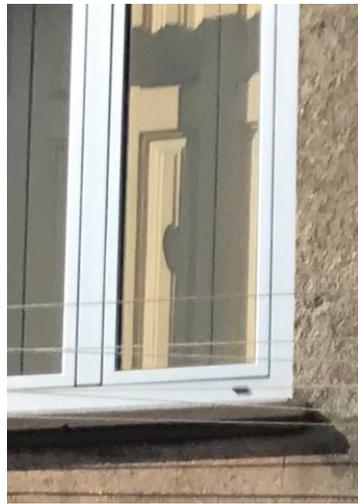
Fig.54: Caixilharia Alumínio

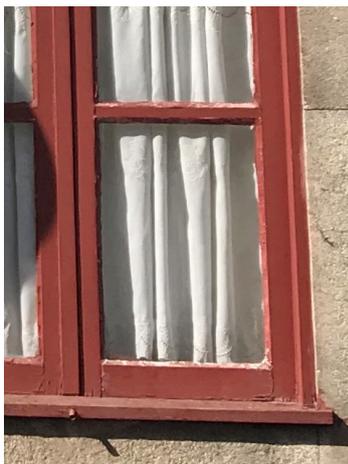
Fig.55: Caixilharia Madeira

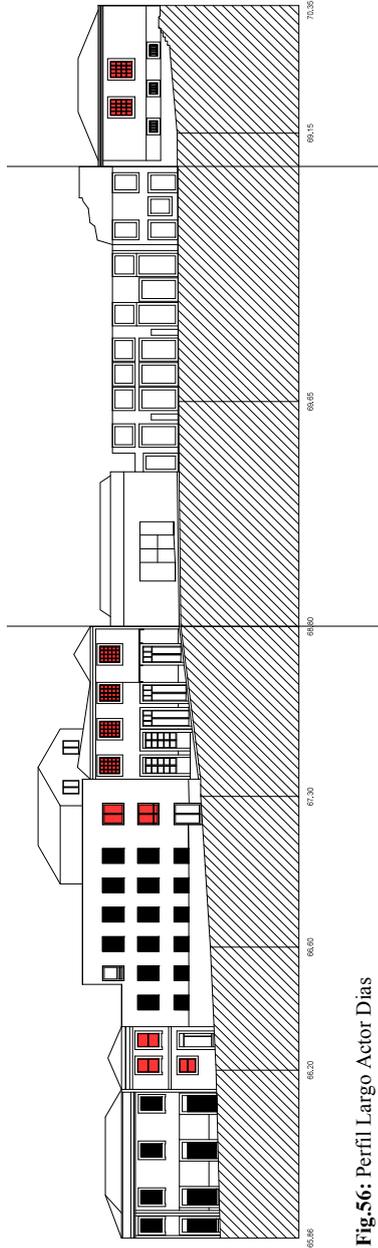
Fig.56: Perfil Largo Actor Dias

Vermelho: Madeira
Azul: PVC
Amarelo: Alumínio

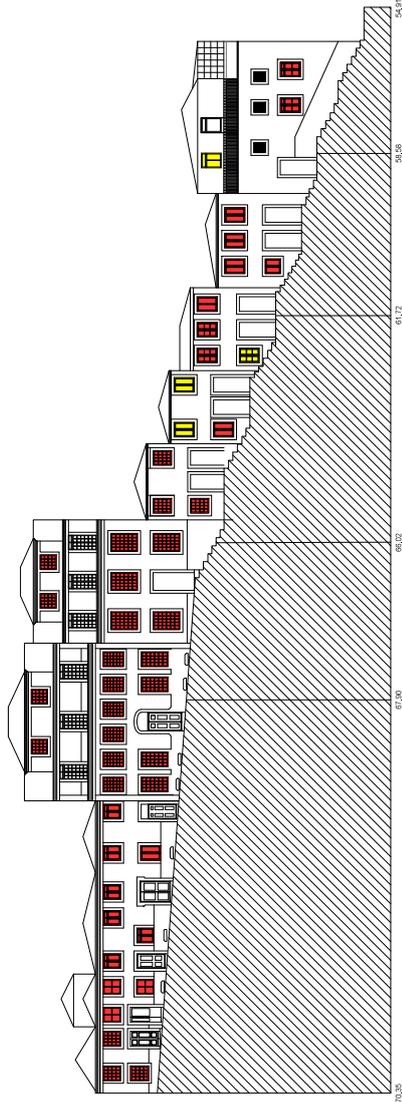
Fig.57: Perfil Escadas dos Guindais e Rua Arnaldo

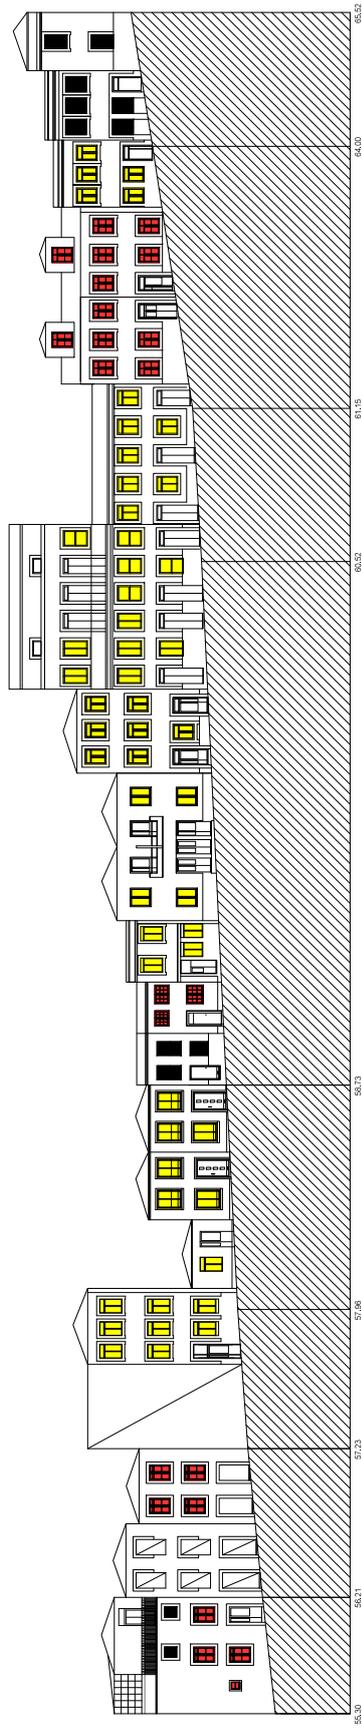
Fig.58: Perfil Rua Miradouro (Norte)

Vermelho: Madeira
Azul: PVC
Amarelo: Alumínio

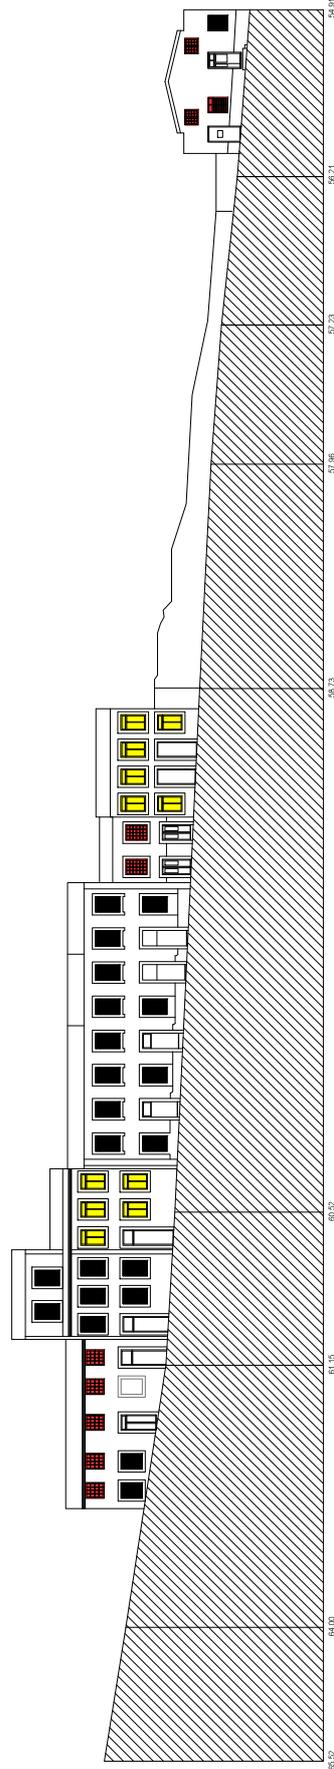
Fig.59: Perfil Rua Miradouro (Sul)

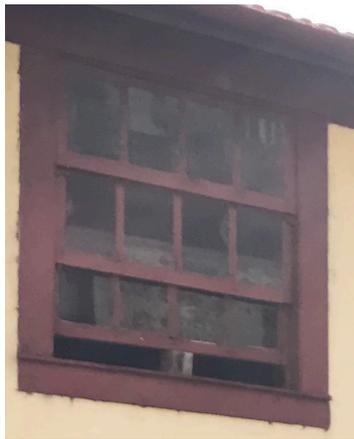
Fig.60: Sistema de Caixilharia em Guilhotina

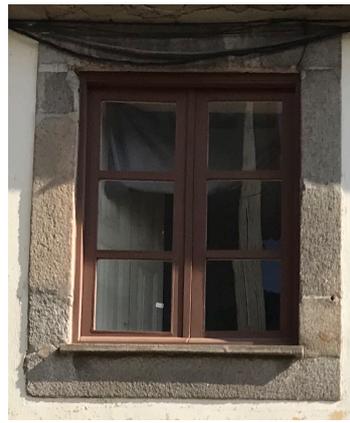
Fig.61: Sistema de Caixilharia Batente (2 folhas)

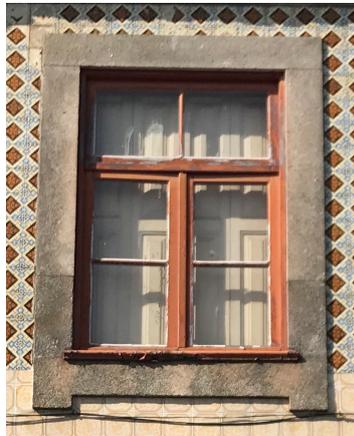
Fig.62: Sistema de Caixilharia Batente (2 folhas) e Bateira

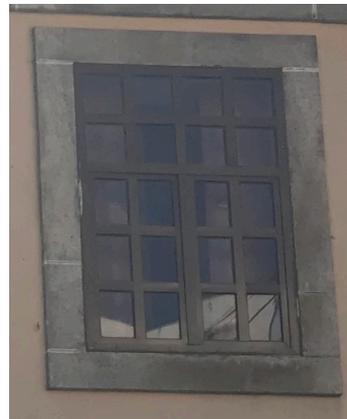
Fig.23: Sistema de Caixilharia Batente (2 folhas) e Bateira

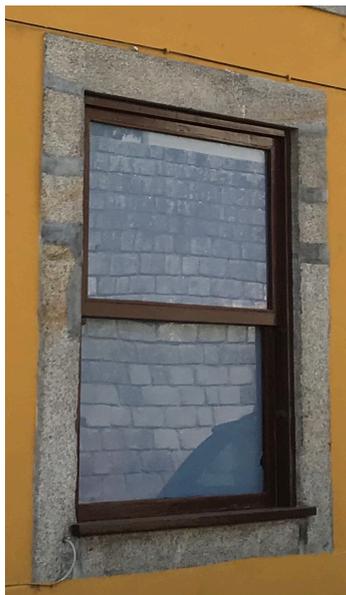
Fig.64: Sistema de Caixilharia em Guilhotina

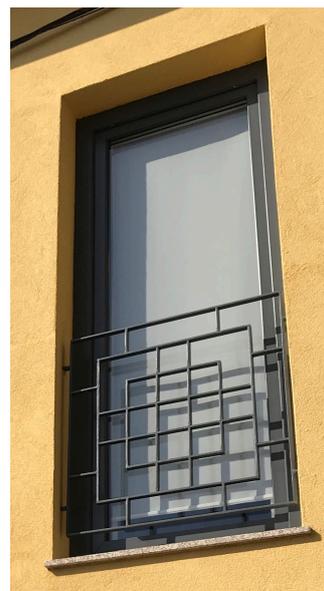
Fig.65: Sistema de Caixilharia abrir (1 folhas)
