Análise de Vãos na Reabilitação

“Proposta de um Lar Residencial no Largo Ator
Dias”

Dissertação de Mestrado em Arquitetura defendida
em provas públicas na Universidade Lusófona do
Porto no dia 16 de Janeiro 2018

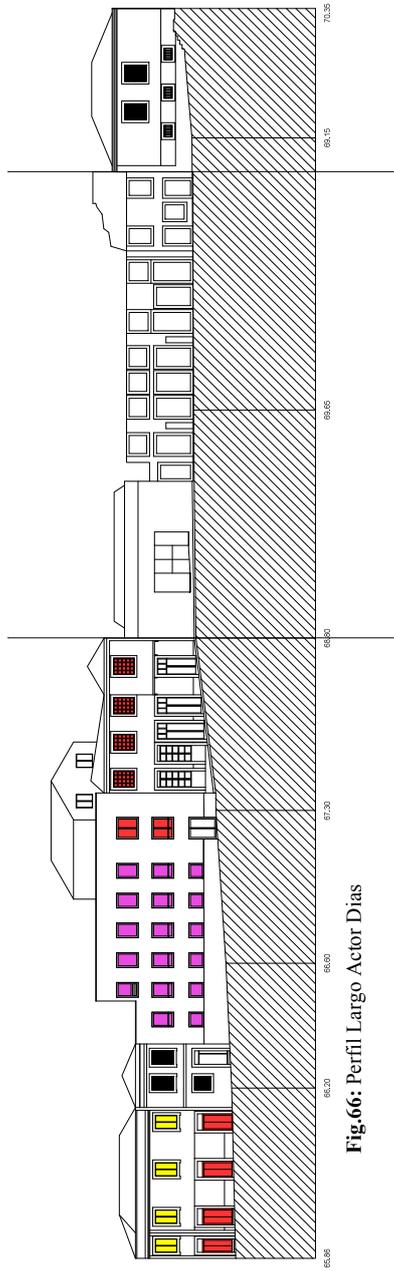
Fig.66: Perfil Largo Actor Dias

Vermelho: Janelas Batentes
Magenta: Janelas de Abrir
Azul: Janelas de Guilhotina
Amarelo: Janelas de Correr

- Janelas com caixilho de correr (representadas em AMARELO) A sua mobilidade é permitida por uma guia fixa que facilita o movimento do marco que assegura um vidro. Apresenta se este tipo de caixilho em edifícios reabilitados.

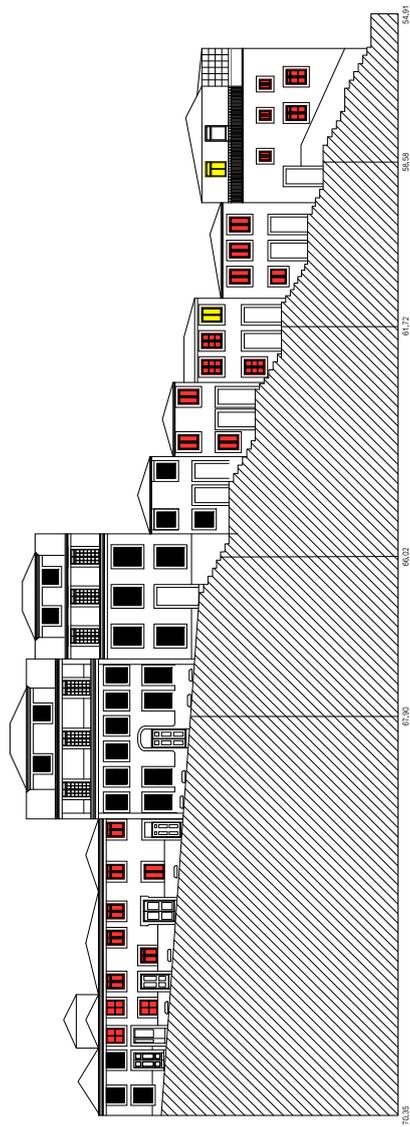
Fig.67: Perfil Escadas dos Guindais e Rua Arnaldo

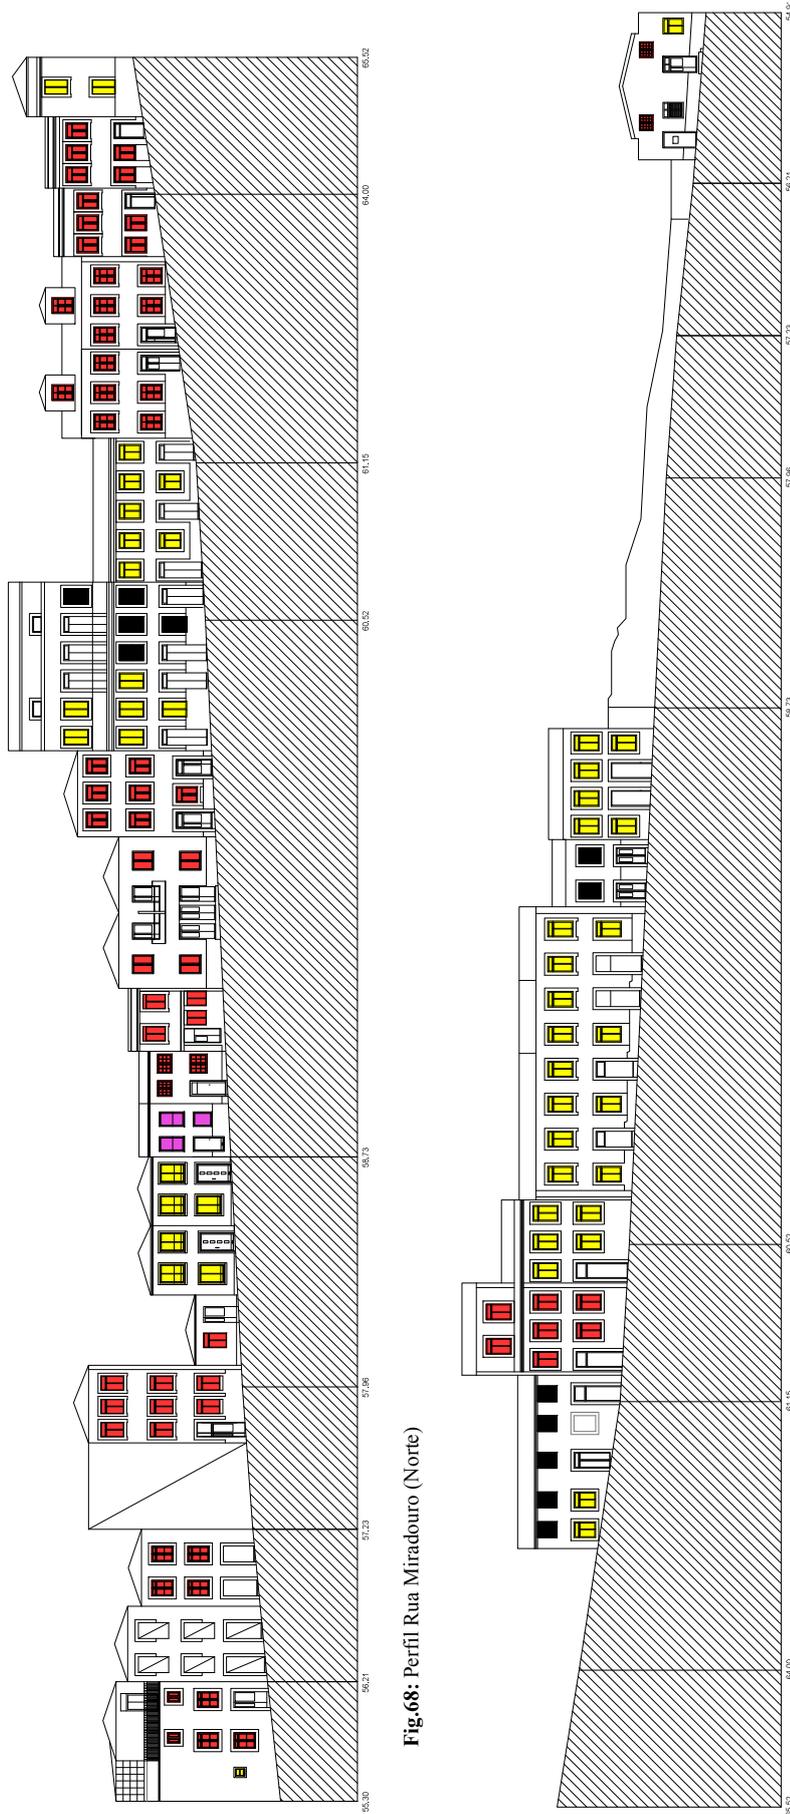
Fig.68: Perfil Rua Miradouro (Norte)

Fig.69: Perfil Rua Miradouro (Sul)

Vermelho: Janelas Batentes
Majenta: Janelas de Abrir
Azul: Janelas de Guilhotina
Amarelo: Janelas de Correr

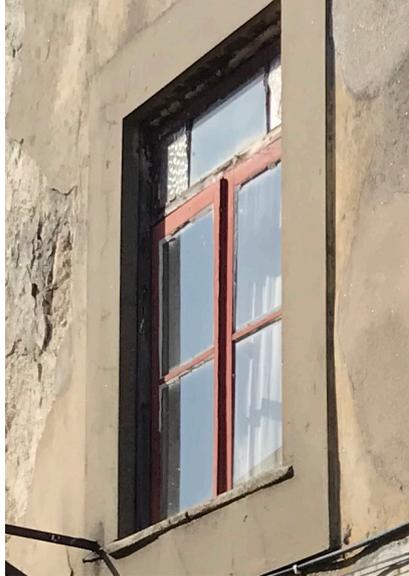
Fig.70: Janela Implantada a Face a Parede Exterior

-VERMELHO- Janelas a face, são janelas onde é fixado o caixilho da janela a face da parede exterior, permitindo uma leitura de fachada mais “lisa”.

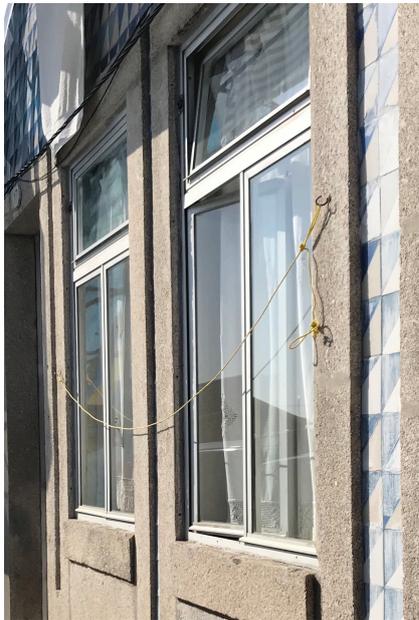
Fig.71: Janela Implantada a Recuada a Parede Exterior

- AMARELO – Janelas Recuada, janelas onde o caixilho é fixado na face recuada da parede exterior, permitindo uma ilusão de cheios e vazios pela sombra que ela apresenta.

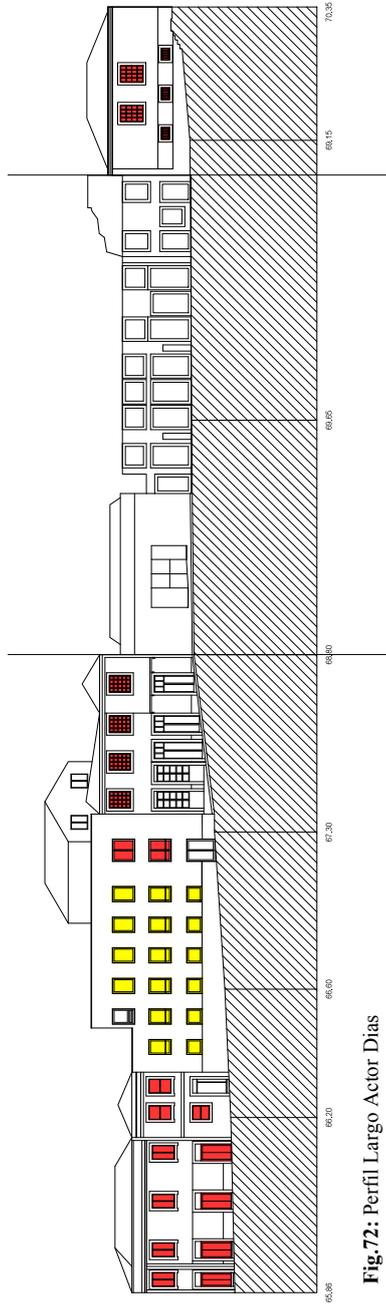
Fig.72: Perfil Largo Actor Dias

Vermelho: Implantação a face
Amarelo: Implantação recuada

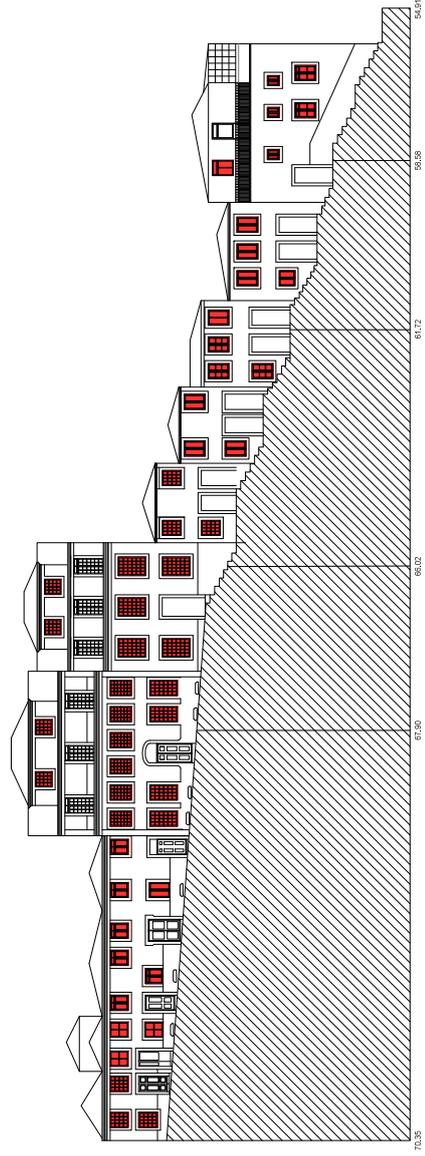
Fig.73: Perfil Escadas dos Guindais e Rua Araldo

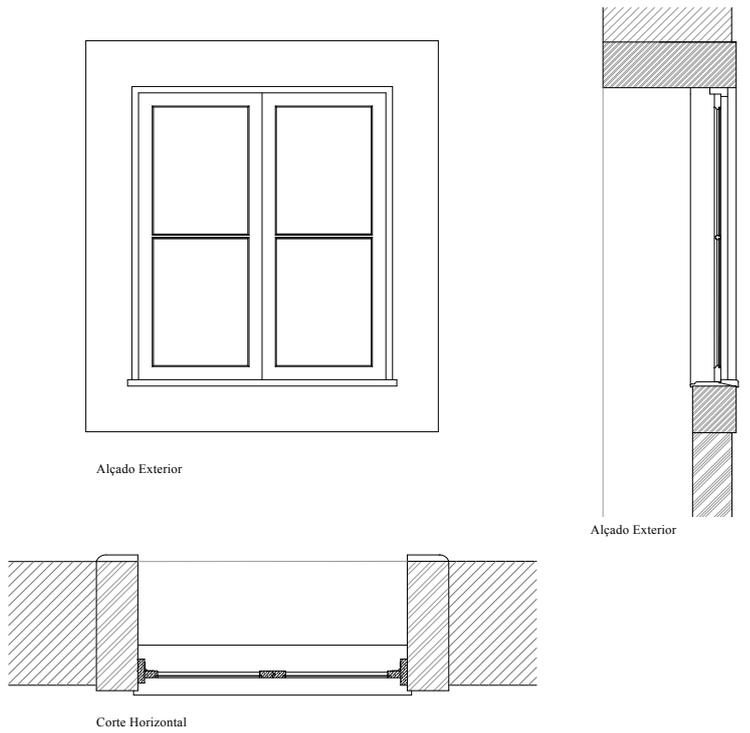
Fig.76: Janela Batente 2 Folhas de Madeira

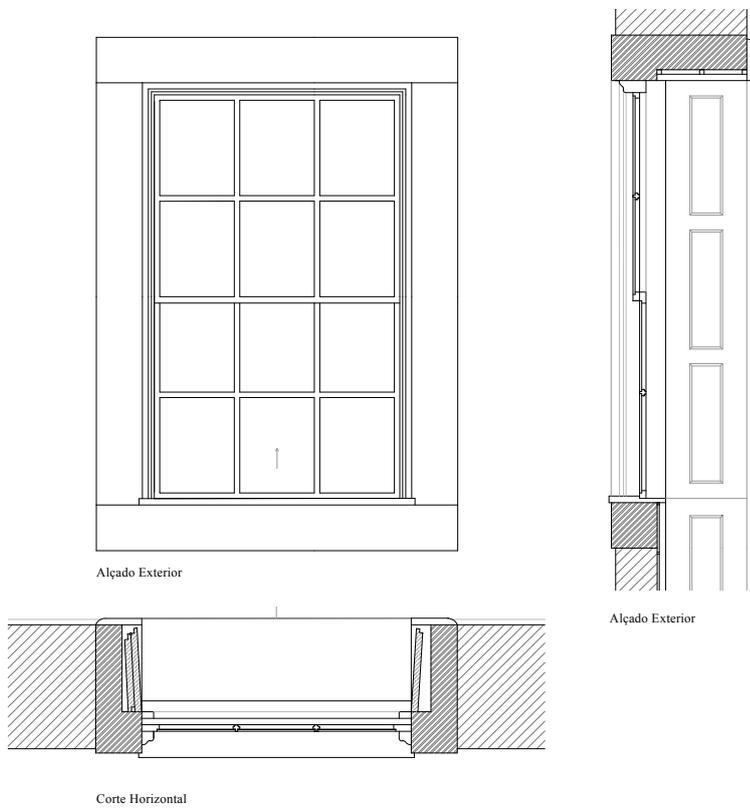
Fig.77: Janela Guilhotina de Madeira

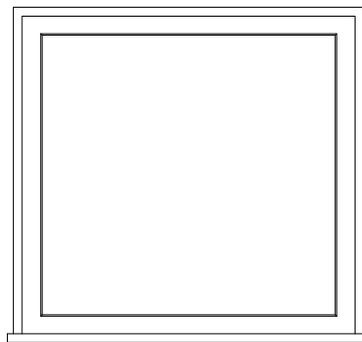
Alçado Exterior

Corte Vertical

Corte Horizontal

Fig.79: Janela de Abrir em PVC

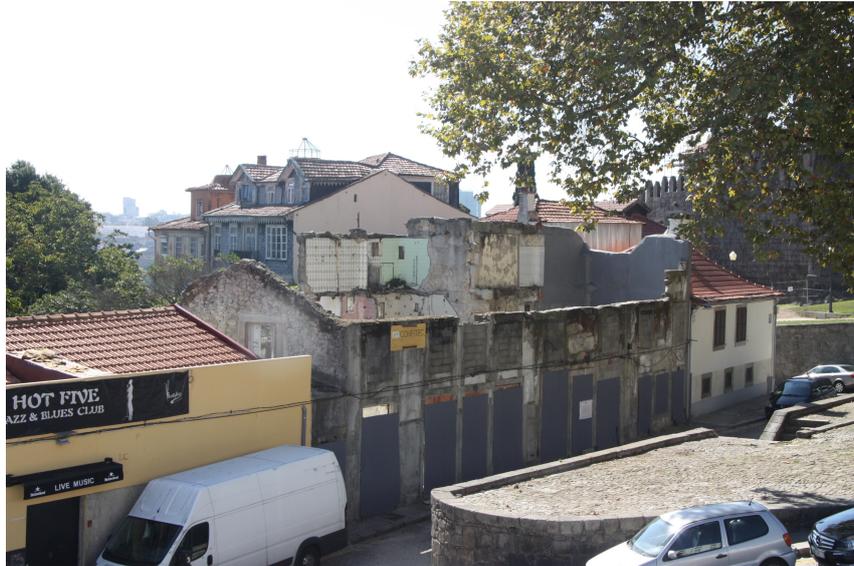
Fig.82: Vista Exterior da Actual Ruina a tratar do Largo Actor Dias
Porto, Portugal

Com em base em algumas imagens antigas encontradas quanto as ruínas, concluímos que, para quem está de costas para o Largo, o edifício localizado à esquerda tinha dois pisos, conseguindo se ver, atualmente na fachada lateral. O edifício do meio e do lado direito tinham três pisos mais umas águas furtadas, sendo estas de cota mais elevada em comparação com a sua envolvente próxima.

Atualmente, com base na leitura da fachada principal, não se consegue observar estas diferentes cotas, visto que as habitações se encontram em estado de ruína. Relativamente ao objeto em estudo, atualmente apenas existe uma marcação do vão, onde se consegue fazer uma leitura da relação destas fachadas com as fachadas vizinhas.

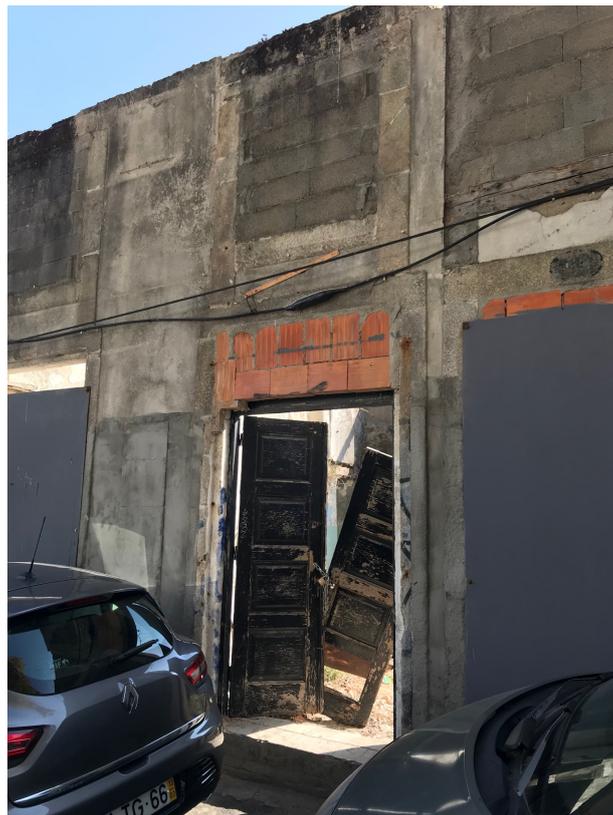
Fig.83: Vista do Vão Exterior da Actual Ruina a tratar do Largo Actor Dias
Porto, Portugal

Em suma, a hipótese de restauro do vão é impossível, visto não existir nenhuns elementos que sustentem essa intervenção, portanto com base nas análises da envolvente acima apresentadas, inicia-se um estudo com as várias possibilidades de soluções para a resolução do vão, e posteriormente a solução da fachada.

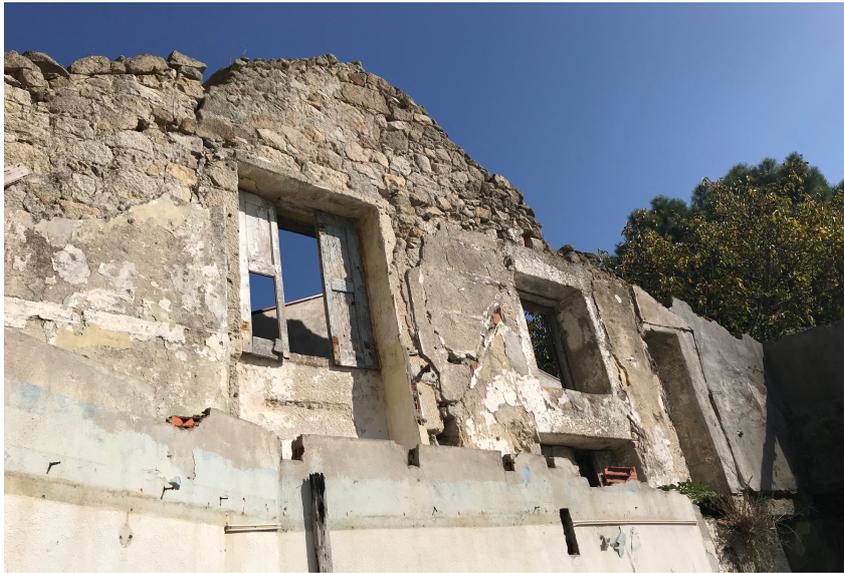
Fig.84: Interior com VãoExterior da Actual Ruina a tratar do Largo Actor Dias Porto, Portugal

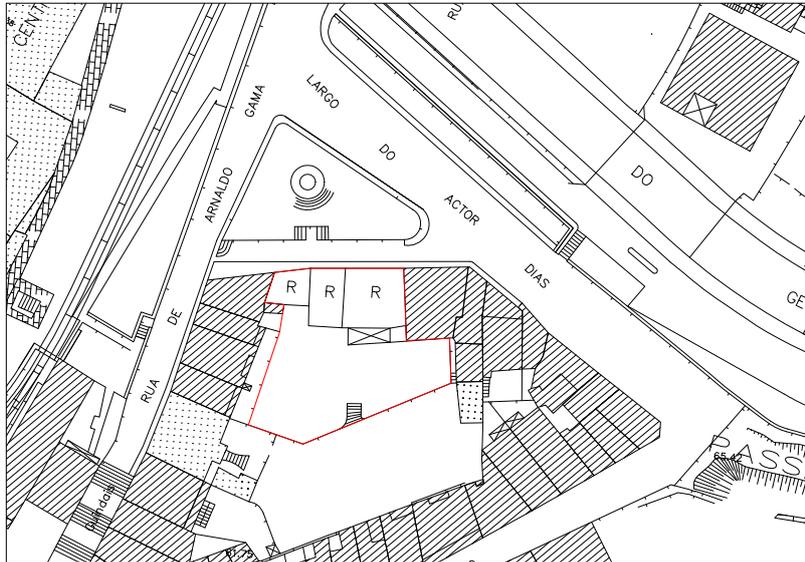
Fig.86: Planta com indicação da área de intervenção em Vermelho

Foi proposto no quinto ano académico nas cadeiras de Projeto 5.1 e 5.2 a reabilitação de três edifícios antigos situados no lado sul do Largo do Actor Dias na cidade do Porto.

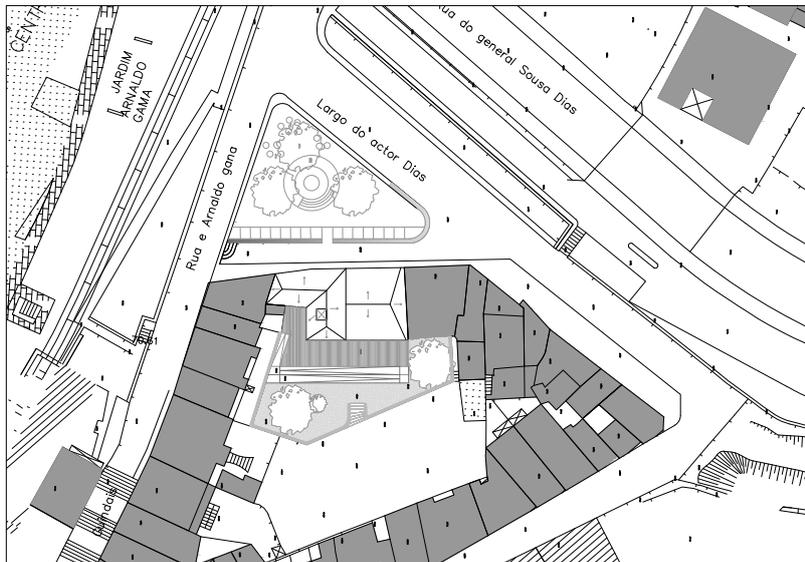
Fig.87: Planta de implantação do programa proposto

O programa proposto a introduzir nas três habitações selecionadas foi um Lar Residencial, portanto existe a necessidade de transformar três antigas habitações num só edifício.

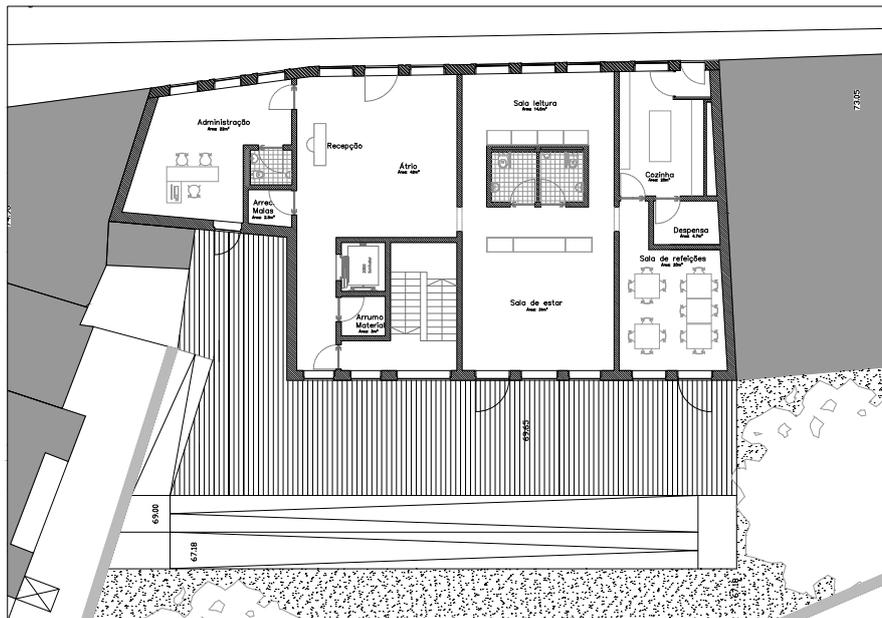
Fig.88: Planta Piso 0 do programa proposto

O edifício é composto por três andares, sendo que no piso 0 encontra-se o átrio de receção, a sala de administração e todos os acessos verticais necessários para que este edifício funcione. Neste mesmo piso, encontra-se mais isoladamente, as áreas exclusivas para os utentes e funcionários do Lar, ou seja, a sala de estar, a sala de leitura, a sala de refeições e a cozinha, que tem um acesso de serviço virado para o Largo. Tanto a sala de estar como a sala de refeições viram-se para logradouro interior, conseguindo assim usufruir de uma vista sobre o jardim.

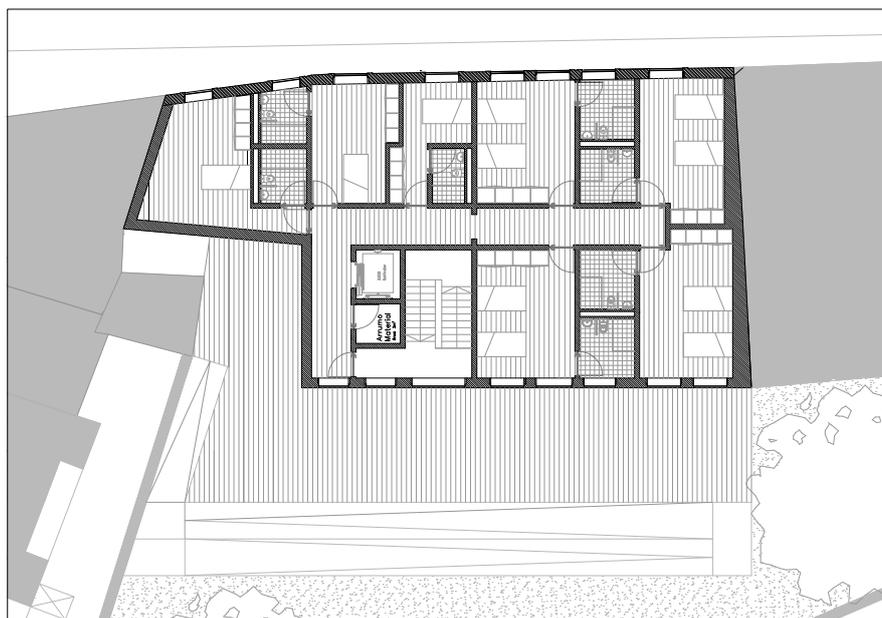
Fig.89: Planta Piso 1 do programa proposto

No piso 1 podemos encontrar todas as áreas mais privadas dos utentes deste espaço, mais especificamente os quartos. Este piso compõe-se por quatro quartos duplos em suite, dois quartos individuais em suite e um quarto reservado para o funcionário do Lar.

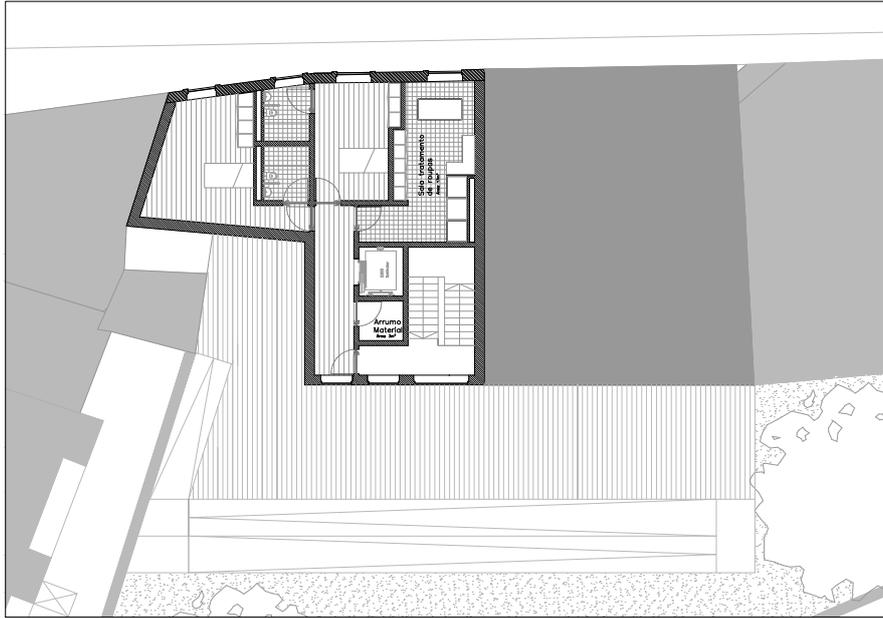
Fig.90: Planta Piso 2 do programa proposto

Por último, no piso situa-se mais dois quartos individuais em suite e uma área para o tratamento de roupas.

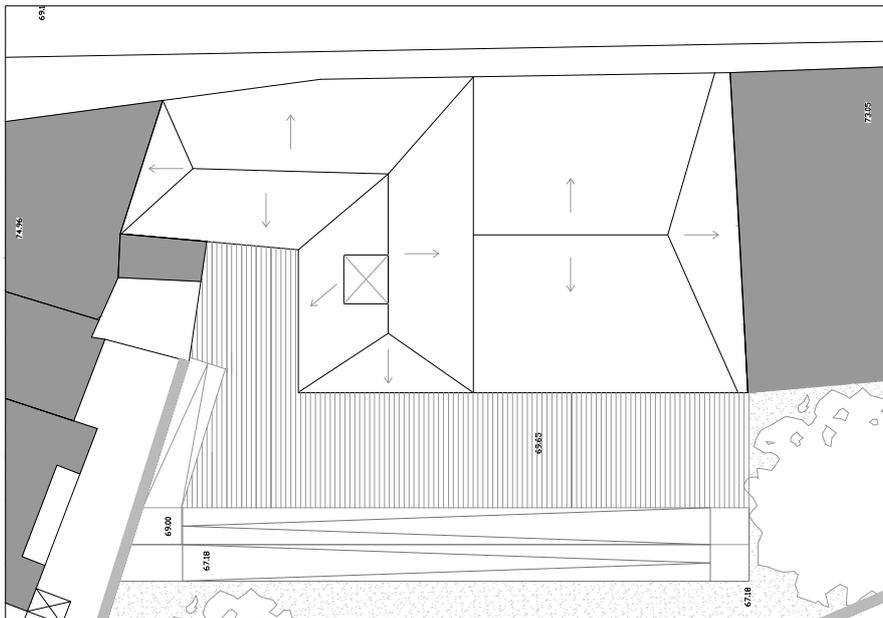
Fig.91: Planta de Cobertura programa proposto

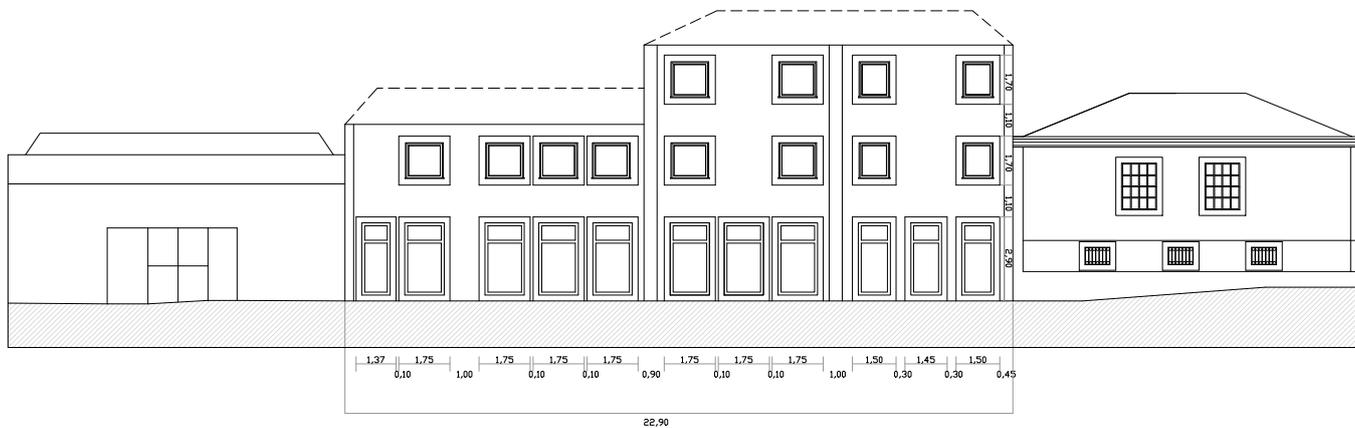
Fig.92: Alçado tardoz com Caixilharia em Madeira (abrir)

Quanto a fachada tardoz, que é virada para o logradouro privado, opta-se por uma reconstrução, que vai buscar alguns elementos da fachada principal, embora que com algumas alterações, com o objetivo de conseguir uma leitura mais contemporânea.

Perfis Fig: 92 e 93

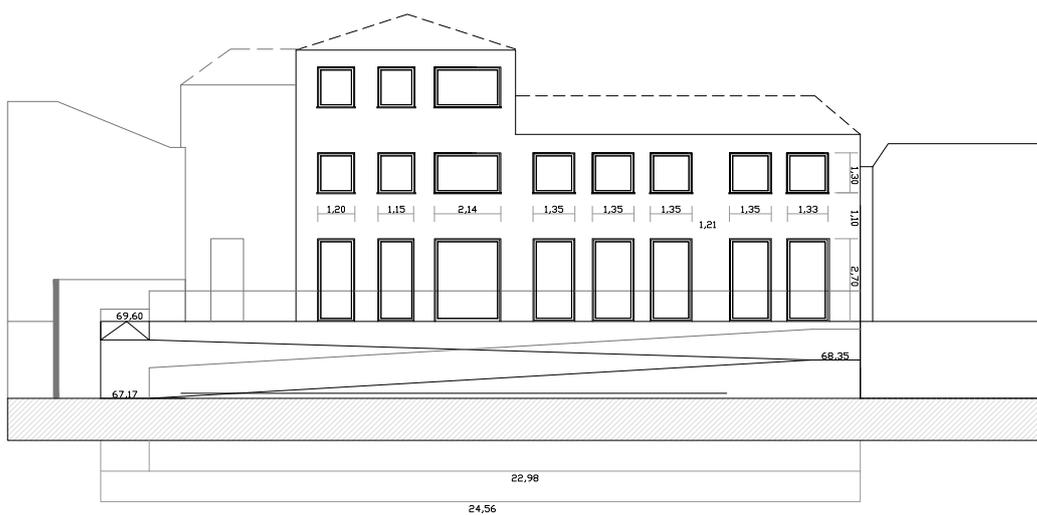
Fig.93: Alçado tardoz com Caixilharia em Madeira (abrir)

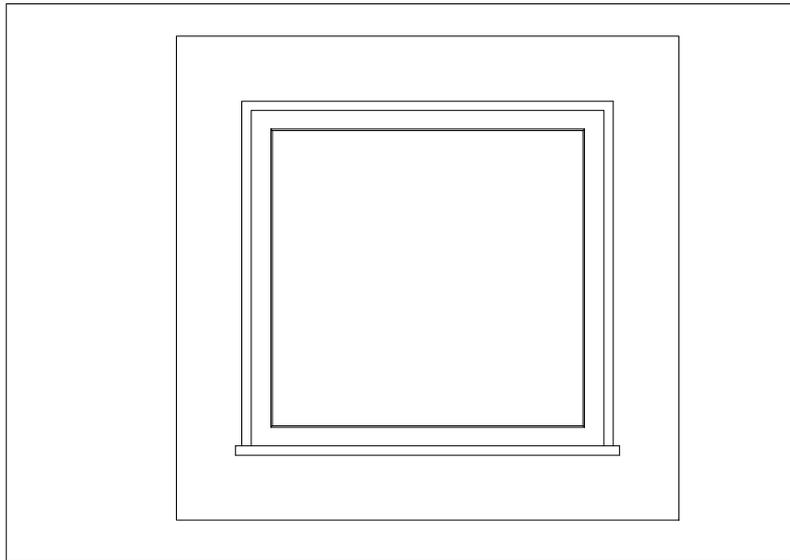
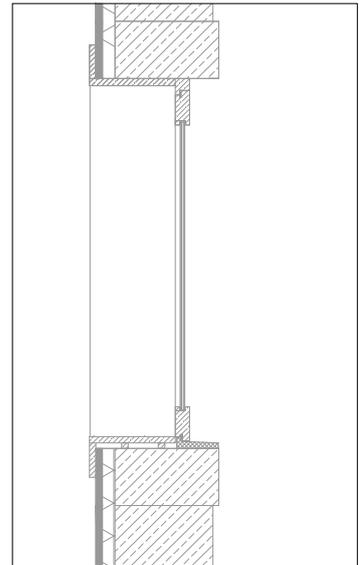
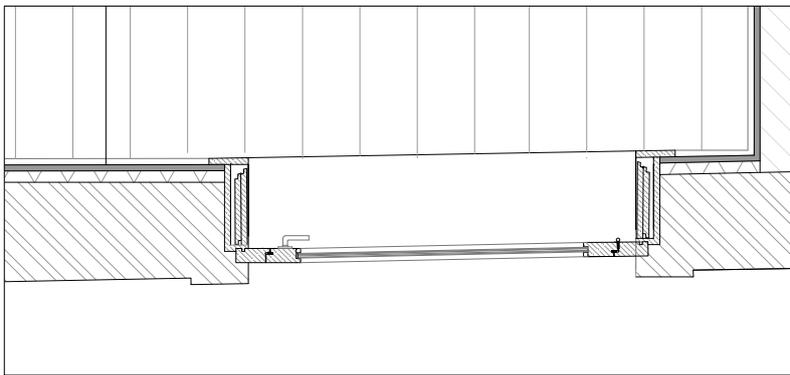
Alçado Exterior

Corte Vertical

Corte Horizontal

Fig.94: Janela de Abrir em Madeira

Estudo do Vão Fig: 94

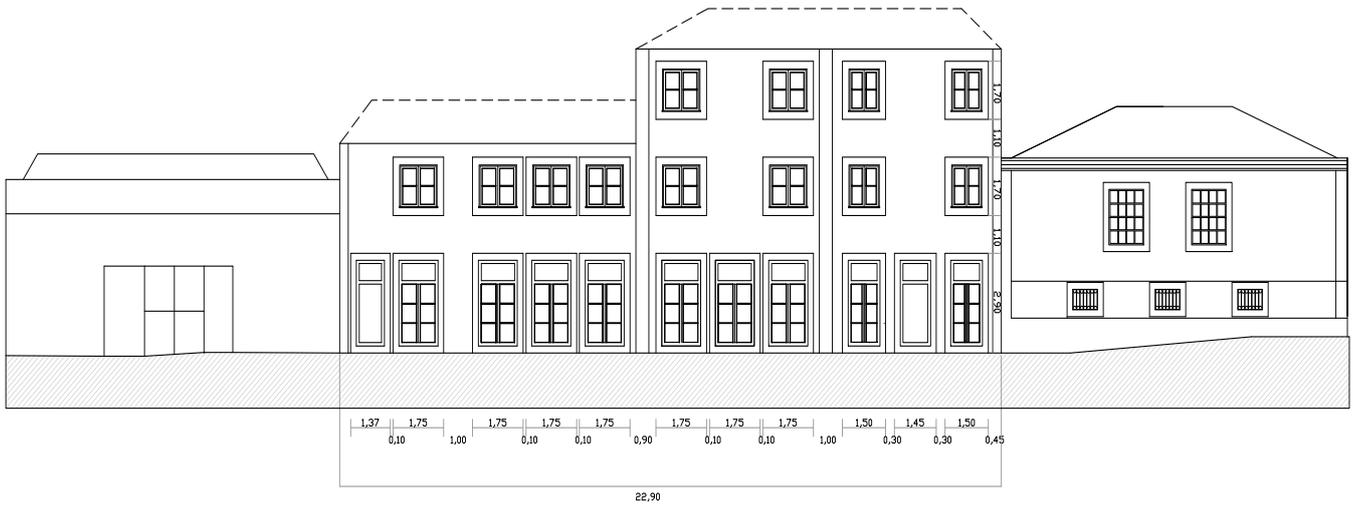
Fig.95: Alçado tardoz com Caixilharia em Madeira (Batente 2 folhas)

Perfis Fig: 95 e 96

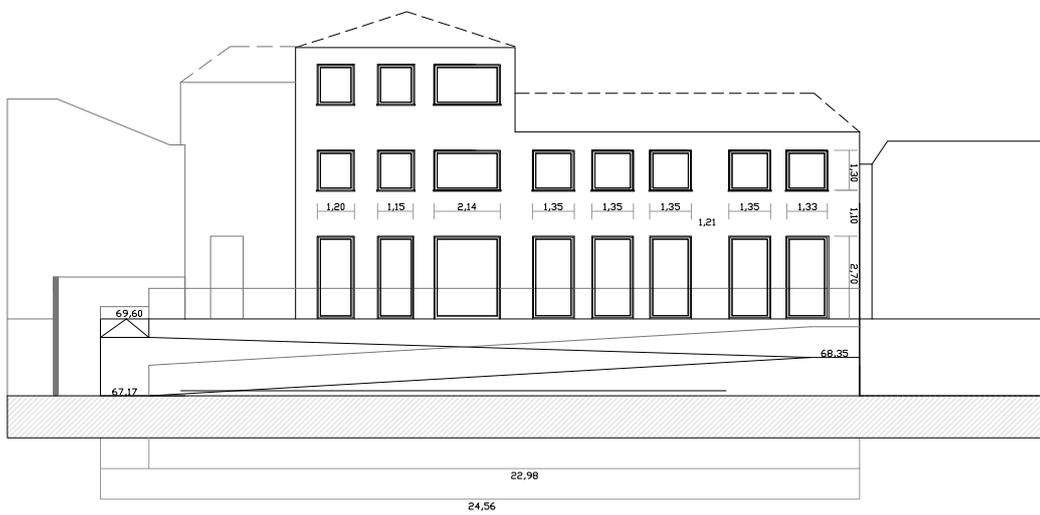
Fig.96: Alçado tardoz com Caixilharia em Madeira (abrir)

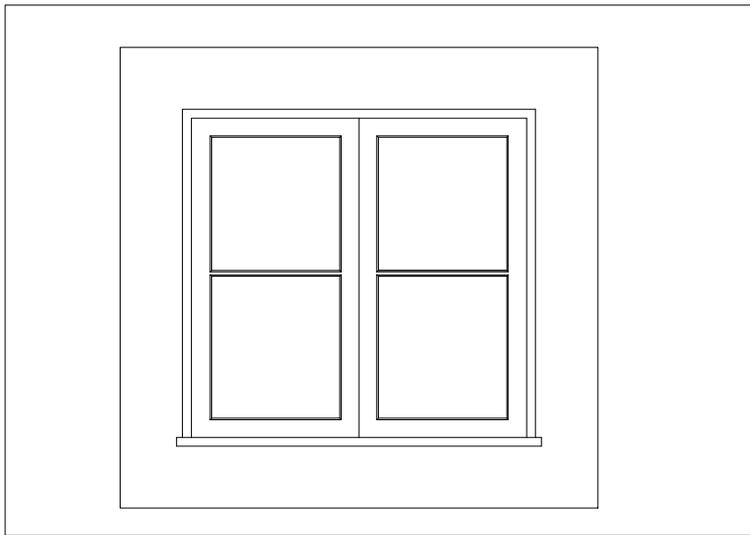
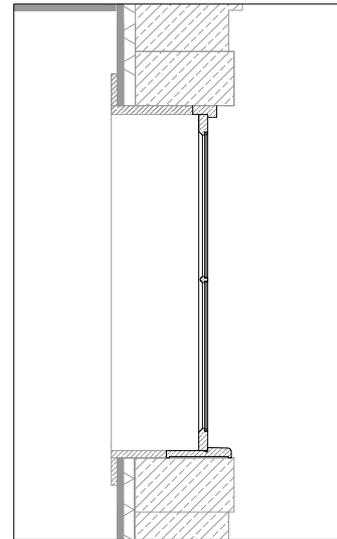
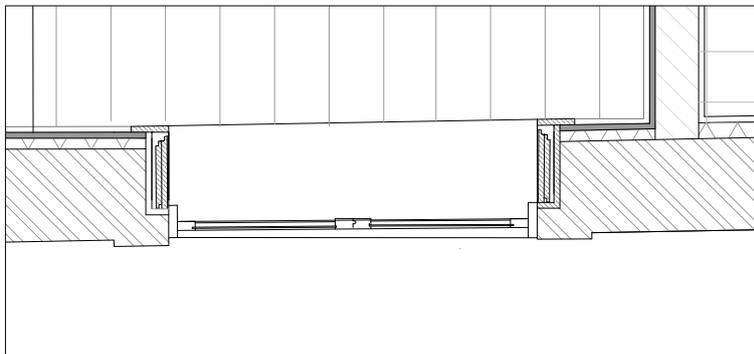
Alçado Exterior

Corte Vertical

Corte Horizontal

Fig.97: Janela Batente 2 folhas em Madeira

Estudo do Vão Fig: 97

Em suma, este foi o modelo tipo que se utilizou em todos os vãos do edifício, tanto na fachada principal como na fachada tardoz, conseguindo assim uma leitura coerente entre as duas fachadas, mesmo sendo uma reabilitada e outra construída de raiz.

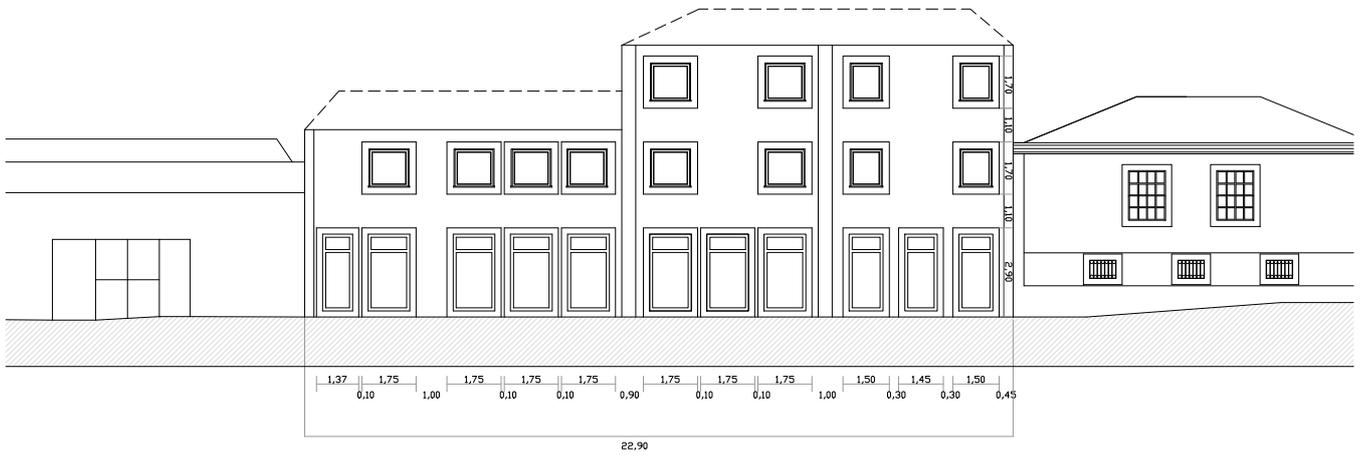
Fig.98: Alçado Fachada Principal

Relativamente a fachada principal, os vãos são todos mantidos no piso 0, onde o mesmo não se aplica nos pisos superiores. No primeiro piso é utilizado um modelo de vão que se repete pelo piso todo como também no segundo piso. Este modelo baseia-se nas dimensões do vão existente na pré-existência, conseguindo assim manter a leitura da fachada existente, alterando apenas o espaçamento que existe entre vãos.

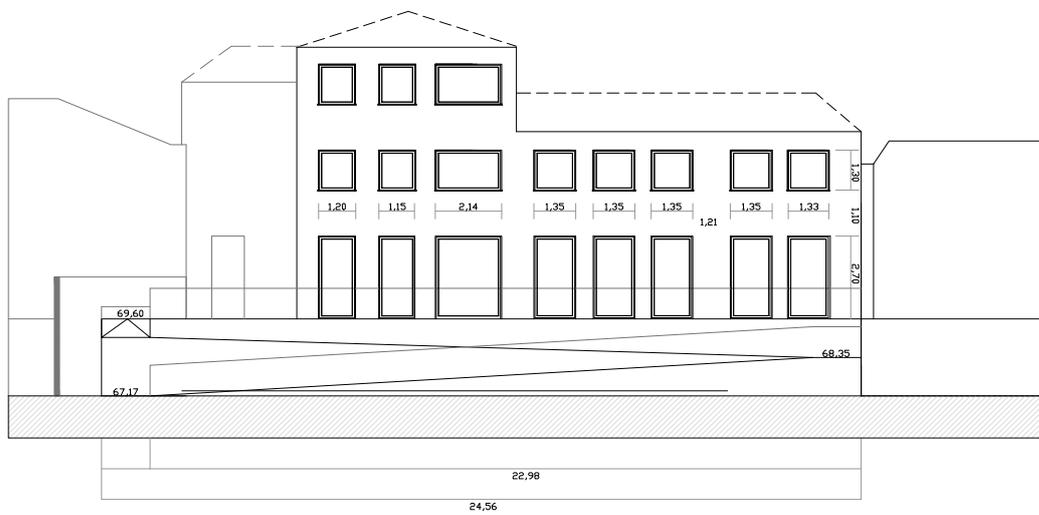
Fig.99: Alçado Fachada Tardoz
