**HUMIDADE EM EDIFÍCIOS ANTIGOS**

**REABILITAÇÃO DO EDIFÍCIO DO GOVERNO  
CIVIL DO PORTO PARA INSTALAÇÃO DE UM  
HOTEL DE 4 ESTRELAS**

Reabilitação do edifício do Governo Civil do Porto  
para instalação de um hotel de 4 estrelas

**Dissertação apresentada na Universidade Lusófona do Porto para obtenção do grau de Mestre em Arquitetura.**

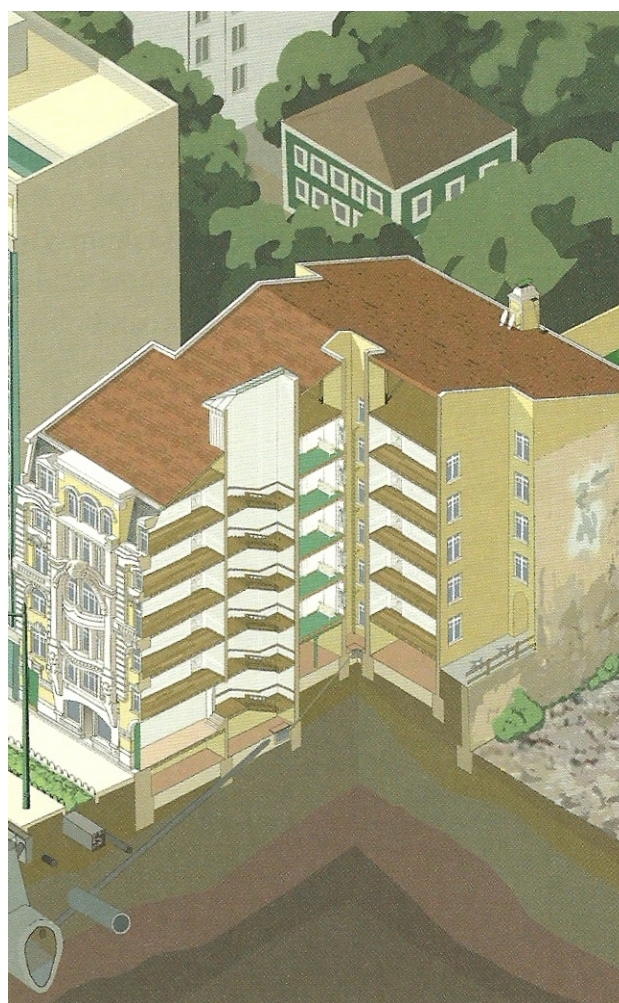
Figura 1 Anatomia de um edifício antigo

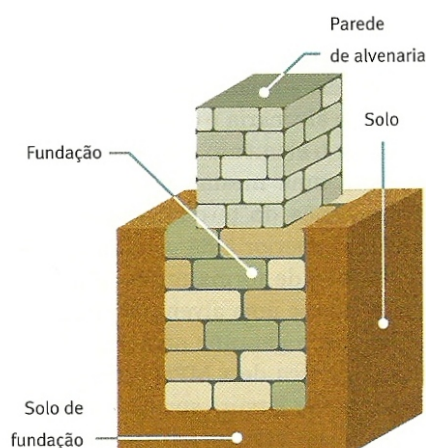
Figura 2 Fundação direta no terreno corrente

A anomalia causada pela ocorrência de humidade nas fundações é a infiltração de água por capilaridade.

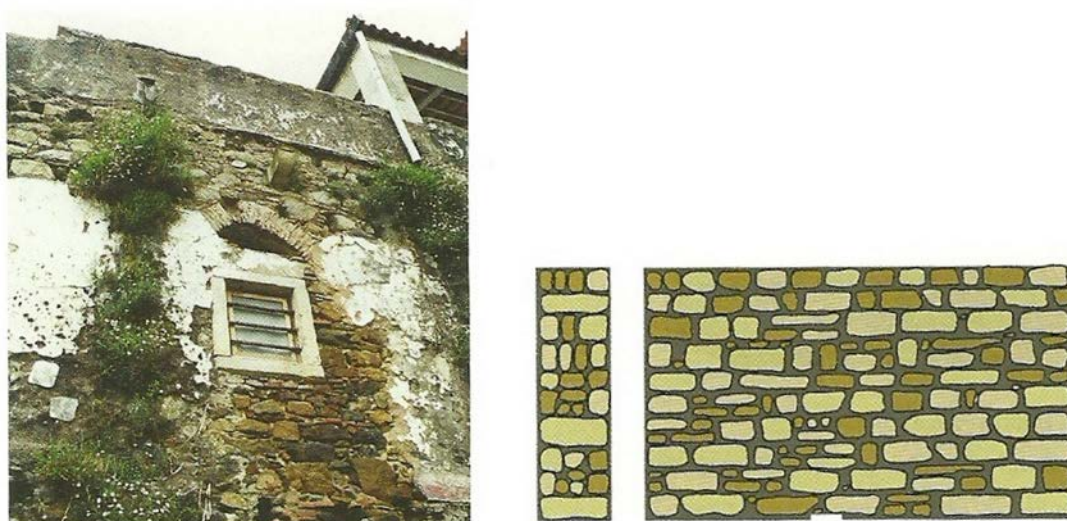
Figura 3 Parede resistente de alvenaria simples (fotografia, corte e alçado).

As anomalias causadas pela ocorrência de humidade nas paredes exteriores são a degradação das paredes e as infiltrações através de fendas.

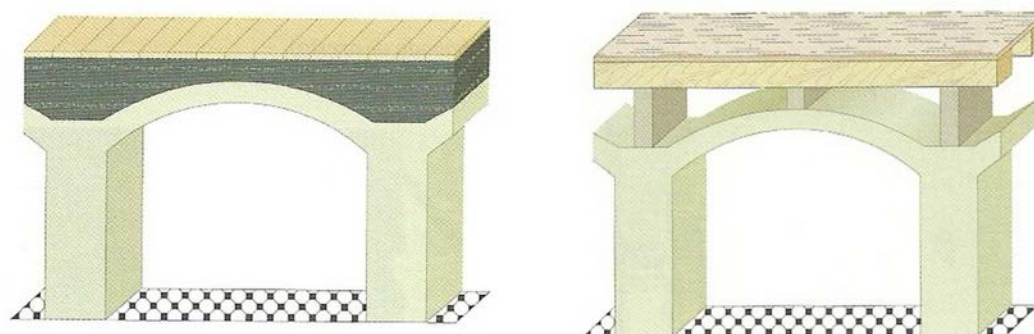
Figura 4 Pavimento em abóbada com enchimento e pavimento em arcos com estrutura de madeira

arcos e as abóbodas em alvenaria. A utilização de arcos e abóbodas é a solução mais durável e permite vãos maiores e livres, sendo muitas vezes a solução adotada na construção dos tetos das caves, tendo em conta que esta é uma zona está em contato permanente com o terreno e com as humidades que lhe estão relacionadas. Sobre estes elementos colocam-se revestimentos, existindo dois tipos de soluções: a primeira trata-se da criação de uma estrutura em madeira apoiada nos elementos da alvenaria, formando um vigamento para sustentar o soalho; a segunda trata-se do enchimento do arco com areia argilosa, terra ou pedra solta que serve de base para se colocar uma camada de argamassa para suportar o soalho, lajedos de pedra ou placas de materiais cerâmicos. A primeira solução apresenta mais vantagens, visto ser mais leve que a segunda. Contudo, o peso da segunda solução estabiliza a estrutura em arco. A geometria dos arcos e das abóbodas em alvenaria variam devido ao abatimento escolhido para estes elementos, limitando-o entre arcos abatidos a arcos de volta perfeita.

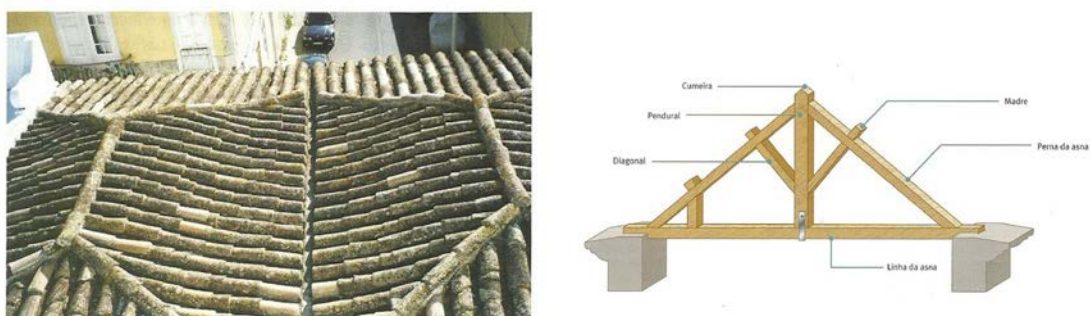
Figura 5 Cobertura de quatro águas e a respetiva estrutura

distintas: as abóbodas são a estrutura do teto mas não da cobertura, ou seja, sobre as abóbodas existem as asnas que formam a cobertura; ou os arcos e as abóbodas servem de apoio para a estrutura secundária em madeira, ou existe um enchimento de terra ou argamassa que suporta o revestimento da cobertura. A cobertura em terraço é baseada em arcos e abóbodas com enchimento de nivelamento composto por impermeabilização, proteção mecânica e camada de acabamento. As coberturas curvas têm como base estrutural as abóbodas e as cúpulas e correspondem a pequenas zonas de construção, sendo necessário assegurar soluções de qualidade, pois este tipo de cobertura origina vários problemas de estabilidade.

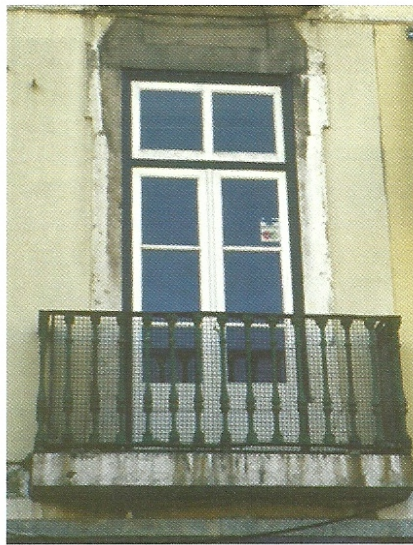
Figura 6 Janela de batente vista do exterior

A caixilharia dos edifícios antigos é em madeira, normalmente casquinha, e apresenta-se em várias configurações, tipologias e formatos. No caso de a caixilharia ser exterior, esta apresenta um papel importantíssimo como elemento da envolvente do edifício e pode apresentar várias patologias, quer na caixilharia em si, quer na parede em que se insere e nos restantes elementos de construção que podem ser afetados por infiltrações da água das chuvas. As janelas podem ter uma ou mais folhas, encontrando-se com mais frequência as janelas deslizantes verticais (guilhotina) em que a metade superior se encontra fixa e a metade inferior é móvel. Também é frequente encontrar janelas de abrir (batente) em que a folha móvel roda sobre um eixo vertical junto ao bordo da janela. A folha de cada janela pode ser preenchida com uma ou mais lâminas de vidro liso, dependendo da sua estrutura, e pode ter vários acabamentos através da aplicação de tintas, velaturas e vernizes. Relativamente às portas exteriores, estas são um elemento a destacar na construção e são, geralmente, em madeira maciça de uma folha. É de salientar a importância no detalhe das ligações entre

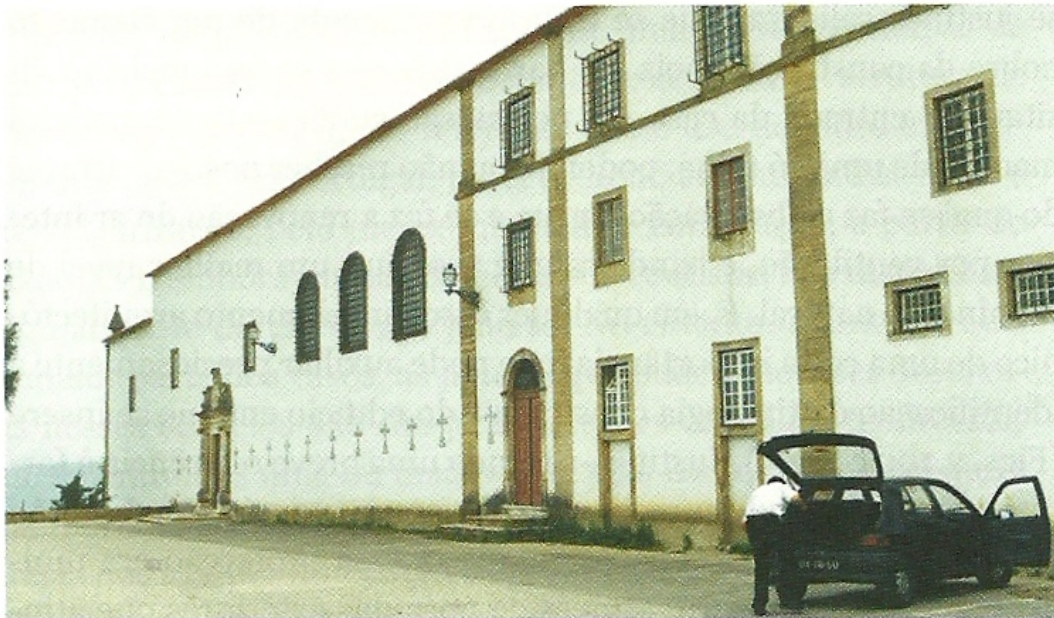
Figura 7 Fachada de edifício nobre com cantaria em múltiplos elementos

A cantaria tornou-se comum na construção antiga por dois motivos: primeiro, por desempenhar uma função estrutural de grande importância, podendo observar-se a pedra emparelhada em vários elementos arquitetónicos, como contornos das portas e das janelas, pilastras, cimalkas, cornijas, entres outros elementos. Segundo, por ter uma função estética que realçava a qualidade da construção e a nobreza do edifício. Também neste caso, as rochas utilizadas variam mediante a região, pois as construções recorriam às pedreiras mais próximas. Assim, a região do Norte, das Beiras e uma parte do Alentejo utilizam o granito; a Beira Litoral, a Estremadura e o Algarve utilizam o calcário; o Alentejo utiliza o mármore; e o Açores utiliza o basalto. Em cada tipo de pedra há vários acabamentos possíveis, nomeadamente, liso, abujardado pico fino, médio ou grosso, “esponteirado”, “escacilhado” ou esculpido com formas e figuras.

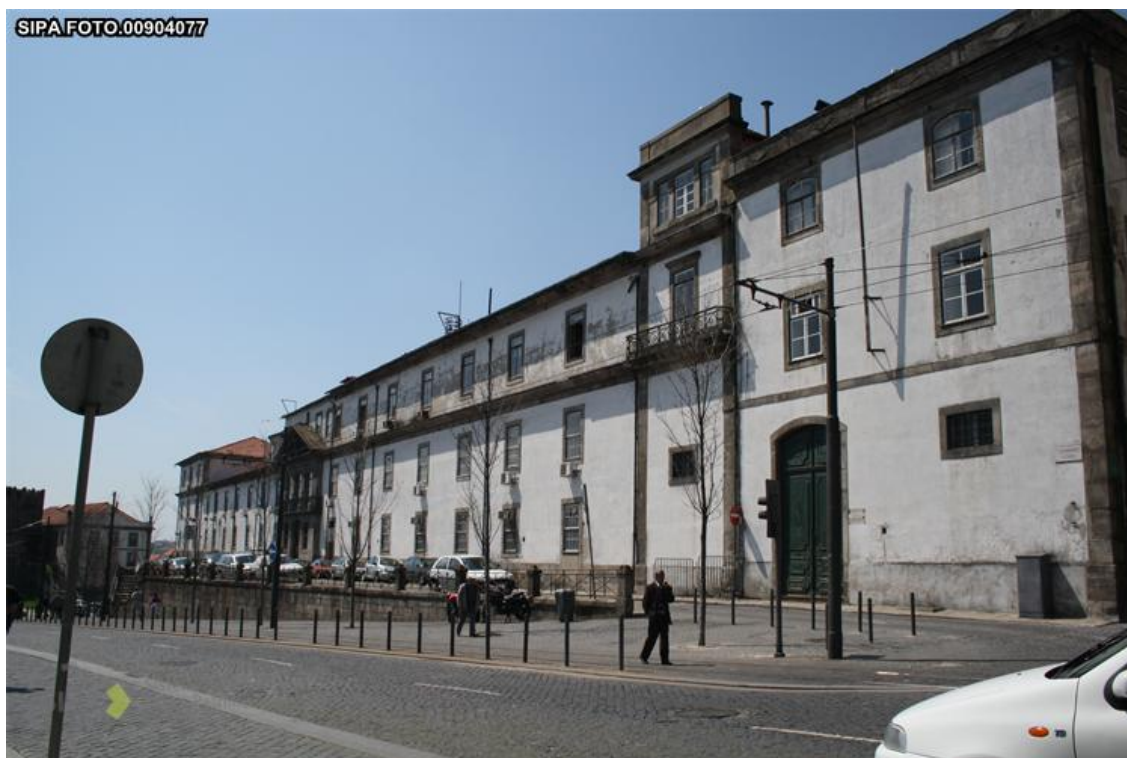
Figura 8 Vista exterior do edifício do Governo Civil do Porto

Atualmente, o edifício encontra-se devoluto e apresenta um estado de degradação bastante avançado. No exterior podem observar-se muitos caixilhos com vidros partidos, a cobertura danificada e sem beirais em algumas partes, a degradação das paredes com fendas e zonas sem caiação, o apodrecimento dos elementos de madeira nos vãos e o escurecimento dos elementos em granito na fachada. No interior, devido à sua inacessibilidade, só é possível observar a zona do átrio do edifício e constata-se que este se encontra com as paredes de compartimentação e pavimento bastante degradadas.

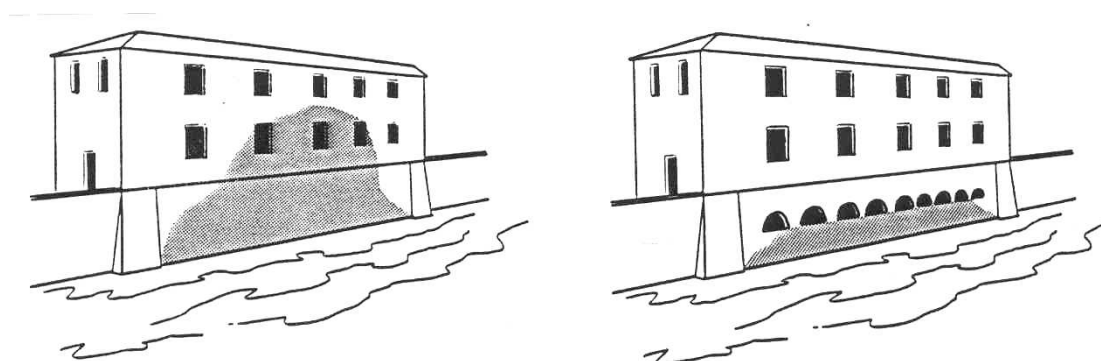
Figura 10 Humidade proveniente do terreno

A humidade do terreno está relacionada com as anomalias provocadas pela água nos elementos da construção em contacto com o solo, nomeadamente nas fundações, nas paredes, nas caves e nos pisos térreos. Nestes elementos são utilizados materiais com capilaridade por vezes elevada, originando a migração da água na horizontal e na vertical, no caso de não existir nenhuma barreira estanque. Isto verifica-se quando as zonas das paredes estão em contacto com a água do solo, quando os materiais das paredes têm elevada capilaridade e quando as barreiras estanques nas paredes estão incorretamente posicionadas ou, simplesmente, não existem. Para a ocorrência de humidade proveniente do solo é necessário que as paredes estejam em contato com o mesmo, podendo ocorrer quando as fundações estão situadas abaixo do nível freático, as fundações estão acima do nível freático, mas o terreno tem elevada capilaridade e quando a paredes estão implantadas em terrenos pouco permeáveis ou com pendentes na direção das paredes. As anomalias associadas à humidade do terreno estão relacionadas com o aparecimento de manchas de humidade nas zonas das paredes em contato com o solo e, em certos casos, provocam a formação de eflorescência ou criptoflorescências, de manchas de bolor e de vegetação parasitária.

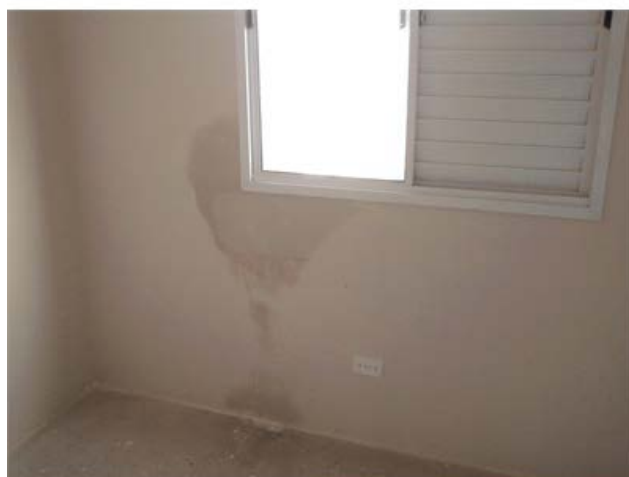
Figura 11 Humidade proveniente da precipitação

A humidade da precipitação está relacionada com as anomalias provocadas pela chuva, associada ao vento. A chuva por si só não provoca ações graves, contudo, quando esta é direcionada pelo vento, a sua trajetória afasta-se da verticalidade, estando as paredes sujeitas a ações de molhagem que podem humedecer os paramentos interiores e diminuir a resistência térmica dos materiais constituintes. Este tipo de anomalias é frequente devido à deficiente qualidade de construção e à existência de fissuras e pode provocar manchas de humidade de várias dimensões nos paramentos interiores das paredes exteriores. Nas zonas de humedecimento é usual o aparecimento de bolores, eflorescência e criptoflorescências.

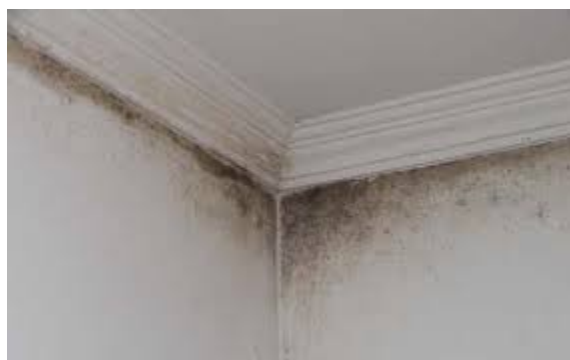
Figura 12 Condensação nas paredes

A humidade de condensação deriva do arrefecimento de uma massa que provoca condensações de vapor de água, sempre que é atingido o limite de saturação mediante uma determinada temperatura. Existem dois tipos de condensações: as superficiais e as internas. As condensações superficiais resultam do fato de a temperatura superficial das paredes ser menor do que a temperatura do ambiente, originando o aumento da humidade relativa e provocando condensações. Esta depende dos seguintes fatores: das condições

de ocupação e, consequentemente, do vapor produzido; da ventilação dos locais; do isolamento térmico das paredes; e da temperatura interior. A humidade nas superfícies pode provocar o aparecimento de manchas, de humidade, de bolores e de teores de água decrescentes nas paredes. As condensações internas resultam quando o vapor de água atravessa uma parede por difusão e iguala a pressão de saturação. Normalmente, esta ocorrência não provoca danos visíveis mas pode provocar o apodrecimento de materiais orgânicos.

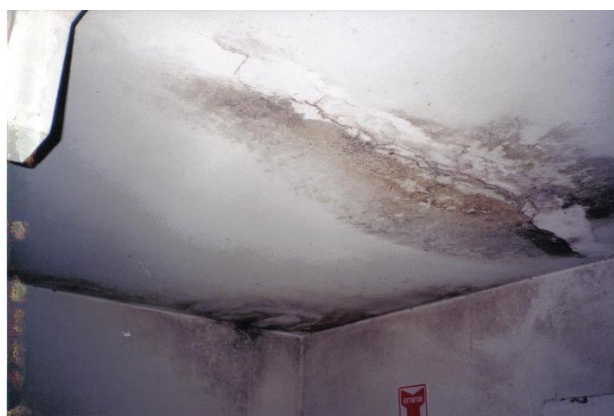
Figura 13 Infiltração nas paredes proveniente da cobertura

mais correntes neste tipo de humidade são a rutura de canalizações e as infiltrações nas paredes provenientes da cobertura. A estas anomalias estão associadas as manchas localizadas em determinados espaços, os períodos de precipitação que agravam as infiltrações, o carácter permanente e gravoso no caso de rutura de canalizações, e a migração da humidade para locais afastados da origem da anomalia.

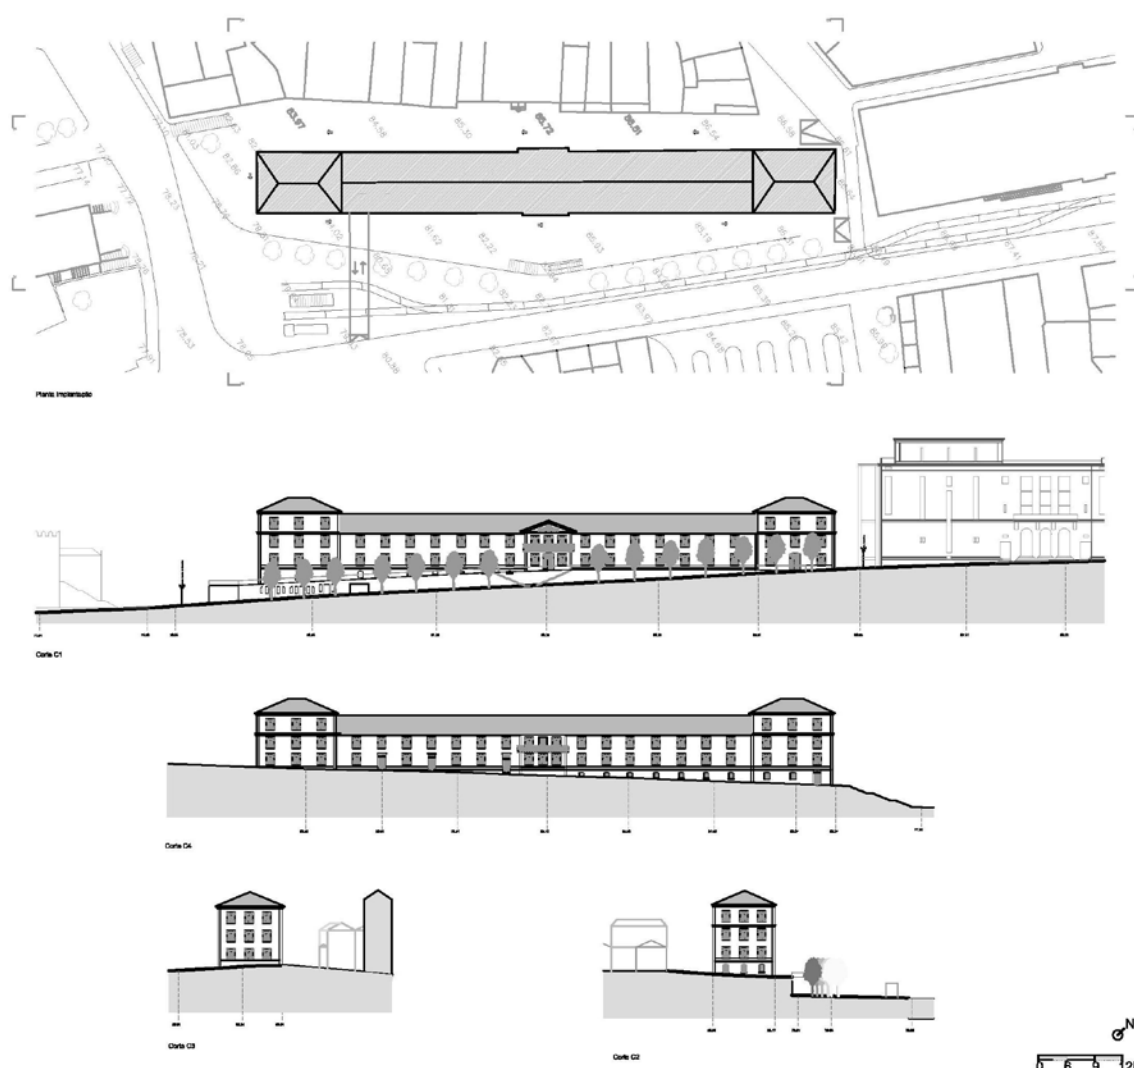
Figura 14 Planta de implantação e perfis do edifício do Governo Civil do Porto

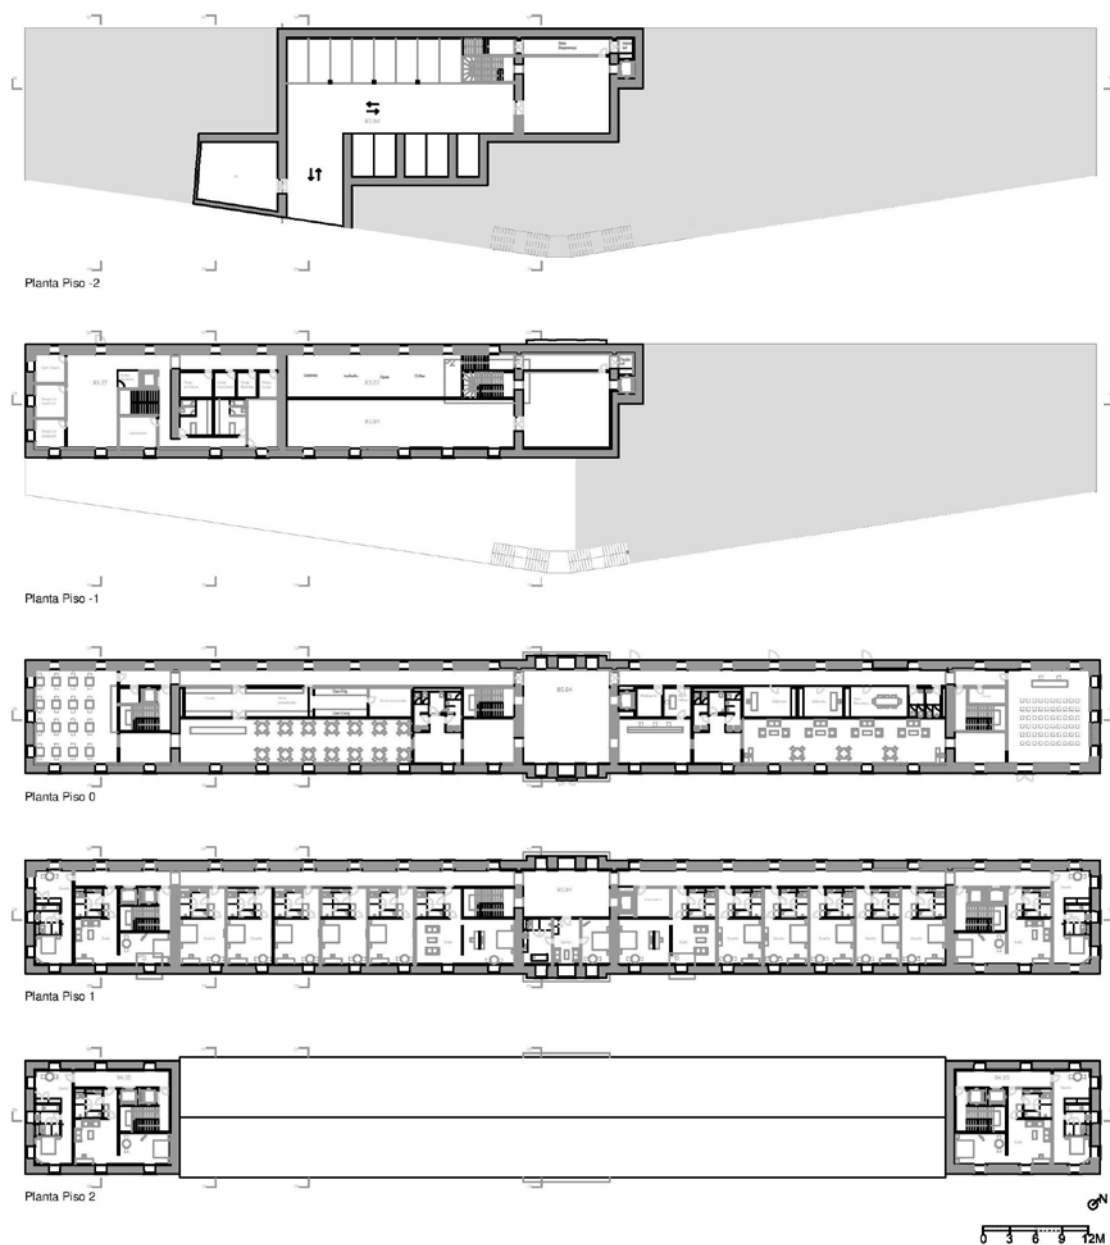
Figura 15 Plantas do projeto de reabilitação do edifício do Governo Civil do Porto

A reabilitação deste edifício mantém a estrutura parietal original e os novos elementos tendem a respeitar a sua linguagem. Devido à existência de meios pisos no torreão Nordeste, no interior do edifício, é necessário construir novas lajes, sendo estas colaborantes para exercerem menos carga, em que sua estrutura metálica é apoiada nos mesmos sítios onde os anteriores barrotes de madeira estavam colocado, de modo a que a sua intervenção nas paredes do edifício seja o mais diminuída possível. Estas lajes são compostas por soalho em madeira, uma laje de inércia (para isolamento acústico de sons de precursão), uma camada resiliente, uma camada de betão leve (para a passagem de infraestruturas), a laje colaborante e uma tela acústica (para evitar sons aéreos) seguido de teto falso em gesso cartonado. Esta opção resulta da minha intenção de querer intervir o menos possível na estrutura parietal do edifício e, ao mesmo tempo, obter lajes que não ocupassem muito espaço e que permitissem a passagem de infraestruturas, não esquecendo os devidos isolamentos acústicos para maior conforto dos seus clientes. Embora haja uma tentativa de manter a linguagem arquitetónica no interior do edifício, devido às exigências do programa, este é totalmente novo com as paredes exteriores revestidas interiormente com isolamento térmico, os caixilhos de correr no interior dos vãos e as paredes divisórias em gesso cartonado preenchidas com

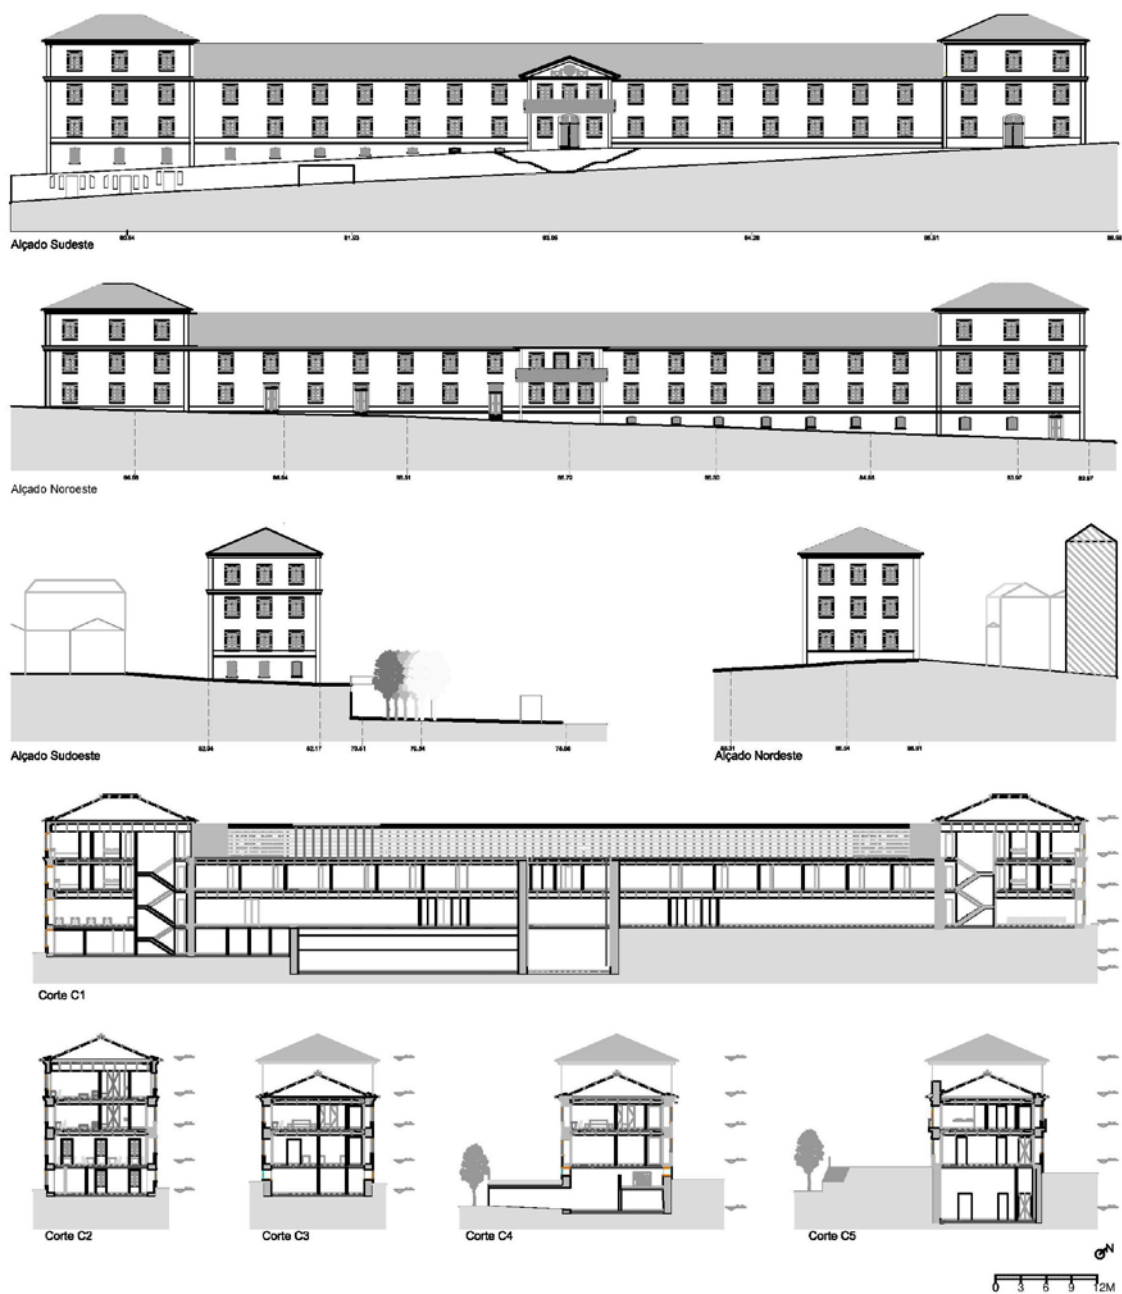
Figura 16 Alçados e cortes do projeto de reabilitação do edifício do Governo Civil do Porto

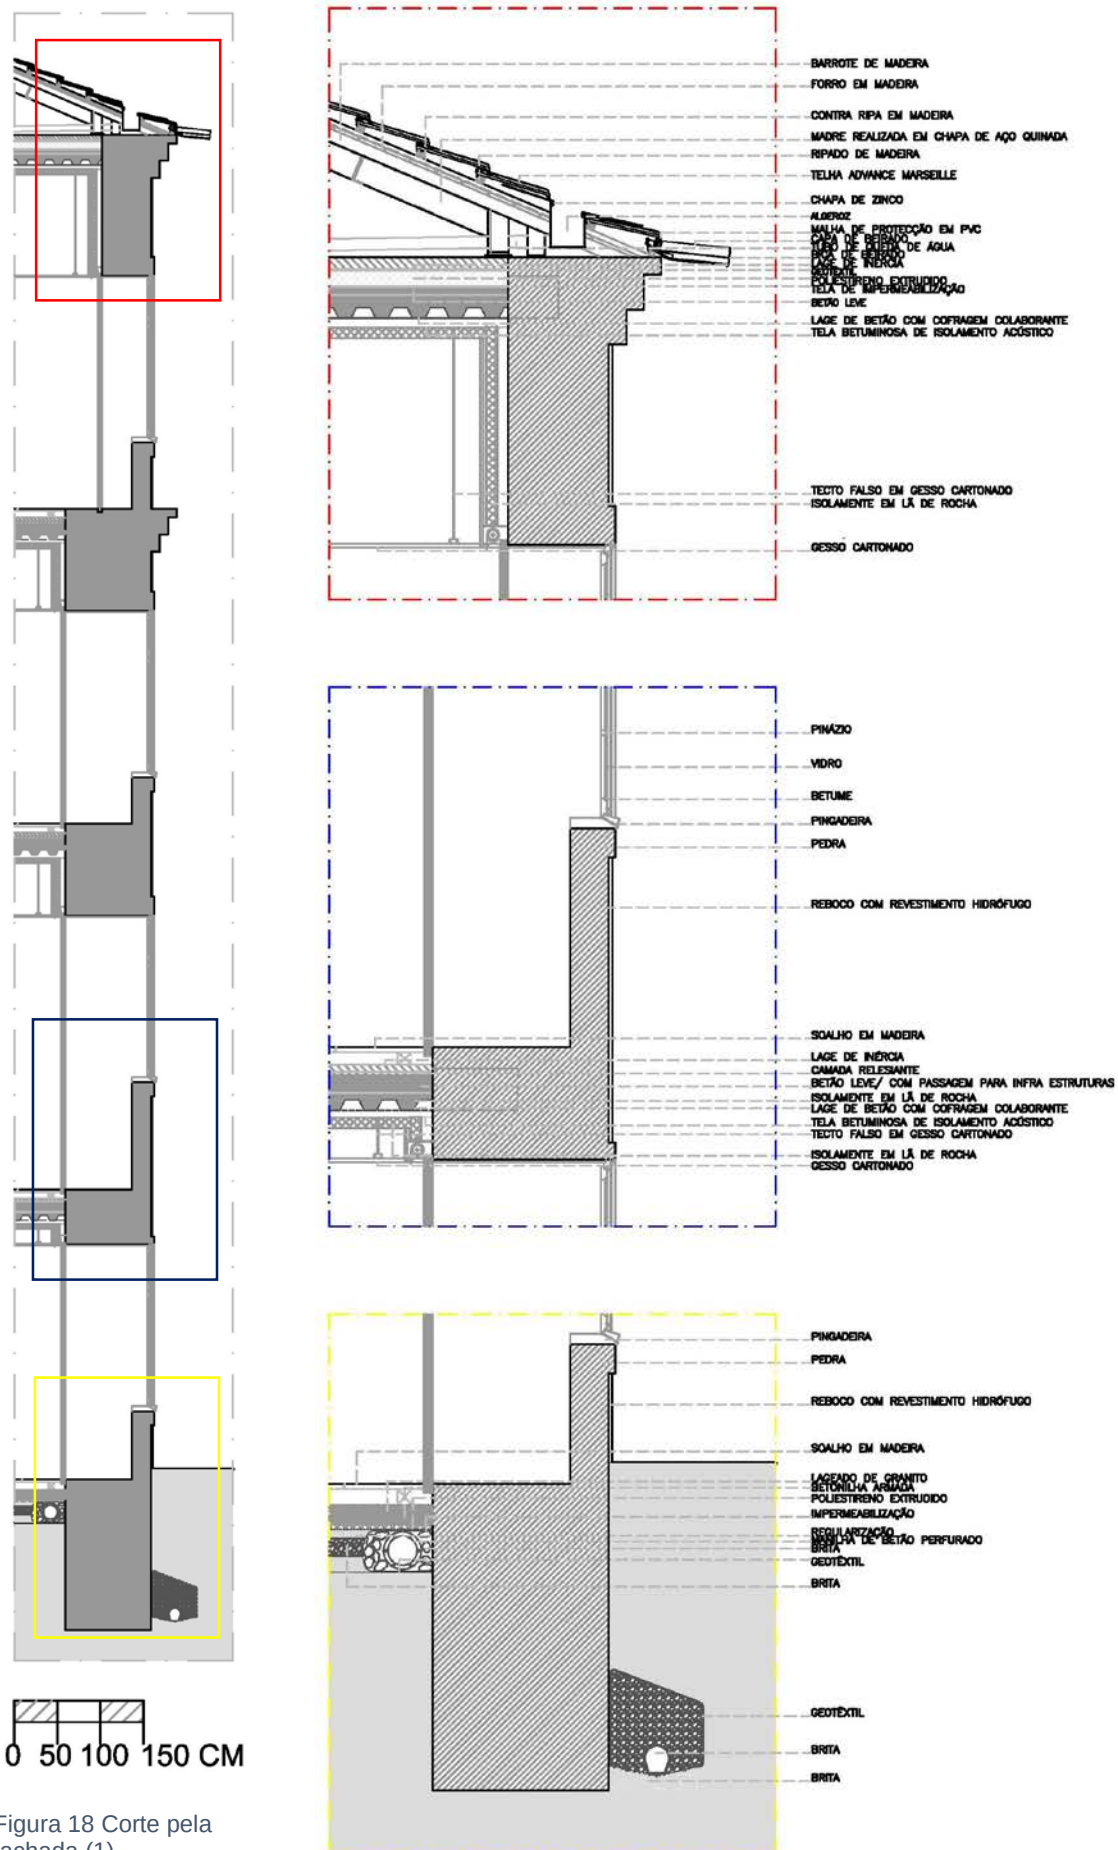
Figura 18 Corte pela fachada (1)

Estas duas soluções impedem a ocorrência de humidade de condensação, pois a temperatura superficial das paredes aumenta, não existindo pontes térmicas e reforçando a ventilação dos espaços e reforçada.

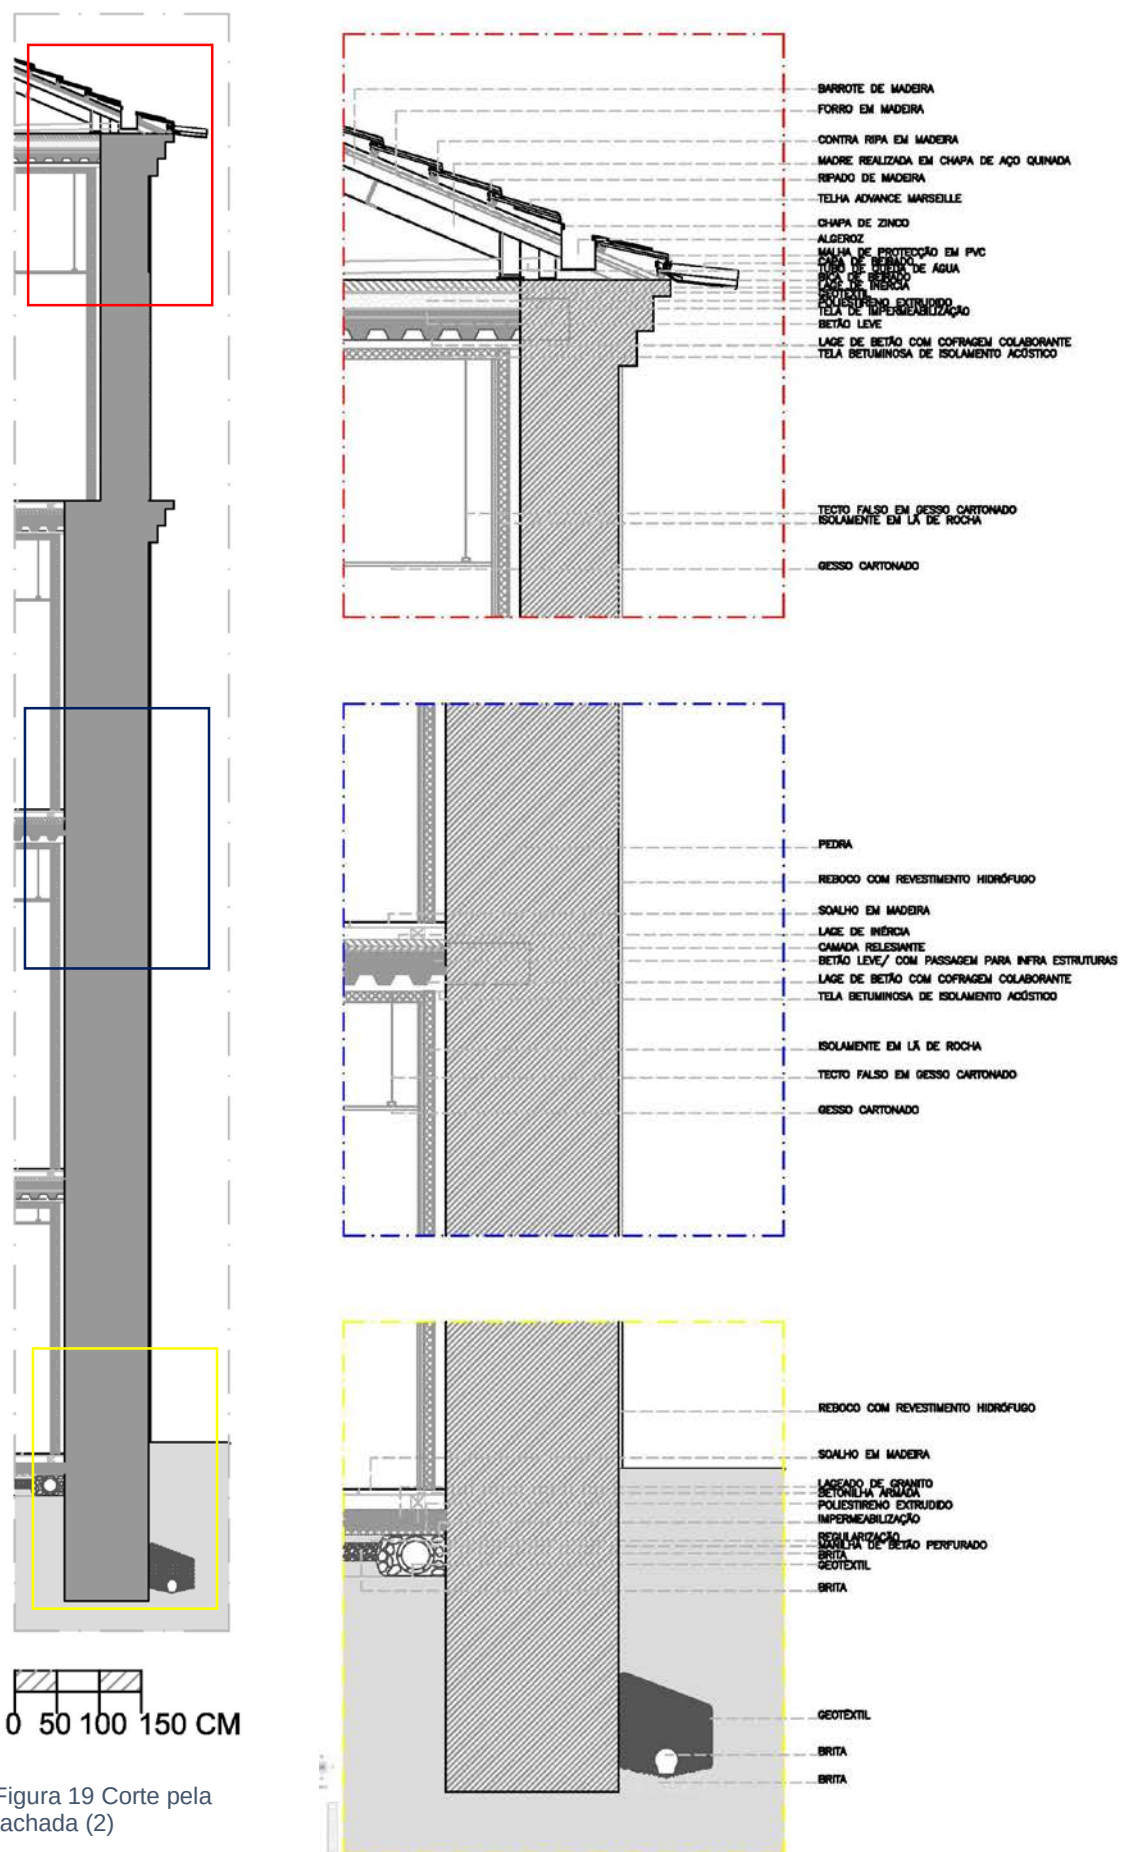
Figura 19 Corte pela fachada (2)
