Faculdade de Comunicação, Arquitetura, Artes e Tecnologias da Informação
MESTRADO INTEGRADO EM ARQUITETURA

MÉTODOS E SISTEMAS CONSTRUTIVOS NA
REABILITAÇÃO DE EDIFÍCIOS ANTIGOS

“READAPTAÇÃO DA ESCOLA do Edifício da
Universidade Lusófona”

Ana Catarina Silva Lopes
Porto, 2025

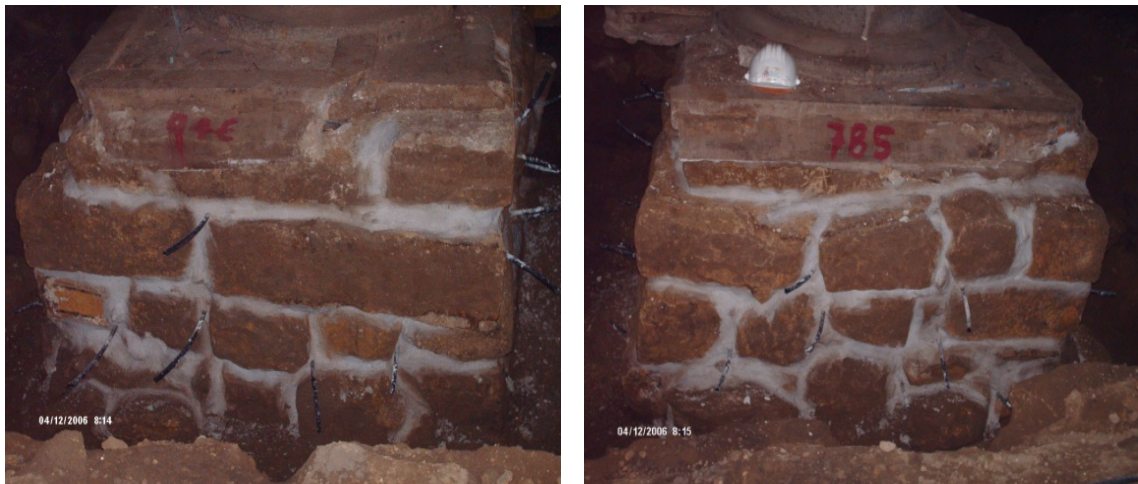
A consolidação do material constituinte da fundação (alvenaria), preenchendo os respectivos vazios, juntas ou fendas através de injeções de caldas de ligante hidráulico apropriadas, utilizando baixas pressões é uma técnica utilizada para melhorar as características das fundações e aumentar sua capacidade de suporte.

As fundações de alvenaria são fundações que estão em contacto com a água, que resulta na degradação dos materiais ou na ocorrência de vazios no interior das alvenarias e que pode fragilizar as mesmas. Pelo qual é necessário usar a técnica de injeção de caldas de cimento ou de resinas, com o objetivo de tapar os espaços vazios existentes reforçando as características físicas das alvenarias das fundações.

Figura 4 e 5: Consolidação de fundações, Igreja de Caminha

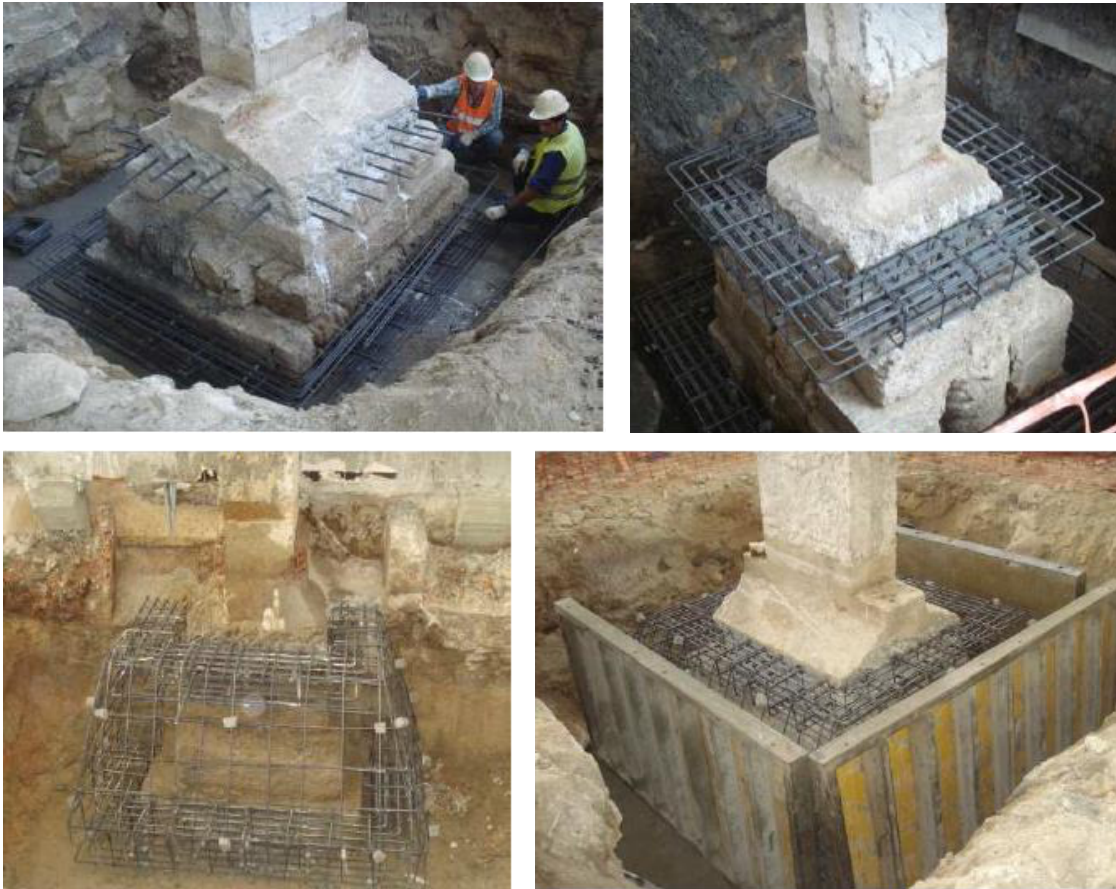
O recalçamento de fundação é uma técnica que visa adicionar suporte sob fundações existentes. Por outras palavras, os elementos de recalçamento, como estacas ou sapatas, são adicionadas às fundações existentes para transferir a carga para camadas mais

profundas e fortes. Essa técnica é usada para aumentar a capacidade de carga. Devem ser projetados e dimensionados adequadamente para suportar a carga utilizada.

Figura 6, 7, 8 e 9: Reforço das fundações por alargamento

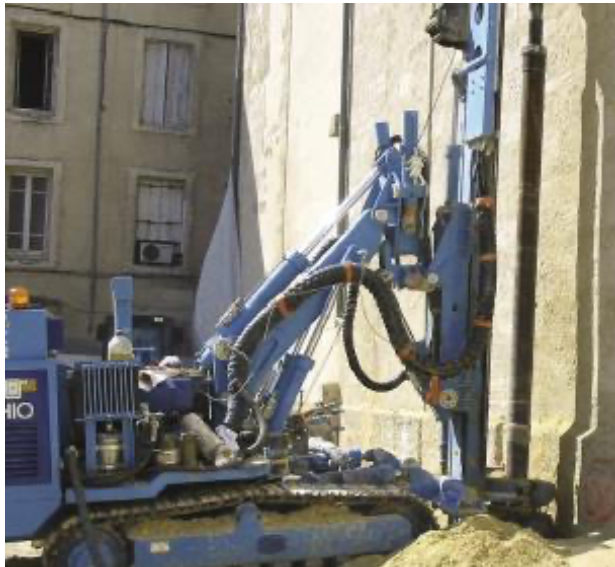
As micro estacas são inseridas no solo por meio de perfuração, geralmente utilizando equipamentos especiais, como perfuradoras de pequeno diâmetro. O tamanho e a profundidade dependem das condições do solo, das cargas aplicadas e dos requisitos estruturais. Após a instalação, a carga da estrutura existente é transferida para as micro estacas. Esta técnica de reforço, pode ser utilizada em conjunto com a injeção de calda de cimento ou resina no solo ao redor das micro estacas para melhorar a estabilidade e resistência do solo e aumentar a capacidade de carga das fundações.

Figura 10: Máquina perfuradora

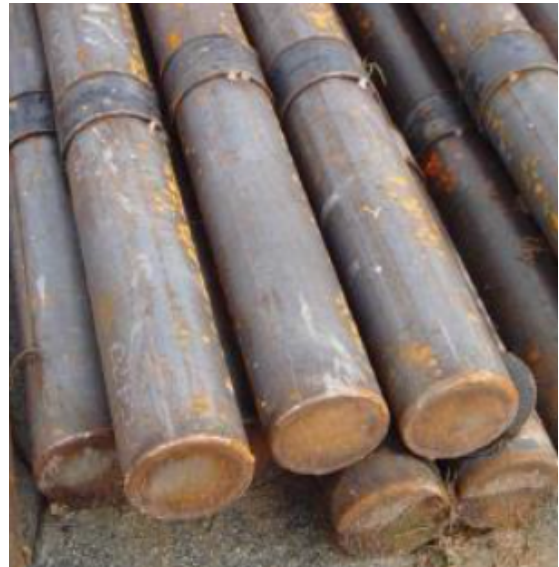
Figura 11: Perfis de micro estacas

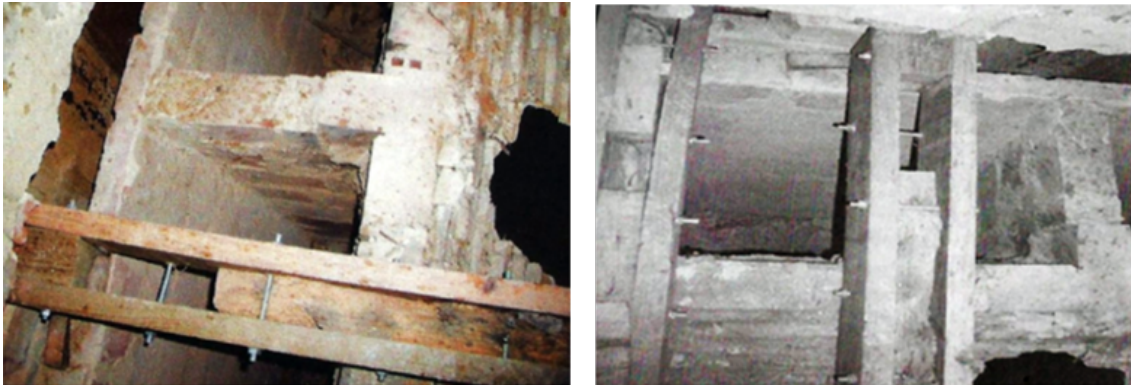
A técnica de reforço com elementos metálicos para a reparação de fendas é comum para melhorar a capacidade de carga e a estabilidade estrutural de vigas. Essa abordagem de reforço estrutural visa complementar o sistema existente, aumentando sua resistência e garantindo a integridade da estrutura. Uma técnica comum é adicionar cintas metálicas ou a reparação através de parafusos às vigas existentes para aumentar a sua capacidade de carga. As cintas metálicas são fixadas em torno da peça de madeira, ligadas por parafusos

com o objetivo de reparar as fendas. A técnica do uso de parafusos consiste em pressionar as partes da fenda, uma contra a outra.

Figura 16 e 17: Técnica de reforço com elementos metálicos

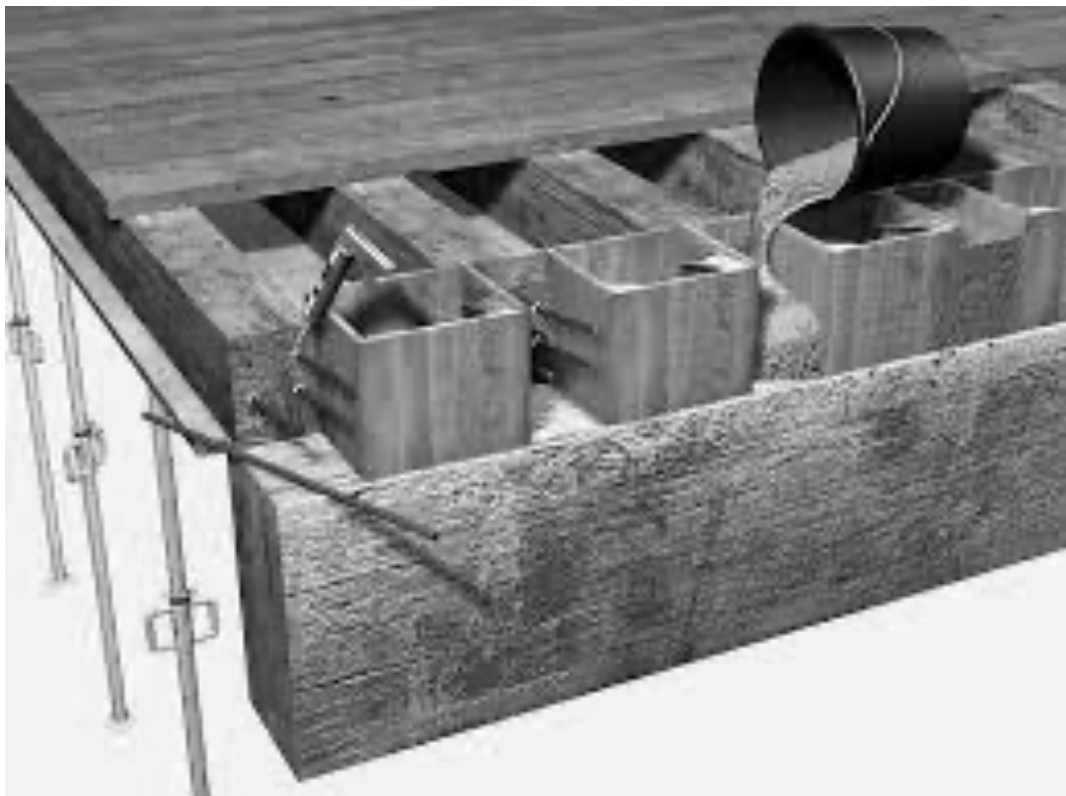
A reparação parcial de vigas é usada em casos que a extensão dos danos é maior e afeta uma parte significativa da viga, a substituição parcial pode ser necessária. Isso envolve retirar a parte danificada da viga e a substituição por uma nova parte. Se a deterioração dos danos forem localizados e não comprometerem significativamente sua capacidade estrutural, a reparação pode ser a melhor opção. Isso pode envolver o tratamento de fissuras ou áreas corroídas, por meio de técnicas como injeção de resina e remoção de partes deterioradas e aplicação de materiais de reparo adequado.

Figura 18: Esquema de reparação de vigas usando resinas epóxicas

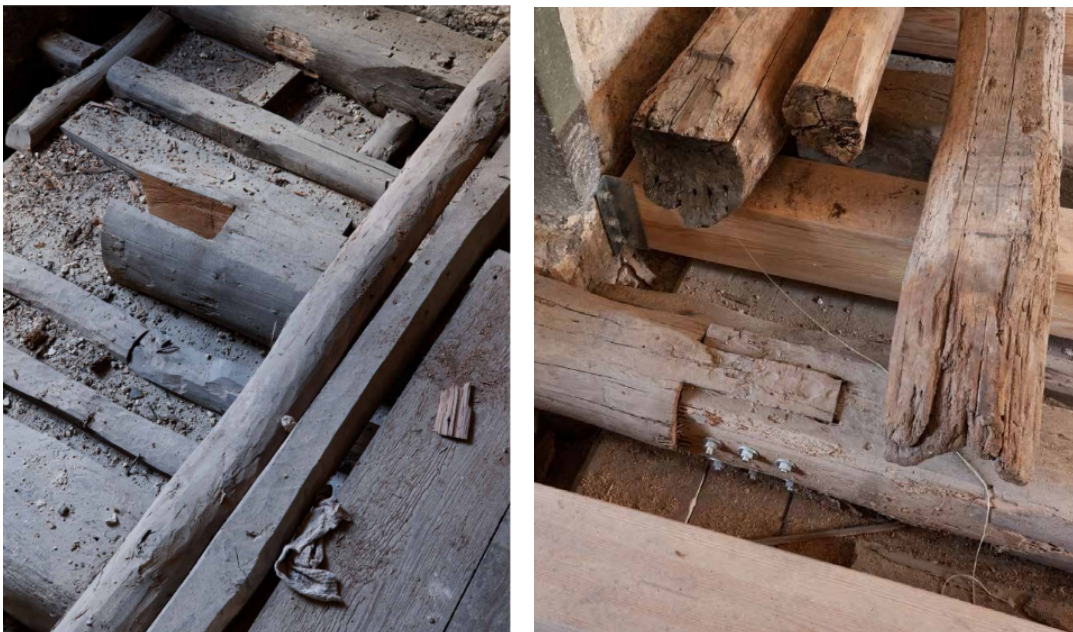
A nova peça é inserida na área preparada e fixada firmemente. Isso pode ser feito com o uso de colas de madeira, parafusos ou uma combinação destes. A técnica de encaixe pode variar, mas deve assegurar uma união forte e durável.

Após a fixação, a área reparada é lixada para garantir uma superfície uniforme e suave. A madeira pode ser tratada com verniz, pintura ou outro tipo de acabamento para proteger contra futuras deteriorações e garantir a uniformidade estéticas.

Figura 19 e 20: Reparação de vigas usando próteses de madeira

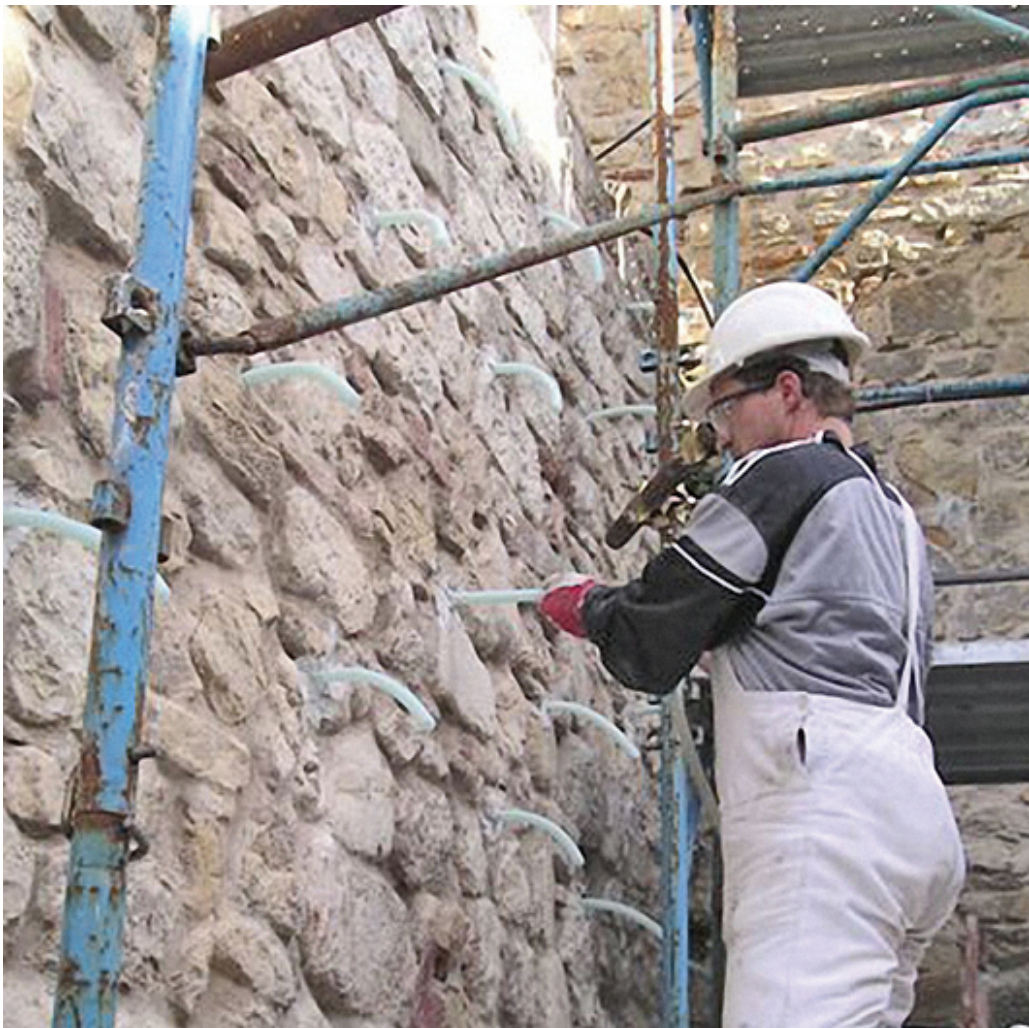
A técnica de consolidação de alvenarias por meio de injeção é uma abordagem comum usada na reabilitação de edifícios antigos para fortalecer e estabilizar as paredes de alvenaria como a pedra ou tijolo maciço. Essa técnica envolve a injeção de materiais adequados nos espaços vazios ou nas juntas da alvenaria, com o objetivo de melhorar a resistência da parede. O material utilizado pode variar de acordo com a situação específica, mas geralmente inclui resinas, massas especiais, caldas de cimento ou produtos específicos para injeção de alvenaria. O material é injetado sob pressão controlada, preenchendo os espaços vazios e as juntas da alvenaria.

Figura 21: Técnica de injeção de resina em paredes de alvenaria

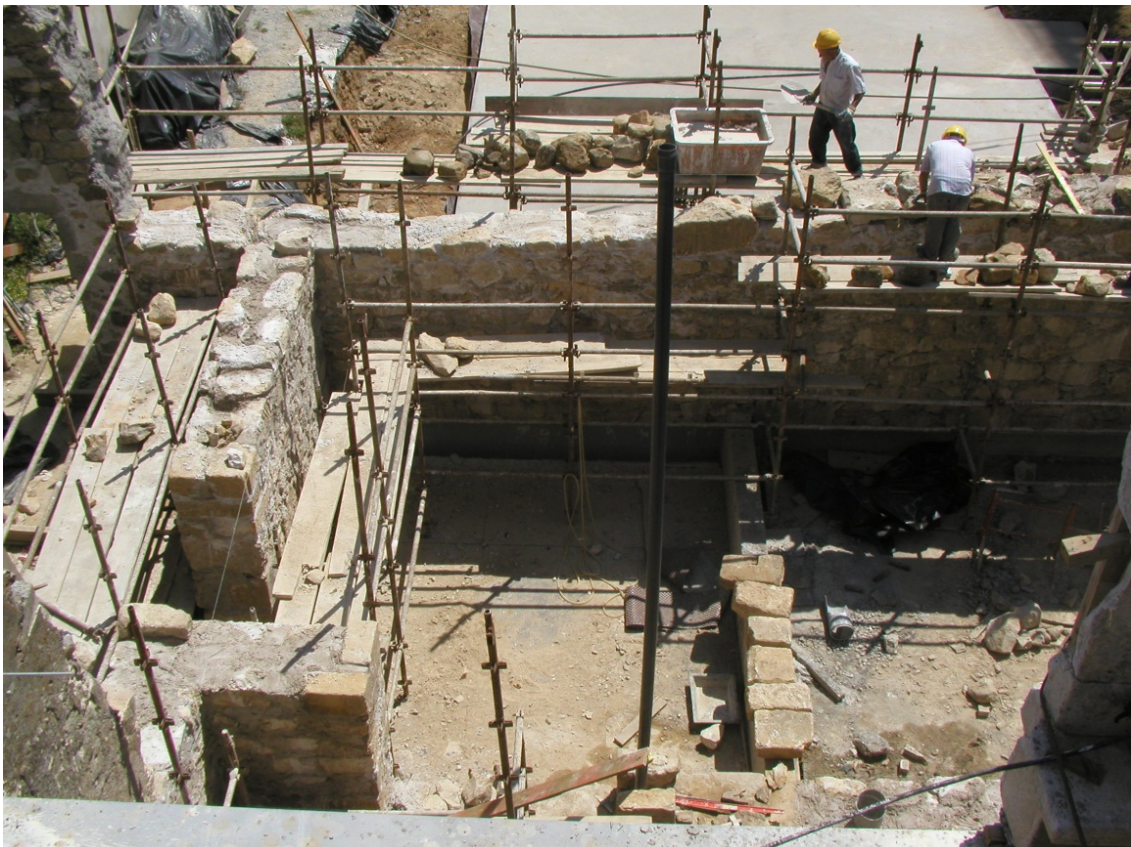
A técnica de reconstrução das paredes é um método usado quando as paredes existentes estão severamente prejudicadas, estruturalmente comprometidas e não podem ser adequadamente restauradas. Este procedimento consiste em remover parte das paredes de alvenaria existentes e reconstruí-las. No entanto, é essencial aderir a materiais que sejam compatíveis com os existentes em termos de aparência e propriedades físicas para assegurar uma integração adequada em termos de estética e funcionalismo.

Figura 22: Reconstrução de alvenaria

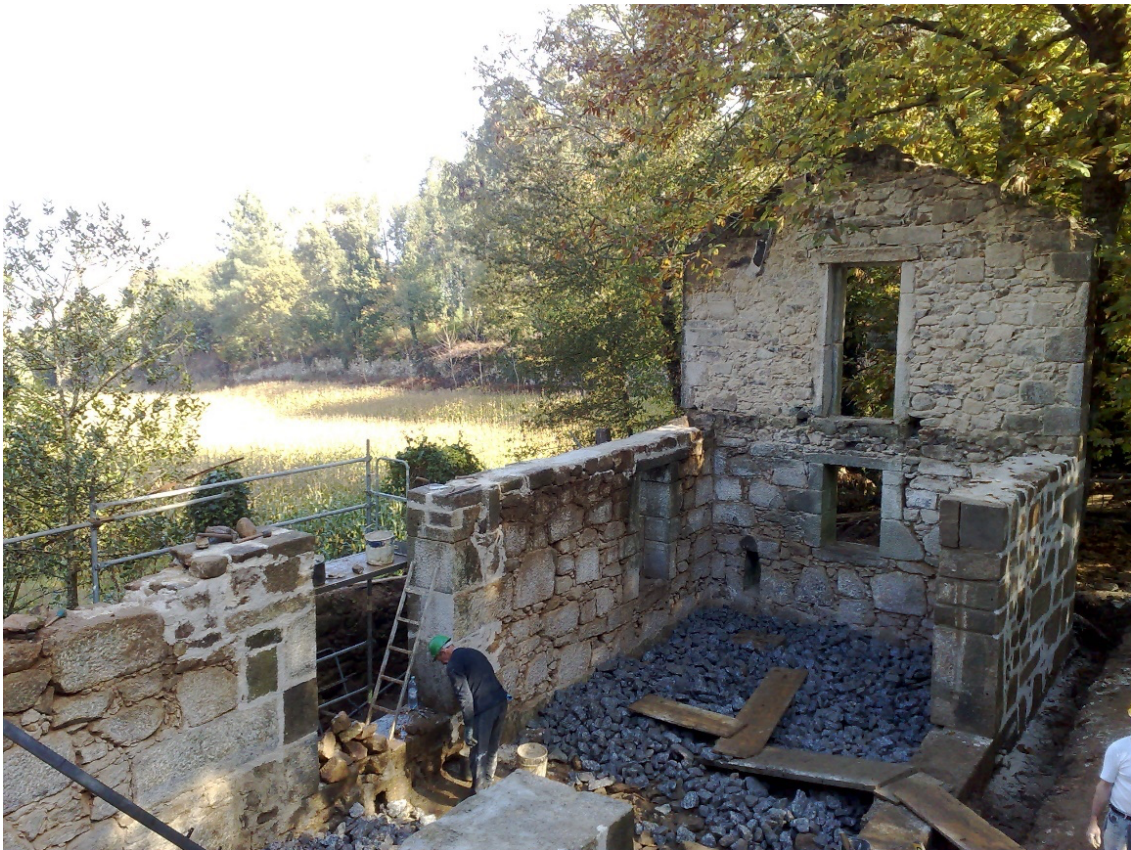
O refechamento de juntas nas paredes de alvenaria é essencial na manutenção e restauro. Tem como objetivo, reparar e reforçar as juntas entre os elementos de alvenaria, como tijolos ou blocos de pedra. Esta técnica é aplicada quando as juntas originais estão deterioradas, danificadas, soltas ou ausentes, comprometendo a estabilidade e a estética das paredes. Este procedimento envolve a remoção e substituição da argamassa entre os tijolos ou blocos de perda para garantir a integridade estrutural da parede, prevenir infiltrações de água e danos por humidade, melhorar a aparência estética da parede e prolongar a vida útil da construção.

Figura 23: Refechamento de juntas em alvenaria de pedra

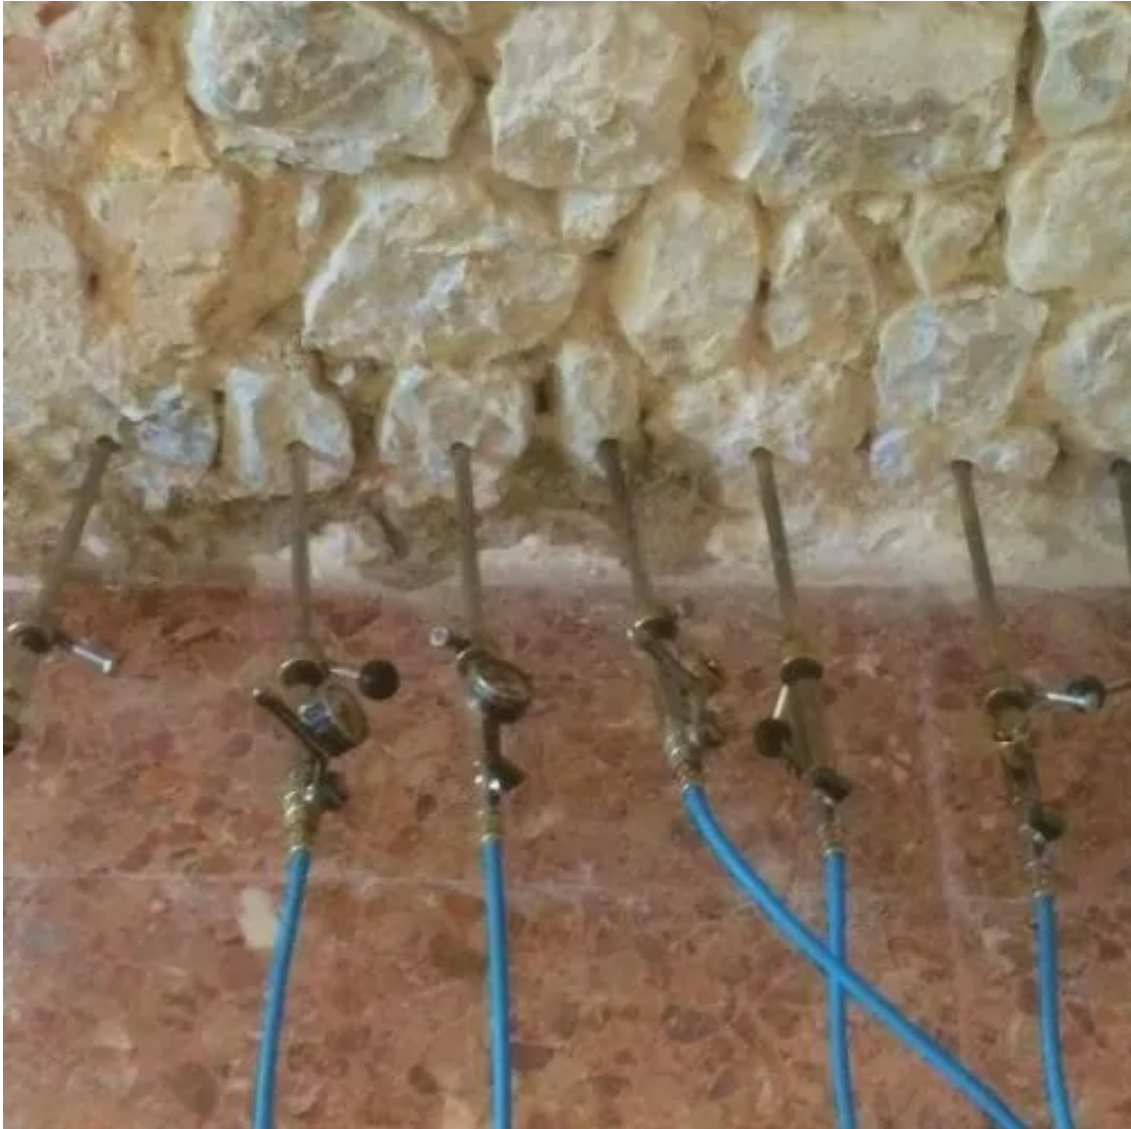
A técnica passa por perfurar furos em intervalos regulares ao longo da base da parede. A profundidade e o diâmetro dos furos dependem da espessura da parede e do tipo de barreira química a ser utilizada. O agente químico é injetado sob pressão controlada para garantir sua penetração uniforme na estrutura como resina, gel ou creme. Em seguida, deve-se permitir o tempo necessário para que o agente químico seque e crie uma barreira impermeável finalizando com uma pintura ou revestimento, se necessário, para melhorar a proteção e a estética da parede.

Figura 24: Barreira química contra humidade

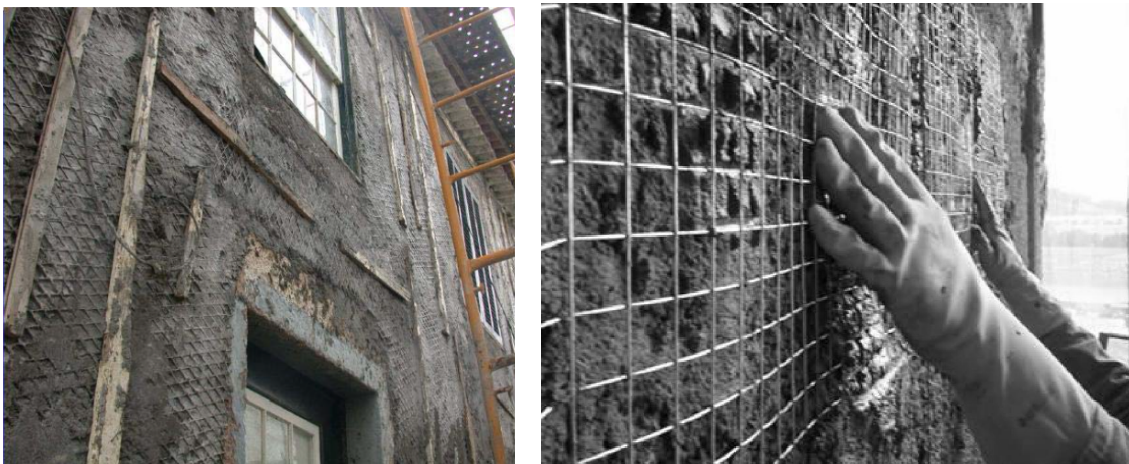
Esta técnica de reforço pode, em alguns casos, aumentar significativamente a espessura dos rebocos de revestimentos, podendo colidir ou afetar a expressão arquitetónica dos edifícios, em particular quando têm elementos salientes em cantaria (cunhais, guarnições de vãos, cornijas, etc.) devendo ser convenientemente estudada e ponderada a sua aplicação.

Figura 26 e 27: Rebocos armados em paredes exteriores

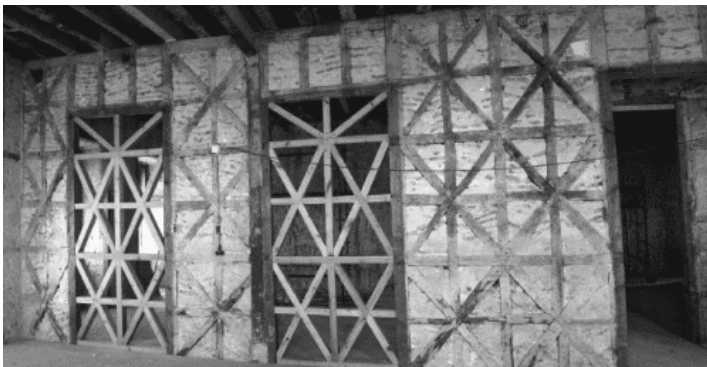
Existem vários tipos de tabiques interiores, sendo os mais comuns os de “fasquio” ou o tabique tipo “cruz de Santo André”. As paredes interiores com tabiques tipo “cruz de Santo André” são paredes que usam estruturas de madeira em forma de “X”, preenchidas com tijolos de barro. Essas cruzes desempenham um papel importante na estabilidade e resistência da estrutura, especialmente em edifícios de alvenaria de tijolos ou pedra.

Figura 28: Paredes interiores com cruz de Santo André

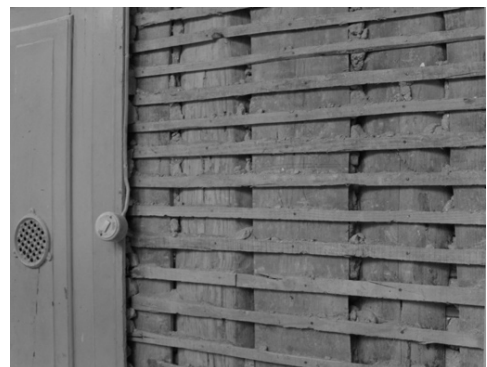
No caso de tabiques, as paredes interiores são leves e não estruturais, geralmente feitas de tábuas ou placas de madeira, que dividem os espaços em compartimentos.

Figura 29: Paredes interiores com tabiques

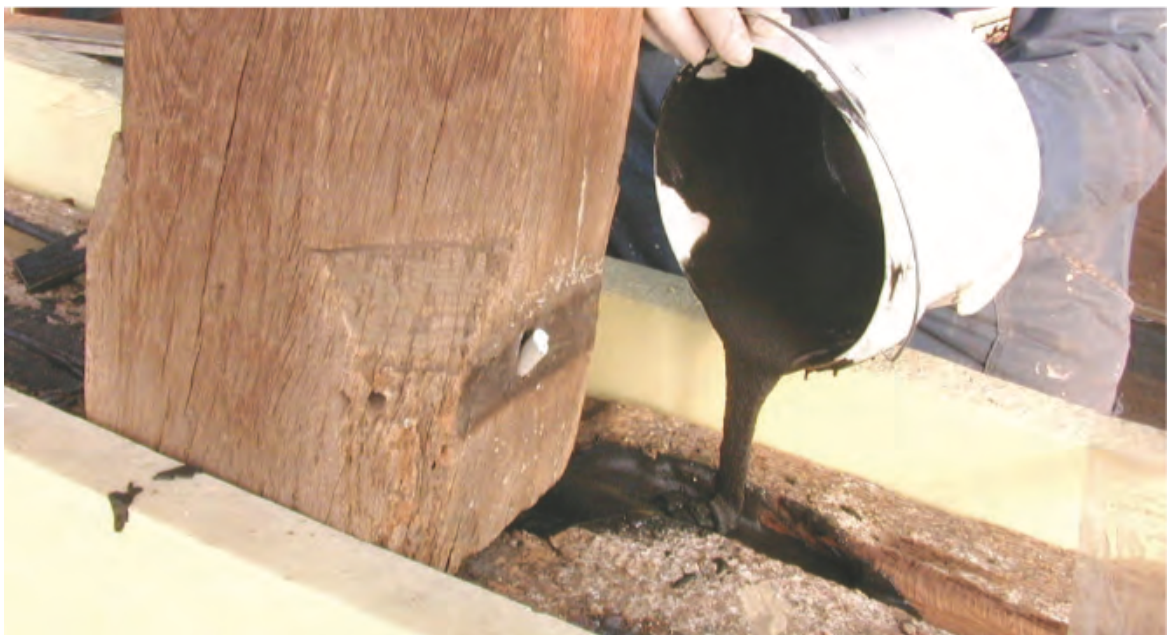
O reforço de elementos de madeira em edifícios antigos utilizando resinas epóxicas é uma técnica eficaz para restaurar e fortalecer componentes estruturais que sofrem danos ao longo do tempo. As resinas possuem excelentes propriedades adesivas e mecânicas, tornando-se uma solução ideal para a conservação e revitalização de património histórico, onde a preservação da estética e da integridade estrutural é fundamental.

Figura 30: Reforço da cobertura com a aplicação de resinas epóxicas

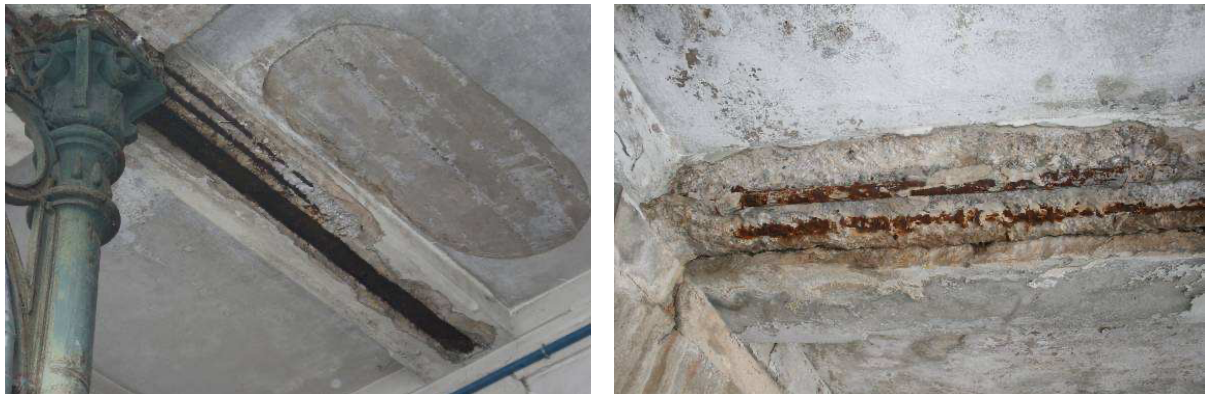
As anomalias detetadas nos pavimentos são a corrosão das armaduras em elementos de betão e a humidade. São anomalias mais comuns e preocupantes que podem ocorrer em estruturas de betão armado expostas a ambientes agressivos. A corrosão das armaduras pode comprometer a integridade e a durabilidade da estrutura, ocorre principalmente devido à presença de água ou outros elementos agressivos que penetram no betão. Quando a corrosão se inicia, o aço das armaduras expande e causa fissuras no betão ao seu redor.

A corrosão das armaduras pode levar a problemas graves, como a redução da capacidade de carga da estrutura e perda de aderência entre o betão e as armaduras.

Figura 32 e 33: Corrosão nas armaduras do betão

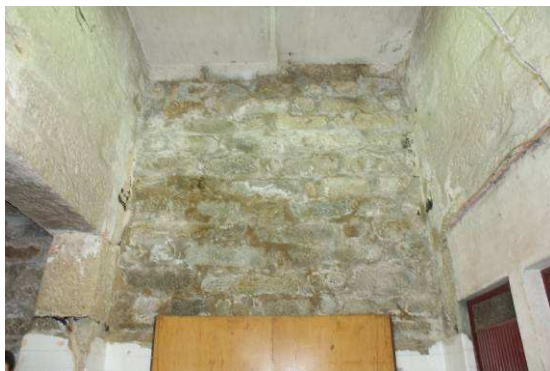
As paredes de alvenaria de granito no mercado do Bolhão, sendo uma construção antiga e histórica, podem estar sujeitas a diversas anomalias decorrentes do desgaste natural ao longo do tempo. Algumas anomalias comuns que podem ser encontradas nas paredes são, fissuras, sais, humidade e desagregação.

Figura 34: Humidade nas paredes de alvenaria de pedra

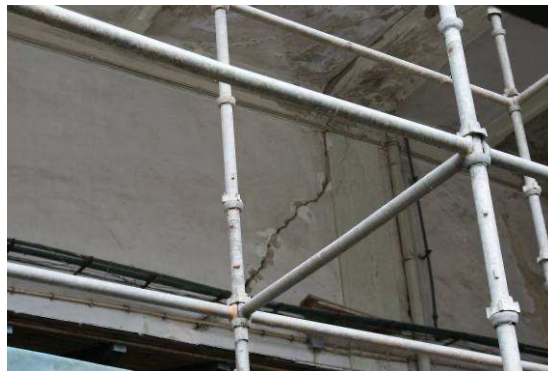
Com o passar dos anos e exposição ao tempo, é comum que as paredes de granito desenvolvam fissuras. Essas fissuras podem ser causadas por movimentações no solo, variações de temperatura e humidade. A desagregação é o processo pelo qual pequenos fragmentos de granito se soltam da superfície da alvenaria, ficando com uma textura áspera ou irregular.

Figura 35: Fissuras em alvenaria de pedra

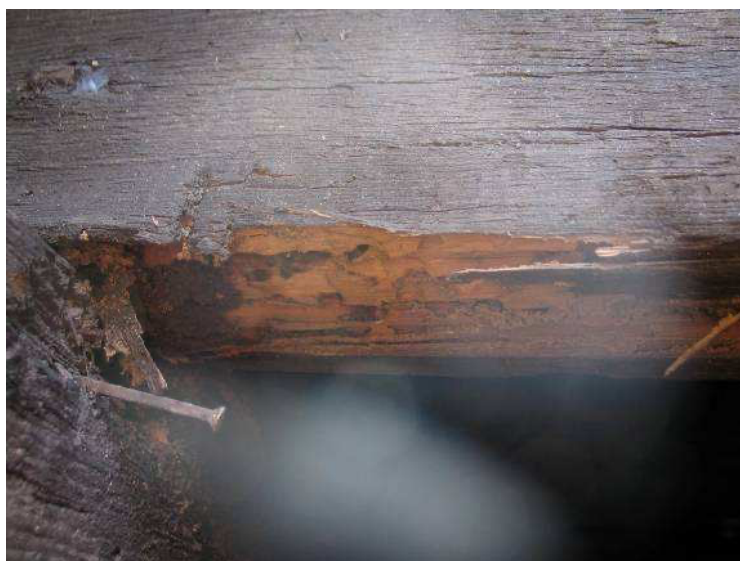
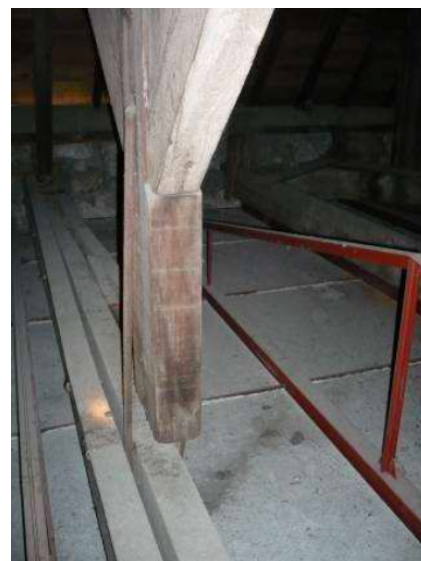
As coberturas do mercado do Bolhão, são maioritariamente de madeira e com o passar dos anos a estrutura estando exposta ao ambiente externo e sujeita a fatores climáticos, podem apresentar diversas anomalias ao longo do tempo. Algumas anomalias comuns nas coberturas do mercado do Bolhão são, a degradação do material, desalinhamento e humidade.

Áreas com acumulação de humidade ou pouca ventilação podem favorecer o crescimento de fungos e caruncho, o que pode ser prejudicial à integridade da cobertura. Degradação do material refere-se à deterioração física ou química dos elementos que compõem a cobertura, como telhas, membranas ou chapas. Algumas causas comuns da degradação do material são, as mudanças de temperatura e erosão que quando são locais com alta humidade pode acelerar o processo de erosão do material. O desalinhamento da estrutura da cobertura é causado por movimentações que podem ocorrer devido a variações de temperatura, cargas ou outras forças, que podem causar desalinhamentos.

Figura 36 e 37: Degradação da madeira nas coberturas

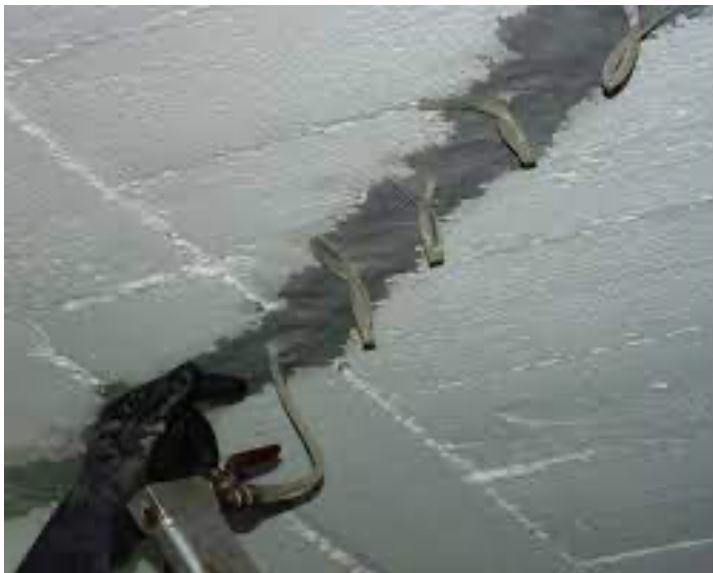
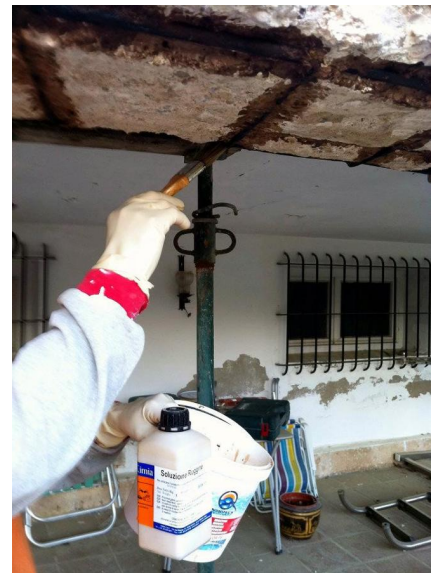
Barreira estanque, ou seja, aplica-se uma resina como barreira estanque sobre as armaduras expostas. A resina é utilizada para proteger as armaduras expostas e proteger contra a corrosão, isolando-as da humidade e do oxigénio, prevenindo a continuação do processo corrosivo.

Proteção passivante pode ser feita por meio de aplicação de produtos químicos inibidores de corrosão nas armaduras. Esse produto ajuda a tornar a superfície das armaduras mais resistentes à corrosão, proporcionando uma camada protetora.

Figura 38 e 39: Proteção passivante

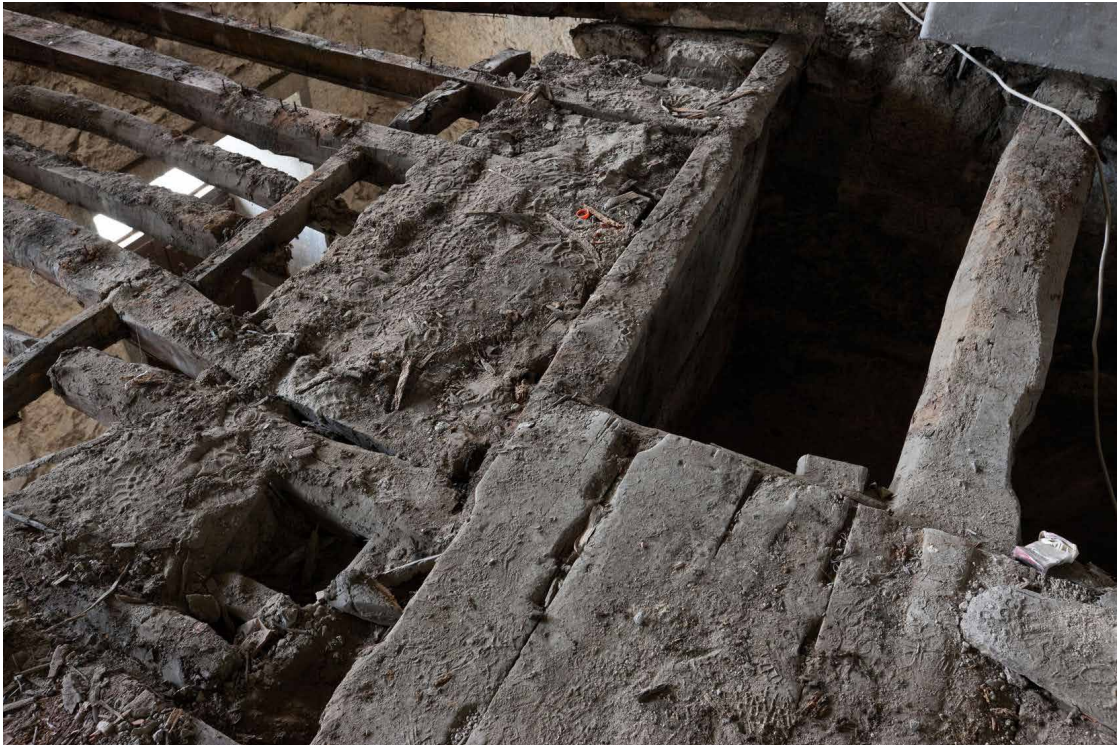
Degradação / podridão de algumas das vigas de madeira existentes pela presença da humidade, em particular junto às entregas e também a degradação provocada por insetos xilófagos;

Ligações deficientes aos apoios nas paredes de alvenaria de pedra por perda de material.

Figura 41: Degradação nos pavimentos de madeira

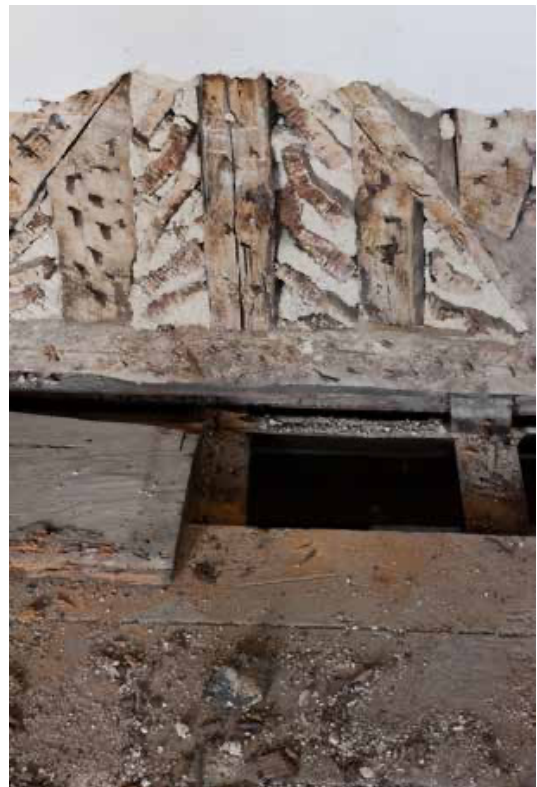
Figura 43: Pormenor da parede de tabique em contacto com o pavimento

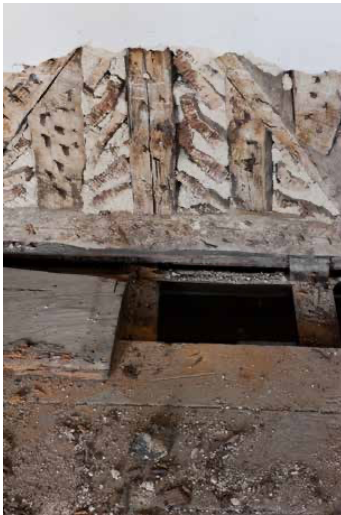
Figura 44: Parede interior em tabiques

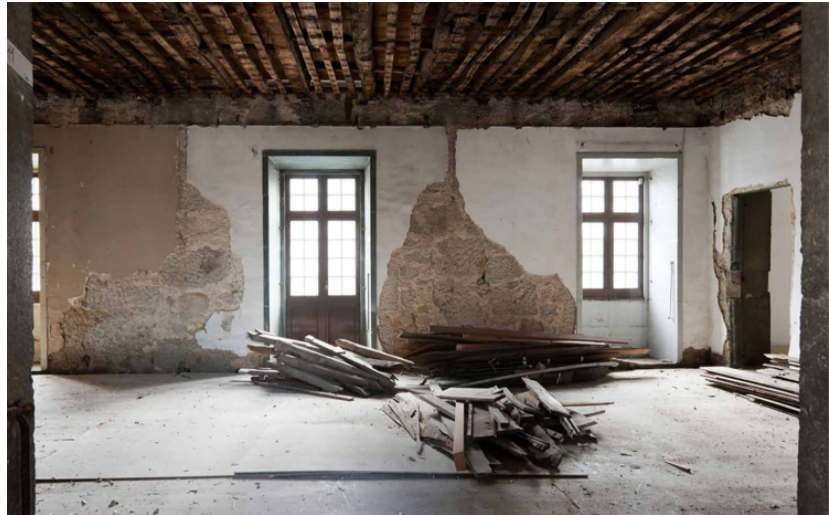
As paredes da torre e igreja dos Clérigos não apresentavam grandes anomalias. Porém, na Igreja as paredes de alvenaria de pedra apresentam algumas fissuras como resultado das paredes não terem um travamento eficaz. Também se verifica a degradação do reboco em algumas paredes de alvenaria de pedra, tendo o reboco sido retirado anteriormente à intervenção em grande parte dos compartimentos existentes

Figura 45: Parede exteriores em alvenaria de pedra

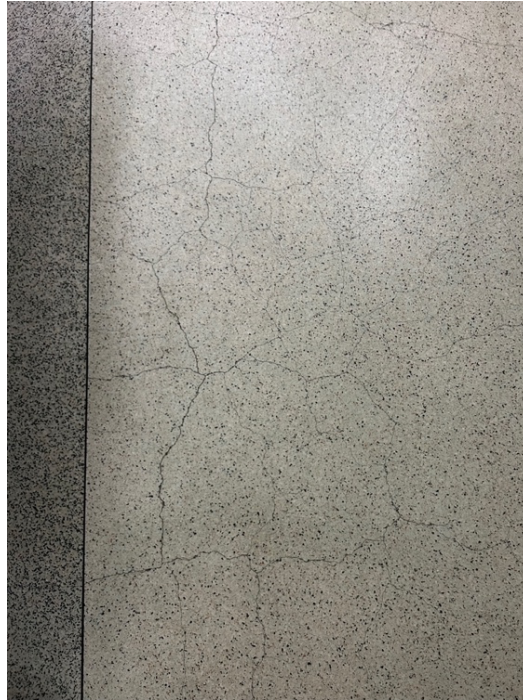
Algumas patologias visíveis nos pavimentos em marmorite, que correspondem a uma fissuração generalizada, parecem resultar da deficiente aplicação deste material ou das juntas metálicas não serem em número suficiente.

Figura 49: Fissuras no pavimento em marmorite

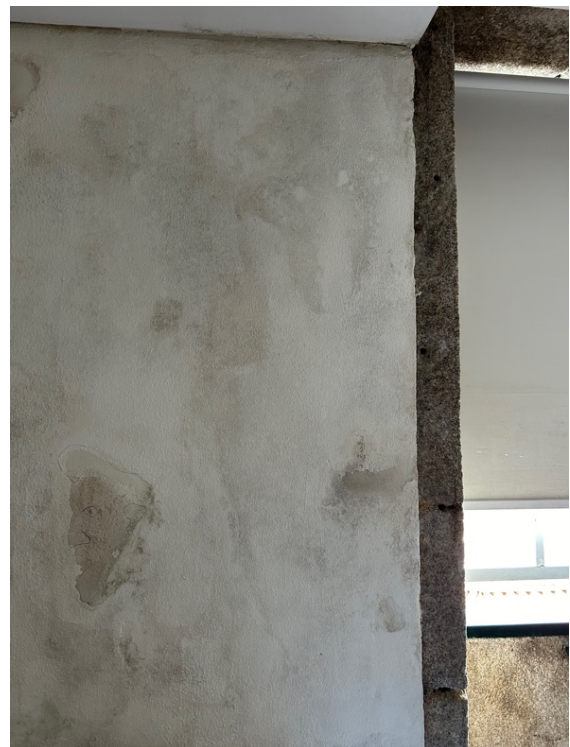
As paredes tradicionais de tabiques, foram substituídas por paredes de alvenaria de tijolo e de gesso cartonado. Algumas das patologias visíveis são humidades resultantes de entradas de águas ou presença de água por capilaridade. Podem observar-se também algumas zonas com salitre resultantes destas humidades.

Figura 51: Humidade na prede interior

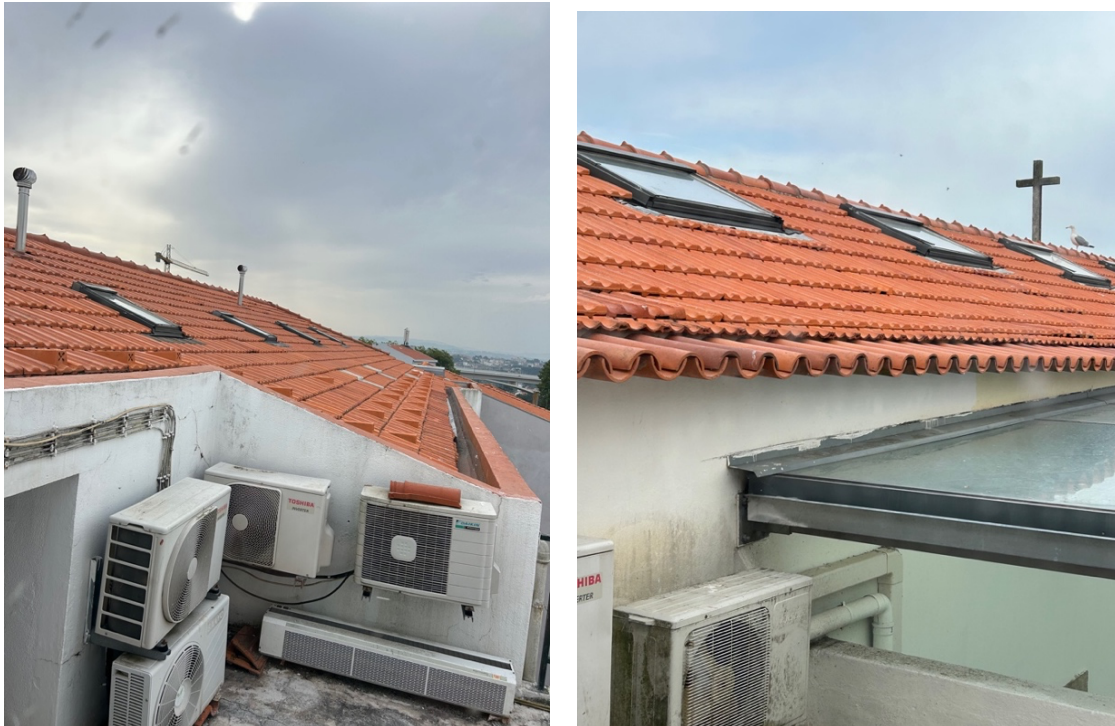
A cobertura é constituída por uma laje de betão com revestimento com telha do tipo marselha, e o beirado em telha do tipo canudo. Originalmente esta cobertura além de ter outra configuração e desenvolvimento teria uma estrutura de madeira de suporte revestida com telha, provavelmente tipo canudo sem forro (telha vã).

Figura 52 e 53: Cobertura

A técnica de reabilitação apropriada para este caso seria o uso de uma subtelha e isolamento térmico sob a telha vã, garantindo maior isolamento térmico e evitando infiltrações de água, como preconizado no projeto.
